INVENTAIRES ARCHÉOLOGIQUES (2007)
DIRECTION DE LA CAPITALE-NATIONALE

INVENTAIRES ARCHÉOLOGIQUES (2008)

Direction de la Capitale-Nationale
Direction générale de la Mauricie-Centre-du-Québec

Permis de recherche archéologique au Québec : 07-ARTE-01
N° de contrat, ministère des Transports du Québec: 6203-07-AD04

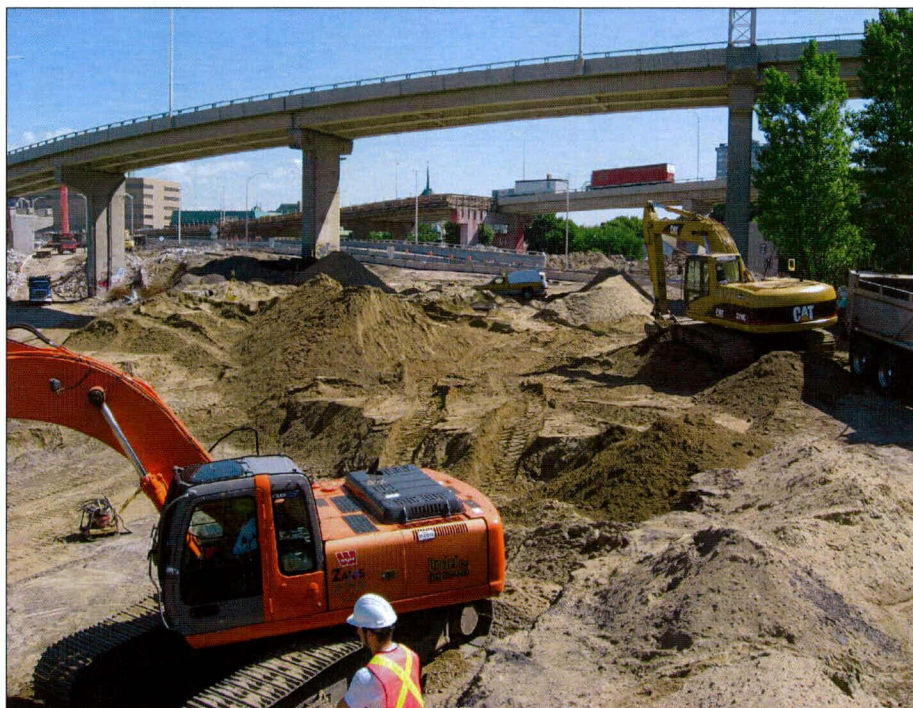
Photo 1 : Projet n° 154-99-0722, vue de la zone des travaux, autoroute Dufferin-Montmorency, ville de Québec. Direction nord-est (photo 154-99-0722-15).

Cette intervention, prenant la forme d'une surveillance archéologique des travaux, a été réalisée à l'emplacement des échangeurs de l'autoroute Dufferin-Montmorency, entre le boulevard Charest et les rues Saint-Vallier Est, du Pont et Sainte-Marguerite. Ce projet routier consistait principalement au réaménagement du secteur d'accès à l'autoroute Dufferin-Montmorency par la construction de nouvelles bretelles, la réparation d'éléments de fondations et la réfection du système d'égout. La surveillance archéologique a été effectuée dans les limites d'une emprise de 150 m de longueur sur une largeur maximale de 40 m. Celle-ci englobe l'emplacement de neuf nouveaux regards d'égout (RP2 à RP10). Cette nouvelle emprise chevauche une partie des anciennes bretelles d'accès à l'autoroute Dufferin-Montmorency depuis la rue du Pont et le boulevard Charest (figures 2 et 3 et photos 1 et 2).

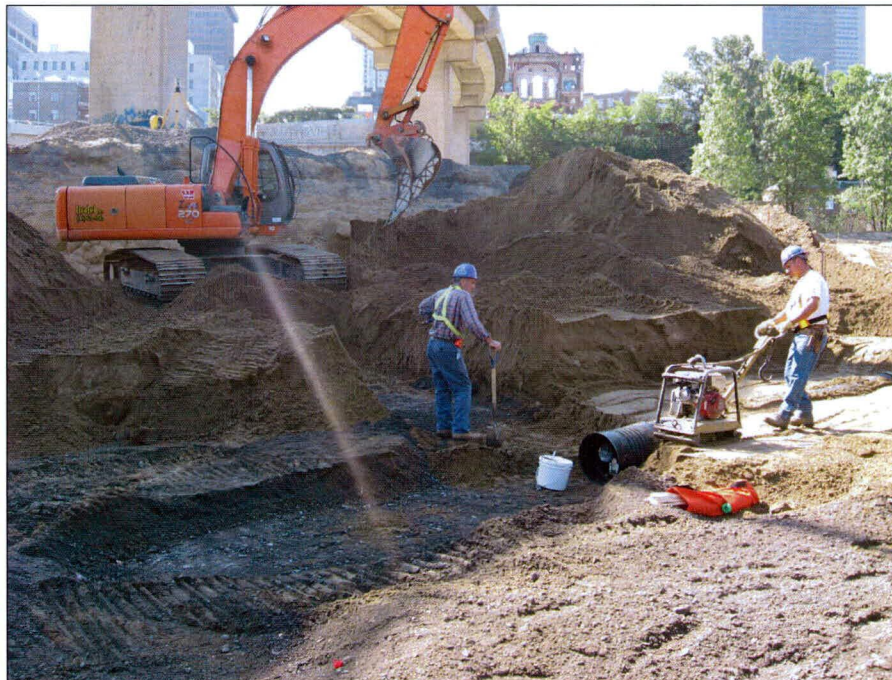
Photo 2 : Projet n° 154-99-0722, vue de l'excavation pour la pose de canalisations entre les regards RP8 et RP9, autoroute Dufferin-Montmorency, ville de Québec. Direction sud-est (photo 154-99-0722-20)

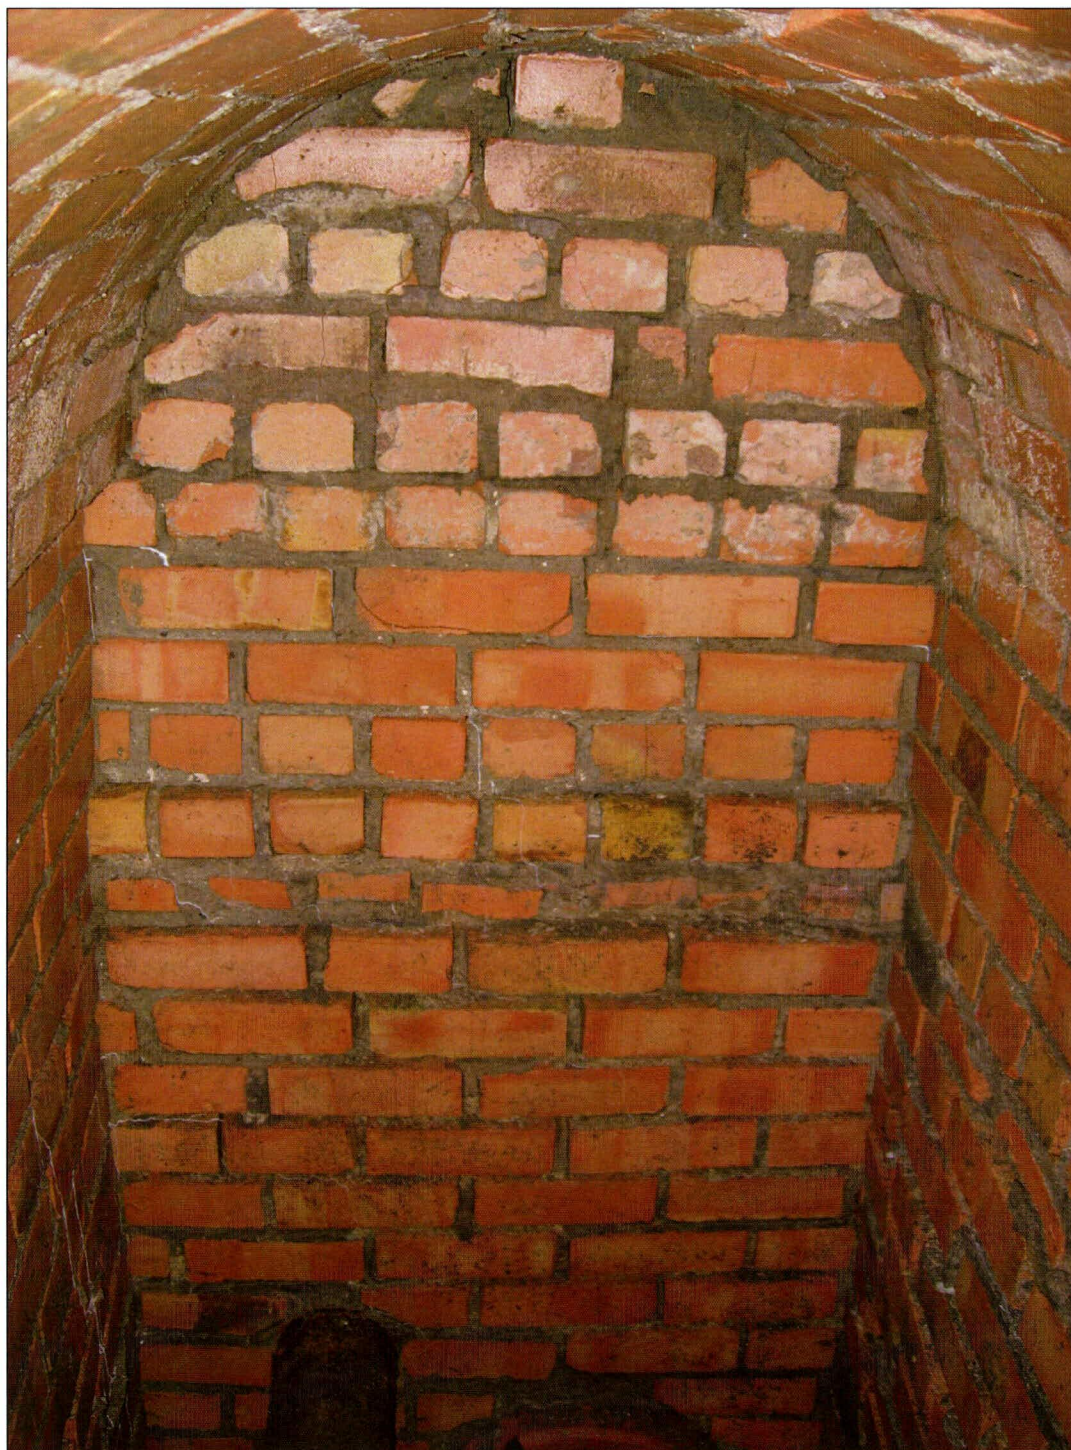
À l'extrémité ouest de l'emprise, un vestige constitué de briques a été mis au jour. Il se présente comme un ancien regard composé d'une section verticale, constituant l'entrée, et de deux sections horizontales voûtées à l'intérieur desquelles se trouvaient des tuyaux¹. L'entrée verticale de la structure est de forme carrée, mesurant 0,60 m de côté par 2,15 m de profondeur (photo 4). Elle est munie d'une petite échelle formée par des tiges de fer disposées dans l'angle nord-est de la maçonnerie de briques. Cette ouverture débouche sur deux voûtes en briques orientées respectivement vers le sud et l'ouest. Elles sont identiques et leur extrémité s'arrête sur un mur de brique. Celle orientée vers l'ouest est traversée par deux tuyaux (photo 3), l'un en terre cuite et l'autre en fonte, tandis que la seconde voûte présente un tuyau en terre cuite et un petit tuyau en métal cuivreux. La maçonnerie est de très bonne qualité et est très bien préservée. Il est difficile de dater cet élément qui n'a livré aucun artefact, mais on peut estimer qu'il remonte au dernier quart du XIX^e siècle ou au premier quart du XX^e siècle. Il est possible qu'il s'agisse d'un regard destiné à un établissement privé aujourd'hui disparu et non pas forcément à une infrastructure municipale. La structure a été conservée in situ, mais fut remplie de béton.

Photo 3 : Projet n° 154-99-0722, mur du fond de la voûte ouest du regard de briques, autoroute Dufferin-Montmorency, ville de Québec. Direction ouest (photo 154-99-0722-9).

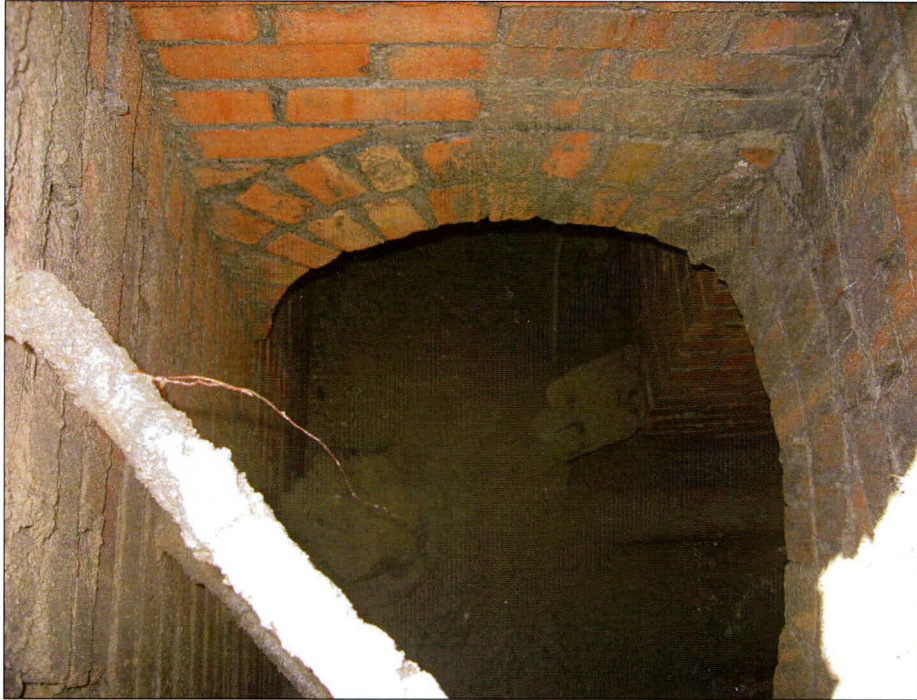
Photo 4 : Projet n° 154-99-0722, vue de l'entrée verticale du regard de briques, autoroute Dufferin-Montmorency, ville de Québec. Direction sud (photo 154-99-0722-2).

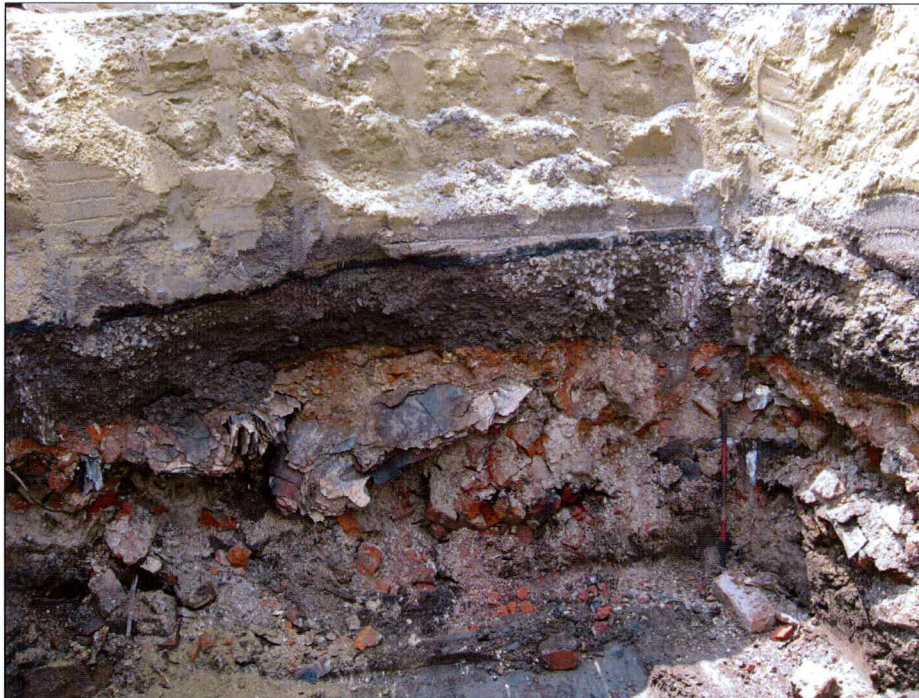
L'excavation du regard RP9 a permis la découverte de sols foncés et argileux composés de débris de démolition (brique, mortier, pièces de bois, papier goudronné, fragments de pré-lart et de béton), probablement associés à une maison démolie lors de l'aménagement initial de la bretelle d'accès à l'autoroute (photo 5). Quelques artefacts récents, tels une bouteille de boisson gazeuse de marque « Pepsi » étaient présents dans ce niveau. Il semble évident que nous sommes ici en présence des restes d'une ancienne maison démolie, même si l'excavation n'a permis la découverte d'aucun vestige architectural en place. La nature des objets découverts témoigne bien d'un événement remontant à la seconde moitié du XX^e siècle. Aucun artefact n'a été conservé.

Photo 5 : Projet n° 154-99-0722, paroi de la tranchée du regard RP9 ayant révélé des débris de démolition, autoroute Dufferin-Montmorency, ville de Québec. Direction sud-ouest (photo 154-99-0722-24).

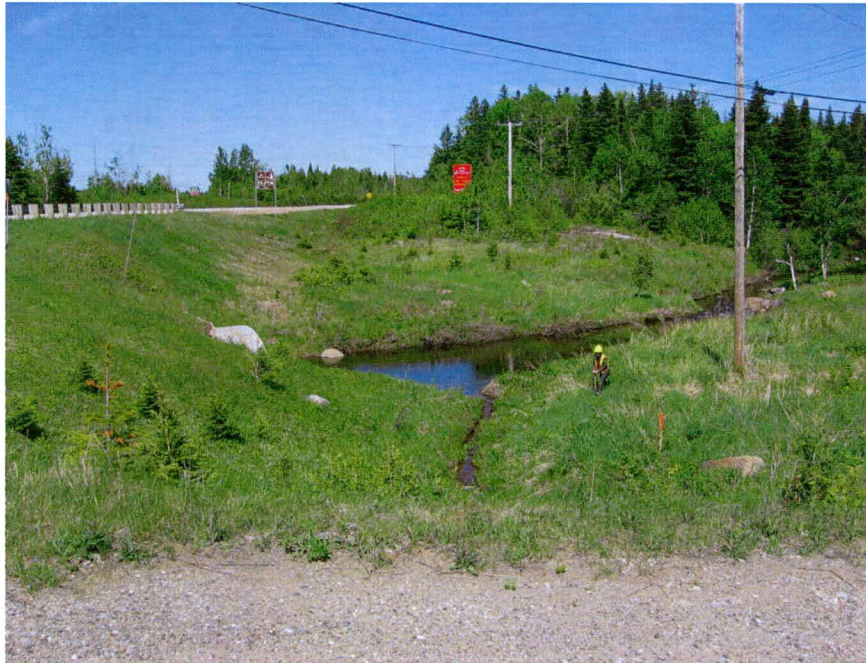
L'emprise des travaux correspond à une zone marécageuse traversée par la rivière du Moulin. Le secteur ouest de l'emprise est caractérisé par une surface bosselée et couverte de plantes herbacées et de jeunes arbres. Des gros blocs de pierre affleuraient dans le lit de la rivière. Une inspection visuelle y a été réalisée. La section sud-est de l'emprise, localisée entre les km 10+055 et 10+200, était traversée par un ruisseau parcourant le fossé aménagé lors de la construction de la route et a fait l'objet d'une inspection visuelle. La section nord-est de l'emprise, entre les km 10+260 et 10+300, comportait une surface vraisemblablement décapée correspondant à l'ancien parcours de la route 138 (photo 6). Un sondage effectué dans cette section a révélé un sable brun homogène de 20 cm d'épaisseur mêlé à des blocs arrondis surmontant un horizon argileux très compact (photo 7). Aucun site archéologique n'a été découvert.

Photo 6: Projet n° 154-05-0519, vue de la section nord-est de l'emprise, depuis un chemin de gravier (km 10+185). Secteur mal drainé et localisé dans la plaine inondable de la rivière du Moulin, route 138, ville de Baie-Saint-Paul. Direction est (photo 154-05-0519-1).

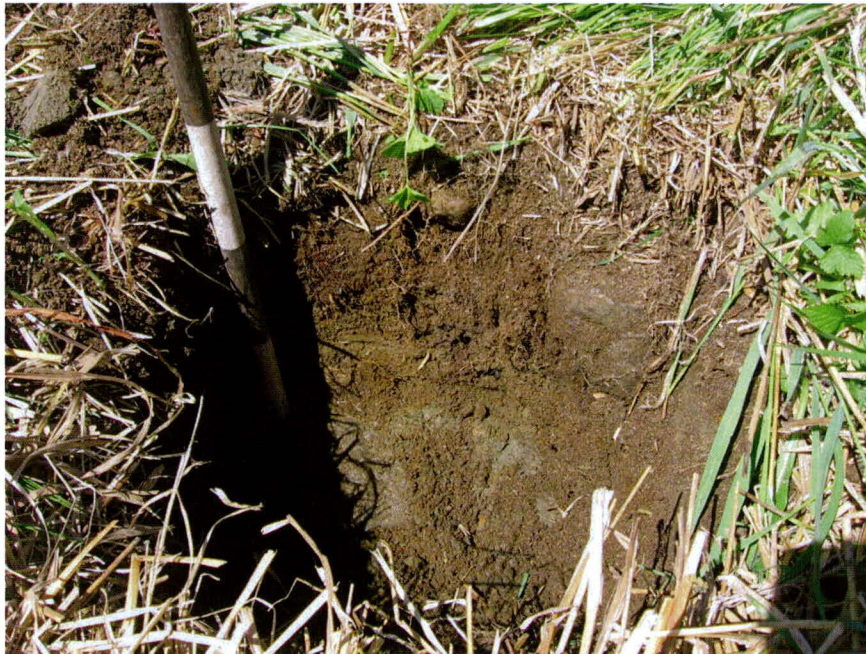
Photo 7 : Projet n° 154-05-0519, paroi de sondage réalisé dans la section sud-est de l'emprise, vis-à-vis le km 10+205. Secteur mal drainé et localisé dans la plaine inondable de la rivière du Moulin route 138, ville de Baie-Saint-Paul. Direction nord-est (photo 154-05-0519-2).
