NOTE TECHNIQUE

OBJET : Calculs des empiètements dans le littoral des cours d'eau et des milieux humides croisés par la voie de contournement de Rouyn-Noranda, route 117.

Projet de voie de contournement
de Rouyn-Noranda, route 117

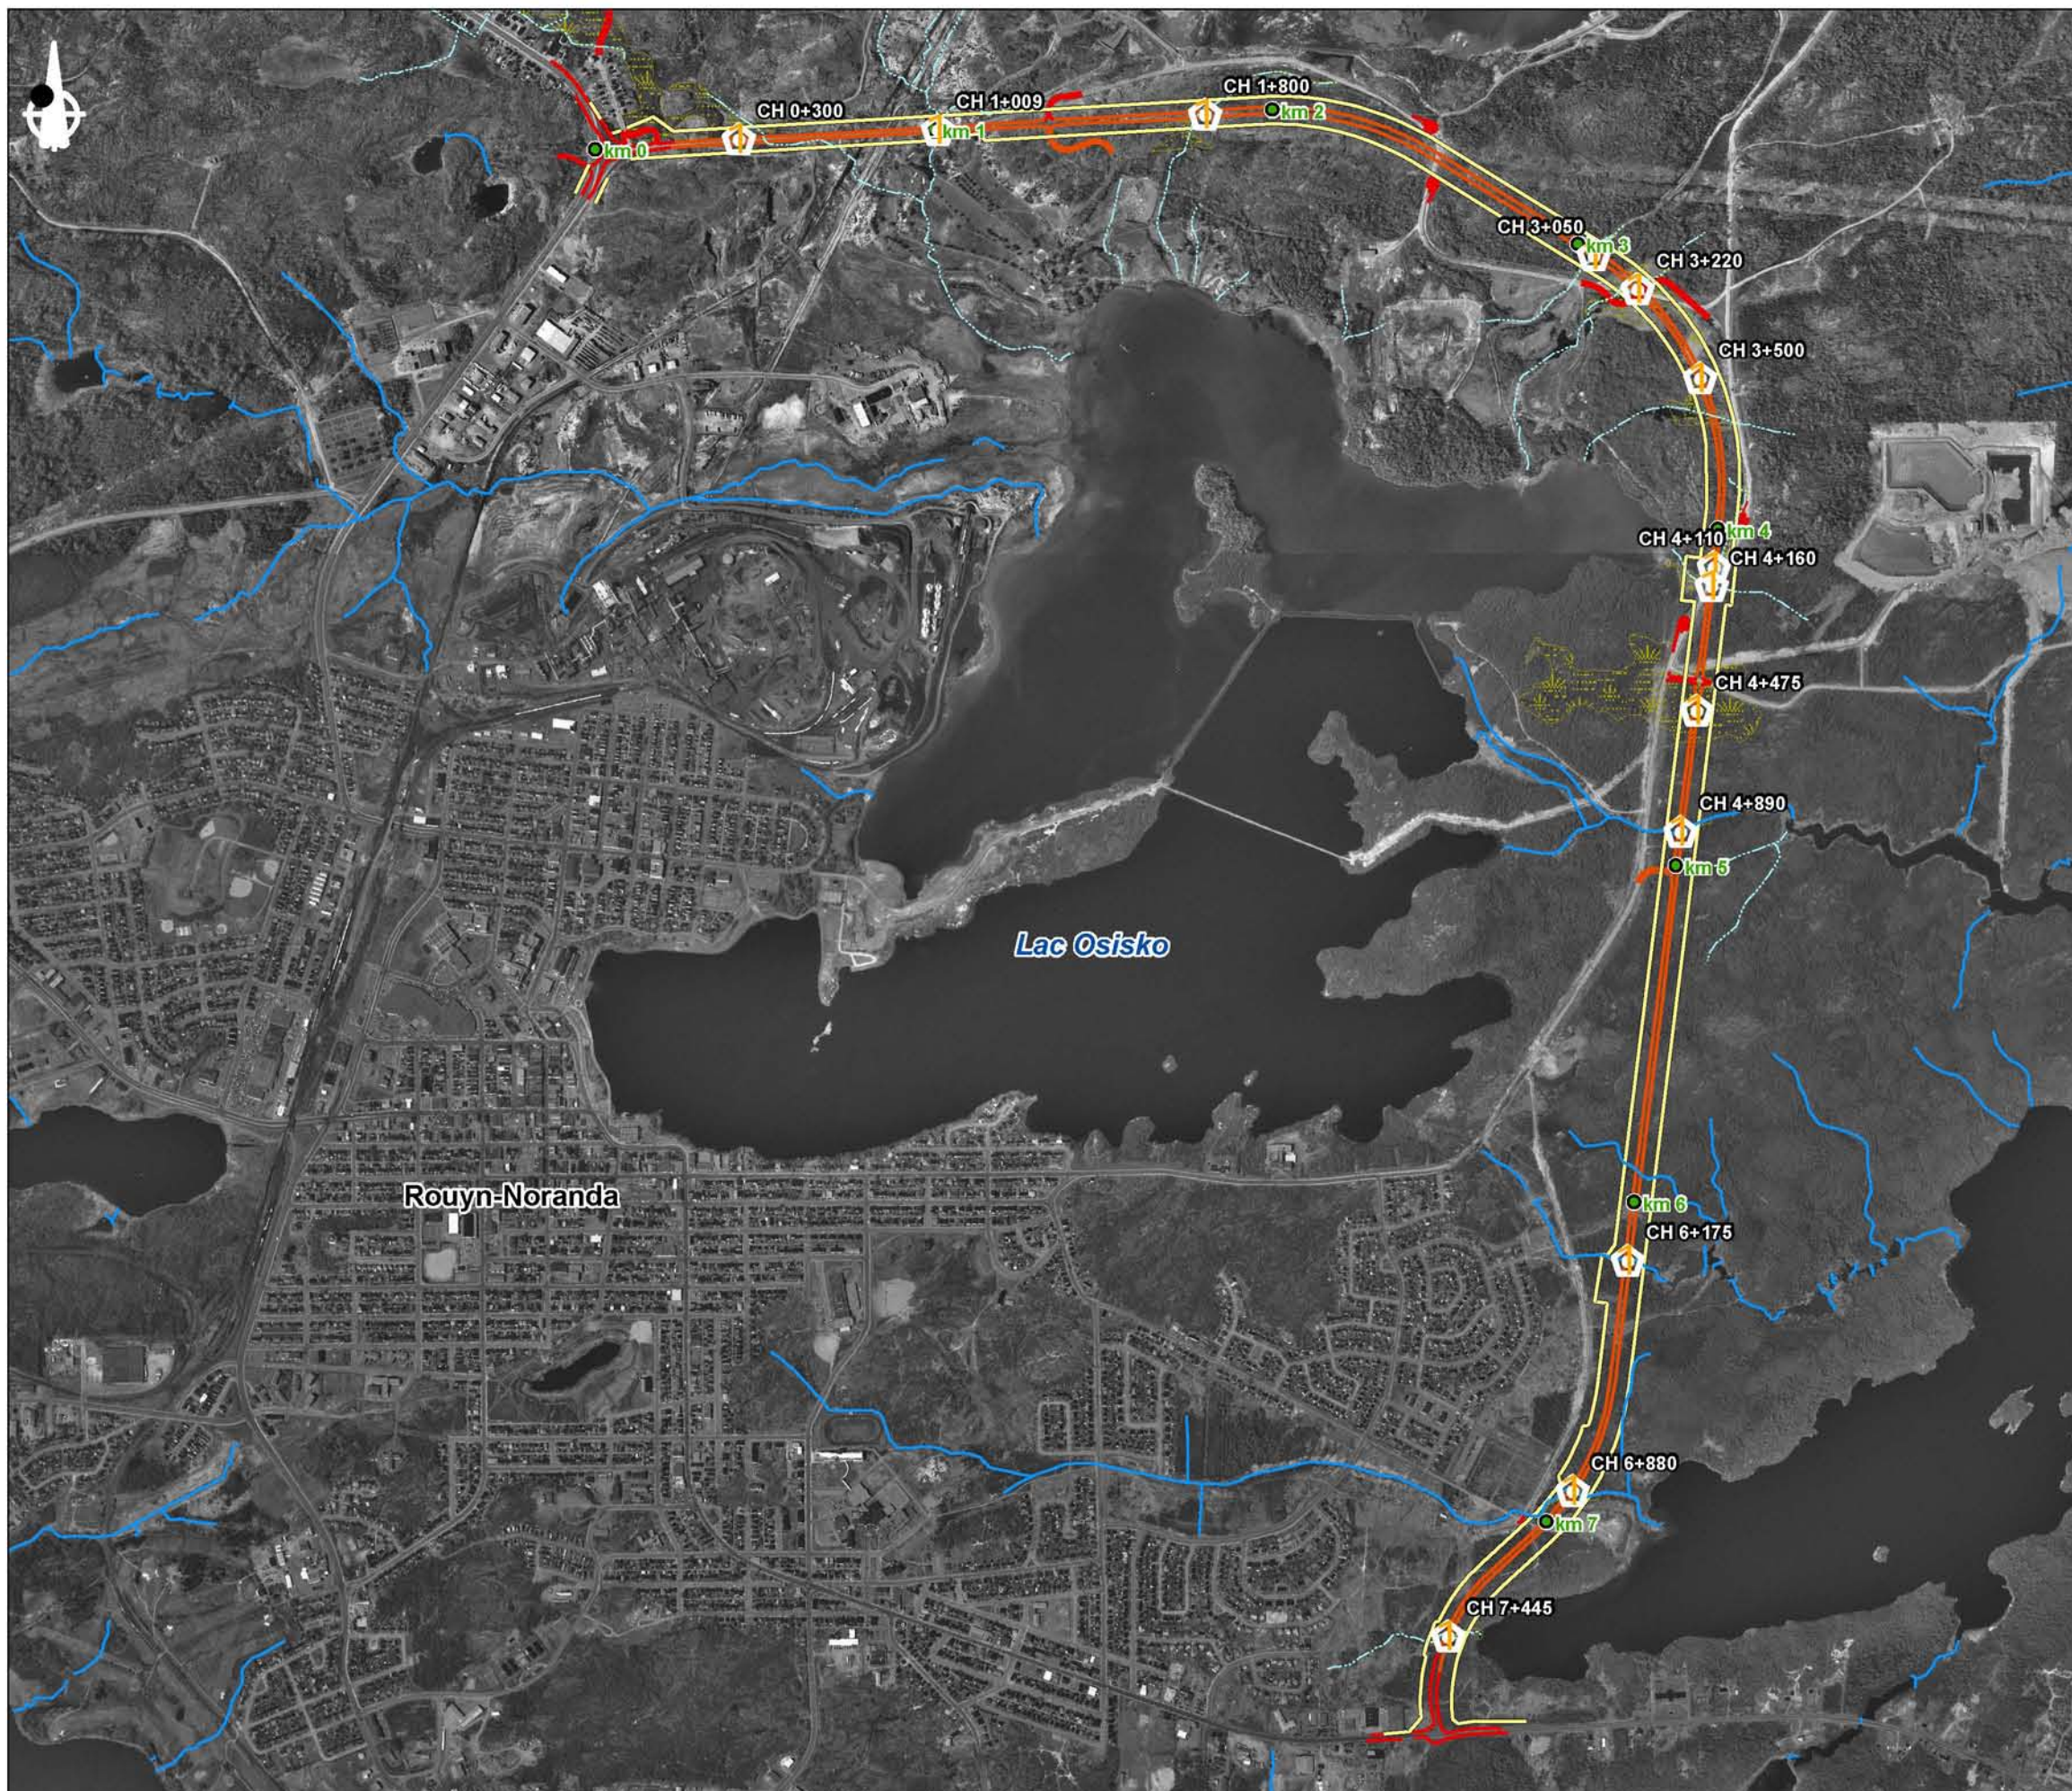
Figure 1

Localisation des différents empiètements

Il faut par ailleurs savoir que les possibilités d'insertion d'un corridor routier sans le moindre impact, du côté nord, sont plutôt restreintes. Dans la portion extrême nord, entre les chaînages 0+000 et 2+000 (figure 1 de la présente note), quelques empiètements minimes sont prévus sur des milieux humides, mais ceux-ci ne peuvent être évités. D'une part, tout scénario de tracé qui serait décalé vers le sud engendrerait des impacts importants sur le Golf Noranda, de même que sur le Parc industriel Noranda.

Au niveau du chaînage 6+175, le tracé devrait alors traverser un milieu humide situé entre deux petits lacs plus à l'est dans ce secteur (figure 1). Par le fait même, cela demanderait de déplacer plus à l'est le tracé au niveau du chaînage 4+890 (figure 1), ce qui engendrerait un empiètement dans la zone inondée du ruisseau Osisko, tel qu'illustré aux cartes 8 et 9 du rapport d'étude d'impact sur l'environnement.

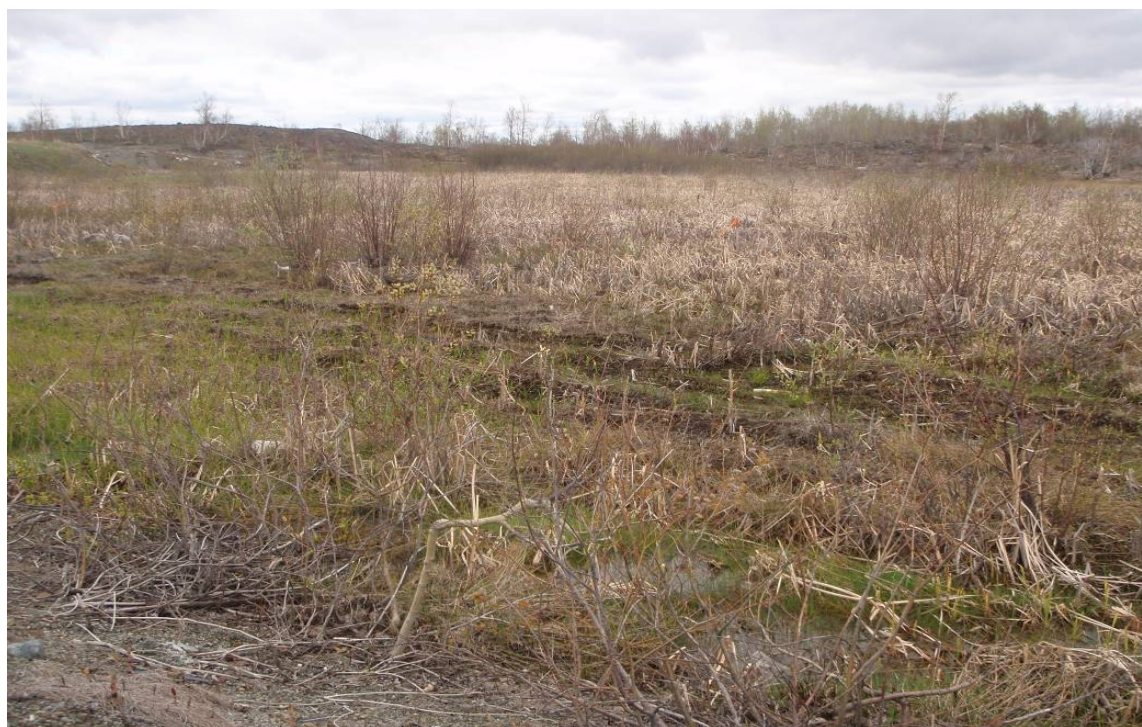
Empiètement 1

Chaînage	0+300
Figure	Figure 2 -Secteur A
Type de milieu	Marais à typha
Superficie totale (m ²)	85895
Lien avec cours d'eau	oui
Espèces dominantes	Typha sp.
Note	
Empiètement emprise (m ²)	14242
Empiètement chaussée (m ²)	1218
Empiètement hors emprise (m ²)*	1454

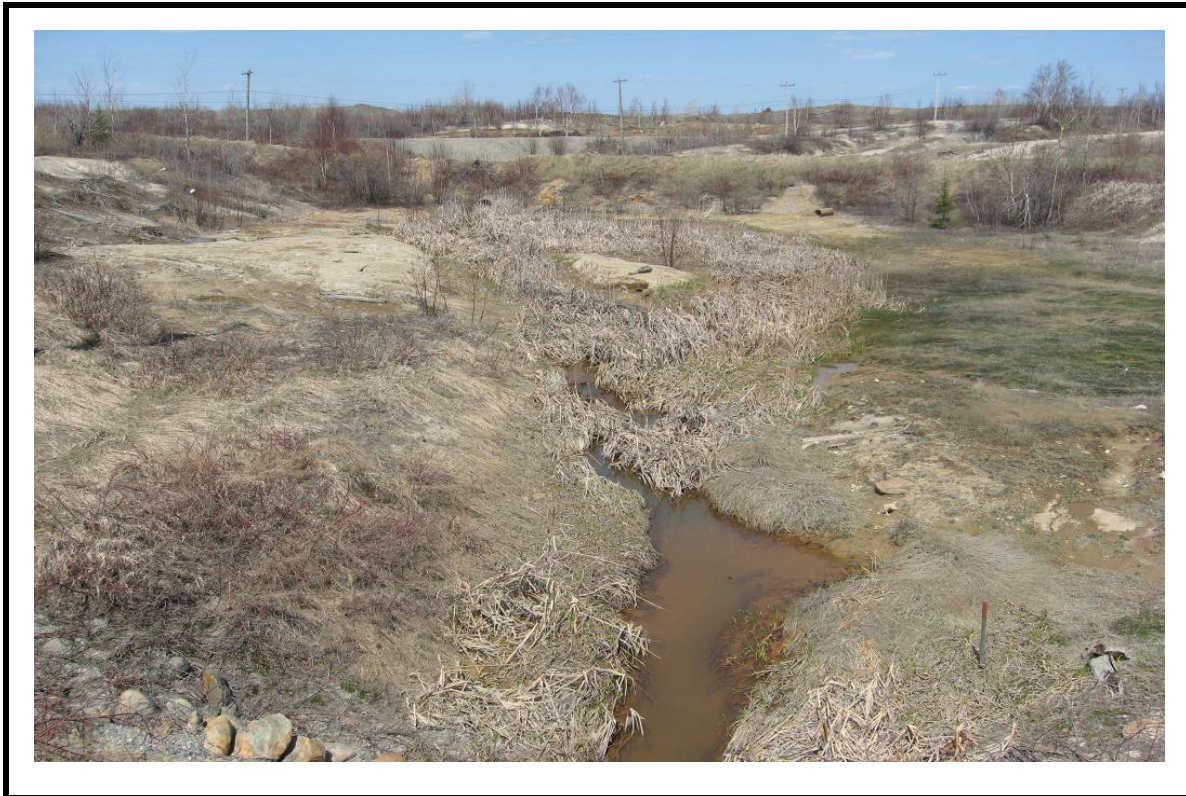
Empiètement 2

Chaînage	1+009
Figure	Figure 2 - Secteur B
Type de milieu	Littoral ruisseau 10
Superficie totale (m ²)*	315
Lien avec cours d'eau	oui
Espèces dominantes	Graminée sp. Typha sp.
Note	
Empiètement emprise (m ²)	210
Empiètement chaussée (m ²)	3

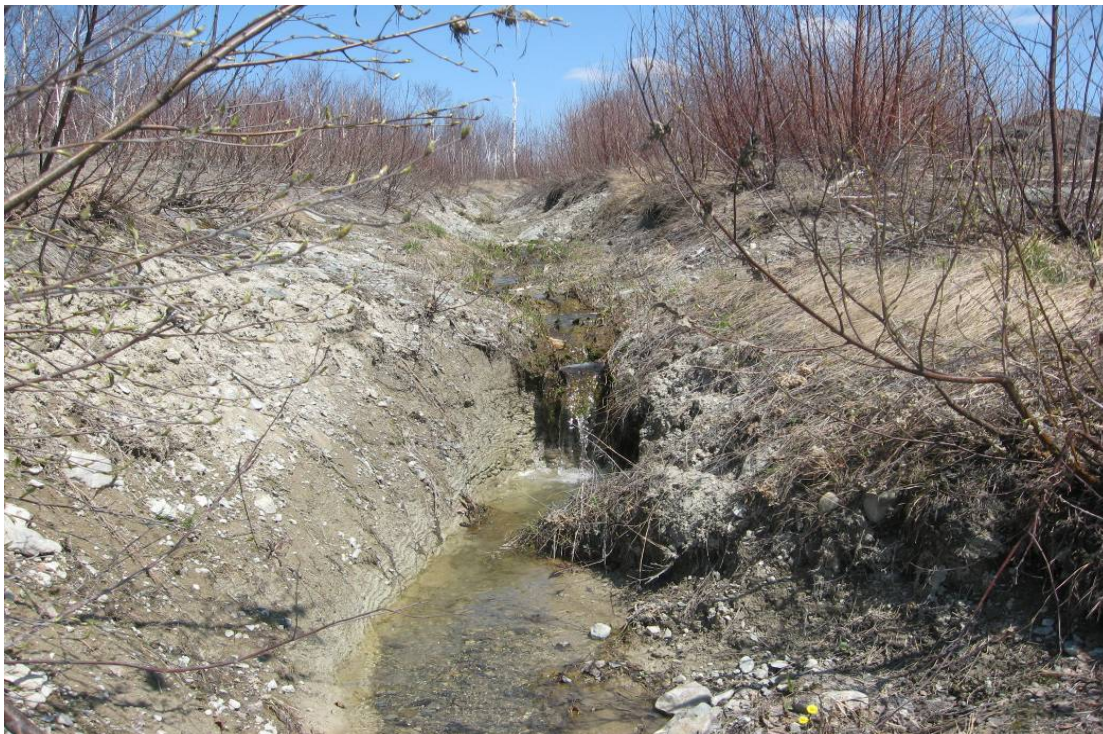
Empiètement 3

Chaînage	1+800
Figure	Figure 3 - Secteur C
Type de milieu	Littoral ruisseau 1
Superficie totale (m ²)*	10190
Lien avec cours d'eau	oui
Espèces dominantes	Cornouiller stolonifère Saule sp. Aulne rougeux Graminée sp.
Note	
Empiètement emprise (m ²)	3047
Empiètement chaussée (m ²)	510

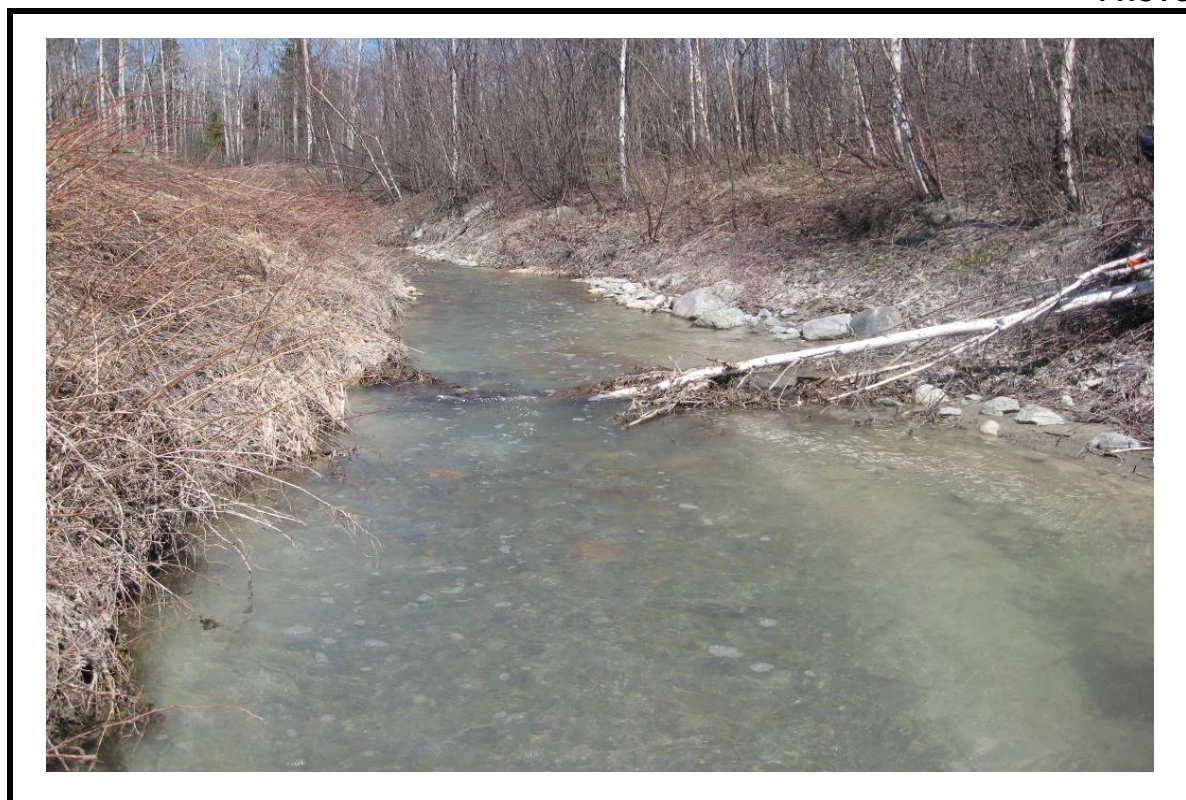
Empiètement 4

Chaînage	3+050
Figure	Figure 3 - Secteur D
Type de milieu	Littoral ruisseau 2
Superficie totale (m ²)*	938
Lien avec cours d'eau	oui
Espèces dominantes	Graminée sp. Saule sp. Aulne rougeux
Note	
Empiètement emprise (m ²)	686
Empiètement chaussée (m ²)	126

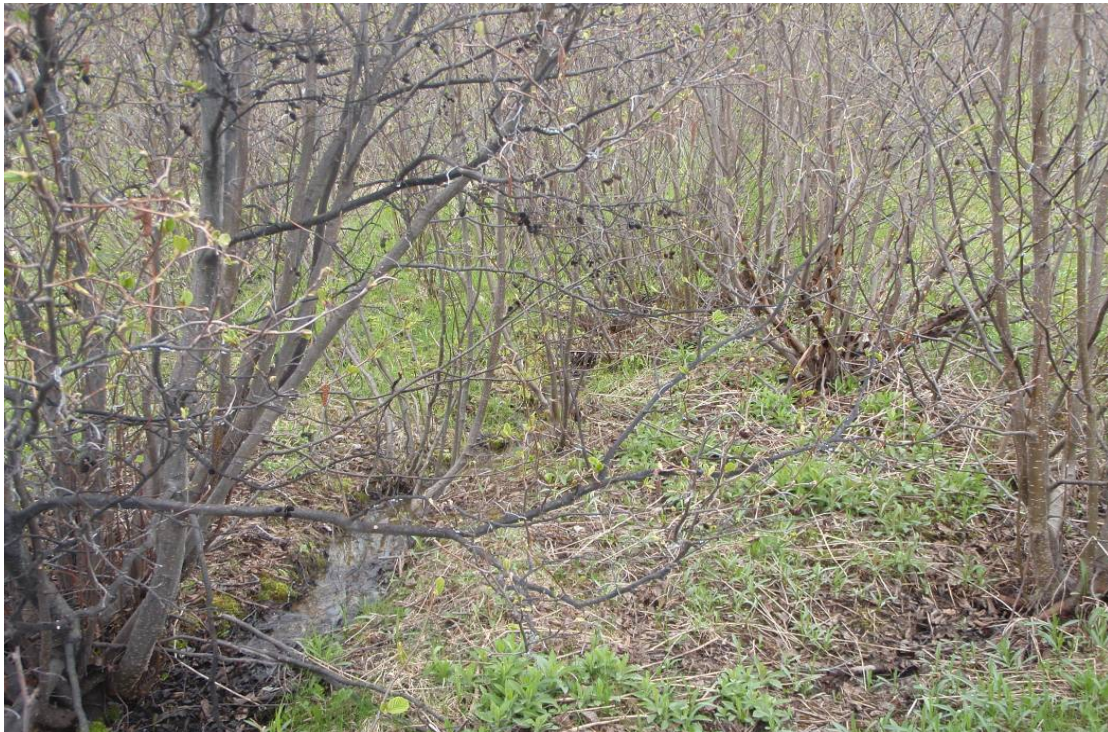
Empiètement 5

Chaînage	3+220
Figure	Figure 4 - Secteur E
Type de milieu	Marais (Prairie humide)
Superficie totale (m ²)*	8612
Lien avec cours d'eau	oui
Espèces dominantes	Graminée sp. Saule sp. Aulne rougeux
Note	En connection avec marais bordant cours d'eau au sud et au nord
Empiètement emprise (m ²)	4813
Empiètement chaussée (m ²)	1320

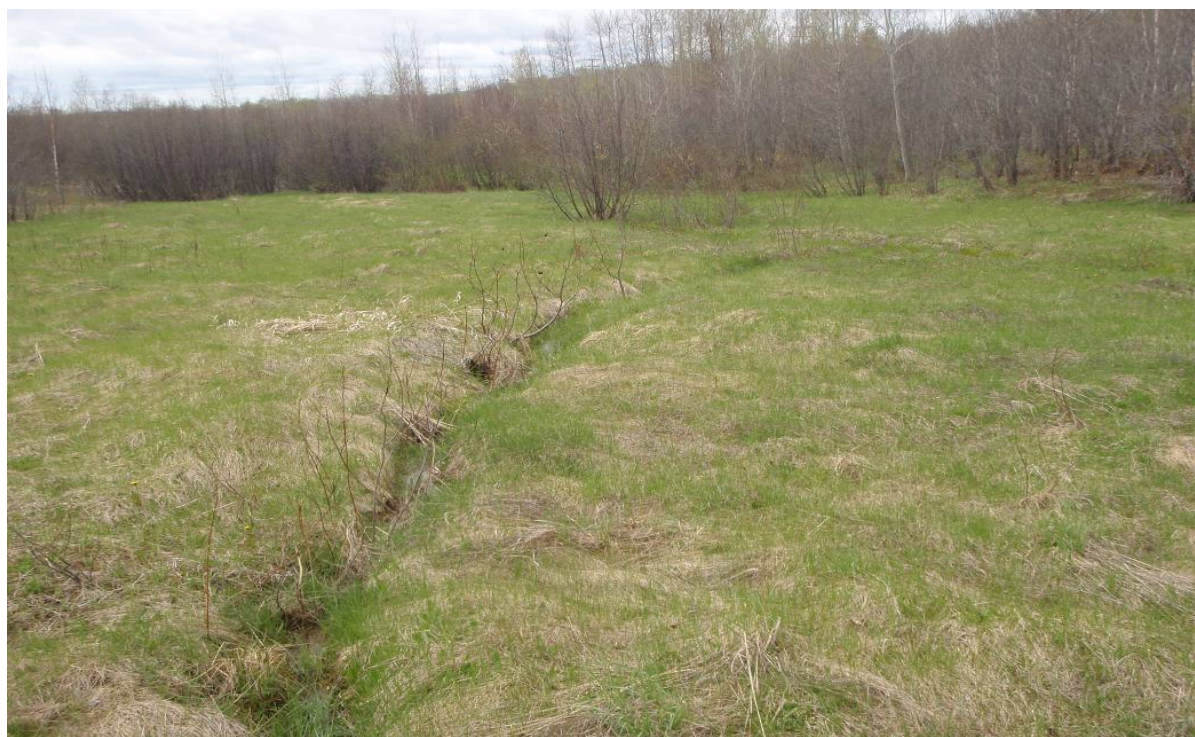
Empiètemment 6

Chaînage	3+500
Figure	Figure 4 - Secteur E
Type de milieu	Marais (Prairie humide)
Superficie totale (m ²)*	7093
Lien avec cours d'eau	oui
Espèces dominantes	Graminée sp. Saule sp.
Note	En connection avec marais bordant cours d'eau au sud et au nord
Empiètemment emprise (m ²)	5682
Empiètemment chaussée (m ²)	1075

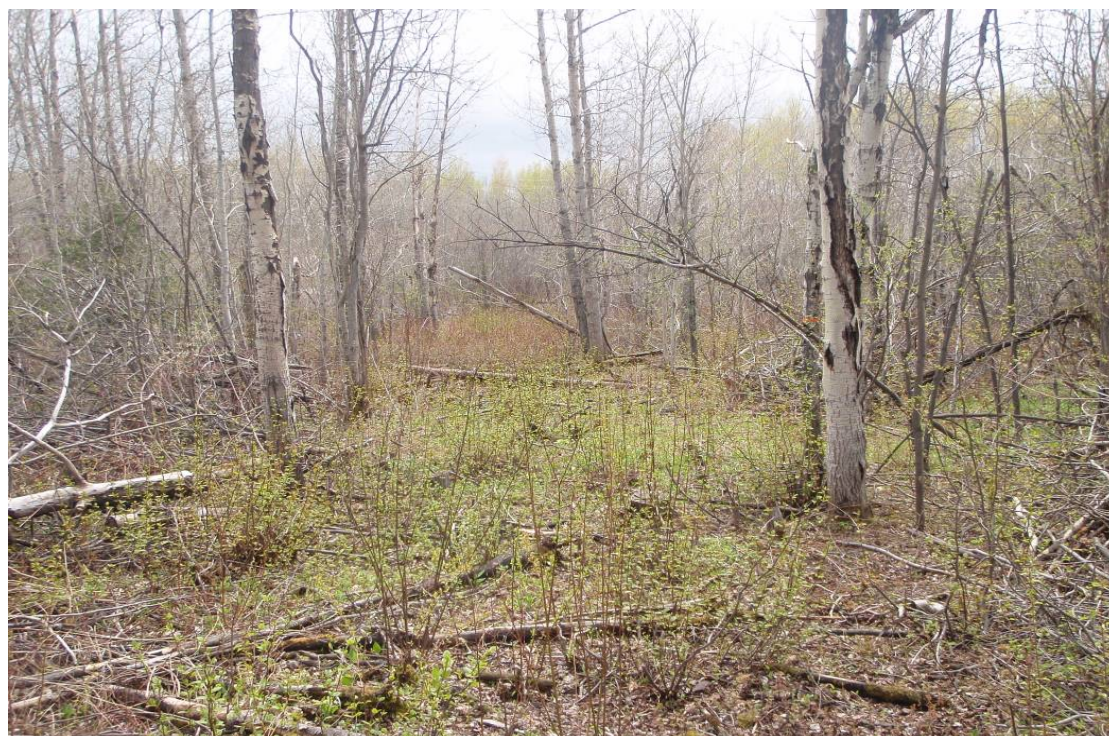
Empiètement 7

Chaînage	4+110
Figure	Figure 4 - Secteur F
Type de milieu	Marécage arborescent
Superficie totale (m ²)*	12244
Lien avec cours d'eau	oui
Espèces dominantes	Saule sp.
	Peuplier faux-tremble
Note	En connection avec prairie humide bordant ruisseau 4 au sud
Empiètement emprise (m ²)	9257
Empiètement chaussée (m ²)	1002
Empiètement hors emprise (m ²)	288

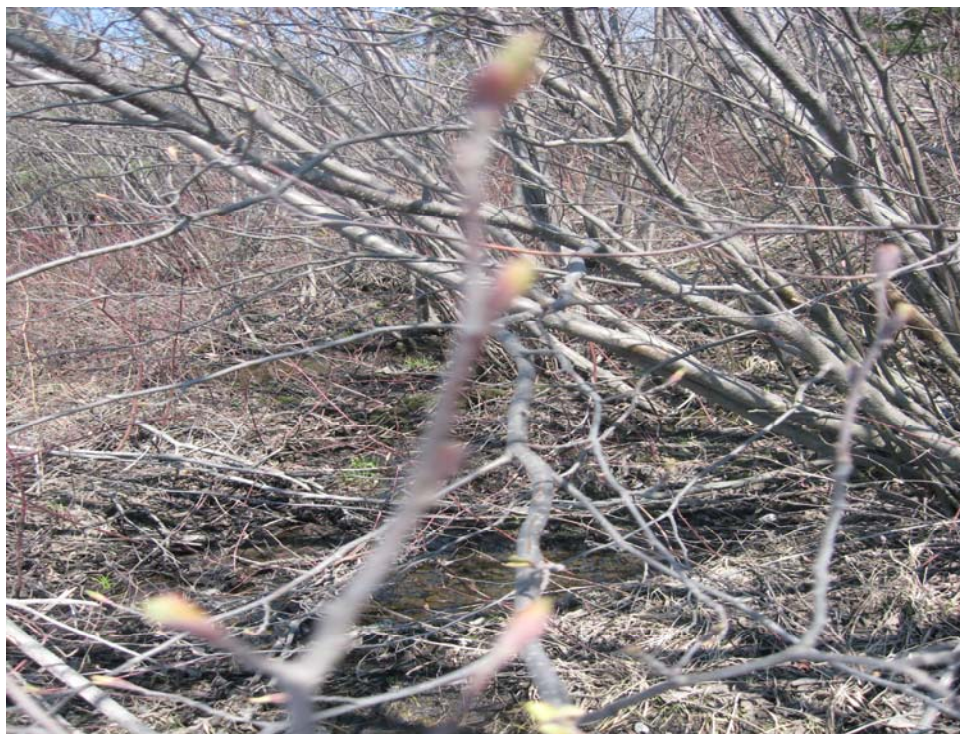
Empiètement 8

Chaînage	4+160
Figure	Figure 4 - Secteur F
Type de milieu	Littoral ruisseau 4
Superficie totale (m ²)*	534
Lien avec cours d'eau	oui
Espèces dominantes	Saule sp. Peuplier faux-tremble
Note	En connection avec prairie humide bordant cours d'eau au sud
Empiètement emprise (m ²)	484
Empiètement chaussée (m ²)	0

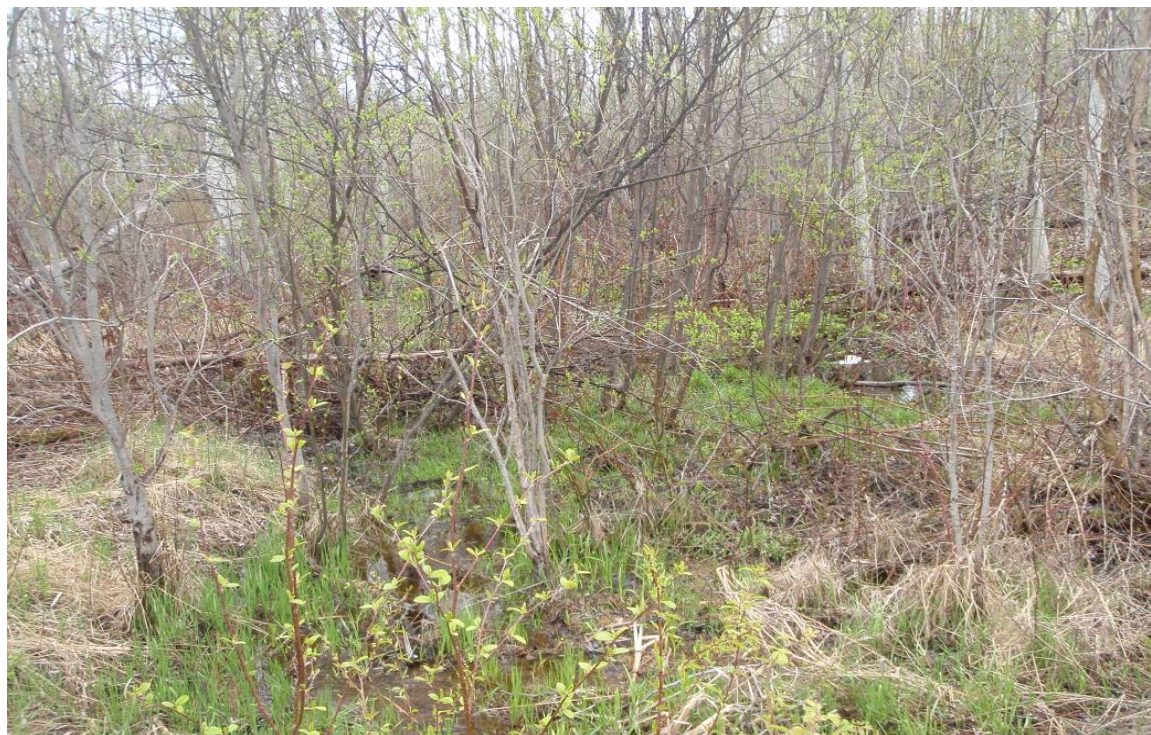
Empiètement 9

Chaînage	4+475
Figure	Figure 5 - Secteur G
Type de milieu	Marécage arborescent
Superficie totale (m ²)	114595
Lien avec cours d'eau	non
Espèces dominantes	Peuplier faux-tremble Sapin baumier Saule sp. Aulne rugeux
Note	
Empiètement emprise (m ²)	16529
Empiètement chaussée (m ²)	2957
Empiètement hors emprise (m ²)	397

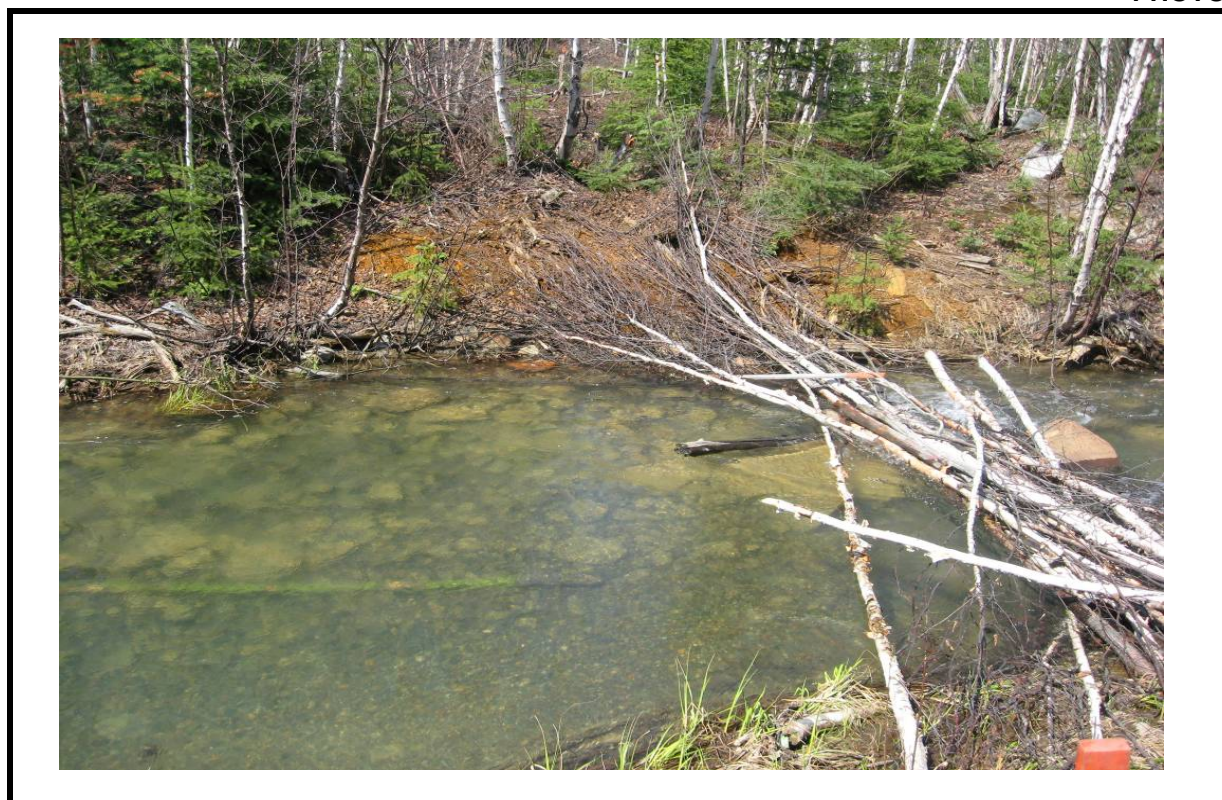
Empiètement 10

Chaînage	4+890
Figure	Figure 5 - Secteur H
Type de milieu	Littoral ruisseau 6
Superficie totale (m ²)*	1590
Lien avec cours d'eau	non
Espèces dominantes	Sapin baumier Saule sp. Aulne rougeux
Note	
Empiètement emprise (m ²)	796
Empiètement chaussée (m ²)	129

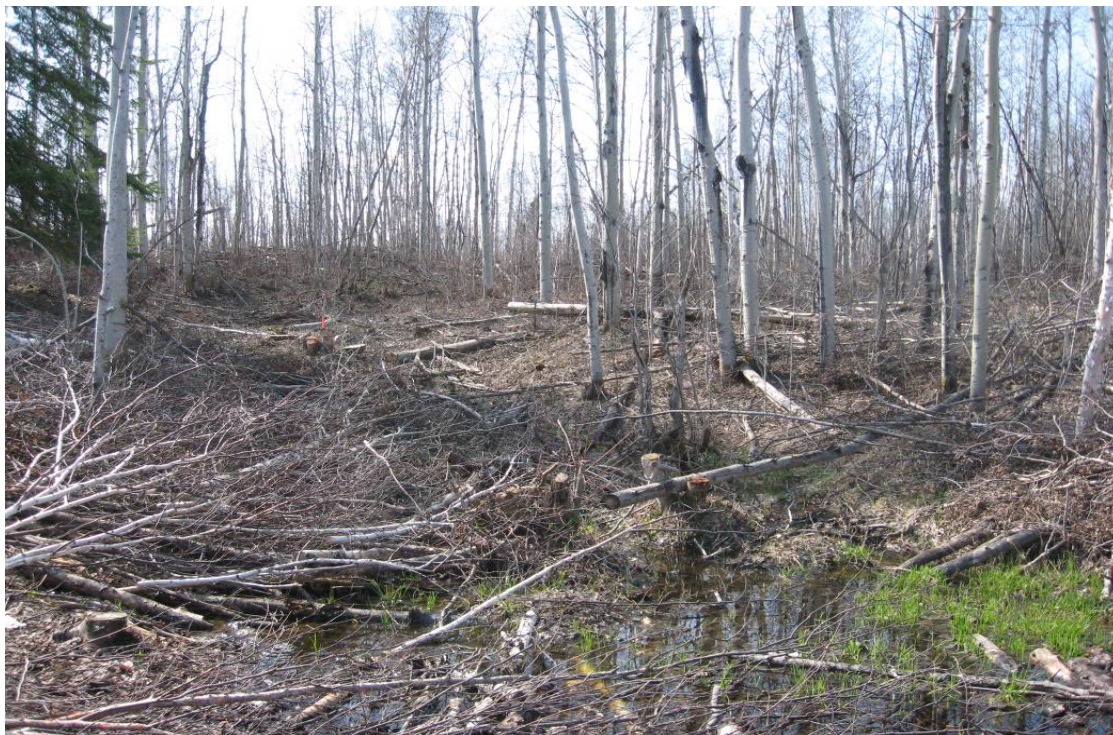
Empiètement 11

Chaînage	6+175
Figure	Figure 6
Type de milieu	Littoral ruisseau 7
Superficie totale (m ²)*	1358
Lien avec cours d'eau	oui
Espèces dominantes	Peuplier faux-tremble Saule sp. Aulne rougeux
Note	
Empiètement emprise (m ²)	1234
Empiètement chaussée (m ²)	154

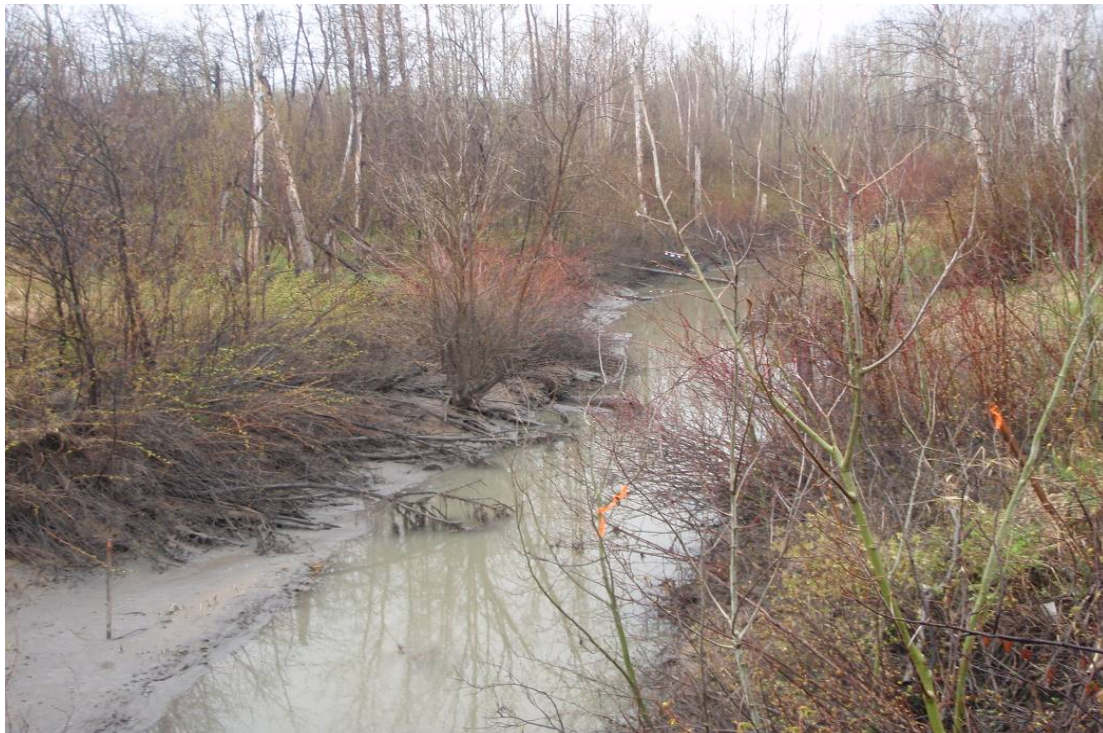
Empiètement 12

Chaînage	6+880
Figure	Figure 7 - Secteur I
Type de milieu	Littoral ruisseau 8
Superficie totale (m ²)*	4639
Lien avec cours d'eau	oui
Espèces dominantes	Saule sp. Aulne rugeux Peuplier faux-tremble Bouleau blanc
Note	
Empiètement emprise (m ²)	3766
Empiètement chaussée (m ²)	358

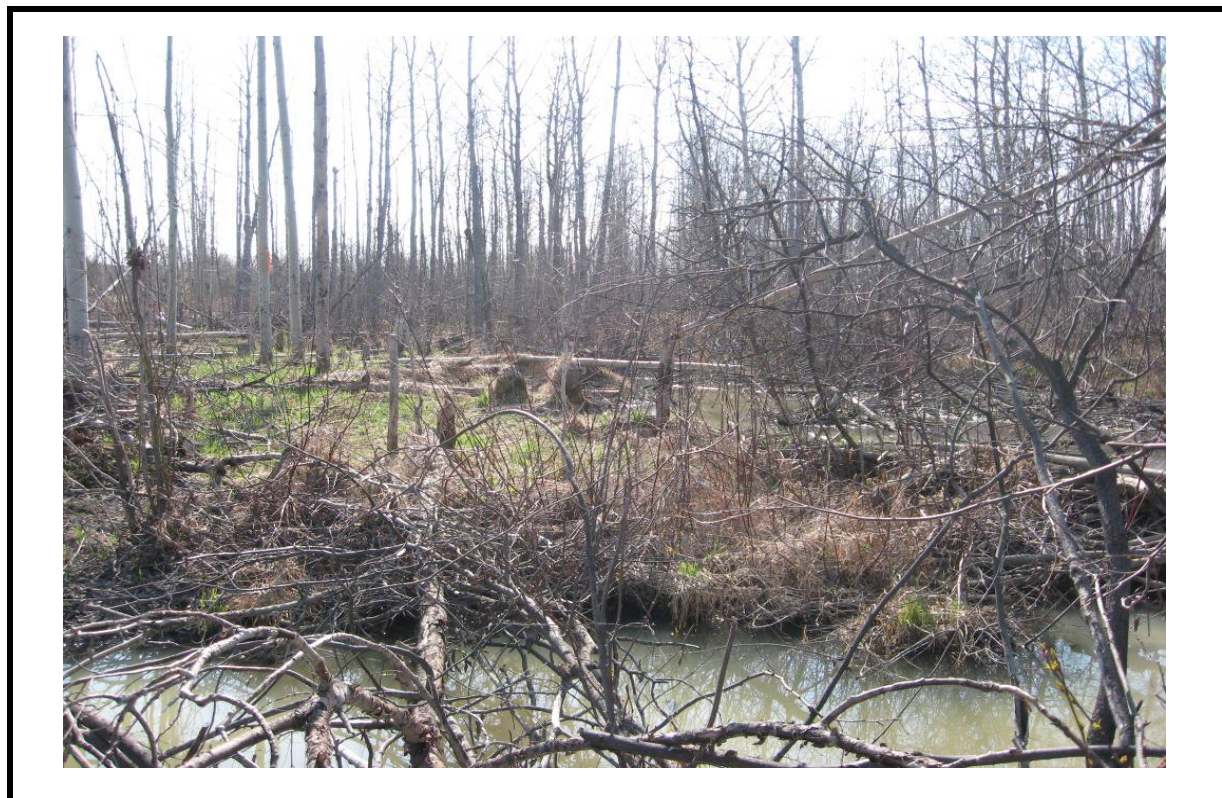
Empiètement 13

Chaînage	7+445
Figure	Figure 7 - Secteur J
Type de milieu	Littoral ruisseau 9
Superficie totale (m ²)*	2325
Lien avec cours d'eau	oui
Espèces dominantes	Peuplier faux-tremble Saule sp. Aulne rougeux
Note	
Empiètement emprise (m ²)	1504
Empiètement chaussée (m ²)	105
