## INVENTAIRE ARCHÉOLOGIQUE (Été 2008)

AUTOROUTE 50 – TRONÇON DE LA ROUTE 317 À LA MONTÉE DU  
GORE, DU KILOMÈTRE 19+747 AU KILOMÈTRE 24+980

(Permis de recherche archéologique au Québec : 08-LALM-04)

(N° de projet, Ministère des Transports : 154-01-1078)

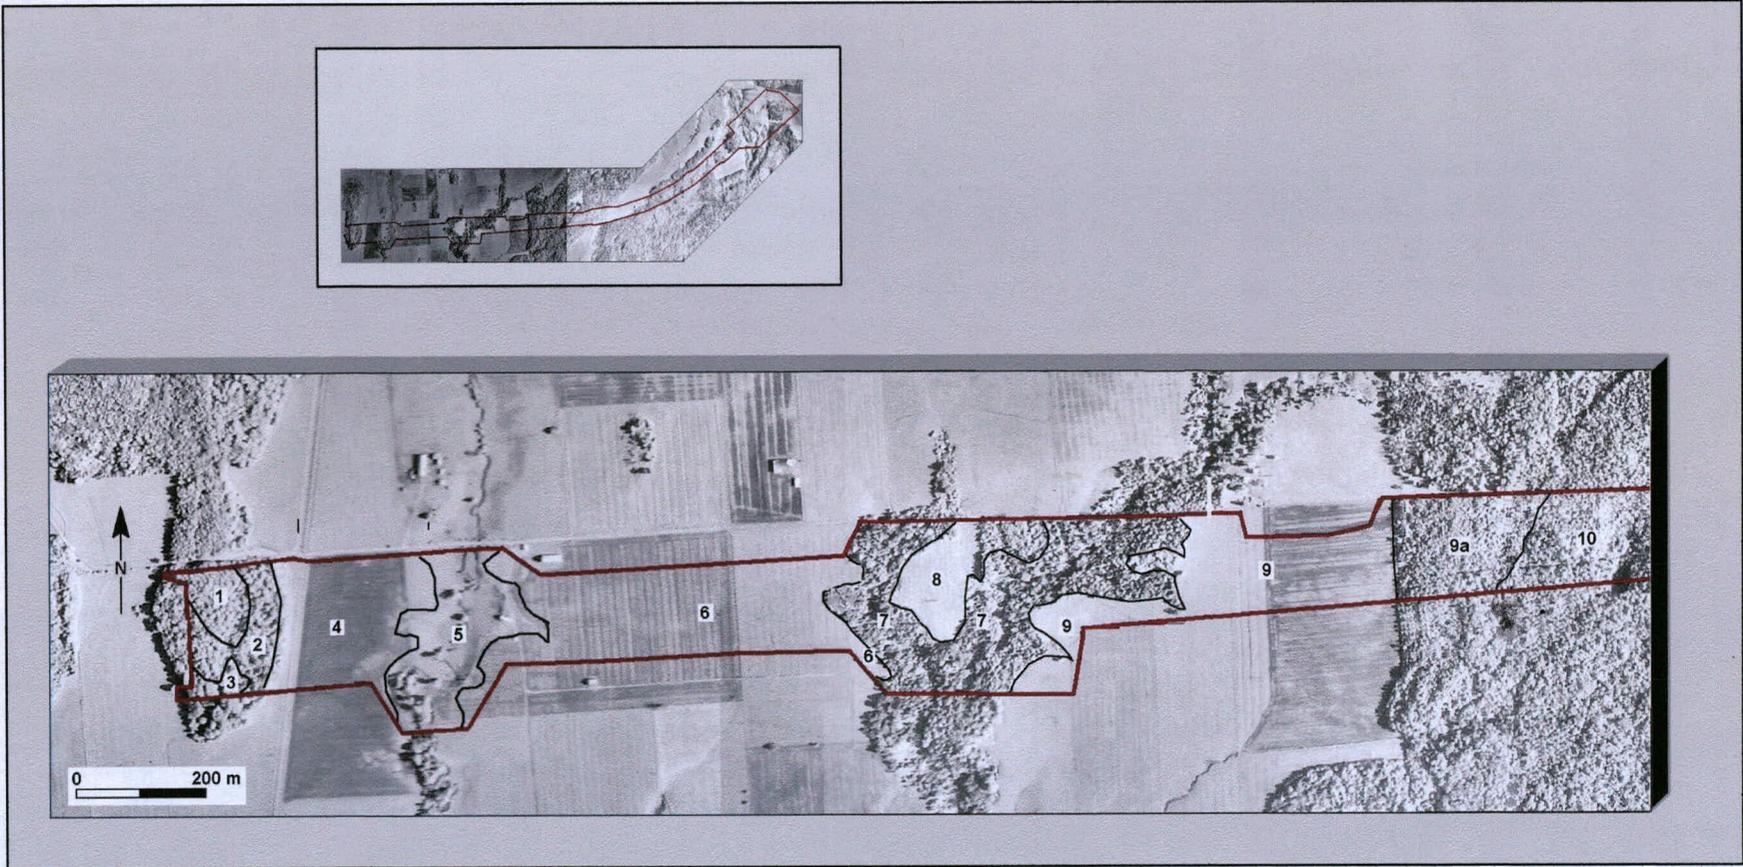
Hormis une colline des secteurs 1, 2 et 3, le paysage est généralement uniforme dans l'ensemble de la partie ouest du projet (Figure 3). Les terres basses et planes des secteurs 4, 6, 8 et 9 sont déboisées. Le sol est fertile et est exploité à des fins agricoles depuis plus d'un siècle.

**Figure 3 : Localisation sur photographie aérienne des secteurs d'inventaire 1 à 10 de la partie ouest et la partie centre du projet MTQ 154-01-1078**

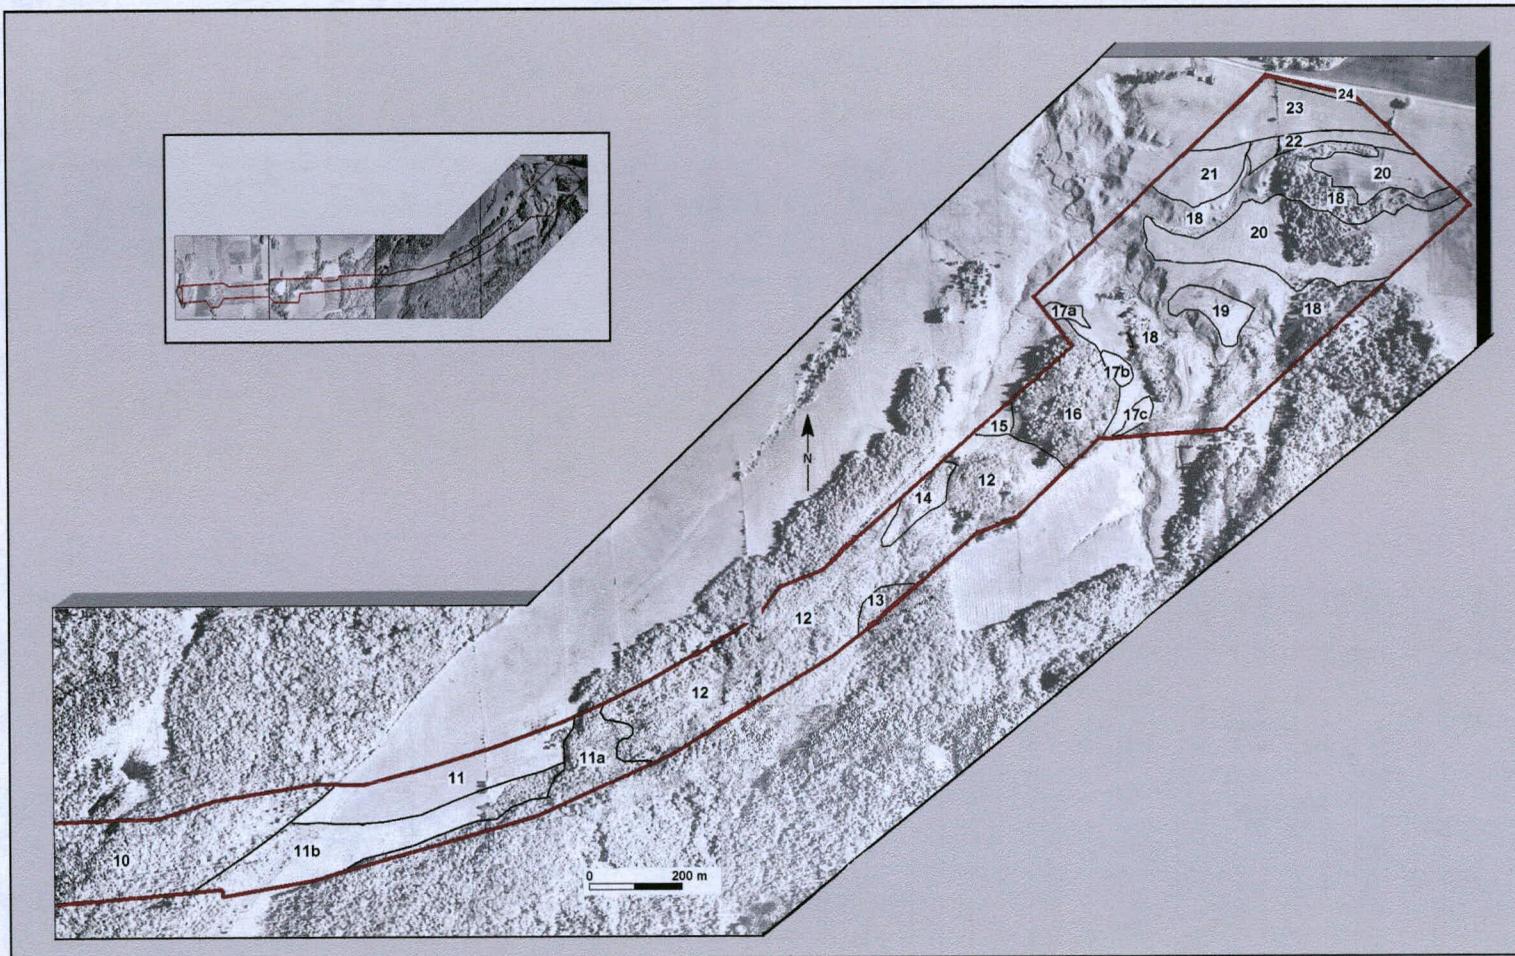
À l'extrémité est du projet, le relief vallonné et le sol sablonneux évoquent pertinemment les événements qui ont entouré l'implantation du réseau hydrographique régional (Figure 4). Le ruisseau de la Loutre, qui traverse l'emprise de l'autoroute d'est en ouest, est profondément encaissé dans la plaine alluviale d'une voie d'eau importante qui parcourait ce secteur du contrefort laurentien au lendemain du retrait de la mer de Champlain (Figures 12 et 13).

Figure 4 : Localisation sur photographie aérienne des secteurs d'inventaire 10 à 24 de la partie centre -est et la partie est du projet MTQ 154-01-1078

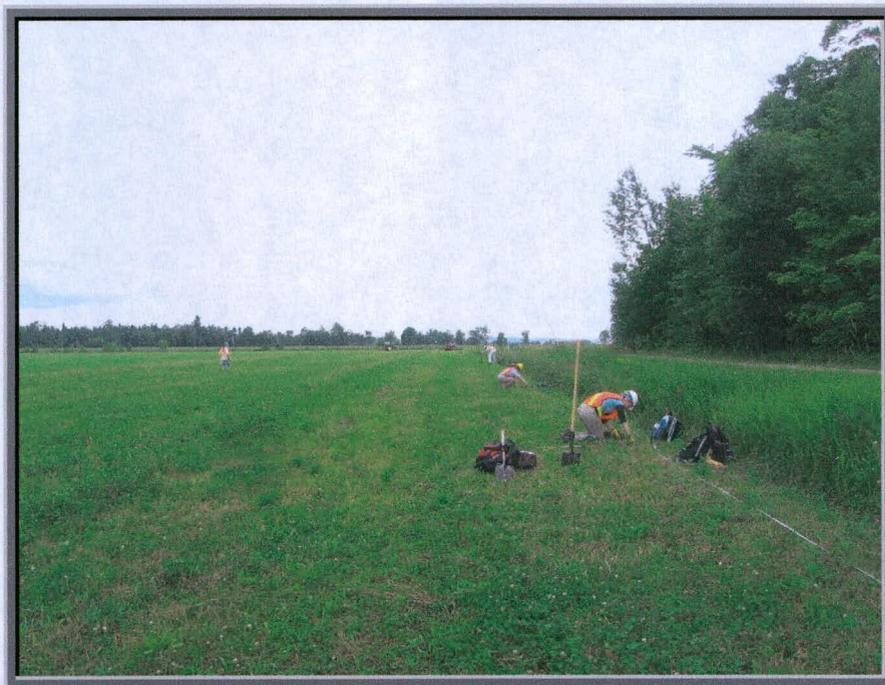
**Photo 1 : Techniques d'inventaire et espacement des sondages dans un champ cultivé du secteur 4, partie ouest, direction sud (MTQ-L1-03)**

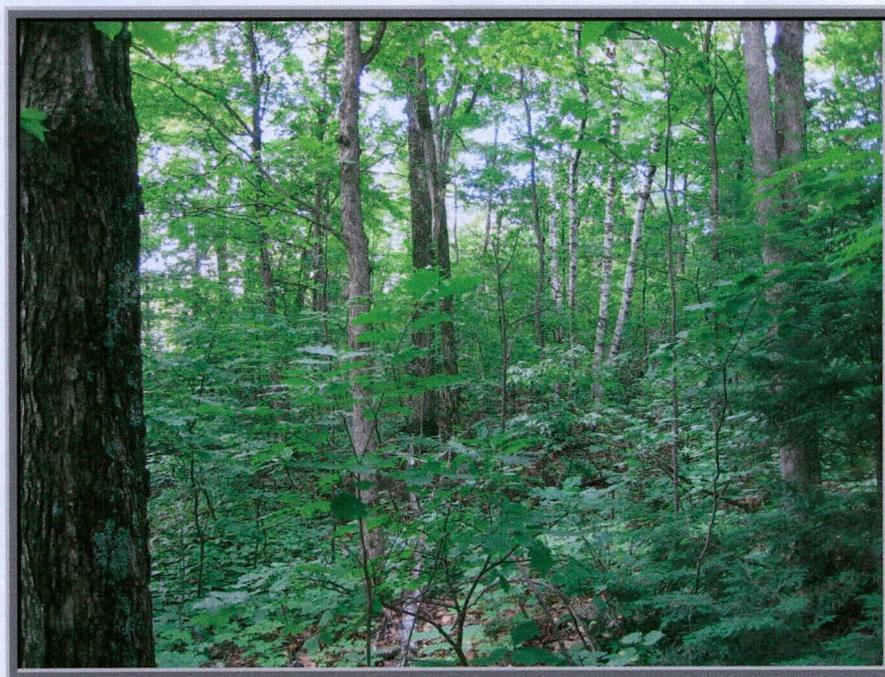
Ces secteurs couvrent le sommet (secteurs 1 et 3) ainsi que le pourtour et les versants accidentés (secteur 2) de la colline située à l'extrémité ouest du projet (Photo 2)(Figures 3 et 5). La colline est entièrement boisée. Le couvert forestier est composé principalement de feuillus. Le relief des secteurs 1 et 3 est ondulé. Les affleurements rocheux sont nombreux et alternent avec les cuvettes humides. Le sol est rocailleux et développe une pédogenèse de type podzol. Le secteur 2, qui couvre les flancs et les crêtes escarpées du massif laurentien, a fait l'objet d'une inspection visuelle tandis que 73 sondages ont été effectués dans les portions moins accidentées des secteurs 1 et 3.

**Photo 2 : Exemple de terrain accidenté en milieu boisé, secteur 2, partie ouest, direction sud (MTQ-L1-01)**

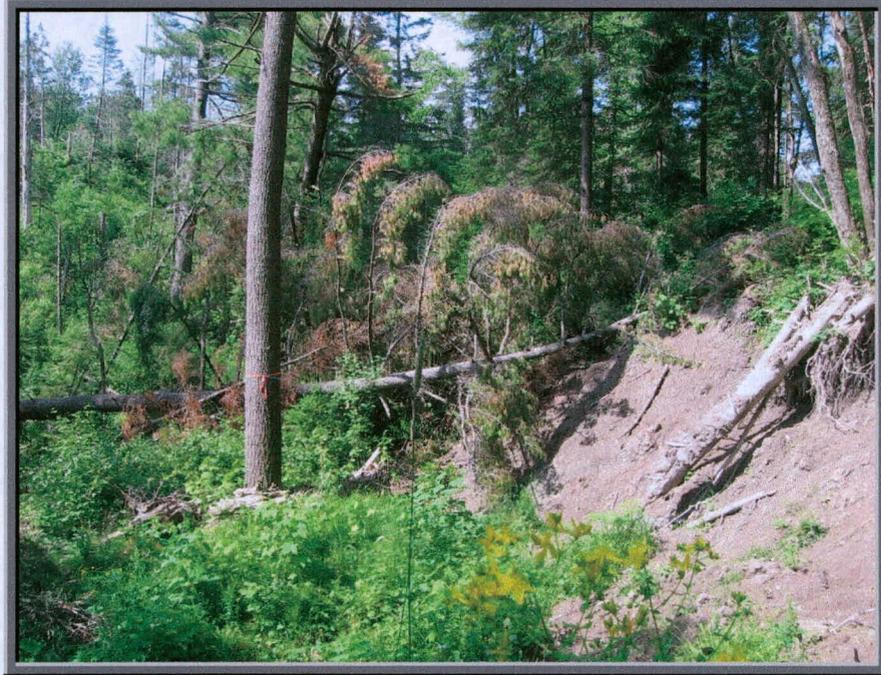
Les secteurs 5 et 7 englobent la partie active et les berges accidentées des affluents de la rivière Petite Blanche qui drainent les terres basses et argileuses de la partie ouest du projet (Figures 3 et 5 à 7). La composition du sol favorise l'érosion et les berges des deux cours d'eau présentent des marques d'altération importantes. Alors que le cours de l'affluent de la zone 5 semble plutôt stable, les berges encaissées de l'affluent de la zone 7 sont soumises à une érosion intense. Des traces récentes de décrochements ou de glissements de terrain importants ont été observées (Photo 3). Une inspection

**Photo 3 : Aire de glissement et d'érosion sur la berge d'un affluent de la rivière Petite Blanche, secteur 7, partie ouest, direction sud-ouest (MTQ-L1-06)**

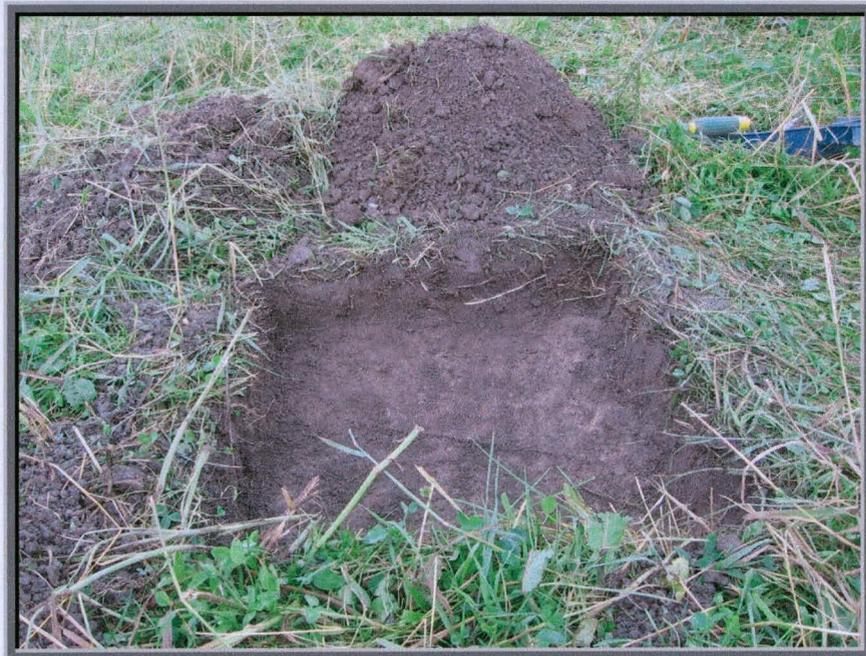
À part une portion du secteur 9 laissée en friche et désignée comme le sous-secteur 9a, qui est encombrée de blocs et mal drainée, les quatre secteurs ont été sondés systématiquement (Photo 1). Au total, 885 sondages ont été effectués. La stratigraphie est caractéristique d'un gleysol remanié par les labours (Photo 4).

**Photo 4 : Profil stratigraphique d'un sondage du secteur 6, partie ouest, représentatif d'un labour en terrain argileux, direction ouest (MTQ--L1-04)**

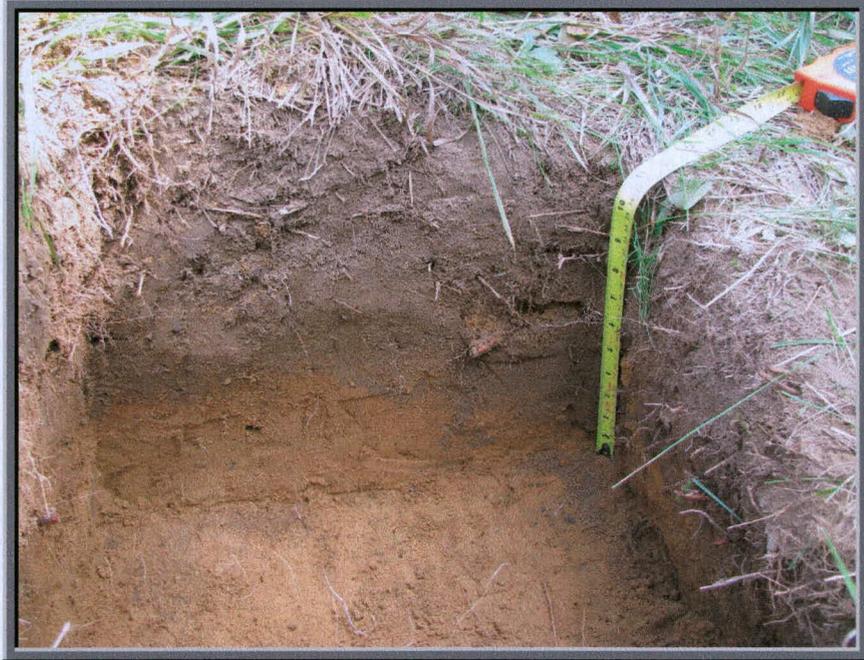
Les secteurs 20 et 24 correspondent aux portions de hautes terrasses qui délimitaient autrefois la vallée fluviale (Figures 5, 12 et 13). Le terrain est sablonneux et en culture sur l'étroite bande de terrasse qui longe le chemin du 7<sup>ième</sup> Rang, dans le secteur 24. La culture a d'autre part été abandonnée et le terrain laissé en friche dans le secteur 20, qui correspond à une section de terrasse enclavée entre les branches du ruisseau de La Loutre et difficile d'accès. Au total, 9 sondages ont été effectués dans le secteur 24 et 236 dans le secteur 20. La stratigraphie est représentative d'un podzol remanié par les labours (Photo 5).

**Photo 5 : Profil stratigraphique d'un sondage du secteur 22, partie est, représentatif d'un labour en terrain sableux, direction ouest (MTQ-L1-11)**
