**INVENTAIRES ARCHÉOLOGIQUES (Été 2008)**  
**DIRECTION DES LAURENTIDES-LANAUDIÈRE**  
Direction générale de Montréal et de l'Ouest

(Permis de recherche archéologique au Québec : 08-LALM-04)

### **4.1 Projet 154-00-0968, route 148, municipalité de Grenville-sur-la-Rouge, reconstruction du pont 00382.**

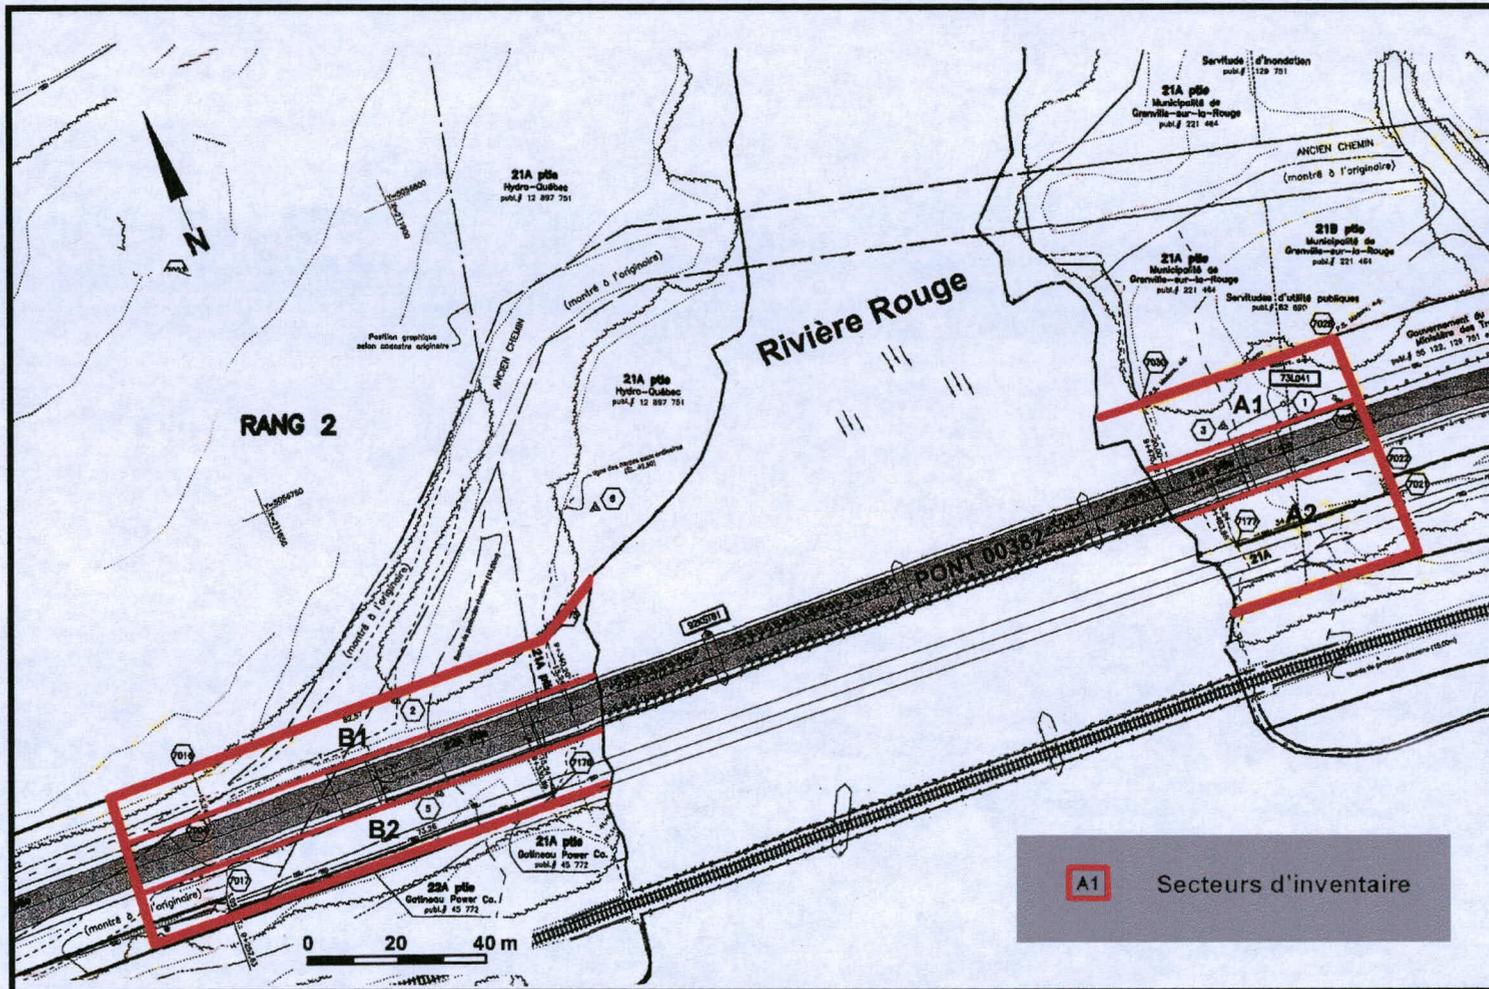
L'inspection visuelle du premier inventaire a permis de diviser la zone d'étude en deux secteurs, qui ont eux-mêmes été subdivisés en deux sous-secteurs (figure 3). Le secteur A correspond à la partie de l'emprise du projet d'une longueur de 40 mètres, qui est située du côté est du pont, et le secteur B, à la partie de l'emprise d'une longueur de 100 m située à l'ouest du pont. Le sous-secteur A1 désigne la portion d'emprise d'une largeur de 20 m localisée au nord de la route 148. Le sous-secteur A2, désigne la bande d'emprise d'une largeur de 30 m, au sud de la route 148. Du côté ouest du pont, le sous-secteur B1 couvre une section d'emprise de 100 m par 12 m, au nord de la route 148, et le sous-secteur B2, s'étend sur une surface équivalente du côté sud de la route.

**Figure 3 : Localisation des secteurs et sous-secteurs d'inventaire du projet 154-00-0968, route 148, municipalité de Grenville-sur-la-Rouge, reconstruction du pont 00382.**

Ce secteur est la partie de l'emprise qui semblait la moins perturbée par l'activité anthropique lors de l'inspection visuelle (figure 3). Le sous-secteur A1, au nord de la route 148, a fait l'objet d'une attention particulière. Ce secteur correspond à une section de terrasse marine d'environ 800 m<sup>2</sup> délimitée par un talus abrupt, du côté de la berge de la rivière Rouge, par l'accotement de la route 148, en direction sud, et par les limites de l'emprise du projet, à l'est et au nord. Le terrain est plat et parsemé d'ormes et de pins de grande taille qui font état d'une stabilité relative du milieu depuis de nombreuses années (photo 1).

Hormis une étroite bordure d'arbres sur la berge de la rivière Rouge, en contrebas de la route 148, du côté nord du pont, le secteur B est entièrement déboisé et le terrain est perturbé sur l'ensemble de l'emprise du projet (figure 3). Dans le sous-secteur B1, l'inventaire archéologique a consisté en une inspection visuelle du chemin d'accès à la rivière ou l'ancienne route 148, ainsi que des talus qui bordent le chemin (photo 4).

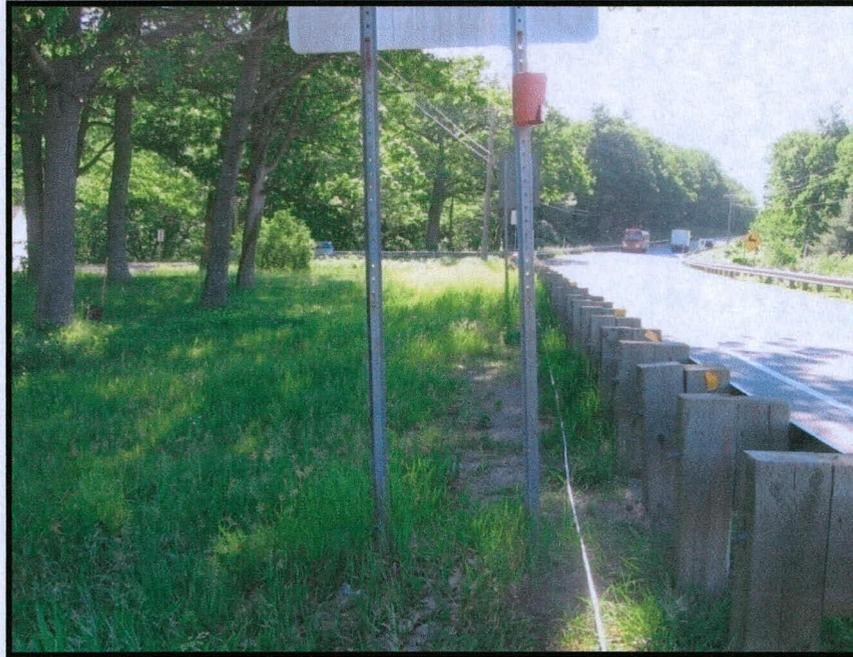
**Photo 1 : Projet 154-00-0968, route 148, municipalité de Grenville-sur-la-Rouge, sous-secteur A1, vue générale de l'environnement, direction est (MTQ-L4.02)**

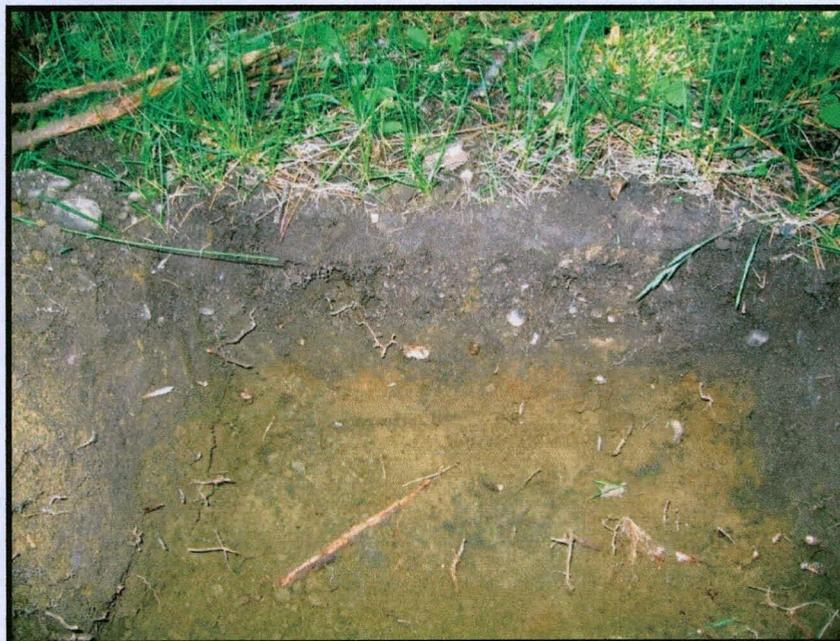
Quatre sondages ont été effectués dans ce sous-secteur, à environ 10 mètres de l'accotement de la route 148. Ces sondages ont révélés un sol argileux à pédogenèse de type gleysol, partiellement décapé et remblayé (photo 2). Aucune trace d'activité humaine n'a été observée dans le sous-secteur A1.

**Photo 2 : Projet 154-00-0968, route 148, municipalité de Grenville-sur-la-Rouge, sous-secteur A1, coupe stratigraphique montrant une couche de remblai sur un sol argileux, direction nord (MTQ-L4.04)**

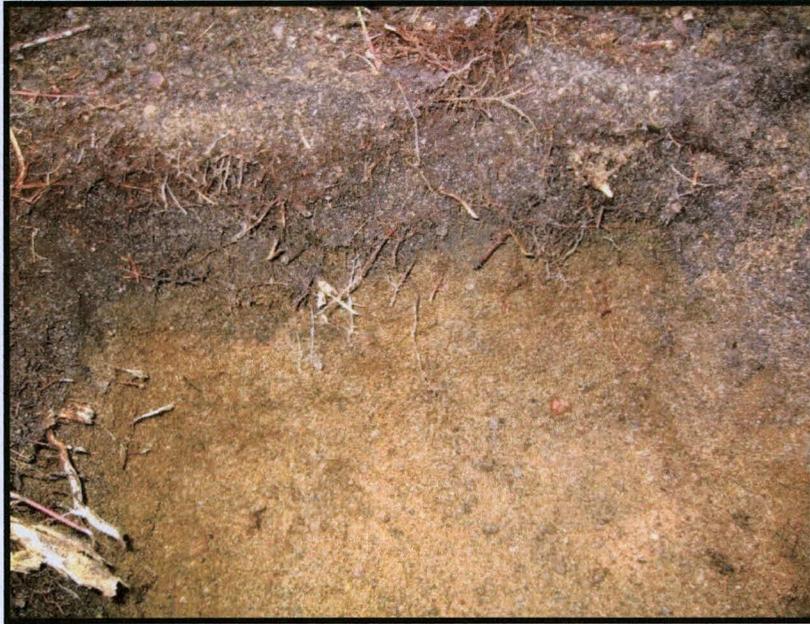
Suite à l'inspection visuelle, 2 sondages ont été réalisés dans une parcelle du sous-secteur A2 d'environ 200 m<sup>2</sup> qui ne semblait pas avoir été perturbée. Ces sondages ont révélé un sol sableux de couleur orange, caractéristique de l'horizon ferrugineux d'un podzol, sous une épaisse couche de matière organique peu décomposée (photo 3). En l'absence des horizons humique et éluvial du podzol, il appert que cette partie du sous-secteur A2 a aussi été perturbée, possiblement lors de la construction du chemin de fer. Aucune trace d'activité humaine n'a été identifiée dans les sondages du sous-secteur A2.

**Photo 3 : Projet 154-00-0968, route 148, municipalité de Grenville-sur-la-Rouge, sous-secteur A2, coupe stratigraphique montrant une couche organique sur un sable grossier orangé, direction nord (MTQ-L4.06)**

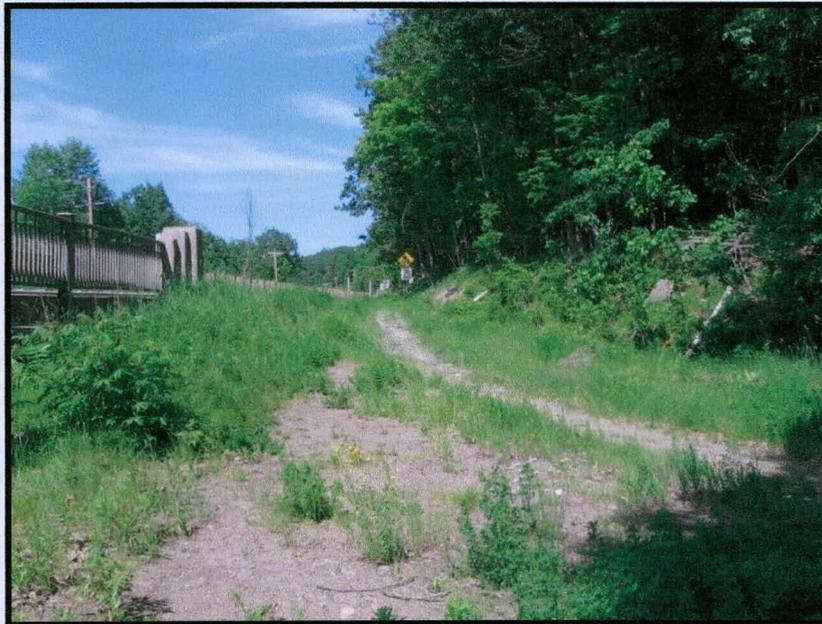
**Photo 4 : Projet 154-00-0968, route 148, municipalité de Grenville-sur-la-Rouge, sous-secteur B1, chemin d'accès à la rivière et talus de nivellement, direction ouest (MTQ-L4.07)**

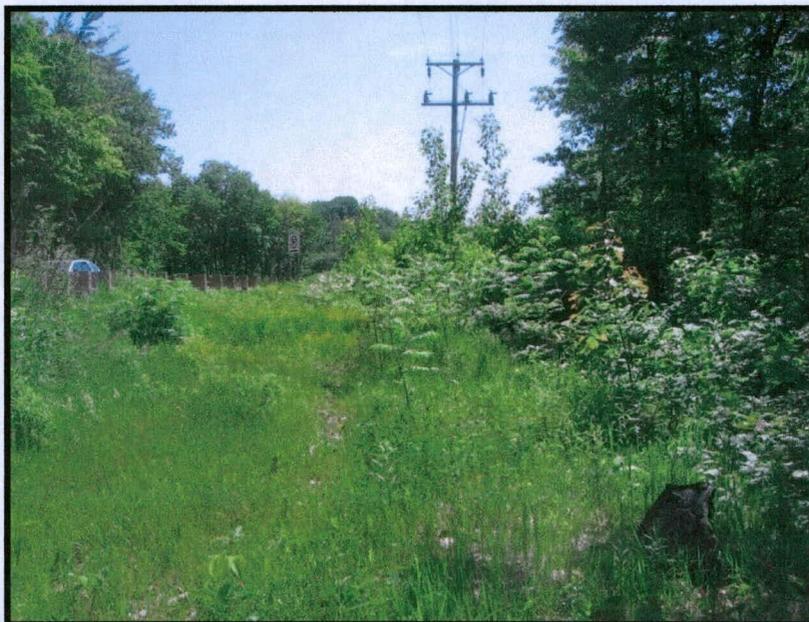
Dans le sous-secteur B2, l'inventaire s'est limité à une inspection visuelle de la surface ainsi que du talus d'un vaste replat qui a été aménagé avec du remblai parallèlement à la route 148, probablement lors de la construction du pont de la rivière Rouge (Photo 5). Aucune trace d'activité humaine n'a été identifiée dans le secteur B.

**Photo 5 : Projet 154-00-0968, route 148, municipalité de Grenville-sur-la-Rouge, sous-secteur B2, vue générale du replat de remblai attenant à la route 148, direction est (MTQ-L4.08)**
