MINISTÈRE DES TRANSPORTS DU QUÉBEC

Réfection de la route 147 sur le territoire de la municipalité de Compton

ÉTUDE D'IMPACT SUR L'ENVIRONNEMENT

MARS 2009

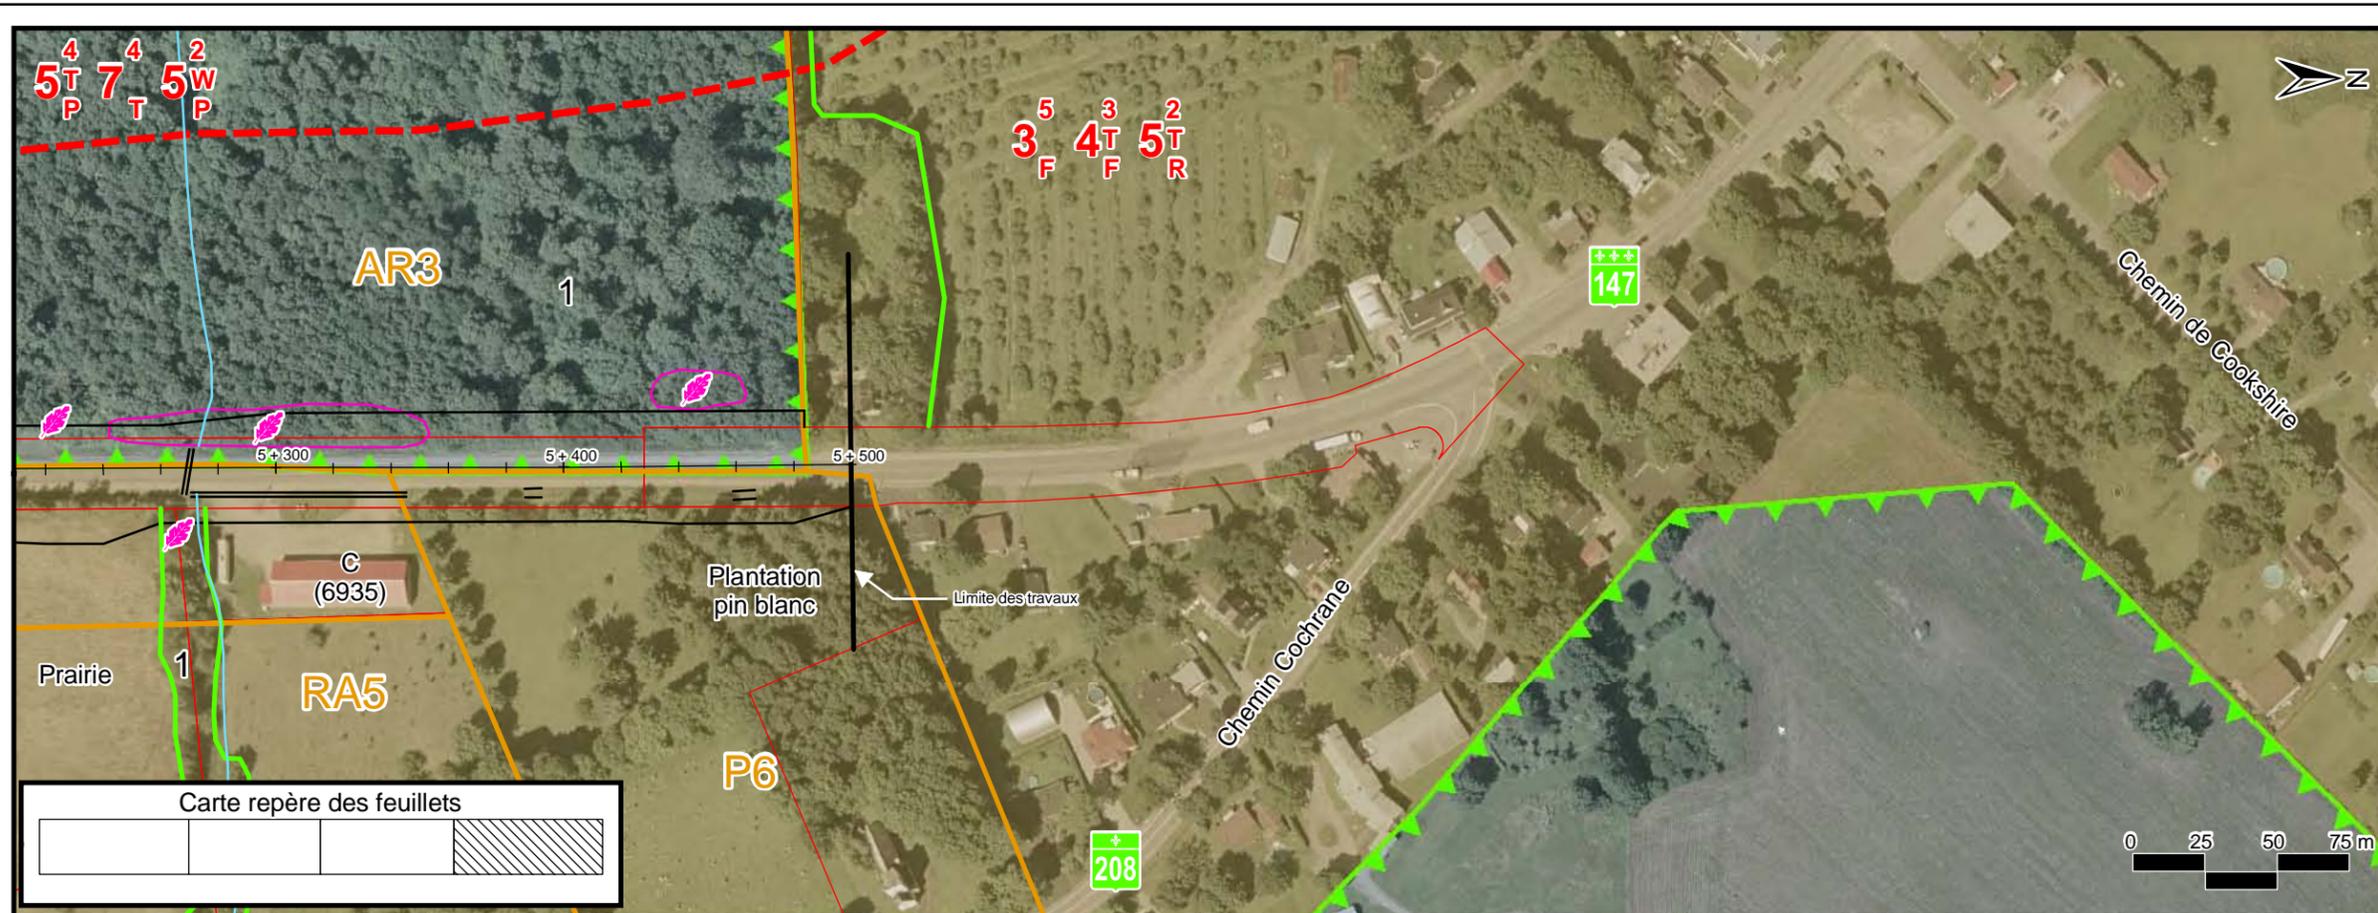
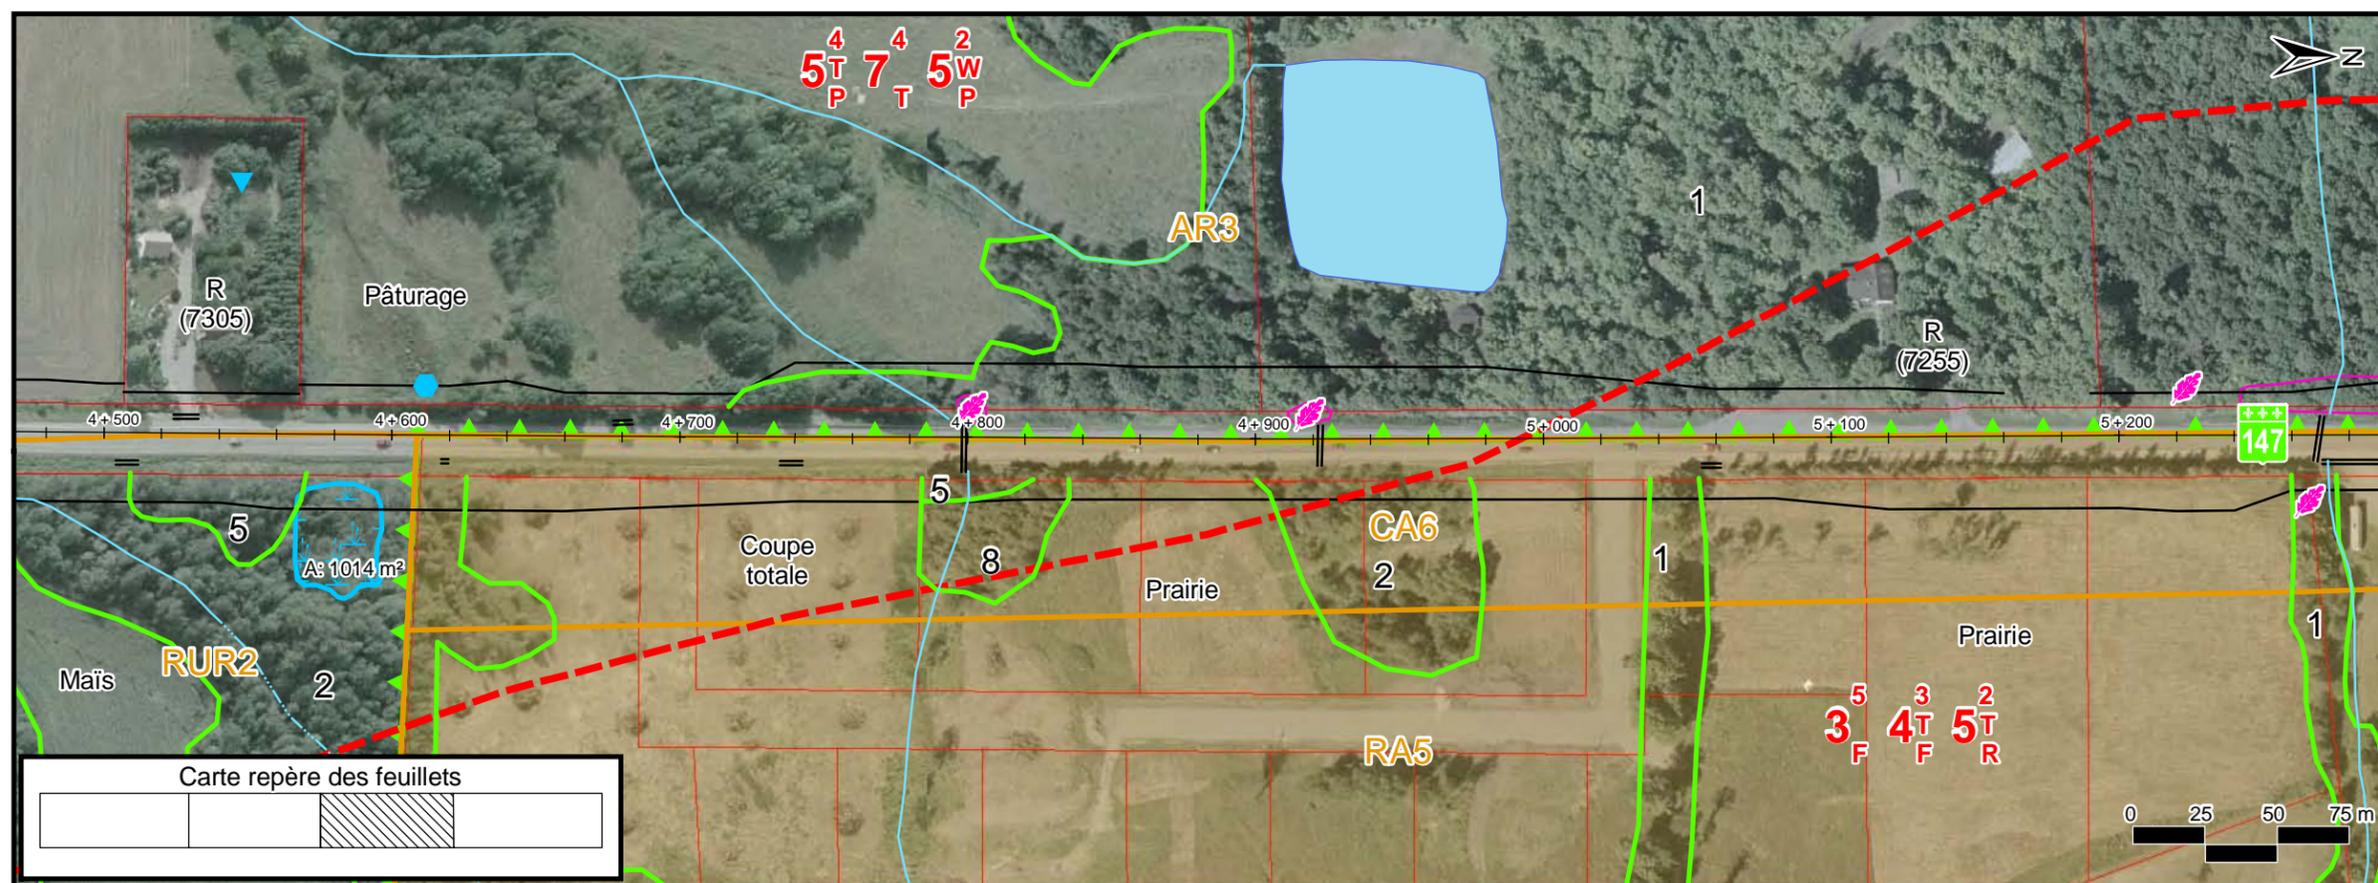
Préparé par: Pierre Arnoux, urbaniste	Échelle : 1 : 2 500	Dossier : MTSG-362	Date : Juin 2008
Réalisé par: D. Bossé, géographe	Approuvé par : P. Bigras, géogr., M.Sc.	Fichier : Humain1.MXD	Figure : 2 Feuille 1 de 2

Inventaire des milieux
naturel et humain

coupe forestière à proximité). Deux de ces milieux humides abritent des populations de matteuccie fougères-à-l'autruche (espèces floristiques vulnérable au Québec). Il s'agit du marécage arbustif (G) et du marais les plus au sud (F; figure 2).

Seulement deux des trois marécages arbustifs, un des deux marais et la frênaie d'Amérique sont en lien hydrologique avec un cours d'eau (C, D, E et F; figure 2). Ces quatre milieux humides sont donc assujettis à la *Politique de protection des rives, du littoral et des plaines inondables* et une bande de protection riveraine de 10 mètres de largeur s'applique à leur pourtour (MDDEP, 2007b, 2006).

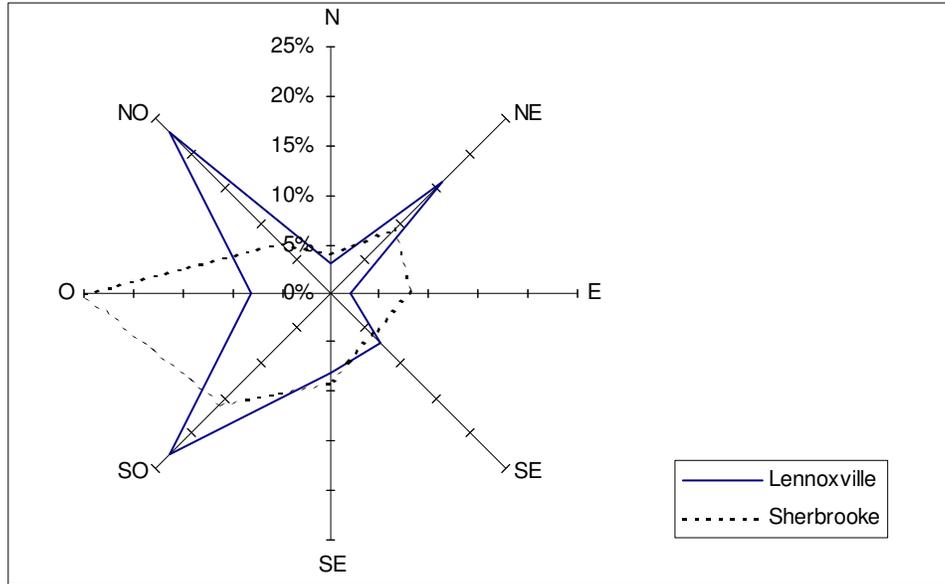
Figure 3 Rose des vents des stations de Sherbrooke A et Lennoxville
(moyenne annuelle 1977-1989)

Les figures 3 et 4 présentent la rose des vents pour les stations de Lennoxville et Sherbrooke ainsi que les vitesses moyennes enregistrées à chacune de ces stations. Pour les fins de l'étude, la station de Lennoxville est jugée la plus représentative des conditions dans le territoire étudié.

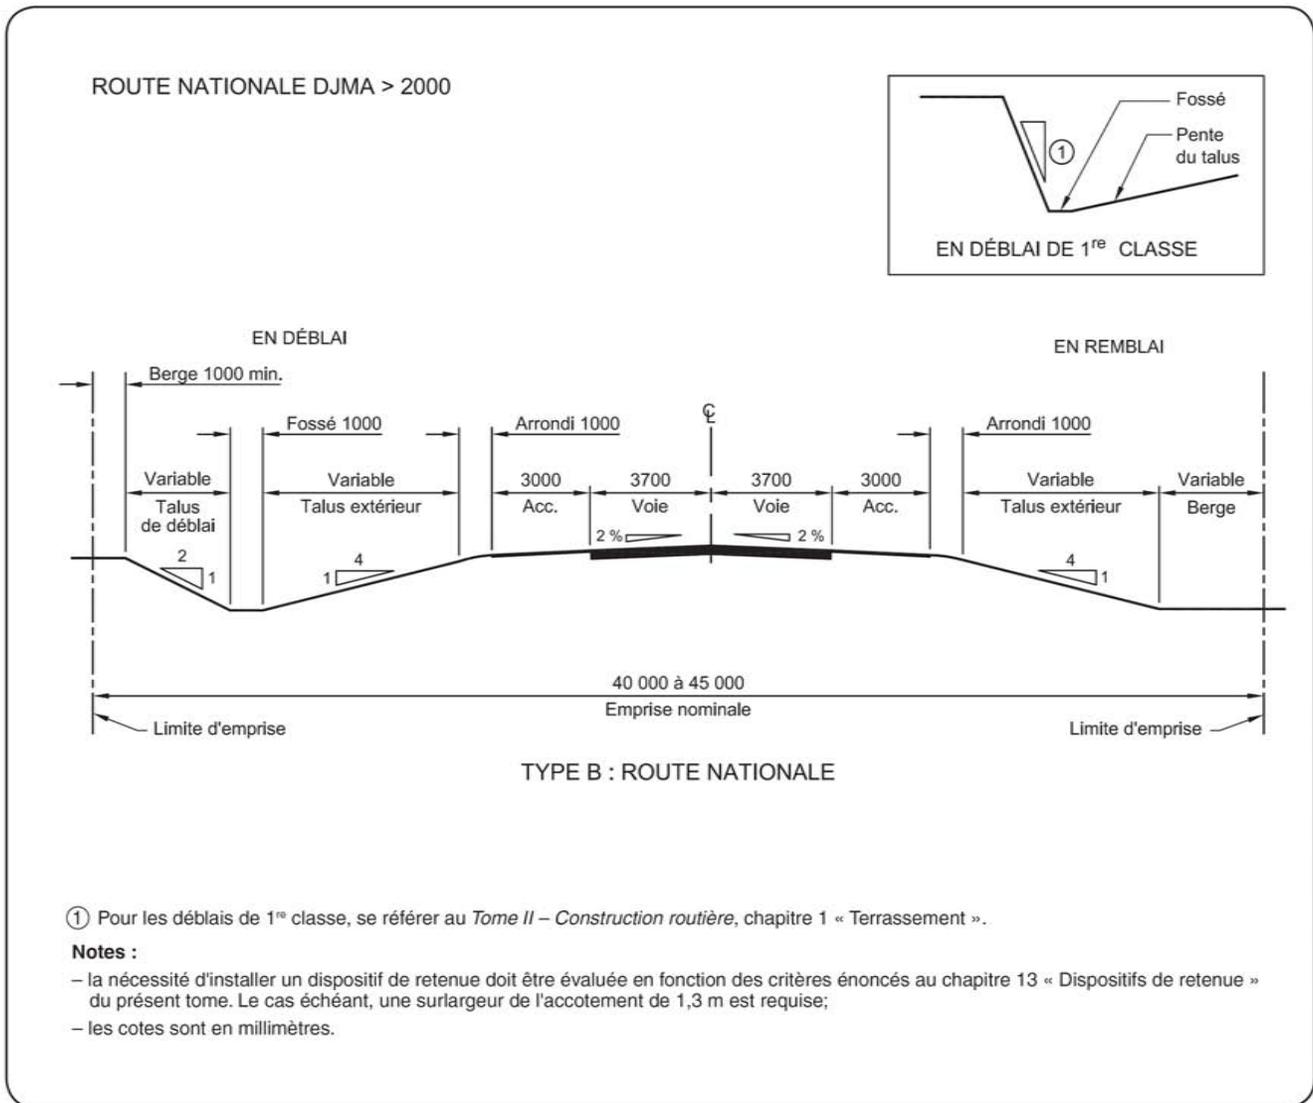
Figure 6 Profil en travers en milieu rural (type B) pour une route nationale

Le projet consiste en la reconstruction complète d'un tronçon de 2,14 km de longueur de la route 147 au sud du noyau urbain de Compton afin de corriger le profil longitudinal de manière à obtenir des conditions de visibilité sécuritaires. Il s'agit en fait de rehausser ou d'abaisser le profil selon les endroits, tout en conservant le même axe central. Actuellement, il y a 9 pentes le long du tronçon dont l'inclinaison varie entre -3 % et 8 %. Le nouveau profil sera constitué d'une seule pente dont l'inclinaison moyenne sera de 2,4 % avec une valeur maximale de 5,4 %. Les corrections les plus importantes sont un remblai de 2,5 m et un déblai de 2,0 m.

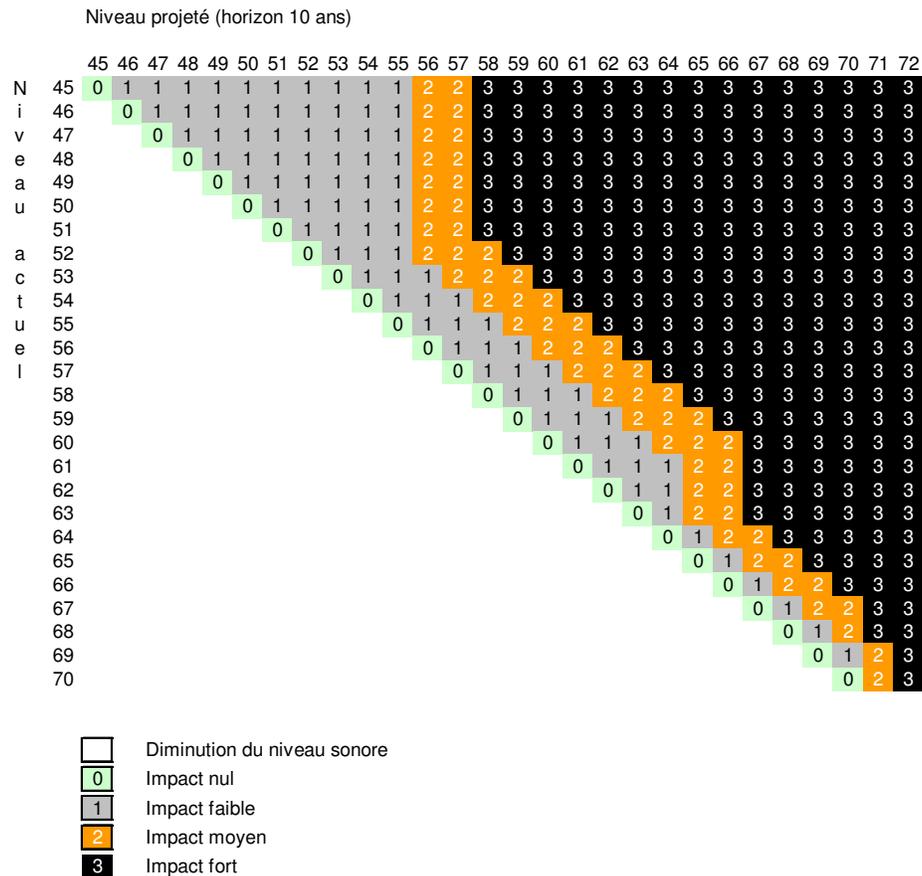
Figure 7 Grille d'évaluation de l'intensité de l'impact sonore

Pour le **climat sonore**, l'intensité de l'impact varie selon le niveau de bruit actuel et le niveau de bruit projeté, 10 ans après la réalisation du projet. L'intensité de l'impact est évaluée selon la grille présentée à la figure 7.
