**INVENTAIRES ARCHÉOLOGIQUES (ÉTÉ 2007)    DIRECTION DE LA CAPITALE-NATIONALE**

**MINISTÈRE DES TRANSPORTS DU QUÉBEC**  
**INVENTAIRES ARCHÉOLOGIQUES (ÉTÉ 2007)**  
**DIRECTION DE LA CAPITALE-NATIONALE**

(Numéro de contrat, ministère des Transports : 6203-07-AD09)

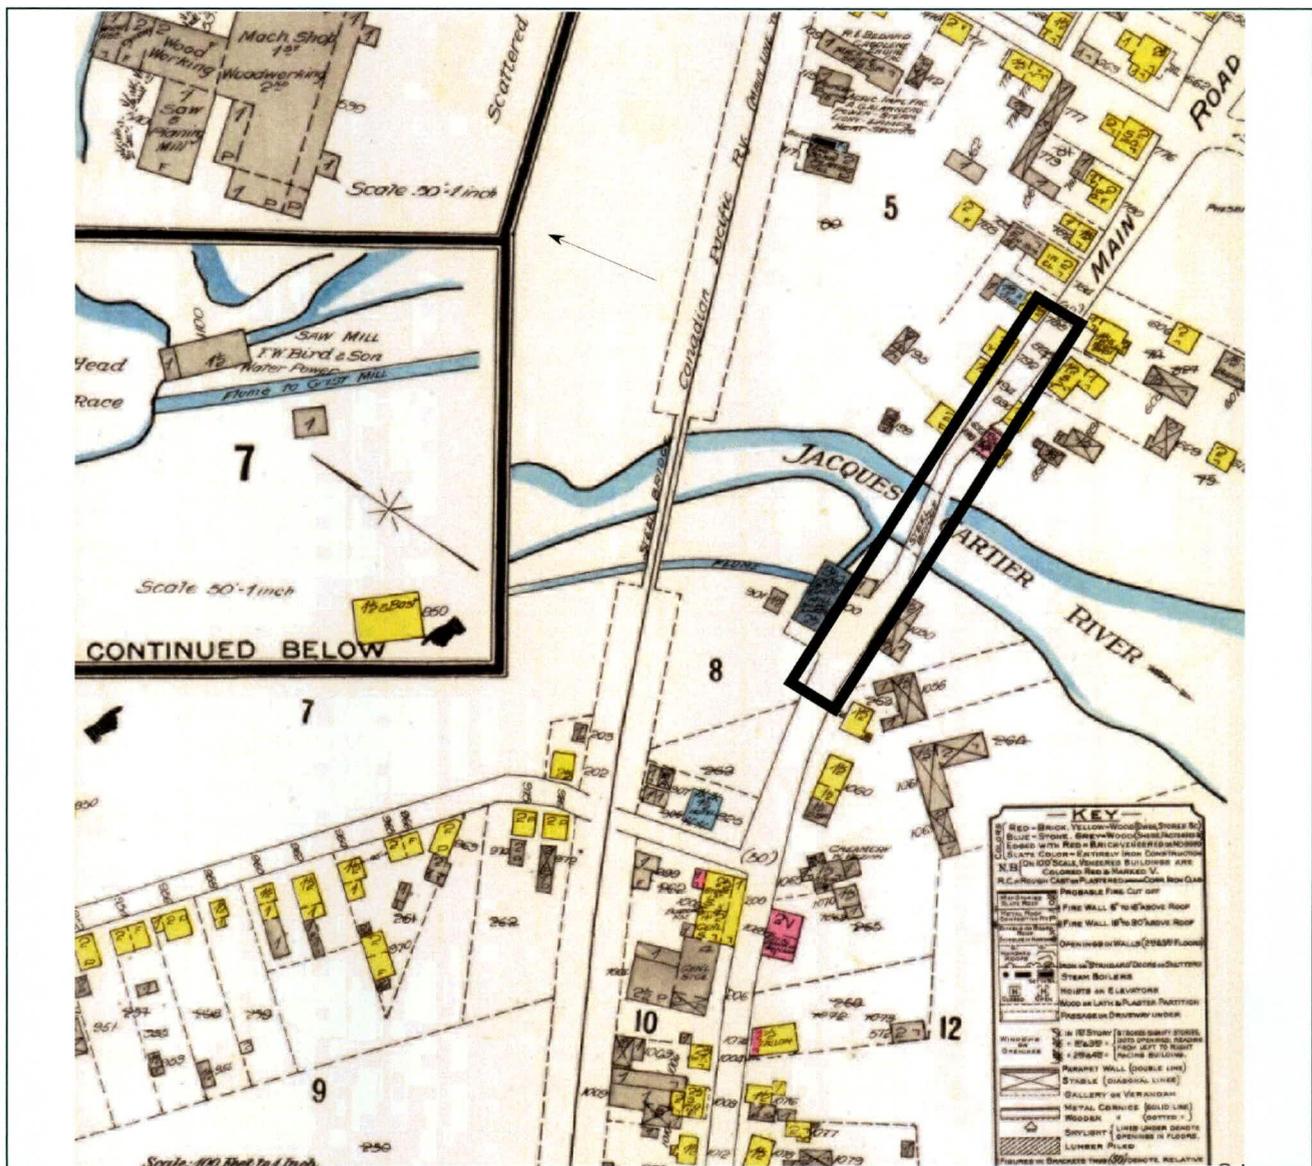
Figure 6 Superposition du secteur d'inventaire au plan d'assurance de Pont-Rouge (source : Goad 1914)

La surveillance et l'inspection visuelle des travaux d'excavation et de forage effectués dans le cadre de ce projet de réaménagement routier ont permis d'observer la présence d'artefacts dans la tranchée 2 et dans les forages 5, 6 et 7. Compte tenu que le moulin Marcoux a été classé à titre de monument historique, de la découverte d'artefacts dans l'emprise<sup>1</sup> et de la présence de bâtiments datant d'une centaine d'années à proximité, il est recommandé qu'une surveillance archéologique soit effectuée lors de la réalisation des travaux de construction (figure 6).

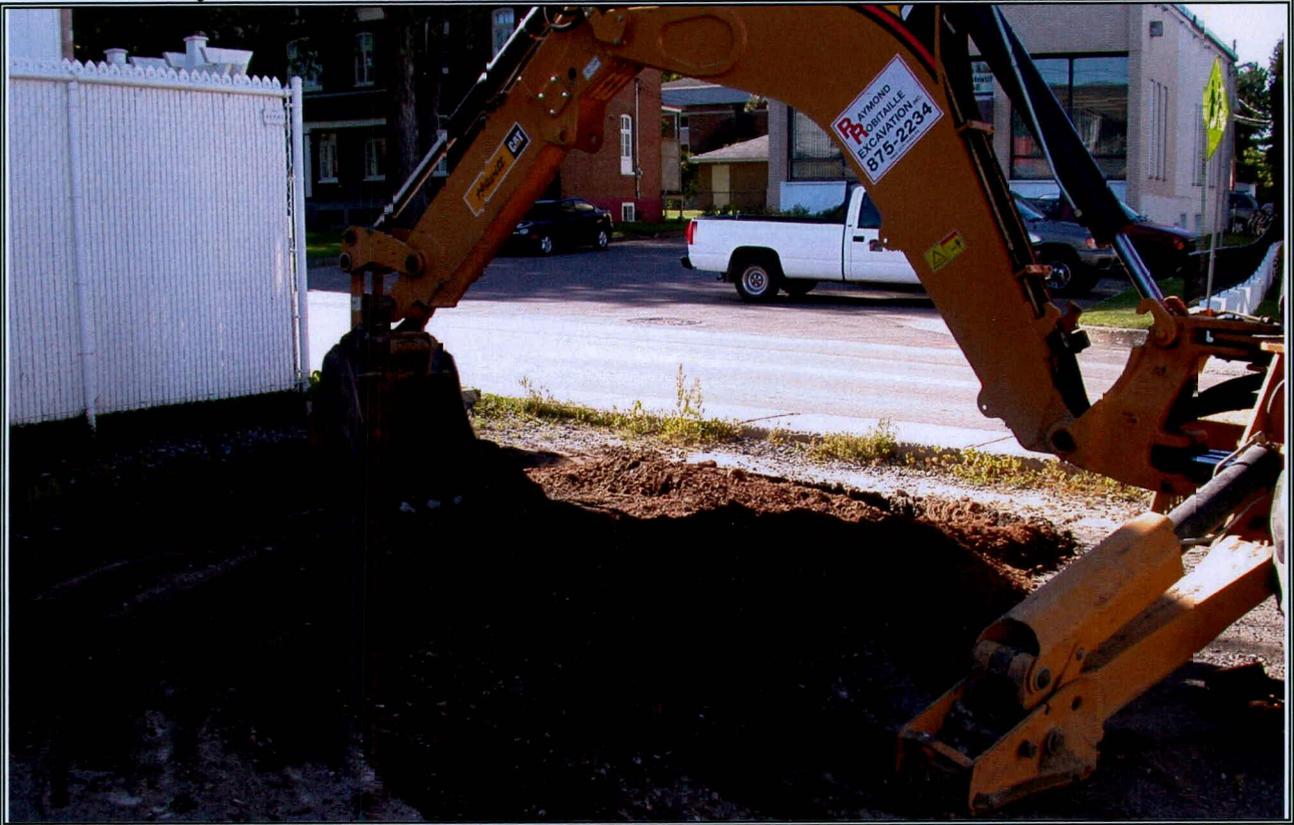
Photo 1    Projet n° 154-00-1342, tranchée 1 (S)

Un seul secteur d'inventaire couvre l'emprise du projet de réaménagement (tableau 2). Toutes les tranchées excavées mesuraient environ 2 m de longueur par 1 m de largeur. La tranchée 1 (figure 5) a été effectuée dans une aire de stationnement (photo 1) qui, anciennement, correspondait au terrain de l'habitation sise au numéro civique 215 de la route 358. La tranchée a atteint deux mètres de profondeur. Les strates observées illustrent la présence d'une couche d'asphalte et de gravier (40 cm) reposant sur une assise de sable fin contenant quelques cailloux arrondis (1 m 50) déposée sur une argile grise (20 cm). Aucun vestige archéologique n'a été observé.

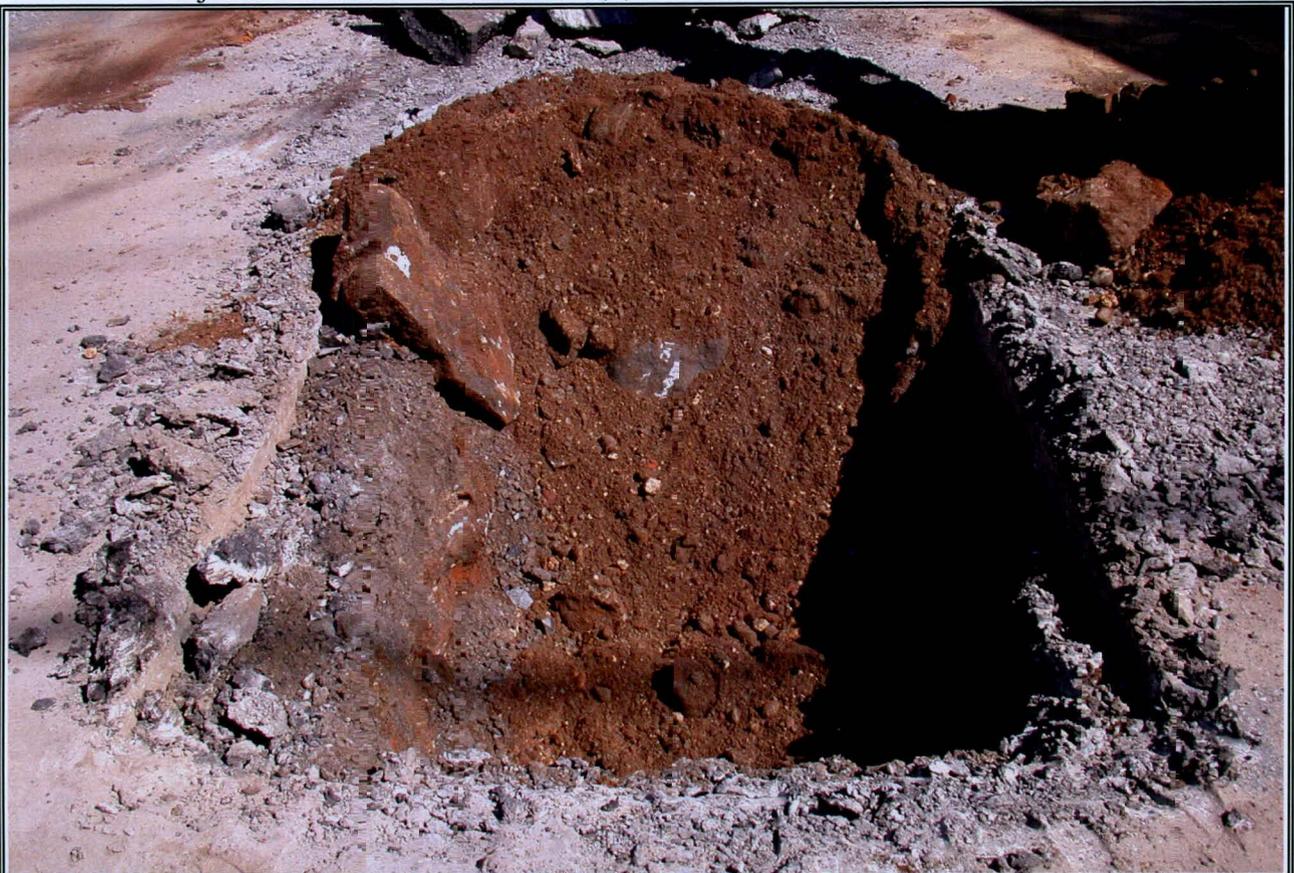
Photo 2    Projet n° 154-00-1342, tranchée 2 (S)

La tranchée 2 (figure 5) a été pratiquée dans le stationnement de la coopérative agricole de Pont-Rouge (photo 2). Sous la couche d'asphalte et de gravier (30 cm), se trouve un niveau associé à la démolition d'un bâtiment (briques, mortiers, bois pourris, tessons de grès, clous découpés, env. 1 m d'épaisseur). Cette couche repose sur une argile grise contenant des galets arrondis. Cet emplacement pourrait correspondre aux vestiges de la maison qui était situé au numéro civique 231 de la route 358.

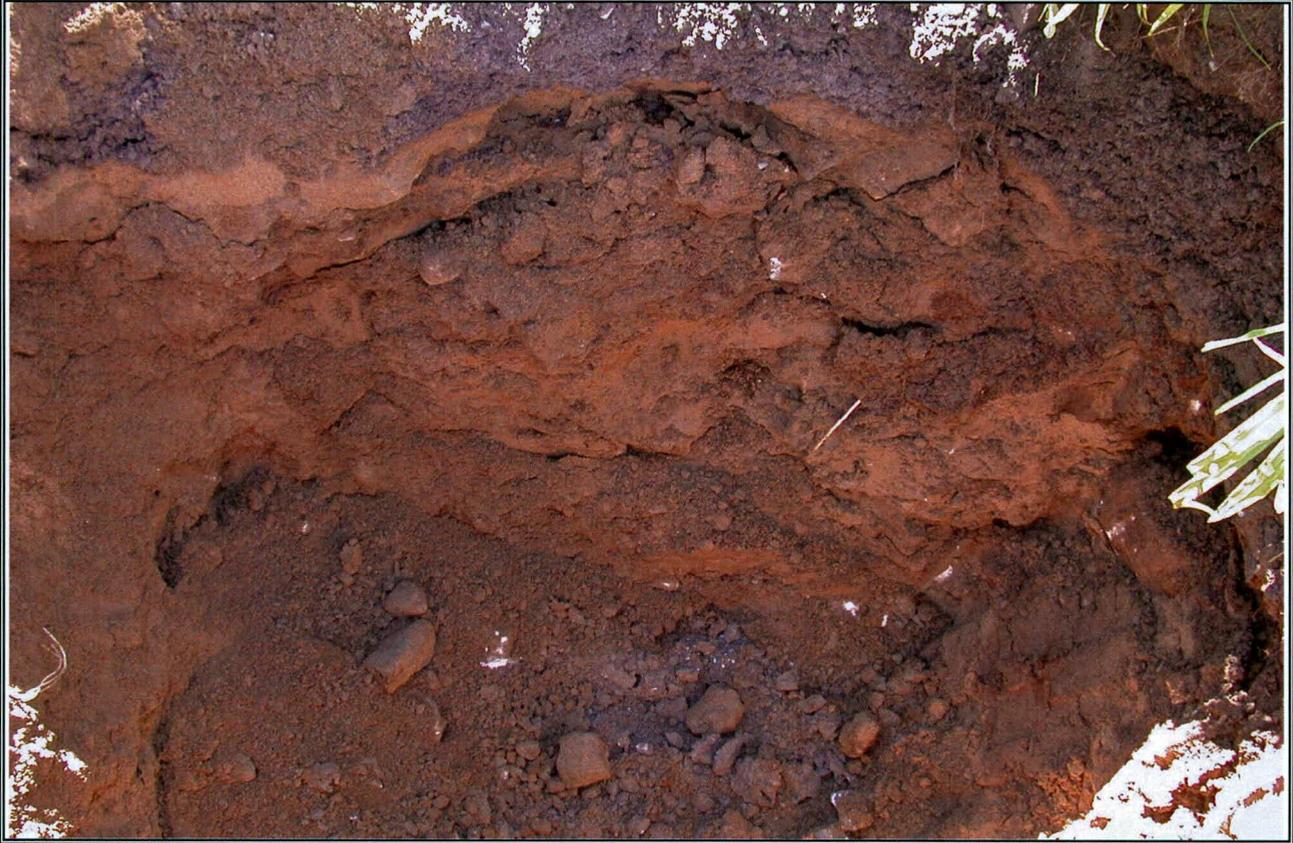
Photo 3    Projet n° 154-00-1342, tranchée 3 (O)

La tranchée 3 (figure 5) a été excavée à quelques mètres à l'ouest de la précédente. Le contexte stratigraphique y est cependant différent. Sous la couche d'asphalte et de gravier se trouve un sable fin qui repose sur un sable fin plus limoneux qui contient des galets arrondis; la dernière couche observée correspond à une argile grise contenant également des galets (photo 3). Aucun vestige n'a été observé dans cette tranchée.

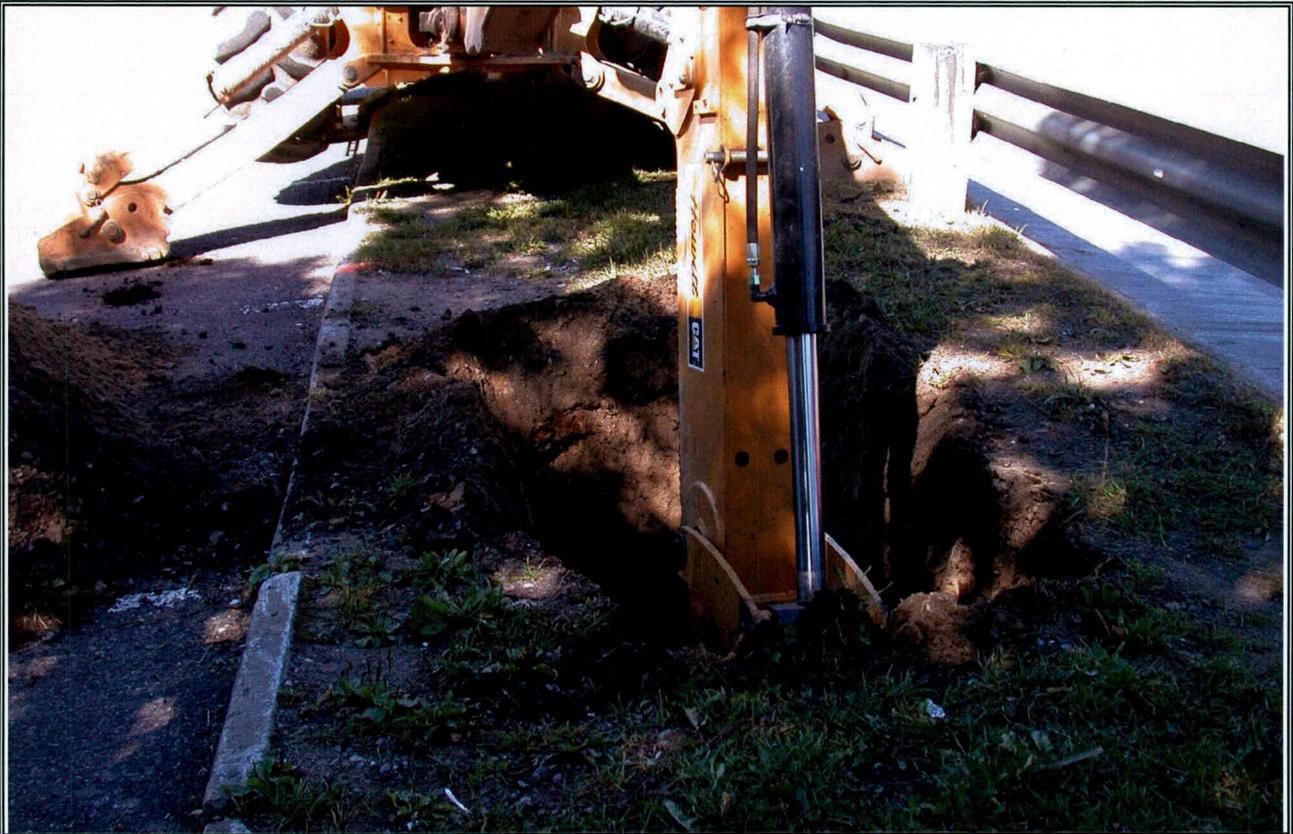
Photo 4    Projet n° 154-00-1342, tranchée 4 (S)

La tranchée 4 (figure 5) a été pratiquée dans le stationnement d'un casse-croûte, situé sur la rive ouest de la rivière Jacques-Cartier, au sud de la route 358. Sous des niveaux de sol correspondant à un aménagement paysager (gazon et sable graveleux d'une épaisseur de 70 cm) se trouve un remblai de sable (1 m) déposé sur un tuyau de refoulement des eaux usées (photo 4).

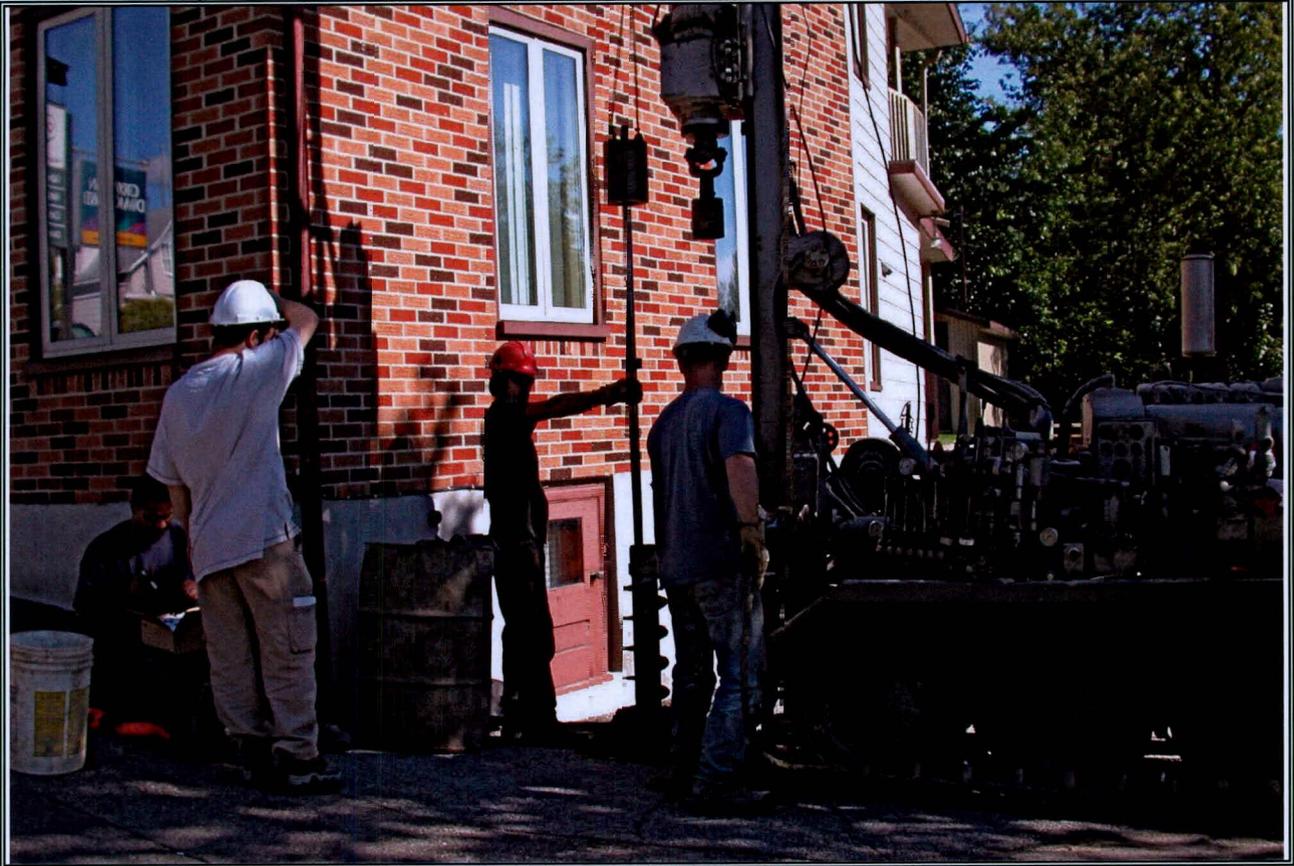
Photo 5    Projet n° 154-00-1342, forage 5 (S)

Le forage 5 (figure 5) a été localisé au nord-est de la maison sise au numéro civique 234 de la route 358 (photo 5). La carotte de sol prélevée mesurait environ 4 cm de diamètre et 1 m 75 de longueur. Les niveaux de sols rencontrés témoignent de la présence d'une couche d'asphalte et de gravier en surface (35 cm), d'une couche de remblai associée à l'aménagement de la fondation de la maison (50 cm), et d'un sable fin reposant sur une argile grise contenant des galets (85 cm). Ces deux dernières couches de sols contenaient également des fragments de brique.

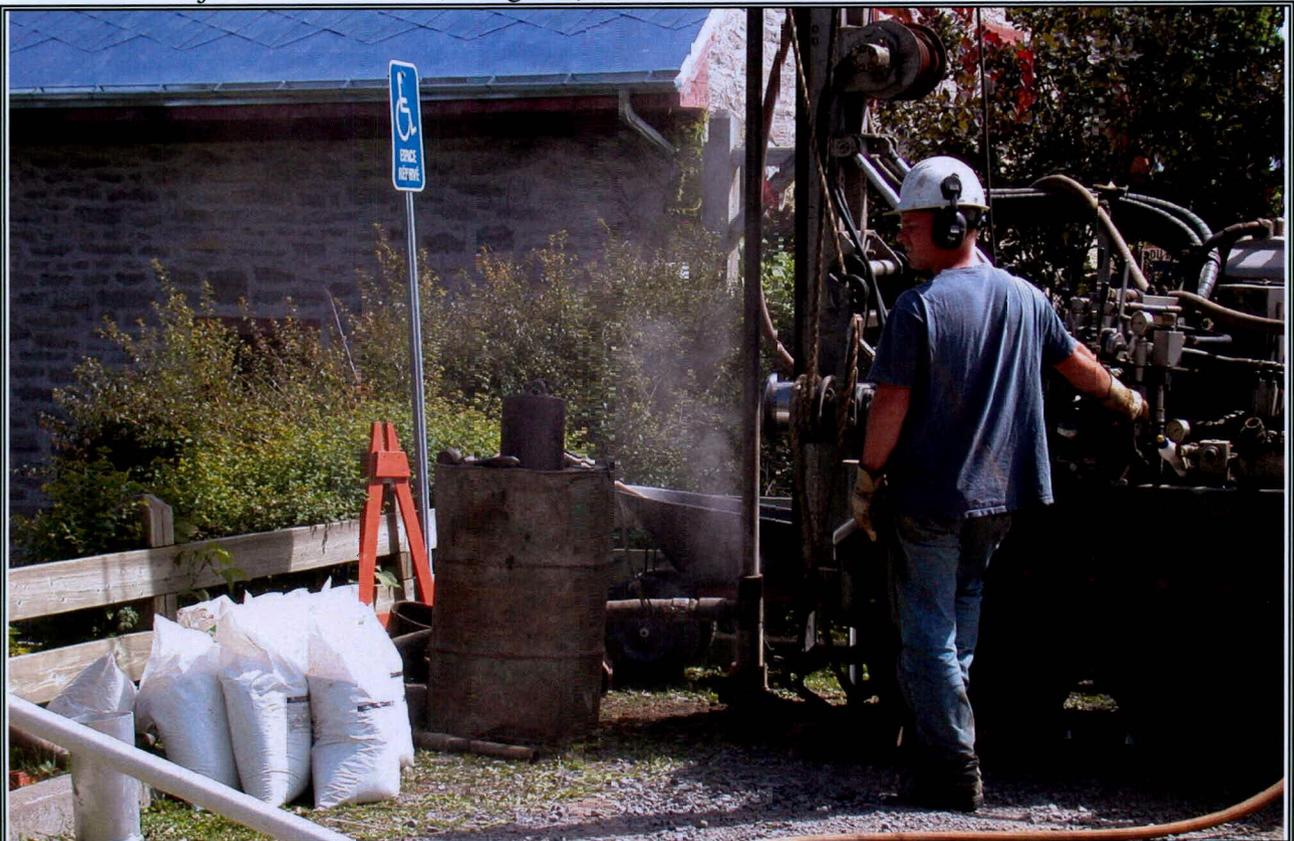
Photo 6    Projet n° 154-00-1342, forage 6 (SE)

Le forage 6 (figure 5) a été réalisé au sud-est du stationnement situé au nord ouest du moulin Marcoux (photo 6). La carotte de sol prélevée mesurait environ 4 cm de diamètre et 3 m 50 de longueur. Aux deux premiers mètres correspondent des niveaux de remblais associés probablement à l'aménagement du stationnement. À environ 2 m 50 de profondeur, on a trouvé des fragments de verre et de métal, tandis qu'à trois mètres de profondeur, des morceaux

d'asphalte étaient présents. Un sol argileux contenant des cailloux a été observé à environ 3 m 50 de profondeur.

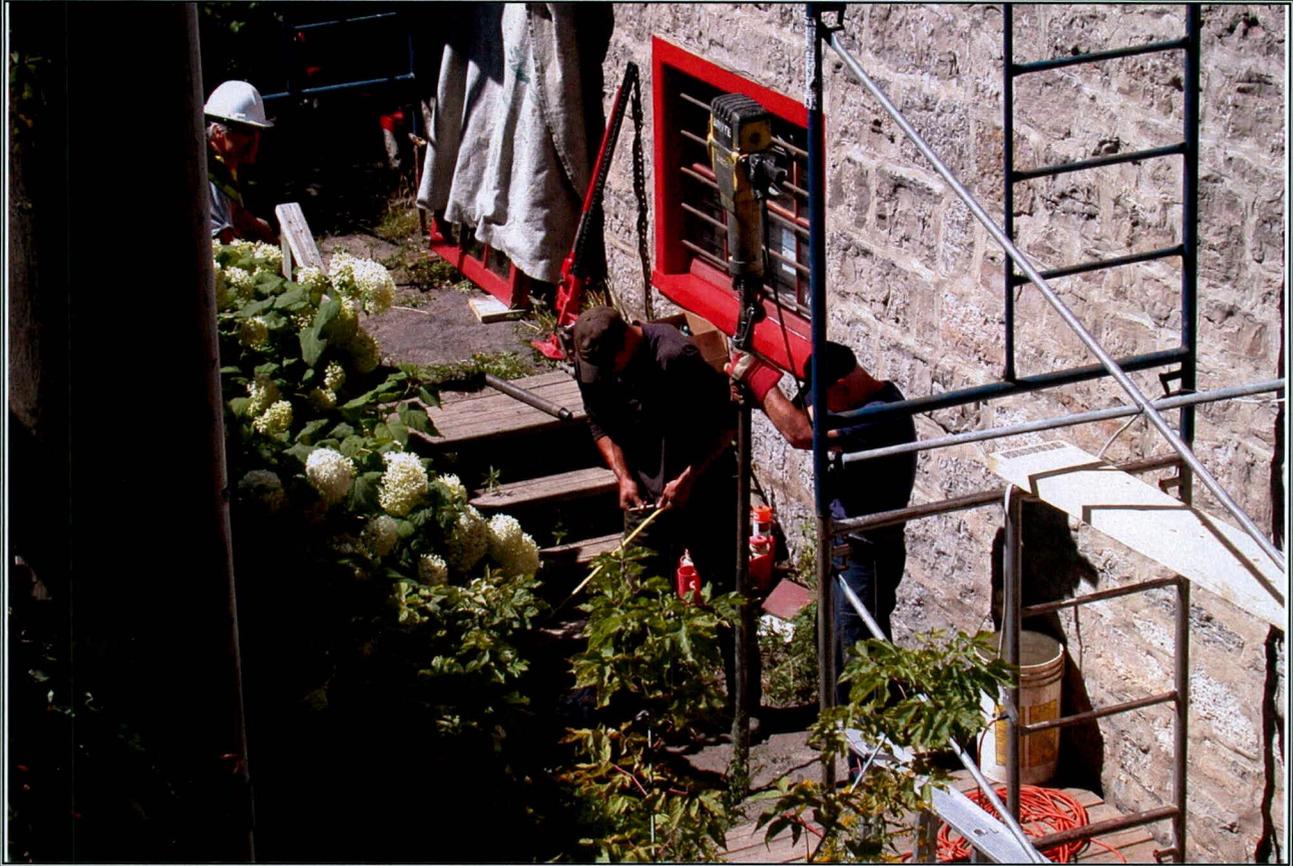
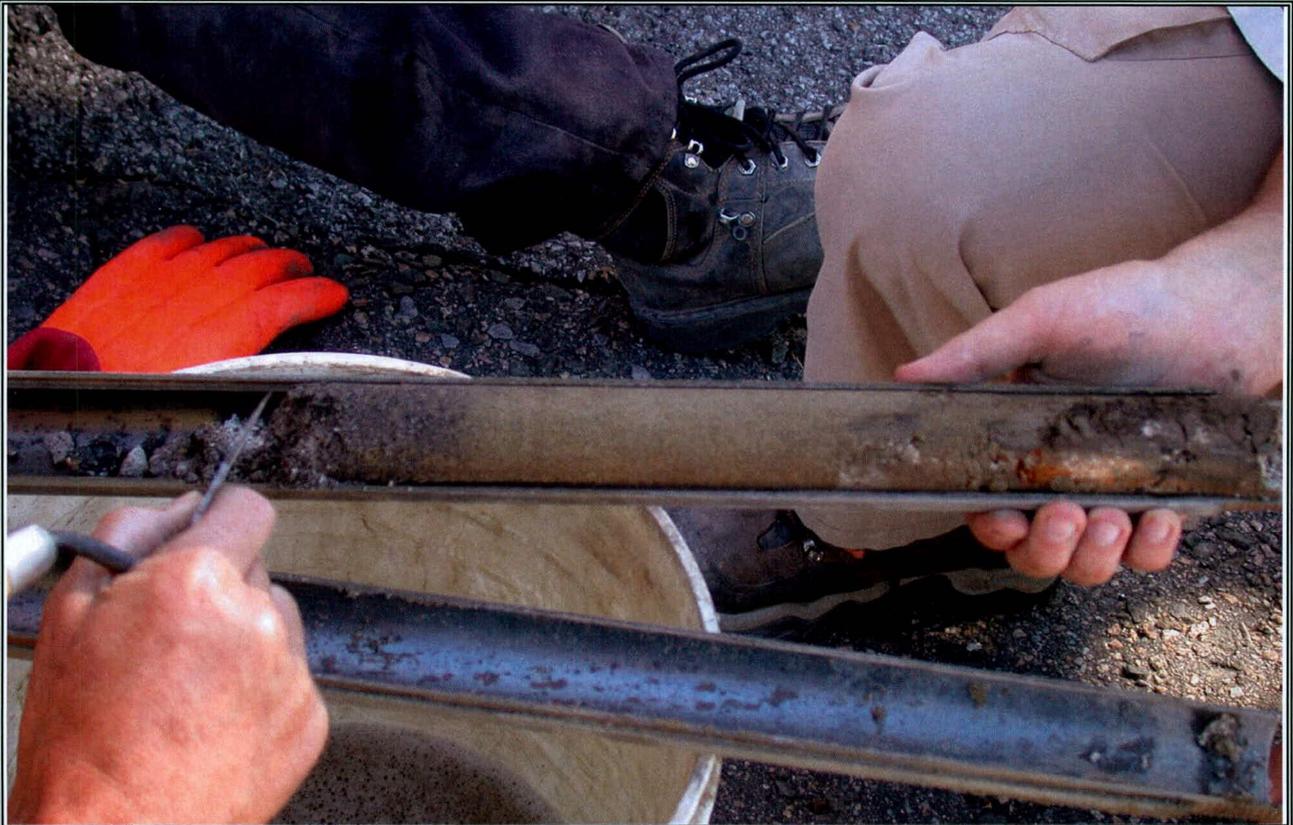
Photo 7    Projet n° 154-00-1342, forage 7 (NO)

Le forage 7 (figure 5) a été réalisé au sud du moulin Marcoux (photos 7 et 8). La carotte de sol prélevée avait environ 4 cm de diamètre et 1 m 50 de longueur. Celle-ci a permis d'observer une stratigraphie plus complexe :

Poussière de pierre : 0 à 10 cm,  
Sable brun foncé grossier : 10 à 35 cm,  
Sable orangé graveleux : 35 à 45 cm,  
Sable grossier et galets : 45 à 51 cm,  
Gravier (schiste) : 51 à 53 cm,  
Sable fin orangé (inclusions organiques, racines, charbons de bois) : 53 à 55 cm,  
Gravier compact : 55 à 57 cm,  
Sable grossier humide avec petits galets de plage : 0, 57 à 1 m 50.

Ces différentes couches pourraient correspondre à des remblais déposés à cet endroit afin d'aménager des aires de circulation autour du moulin. Certaines d'entre-elles pourraient également correspondre à des niveaux d'occupations associés au bâtiment.

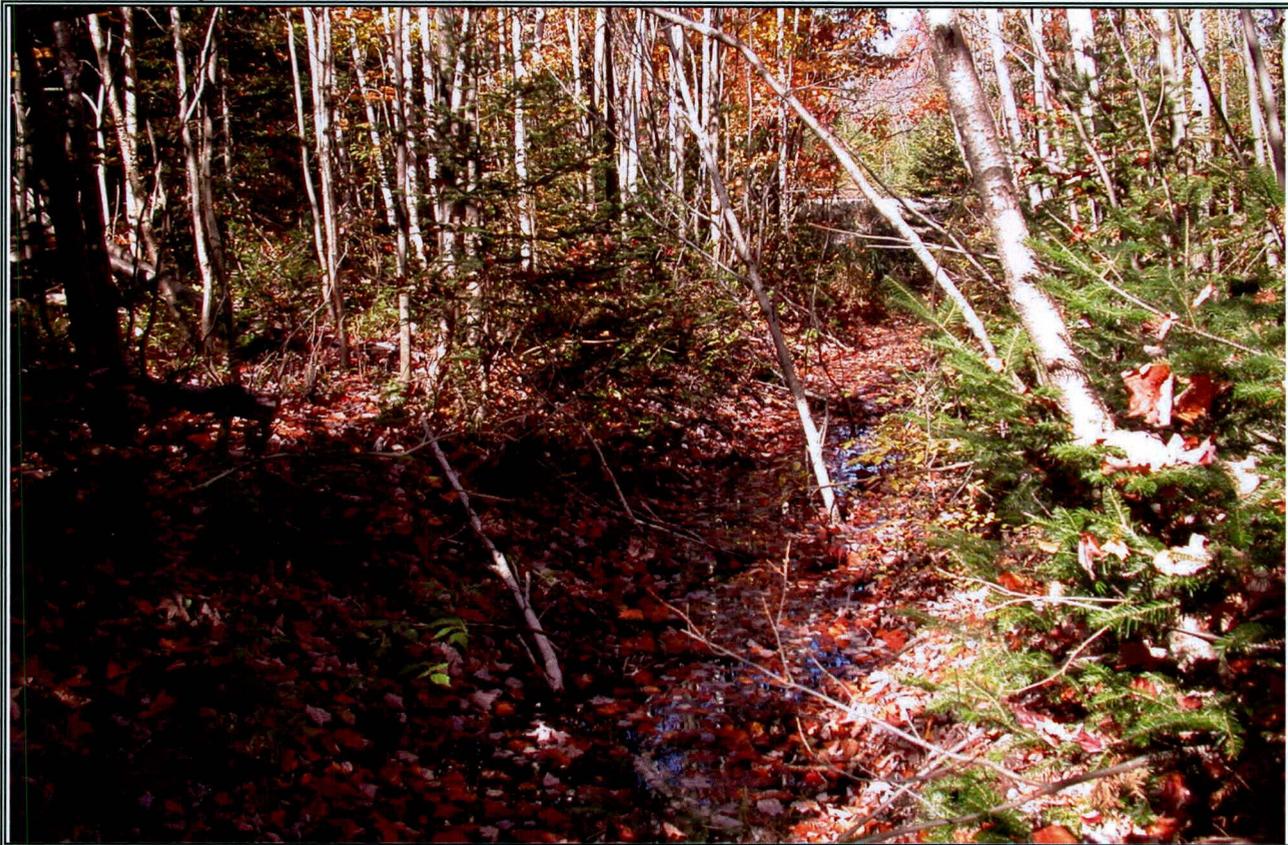
Photo 9 Projet autoroute 40, halte routière nord, secteur 1 (N)

L'emprise a été divisée en cinq secteurs d'inventaire (figure 9, tableau 4). Le premier secteur couvre les lots 203 partie et 204 partie (figure 9, photo 9). La topographie y est plane et elle est principalement occupée par un boisé de résineux. Cinquante-cinq sondages ont été excavés. Ceux-

ci ont permis de constater que le sol de ce secteur se compose d'une accumulation de matière organique (sur environ 30 cm) dont la base est saturée d'eau.

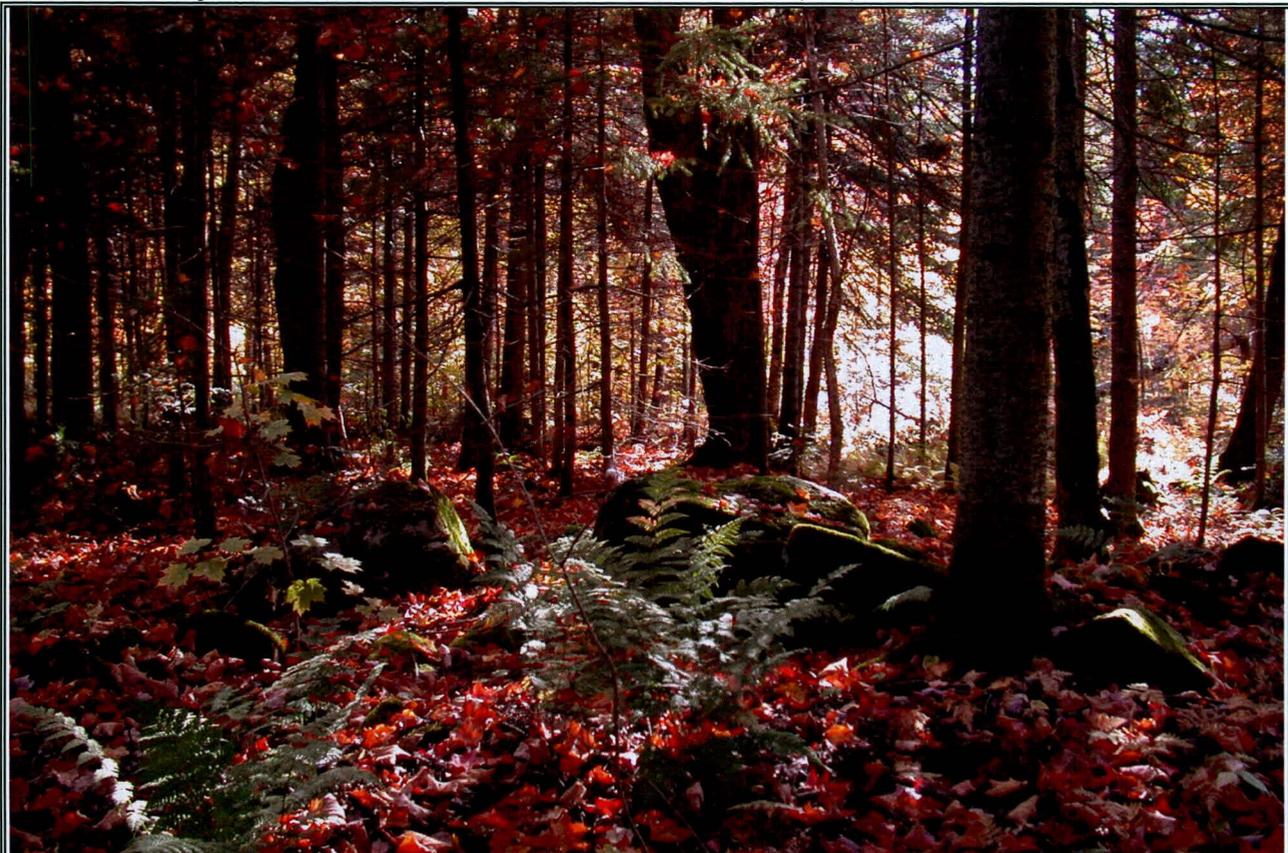
Photo 10 Projet autoroute 40, halte routière nord, secteur 2 (NO)

Le deuxième secteur correspond aux lots 205 partie et 206 partie (figure 9). La topographie y varie de plane à ondulée. Une tourbière forestière s'étend vers l'est, et est graduellement remplacée par un paysage composé de boutons rocheux recouverts en partie d'humus et de sable grossier (photo 10). Ce secteur comprend le bâtiment de service de la halte routière. On y trouve aussi des chemins asphaltés, gravelés et en terre battue, ainsi que des aires de repos. Au total, 46 sondages y ont été effectués.

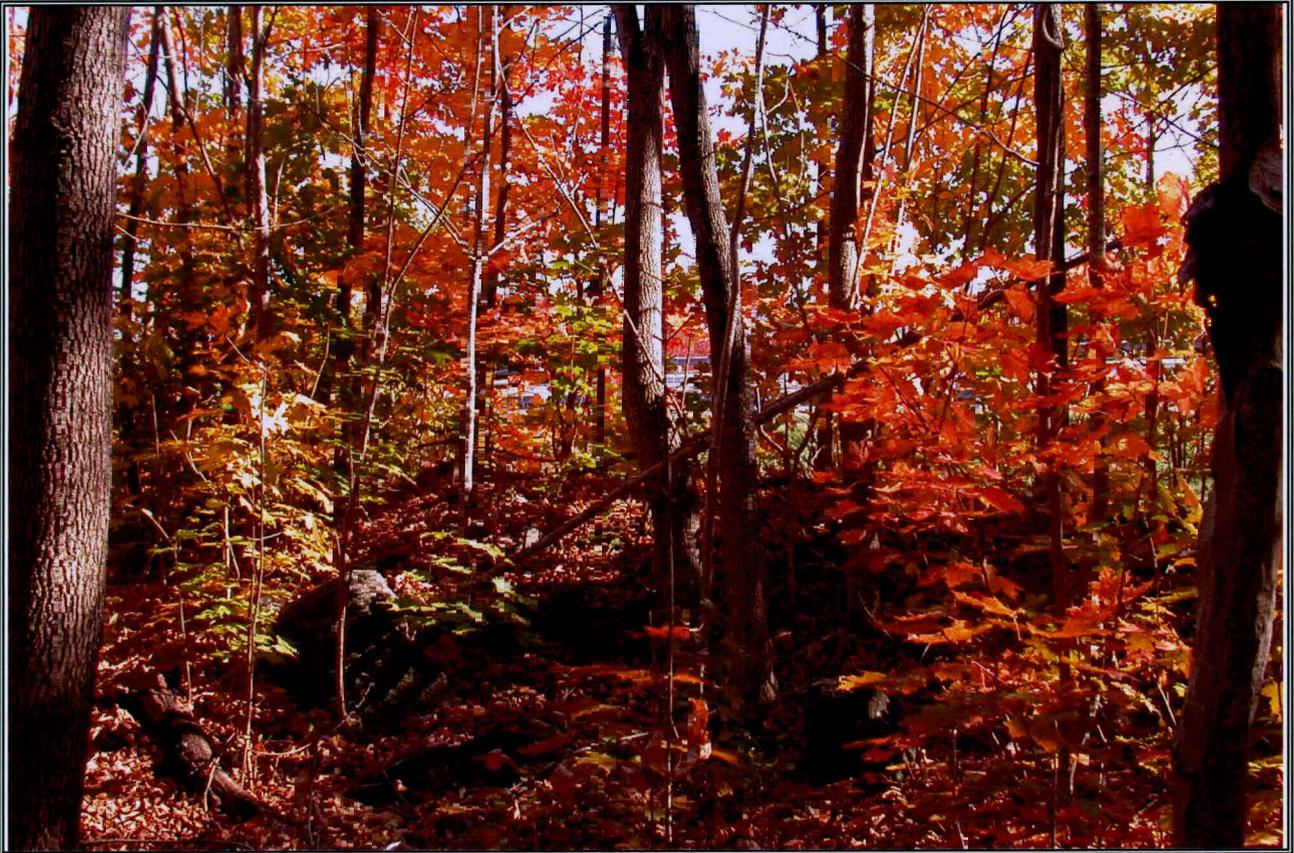
Photo 11 Projet autoroute 40, halte routière nord, secteur 3 (N)

Les lots 207 partie et 208 partie forment le secteur 3 (figure 9). La topographie y varie de plane à ondulée et les boutons rocheux y sont nombreux. On note toutefois la présence de quelques replats au nord et au sud (photo 11). Ce secteur comprend des chemins asphaltés, gravelés et en terre battue, ainsi que des aires de repos. Dans les parties plus planes, le sol se compose d'un sable brun argileux et caillouteux d'une épaisseur approximative de 30 cm. Celui-ci repose sur un sable argileux orangé qui contient de nombreuses pierres. Cent-trente sondages ont été excavés dans ce secteur.

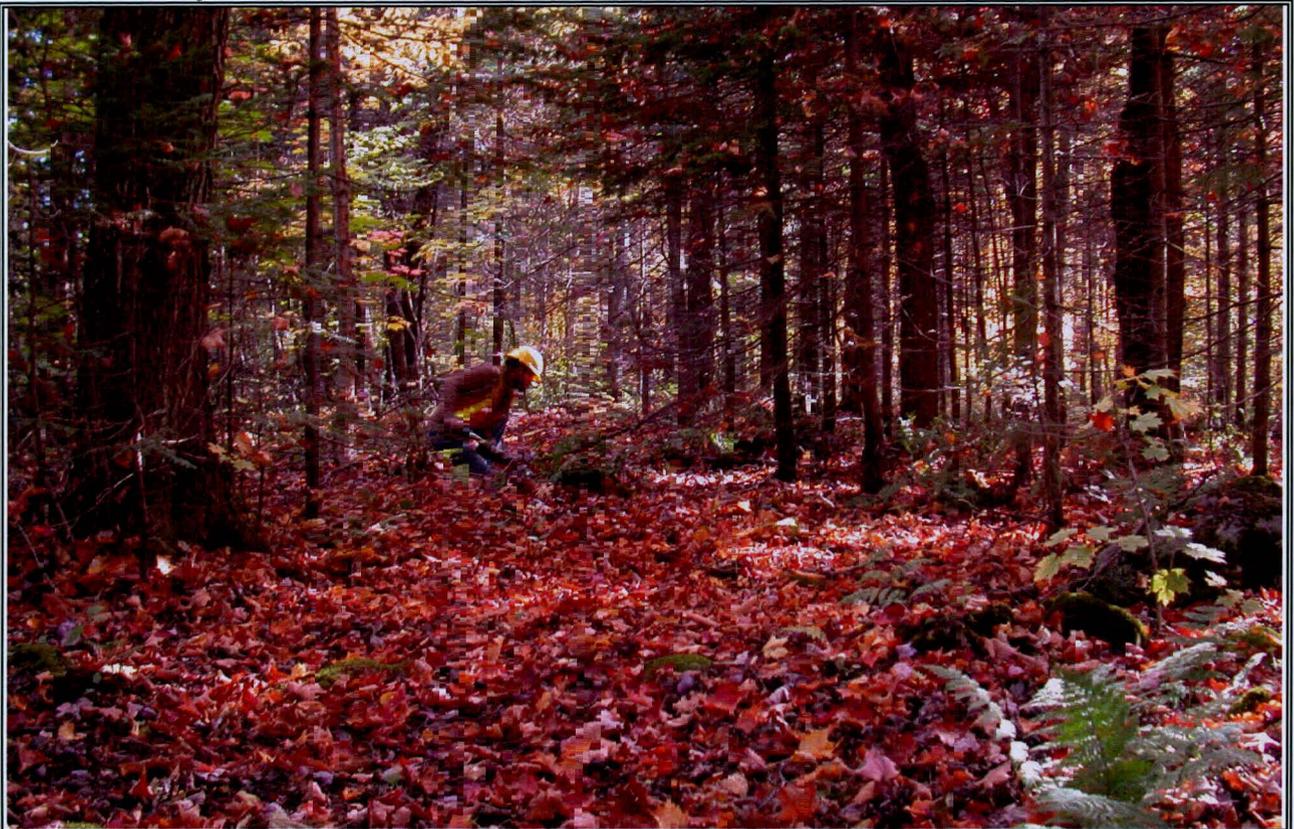
Photo 12 Projet autoroute 40, halte routière nord, secteur 4 (MO)

Le secteur 4 correspond au lot 209 partie (figure 9). La topographie y est vallonnée. On y trouve des replats sur lesquels se trouvent plusieurs sentiers et des aires de repos. L'inspection visuelle de ce secteur a permis de noter la présence de chemins en terre battue à l'abandon (photo 12). Dans les parties planes, le sol se compose d'un sable brun argileux et caillouteux d'une épaisseur approximative de 30 cm qui recouvre un sable argileux orangé contenant de nombreuses pierres. Parmi les 122 sondages effectués dans ce secteur, trois d'entre eux ont révélé du matériel archéologique (figure 10)<sup>2</sup>. Ceux-ci contenaient des artefacts eurocanadien datant de la fin du XIX<sup>e</sup> ou du début du XX<sup>e</sup> siècle (terre cuite fine blanche vitrifiée, cerceaux de baril, verre vert, verre incolore sans plomb : photos 13 à 15, annexe 2). Ces artefacts pourraient provenir de petites aires de rebus. Le sondage n° 3 a aussi livré un nucléus de quartz pesant près d'un kilogramme (photo 16). Trois autres sondages ont été excavés à proximité, mais n'ont rien révélé. La stratigraphie enregistrée correspond à un niveau de litière de 3 à 5 cm, suivi d'un sable limoneux brun d'une épaisseur de 10 cm reposant soit sur la roche-mère (sondage 1) soit sur un sable argileux orangé (Bh). S'il devait y avoir des travaux dans cette section de la halte routière, il est recommandé de procéder à un inventaire complémentaire et d'agrandir les sondages positifs afin de préciser l'occupation de ce territoire. Pour l'instant, il est considéré que le nucléus et le matériel eurocanadien seraient contemporains des artefacts mis au jour au site CeEv-5 (halte routière sud).

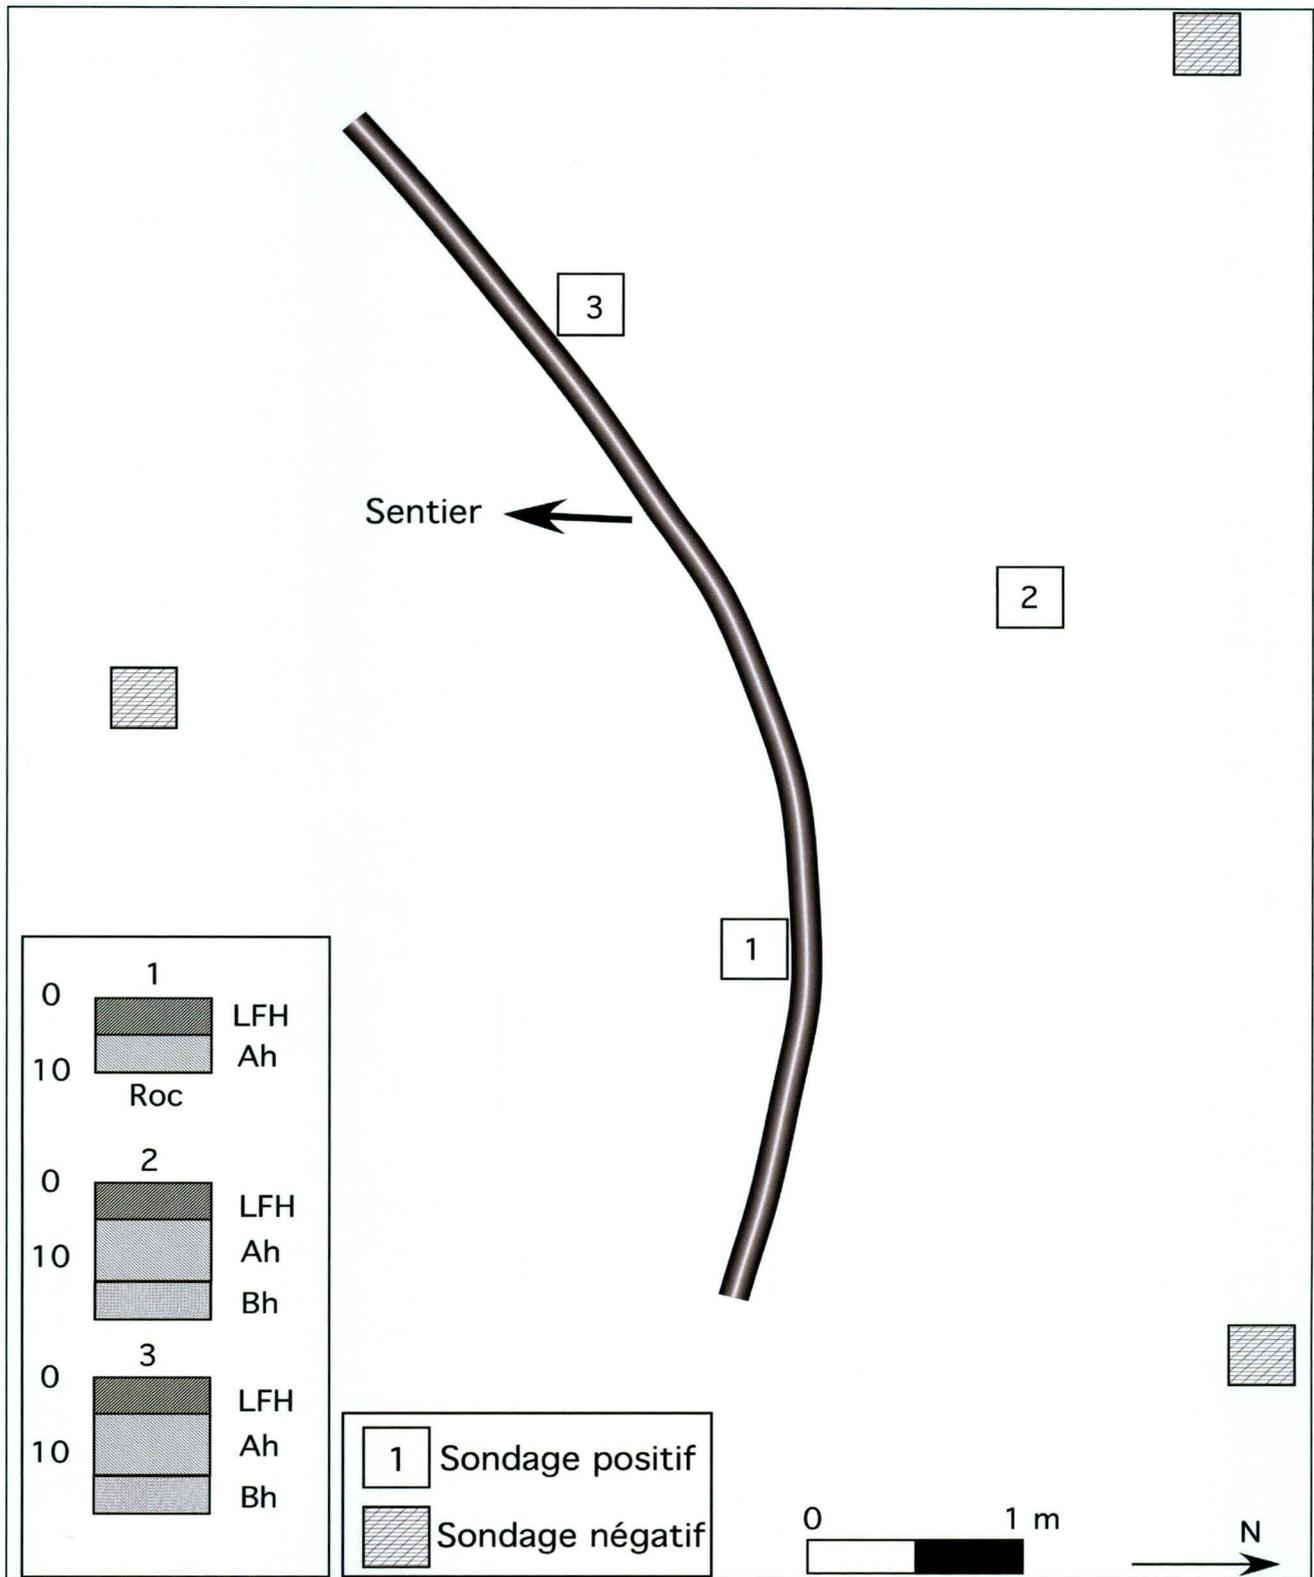
Figure 10 Localisation des sondages positifs et représentation schématique des parois de ces sondages

Les 380 sondages effectués dans les limites de la halte routière nord de l'autoroute 40 dans la municipalité de Saint-Augustin-de-Desmaures ont permis de localiser un emplacement où des artefacts datant de la fin du XIX<sup>e</sup> siècle ou du début du XX<sup>e</sup> siècle ont été mis au jour. Comme ce matériel est contemporain à celui découvert sur le site CeEv-5 (halte routière sud), il serait intéressant de poursuivre les interventions sur cette nouvelle aire afin, premièrement, de s'assurer de sa fonction, et, deuxièmement, d'établir des liens avec les structures de pierre historiques localisées sur CeEv-5. Il est également recommandé de procéder à un inventaire plus exhaustif autour du sondage 3, afin de déterminer si le nucléus découvert correspond à un objet isolé.

L'inventaire archéologique effectué dans l'emprise de la halte routière dans la municipalité de Saint-Augustin-de-Desmaures a permis de localiser un emplacement qui a révélé la présence d'artefacts historiques datant de la fin du XIX<sup>e</sup> siècle ou du début du XX<sup>e</sup> siècle. Par conséquent, il est recommandé d'effectuer un inventaire archéologique complémentaire de ce secteur et d'agrandir les sondages positifs afin de s'assurer de la fonction de ce matériel et d'établir des liens avec les structures de pierre historiques localisées sur le site CeEv-5. Il est également recommandé de procéder à l'excavation de sondages supplémentaires en périphérie du sondage n° 3, afin de vérifier s'il y a présence ou non d'autres artefacts de la période préhistorique.

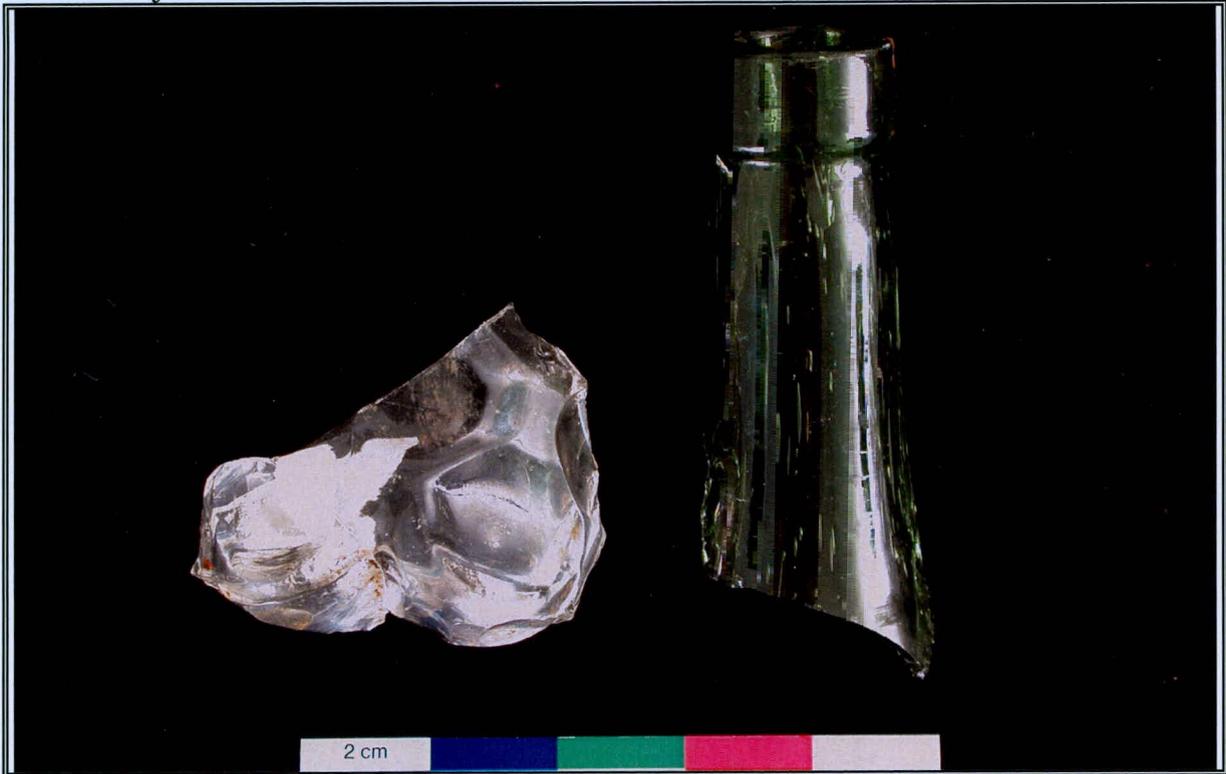
Photo 13 Projet autoroute 40, halte routière nord, verre transucide et verre vert (goulot)

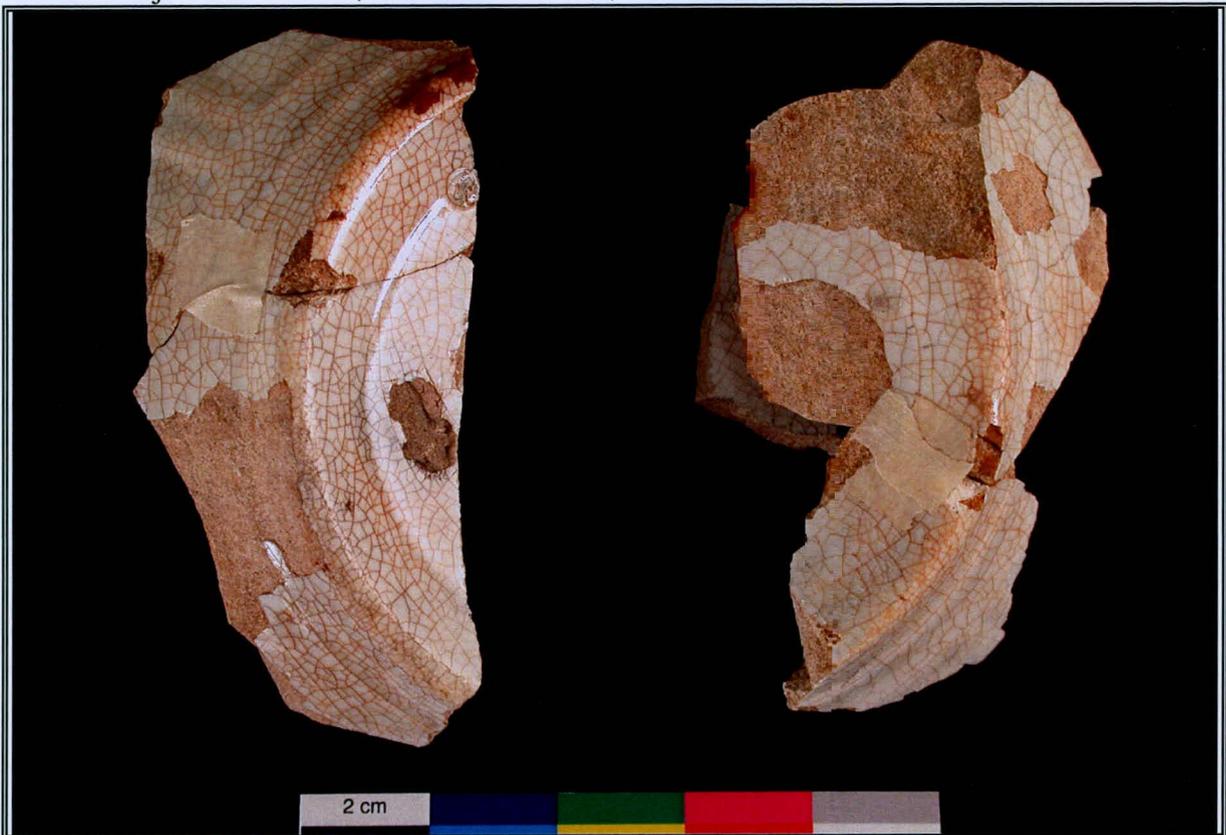
Photo 14 Projet autoroute 40, halte routière nord, terre cuite fine blanche

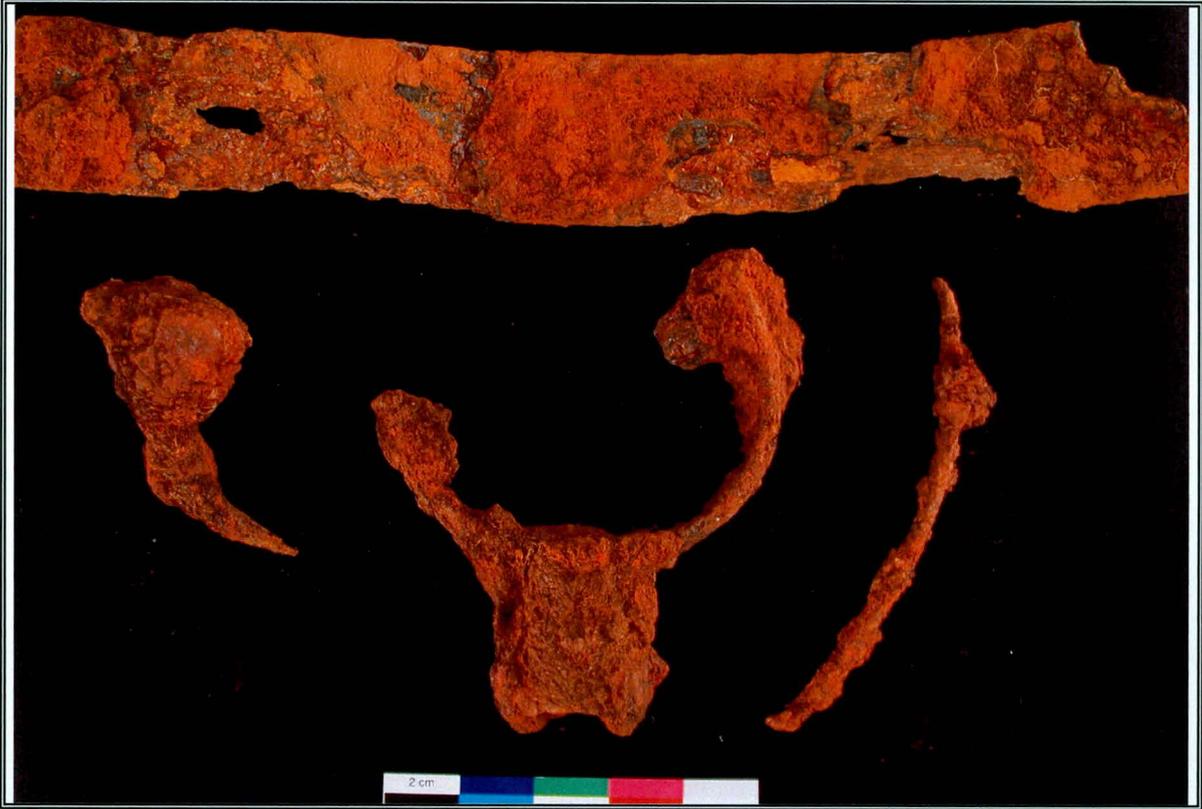
Photo 15 Projet autoroute 40, halte routière nord, cerceau de baril, clous et ferrure
