**INVENTAIRES ARCHÉOLOGIQUES (ÉTÉ 2007)    DIRECTION DE LA CAPITALE-NATIONALE**

**MINISTÈRE DES TRANSPORTS DU QUÉBEC**  
**INVENTAIRES ARCHÉOLOGIQUES (ÉTÉ 2007)**  
**DIRECTION DE LA CAPITALE-NATIONALE**

(Numéro de contrat, ministère des Transports : 6203-07-AD09)

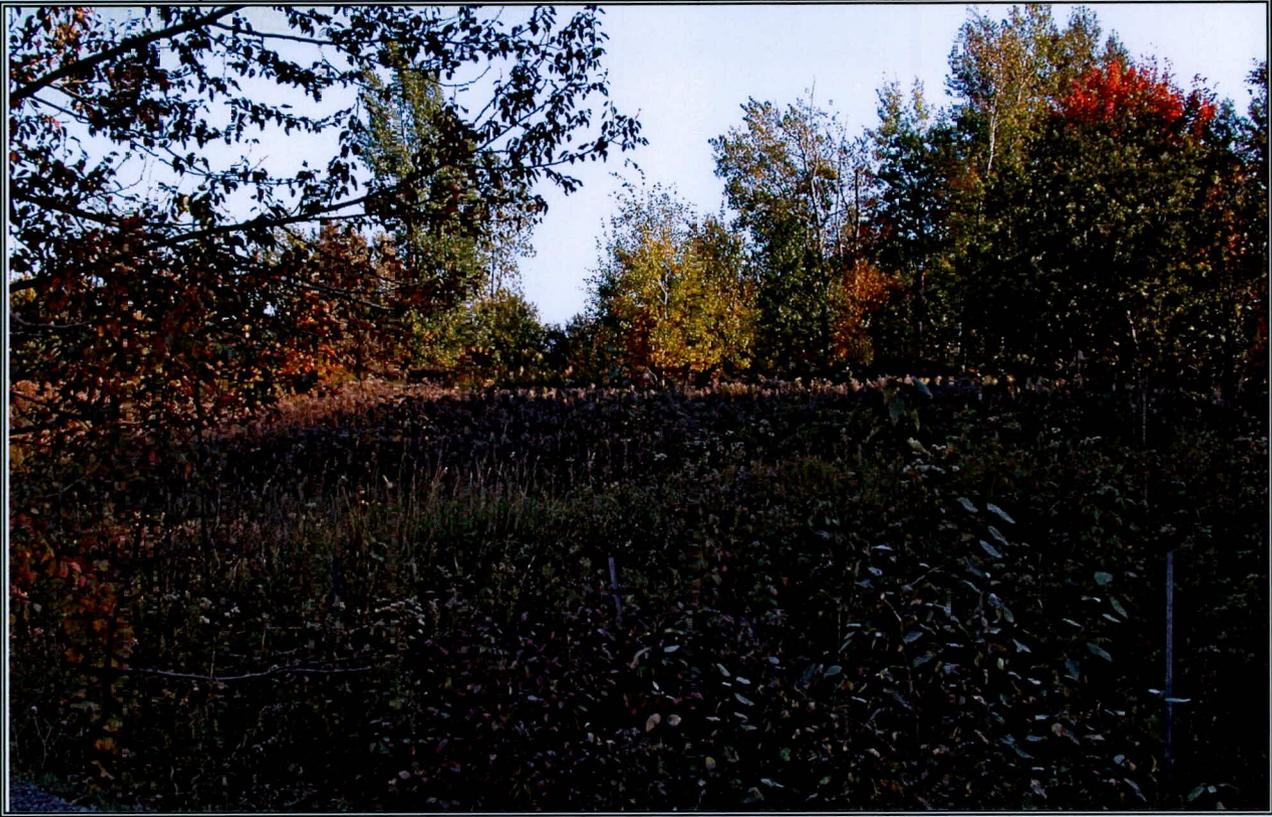
Photo 17 Projet autoroute 4C, halte routière nord, zone 5 (E)

Enfin, le secteur d'inventaire n° 5 correspond la section du lot 209 partie située à l'est de l'ancienne route (figure 9). La topographie y est ondulée et le secteur semble correspondre à un champ laissé en friche depuis quelques années (photo 17). Le sol est argileux, compact et il contient de nombreux cailloux de schiste et de grès. Au total, 27 sondages y ont été effectués.
