*Projet de compensation de l'habitat du poisson dans la rivière de la Tortue à Delson  
Description du concept d'aménagement*

Rapport présenté à :

Ministère des Transports du Québec

Juillet 2008

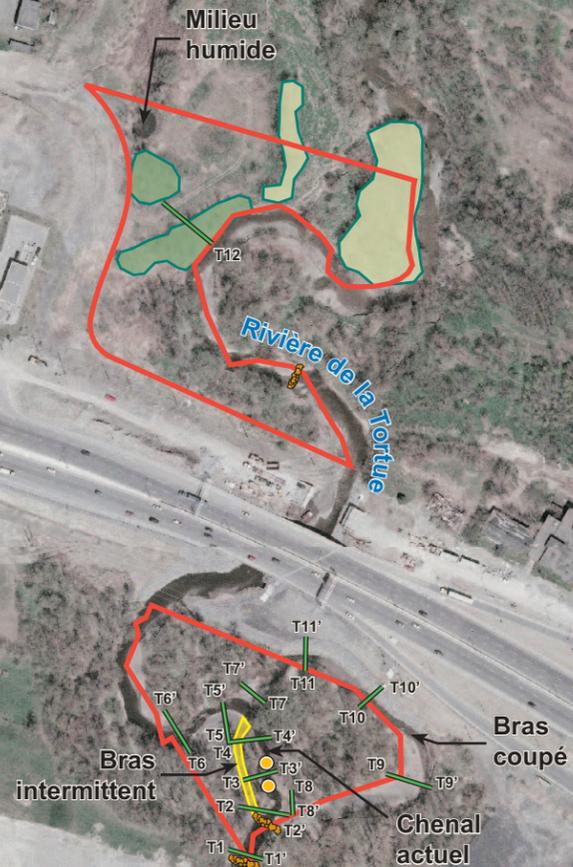
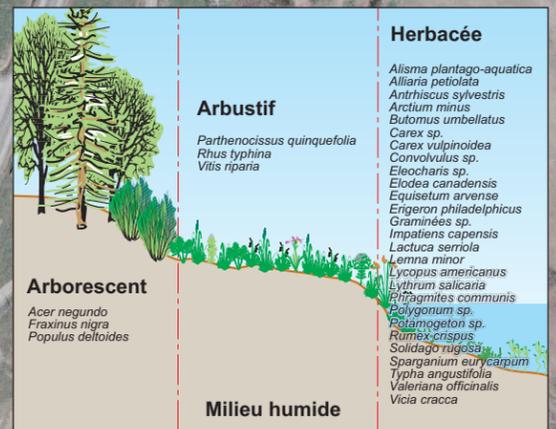
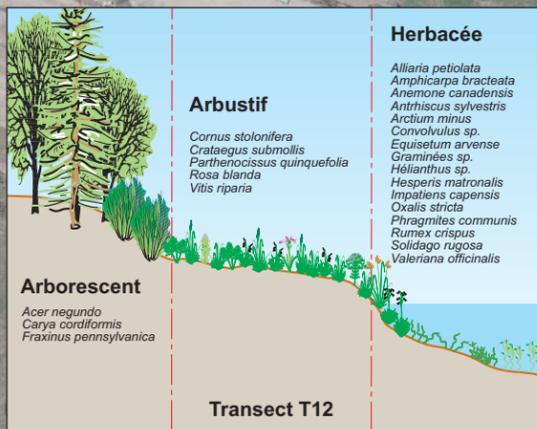
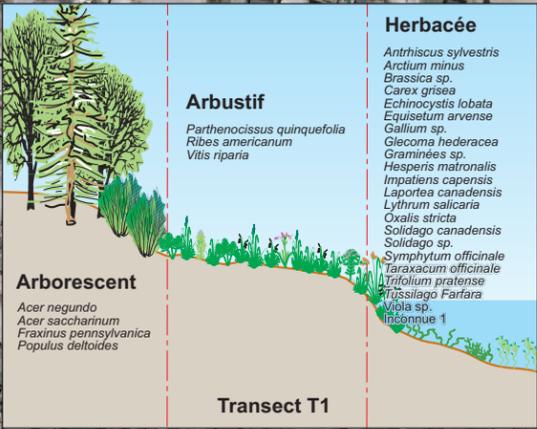
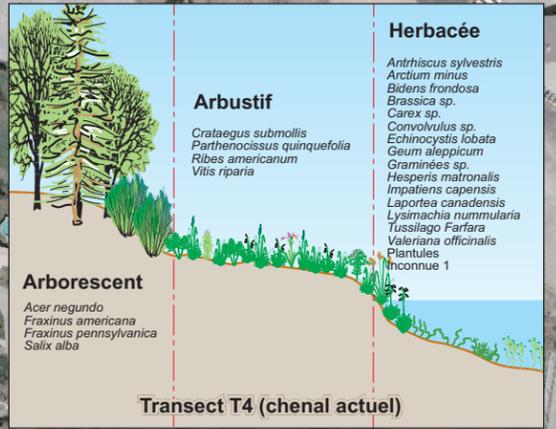
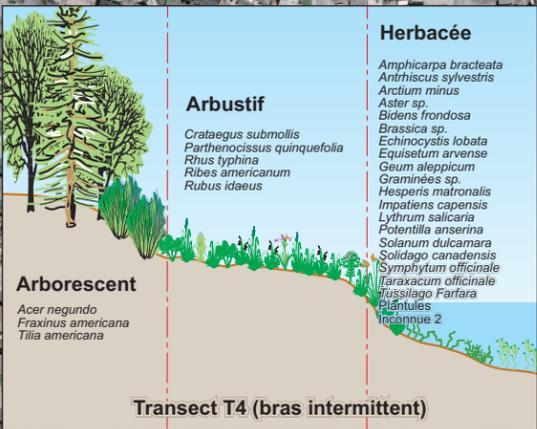
Carte 1

**Description du milieu récepteur**

Une caractérisation physique a été réalisée le 6 juin 2008 par deux techniciens. À cette occasion, 12 transects descriptifs perpendiculaires aux rives ont été réalisés (11 en amont et 1 en aval du pont, carte 1). Des mesures de profondeur d'eau et de vitesse de courant ont été prises à différents points le long de ces transects (à l'exception du transect 12), à un débit estimé entre 1,5 et 2,0 m<sup>3</sup>/s. Une caractérisation du substrat présent a également été réalisée. Finalement, plusieurs mesures d'arpentage<sup>1</sup> ont été effectuées afin de déterminer des profils longitudinaux et transversaux à différents endroits dans la rivière. L'annexe 1 présente plusieurs photos des différents secteurs décrits dans le texte qui suit.

Les inventaires du secteur aval du pont ont été limités aux parties nord et nord-ouest des terrains appartenant au MTQ. Le secteur comprend un milieu humide, deux saulaies arborescentes, deux frênaies et une friche herbacée (carte 1).

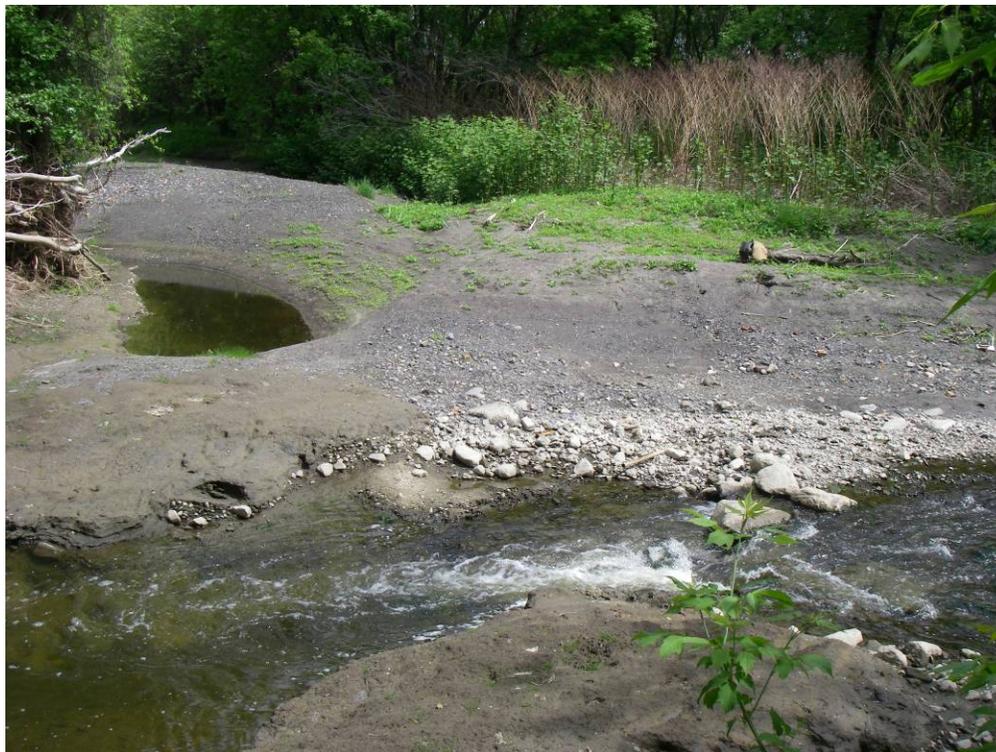
**Photo 1 : Obstruction à l'entrée du bras coupé (vue de face)**

Un des objectifs du projet est de rétablir la circulation de l'eau dans un bras coupé situé en amont du pont de la route 132 (carte 1). Ce bras d'une longueur de 220 m (photos 1 à 4) était originalement le chenal principal de la rivière. Une accumulation de sable et de gravier obstrue présentement l'entrée et la sortie de ce bras. L'eau s'écoule maintenant dans ce bras uniquement lors des périodes de crues. Quelques bassins d'eau stagnante (vitesse nulle) de faibles profondeurs formés lors de la récente crue printanière abritent actuellement des poissons, mais ces derniers y sont confinés sans possibilité de rejoindre la rivière (carte 1). Le substrat de ce bras coupé est presque exclusivement constitué de sable, du gravier étant présent uniquement à son entrée et à sa sortie. Finalement, une partie des berges situées en rive droite dans ce bras ont été récemment stabilisées par un enrochement en bordure de la route 132.

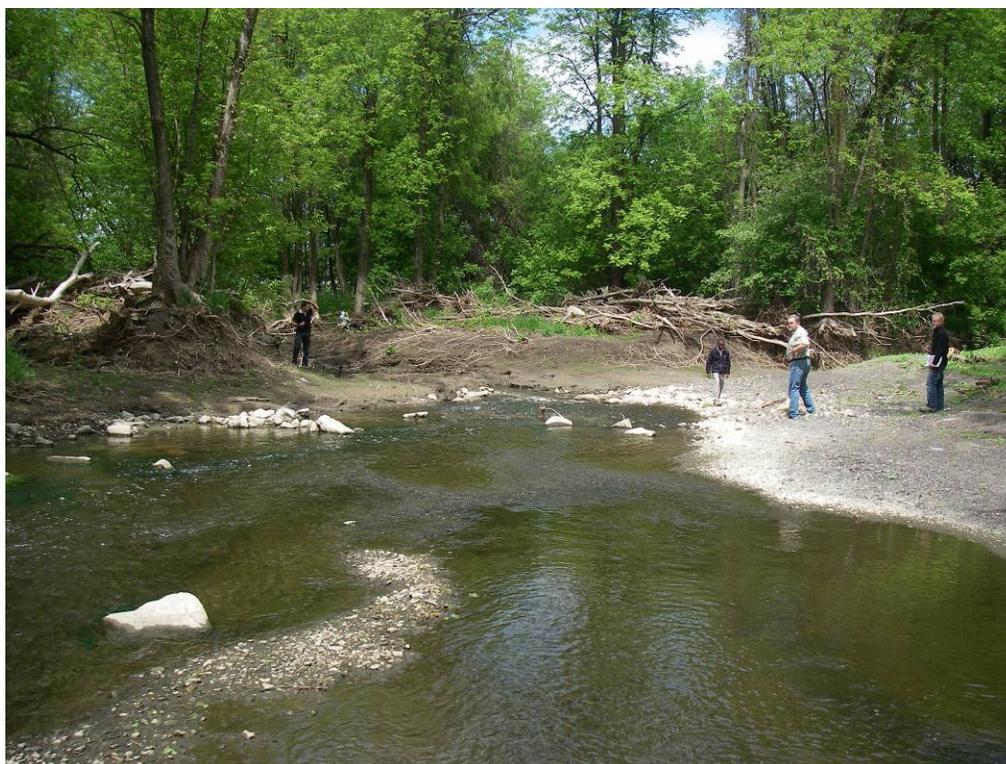
**Photo 2 : Obstruction à l'entrée du bras coupé (vue vers l'aval)**

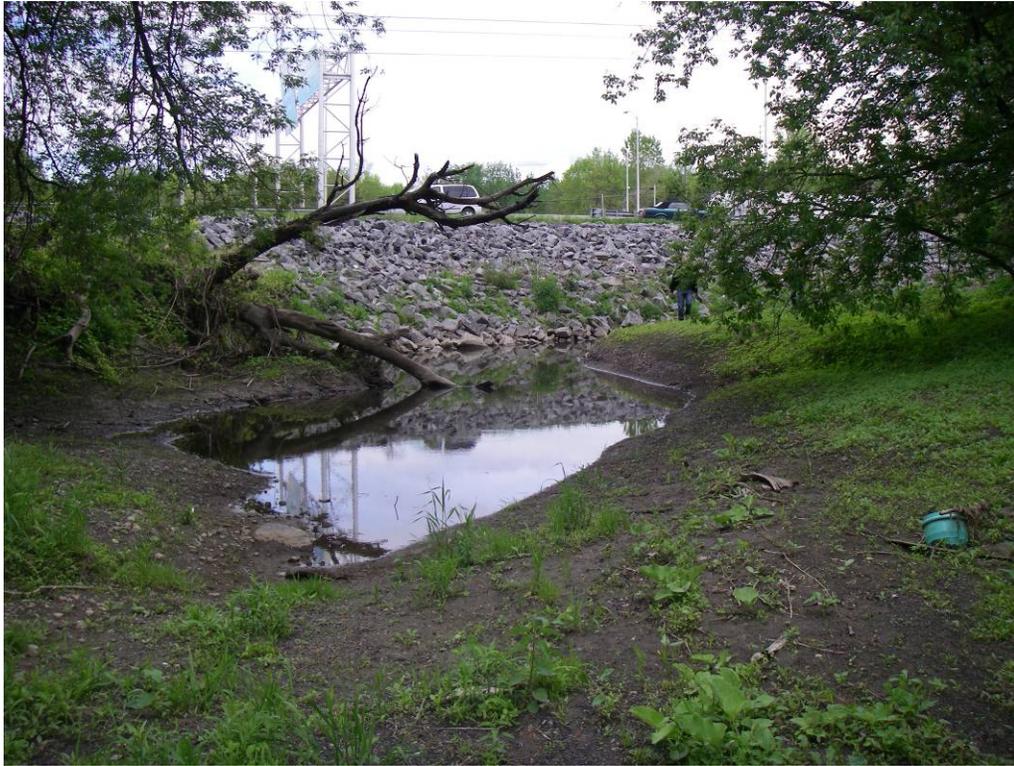
**Photo 3 : Obstruction à la sortie du bras coupé (vue de face)**

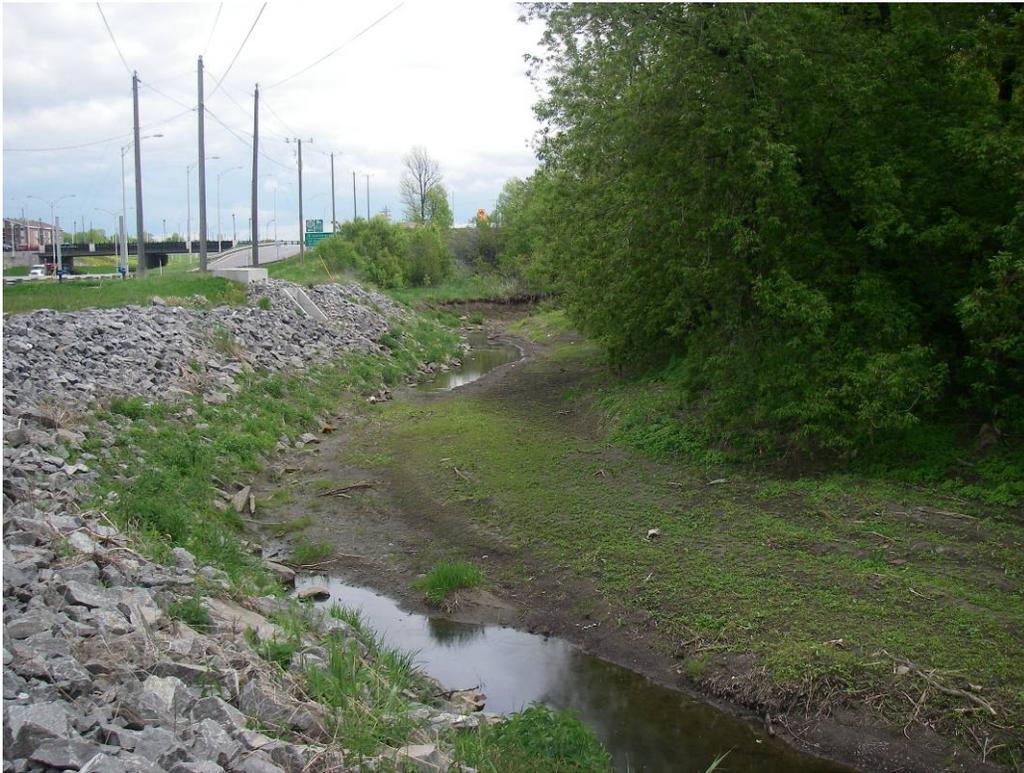
**Photo 4 : Bras coupé, section centrale (vue vers l'amont)**

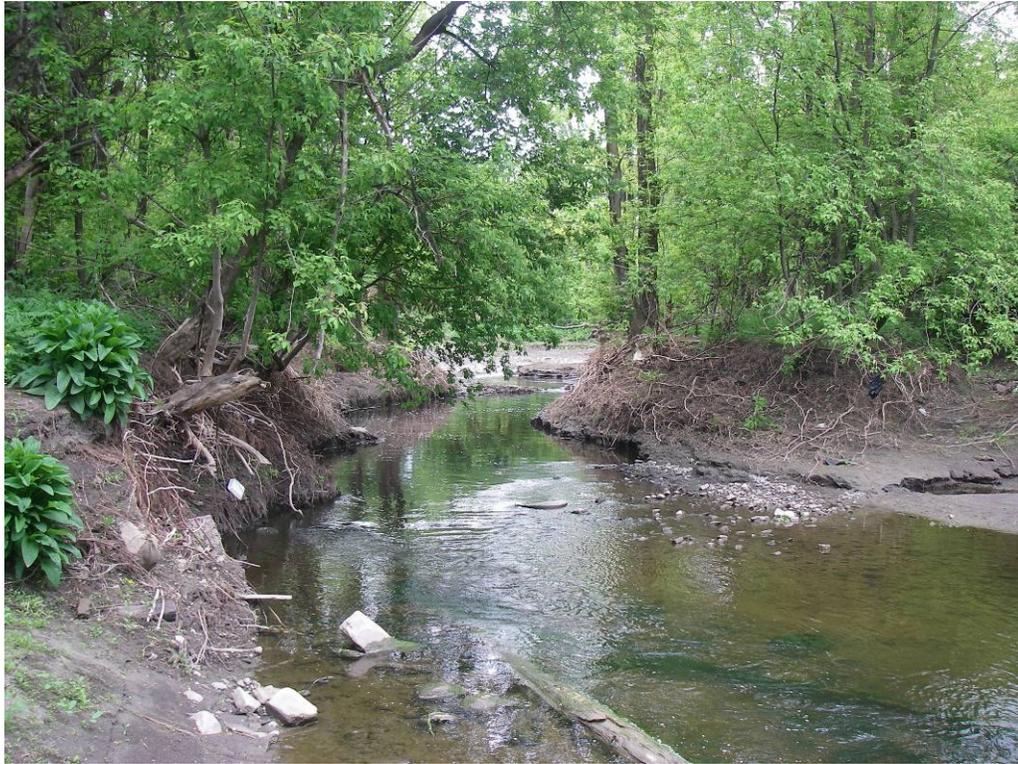
**Photo 5 : Chenal actuel (vue vers l'amont)**

Le chenal principal de la rivière court-circuite présentement le bras coupé sur sa gauche, sur une distance de 60 m (photos 5 et 6). Ce chenal, d'une largeur moyenne de 4 m, possède une profondeur moyenne de 69 cm (transects T2 à T4, carte 1) et la vitesse moyenne y est de 0,53 m/s. Le substrat est composé d'un mélange de cailloux, de galets et de sable. Les berges de ce tronçon sont érodées et très instables (carte 1).

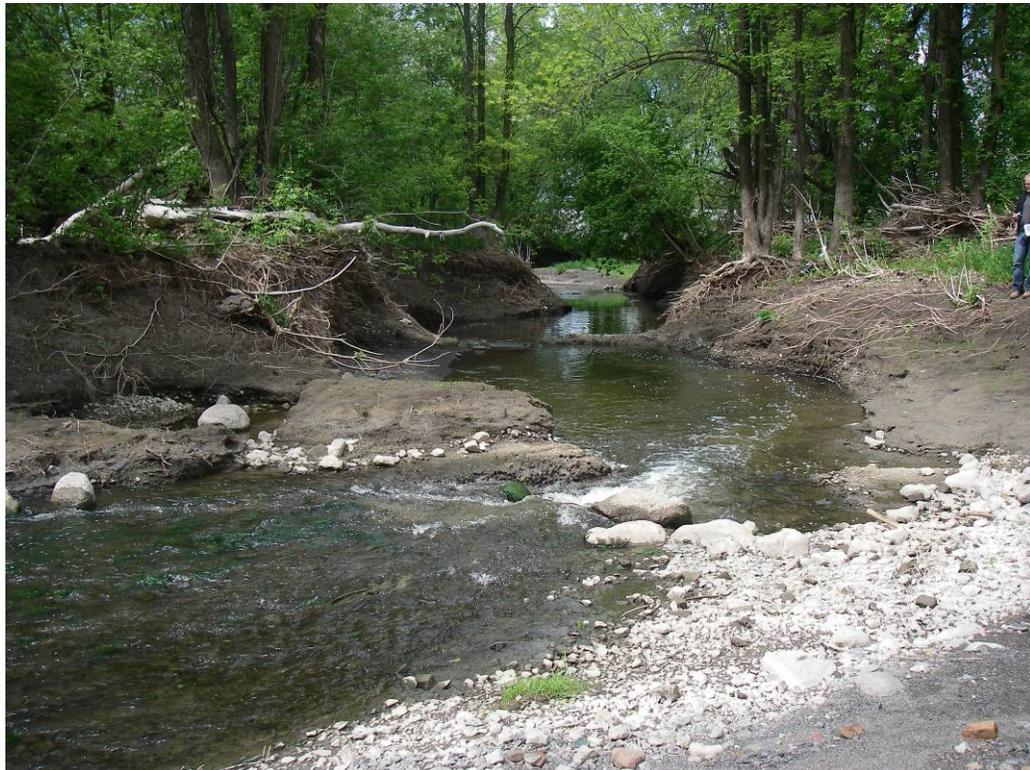
**Photo 6 : Chenal actuel (vue vers l'aval)**

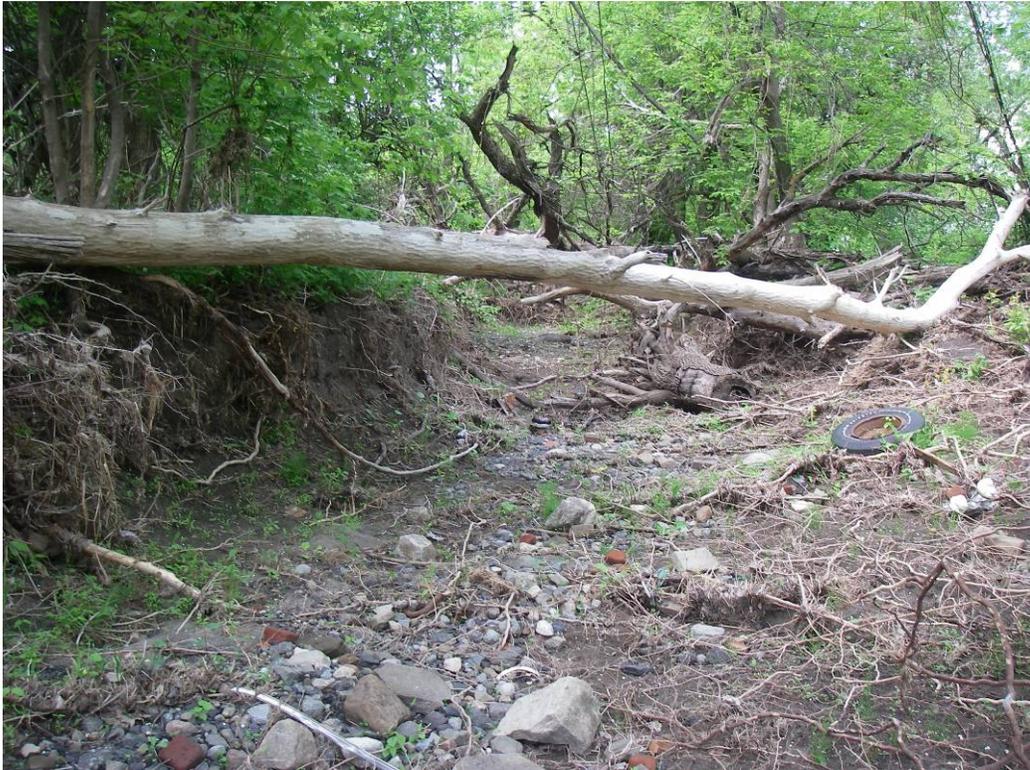
**Photo 7 : Entrée du bras intermittent (vue vers l'aval)**

Un bras intermittent (photos 7 et 8), situé à gauche du chenal actuel (carte 1), est ennoyé uniquement en période de crue (quelques jours dans l'année). Ce bras, d'une longueur de 60 m et d'une largeur de 3,5 m, présente également des signes d'érosion au niveau des berges mais la végétation stabilise ces dernières. Le substrat est majoritairement organique et glaiseux, avec la présence de sable et de galets.

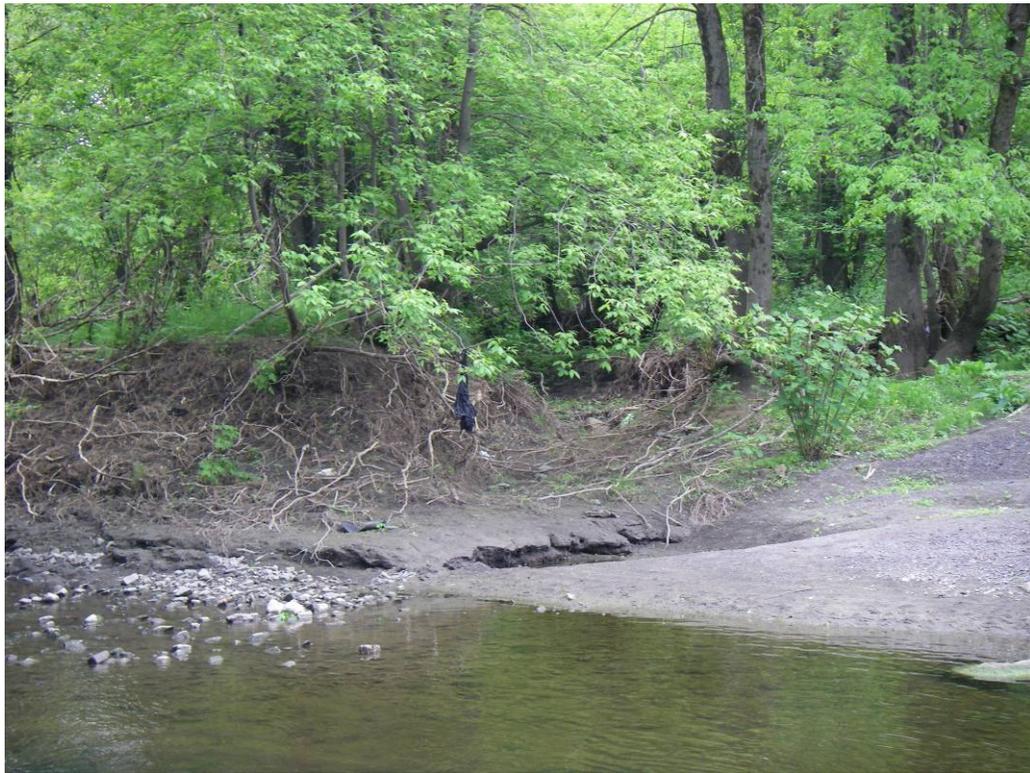
**Photo 8 : Sortie du bras intermittent (vue de face)**

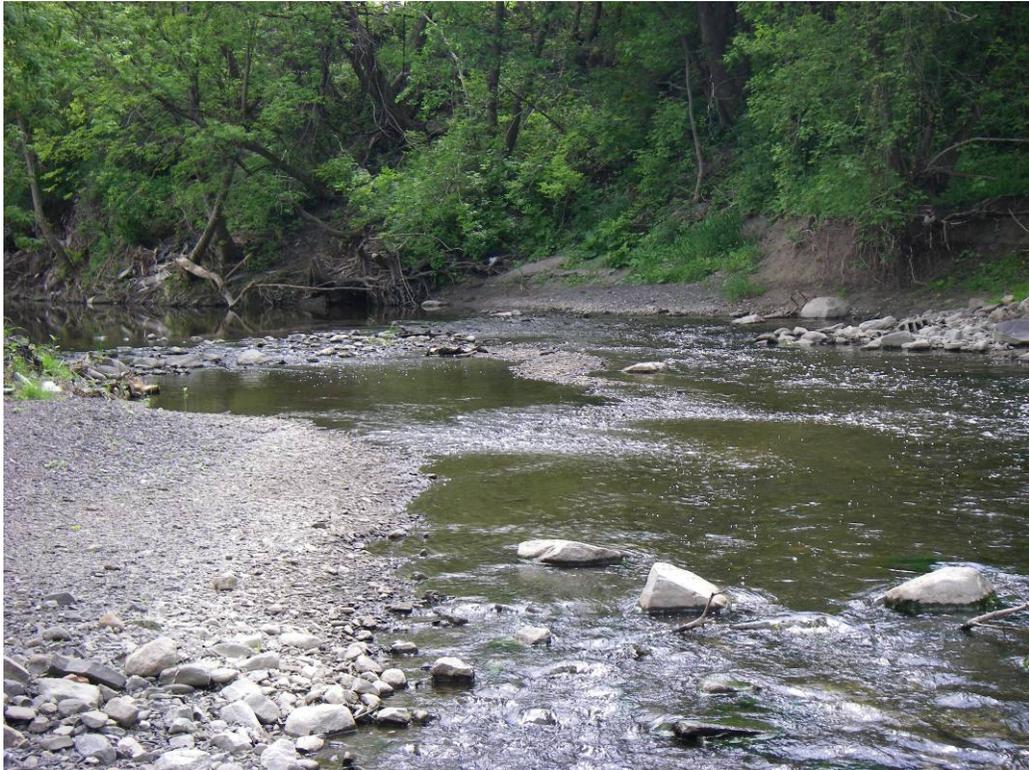
**Photo 9 : Seuil situé en amont du bras coupé (vue vers l'amont)**

Le secteur de la rivière situé immédiatement en amont du bras intermittent, du chenal principal et du bras coupé (transect T1, carte 1) est un seuil constitué de galets et de gravier (photo 9). La profondeur y est de 27 cm en moyenne et la vitesse du courant est de 0,76 m/s.

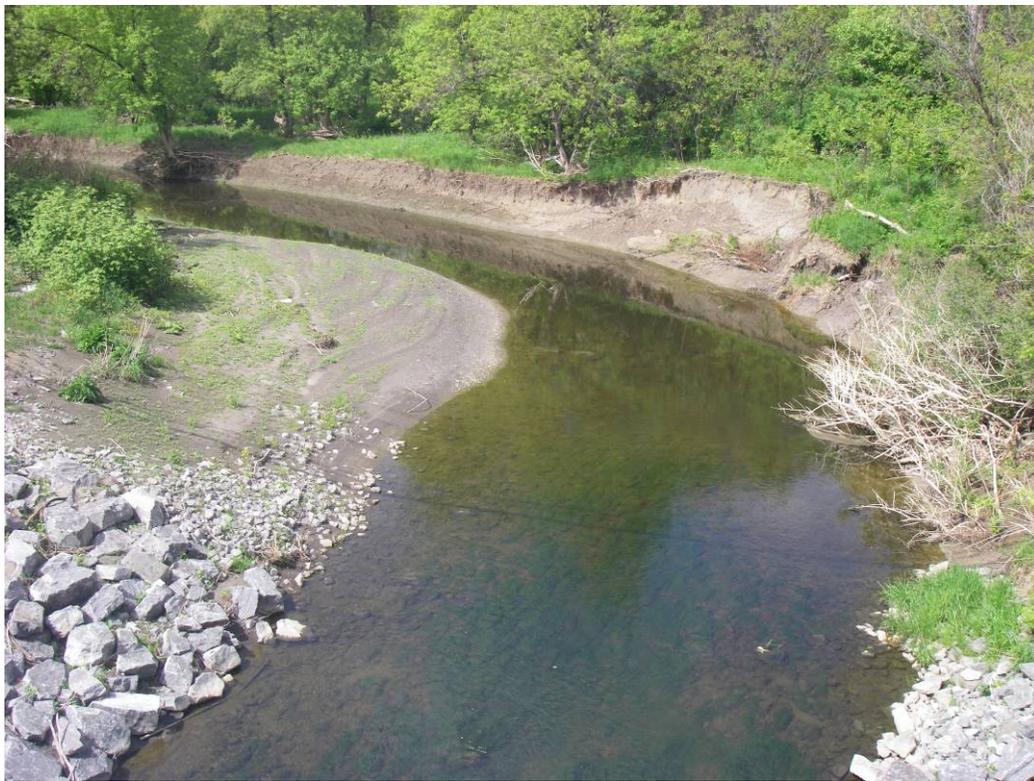
**Photo 10 : Chenal situé en aval du pont (vue vers l'aval)**

Le secteur aval de la rivière (en aval du pont) est constitué d'un chenal (photo 10) sur environ 50 m, suivi d'un seuil composé de gravier et où les vitesses sont d'environ 0,6 m/s (photo 11). Un chenal s'étend par la suite sur plusieurs dizaines de mètres. Les berges du secteur aval présentent des signes d'érosion mais semblent beaucoup plus stables que celles du secteur amont.

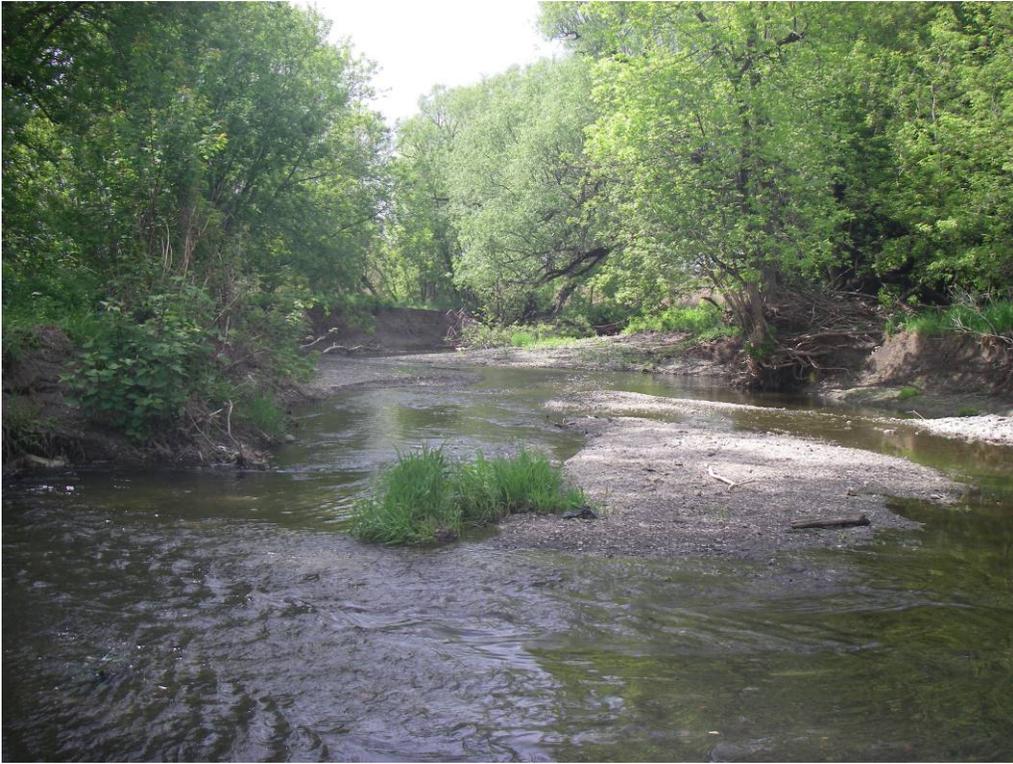
**Photo 11 : Seuil situé dans le secteur aval de la rivière (vue vers l'aval)**
