## 2.4 Description de l'habitat du poisson aux sites à l'étude

### 2.4.1 Route 133

Caractérisation de l'habitat du poisson

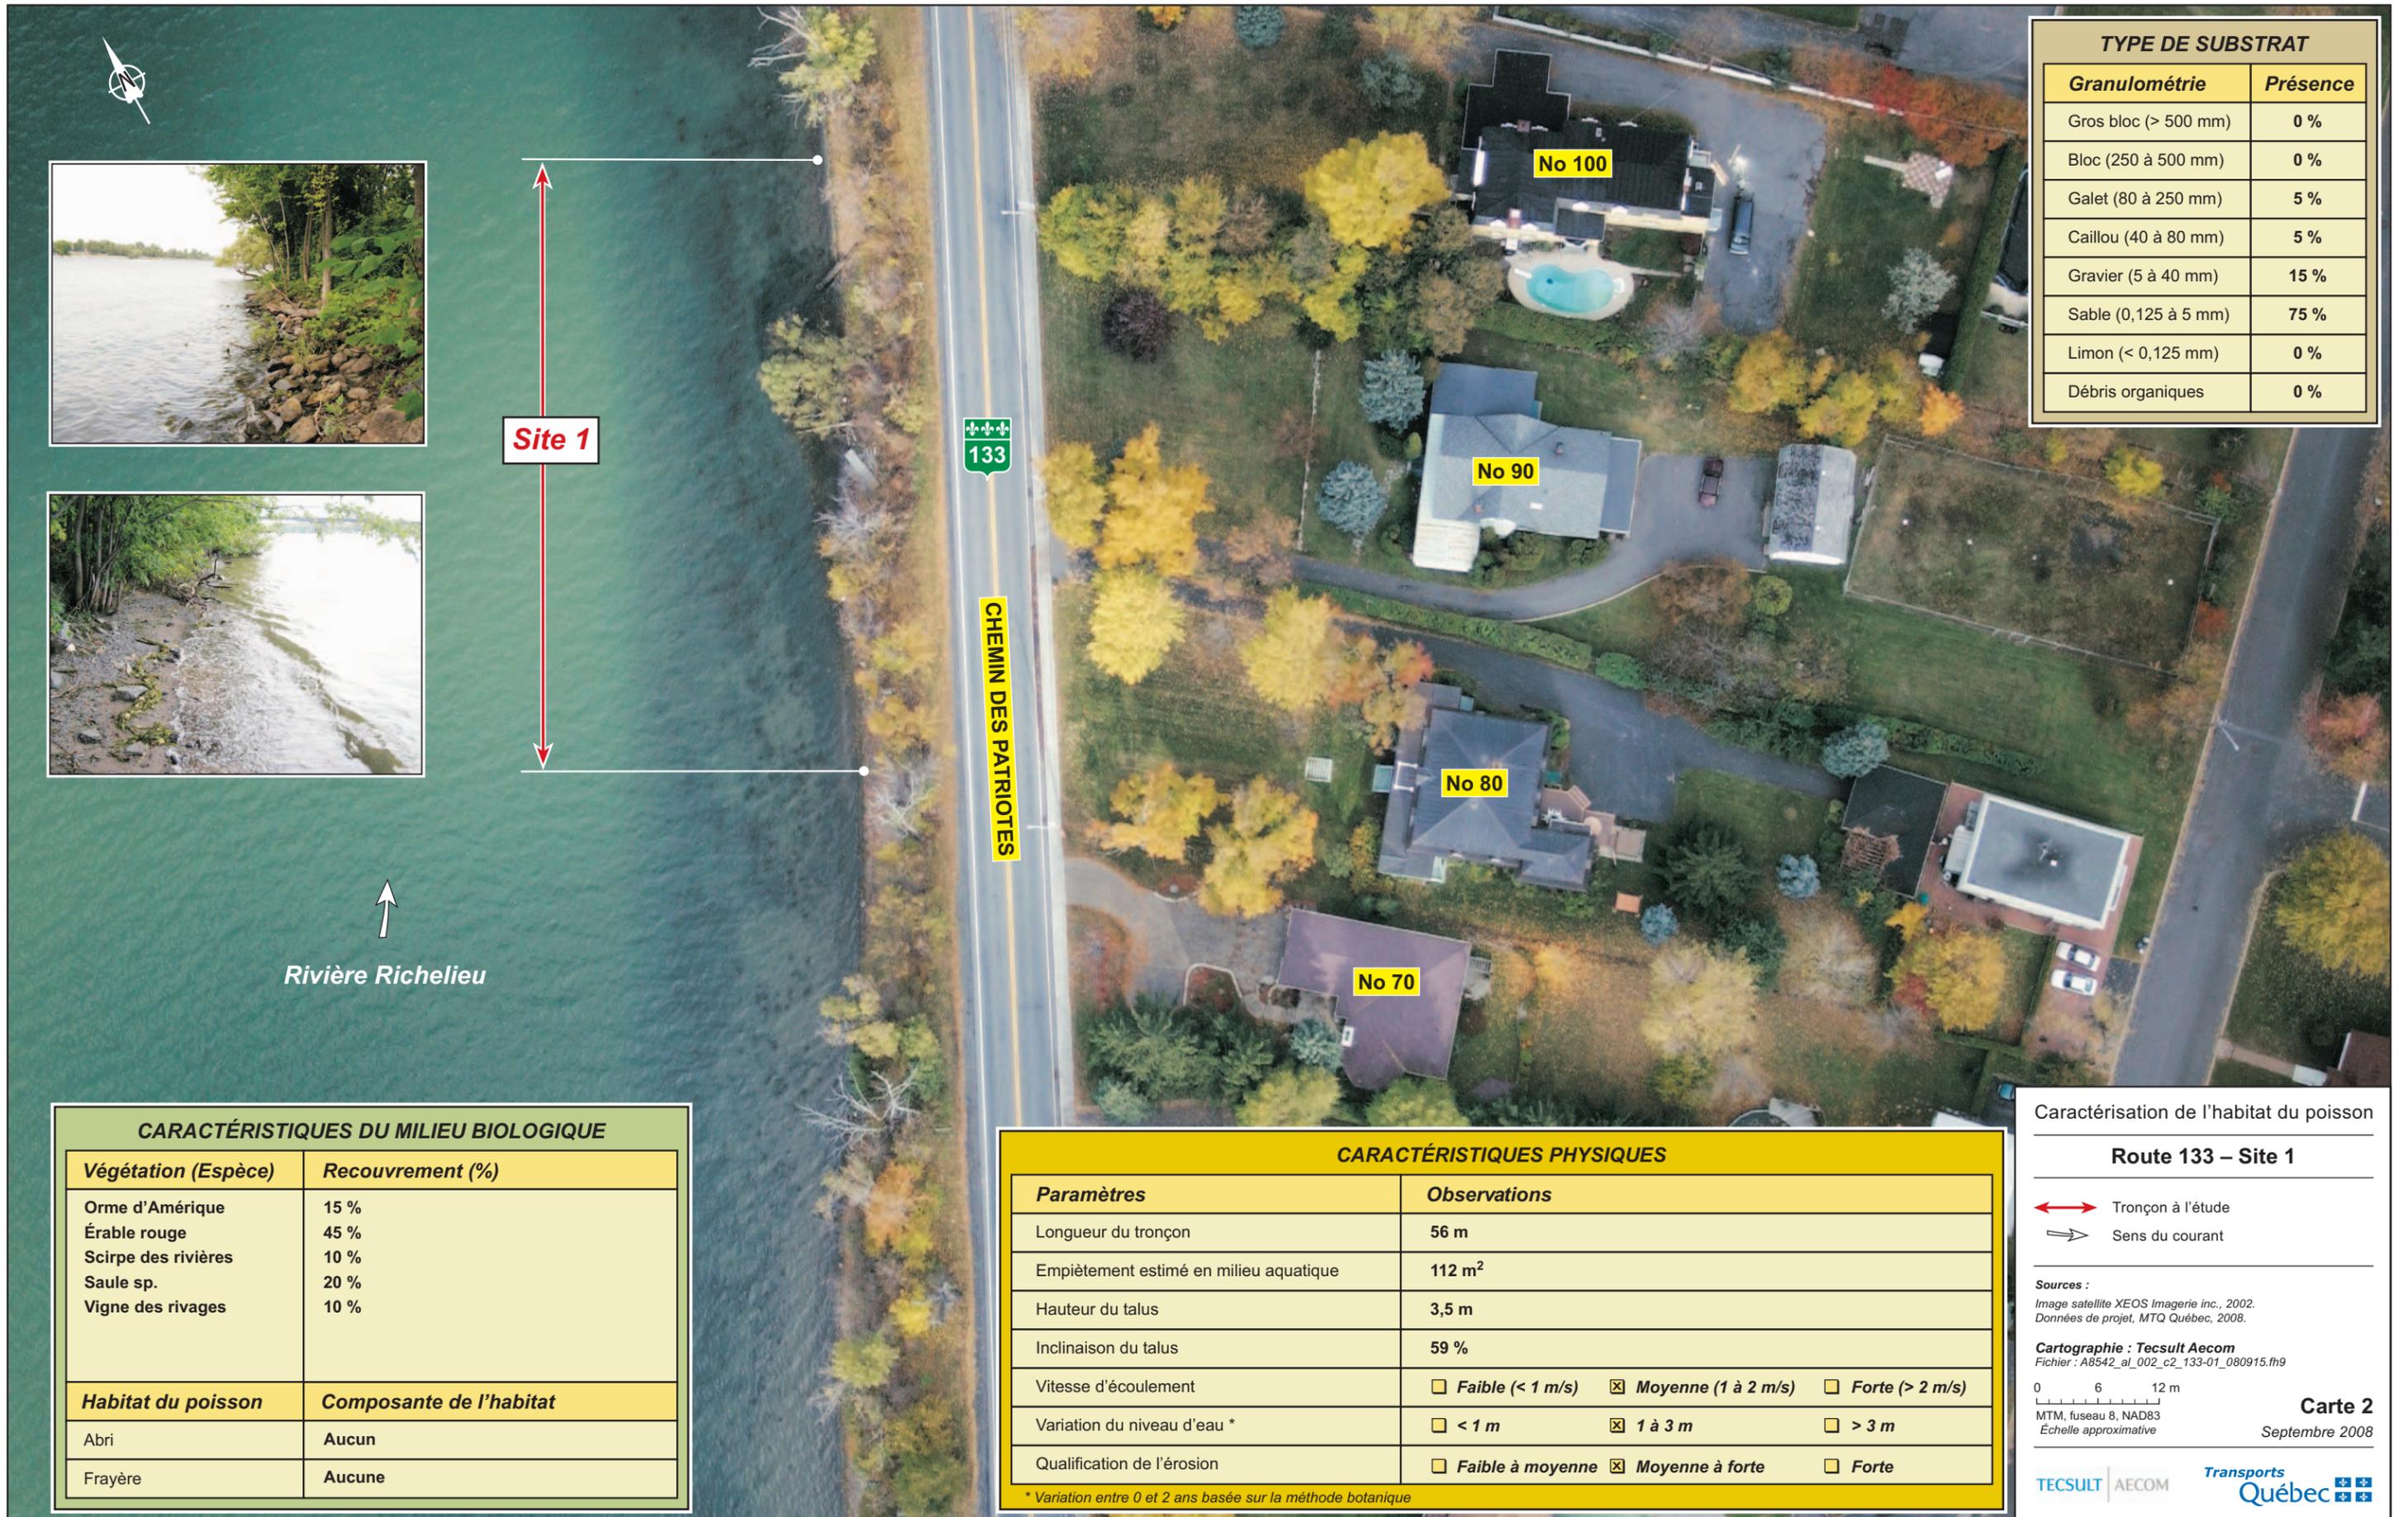
**Carte 2**  
 Septembre 2008

TYPE DE SUBSTRAT	
Granulométrie	Présence
Gros bloc (> 500 mm)	0 %
Bloc (250 à 500 mm)	0 %
Galet (80 à 250 mm)	5 %
Caillou (40 à 80 mm)	5 %
Gravier (5 à 40 mm)	15 %
Sable (0,125 à 5 mm)	75 %
Limon (< 0,125 mm)	0 %
Débris organiques	0 %

CARACTÉRISTIQUES PHYSIQUES	
Paramètres	Observations
Longueur du tronçon	56 m
Empiètement estimé en milieu aquatique	112 m <sup>2</sup>
Hauteur du talus	3,5 m
Inclinaison du talus	59 %
Vitesse d'écoulement	<input type="checkbox"/> Faible (< 1 m/s) <input checked="" type="checkbox"/> Moyenne (1 à 2 m/s) <input type="checkbox"/> Forte (> 2 m/s)
Variation du niveau d'eau *	<input type="checkbox"/> < 1 m <input checked="" type="checkbox"/> 1 à 3 m <input type="checkbox"/> > 3 m
Qualification de l'érosion	<input type="checkbox"/> Faible à moyenne <input checked="" type="checkbox"/> Moyenne à forte <input type="checkbox"/> Forte

**Route 133 – Site 1**

Le site n° 1 se caractérise par un substrat dominé par le sable (75 %) et des vitesses d'écoulement plutôt modérées (1 à 2 m/s). Aucune végétation aquatique n'est présente sur le site et aucun abri n'est disponible pour les poissons.

Étant donné le type de substrat sableux et les vitesses de courant plutôt modérées, le site n° 1 présente un potentiel de reproduction uniquement pour le fouille-roche zébré et le dard de sable. En effet, ceux-ci fraient sur les fonds sablonneux en eaux calmes ou avec courant modéré. Étant donné les vitesses de courant modérées, le potentiel pour l'alevinage est considéré faible. Le site peut présenter un habitat d'alimentation adéquat pour certaines petites espèces de poissons habitant les eaux peu profondes (fouille-roche zébré, dard de sable, cyprins).

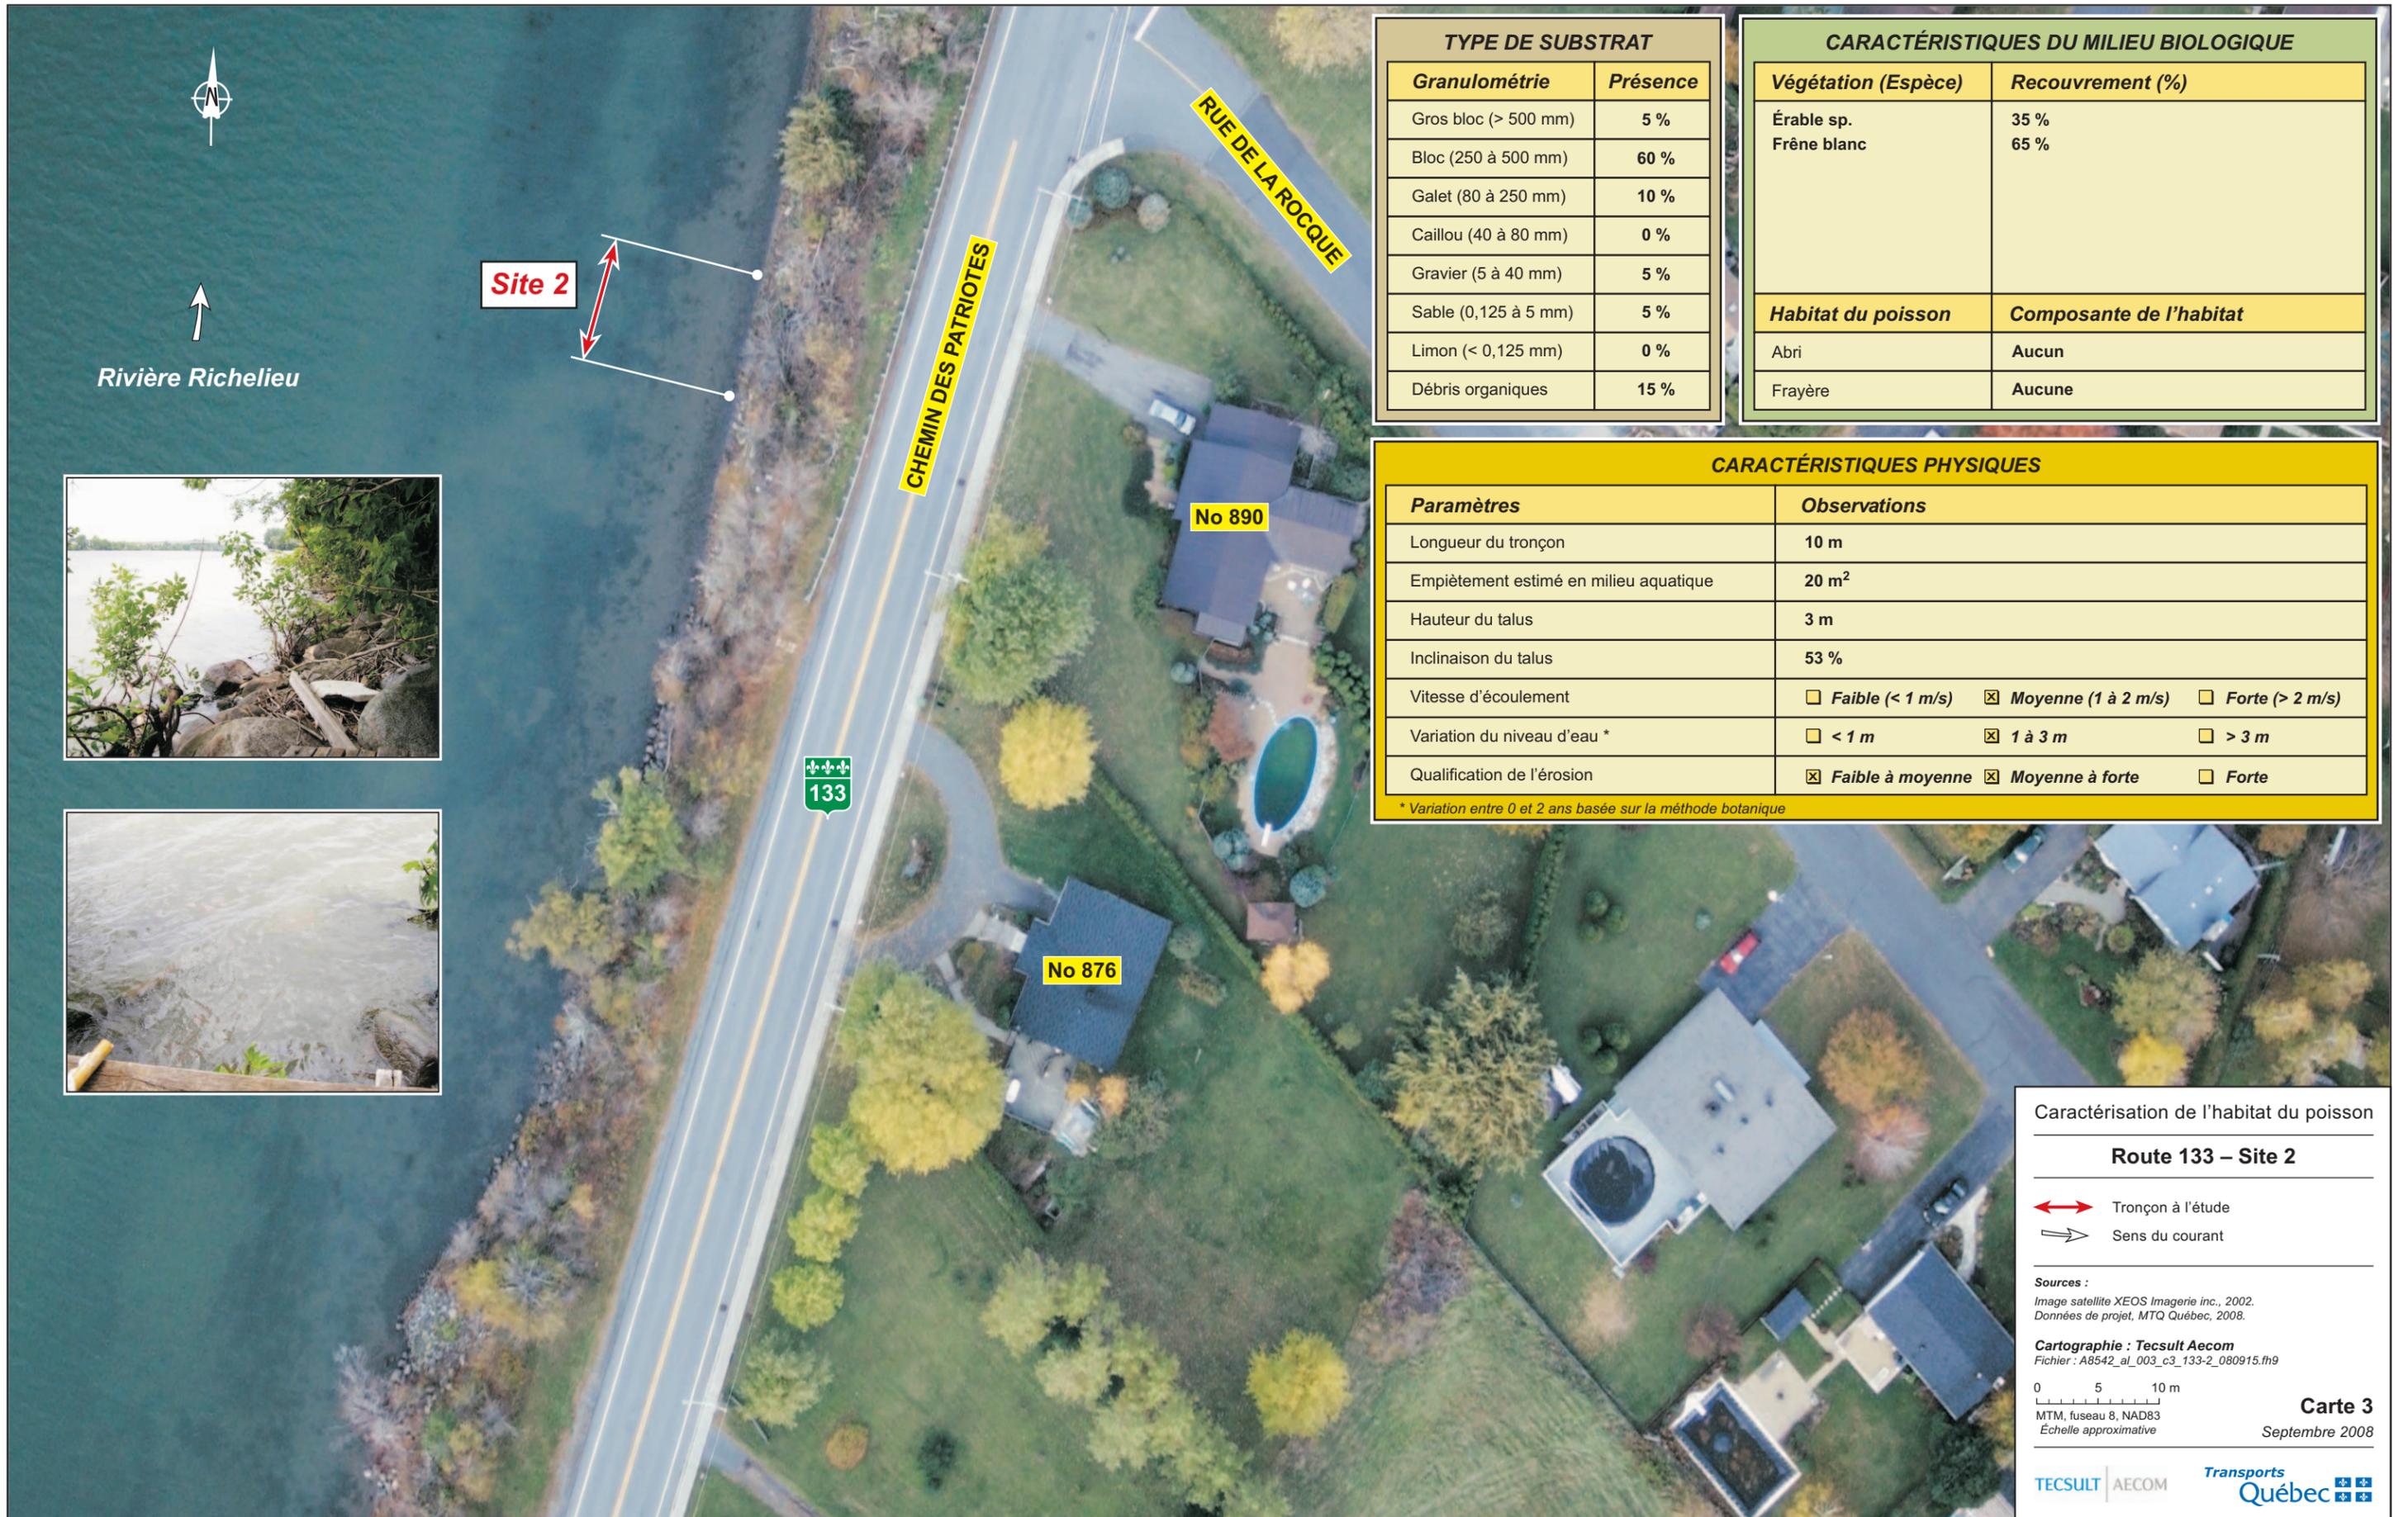
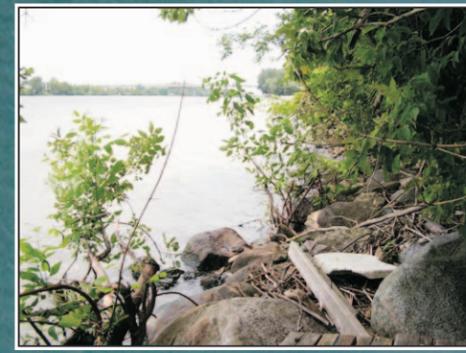
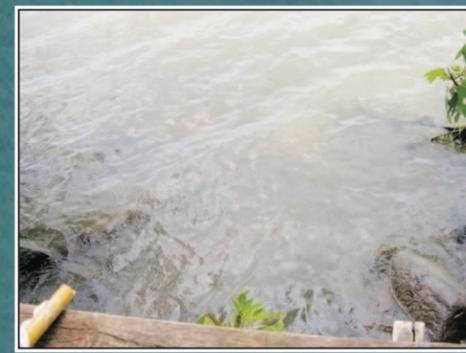
**Carte 3**  
Septembre 2008

TYPE DE SUBSTRAT	
Granulométrie	Présence
Gros bloc (> 500 mm)	5 %
Bloc (250 à 500 mm)	60 %
Galet (80 à 250 mm)	10 %
Caillou (40 à 80 mm)	0 %
Gravier (5 à 40 mm)	5 %
Sable (0,125 à 5 mm)	5 %
Limon (< 0,125 mm)	0 %
Débris organiques	15 %

CARACTÉRISTIQUES PHYSIQUES	
Paramètres	Observations
Longueur du tronçon	10 m
Empiètement estimé en milieu aquatique	20 m <sup>2</sup>
Hauteur du talus	3 m
Inclinaison du talus	53 %
Vitesse d'écoulement	<input type="checkbox"/> Faible (< 1 m/s) <input checked="" type="checkbox"/> Moyenne (1 à 2 m/s) <input type="checkbox"/> Forte (> 2 m/s)
Variation du niveau d'eau *	<input type="checkbox"/> < 1 m <input checked="" type="checkbox"/> 1 à 3 m <input type="checkbox"/> > 3 m
Qualification de l'érosion	<input checked="" type="checkbox"/> Faible à moyenne <input checked="" type="checkbox"/> Moyenne à forte <input type="checkbox"/> Forte

**Route 133 – Site 2**

Le site n° 2 se caractérise par un substrat dominé par les blocs (60 %). Les vitesses d'écoulement sont plutôt modérées (1 à 2 m/s). Aucune végétation aquatique n'est présente sur le site et aucun abri n'est disponible pour les poissons.

Étant donné le type de substrat rocheux et les vitesses de courant plutôt modérées, le site n° 2 détient un potentiel moyen en tant qu'habitat de reproduction pour le chevalier de rivière. La présence de débris organiques (15 %) limite néanmoins le potentiel de reproduction de cette espèce qui fraye sur des substrats grossiers et propres. Le site n° 2 possède également un potentiel d'alimentation et un faible potentiel d'alevinage pour certaines espèces de petits poissons (cyprins, oitouche) qui pourraient trouver abri au travers des blocs.

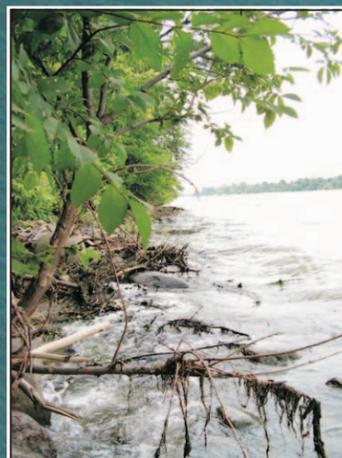
Carte 4  
Septembre 2008

Paramètres	Observations
Longueur du tronçon	25 m
Empiètement estimé en milieu aquatique	Aucun empiètement, effet positif
Hauteur du talus	5 m
Inclinaison du talus	53 %
Vitesse d'écoulement	<input type="checkbox"/> Faible (< 1 m/s) <input checked="" type="checkbox"/> Moyenne (1 à 2 m/s) <input type="checkbox"/> Forte (> 2 m/s)
Variation du niveau d'eau *	<input type="checkbox"/> < 1 m <input checked="" type="checkbox"/> 1 à 3 m <input type="checkbox"/> > 3 m
Qualification de l'érosion	<input checked="" type="checkbox"/> Faible à moyenne <input type="checkbox"/> Moyenne à forte <input type="checkbox"/> Forte

Granulométrie	Présence
Gros bloc (> 500 mm)	0 %
Bloc (250 à 500 mm)	10 %
Galet (80 à 250 mm)	30 %
Caillou (40 à 80 mm)	15 %
Gravier (5 à 40 mm)	10 %
Sable (0,125 à 5 mm)	10 %
Limon (< 0,125 mm)	10 %
Débris organiques	15 %

Route 133 – Site 3a

Le site n°3a se caractérise par un substrat hétérogène composé de galets (30 %), de cailloux (15 %), de débris organiques (15 %), de blocs (10 %), de gravier (10 %), de sable (10 %) et de limon (10 %). Les vitesses d'écoulement sont plutôt modérées (1 à 2 m/s). Quelques rubaniers et prêles composent la végétation aquatique peu abondante.

Étant donné le type de substrat hétérogène et les vitesses de courant plutôt modérées, le site no 3a peut constituer un habitat de reproduction potentiel pour certaines espèces d'eaux vives peu exigeantes (meunier noir, meunier rouge, dorés). Le site n° 3a ne présente pas de potentiel d'alevinage et possède un potentiel faible d'alimentation pour certaines espèces d'eaux peu profondes (ex. : fouille-roche zébré).

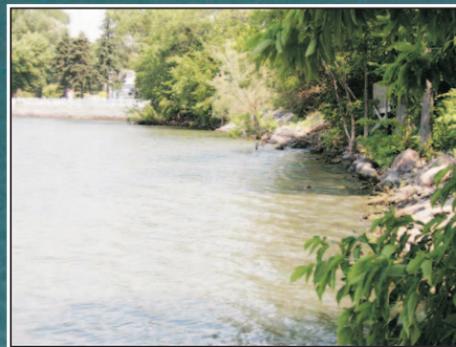
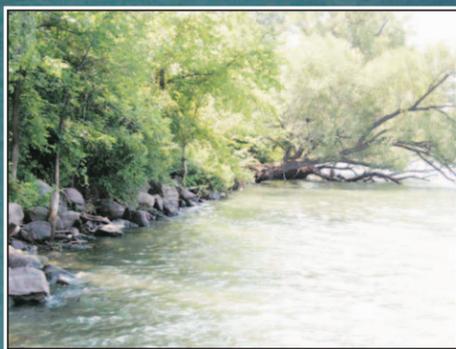
Carte 5  
Septembre 2008

Paramètres	Observations
Longueur du tronçon	25 m
Empiètement estimé en milieu aquatique	245 m <sup>2</sup>
Hauteur du talus	7,5 m
Inclinaison du talus	71 %
Vitesse d'écoulement	<input type="checkbox"/> Faible (< 1 m/s) <input checked="" type="checkbox"/> Moyenne (1 à 2 m/s) <input type="checkbox"/> Forte (> 2 m/s)
Variation du niveau d'eau *	<input type="checkbox"/> < 1 m <input checked="" type="checkbox"/> 1 à 3 m <input type="checkbox"/> > 3 m
Qualification de l'érosion	<input type="checkbox"/> Faible à moyenne <input type="checkbox"/> Moyenne à forte <input checked="" type="checkbox"/> Forte

Granulométrie	Présence
Gros bloc (> 500 mm)	30 %
Bloc (250 à 500 mm)	0 %
Galet (80 à 250 mm)	20 %
Caillou (40 à 80 mm)	20 %
Gravier (5 à 40 mm)	10 %
Sable (0,125 à 5 mm)	10 %
Limon (< 0,125 mm)	10 %
Débris organiques	0 %

Route 133 – Site 3b

Le site n° 3b se caractérise par un substrat très hétérogène composé principalement de gros blocs (30 %), de galets (20 %), de cailloux (20 %), de gravier (10 %), de sable (10 %) et de limon (10 %). Les vitesses d'écoulement sont plutôt modérées (1 à 2 m/s). Quelques rubaniers composent la végétation aquatique peu abondante.

Étant donné le type de substrat très hétérogène, le site n° 3b ne présente pas d'habitat de reproduction adéquat pour les poissons. Le site n° 3b ne détient pas de potentiel d'alevinage et possède un potentiel faible d'alimentation pour certaines espèces d'eaux peu profondes (ex. : fouille-roche zébré).

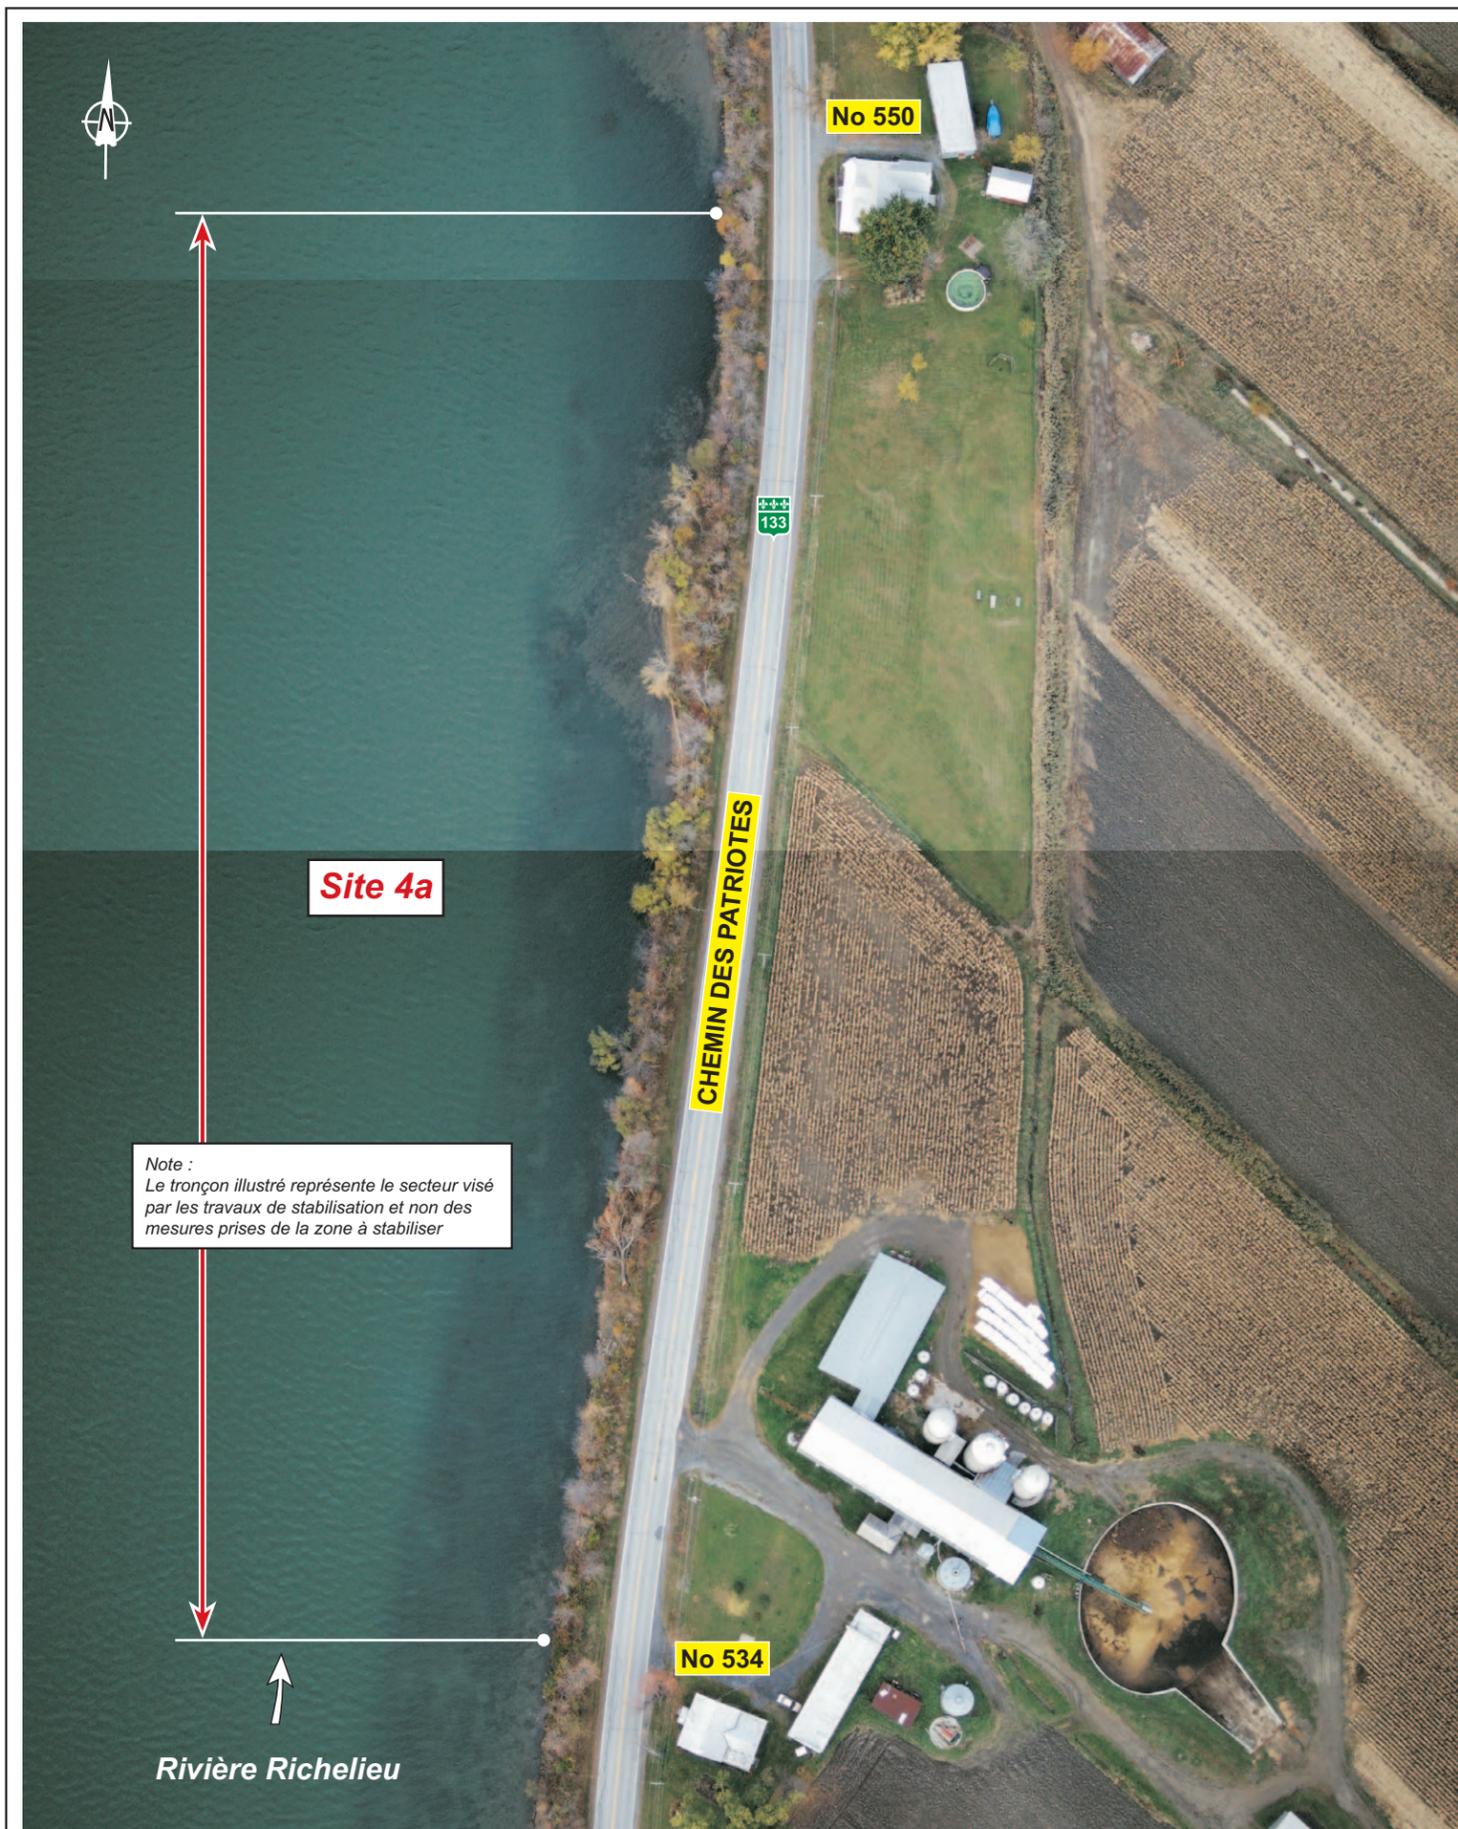
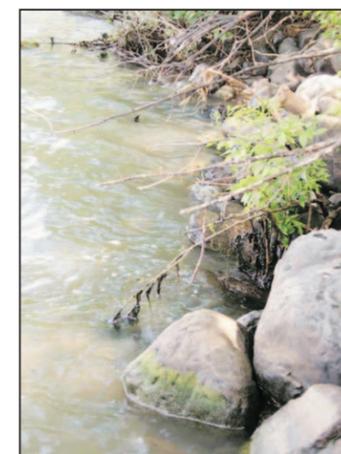
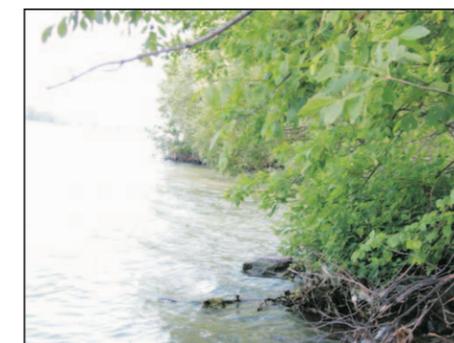
**Carte 6**  
 Septembre 2008

CARACTÉRISTIQUES PHYSIQUES	
Paramètres	Observations
Longueur du tronçon	42 m
Empiètement estimé en milieu aquatique	Aucun empiètement, effet positif
Hauteur du talus	3 m
Inclinaison du talus	45 %
Vitesse d'écoulement	<input type="checkbox"/> Faible (< 1 m/s) <input checked="" type="checkbox"/> Moyenne (1 à 2 m/s) <input type="checkbox"/> Forte (> 2 m/s)
Variation du niveau d'eau *	<input type="checkbox"/> < 1 m <input checked="" type="checkbox"/> 1 à 3 m <input type="checkbox"/> > 3 m
Qualification de l'érosion	<input checked="" type="checkbox"/> Faible à moyenne <input type="checkbox"/> Moyenne à forte <input type="checkbox"/> Forte

TYPE DE SUBSTRAT	
Granulométrie	Présence
Gros bloc (> 500 mm)	25 %
Bloc (250 à 500 mm)	25 %
Galet (80 à 250 mm)	20 %
Caillou (40 à 80 mm)	0 %
Gravier (5 à 40 mm)	0 %
Sable (0,125 à 5 mm)	20 %
Limon (< 0,125 mm)	5 %
Débris organiques	5 %

**Route 133 – Site 4a**

Le site n° 4a se caractérise par un substrat très grossier composé principalement de gros blocs (25 %), de blocs (25 %), de galets (20 %) et de sable (20 %). Les vitesses d'écoulement sont plutôt modérées (1 à 2 m/s). Aucune végétation aquatique ne se trouve sur le site.

Étant donné le type de substrat très grossier, le site n° 4a ne présente pas d'habitat de reproduction adéquat pour les poissons. Le site n° 4a détient un faible potentiel d'alevinage et un bon potentiel d'alimentation pour certaines espèces de petits poissons (cyprins, oitouche) qui pourraient trouver abri au travers des gros blocs.

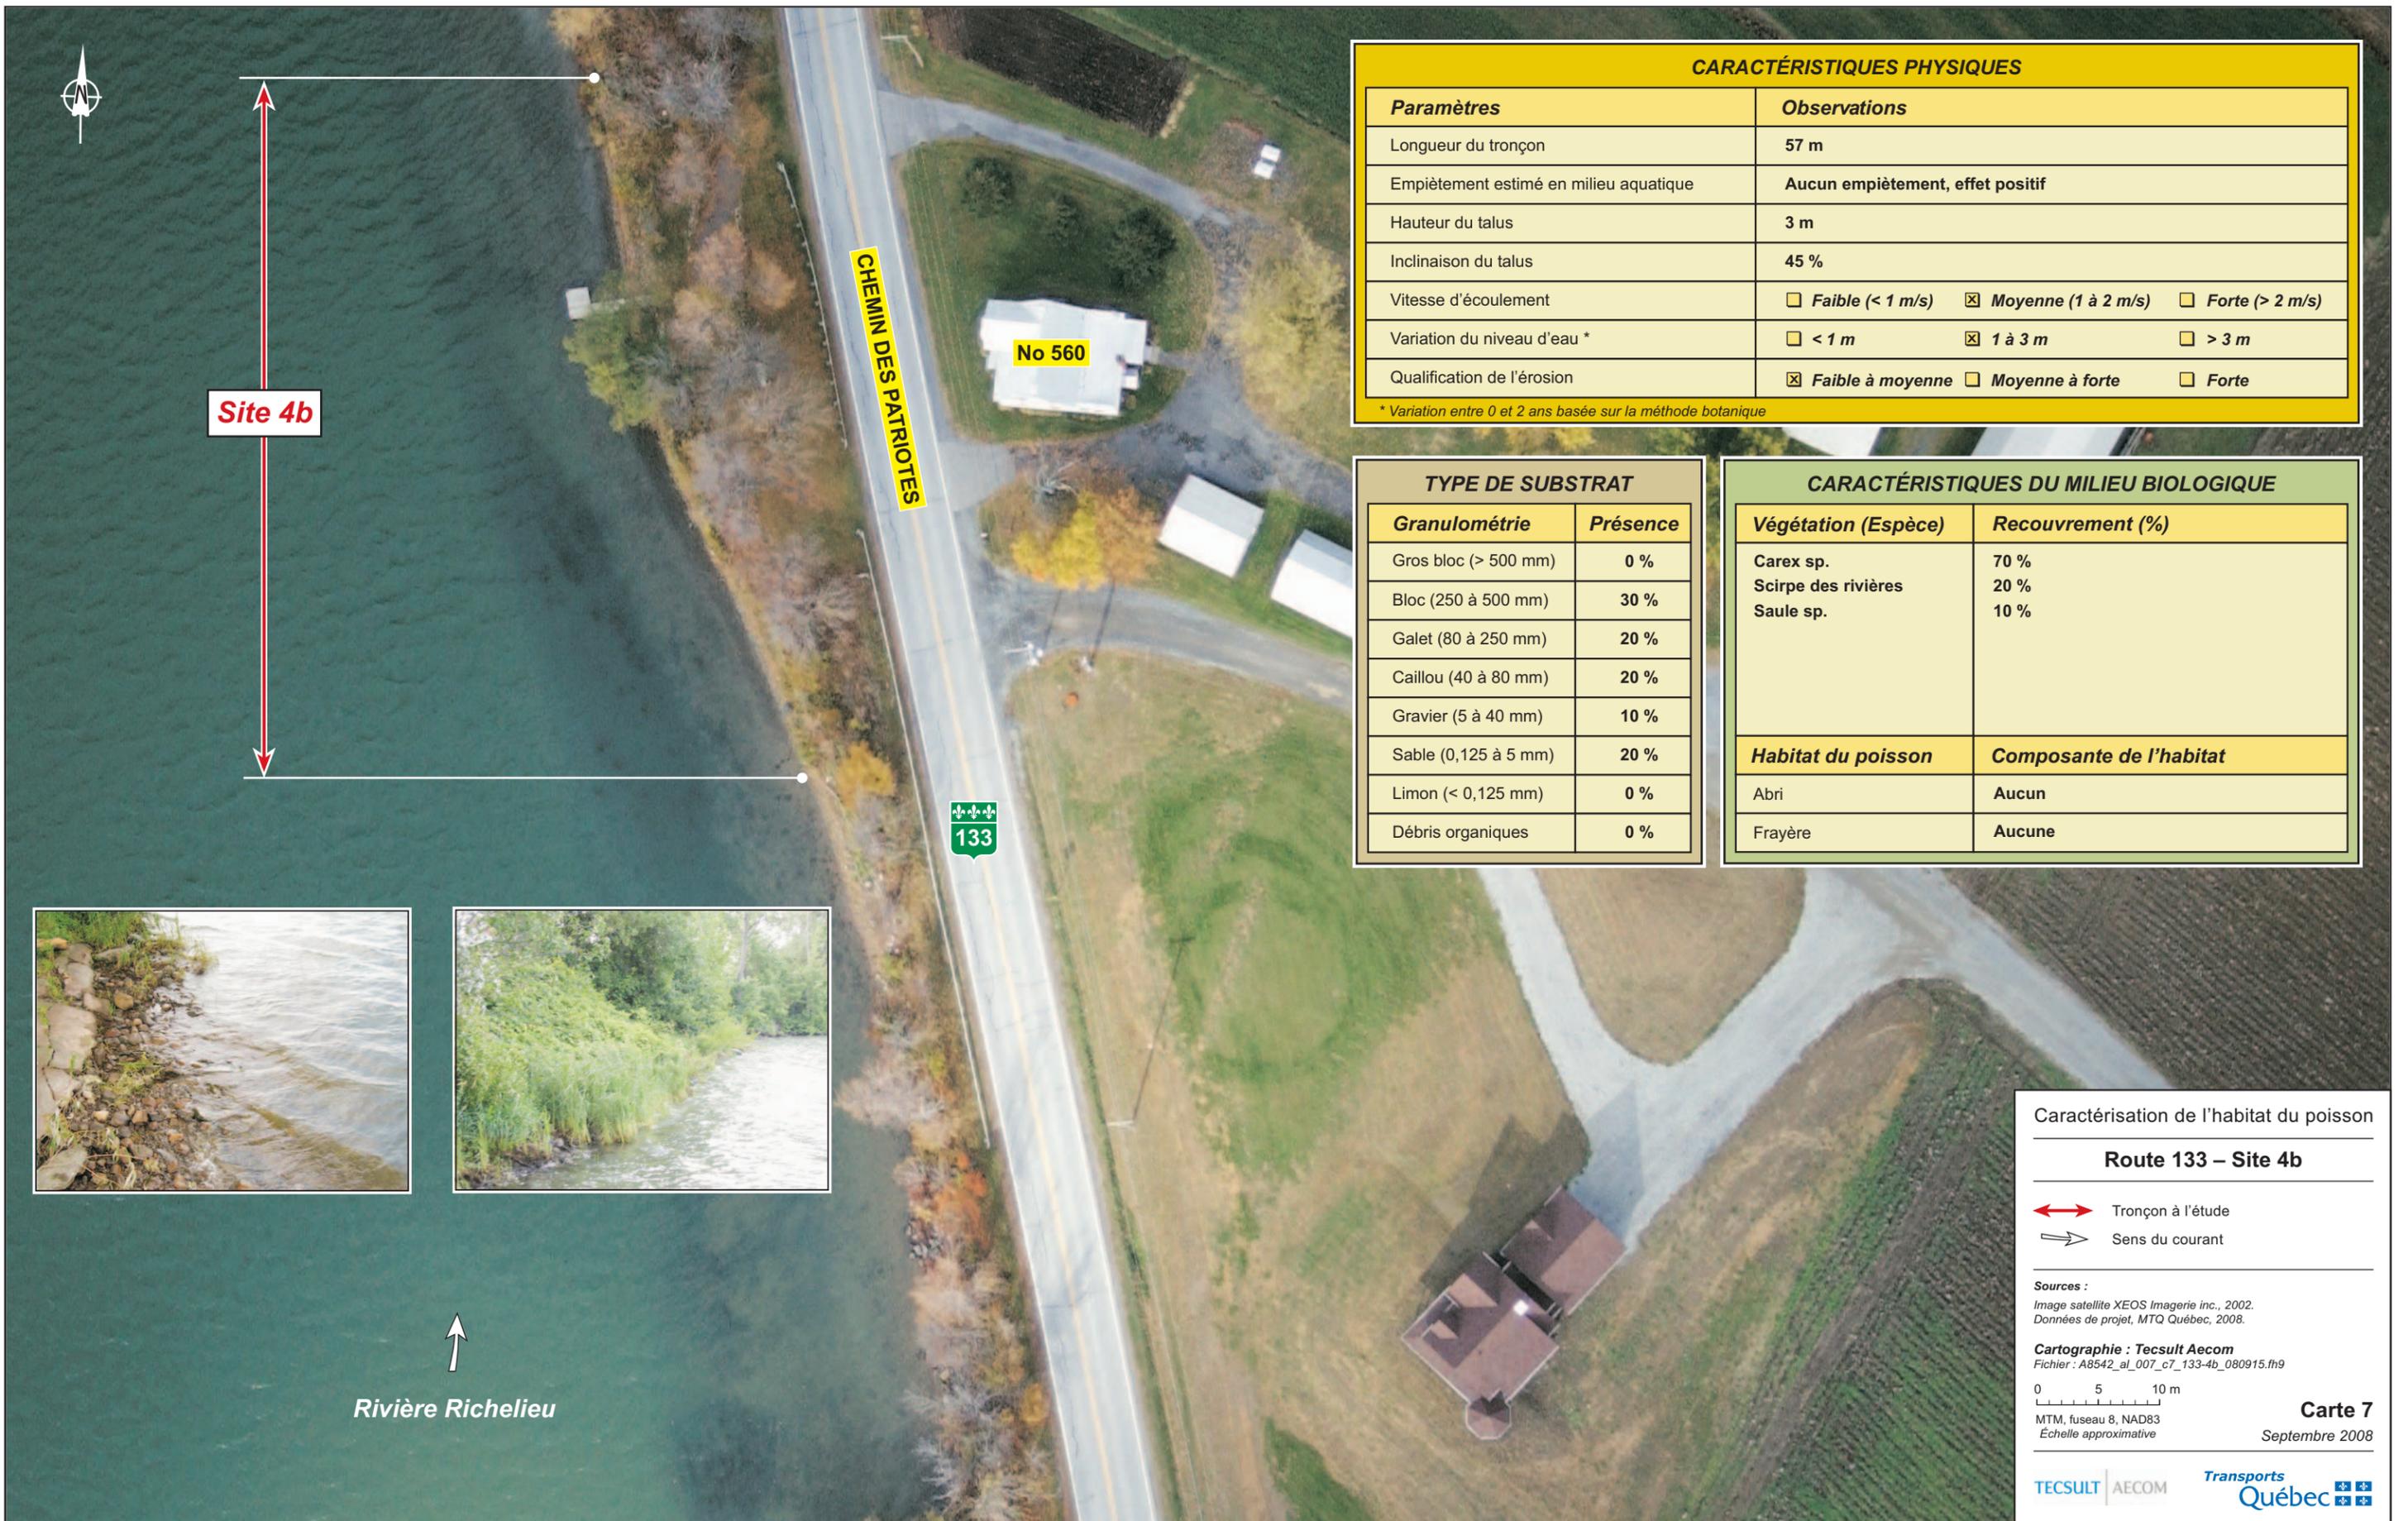
**Carte 7**

Paramètres	Observations
Longueur du tronçon	57 m
Empiètement estimé en milieu aquatique	Aucun empiètement, effet positif
Hauteur du talus	3 m
Inclinaison du talus	45 %
Vitesse d'écoulement	<input type="checkbox"/> Faible (< 1 m/s) <input checked="" type="checkbox"/> Moyenne (1 à 2 m/s) <input type="checkbox"/> Forte (> 2 m/s)
Variation du niveau d'eau *	<input type="checkbox"/> < 1 m <input checked="" type="checkbox"/> 1 à 3 m <input type="checkbox"/> > 3 m
Qualification de l'érosion	<input checked="" type="checkbox"/> Faible à moyenne <input type="checkbox"/> Moyenne à forte <input type="checkbox"/> Forte

Granulométrie	Présence
Gros bloc (> 500 mm)	0 %
Bloc (250 à 500 mm)	30 %
Galet (80 à 250 mm)	20 %
Caillou (40 à 80 mm)	20 %
Gravier (5 à 40 mm)	10 %
Sable (0,125 à 5 mm)	20 %
Limon (< 0,125 mm)	0 %
Débris organiques	0 %

**Route 133 – Site 4b**

Le site n° 4b se caractérise par un substrat hétérogène composé de blocs (30 %), de galets (20 %), de cailloux (20 %), de gravier (10 %) et de sable (20 %). Les vitesses d'écoulement sont plutôt modérées (1 à 2 m/s). Aucune végétation aquatique ne se trouve sur le site.

Étant donné le type de substrat hétérogène et les vitesses de courant plutôt modérées, le site no 4b peut constituer un habitat de reproduction potentiel pour certaines espèces d'eaux vives peu exigeantes (meunier noir, meunier rouge, dorés). Le site no 4b ne présente pas de potentiel d'alevinage et possède un potentiel faible d'alimentation pour certaines espèces d'eaux peu profondes (ex. : fouille-roche zébré).
