Projet de stabilisation de talus des berges de la rivière Richelieu le long des routes 133 et 223 entre Saint-Basile-le-Grand et Saint-Ours

Étude d'impact sur l'environnement

Résumé

Septembre 2010

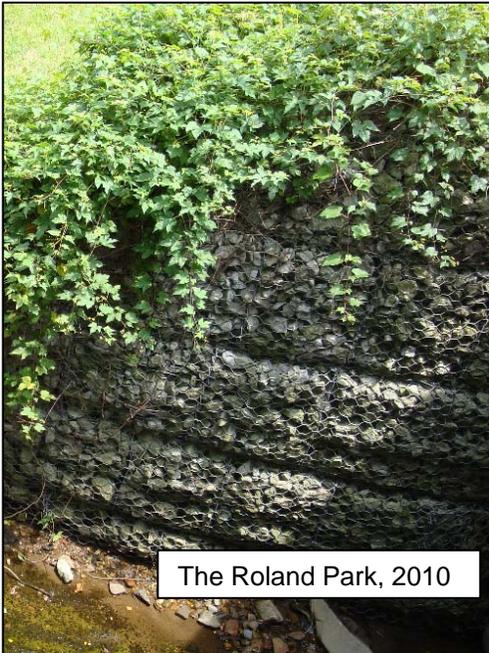
Les cages en géogrille forment un mur de soutènement de type stabilisation mécanique de terrain. Il peut être végétalisé et retenir des pentes jusqu'à 60°. Le mur de cages en géogrille peut être installé près des cours d'eau. Il redonne à la berge une apparence naturelle et permet une meilleure protection contre l'érosion. Ce système de cages en géogrille se compose d'un remblai structural constitué d'un matériau granulaire de bonne qualité et drainant, combiné à une structure en grillage métallique à double torsion qui assure le renforcement du sol surtout dans les zones instables. Ce type d'ouvrage est plus coûteux que les autres méthodes de stabilisation mécanique et est utilisé lorsque les autres méthodes sont inefficaces.

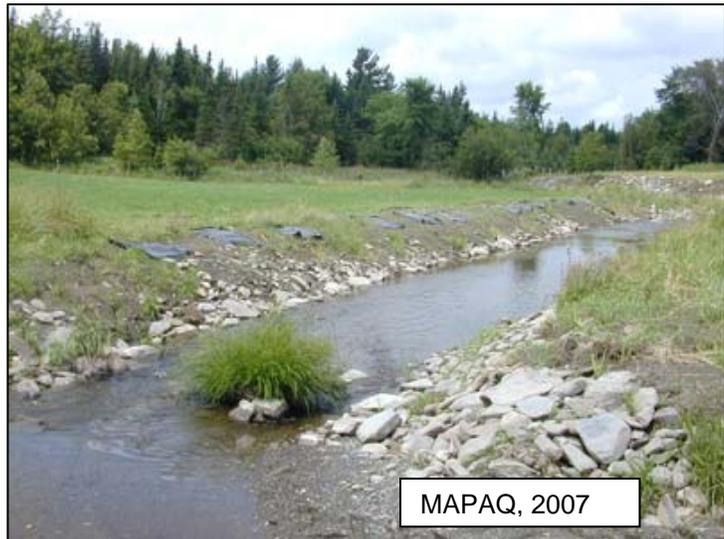
Le perré est un ouvrage relativement peu coûteux qui assure une bonne protection des berges contre l'érosion. Il est constitué d'enrochement formé de pierres angulaires qui doit comporter plus de grosses pierres que de petites pierres. Les pierres les plus lourdes assurent la stabilité de la berge, alors que les pierres plus petites remplissent les vides entre les grosses pierres. Une membrane géotextile est installée entre le sol et l'enrochement de façon à éviter le lessivage des matériaux fins sous-jacents. Pour empêcher le glissement à la base de l'enrochement, une clé⁴ est réalisée au pied du talus à protéger. Un couvert végétal est généralement associé avec le perré pour assurer une meilleure stabilisation du talus et contrer l'action érosive de l'eau de pluie et du ruissellement. Le perré végétalisé combine la protection mécanique de l'enrochement et la protection végétale des arbustes. Cette forme de protection permet aussi de bien stabiliser la berge tout en lui redonnant son caractère naturel.

⁴ Pour empêcher la glissade de l'enrochement, il faut installer la base de l'enrochement dans une excavation, ou clé, pratiquée au pied du talus à protéger.

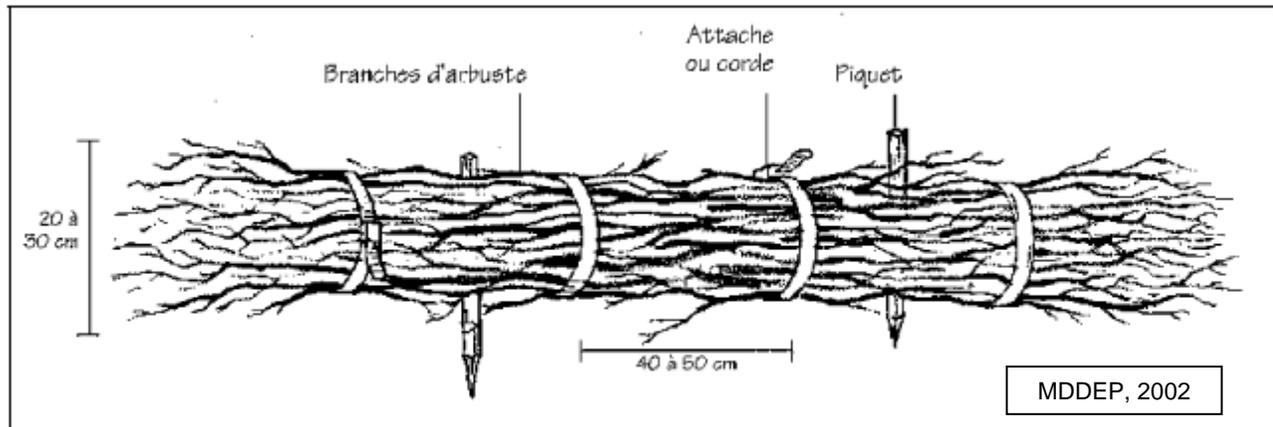
Le fagot est constitué d'un arrangement de branches solidement attachées ensemble de façon à former un boudin. Ce dernier est enterré jusqu'au 2/3 dans une tranchée creusée perpendiculairement au talus et des piquets sont enfoncés profondément dans le sol afin de bien le fixer. Le fagot forme ainsi une armature végétale qui contribue à la stabilité du talus.

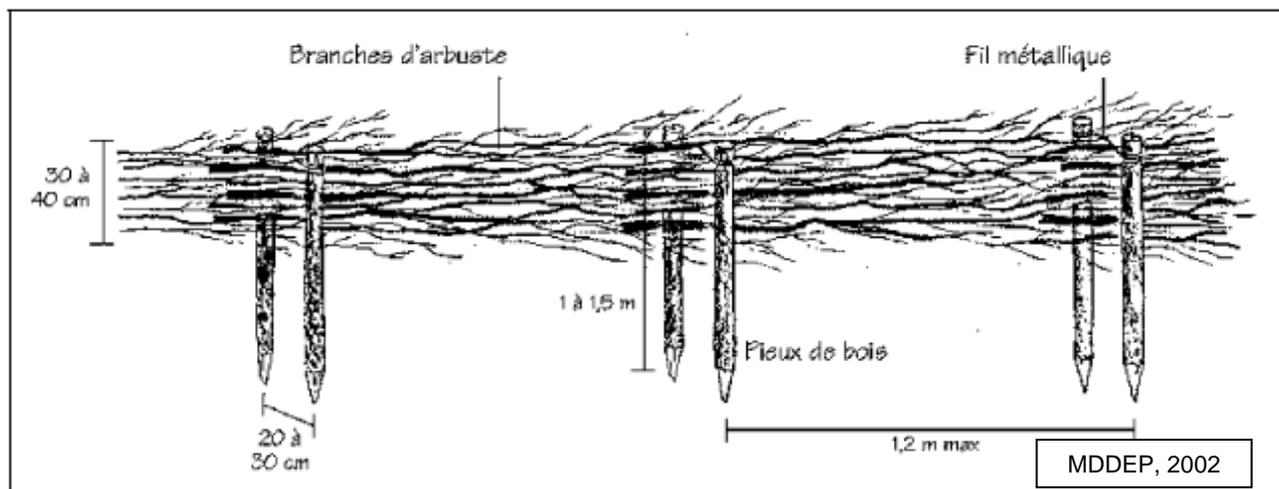
La fascine est constituée de branches placées dans le même sens et solidement fixées entre deux alignements parallèles de pieux enfoncés profondément dans le sol. Plus imposante qu'un rang de fagots, la fascine est également enterrée jusqu'au 2/3 dans une tranchée qui est creusée au pied du talus.

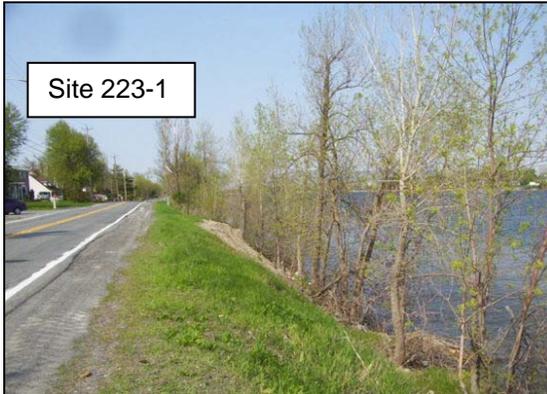
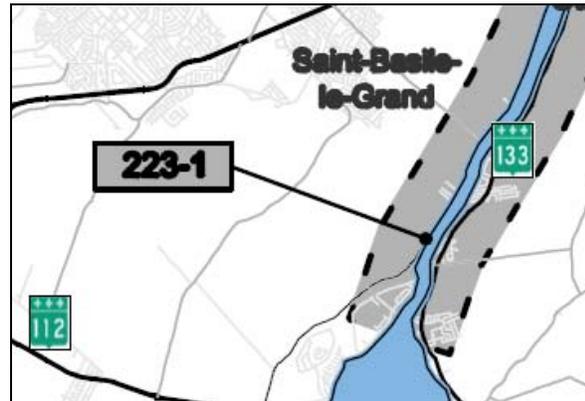
Un seul site a été identifié dans la municipalité de Saint-Basile-le-Grand comme devant faire l'objet de travaux de stabilisation des berges (site 223-1). Les berges de ce site sont instables et présentent des glissements de terrain. En raison de la dynamique d'érosion observée à cet emplacement, les travaux de stabilisation sont classés comme prioritaires.

Site	Longueur	Hauteur du talus	Pente	Dynamique d'érosion	Segment homogène
223-1	20 m	5 m	45°	Forte	Type 4

Site	Priorité d'intervention	Type d'intervention	Description de l'intervention
223-1	Prioritaire	Type 4	Adoucissement de la pente (reprofilage), stabilisation mécanique à l'aide de perré végétalisé dans le bas du talus et mise en place d'un géomatelas anti-érosion combinée à la plantation dans le haut du talus.

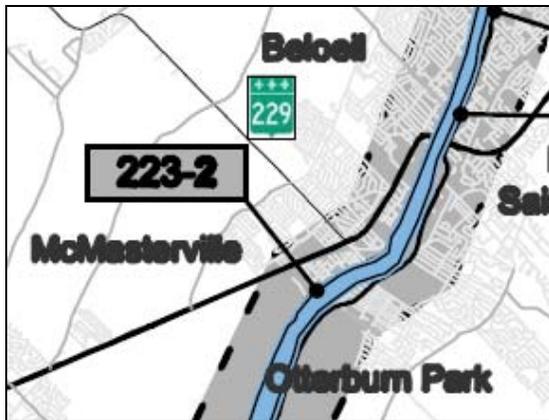
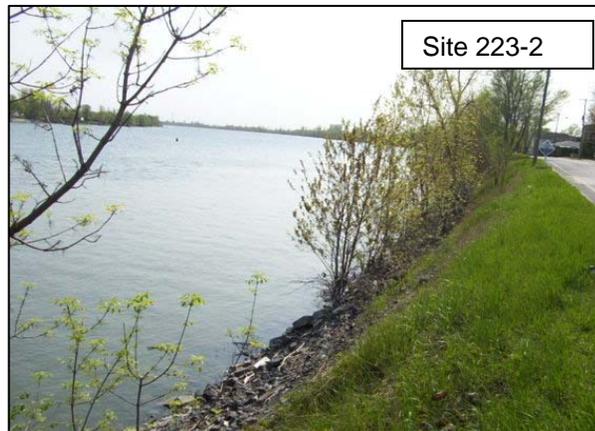
Un seul site a été identifié dans la municipalité de McMasterville comme devant faire l'objet de travaux de stabilisation des berges (site 223-2). L'érosion à cet emplacement est importante et des zones de glissement de terrain sont apparentes. En raison de la dynamique d'érosion, les travaux de stabilisation sont classés comme prioritaires.

Site	Longueur	Hauteur du talus	Pente	Dynamique d'érosion	Segment homogène
223-2	30 m	5 m	50°	Forte	Type 4

Site	Priorité d'intervention	Type d'intervention	Description de l'intervention
223-2	Prioritaire	Type 4	Adoucissement de la pente (reprofilage), stabilisation mécanique à l'aide de perré végétalisé dans le bas du talus et mise en place d'un géomatelas anti-érosion combinée à la plantation dans le haut du talus.

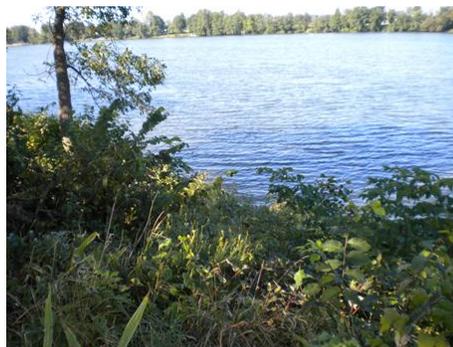
Site 133-4a

Site	Longueur	Hauteur du talus	Pente	Dynamique d'érosion	Segment homogène
133-4a	42 m	3 m	Plus de 27°	Faible à moyenne	Type 1
133-4b	57 m	3 m	Plus de 27°	Faible à moyenne	Type 1
133-5	26 m	3 m	27°	Faible à moyenne	Type 1

Site	Priorité d'intervention	Type d'intervention	Description de l'intervention
133-4a	Moyen ou long terme	Type 1	Nettoyage des matériaux déversés dans le talus
133-4b	Moyen ou long terme	Type 1	Nettoyage des débris ligneux et de la végétation
133-5	Moyen ou long terme	Type 1	Nettoyage du remblai présent dans le talus, des débris ligneux et de la végétation

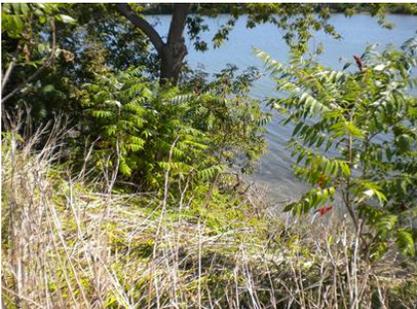
Site 223-24

Les dernières observations réalisées ont permis de constater qu'une végétation abondante était présente aux sites 223-23, 223-24 et 223-25. Ainsi, aucune intervention n'est désormais requise à ces emplacements. De plus, une intervention d'urgence a été réalisée au site 223-28 par la mise en place d'un perré végétalisé. Aucune intervention n'est donc requise sur ce site.

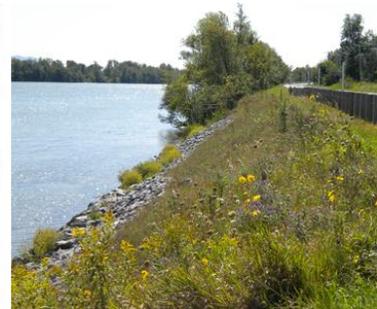
Site 223-28

Site	Longueur	Hauteur du talus	Pente	Dynamique d'érosion	Segment homogène
223-20	40 m	5 m	36°	Moyenne à forte	Type 3
223-21	60 m	5-6 m	36°	Moyenne à forte	Type 3
223-22	40 m	8 m	27°-36°	Faible à moyenne	Type 5
223-23	60 m	7 m	36°-45°	Faible à moyenne	Type 5
223-24	60 m	7 m	27°-60°	Faible à moyenne	Type 5
223-25	150 m	6 m	36°	Moyenne à forte	Type 5
223-28	80 m	5-6 m	40°-60°	Forte	Type 4

Site	Priorité d'intervention	Type d'intervention	Description de l'intervention
223-20	Moyen terme	Type 3	Mise en place d'un perré végétalisé en bas de talus et d'un géomatelas avec bouture en haut de talus
223-21	Moyen terme	Type 3	Mise en place d'un perré végétalisé en bas de talus et d'un géomatelas avec bouture en haut de talus. Nettoyage du ponceau
223-22	Moyen ou long terme	Type 5	Prolongement du perré végétalisé
223-23	-	-	-
223-24	-	-	-
223-25	-	-	-
223-28	-	-	-

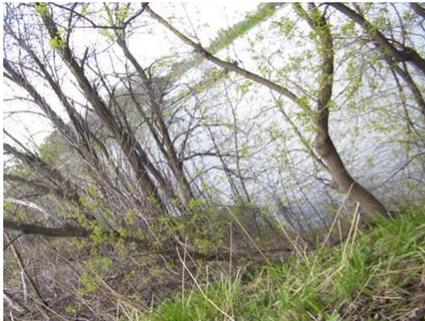
Site 133-10a

Site	Longueur	Hauteur du talus	Pente	Dynamique d'érosion	Segment homogène
133-10a	10 m	12-15 m	36°	Moyenne à forte	Type 3
133-10b	30 m	12-15 m	Plus de 45°	Forte	Type 4
133-11	50-60 m	10-12 m	45°	Forte	Type 4
