Reconstruction et réaménagement de la route 132
Projet d'égout pluvial
(projet de construction MTQ n° 154-04-0267)

Municipalité de Saint-Roch-des-Aulnaies (MRC de L'Islet)

INVENTAIRE ARCHÉOLOGIQUE (Août 2008)

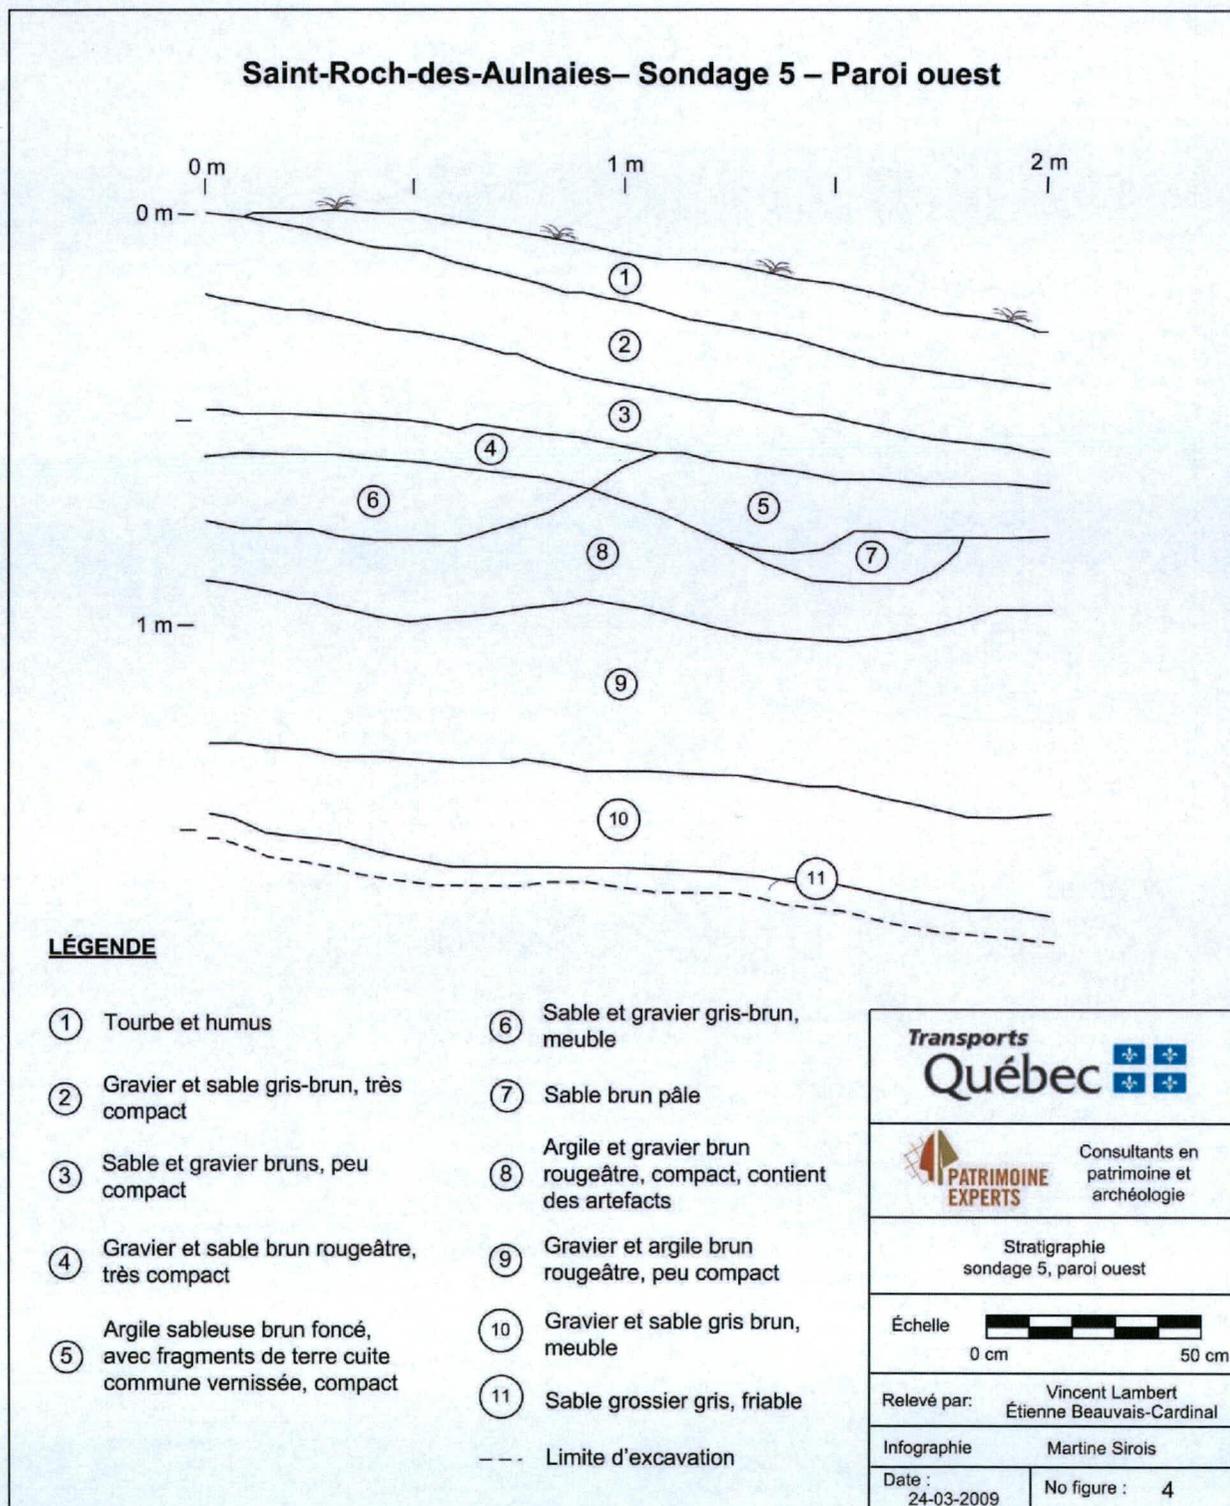
Figure 4 Stratigraphie du sondage 5, secteur 1.

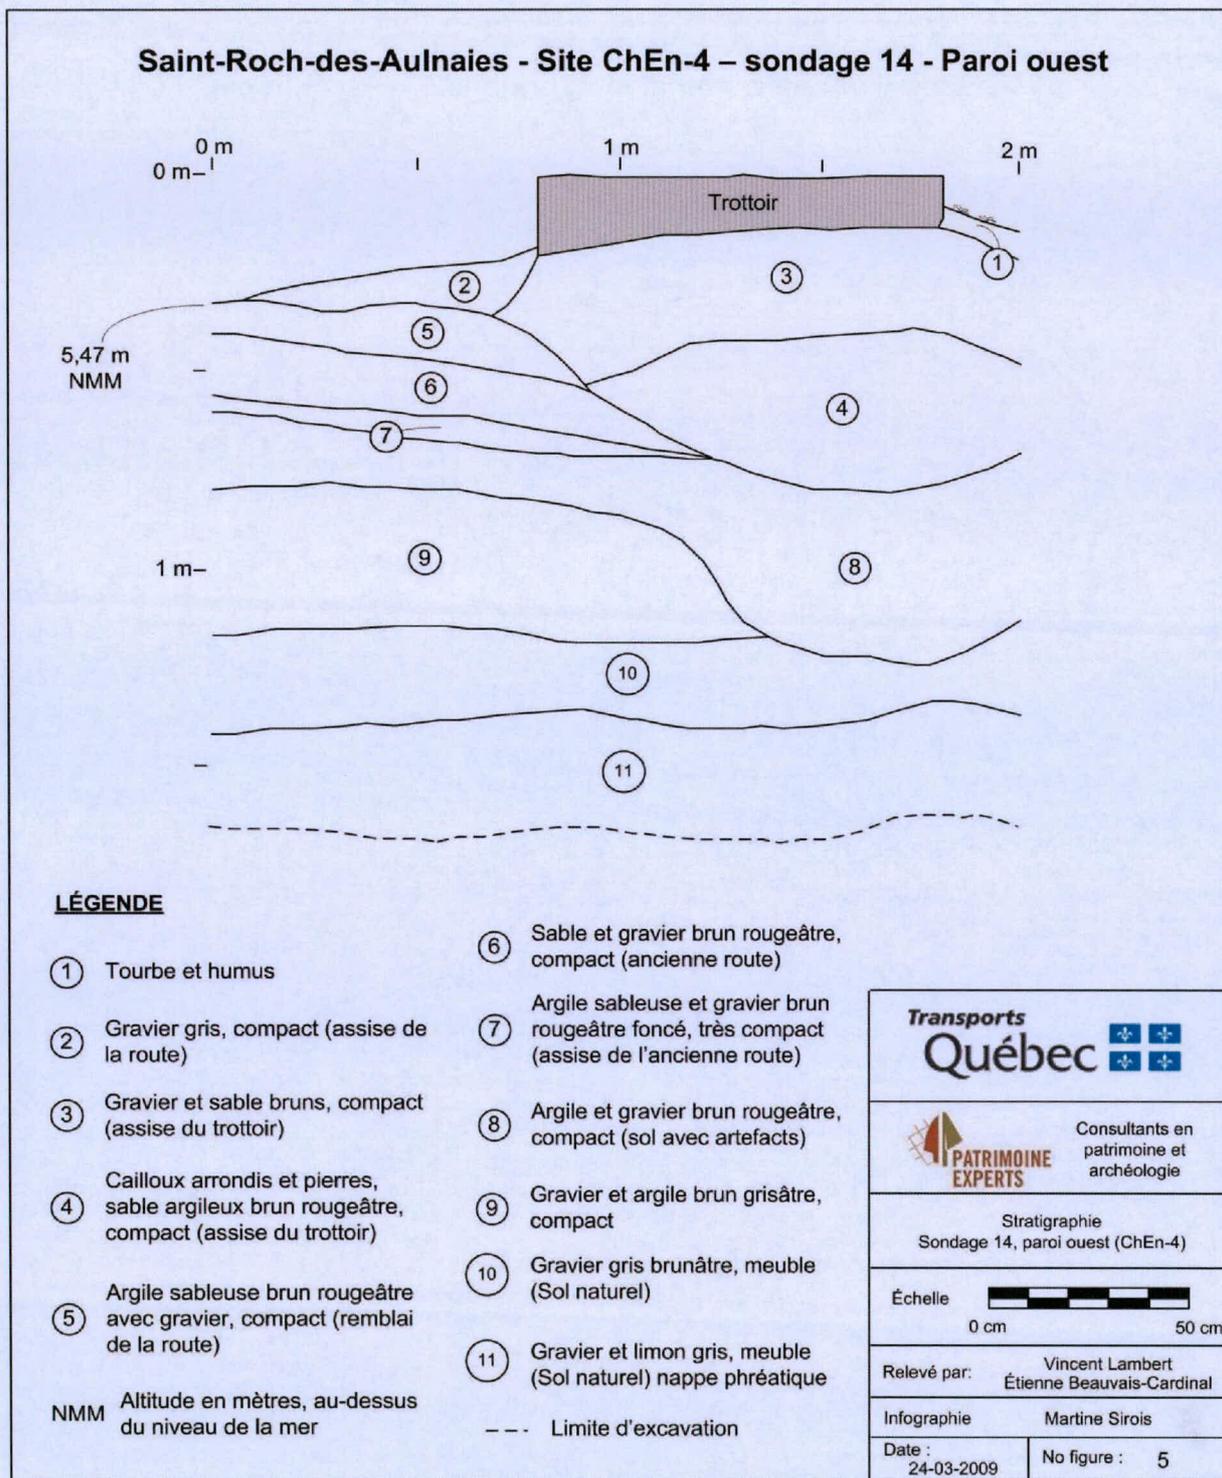
Figure 5 Stratigraphie du sondage 14, secteur 3 (site ChEn-4).

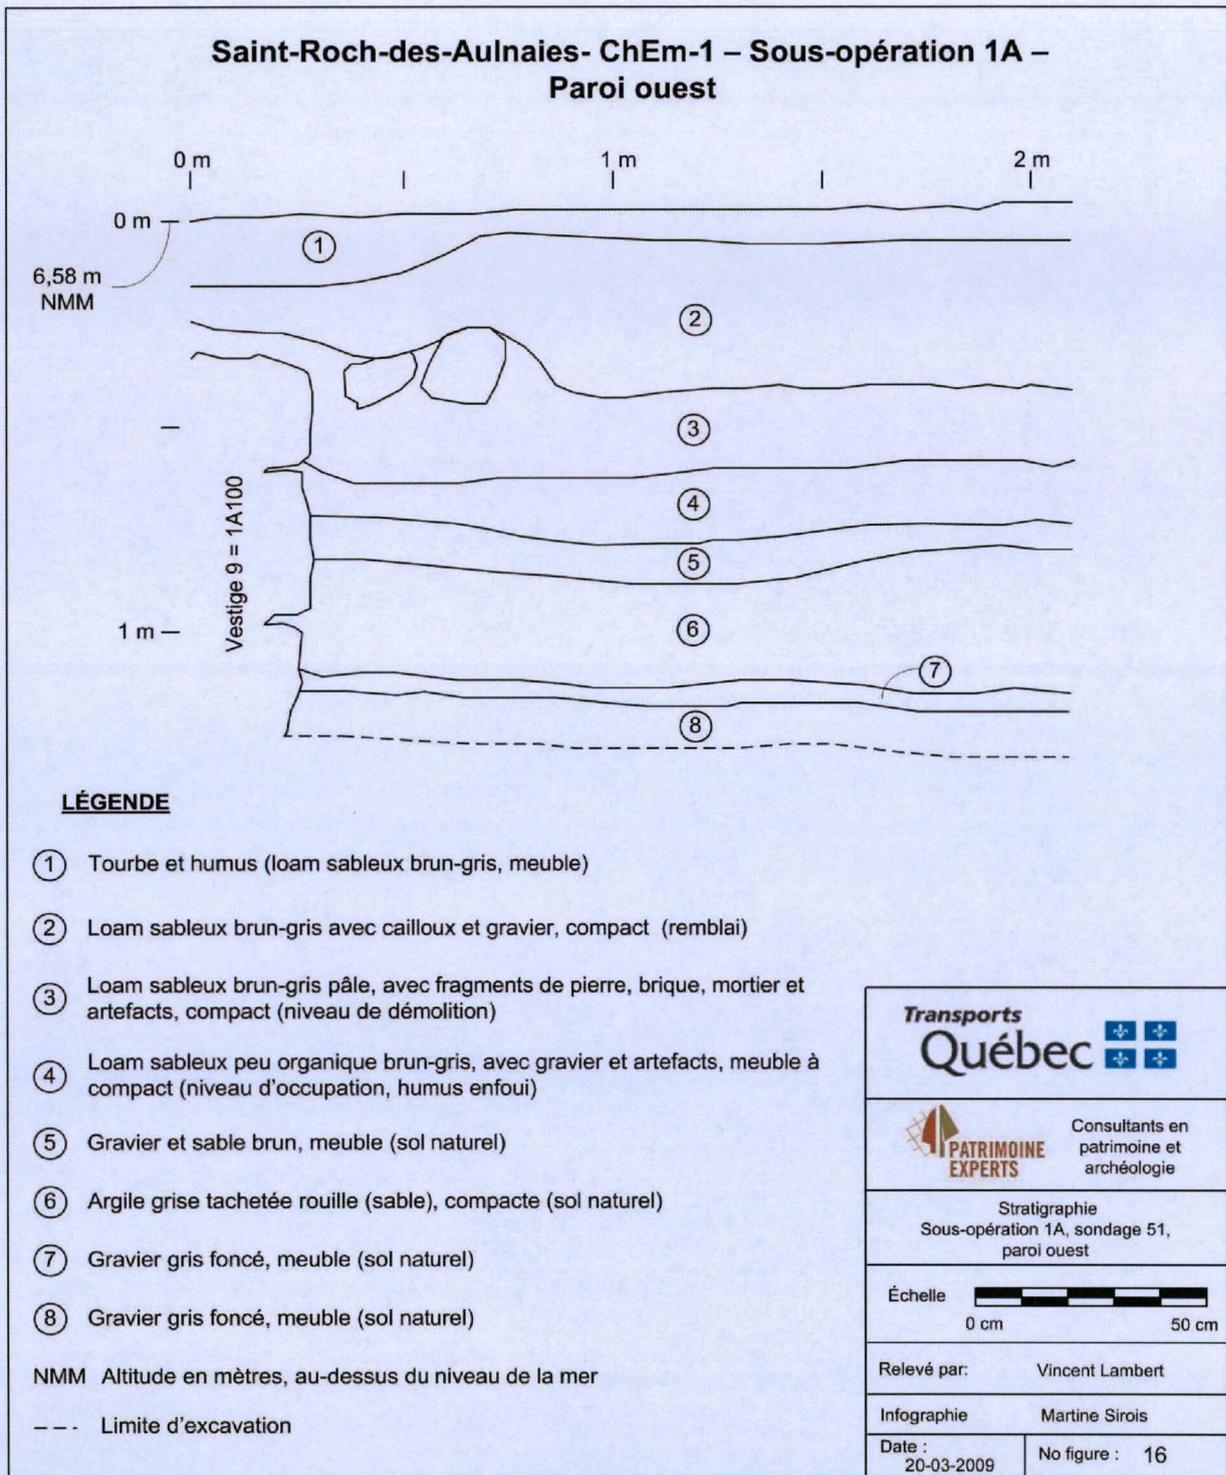
Figure 16 Stratigraphie du sondage 51, secteur 10, sous-opération 1A (site ChEm-1).

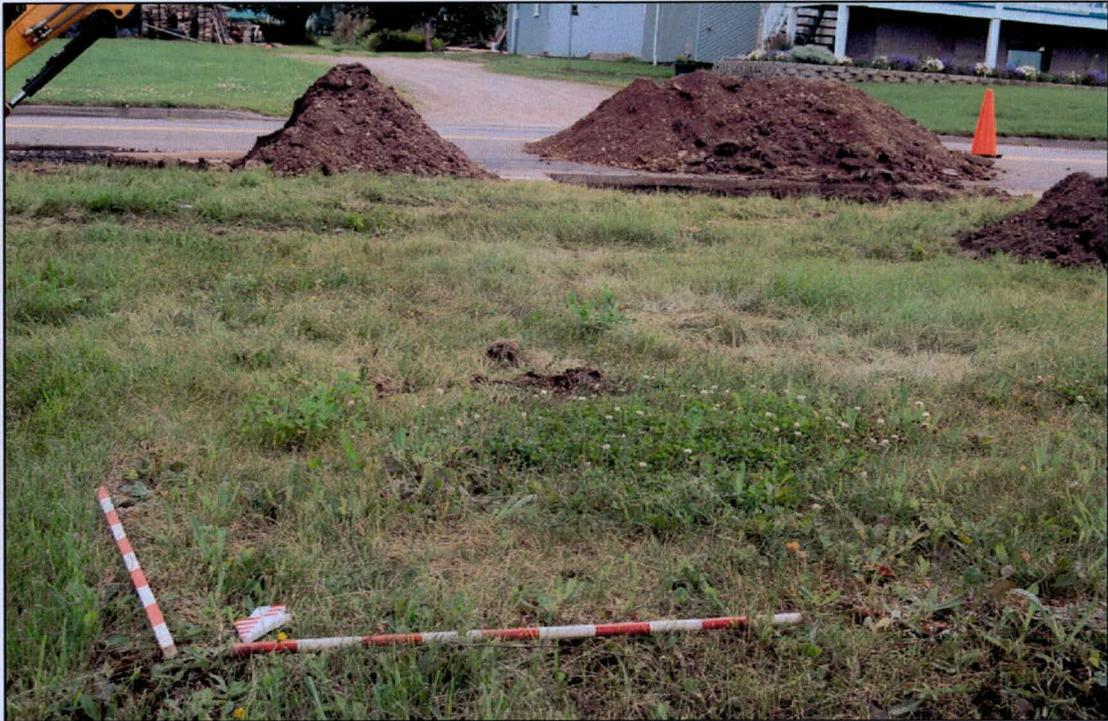
Photo 5 Sondage 12, secteur 2 (ChEn-b), les échelles montrent l'emplacement des fondations visibles sous la tourbe, en direction nord (PATR08N05-068)

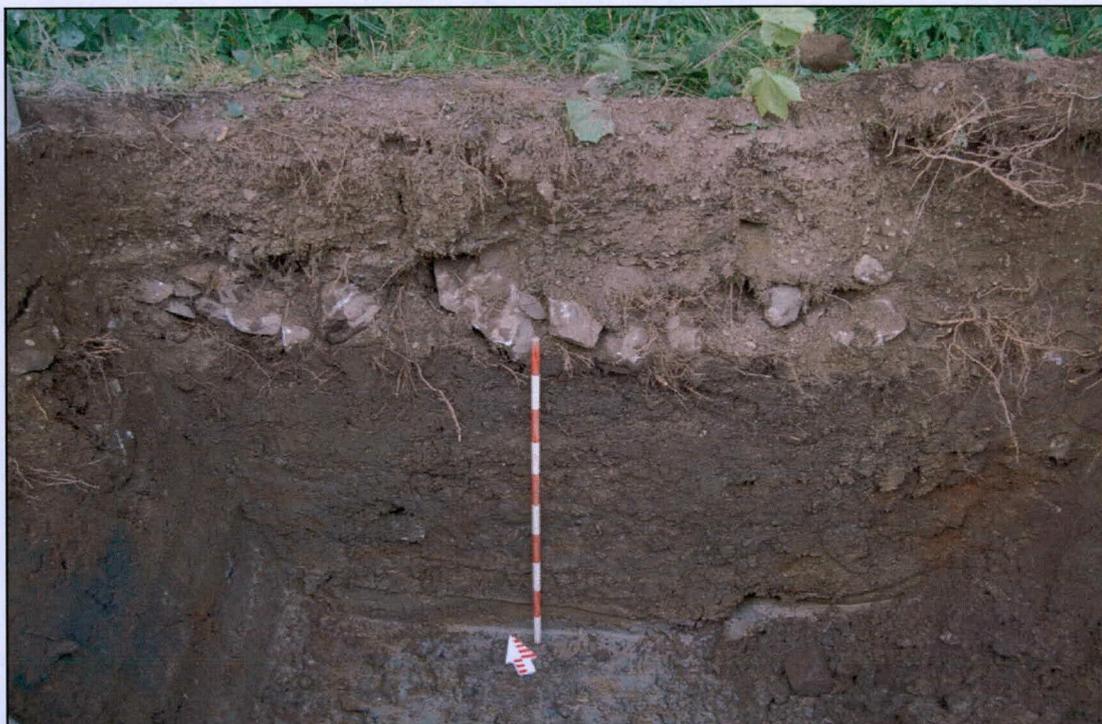
Photo 21 Stratigraphie de la paroi nord du sondage 44, secteur 7, en direction nord (PATR08N05-286)

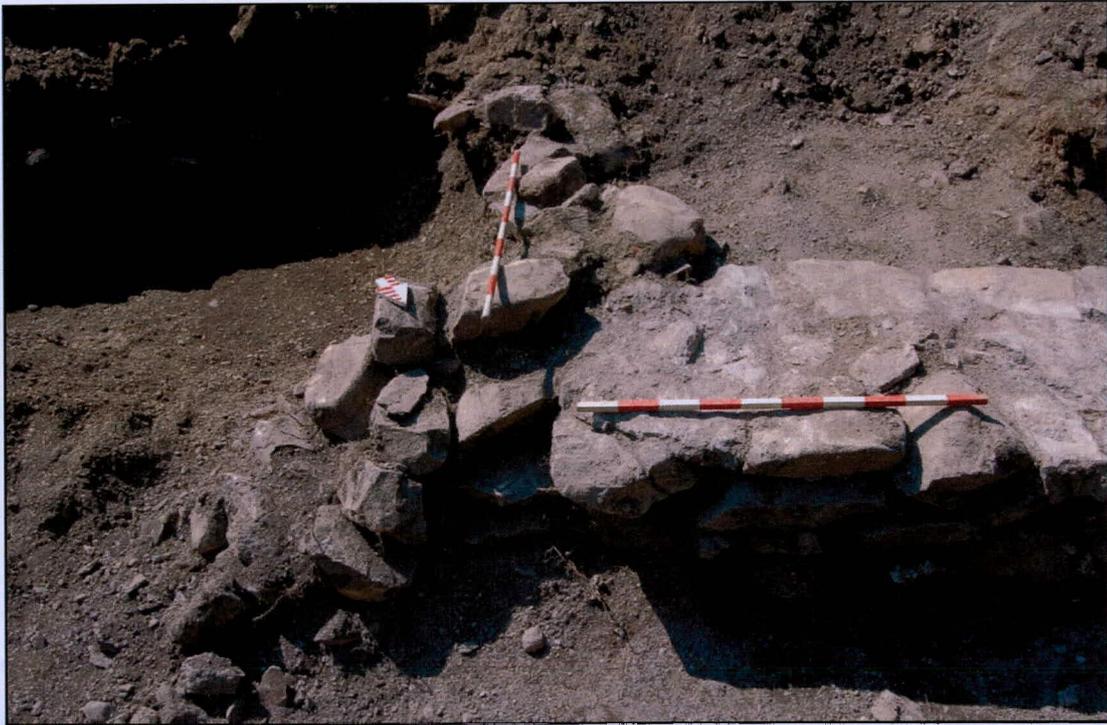
Photo 29 Coin nord-est de la maison Dupuis-Alexandre (vestiges n° 9 et 10), sondage 51, secteur 10 (ChEm-1), en direction sud-ouest (PATR08N05-351)

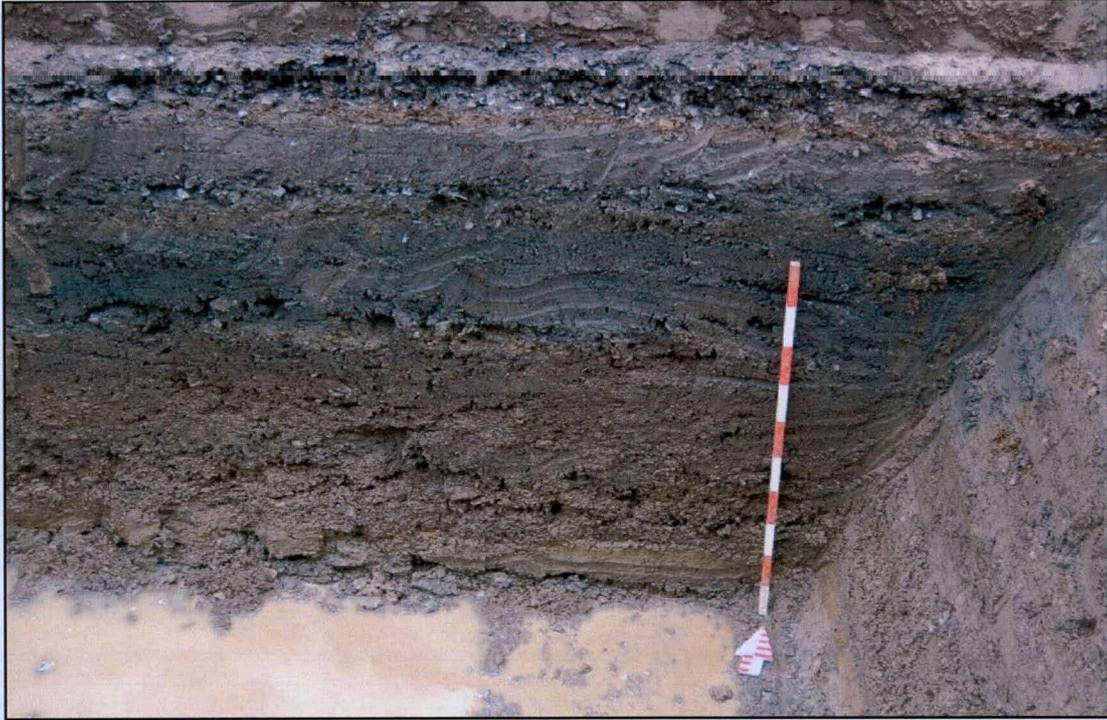
Photo 33 Stratigraphie de la paroi nord, sondage 58, secteur 11, en direction nord (PATR08N05-406)

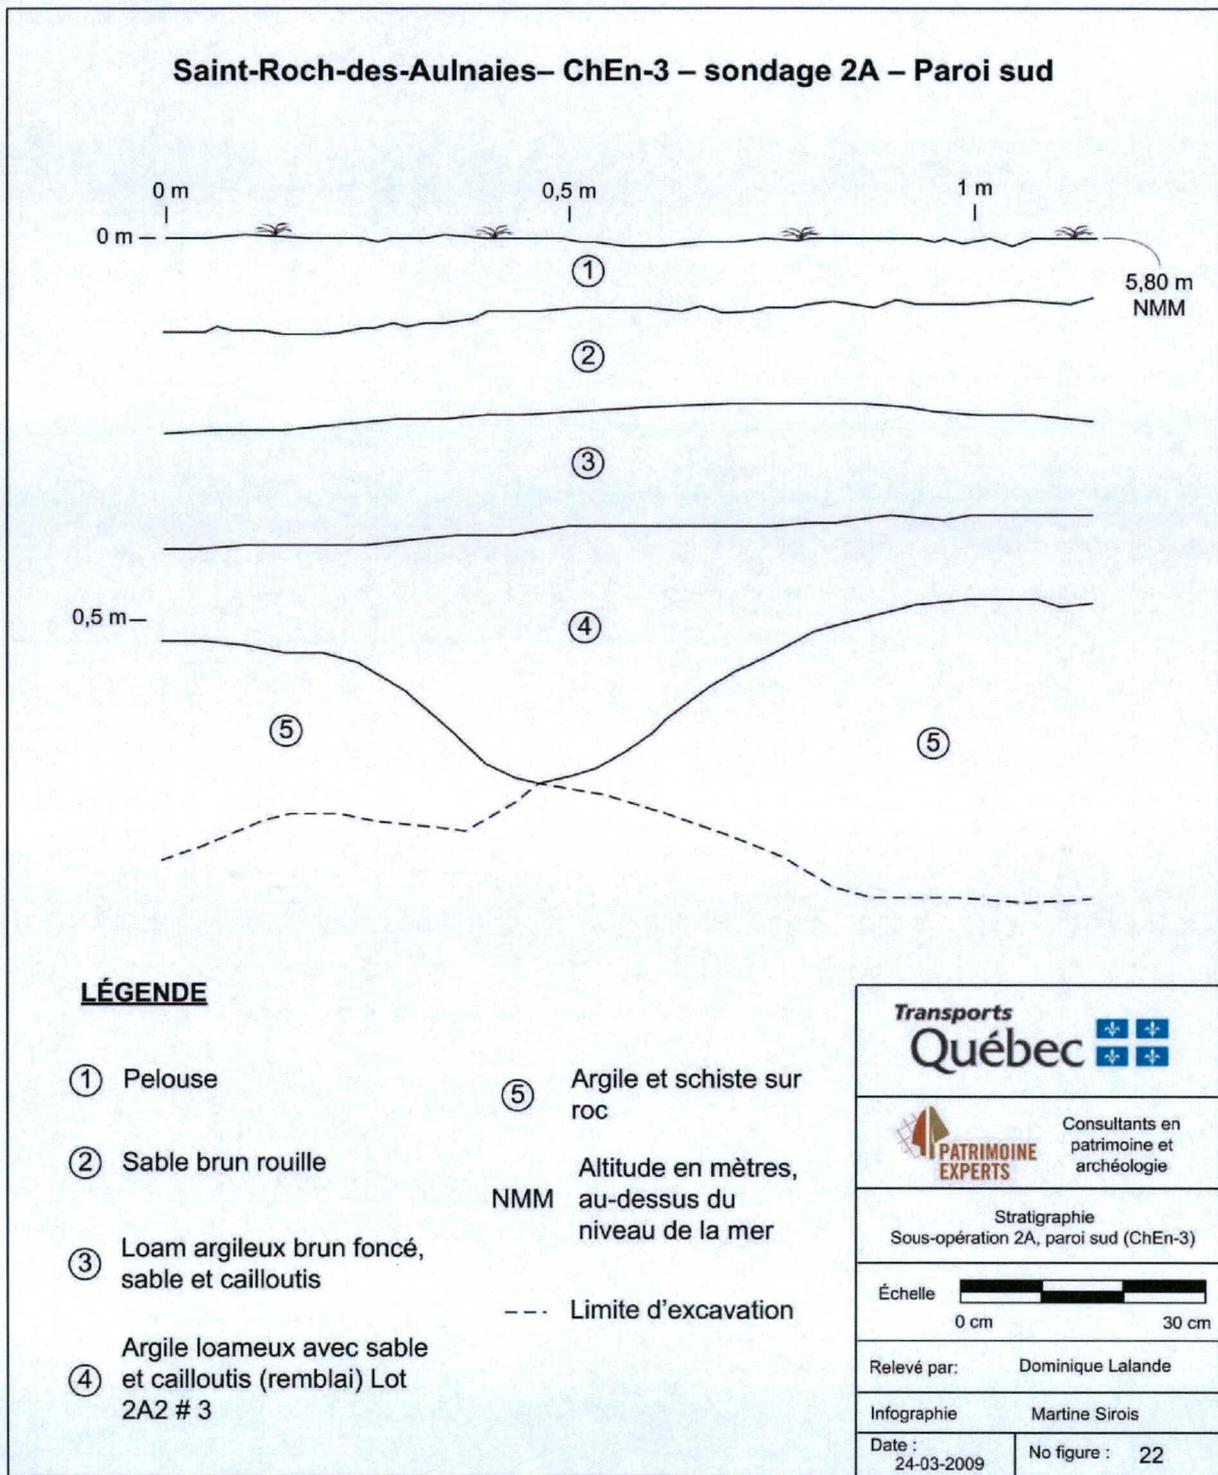
Figure 22 Stratigraphie du sondage 2A, secteur 15 (ChEn-3).

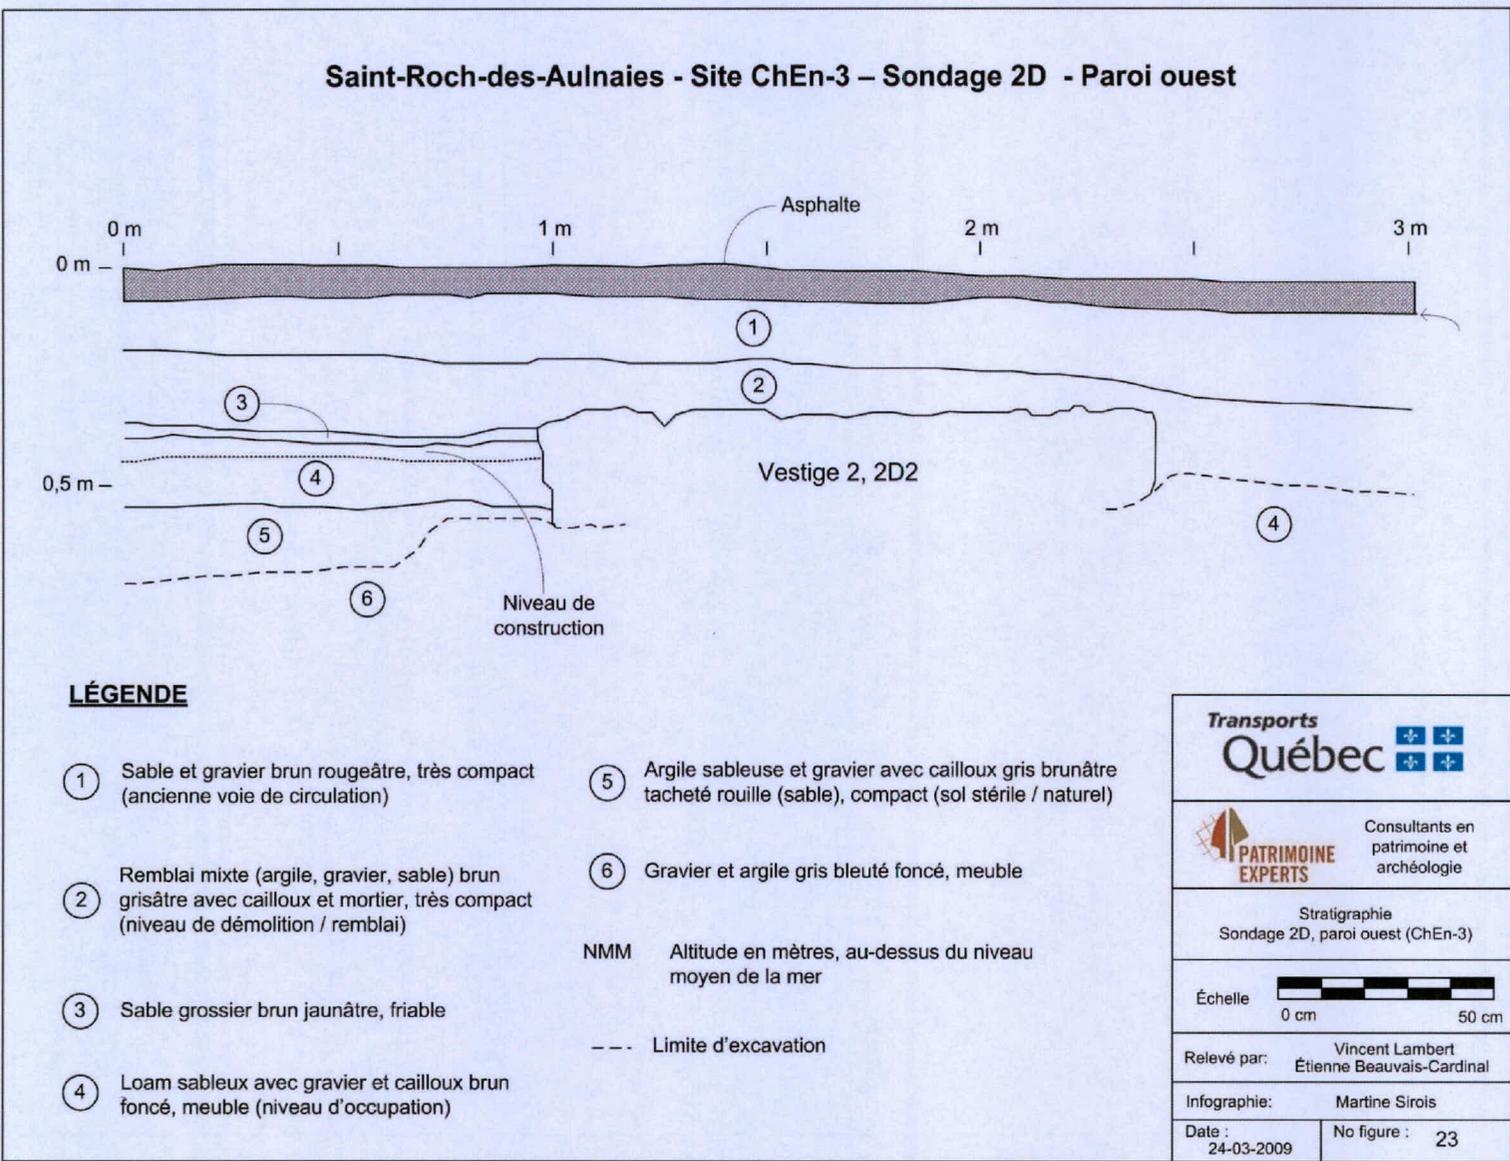
Figure 23 Stratigraphie du sondage 2D, secteur 15 (ChEn-3).

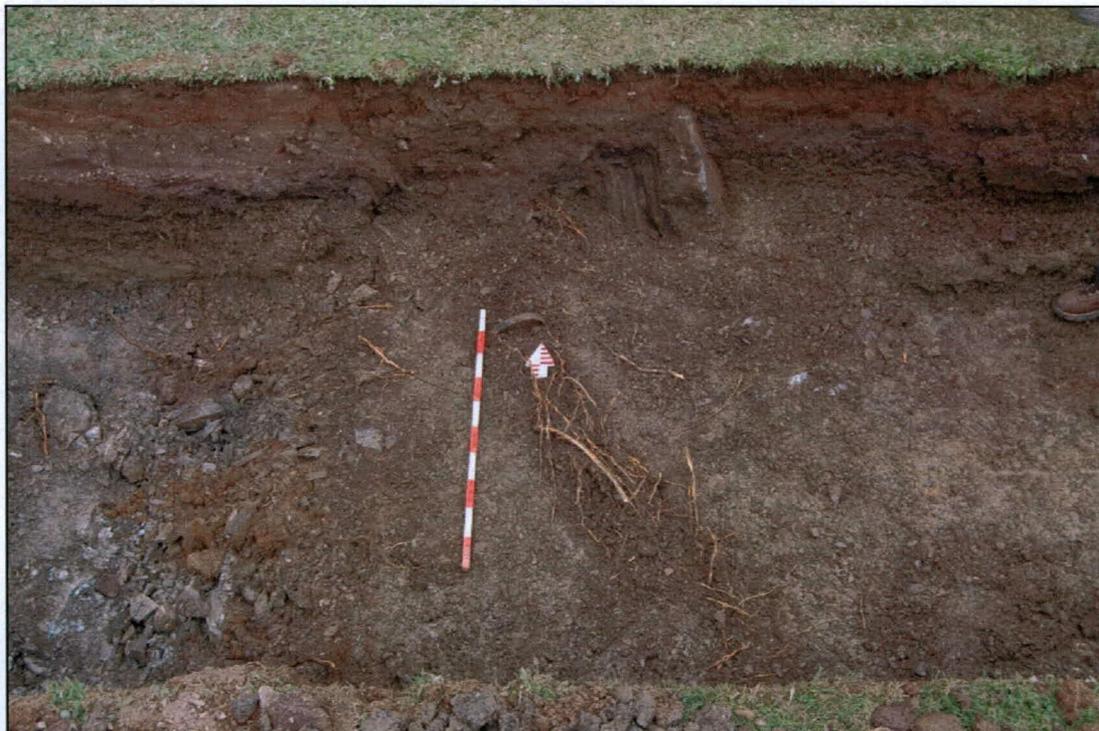
Photo 43 Empreinte de canalisation et d'un cerceau dans le sondage 2A, lot 2 (vestige n° 3), secteur 15 (ChEn-3), en direction nord (PATR08N05-084)

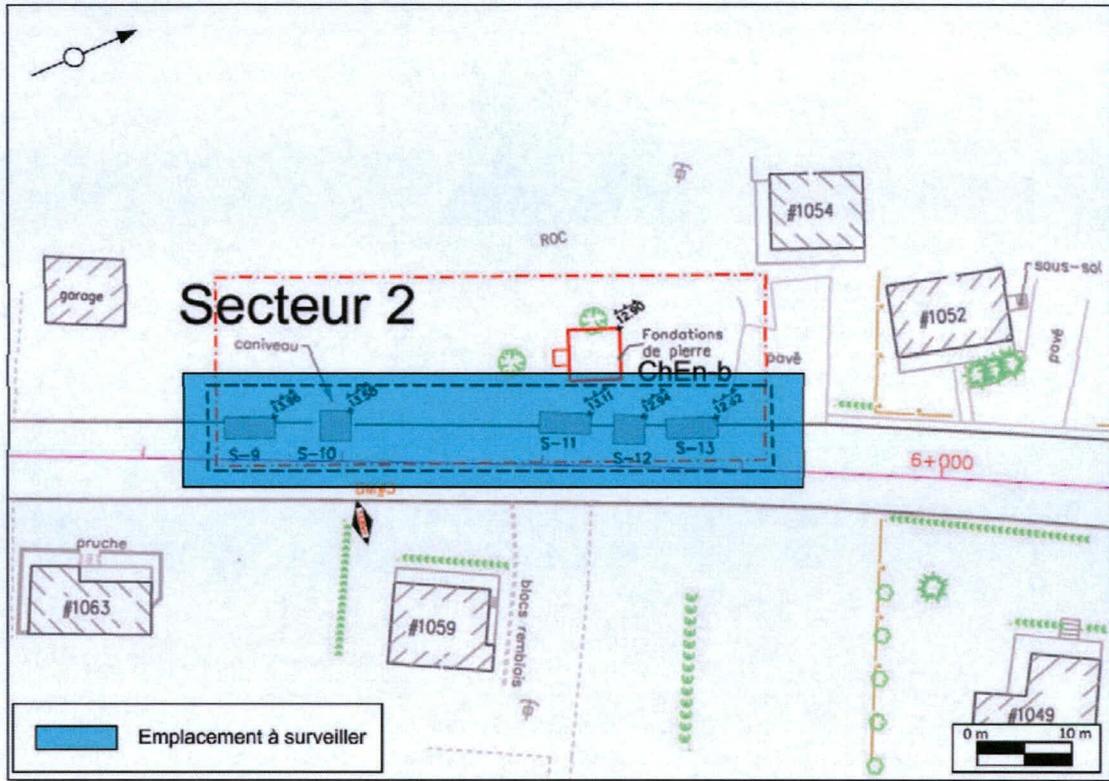
Figure 24 Emplacement à surveiller, à l'intérieur de l'emprise du MTQ, lors des travaux d'excavation dans le site de la maison d'un potier (ChEn-b) (source : plan 3)

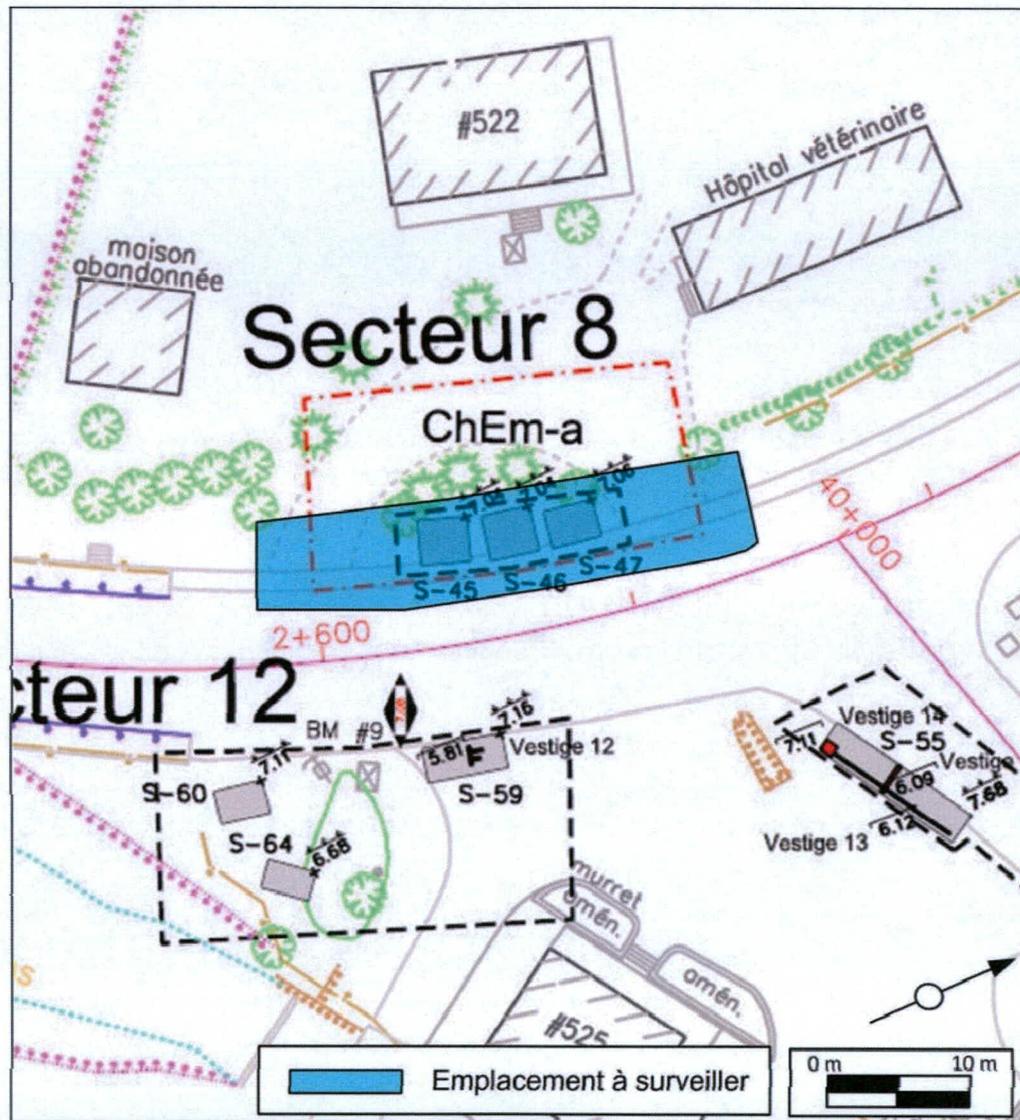
Figure 28 Emplacement à surveiller, à l'intérieur de l'emprise du MTQ, lors des travaux d'excavation dans le site de la maison Auguste-Dupuis (ChEm-a) (source : plan 10)
