**INVENTAIRE ARCHÉOLOGIQUE (AUTOMNE 2008)  
CONSTRUCTION DE LA VOIE DE CONTOURNEMENT,  
RIVIÈRE-ROUGE, ROUTE 117  
DIRECTION DES LAURENTIDES-LANAUDIÈRE  
DIRECTION GÉNÉRALE DE MONTRÉAL ET DE L'OUEST**

Réalisé pour le compte du ministère des Transports  
N° de contrat : 850717594 [N° de dossier 8201-08-AD01]

FÉVRIER 2011

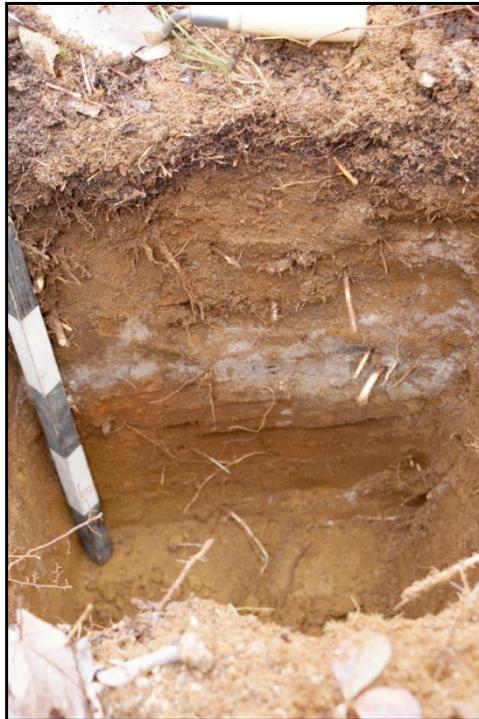
**Photo 5**      **Projet 154-86-0721; secteur 2 (montée de la route 321/Montée Bellerive), exemple de stratigraphie, paroi est, côté est de la montée au sud de l'emprise.**

couche de sol éluvié d'environ 5 cm superposée à une couche de sable orangé et brunâtre devenant de plus en plus dure et compacte en profondeur (photo 5).

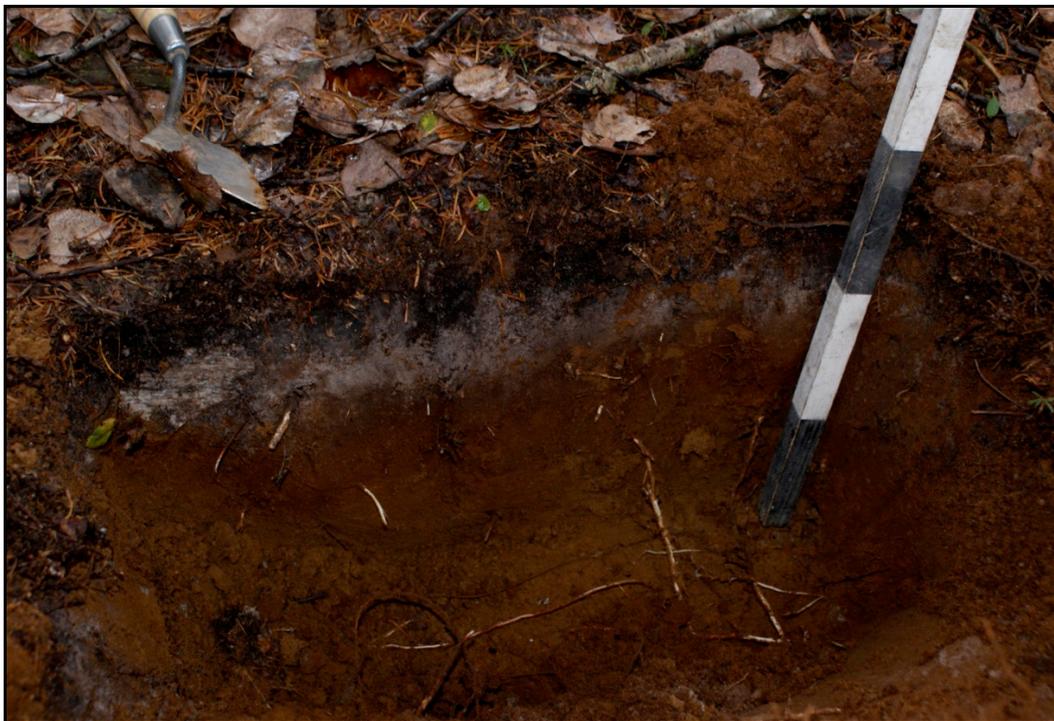
**Photo 10**     **Projet 154-86-0721; secteur 2, exemple de stratigraphie, paroi sud, côté est de la montée au sud de l'emprise.**

Trois types de stratigraphies sont observés dans ce sous-secteur. Le premier type est caractérisé par un très mince humus couvrant une couche comportant des lentilles de sol éluvié et de sable orangé dans une matrice brun foncé d'environ 20 cm d'épaisseur. Sous cette couche se trouve un horizon d'argile (photo 8). Le second type se caractérise par une couche d'humus brun et grisâtre surmontant une mince couche noire sous laquelle se trouve une couche sablonneuse brun orangé très meuble (photo 9). Le troisième type se caractérise par une mince couche d'humus reposant sur un sable beige-orangé. Sous cette couche se trouve un sol éluvié d'une dizaine de centimètres reposant sur une couche de sable brun orangé fortement indurée (photo 10).

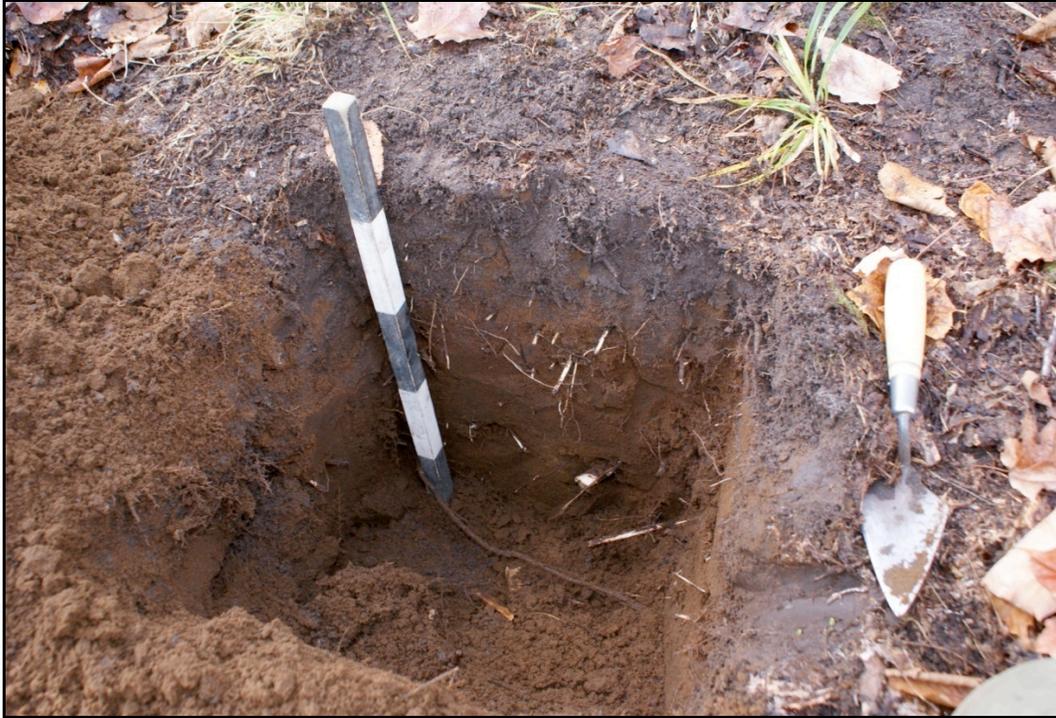
**Photo 15**    **Projet 154-86-0721; secteur 3 (montée Alphonse), exemple de stratigraphie, paroi sud.**

mince couche éluviée grise foncée. Ces couches sont suivies d'un sable orangé brunâtre reposant sur un horizon de sable jaune assez meuble (photo15).

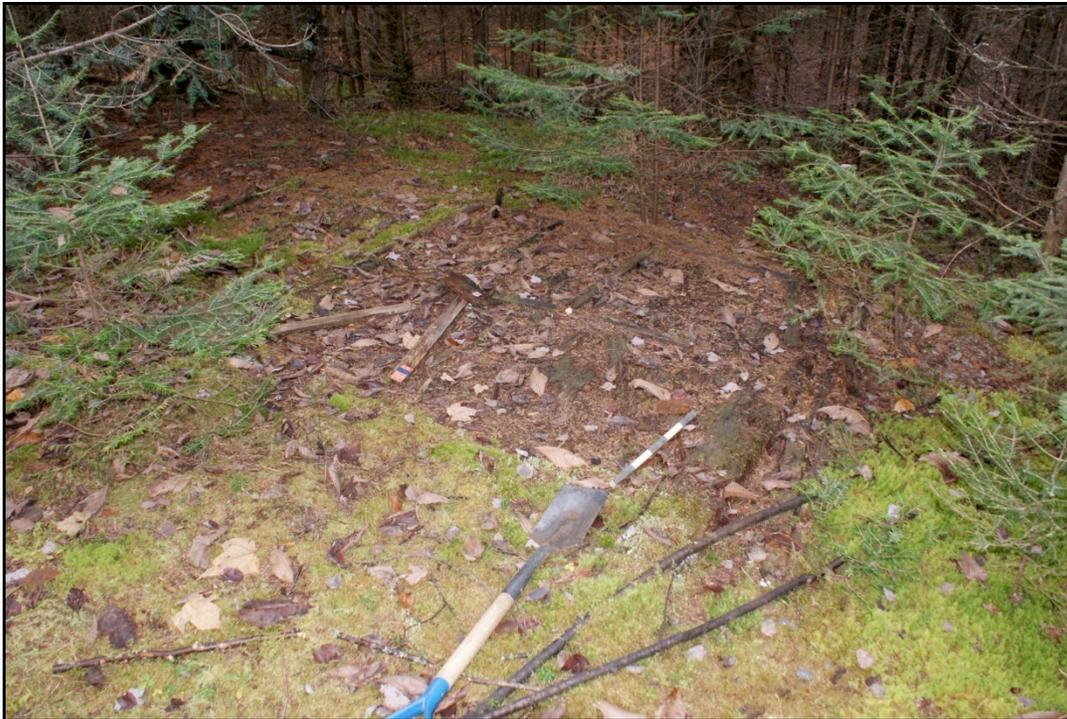
**Photo 19**    **Projet 154-86-0721; secteur 4, plancher de bois, direction nord.**

Près du chainage 0+662, un plancher de bois visible à la surface du sol, semble associé aux vestiges d'une habitation dont les dimensions sont estimées à environ 2,50 m par 2,50 m (photo 19). Le mode de fabrication, le stade de décomposition du bois de même que l'utilisation de clous tréfilés indiquent que la construction est assez récente. Cet aménagement de planches repose sur plusieurs grosses poutres.

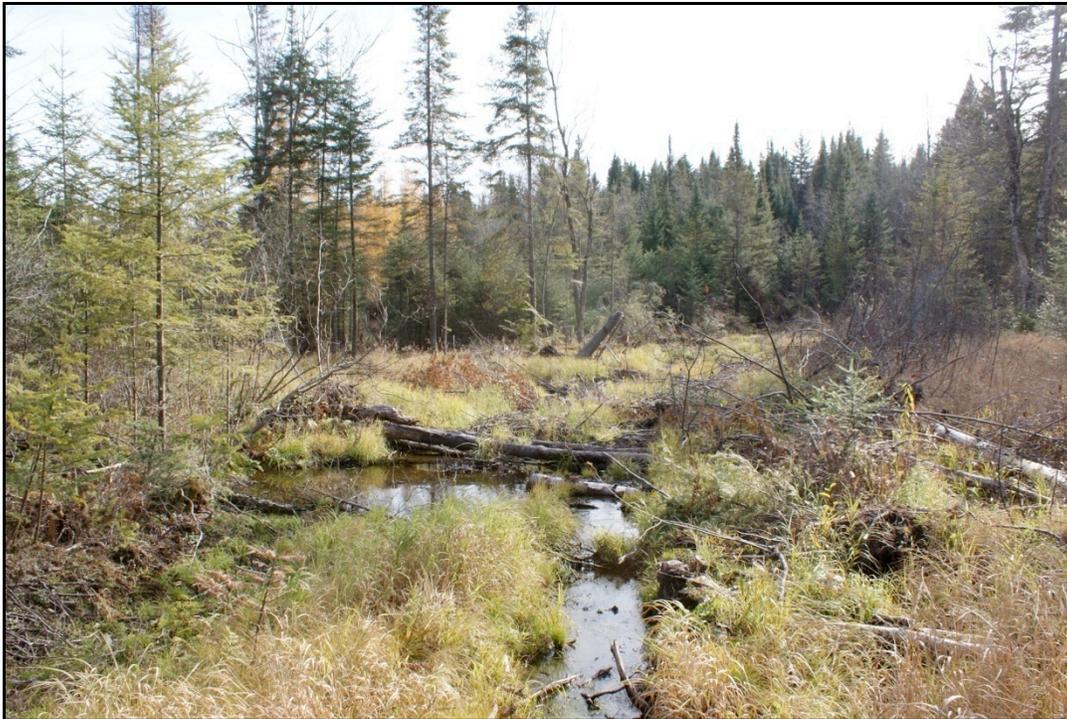
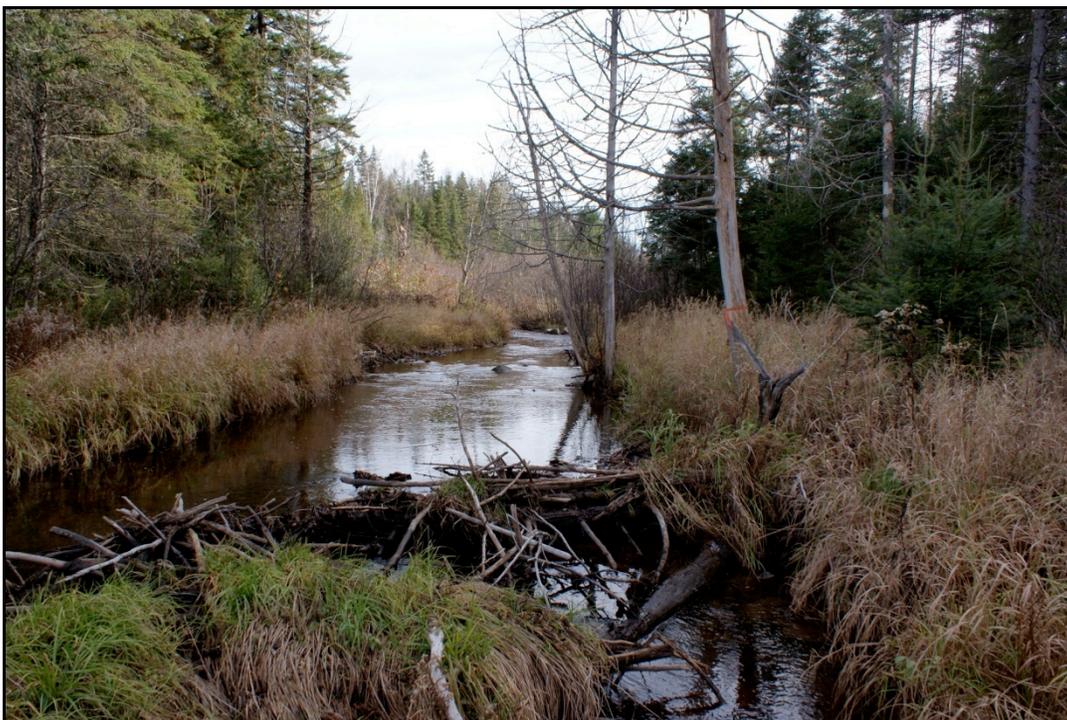
La partie centrale du secteur 5A couvre les espaces limités par le cours du petit ruisseau coulant entre le chemin du Lac-Paquette et le chaînage 2+605 et la limite est de l'emprise de la route 117. Ce ruisseau sans nom coupe le sous-secteur en deux et se détourne vers le l'est au chaînage 2+605 (photo 22). Ce secteur était très humide lors de notre passage et impropre aux sondages (photos 23 et 24).

**Photo 23**    **Projet 154-86-0721; secteur 5A, ruisseau, côté sud du centre ligne, direction ouest.**

**Photo 24**    **Projet 154-86-0721; secteur 5A, ruisseau Paquette, côté nord du centre ligne, direction est.**

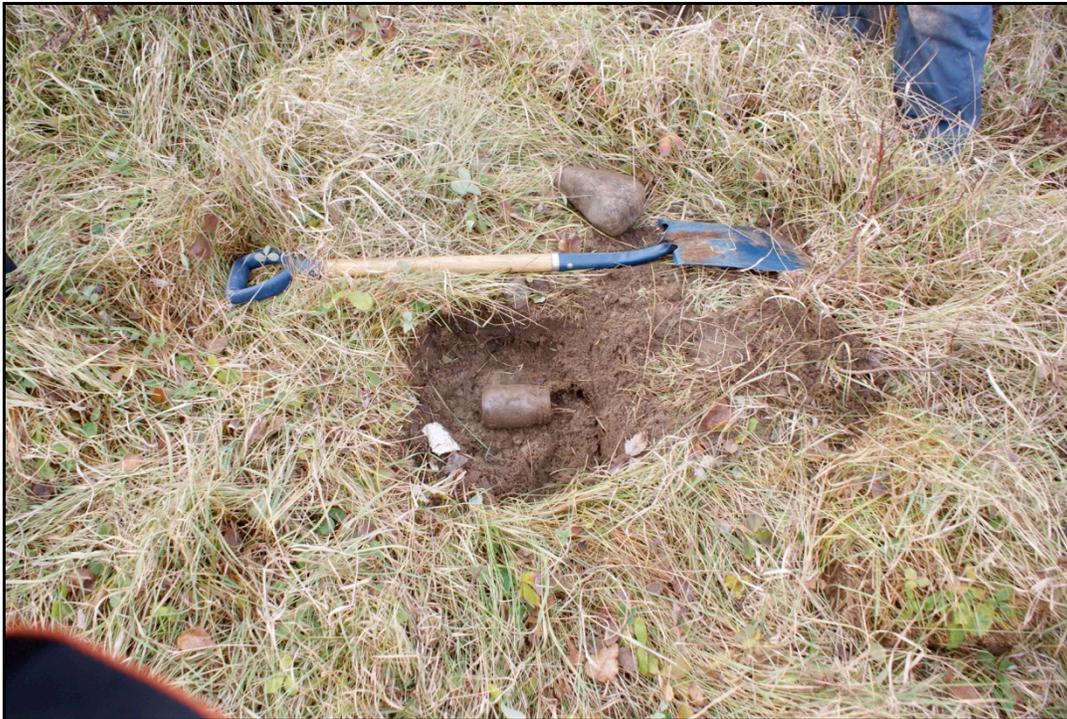
**Photo 31**    **Projet 154-86-0721; secteur 6, exemple de sondage, sol remanié, direction ouest.**

Le secteur 6 correspond au lot 42-86 qui est caractérisé par un terrain en friche situé au sud de la route 117, entre les chainages 100+857 et 100+797, et dont la largeur approximative est de 60 m (photo 29). La limite sud du terrain est bordée par un embranchement du ruisseau Paquet environné par un milieu humide. Les sondages révèlent que ce terrain a été fortement bouleversé par de la machinerie. Des amas de détritrus retrouvés au point le plus éloigné de la route 117 ont été partiellement enfouis dans le sol, ajoutant aux perturbations anthropiques (photo 30). La stratigraphie de ce terrain est caractérisée par un couvert herbacé reposant sur un mince humus qui recouvre un sol de sable mélangé témoignant de perturbations anthropiques (photo 31). Six sondages ont été réalisés et aucun artéfact n'a été découvert.
