INVENTAIRES ARCHÉOLOGIQUES (2010)

DIRECTION DE L'ABITIBI – TÉMISCAMINGUE – NORD-DU-QUÉBEC DIRECTION GÉNÉRALE DE MONTRÉAL ET DE L'OUEST

RAPPORT PRÉPARÉ PAR : ARCHÉO-08

REALISE POUR LE COMPTE DU MINISTERE DES TRANSPORTS DU QUEBEC (N° DE CONTRAT, MINISTÈRE DES TRANSPORTS : 850756769 [dossier 8201-09-AD01])

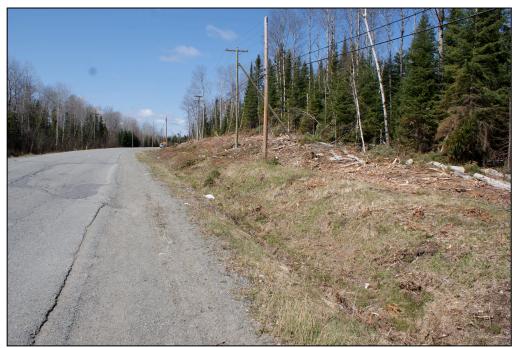
Photo 1 Secteur 1, emprise, cap rocheux déboisé, ch. 0+320, direction ouest

Le secteur 1 comprend la partie nord de la rue Lac-Simon comprise entre la route 117 et le ruisseau canalisé sous la rue au chainage 0+580. Entre les chaînages 0+200 et 0+320, un affleurement rocheux borde la route (photo 1). Quinze sondages ont été effectués dans les endroits propices du secteur. La stratigraphie se caractérisait généralement par une mince litière composée de copeaux de bois surmontant un mince humus, sous lequel se trouvait une couche d'argile compacte asséchée dans sa partie supérieure et gorgée d'eau à sa base.

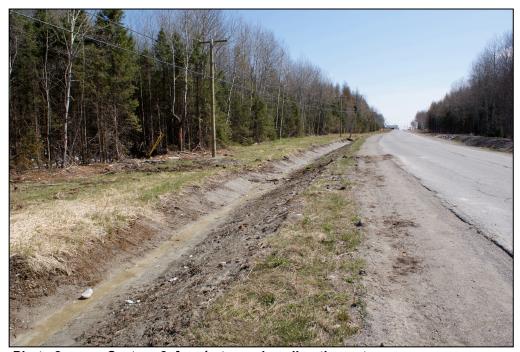
Photo 2 Secteur 2, fossé et emprise, direction est

Le secteur 2 comprend la partie nord de la rue Lac-Simon comprise entre le ruisseau traversant la rue (0+590) et la limite ouest de la réserve (0+808). Cinq sondages ont été effectués dans ce secteur, car le terrain était gorgé d'eau, et partiellement inondé par le débordement du ruisseau (photo 2). La stratigraphie était composée d'une mince couche de litière reposant sur une argile plastique gorgée d'eau.

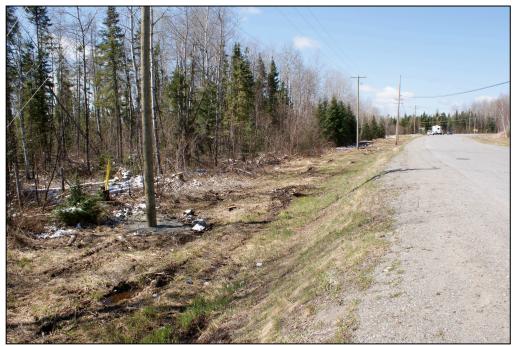
Photo 3 Secteur 3, emprise, direction est

Le secteur 3 comprend la partie sud de la rue Lac-Simon, comprise entre la route 117 et le ruisseau canalisé sous la rue, au chainage 0+580. Le sous-secteur ouest était relativement bien drainé (photo 3), mais le sous-secteur est était très humide (photo 4). Vingt sondages ont été réalisés dans ce secteur. La stratigraphie du sous-secteur ouest était caractérisée par une mince litière reposant sur un mince humus au dessus d'une couche d'argile plastique gorgée d'eau (photo 5). La stratigraphie du sous-secteur est se caractérisait par une litière reposant sur une importante couche de tourbe gorgée d'eau (photo 6).

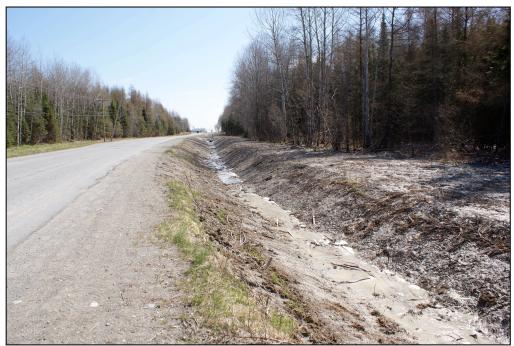
Photo 7 Secteur 4, fossé et emprise, direction est

Le secteur 4 comprend la partie sud de la rue Lac-Simon comprise entre le ruisseau canalisé sous la rue au chainage 0+580 et la limite ouest de la réserve situé au chainage 0+808. Quinze sondages ont été effectués dans ce secteur malgré le fait qu'une couche de remblais provenant des travaux de nettoyage des fossés recouvrait le sol naturel (photo 7). La stratigraphie sous la couche de remblai était caractérisée par une mince couche de litière reposant sur une argile plastique gorgée d'eau.

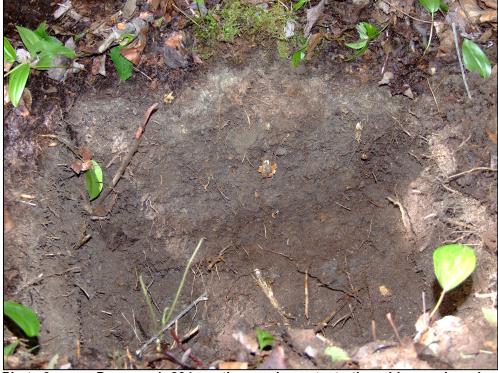
Photo 9 Ponceau 1+904, portion nord-ouest, stratigraphie, paroi nord, direction nord

Le secteur 1, situé au nord-ouest du ponceau, était caractérisé par une petite pente ascendante contigüe à un plateau de 2,5 m surmontant le ruisseau. La végétation y était composée d'aulnes, de trembles et de quelques épinettes (photo 8). Un seul sondage fut effectué et celui-ci révéla une stratigraphie caractérisée par une litière d'une quinzaine de centimètres d'épaisseur reposant sur une couche d'humus argileux d'une dizaine de centimètres puis d'une argile compacte (photo 9).

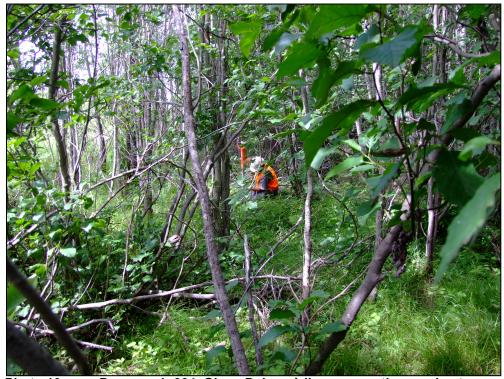
Photo 10 Ponceau 1+904, Glenn Polson à l'œuvre, portion nord-est, direction nord

Le secteur 2, situé au nord-est du ponceau, était assez mal drainé et présentait une pente descendante vers le cours d'eau (photo 10). La végétation y était composée d'herbacées, d'aulnes, de quelques trembles et d'épinettes. Deux sondages ont été effectués et ont révélé une stratigraphie caractérisée par une mince litière reposant sur une argile mal drainée (photo 11).

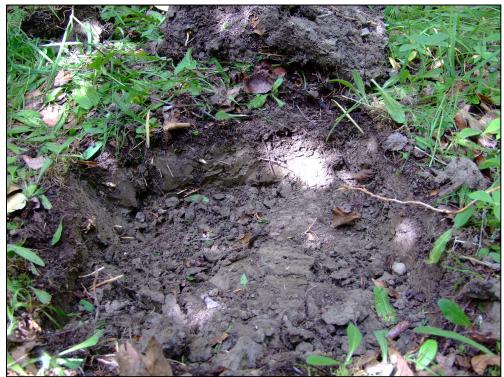
Photo 12 Ponceau 1+904, stratigraphie, partie sud-ouest, paroi nord, direction nord

Le secteur 3, situé au sud-ouest du ponceau, présentait la même pente ascendante vers un plateau surmontant le ruisseau que le secteur 1. La végétation y était aussi composée de petites plantes, d'aulnes, de trembles et de quelques épinettes. Deux sondages y ont été effectués et ont révélé une stratigraphie caractérisée par une litière de mousses et de feuilles mortes reposant sur un humus argileux puis sur une argile grisâtre (photo 12).

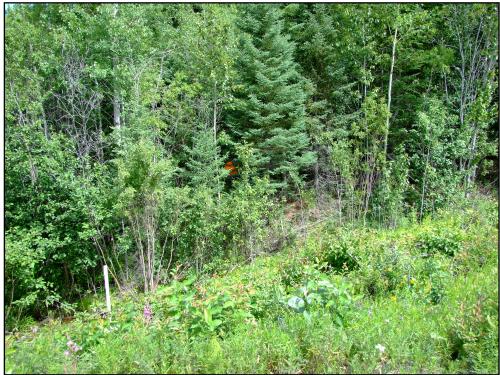
Photo 13 Ponceau 1+904, vue générale, portion sud-est de la zone, direction est

Le secteur 4, situé au sud-est du ponceau, était assez mal drainé bien qu'il présentait une pente descendante vers le ruisseau (photo 13). La végétation y était composée d'épinettes, de trembles, de sphaignes et de rododendron du Groenland. Deux sondages y ont tout de même été effectués et ont révélé une stratigraphie caractérisée par une couche de sphaigne d'une dizaine de centimètres recouvrant un horizon d'argile brunâtre mêlée de matières organiques d'environ 10 centimètres, puis d'une couche d'argile grise compacte (photo 14).

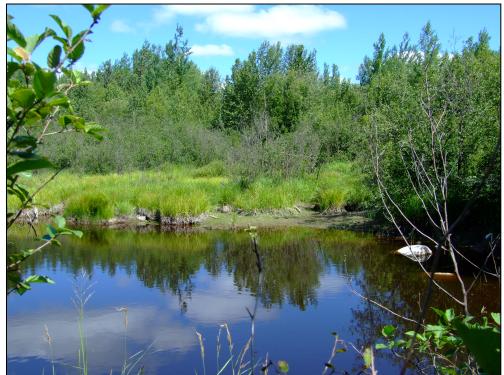
Photo 15 Ponceau P-12113, portion nord-ouest, direction nord

Le secteur 1, situé au nord-ouest du ponceau, était inondé par le débordement du ruisseau lors du passage de notre équipe (photo 15). Seule une inspection visuelle a été effectuée dans cette partie.

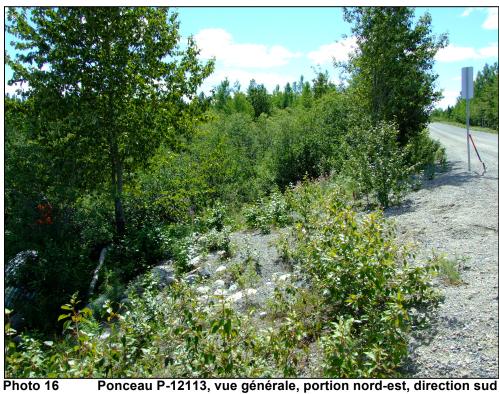
Ponceau P-12113, vue générale, portion nord-est, direction sud

Le secteur 2, situé au nord-est du ponceau, surmontait la zone inondée d'environ 1,5 mètre, mais se retrouvait environ 2 mètres plus bas que la route (photo 16). Trois sondages y ont été effectués et ont révélé une stratigraphie caractérisée par une litière déposée sur un très mince humus, recouvrant une argile granuleuse, sous laquelle se trouvait une épaisseur indéterminée d'argile (photo 17).

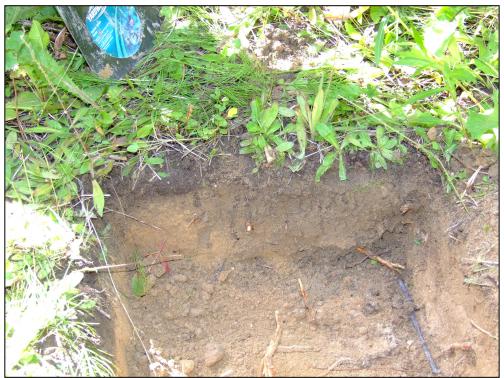
Photo 20 Ponceau P-12113, stratigraphie type, portion sud-ouest, direction sud

Le secteur 4, situé au sud-est du ponceau, était probablement inondé régulièrement lors des crues printanières. La végétation s'y composait d'aulnes, d'herbacées et de plantes hydrophiles (photo 19). Quatre sondages y ont été effectués et ont révélé une stratigraphie caractérisée par une mince litière recouvrant une argile sablonneuse beige d'une dizaine de centimètres sous laquelle se trouvait une argile grumeleuse brun grisâtre (photo 20).

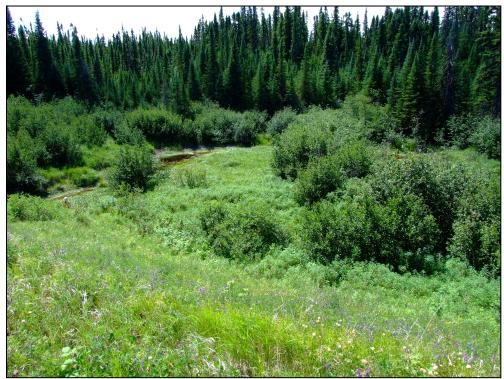
Photo 21 Ponceau P-12115, vue générale, terrasse, portion nord-ouest de la zone, direction sud-ouest

Le secteur 1 était situé au nord-ouest du ponceau. Les huit sondages ont été effectués sur un petit plateau élevé d'un à deux mètres au-dessus du niveau de l'eau (photo 21). La végétation était composée d'herbacées, de framboisiers et d'aulnes. Les sondages ont révélé une stratigraphie caractérisée par une litière d'herbacées reposant directement sur une argile compacte très mal drainée (photo 22).

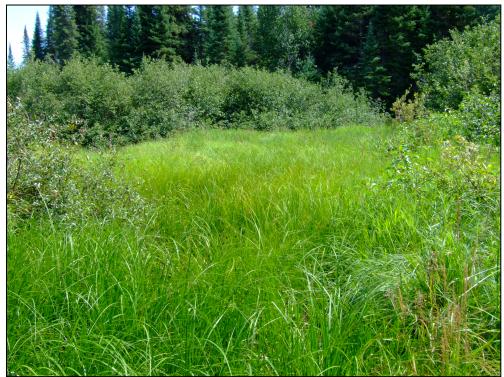
Photo 23 Ponceau P-12115, vue générale, portion nord-est, zone inondable, direction sud-est

Le secteur 2, situé au nord-est du ponceau, consistait en une zone inondée ne permettant pas la réalisation de sondage archéologique (photo 23). La végétation s'y composait exclusivement d'herbacées et d'aulnes.

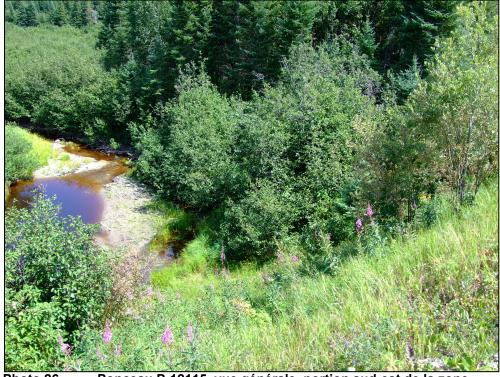
Photo 26 Ponceau P-12115, vue générale, portion sud-est de la zone, direction sud-est

Le secteur 4, localisé au sud-est du ponceau, consistait en une zone basse et inondée ne permettant pas d'effectuer de sondage archéologique (photo 26). La végétation s'y composait d'aulnes et d'herbacées.

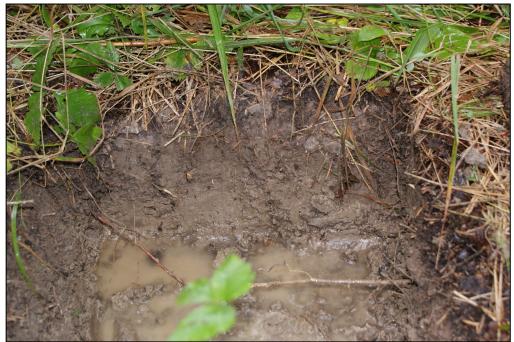
Photo 37 Chainage 5+660, au sud du secteur sud-est, stratigraphie type, paroi nord, direction nord

Le secteur 4, situé au sud-est du ponceau, était aussi recouvert d'une forêt d'épinettes, de trembles et d'aulnes en friche. Dix sondages réalisés ont révélé une stratigraphie caractérisée par une litière d'herbacées, reposant sur un mince humus sous lequel se trouvait une couche mal drainée d'argile beige brunâtre sur plus de quinze centimètres (photo 37).
