Reconstruction et réaménagement de la route 234
et de la rue Saint-Rémi (projet MTQ n° 154-98-0090)

Projet municipal d'infrastructures d'aqueduc,
d'égouts, de voirie et d'assainissement des eaux
Municipalité de Price (MRC La Mitis)

INVENTAIRE ET SURVEILLANCE ARCHÉOLOGIQUES (2006-2007)

PATRIMOINE EXPERTS s.e.n.c.

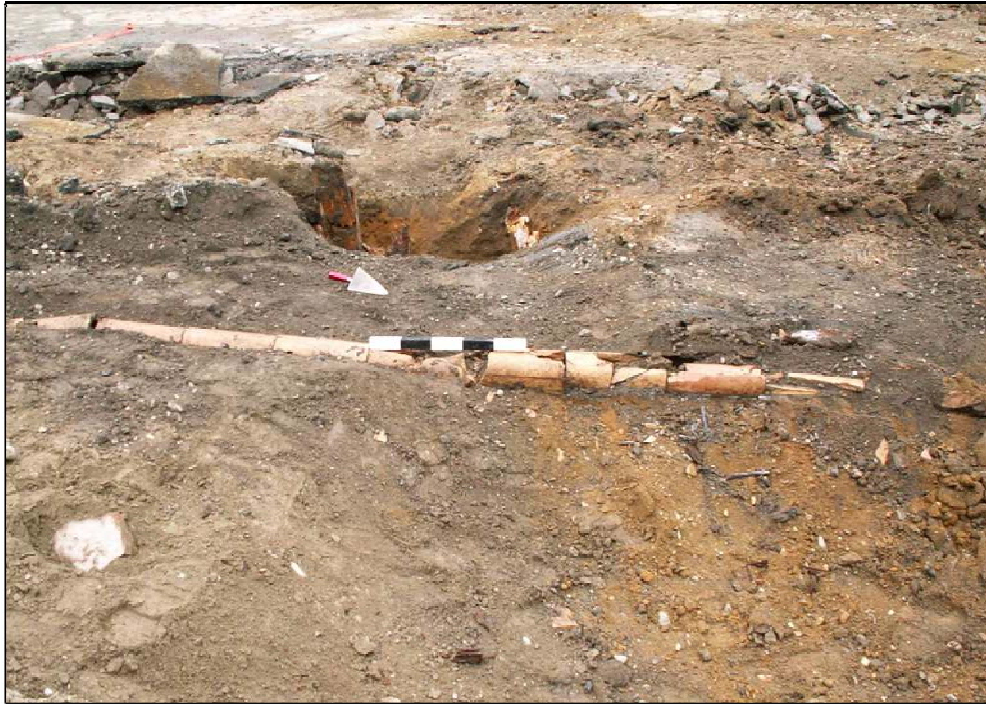
Photo 1 Secteur 4 : sous-opération 4A, drain de surface en grès beige pâle, direction ouest-sud-ouest (PATR06N03-240)

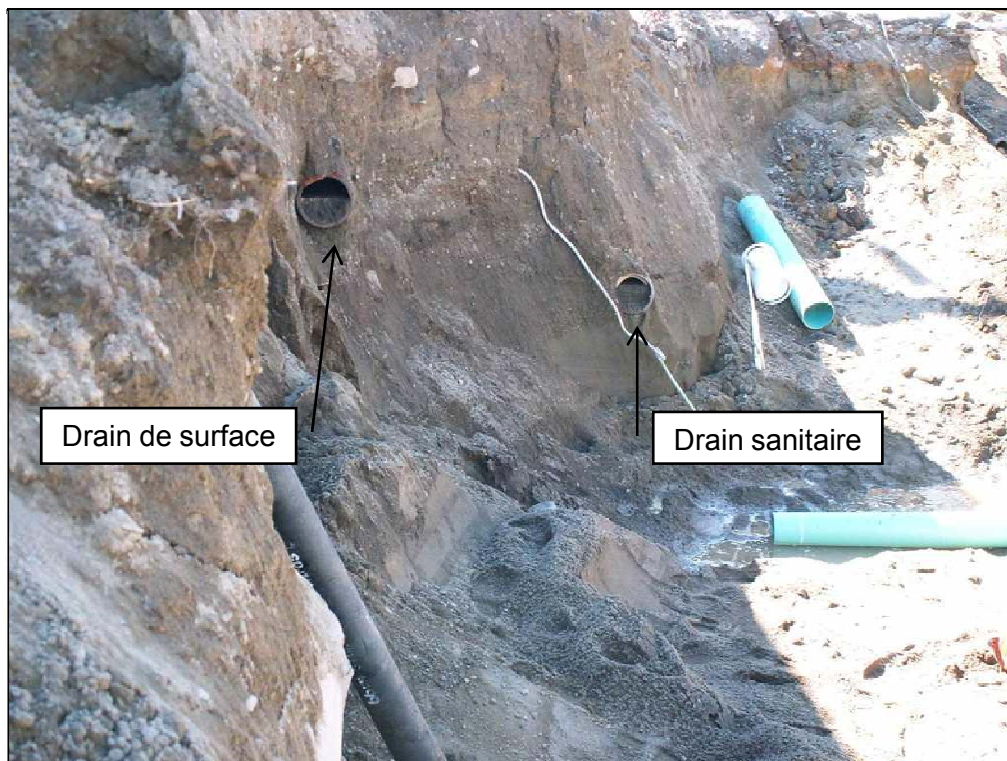
Photo 5 Secteur 8, rue Saint-Rémi, drain de surface et sanitaire domestique en grès, côté sud de l'emprise, km 0+685, direction ouest (PATR06N03-253)

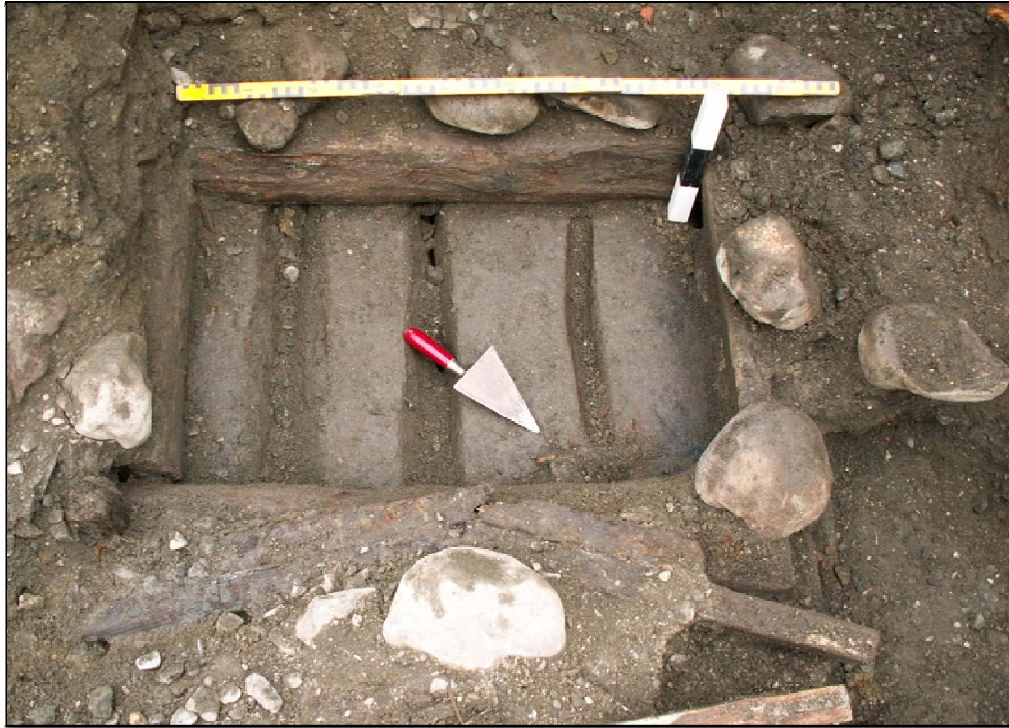
Photo 10 Site DdEa-4 : sous-opération 1A, ouvrage en bois dégagé, en plan (PATR06N03-061)

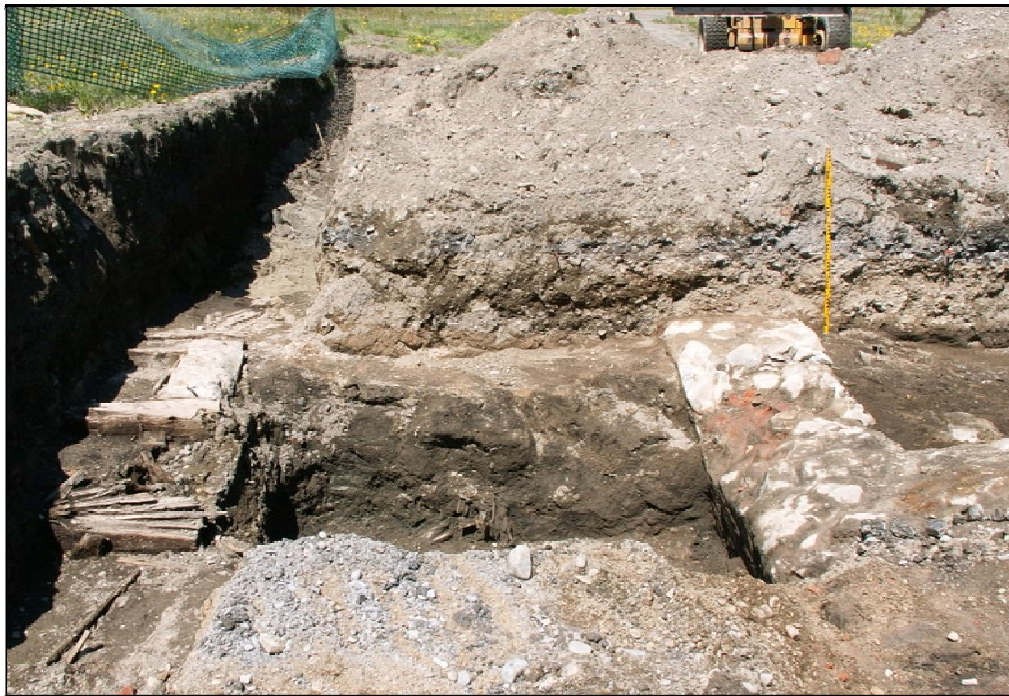
Photo 11 Site DdEa-4, sous-opérations 1B et 1D : vestiges d'ouvrages en bois et en maçonnerie, direction nord (PATR06N03-021)

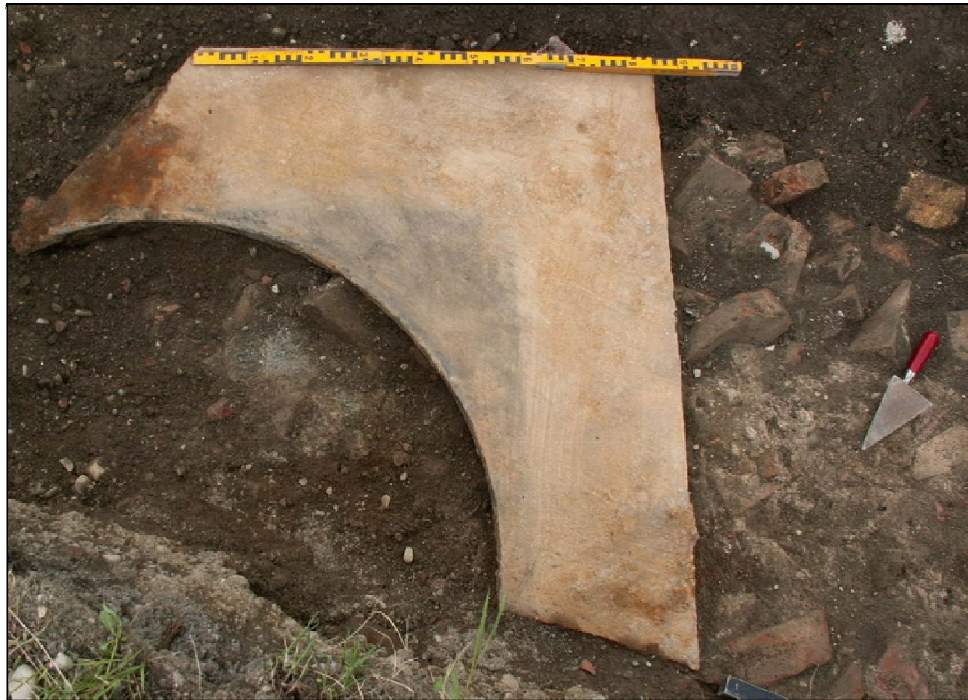
Photo 14 Site DdEa-4, sous-opération 1F : partie d'un support de chaudière en acier, en plan (PATR06N03-036)

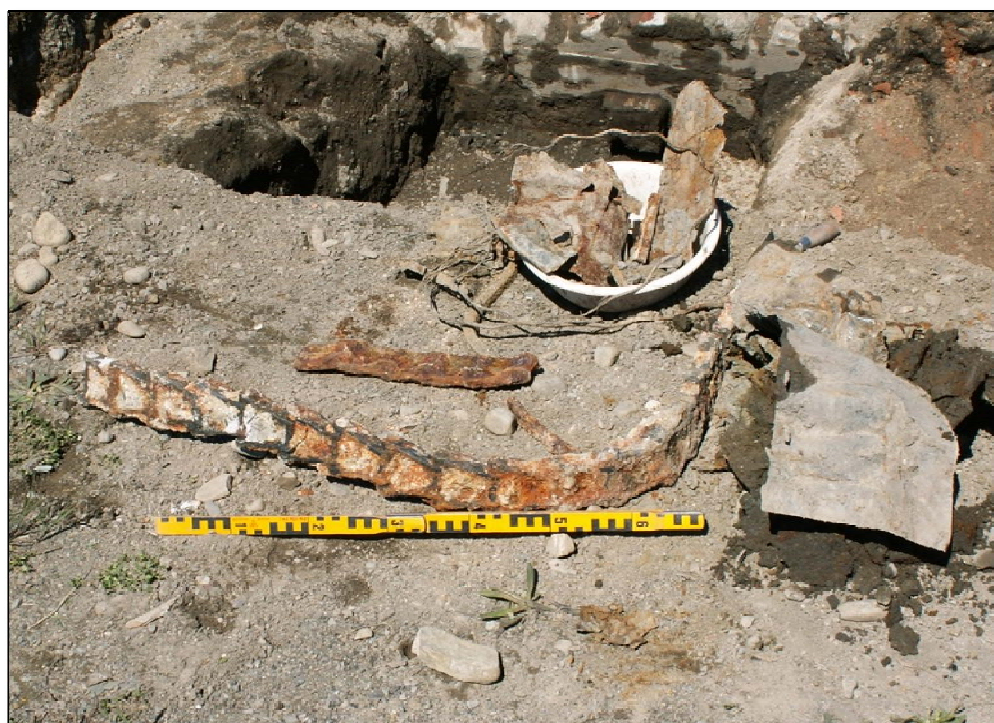
Photo 17 Site DdEa-4, sous-opération 1D : emplacement de la chaufferie, (vestiges métalliques), direction nord-est (PATR06N03-027)

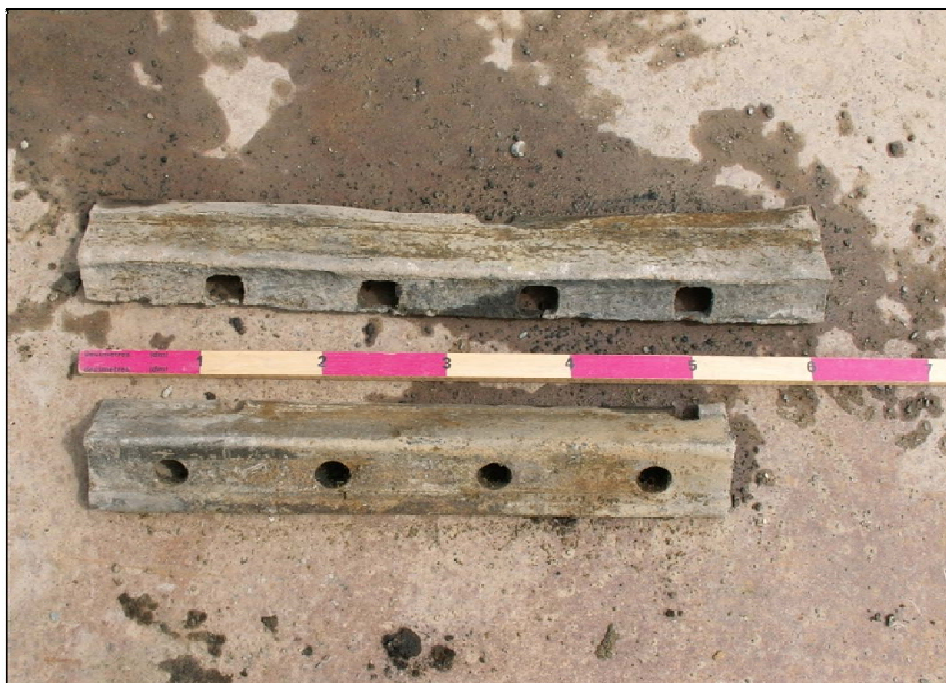
Photo 19 Site DdEa-4, lots 1W1 et 1W2 : joints d'un rail de voie ferrée, vue en plan (PATR06N03-141)

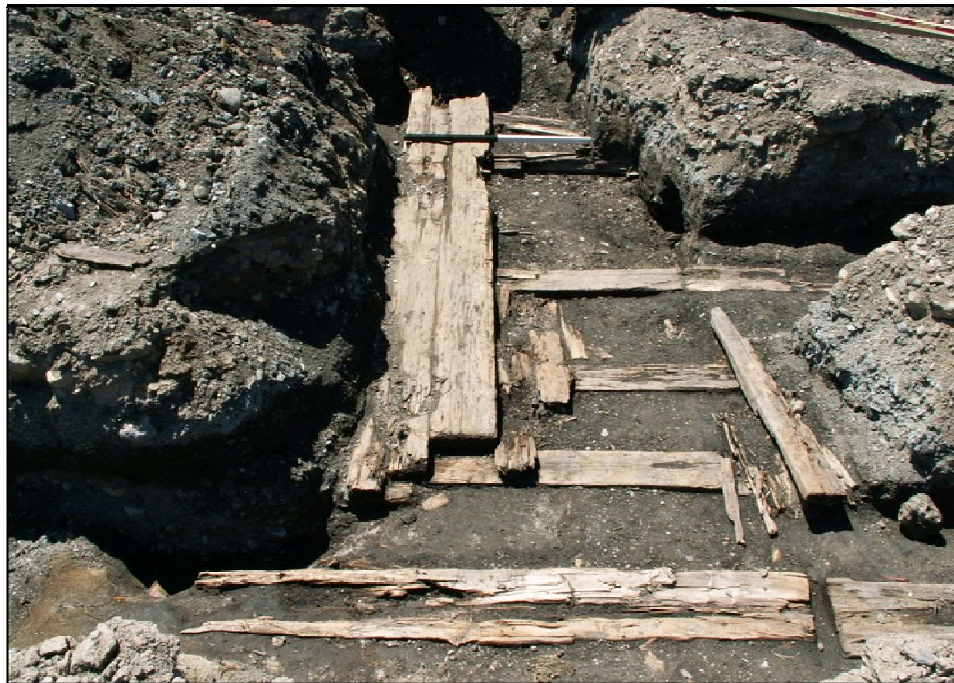
Photo 23 Site DdEa-4, sous-opération 1X : lambourdes et partie de plancher de madriers, direction ouest-sud-ouest (PATR06N03-151)

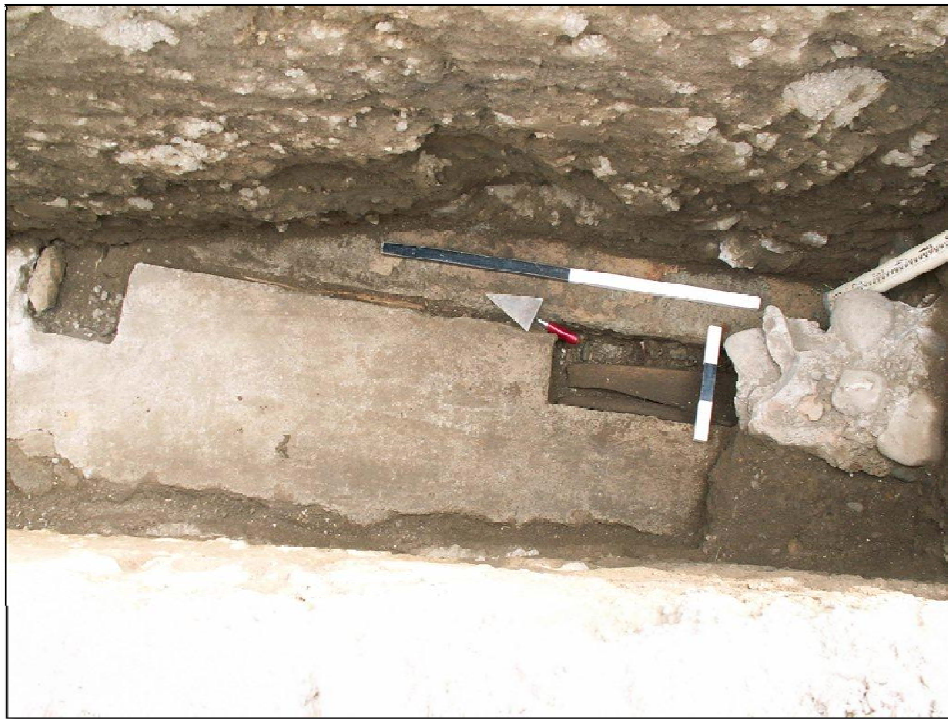
Photo 25 Site DdEa-4, sous-opération 2A, plancher en ciment en 2 sections, en plan (PATR06N03-073)

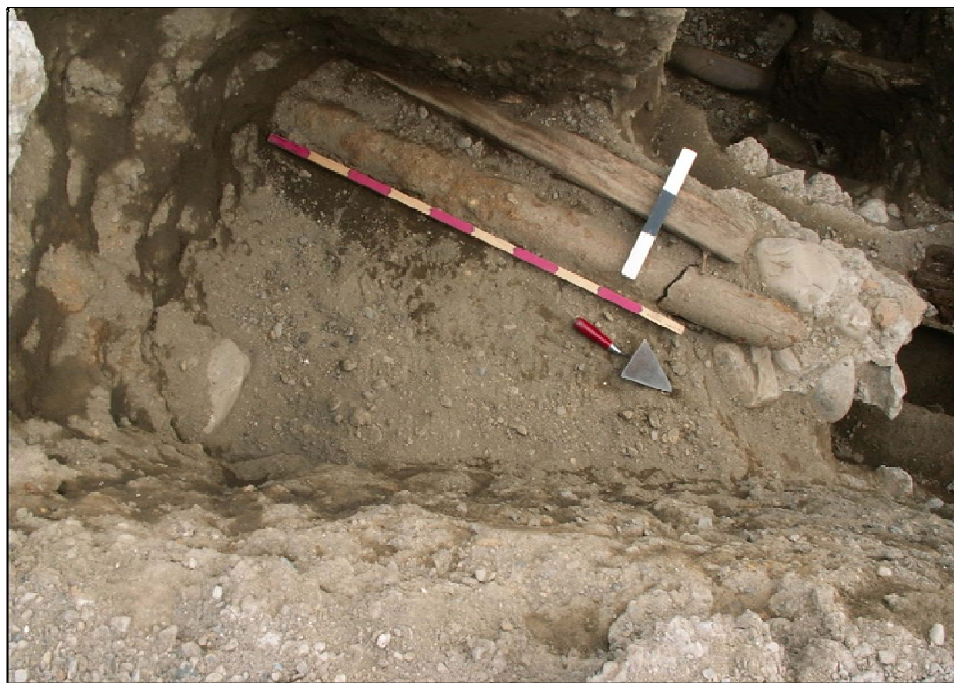
Photo 27 Site DdEa-4, sous-opération 2A : extrémité sud, tuyau d'égout en fonte et partie de fondation en blocs de pierre non taillés, en plan (PATR06N03-109)

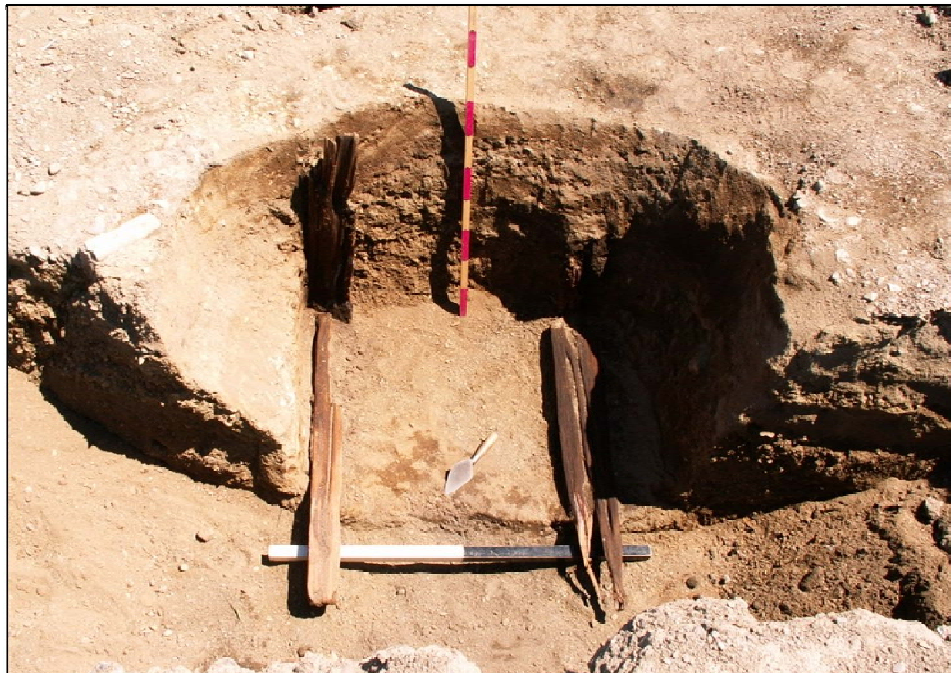
Photo 31 Site DdEa-4, sous-opération 1T : vestiges d'éléments structuraux en bois (latrines), direction sud-est (PATR06N03-156)

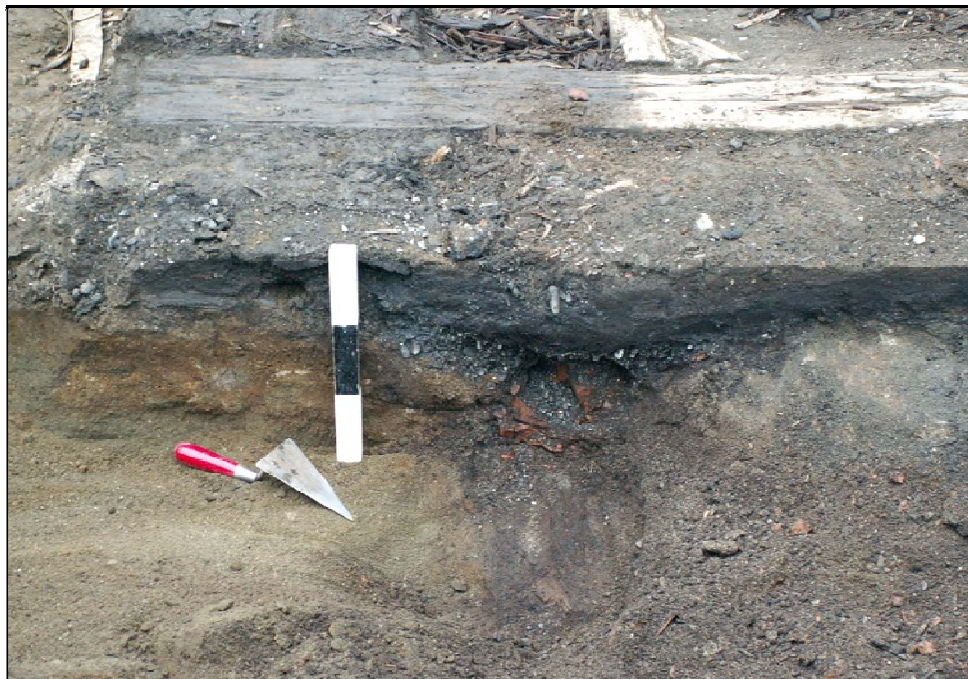
Photo 41 Site DdEa-4, sous-opération 1X : tranchée localisée sous les lambourdes de plancher. Des pièces de bois orientées est-ouest sont visibles : fond de canalisation en bois, direction ouest-sud-ouest (PATR06N03-199)

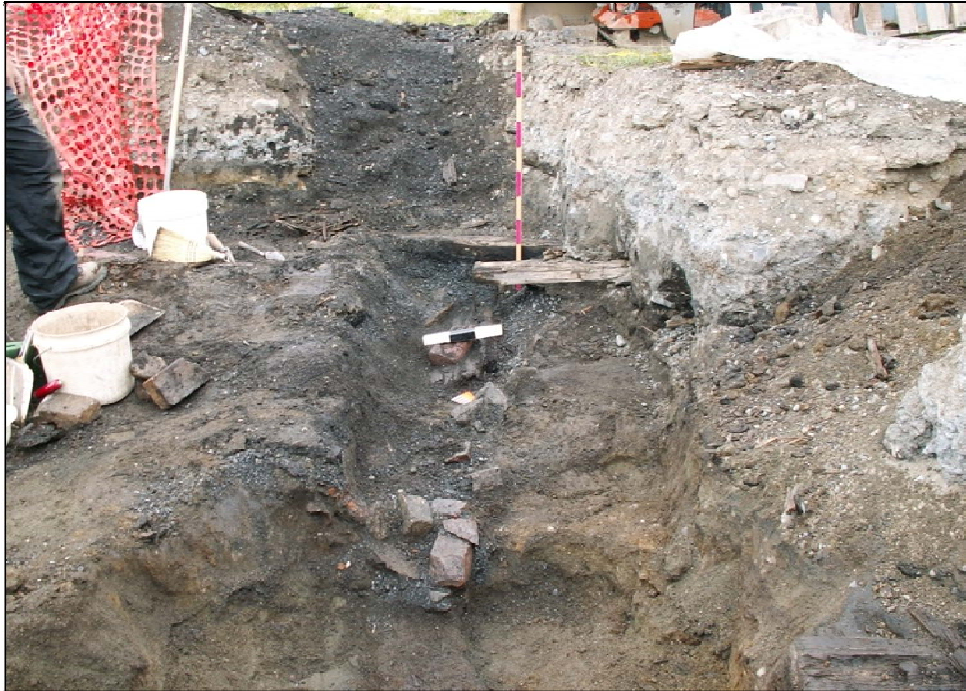
Photo 42 Site DdEa-4, sous-opération 1X : canalisation en bois et remblai, 19 cm de largeur, direction ouest-sud-ouest (PATR06N03-203)
