Rapport descriptif des traversées de cours d'eau

Prolongement de l'autoroute
Robert-Cliche (73)
entre Beauceville et Saint-Georges

Étude d'impact sur l'environnement

Décembre 2005

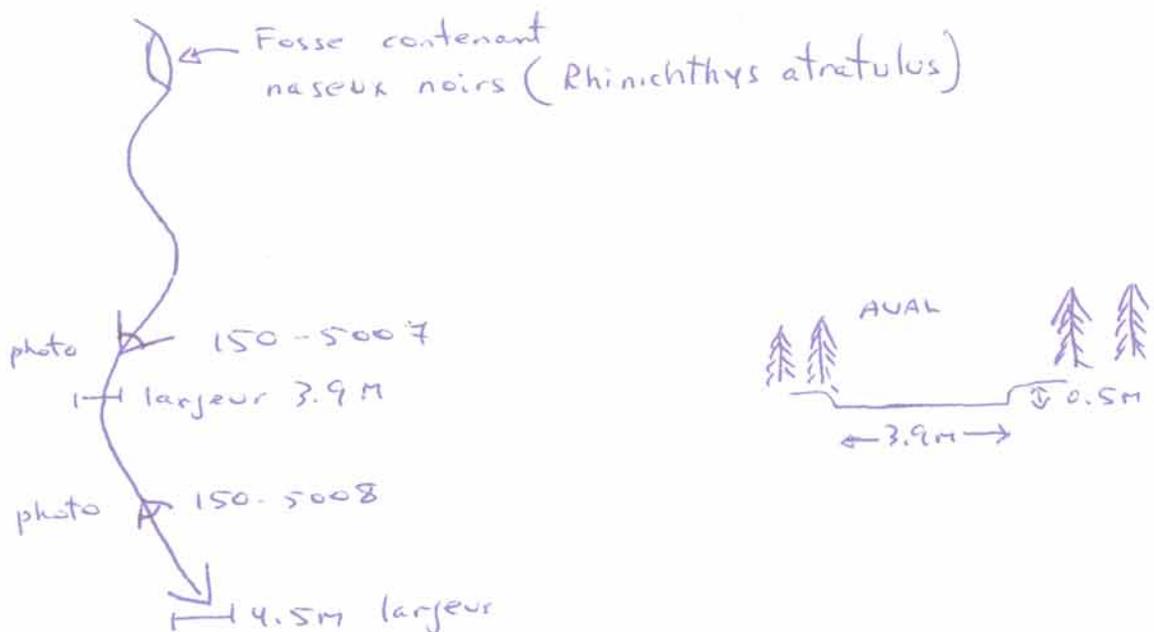
SCHEMA

LOCALISATION						
Date : 3 Juin 2005						
Nom du cours d'eau : Bolduc			Variante :			
Localisation (GPS) : 366 343 512037			Sens de l'écoulement : sud-ouest			
Longueur caractérisée (40 m de part et d'autre du point central de traversée) :			80 m			
Largeur caractérisée (largeur du cours d'eau à la LNHE + 10 m sur chaque rive) :			24 m			
DESCRIPTION DES OUVRAGES EXISTANTS						
Type :						
. Pont :		Nombre de piliers :				
. Ponceau :		<input type="checkbox"/> Rectangulaire		<input type="checkbox"/> Circulaire		<input type="checkbox"/> Autre :
Longueur de l'ouvrage :			Largeur de l'ouvrage :			
Tirant d'air :						
Largeur du cours d'eau au droit des ouvrages :						
CARACTÉRISTIQUES PHYSIQUES						
Dépôt	Organique	Sable	Limon/argile	Cailloux	Blocs	Roche
Replat		50%	20%	20%	10%	
Talus		50	20	20	10	
Lit du cours d'eau		10	5	55	40	
Hauteur du talus : 0,3 m						
Présence de signes d'érosion : un peu dû à la crue printannière

<input type="checkbox"/> Oui		<input checked="" type="checkbox"/> Non				
Présence présumée/connue d'espèces à statut précaire						
<input type="checkbox"/> Oui		<input checked="" type="checkbox"/> Non				
Frayère potentielle ou reconnue dans le tronçon :						
<input type="checkbox"/> Salmonidés			<input type="checkbox"/> Eaux chaudes vives			
<input type="checkbox"/> Cyprinidés/espèces proies			<input type="checkbox"/> Eaux chaudes calmes			
Superficie des frayères (m ²) : —						
Présence d'obstacles à la migration :						
. En amont		<input checked="" type="checkbox"/> Oui		<input type="checkbox"/> Non		
. En aval		<input type="checkbox"/> Oui		<input checked="" type="checkbox"/> Non		
Type d'obstacle : débris ligneux, châblis, barrière de roches

- Pistes de chevreuil
- Perdrix aperçue
- pistes de raton laveur

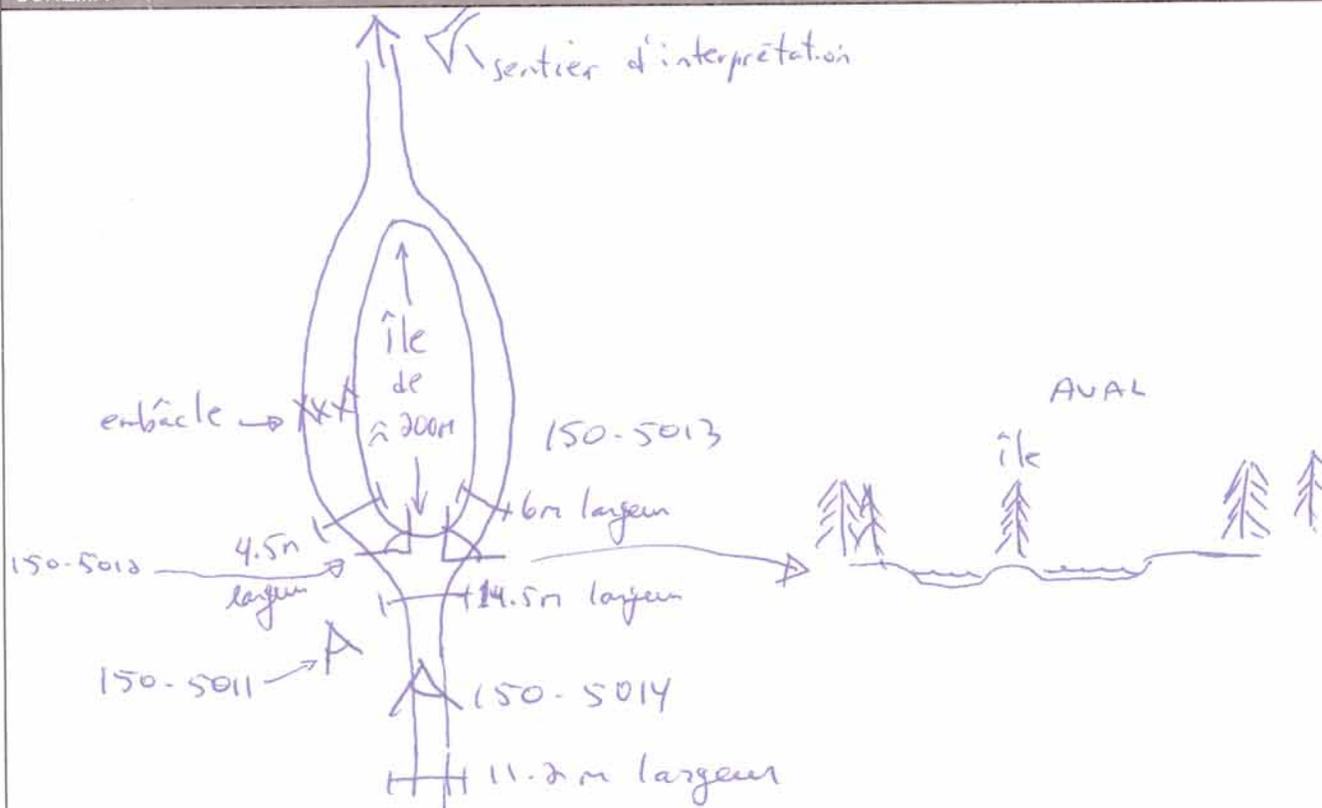
SCHEMA

LOCALISATION						
Date :						
Nom du cours d'eau : Gilbert			Variante :			
Localisation (GPS) : 368895 516424			Sens de l'écoulement : ouest			
Longueur caractérisée (40 m de part et d'autre du point central de traversée) : 200 m en aval, 40 m en amont						
Largeur caractérisée (largeur du cours d'eau à la LNHE + 10 m sur chaque rive) : 30 m						
DESCRIPTION DES OUVRAGES EXISTANTS						
Type :						
. Pont :		Nombre de piliers :		. Ponceau :		Autre :
		<input type="checkbox"/> Rectangulaire		<input type="checkbox"/> Circulaire		<input type="checkbox"/> Autre :
Longueur de l'ouvrage :			Largeur de l'ouvrage :			
Tirant d'air :						
Largeur du cours d'eau au droit des ouvrages :						
CARACTÉRISTIQUES PHYSIQUES						
Dépôt	Organique	Sable	Limon/argile	Cailloux	Blocs	Roche
Replat		40%	60%			
Talus		40	60			
Lit du cours d'eau		20		60	10	10
Hauteur du talus : 0,5 m						
Présence de signes d'érosion : -

Présence présumée/connue de salmonidés dans le tributaire :						
<input type="checkbox"/> Oui <input checked="" type="checkbox"/> Non						
Présence présumée/connue d'espèces à statut précaire						
<input type="checkbox"/> Oui <input checked="" type="checkbox"/> Non						
Frayère potentielle ou reconnue dans le tronçon :						
<input checked="" type="checkbox"/> Salmonidés			<input type="checkbox"/> Eaux chaudes vives			
<input checked="" type="checkbox"/> Cyprinidés/espèces proies			<input type="checkbox"/> Eaux chaudes calmes			
Superficie des frayères (m²) : 20 m² sur 100 m en						
Présence d'obstacles à la migration :						
. En amont			<input type="checkbox"/> Oui		<input checked="" type="checkbox"/> Non	
. En aval			<input checked="" type="checkbox"/> Oui		<input type="checkbox"/> Non	
Type d'obstacle : embâcle à 40 m en aval

- Plusieurs naseux noirs
- Un sentier d'interprétation sur l'exploitation de l'or en aval en rive droite

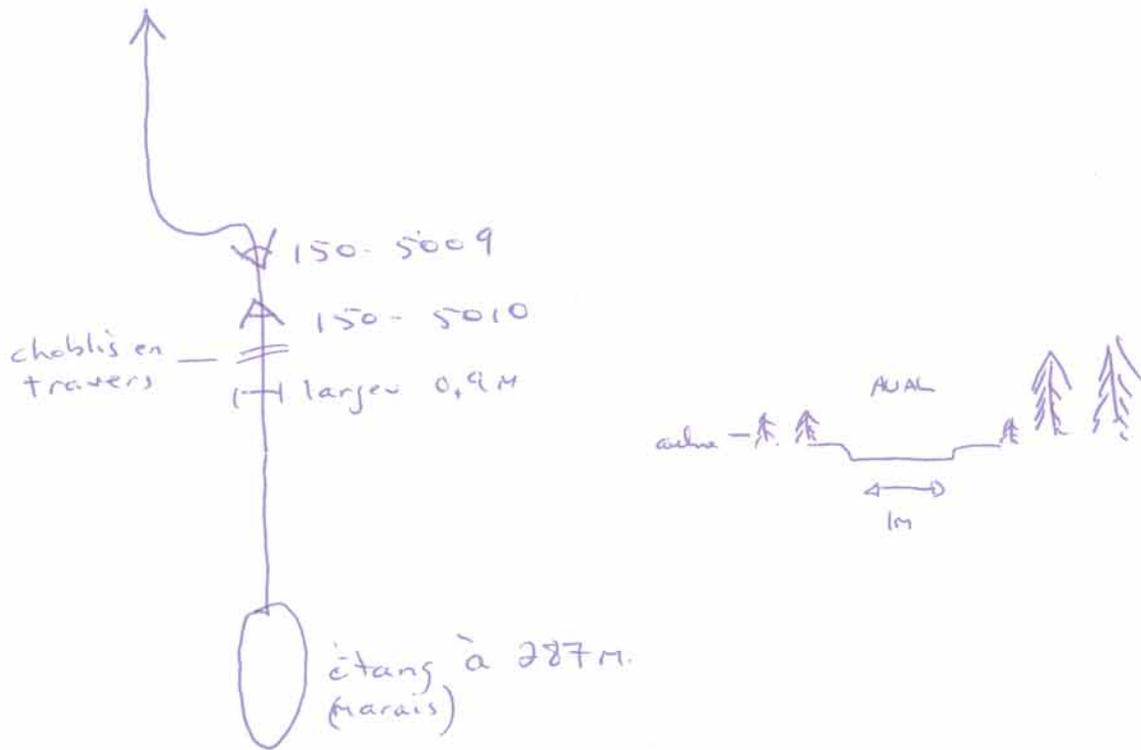
SCHEMA

LOCALISATION						
Date : 3 Juin 2005						
Nom du cours d'eau : Scilly			Variante :			
Localisation (GPS) : 369 827 5114 447			Sens de l'écoulement : Sud-ouest			
Longueur caractérisée (40 m de part et d'autre du point central de traversée) : 80m						
Largeur caractérisée (largeur du cours d'eau à la LNHE + 10 m sur chaque rive) : 21M						
DESCRIPTION DES OUVRAGES EXISTANTS						
Type :						
. Pont :		Nombre de piliers :				
. Ponceau :		<input type="checkbox"/> Rectangulaire		<input type="checkbox"/> Circulaire		<input type="checkbox"/> Autre :
Longueur de l'ouvrage :			Largeur de l'ouvrage :			
Tirant d'air :						
Largeur du cours d'eau au droit des ouvrages :						
CARACTÉRISTIQUES PHYSIQUES						
Dépôt	Organique	Sable	Limon/argile	Cailloux	Blocs	Roche
Replat		50%	50%			
Talus		50	50			
Lit du cours d'eau		70	30			
Hauteur du talus : 0,5M						
Présence de signes d'érosion : —						
VÉGÉTATION						
Rive gauche		Littoral		Rive droite		Remarques

Présence présumée/connue d'espèces à statut précaire						
<input type="checkbox"/> Oui			<input checked="" type="checkbox"/> Non			
Frayère potentielle ou reconnue dans le tronçon :						
<input type="checkbox"/> Salmonidés			<input type="checkbox"/> Eaux chaudes vives			
<input type="checkbox"/> Cyprinidés/espèces proies			<input type="checkbox"/> Eaux chaudes calmes			
Superficie des frayères (m ²) :						
Présence d'obstacles à la migration :						
. En amont		<input checked="" type="checkbox"/> Oui		<input type="checkbox"/> Non		
. En aval		<input checked="" type="checkbox"/> Oui		<input type="checkbox"/> Non		
Type d'obstacle : débris ligneux, chablis

Pistes de chevreuil
