**INVENTAIRE ARCHÉOLOGIQUE (été 2007)**

**Direction du Saguenay – Lac Saint-Jean – Chibougamau**

(Permis de recherche archéologique au Québec : Patrimoine Experts (07-PATR-04))

(Nº de contrat, ministère des Transports : 6203-07-AD05)

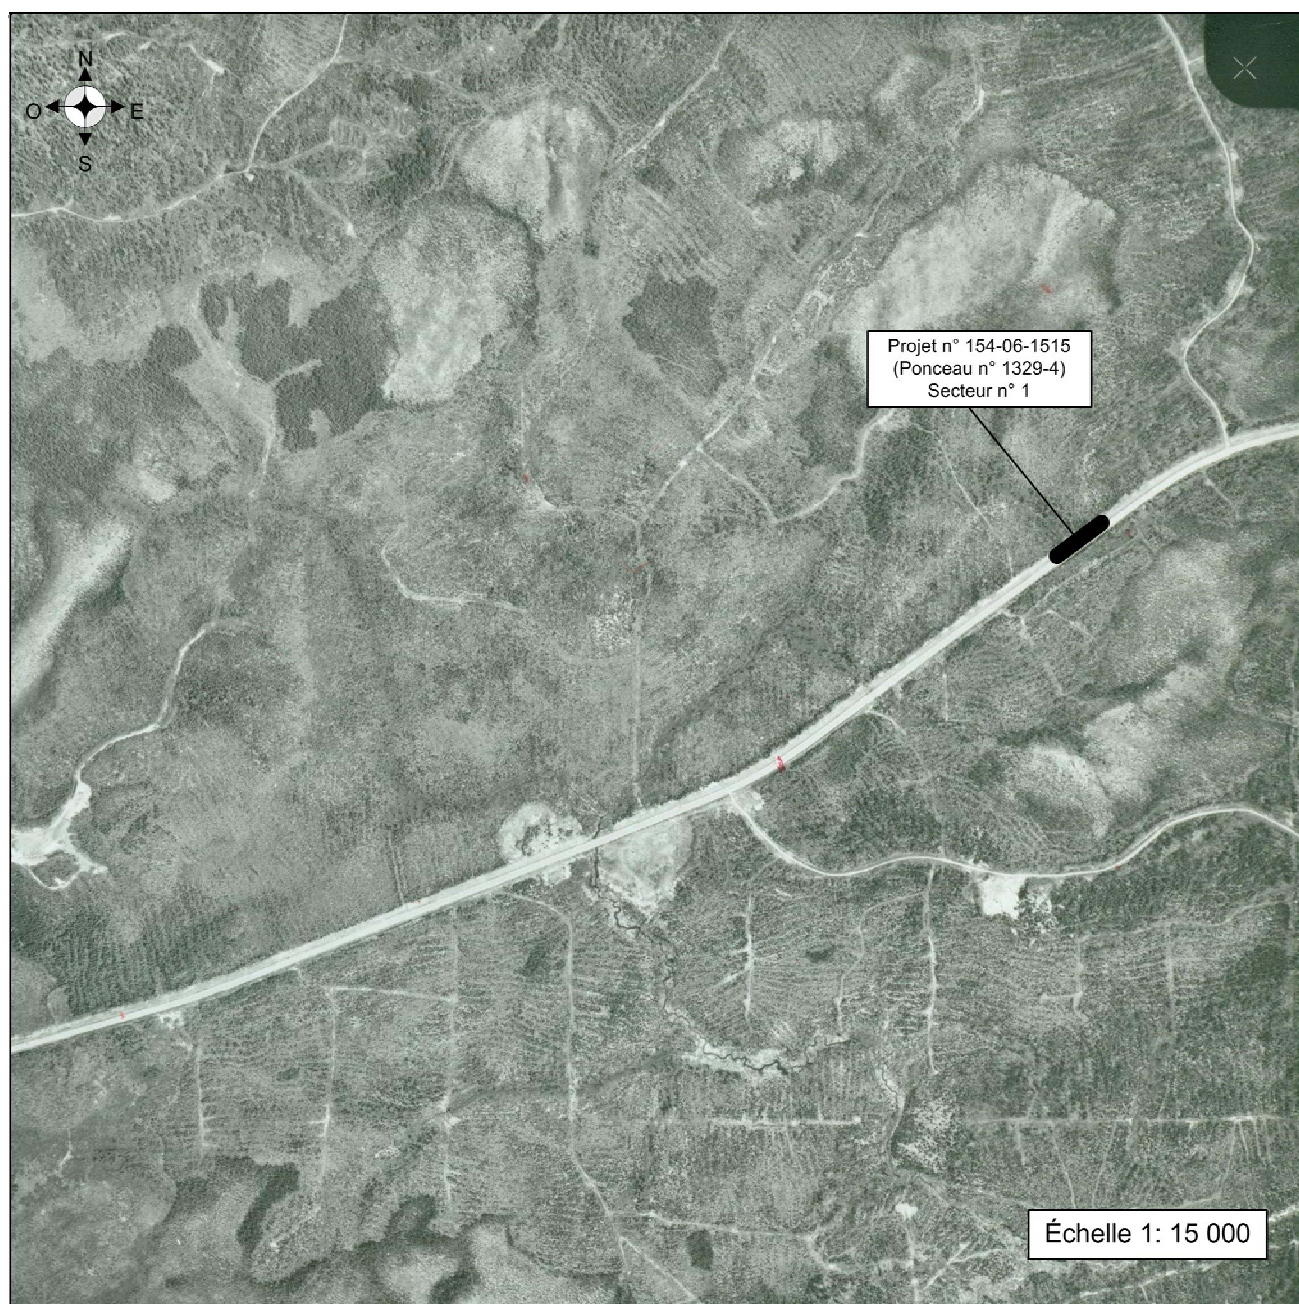
**Figure 9** Localisation sur photo aérienne du projet n° 154-06-1515 (ponceau n° 1329-4, secteur n° 1), route 113, municipalité de Baie-James (Photocartothèque québécoise, ministère des Ressources naturelles, de la Faune et des Parcs du Québec, Q85853, 1:15 000, 1985)

Le secteur n° 1 correspond au ponceau portant le numéro d'identification 1329-4 et est localisé dans l'emprise de la route 113 (figures 2, 9 et 16, photo1). Il se situe dans un environnement boisé de forêt mixte jeune à dominance de conifère et comprenant des milieux humides (tourbières) à proximité. La topographie est plane et la stratigraphie correspond à des sédiments argileux. Lors de l'inventaire, les travaux de réfection étaient déjà réalisés.

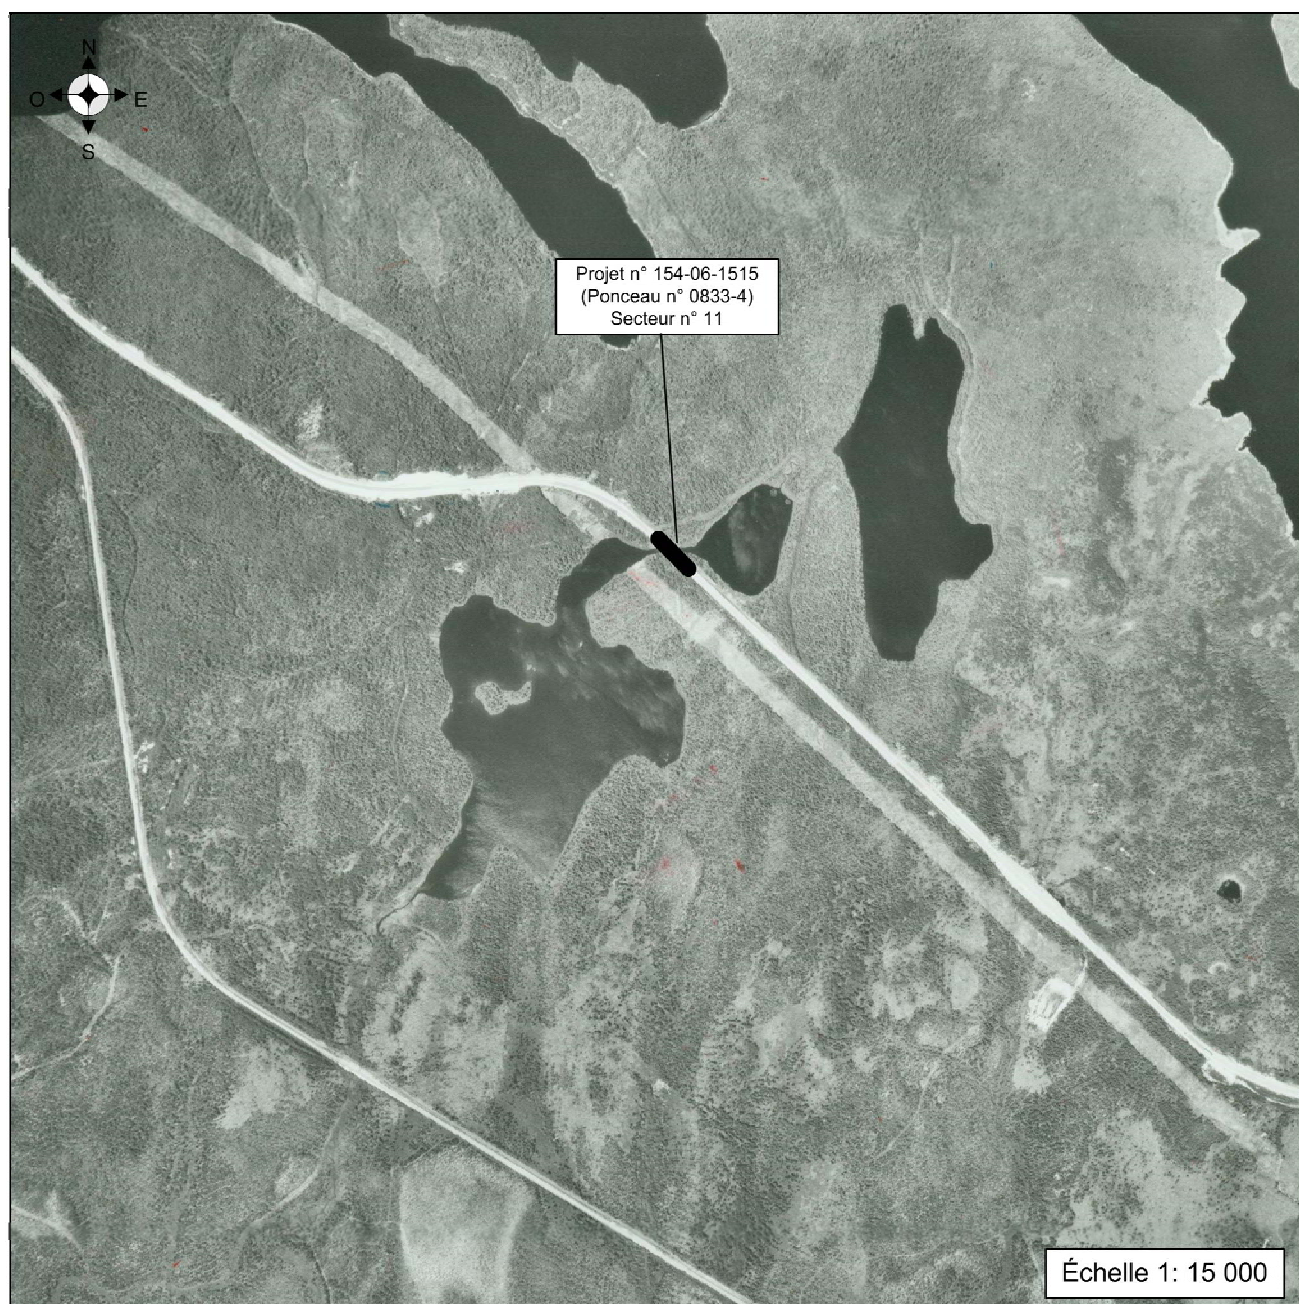
**Figure 14** Localisation sur photo aérienne du projet n° 154-06-1515 (ponceau n° 0833-4, secteur n° 11), route 167, municipalité de Baie-James (Photocartothèque québécoise, ministère des Ressources naturelles, de la Faune et des Parcs du Québec, 1:15 000, Q83826, 1983)

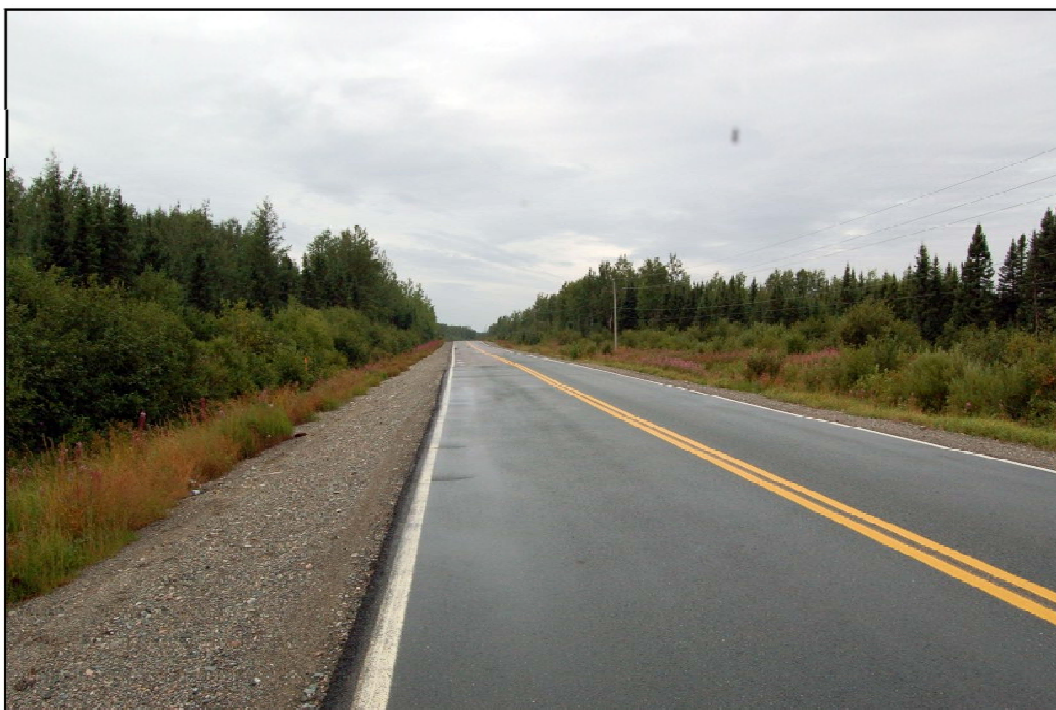
**Photo 1** Projet n° 154-06-1515, environnement du secteur n° 1 (route 113, km 13 + 055), municipalité de Baie-James, direction est (PATR07N7-37)

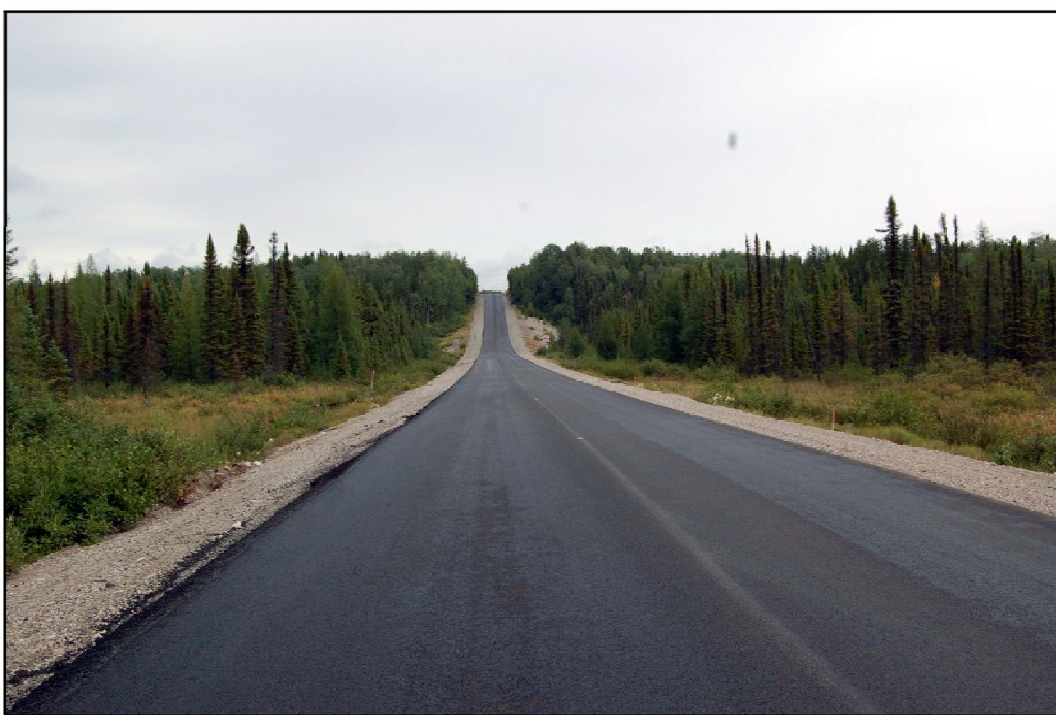
**Photo 2** Projet n° 154-06-1515, environnement du secteur n° 2 (route 113, km 11 + 090), municipalité de Baie-James, direction est (PATR07N7-49)

Le secteur n° 2 correspond au ponceau portant le numéro d'identification 0997-4. Il est localisé dans l'emprise de la route 113 (figures 3 et 10, photo 2). Il est situé dans un environnement boisé composé d'une forêt mature de conifères. Un ruisseau sans toponyme, en crue au moment de l'inventaire, traverse la route, dans un axe sud-ouest nord-est. La topographie est plane et la stratigraphie correspond à du sable et de l'argile. Lors de l'inventaire, les travaux de réfection étaient déjà réalisés.

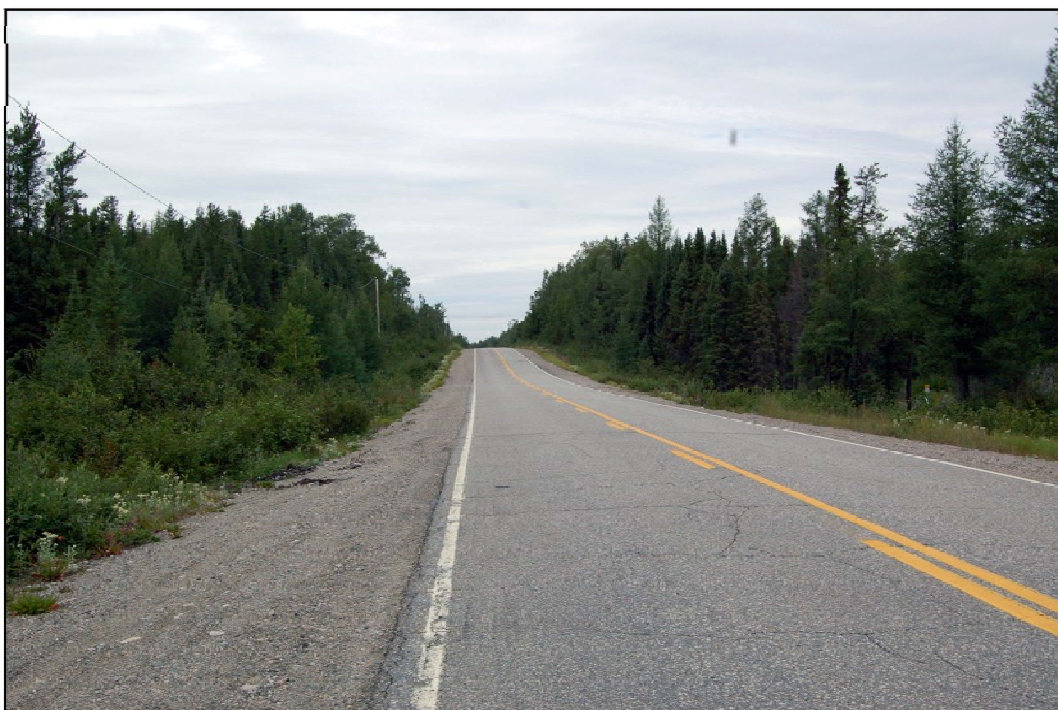
**Photo 3** Projet n° 154-06-1515, environnement du secteur n° 3 (route 113, km 13 + 024), municipalité de Baie-James, direction nord-ouest (PATR07N7-52)

Le secteur n° 3 correspond au ponceau portant le numéro d'identification 1001-4. Il est localisé dans l'emprise de la route 113 (figures 3 et 10, photo 3). Il est situé dans un environnement boisé, composé d'une forêt mature de conifères. Un ruisseau sans toponyme, en crue au moment de l'inventaire, traverse la route dans un axe sud-ouest nord-est. La topographie est plane et la stratigraphie correspond à du sable et de l'argile. Lors de l'inventaire, les travaux de réfection étaient déjà réalisés.

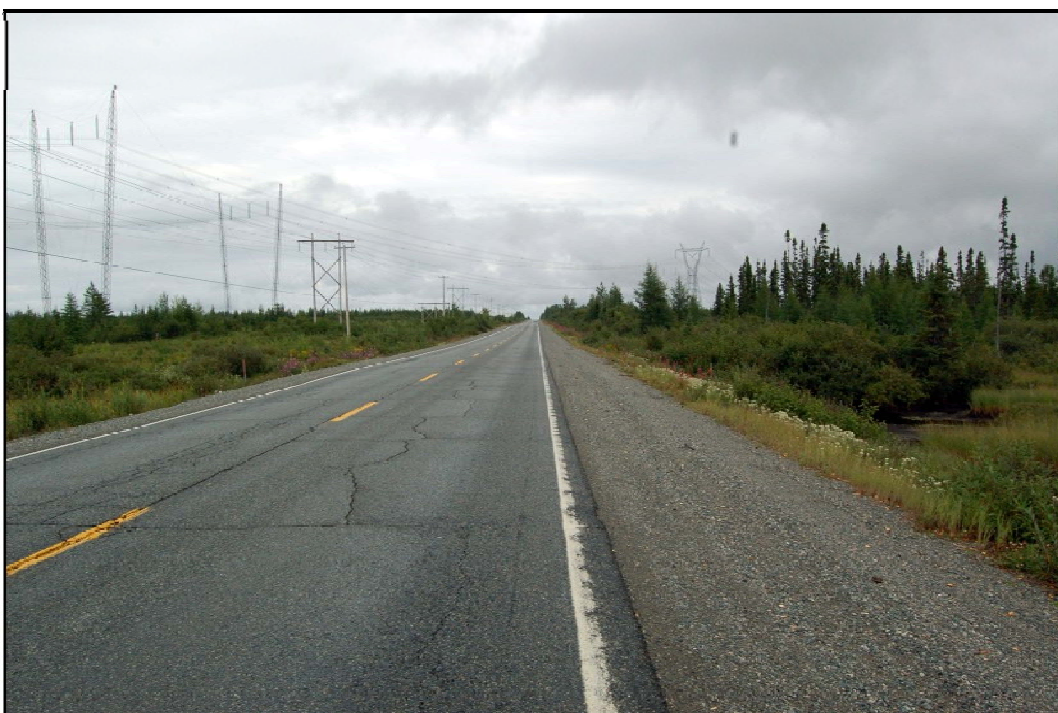
**Photo 4** Projet n° 154-06-1515, environnement du secteur n° 4 (route 113, km 1 + 427), municipalité de Baie-James, direction est (PATR07N7-55)

Le secteur n° 4 correspond au ponceau portant le numéro d'identification 1202-4. Il est localisé dans l'emprise de la route 113 (figures 4 et 11, photo 4). Il est situé dans un environnement boisé, composé d'une forêt mature de conifères. Un ruisseau sans toponyme traverse la route dans un axe sud-ouest nord-est. La topographie est plane et la stratigraphie correspond à du sable et de l'argile. Lors de l'inventaire, les travaux de réfection étaient déjà réalisés.

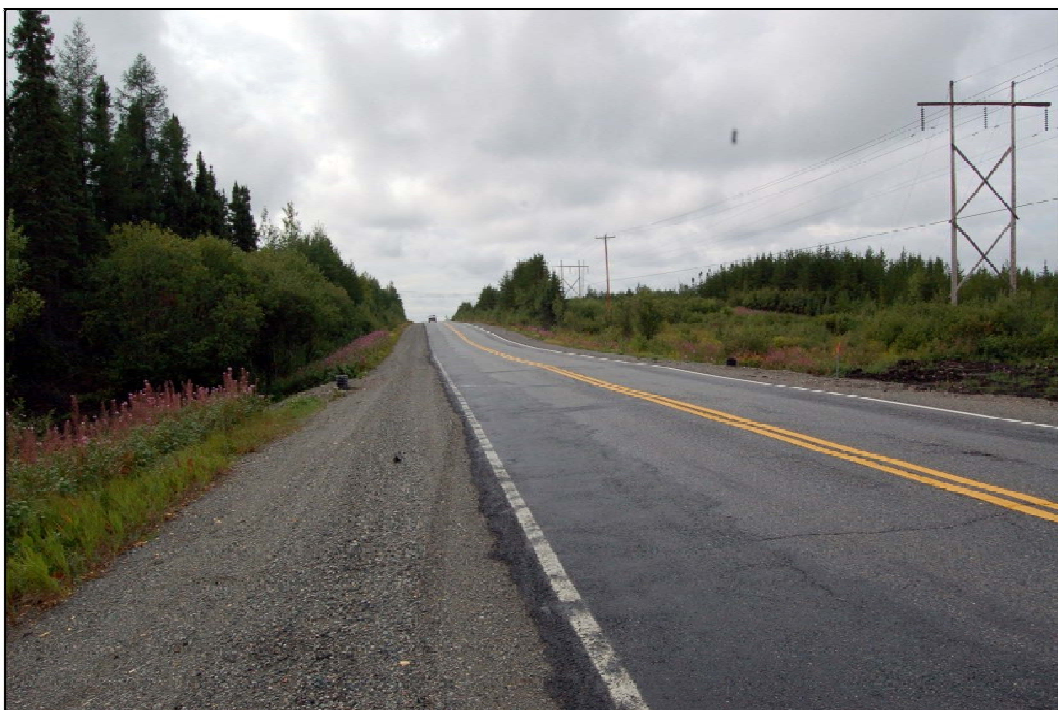
**Photo 5** Projet n° 154-06-1515, environnement du secteur n° 5 (route 113, km 2 + 456), municipalité de Baie-James, direction ouest (PATR07N7-59)

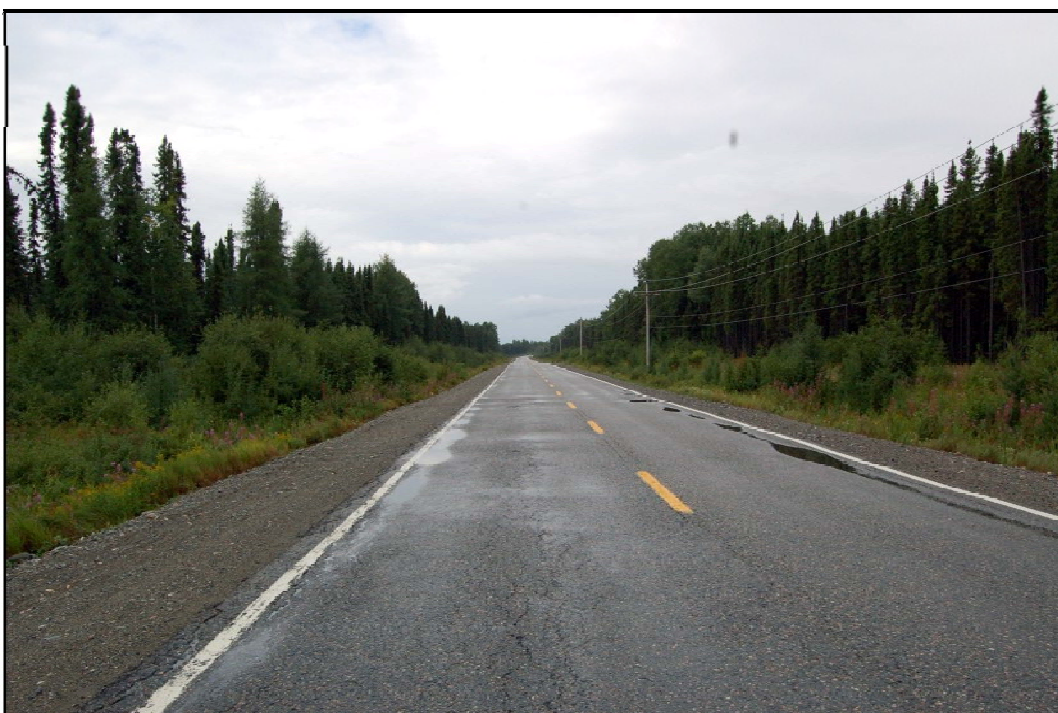
**Photo 6** Projet n° 154-06-1515, environnement du secteur n° 6 (route 113, km 8 + 296), municipalité de Baie-James, direction est (PATR07N7-32)

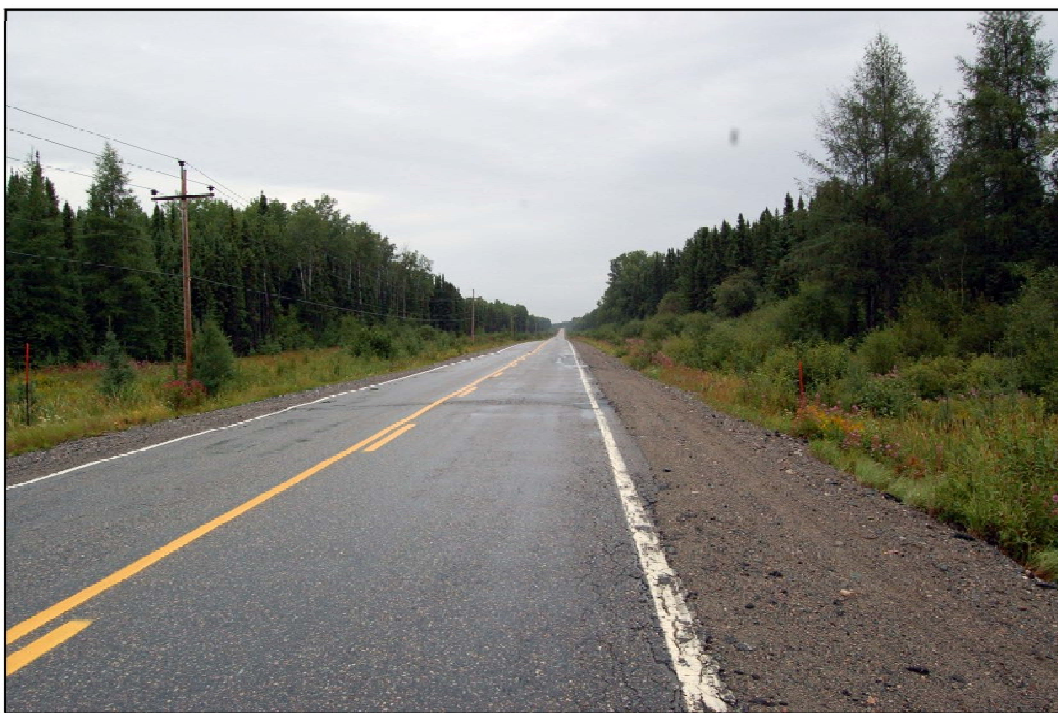
**Photo 7** Projet n° 154-06-1515, environnement du secteur n° 7 (route 113, km 7 + 593), municipalité de Baie-James, direction nord-est (PATR07N7-29)

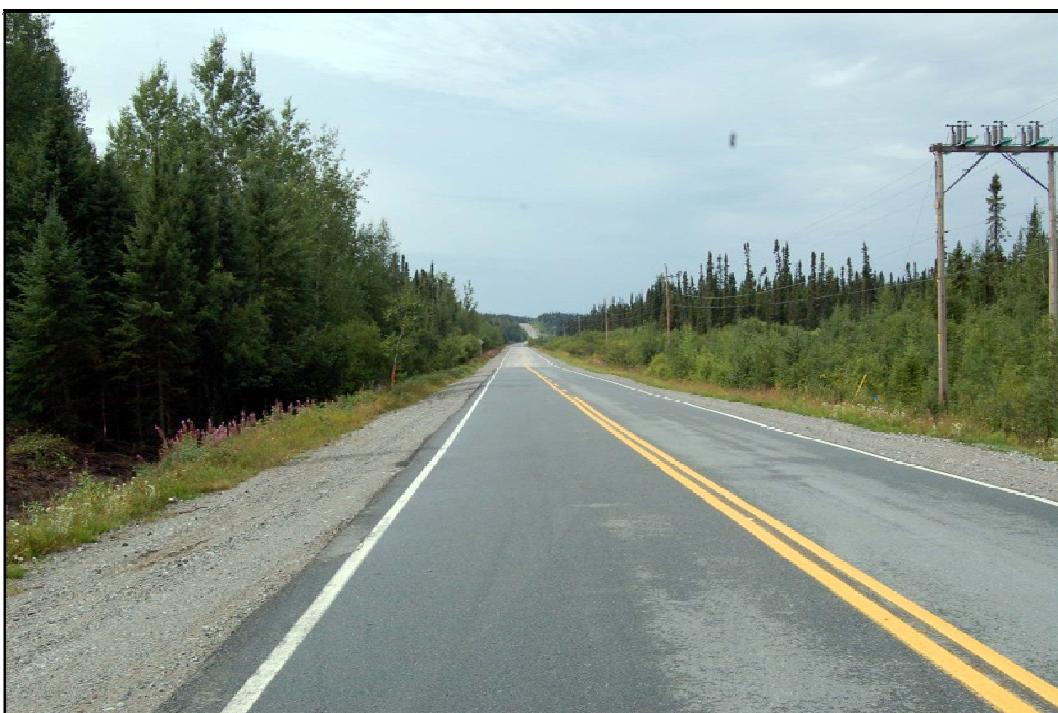
**Photo 8** Projet n° 154-06-1515, environnement du secteur n° 8 (route 113, km 1 + 376), municipalité de Baie-James, direction sud-ouest (PATR07N7-45)

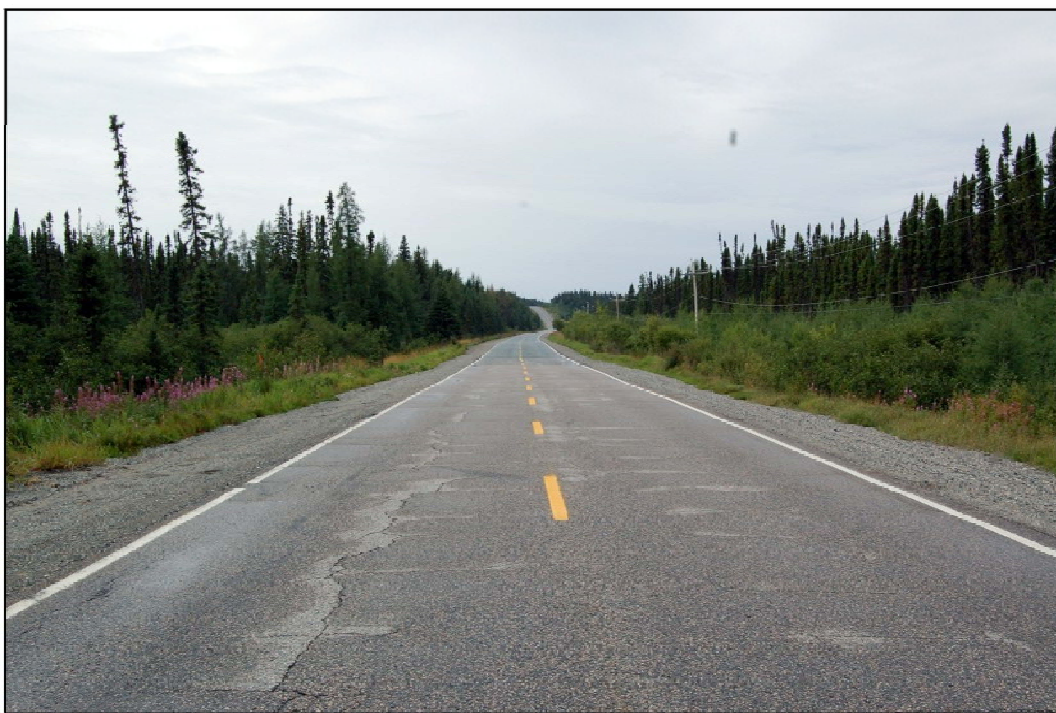
**Photo 9** Projet n° 154-06-1515, environnement du secteur n° 9 (route 113, km 0 + 847), municipalité de Baie-James, direction sud-est (PATR07N7-42)

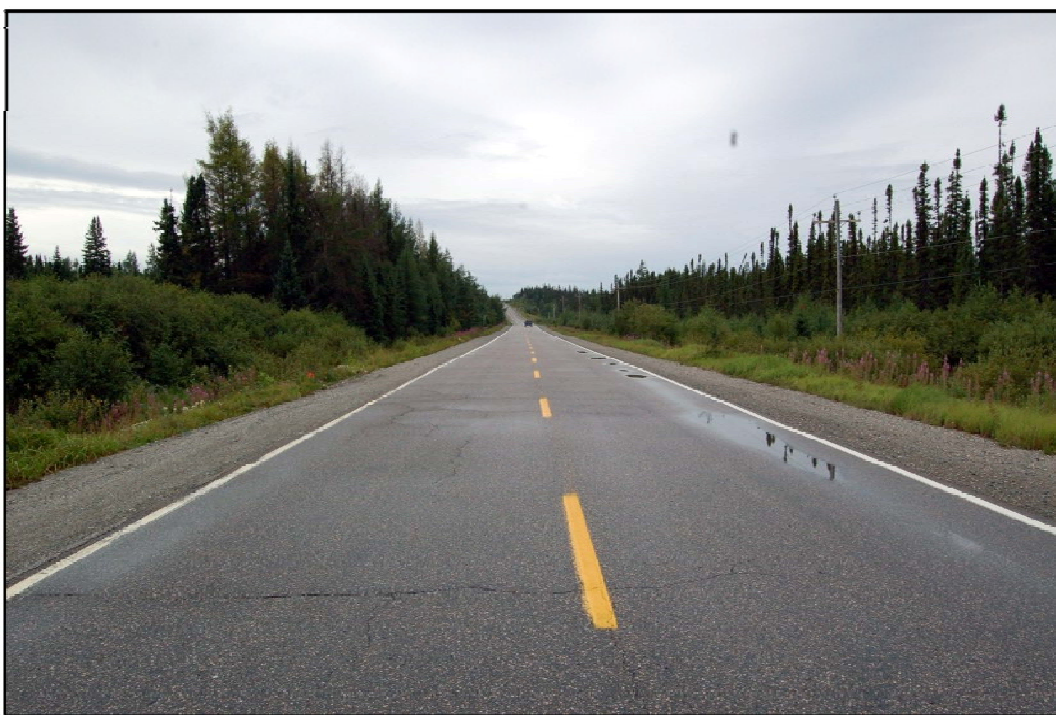
**Photo 10** Projet n° 154-06-1515, environnement du secteur n° 10 (route 113, km 0 + 328), municipalité de Baie-James, direction nord-est (PATR07N7-41)

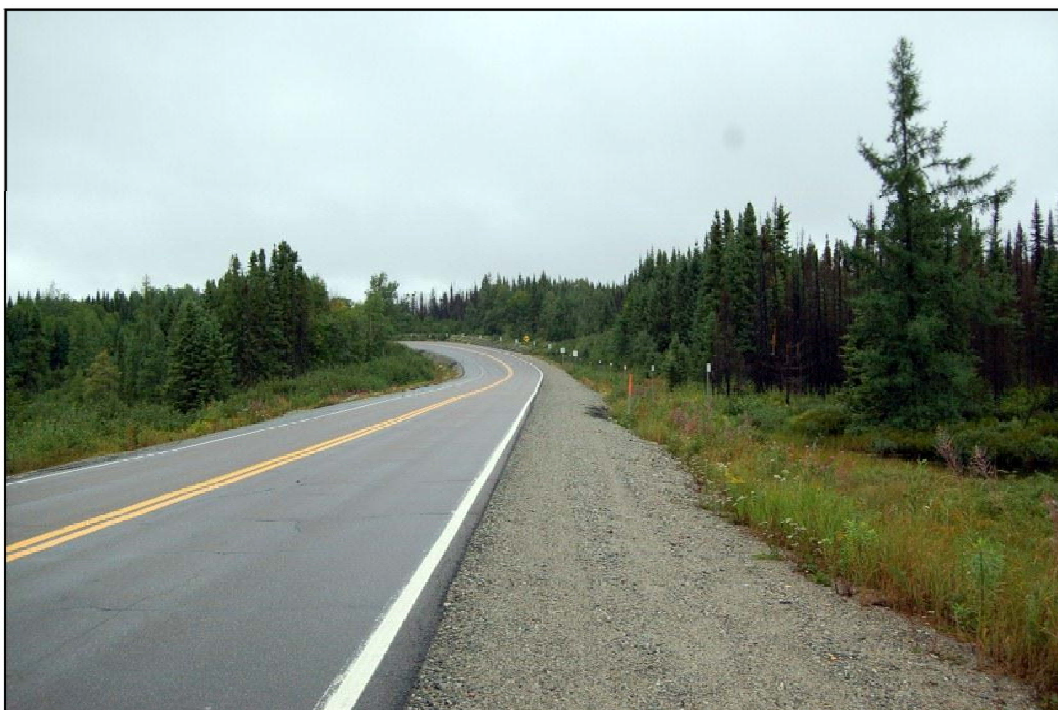
**Photo 31** Projet n° 154-06-1515, environnement du secteur n° 11 (route 167, km 3 + 332), municipalité de Baie-James, direction nord-ouest (PATR07N7-65)

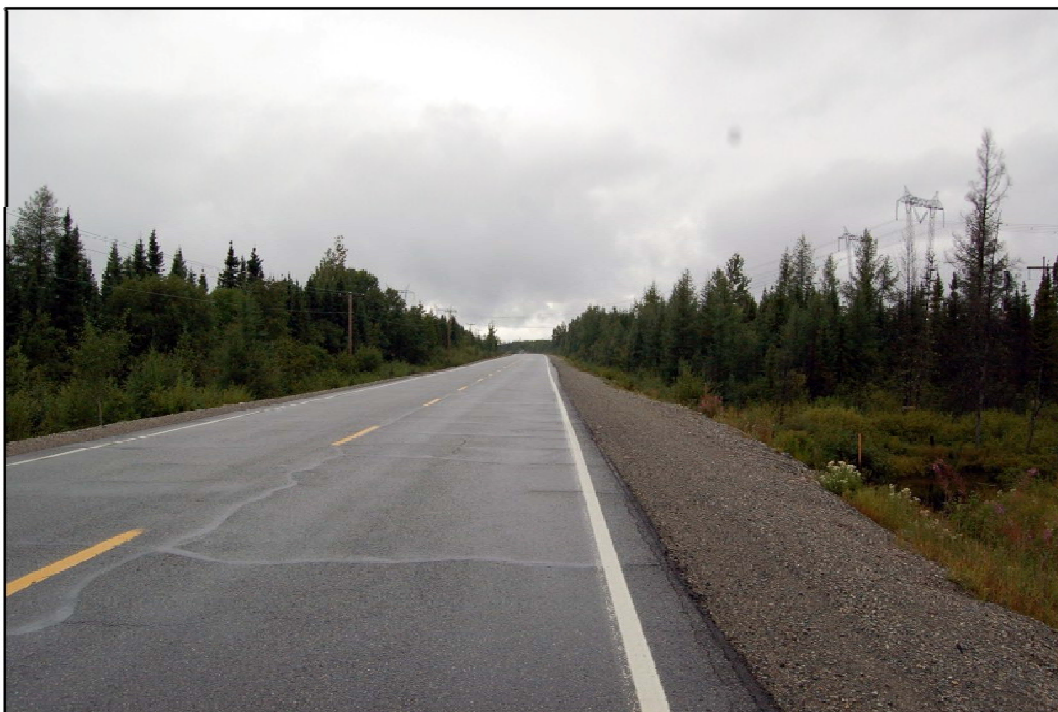
**Photo 14** Projet n° 154-06-1515, environnement du secteur n° 12 (route 167, km 7 + 960), municipalité de Baie-James, direction nord (PATR07N7-64)
