INVENTAIRES ARCHÉOLOGIQUES (2008)

INVENTAIRE ARCHÉOLOGIQUE (2008)

Direction de la Côte-Nord

4.1 Projet n° 154-05-1507, stabilisation des berges de la rivière aux Outardes, municipalité de Ragueneau

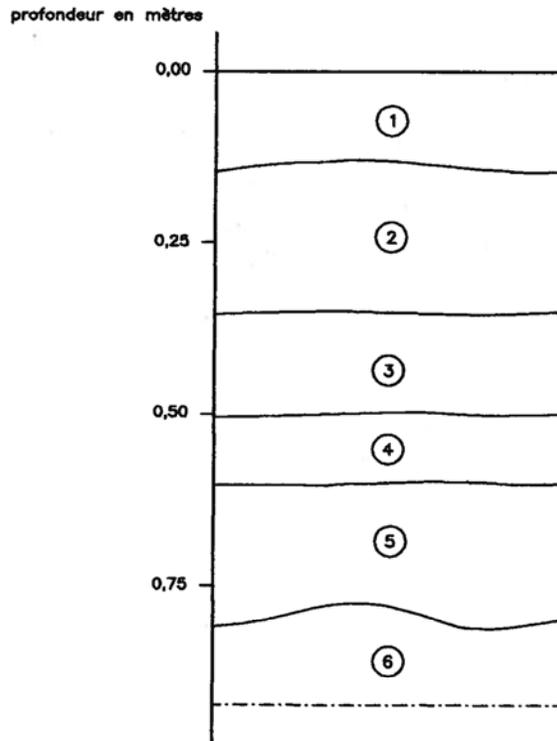
FIGURE 4
 PROJET N° 154-05-1507
 MUNICIPALITÉ DE RAGUENEAU

PARTIE SUPÉRIEURE DU TALUS, DANS LE SECTEUR R-16B
 RELEVÉ STRATIGRAPHIQUE TYPE

- ① Limon sableux organique brun-noir, meuble
- ② Limon gris, meuble à ferme
- ③ Sable fin limoneux gris, ferme
- ④ Sable moyen doré, meuble
- ⑤ Sable fin limoneux gris, ferme
- ⑥ Sable fin à moyen beige pâle, sec et meuble
- Niveau atteint

Dans les secteurs à inventorier, le talus mesure 4 m à 5 m de hauteur et présente un profil généralement composé de diverses couches de sable dans la moitié supérieure et de couches d'argile grise dans la moitié inférieure (photos 4 et 5). Au bas du talus, la berge est constituée d'une surface argileuse (photo 6). Dans les secteurs R-16A et R-16B, des relevés en coupe des couches de sable du haut du talus ont été réalisés afin de décrire le mode de déposition des sols de surface. On y observe une succession de plusieurs couches de sable et de limon de textures variées reposant sous un mince niveau de surface composé d'un limon sableux organique (figure 4; photo 7).

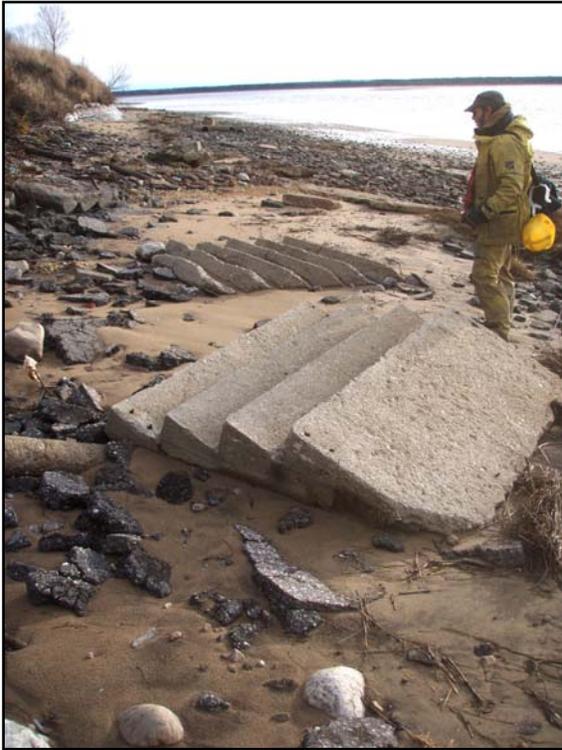
Photo 1 : Escalier en béton et débris d'asphalte, secteur R-14, direction est (154-05-1507-08-NUM1-7)

Une inspection visuelle systématique de la berge et du talus d'érosion a cependant été réalisée : la berge est couverte de gros rebuts (pneus, véhicules, meubles, électroménagers [photo de la page couverture]) et de débris variés (morceaux d'asphalte, bases et escaliers en béton, tuyaux, piquets de clôture, briques [photo 1]) qui témoignent de l'ampleur des dégâts causés par l'érosion littorale et de la perte de terrain subie par les propriétaires riverains. Le talus laissait voir de grandes surfaces érodées où ont pu être observées des canalisations d'égout se déversant dans le cours d'eau (photo 2). À d'autres endroits, l'érosion a dégagé des sections de plusieurs dizaines de mètres de longueur de dépotoirs auparavant enfouis sous la surface des terrains riverains (photo 3).

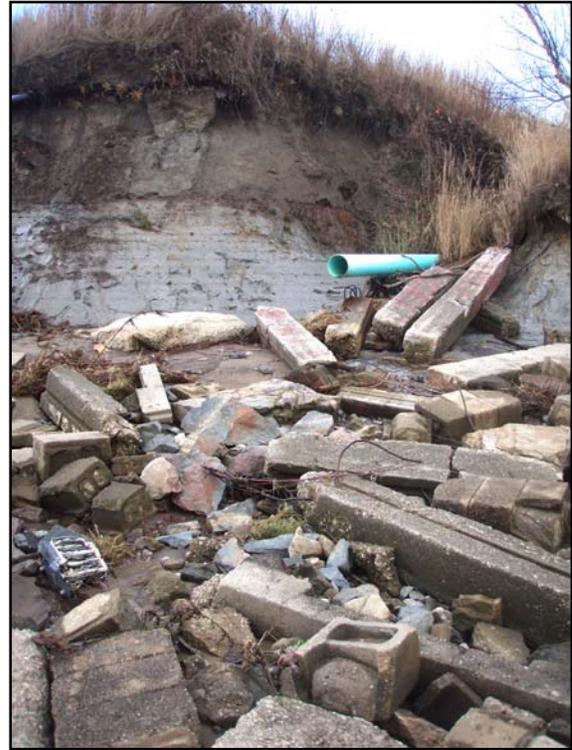
Photo 2 : Canalisation d'égout se déversant dans la rivière aux Outardes et débris de béton, secteur R-14, direction nord-ouest (154-05-1507-08-NUM1-17)

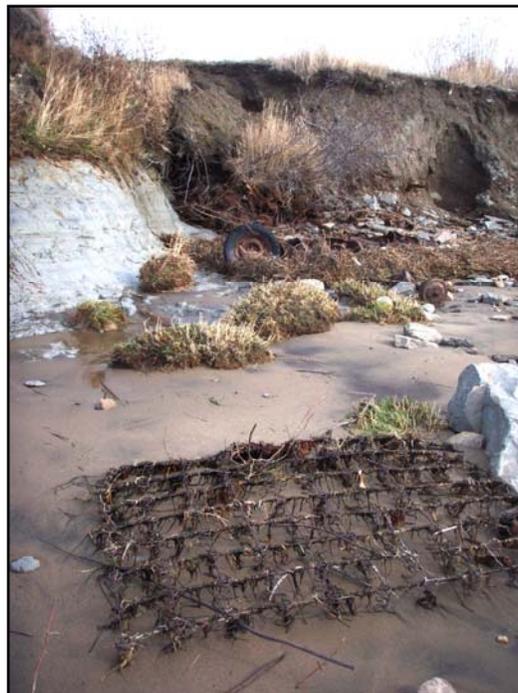
Photo 3 : Dépotoir mis au jour par l'érosion, secteur R-15, direction nord-ouest (154-05-1507-08-NUM1-23)

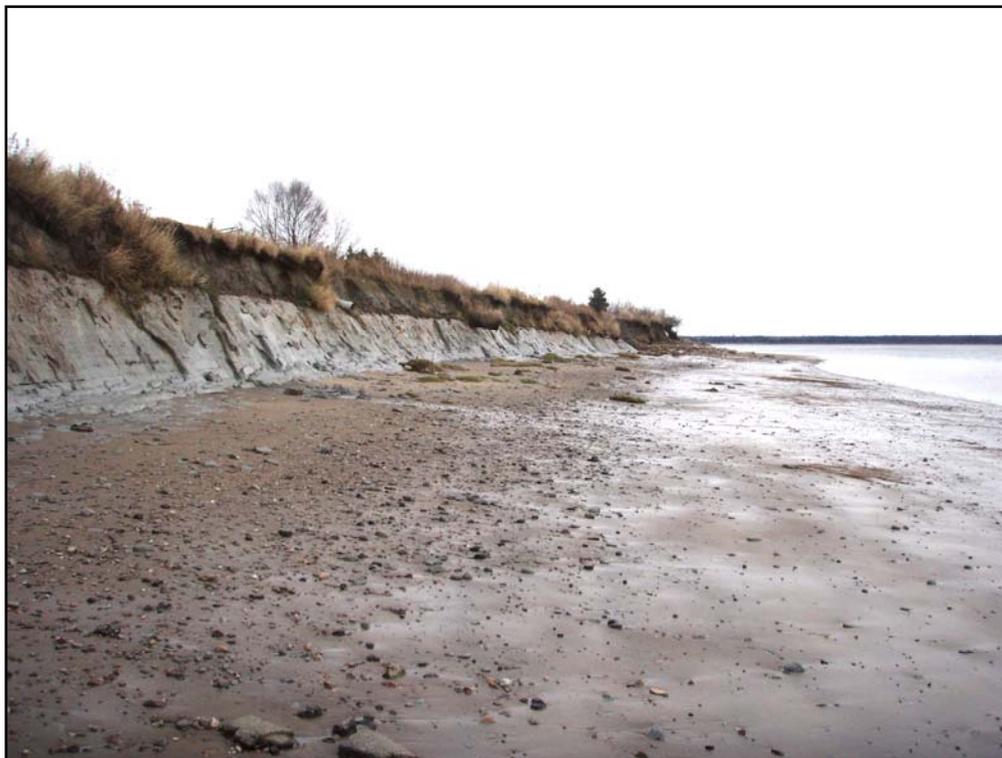
Photo 4 : Talus dégagé par l'érosion, profil stratigraphique, couche de sable sur couche d'argile, secteur R-15, direction est (154-05-1507-08-NUM1-19)

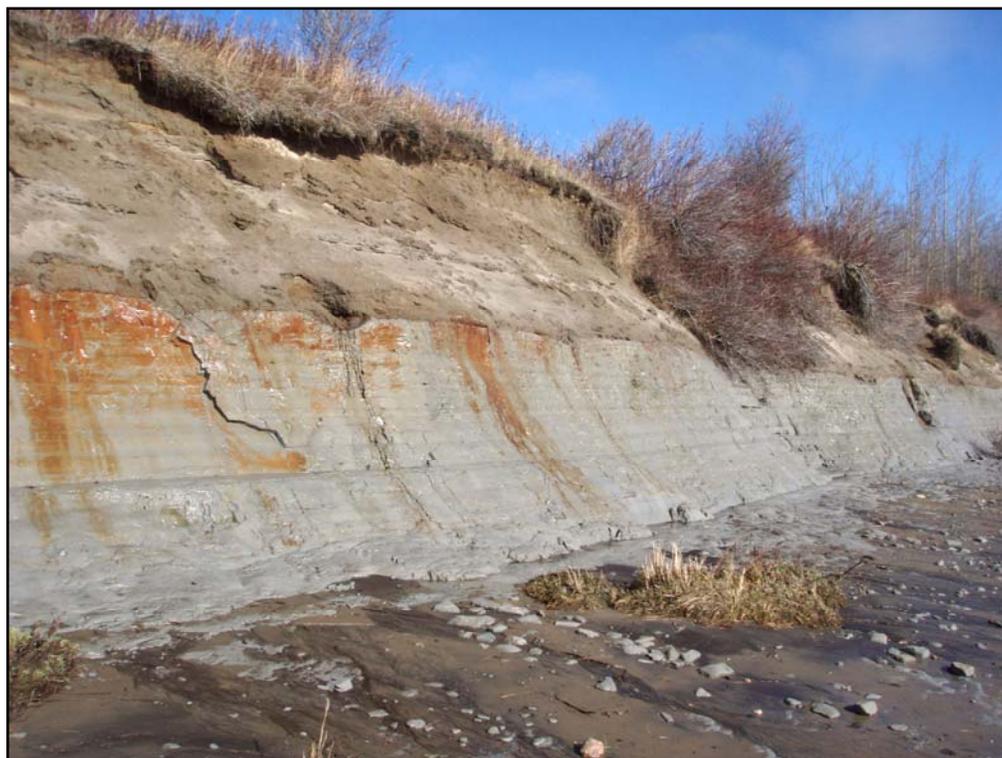
Photo 5 : Talus dégagé par l'érosion, corniche végétale, secteur R-16B, direction nord-est (154-05-1507-08-NUM1-38)

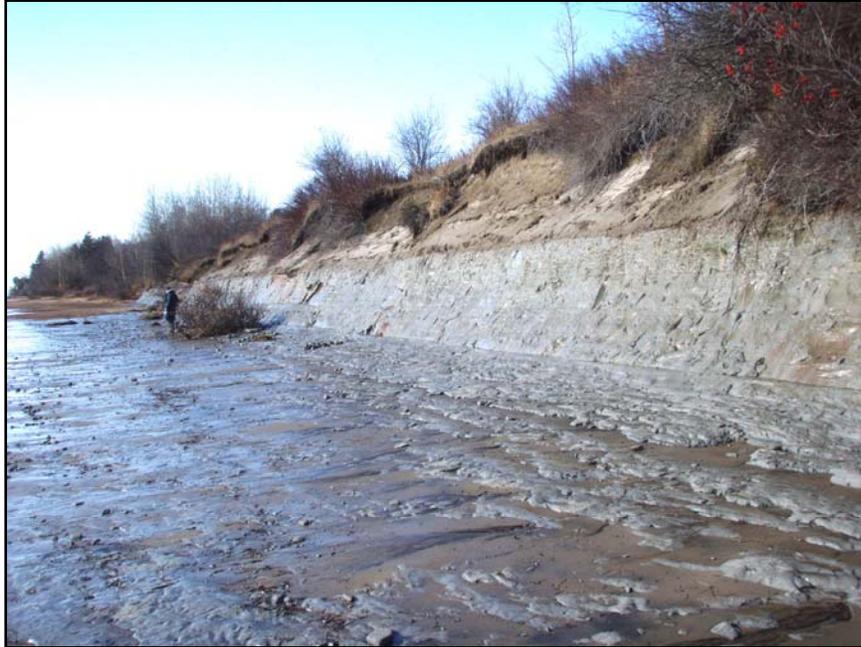
Photo 6 : Talus dégagé par l'érosion, berge en argile, secteur R-16B, direction nord-ouest (154-05-1507-08-NUM1-36)

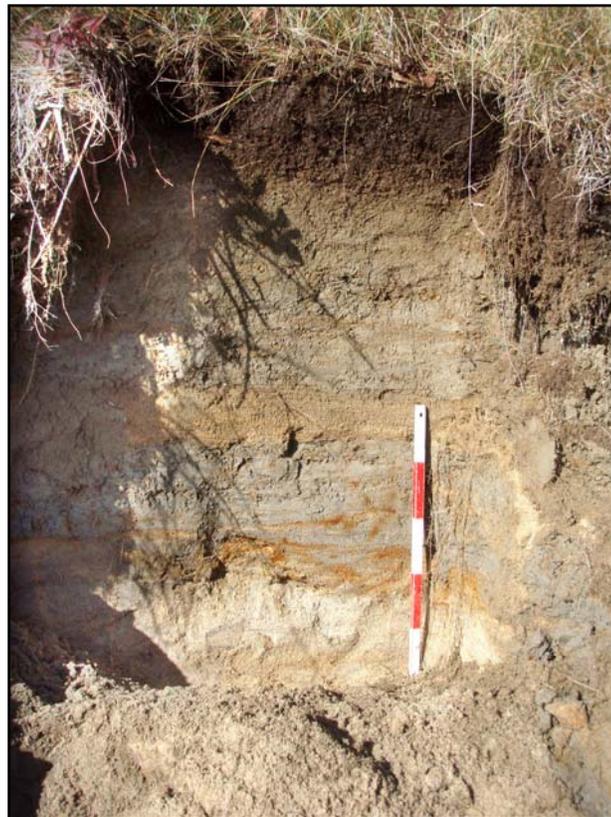
Photo 7 : Profil stratigraphique, partie supérieure du talus dégagé par l'érosion, secteur R-16B, direction nord (154-05-1507-08-NUM1-34)
