## PROJET CONSTRUCTION DE L'AUTOROUTE 20

Tronçon Saint-Georges-de-Cacouna – l'Isle-Verte

## INVENTAIRE ARCHÉOLOGIQUE (2007)

Juin 2011

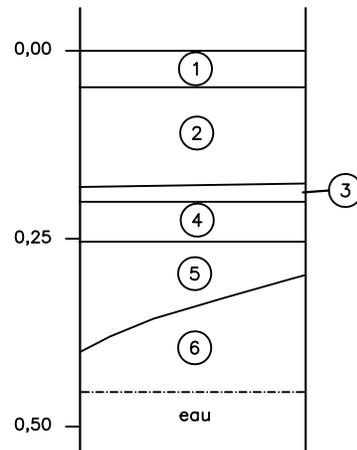
SITE DE LA FERME GRANDMAISON  
CIEi-11  
SOUS-OPÉRATION 1F. PAROI SUD

COUPE STRATIGRAPHIQUE

- ① Couvert végétal
- ② Limon argilo-sableux brun foncé, compact et homogène
- ③ Sable moyen gris pâle argilo-limoneux, compact et homogène
- ④ Limon légèrement sableux noir, organique, homogène
- ⑤ Sable moyen gris pâle argilo-limoneux, compact et homogène
- ⑥ Argile beige homogène et très compacte (base arbitraire)
- Limite de fouille

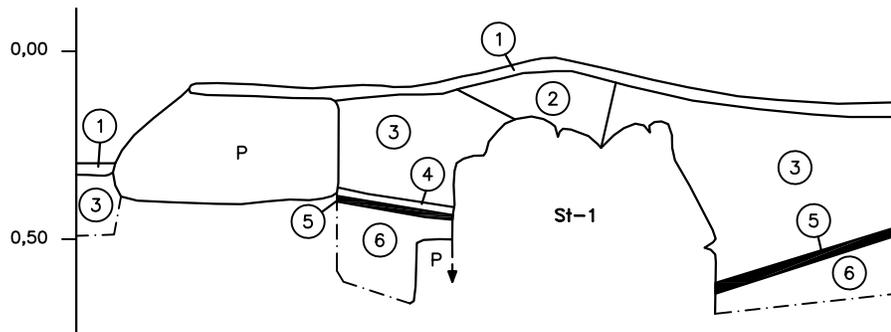
COUPE STRATIGRAPHIQUE

- ① Couvert végétal
  - ② Sable moyen grossier beige pâle, compact et hétérogène, avec des inclusions de petits fragments de pierre
  - ③ Sable argileux beige-gris, homogène et moyennement compact, avec de nombreux cailloux anguleux, quelques gros blocs de pierre;
  - ④ Limon organique légèrement sableux brun foncé, homogène
  - ⑤ Limon organique noir, homogène
  - ⑥ Sable moyen à grossier gris pâle, homogène et friable, avec quelques grosses pierres
- P Pierre  
St-1 Numéro de vestige  
--- Limite de fouille

La structure St-1 a fait l'objet d'un seul sondage exploratoire (1M) de 2,20 m x 0,5 m qui coupe l'extrémité nord du mur de fondation ouest (figure 3). La position de ce sondage a permis d'inventorier autant l'intérieur que l'extérieur du bâtiment (photo 11). Le relevé stratigraphique de la paroi sud du sondage 1M (figure 5) permet d'observer, sous le couvert végétal d'environ 0,03 m d'épaisseur (couche 1), de chaque côté du mur de fondation, une couche de sable argileux beige-gris plutôt homogène et moyennement compact (couche 3), contenant de nombreux petits cailloux angulaires et quelques gros blocs de pierre. Le fait que la plupart des artefacts recueillis dans le sondage 1M (annexe C) soient concentrés dans la couche 3 et que celle-ci contienne des pierres semblables à celles du mur, permet de suggérer que cette couche est constituée des débris de démolition du bâtiment, possiblement démolé vers 1930.

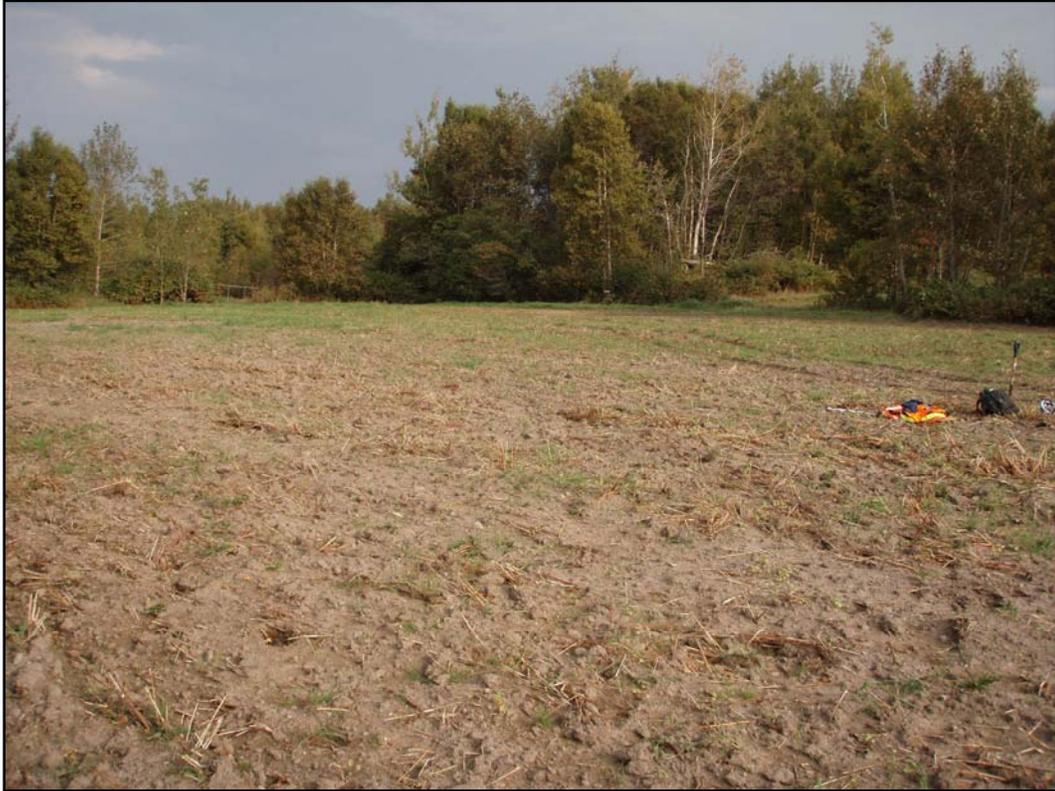
champs cultivés, situées à l'extrémité ouest de ce secteur, ont néanmoins fait l'objet de sondages (photo 1). Ils révèlent des profils de sol sableux sur un fond argileux, tout comme dans les parties boisées adjacentes, jusqu'à ce qu'elles deviennent trop humides vers l'est (tableau 2). Environ 140 sondages ont été réalisés dans ce secteur.

Photo 1 : Secteur 2, km 102+550, direction nord-est (20-3373-9013-A-07-  
NUM1-4)

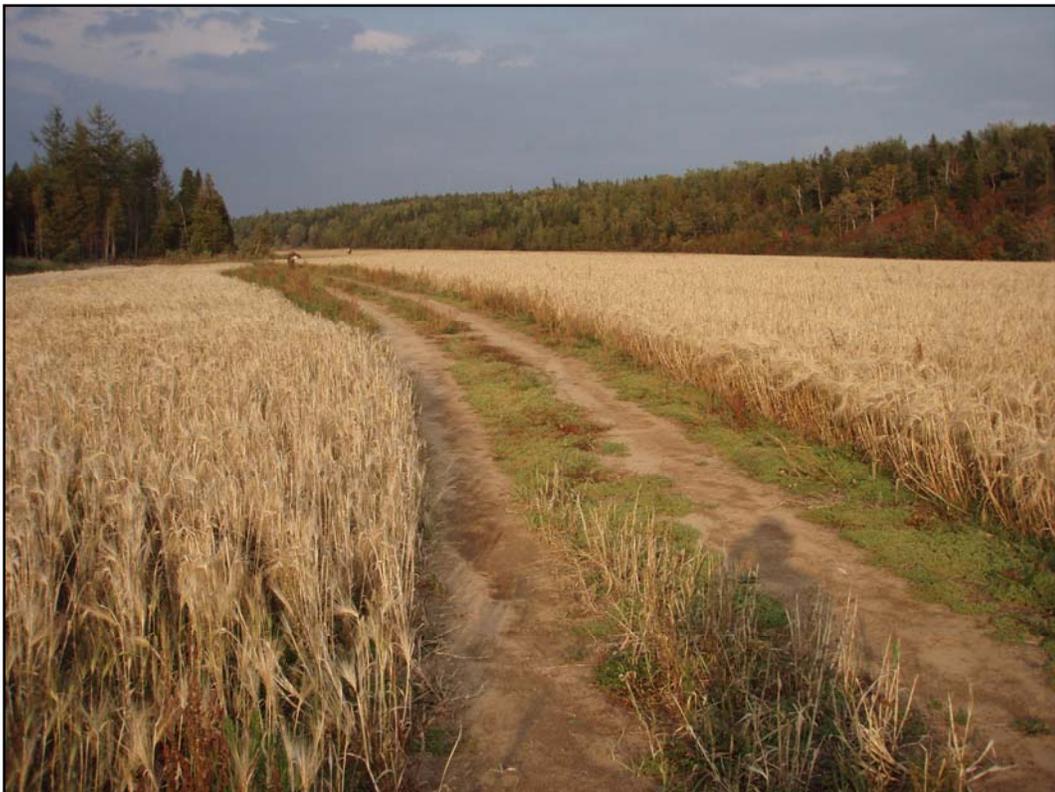
Le secteur 3 est constitué de champs en culture situés au pied de l'escarpement rocheux de la terrasse Micmac (photo 2) et il occupe une bande hors de l'axe de l'emprise de la future autoroute 20 (plan 3). Il mesure 1 000 m de longueur, entre les km 103+100 et 104+100, couvrant une superficie d'environ 6,0 hectares. Ce secteur est en pente douce vers le fleuve et le sol y est essentiellement constitué de sable qui résulte d'un ancien rivage. Sous le niveau des labours (Ap), il a parfois été possible de retrouver des lentilles contenant des vestiges d'un horizon éluvié (Ae) au-dessus d'un horizon illuvié (Bf) omniprésent (tableau 2). Environ 370 sondages ont été effectués dans ce secteur, où une pièce métallique, en forme de peigne, probablement un peigne à carder, a été mise au jour dans l'un des sondages (annexe B).

Photo 2 : Secteur 3, km 103+250, direction est (20-3373-9013-A-07-  
NUM1-29)

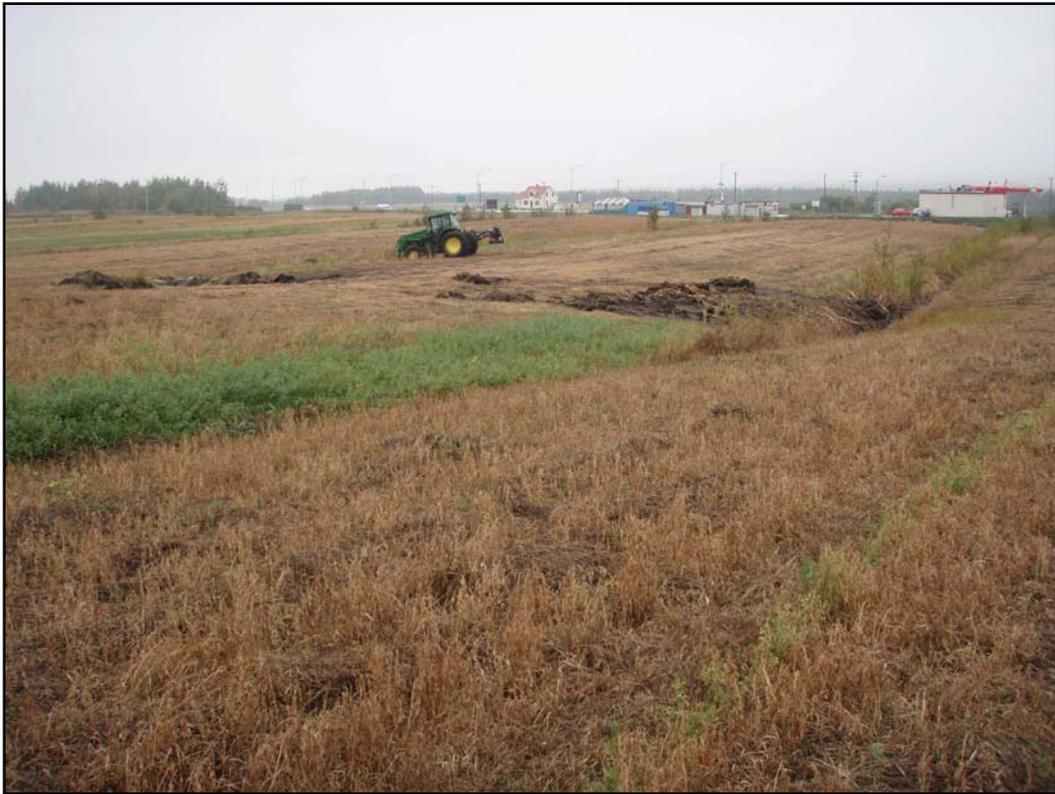
Le secteur 4 s'étend sur une distance d'environ 300 m, entre les km 103+600 et 103+900 (plan 3). Il est séparé du secteur 3 par un fossé localisé au pied de ce dernier, qui se prolonge vers le nord dans l'axe de la route Moreault actuelle. Cet espace est occupé par des champs sur une superficie d'environ deux hectares. Le terrain y est constitué de larges dos d'âne séparés par des fossés agricoles. La séquence stratigraphique révèle un épais mélange de sable et de matières organiques sur le dessus des dos d'âne et une argile sableuse sous-jacente rapidement atteinte dans les parties basses, près des fossés (tableau 2). Ce phénomène résulte du nettoyage régulier des fossés, qui sont régulièrement vidés des sédiments qui s'y accumulent, pour ensuite les étendre sur les dos d'âne, créant ainsi de larges ondulations dans les champs (photo 3). Environ 180 sondages ont été réalisés dans ce secteur.

Photo 3 : Secteur 4, km 103+900, direction nord nord-ouest (20-3373-9013-A-  
NUM1-41)

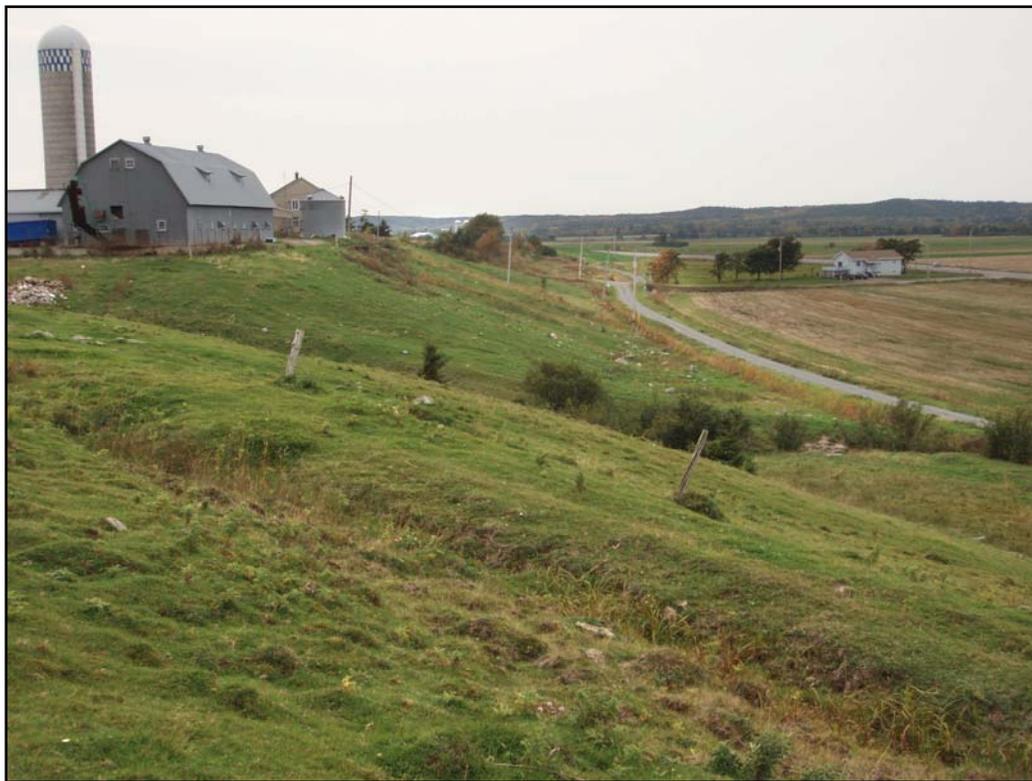
Le secteur 13, qui s'étend sur une distance de 180 m au sud de la route 132, entre les km 60+020 et 60+200 de la route du Coteau-des-Érables, forme l'extrémité nord de la nouvelle emprise de cette route (plan 8). Ce secteur couvre deux unités géomorphologiques distinctes : au sud, le rebord de la terrasse Micmac (constituée de dépôts meubles, à la différence du secteur 5 plus à l'ouest, où elle correspond à une crête rocheuse) et au nord, la basse terrasse jusqu'à la route 132. Des champs occupent la partie basse, alors que le talus et la terrasse sont en pâturage d'herbes et sont jonchés de pierres (photo 9). Le terrain boisé du secteur 12 délimite l'extrémité sud du secteur 13. La limite ouest longe un ravin encaissé où coule un petit ruisseau. Ce ravin sépare ce secteur d'un établissement agricole qui domine le haut de la terrasse, à l'endroit où est l'actuelle route du Coteau-des-Érables (photo 10).

Photo 10 : Secteur 13, ravin et établissement agricole à l'ouest de l'emprise de la route du Coteau-des-Érables, km 60+120, direction nord-ouest (CIEi-11-07-NUM1-4)

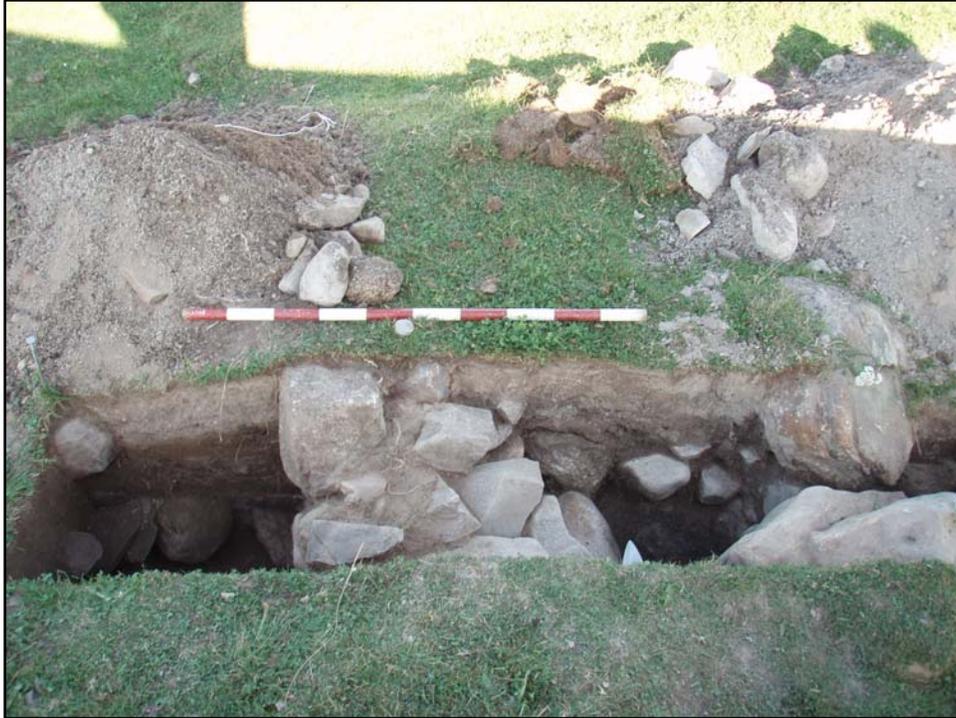
Photo 11 : Secteur 13, paroi nord du sondage S-12, km 60+140, route du Coteau-des-Érables, direction nord-ouest (CIEi-11-07- NUM1-20)

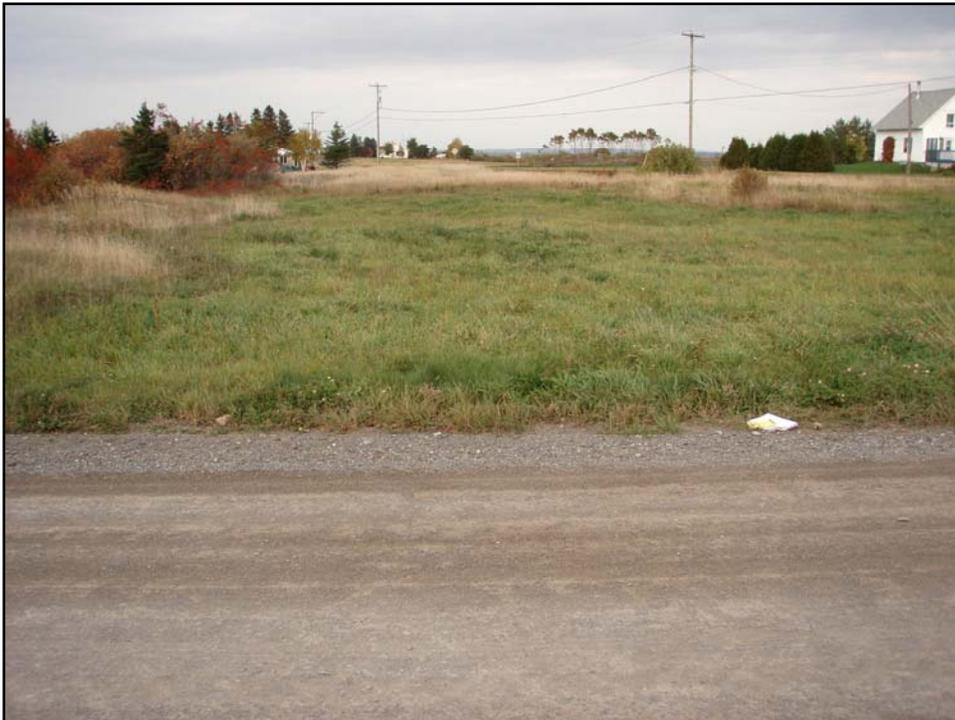
Photo 12 : Secteur 15, emplacement d'une ancienne école de rang, angle nord-est de l'intersection de la route du Coteau-des-Érables et du chemin du Coteau-du-Tuf, km 61+700, direction est (20-3373-9013-A-07-NUM1-143)

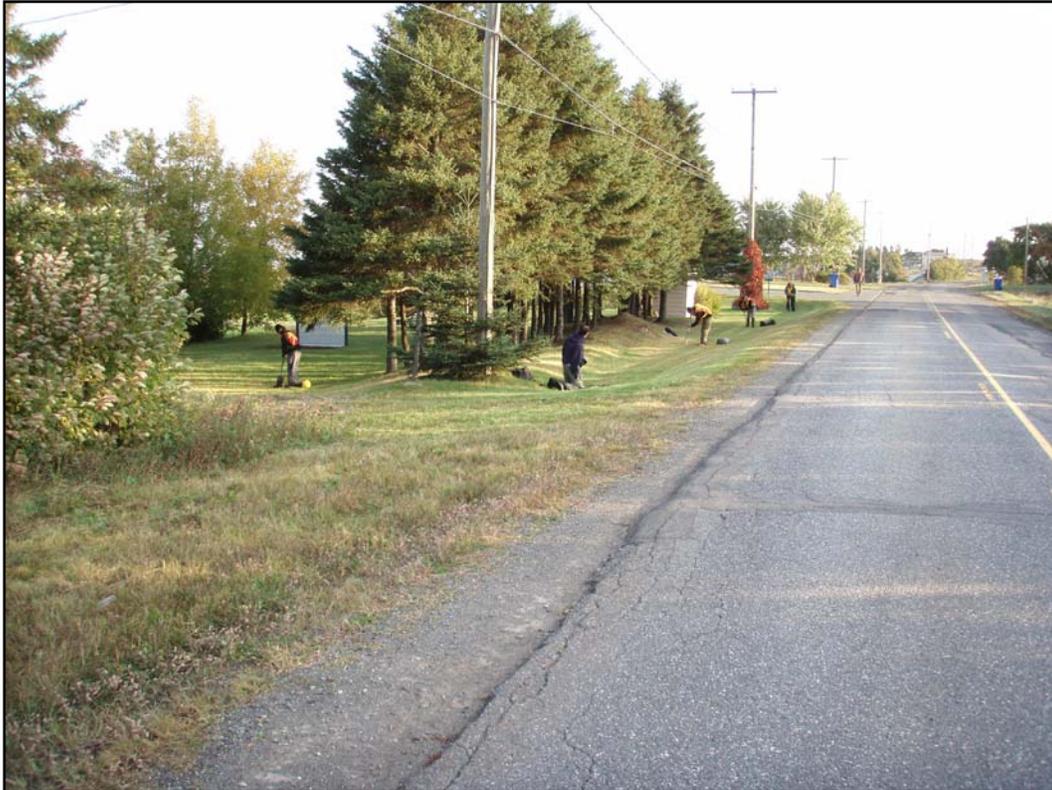
Photo 13 : Secteur 19, ligne de sondages en bordure du fossé du côté nord du chemin du Coteau-du-Tuf, km 111+900, direction est (20-3373-9013-A-07-NUM1-136)
