Parachèvement de l'autoroute 30
Tracé ouest – Salaberry-de-Valleyfield à Châteauguay
(Projet de construction MTQ n° 20-5400-9301-X2)

INVENTAIRE ARCHÉOLOGIQUE (2006 à 2008)

Juin 2011

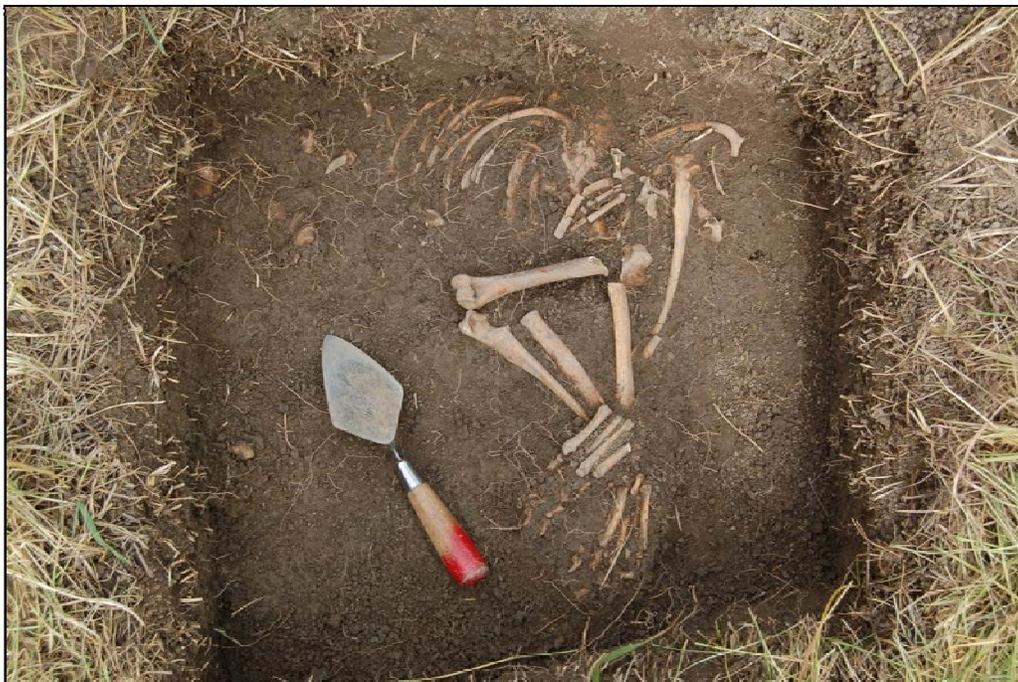
Photo 4 Os de chien, secteur 3 (zone 10), vue en plan (PATR06N02-028)

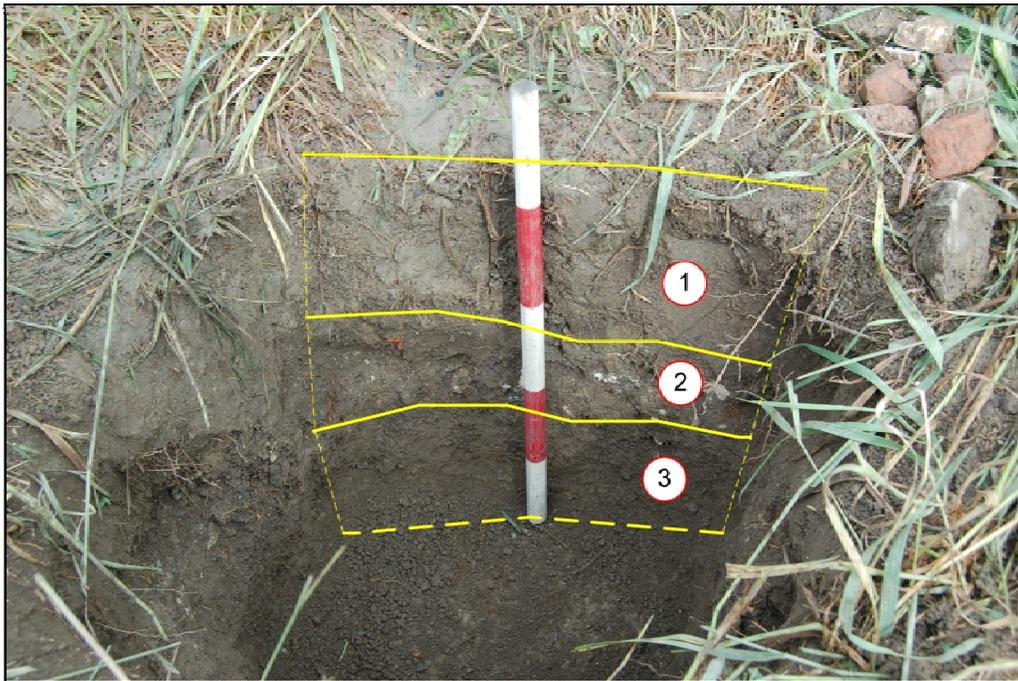
Photo 7 Stratigraphie d'un sondage d'un secteur 5 (zone 18), en direction est (PATR06N02-040)

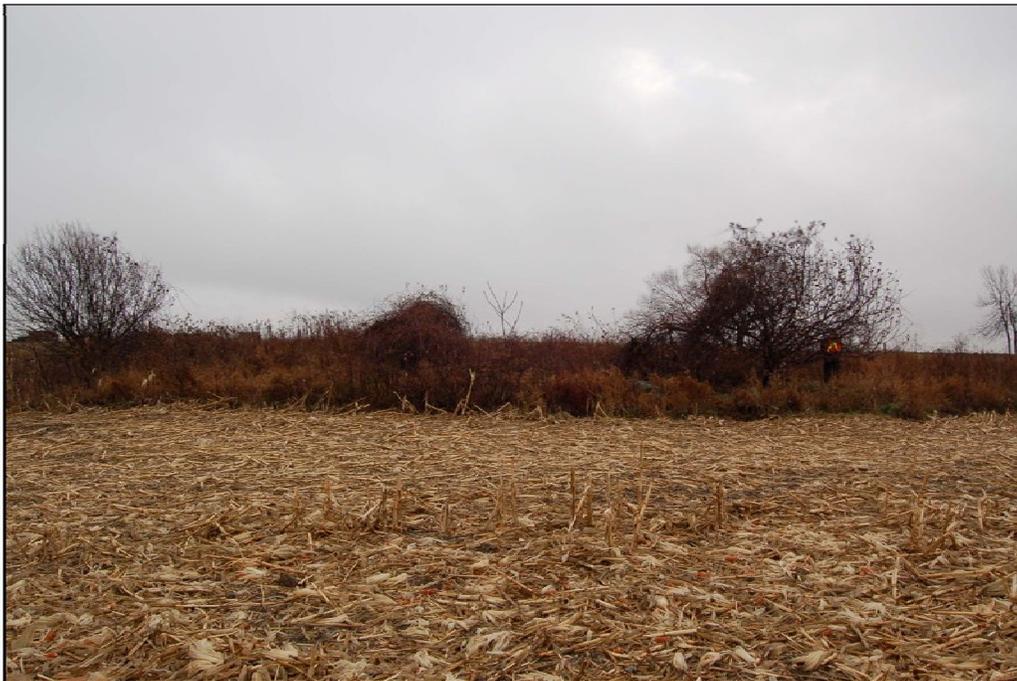
Photo 21 Environnement du secteur 19 (zone 11), concentration de matériaux de construction, en direction sud (PATR07N11-022)

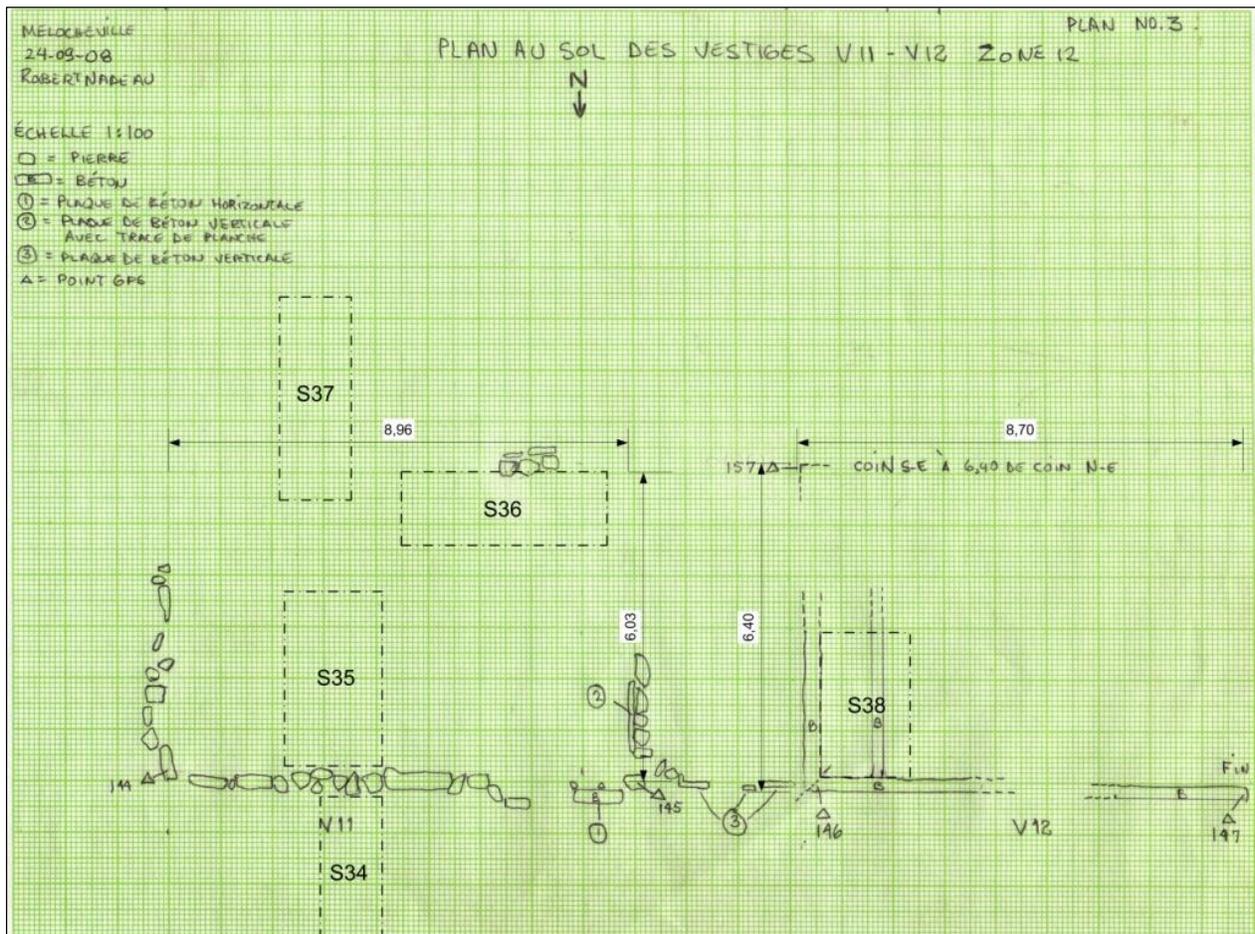
Figure 8 Plan des vestiges V11 et V12 et positions des tranchées S35 à S38 (croquis de terrain n° 3).

20^e siècle. Par ailleurs, le mur sud de **V11** semble avoir été modifié et un muret orienté nord-sud, parallèle au mur de la fondation, a été mis au jour dans **V12** après un dégagement partiel.

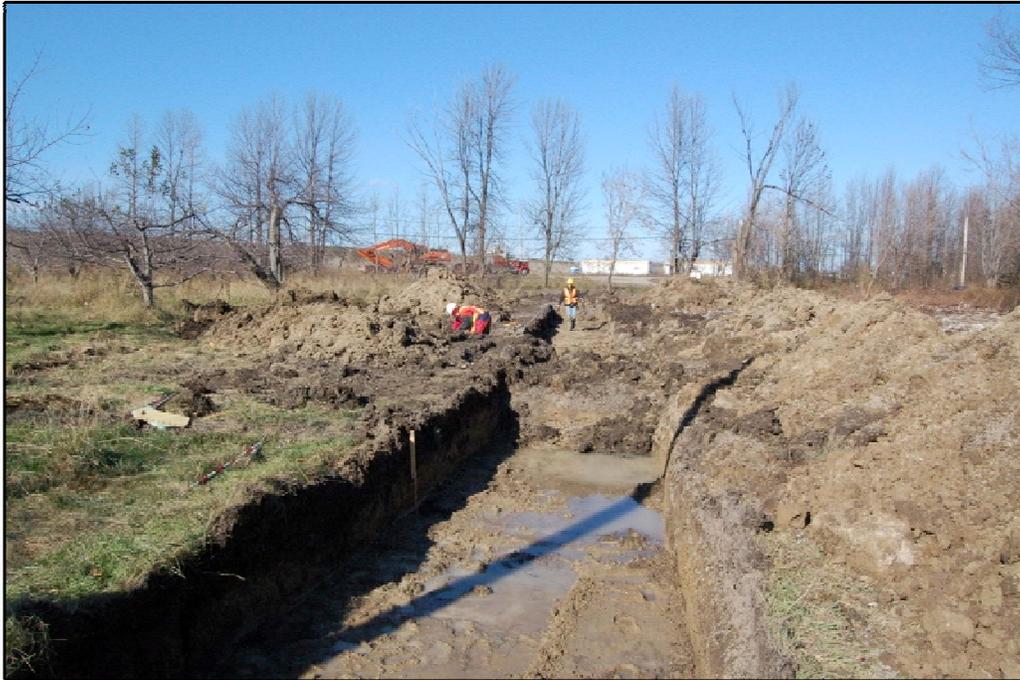
Photo 23 Enregistrement des tranchées du secteur 14 (zone 31), en direction nord (PATR06N10-218)

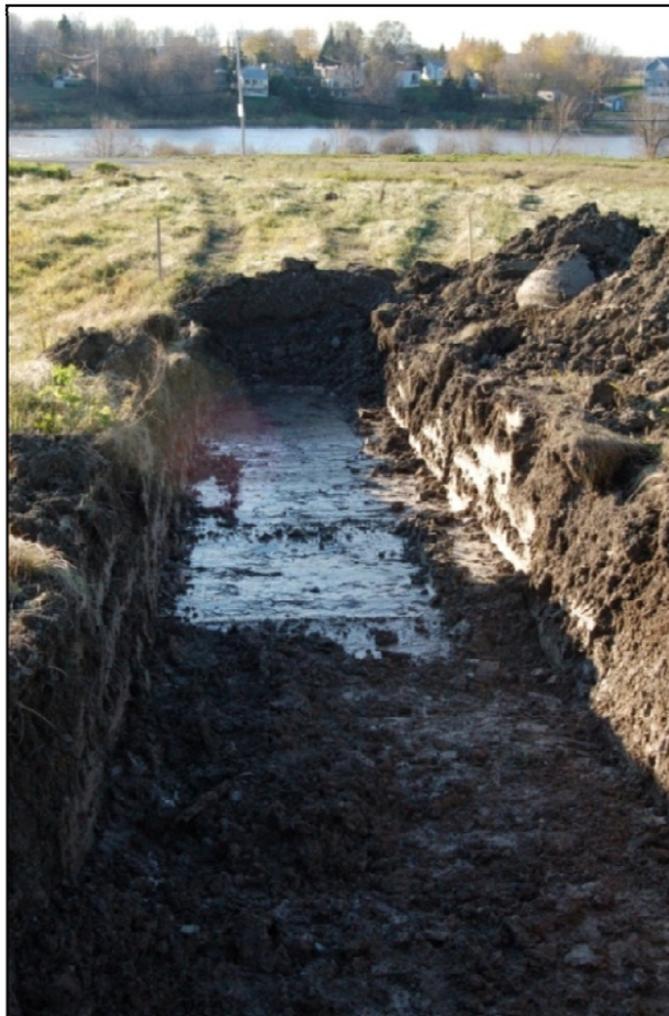
Photo 24 Tranchée S33 du secteur 15 (zone 33), en direction ouest (PATR06N10-231)

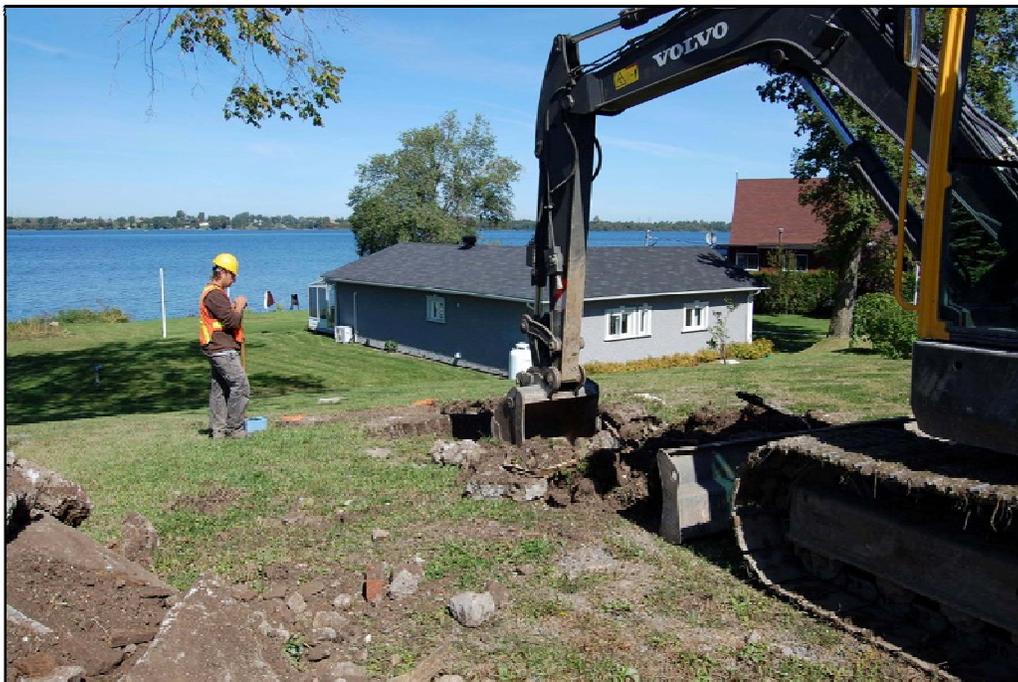
Photo 25 Début de tranchée S29 du secteur 2 (zone 8), en direction nord-nord-est (PATR08N10-287)

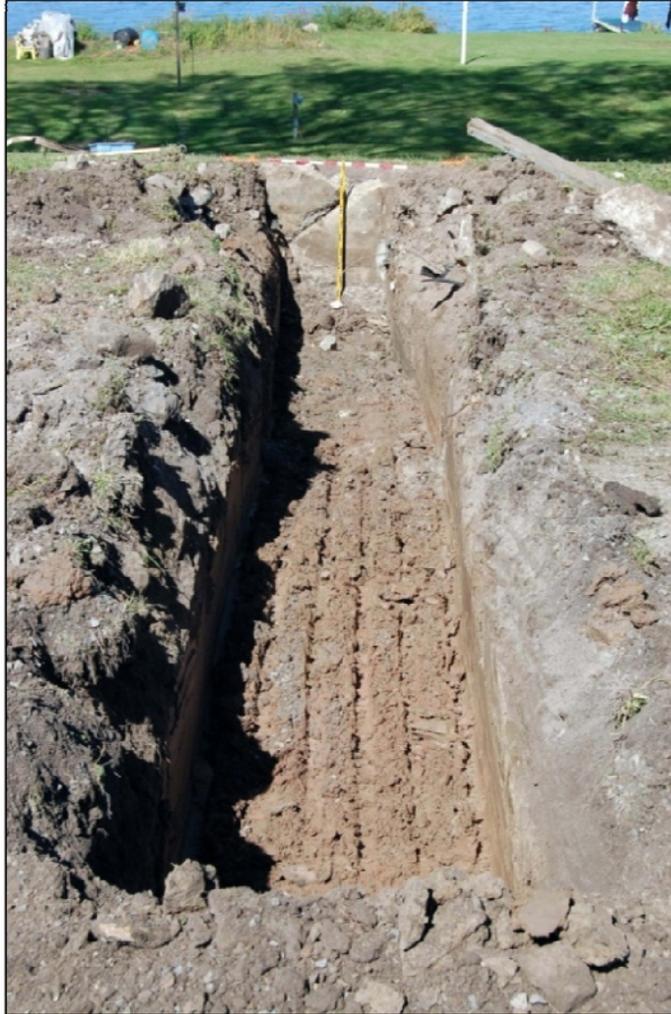
Photo 26 Fondation en béton dans la tranchée S29, dans le secteur 2 (zone 8), en direction nord (PATR08N10-289)

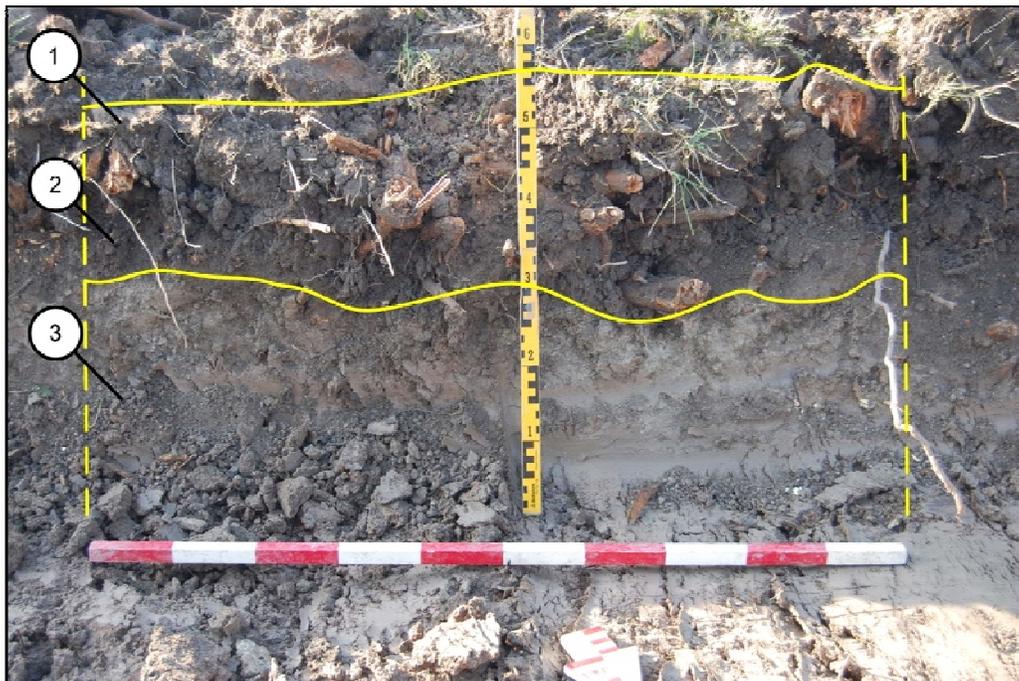
Photo 27 Tranchée S31, stratigraphie du secteur 2 (zone 8), en direction sud (PATR08N10-342)

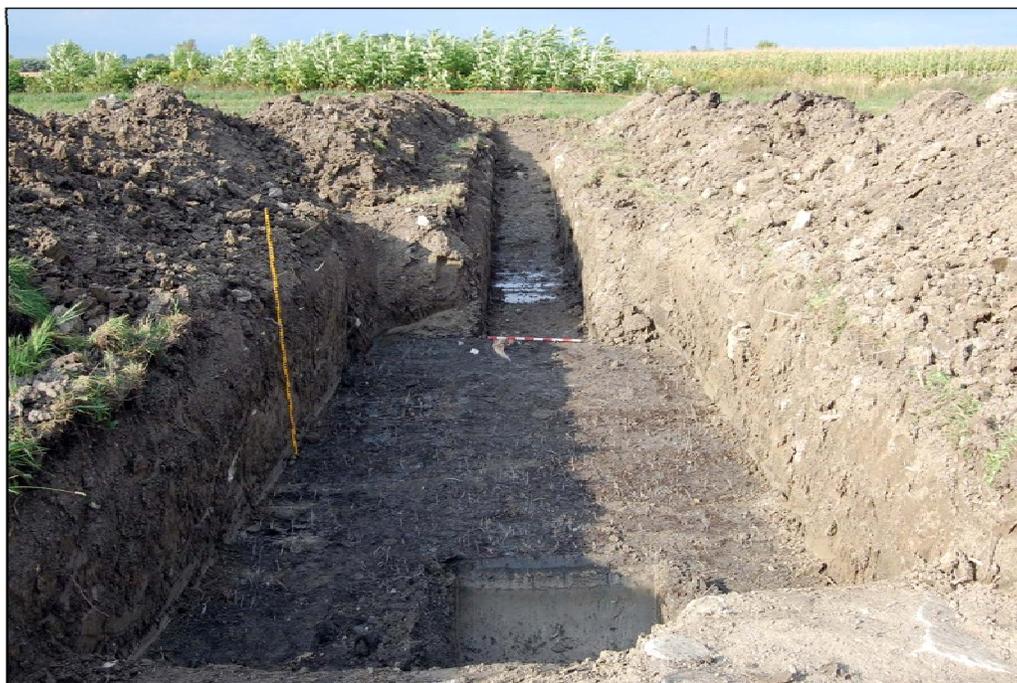
Photo 28 Tranchée S21 dans le secteur 18 (zone 9), en direction nord (PATR08N10-234)

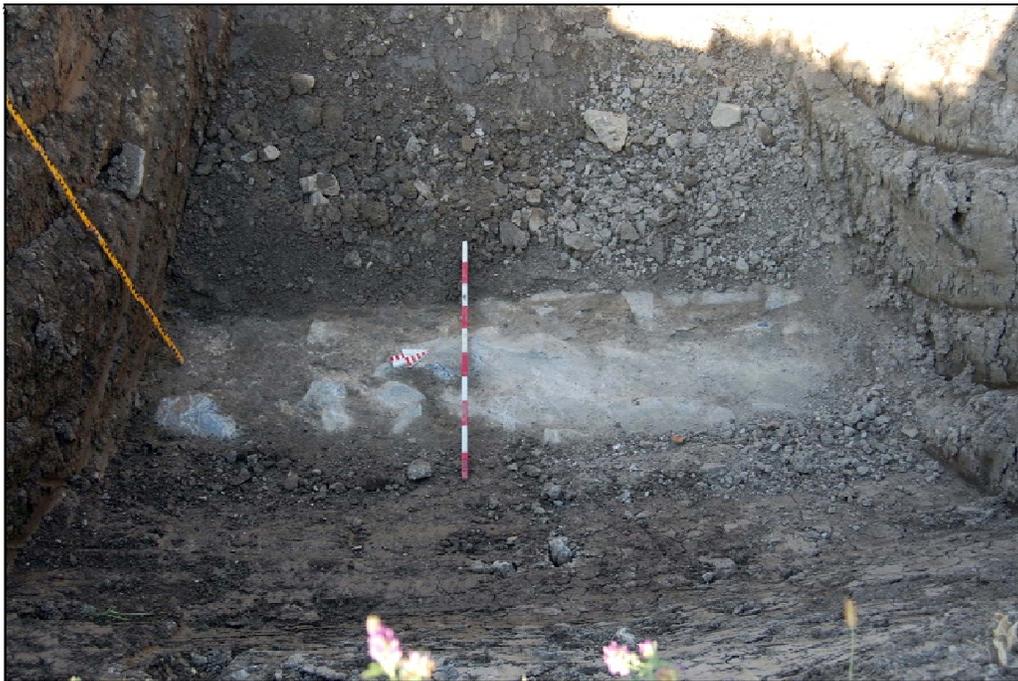
Photo 30 Détail du vestige V09, sommet de l'aqueduc n° 3 dans le secteur 18 (zone 9), en direction ouest (PATR08N10-303)

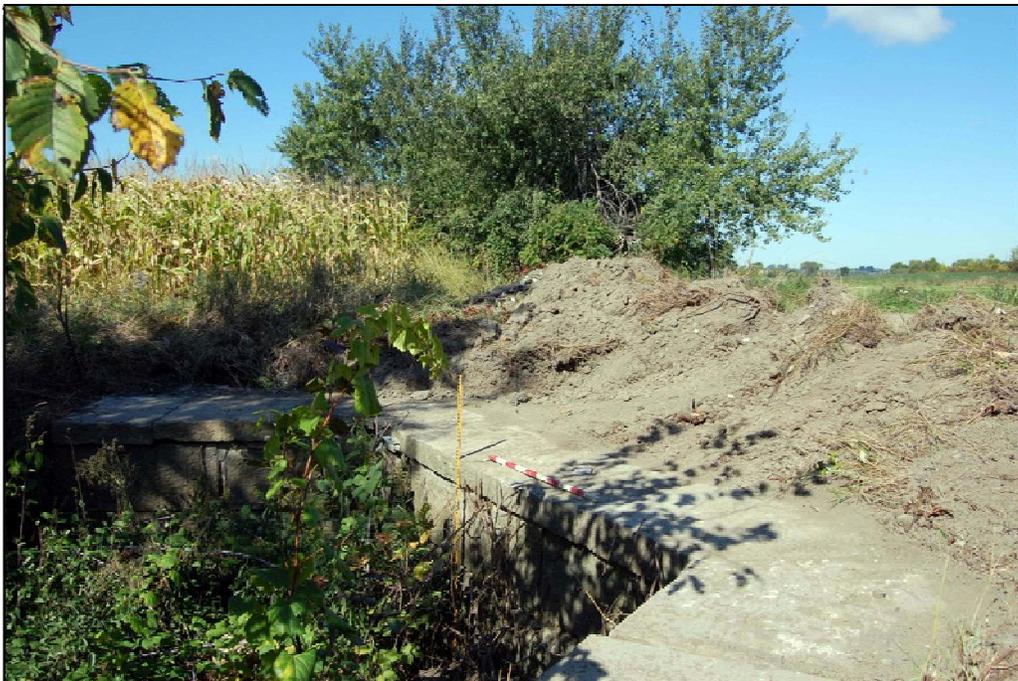
est dégradé et des pierres sont absentes surtout dans les murs en aile. Les excavations ont permis de constater que le sommet de **V08** est supérieur de deux mètres au sommet de **V07**. Quant au dessus de la conduite voûtée dans **S23**, il est situé à 2,52 m sous le sommet de **V08**. Cette profondeur est encore une fois inférieure à la profondeur attribuée au canal par les documents qui est de 3,0 m (10 pi).

Photo 31 Dégagement de l'aqueduc n° 3 (vestige V08), dans le secteur 18 (zone 9), en direction nord-nord-ouest (PATR08N10-323)

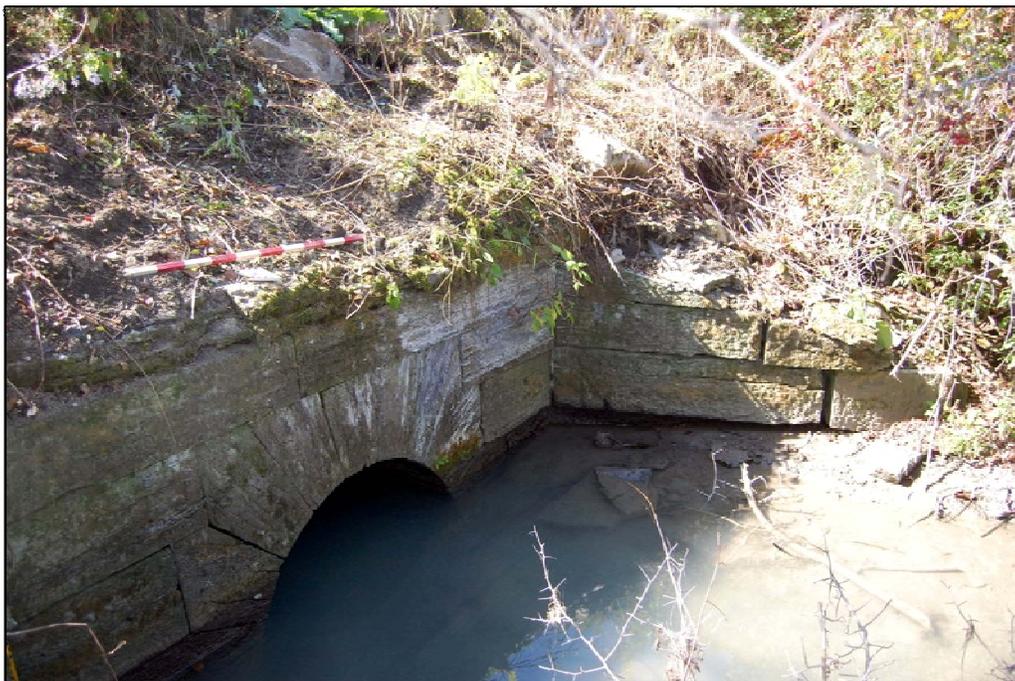
Photo 32 Aqueduc n° 3, muret ouest (vestige V09) dans le secteur 18 (zone 9), en direction ouest (PATR08N10-327)

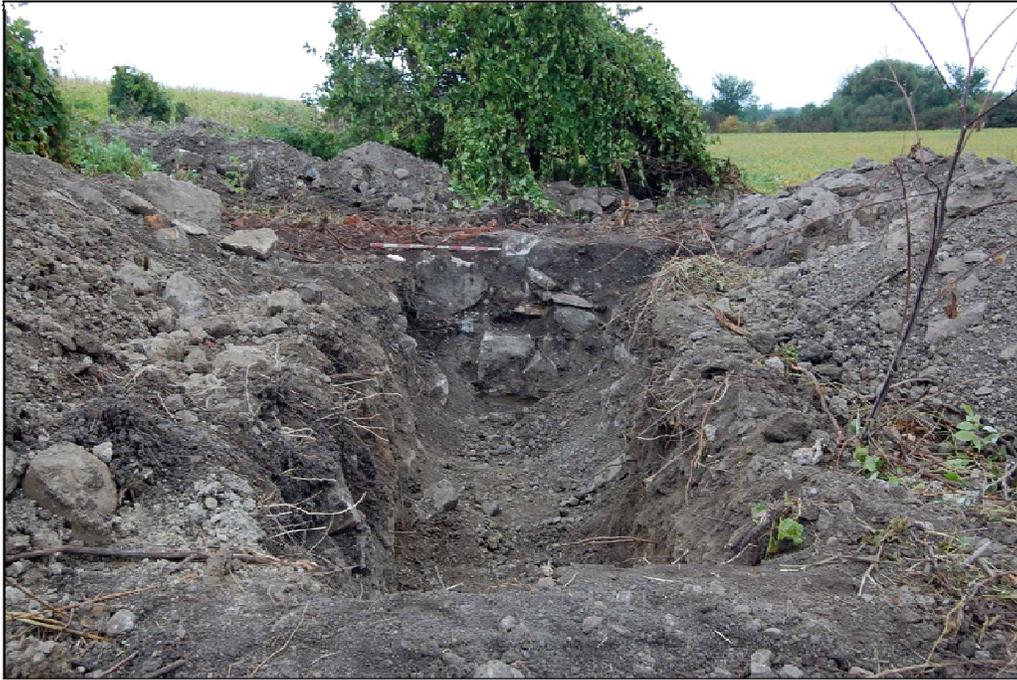
Photo 34 Vue de la tranchée S8, dans le secteur 19 (zone 11), en direction ouest (PATR08N10-151)

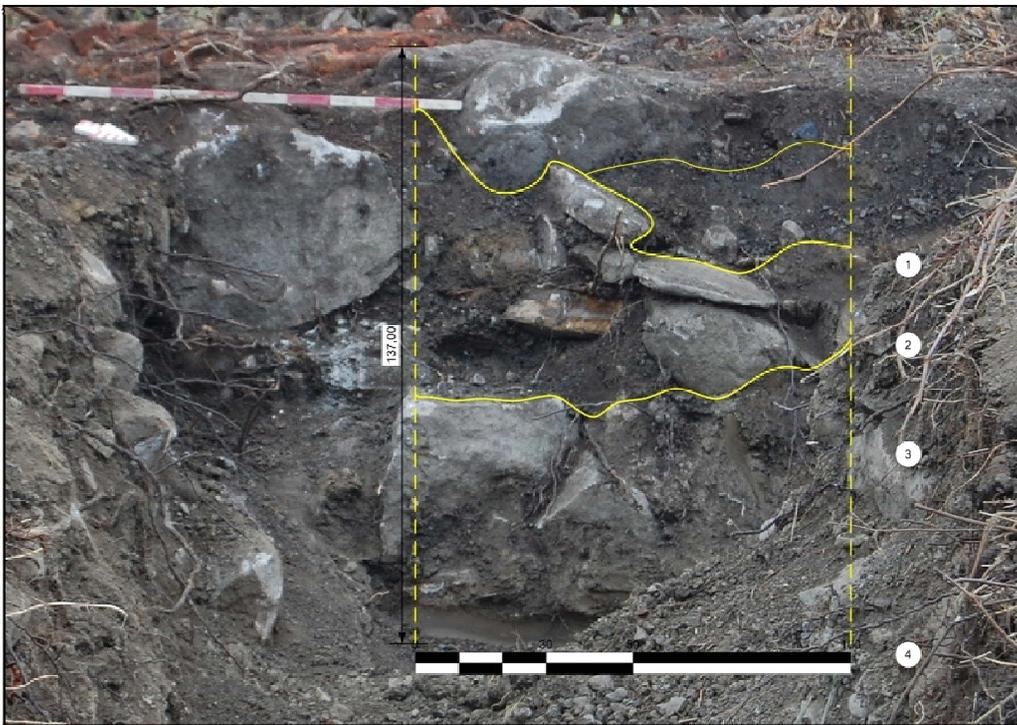
Photo 35 Stratigraphie de la paroi ouest de la tranchée S8, dans le secteur 19 (zone 11), en direction ouest (PATR08N10-152)

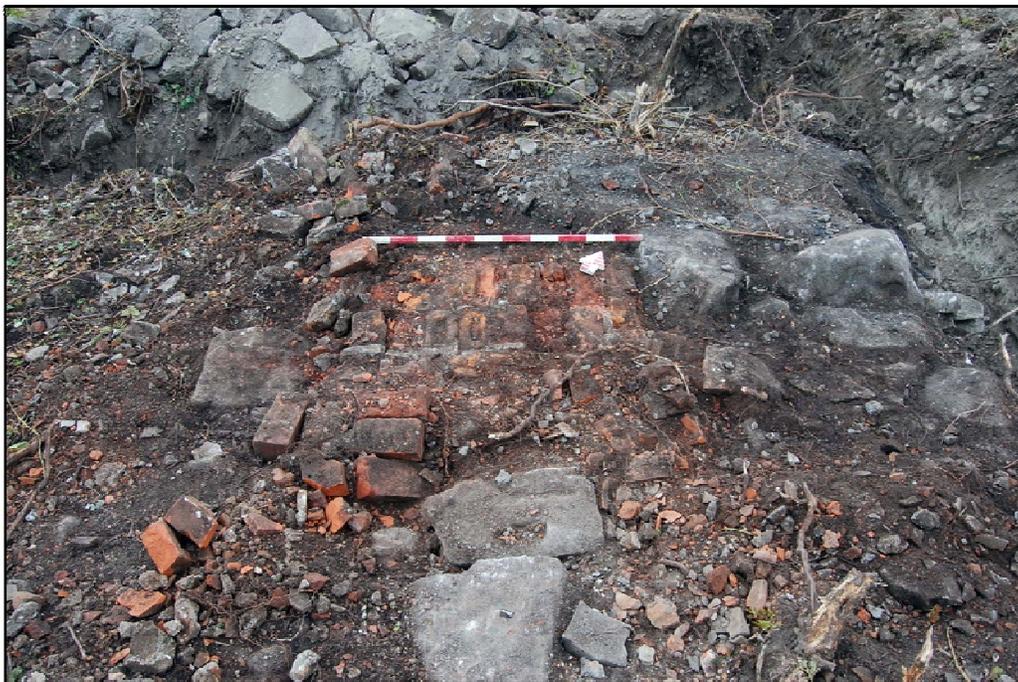
Photo 36 Détail du vestige de briques V01, dans le secteur 19 (zone 11), en direction nord (PATR08N10-153)

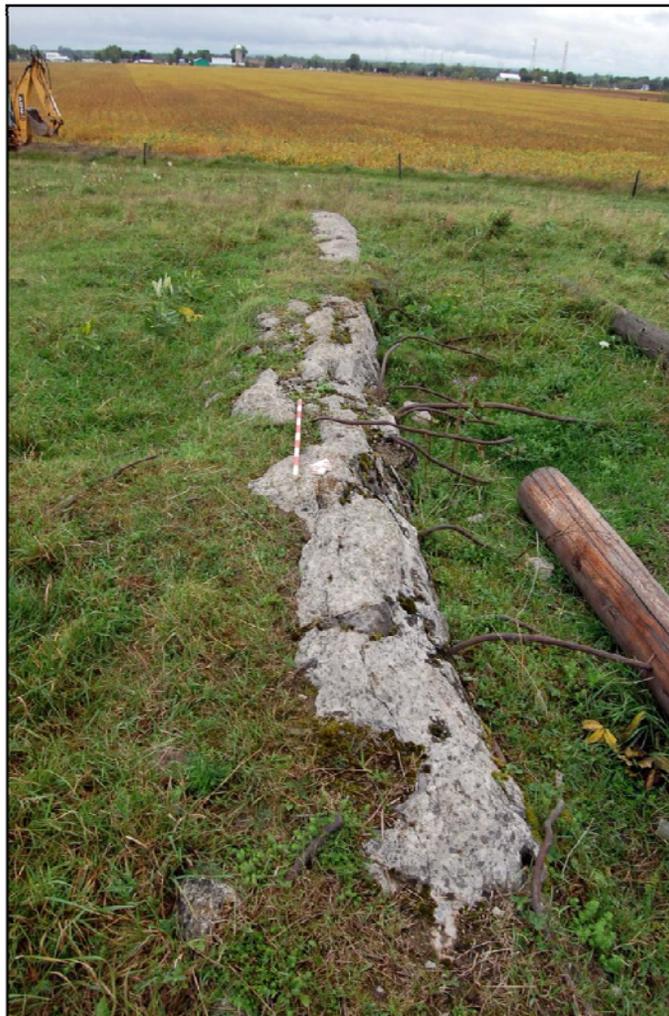
Photo 37 Écluse n° 7, pont de béton dans le secteur 19 (zone 11), en direction nord (PATR08N10-162)

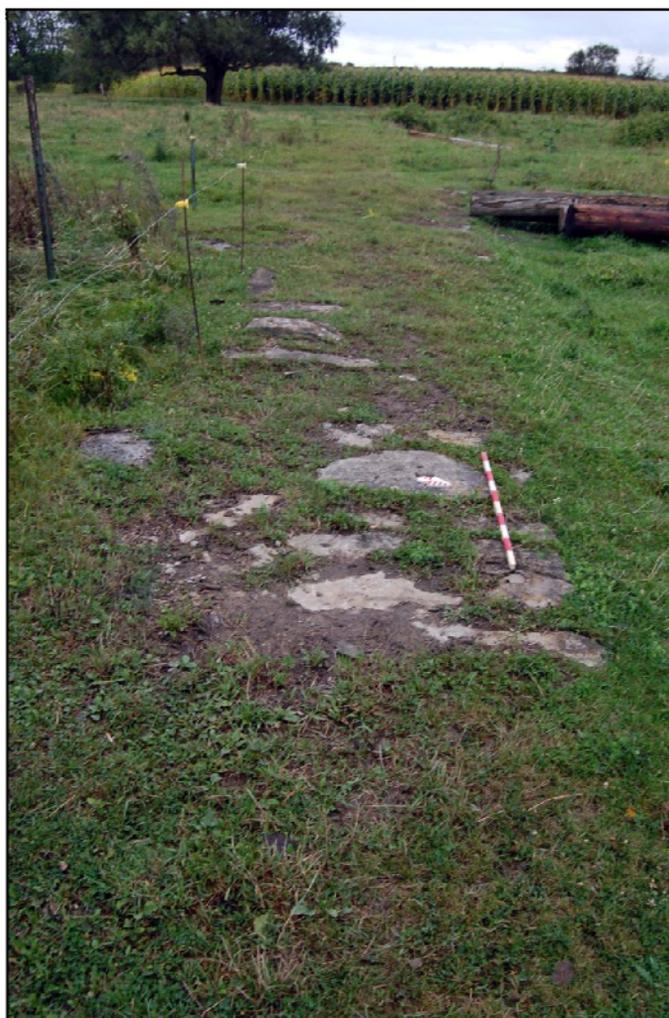
Photo 38 Écluse n° 7, mur latéral sud dans le secteur 19 (zone 11), en direction ouest (PATR08N10-172)

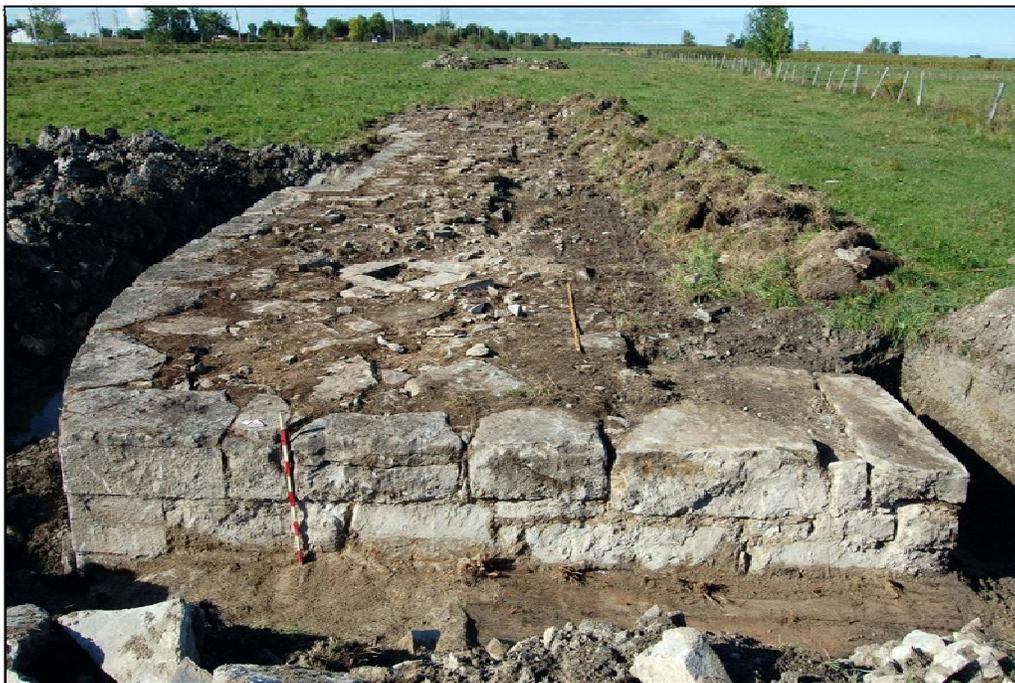
Photo 39 Écluse n° 6, extrémité est du vestige V05, détail de la porte est dans le secteur 19 (zone 11), en direction ouest (PATR08N10-258)

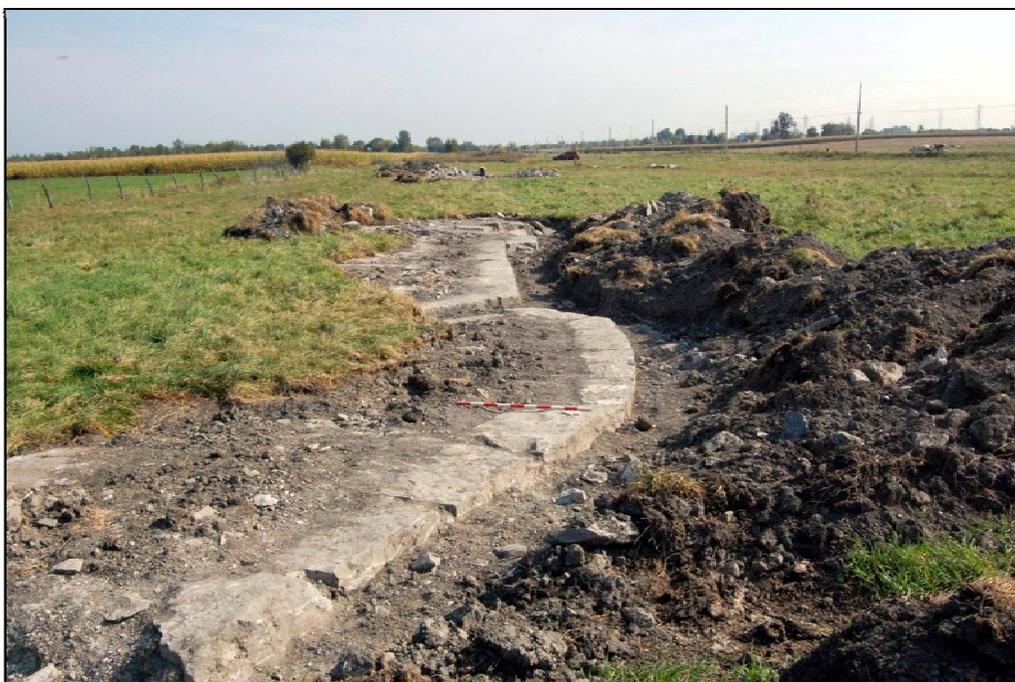
Photo 40 Écluse n° 6, extrémité ouest de vestige V05, porte ouest dans le secteur 19 (zone 11), en direction est (PATR08N10-389)

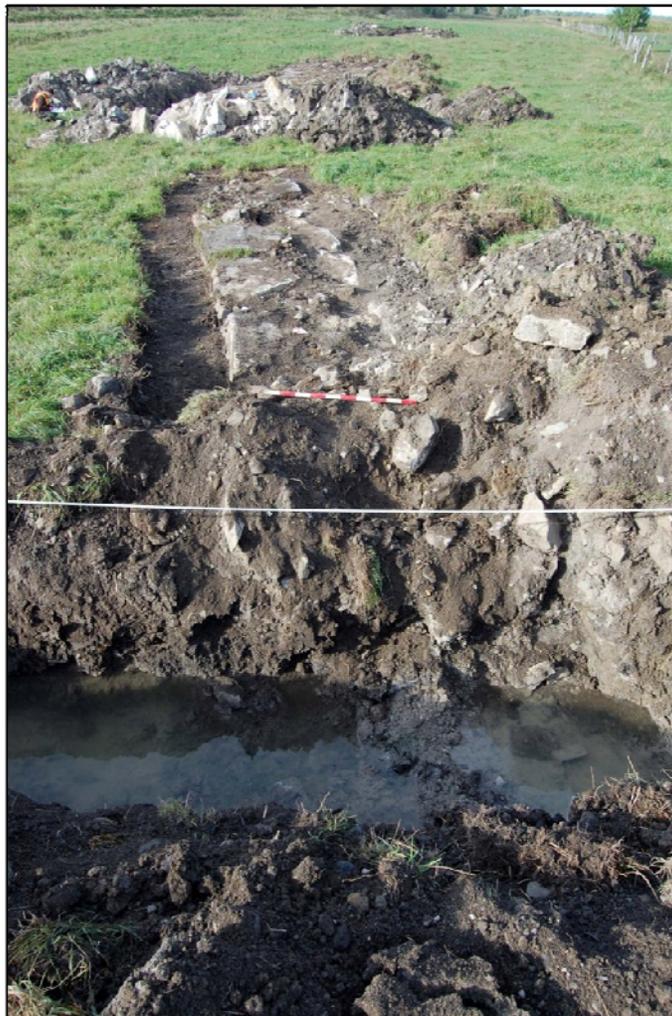
Photo 41 Écluse n° 6, vestige V06 dans le secteur 19 (zone 11), en direction ouest (PATR08N10-244)

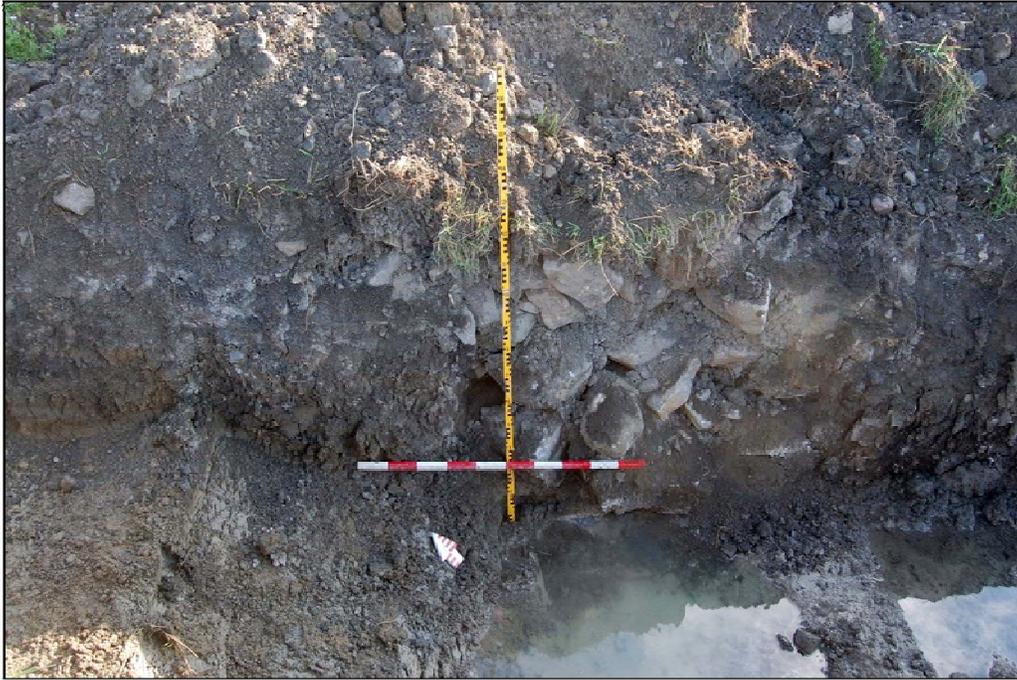
Photo 42 Stratigraphie de la paroi est de la tranchée S18, dans le secteur 19 (zone 11), en direction est (PATR08N10-239)

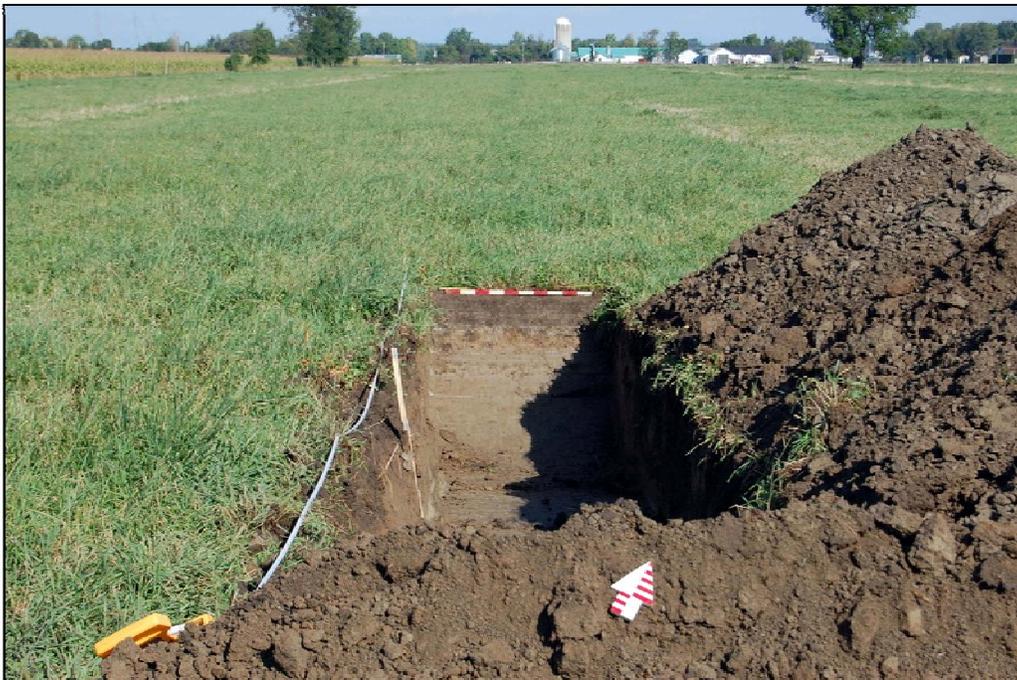
Photo 43 Environnement du secteur 19 (zone 11), tranchée S19, en direction nord (PATR08N10-224)

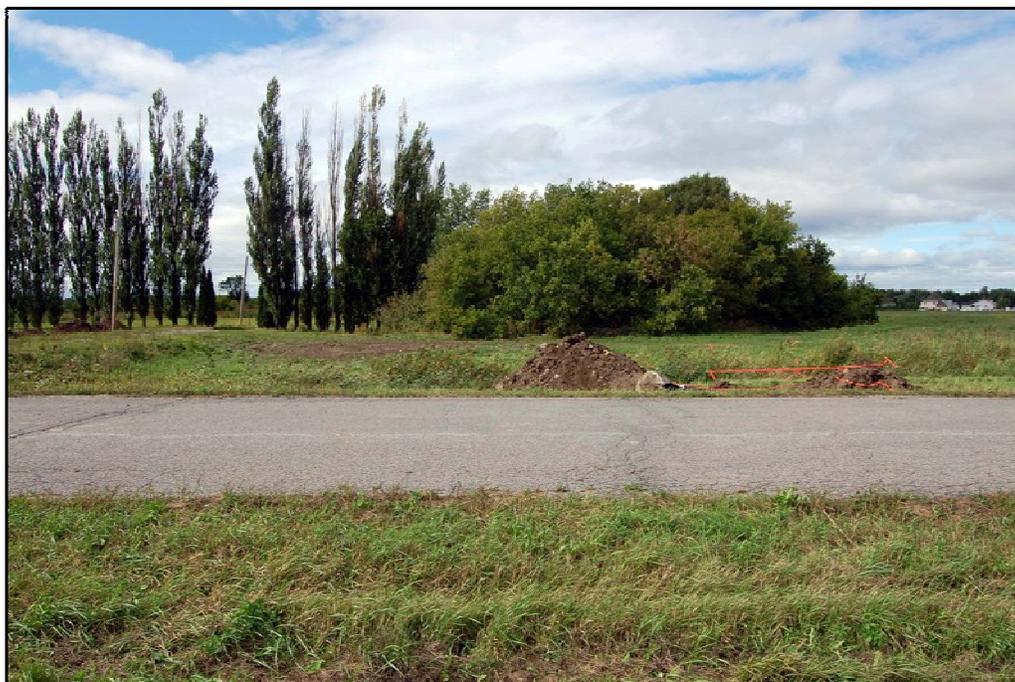
Photo 44 Environnement du sous-secteur 19c (zone 11), en direction nord (PATR08N10-190)

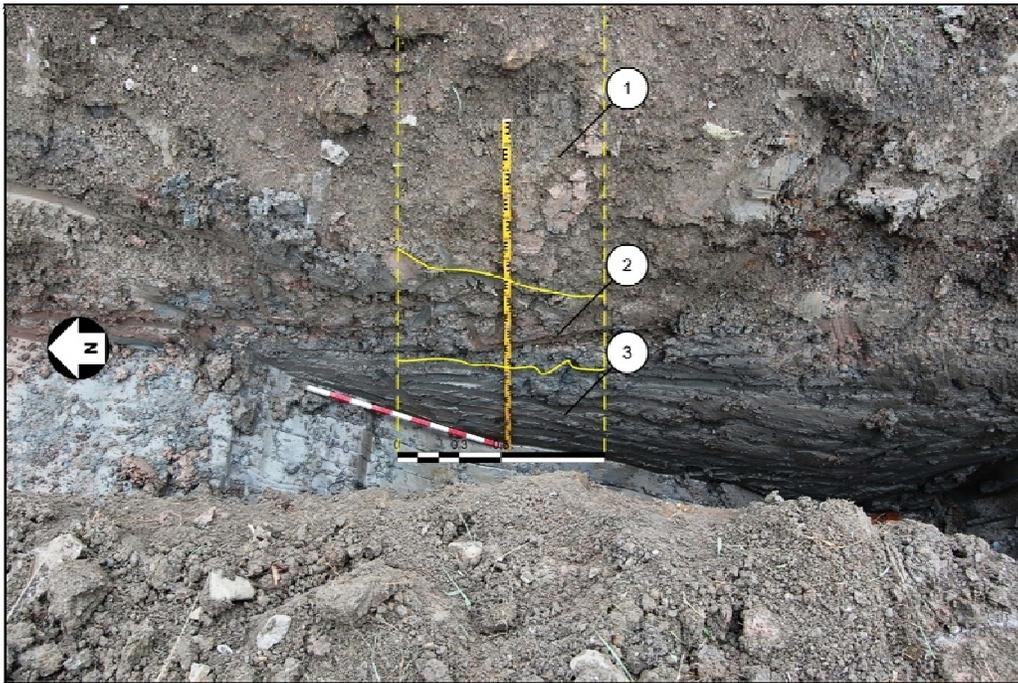
Photo 46 Stratigraphie de la paroi est de la tranchée S14 dans le sous-secteur 19c (zone 11), en direction est (PATR08N10-178)

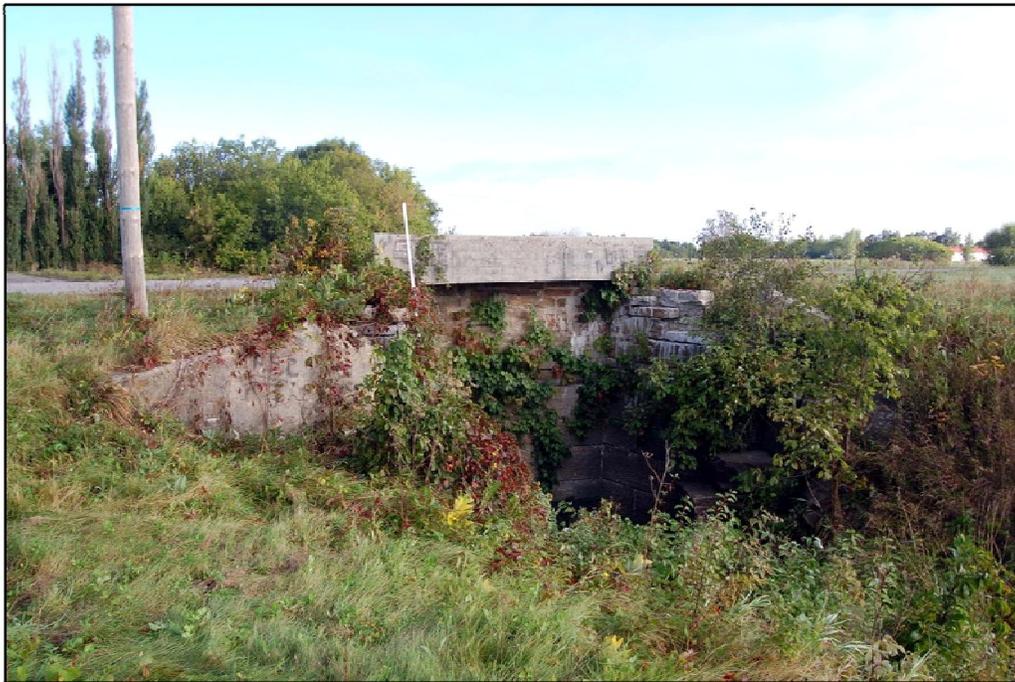
Photo 47 Aqueduc n° 1, entrée sud (vestige V02) dans le sous-secteur 19c (zone 11), en direction nord (PATR08N10-201)

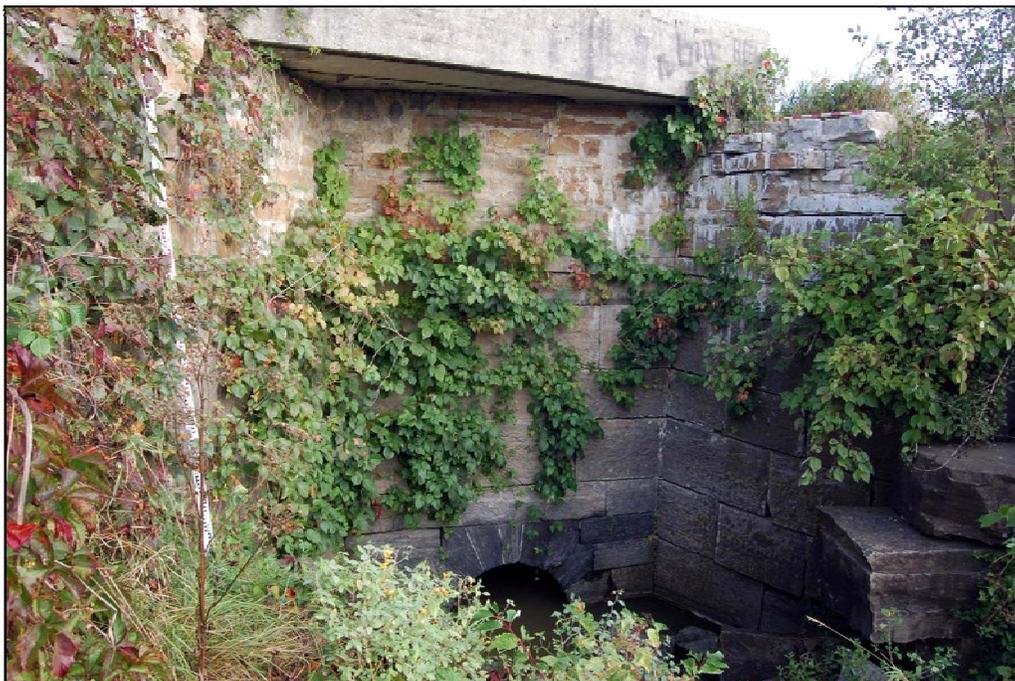
Photo 48 Aqueduc n° 1, entrée sud (vestige V02) dans le sous-secteur 19c (zone 11), en direction nord-est (PATR08N10-203)

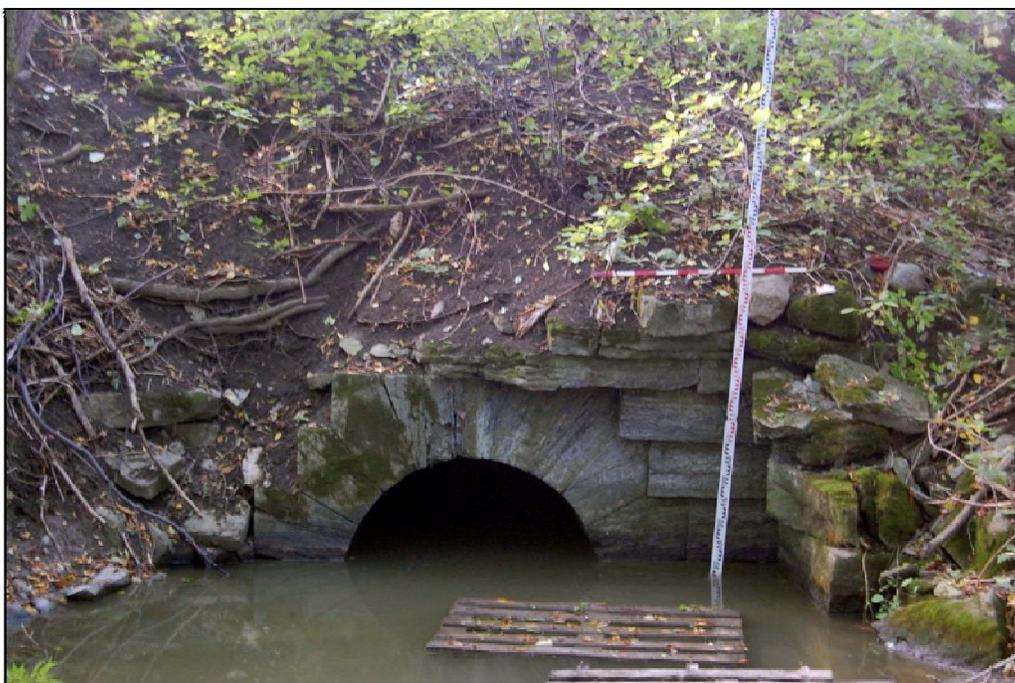
Photo 49 Aqueduc n° 1, sortie nord (vestige V03) dans le sous-secteur 19c (zone 11), en direction sud (PATR08N10-209)

Cet ouvrage est de moindre envergure que le massif d'entrée. L'excavation a révélé la présence d'une seule assise au-dessus de la voûte, au lieu de six, et ses dimensions sont moindres. L'excavation de la partie à l'arrière du vestige n'a pu être réalisée compte tenu de la présence d'un rang de pierres, à l'arrière, qui supporte la terre arable du champ voisin et de l'importance du niveau d'eau à la sortie de l'aqueduc.

La surveillance archéologique a permis de constater que l'ouvrage est en bonne condition sauf pour l'assise supérieure, dont les pierres ont subi les effets du temps. Il faut noter que les pierres supérieures des murs en ailes ont été taillées en diagonale de façon à former une pente (photo 74). Les flancs arrière des deux ailes ont été mis au jour jusqu'à la semelle de fondation (photo 75) ainsi que le tunnel à l'arrière du massif principal, sur une distance d'environ 50 cm.

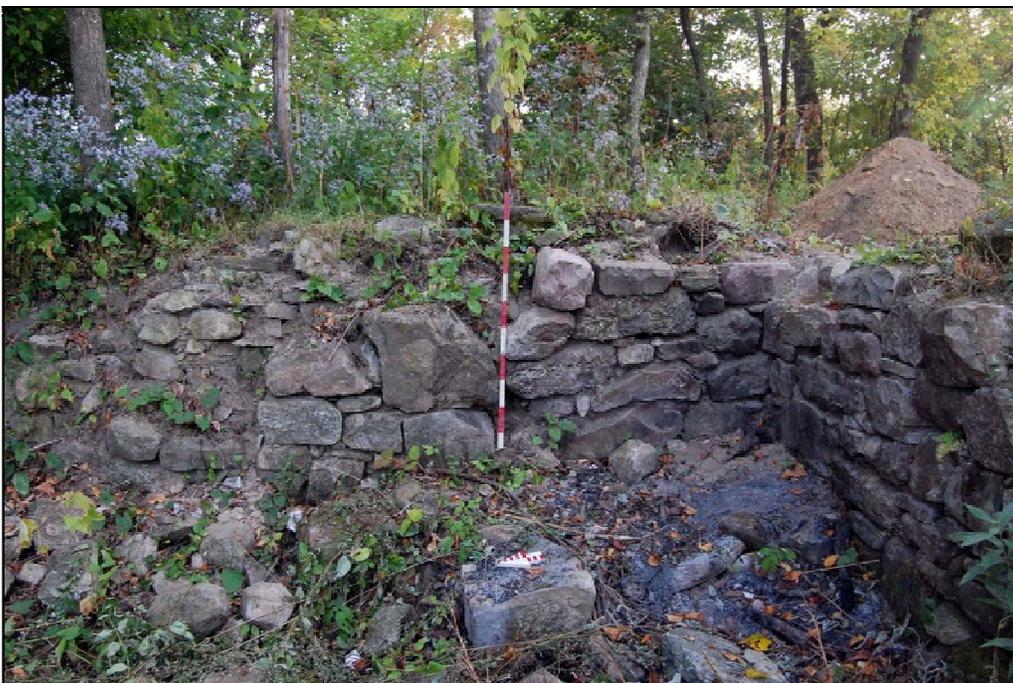
Photo 57 Maison de l'écluseur n° 8 (vestige V10), coin sud-est, base de pierres et mortier, dans le secteur 23 (zone 4), en direction est (PATR08N10-365)

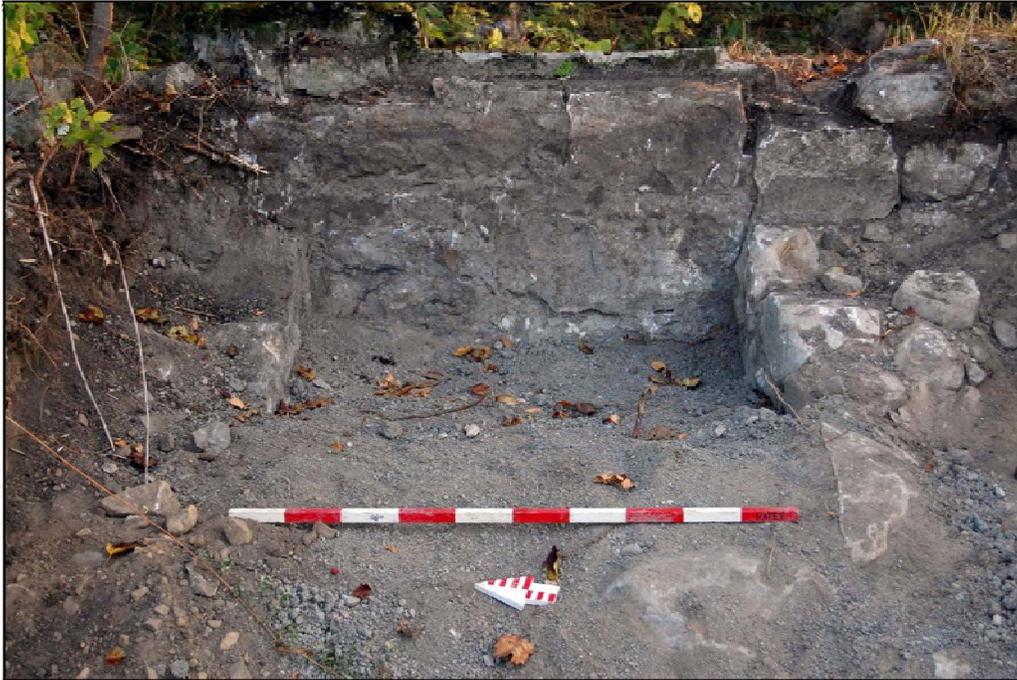
Photo 58 Maison de l'éclusier n° 8 (vestige V10), parement extérieur du mur ouest dégagé dans la tranchée S26, dans le secteur 23 (zone 4), en direction est (PATR08N10-360)
