Parachèvement de l'autoroute 30
Tracé ouest – Salaberry-de-Valleyfield à Châteauguay
(Projet de construction MTQ n° 20-5400-9301-X2)

INVENTAIRE ARCHÉOLOGIQUE (2006 à 2008)

Juin 2011

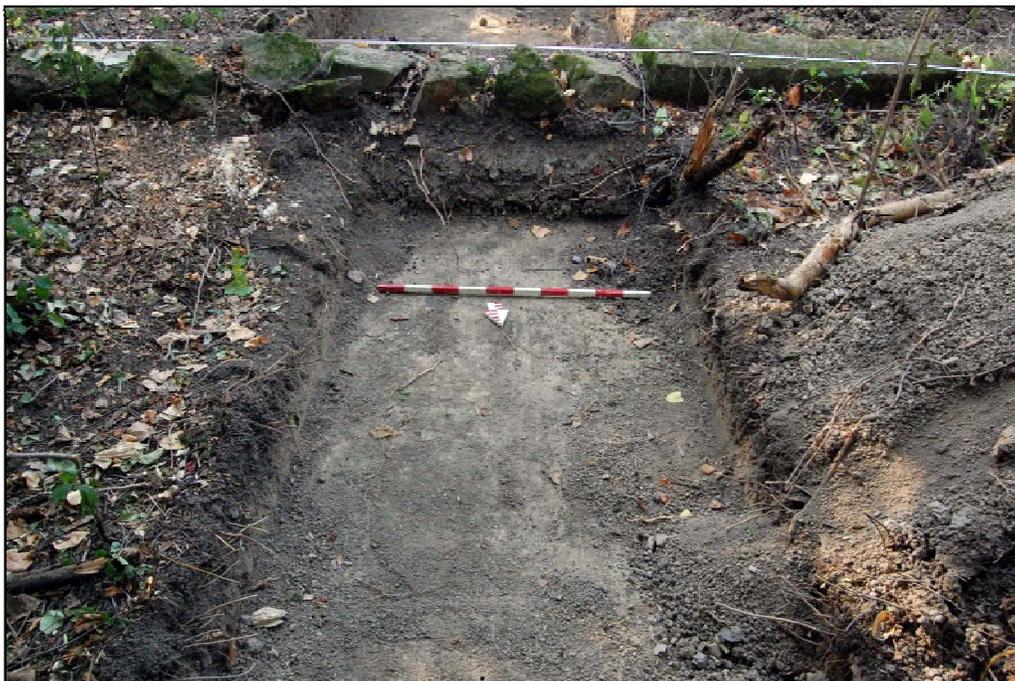
La tranchée **S34** (photo 60) est située au nord du vestige **V11**, à environ 3 m du coin nord-est. Elle mesure 3 m du nord au sud et 1,20 de l'est à l'ouest. Un espace de 30 cm a été conservé intact entre la fondation et la tranchée. L'excavation a été interrompue à 30 cm sous la surface, sur une couche d'argile stérile. Les niveaux de sols présents sont : une couche (10 cm) de tourbe, une couche (15 cm) de loam sablo-argileux grisâtre, une couche (5 cm) d'argile sableuse grisâtre.

Photo 60 Tranchée S34 dans le secteur 24 (zone 12), en direction sud (PATR08N10-373)

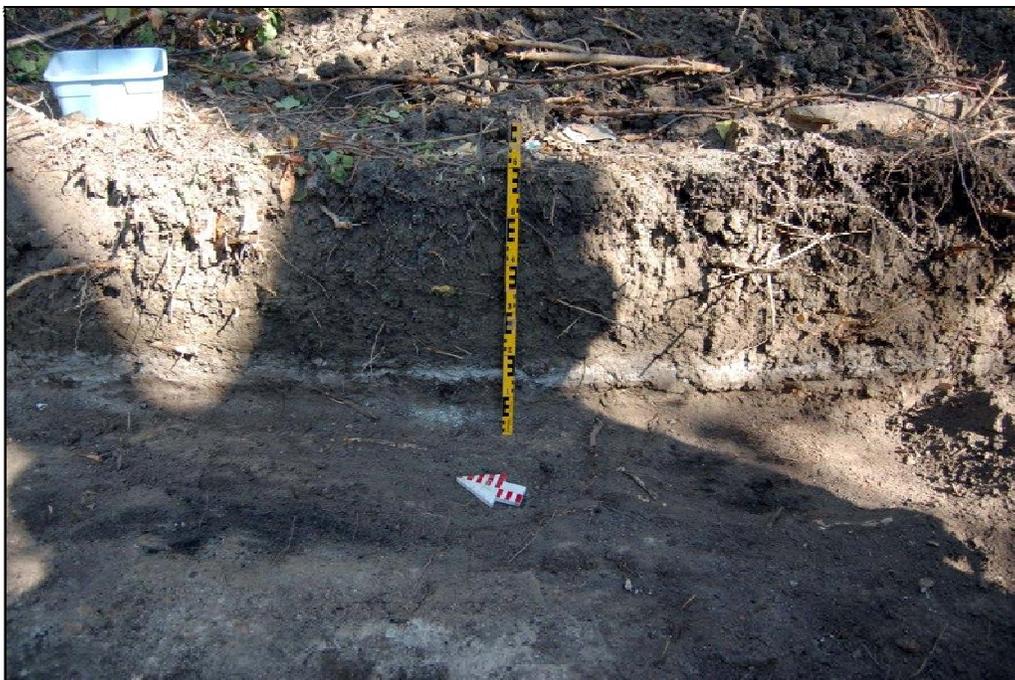
La tranchée **S37** (photo 61) est située à l'est de **S36**, environ 1,8 m au sud de **S35** et légèrement à l'est de celle-ci. Elle mesure 1,40 m d'est en ouest et 4,0 m du nord au sud. Elle a été excavée à cet endroit afin de repérer le mur sud de **V11** et d'examiner le sol à l'extérieur du périmètre du vestige de pierres. L'excavation a été interrompue à 75 cm sous la surface. Les niveaux de sol présents sont : une couche (5 cm) de tourbe, une couche (35 cm) de loam argilo-sableux brunâtre, une couche (17 cm) de loam sableux avec inclusion de mortier ou de cendres, une couche (3 cm) de loam noirâtre, une couche (15 cm) d'argile grisâtre.

Photo 61 Stratigraphie de la paroi est de la tranchée S37 dans le secteur 24 (zone 12), en direction ouest (PATR08N10-355)

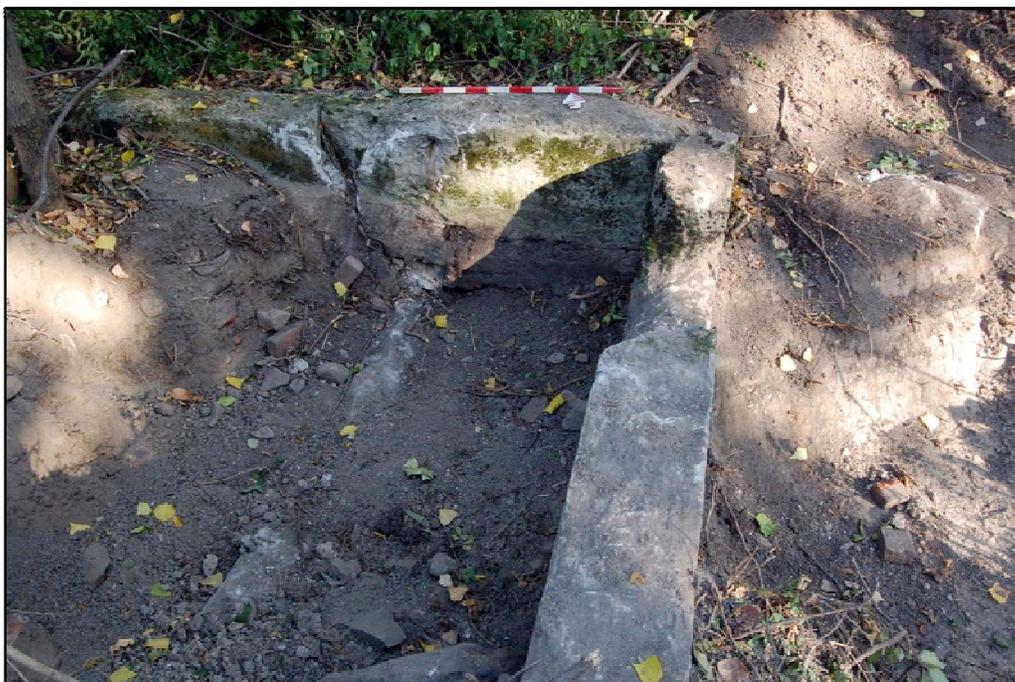
Quant à la tranchée **S38** (photo 62), elle a été excavée au coin nord-est du vestige **V12**, afin d'en examiner la structure et le contenu. Elle mesure 1,0 m de l'est à l'ouest à partir du coin intérieur nord-est et 2,8 m du nord au sud. L'excavation a été interrompue à 92 cm sous le sommet de la fondation. À ce niveau, est apparu un mur de division d'une épaisseur de 20 cm, situé dans un axe nord-sud à 1,0 m du mur est de **V12**.

Photo 62 Tranchée S38, fondation de béton (vestige V12) dans le secteur 24 (zone 12), en direction nord (PATR08N10-371)

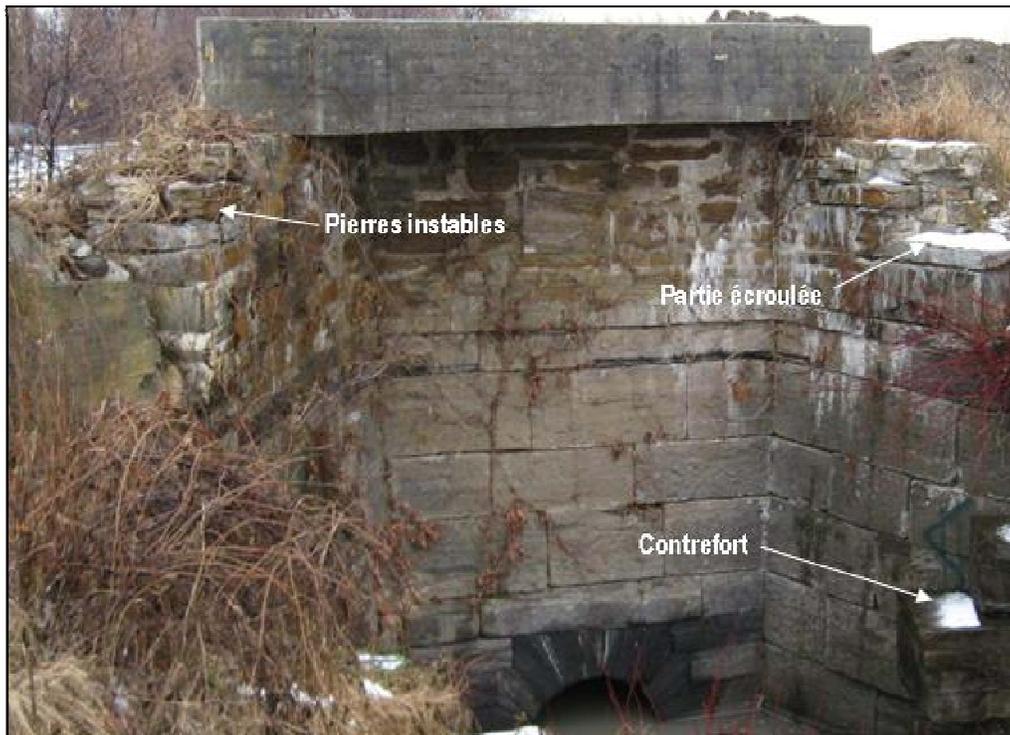
Le dégagement de l'entrée sud a permis de constater la présence d'une deuxième structure de pierres et de béton au dessus du vestige original. Le rehaussement du chemin du canal a probablement été la cause de cet aménagement supplémentaire qui se révèle fragile aujourd'hui. Des pierres de contreforts ont aussi été observées des deux côtés de l'entrée (voir aqueduc n° 3 et photo 65). D'autre part, lors de l'excavation au pied de la voûte, des éléments d'une structure de bois liés par des chevilles de bois ont été prélevés (photo 66). Il pourrait s'agir d'une structure qui était destiné à bloquer l'accès aux débris apportés par le courant. La dalle de béton observée à l'aqueduc n° 3 n'a pas été identifiée à cette entrée de l'aqueduc n° 1.

Photo 63 Aqueduc n° 1, entrée sud dans le secteur 19 (zone 11), en direction nord (PATR08N11-243)

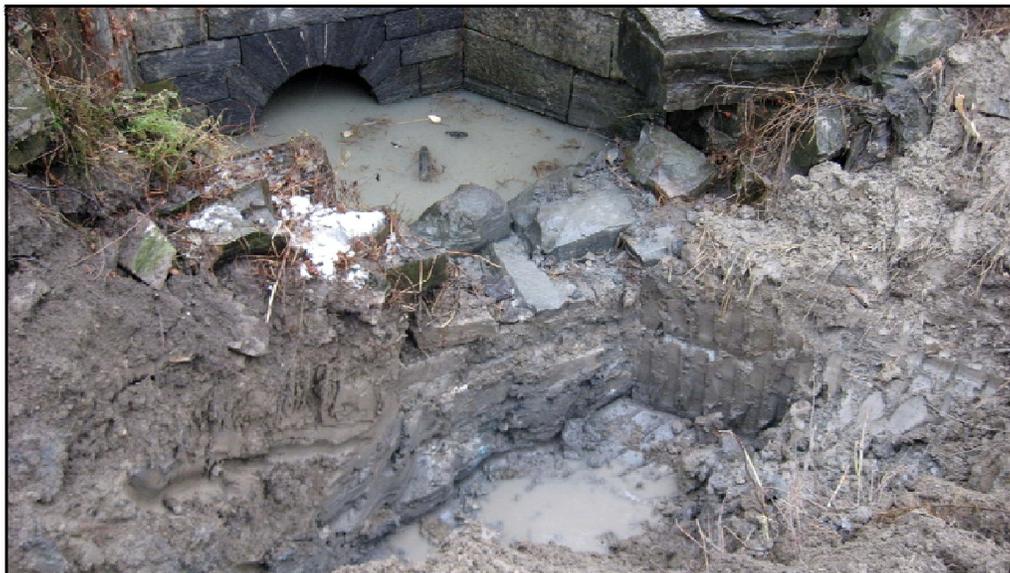
Les murs en aile se sont révélés très instables, et une partie du mur est déjà écroulée (photo 63). Ce contexte, combiné à la proximité du chemin du canal, a proscrit l'excavation des flancs de cette entrée. Des pierres de maçonnerie et des débris situés immédiatement au devant de la voûte ont néanmoins été dégagés (photo 64).

Photo 64 Aqueduc n° 1, aménagement de l'entrée sud dans le secteur 19 (zone 11), en direction nord (PATR08N11-250)

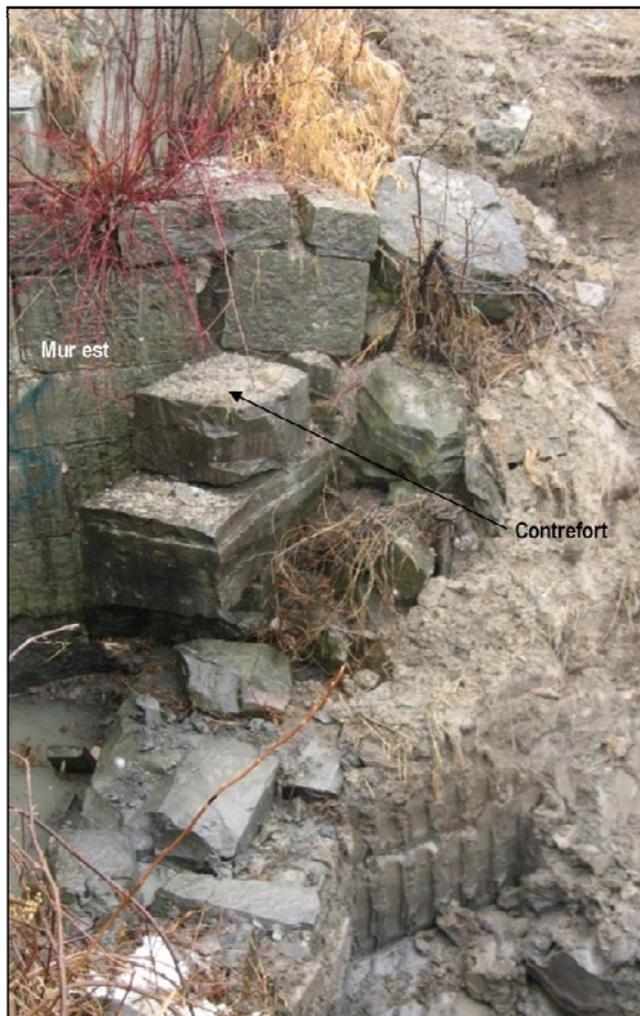
Photo 65 Aqueduc n° 1, mur est et contrefort de l'entrée sud dans le secteur 19 (zone 11), en direction est (PATR08N11-252)

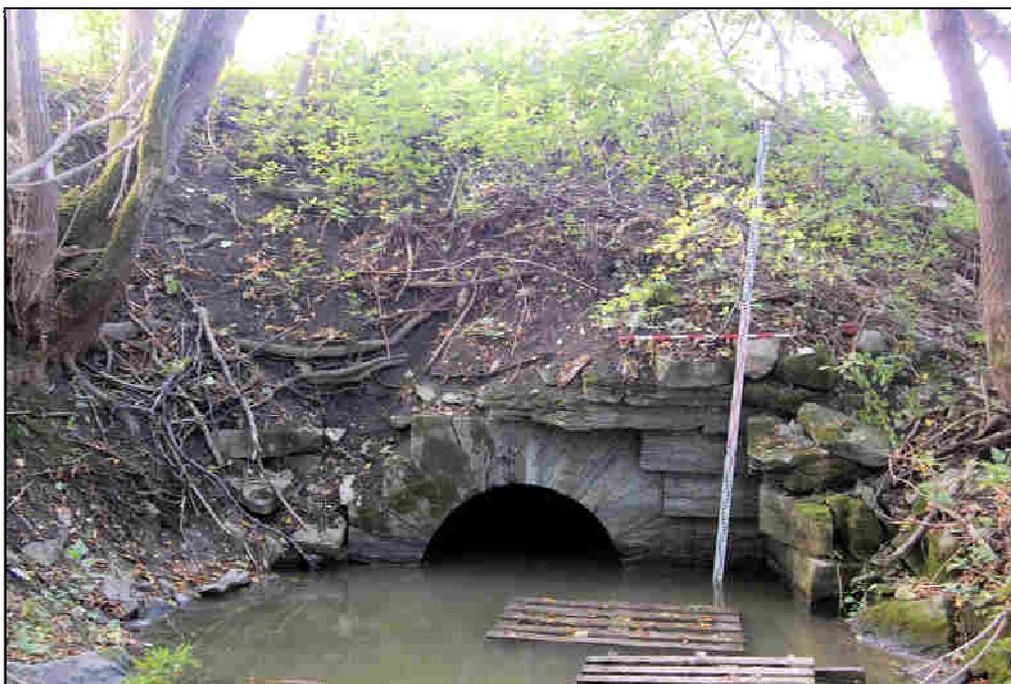
Il s'agit du plus détérioré des quatre vestiges examinés. En effet, les murs en aile sont presque totalement absents, de même que les pierres de l'assise supérieure (photo 67). Les flancs ont néanmoins été dégagés afin d'identifier une partie des murs absents. Seul le mur ouest a été confirmé par la présence de quelques pierres du mur demeurées en place. Le conduit de l'aqueduc a cependant été mis au jour à l'arrière de la tête d'aqueduc, sur une distance de plus d'un mètre et jusqu'à la semelle de fondation (photo 68). Par contre, il a été impossible d'évacuer l'eau du ruisseau pour examiner le bassin à la sortie de l'aqueduc.

Photo 67 Aqueduc n° 1, environnement avant le dégagement de la sortie nord, dans le secteur 19 (zone 11), en direction sud (PATR08N11-260)

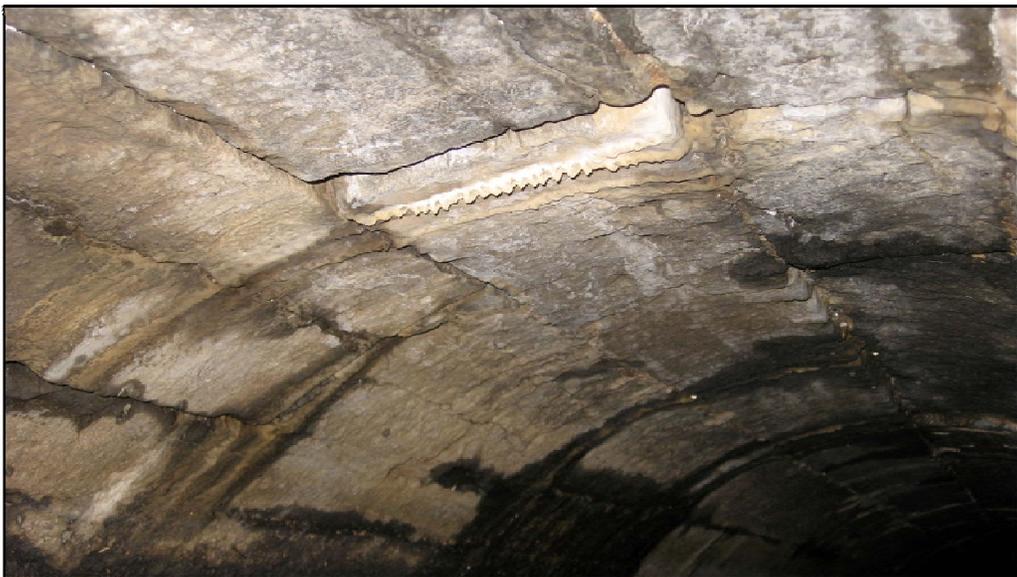
L'aqueduc n° 3 est localisé dans le secteur 18 (zone 9). Il est composé d'un tunnel maçonné (photo 69) doté à chaque extrémité d'une maçonnerie formée d'une partie centrale possédant deux ailes disposées à angle obtus. L'entrée sud a été dégagée sur toutes ses faces et la fondation de la structure a pu être observée grâce à la mise en place d'un batardeau.

Photo 69 Aqueduc n° 3, intérieur de la voûte à partir de l'entrée sud dans le secteur 18 (zone 9), en direction nord-nord-ouest (PATR08N11-213)

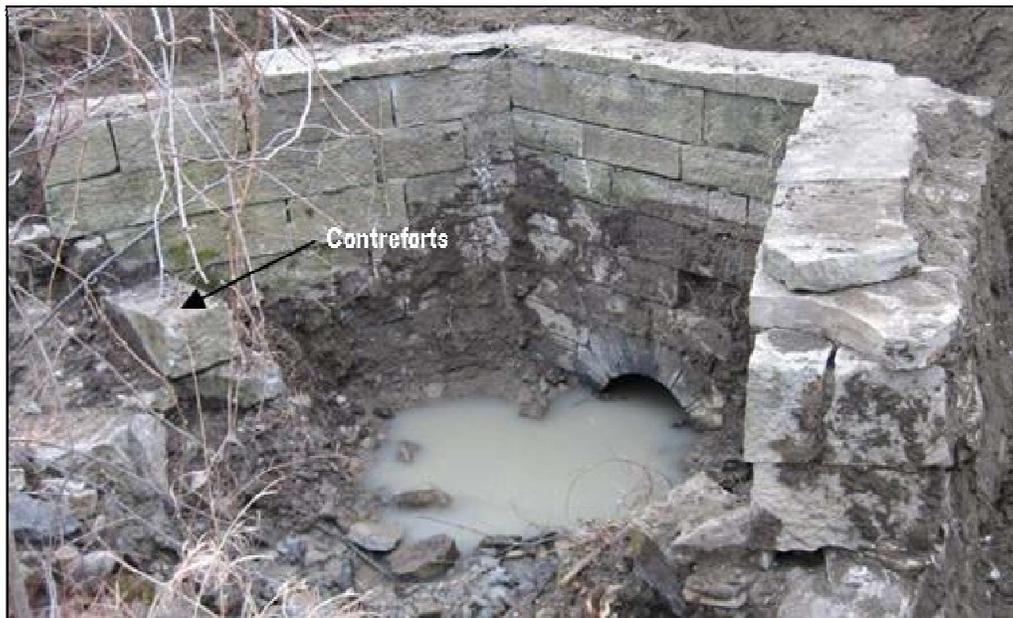
La surveillance du dégagement de l'entrée sud a permis de constater que de grosses pierres taillées avaient été utilisée comme contreforts aux ailes est et ouest du massif dans le but probable de protéger celui-ci des effets des crues (photo 70). Un tuyau de métal recouvert de pierres avait aussi été disposé à l'entrée de la voûte pour canaliser le courant vers celle-ci. L'excavation a dégagé l'entrée de l'aqueduc et a mis au jour une dalle de béton qui joint le pied de l'ouvrage (photo 71). Cette dalle, est constituée d'un certain nombre de pierres, disposées en escalier et liées par une couche de béton, l'ensemble formant un passage obligé pour le courant en provenance des champs qui surplombent l'entrée de l'aqueduc. Il semble que ces aménagements ont été faits, probablement à différentes époques, pour résoudre un problème de circulation d'eau, à l'entrée de l'aqueduc. Par ailleurs, le tunnel est aujourd'hui rempli de sédiments jusqu'aux deux tiers de sa hauteur.

Photo 70 Aqueduc n° 3, contreforts de l'entrée sud dans le secteur 18 (zone 9), en direction nord-ouest (PATR08N11-199)

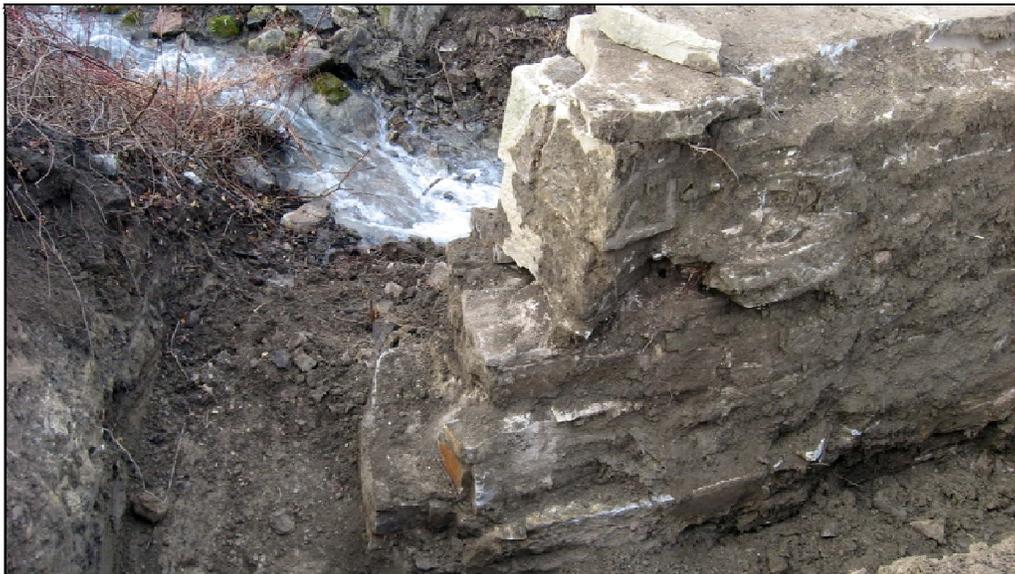
Enfin, le dégagement de l'entrée sud a permis d'atteindre l'assise servant de semelle de fondation (photo 72). Une partie du tunnel située à l'arrière du massif principal a aussi été mis au jour, jusqu'au sol de fondation (photo 73).

Photo 72 Aqueduc n° 3, semelle de fondation de l'entrée sud dans le secteur 18 (zone 9), en direction sud-ouest (PATR08N11-169)

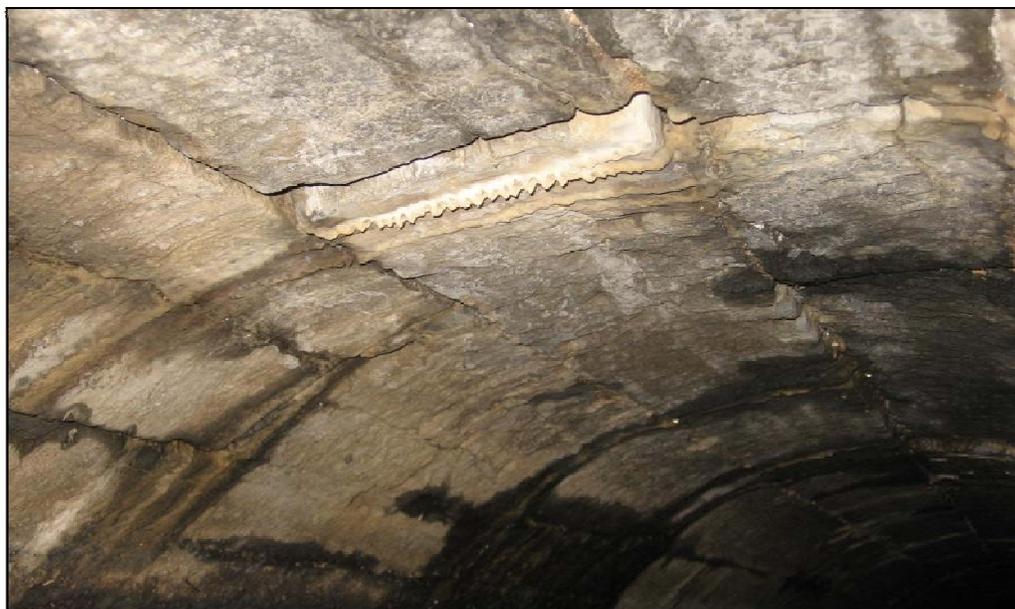
Photo 73 Aqueduc n° 3, tunnel voûté à l'entrée sud dans le secteur 18 (zone 9), en direction est (PATR08N11-196)

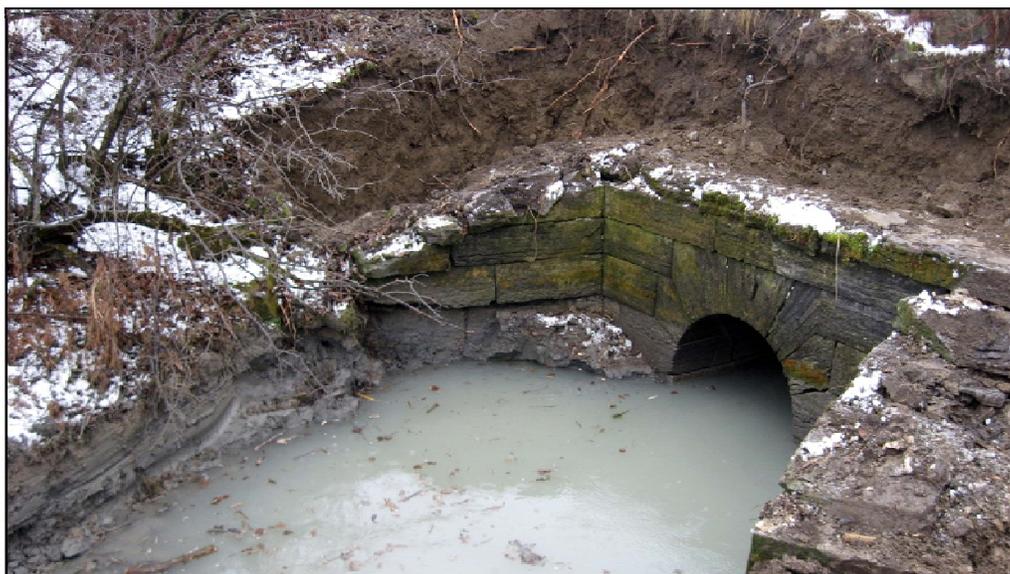
La surveillance archéologique a permis de constater que l'ouvrage est en bonne condition sauf pour l'assise supérieure, dont les pierres ont subi les effets du temps. Il faut noter que les pierres supérieures des murs en ailes ont été taillées en diagonale de façon à former une pente (photo 74). Les flancs arrière des deux ailes ont été mis au jour jusqu'à la semelle de fondation (photo 75) ainsi que le tunnel à l'arrière du massif principal, sur une distance d'environ 50 cm.

Photo 74 Aqueduc n° 3, les pierres supérieures des murs en ailes ont été taillées en diagonale, sortie nord dans le secteur 18 (zone 9), en direction sud-est (PATR08N11-233 et 234)

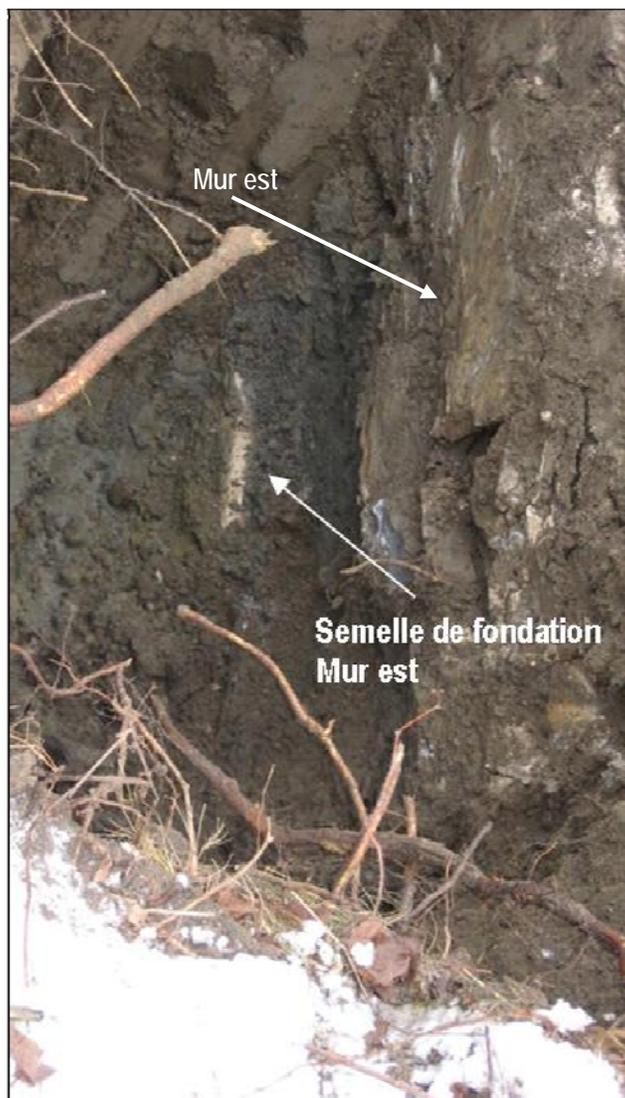
Photo 75 Aqueduc n° 3, semelle de fondation du mur est de la sortie nord dans le secteur 18, en direction sud (zone 9), (PATR08N11-223)
