INVENTAIRE ARCHÉOLOGIQUE (Été 2008)

TRONÇON DE L'AUTOROUTE 50 – entre 210 mètres à l'est de la
Montée Saint-François et 1640 mètres à l'ouest de la route 321
(projet MTQ 154-01-1078)

**INVENTAIRE ARCHÉOLOGIQUE (Été 2008)
TRONÇON DE L'AUTOROUTE 50 – entre 210 mètres à l'est de la Montée
Saint-François et 1640 mètres à l'ouest de la route 321,
(km 210+170 à km 215+000)**

(Permis de recherche archéologique au Québec : 08-LALM -04)

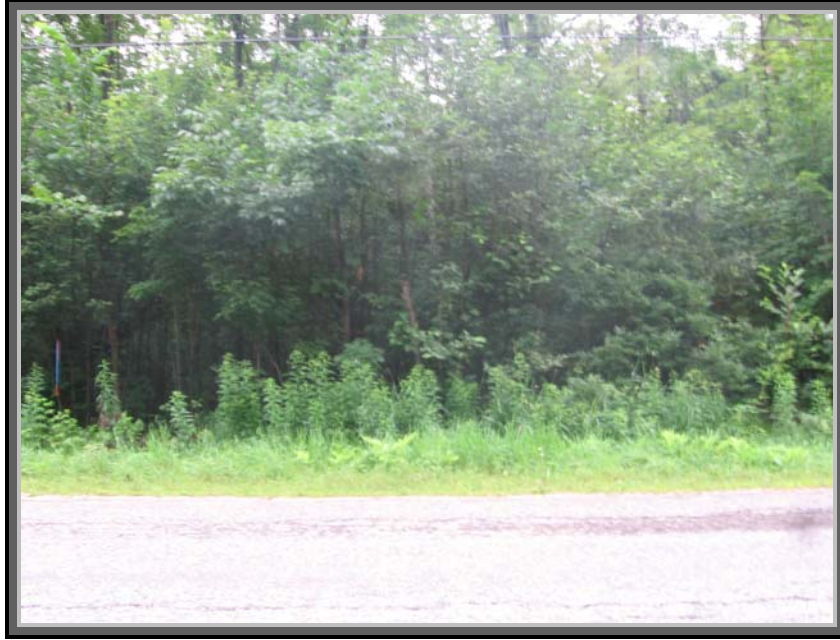
Photo 1 : Secteur 1, vue générale de l'environnement aux abords de la Montée Saint-François (MTQ-L2-19)

Le secteur 1 est situé au départ de la voie de desserte du chemin Saint-François, sur un léger replat entièrement boisé du versant sud du contrefort laurentien (Photo 1). Le secteur a fait l'objet de 12 sondages

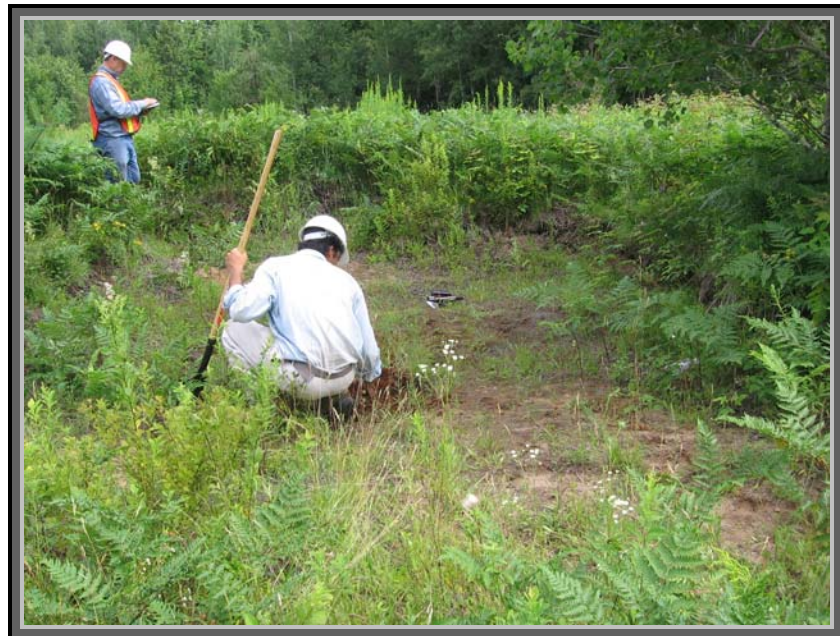
Photo 2 : Secteur 4, vue générale de l'environnement et d'un remblai de terrassement (MTQ-L2-01)

Le secteur 4 correspond à une parcelle de vallée fluviale qui traverse l'emprise dans la partie est du secteur 2. Une portion quelque peu isolée de cette vallée fluviale a été identifiée comme sous-secteur 4a (Figures 3 et 6). Une portion importante du secteur 4 a déjà été cultivée et a été laissée en friche depuis quelques années. Celle-ci a été sondée systématiquement. Le sol est sablonneux et la stratigraphie est généralement caractéristique d'un podzol remanié par les labours, hormis au centre-sud du secteur, où des remblais, aux abords d'un chemin conduisant aux terres agricoles au sud de l'emprise, indiquent que l'endroit a déjà été exploité comme sablière (Photo 2).

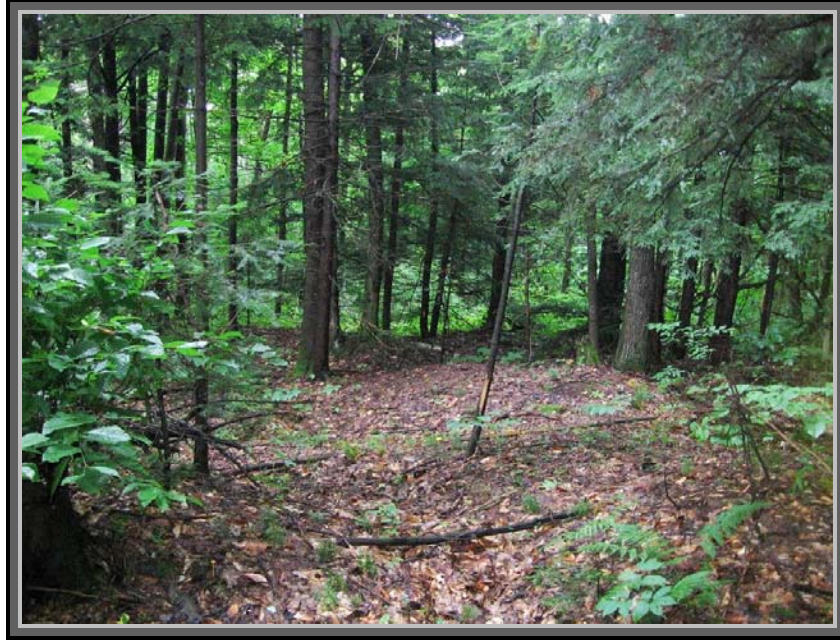
Photo 3 : Secteur 3, vue générale de l'environnement (MTQ-L2-25)

Ces secteurs occupent le sommet des basses collines de la partie ouest du projet (Figures 3, 5 et 6). Le relief est relativement plat, quoique la surface du sol soit très bosselée ou parsemée de nombreuses mares, cuvettes et affleurements rocheux. Le couvert forestier est inégal, variant d'un boisé très ouvert, autour des affleurements rocheux plus imposants, à un boisé dense

dans les portions plus humides (Photo 3). Au total 45 sondages ont été réalisés dans le secteur 2 et 69 dans le secteur 3.

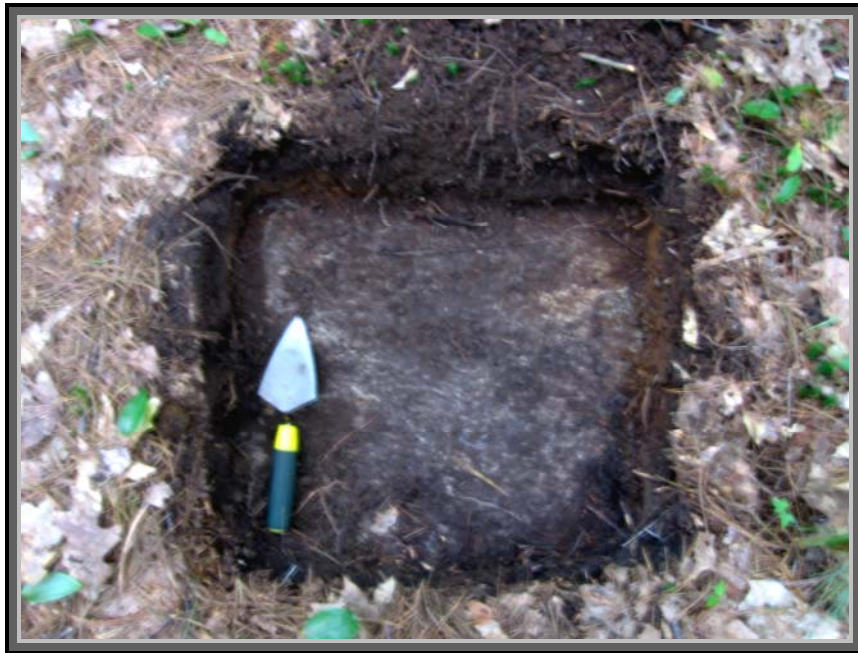
Photo 5 : Secteur 3, site BJs-14, sondage 9, vue montrant le dépôt d'humus et le sol éluvial sur le socle rocheux (MTQ-L2-13)

En raison des problèmes d'identification posés par la nature du matériau lithique, plus de la moitié des pièces recueillies dans huit sondages sont équivoques. Un bon nombre de pièces présentent néanmoins des marques évidentes de taille ou de fractures intentionnelles. La plupart de ces pièces ont été recueillies en dégageant une courte section d'une veine de quartz accolée au rebord sud du replat, dans une partie du massif rocheux qui a été fragilisée par le gel et offrait ainsi un accès facile à la veine. Dans ce sondage, comme dans les autres sondages effectués dans la partie sommitale du replat, les vestiges reposaient dans l'humus ou une mince couche de sol éluvial qui s'est développée à l'interface de l'humus et du socle rocheux (Photo 5).

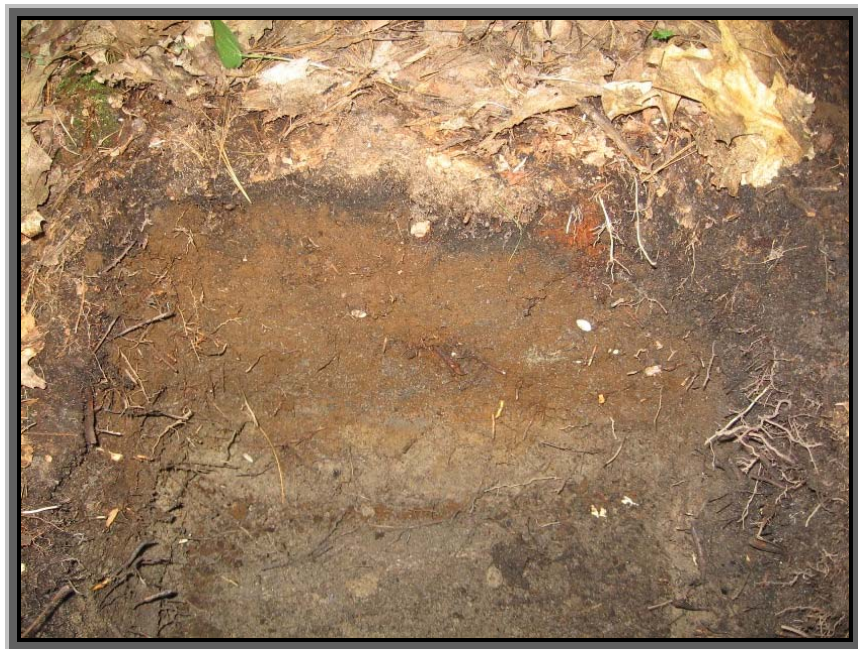
Photo 6 : Secteur 3, site BJs-14, profil stratigraphique du sondage 5, illustrant une perturbation causée par un chablis (MTQ-L2-04)

En périphérie du replat, les sondages ont été peu productifs à l'exception des sondages situés à proximité de la veine de quartz. La stratigraphie est représentative d'un podzol en terrain sableux et rocailleux. Des marques de perturbation des horizons supérieurs du podzol causées par le chablis ont été observées dans plusieurs sondages (Photo 6).

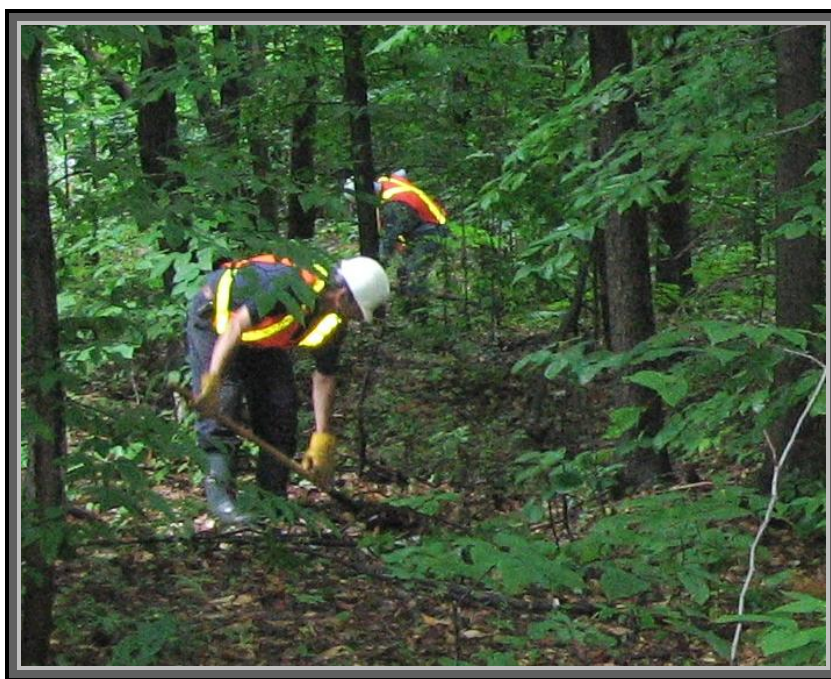
Photo 7: Secteur 23, vue générale de l'environnement et illustration des techniques d'inventaire (extrait de MTQ-L2-22)
