INVENTAIRE ARCHÉOLOGIQUE (ÉTÉ 2007) DIRECTION DE LA MAURICIE-CENTRE-DU-QUÉBEC

MINISTÈRE DES TRANSPORTS DU QUÉBEC INVENTAIRE ARCHÉOLOGIQUE (ÉTÉ 2007) DIRECTION DE LA MAURICIE-CENTRE-DU-QUÉBEC

(Numéro de contrat, ministère des Transports : 6203-07-AD09) (Permis de recherche archéologique au Québec : 07-PINJ-01)

3.1 Projets n° 154-07-0009 et n° 154-96-1267, route 116, ville de Princeville, élargissement de la route de 2 à 4 voies

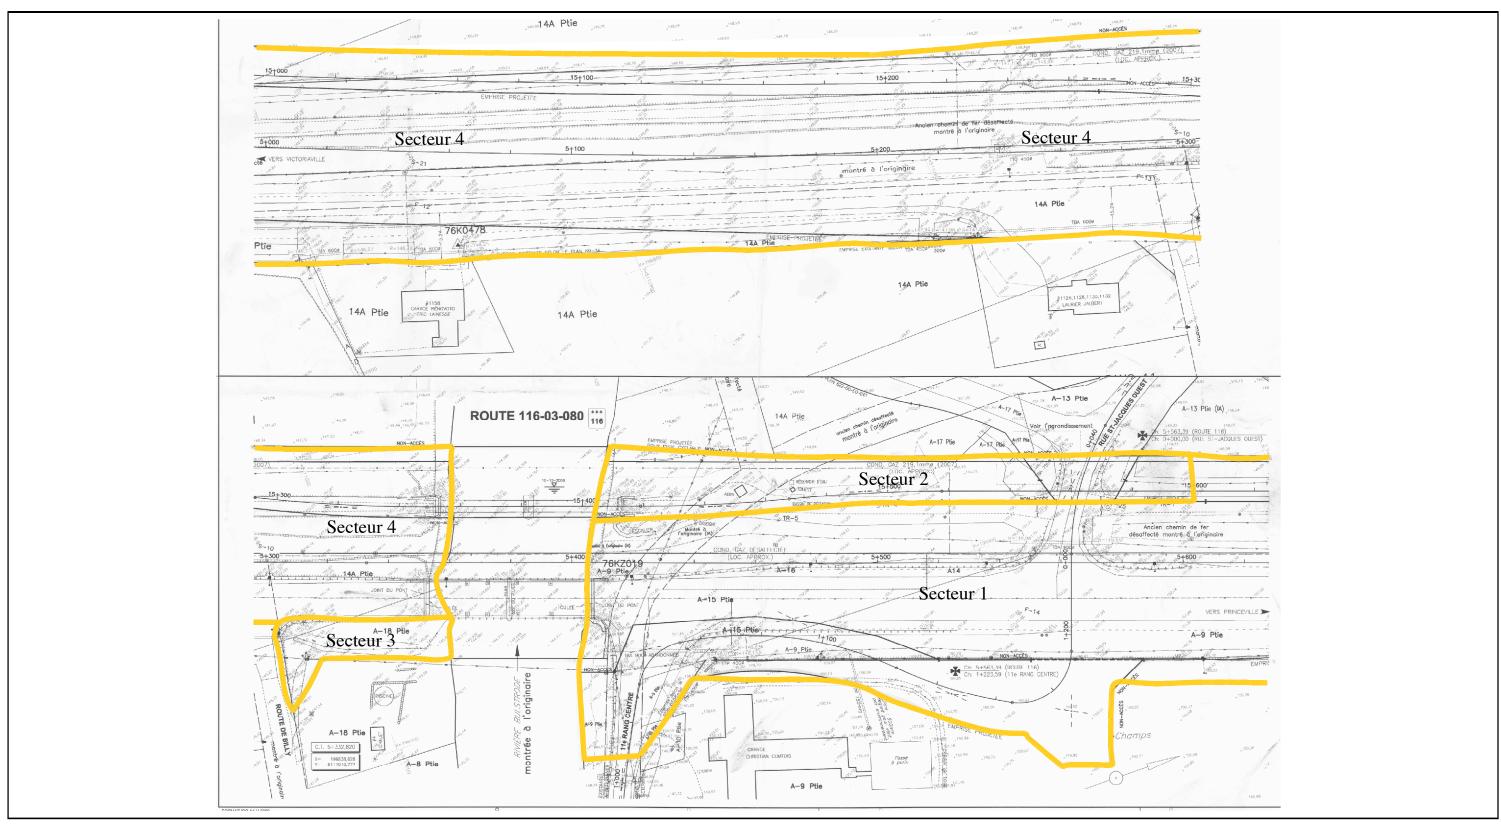
Figure 5 Localisation des secteurs d'inventaire 1, 2, 3 et 4, projets no 154-07-0009 et no 154-96-1267, route 116, ville de Princeville (MTQ 2007)

Le premier secteur, situé entre le km 5+420 et le km 5+900, correspond à un champ agricole labouré ainsi qu'à un fossé (figures 5 et 6). La topographie est relativement plane. Les relevés stratigraphiques enregistrés dans ce secteur correspondent à un podzol remanié contenant des inclusions de pierres (schiste et petits cailloux de quartz) et qui correspond à un limon argileux brun avec des lentilles de sol éluvié gris (Ae) et de sable argileux orangé (Bh). Outre l'inspection visuelle, 41 sondages exploratoires y ont été réalisés (photo 1).

Le deuxième secteur d'inventaire correspond au versant ouest de l'emprise, près du pont Bullstrode (n° P-16501), entre le km 5+400 et le km 5+600 (figure 5). Les 100 premiers mètres correspondent à un champ agricole où l'on retrouve un limon argileux reposant sur un

Le secteur 3, qui s'étend du km 5+300 au km 5+350, correspond au versant est de l'emprise, compris entre la route à Billy et la rivière Bullstrode (figure 5, photo 5). La topographie est légèrement ondulée, la pente est faible et les dépôts meubles correspondent à des sédiments fluviatiles (limon avec roches). Une inspection visuelle du bord de la rivière et deux sondages ont été réalisés.

Le quatrième secteur d'inventaire est situé entre le km 4+400 et le km 5+420, il se caractérise par une topographie ondulée ainsi que par une alternance de niveau marécageux et de niveau rocheux (figures 5 et 7). De nombreuses perturbations associées à des travaux effectués dans le cadre de ce projet (photo 6). En ce qui a trait au bord de la rivière, l'environnement est le même que pour le secteur 2, y compris la présence de vestiges associés à l'assise d'un ancien pont. Vers le sud, on retrouve un champ labouré contenant de nombreux cailloux. Une partie de la surface de la zone a été déblayée mécaniquement (photo 7). L'inspection visuelle de cette section a permis la découverte de quelques artefacts épars associés au XX° siècle et qui ont été laissés sur place (isolateurs électriques, terre cuite fine blanche « made in China », verre à bouteille vert de type 7'UP, briques, fragments de tuyau de drain en terre cuite grossière). Aucune structure n'a été découverte à proximité de ces objets. Six sondages exploratoires ont été réalisés ainsi qu'une inspection visuelle systématique du secteur.

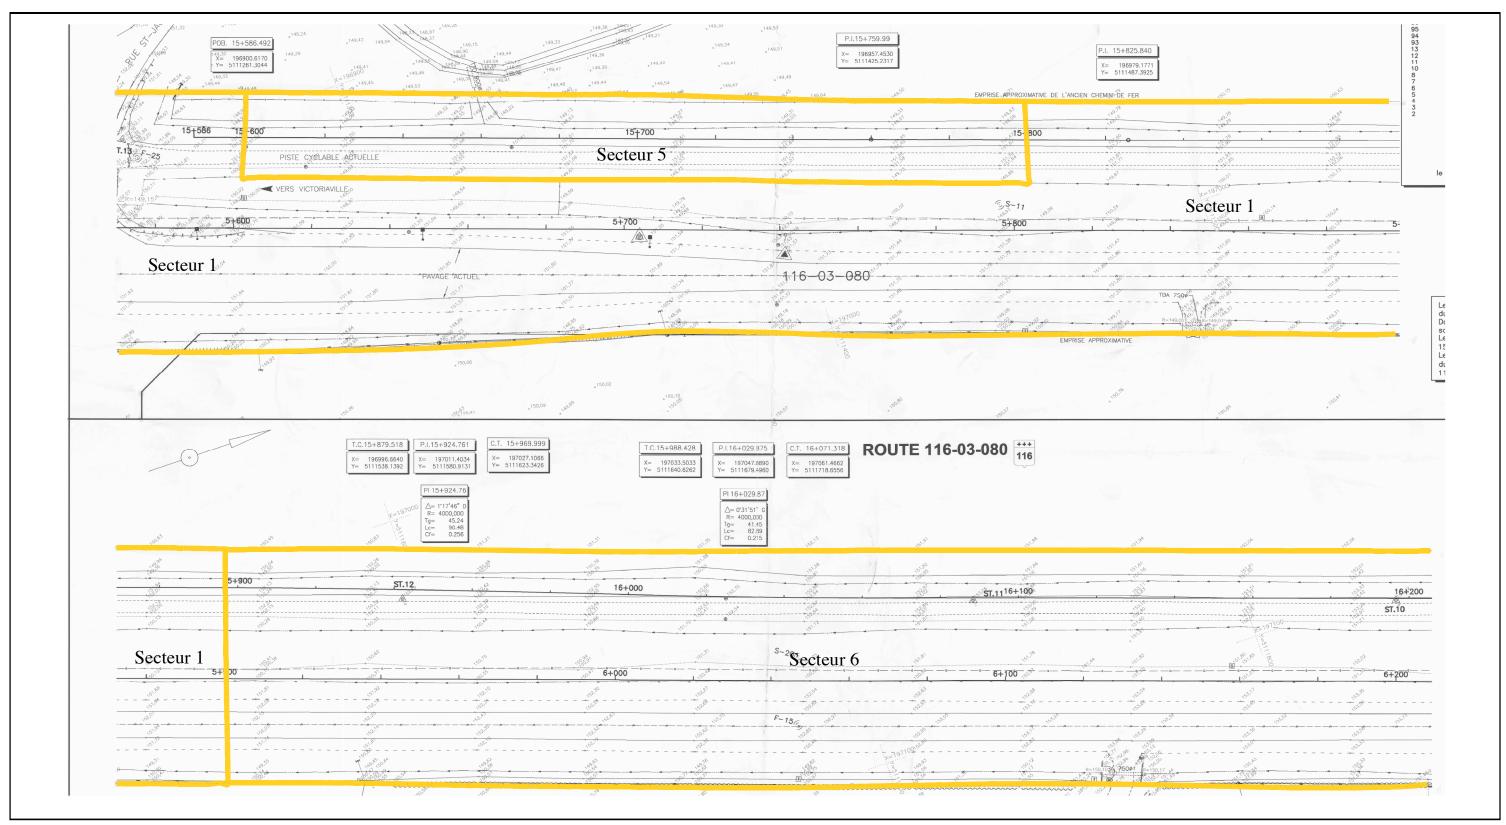
Figure 6 Localisation des secteurs d'inventaire 1, 5 et 6, projet no 154-07-0009, route 116, ville de Princeville (MTQ 2007)

Le secteur 5 s'étend du km 5+600 au km 5+800, du côté ouest de la route. Il correspond à un champ agricole labouré qui a fait l'objet de 25 sondages et d'une inspection visuelle (figure 6, photo 8). Ce champ est bordé à l'est comme à l'ouest par un fossé. La topographie est plane et la pente est faible. Les relevés stratigraphiques ont révélé la présence d'un limon argileux reposant sur une argile grise.

Le sixième secteur fait suite au secteur 1, soit du km 5+900 au km 7+700 (figures 6, 8, 9 et 10). La topographie est relativement plane et la pente est faible. On retrouve en alternance des zones boisées et des maisons (terrains aménagés, entrées asphaltées). En quelques endroits, des champs labourés sont également présents. L'emprise est aussi occupée par une ligne de transport électrique et un fossé. Les 23 sondages effectués ont révélé la présence d'un limon

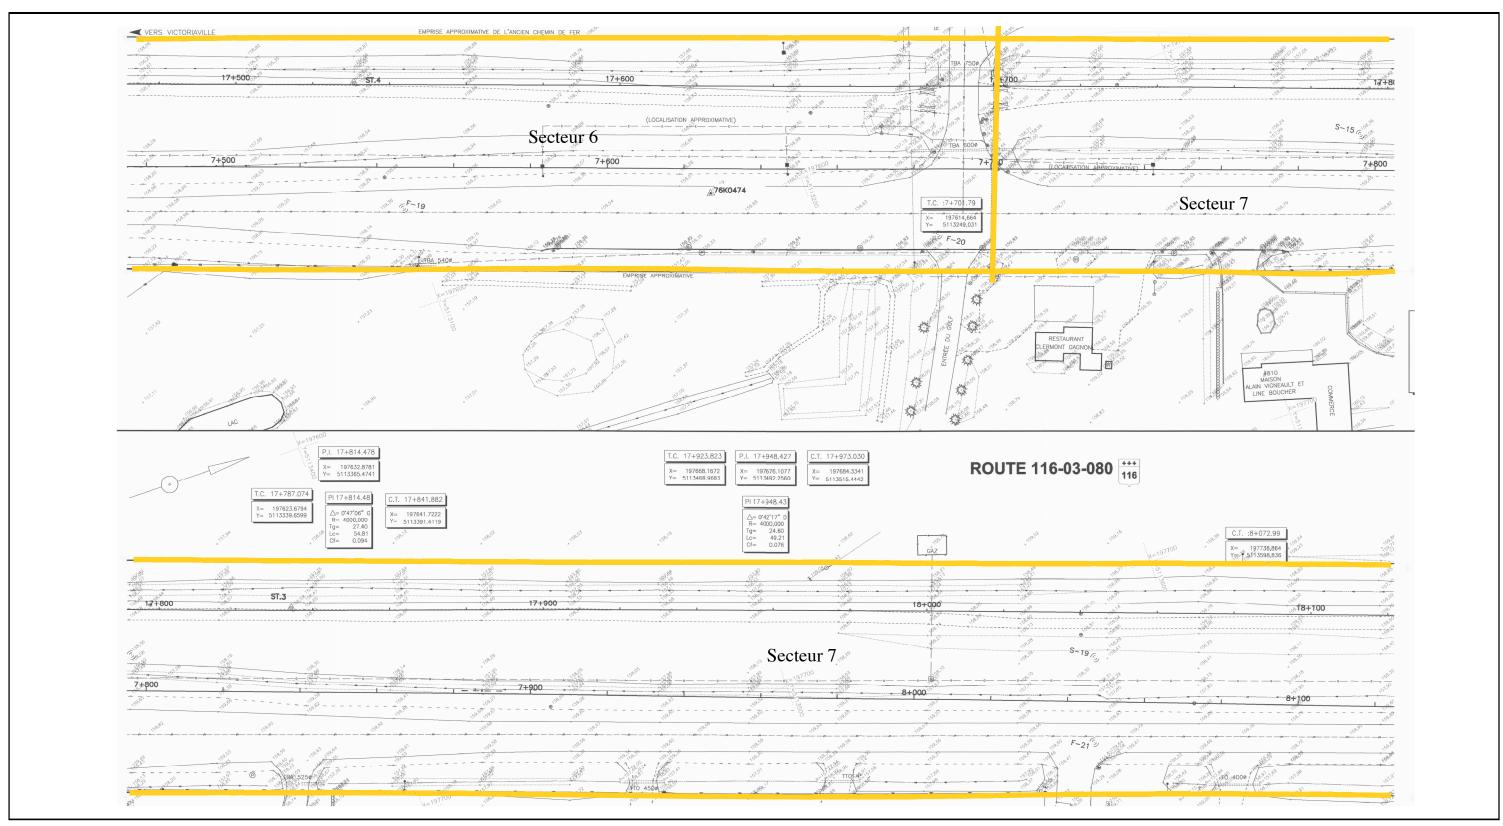
Figure 10 Localisation des secteurs d'inventaire 6 et 7, projet no 154-07-0009, route 116, ville de Princeville (MTQ 2007)

Le dernier secteur se divise en deux zones distinctes (figures 10 et 11). D'abord, du km 7+700 au km 8+000, l'environnement se caractérise principalement par une tourbière forestière. La topographie est légèrement ondulée, la pente est faible et les sols sont très mal drainés. La seconde zone, s'étendant du km 8+000 au km 8+755 se trouve en milieu industriel, à la limite sud de Princeville (photo 10). L'ensemble du secteur a fait l'objet de 25 sondages et d'une inspection visuelle complète.

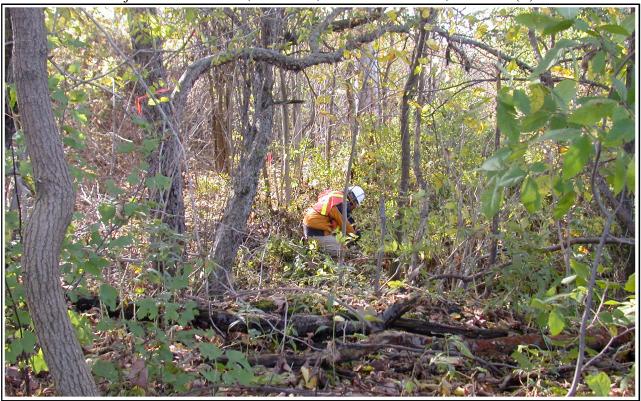
Photo 2 Projet no 154-96-1267, route 116, ville de Princeville, secteur 2 (E)

sol caillouteux. Les 100 mètres suivants se situent à l'intérieur d'un boisé où la stratigraphie est représentée par un limon argileux noirâtre contenant des inclusions de coquilles et de quartz naturel (photo 2). Quelques artefacts associés au XX^e siècle ont été découverts et laissés sur place (clou tréfilé, verre à vitre, verre à bouteille 7'UP et terre cuite grossière). Finalement, plusieurs vestiges qui semblent être associés à un ancien pont ont été identifiés dans la zone située tout près de la rivière Bullstrode. Des blocs de béton, des tiges de métal et des poutres de bois jonchaient le sol (photos 3 et 4). Outre l'inspection visuelle des zones perturbées, 13 sondages exploratoires y ont été effectués.

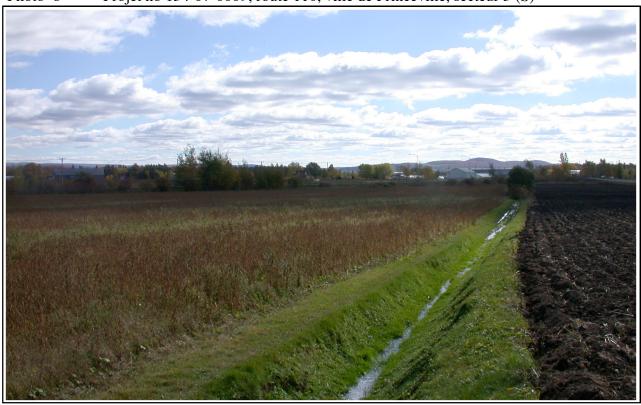
Photo 8 Projet no 154-07-0009, route 116, ville de Princeville, secteur 5 (S)

argileux brun contenant des inclusions de cailloux. Une inspection visuelle systématique du secteur a aussi été réalisée (photo 9).
