## **INVENTAIRE ARCHÉOLOGIQUE (Été 2007)**

**LAURENTIDES - LANAUDIÈRE**

MINISTÈRE DES TRANSPORTS DU QUÉBEC

### 4.1 Projet n° 154-91-2687 (20-6571-9118), route 335, municipalité de Saint-Lin-Laurentides, reconstruction du tablier du pont de la rivière de l'Achigan

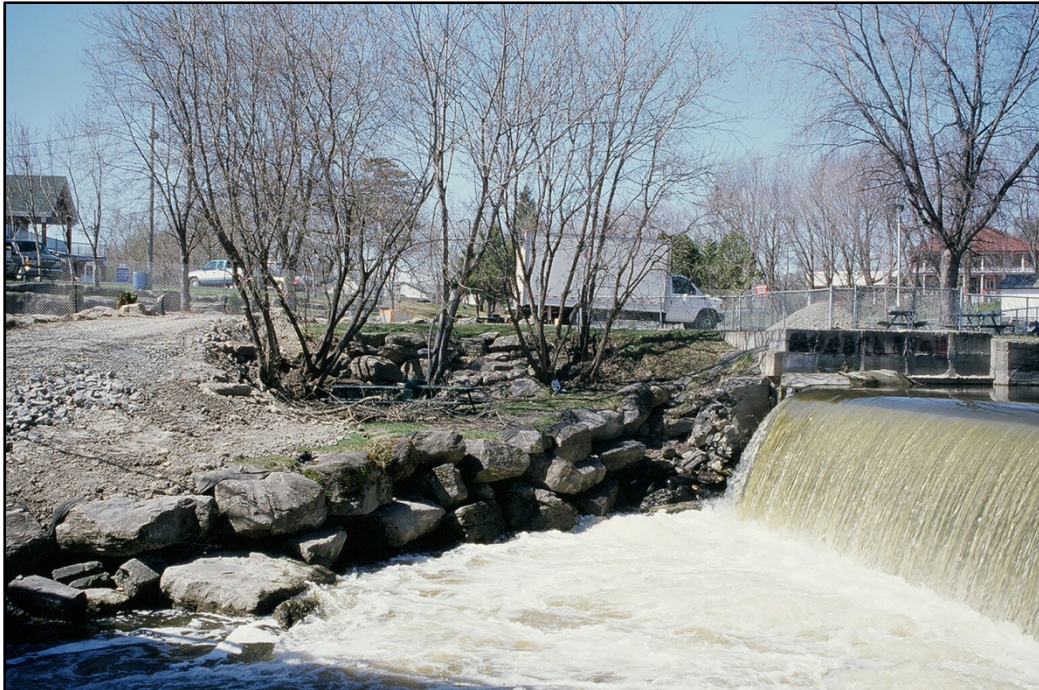
Dans le secteur 3 (figure 4), le terrain forme une plaine basse dans l'enclave d'un lobe de méandre. C'est à cet endroit que se trouvaient les différents aménagements industriels des XIX<sup>e</sup> et XX<sup>e</sup> siècles, dont une digue qui est toujours en place (photo 2). Aucun de ces aménagements n'est menacé par le présent projet et aucun puits de sondage n'a été effectué dans ce secteur.

Photo 2 : Digue et emplacement des anciens moulins, secteur 3, municipalité de Saint-Lin-Laurentides, direction sud-ouest (photo n° 154-91-2687-07-D1-30)
