INVENTAIRE ET SURVEILLANCE ARCHÉOLOGIQUES (été 2006)

Direction de la Chaudière - Appalaches

Mars 2009

4.1 Routes 108 et 271 Sud, municipalité de Saint-Éphrem-de-Beauce, reconstruction de route (projet 20-3471-0188)

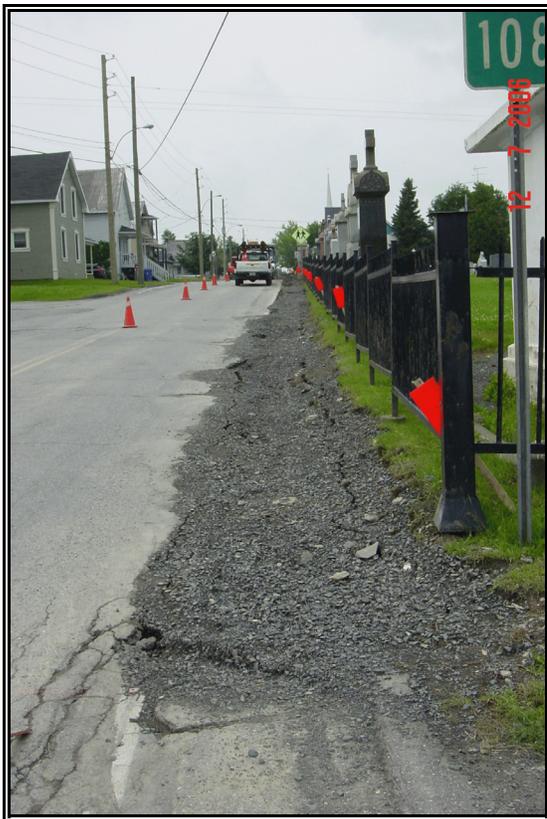
Photo 1

Projet 20-3471-0188, Saint-Éphrem-de-Beauce, secteur 1, route 271 Sud, vue générale à partir du km 1+000, vers le sud-ouest (PATR06N8-30)

Le secteur 1 est situé en bordure du cimetière actuel de Saint-Éphrem-de-Beauce, dans l'axe de la route 271 Sud, entre l'entrée principale du cimetière (km 1+000) et la rue du Collège (km 1+120). Ce secteur comprend aussi une petite partie sur la rue du Collège, soit 112 m vers le nord-ouest à partir de la route 271 Sud. Ce secteur s'étend sur 112 m de longueur et couvre une superficie approximative de 117 m² (tableau 1, fig. 4 et 5, photos 1, 4 et 5). La topographie présente une pente faible vers le nord-est. Ce secteur a fait l'objet d'un inventaire archéologique par sondages mécaniques. Ainsi, deux tranchées ont été excavées mécaniquement jusqu'à 1,50 m et plus de profondeur, entre la bordure de la route et la clôture du cimetière, dans le but de vérifier la présence ou l'absence de sépultures. Un sondage mécanique de 1,20 m par 2,30 m a aussi été excavé mécaniquement jusqu'à 1,30 m de profondeur sur la rue du Collège, à la hauteur du km 1+120 de la route 271 Sud.

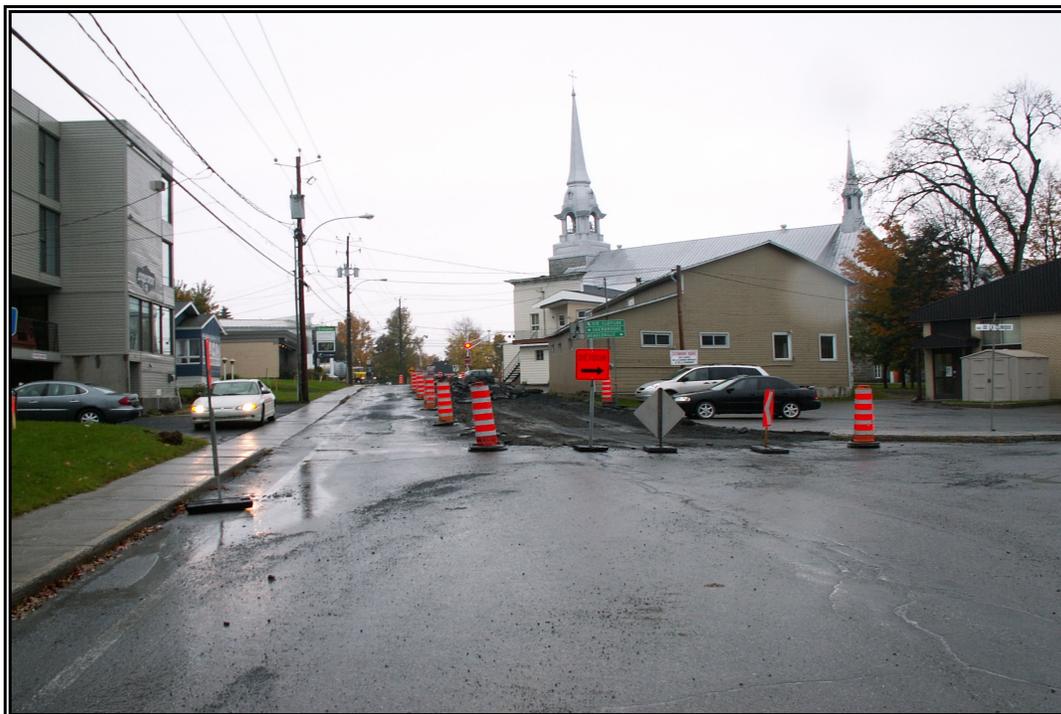
Photo 2 Projet 20-3471-0188, Saint-Éphrem-de-Beauce, secteur 3, route 271 Sud, vue générale à partir du km 1+280, vers le sud-ouest (PATR06N8-34)

Le secteur 3, situé au sud-ouest du secteur 2, s'étend sur une longueur de 145 mètres dans l'emprise de la route 271 Sud et couvre une superficie de 1 450 m² (tableau 2, fig. 7, photos 2, 8 et 9). La topographie est plane. La stratigraphie, tout comme dans le secteur 2, est généralement formée de gravier recouvrant un remblai de sable et gravier beige pâle, qui repose sur un dépôt naturel de limon

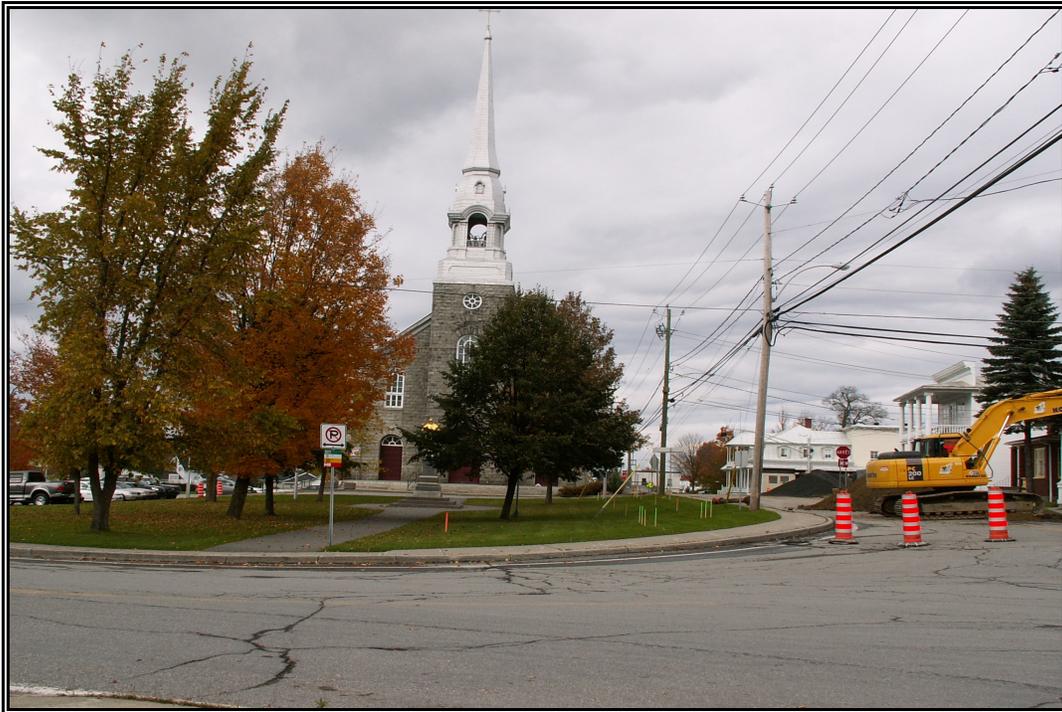
Photo 3 Projet 20-3471-0188, Saint-Éphrem-de-Beauce, secteur 4, partie sud, route 108, vue générale à partir du km 0+000, vers le nord-nord-est (PATR06N8-46)

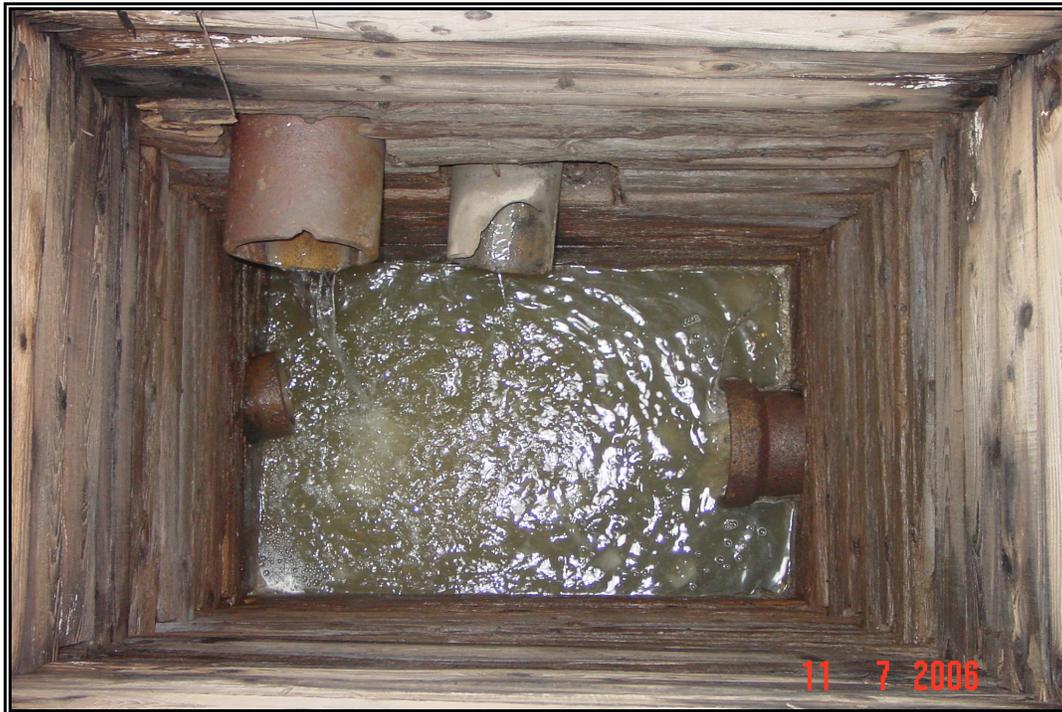
Photo 4 Projet 20-3471-01888, Saint-Éphrem-de-Beauce, secteur 1, route 271 Sud, intérieur du regard à l'angle de la rue du Collège, au km 1+120 (PATR06N8-08)

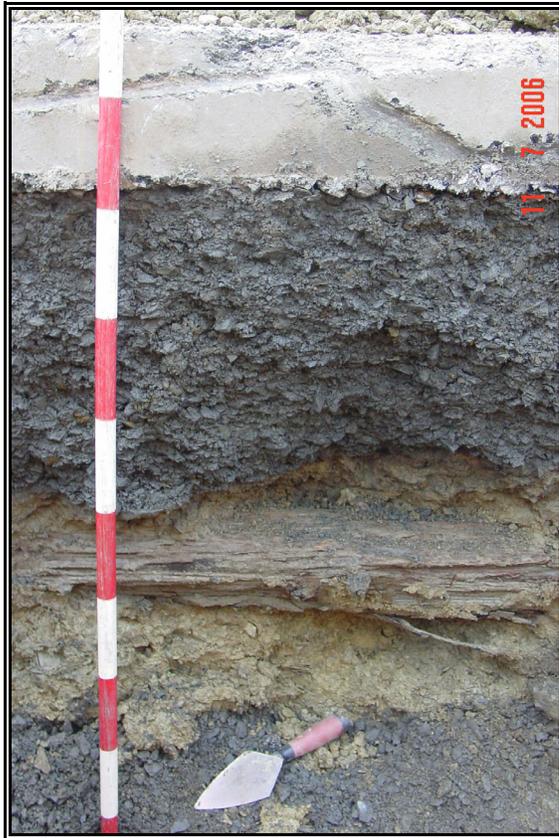
**Photo 5**

Projet 20-3471-0188, Saint-Éphrem-de-Beauce, secteur 1, route 271 Sud, sous-opération 1D, pièce de bois horizontale à l'extrémité nord-est de la paroi sud (PATR06N8-10)

La stratigraphie du secteur 1 révèle la présence, sous l'asphalte, d'un loam brun graveleux reposant sur un dépôt naturel d'argile beige sableuse. Des troncs d'arbres ont été observés dans la paroi sud-est de la sous-opération 1D lors de l'excavation. À une profondeur variant de 0,69 m, au km 1+040, et 0,82 m au km 1+057, ceux-ci étaient disposés apparemment bout à bout, à l'horizontale, dans le même axe que la route 271 Sud, à 1,40 m de la clôture du cimetière (photo 5). Il pourrait s'agir d'une ancienne bordure de rue. Toutefois, celle-ci ne semble pas visible sur une vue aérienne de la partie sud-ouest du cimetière (photo 6, dans Mathieu 1981).

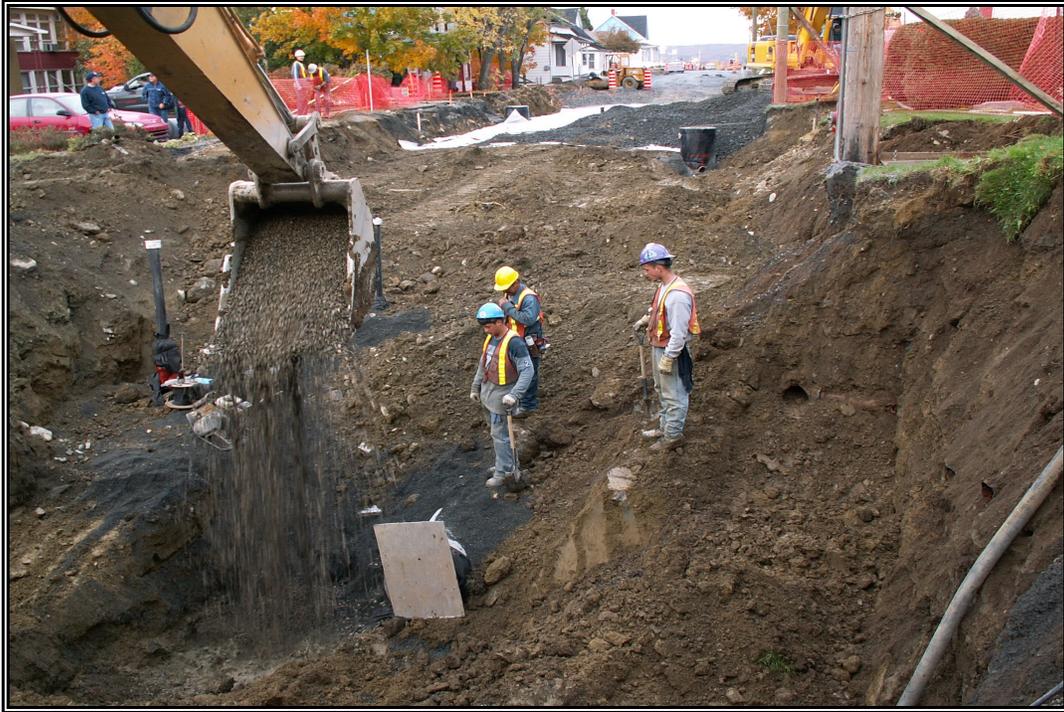
Photo 7 Projet 20-3471-0188, Saint-Éphrem-de-Beauce, secteur 2, route 271 Sud, vue générale à partir du km 1+292, vers le nord-est (PATR06N8-90)

Le secteur 2, situé au sud-ouest du secteur 1 dans l'emprise de la route 271 Sud, s'étend sur une longueur de 130 mètres et couvre une superficie de 1 235 m² (tableau 2, fig.6, photo 7). La topographie est plane. La stratigraphie est formée de gravier recouvrant un remblai de sable et gravier beige pâle, qui repose sur un dépôt naturel de limon argileux beige pâle. Aucun vestige archéologique n'a été mis au jour dans le secteur 2. Seules des anciennes infrastructures d'aqueduc en fonte et d'égout en grès y ont été identifiées.

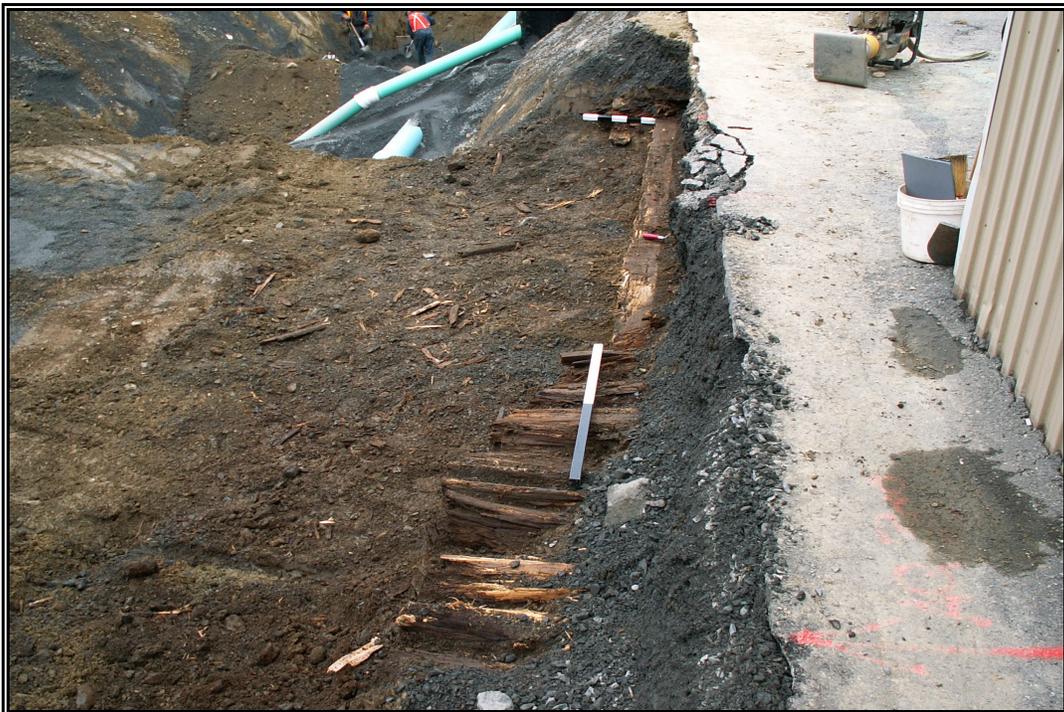
Photo 8 Projet 20-3471-0188, Saint-Éphrem-de-Beauce, secteur 3, route 271 Sud, trottoir de bois, vue à partir du km 1+328, vers le sud-ouest (PATR06N8-57)

argileux beige pâle. L'excavation mécanique effectuée dans ce secteur a révélé la présence d'une section d'un ancien trottoir de bois, sur une longueur de 20 mètres (du km 1+328 au km 1+348,20), sous le remblai de gravier dans la partie ouest de l'emprise (photos 8 et 9). Les clous en fer tréfilé utilisés pour la fixation des traverses aux pièces de bois équarries dateraient ce vestige au plus tôt du début du XX^e siècle.

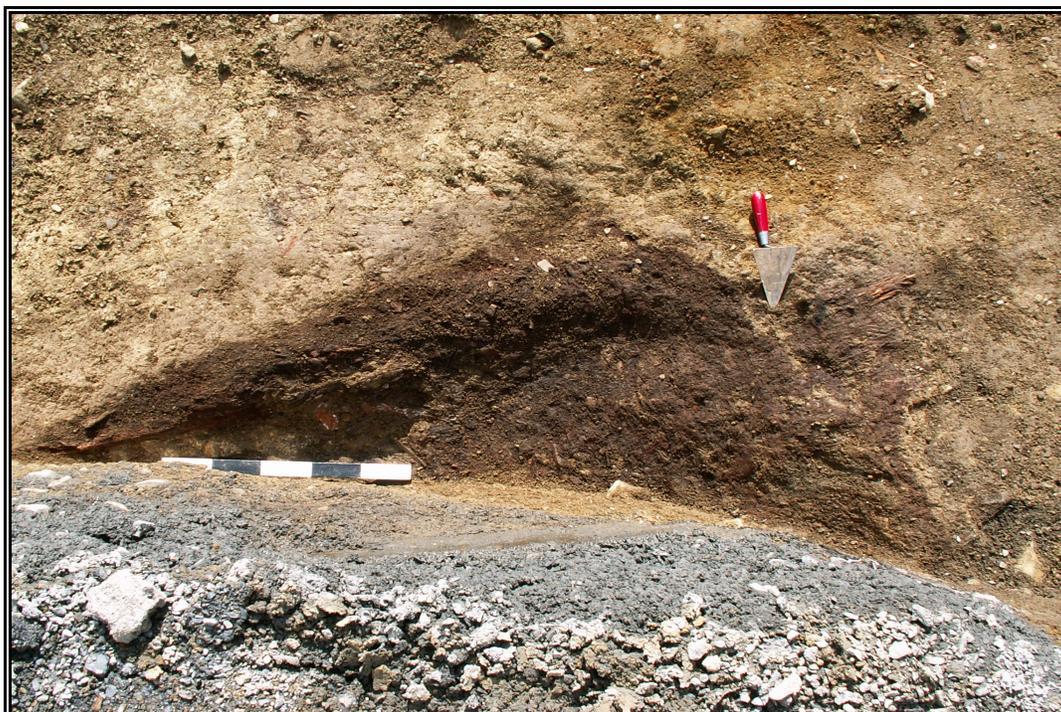
Photo 10 Projet 20-3471-0188, Saint-Éphrem-de-Beauce, secteur 3, km 1+378, CaEr-b, sous-opération 1A, vue en plongée (PATR06N08-77)

Le décapage à la truelle d'une grande lentille de sol brun mis au jour par l'excavatrice au km 1+378, à un peu plus de 13 m de la façade sud du magasin général (fig. 7, photo 10), a révélé la présence d'un lot d'objets divers, dont une ampoule électrique entière correspondant à un modèle créé par Thomas Edison (breveté en 1881); des pistons à moteur; des tessons de terre cuite fine blanche; des tessons, des bouteilles et des flacons de verre; de la brique; ainsi que plusieurs autres objets en fer (photo 11). Malgré l'angle droit apparent sur une vue en plongée, qui suggère une forme carrée ou rectangulaire, aucun vestige de structure n'a été observé, à l'exception de fragments de planche brisés de 12 cm de largeur sur 3 cm d'épaisseur et d'une partie d'un couvercle ou d'un fond de baril (annexe 3).

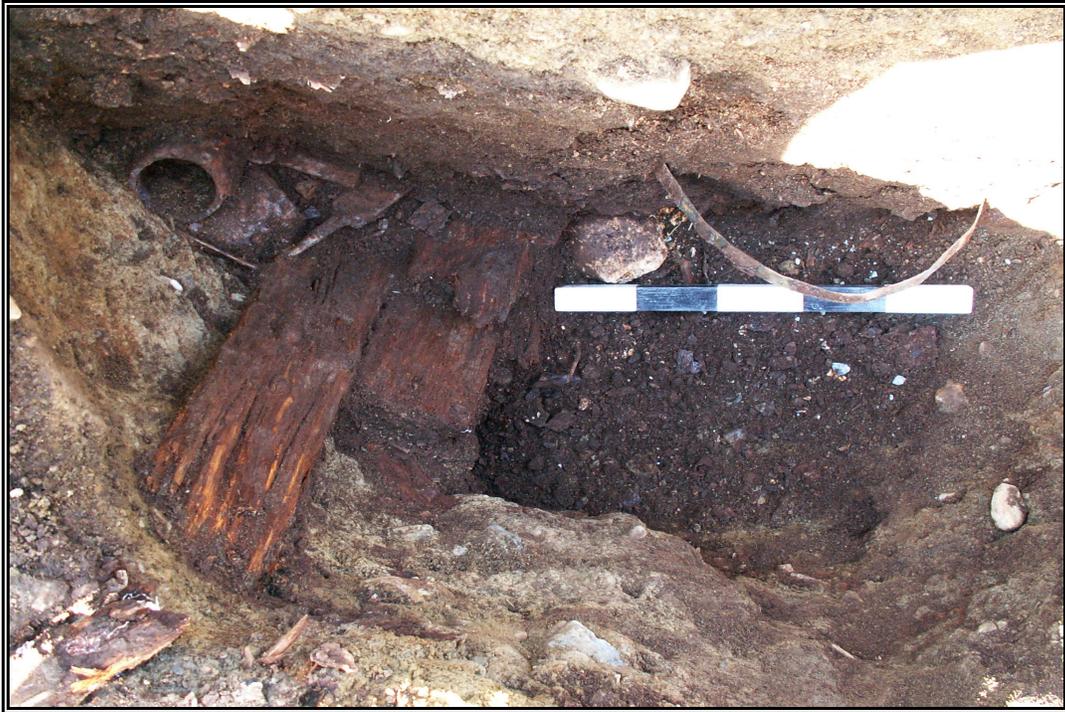
Photo 11 Projet 20-3471-0188, Saint-Éphrem-de-Beauce, secteur 3, km 1+378, CaEr-b, sous-opération 1A en cours d'excavation (PATR06N08-80)

L'excavation de cette lentille a révélé que les objets de la partie inférieure du dépôt étaient recouverts d'un remblai de limon argileux beige pâle et gravier de 40 à 60 cm d'épaisseur (annexe 1). La partie supérieure du dépôt était recouverte d'une couche de sable et de gravier beige foncé d'une quinzaine de centimètres d'épaisseur sous une première couche d'asphalte de 6 à 7 cm d'épaisseur. La couche supérieure d'asphalte n'a que 4 cm d'épaisseur. Elle s'étend jusqu'au bas du mur de la façade sud du magasin général, où elle recouvre un trottoir de ciment qui longe le mur (photo 12). Cette mince couche d'asphalte repose sur une couche de gravier gris semblable à celui retrouvé au-dessus du trottoir de bois de la route 271 Sud (photo 9 et annexe 1).

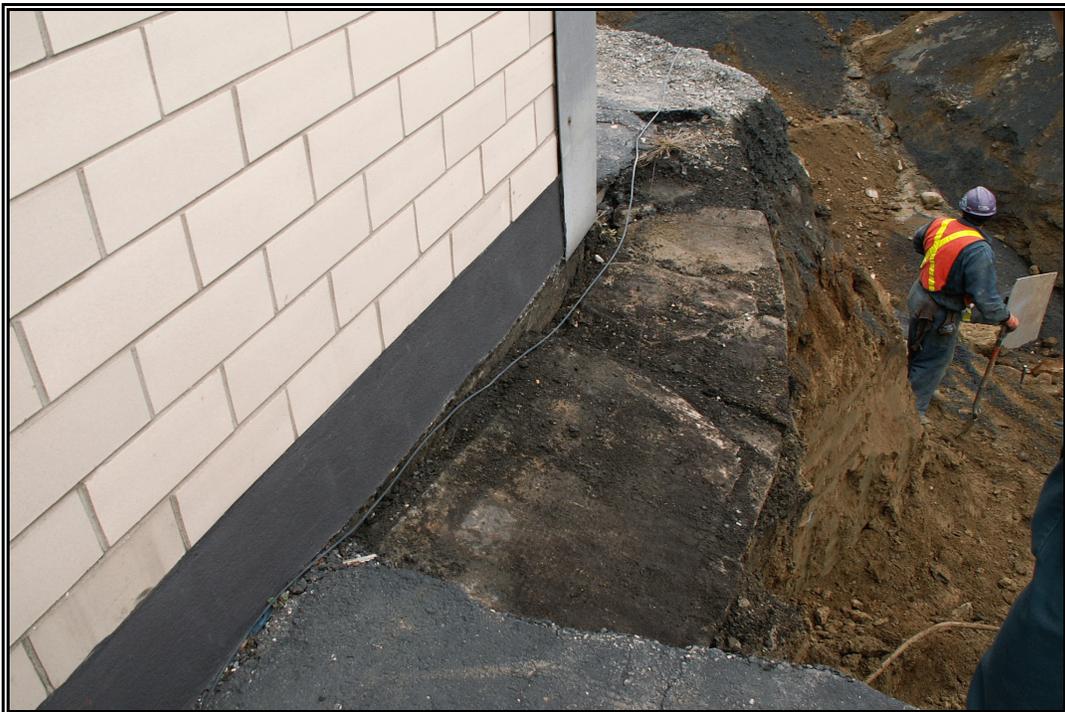
Photo 12 Projet 20-3471-0188, Saint-Éphrem-de-Beauce, ancien trottoir de ciment au coin sud-est du magasin général, vue vers l'est (PATR06N8-63)

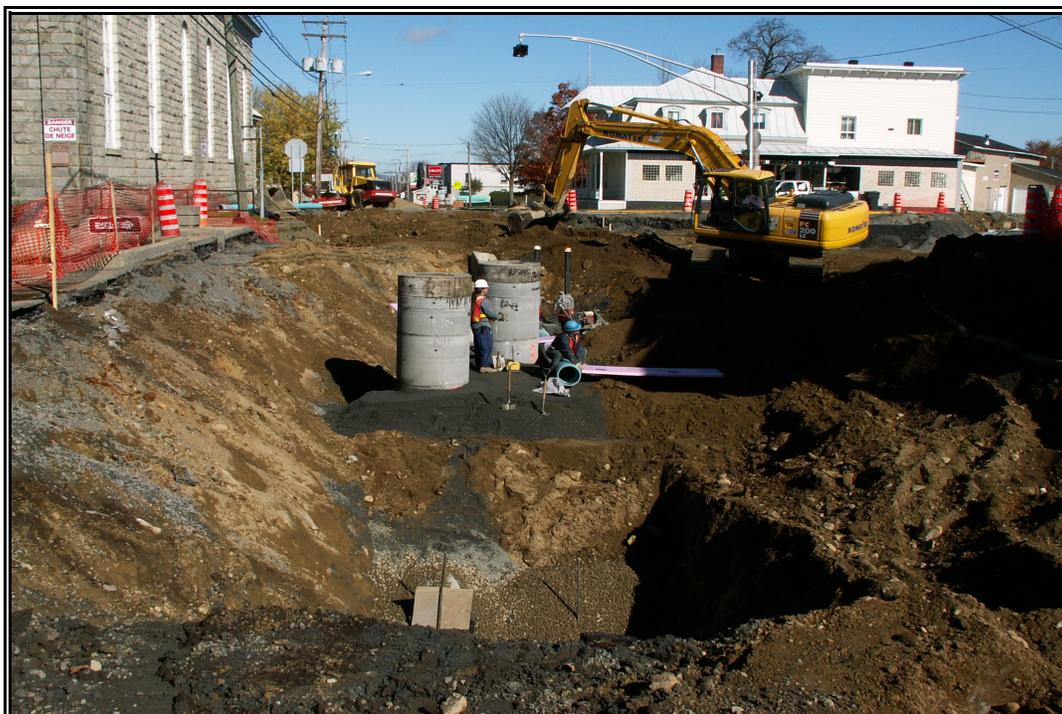
Photo 13 Projet 20-3471-0188, Saint-Éphrem-de-Beauce, secteur 4, partie nord, route 108, vue générale à partir du km 0+050, vers le nord-nord-est (PATR06N8-93)

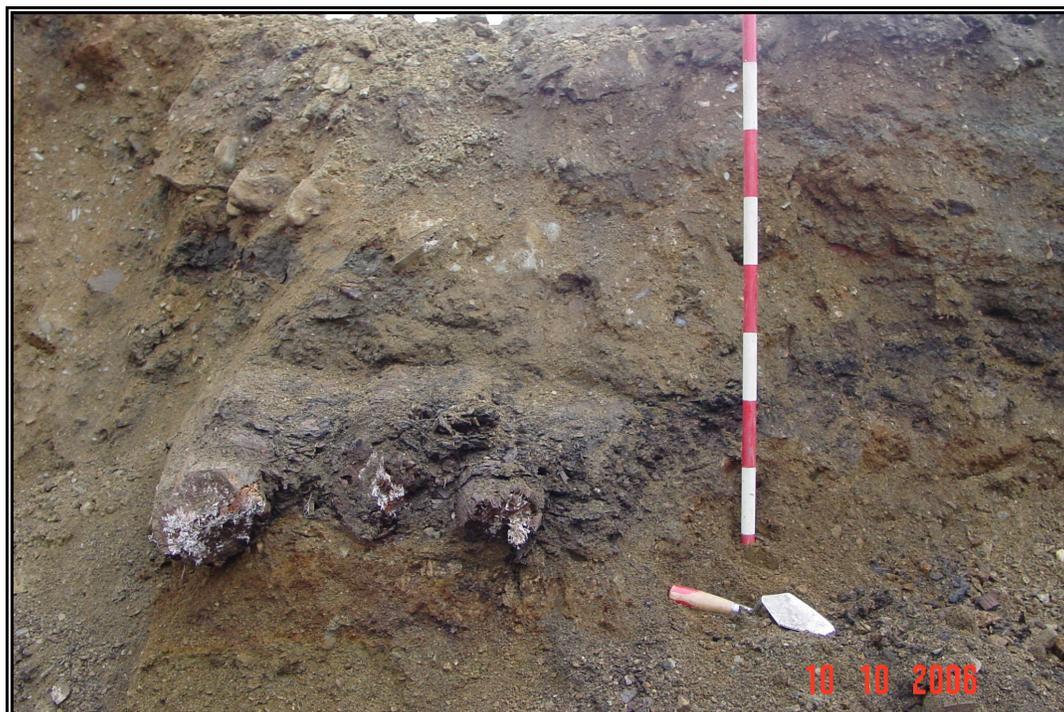
Photo 14 Projet 20-3471-0188, Saint-Éphrem-de-Beauce, secteur 4, route 108, trottoir de bois, km 0+030, vue vers le sud-ouest (PATR06N08-112)

Les troncs d'arbres de résineux, recouverts de traverses en mauvais état de conservation, observés dans ce secteur (photo 14), pourraient vraisemblablement constituer des vestiges de trottoir en "épinette". Effectivement, le 2 août 1897, le conseil municipal prit la décision de pourvoir les chemins de trottoirs "en madriers d'épinette de deux pouces d'épaisseur", de "trois pieds de largeur et entretenus par les propriétaires" (Mathieu 1981).

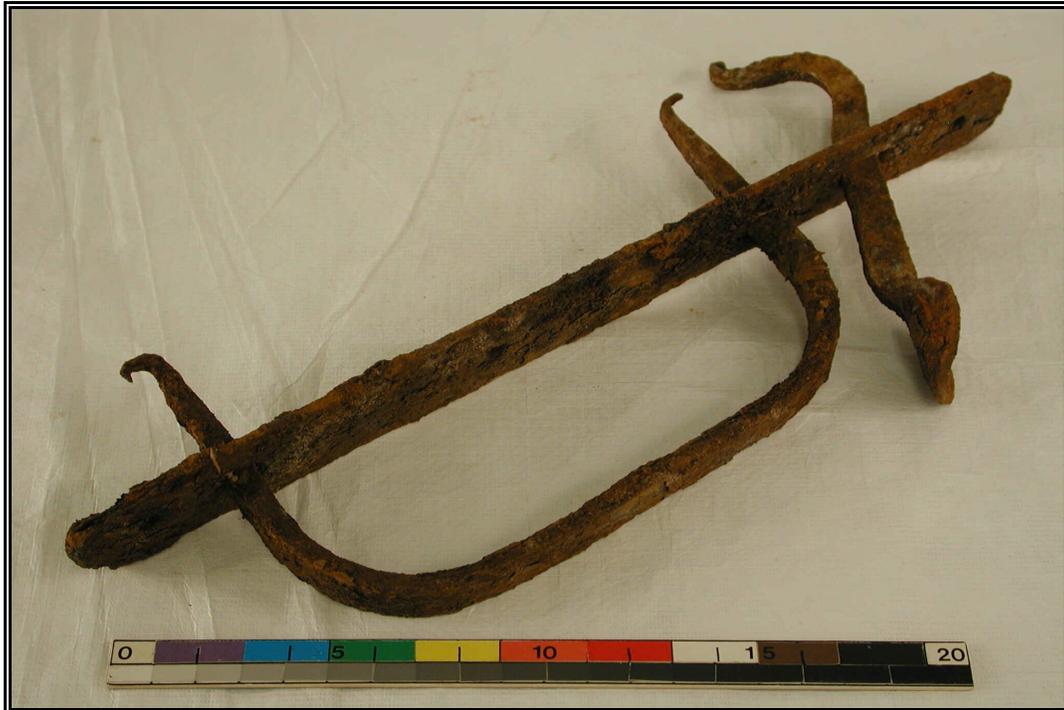
Photo 15 Projet 20-3471-0188, Saint-Éphrem-de-Beauce, CaEr-b, 1A1, poignée de porte en fer forgé mise au jour au km 1+378, route 271 Sud (PATR06N08-149)

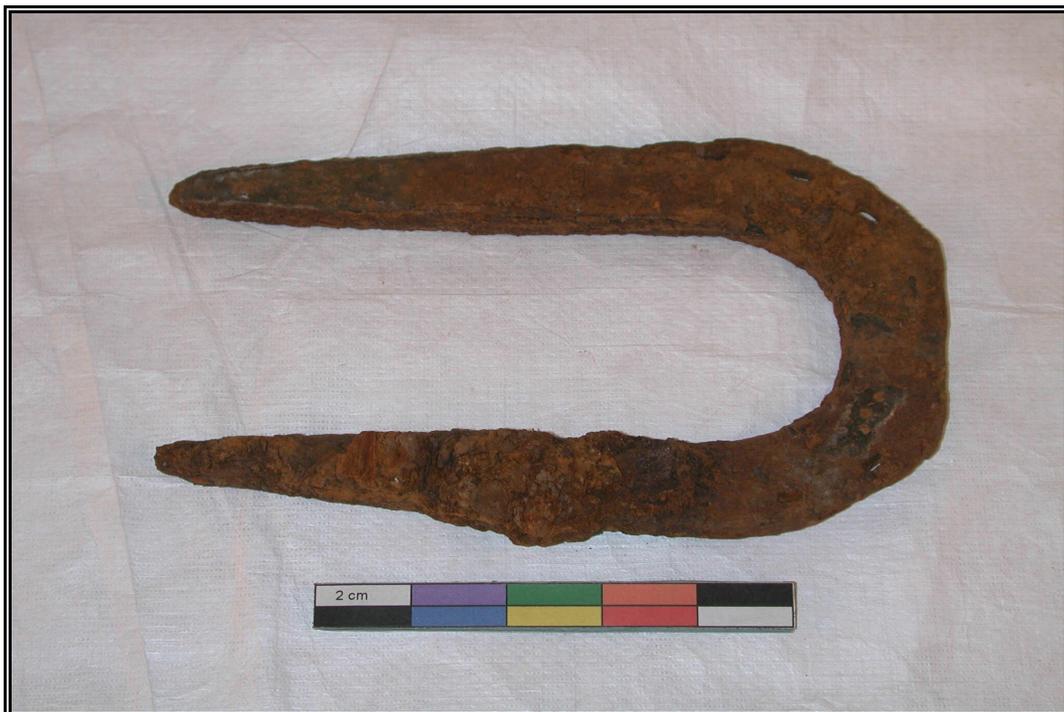
Photo 16 Projet 20-3471-0188, Saint-Éphrem-de-Beauce, CaEr-b, 1A1, fer à cheval forgé non terminé mis au jour au km 1+378, route 271 Sud (PATR06N08-147)

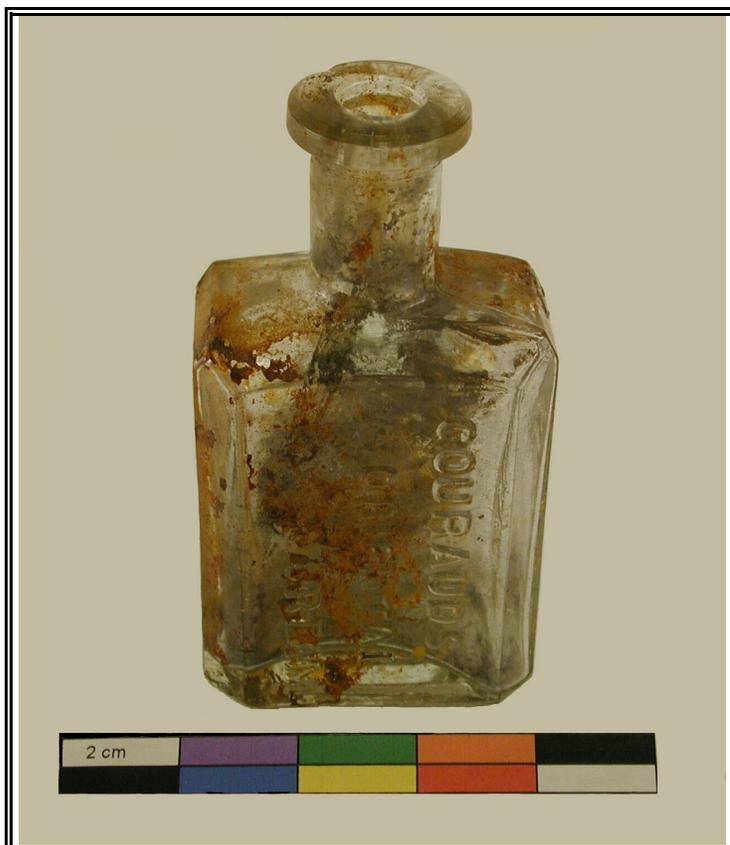
**Photo 17**

Projet 20-3471-0188, Saint-Éphrem-de-Beauce, CaEr-b, 1A1, flacon de produit pharmaceutique GOUDAU'S ORIENTAL CREAM NEW YORK LONDON, mis au jour au km 1+378, route 271 Sud (PATR06N08-129)

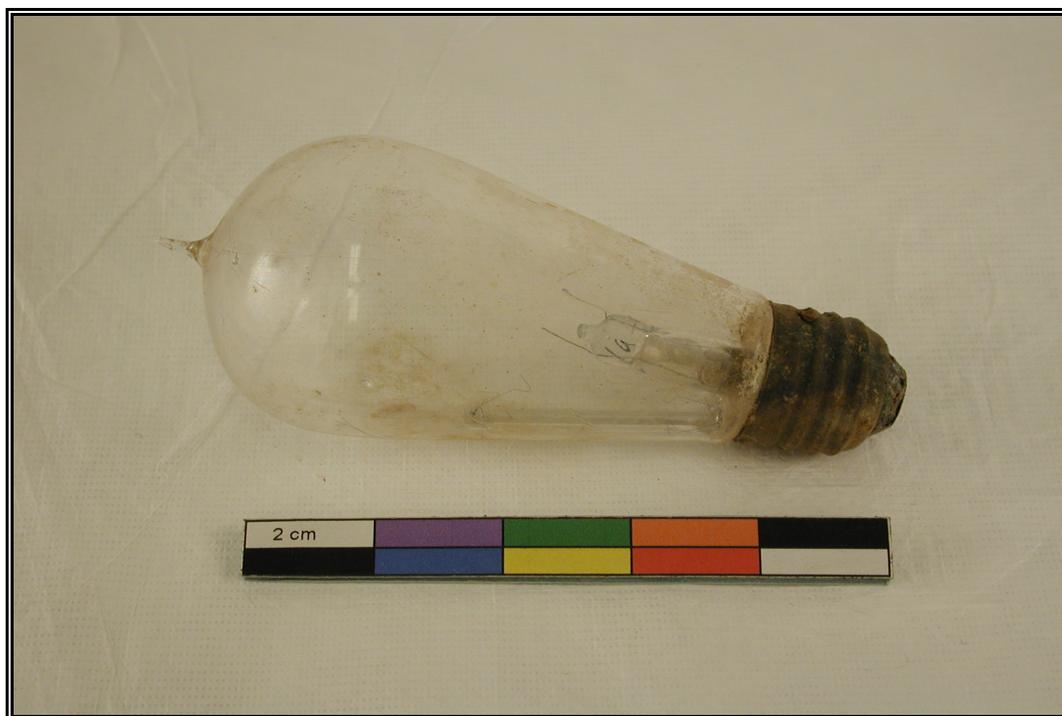
Photo 18 Projet 20-3471-0188, Saint-Éphrem-de-Beauce, CaEr-b, 1A1, ampoule électrique modèle EDISON breveté en 1881 mis au jour au km 1+378, route 271 Sud (PATR06N08-141)

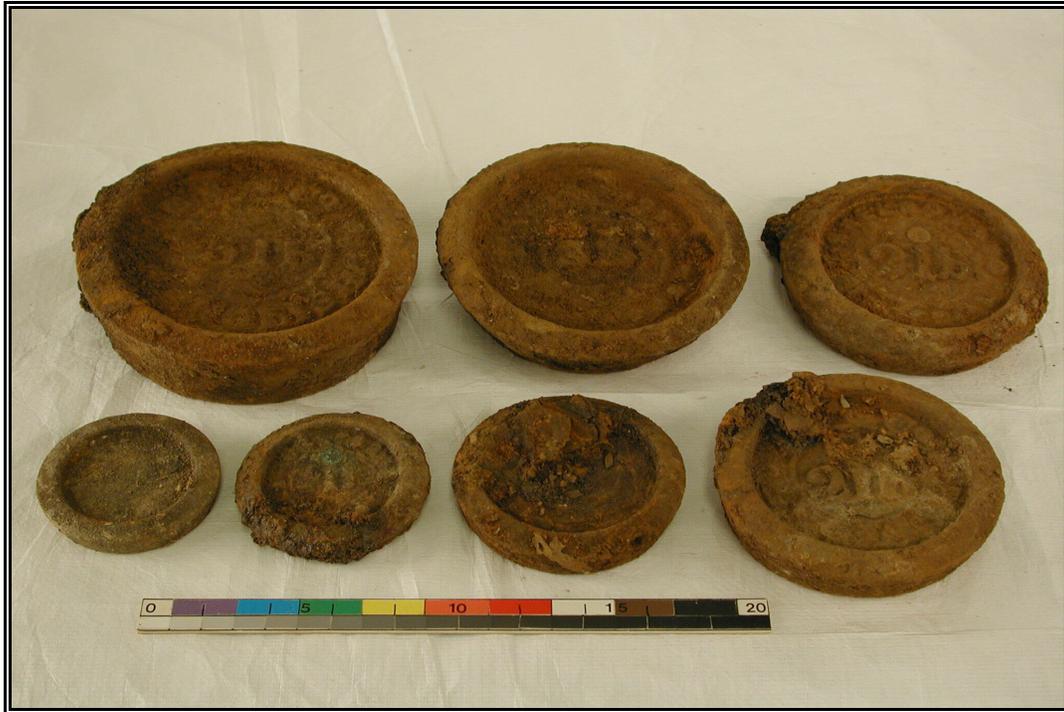
Photo 19 Projet 20-3471-0188, Saint-Éphrem-de-Beauce, CaEr-b, 1A1, ensemble de poids de balance mis au jour au km 1+378, route 271 Sud (PATR06N08-150)

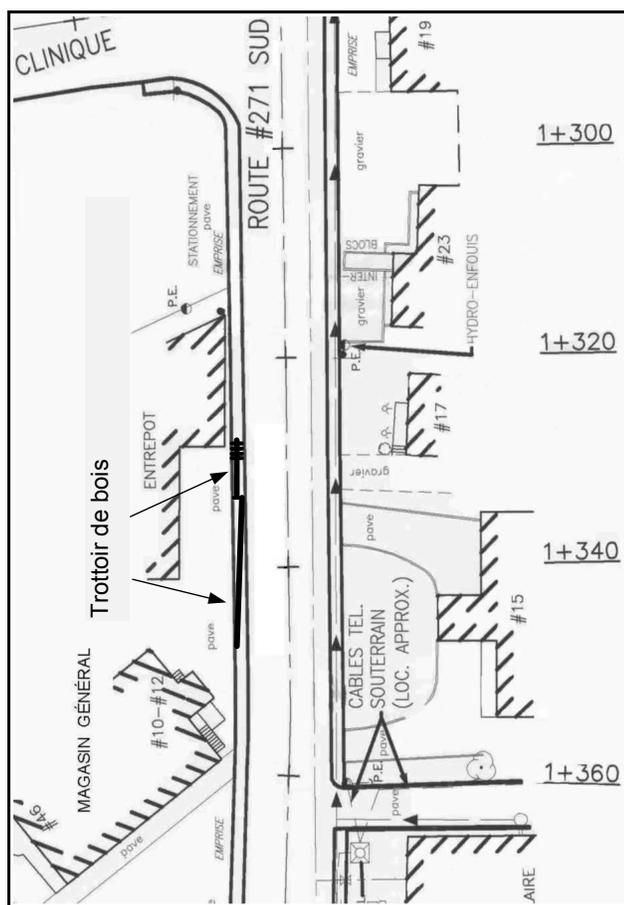
Figure 9 Surveillance: localisation des pièces de bois de l'ancien trottoir, secteur 3, projet 20-3471-0188, route 271 Sud, Saint-Éphrem-de-Beauce
