MINISTÈRE DES TRANSPORTS DU QUÉBEC
INVENTAIRES ARCHÉOLOGIQUES (été 2007)

Direction de l'Est-de-la-Montérégie
Direction générale de Montréal et de l'Ouest

(Permis de recherche archéologique au Québec : 07-JOYC-01)

(Numéro de contrat, ministère des Transports : 8201-07-AD02)

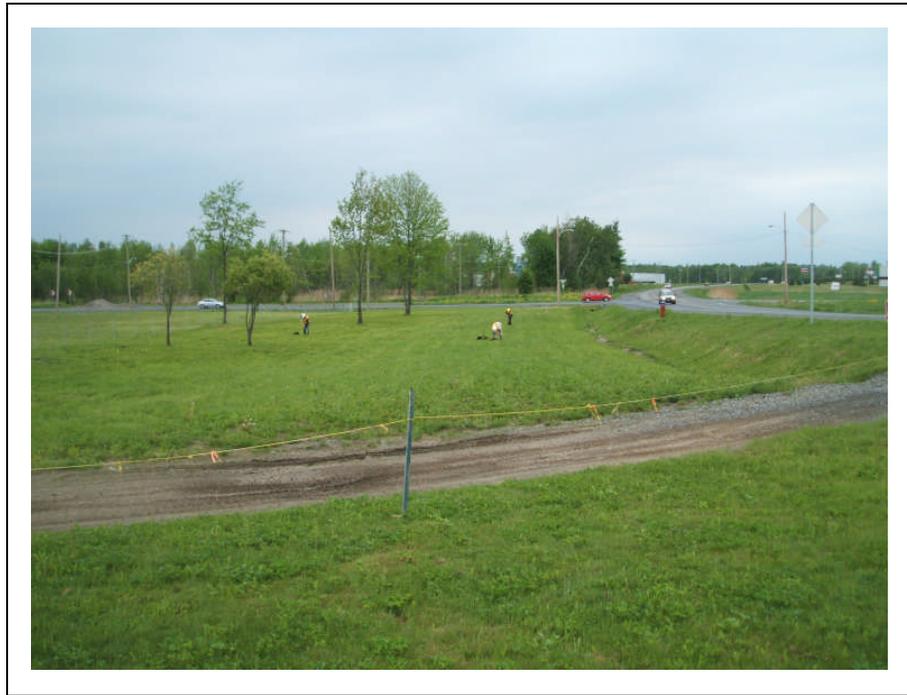
Photo 1 : (N.1-054) secteur 1, route 104, municipalit  de Cowansville, km 0+400, vu vers l'ouest, sondages c t  sud

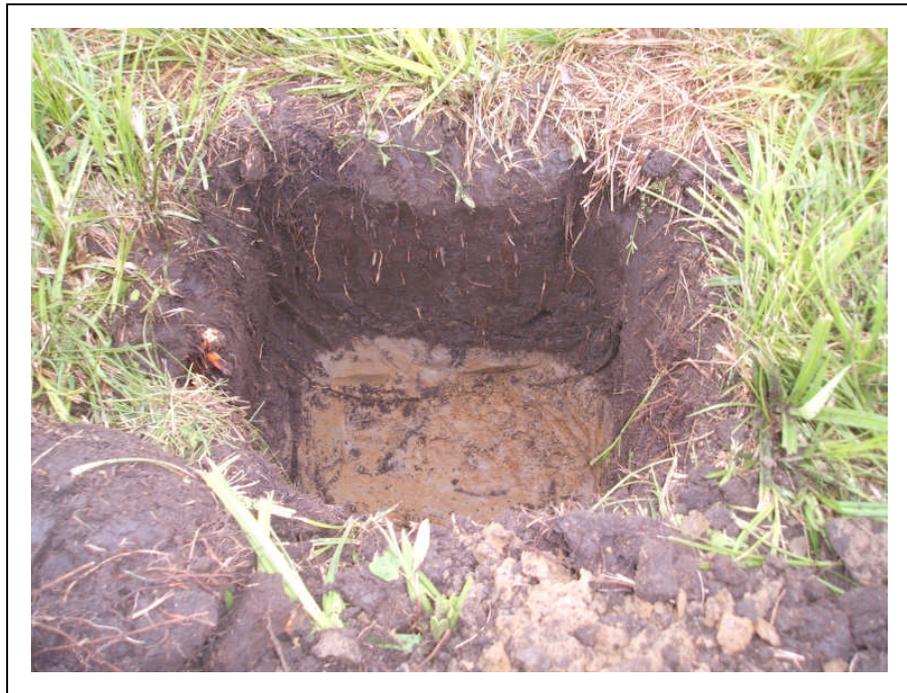
Photo 2 : (N.1-055) secteur 1, route 104, municipalit  de Cowansville, km 0+440, vu vers l'ouest, stratigraphie c t  sud

Le secteur 1 débute au km 0+000, pour se terminer au km 1+340, et il comprend la partie d'emprise située au sud de la ligne de centre. Une inspection visuelle et 76 sondages y ont été réalisés. Les sondages ont été disposés à tous les 15 m, sur un à deux alignements, dans la partie résiduelle de l'emprise située au sud du fossé latéral. En plus des parties d'emprises occupées par les intersections de trois rues transversales (rue Sherbrooke, rue Miner et rue Orléans), lesquelles n'ont pas été inventoriées car remaniées, une zone humide et remaniée située à l'est de la rue Orléans a également été exclue de l'inventaire de ce secteur (km 1+220 à km 1+260). Les surfaces inventoriées sont principalement des terrains en friche ou gazonnés (photo 1), avec un boisé entre le km 0+560 et le km 0+640 (photo 3). Aucun vestige archéologique n'a été découvert dans ce secteur. Trois profils stratigraphiques différents ont été enregistrés (figure 4, tableau 2). Deux niveaux de sols sont présents dans les environs du km 0+440, qui illustre la pédologie générale (coupe A, photo 2) ; Un terreau limoneux brun foncé de 30 cm d'épaisseur, correspondant à l'ancien sol agricole remanié (couche 1), recouvre un sol naturel limoneux beige et non perturbé (couche 2). Près du km 0+600, trois autres niveaux de sols sont présents dans le boisé (coupe B, photo 4) ; 30 cm d'un terreau sableux gris-brun et organique, sol naturel remanié (couche 3), au-dessus d'un limon hétérogène de 15 cm d'épaisseur de sol naturel remanié (couche 4), avec, à la base, le sol naturel de sable orangé (couche 5). Un troisième profil (coupe C), à proximité du km 0+700, indique 20 cm d'un limon argileux gris remanié (couche 6), sur un ancien sol labouré sableux (couche 7), recouvrant le dépôt naturel sableux orangé (couche 5).

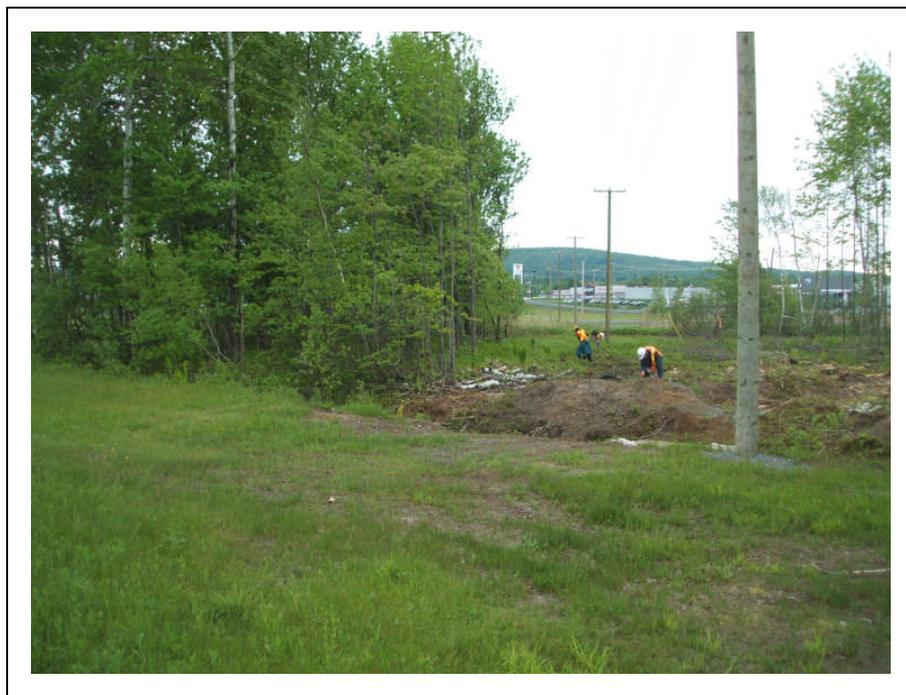
Photo 3 : (N.1-058) secteur 1, route 104, municipal   de Cowansville, km 0+640, vu vers l'est, sondages dans bois   c  t   sud

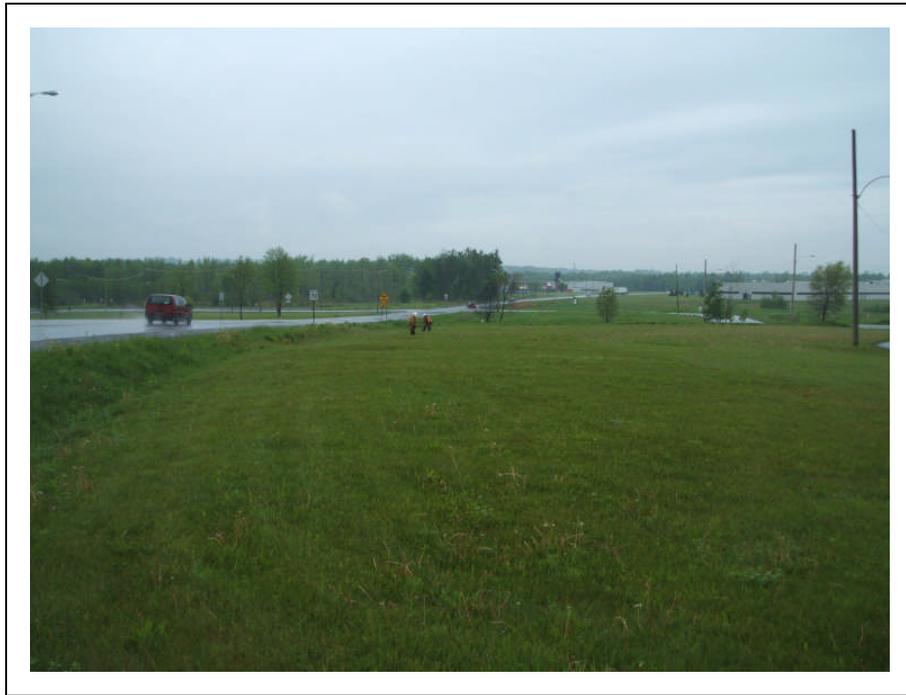
Photo 5 : (N.1-073) secteur 2, route 104, municipalit  de Cowansville, km 0+240, vu vers l'ouest, sondages rue Roxboro c t  nord

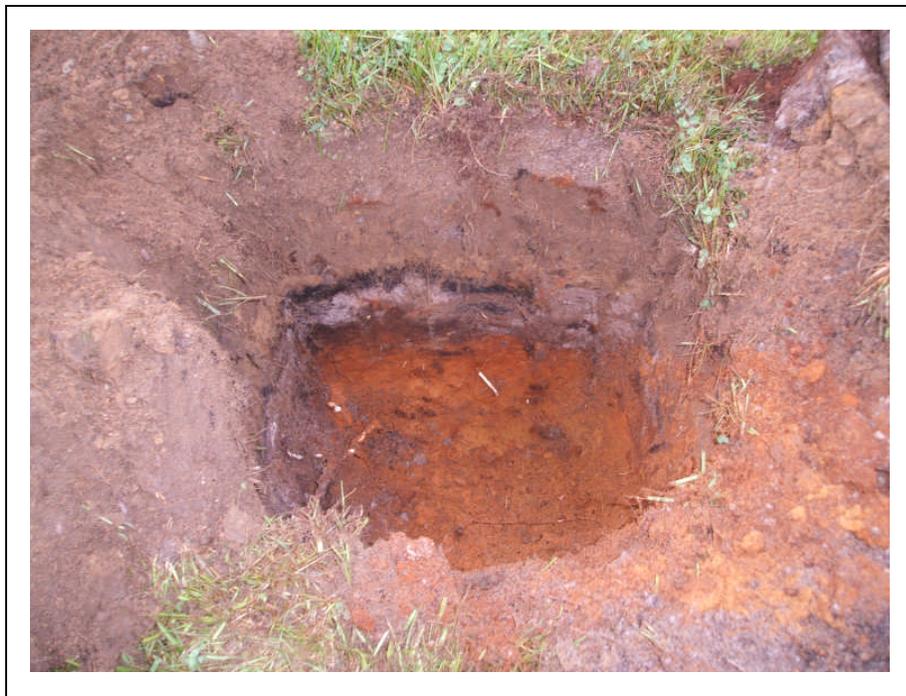
Photo 6 : (N.1-070) secteur 2, route 104, municipalit  de Cowansville, km 1+260, vu vers l'ouest, stratigraphie c t  nord

Le second secteur d'inventaire correspond au côté nord de la route 104. Une inspection visuelle et 56 sondages y ont été réalisés. Les sondages ont été disposés à tous les 15 m, sur un alignement dans la partie résiduelle de l'emprise, située au nord du fossé latéral (photo 5). Les parties suivantes ont été exclues de sondages : km 0+000 à km 0+160 (emprise aménagée de la route) ; km 0+220 à km 0+280 (rue Roxboro) ; km 0+360 à km 0+400 (fossé et égout) ; km 0+460 à km 0+500 (rue Sherbrooke) ; km 1+040 à km 1+080 (rue Miner) ; et km 1+080 à km 1+210 (terrain aménagé). Les stratigraphies dans ce deuxième secteur sont généralement comparables à la coupe A décrite pour le premier secteur (figure 4, tableau 2, coupe E). Une séquence différente fut néanmoins enregistrée près du km 1+240, près de l'extrémité ouest de l'emprise : un sable limoneux beige, remblai de nivellement sur 15 cm (couche 8), recouvre une séquence de podzol (couches 9, 10 et 5) peu perturbée (photo 6).

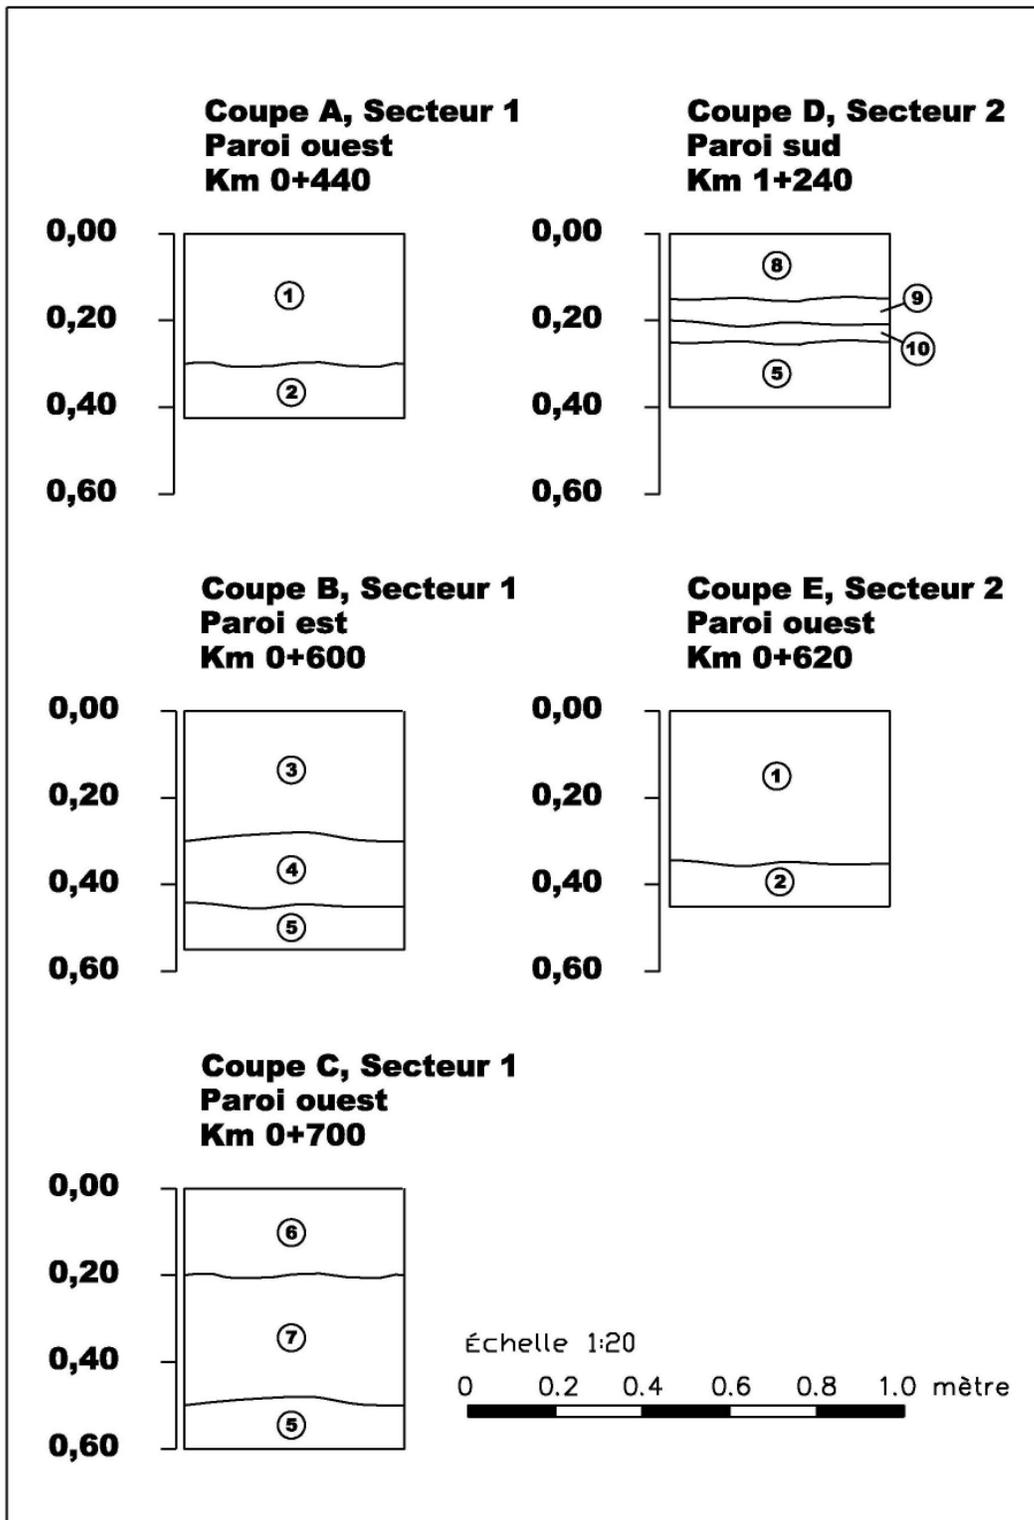
Figure 4 : Profils stratigraphiques significatifs, projet MTQ 154 02 1310 (20-5373-02A1), route 104, municipalité de Cowansville

Couche	Secteur et Km	Description pédologique	Interprétation
1	1) 0+440, 2) 0+620	Terreau limoneux brun foncé, faiblement organique, hétérogène et moyennement compact, graviers et quelques galets (30 cm d'épaisseur)	Anciens labours
2	1) 0+440, 2) 0+620	Limon beige, assez compact et homogène	Sol naturel en place
3	1) 0+600	Terreau sableux gris- brun, organique, hétérogène avec racines et radicelles, peu compact (30 cm d'épaisseur)	Sol naturel perturbé
4	1) 0+600	Limon gris (Ae) mélangé à de l'humus (H), hétérogène et peu compact (15 cm d'épaisseur)	Sol naturel perturbé
5	1) 0+600, 1) 0+700	Sable orangé (B), homogène et parfois très compact	Sol naturel en place
6	1) 0+700	Limon argileux gris, hétérogène et assez compact (20 cm d'épaisseur)	Sol perturbé
7	1) 0+700	Sable hétérogène gris (Ae), noir (H) et orangé (B) (30 cm d'épaisseur)	Anciens labours
8	2) 1+240	Sable limoneux beige, faiblement organique, assez meuble et homogène (15 cm d'épaisseur)	Remblai d'aménagement paysager

9	2) 1+240	Humus noir (H), homogène et meuble (5 cm d'épaisseur)	Sol naturel en place
10	2) 1+240	Sable gris (Ae), homogène et meuble (5 cm d'épaisseur)	Sol naturel en place

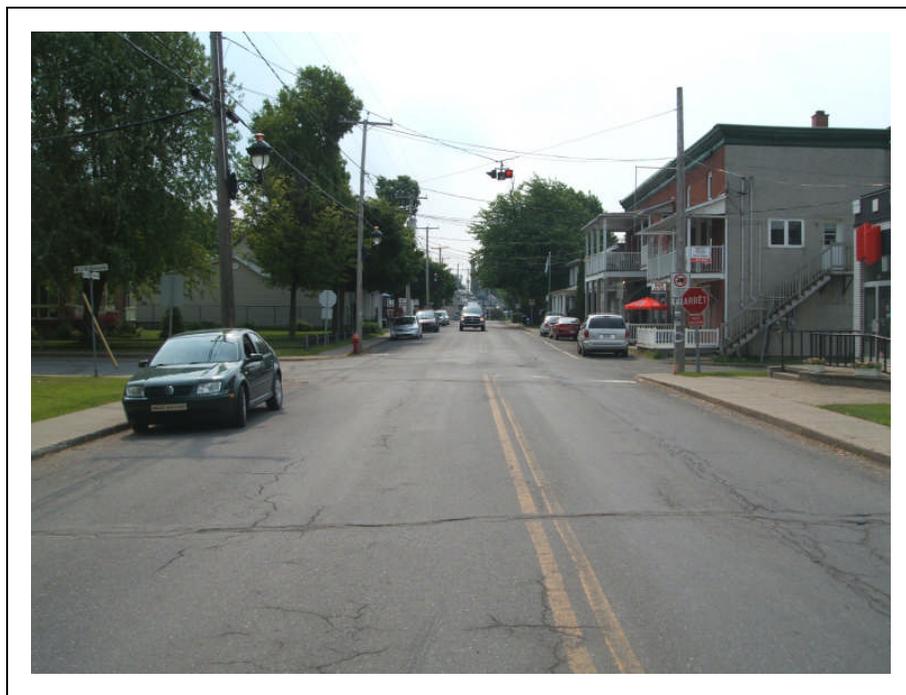
Photo 7 : (N.2-001) secteur 1, rue Notre-Dame (86-325 P01, 70260), municipalité de Saint-Pie, km 0+975, vu vers l'est, environnement rue Notre-Dame

Le premier secteur (rue Notre-Dame) se situe entre la limite ouest de l'emprise, au km 0+975 (rue Saint-François : figures 7, photo 7), et la limite est au km 1+225 (rue Roy : figures 7, photo 8). Suite à l'inspection visuelle, deux sondages ont été réalisés aux km 1+060 et 1+090, du côté nord de la rue Notre-Dame, dans l'élargissement de l'emprise sur un terrain privé et paysagé (photo 9). Aucun vestige archéologique n'a été découvert dans de ce premier secteur. Le profil stratigraphique observé (figure 8, coupe A, tableau 4) correspond à une superposition de trois niveaux : un remblai d'aménagement paysagé sur 30 cm de terreau limoneux brun (couche 1), un sol naturel remanié sur 20 cm de limon brun (couche 3), qui recouvre les dépôts naturels sablo-limoneux beige à orangé (couche 4). La couche 2 correspond au remblai de gravier associé à l'aménagement du trottoir, situé en bordure sud du sondage (photo 10).

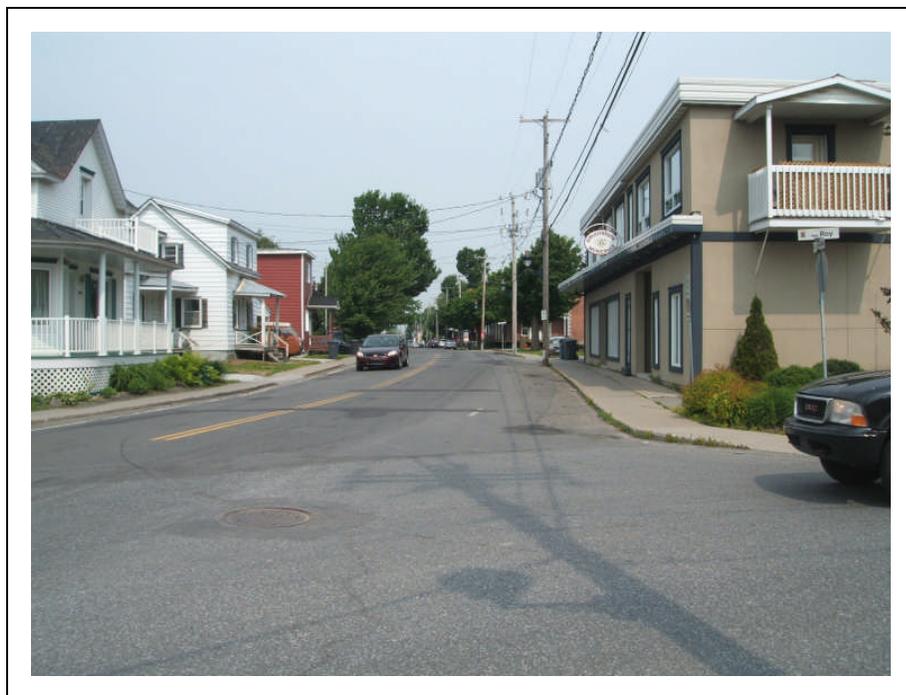
Photo 8 : (N.2-011) secteur 1, rue Notre-Dame (86-325 P01, 70260), municipalité de Saint-Pie, km 1+225, vu vers l'ouest, environnement rue Notre-Dame

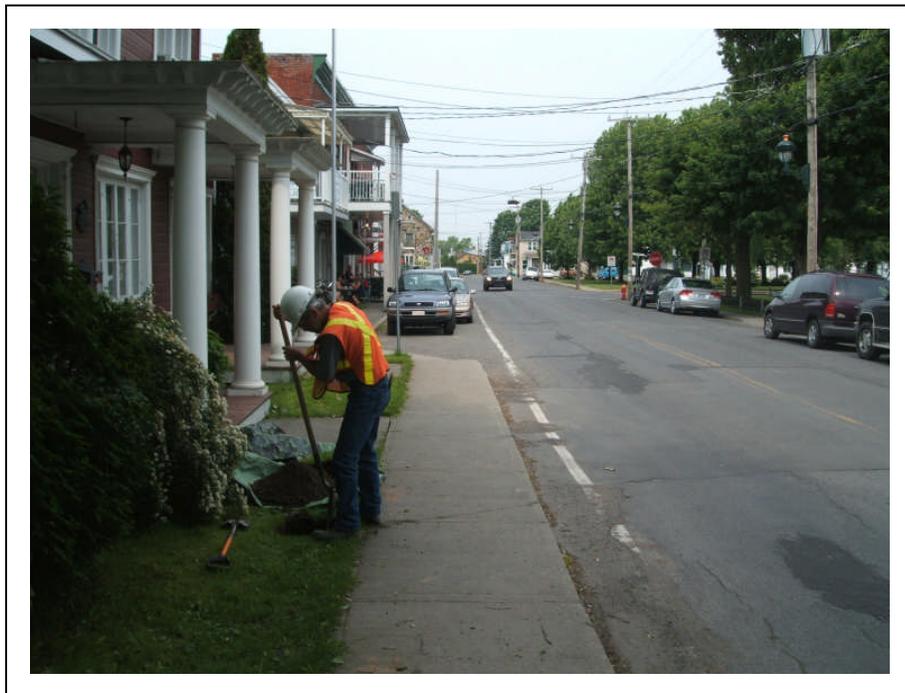
Photo 9 : (N.2-012) secteur 1, rue Notre-Dame (86-325 P01, 70260), municipalité de Saint-Pie, km 1+060, vu vers l'ouest, sondage côté sud

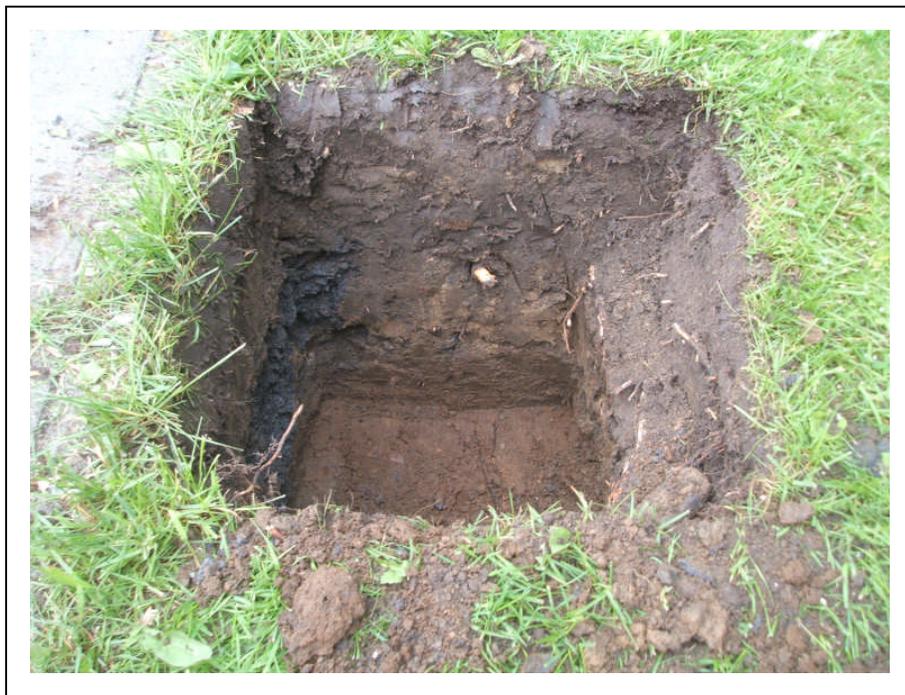
Photo 10 : (N.2-014) secteur 1, rue Notre-Dame (86-325 P01, 70260), municipalité de Saint-Pie, km 1+060, vu vers l'est, stratigraphie côté sud

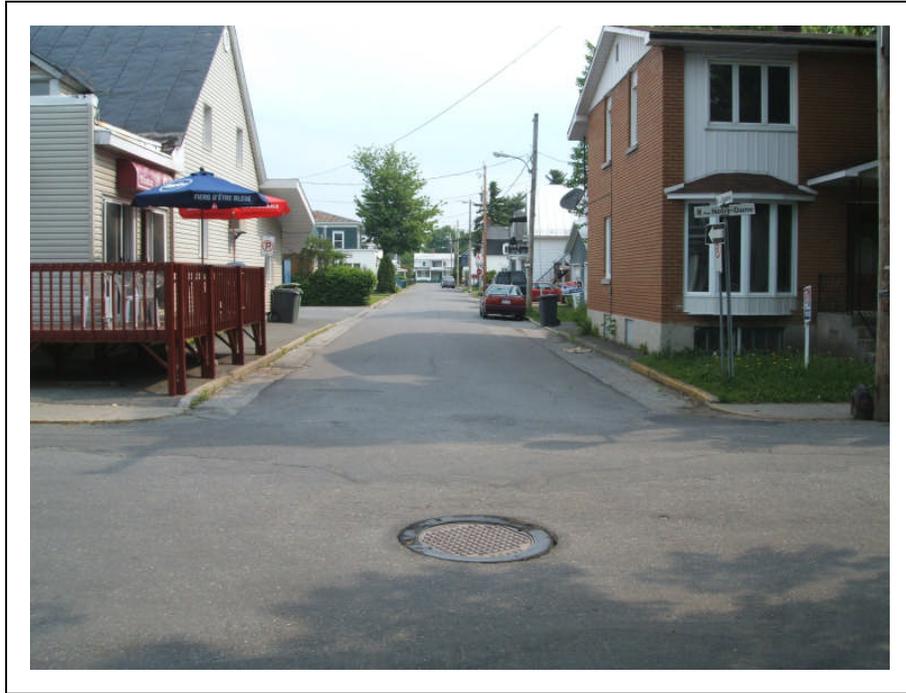
Photo 11 : (N.2-004) secteur 2, rue Notre-Dame (86-325 P01, 70260), municipalité de Saint-Pie, km 2+000, vu vers le nord, environnement rue Salaberry

Le second secteur (rue Salaberry) se situe entre le km 2+000 et 2+098. Il vient se joindre au km 1+060 du tracé principal du secteur 1 (rue Notre-Dame) (figures 7). Les abords de la rue sont entièrement aménagés, aucun sondage n'a été réalisé (photo 11).

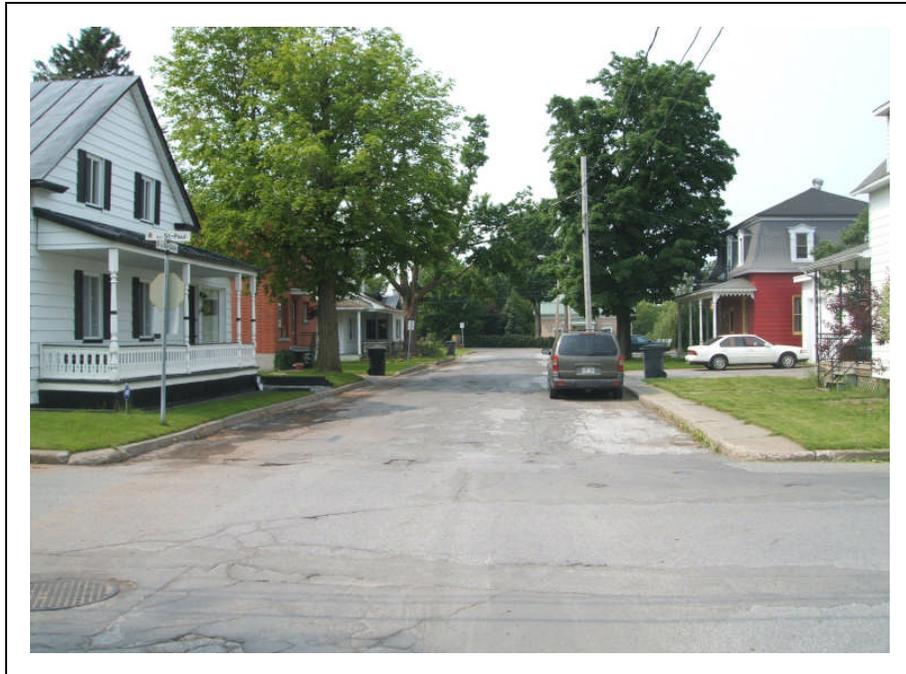
Photo 12 : (N.2-006) secteur 3, rue Notre-Dame (86-325 P01, 70260), municipalité de Saint-Pie, km 3+098, vu vers le sud, environnement rue Sainte-Cécile

Le troisième secteur (rue Sainte-Cécile) se situe entre le km 3+000 et 3+098. Ce secteur vient se joindre au km 1+130 du tracé principal du secteur 1 (rue Notre-Dame) (figures 7). Les abords de la rue sont entièrement aménagés, aucun sondage n'a été réalisé (photo 12).

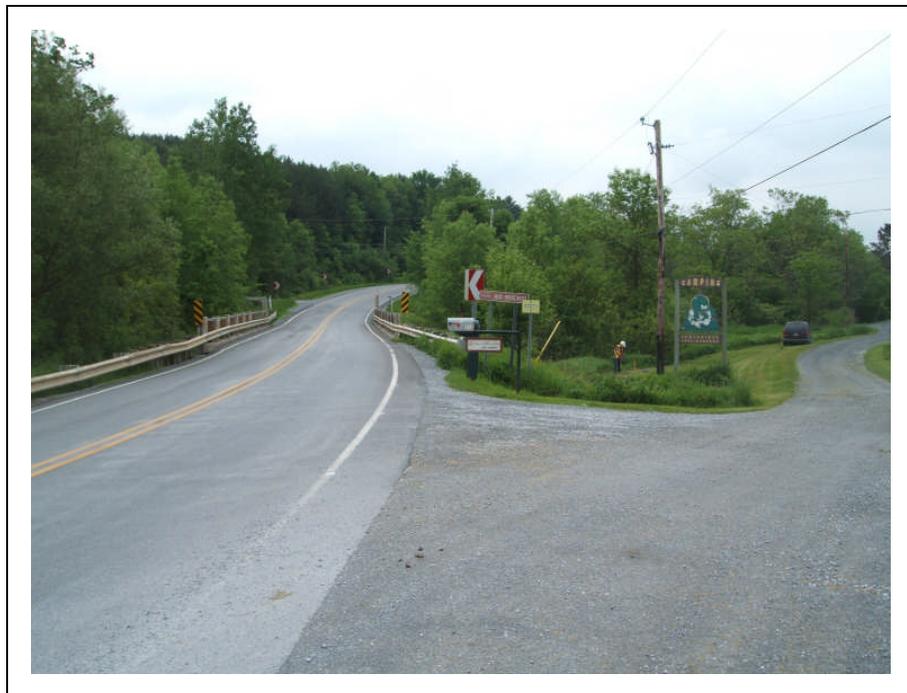
Photo 14 : (N.1-106) secteur 1, route 237, municipalit  de Frelighsburg, km 0+100, vu vers le sud, sondages c t  ouest de la route

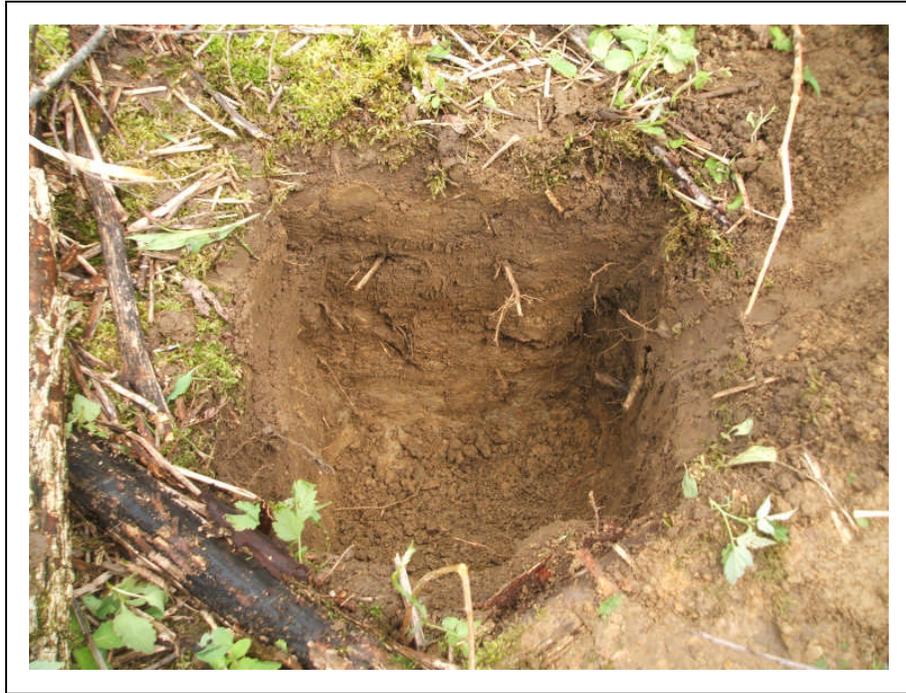
Photo 15 : (N.1-105) secteur 1, route 237, municipalité de Frelighsburg, km 0+025, vu vers le nord, stratigraphie, est de la route

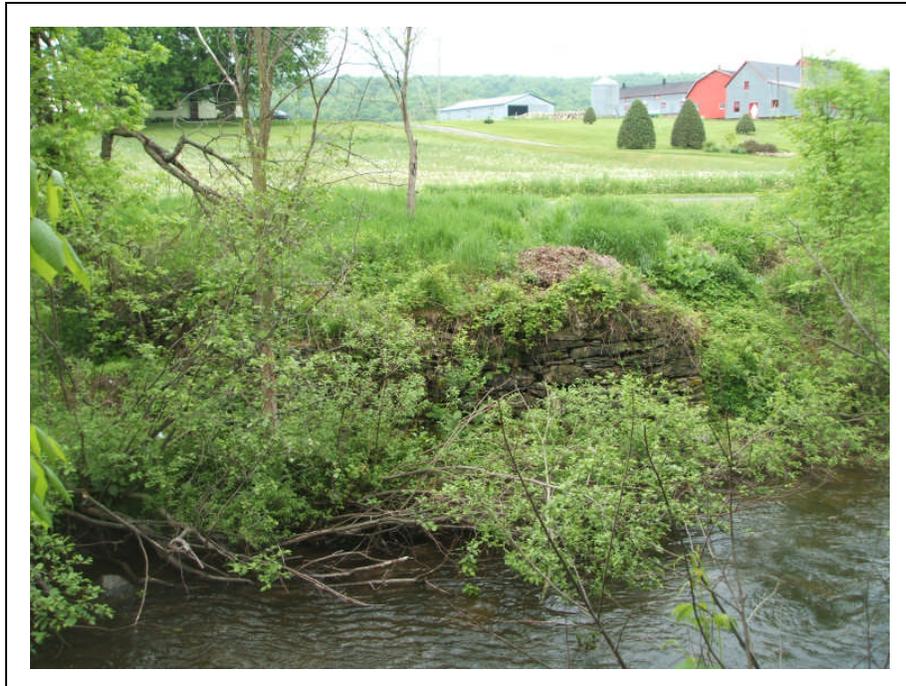
Photo 16 : (N.1-115) secteur 1, route 237, municipalité de Frelighsburg, km 0+150, vu vers l'ouest, muret côté ouest de la rivière

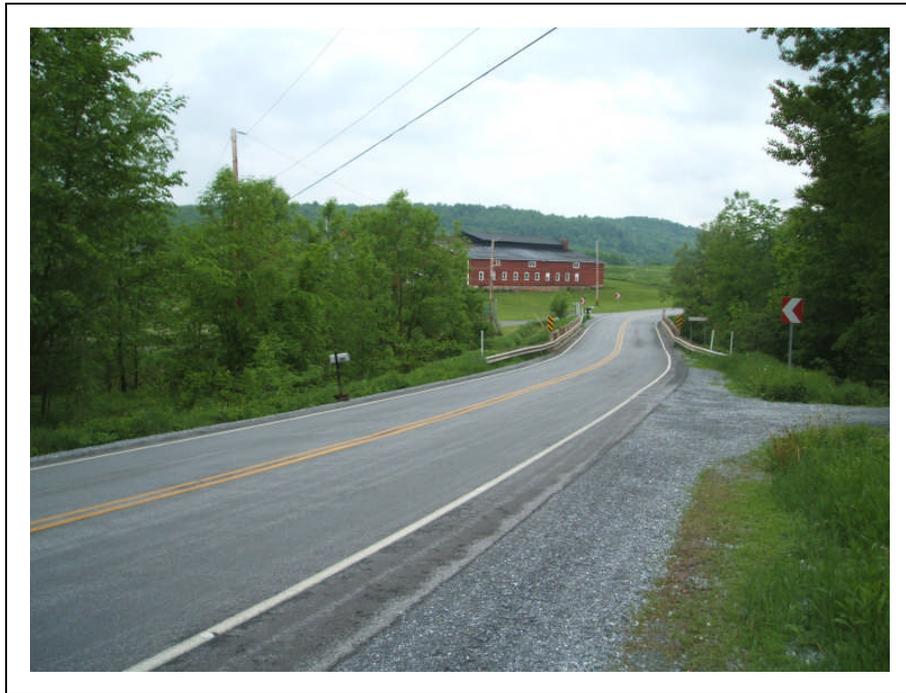
Photo 17 : (N.1-116) secteur 2, route 237, municipalité de Frelighsburg, km 0+219, vu vers le nord-ouest, environnement limite sud

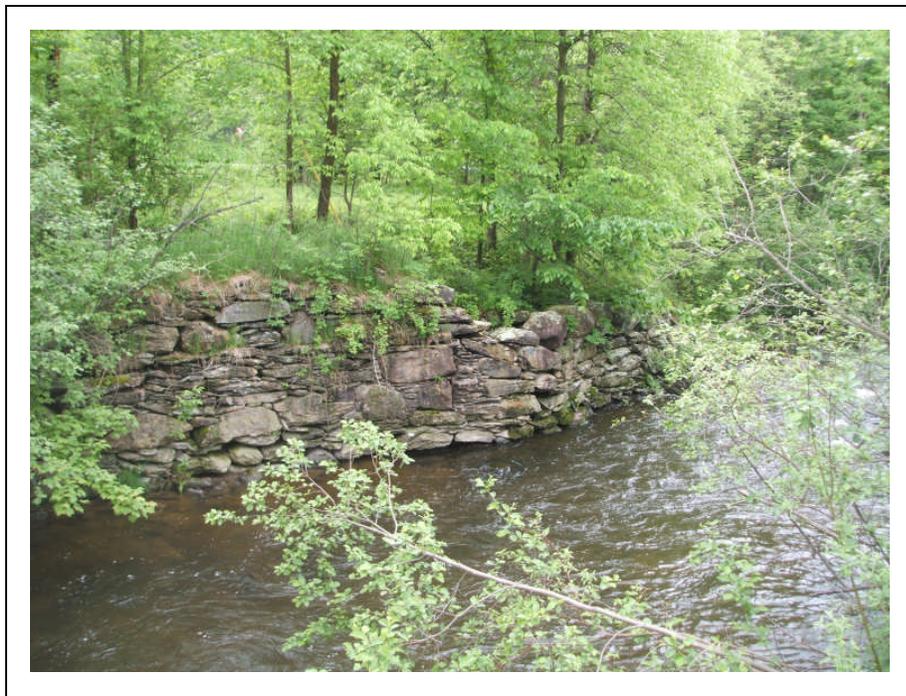
Photo 18 : (N.1-114) secteur 2, route 237, municipalité de Frelighsburg, km 0+160, vu vers le sud-est, muret côté est de la rivière
