**INVENTAIRE ARCHÉOLOGIQUE (ÉTÉ 2007)
DIRECTION DE LA CHAUDIÈRE-APPALACHES**

**MINISTÈRE DES TRANSPORTS DU QUÉBEC
INVENTAIRE ARCHÉOLOGIQUE (ÉTÉ 2007)
DIRECTION DE LA CHAUDIÈRE-APPALACHES**

(Numéro de contrat, ministère des Transports : 6203-07-AD01)

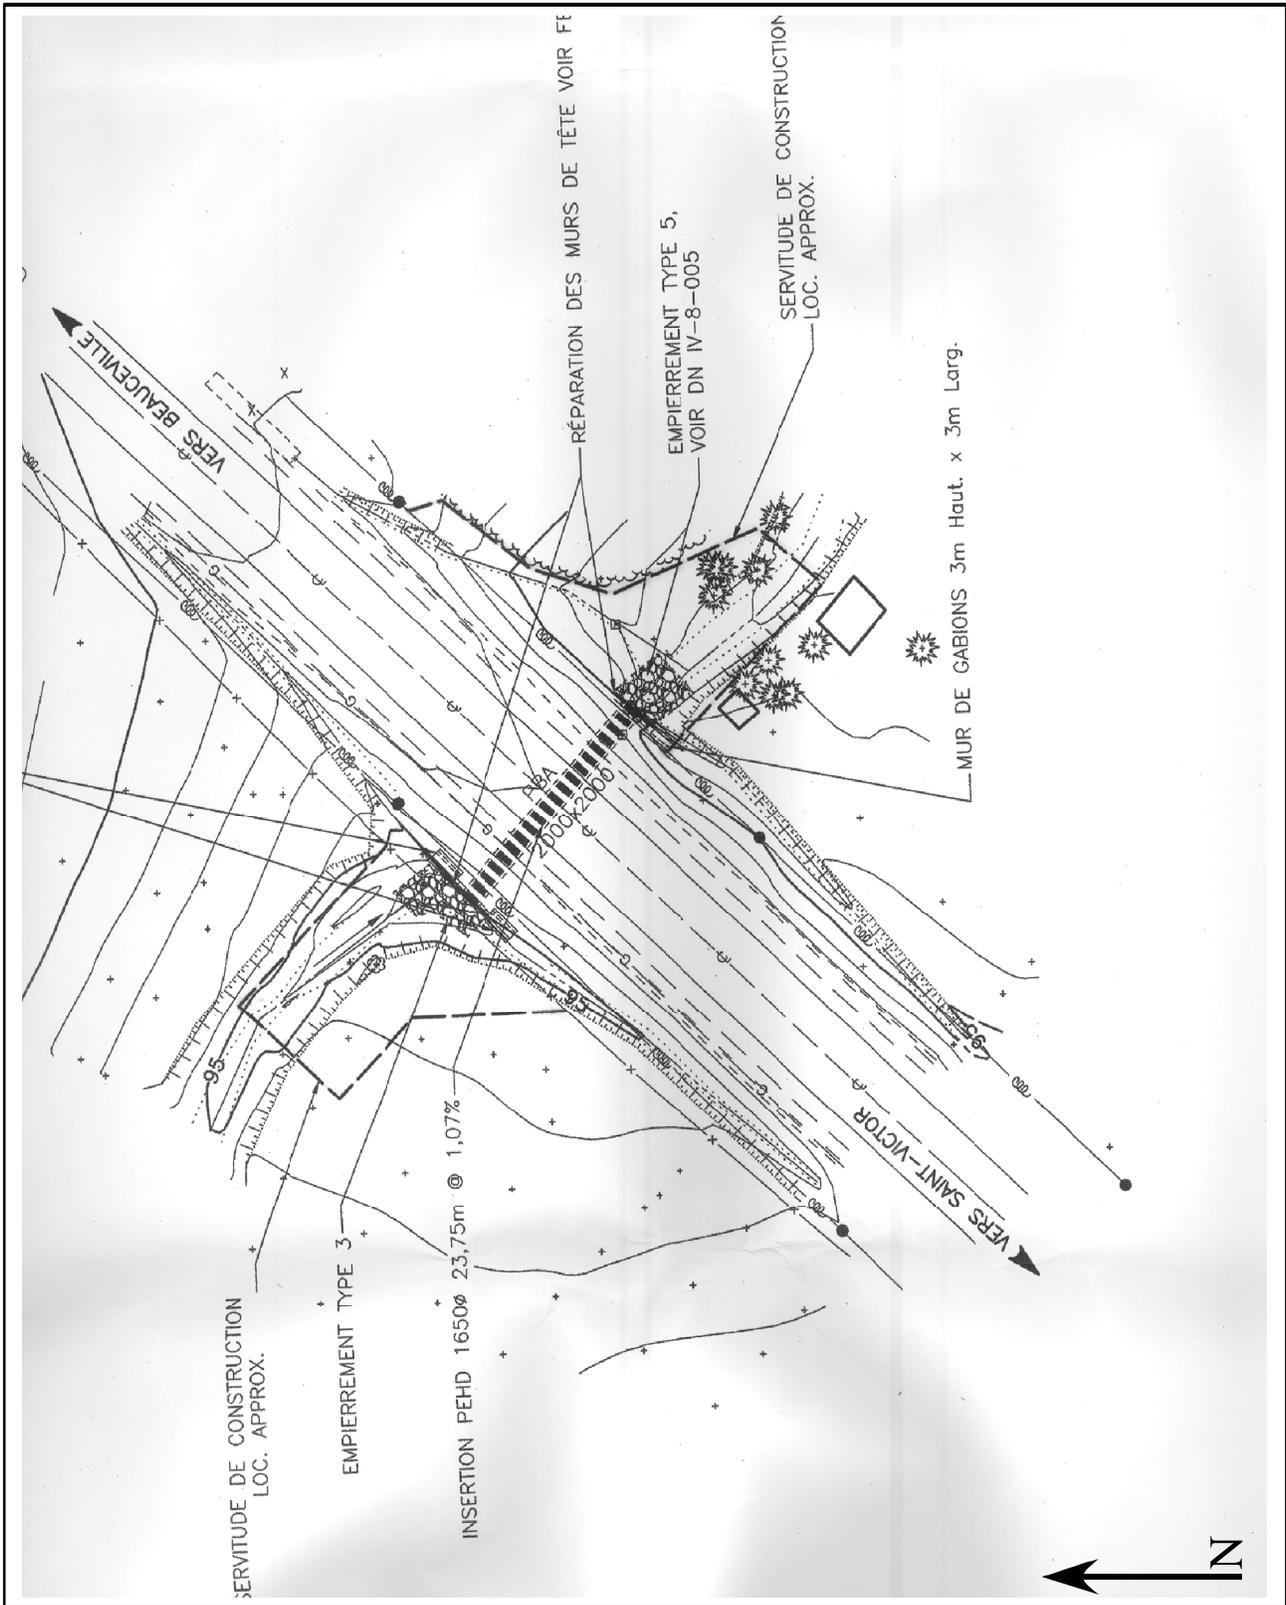
Figure 8 Plan d'intervention, projet 154-06-1557, route 108, Beauceville, ponceau no. 180800 (MTQ 2007)

Le premier secteur, ponceau n° 180800 (figure 8) se situe sur la route 108 (photo 1). La topographie est ondulée et la pente est faible. L'emprise se compose de fossés, d'une ligne électrique (côté est) et d'un champ agricole (côté ouest). On y retrouve également un terrain réaménagé associé à une maison (côté est). Le drainage va de bon à moyen et les relevés stratigraphiques présente un limon argileux avec cailloux sur une argile grise avec cailloux totalisant 25 centimètres d'épaisseur. En plus d'une inspection visuelle, 4 sondages exploratoires ont été réalisés.

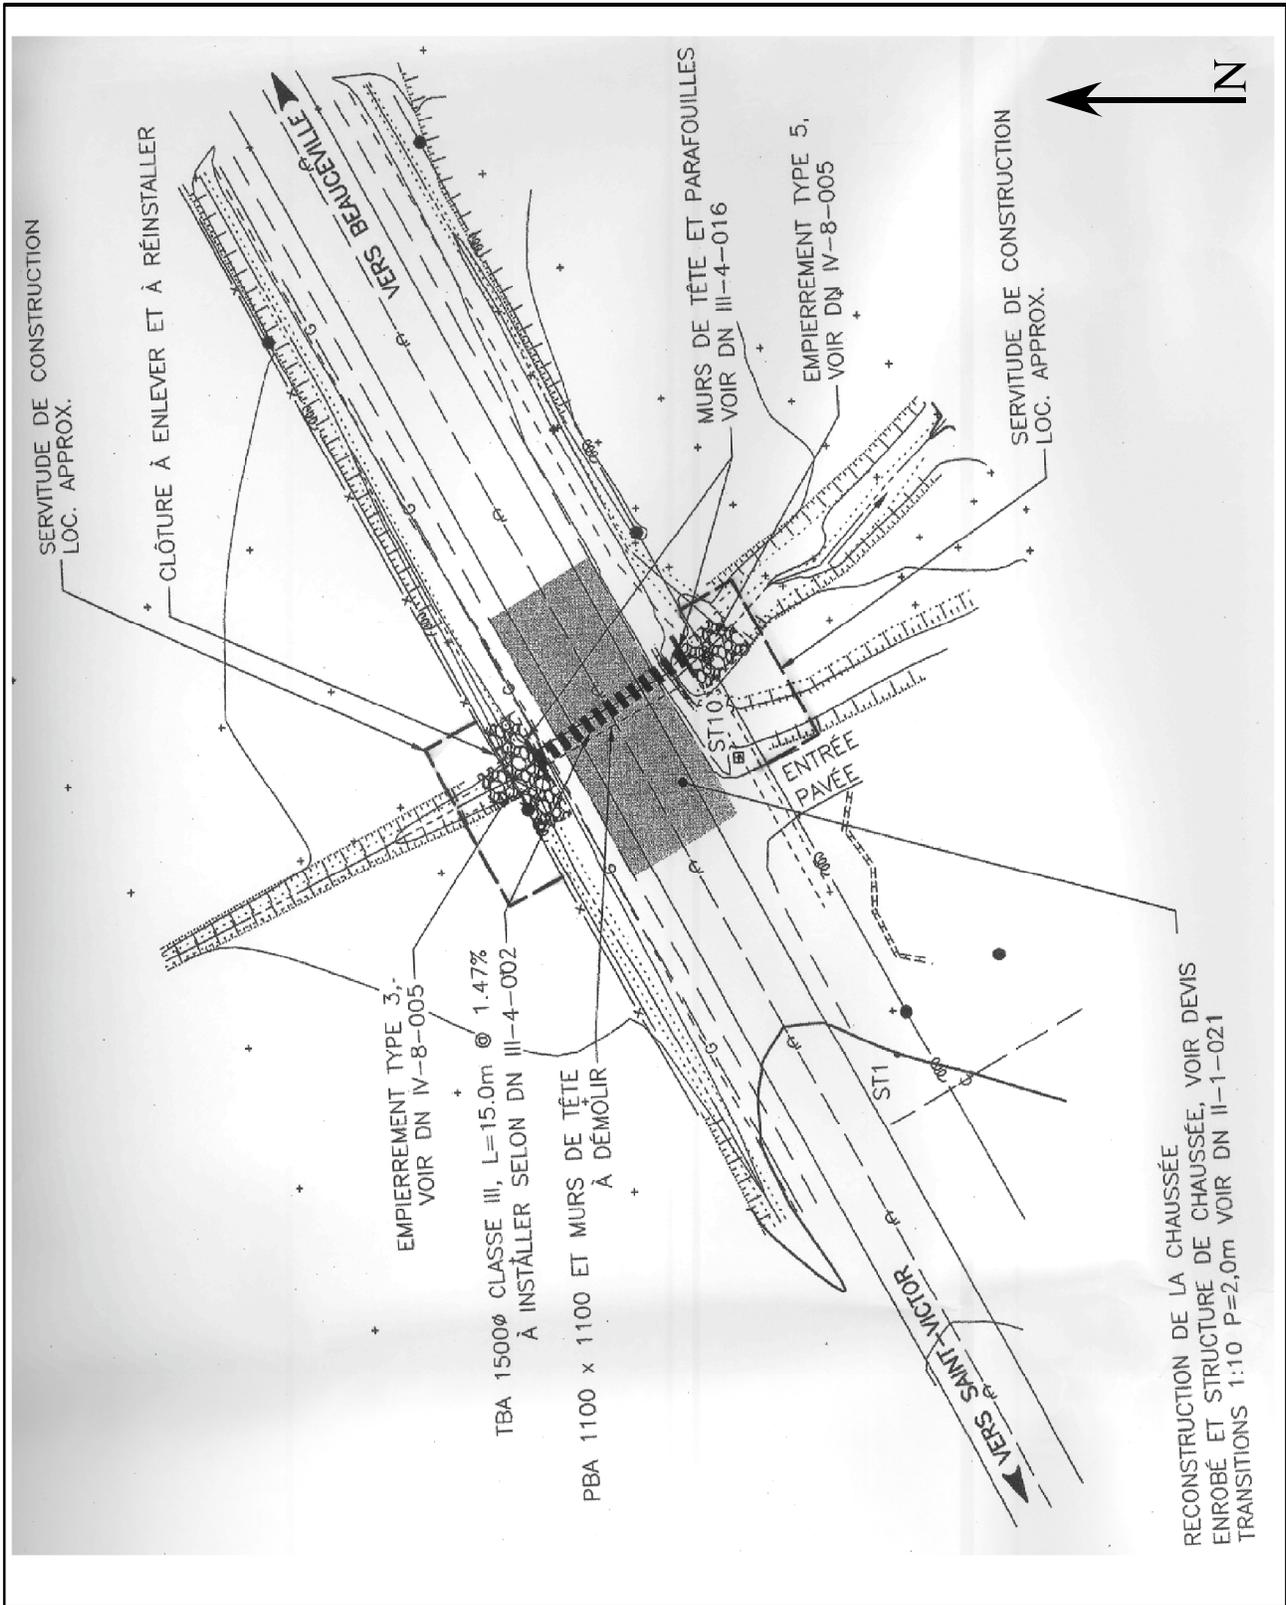
Figure 9 Plan d'intervention, projet 154-06-1557, route 108, Beauceville, ponceau no.180790 (MTQ 2007)

Le second secteur, ponceau n°. 180790 (figure 9) se situe également sur la route 108 (photo 2). La topographie est relativement plane, la pente faible et le drainage s'y trouve déficient. Ce secteur comprend des fossés, une ligne de transport électrique et des champs agricoles labourés. Le côté est de l'emprise est complètement perturbé par divers aménagements associés à des résidences. Les deux sondages réalisés de chaque côté de l'emprise ont révélé un limon argileux avec cailloutis sur une argile grise avec cailloux.

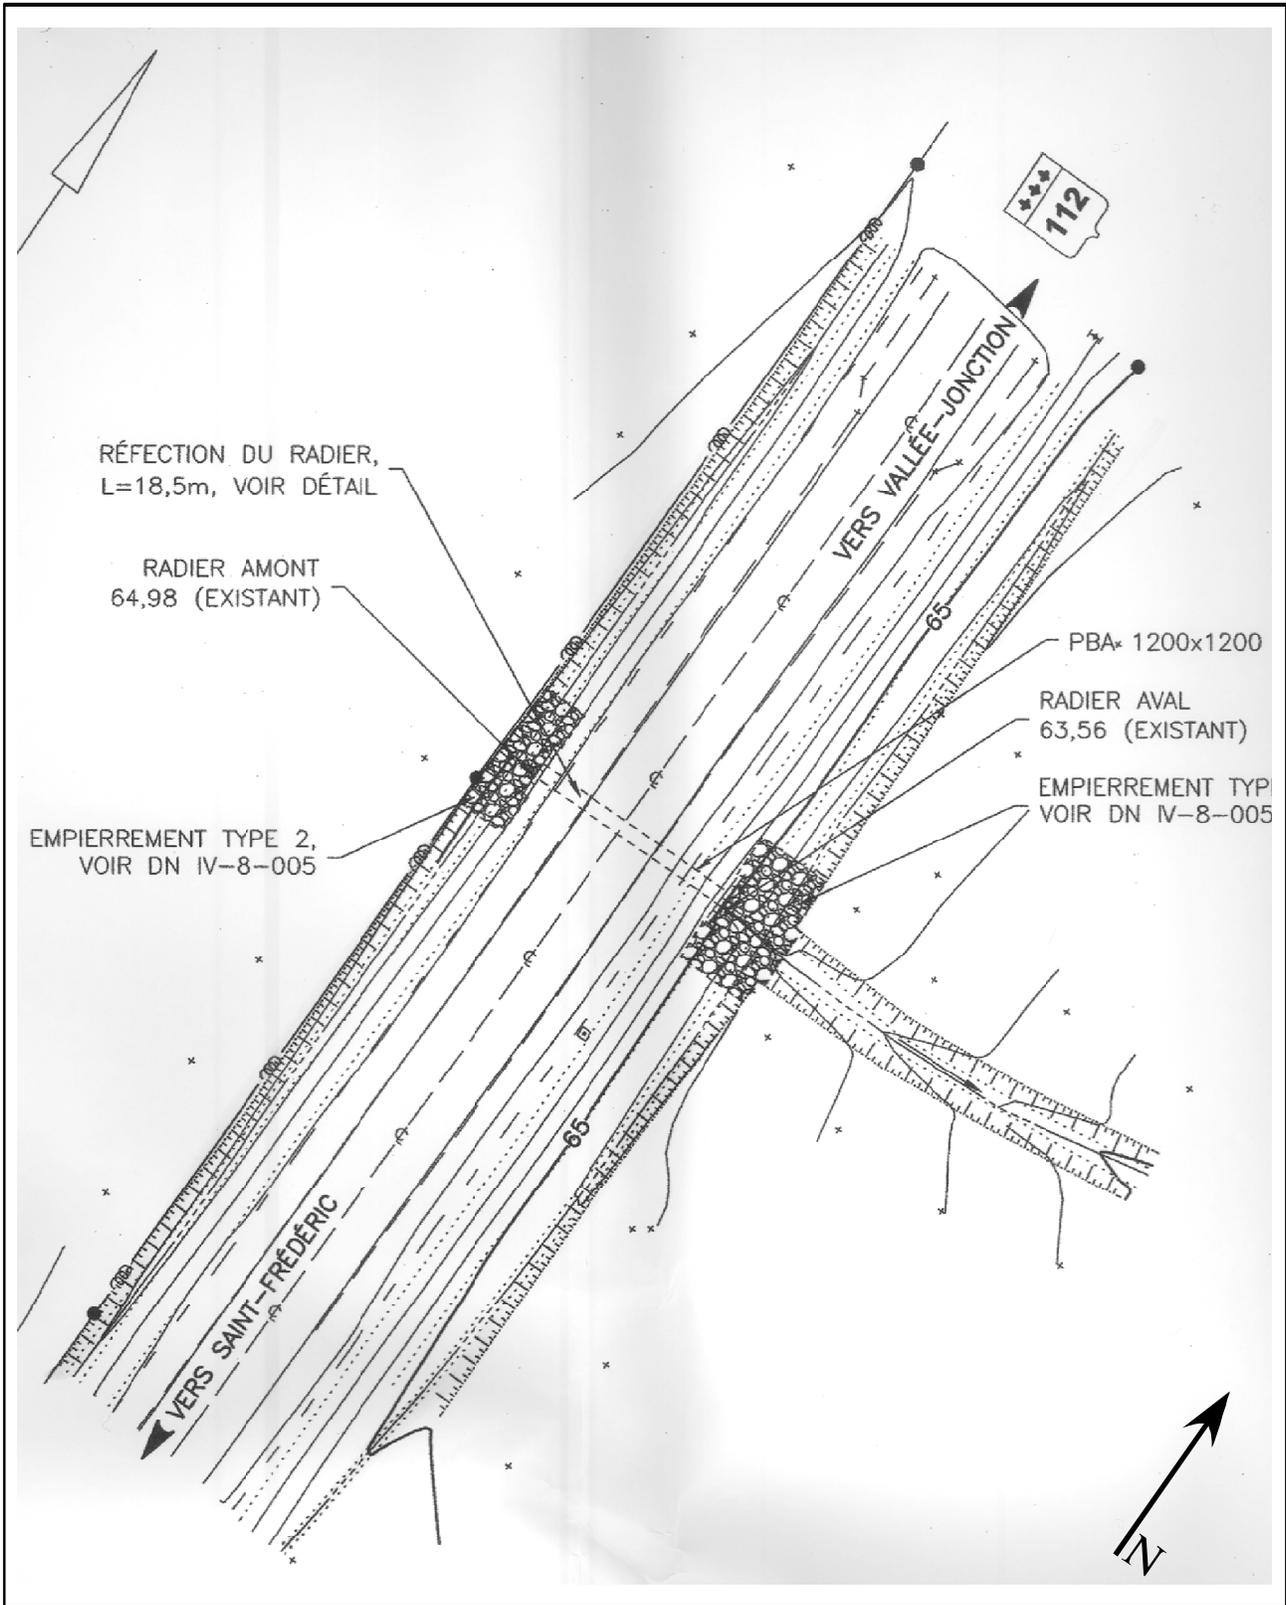
Figure 10 Plan d'intervention, projet 154-06-1557, route 112, Beauceville, ponceau no.120240 (MTQ 2007)

Les trois secteurs suivants, les ponceaux n° 120240, 120340 et 120370, se situent à différents endroits sur la route 112. Le ponceau n° 120240 (figure 10, photo 3) se trouve dans un environnement où la topographie est relativement plane, la pente est faible et le drainage est moyen. L'emprise se compose de fossés, d'une ligne de transport électrique et de champs

labourés. Le sol est composé d'un limon argileux très caillouteux. En plus d'une inspection visuelle, 2 sondages exploratoires ont été réalisés.

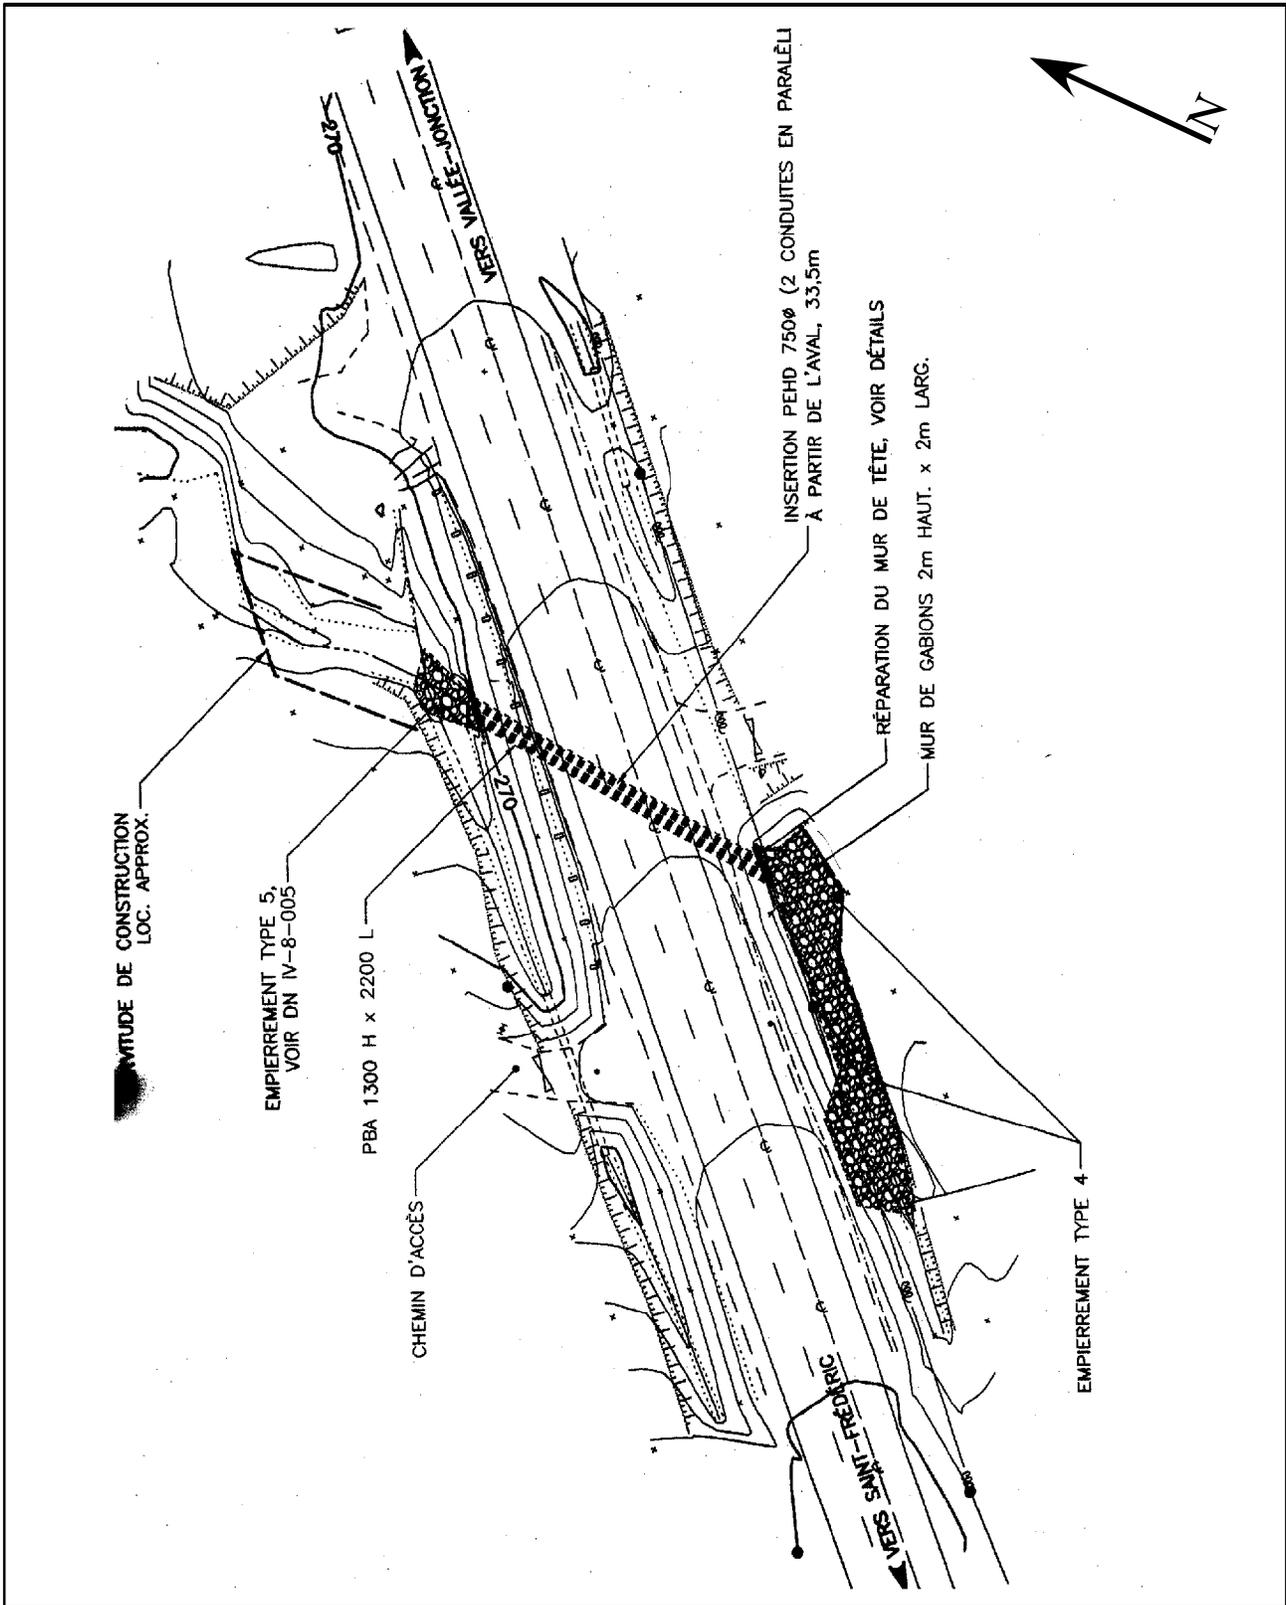
Figure 11 Plan d'intervention, projet 154-06-1557, route 112, Beuceville, ponceau no. 120340 (MTQ 2007)

Le ponceau n° 120340 (figure 11) est situé dans un boisé accidenté. La topographie est ondulée et la pente est moyenne. Le secteur comprend des fossés, une ligne de transport électrique et des remblais. Deux chemins d'accès en gravier menant, du côté est à une résidence (photo 4) et du côté ouest à une « cabane à sucre » (photo 5), caractérisent également l'endroit. Seule une inspection visuelle du secteur a été réalisée.

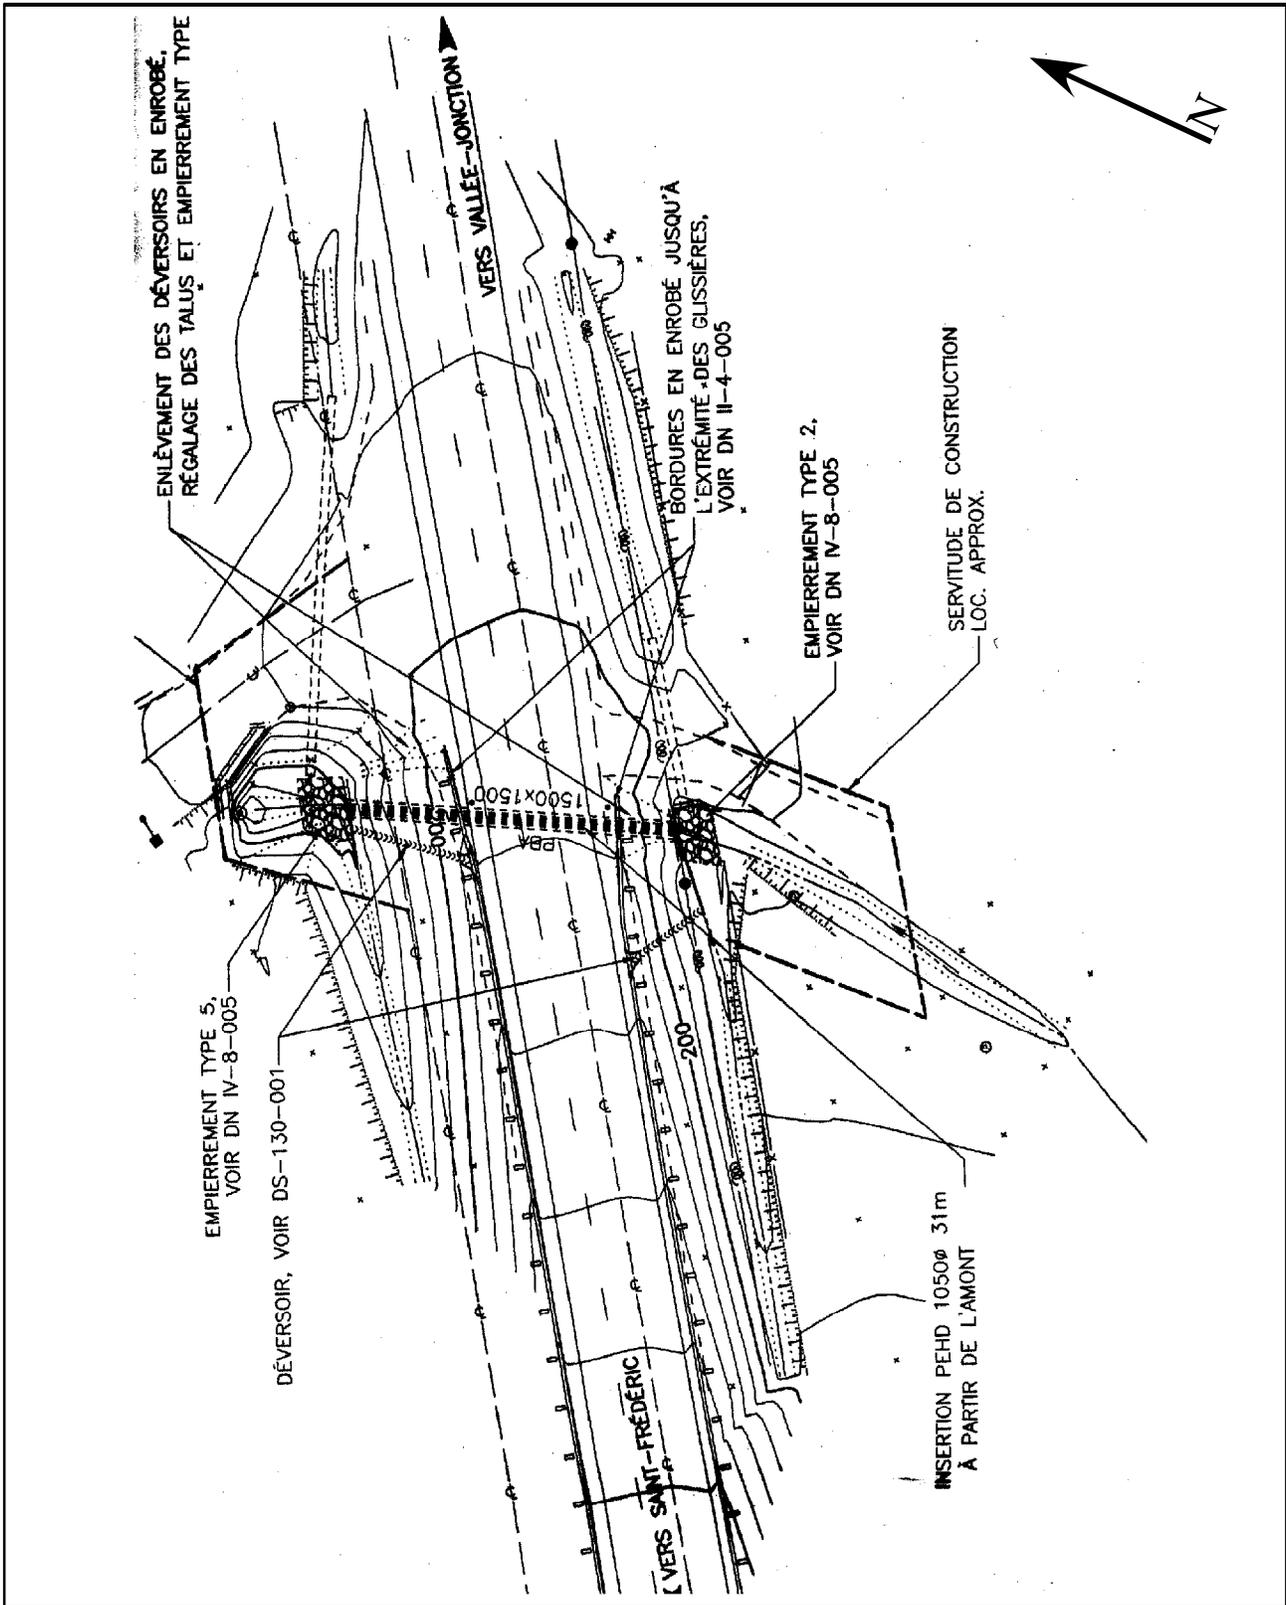
Figure 12 Plan d'intervention, projet 154-06-1557, route 112, Beauceville, ponceau no. 120370 (MTQ 2007)

Le secteur du cinquième ponceau, n° 120370 (figure 12), est constitué de fossés et d'une ligne de transport électrique. La topographie est ondulée, la pente est moyenne et le drainage est bon. Le côté est du secteur se caractérise par un ancien chemin de VTT en sable menant à un ruisseau (photo 6). Au bas de la pente, un petit replat a fait l'objet de 4 sondages et les relevés stratigraphiques ont présenté un podzol. Ce dernier est composé d'un humus d'environ 5 centimètres d'épaisseur, d'un limon argileux brun avec cailloux (Ah) d'une dizaine de centimètres d'épaisseur, un horizon éluvié (Ae) d'une épaisseur de 2 à 3 centimètres et un sable limoneux orangé (Bh).

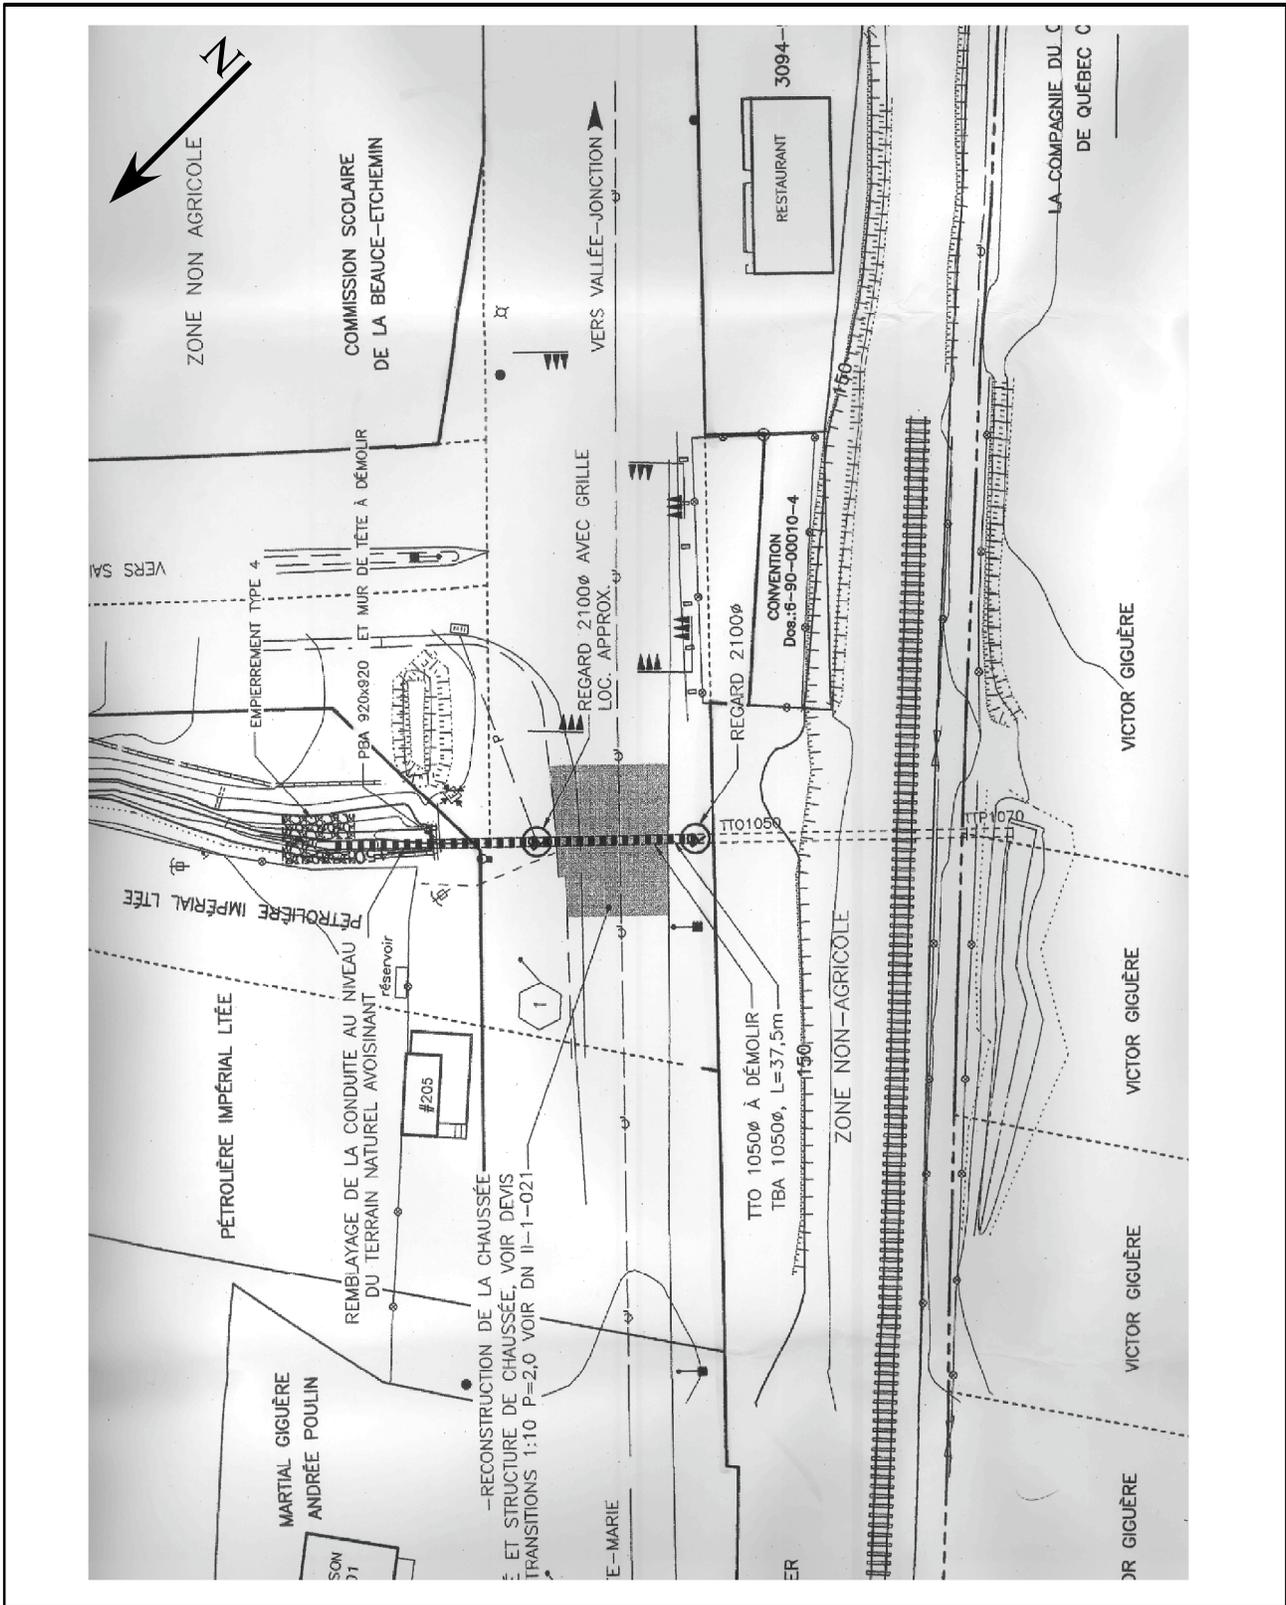
Figure 13 Plan d'intervention, projet 154-06-1557, route 173, Beauceville, ponceau no. 133235 (MTQ 2007)

Les quatre derniers secteurs, ponceaux n° 133235, 132960, 132950 et 132850, se trouvent sur la route 173. L'emprise du premier ponceau, n° 133235 (figure 13), est constituée d'une ligne de transport électrique, d'un stationnement pour une station-service, d'une piste cyclable et d'une voie ferrée (photo 7). Le secteur a été remblayé et réaménagé, et la réfection de la partie sud-ouest avait déjà été réalisée avant la réalisation de l'inventaire par les archéologues. Seule une inspection visuelle des lieux a été réalisée.

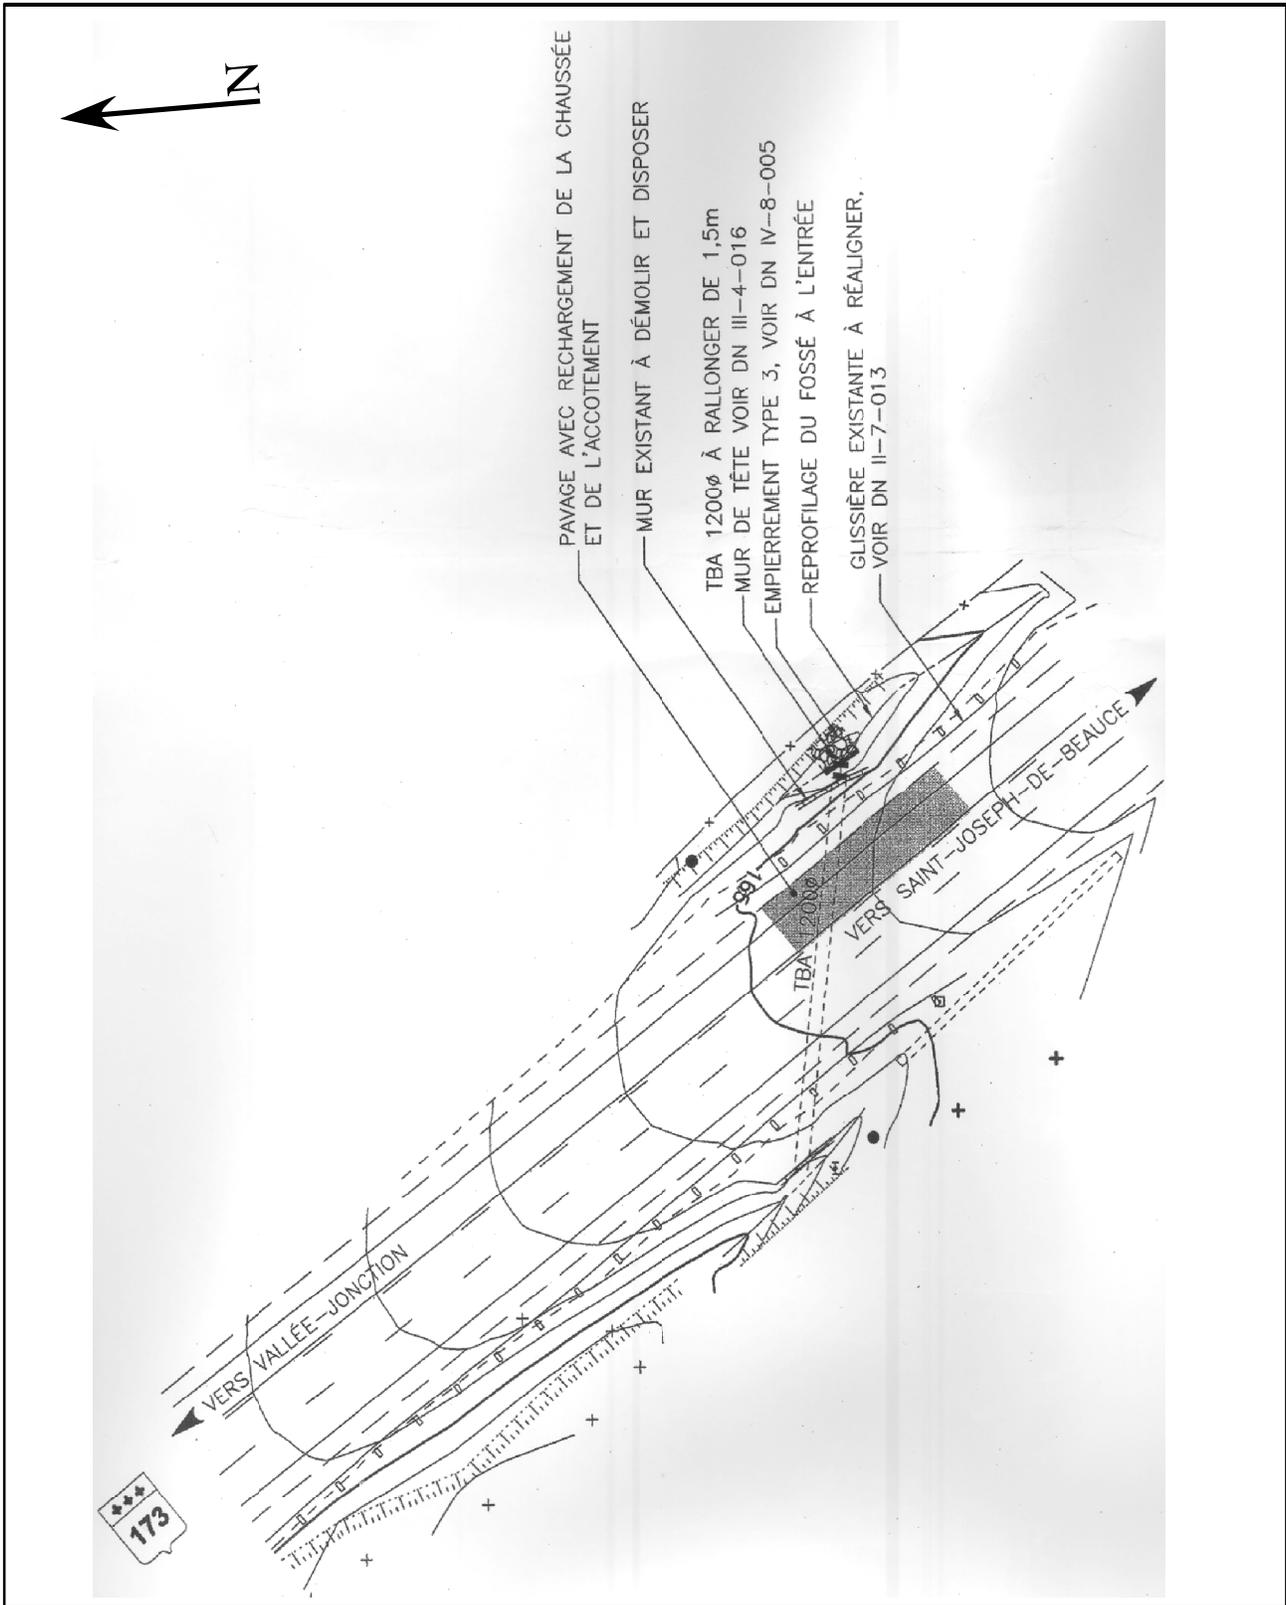
Figure 15 Plan d'intervention, projet 154-06-1557, route 173, Beauceville, ponceau no. 132950 (MTQ 2007)

Le secteur du huitième ponceau, n° 132950, (figure 15, photo 9) n'a fait l'objet que d'une inspection visuelle en raison de perturbations associées à un réseau d'aqueduc, à la présence d'une ligne de transport électrique ainsi que d'un chemin d'accès asphalté. La topographie y est ondulée, la pente est moyenne et le drainage est légèrement déficient. L'érosion des bordures des fossés a permis de constater que le sol était constitué d'un limon argileux sur pierre.

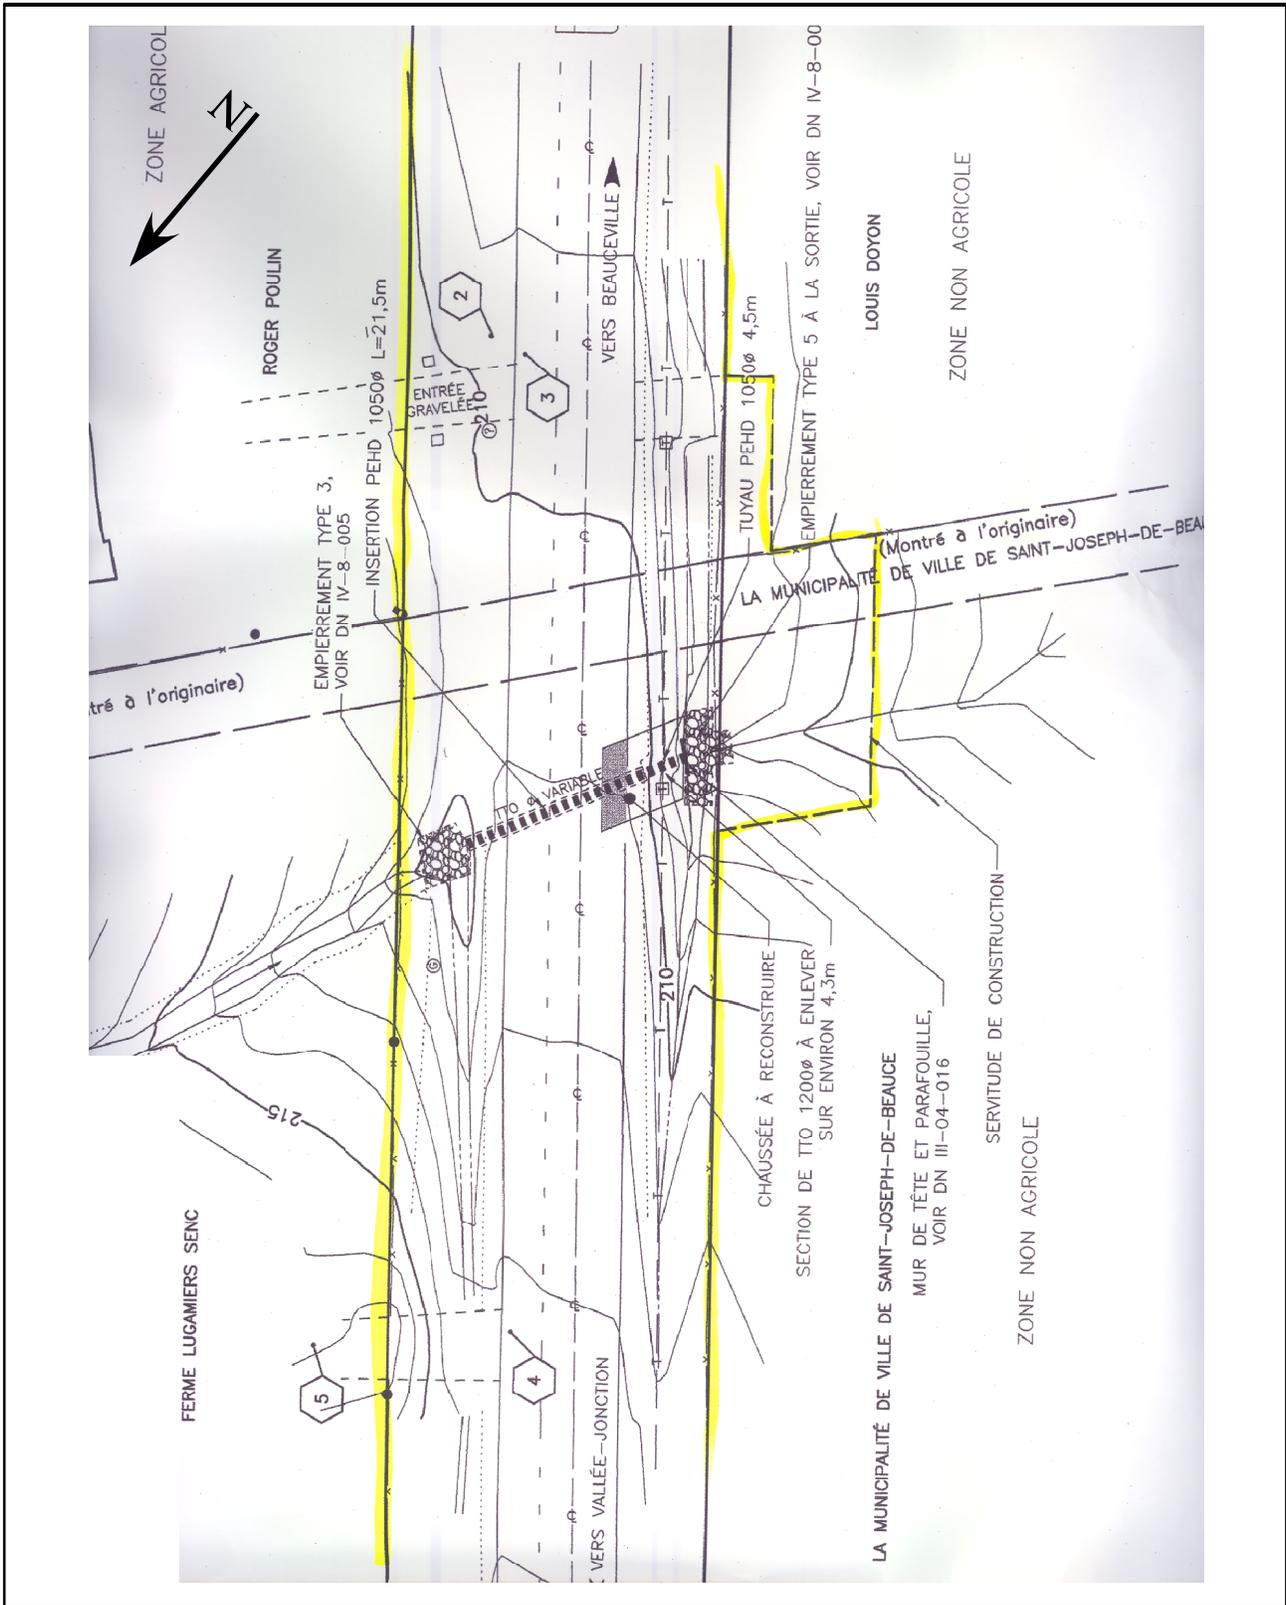
Figure 16 Plan d'intervention, projet 154-06-1557, route 173, Beauceville, ponceau no. 132850 (MTQ 2007)

Le secteur du neuvième ponceau, n° 132850, (figure 16, photo 10) est composé de fossés, d'une ligne de transport électrique et d'une ligne de transport de gaz. La topographie est légèrement ondulée, la pente est moyenne et le drainage est bon. Ce secteur a fait l'objet

d'une inspection visuelle et un sondage exploratoire a été réalisé. Ce dernier a révélé un limon argileux très caillouteux.

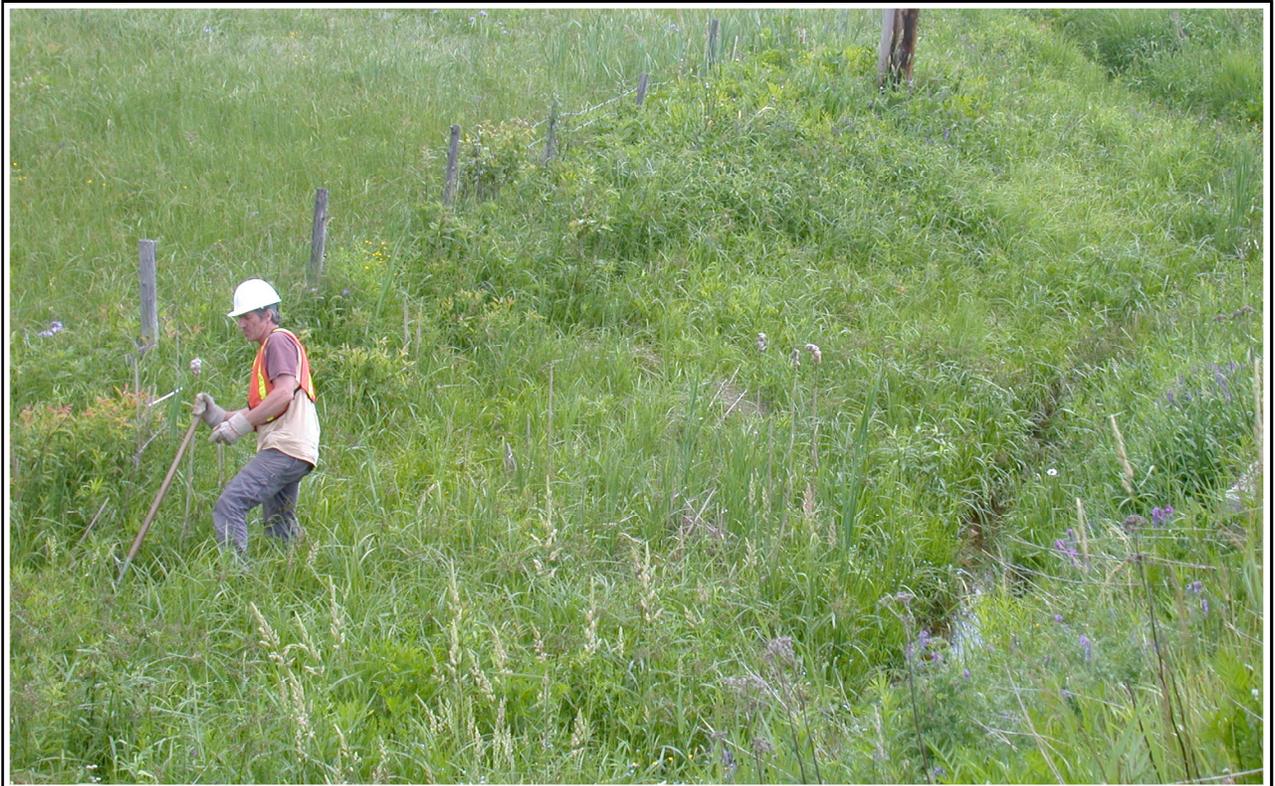
Photo 8 Projet 154-06-1557, route 173, Beauceville, ponceau n° 132960, côté ouest (NO)

Le secteur du ponceau n° 132960 (figure 14, photo 8) comprend des fossés, une ligne de transport électrique, une voie ferrée et un chemin d'accès en terre battue menant à un champ agricole. La topographie est ondulée et les sols sont mal drainés. Les deux sondages effectués, ont révélé une stratigraphie composée d'un limon argileux avec cailloux .
