INVENTAIRE ARCHÉOLOGIQUE (2006-2007)

MINISTÈRE DES TRANSPORTS DU QUÉBEC
INVENTAIRES ARCHÉOLOGIQUES (2006-2007)

**Direction de l'Outaouais
Direction générale de Montréal et de l'Ouest**

Décembre 2008

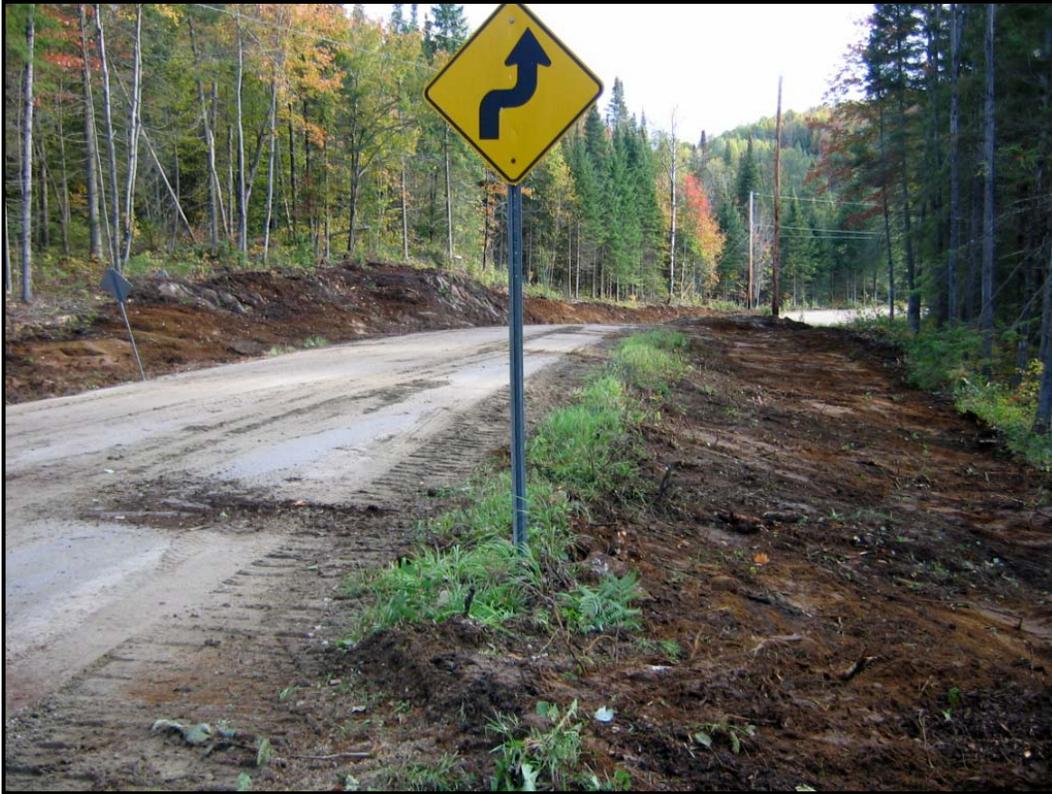
Photo 1 : Décapage des niveaux de surface dans le secteur 1, municipalité de Boileau, direction sud (20-6671-8036-D-06-NUM1-9)

chemin Namur-Boileau, qui avaient déjà débutés dans ce secteur (photo 1), comprenaient le décapage des niveaux de surface et le dynamitage du substrat rocheux. Un relevé stratigraphique effectué en bordure de la route révèle un couvert pouvant atteindre parfois plus de 0,70 m, constitué d'humus et de sable fin gris-beige pâle, surmontant un sable moyen plutôt rougeâtre contenant des matières organiques et des pierres arrondies. Le roc est recouvert d'un sable fin et moyen, beige, contenant de rares pierres arrondies. Aucun puits de sondages n'a été réalisé dans ce secteur, étant donné l'avancement des travaux et la déclivité des zones demeurées intactes.

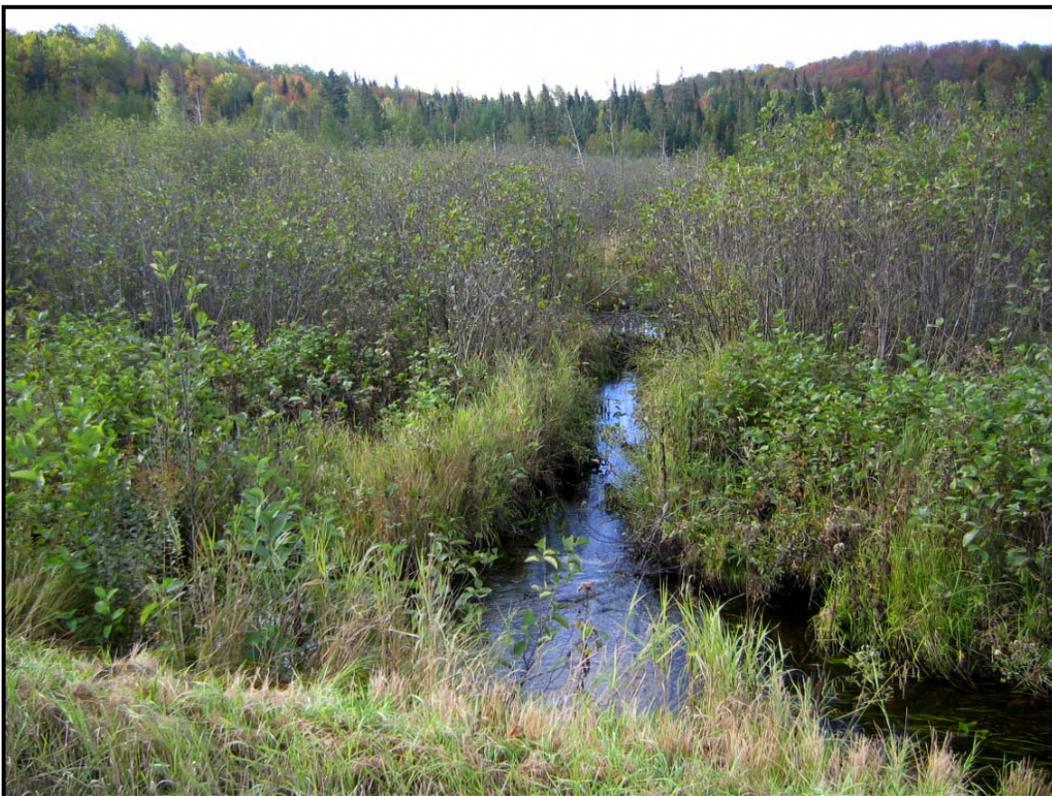
Photo 2 : Ruisseau du côté est de la route dans le secteur 2, municipalité de Boileau, direction est (20-6671-8036-D-06-NUM1-14)

Le secteur 2, d'une longueur de 106 m, entre les km 8+260 et 8+420 (figure 4, 2/5), correspond à l'emplacement d'une ancienne cuvette aujourd'hui occupée par un milieu humide. Le secteur forme un réseau de cours d'eau et d'îlots arbustifs où aucun puits de sondage n'a pu être pratiqué en raison de la présence du milieu humide (photo 2).

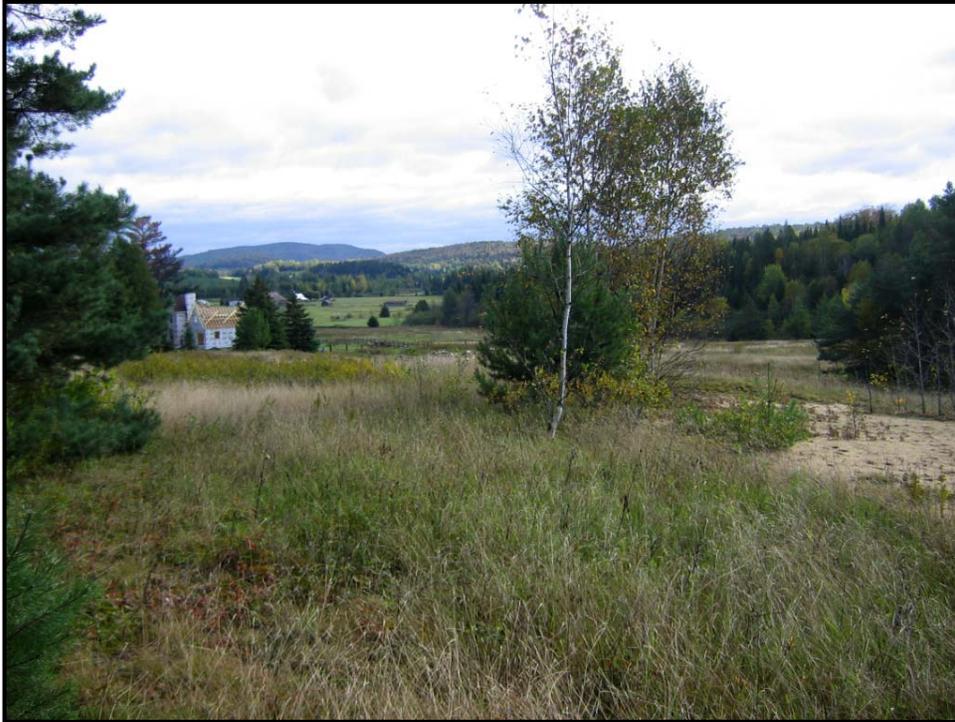
Photo 3 :
Prairie environnante du côté est
du chemin Namur-Boileau,
municipalité de Boileau, direction
nord (20-6671-8036-D-06-
NUM1-29)

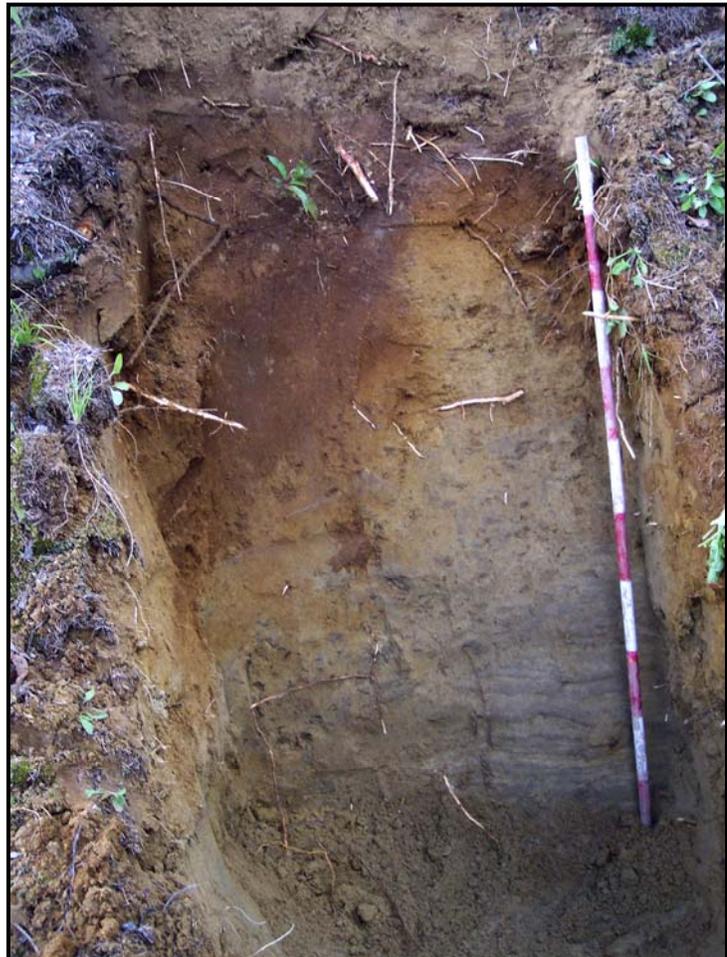
Photo 4 :
Paroi stratigraphique illustrant
une séquence de déposition des
sols sur plus de 1,40 m de
profondeur dans le secteur 5,
municipalité de Boileau, direction
ouest (20-6671-8036-D-06-
NUM1-51)

Aux abords de la route, 34 puits de sondage ont été creusés de part et d'autre de la chaussée. Un relevé stratigraphique effectuée dans la paroi tronquée du talus ouest a permis d'observer une séquence de déposition sur plus de 1,40 m de profondeur (photo 4). Dans les 20 premiers centimètres on retrouve un humus de surface surmontant un sable fin, beige et meuble. L'horizon médian, situé entre 0,20 m et 0,80 m de profondeur, est composé d'un sable moyen, brun, moyennement compact, avec un dégradé vers le rouge et quelques taches d'éluviation. Sous cet horizon on trouve une mince couche de sable moyen, jaunâtre et compact sous laquelle apparaît un dernier niveau, à environ 0,90 m sous la surface, qui présente une séquence alternée de minces lits de sable compact gris et beige. Cet horizon inférieur pourrait bien correspondre à des varves.

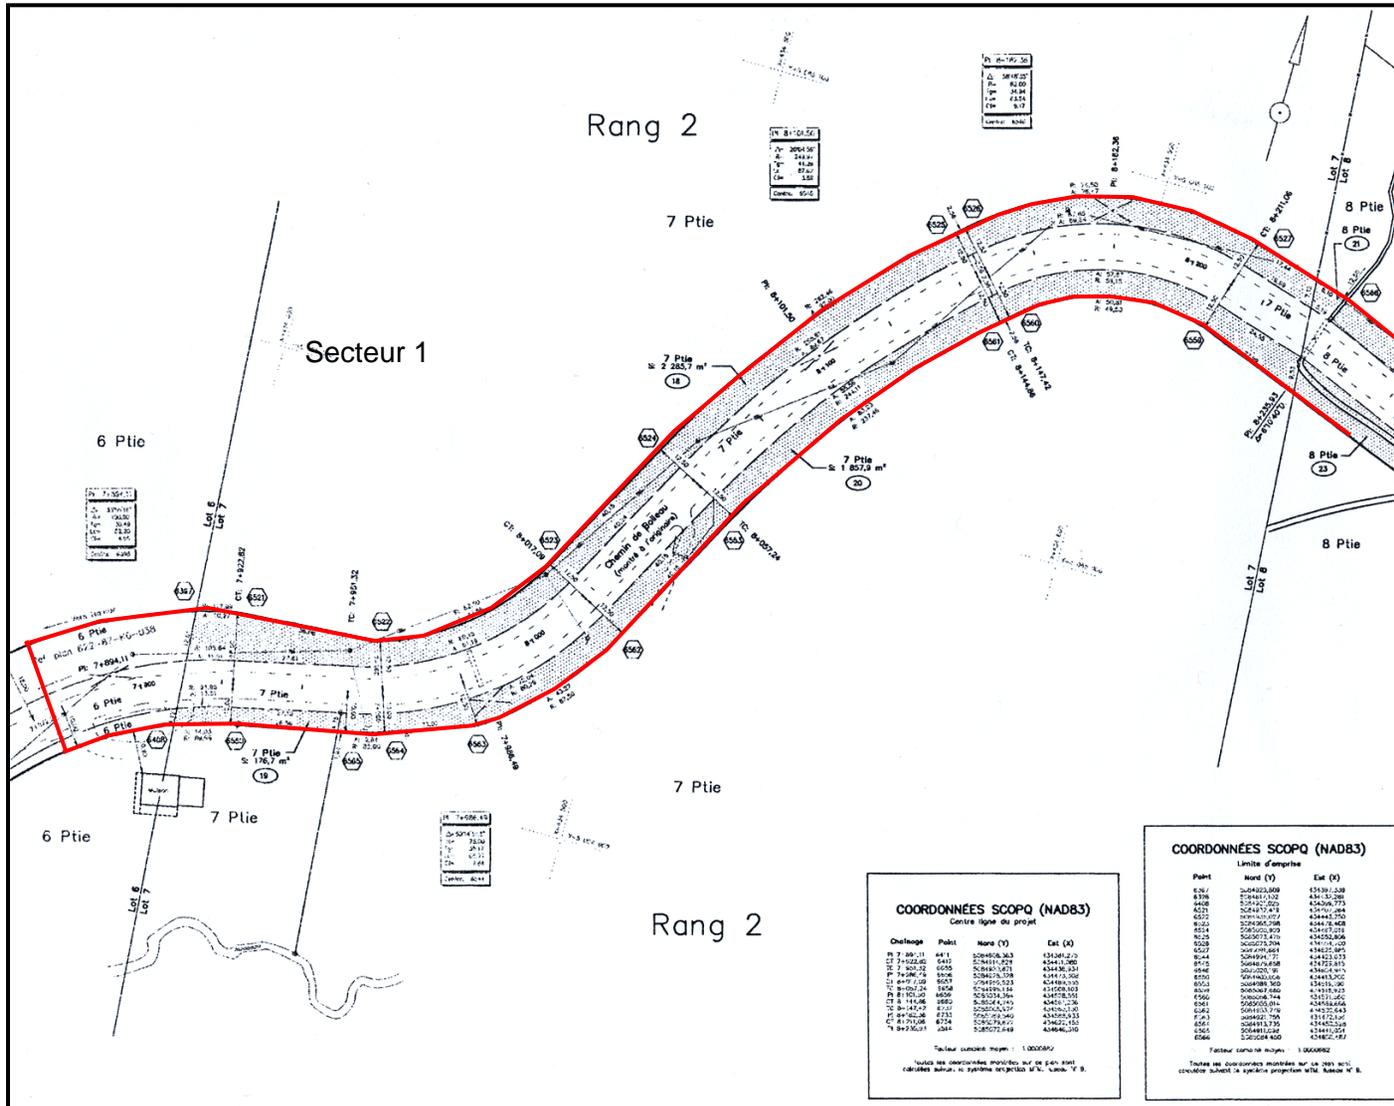
Figure 4 : Localisation des secteurs inventoriés du projet 154-80-0266 (20-6671-8036-D), chemin Namur-Boileau, municipalité de Boileau, réfection des fondations (1/5)

Le secteur 1 est situé à l'extrémité ouest de l'emprise du projet et mesure 380 m de longueur entre les km 7+880 et 8+260 (figure 4, 1/5). À cet endroit la route a été construite dans le roc qui est apparent du côté est. Les travaux de reconstruction du

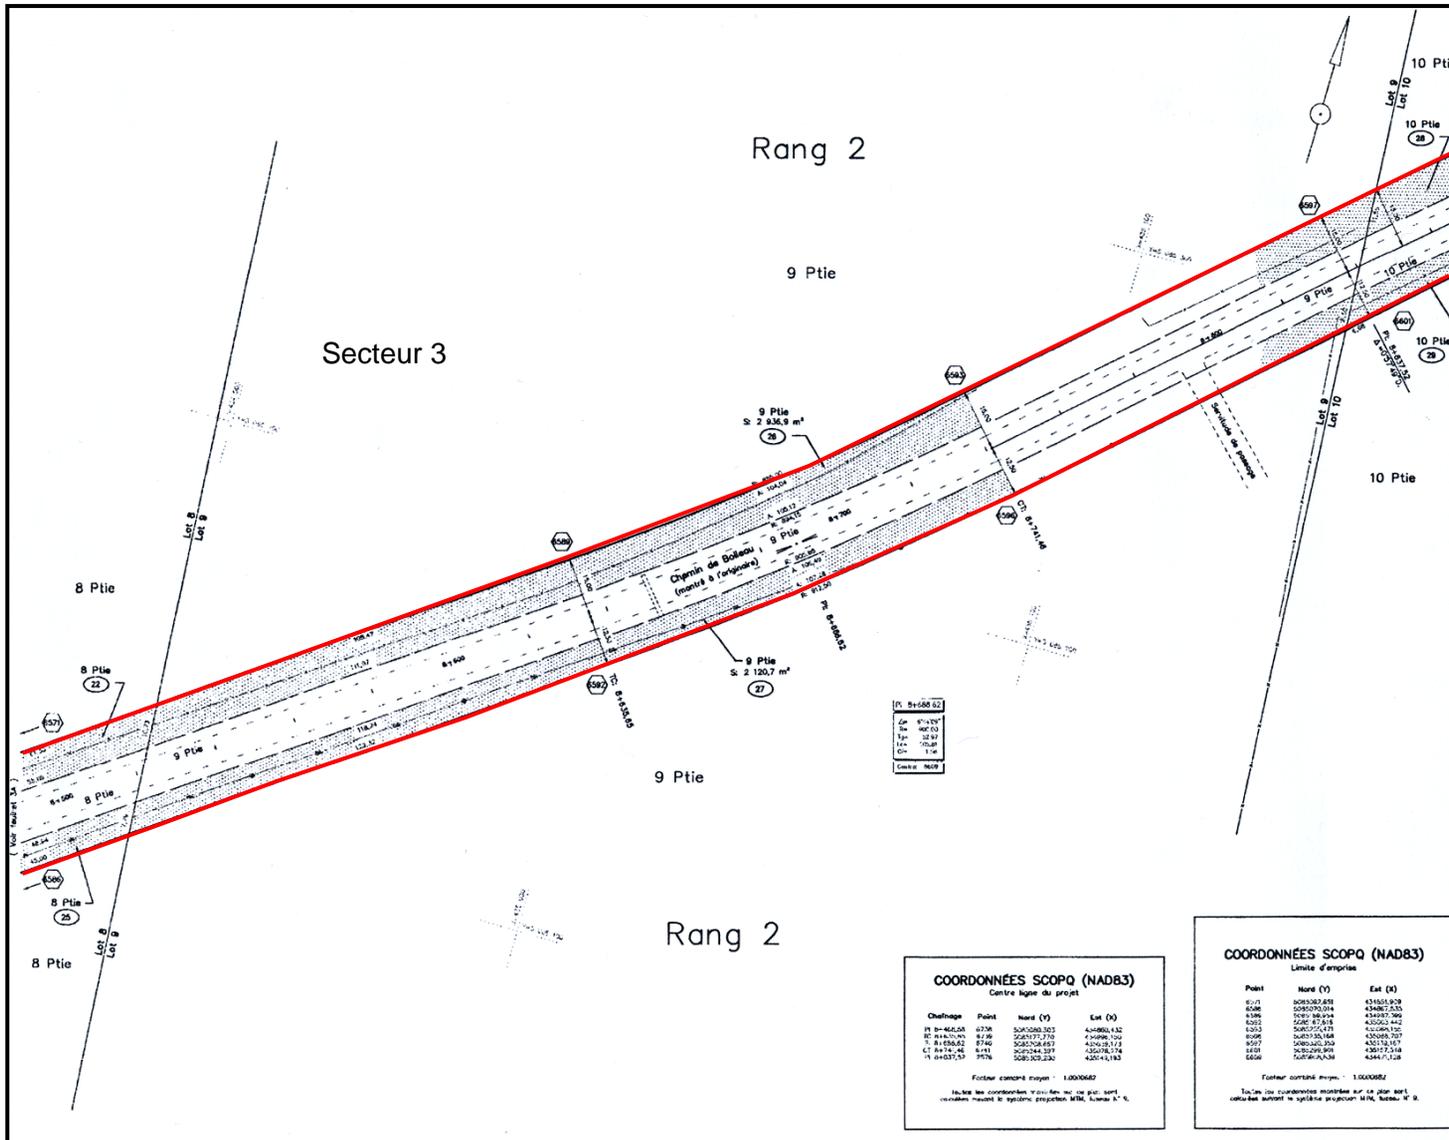
Figure 4 : Localisation des secteurs inventoriés du projet 154-80-0266 (20-6671-8036-D), chemin Namur-Boileau, municipalité de Boileau, réfection des fondations (3/5)

Le secteur 3, localisé entre les km 8+420 et 8+860, a une longueur de 440 m et correspond à une zone assez plane (figure 4, 3/5). Du côté nord-est de la route on retrouve toutefois une pente assez abrupte, supportant un sol mince et couvert d'une forêt principalement constituée d'érables et d'ormes, avec quelques sapins et épinettes. Le côté sud-ouest de la route est quant à lui plutôt plat et surtout peuplé de bouleaux blancs et de merisiers. Ce terrain plat est souvent mal drainé et pour cette raison il n'a pu être sondé sur toute sa superficie. La séquence stratigraphique présente en général un humus épais surmontant un sable limoneux brun foncé, plutôt meuble et assez organique; caractéristique d'une intense activité organique liée aux environnements humides. Sous ce niveau humique, la suite de la séquence révèle un niveau de sable fin et moyen, gris foncé dans la partie supérieure et plutôt rougeâtre à sa base. Ce niveau contient des traces d'éluviation. Finalement, la base comprend un sable fin, jaunâtre, moyennement compact. Quinze puits de sondages ont été effectués dans ce secteur (tableau 1).

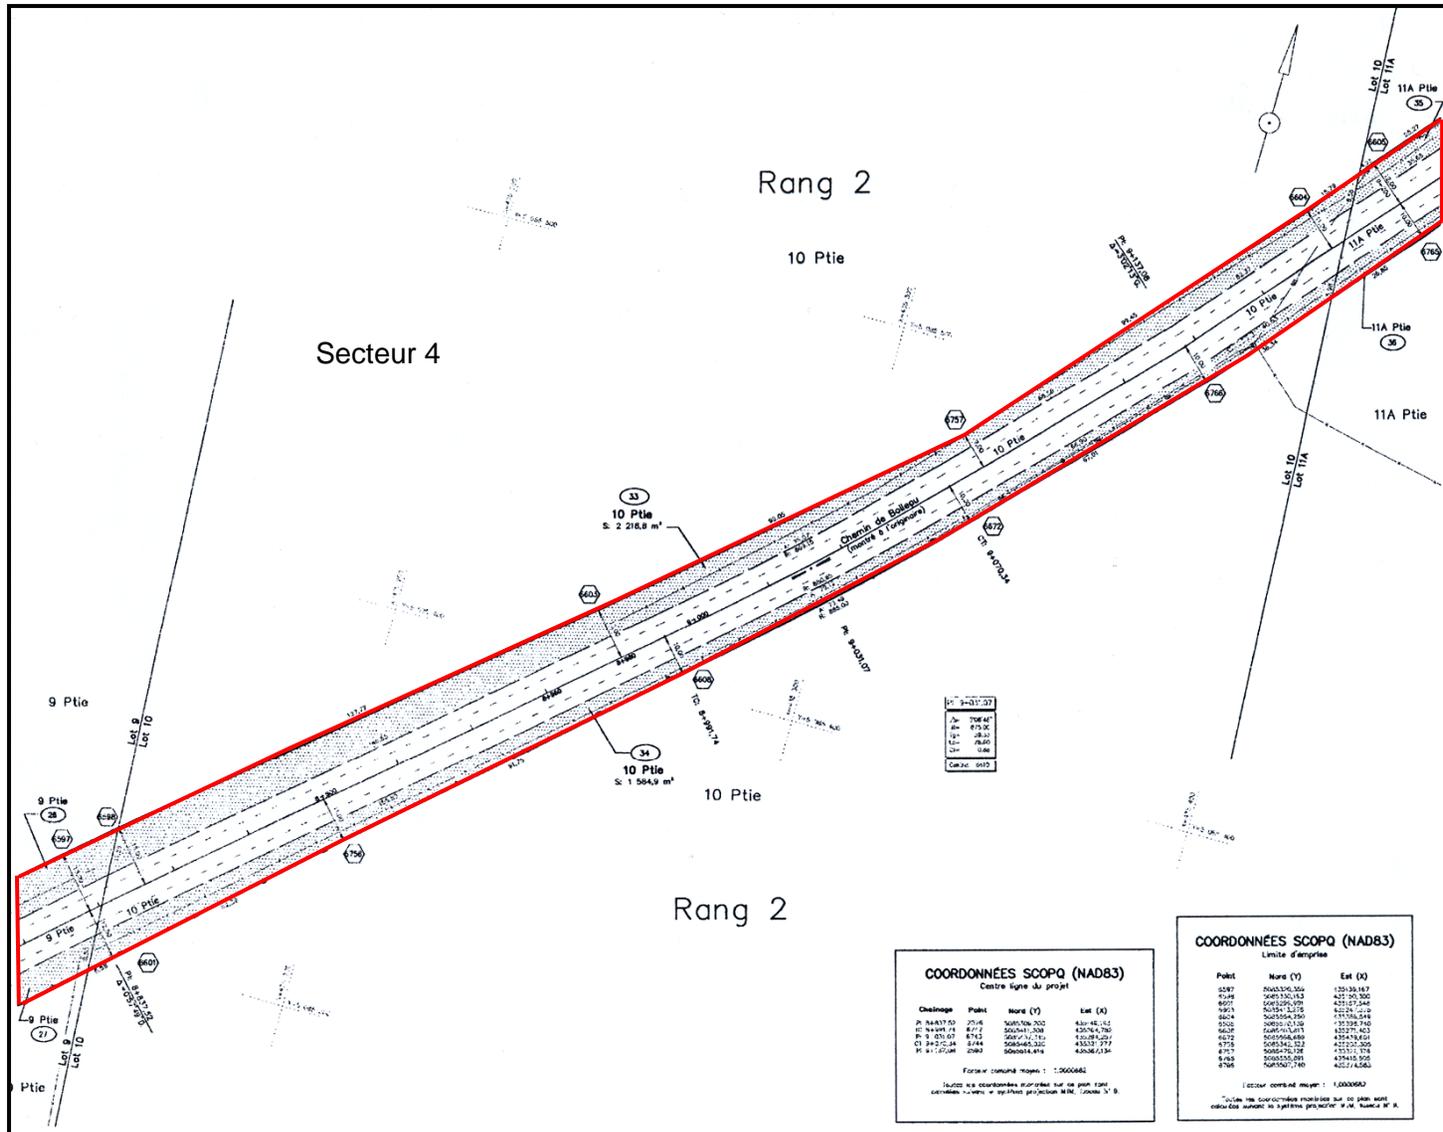
Figure 4 : Localisation des secteurs inventoriés du projet 154-80-0266 (20-6671-8036-D), chemin Namur-Boileau, municipalité de Boileau, réfection des fondations (4/5)

Le secteur 4 s'étend sur une distance de 340 m, entre les km 8+860 et 9+200 (figure 4, 4/5). Le côté nord de la route est constitué d'un flanc abrupt, sur lequel sont exposés de nombreux affleurements rocheux. Du côté sud-est, les terres agricoles ont été acquises à même une forêt composée de bouleaux et où la présence d'un talweg, plus au sud, permet un meilleur drainage. Le paysage environnant se définit comme une prairie naturelle parsemée de quelques conifères (photo 3). Les abords de la route sont coupés de cette prairie par une ligne de plantation de pins rouges, aujourd'hui mature. La séquence stratigraphique présente un couvert humique plutôt mince. Les niveaux minéraux sont constitués d'un sable fin, légèrement limoneux et organique, brun foncé et peu compact, suivi d'un sable fin, limoneux et brun-beige, sous lequel on trouve un autre sable fin, limoneux et gris, au-dessus d'un sable fin, limoneux, orangé à rougeâtre et comprenant des traces de charbon de bois. Finalement, à environ 0,55 m sous la surface, le dernier horizon est constitué d'un sable fin, limoneux, brun-jaunâtre et moyennement meuble. Les 23 puits de sondage ont tous été réalisés du côté sud-est de la route.

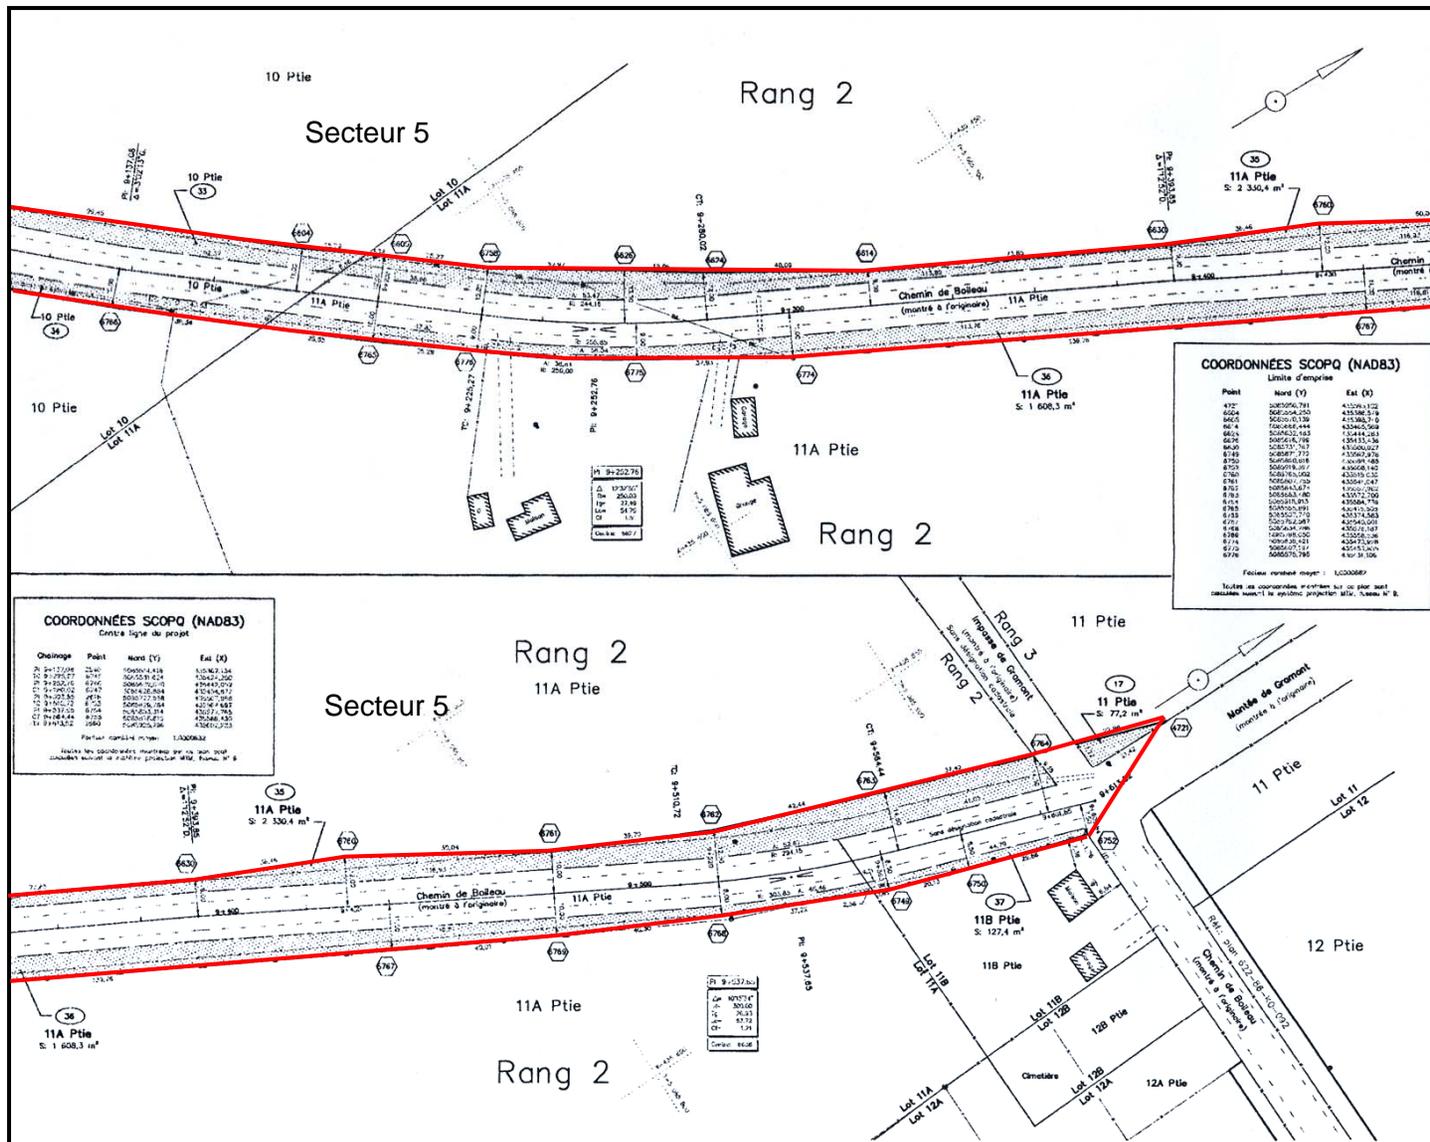
Figure 4 : Localisation des secteurs inventoriés du projet 154-80-0266 (20-6671-8036-D), chemin Namur-Boileau, municipalité de Boileau, réfection des fondations (5/5)

Finalement le secteur 5, d'une longueur de 410 m, entre les km 9+200 et 9+610, traverse un milieu mixte composé de prairies naturelles et de parties cultivées (figure 4, 5/5). À cet endroit, la topographie est très différente entre les côtés est et ouest de la route. Du côté ouest, le terrain présente une pente s'apparentant à une rampe et dont le pied tronqué par la construction de la route surplombe la chaussée d'environ 3 m. Du côté est, on retrouve une prairie plutôt plane et légèrement accidentée, à environ 1 à 2 m en contrebas de la route. Cette partie du territoire ne présente plus de traces d'affleurements rocheux. Les monticules parsemant le territoire semblent avoir été déposés lors de la fusion du glacier.

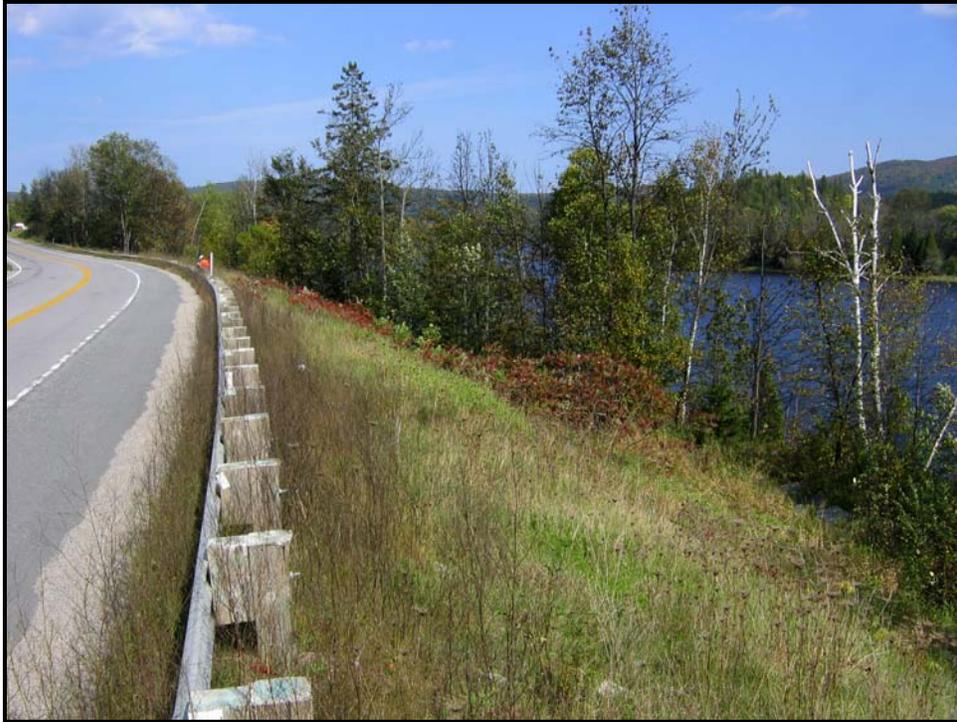
Photo 5 :
Talus de rehaussement du côté est de la route 105, secteur 1, municipalité de La Pêche, direction nord (20-6672-9611-06-NUM1-6)

Le secteur 1, d'une longueur de 140 m, entre les km 4+500 et 4+640 n'a fait l'objet que d'un seul puits de sondage (figure 7, 1/3 et tableau 2). Il est situé dans une partie escarpée qui forme le talus de rehaussement de la route (photo 5). Le puits de sondage a effectivement révélé la présence d'un important remblai. Le secteur 2 est quant à lui circonscrit à une terrasse surplombant la rivière Gatineau d'environ une quinzaine de mètres, du côté est de la route 105, entre les km 4+640 et 5+000 (figure 7, 1/3). Les 25 puits de sondages effectués à cet endroit révèlent une importante déposition d'alluvions, composées de sable fin stratifié, surmontant un niveau plus limoneux comprenant des lentilles d'argile et des cailloux arrondis (photo 6).

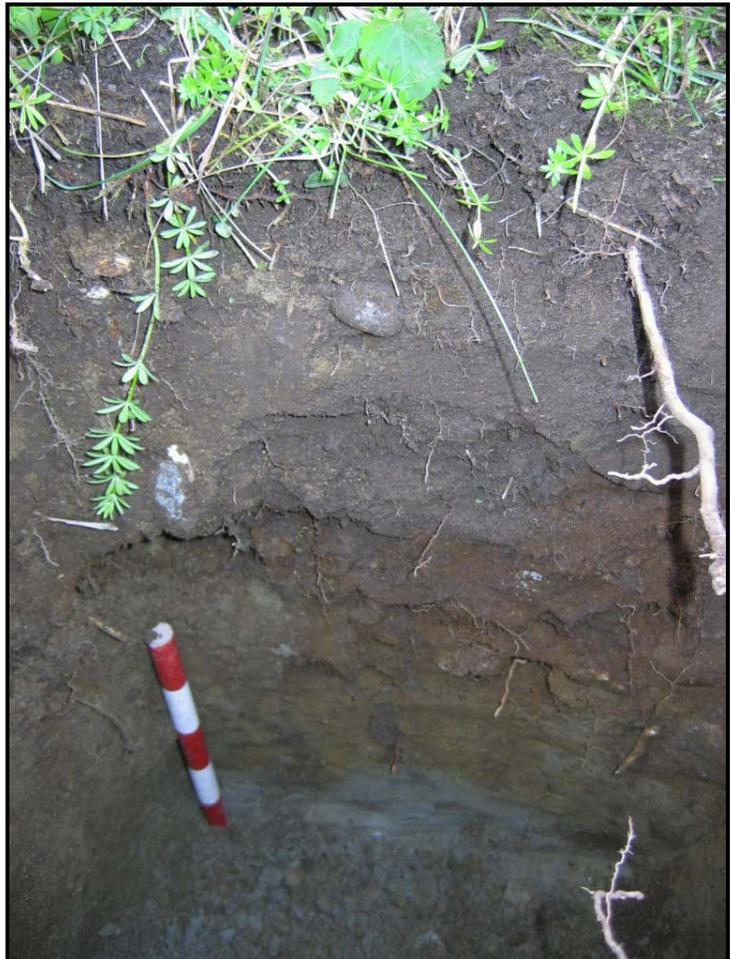
Photo 6 :
Séquence stratigraphique dans la paroi ouest d'un puits de sondage, secteur 2, municipalité de La Pêche (20-6672-9611-06-NUM1-18)

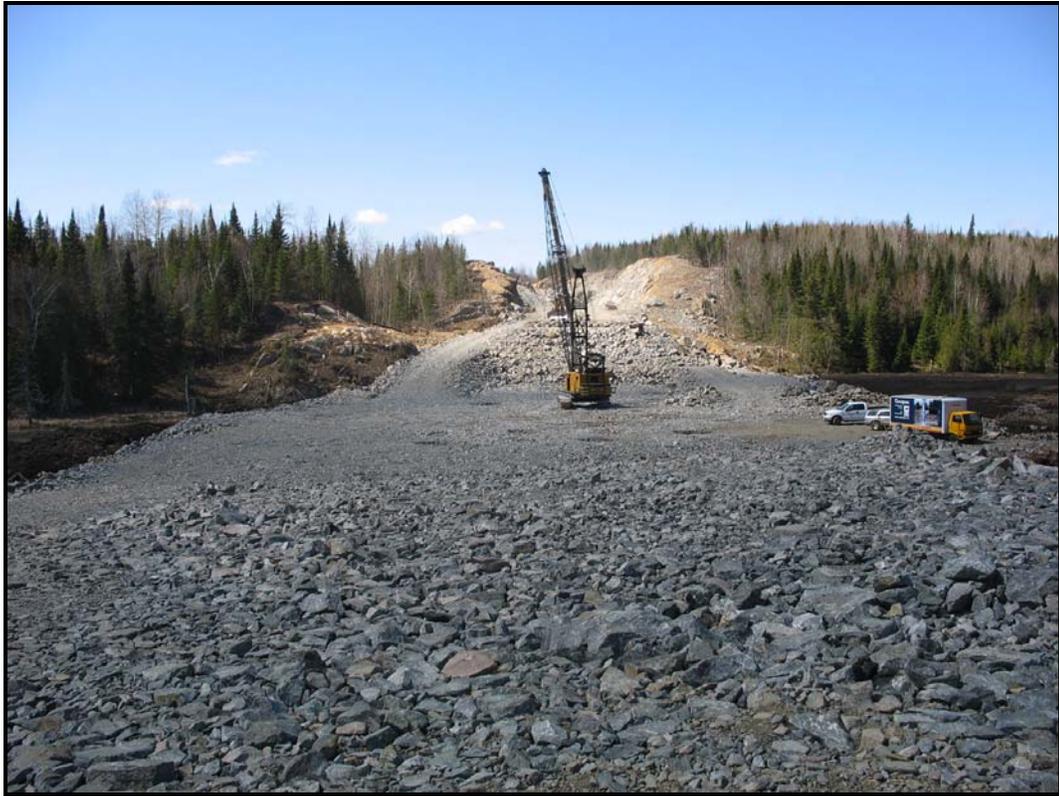
Photo 7 : Remblayage d'une zone marécageuse au km 15+600, municipalité de Lac-des-Plages, direction ouest (20-6671-9705-07-NUM1-6)

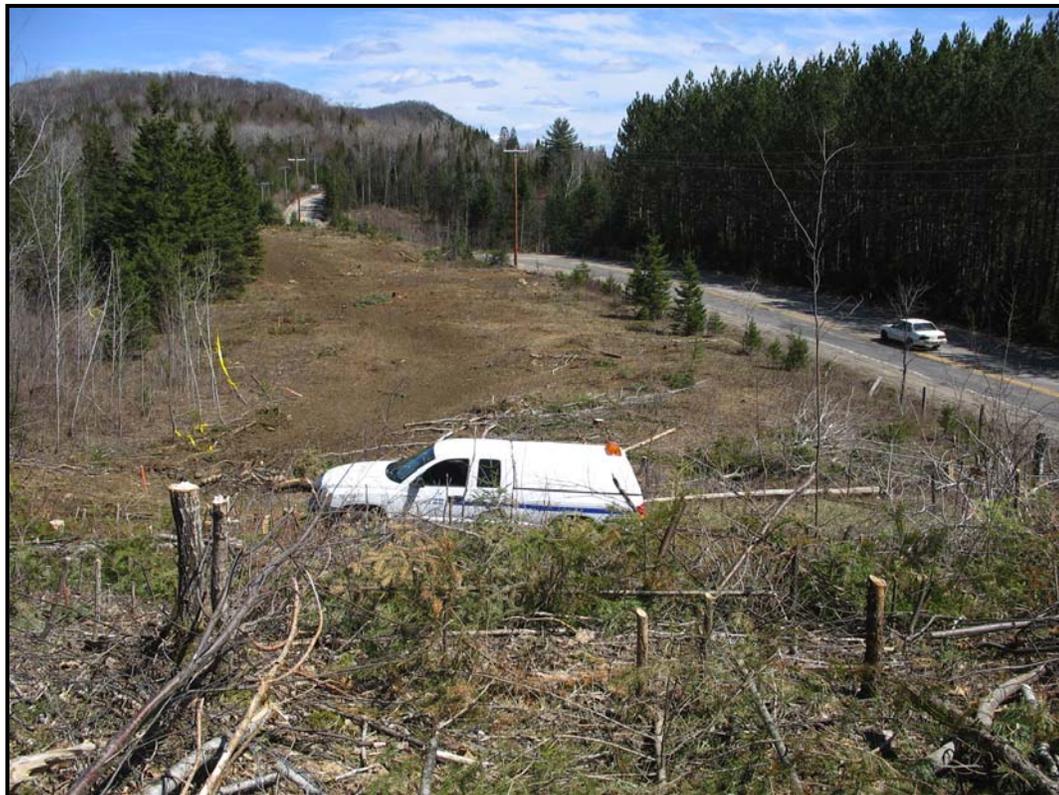
Photo 8 : Secteur déboisé avant le début des travaux, km 16+600, municipalité de Lac-des-Plages, direction est (20-6671-9705-07-NUM1-3)

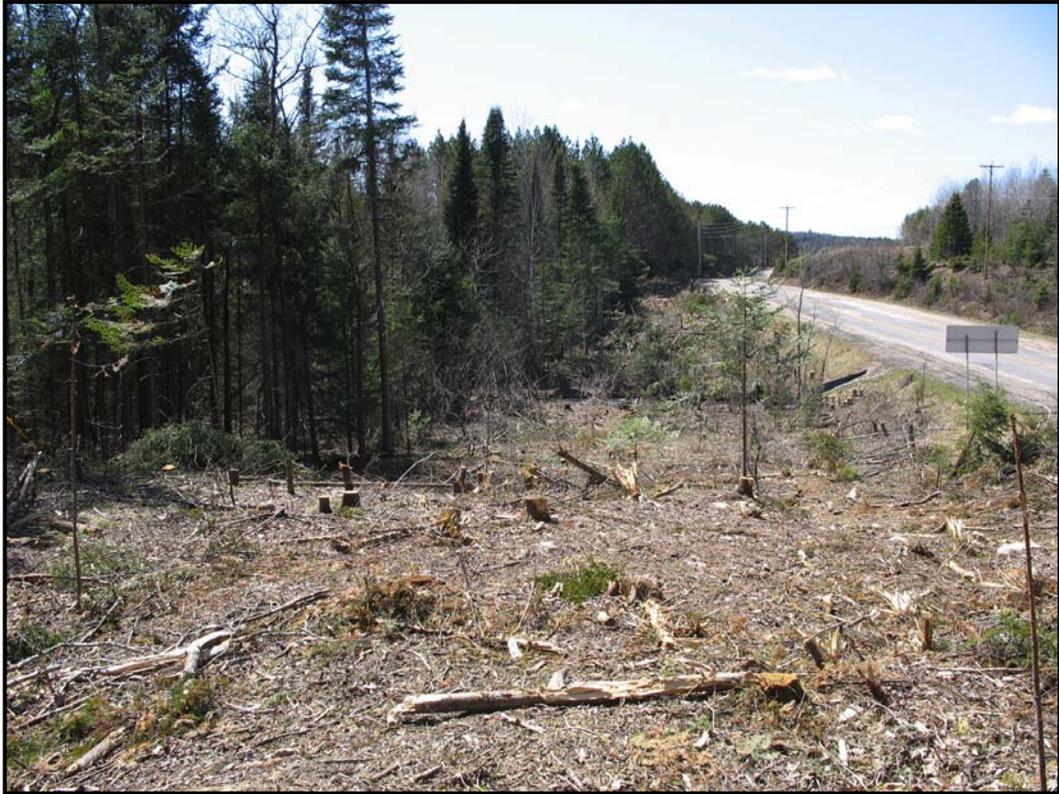
Photo 9 : Boisé à conserver dans les limites de l'emprise du MTQ, km 16+700, municipalité de Lac-des-Plages, direction est (20-6671-9705-07- NUM1-1)
