**INVENTAIRE ARCHÉOLOGIQUE (ÉTÉ 2006)
CONSTRUCTION DE L'AUTOROUTE 85
TRONÇON DE SAINT-LOUIS-DU HA! HA!,
MUNICIPALITÉ DE SAINT-LOUIS-DU HA! HA!
DIRECTION DU BAS-SAINT-LAURENT-GASPÉSIE-ÎLES-DE-LA-MADELEINE**

CCONSORTIUM GÉNIVAR / TECSULT
et
MINISTÈRE DES TRANSPORTS DU QUÉBEC

(Permis de recherche archéologique au Québec : Patrimoine Experts (06-PATR-01))

(N^o de projet, ministère des Transports : 20-3372-9822)

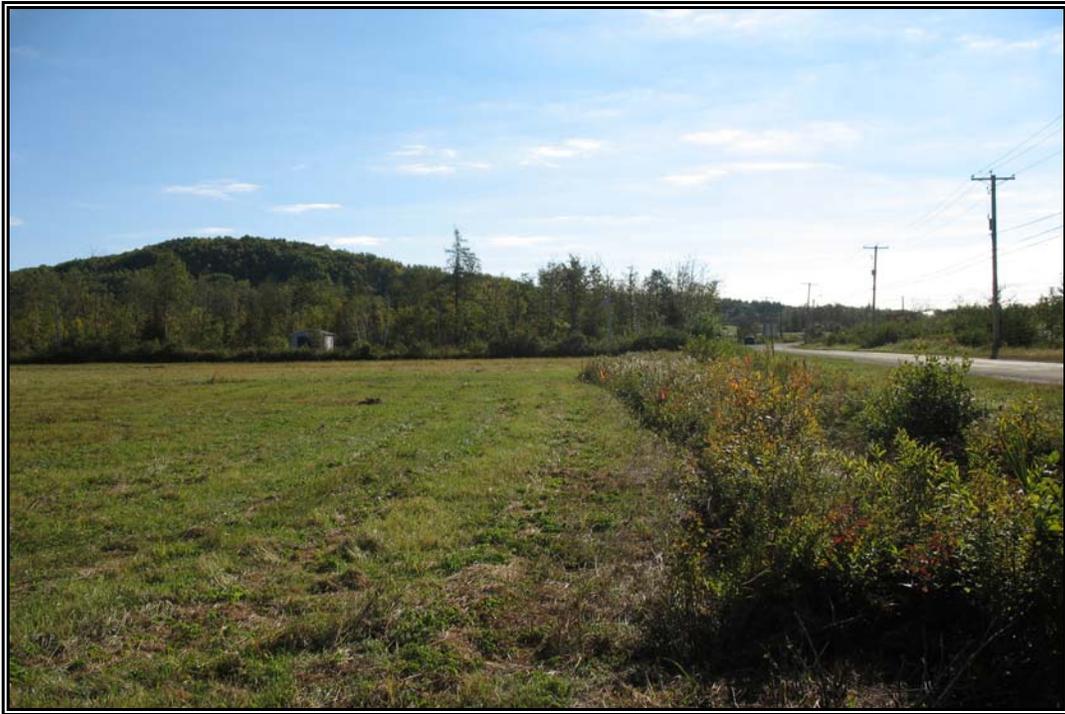
Photo 1 Projet 20-3372-9822, vue générale du secteur 1, champs et zone humide au nord du km 20+400, vers l'est (PATR06N11-0001).

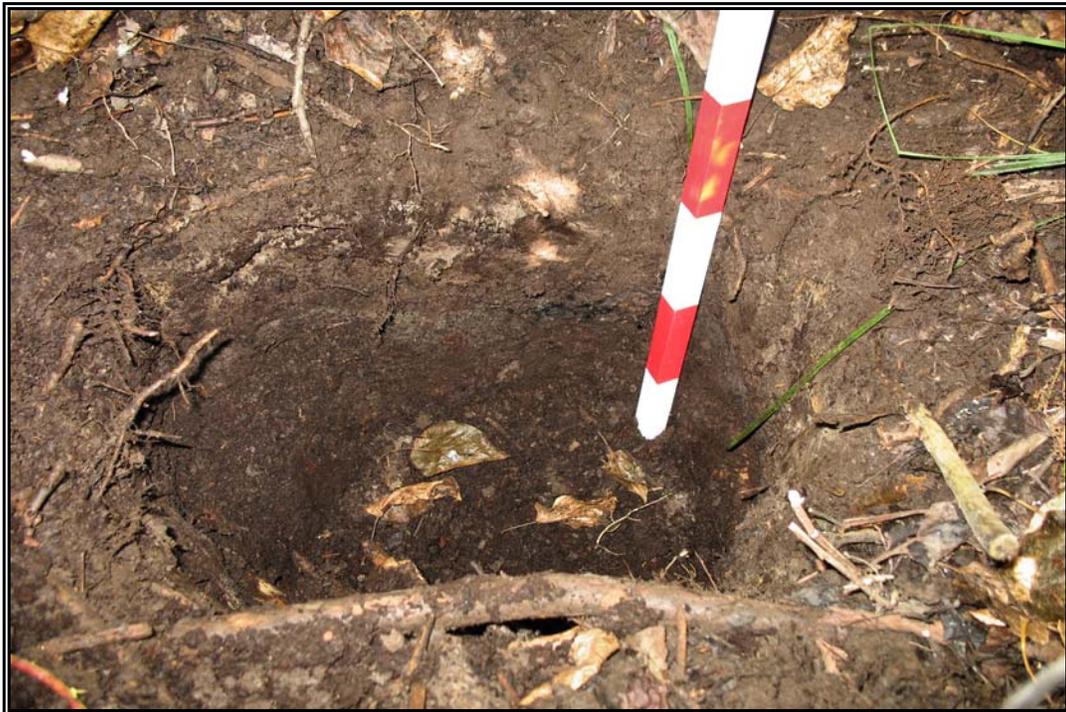
Photo 2 Projet 20-3372-9822, stratigraphie du secteur 1, sondage avec AH très avancé (PATR06N11-0008).

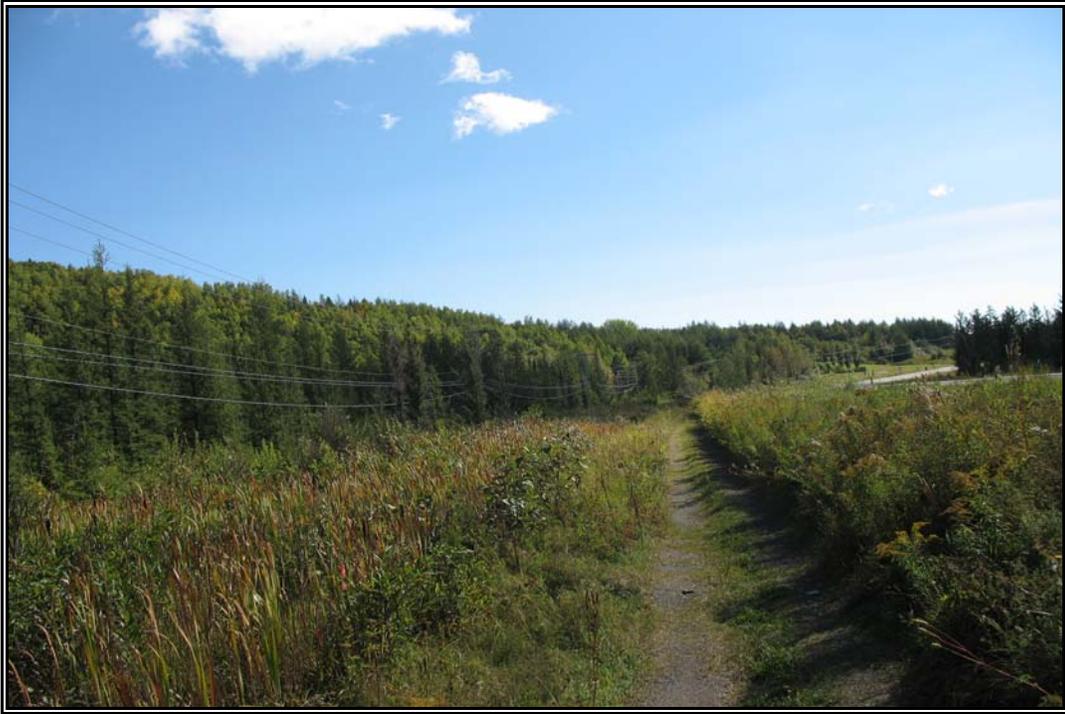
Photo 3 Projet 20-3372-9822, vue générale du secteur 2, chemin de service en bordure du côté nord de la route 185, vers l'est (PATR06N11-0011).

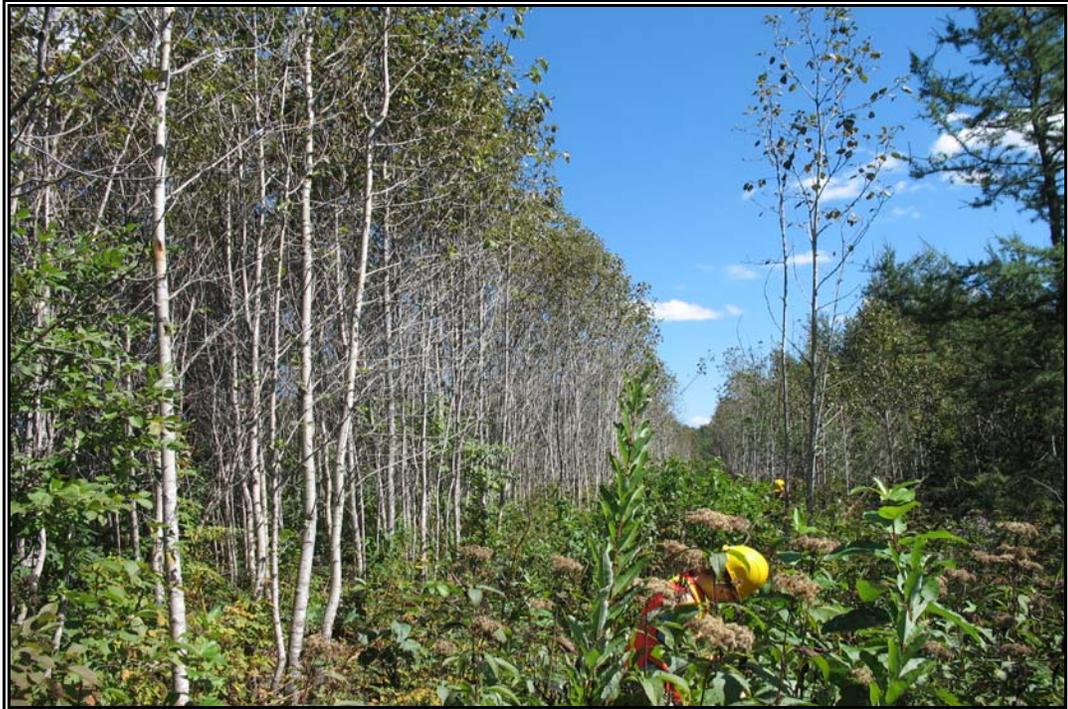
Photo 4 Projet 20-3372-9822, vue générale du secteur 3, boisé au km 40+460, vers l'est (PATR06N11-0027).

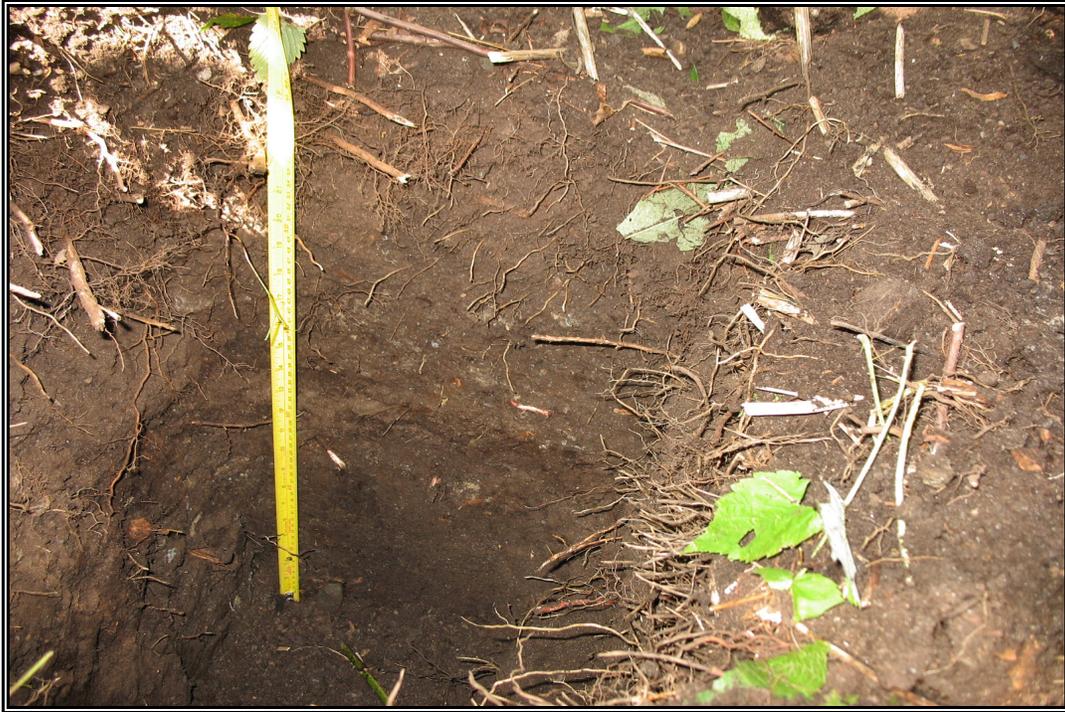
Photo 5 Projet 20-3372-9822, stratigraphie du secteur 3, loam organique avec quelques galets et gravier, vers l'est (PATR06N11-0029).

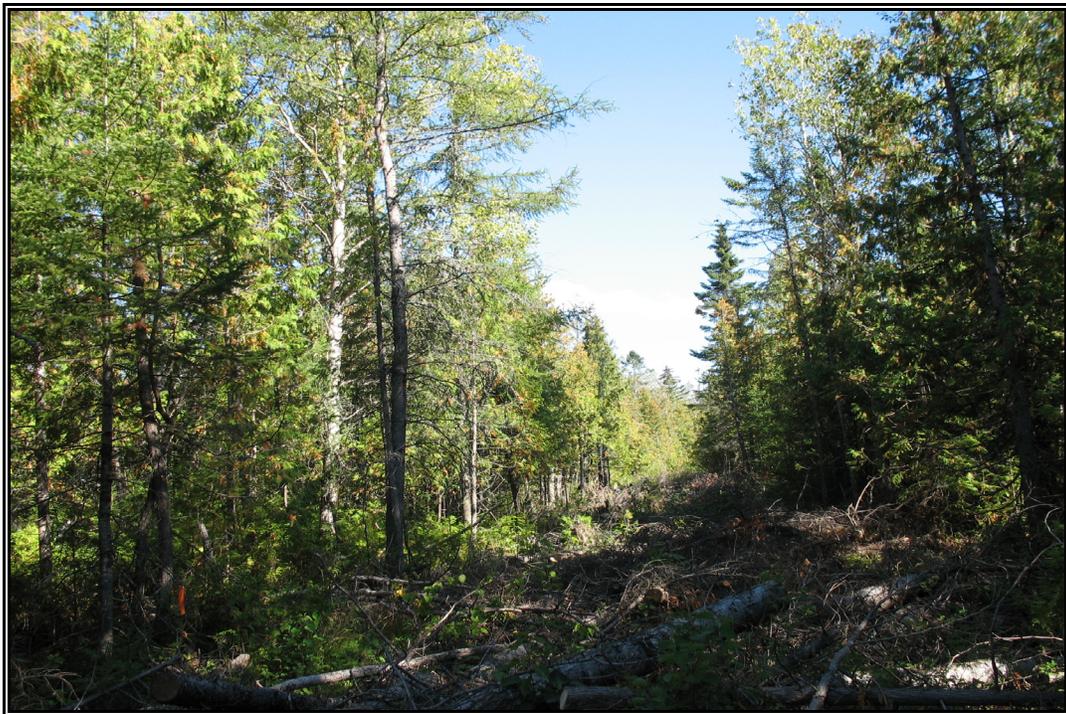
Photo 6 Projet 20-3372-9822, vue générale du secteur 4, boisé et secteur très humide, vers l'est (PATR06N11-0034)

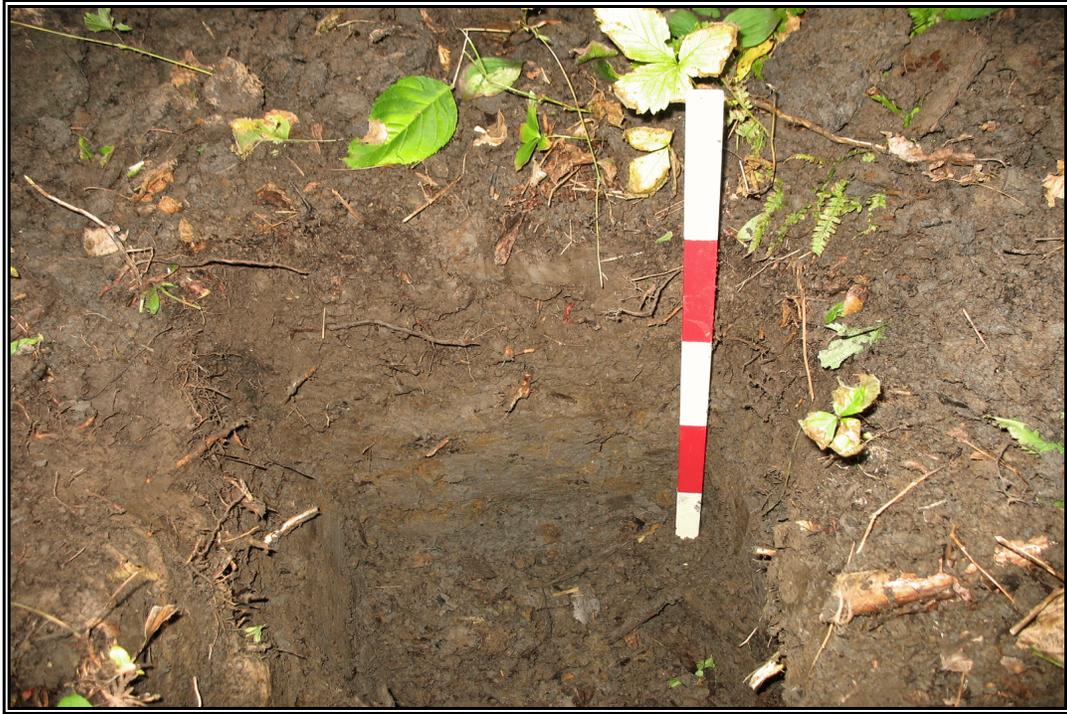
Le secteur 4 (km 41 +000 au km 41 +600) se trouve au sud de la 185. Il est délimité à l'est par l'entrée du Garage Gaz-O-Bar (no civique 194). L'emprise est composée majoritairement d'un milieu boisé (photo 6), ainsi que d'une zone remaniée par les infrastructures du côté sud de la 185. La topographie est plane, bien que débute une légère pente ascendante vers l'est. La présence de nombreux cèdres indique que le sol est possiblement saturé d'eau. Le sol se compose de limon brunâtre qui devient gris et rocailleux en profondeur, comprenant des taches de couleur rouge-orangé qui peuvent également indiquer un sol saturé d'eau (photo 7).

Photo 7 Projet 20-3372-9822, stratigraphie du secteur 4 , loam organique sur limon argileux rouge-orangé et gris, vers le nord (PATR06N11-0036)

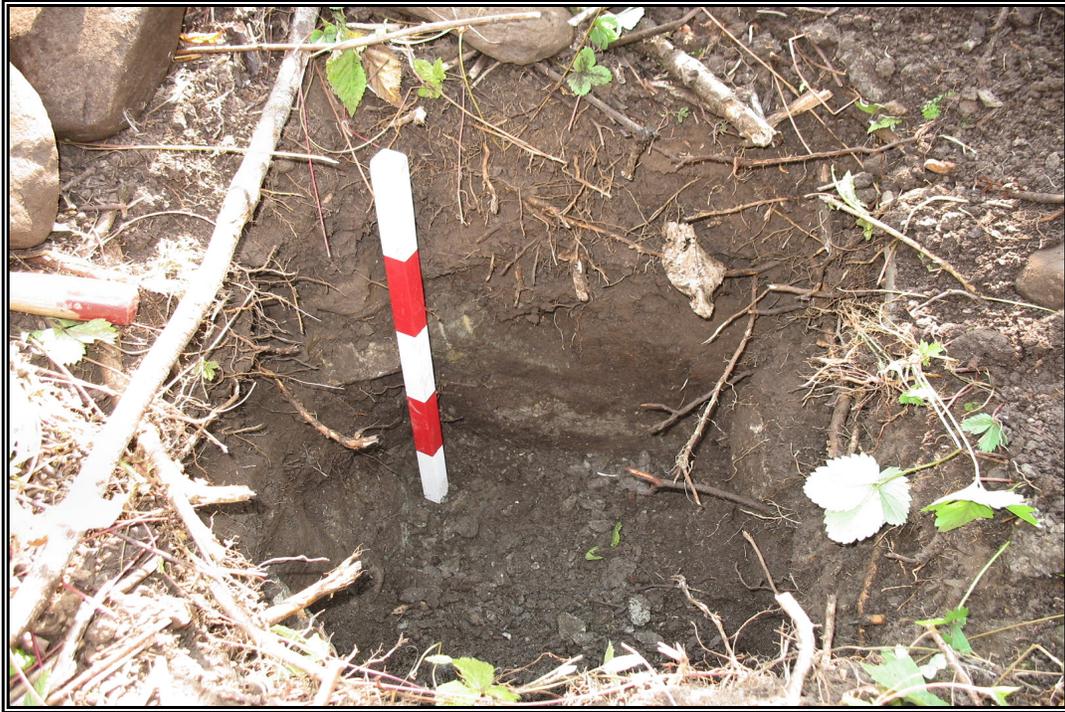
boisés et humides, le sol est un limon organique noir. En bordure de la route 185, il y a des loams graveleux, ainsi que des concentrations de limon orangé par endroits (photo 9-10).

Photo 9 Projet 20-3372-9822, stratigraphie du secteur 6 au km 41+900, loam organique, vers l'est (PATR06N11-0044).

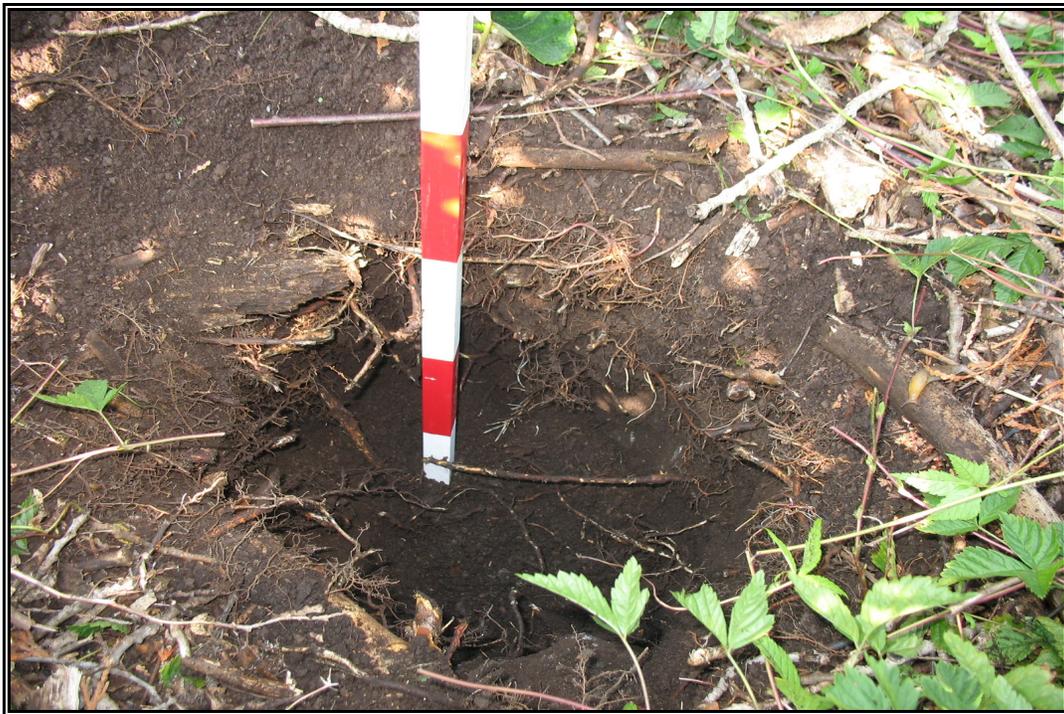
Photo 10 Projet 20-3372-9822, stratigraphie du secteur 6 : terre noire organique, vers l'ouest (PATR06N11-0048).

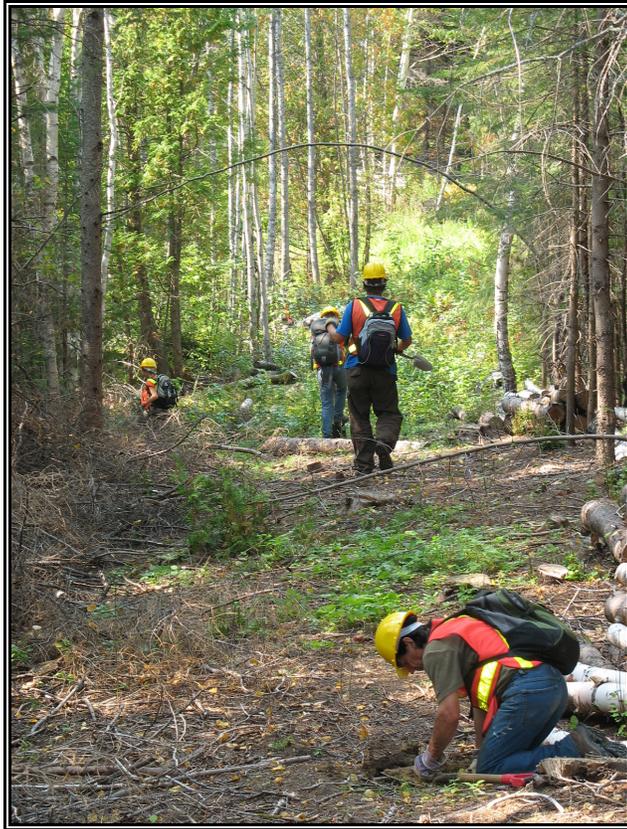
Le secteur 8 (km 84 +300 au km 84 +800) est bordé à l'ouest par l'extrémité du stationnement du motel Francoeur (no civique 179). Le secteur, au coeur d'une zone boisée (photo 11), présente une topographie en pente moyenne vers l'est. Une ancienne clôture de cèdre semble délimiter la fin du lot 50. La composition du sol est de type limon graveleux orangé, avec certaines variations locales, telle que la présence de sable éluvié dans la pente (photo 12). Un limon noir organique typique des milieux boisés et humides de la région est également présent dans quelques cavités.

Photo 11 Projet 20-3372-9822, vue générale du secteur 8, vers l'ouest (PATR06N11-0064)

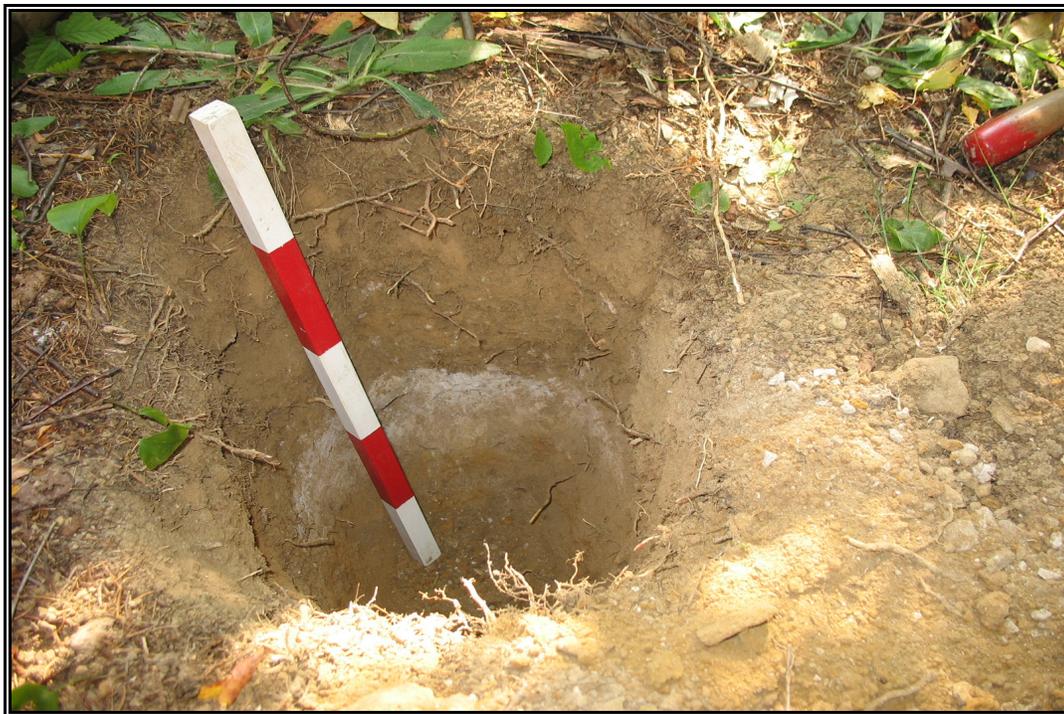
Photo 12 Projet 20-3372-9822, stratigraphie de la pente du secteur 8, limon jaunâtre avec limon éluvié, vers le sud (PATR06N11-0066).

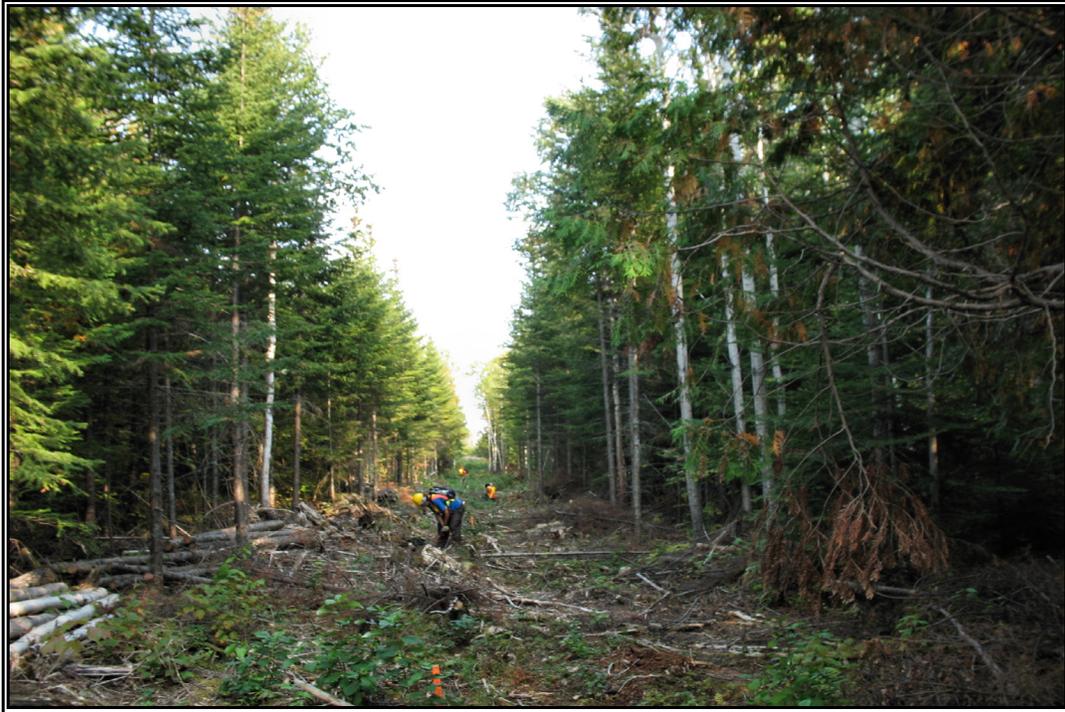
Photo 13 Projet 20-3372-9822, vue générale du secteur 9, entre le km 42+300 et 42+600, vers l'est (PATR06N11-0069).

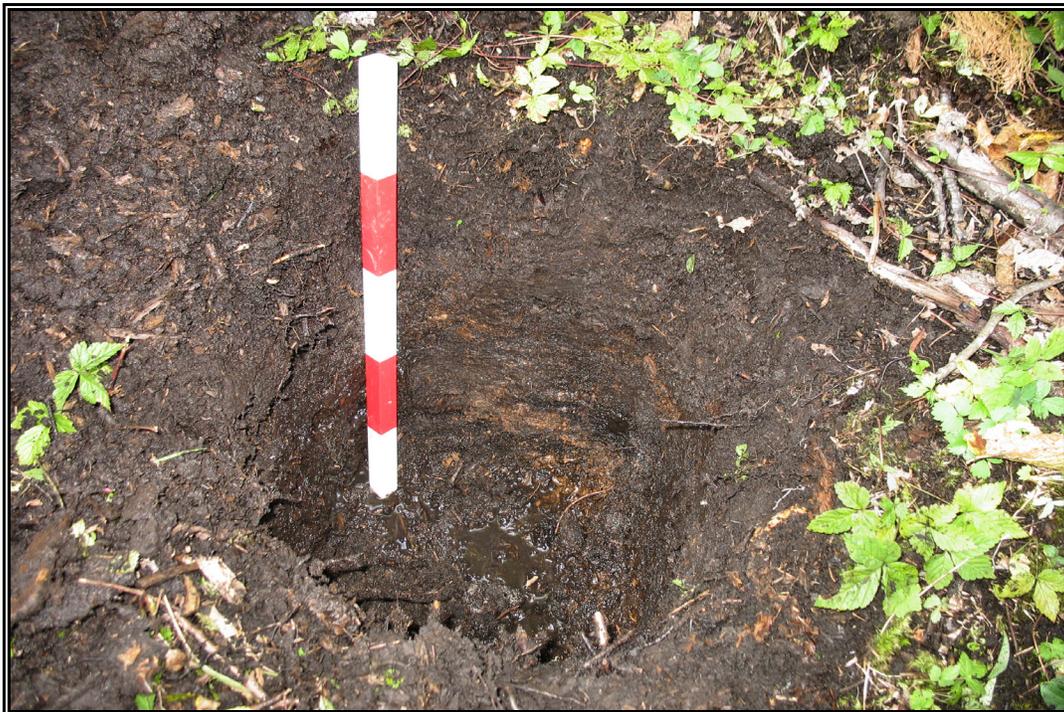
Le secteur 9 (km 42 +300 au km 42 +600) au sud de la route 185, est délimité à l'ouest par un chemin d'accès qui longe la limite ouest du lot 50, et à l'est par un autre chemin qui donne accès au lot 49, qui longe une plantation de résineux. L'emprise est composée d'un terrain boisé très humide; il y a accumulation d'eau dans le fond des sondages (photo 13 et 14). La topographie est légèrement en pente descendante vers l'est. Le sol correspond à un limon organique noir, contenant de la matière fibreuse de bois en décomposition (Photo 14).

Photo 14 Projet 20-3372-9822, stratigraphie du secteur 9 : mousse et bois en décomposition, très humide (PATR06N11-0070).
