**INVENTAIRE ARCHÉOLOGIQUE (ÉTÉ 2006)  
CONSTRUCTION DE L'AUTOROUTE 85  
TRONÇON DE CABANO, MUNICIPALITÉ DE CABANO  
DIRECTION DU BAS-SAINT-LAURENT-GASPÉSIE-ÎLES-DE-LA-MADELEINE**

CONSORTIUM BPR / CIMA +  
ET  
MINISTÈRE DES TRANSPORTS DU QUÉBEC

(Nº de projet, ministère des Transports : 20-3372-9809)

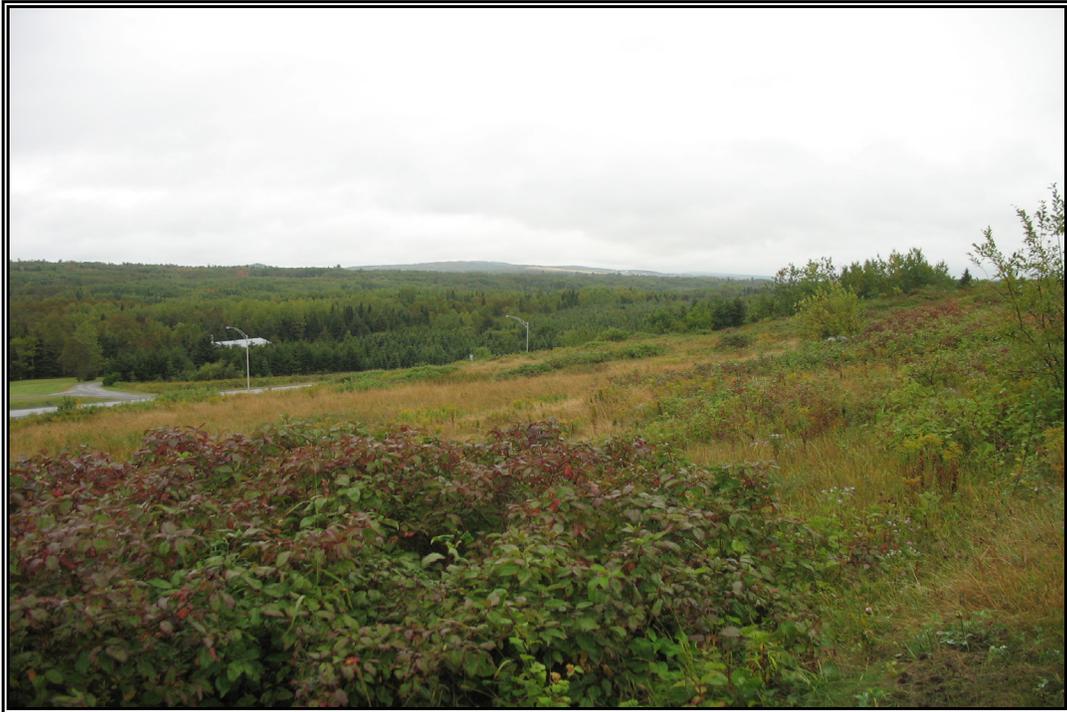
**Photo 1** Projet 20-3372-9809, vue générale du secteur 1, champs en friche, vers l'est (PATR06N12-0002).

Le secteur 1 (km 4 +600 au km 5 +400) est délimité par l'intersection d'un chemin public à l'ouest et le lot 38 à l'est (photo 1). L'emprise est composée de champs en friche. Une importante dénivellation s'observe à cet endroit. Des arbustes poussent en bordure des chemins, dans les fossés et dans la pente. Le sol se compose de limon jaunâtre rocailleux qui devient induré en profondeur (photo 2).

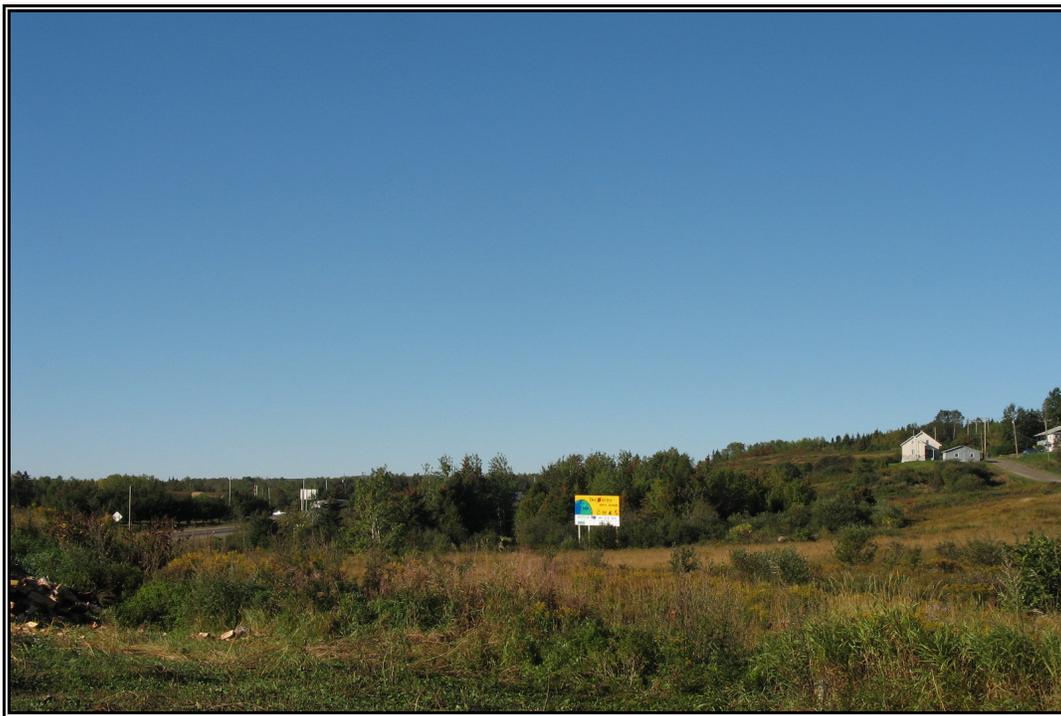
**Photo 3** Projet 20-3372-9809, vue générale du secteur 2 et de la maison Pelletier en arrière-plan, vers l'ouest (PATR06N12-0014)

Le secteur 2 (km 5 +400 (lot 37) au km 5 +800) est situé entre la ferme de P.-A. Pelletier à l'ouest et la ferme du Portage à l'est (photo 3). Il est bordé au nord par la rue Commerciale et au sud par la route 185. La topographie présente une pente raide qui se termine sur un champ en friche. Cette zone est à l'abandon. Un mauvais drainage vers le sud, causé par la présence de la route 185, a créé une accumulation d'eau dans le milieu boisé. Dans les endroits secs, le sol se caractérise par un limon rocailleux jaunâtre (photo 4) et dans les endroits humides, le sol est plus argileux et comprend quelques petites taches de couleur rouge orangé.

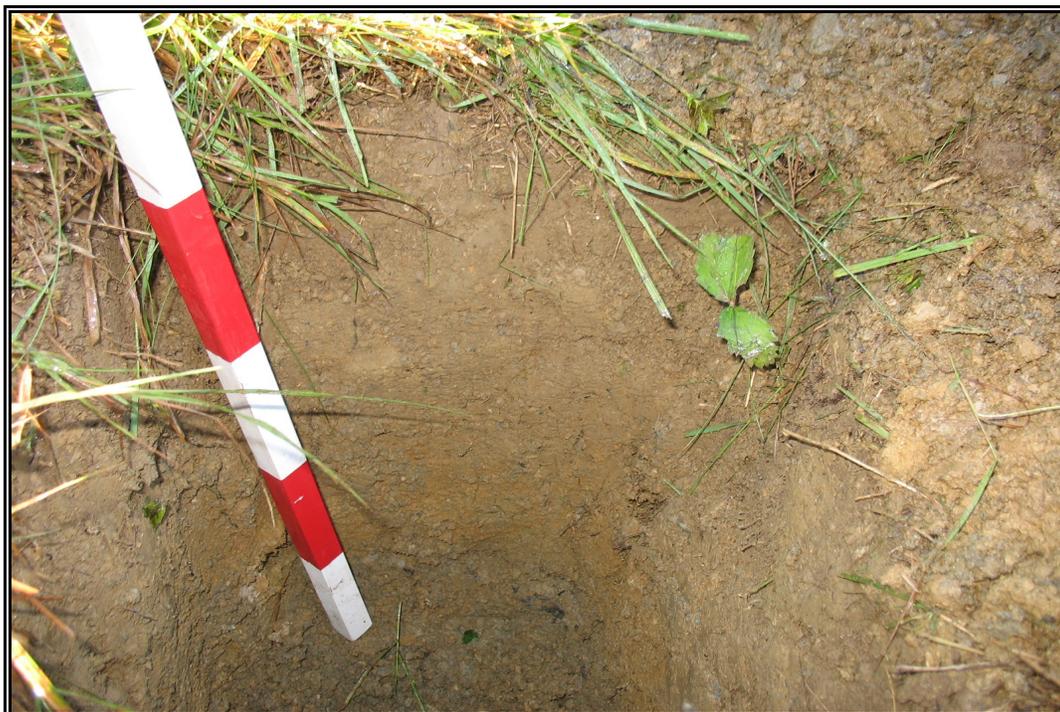
**Photo 4** Projet 20-3372-9809, stratigraphie du secteur 2, vers l'ouest (PATR06N12-0012)

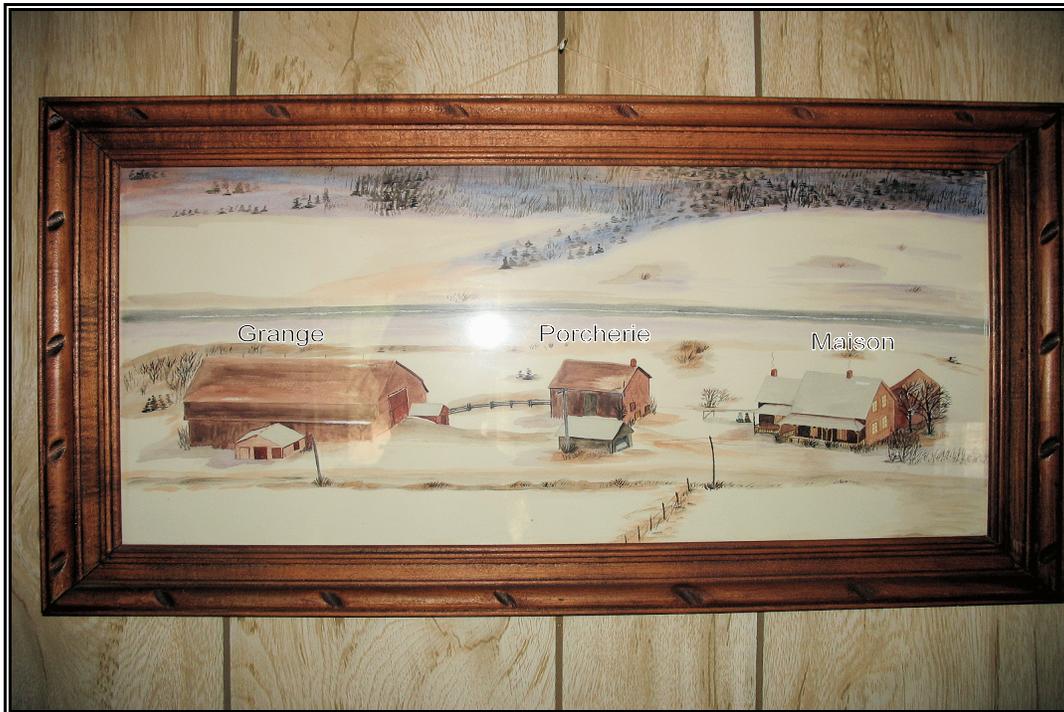
**Photo 5** Projet 20-3372-9809, secteur 2, détail de l'illustration appartenant à P.-A. Pelletier, représentant la propriété avant le démantèlement de la grange (PATR06N12-0043)

Les vestiges d'un bâtiment de ferme ont été découverts dans le secteur 2 (photo 6). Ils se composaient de neuf piliers en pierres des champs, liées par du ciment ou du mortier. Un entretien avec l'ancien propriétaire, M. Paul-Aimé Pelletier, confirme qu'il s'agissait d'un bâtiment qui tenait lieu à la fois de grange, d'étable et de bergerie. Selon M. Pelletier, il fut construit au tournant du 20<sup>e</sup> siècle et fut démoli en 1995. Une illustration, appartenant à M. Pelletier, présente l'ensemble des bâtiments qui occupaient jadis sa propriété. Les vestiges découverts semblent correspondre à la grange située à gauche de l'illustration (photo 5).

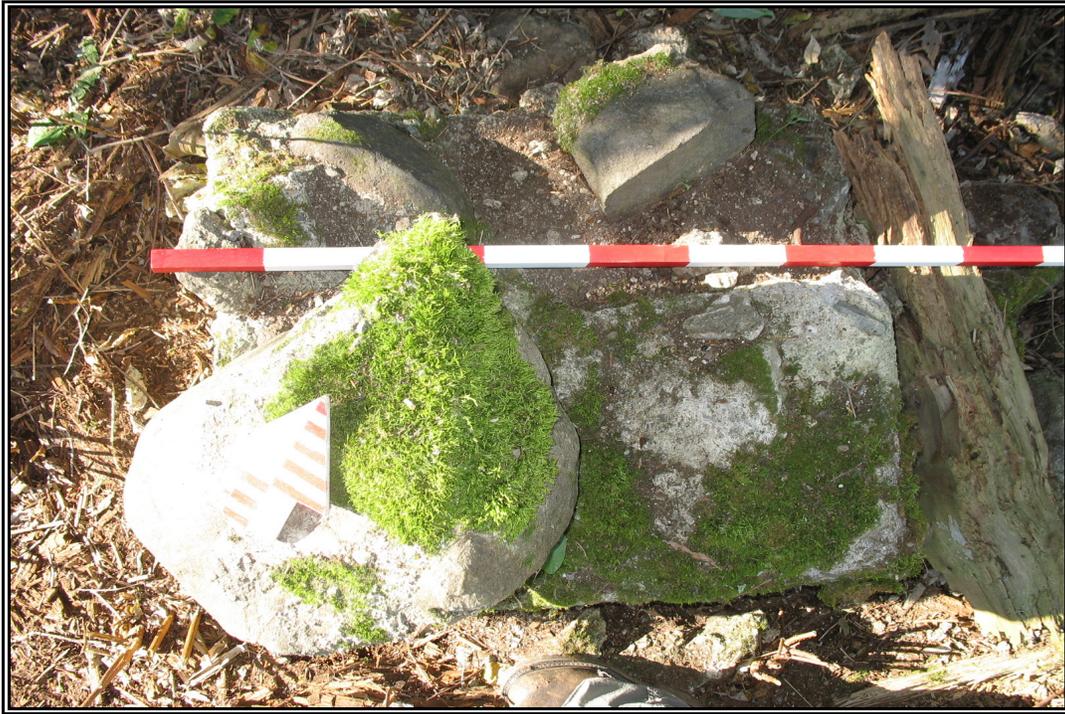
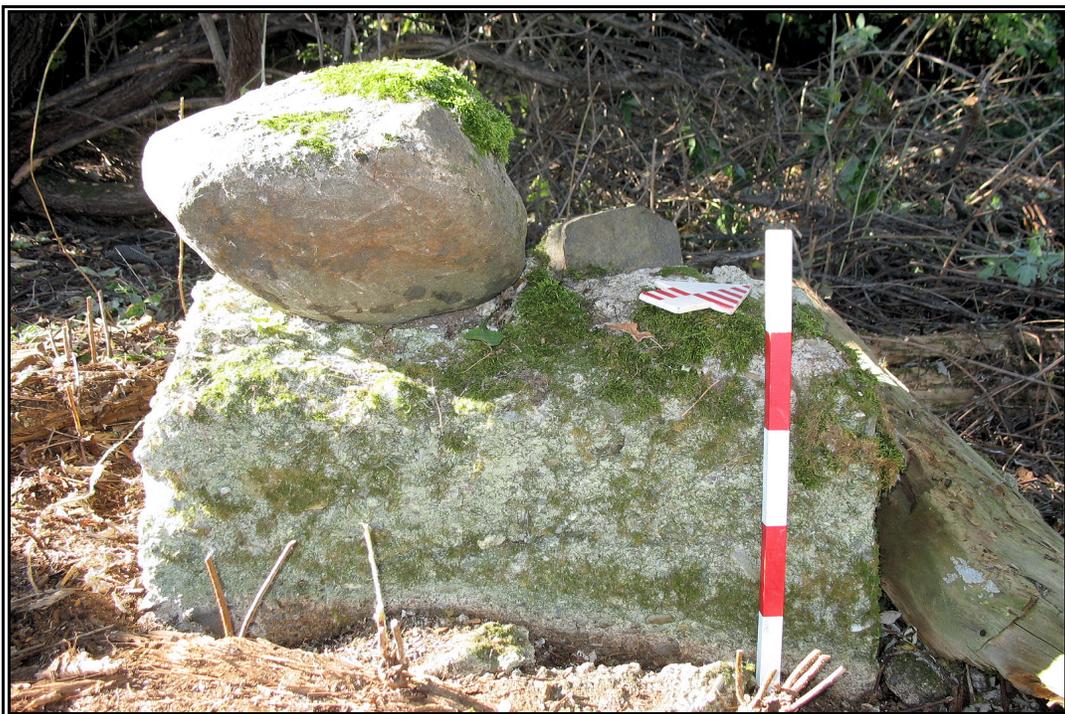
Les piliers découverts, sont de forme quadrangulaire et mesurent approximativement 70 cm x 70 cm (photos 7 et 8). La grange mesurait 24,4 m de long par 12,2 m de large. Comme elle a été construite dans une pente prononcée, sa structure s'adapte à la forme du terrain. Ainsi, une dalle de béton de 6 m x 12 m qui a été aménagée dans la partie ouest du bâtiment, est surélevée de la partie est, qui elle, se trouve en contrebas. Selon M. Pelletier, le foin était emmagasiné dans la partie ouest du bâtiment. Les vaches étaient gardées du côté sud-est du bâtiment, et circulaient par le rez-de-chaussée. La bergerie se situait du côté nord-est. La présence d'un plancher de rondins de ce côté de la structure tend à confirmer la présence d'un passage pour animaux. Selon l'entretien avec M. Pelletier, un plancher en rondins avait pour fonction de protéger les pieds des moutons, de maladies contractées au contact de la terre (photo 9). Cinq sondages ont été réalisés à l'intérieur des limites du bâtiment. Tous ont dévoilé une couche de bois en décomposition, et dans certains cas des planches (photos 10 et 11).

**Photo 7** Projet 20-3372-9809, secteur 2, détail du pillier no 6, vue en plan (PATR06N12-0067)

**Photo 8** Projet 20-3372-9809, secteur 2, détail du pillier no 6, vue latérale vers le sud-ouest (PATR06N12-0068)

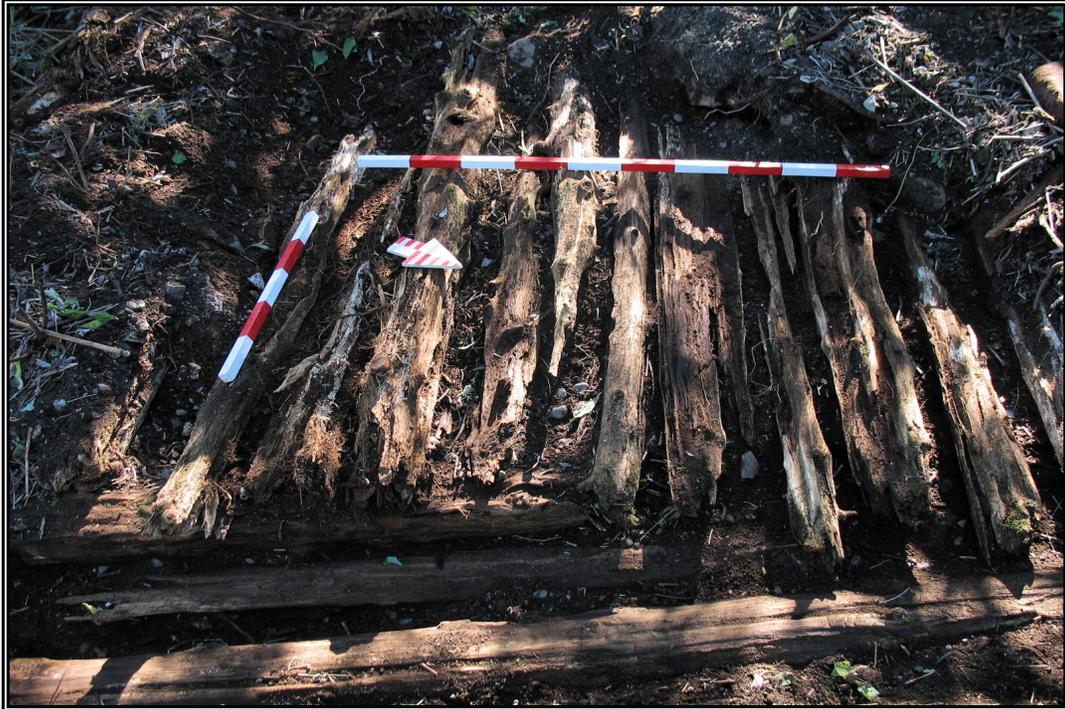
**Photo 9** Projet 20-3372-9809, secteur 2, détail d'un plancher de rondins, éléments structural no 10 (PATR06N12-0043)

Les sondages A à C et la collecte de surface ont produit presque uniquement des vestiges du 20<sup>e</sup> siècle, à l'exception de quelques pièces en fer forgé qui datent de l'époque de la construction (fin 19<sup>e</sup> siècle, début 20<sup>e</sup> siècle). Le sondage D, quant à lui, a révélé une série de rondins disposés de façon parallèle,

suivant une orientation est-ouest (photo 9). La localisation de certaines pièces de bois, laissent croire qu'un chemin d'accès était construit dans la pente reliant la grange au chemin passant devant la ferme. Bien que M. Pelletier témoigne que le plancher de la partie est de la grange était constitué de terre battue, il est probable que le niveau de bois retrouvé dans plusieurs sondage soit relié à un plancher de bois et pas seulement à un niveau de démolition.

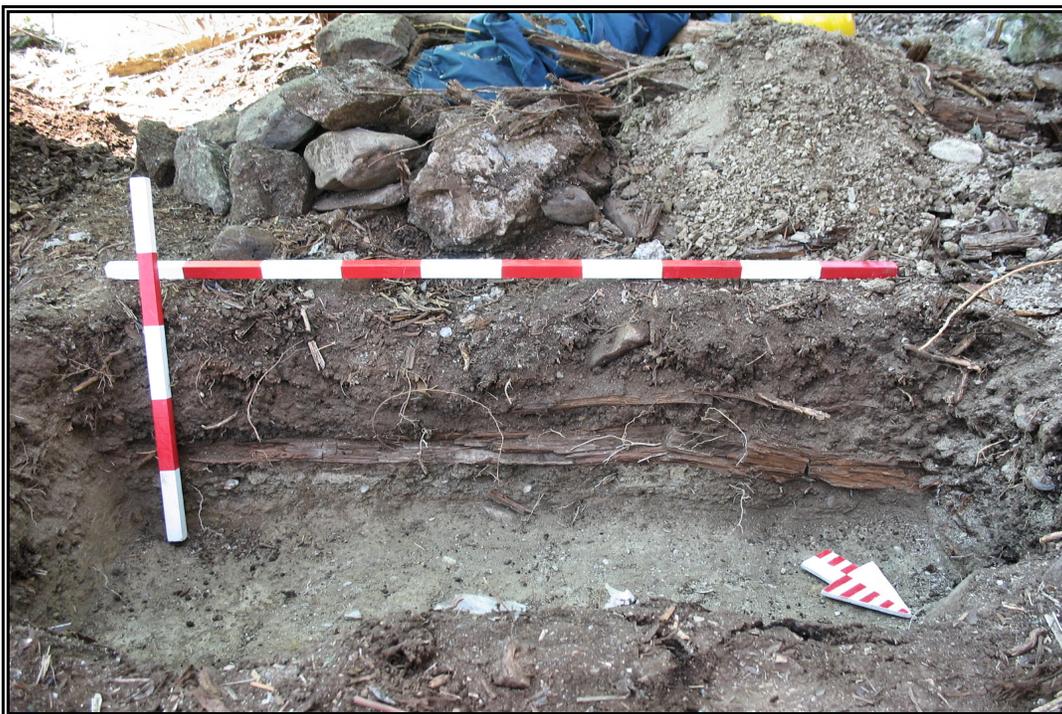
**Photo 12** Projet 20-3372-9809, secteur 2, sondage A, stratigraphie paroi sud (PATR06N12-0096)

La stratigraphie des sondages réalisés dans la grange, présente une séquence d'une couche de démolition d'un bâtiment en bois. On retrouve en surface un terreau organique brun foncé avec des copeaux de bois et un peu de mortier près des piliers, suivi d'une couche contenant des planches de bois en décomposition, qui reposent sur une argile grise stérile légèrement indurée (photo 12).

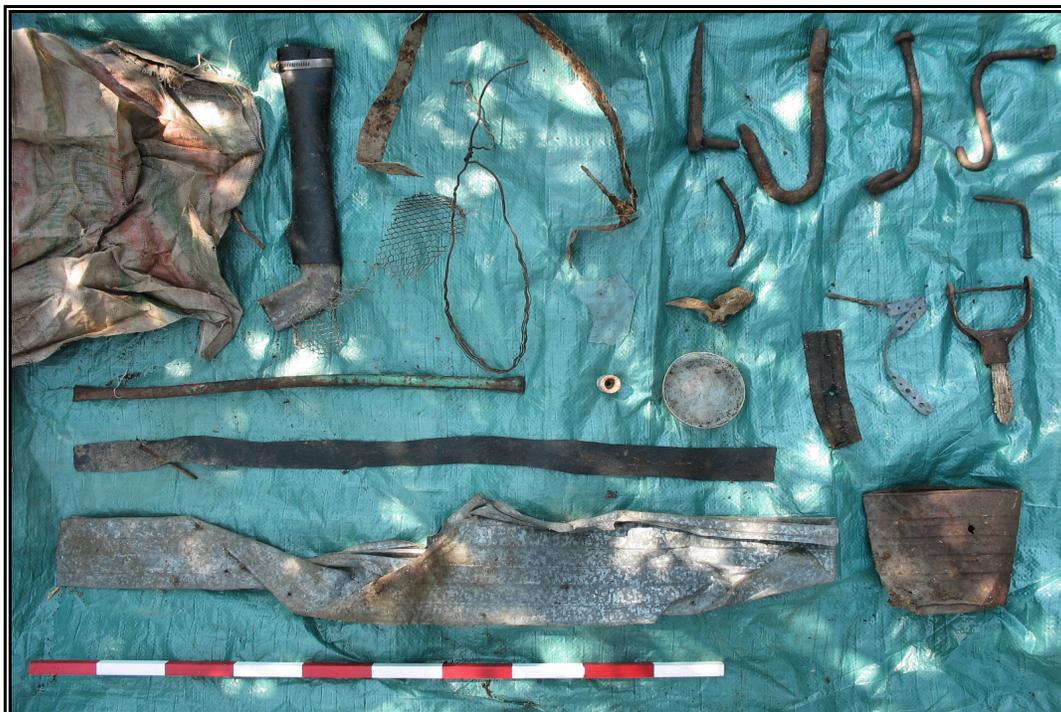
**Photo 13** Projet 20-3372-9809, secteur 2, aperçu des artefacts découverts à la surface du sol (PATR06N12-0101)

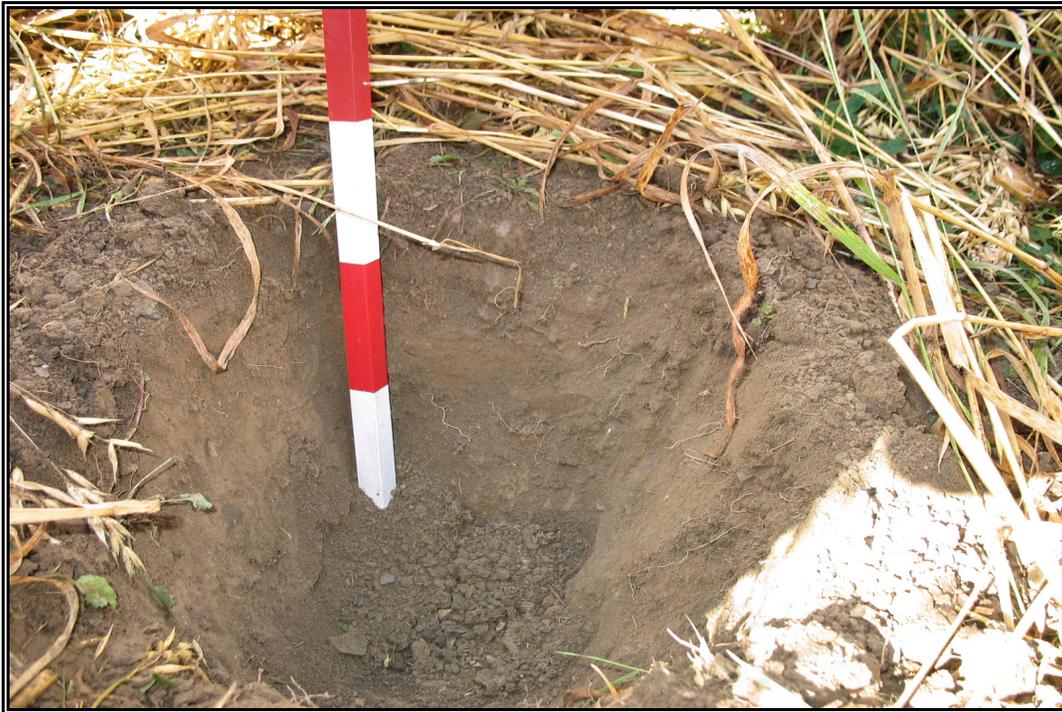
**Photo 15** Projet 20-3372-9809, stratigraphie du secteur 3, dans le champs d'avoine (PATR06N12-0015)

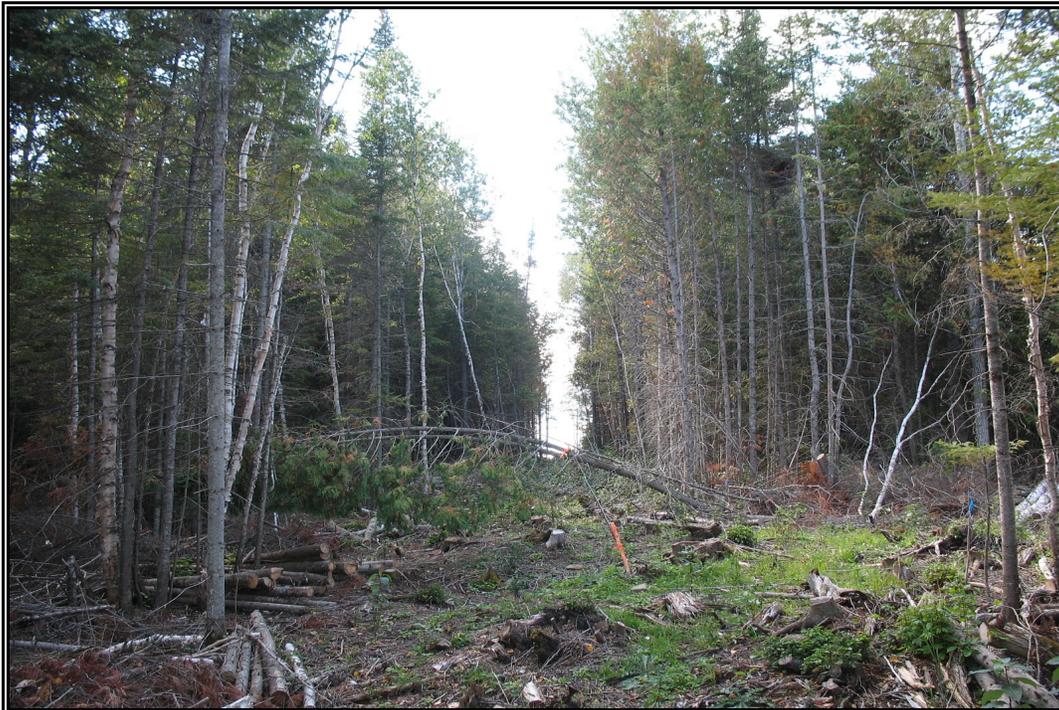
**Photo 17** Projet 20-3372-9809, vue générale du secteur 5 et du centre-ligne de l'emprise, vers le nord-est (PATR06N12-0028)

Le secteur 5 (du km 6 +600 au km 6 +900) est délimité à l'ouest par le lot 138, et à l'est par un chemin de gravier qui mène à l'ancien chemin du Portage. Il se situe essentiellement dans la partie boisée, qui se compose, dans cette partie de l'emprise, d'un mélange de bouleaux, d'épinettes et de cèdres (photo 17). La topographie est plane et décrit une pente faible vers l'est, pour aboutir finalement à un chemin de gravier. L'emprise longe, du côté nord, le tracé de la ligne de transport électrique. Le sol se compose de limon brunâtre rocailleux très compact. Par contre, dans les endroits humides, la terre est noire et organique, et contient des fibres végétales en décomposition.

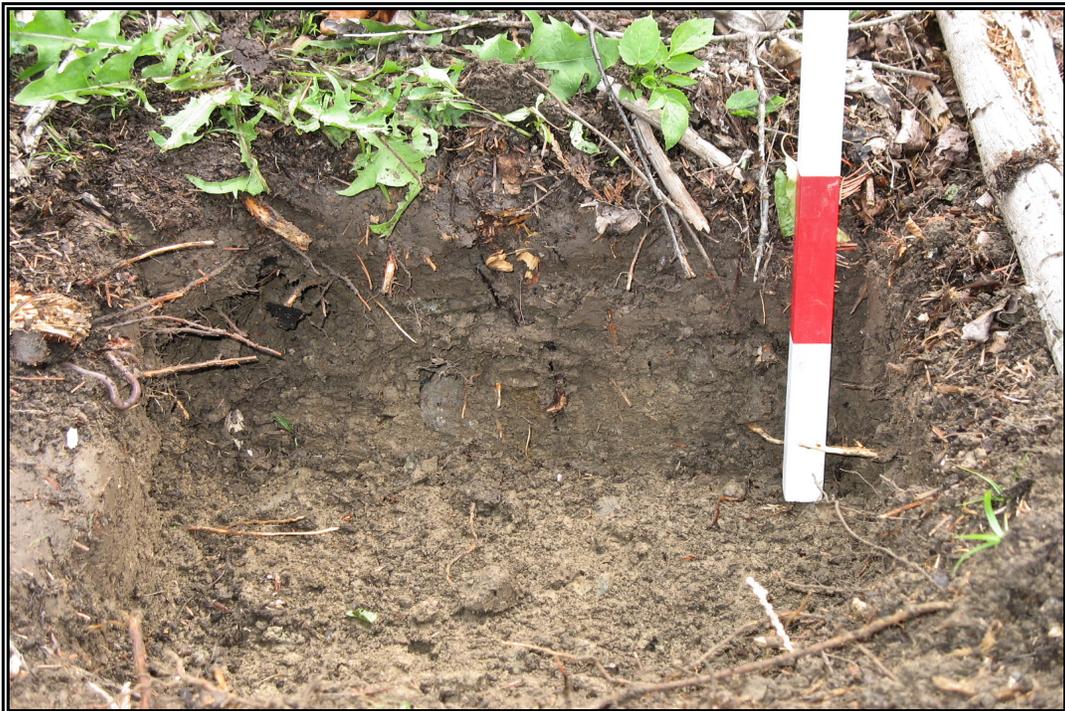
**Photo 20** Projet 20-3372-9809, stratigraphie du secteur 7 (PATR06N12-0032)

Le secteur 7 (km 7+240 au km 7+500) débute du côté est de la piste cyclable et se termine 260 mètres plus loin. Ce secteur possède une pente ascendante du côté est de la rivière. Dans ce secteur boisé, les arbres forment une forêt mixte. Dans les sous-bois et les endroits humides, se trouve une terre noire

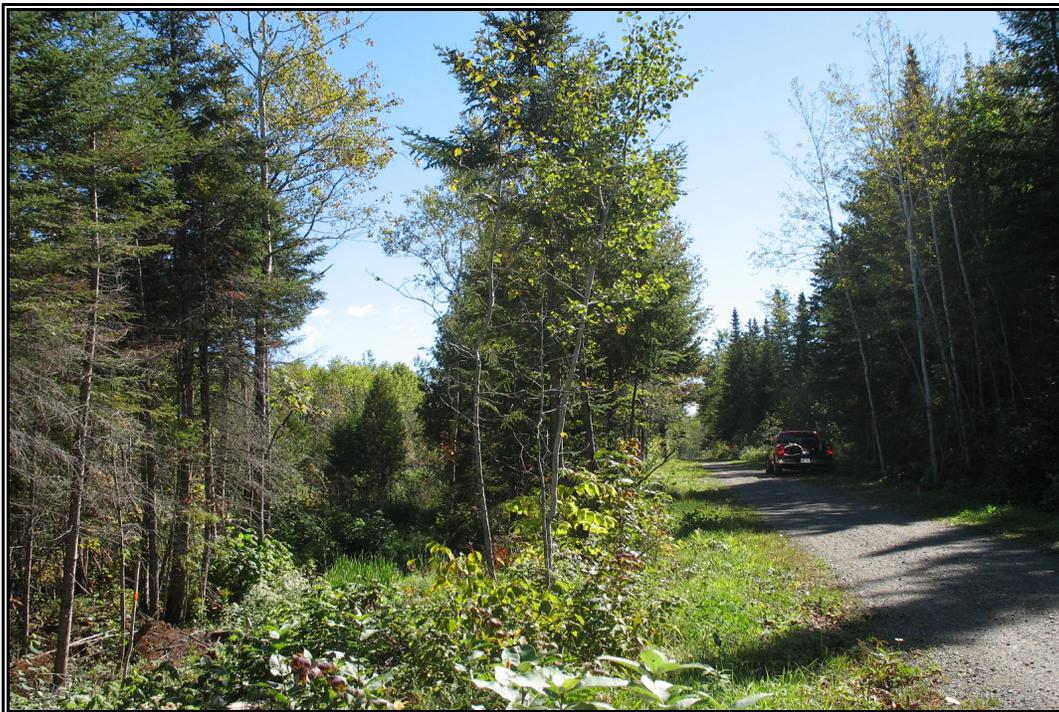
**Photo 21** Projet 20-3372-9809, vue générale du secteur 9 (PATR06N12-0041)

Le secteur 9 (km 8 +400 au km 8 +800) est délimité au sud par la piste cyclable et à l'est par un chemin de gravier qui mène à l'ancien chemin du Portage (photo 21). Dans ce secteur, l'emprise est composée d'une forêt mixte. Une plantation de résineux se situe au début du secteur. La topographie est vallonneuse et, dans les creux de vallons, on note une accumulation d'eau en majorité du côté nord de la piste cyclable. Dans les endroits humides, le sol est composé d'une séquence podzolique: fibres végétales en décomposition, suivies d'une mince lentille de terre noire organique sur une couche de limon (photo 22).

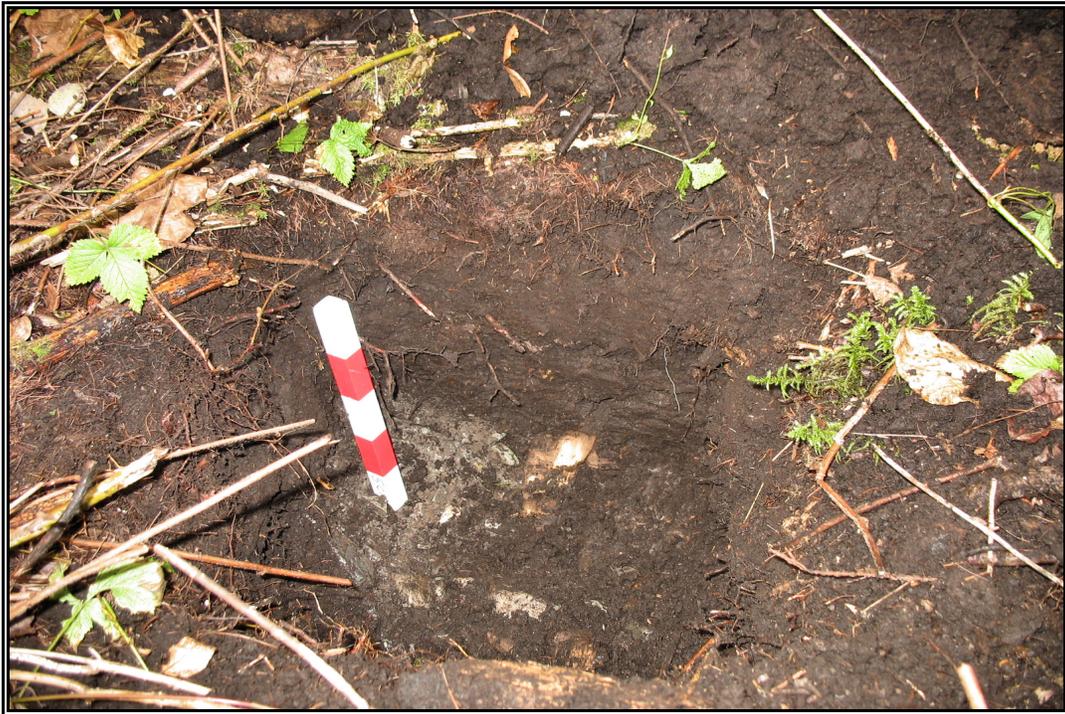
**Photo 27** Projet 20-3372-9809, stratigraphie d'un sondage en milieu boisé du secteur 12 (PATR06N12-0155)

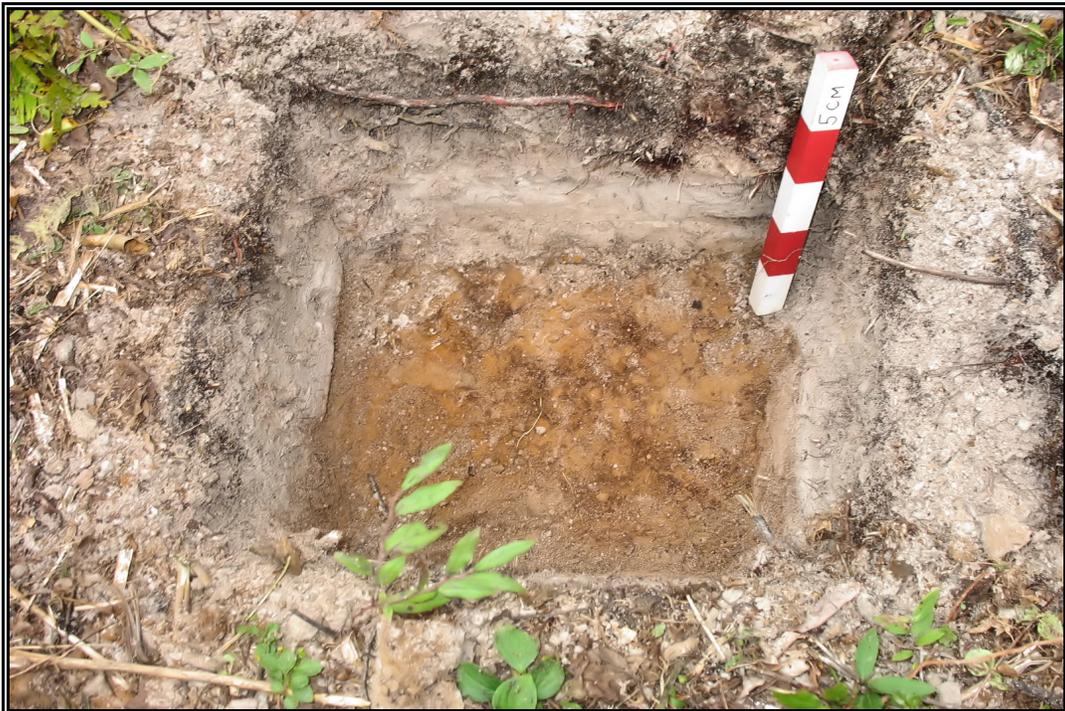
**Photo 28** Projet 20-3372-9809, stratigraphie particulière du secteur 12, podzol sur le haut d'une butte (PATR06N12-0161)

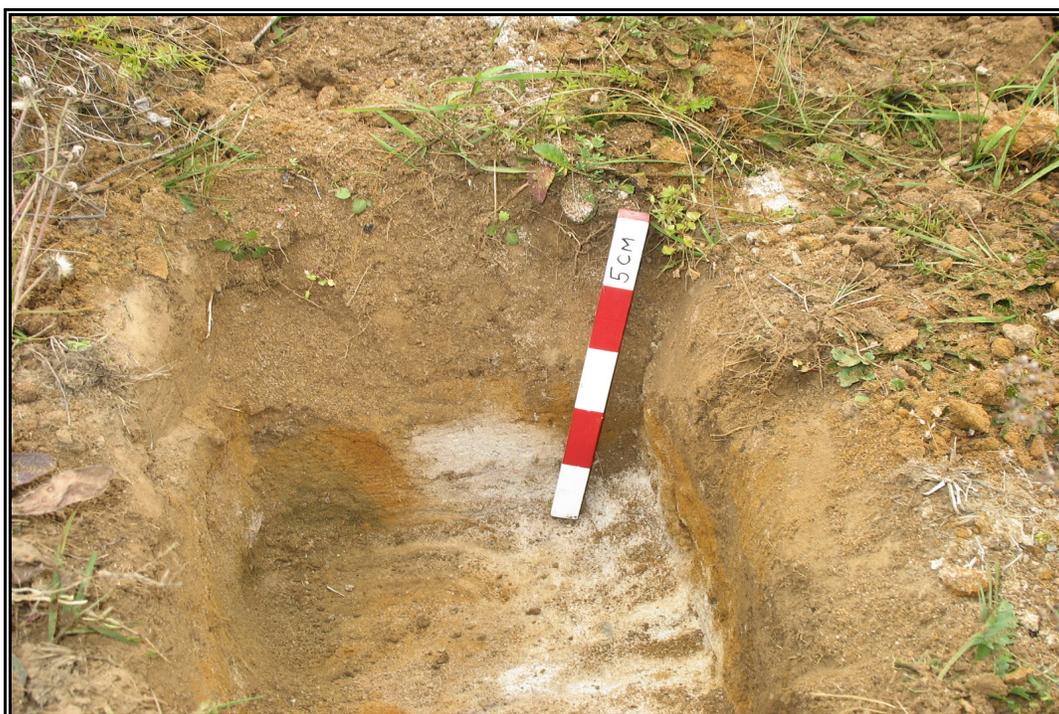
**Photo 30** Projet 20-3372-9809, stratigraphie d'un podzol remanié dans le secteur 13 (PATR06N12-166)

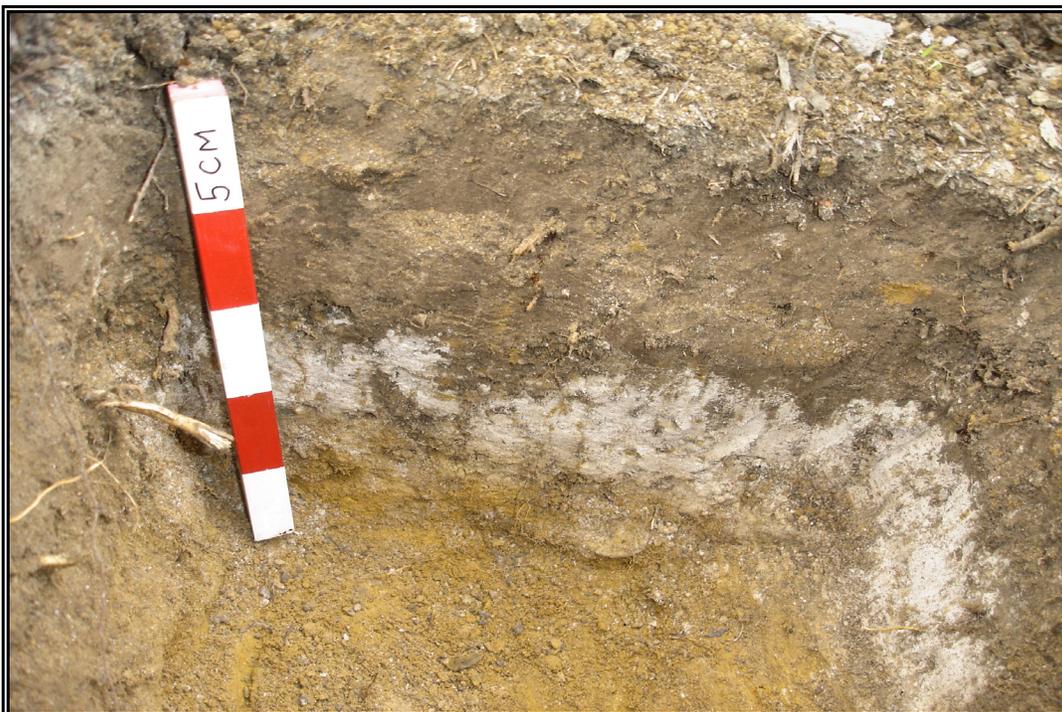
**Photo 32** Projet 20-3372-9809, stratigraphie du secteur 14 (PATR06N12-0208)
