**INVENTAIRE ARCHÉOLOGIQUE (ÉTÉ 2006)  
CONSTRUCTION DE L'AUTOROUTE 85  
TRONÇON DE CABANO, MUNICIPALITÉ DE CABANO  
DIRECTION DU BAS-SAINT-LAURENT-GASPÉSIE-ÎLES-DE-LA-MADELEINE**

CONSORTIUM BPR / CIMA +  
ET  
MINISTÈRE DES TRANSPORTS DU QUÉBEC

(Nº de projet, ministère des Transports : 20-3372-9809)

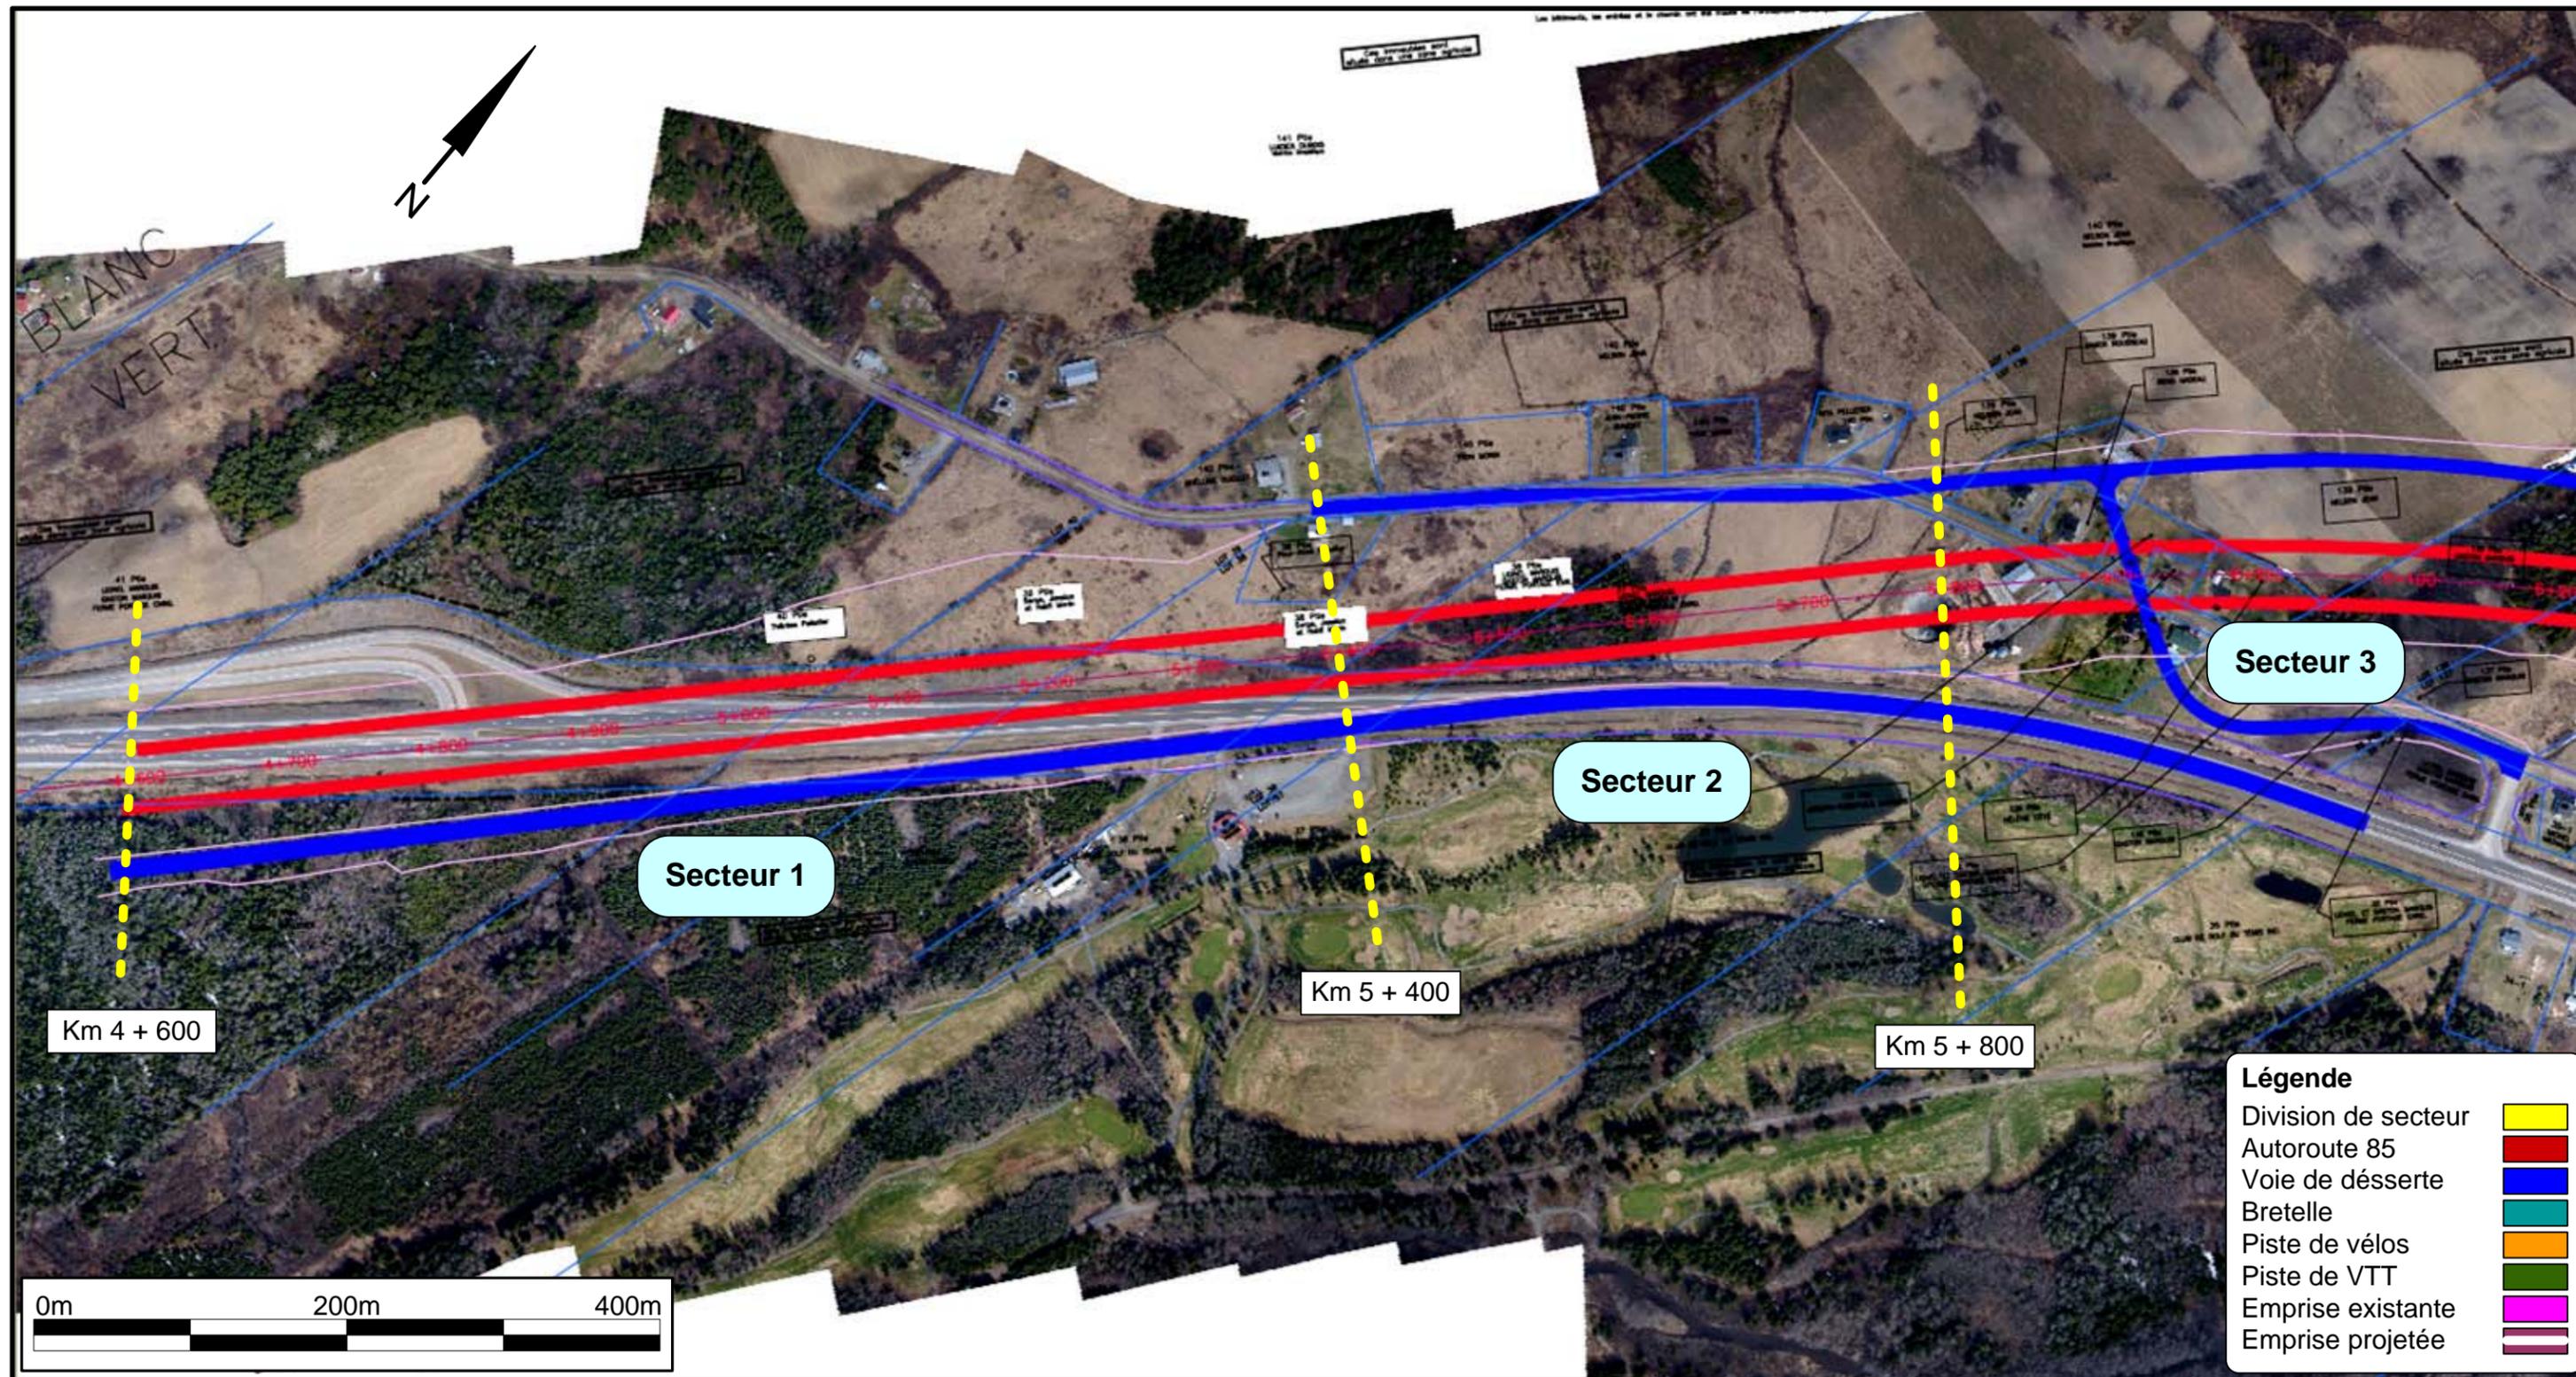
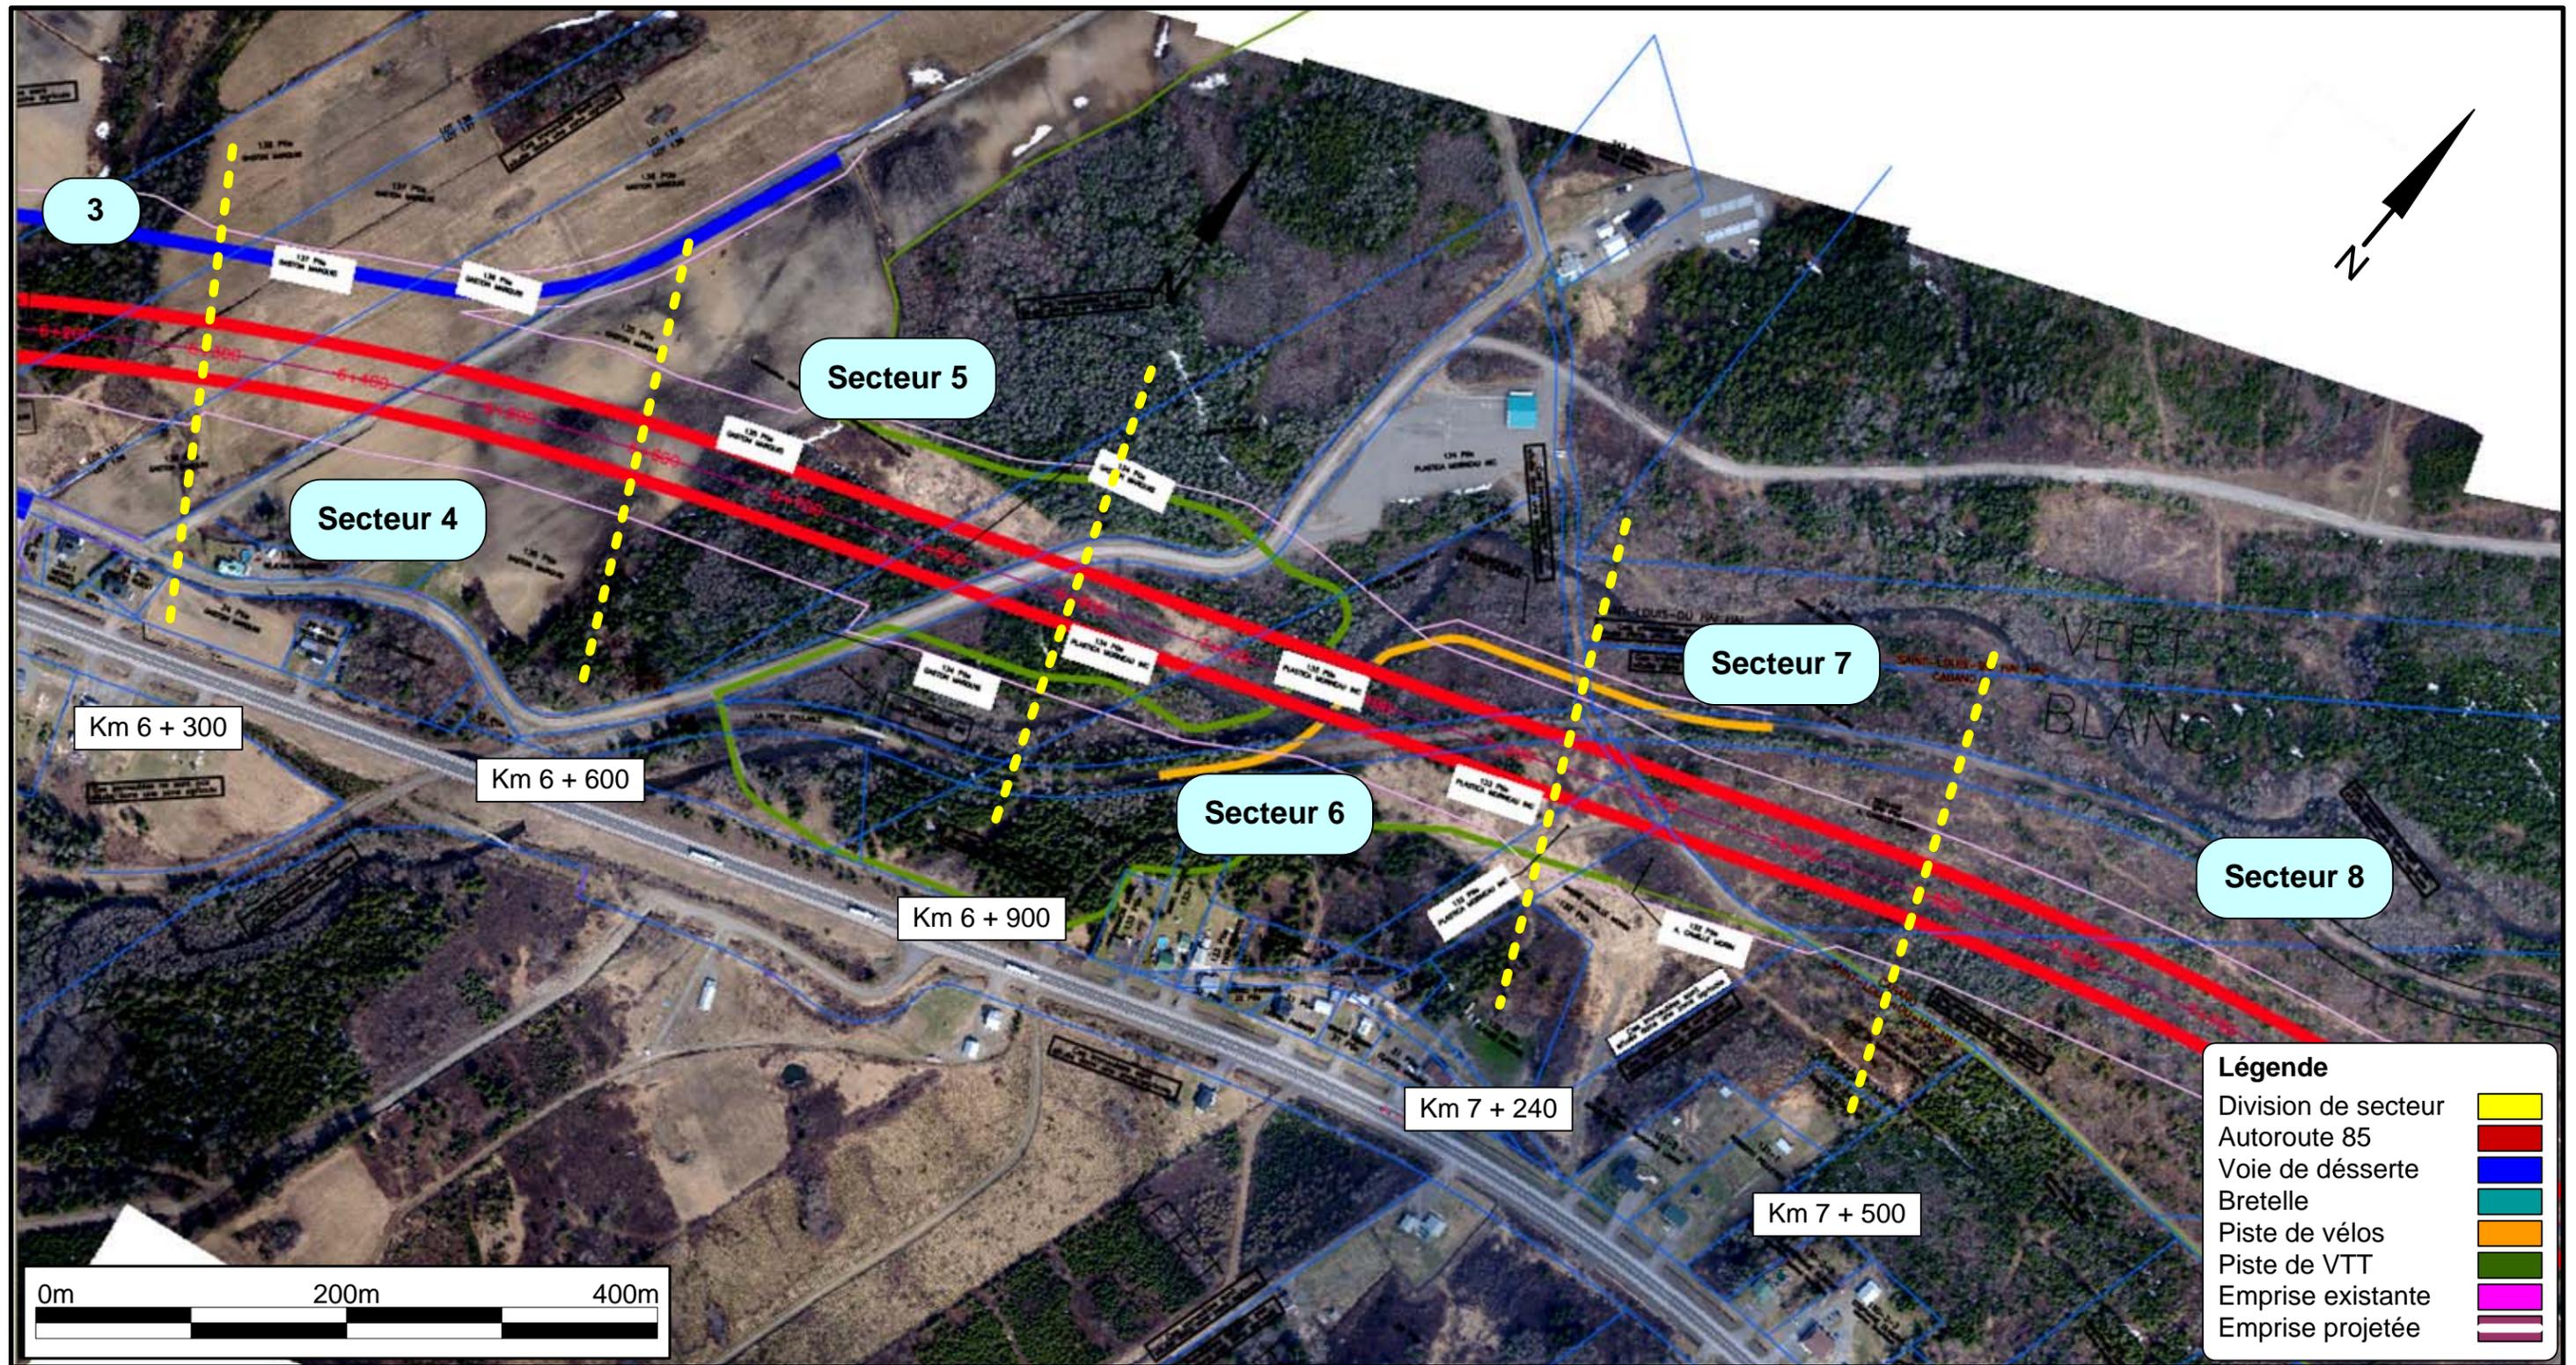
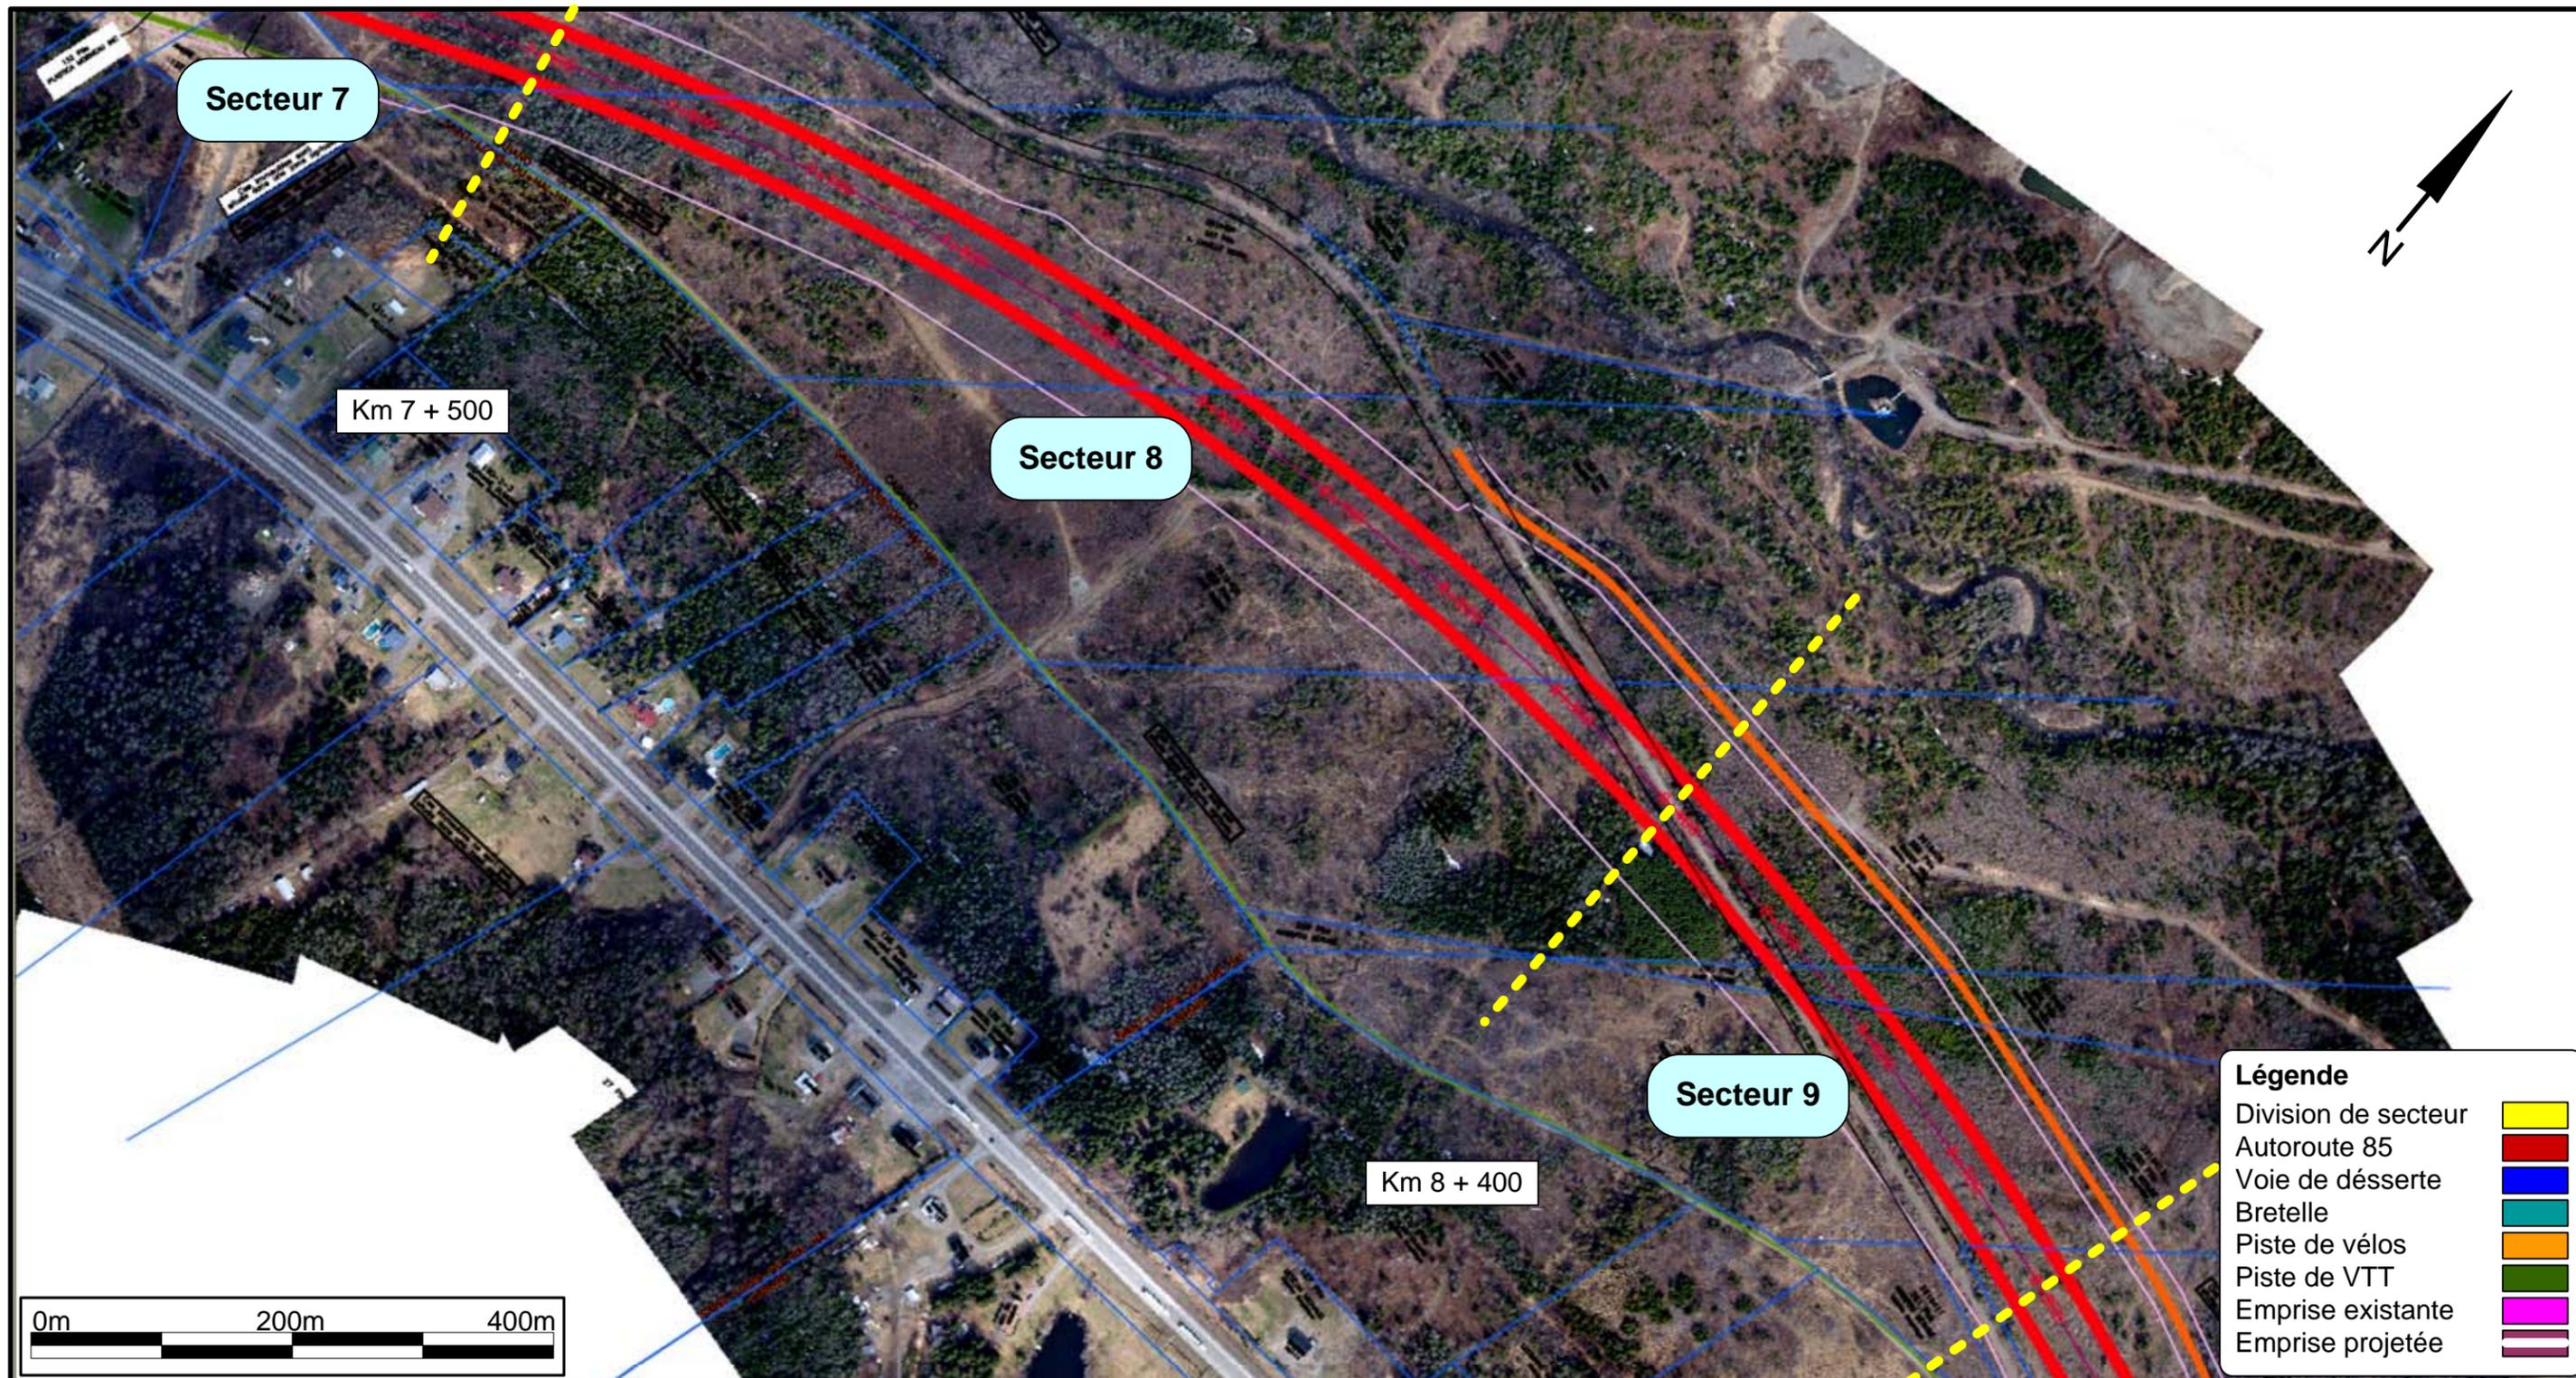
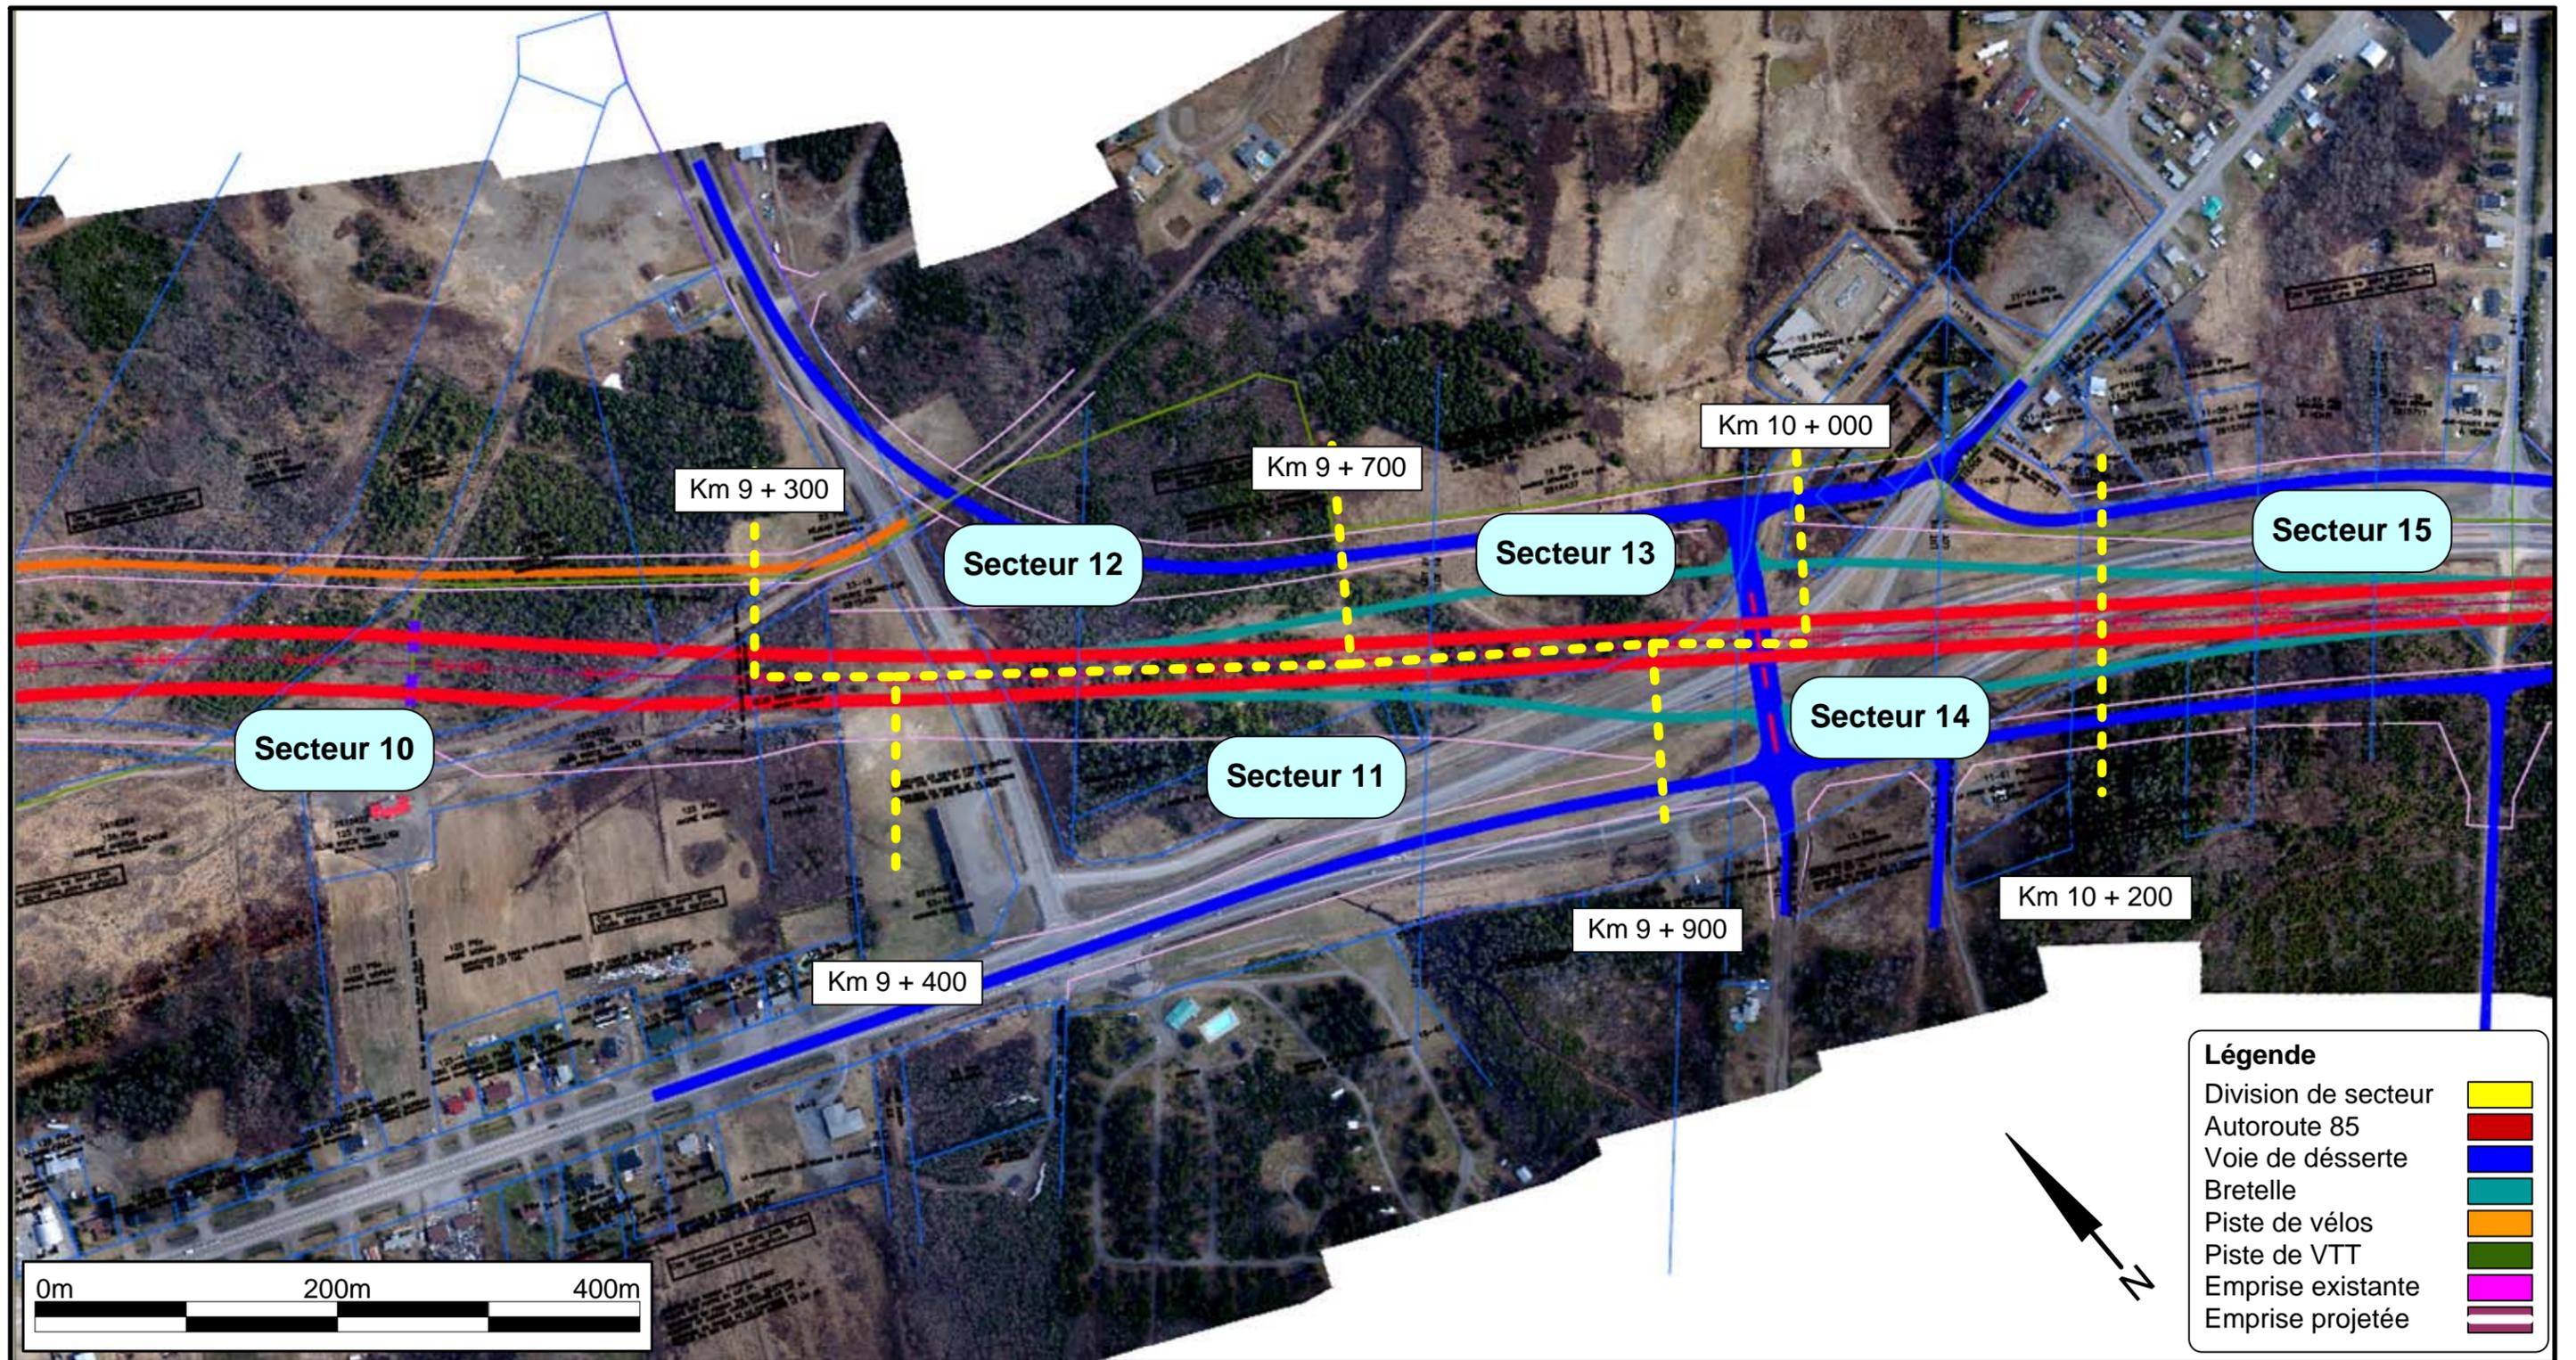
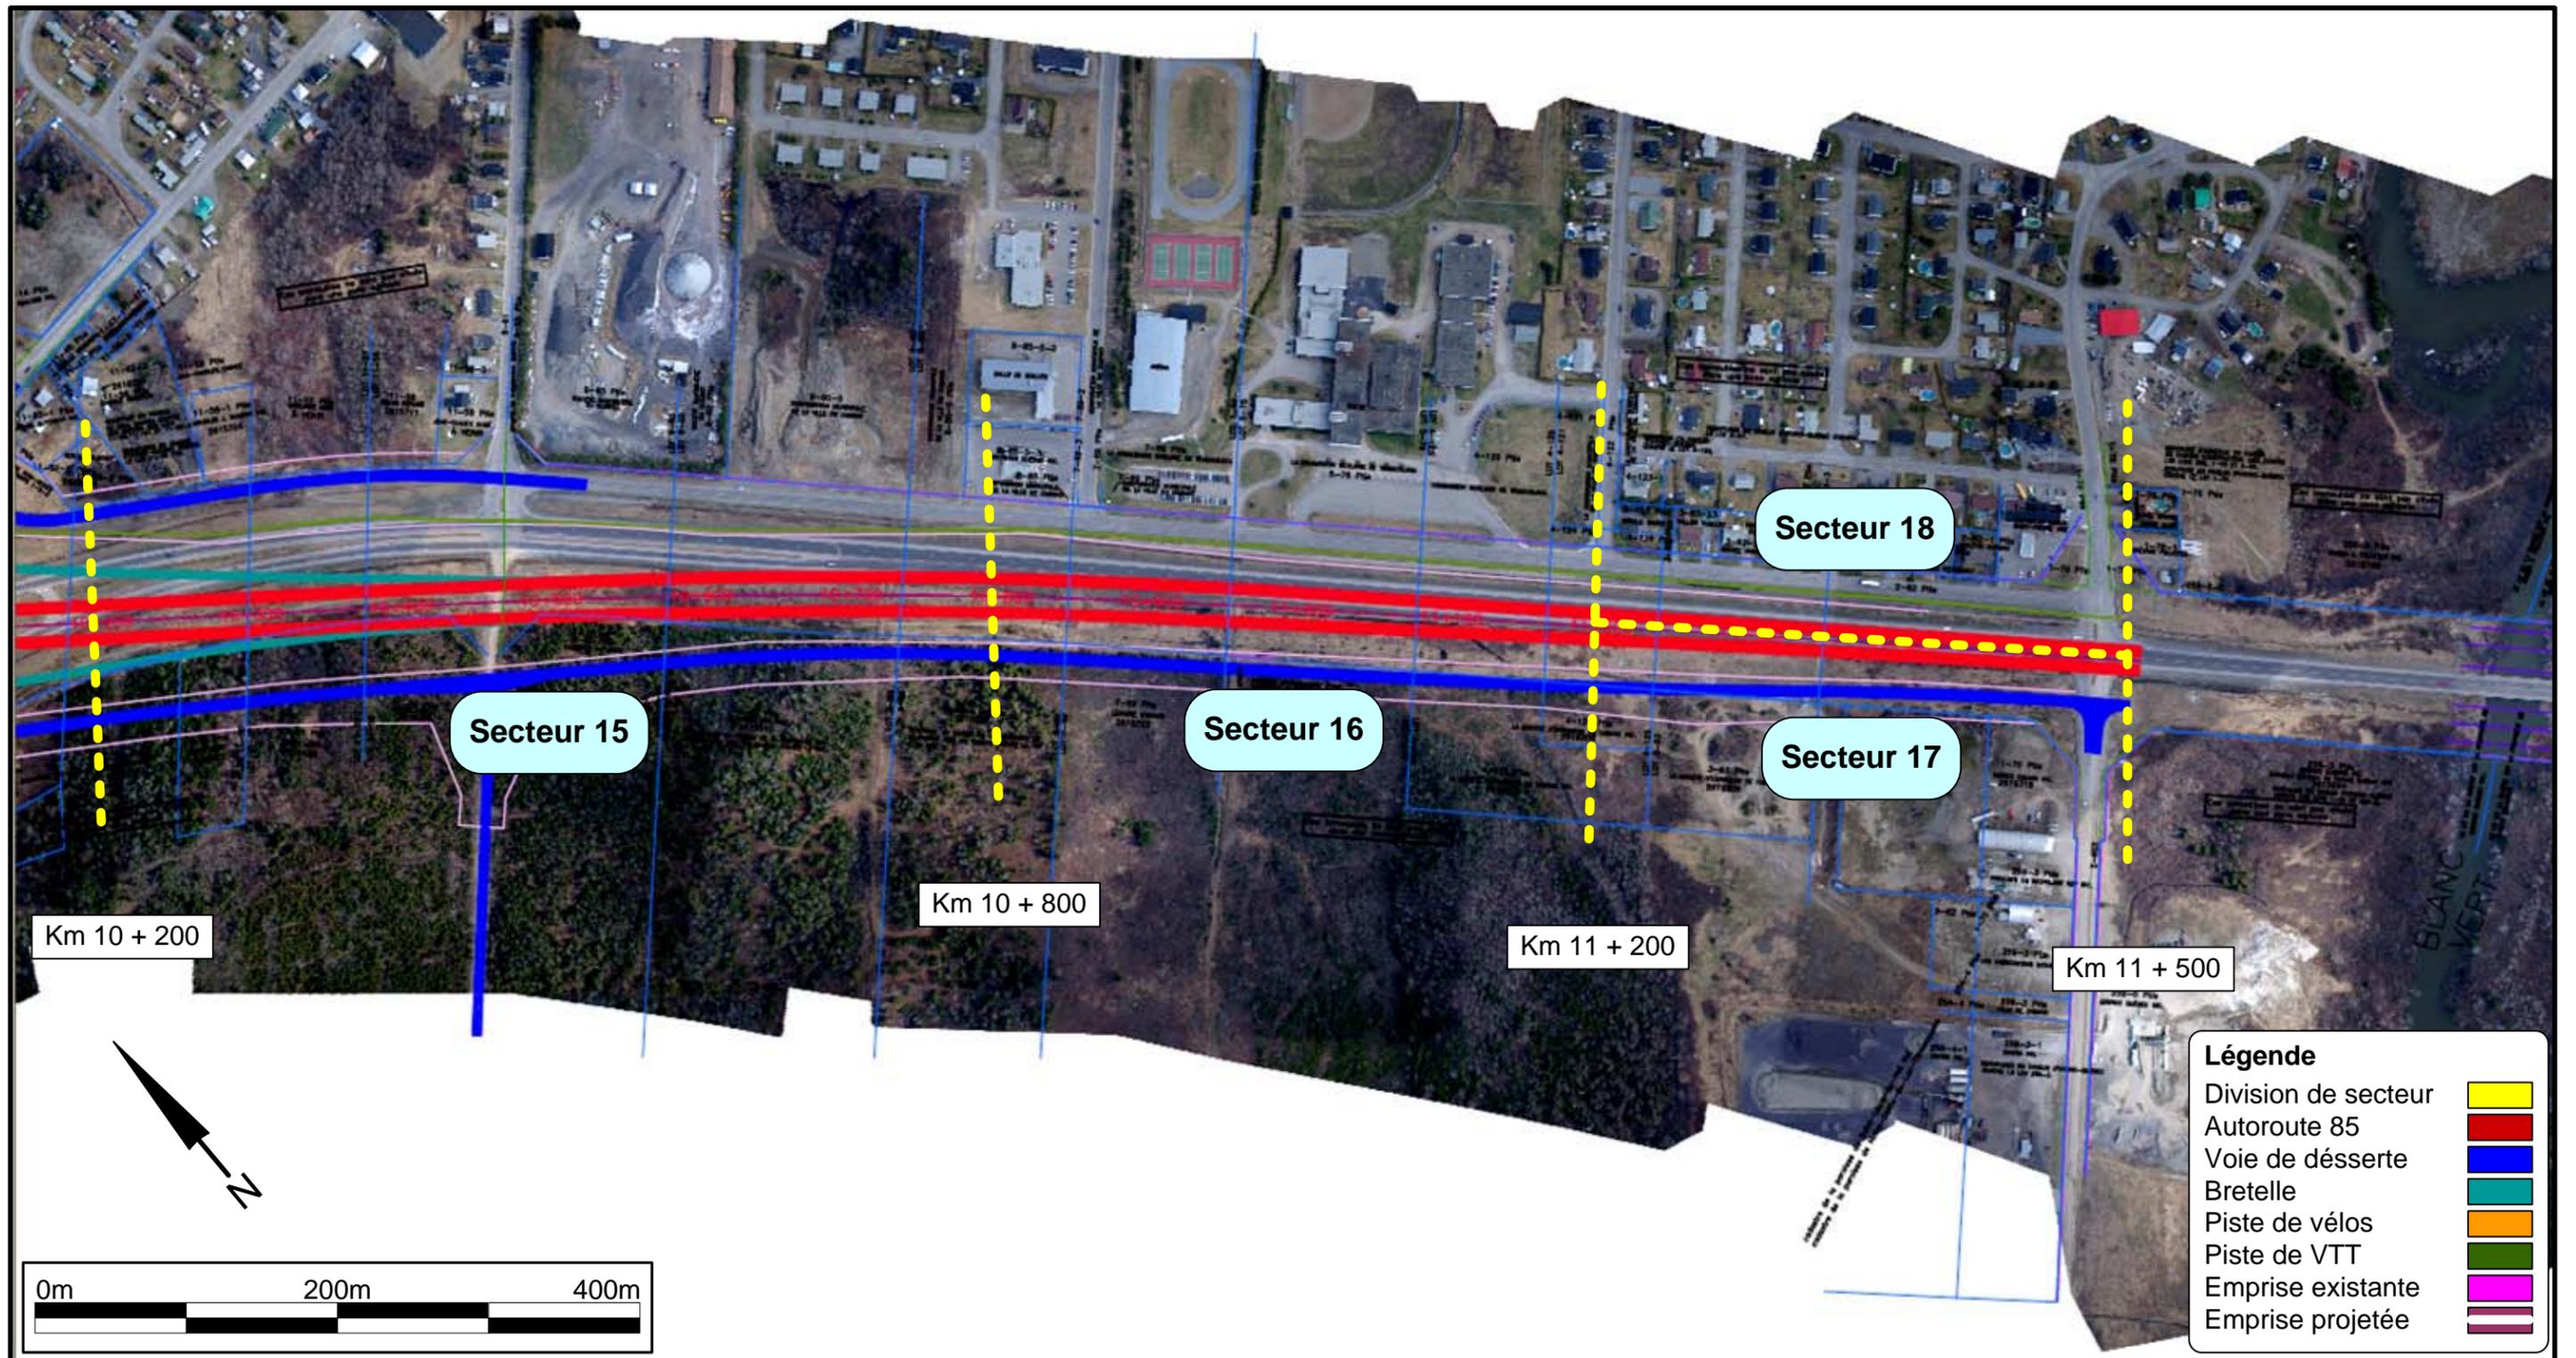
**Figure 4** Localisation sur orthophoto des secteurs d'inventaire du projet 20-3372-9809, Autoroute 85, municipalité de Cabano (1/5) (source : orthophoto MTQ)

**Figure 4** Localisation sur orthophoto des secteurs d'inventaire du projet 20-3372-9809, Autoroute 85, municipalité de Cabano (2/5) (source : orthophoto MTQ)

**Figure 4** Localisation sur orthophoto des secteurs d'inventaire du projet 20-3372-9809, Autoroute 85, municipalité de Cabano (3/5) (source : orthophoto MTQ)

**Figure 4** Localisation sur orthophoto des secteurs d'inventaire du projet 20-3372-9809, Autoroute 85, municipalité de Cabano (4/5) (source : orthophoto MTQ)

**Figure 4** Localisation sur orthophoto des secteurs d'inventaire du projet 20-3372-9809, Autoroute 85, municipalité de Cabano (5/5) (source: orthophoto MTQ)

Cet inventaire archéologique a été réalisé dans le cadre de la construction de l'autoroute 85 dans la municipalité de Cabano (figures 2 et 3). L'emprise inventoriée, divisée en 18 secteurs (photos 1 à 34, figure 2 à 4 et tableau 2), s'étend sur 6,9 km et couvre une superficie approximative de 918 200 m<sup>2</sup>.
