INVENTAIRE ARCHÉOLOGIQUE (été 2005)

**DIRECTION DE L'OUTAOUAIS**

(N° DE CONTRAT, MINISTÈRE DES TRANSPORTS : 5015-03-AD04)

RAPPORT PRÉPARÉ PAR :  
CORPORATION ARCHÉO-08

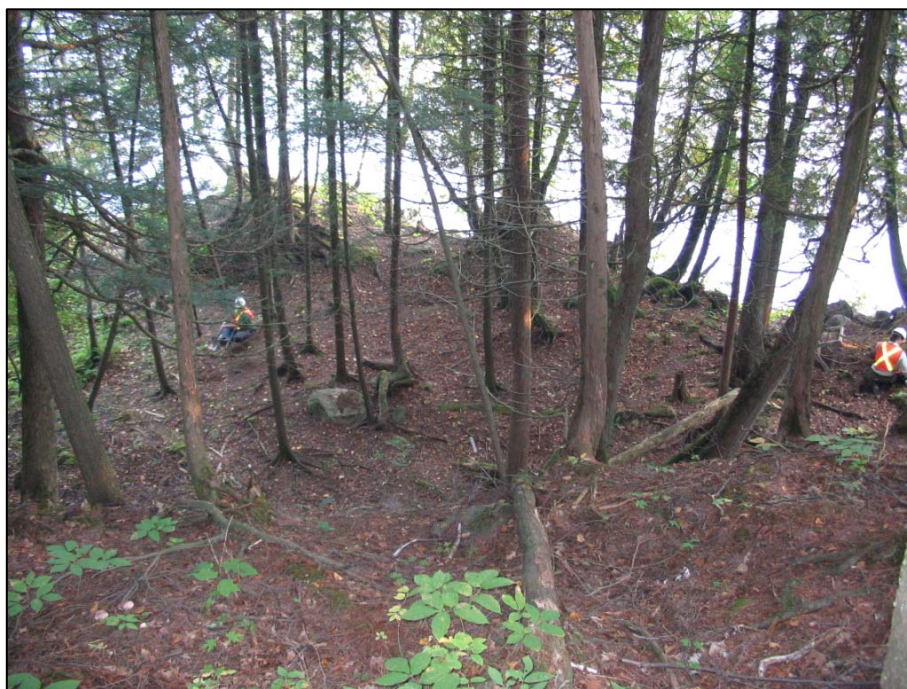
**Photo 4**      **Projet 20-6671-7807, secteur IIIa. Vue depuis la route, vers le nord-est.**

Ce secteur est en pente abrupte vers le lac et une grande proportion de sa surface n'a pu être sondée. En fait, seul un petit segment a pu faire l'objet de sondages (IIIa). Il s'agit d'un élargissement dans l'emprise, qui a eu pour conséquence d'inclure une partie plane, au pied du talus de la route, localisé entre le km 8+380 et le km 8+400 sur une largeur d'emprise de 23 mètres (Photo 4). Cette terrasse forme une petite pointe qui donne directement sur le lac (0,50 mètre d'élévation). Ce secteur est bordé au nord par un ruisseau à sec à la période de l'année où nous avons effectué les travaux, mais qui doit descendre en cascades lors de pluies importantes. La végétation est essentiellement composée d'arbres feuillus et de cèdres. Deux sondages ont pu être pratiqués. Un sol sablonneux y a été observé. Après un humus très mince (1 cm à peine), se trouvait une couche sablonneuse brune, suivie d'une couche beige stérile.
