## **INVENTAIRES ARCHÉOLOGIQUES (Été 2005)**

### **EST-DE-LA-MONTÉRÉGIE**

MINISTÈRE DES TRANSPORTS DU QUÉBEC  
INVENTAIRES ARCHÉOLOGIQUES (Été 2005)

(Permis de recherche archéologique au Québec : 05-BROG-01)

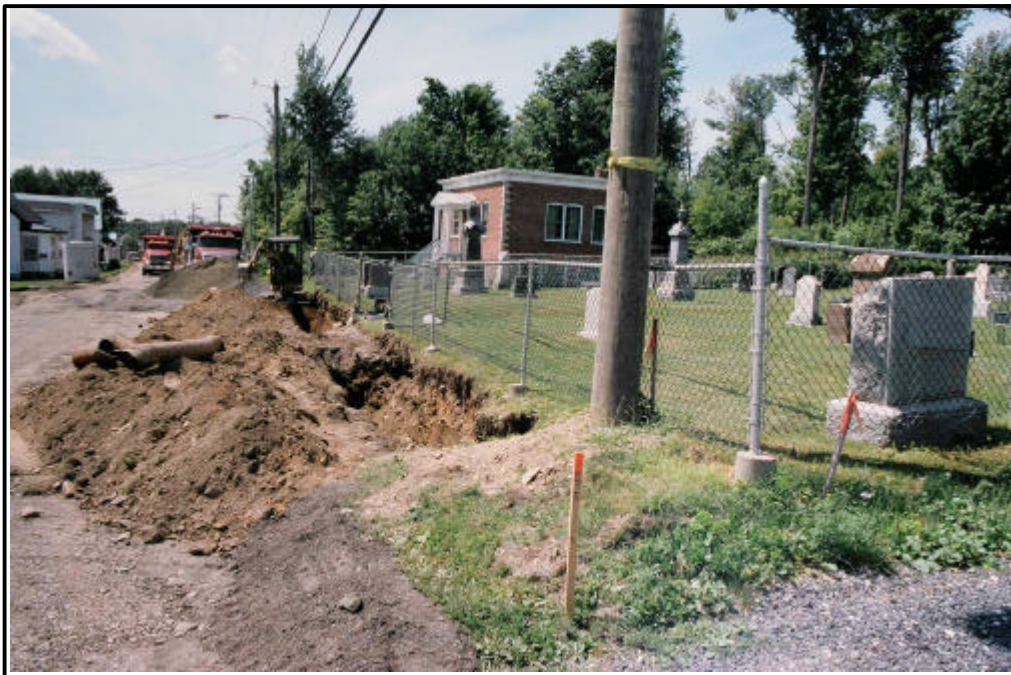
Photo 2 : Vue d'ensemble vers l'ouest de l'intervention archéologique le long de la façade du cimetière (20-5373-02A0-C1-11).

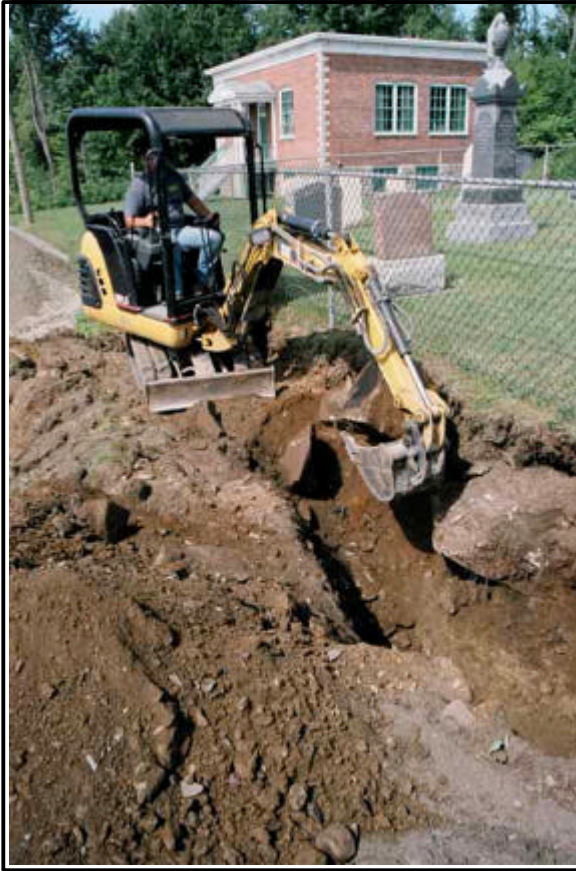
Photo 3 :  
Dégagement de gros blocs de pierre  
provenant de la roche en place dans la  
tranchée sud-ouest, vue vers l'ouest (20-  
5373-02A0-C1-8).

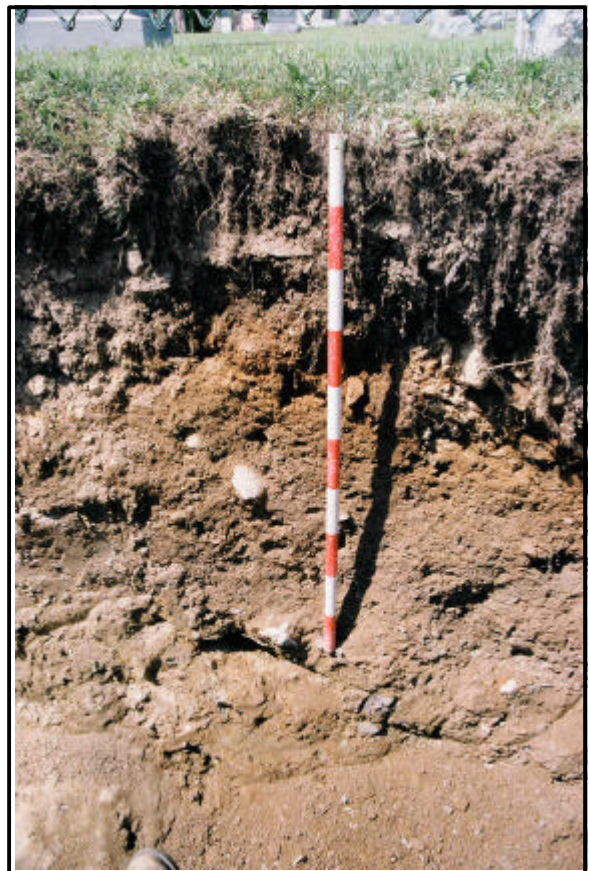
Photo 4 :  
Paroi nord-ouest de la tranchée sud-ouest  
(20-5373-02A0-C1-13).

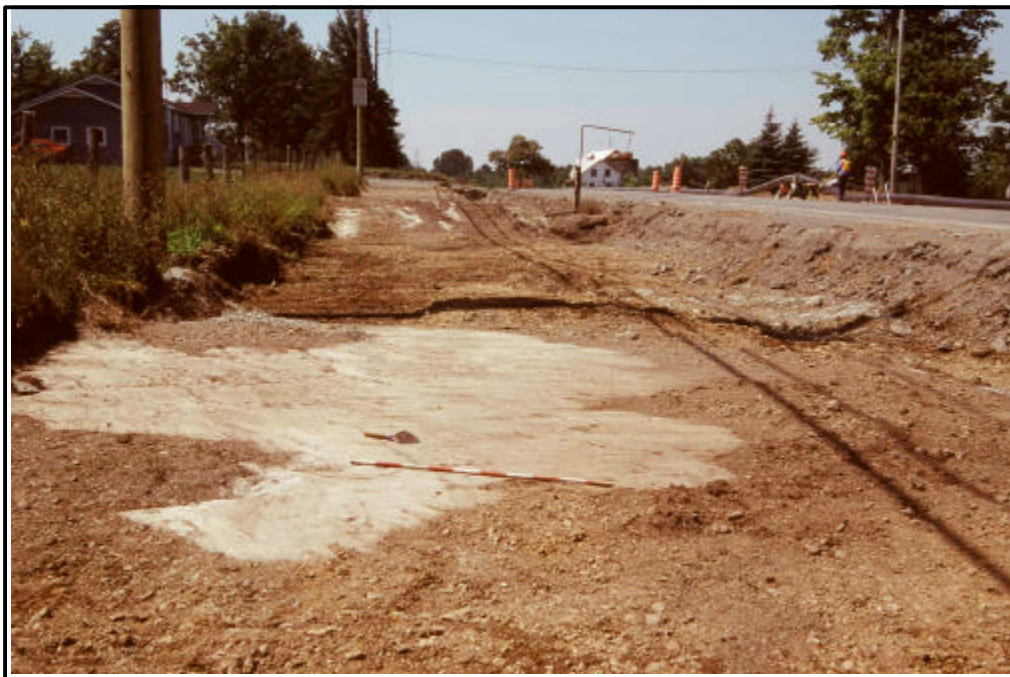
Photo 5 :  
Surface de la roche en place, de type  
schiste à chlorite, à très faible  
profondeur (20-5373-9150-B-D1-3).

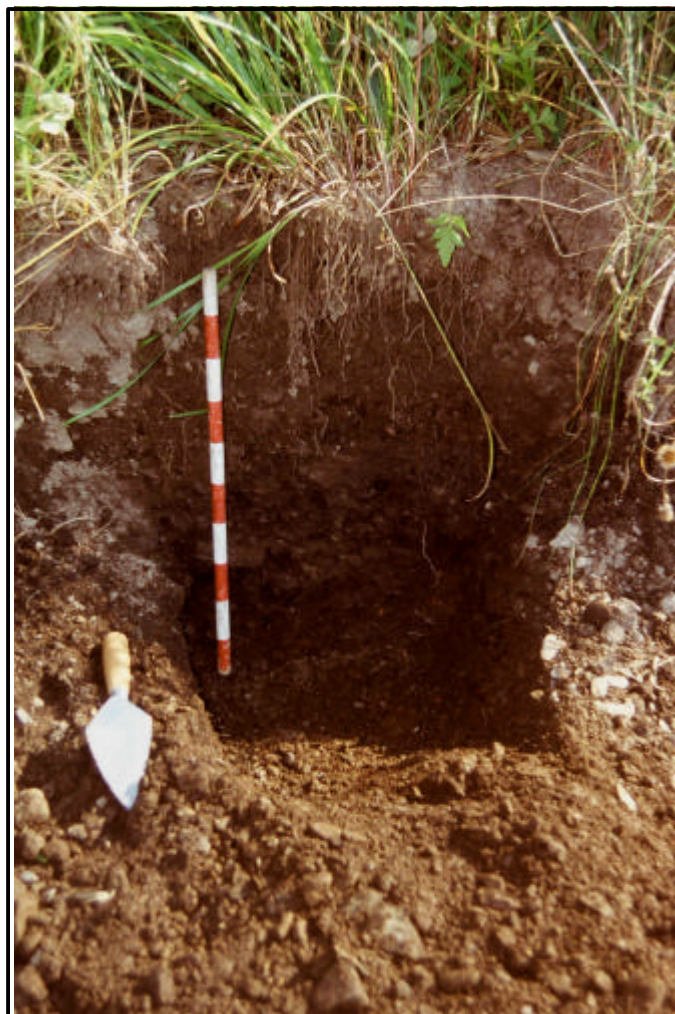
Photo 6 :  
Paroi stratigraphique représentant la  
séquence de déposition des sols  
depuis la surface en culture jusqu'au  
sol stérile (20-5373-9150-B-D1-6).

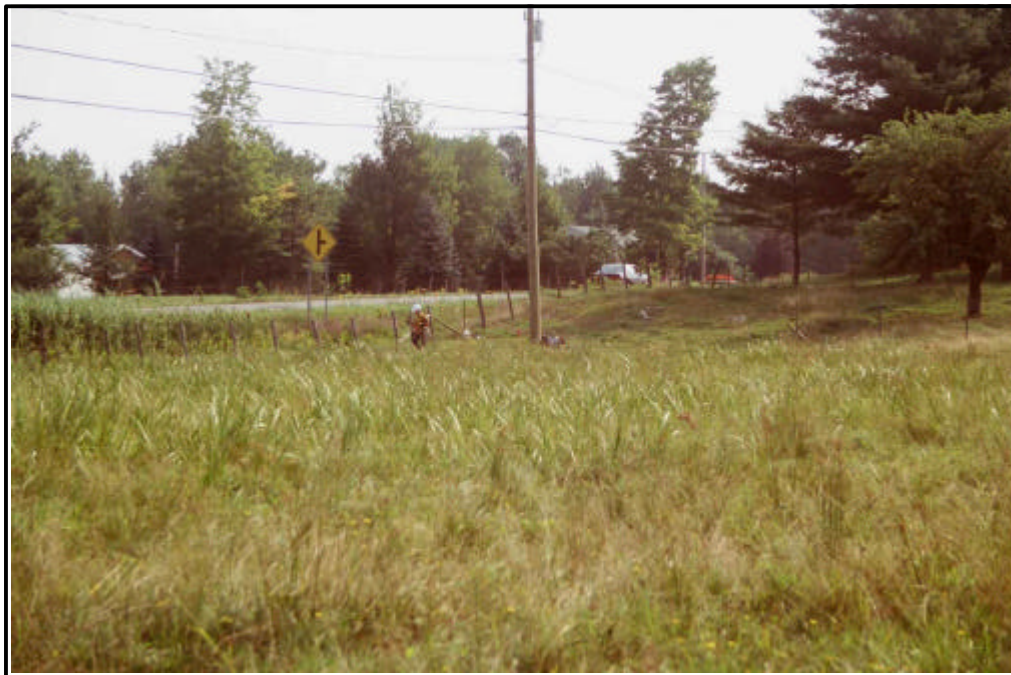
Photo 7 : Vue générale, avec au centre le talweg et la zone humide (20-5373-9150-B-D1-10).

Contrairement    la majeure partie du trac   du projet de 2,65 km, qui est bord  e de nombreuses maisons anciennes en pierres des champs et qui est travers  e par une rivi  re, la section inventori  e comporte tr  s peu d'  l  ments anciens. Un seul secteur d'inventaire a   t   d  limit   dans l'emprise du projet et il englobe les c  t  s nord et sud de la route (figure 7). Sur les 380 m  tres lin  aires, quelques portions n'ont toutefois pas fait l'objet de sondages, soit parce qu'elles correspondent    des entr  es priv  es am  nag  es, soit qu'elles aboutissent dans un milieu humide, en bordure d'un ruisseau saisonnier situ   dans la partie centrale du secteur (photo 7). Un total de 39 sondages ont   t   effectu  s dans ce secteur.

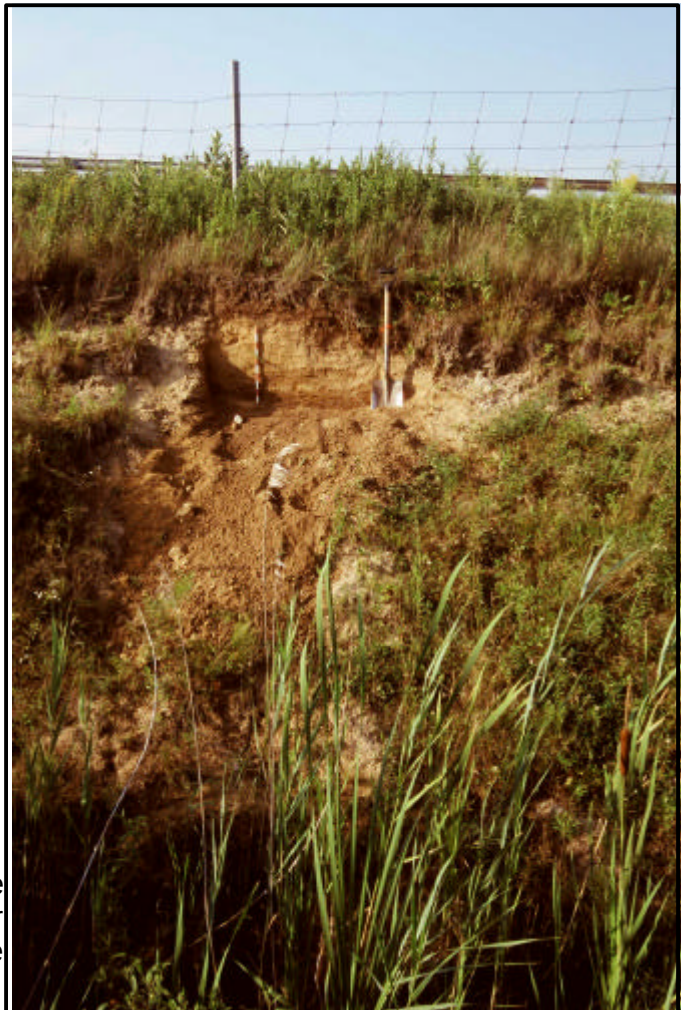
Photo 11 :  
Paroi stratigraphique d'un sondage  
effectué dans une partie du chantier  
non affectée par les travaux de  
décapage (20-5373-0443-D1-10).

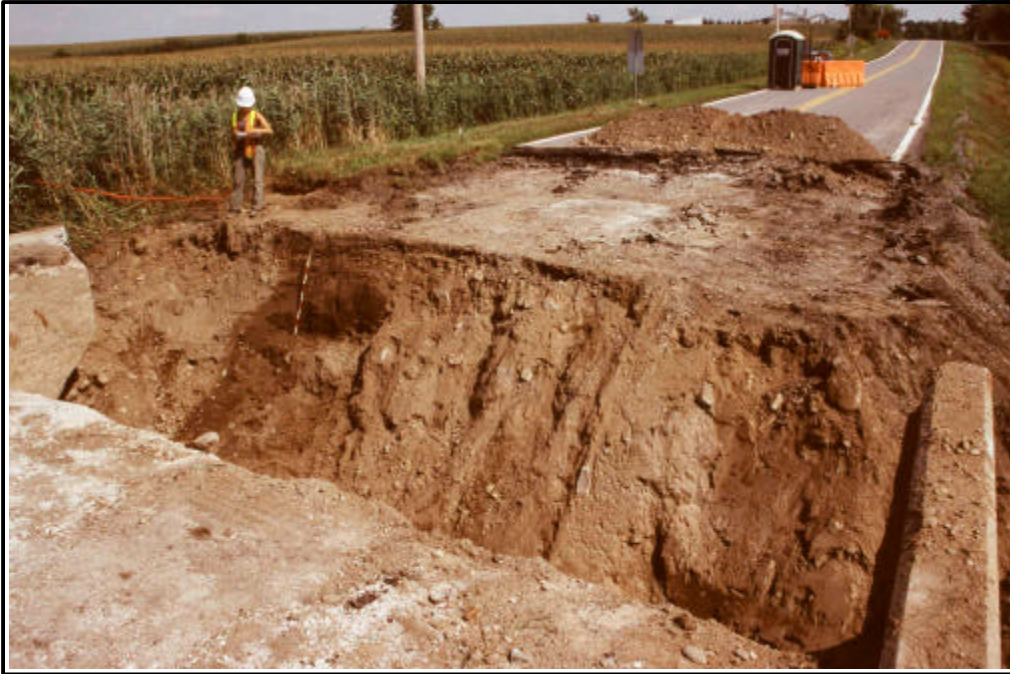
Photo 12 :  
Début des travaux de reconstruction du pont P-07304 sur le chemin Grand Rang (20-5372-9918- D1-1).

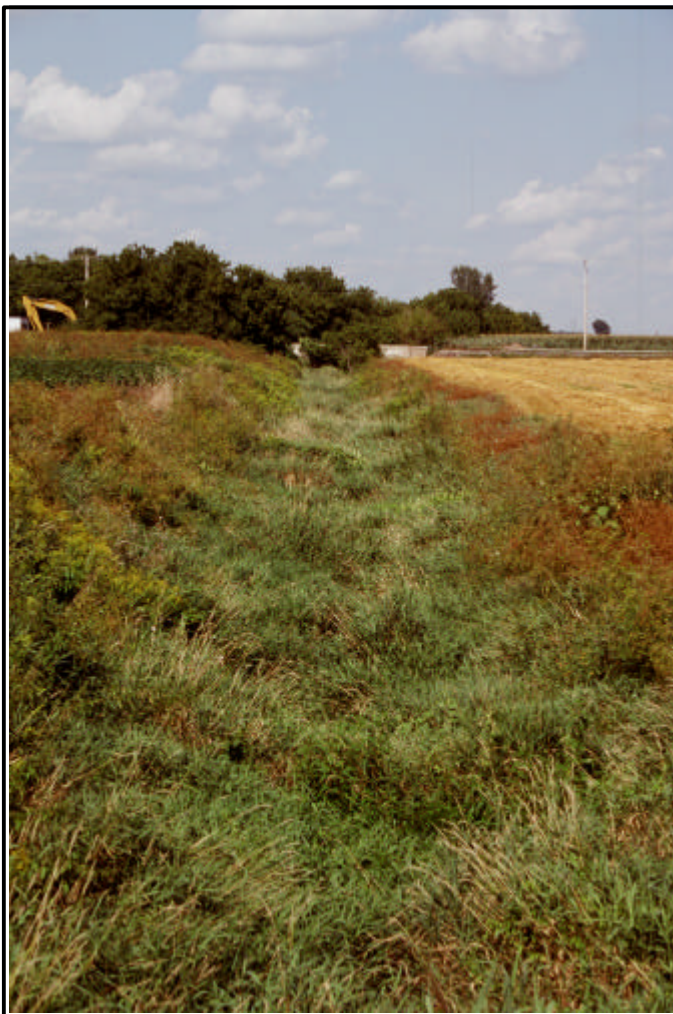
Photo 14 :  
Forme linéaire du lit de la rivière aux Hurons, au sud du pont n° P-07304 (20-5372-9918-D1-10).

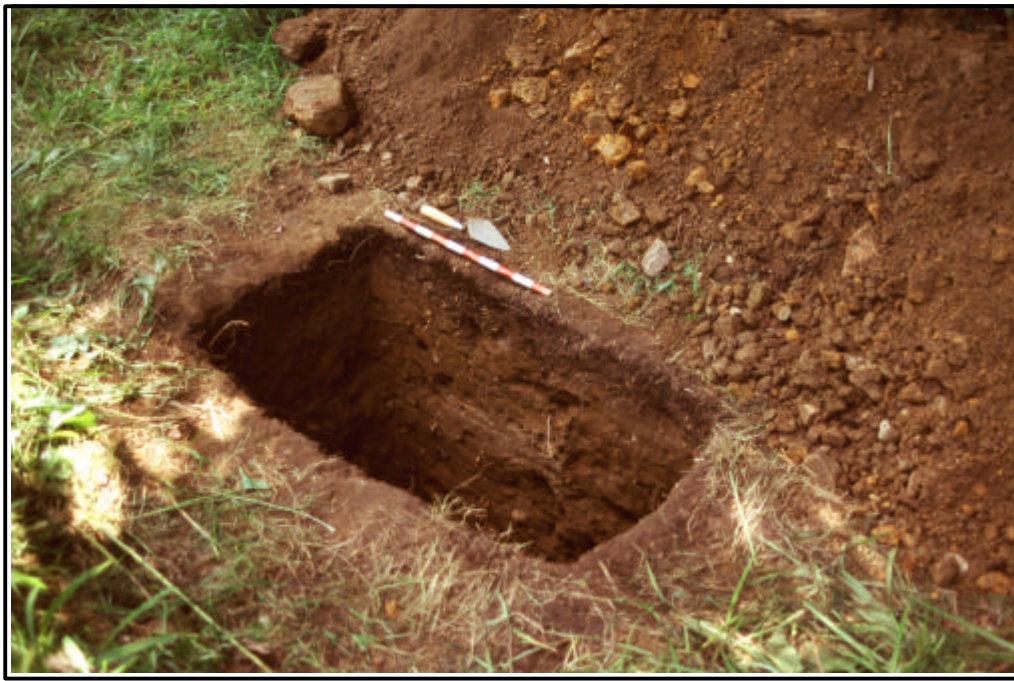
Photo 16 : Paroi stratigraphique du seul sondage pratiqué dans le secteur 3 (20-5372-9918-D1-14).

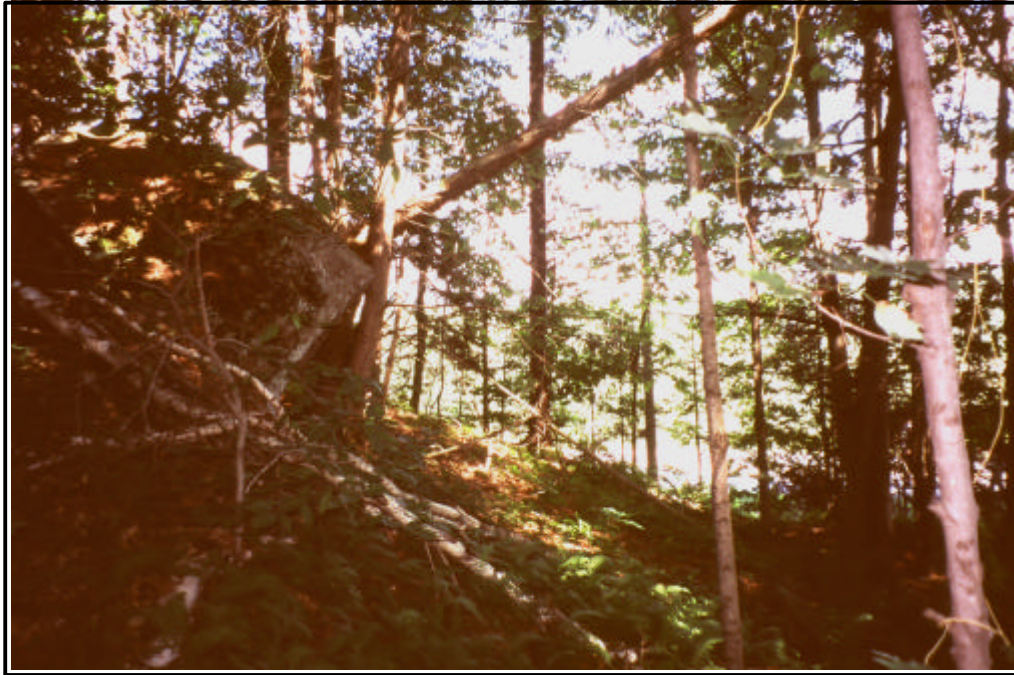
Photo 21 : Cap rocheux ayant fait l'objet de dynamitage lors de la construction de la route 243 (20-5373-0086-D1-6)

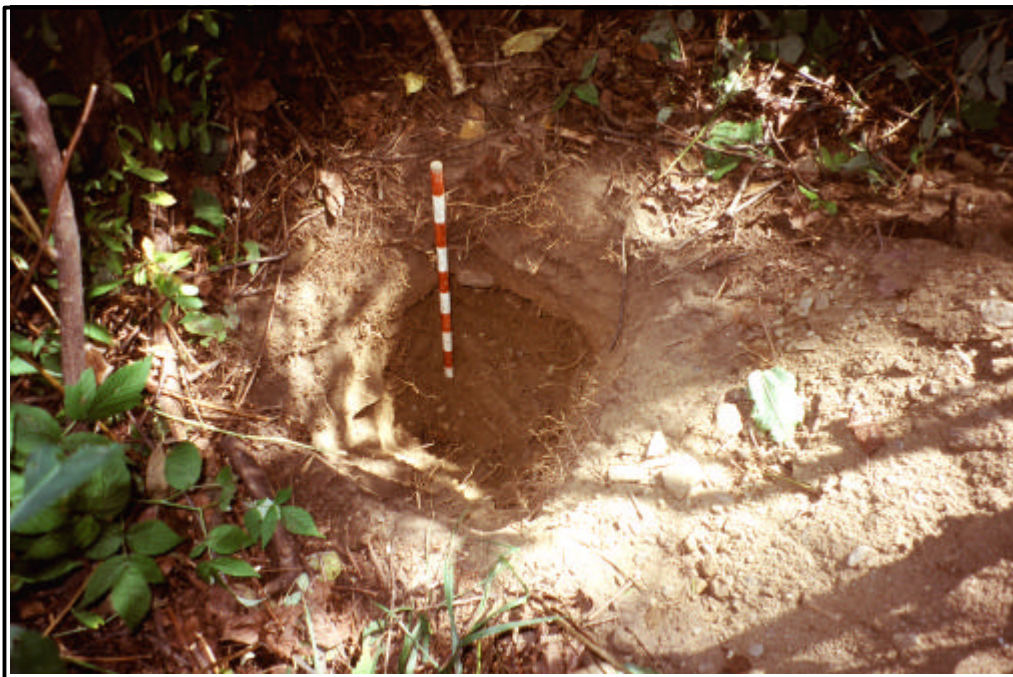
Photo 22 : Paroi stratigraphique de l'un des sondages du secteur 2 (20-5373-0086-D1-10)

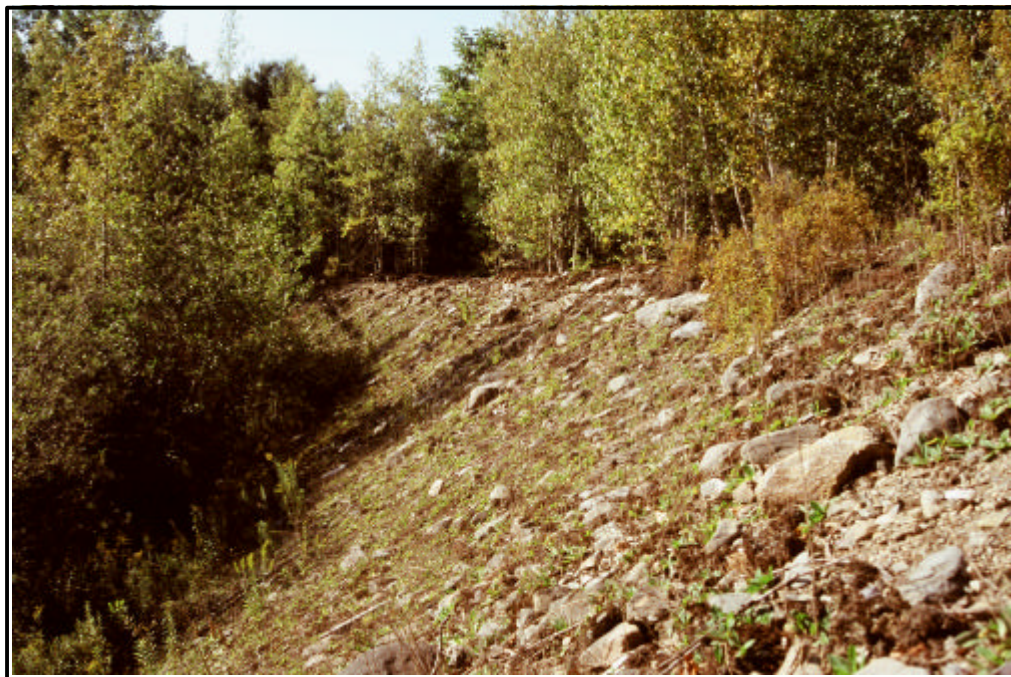
Photo 23 : Épais talus de matériaux d'origine glaciaire, utilisés comme matériaux de construction pour la route 243 à proximité du site 4 (20-5373-9835-D1-16).

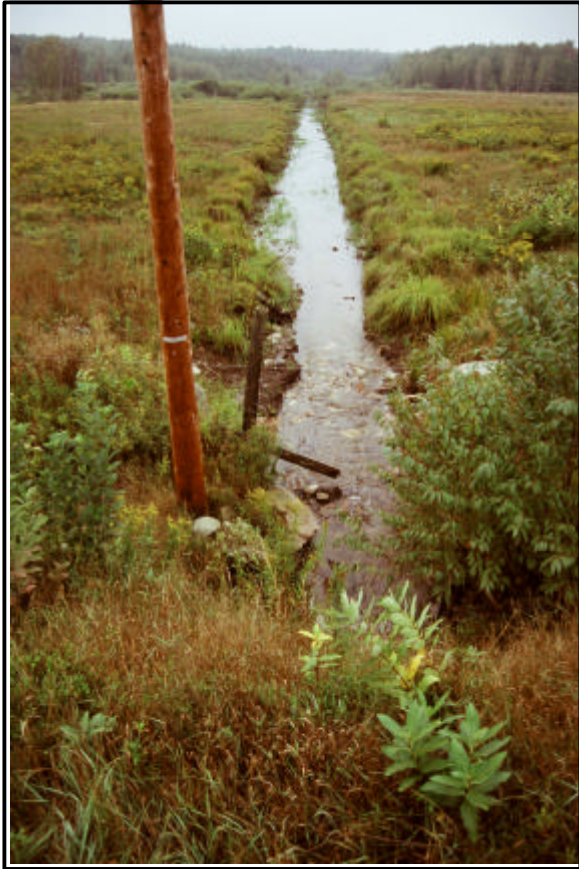
Photo 25 :  
Plaine mal drainée dans le secteur 2 du site 6, du côté est de la route 241 (20-5373-9835-D2-13).

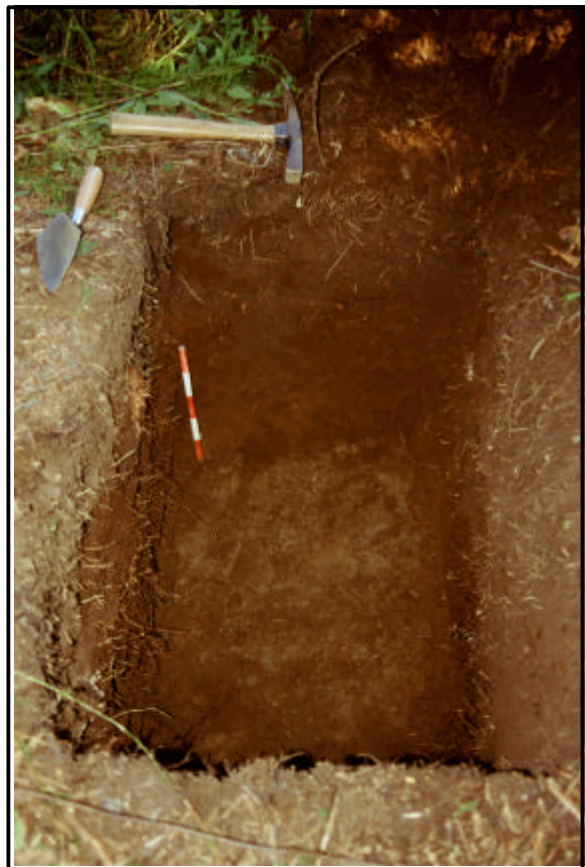
Photo 26 :  
Paroi stratigraphique de l'un des sondages du secteur 1 du site 1, du côté nord de la route 243 (20-5373-9835-D2-3)

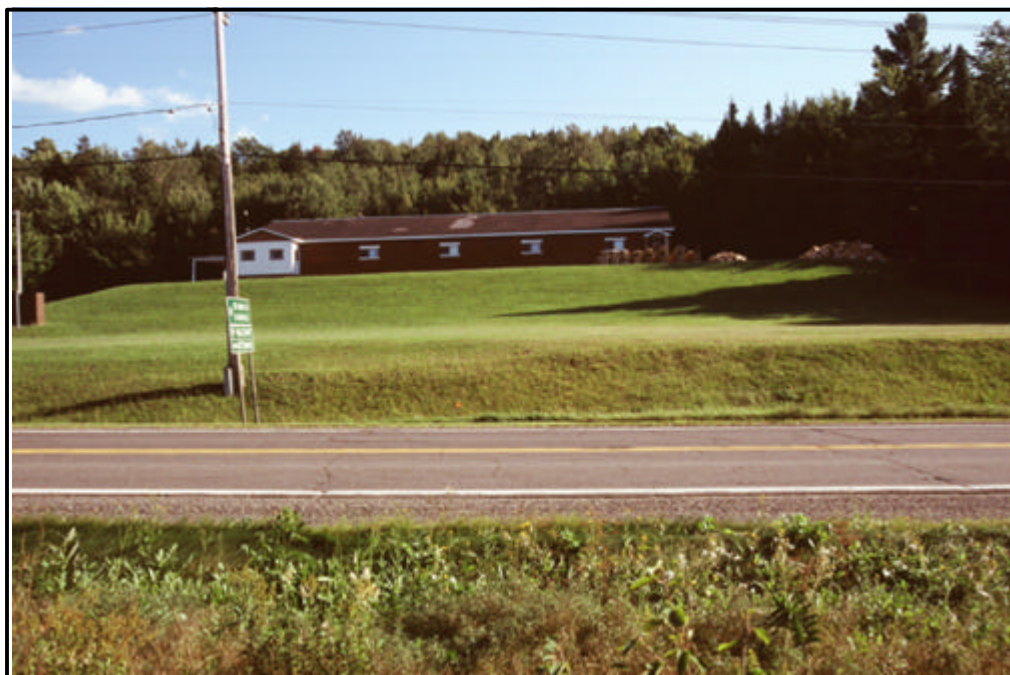
Photo 27 : Exemple de rehaussement d'un terrain privé aux abords de la route 243 (20-5373-9835-D1-18)
