INVENTAIRE ARCHÉOLOGIQUE (été 2005)

Direction de la Mauricie – Centre-du-Québec

PATRIMOINE EXPERTS s.e.n.c.

MINISTÈRE DES TRANSPORTS DU QUÉBEC

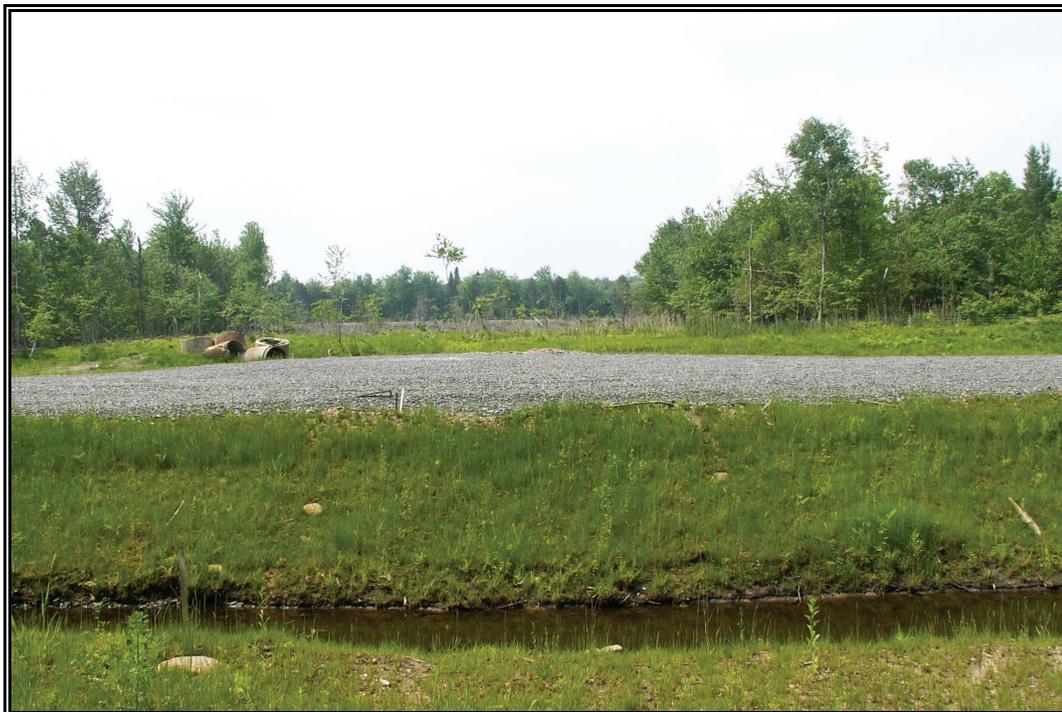
Photo 1 Projet 20-6475-9714, autoroute 55 Nord, Drummondville, secteur 1, vue générale à partir à partir du km 0+655, vers l'ouest-sud-ouest (PATR05N4-2)

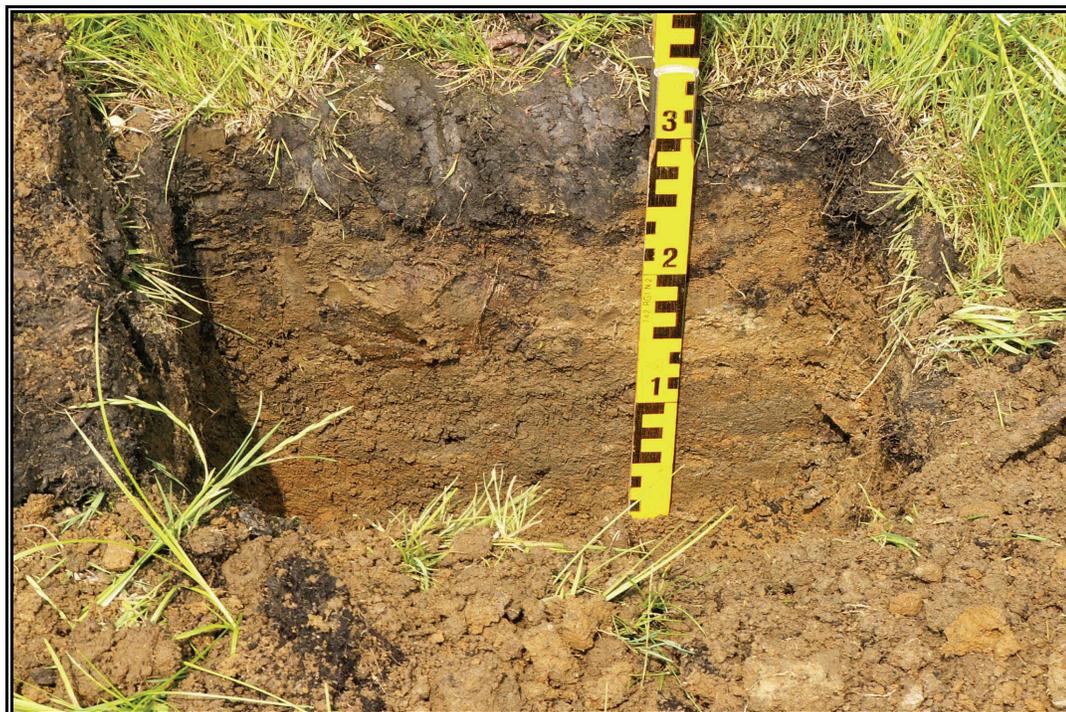
La topographie est plane dans l'ensemble des secteurs. La végétation est constituée uniquement de plantes herbacées, sauf dans le secteur 1, où se retrouvait une végétation mixte constituée en majorité de résineux, abattus dans la partie centrale de l'emprise. La stratigraphie est constituée, dans le secteur 1, d'un humus noir recouvrant du sable fin au sud-est d'un fossé aménagé, et d'un dépôt d'argile limoneuse au nord-est de ce fossé. Dans le secteur 2, un talus tronqué, révèle la présence d'un loam sableux brun contenant des cailloux, qui repose sur du sable limoneux de couleur rouille (à 15cm de profondeur) ou bien sur de l'argile sableuse (à 25cm de profondeur). Aucun sondage n'a été effectué

Photo 2 Projet,20-6475-9714, autoroute 55 Nord, Drummondville, secteur 1, stratigraphie d'un puits de sondage au km 20+107, vue vers le nord-est (PATR05N4-7)

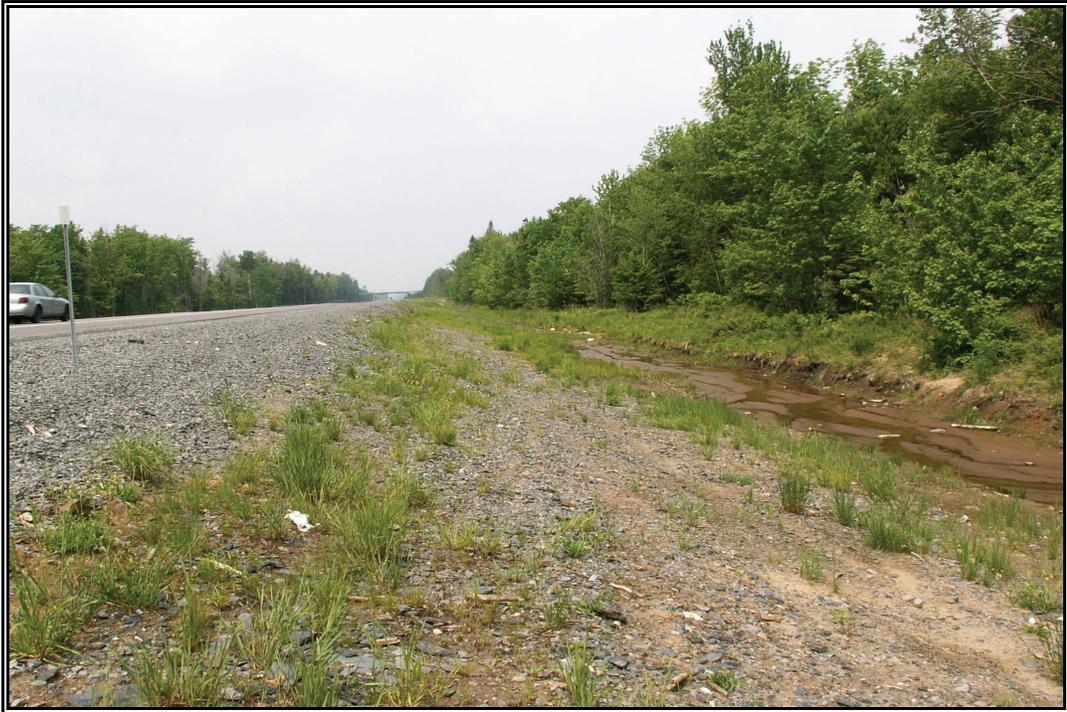
Photo 3 Projet 20-6475-9714, autoroute 55 Nord, Drummondville, secteur 2, vue générale à partir du km 0+000, vers le nord-nord-ouest (PATR05N4-3)

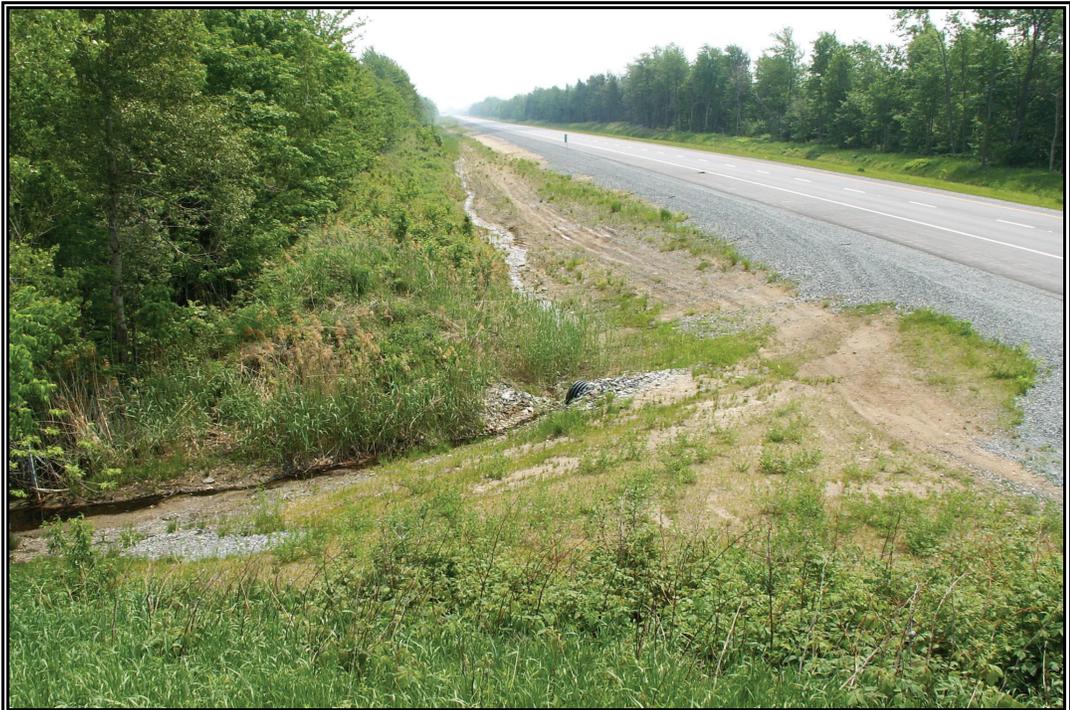
dans le secteur 3, où ne se retrouvait aucune surface naturelle d'accueil.

Photo 4 Projet 20-6475-9714, autoroute 55 Nord, Drummondville, secteur 3, vue générale à partir du km 19+415, vers le sud-est (PATR05N4-6)

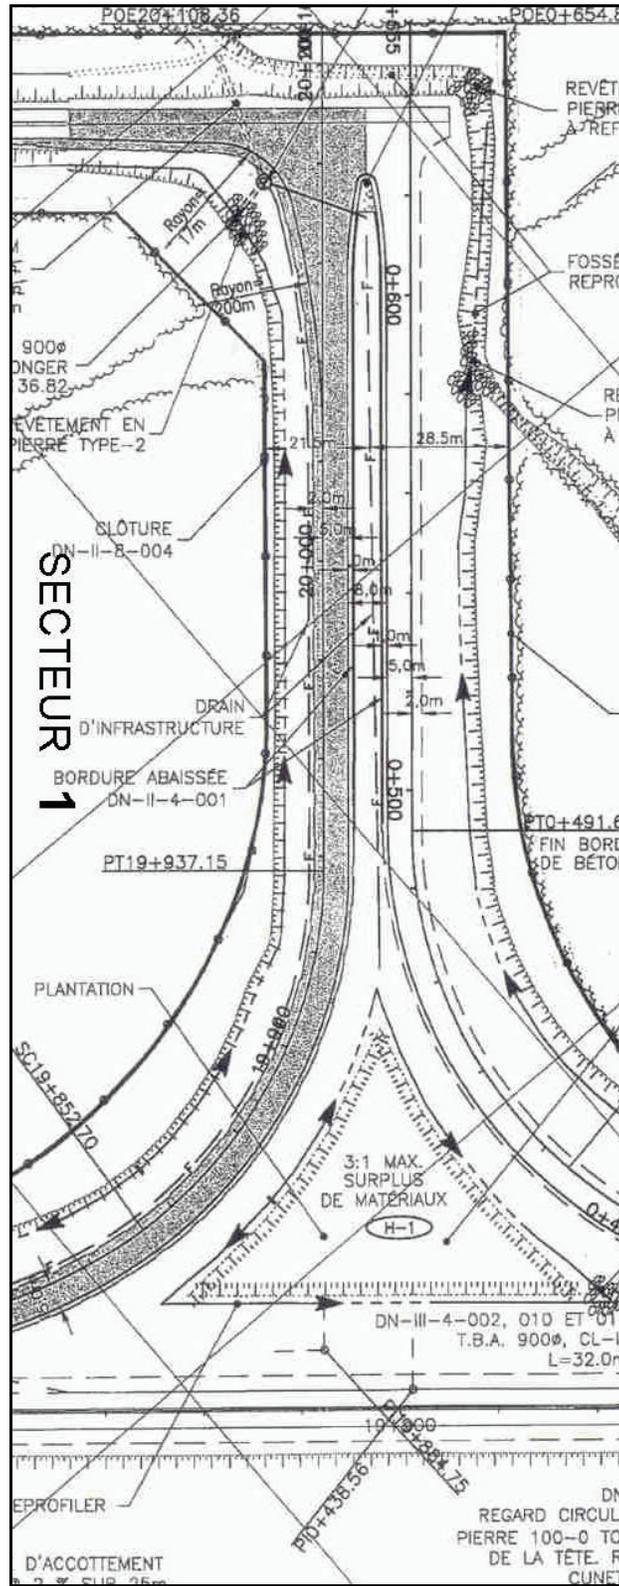
Le projet vise la construction de bretelles d'accès à l'autoroute 55 Nord, située au sud-est de la ville de Drummondville (figures 2 et 3). Suite à l'inspection de l'emprise, celle-ci a été divisée en 3 secteurs s'étendant sur 1 180 mètres et couvrant une superficie approximative de 30 365m² (photos 1 à 4; tableau 1).

Figure 4 Localisation des secteurs d'inventaire du projet 20-6475-9714, autoroute 55 Nord, Drummondville (1/2)
