INVENTAIRES ARCHÉOLOGIQUES (Été 2005)

**BAS-SAINT-LAURENT - GASPÉSIE - ÎLES-DE-LA-
MADELEINE**

MINISTÈRE DES TRANSPORTS DU QUÉBEC

(Permis de recherche archéologique au Québec : 05-ETHN-02)

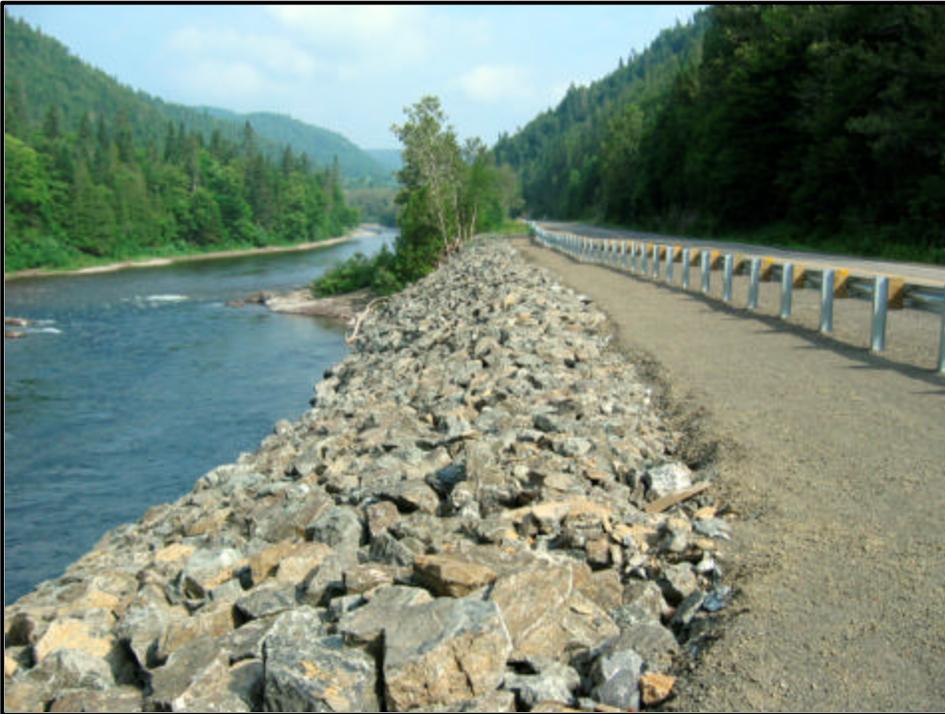
Photo 1 : Empierrement bordant l'emplacement n° 1, aux environs du km 16,8 de la route 299, en direction nord (20-3174-04B8-NUM1-1)

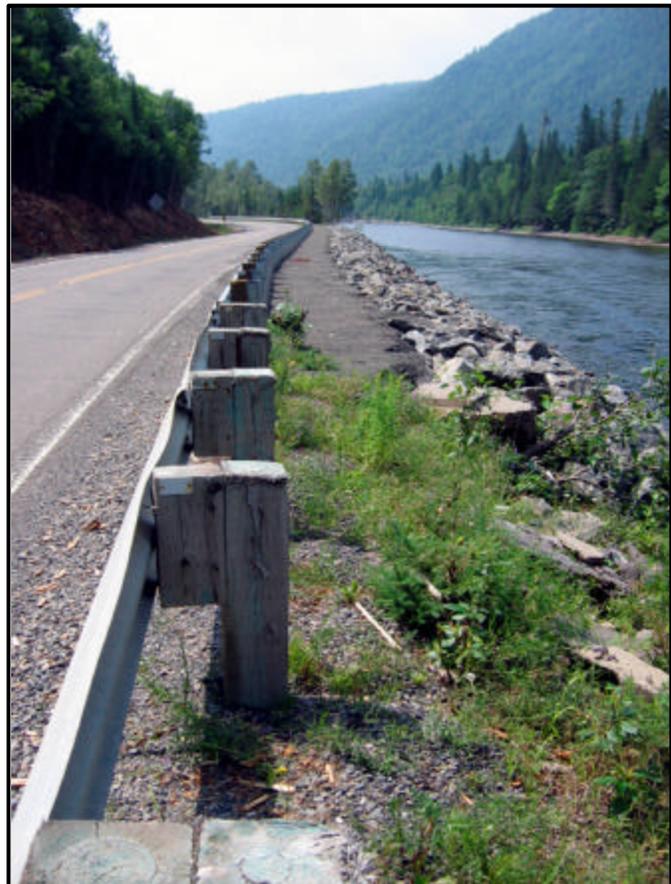
Photo 2 : Empierrement et asphaltage à l'emplacement n° 3, aux environs du km 27,35 de la route 299, en direction sud (20-3174-04B8-NUM1-8)

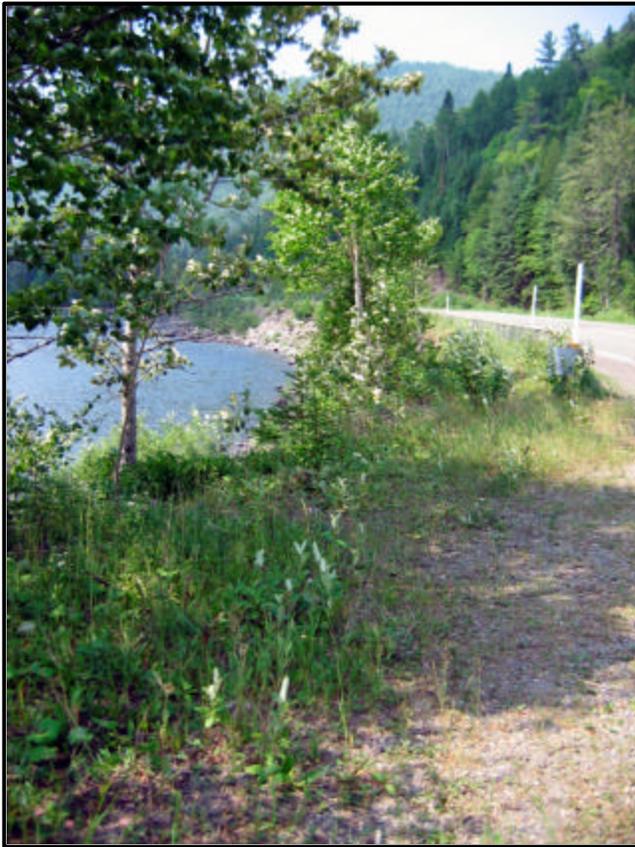
Photo 3
Secteur ayant fait l'objet de sondages
à l'emplacement n° 4, aux environs du
km 39,8 de la route 299, en direction
nord (20-3174-04B8-NUM1-11)

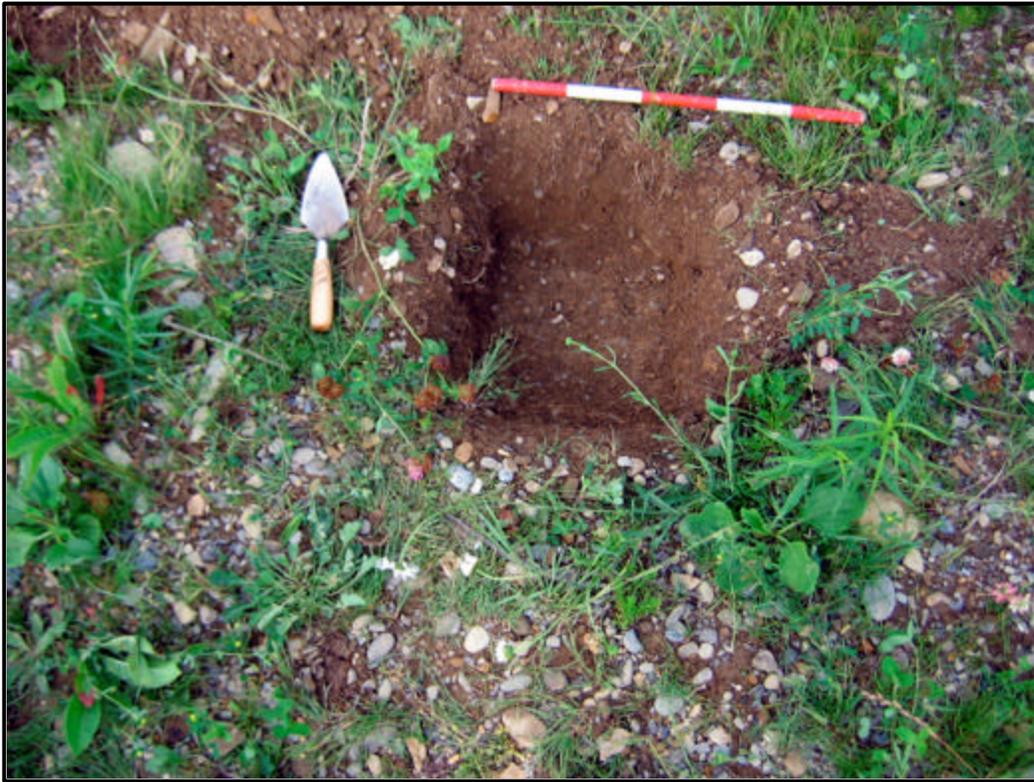
Photo 5 : Sondage 4 dans le secteur 1, en direction nord (pont n° P-01216)
(20-3174-8403-B1-NUM1-8)

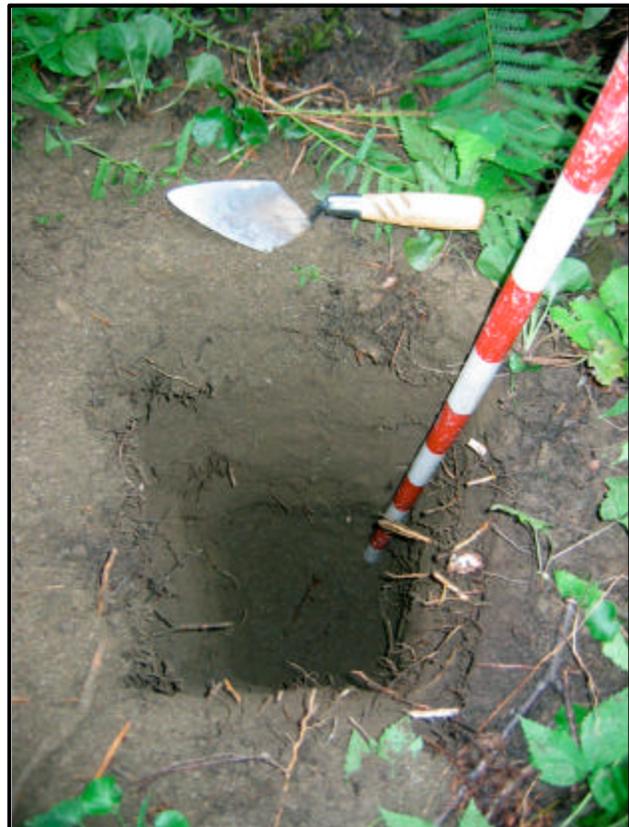
Photo 6 :
Sondage 1 dans le secteur 2,
en direction est (pont n° P-01216)
(20-3174-8403-B1-NUM1-12)

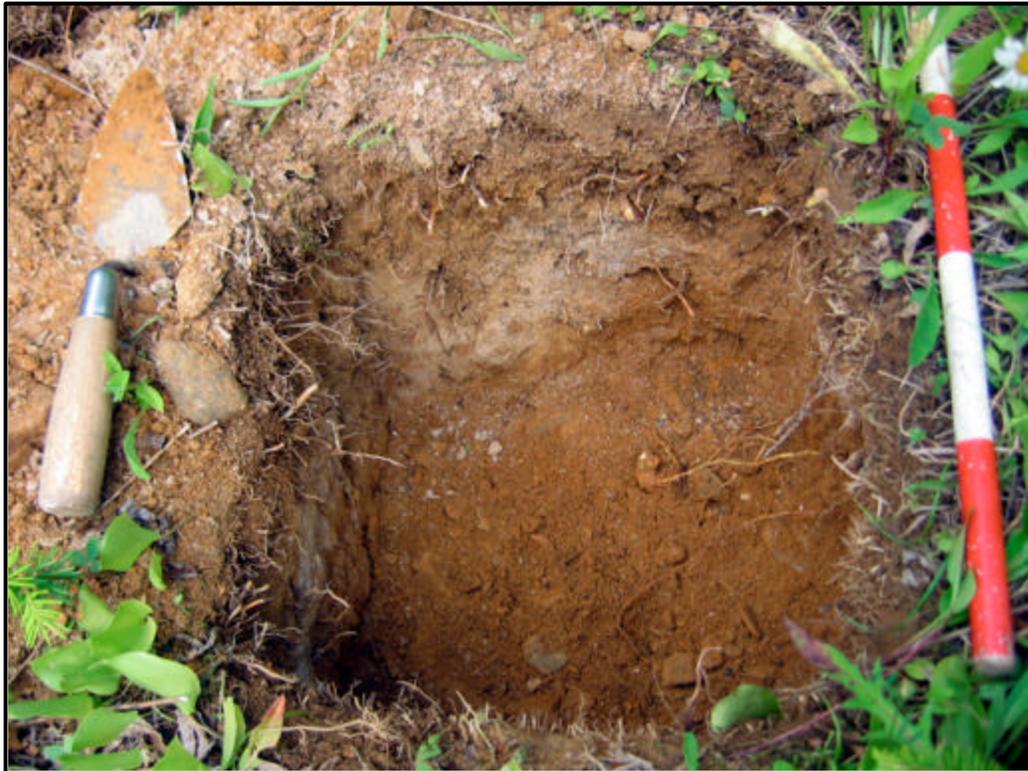
Photo 7 : Sondage 2 dans le secteur 3, en direction nord (pont n° P-01216)
(20-3174-8403-B1-D1-15)

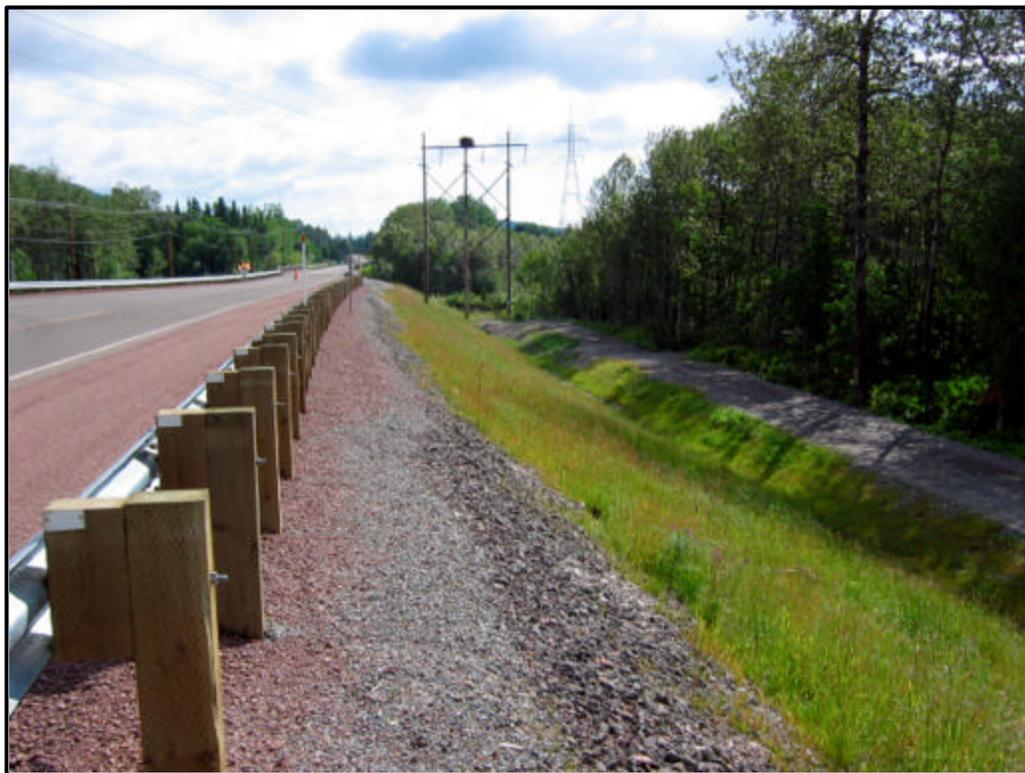
Photo 8 : Gravier, pente et fossé bordant la portion sud-ouest de la route
132, en direction est (20-3174-8403-B1-NUM1-7)

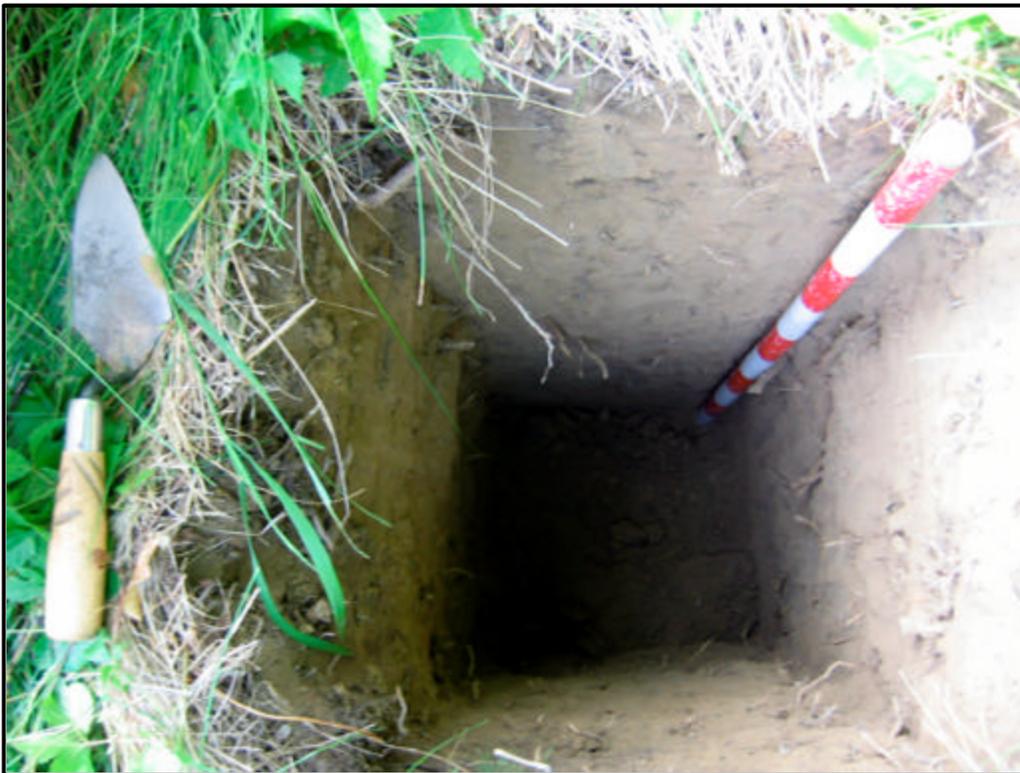
Photo 10 : Sondage 2 dans le secteur 5, en direction nord (pont n° P-1217) (20-3174-8403-B1-NUM1-4)

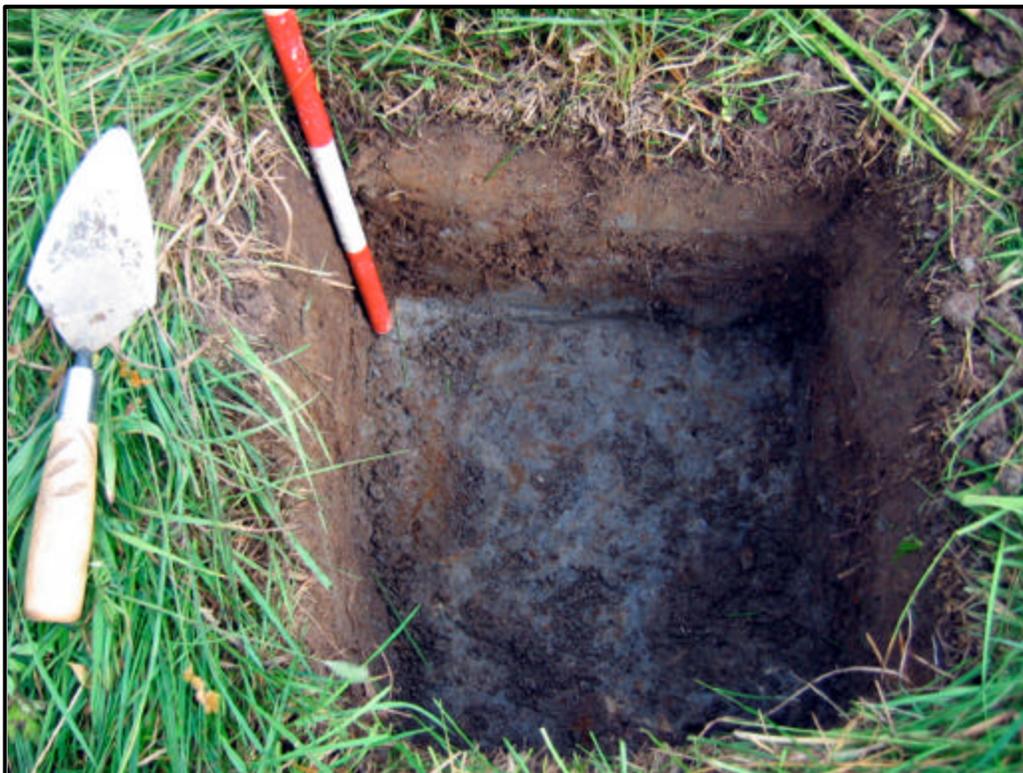
Photo 13 : Sondage 4 dans le secteur 2 au km 2+900, en direction nord
(20-3372-9704-NUM1-5)

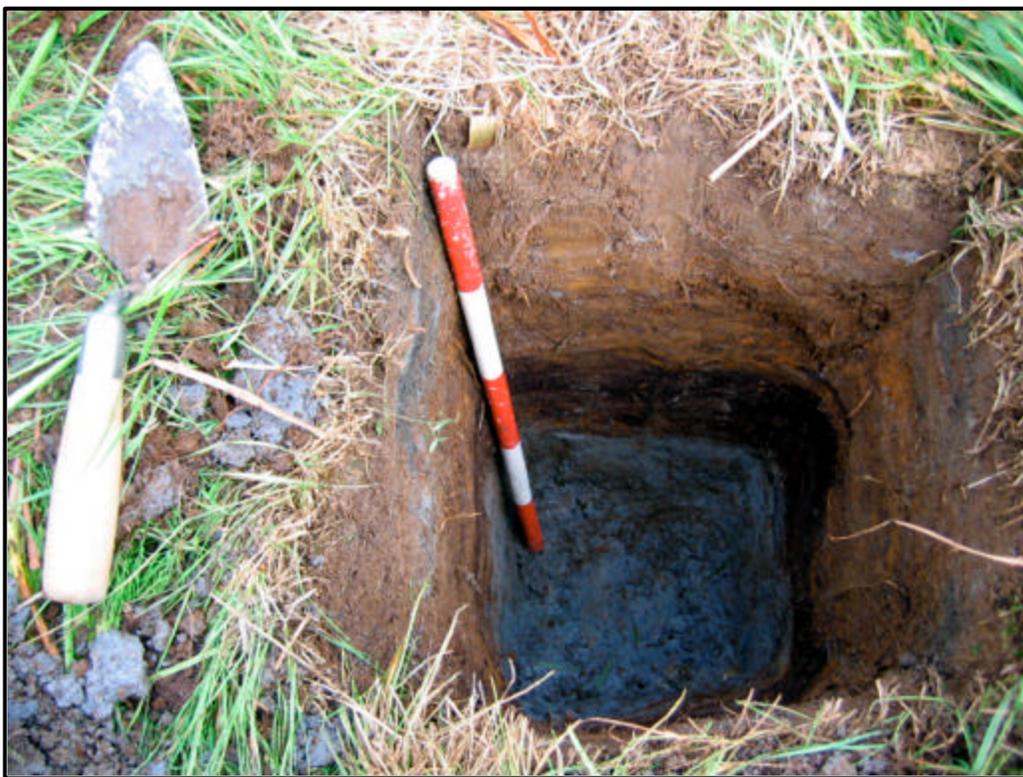
présence d'une couche noire constituée de matière organique en décomposition, meuble et humide, de 0,10 m à 0,15 m d'épaisseur, entre les niveaux de limon brun (au-dessus) et d'argile grise (photo 14). Le deuxième sondage, effectué à dix mètres plus au Nord, a aussi montré la présence d'un semblable niveau de matière organique. Aucun artefact, écofact ou aménagement n'a cependant été observé à l'intérieur de cette couche particulière qui semble par ailleurs d'origine récente. Il pourrait s'agir de l'emplacement d'une ancienne rigole d'irrigation, ou encore de sols provenant du creusement du fossé d'évacuation situé à proximité. Les deux fossés localisés du côté ouest de la route n'ont d'ailleurs pas été inventoriés car ils étaient gorgés d'eau lors de l'inspection visuelle des lieux.

Photo 14 : Sondage 1 dans le secteur 3 au km 2+975, en direction nord
(20-3372-9704-NUM1-6)

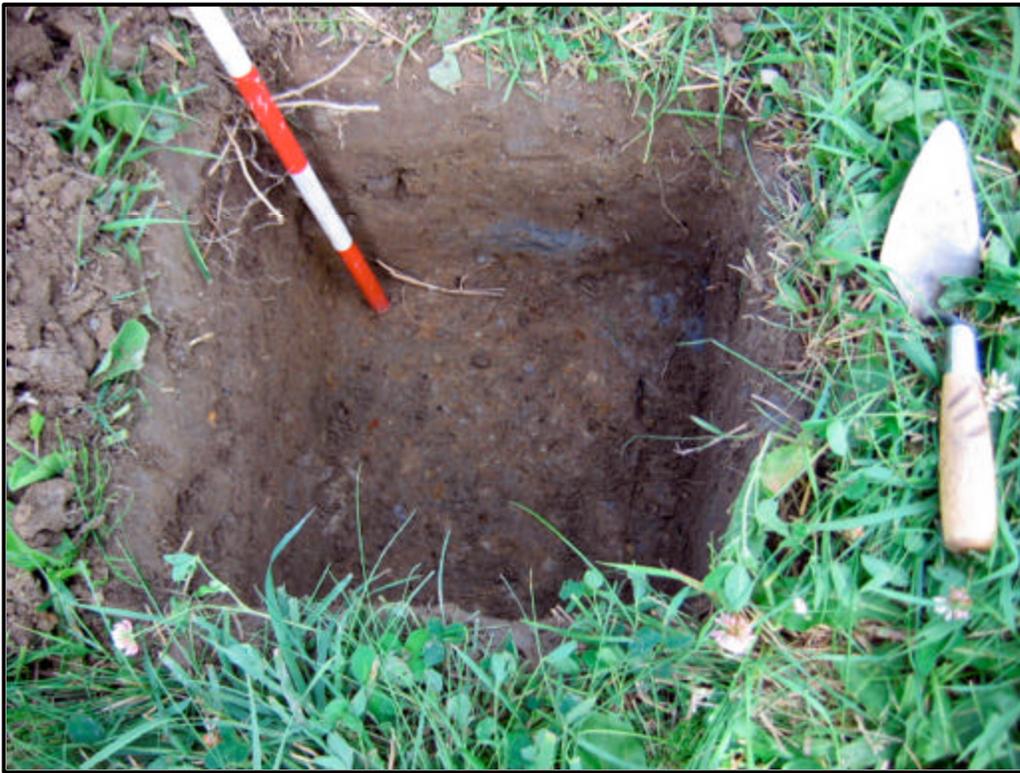
Photo 16 : Sondage 2 dans le secteur 4 au km 3+010, en direction nord
(20-3372-9704-NUM1-8)

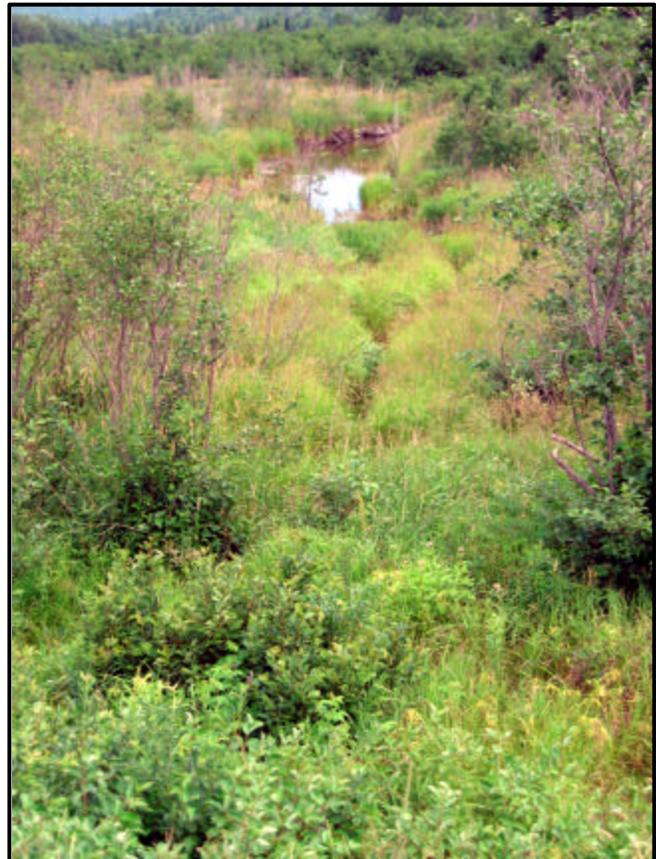
Photo 18 :
Vue d'ensemble d'une section
marécageuse au sud-ouest du pont,
au km 0+160, en direction sud (20-
3372-9305-NUM1-6)

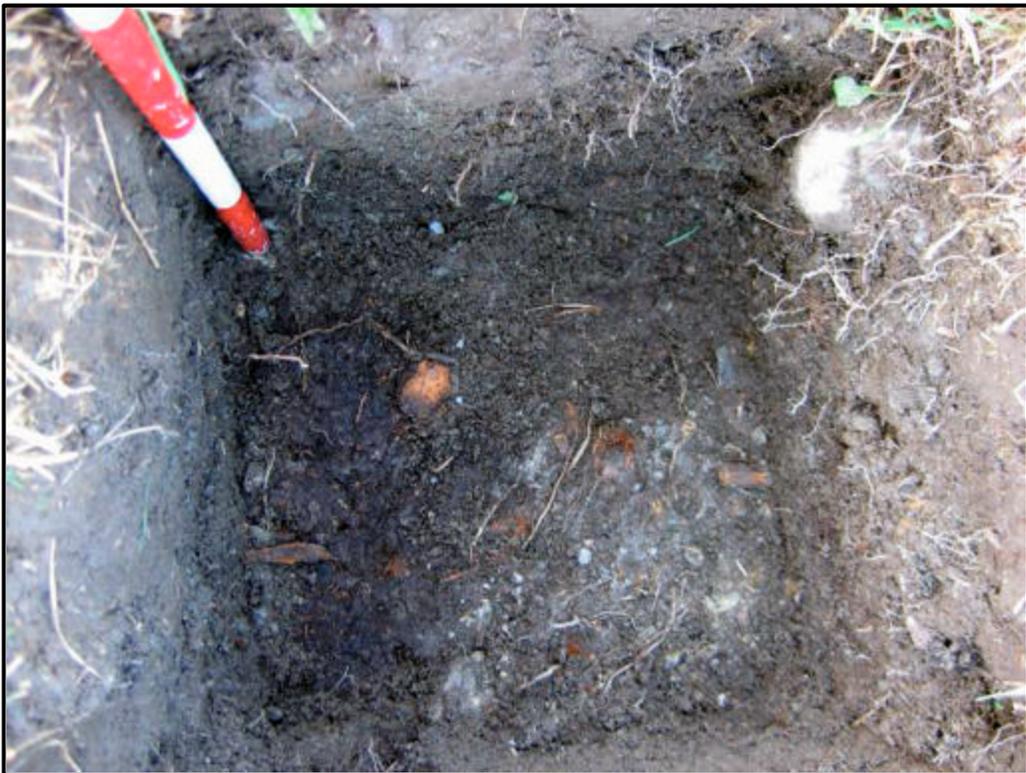
Photo 20 : Couche organique dans le sondage 9, au km 0+250, en direction nord (20-3372-9305-NUM1-9)

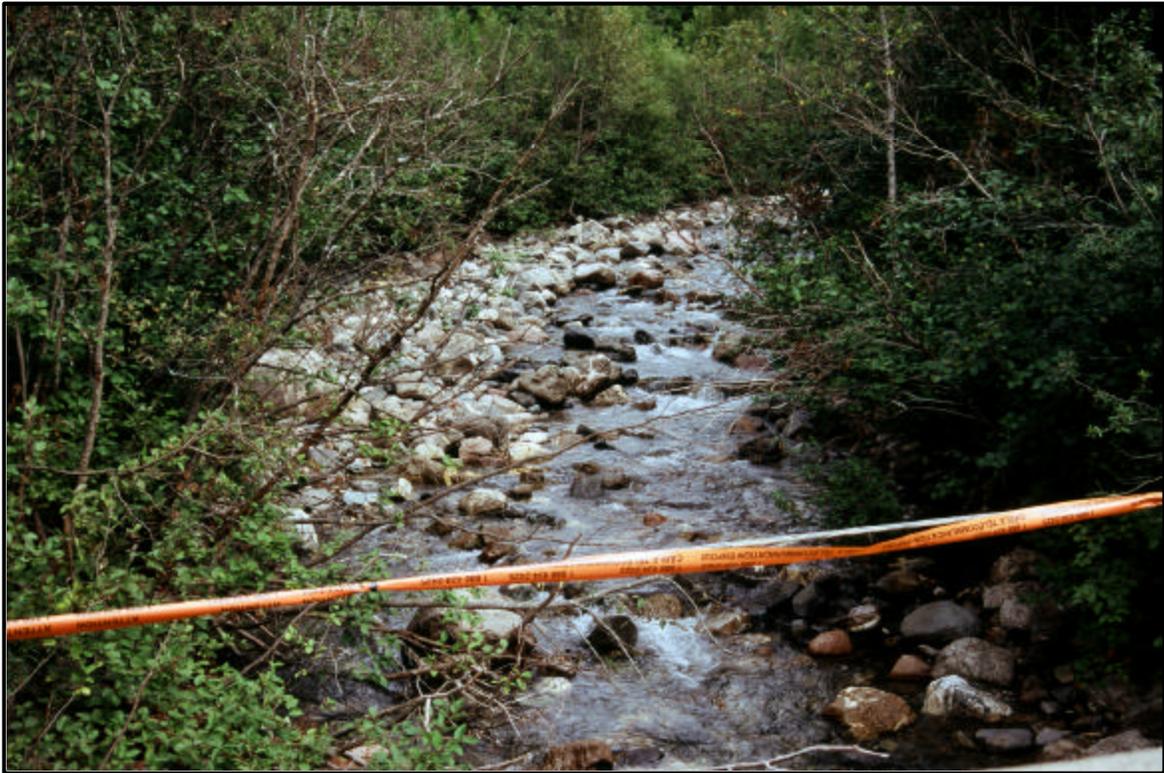
Photo 21: Ruisseau aux Chevreuils du côté nord de la route 299 (secteurs 1 et 4), km 0+120, en direction nord (20-3173-0164-D1-12)

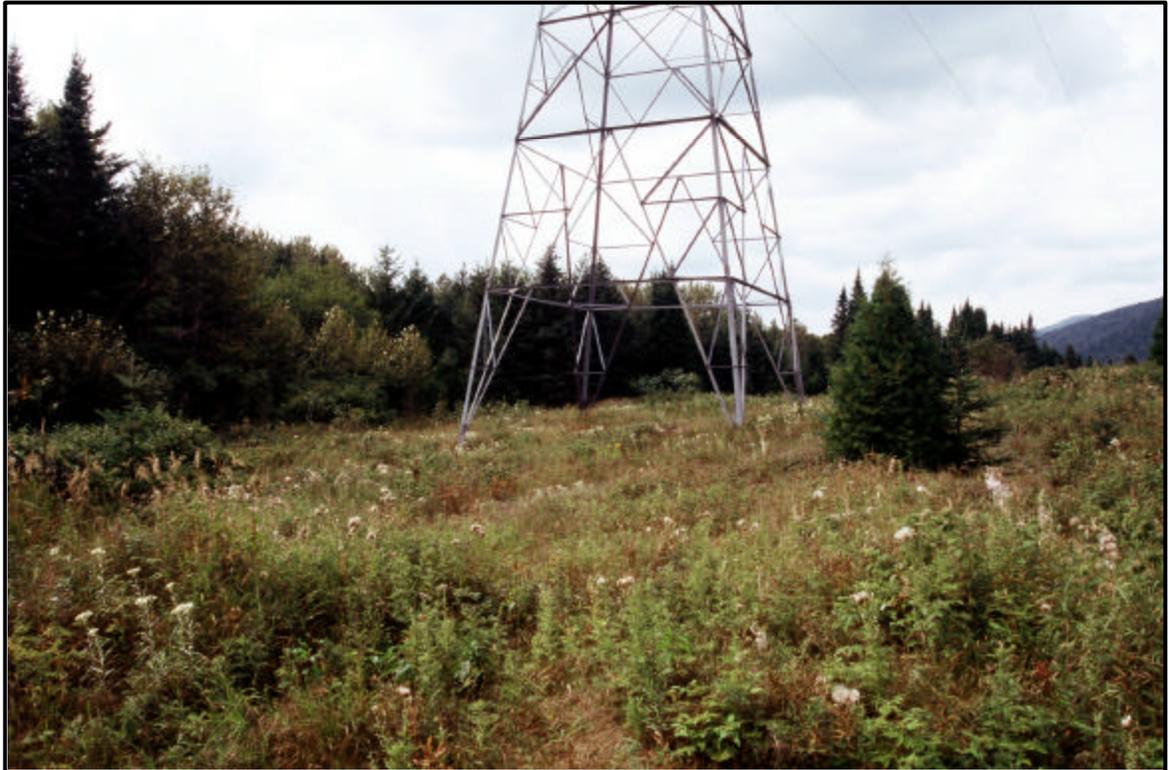
Photo 23 : Emplacement de pylône électrique derrière le secteur 4, au km 0+050, en direction nord-ouest (20-3173-0164-D1-21)

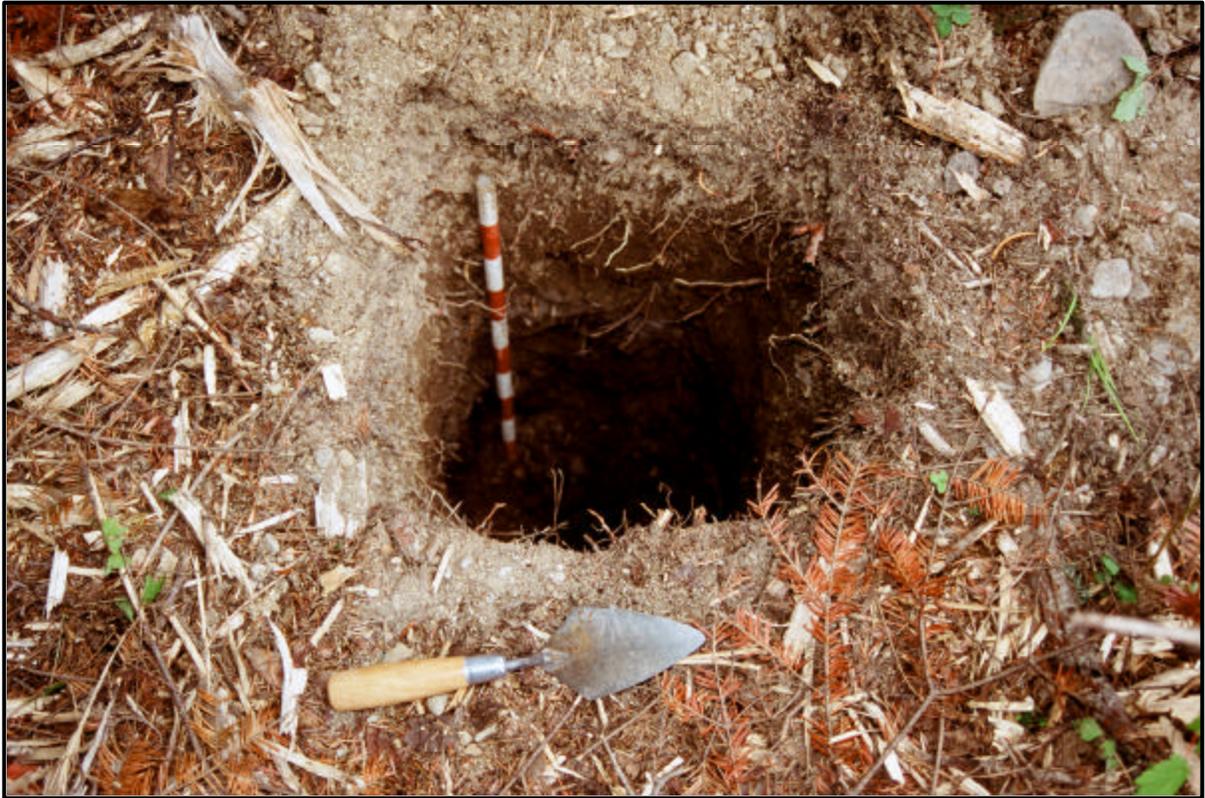
Photo 25 : Paroi stratigraphique du sondage n° 2 dans le secteur 2, au km 0+240, en direction ouest (20-3173-0164-D1-23)

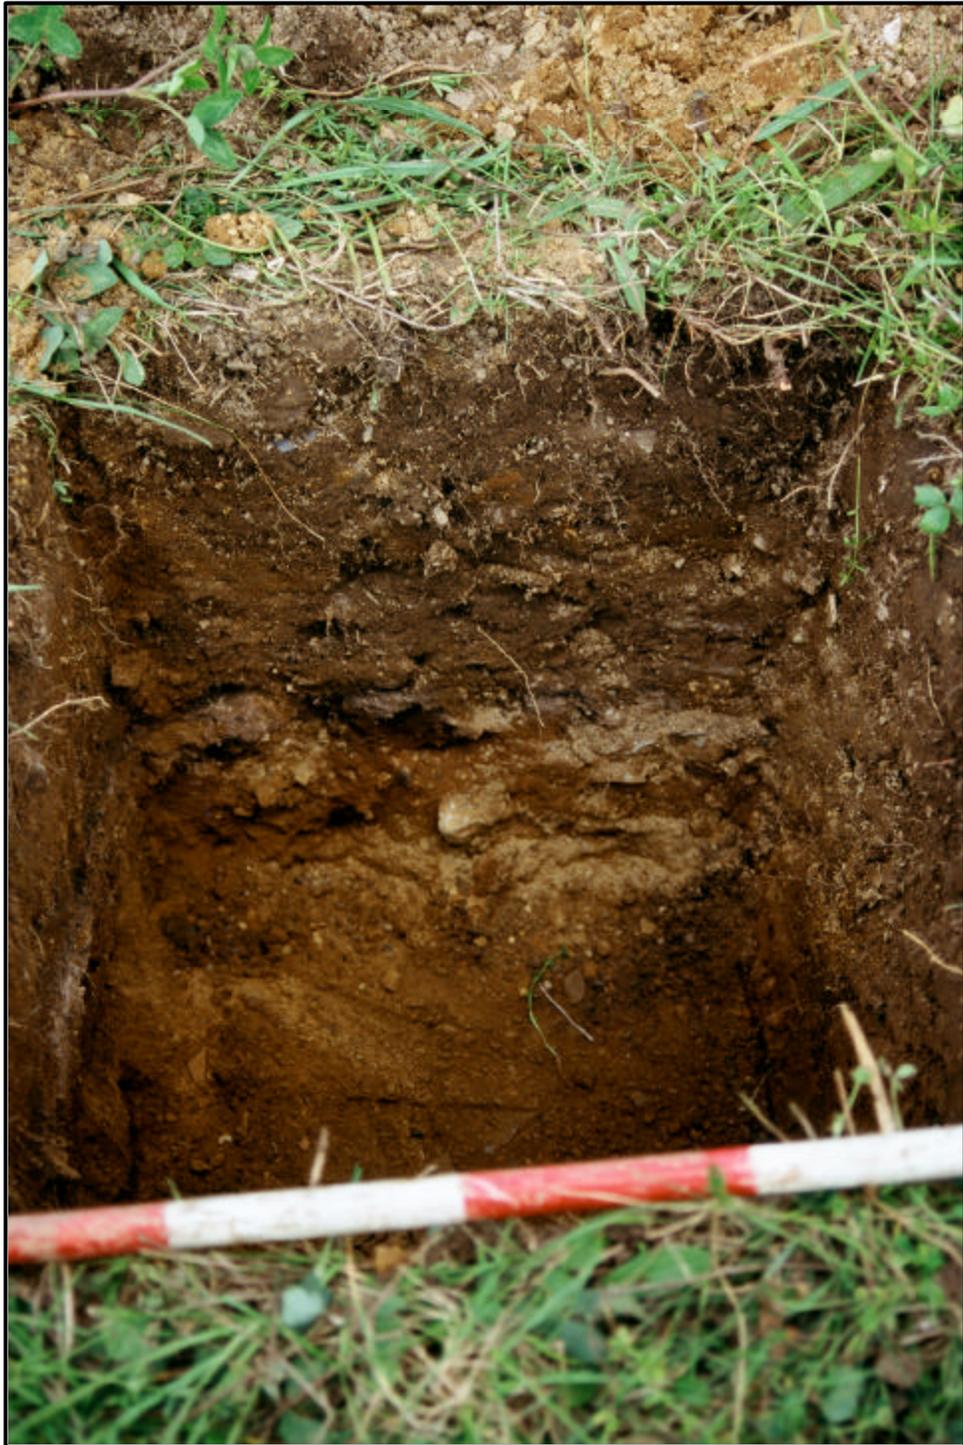
Photo 28 : Paroi stratigraphique d'un sondage localisé du côté sud-ouest du pont dans le secteur 2, au km 2+300 sur la route 293, en direction nord (20-3373-8611-A-D1-14)

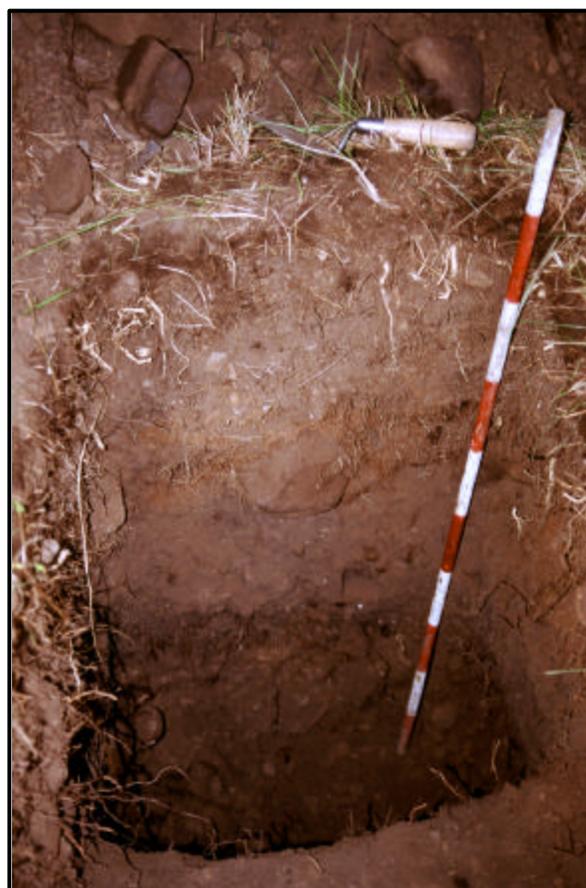
Photo 30 : Paroi stratigraphique est d'un sondage du secteur 1, au km 1+860, en direction est (20-3174-8406-D1-7)
