INVENTAIRE ARCHÉOLOGIQUE (2008)
Projet de construction de la route 138
Tronçon de la rivière Natashquan à Kegaska
(km 18+700 à km 31+150)

Projet MTQ n° 154-95-0429
Direction de la Côte-Nord
Direction générale de Québec et de l'Est

Ethnoscop inc.

Mai 2011

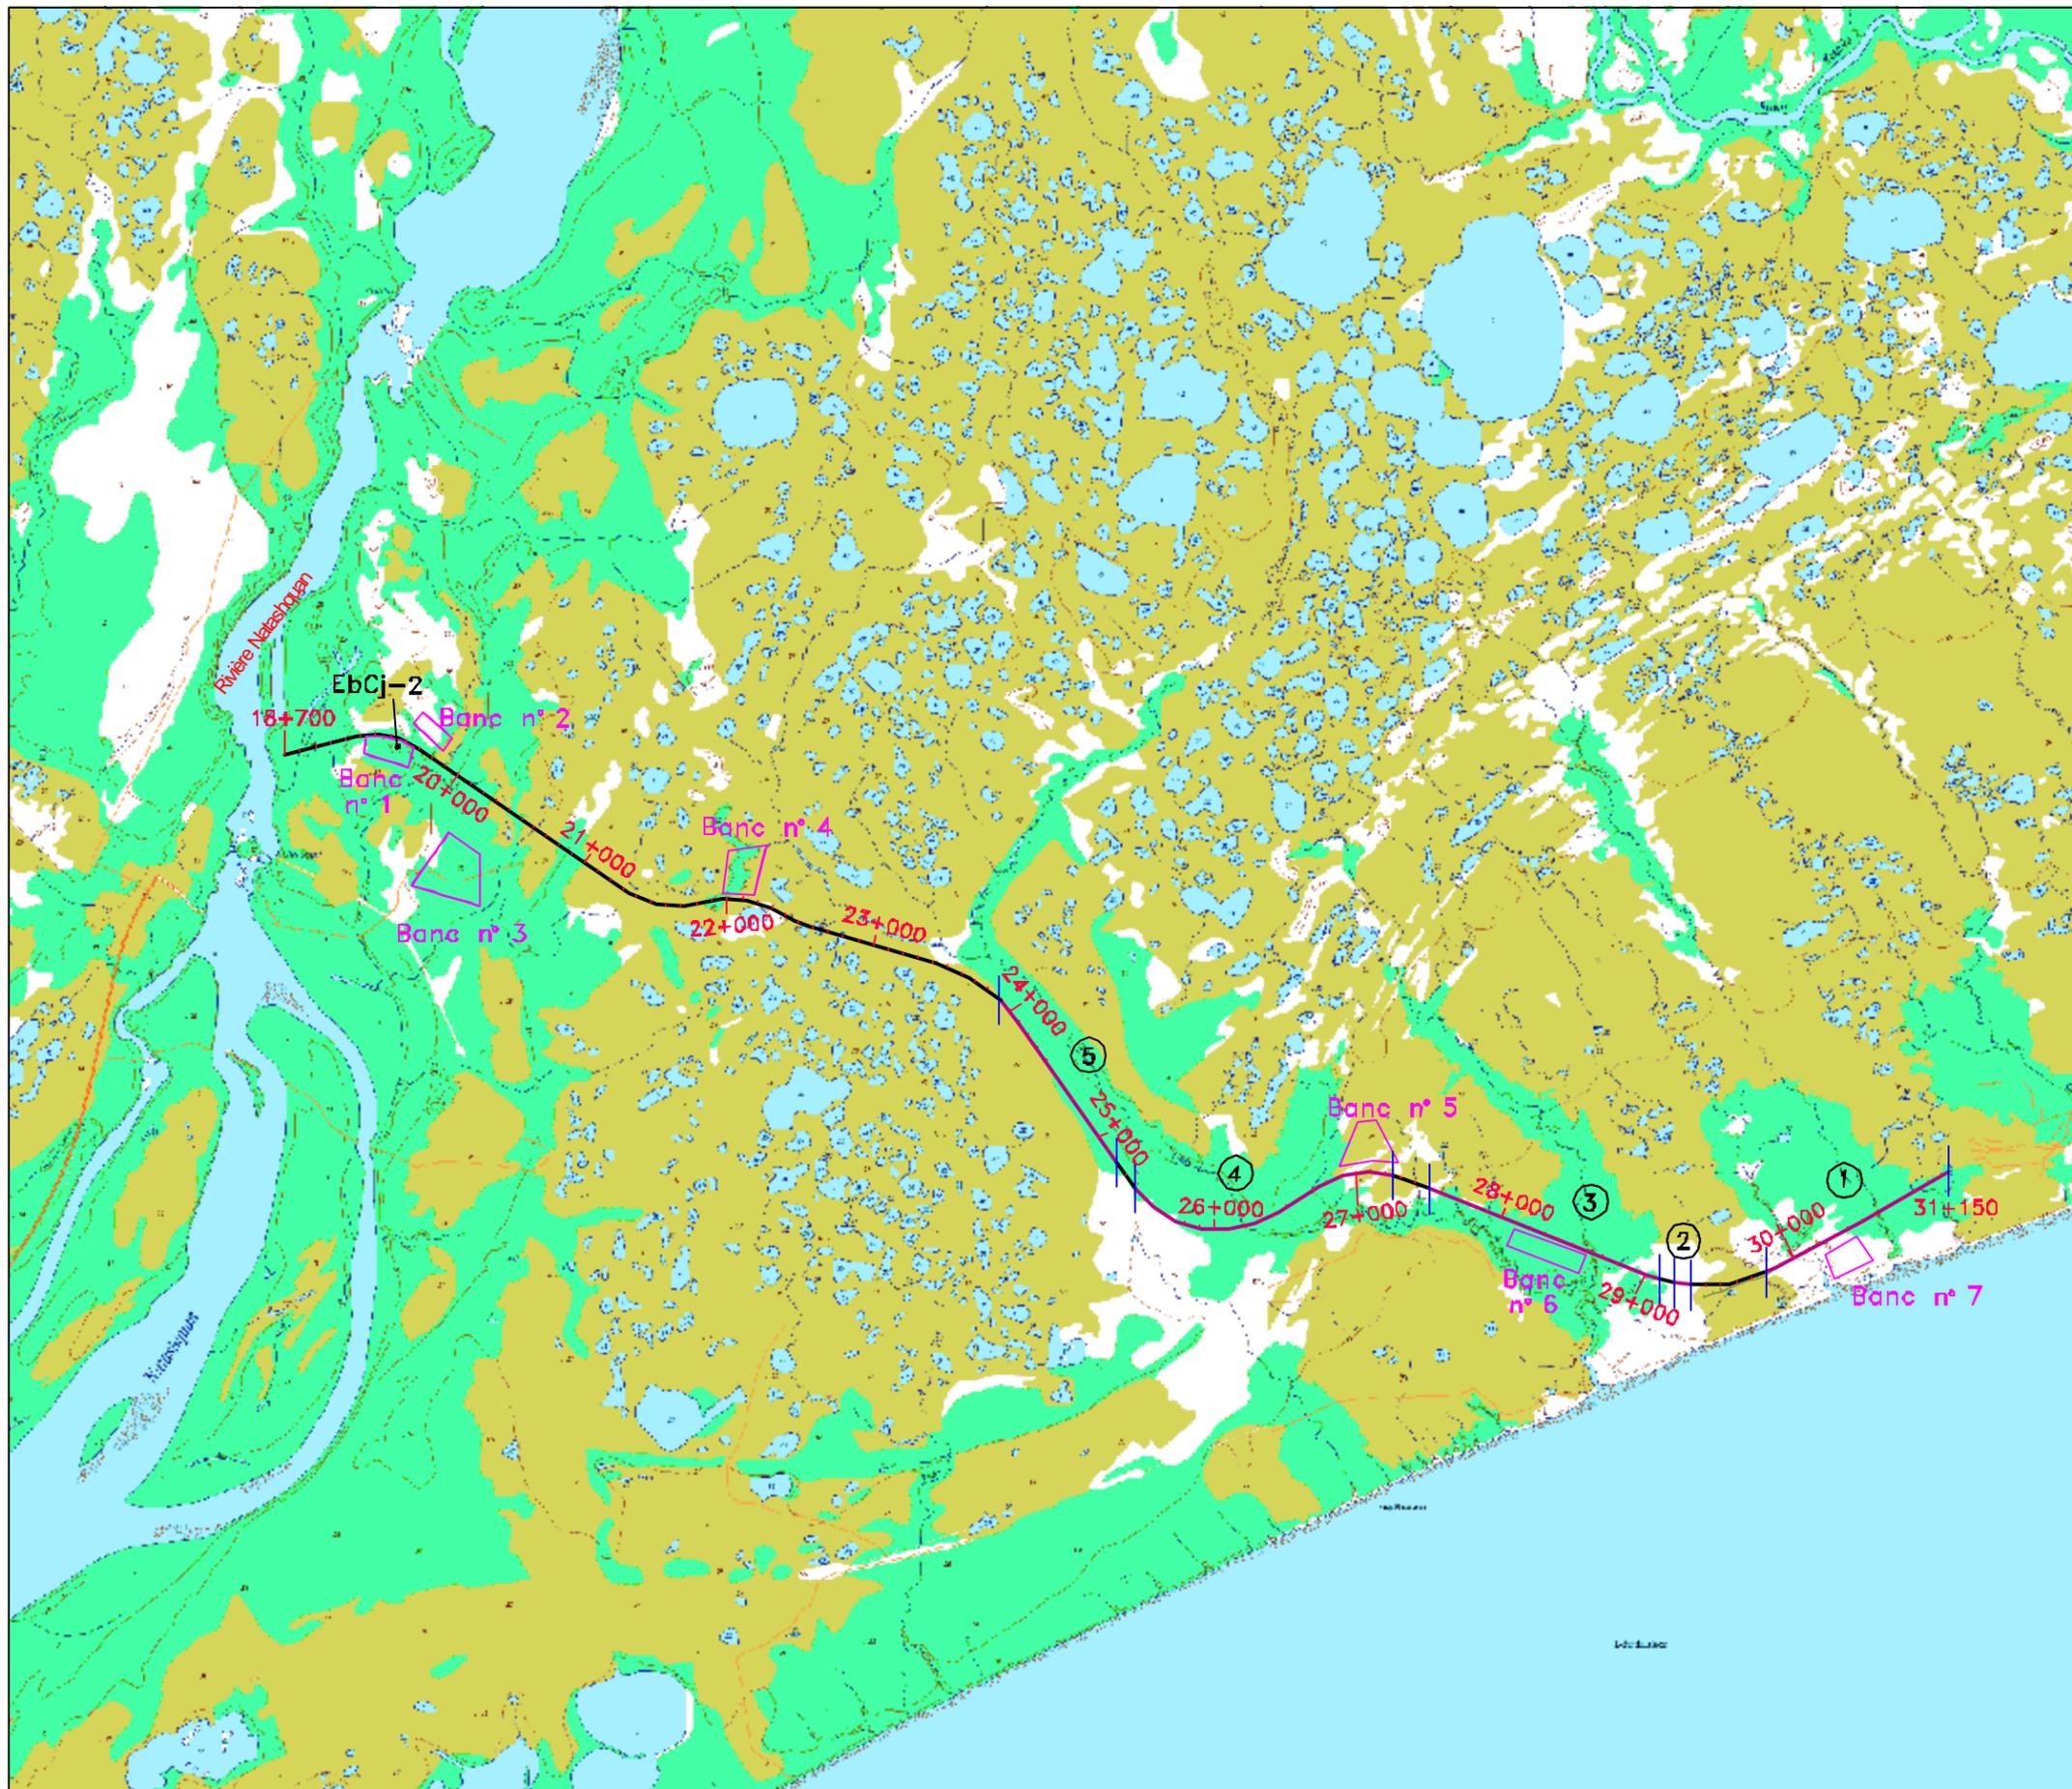
FIGURE 3

SECTEURS ET BANCS D'EMPRUNT INVENTORIÉS

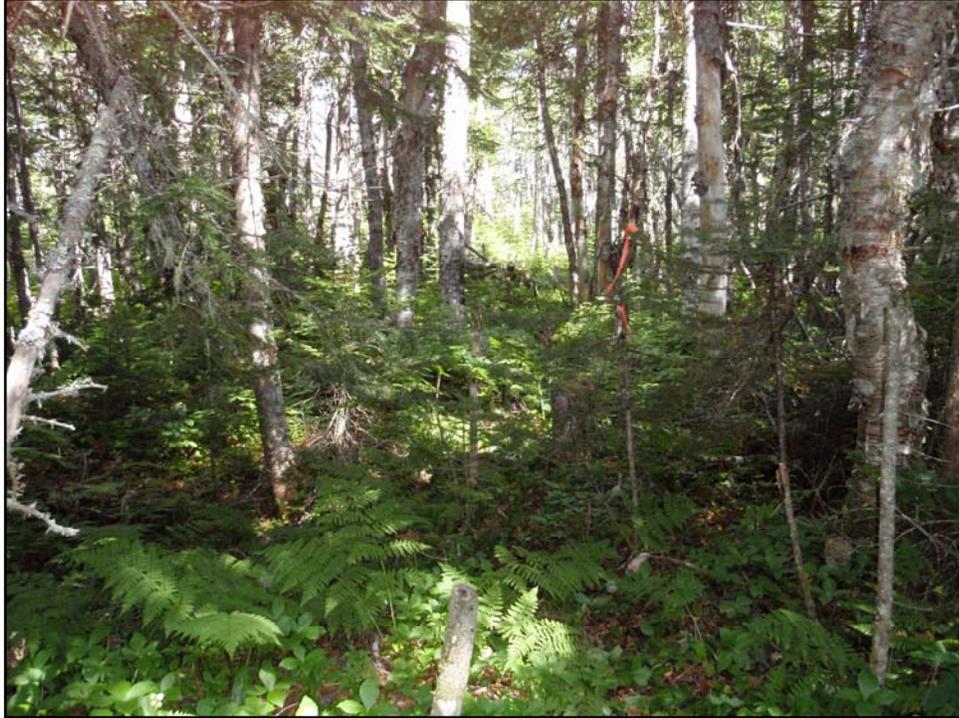
Photo 1 : Ligne de centre, secteur n° 1 et banc d'emprunt n° 6, km 30 + 800, direction nord-est (154-95-0429-08-NUM1-100)

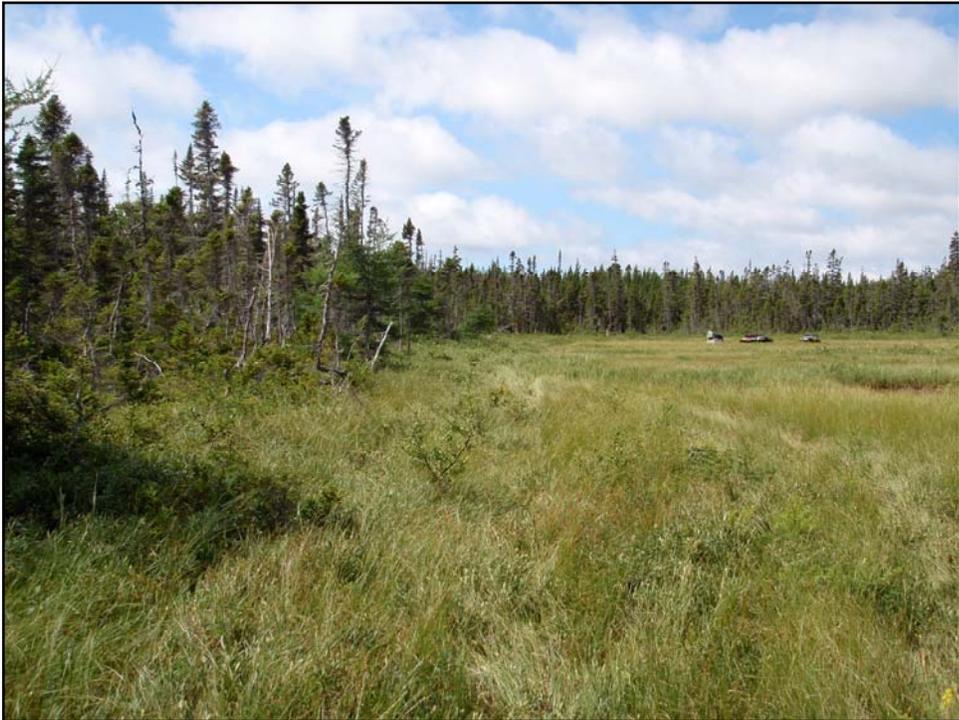
Photo 2 : Tourbière à la limite nord de l'emprise et série de sondages contenant du sable rubéfié, secteur n° 1, km 31 + 000, direction ouest (154-95-0429-08-NUM1-96)

Les résultats des sondages supplémentaires et de ceux effectués le long de la ligne de centre de l'emprise et sur sa limite sud indiquent la présence de ces sédiments sur une superficie d'environ 30 m dans l'axe est-ouest, sur 35 m dans l'axe nord-sud. L'inventaire archéologique des autres secteurs a, par la suite, permis d'observer régulièrement la présence de ces taches rougeâtres. L'hypothèse retenue est qu'il s'agit d'un phénomène naturel, associé à une coloration (rubéfaction) des sols probablement survenue à la suite d'un incendie de forêt, ainsi qu'à la décomposition de matières végétales colorantes. Aucun artefact, ni écofact, n'a été découvert dans ces sondages.

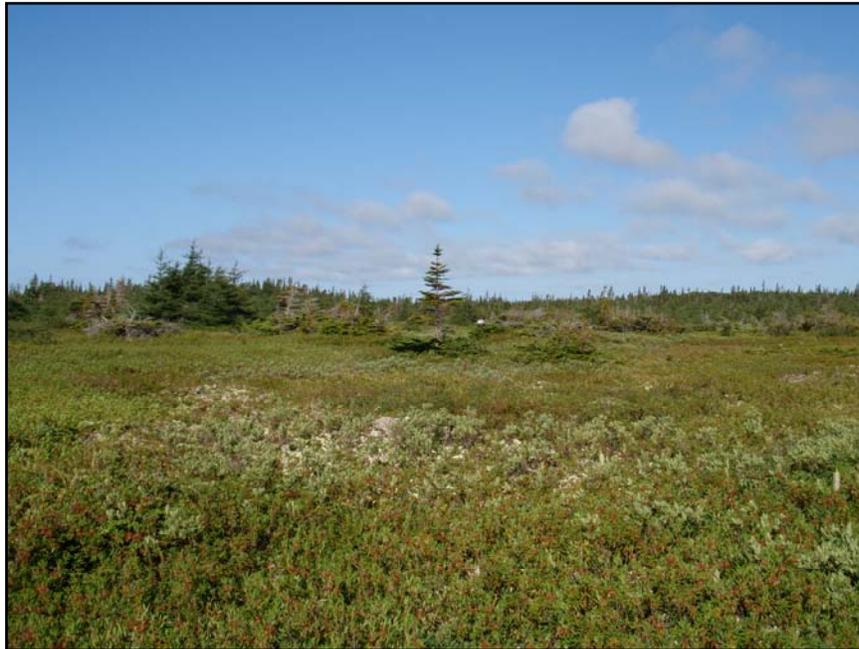
Photo 3 : Km 30+200, secteur n° 2, direction nord-ouest à partir du km 29+200 (154-95-0429-NUM1-76)

Dix-huit sondages ont été excavés à l'intérieur des limites du secteur n° 2. Ils ont permis d'observer, sous une litière végétale de 0,16 m d'épaisseur et un mince humus fibrique de couleur brunâtre, un sable très fin recouvrant un sol limoneux et humique brun noirâtre quelque peu compact. Ce dernier horizon repose sur un sable rouille à orangé devenant compact (induré), situé à environ 0,44 m sous la surface de la litière végétale. L'inventaire archéologique du secteur n° 2 n'a pas mené à la découverte d'un nouveau site archéologique.

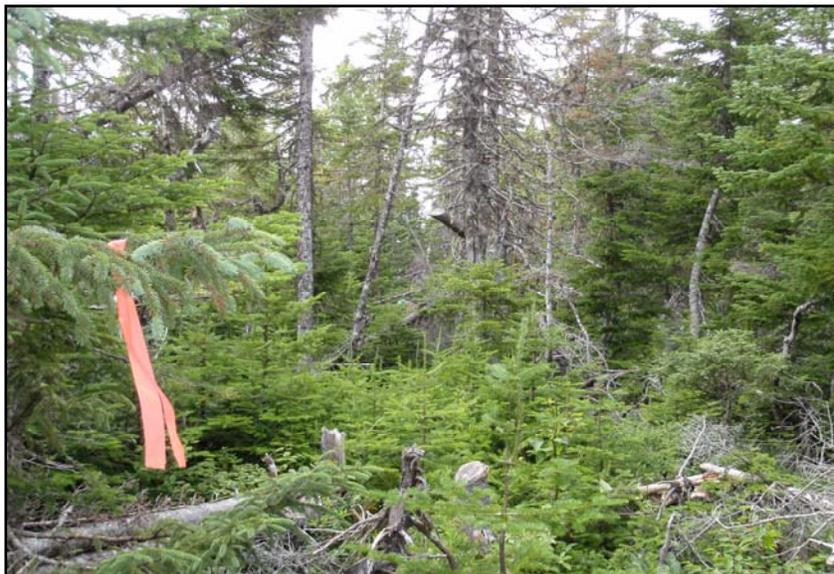
Photo 4 : Km 27 + 710, ligne de centre, secteur n° 3, direction ouest (154-95-0429-NUM1-69)

Le dernier tronçon du secteur n° 3, d'une longueur de 210 m (figure 3), se compose d'un milieu forestier dense (photo 4), qui s'éclaircit graduellement jusqu'aux environs du km 27 + 600. Dans les derniers 100 m de son extrémité ouest, celui-ci fait place à une clairière relativement plane, dominée par un tapis de cladonies couvert par de nombreuses éricacées et quelques bosquets d'aulnes crispés. Un total de 42 sondages a été excavé sur ce tronçon dont le drainage est généralement bon. Les profils podzoliques observés dans la clairière de la partie ouest montrent des sédiments à grains fins et moyens, dont un horizon Ae mature d'au plus 0,08 m d'épaisseur. La transition avec l'horizon sous-jacent, soit le sable éluvial B, est graduelle. Ce dernier horizon présente également des indices d'induration.

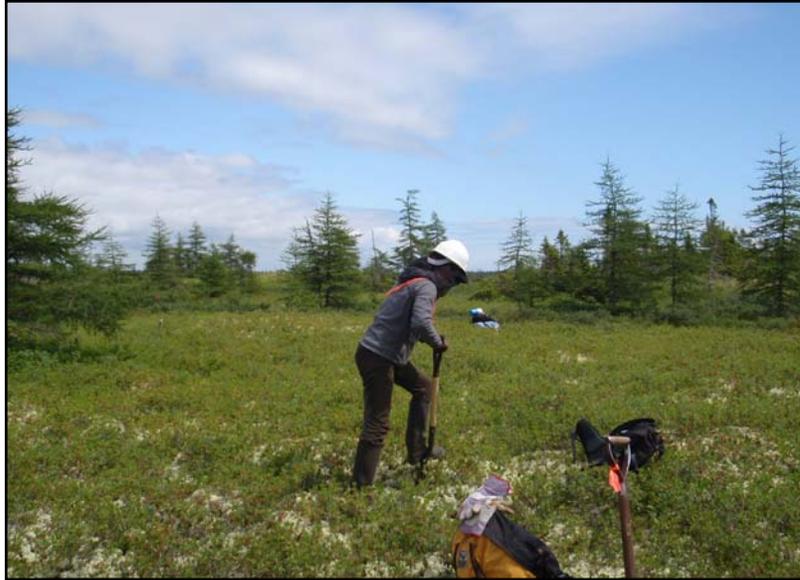
Photo 5 : Cladonies et petits monticules (km 26 + 920 à 27 + 000), secteur n° 4, direction sud-est (154-95-0429-08-NUM1-57)

L'inventaire archéologique de ce tronçon a été réalisé d'ouest en est entre les km 26 + 840 et 27 + 020. Aucun sondage n'a été effectué entre les km 27 + 020 et 27 + 250, en raison de la présence d'un milieu tourbeux mal drainé. Le tronçon présente une surface plane quelque peu bosselée et faiblement concave, comprenant, à sa limite est, une partie faiblement bombée et inégale, formée par l'accumulation de sédiments transportés par l'érosion éolienne. Les premiers 70 m à l'ouest du tronçon sont presque totalement dépourvus d'arbres et sont couverts par de nombreux bosquets d'éricacées, reposant sur un tapis de sphaigne et de cladonies, alors que le sol en surface du faible bombement d'origine éolienne est uniquement couvert de cladonies et de quelques éricacées (photo 5). Ce bombement, dont la surface est très bien drainée, est ceinturé par quelques mélèzes et épinettes noires, également présents en son centre. Le drainage de la surface plane, qui s'appuie contre le bombement, est plus ou moins bon. Dans les sondages, on observe un profil podzolique composé d'éléments sédimenteux beaucoup plus fins sur le pourtour du bombement éolien, bien que tous les sondages contiennent quelques inclusions de petits fragments de granite.

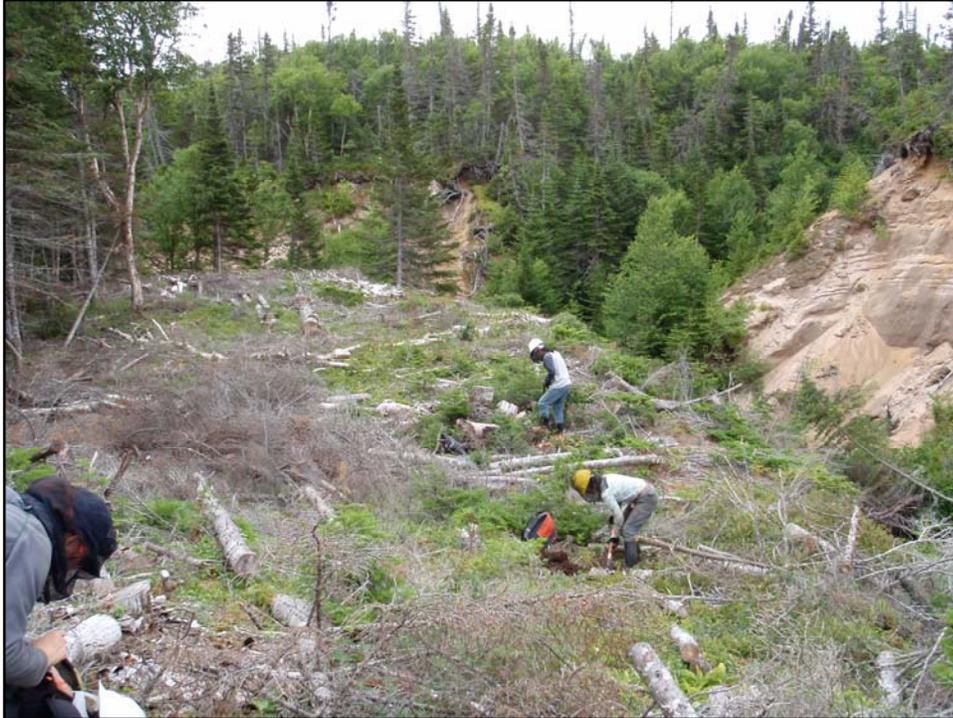
Photo 6 : Petit replat, sud de la ligne de centre, bordure est de la rivière Longue, km 26 + 220, secteur n° 4, direction sud (154-95-0429-08-NUM1-51)

Les sondages réalisés sur ces replats ont tous révélé la présence d'un podzol bien défini dont un horizon illuvial B devenant induré après 0,03 m. La profondeur atteinte lors de l'excavation de ces sondages est en moyenne de 0,24 m avant que n'apparaisse le sable induré. Aucun nouveau site archéologique n'a été découvert dans la partie du secteur n° 4 qui est située à l'est de la rivière Longue, ni sur les deux replats qui la bordent où des sondages rapprochés ont été excavés.

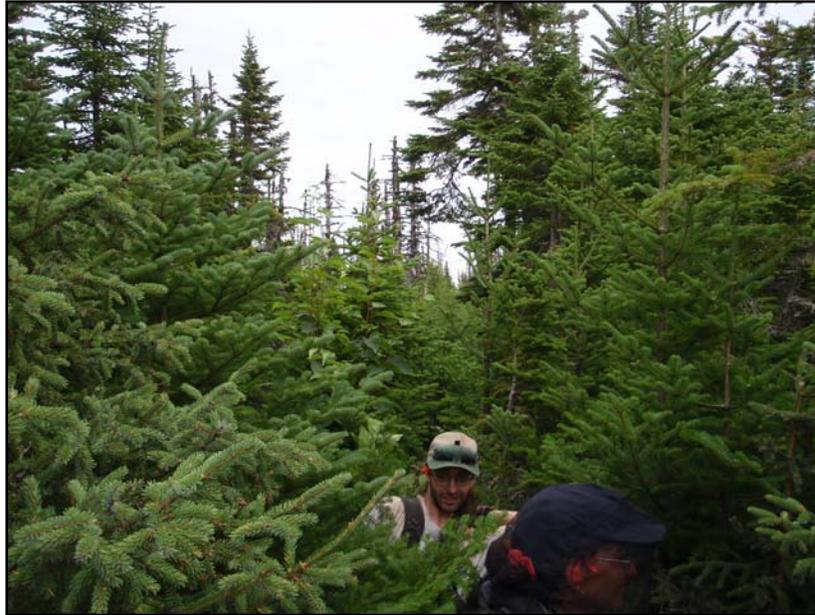
Photo 7 : Chablis et forêt en régénération, km 24 + 600, secteur n° 5 (partie non inventoriée), direction sud-est (154-95-0429-08- NUM1-41)

La surface jonchée de nombreux chablis, sous une forêt très dense en régénération, a fait en sorte que ce tronçon de 100 m de longueur était infranchissable (figure 3). L'inspection visuelle a permis de constater qu'il était impossible d'y excaver des sondages archéologiques (photo 7).

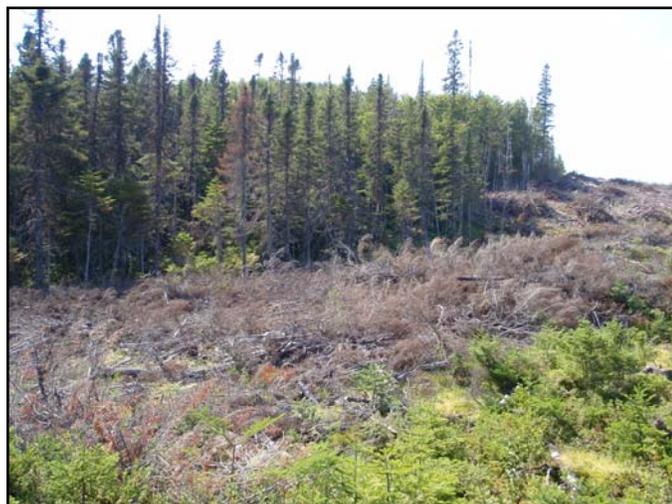
Photo 8 : Monticule du site archéologique préhistorique EbCj-2, km 19 + 650, banc d'emprunt n° 1, direction sud-ouest (EbCj-2-08-NUM1-6)

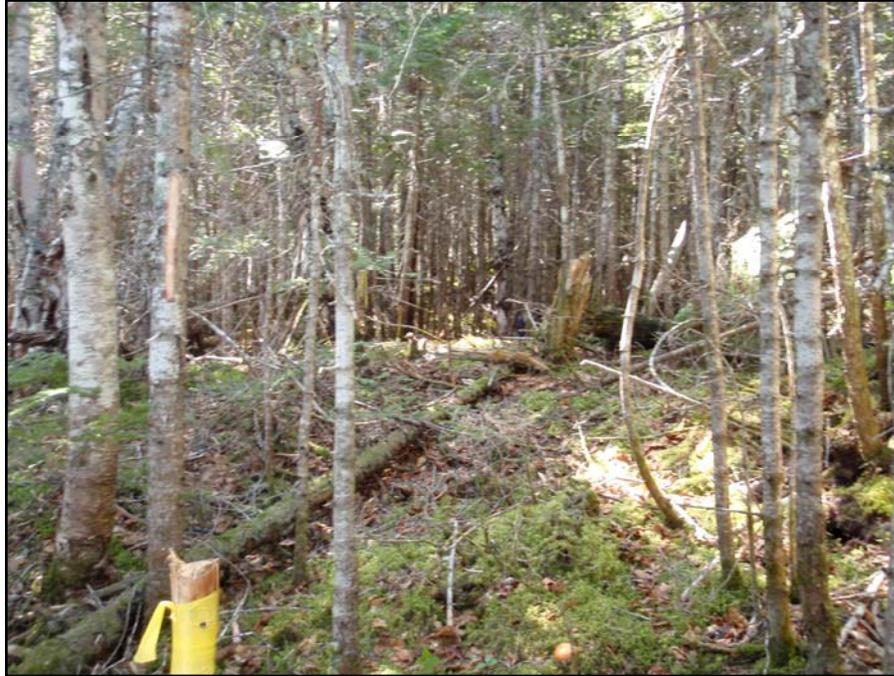
Photo 9 : Site archéologique préhistorique EbCj-2, derrière le point PR2, km 19 + 600, banc d'emprunt n° 1, direction sud-ouest (EbCj-2-08- NUM1-3)

Il s'avère impossible de dater précisément le nouveau site compte tenu de l'absence d'outils diagnostiques qui peuvent permettre de déterminer une période d'occupation. Aucun échantillon de charbon de bois, qui aurait permis d'obtenir une datation relative au radiocarbone n'a été mis au jour dans les sondages positifs. Sa localisation géographique et l'utilisation exclusive du quartz suggèrent toutefois une occupation ancienne. Sa position à l'intérieur des terres permet également de poser l'hypothèse d'une utilisation plus vaste du territoire que ne le laissait supposer l'emplacement des sites archéologiques déjà connus dans la région de Kegaska. Une occupation humaine ancienne est aussi suggérée par l'altitude du site, qui correspond à celle de deux autres sites mis au jour dans le cadre de l'inventaire archéologique d'un autre tronçon de la route 138, entre les km 31 + 150 et 43 + 600 (Ethnoscop). Chacun de ces sites a en effet livré une pointe de projectile associée vraisemblablement à la période de l'Archaïque maritime, dans un contexte environnemental similaire à celui du site EbCj-2. La période d'occupation du site EbCj-2 pourrait donc dater, sous toutes réserves, d'au moins 3000 ans avant aujourd'hui (AA). Compte tenu des résultats de l'évaluation de ce site archéologique et l'importance limitée des données archéologiques recueillies dans les limites du site EbCj-2, aucune autre intervention archéologique n'y est recommandée.

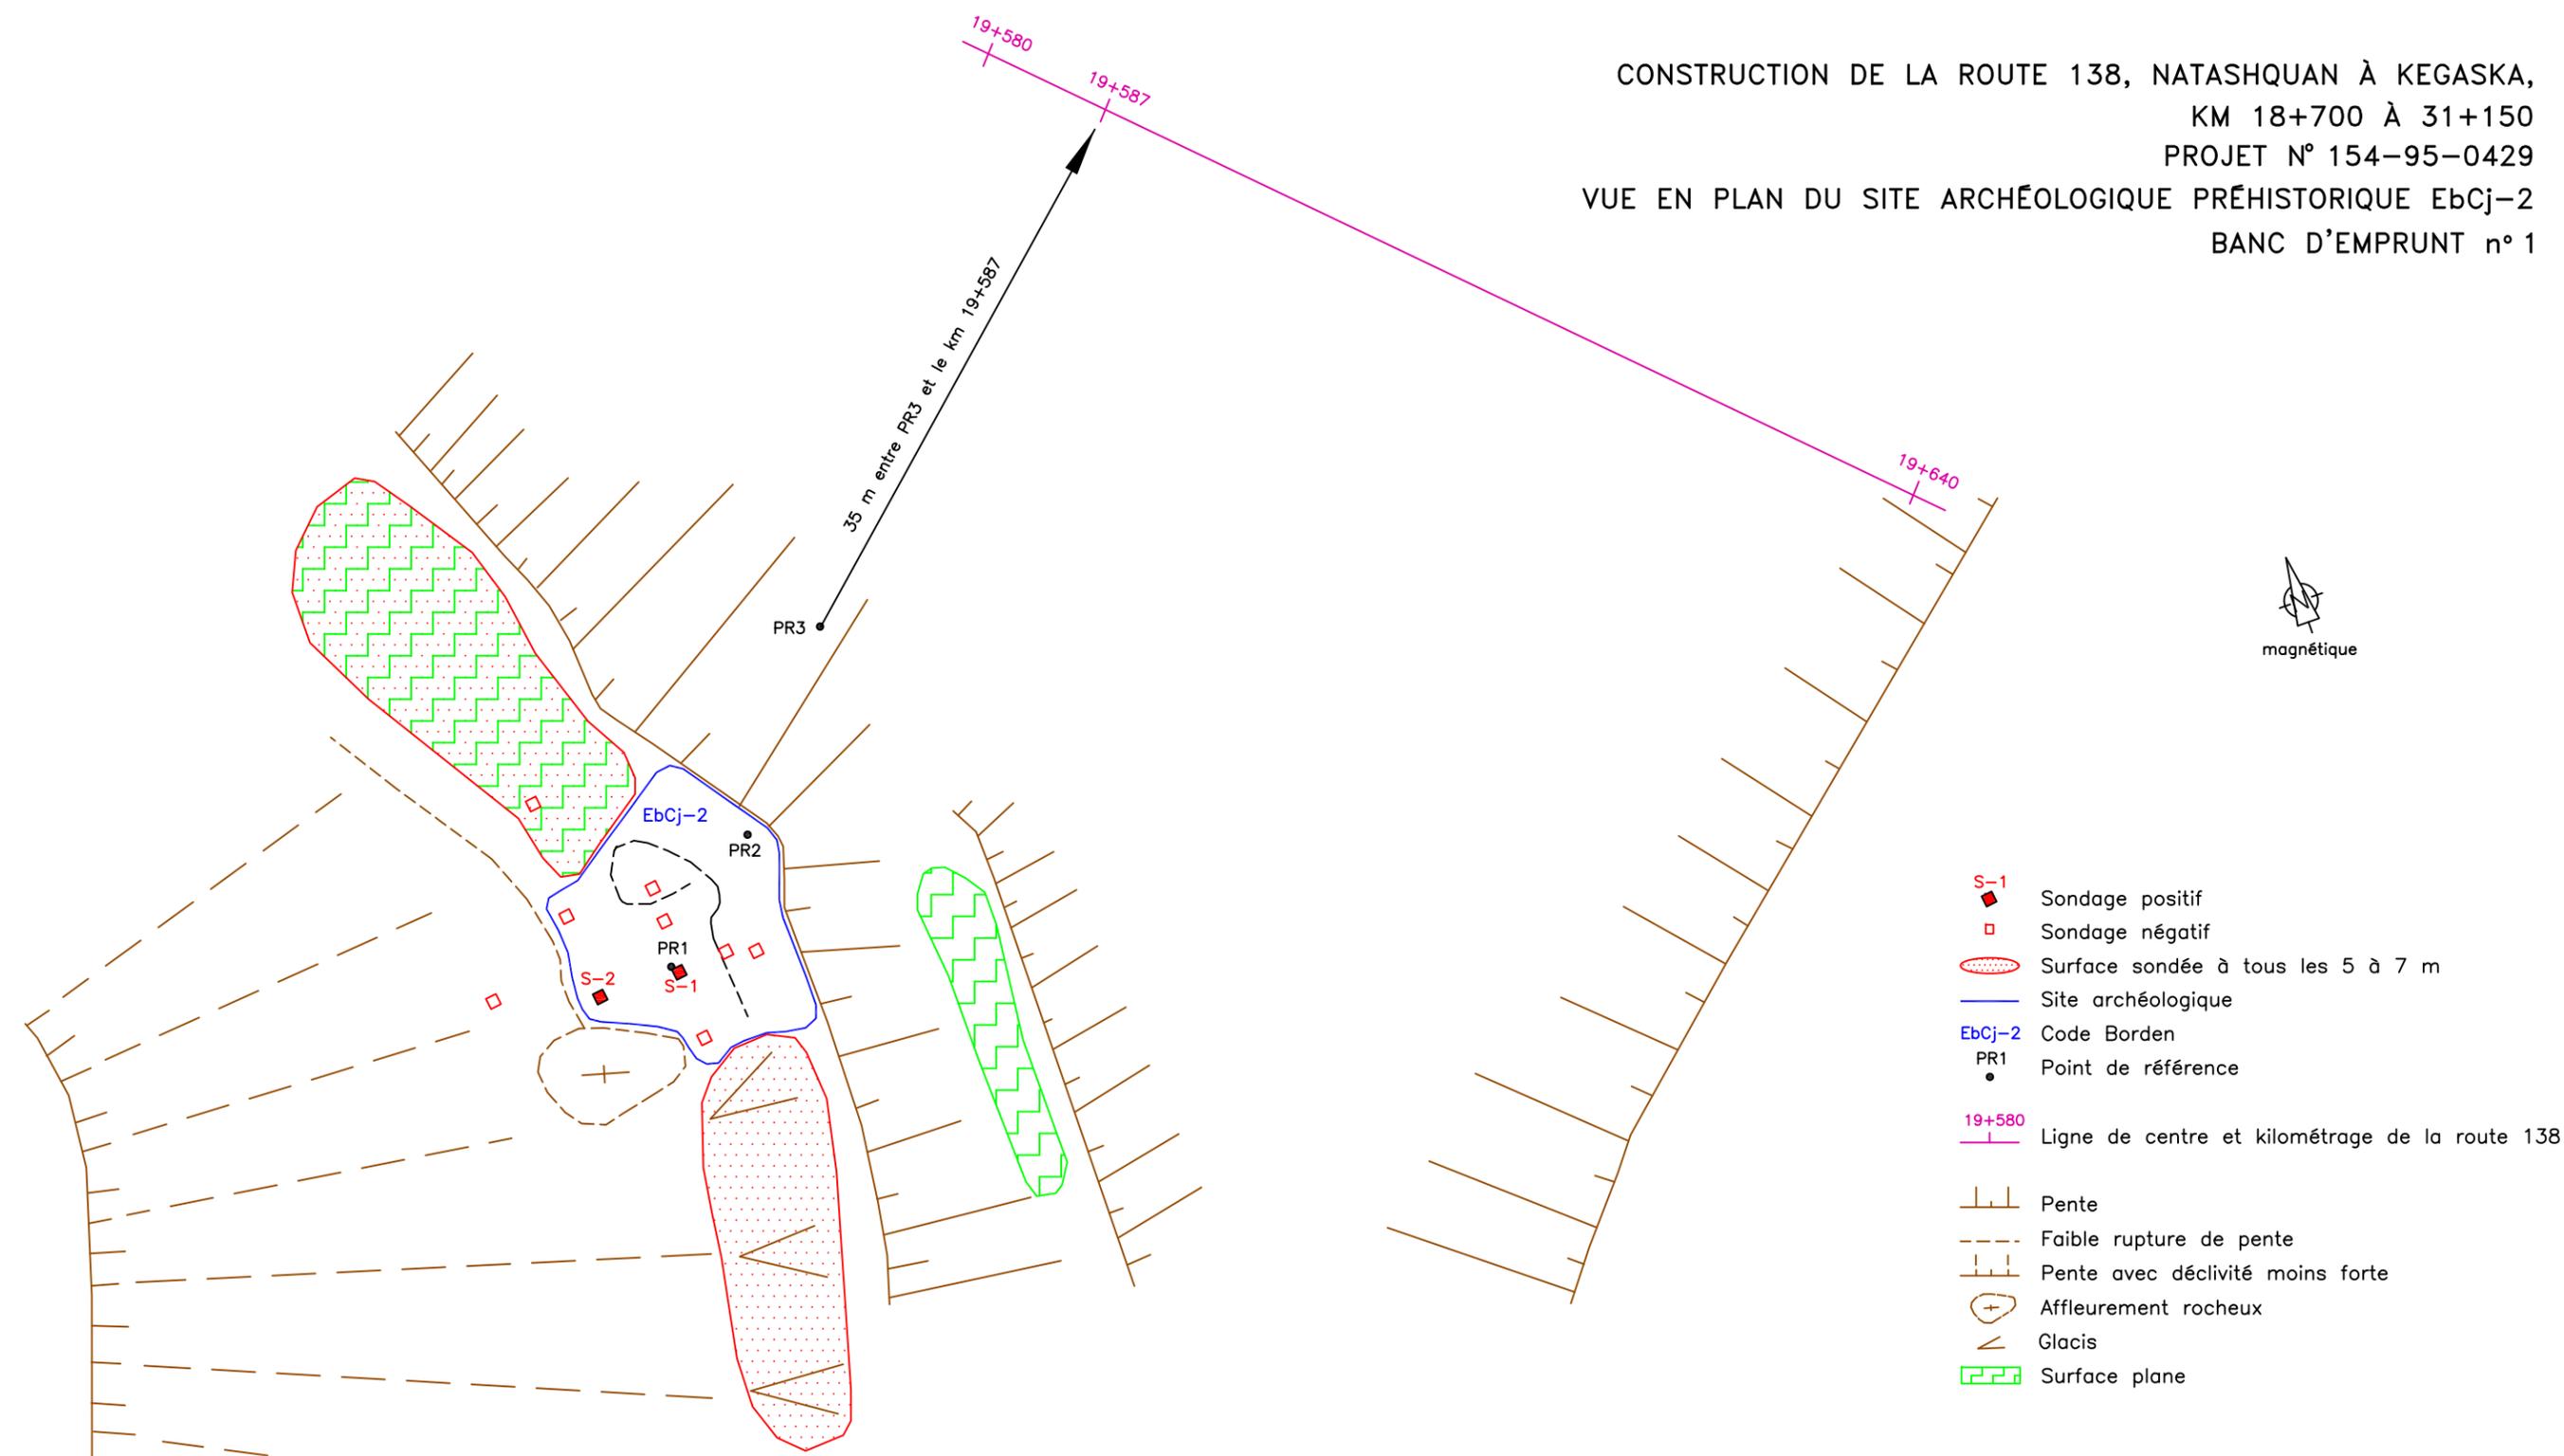
FIGURE 4

CONSTRUCTION DE LA ROUTE 138, NATASHQUAN À KEGASKA,
 KM 18+700 À 31+150
 PROJET N° 154-95-0429
 VUE EN PLAN DU SITE ARCHÉOLOGIQUE PRÉHISTORIQUE EbCj-2
 BANC D'EMPRUNT n° 1

Les deux sondages positifs et les sondages supplémentaires effectués en périphérie de ceux-ci ont permis de circonscrire les limites du nouveau site archéologique EbCj-2 (figure 4). Ce dernier couvre une étendue de moins de 10 m², délimitée au sud-ouest par un petit affleurement rocheux, à l'ouest par la pente moins abrupte du flanc est du monticule, au sud par le glacis qui domine la moitié sud du replat et au nord-est par le sommet de la pente (figure 4). Les deux sondages positifs ont livré un total de 38 pièces lithiques en quartz hyalin de teinte blanchâtre à grisâtre (annexe A), soit 35 éclats de taille, 1 petit grattoir sur éclat dans le sondage S-1 (annexe A; cat n° 8), et deux éclats de taille dans le sondage S-2. Ces artefacts ont été recueillis dans l'horizon éluvial uniquement. Le profil stratigraphique des sondages positifs se lit comme suit : une litière végétale en surface contenant des

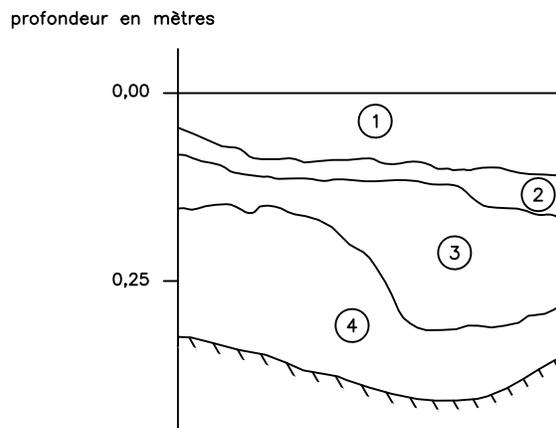
CONSTRUCTION DE LA ROUTE 138, NATASHQUAN À KEGASKA,
KM 18+700 À 31+150
PROJET N° 154-95-0429
SITE ARCHÉOLOGIQUE PRÉHISTORIQUE EbCj-2
BANC D'EMPRUNT n° 1
COUPE STRATIGRAPHIQUE DU SONDAGE S-1, PAROI NORD

- ① Couvert végétal contenant des feuilles mortes et des racines (LFh)
 - ② Sol noirâtre, de texture peu grasse, constitué uniquement de matière organique décomposée (H)
 - ③ Sable fin à très fin gris très pâle, homogène, très bien éluvié (Ae)
 - ④ Sable fin brun orangé à brun rouille, contenant de la matière organique, beaucoup de radicelles et des racines en surface (Bfh)
- ▬ Limite de fouille (zone indurée)

feuilles mortes; des racines et des radicelles; un mince humus H de texture peu grasse; un horizon Ae de sable fin gris pâle dont la limite est irrégulière; un horizon B de sable fin brun rouille en surface devenant graduellement orangé (figures 5 et 6).

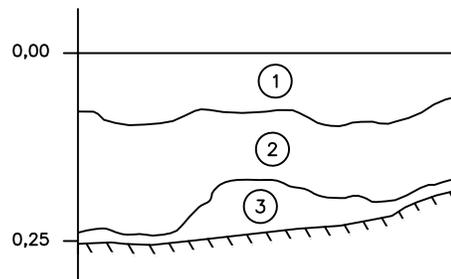
CONSTRUCTION DE LA ROUTE 138, NATASHQUAN À KEGASKA,
KM 18+700 À 31+150
PROJET N° 154-95-0429
SITE ARCHÉOLOGIQUE PRÉHISTORIQUE EbCj-2
BANC D'EMPRUNT n° 1
COUPE STRATIGRAPHIQUE DU SONDAGE S-2, PAROI NORD

- ① Couvert végétal contenant des feuilles mortes, des racines et des radicelles (LFh)
 - ② Sable fin à très fin gris pâle à très pâle, homogène et bien éluvié (Ae)
 - ③ Sable moyen à fin brun foncé à orange rouille, contenant beaucoup de radicelles (Bfh)
(devient induré dans les 5 premiers centimètres)
- ▬▬▬ Limite de fouille (zone indurée)

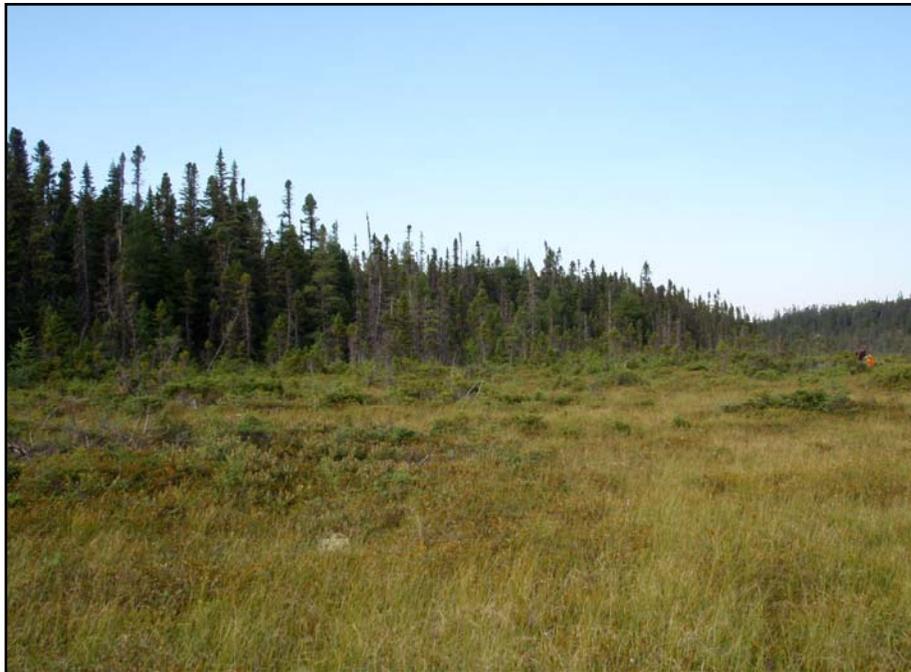
Photo 10 : Tourbière délimitant le couvert forestier, limite est du banc d'emprunt n° 2, direction nord à partir de la ligne de centre (154-95-0429-08-NUM1-9)

L'inventaire archéologique du banc d'emprunt n° 2 a été réalisé sur un seul alignement de sondages surmontant le cordon morainique le long des limites est et nord du banc. Les bombements de l'extrémité ouest ont été couverts systématiquement par les sondages. Un total de 45 sondages a couvert les quelques surfaces accessibles du banc d'emprunt n° 2. Le profil stratigraphique enregistré dans la plupart des sondages est semblable au profil podzolique observé dans les sondages du banc d'emprunt 1, bien que les sondages effectués sur les bombements de la partie ouest contiennent des sables à granulométrie moins fine. Aucun nouveau site archéologique n'a été découvert au cours de l'inventaire du banc d'emprunt n° 2.

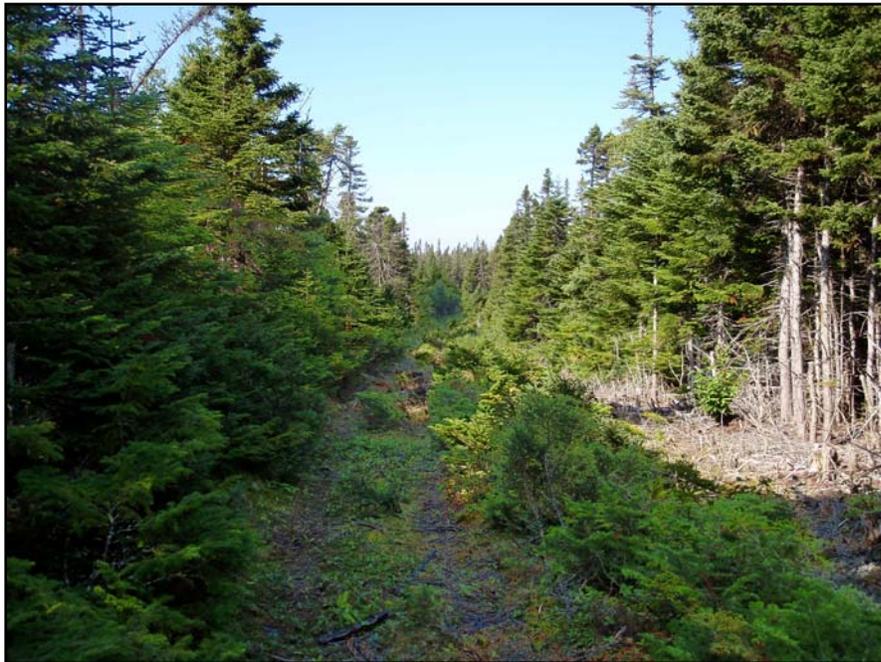
Photo 11 : Piste de motoneiges qui traverse la partie centrale du banc d'emprunt n° 3, axe est-ouest, direction ouest (154-95-0429-08- NUM1-11)

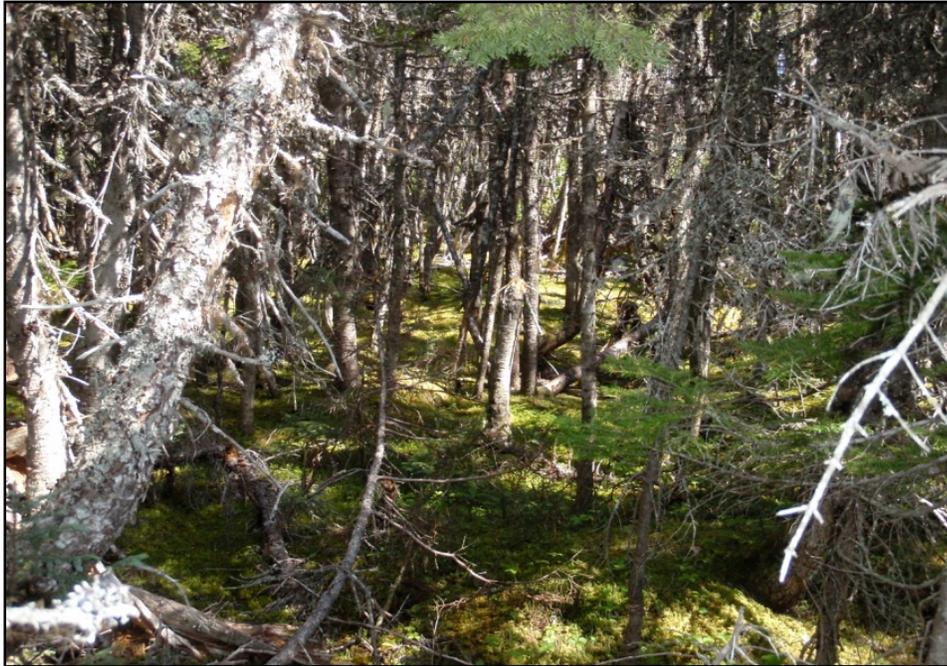
Photo 12 : Replat sur un glacis orienté d'est en ouest, banc d'emprunt n° 4, direction nord-est (154-95-0429-08-NUM1-32)

Au-delà du petit cordon délimitant la surface inventoriée au nord, un haut cordon morainique orienté dans un axe est-ouest, à 10 m au-dessus de la tourbière, occupe toute la partie nord du banc d'emprunt. Le sommet de ce cordon, d'une largeur de 3 m à l'est et de 8 m à l'ouest, a fait l'objet de sondages. Au-delà du talus nord de ce cordon, une étroite surface concave couverte d'une variété de mousse verdâtre, a pu être sondée le long d'un alignement de sondages orienté dans un axe est-ouest. Plus loin au nord le relief devient accidenté et ne se prête pas à la réalisation de sondage. Malgré sa grande superficie peu de sondages ont été effectués dans les limites du banc d'emprunt n° 4 et aucun nouveau site archéologique n'y a été découvert.

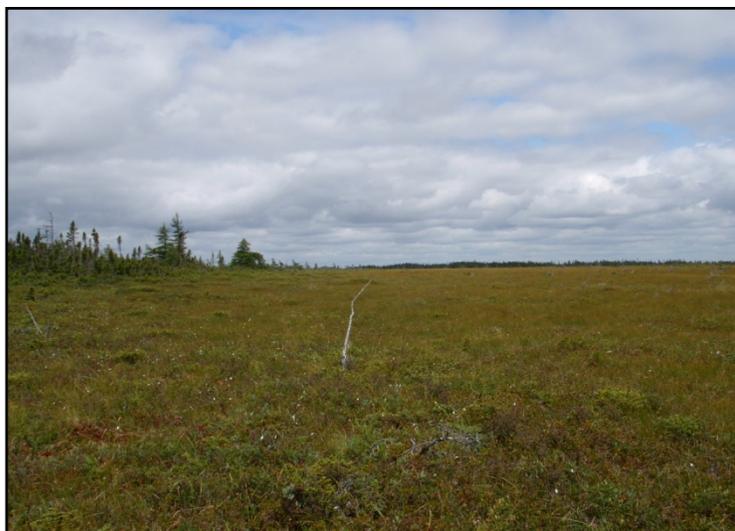
Photo 13 : Banc d'emprunt n° 5, km 26 + 900, direction nord-est (154-95-0429-08-NUM1-62)

Le banc d'emprunt n° 5 est entièrement occupé par une vaste tourbière mal drainée (photo 13), localisée au nord de l'emprise, approximativement entre les km 26 + 914 et 27 + 354 (figure 3). Sa superficie d'environ 66 000 m² n'a fait l'objet d'aucun sondage archéologique compte tenu de la présence de l'eau qui rendait cet endroit complètement inaccessible.

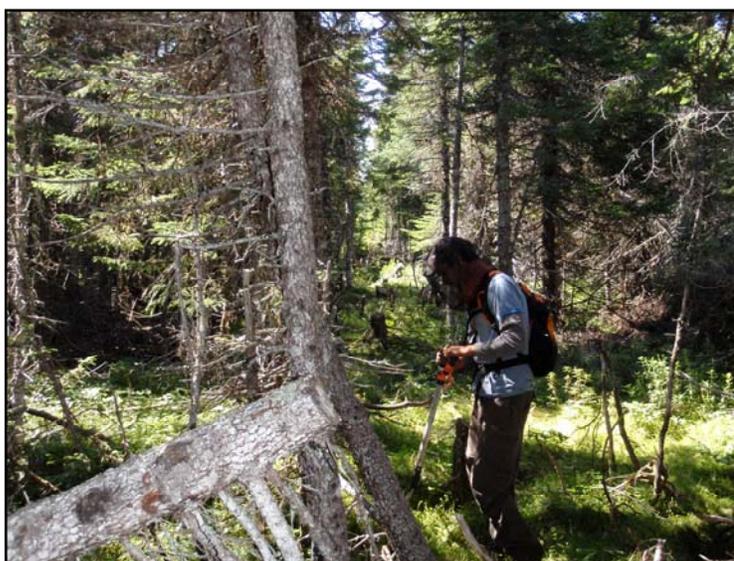
Photo 14 : Ligne de centre, secteur n° 3 et banc d'emprunt n° 6, km 28 + 200, direction nord-ouest (154-95-0428-08-NUM1-67)

L'inventaire archéologique a été réalisé le long de sept alignements parallèles de sondages, orientés dans un axe est-ouest, sur une distance de 480 m. Un total de 224 sondages a été excavé, dans lesquels un profil stratigraphique composé d'une séquence de sol podzolique semblable à celle des sondages du secteur n° 3 a pu être observée. Malgré le nombre important de sondages effectués sur la majorité de la superficie du banc d'emprunt n° 6, aucun nouveau site archéologique n'y a été découvert.

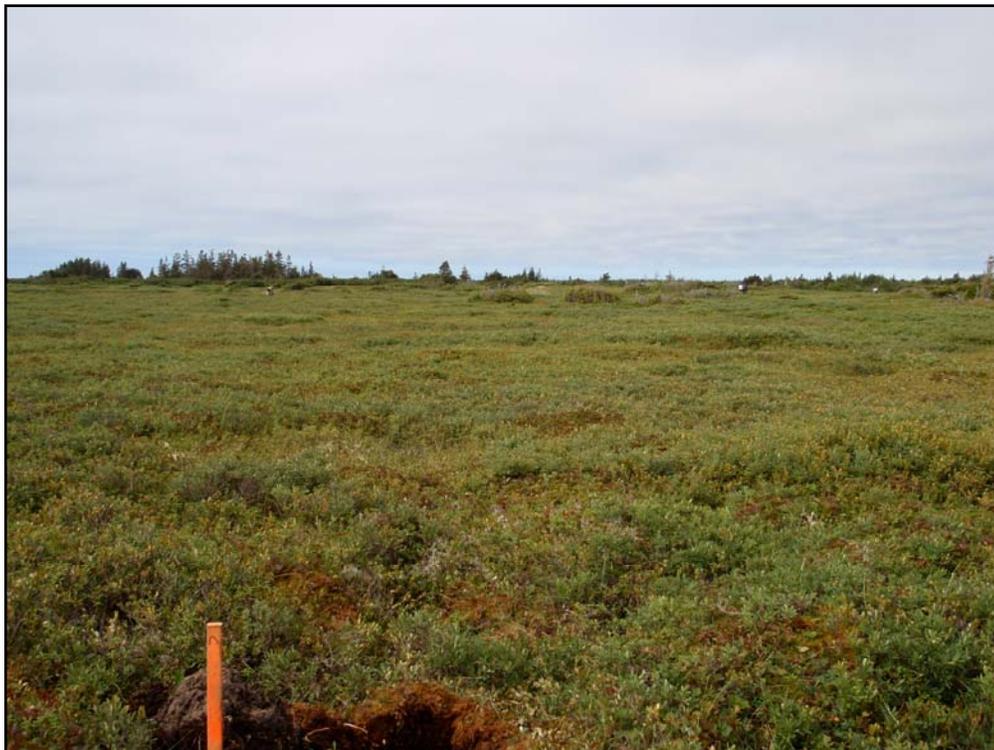
Photo 15 : Tourbière et petits monticules d'origine éolienne, limite ouest du banc d'emprunt n° 7, direction ouest (154-95-0429-08-NUM1-79)

Le couvert forestier est pour ainsi dire inexistant sur l'ensemble du banc, mis à part quelques petits bosquets de jeunes conifères présents à sa limite ouest. La surface du sol y est couverte dans sa presque totalité par une sphaigne épaisse et de nombreuses éricacées. On note aussi la présence de plusieurs plants de fruits sauvages comme la chicoutai, le bleuet et le petit thé (*Chiogenes hispidula*). Les sondages effectués dans la tourbière ont révélé un drainage déficient, sauf à l'emplacement du cordon qui offre un meilleur drainage des sols. Le drainage est excellent sur les petits bombements d'origine éolienne qui sont couverts par des cladonies et quelques éricacées.
