INVENTAIRES ARCHÉOLOGIQUES (été 2004)

Direction de l'Estrie

**Ministère
des Transports**

MINISTÈRE DES TRANSPORTS DU QUÉBEC
INVENTAIRES ARCHÉOLOGIQUES (été 2004)

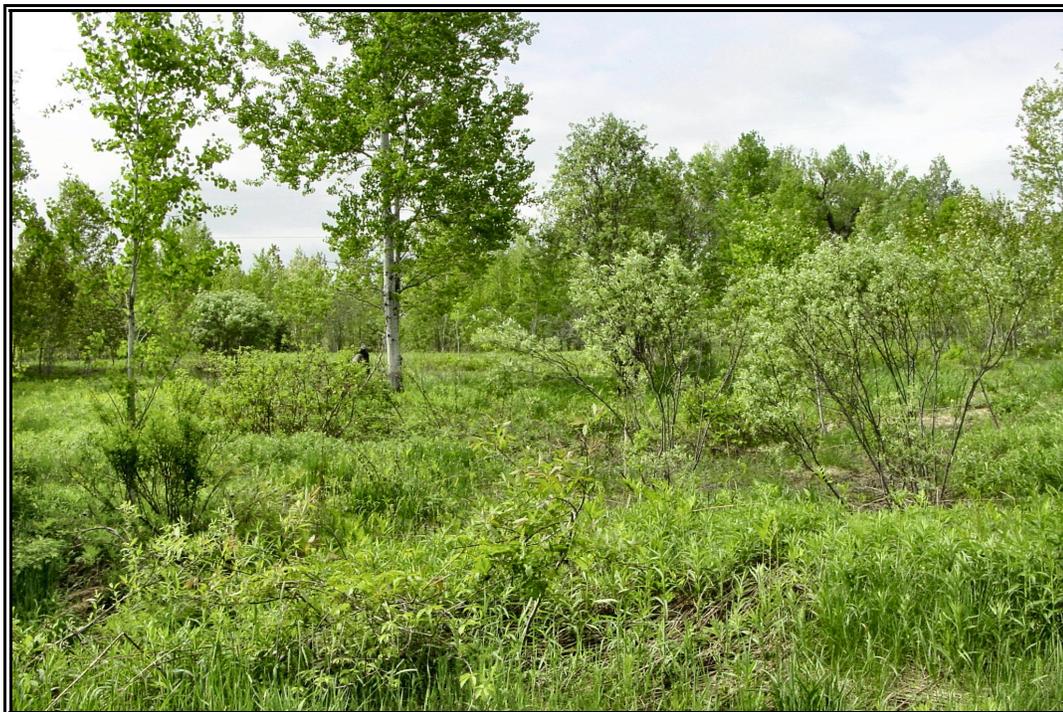
Les secteurs 1 et 5 correspondent à des champs en friche et la topographie est plane. L'environnement de ces deux secteurs est constitué de plantes herbacées accompagnées de quelques jeunes arbres. Le sol se compose d'une argile sableuse ou d'un sable pour le secteur 1 et d'un limon sableux sur sable pour le secteur 5.

Photo 1 Projet 20-5700-0354, autoroute 55, secteur 1, vue générale, vers le sud-ouest (SO)

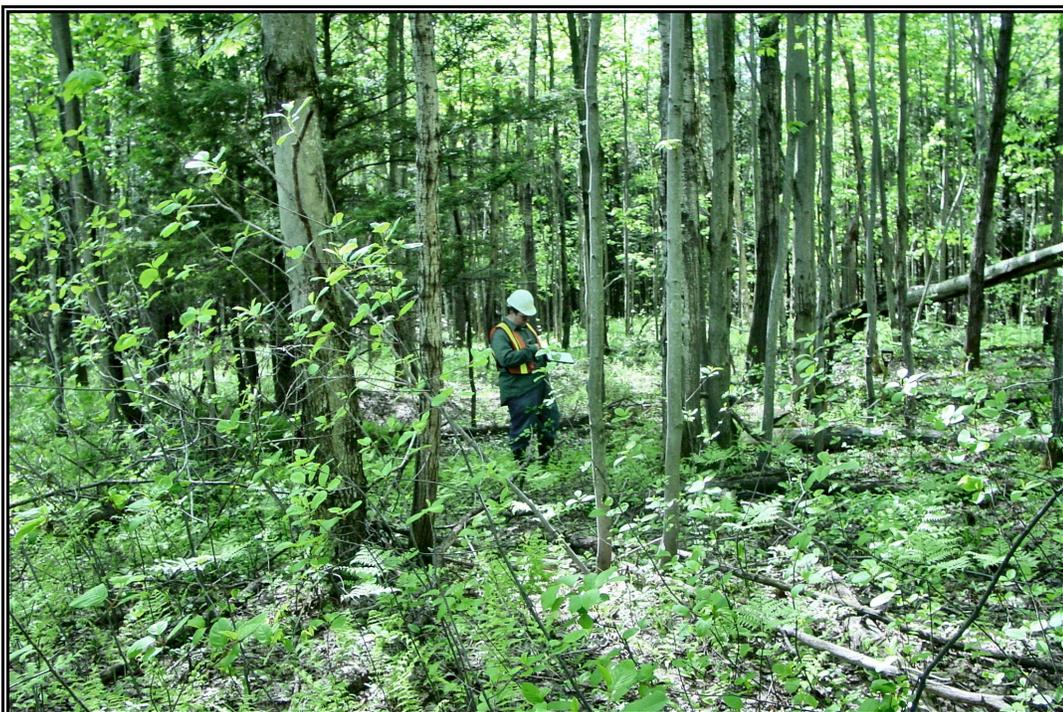
Les secteurs 2 et 3 correspondent à des zones boisées de forêt mixte. La topographie comporte des surfaces planes et bosselées. De plus, on y retrouve des petites terrasses de Kame³ apparaissant en palier. Plusieurs zones marécageuses ont également été identifiées. Quelques aménagements anthropiques ont également été observés. Il s'agit d'anciens chemins forestiers et d'une structure de bois. Cette dernière a été localisée dans le secteur 2 et correspond à un agencement de pièces de bois formant un rectangle plus ou moins bien délimité. Aucun artefact n'y était associé. Sa fonction demeure inconnue, mais il est probable qu'elle soit associée à l'exploitation du milieu forestier. Le sol

Photo 2 Projet 20-5700-0354, autoroute 55, secteur 2, vue générale, vers l'ouest (O)

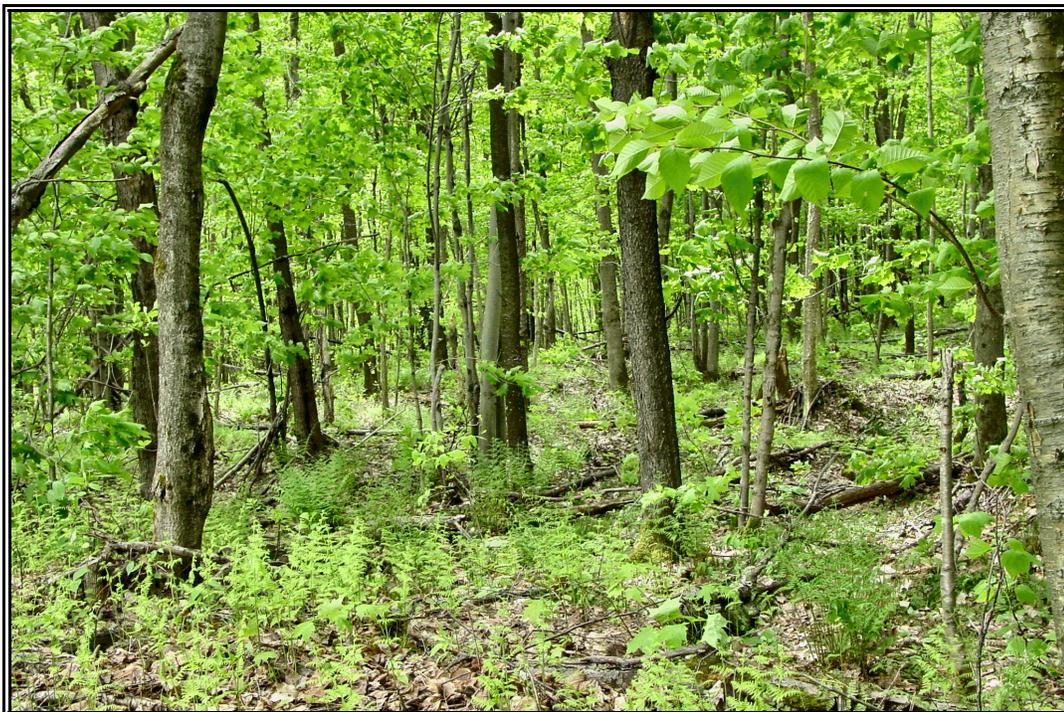
Photo 3 Projet 20-5700-0354, autoroute 55, secteur 3, vue générale de l'extrémité sud du secteur, vers le sud (S)

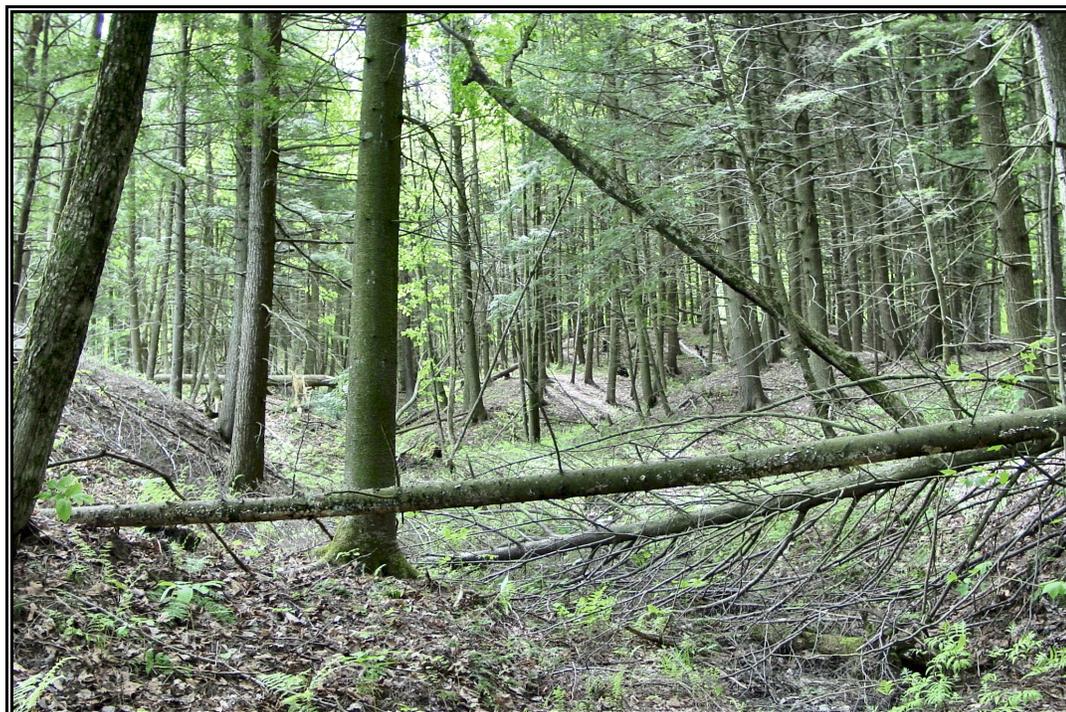
Le secteur 4, situé à l'extrémité ouest du projet, correspond à une zone de forêt mature où domine la pruche. La topographie y est bosselée à accidentée. On note la présence de nombreux canaux d'écoulement des eaux d'origine naturelle dont plusieurs convergent vers un ruisseau présent à l'extrémité ouest du secteur. Deux types de sol y ont été observés; le premier type étant un podzol en formation et le second type étant des sédiments sableux reposant sur la roche en place.

Photo 4 Projet 20-5700-0354, autoroute 55, secteur 4, vue générale des canaux de drainage, vers le sud (S)

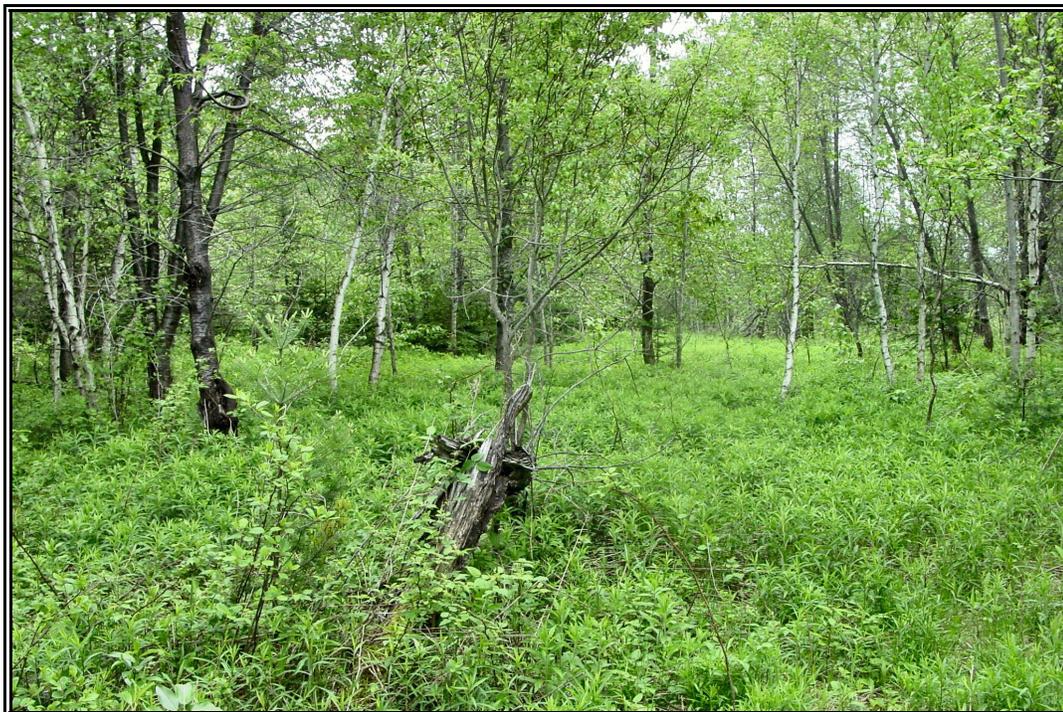
Photo 5 20-5700-0354, autoroute 55, secteur 5, vue générale, vers le sud-est (SE)

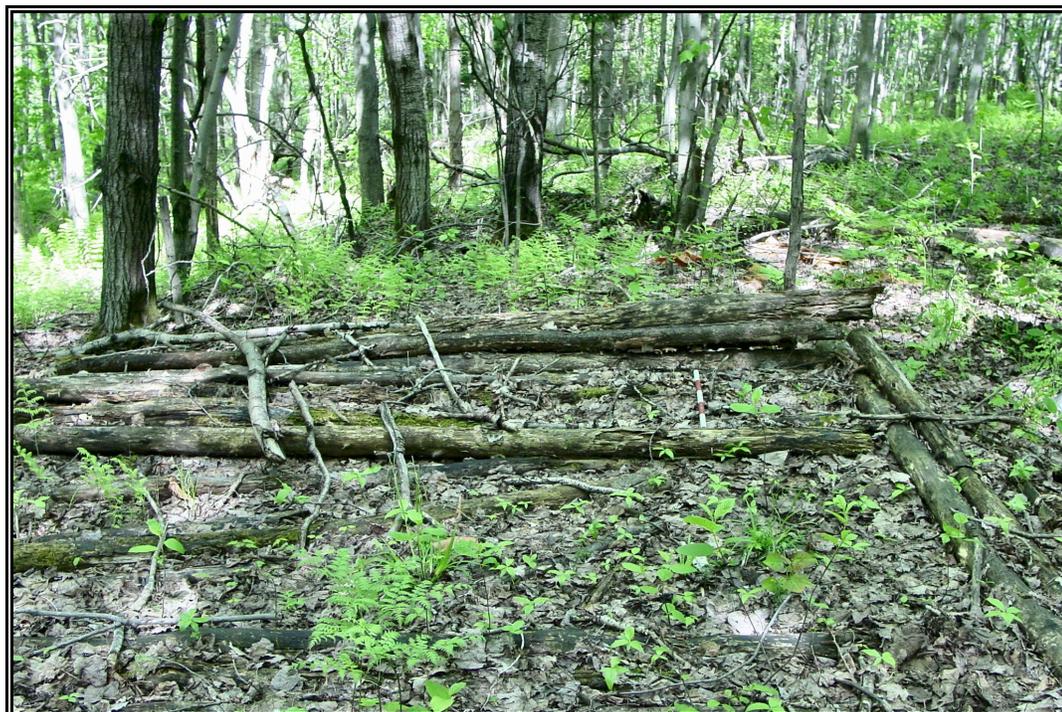
Photo 6 20-5700-0354, autoroute 55, secteur 2, vue de la base d'une structure en bois, vers l'ouest (O)

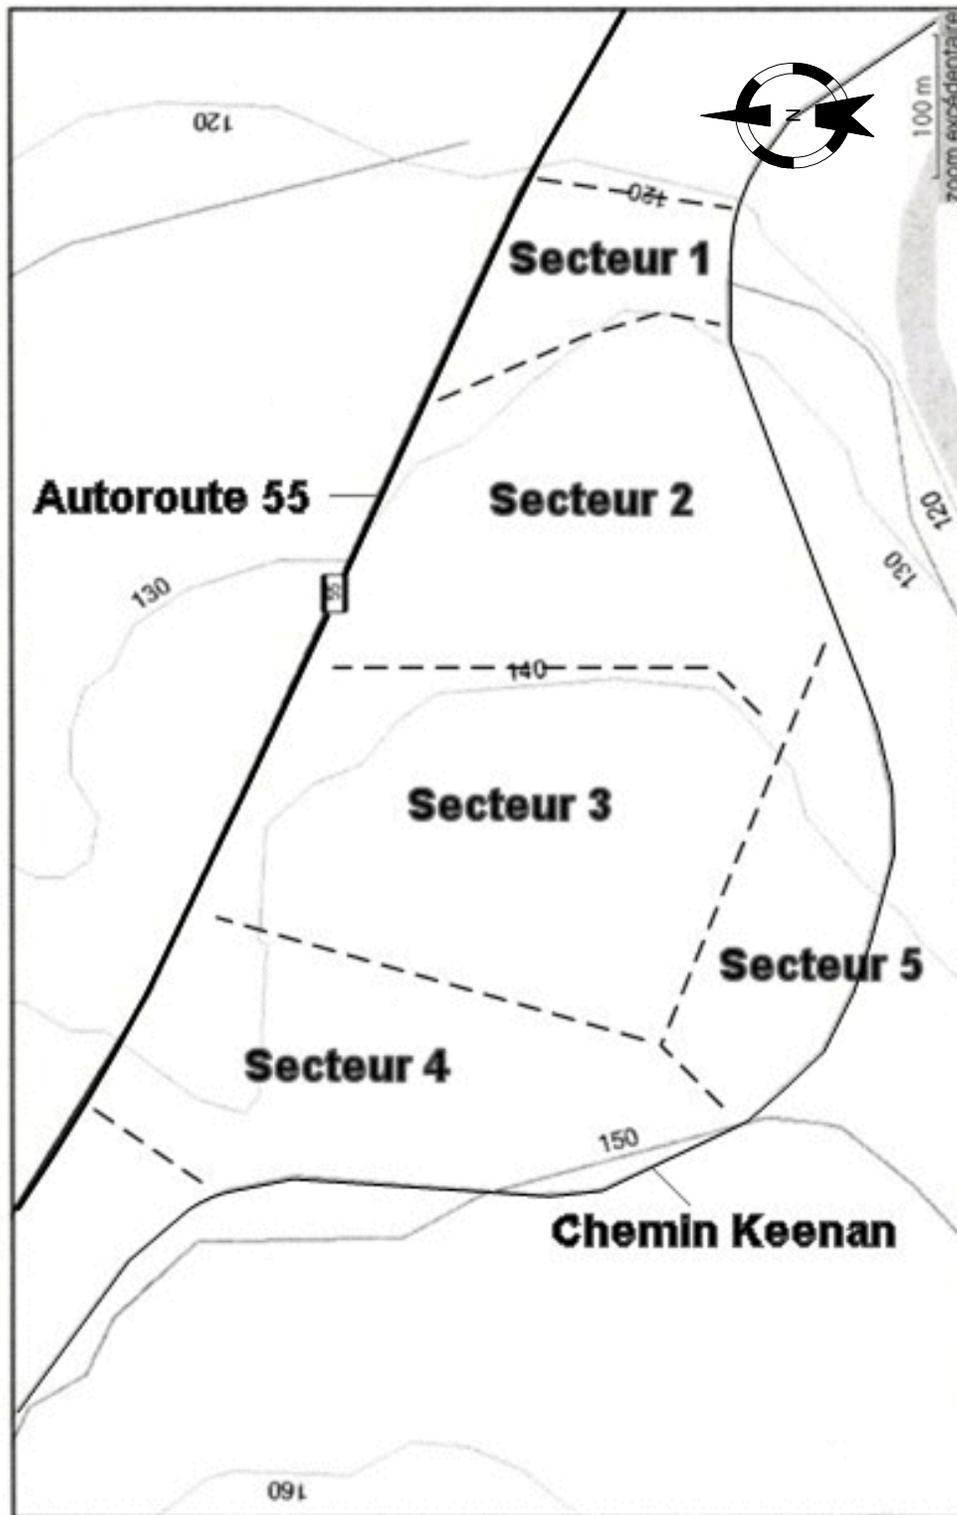
Le projet correspond à la construction d'un parc routier localisé entre la voie sud de l'autoroute 55 et le chemin Keenan dans la municipalité de Melbourne (figures 2 et 3). L'inventaire a porté sur 5 secteurs déterminés par des caractéristiques environnementales spécifiques (photos 1 à 6 et tableaux 1 et 2). Le projet s'étend sur une longueur de 845 mètres et couvre une superficie approximative de 137 150 m². L'environnement est composé de zones boisées et de champs en friche.

Figure 4 Localisation des secteurs d'inventaire du projet 20-5700-0354, autoroute 55 (Map Source)

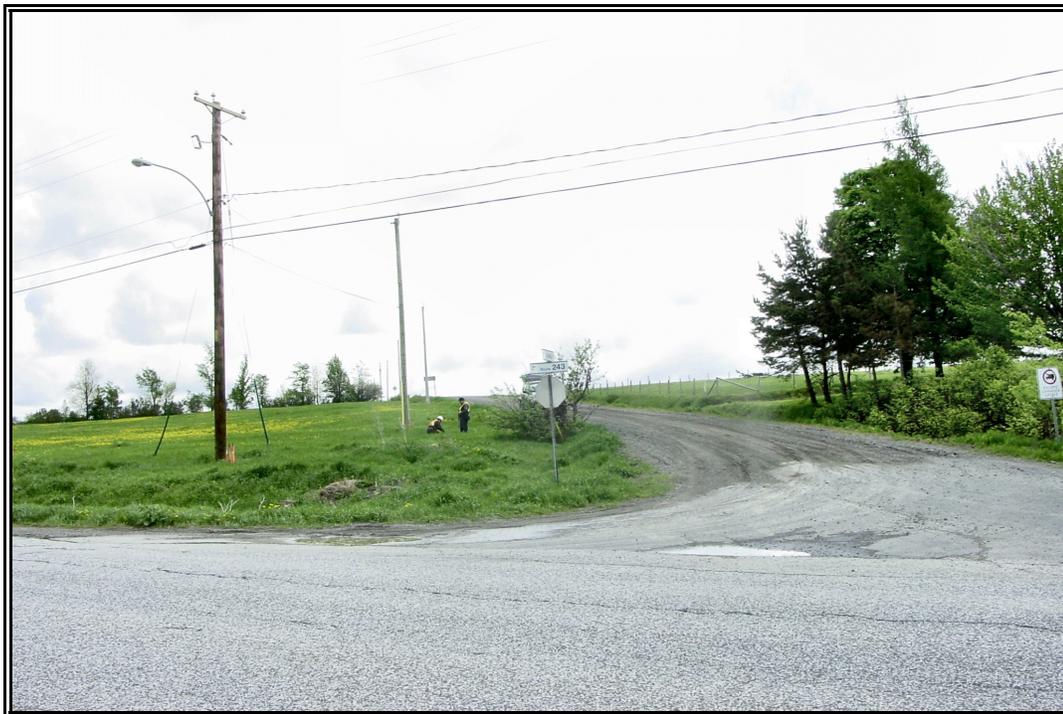
Le secteur 1 est localisé à l'intersection des routes 222 et du 1^{er} Rang. L'environnement immédiat est caractérisé par un champ en friche du côté nord et la présence d'une maison avec terrain aménagé du côté sud. Un fossé borde la route 222 à l'ouest. La topographie de ce secteur présente une pente faible vers le nord-est. Un sondage sur cinq s'est révélé positif. Le sondage (S2) s'est avéré positif dans le secteur 1 (figure 8). La procédure d'évaluation de site archéologique tel que prescrit au point 3.3 du présent rapport a été effectuée. Ainsi, quatre autres puits de sondage ont été réalisés en périphérie du sondage positif afin de permettre de vérifier la présence de d'autres vestiges archéologiques enfouis dans le sol. L'emplacement de ces puits de sondage additionnels a été déterminé par les limites de l'emprise (≤ 10 m). Ils se sont tous révélés négatifs.

Photo 7 20-6100-9824, routes 222 et 243, secteur 1, vue générale à partir du km 2+010, vers l'est-sud-est (ESE)

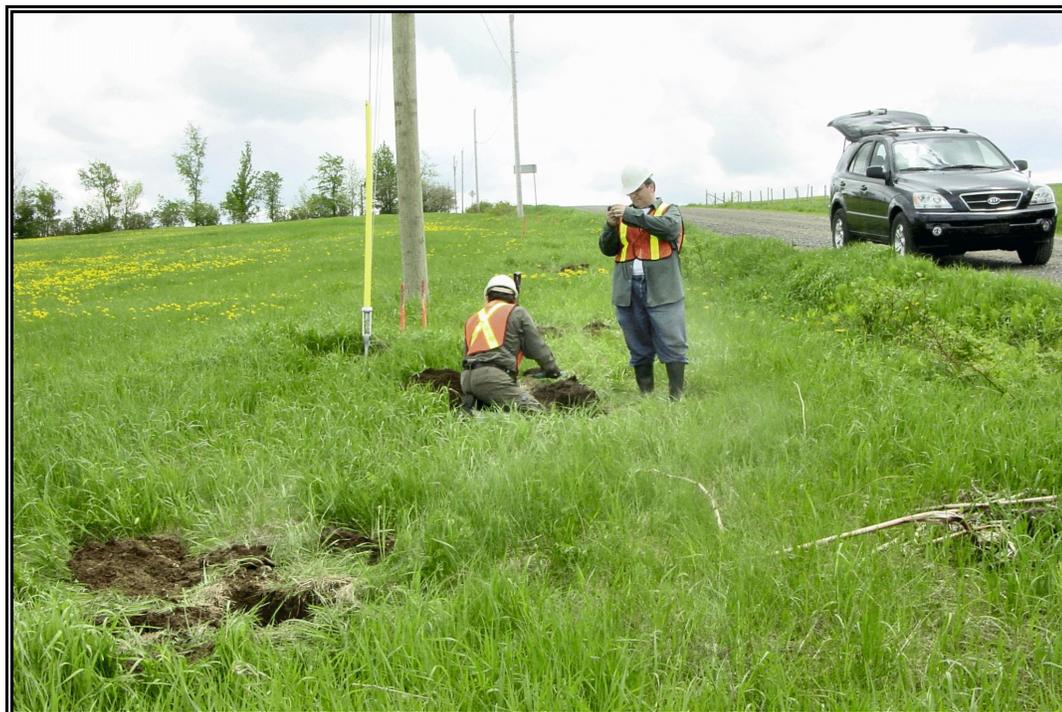
La stratigraphie du sol du puits S2 se composait d'un loam légèrement argileux brun foncé contenant des galets d'une épaisseur de 50 cm. C'est un sol qui a été remanié plusieurs fois par l'activité agricole. Suivait un niveau de sable fin brun-beige contenant beaucoup de galets et de pastilles de schiste. Ce dernier niveau semblait être d'origine naturelle et 5 cm de sol furent excavés à l'intérieur de ce niveau. Une stratigraphie de sol analogue a été observée dans les autres puits de sondage. La totalité du matériel artefactuel provient du premier niveau de sol et a été retrouvé à ± 40 cm de profondeur. Les artefacts récoltés sont associés à la période euroquébécoise récente (1890-1950). Il s'agit de 9 fragments de céramiques dit *pearl ware*, 2 fragments de grès anglais, 5 fragments de verre plat translucide et d'un clou tréfilé. La nature de l'assemblage artefactuel, le contexte stratigraphique perturbé d'où proviennent ces objets et l'absence apparente de d'autres éléments archéologiques à proximité nous amènent à conclure qu'il n'y a pas de site archéologique à cet endroit.

Photo 8 20-6100-9824, routes 222 et 243, secteur 1, vue générale des sondages, vers l'est-sud-est (ESE)

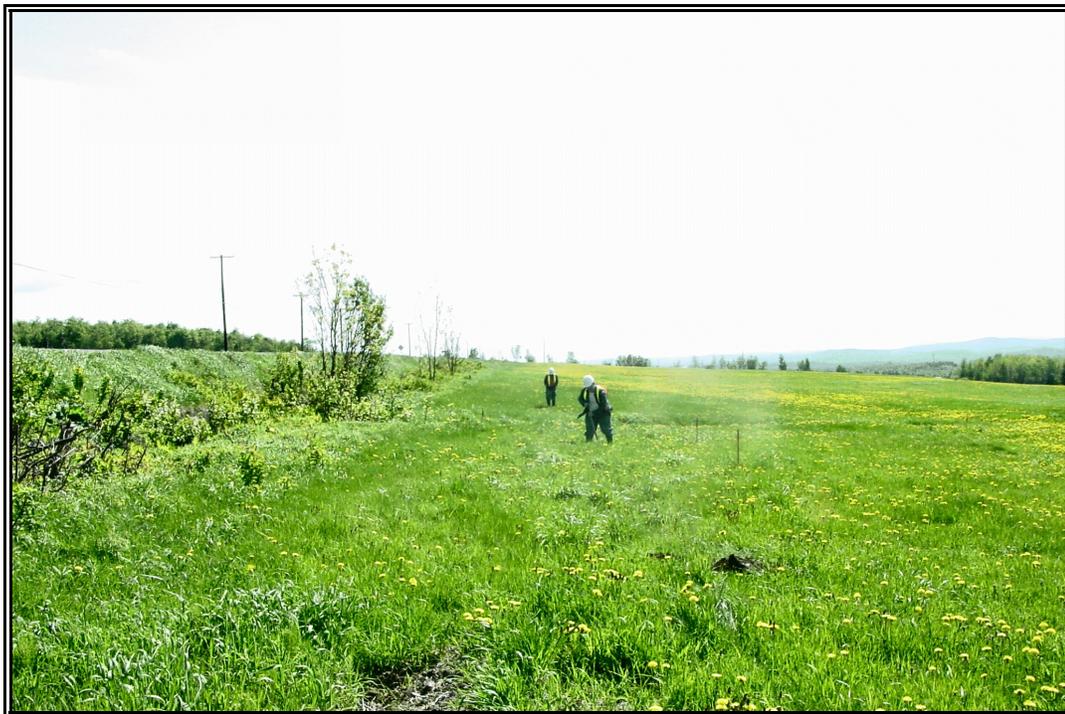
Le secteur 2 (route 222) et le secteur 3 (route 243), se composent de champs en partie en culture, avec une topographie plane comprenant une pente faible vers le nord. Des fossés sont présents de part et d'autre des routes 222 et 243. Le sol observé est de même nature que pour le secteur 1. Une portion du secteur 2 (du km 0+860 au km 1+360), couverte par un champ fraîchement labouré, a fait l'objet d'une inspection visuelle seulement. Au total, 98 puits de sondage ont été réalisés. Un examen visuel systématique de l'ensemble de l'emprise a également été effectué. Cette intervention n'a pas permis de découvrir de nouveaux sites archéologiques. Le ministère des Transports peut donc procéder aux travaux prévus, sans conséquence pour le patrimoine archéologique.

Photo 9 20-6100-9824, routes 222 et 243, secteur 2, vue générale du côté ouest à partir du km 1+220, vers le sud-ouest (SO)

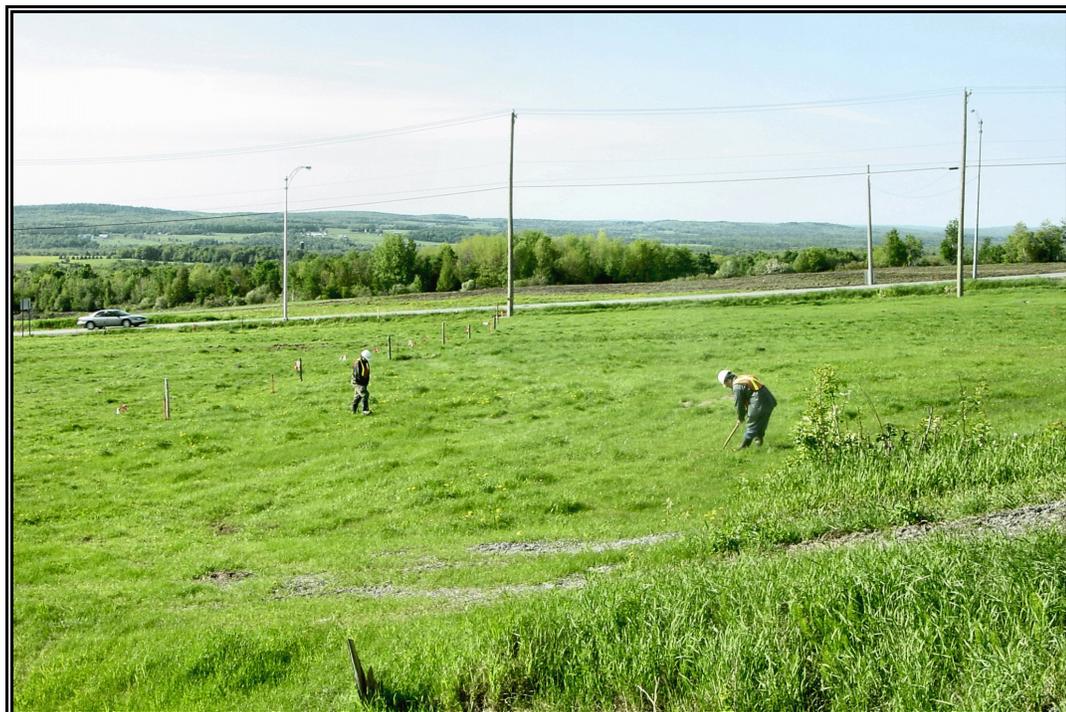
Photo 10 20-6100-9824, routes 222 et 243, secteur 3, vue générale à partir du km 4+450, vers le sud (S)

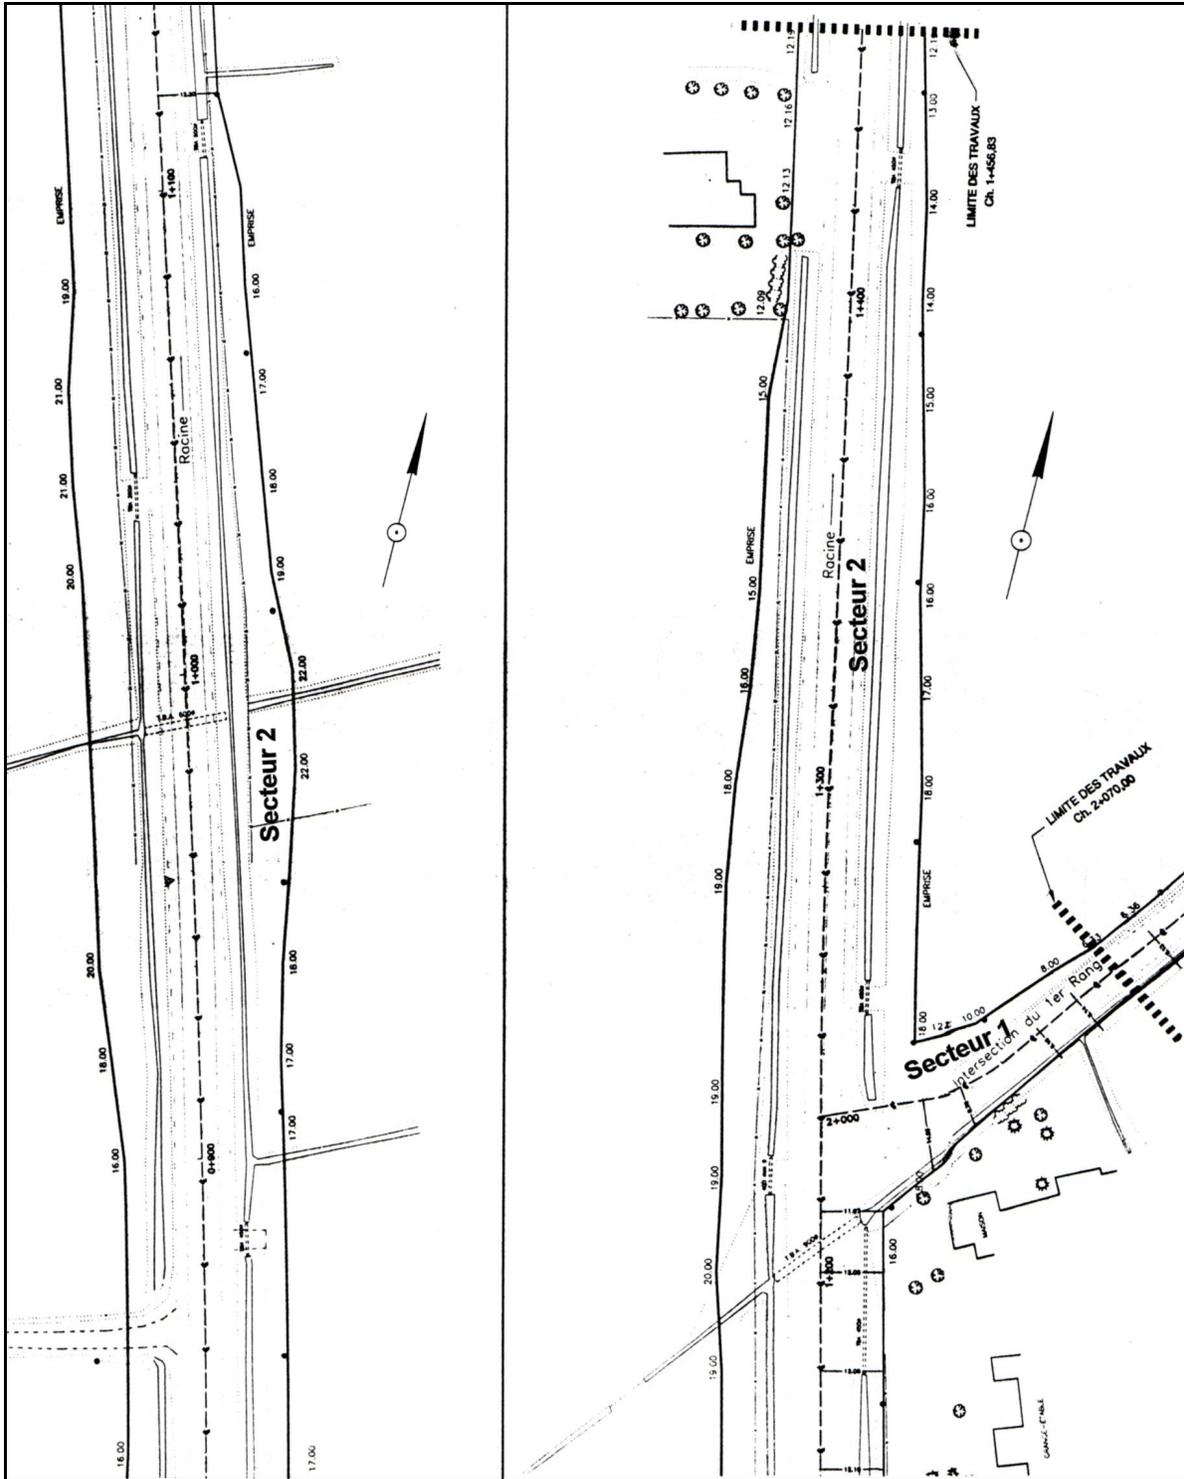
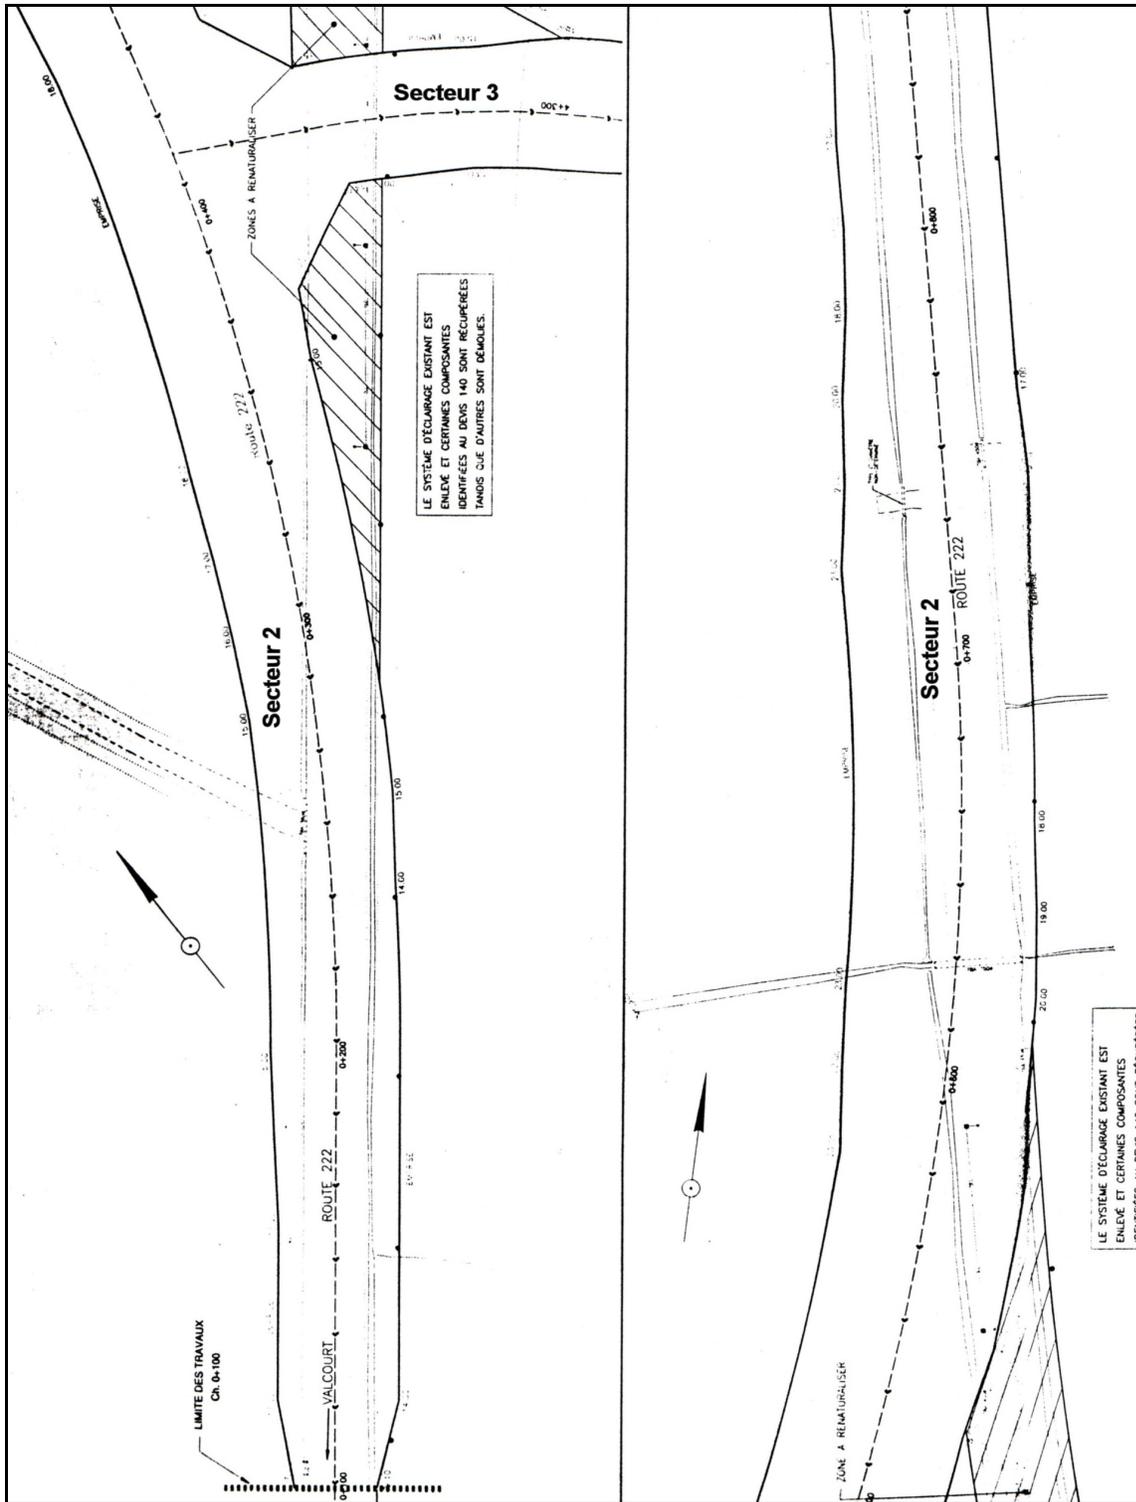
Le projet correspond au réaménagement de l'intersection des routes 222 et 243 dans la municipalité de Racine (figures 5 et 6). L'inventaire a porté sur trois secteurs situés de part et d'autre des routes 222 et 243 (figure 7; photos 7 à 10 et tableaux 3 et 4). Le projet s'étend sur 1 640 mètres et couvre une superficie approximative de 51 100 m². Il s'inscrit dans un milieu agricole où l'on retrouve des zones de champs en culture et des fermes. La topographie est généralement plane.

Figure 7 Localisation des secteurs d'inventaire sur le plan de construction du projet 20-6100-9824, routes 222 et 243 (1/3)

Figure 7 Localisation des secteurs d'inventaire sur le plan de construction du projet 20-6100-9824, routes 222 et 243 (2/3)

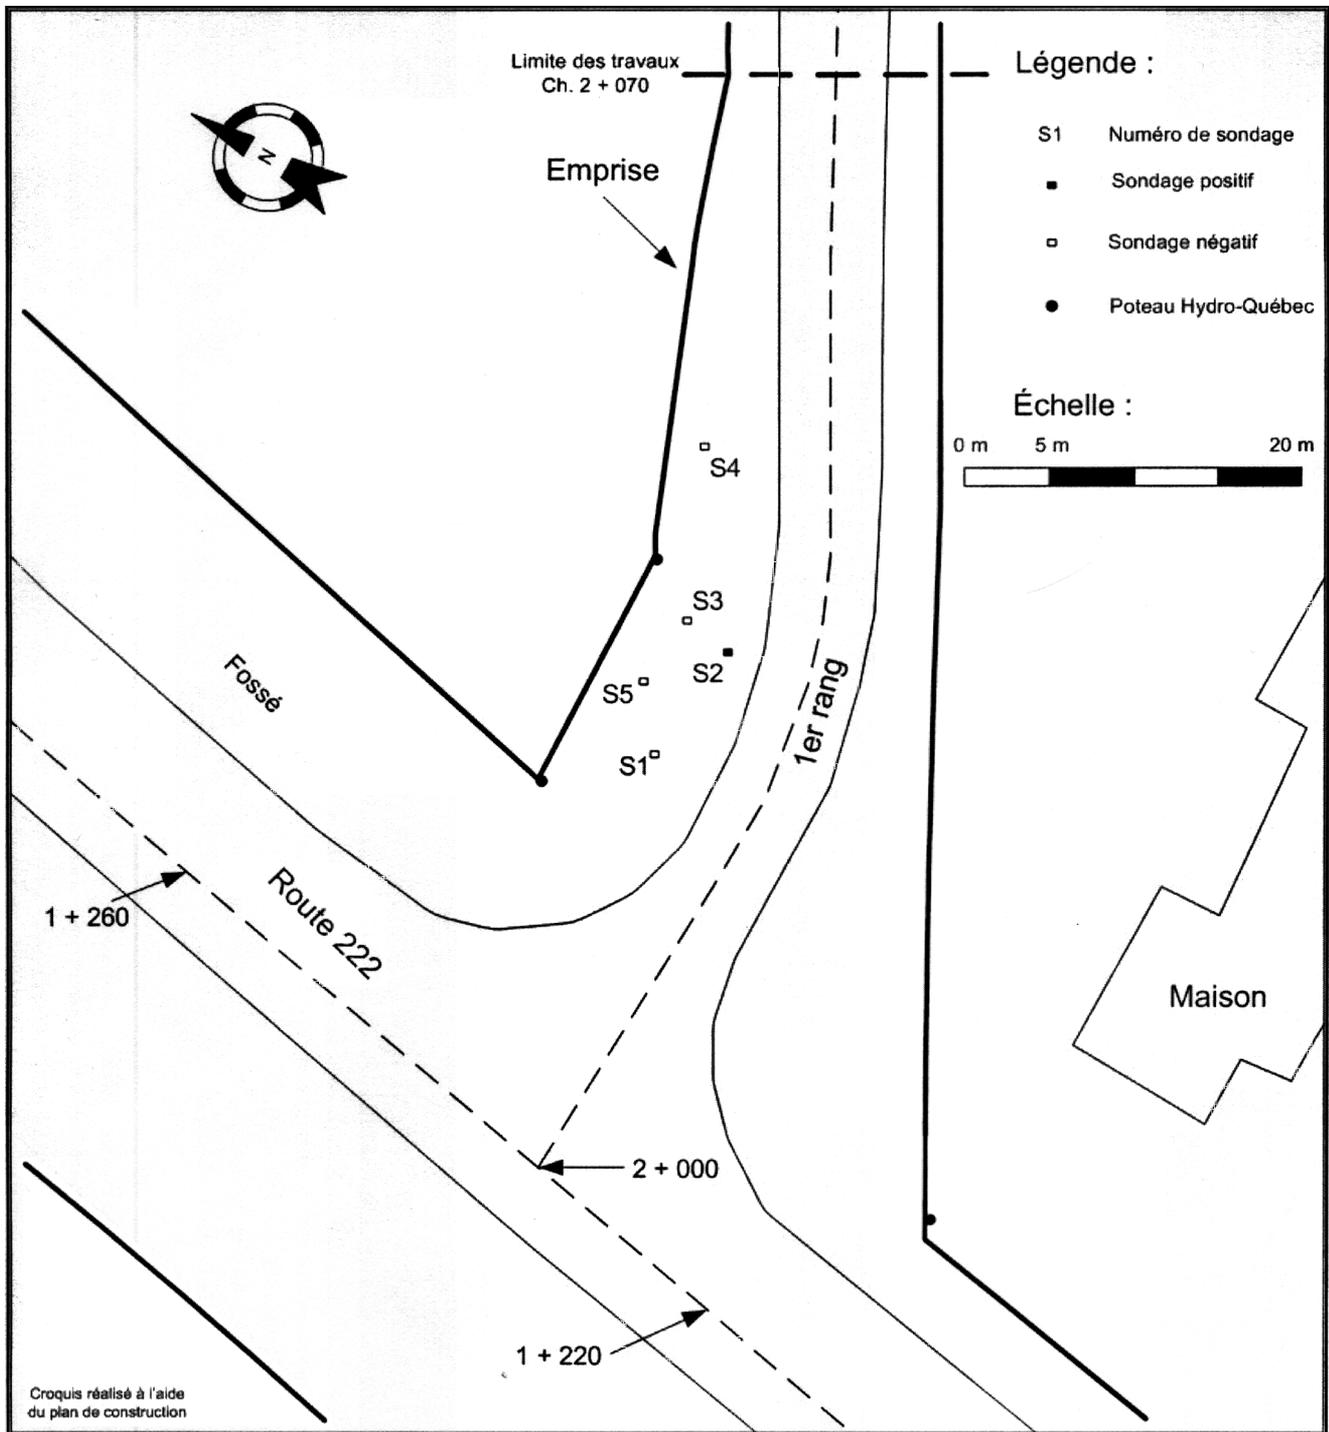
Figure 8 Localisation des sondages dans le secteur 1 du projet 20-6100-9824, routes 222 et 243

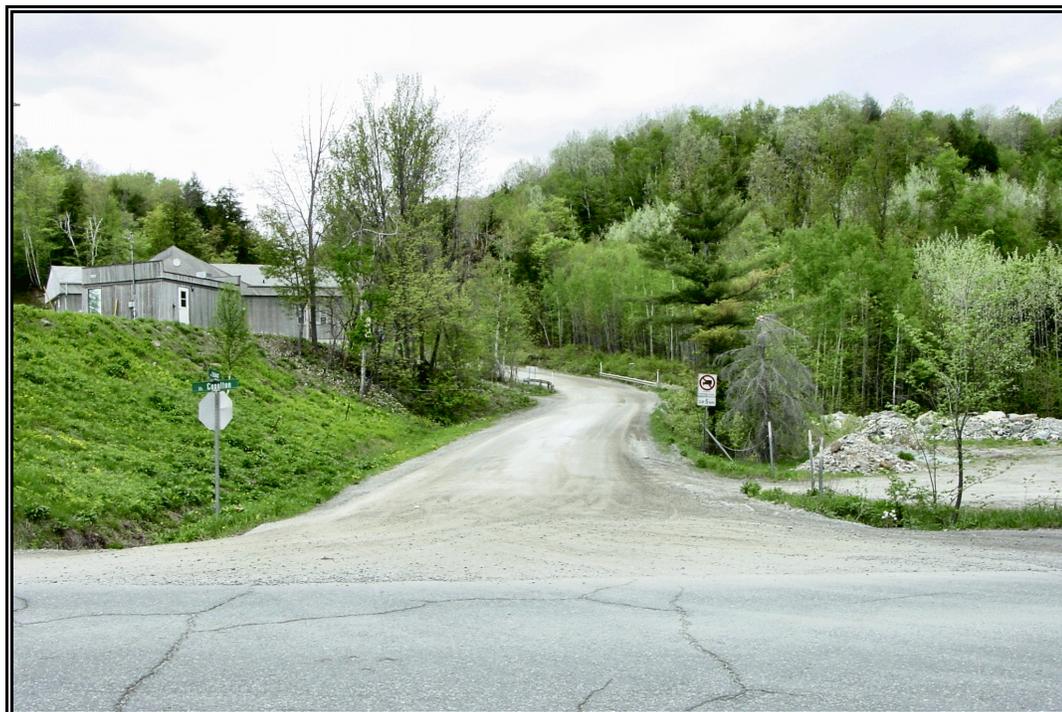
Le projet correspond    la reconstruction d'une section de la route 108 dans la municipal   de Hatley (figures 9    11). L'inventaire a port   sur quatre secteurs (photos 11 et 12 et tableau 5) situ  s de part et d'autre de la route 108 et du chemin Dunant. Le projet s'  tend sur 1 695 m  tres et couvre une superficie approximative de 58 725 m². Il s'inscrit dans un milieu rural comprenant des zones bois  es. Les secteurs 1 et 2 sont situ  s de part et d'autre de la route 108. La topographie se caract  rise par une pente moyenne    forte pour le secteur 1 et d'une pente plus faible pour le secteur 2. D  bois  e au moment de l'inventaire, l'emprise du projet   tait compos  e    l'origine d'une jeune for  t de feuillus. Le sol du secteur 1 est constitu   d'une argile limoneuse tandis que dans le secteur 2, le sol est caract  ris   davantage par une argile sableuse contenant du gravier. Le secteur 3 est situ   de part et d'autre du chemin Dunant. L'emprise situ  e au nord-est du chemin Dunant a   t   compl  tement boulevers  e par l'am  nagement d'un remblai, alors que celle du c  t   sud-ouest, en pente ascendante forte, forme un talus am  nag   et recouvert de gazon. Le secteur 4 est situ   de part et d'autre de la route 108. Le milieu est semi-urbanis   comprenant certaines zones am  nag  es. Un grand stationnement en gravier est pr  sent du c  t   nord du km 0+010 au km 0+180. La topographie est en pente forte avec des sections vallonneuses. Seul un examen visuel a   t   r  alis   pour les secteurs 3 et 4. Au total, 15 puits de sondage ont   t   r  alis  s et tous se sont r  v  l  s n  gatifs . Un examen visuel syst  matique de la totalit   de l'emprise a   t   effectu  . Cette intervention n'a pas permis de d  couvrir de nouveaux sites arch  ologiques. Le minist  re des Transports peut donc proc  der aux travaux pr  vus, sans cons  quence pour le patrimoine arch  ologique.

Photo 12 20-6173-8406, route 108, secteur 3, vue générale à partir du km 10+000, vers le nord (N)

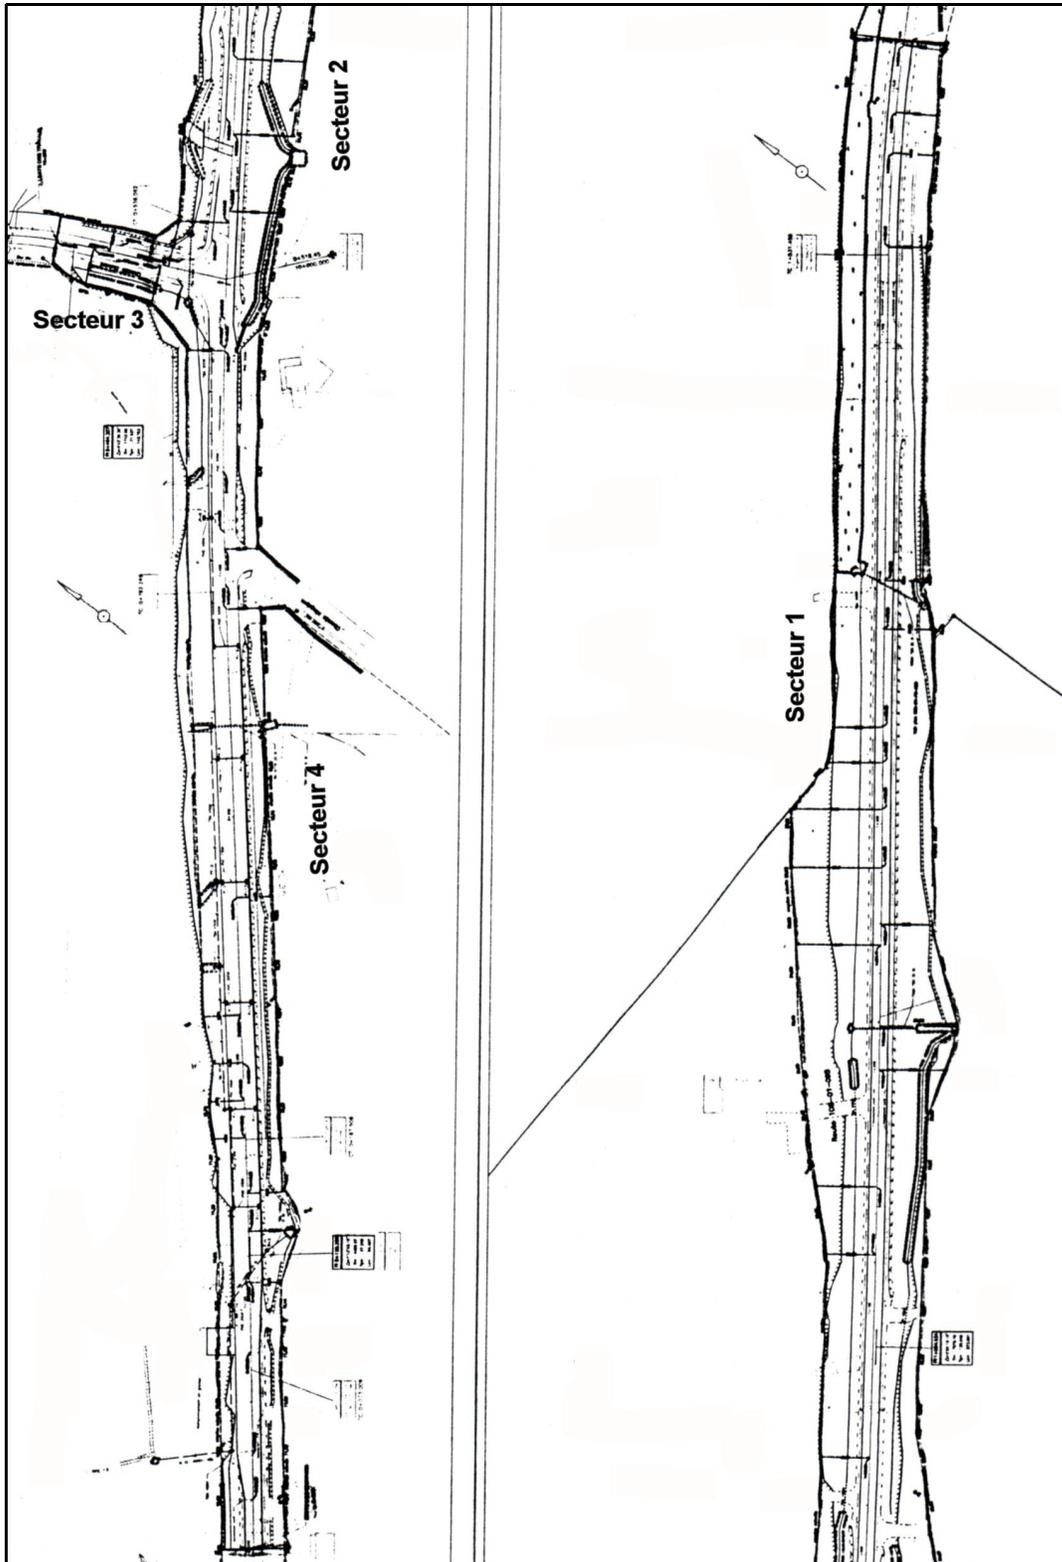
Figure 11 Localisation des secteurs d'inventaire du projet 20-6173-8406, route 108
