## **INVENTAIRES ARCHÉOLOGIQUES (2008)**

Direction de la Mauricie – Centre-du-Québec

**Ethnoscop inc.**

Réalisé pour le ministère des Transports du Québec  
N° de dossier : 6203-08-AD02

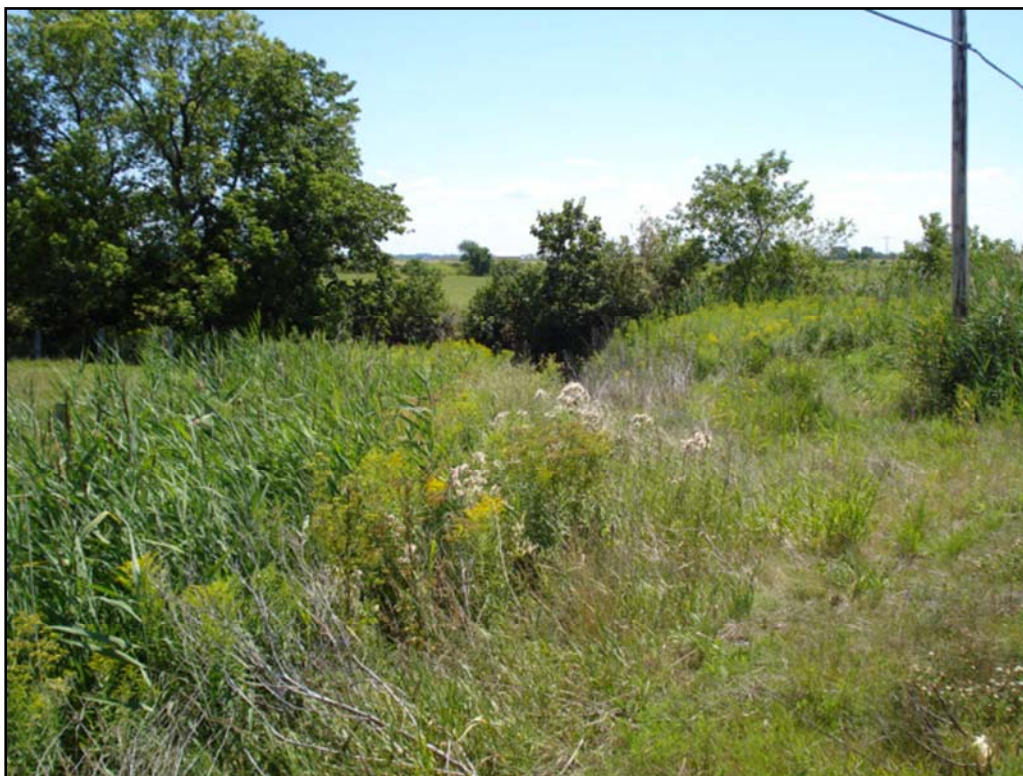
Photo 1 : Emplacement du nouveau ponceau près de la rivière Langevin, direction sud-est (154-07-0301-10-NUM1-4)

L'inventaire archéologique a été réalisé dans le cadre du projet de remplacement du ponceau n° 1477-0 localisé sur la route 377, entre les km 1+220 et 1+340, dans la municipalité de Yamachiche. Ce ponceau est situé un peu au sud de l'agglomération de La Grande-Acadie, à mi-chemin environ entre Saint-Sévère et Yamachiche (figure 2). Il draine les eaux d'un fossé agricole qui se jette dans un petit affluent sinueux de la rivière Langevin (photo 1).

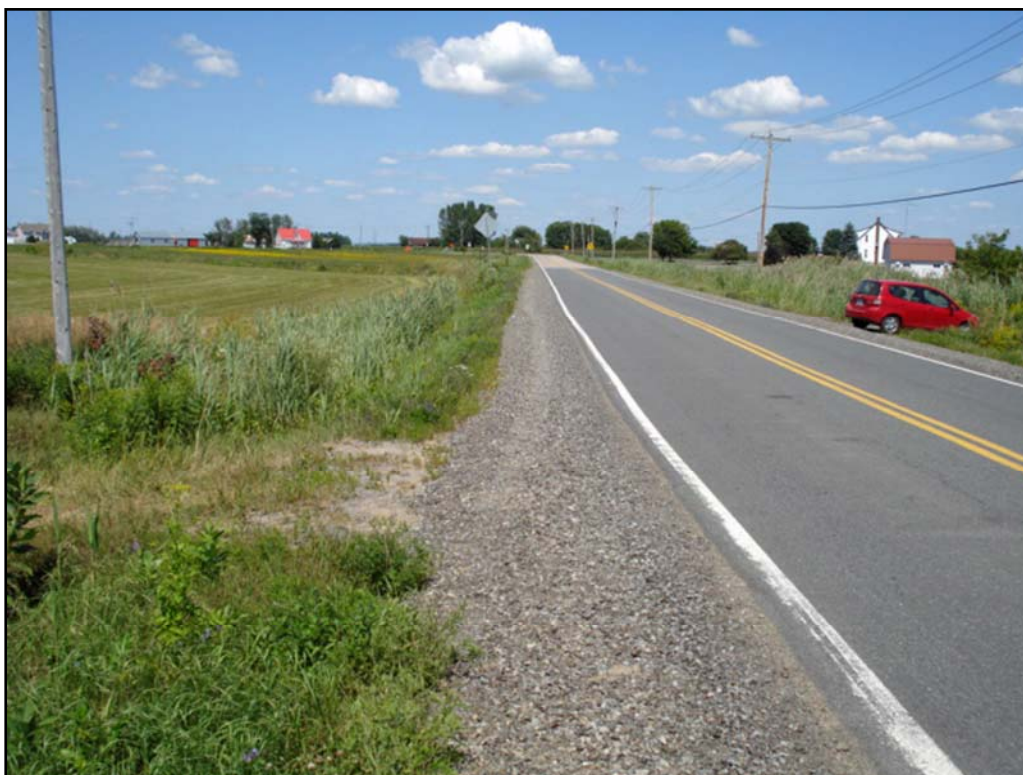
Photo 2 : Terres agricoles près de la route 377, de part et d'autre, direction nord (154-07-0301-10-NUM1-1)

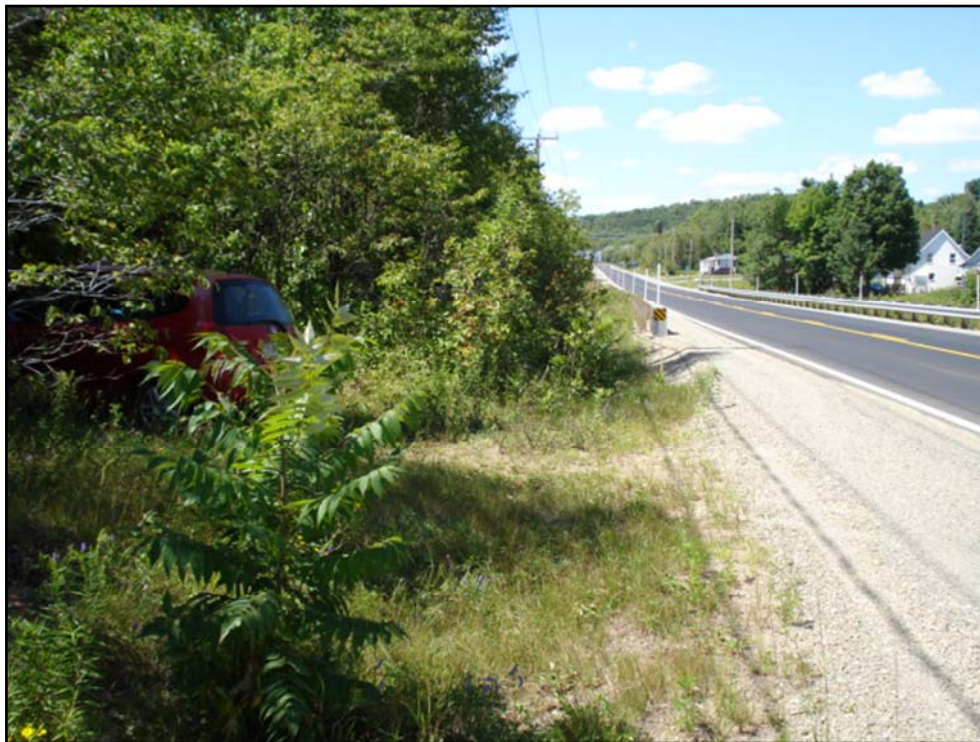
Photo 3 : Secteur 1, partie sud-ouest de l'emprise, direction nord-ouest  
(154-06-0637-10-NUM1-1)

Le secteur 1 possède un couvert forestier de bouleaux blancs, d'ormes et de pins gris matures ainsi qu'une plantation de sapins (photo 3). Il est localisé dans la partie sud-ouest de l'emprise et couvre une distance d'environ 60 m au sud du ponceau (figure 7). Il est constitué d'une terrasse fluviale relativement plane partiellement couverte d'herbes et de cladonie qui se trouve à environ 7 m au-dessus du ruisseau. La terrasse est délimitée au nord par un talus abrupt et bosselé bordant le ruisseau. Quelques fragments d'une ancienne dalle de béton sont aussi empilés dans ce secteur. Selon un informateur local, ces fragments proviennent d'une habitation vieille d'au plus 50 ans, aujourd'hui démolie, qui était située à la limite nord-est de l'emprise.

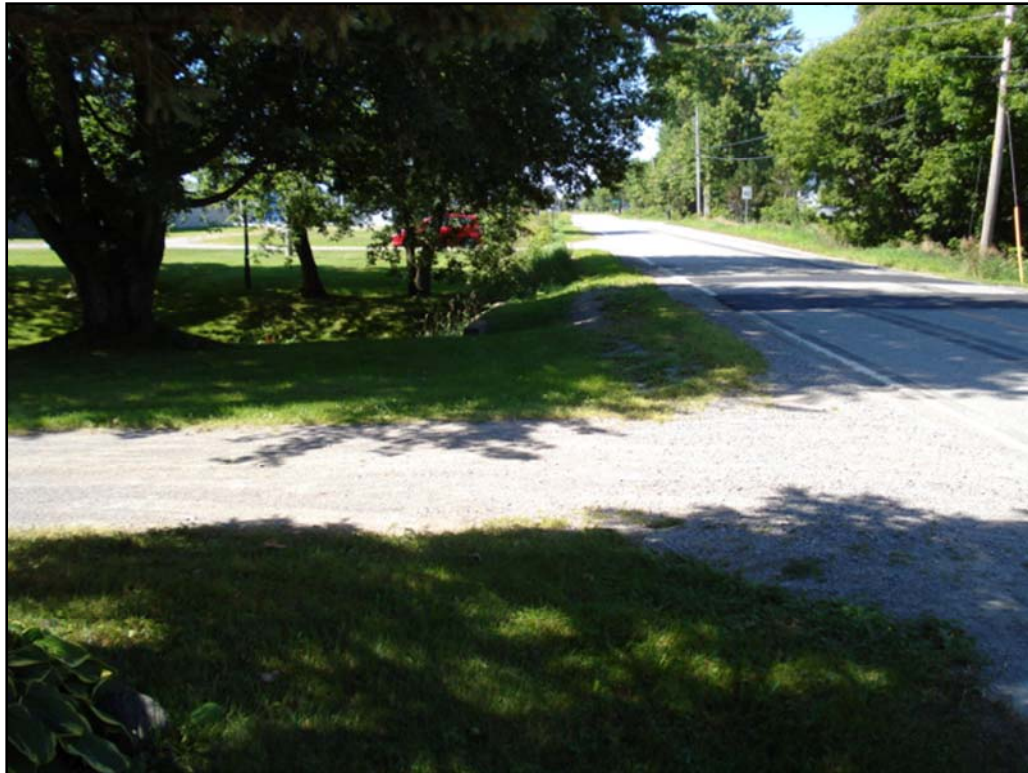
Photo 5 : Partie nord-est de l'emprise, secteur 1 à gauche et secteur 2 à droite, direction sud-ouest (154-07-0420-10-NUM1-2)

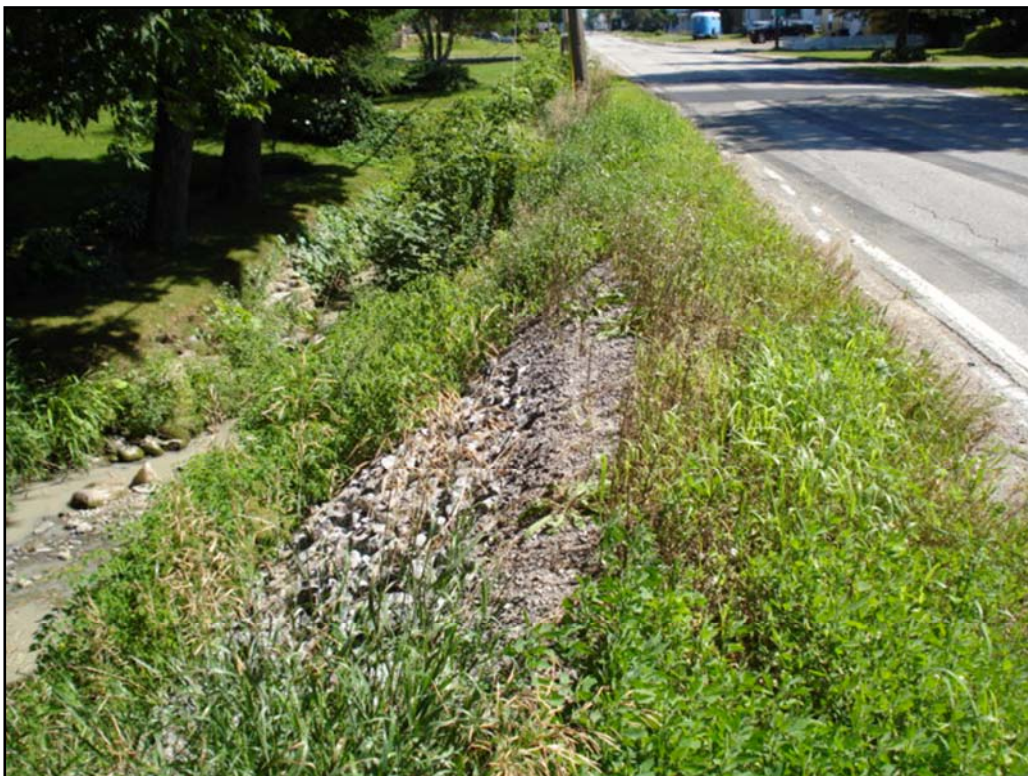
Photo 6 : Fossé sur le côté nord-ouest de la route 159, secteur 2, direction nord-est (154-07-0420-10-NUM1-1)

Le secteur 2 est situé du côté nord-ouest de la route 159 (figure 10) et n'a fait l'objet d'aucun sondage archéologique. Sa partie sud-ouest est occupée par un large fossé longeant la route 159 et bordée au nord-ouest par un muret de pierres. Cette structure supporte un espace gazonné et un chemin d'accès asphalté menant à une résidence (photo 6). La partie nord-est du secteur 2 est pour sa part occupée par un fossé de 4 m de largeur qui a été comblé. Elle est délimitée au nord-ouest par une surface gazonnée qui est traversée par un étroit chemin asphalté menant à une résidence.

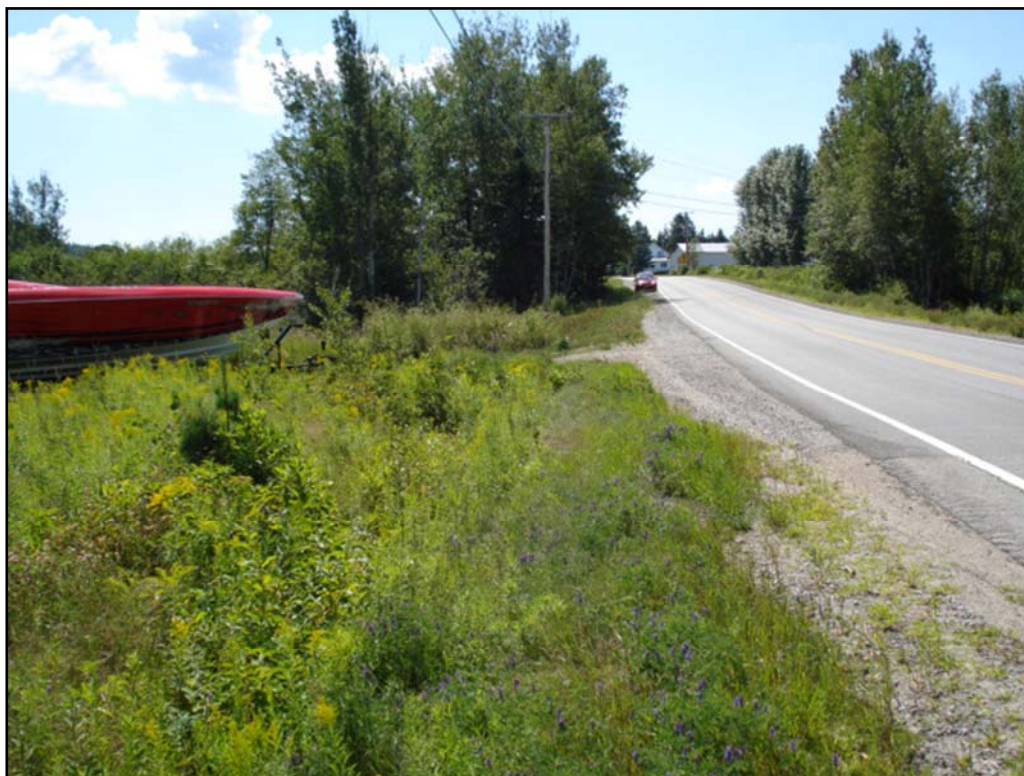
Photo 7 : Ponceau 1, secteur 1, côté est de la route 352, direction nord (154-07-1505-10-NUM1-3)

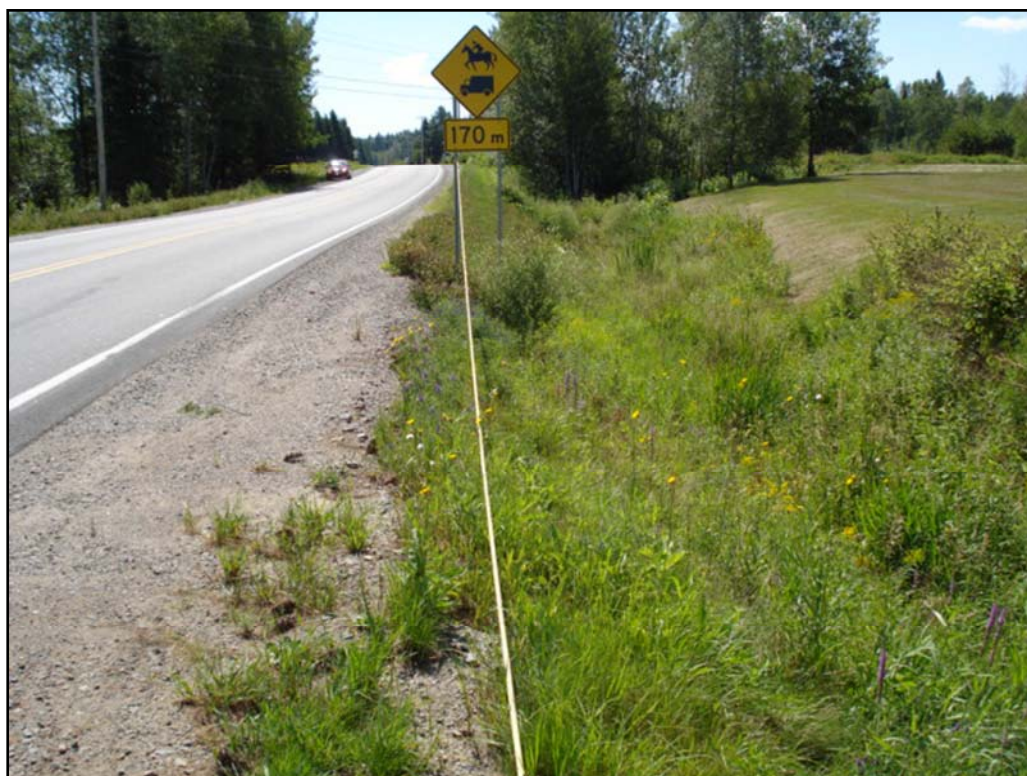
Photo 8 : Ponceau 1, partie sud du secteur 2, direction sud (154-07-1505-10-NUM1-4)

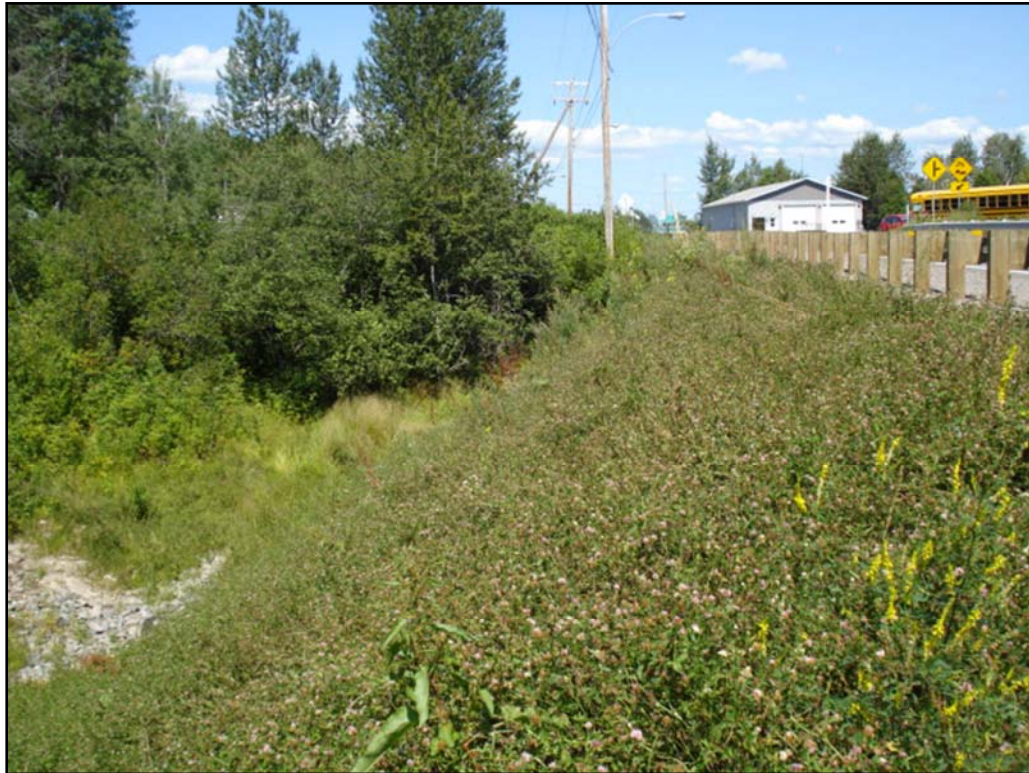
Photo 9 : Remblai à l'extrémité ouest du ponceau 2, secteur 2, direction nord  
(154-07-1505-10-NUM1-9)

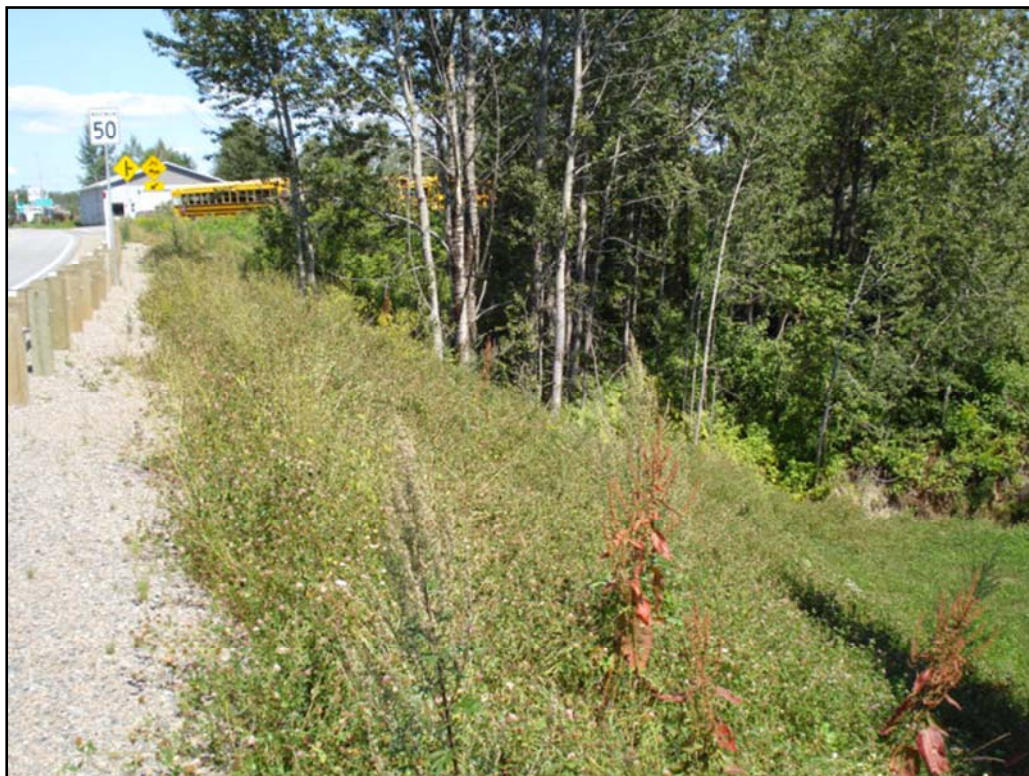
Photo 10 : Remblai, arbres et arbustes, extrémité est du ponceau 2, secteur 1, direction nord  
(154-07-1505-10-NUM1-10)
