**INVENTAIRE ARCHÉOLOGIQUE (2008)**  
Projet de construction de la route 138  
Tronçon de la rivière Natashquan à Kegaska  
(km 31+150 à 43+600)

Projet MTQ n° 154-95-0429  
Direction de la Côte-Nord  
Direction générale de Québec et de l'Est

**Ethnoscop inc.**

Août 2011

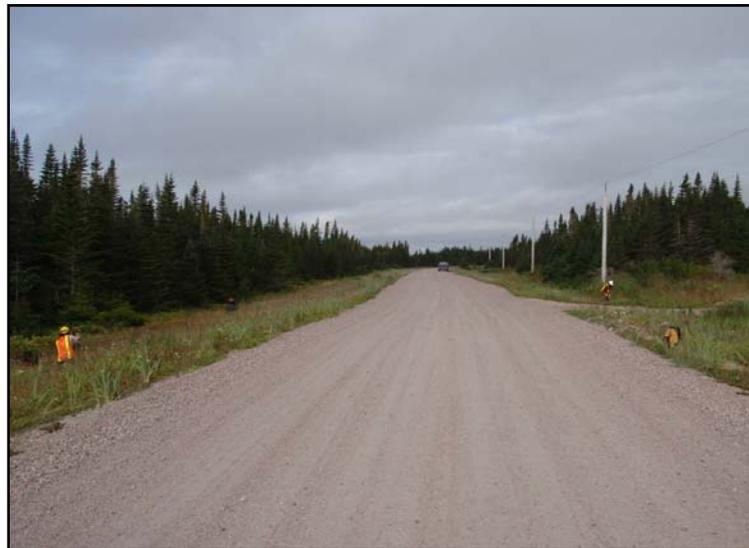
Photo 1 : Alignements de sondages situés de part et d'autre de la chaussée de la route actuelle, secteur n° 1, km 43 + 300, direction ouest (154-95-0429-08-NUM2-1)

Ce premier tronçon de 1 250 m, localisé à l'extrémité est de l'emprise, est en partie occupé par l'actuelle route 138 (photo 1). Ce tronçon de la route 138, dont la largeur varie entre 13 m et 16 m, est constitué d'une chaussée en gravier d'une largeur moyenne de 8 m, de chaque côté de laquelle des fossés de drainage sont aménagés. La ligne de centre de l'emprise de la nouvelle route 138 suit sensiblement l'axe du chemin actuel, se rapprochant à certains endroits de sa limite nord ou de sa limite sud. Les sondages ont été réalisés à l'extérieur des fossés et deux alignements de sondages ont parfois été excavés d'un seul côté, étant donné la position variable de la ligne de centre. La rivière de l'Anse Muddy est localisée entre les km 42 + 350 et 42 + 270.

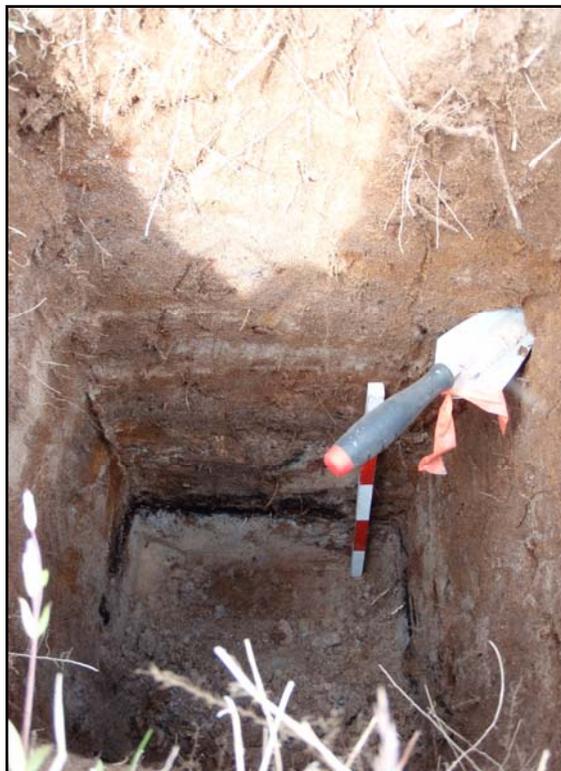
Photo 2 : Profil stratigraphique de la paroi d'un sondage du côté sud de la route 138 actuelle, secteur n° 1, km 43 + 020, direction nord-ouest (154-95-0429-08- NUM2-6)

Les sondages ont révélé une première couche de sable éolien ou de remblai sur un horizon illuvial (B), car les horizons de surface (Olf, Oh, Ae) ont été arasés lors de la construction de la route, soit un sol en place qui repose enfoui sous ces sables. Il est à noter que pour atteindre ces sols en place, les sondages ont été excavés à certains endroits jusqu'à une profondeur de 0,90 m (photo 2). Une inspection visuelle des surfaces sablonneuses a aussi été réalisée. L'inventaire archéologique de ce premier tronçon du secteur n° 1 n'a toutefois pas mené à la découverte de nouveaux sites archéologiques.

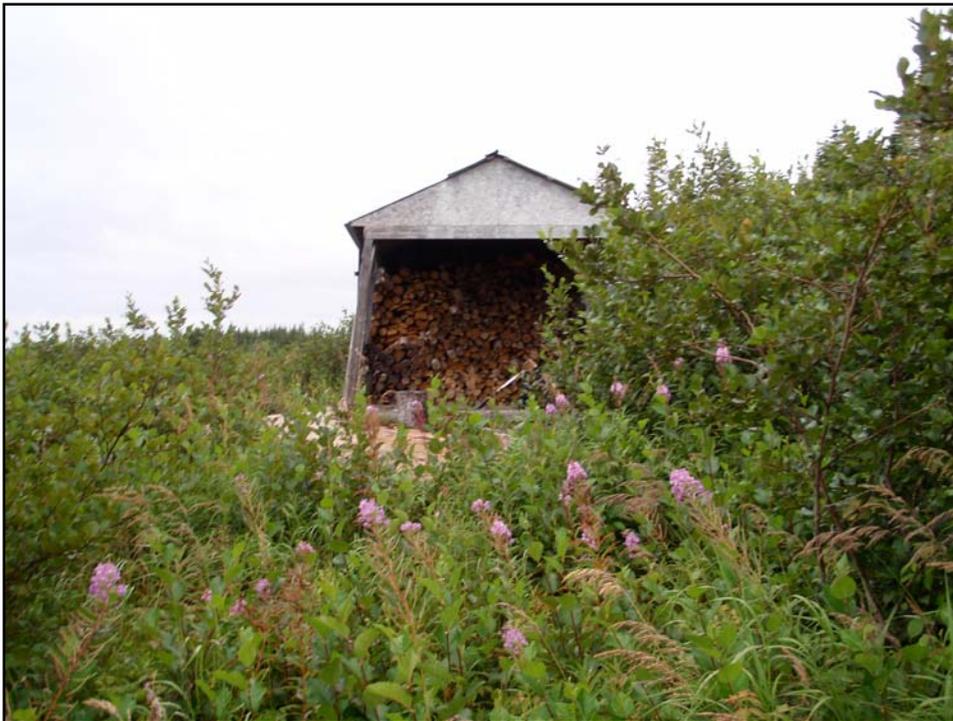
Photo 3 : Petit entrepôt de bois de chauffage, secteur n° 1, km 42 + 200, direction ouest (154-95-0429-08-NUM2-13)

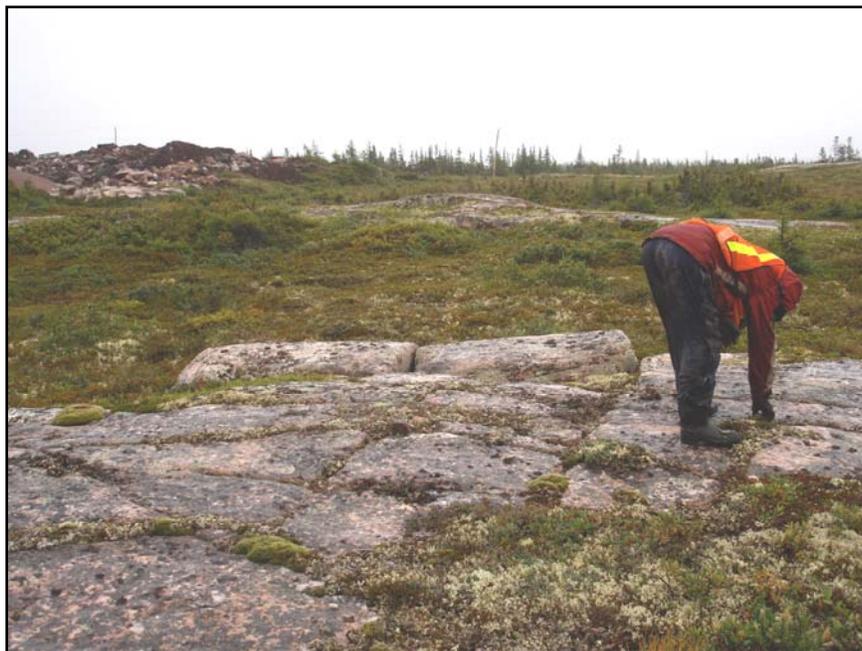
Photo 4 : Carrière de granit en exploitation dans les limites de l'emprise et inspection visuelle d'un petit replat à l'ouest du bombement rocheux, secteur n° 1, km 41 + 480, direction sud (EbCh-13-08-NUM1-2)

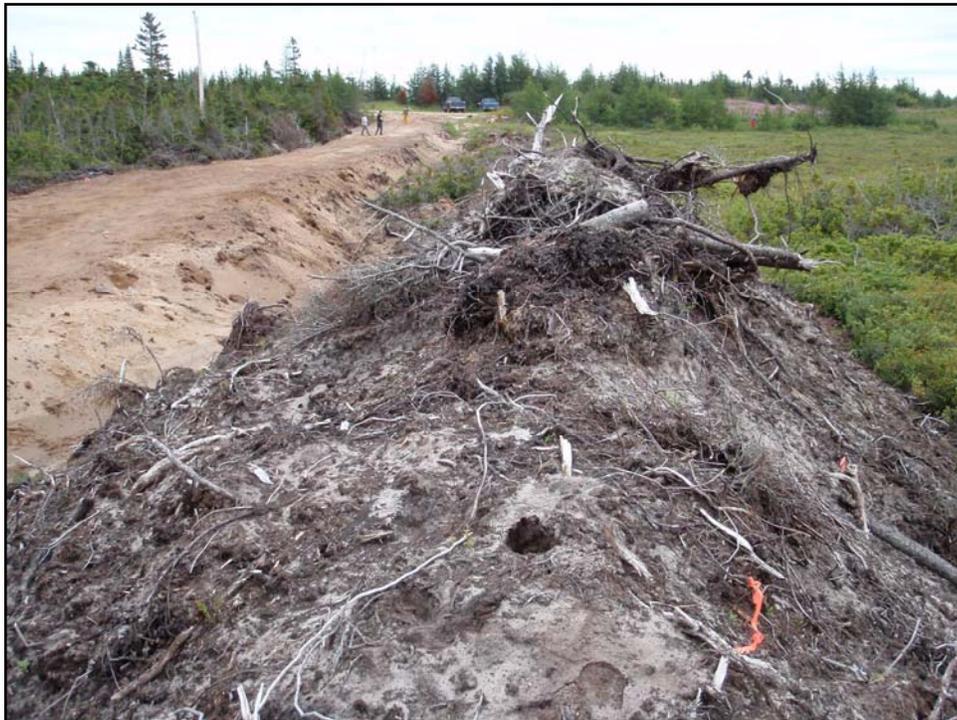
Photo 6 : Monticule contenant les déblais de sols excavés pour un chemin servant à la carrière de granit. La route menant à Kegaska est en arrière-plan. Site EbCh-14, secteur n° 1, km 39 + 750, direction sud (EbCh-14-08-NUM1-5)

Le monticule où ont été recueillis les artefacts mesure environ 34 m de longueur sur 5 m de largeur (figure 4). Il borde le côté ouest du chemin et semble avoir été aménagé dans un fossé partiellement excavé, comme le suggère les résultats du sondage S-2. L'examen du monticule confirme la présence de sols appartenant principalement aux horizons reposant sur le sable illuvial, soit les horizons organiques Olf (litière) et Oh (humus), ainsi que l'horizon de sable éluvial gris (Ae). La collecte d'artefacts en surface du monticule a permis de recueillir 51 objets lithiques, alors que seul un déchet de taille a été recueilli dans le sondage S-1 et un seul déchet de taille également découvert dans le sondage S-2.

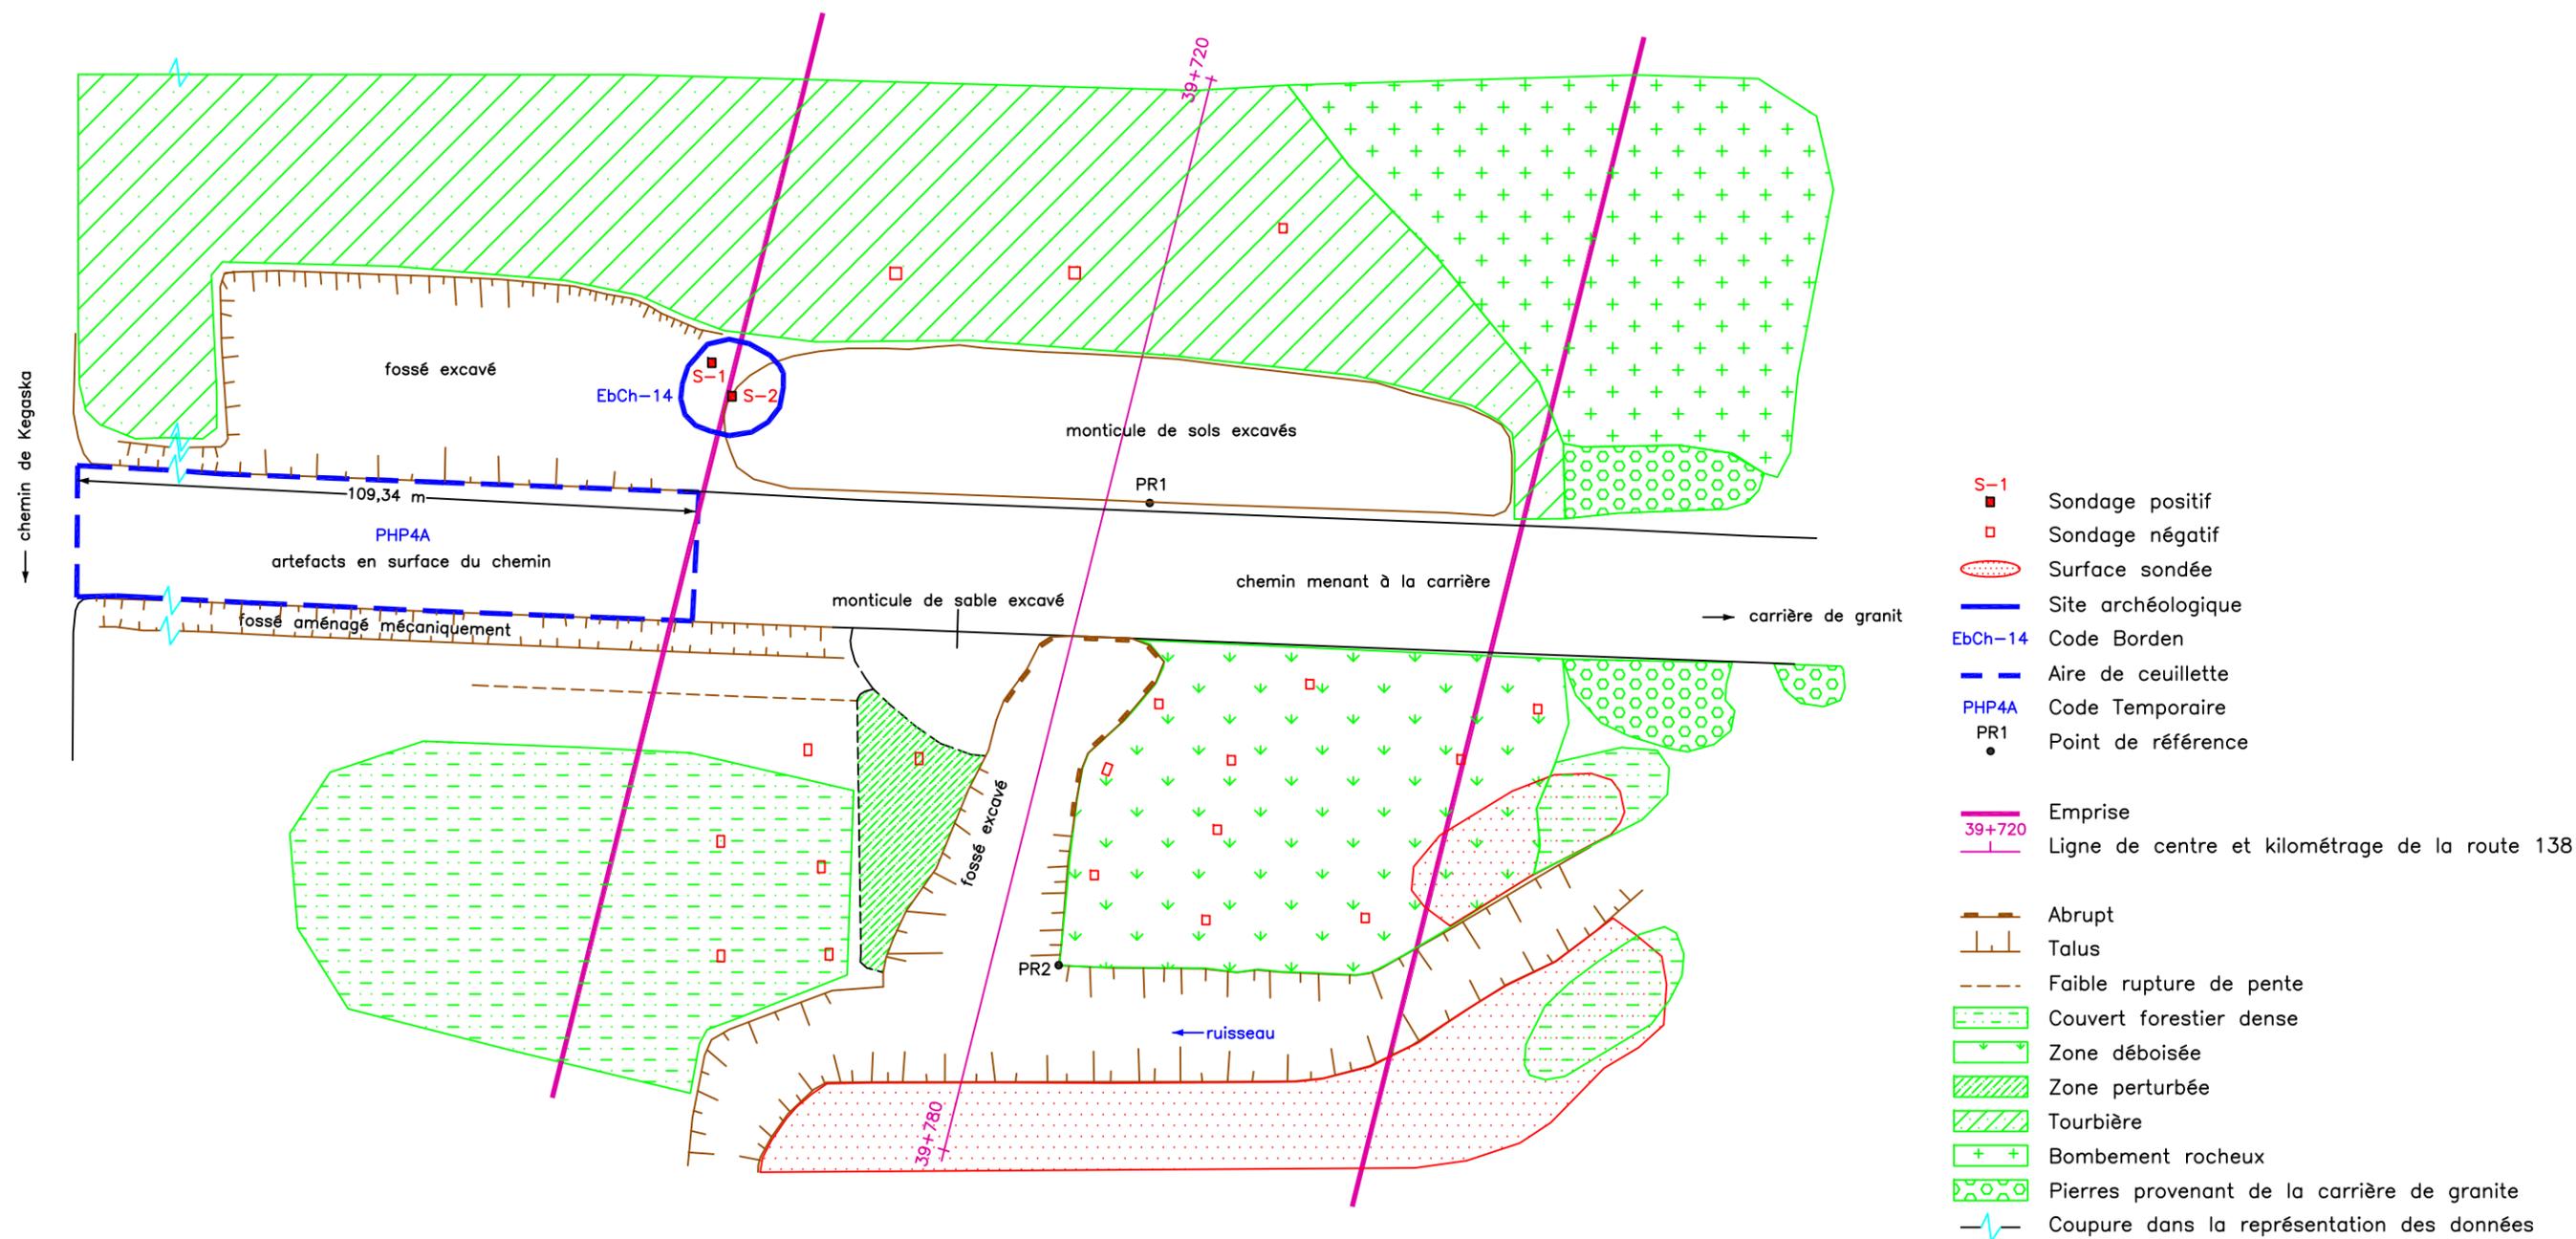
FIGURE 4

VUE EN PLAN DU SITE ARCHÉOLOGIQUE PRÉHISTORIQUE EbCh-14 ET DE L'EMPLACEMENT PHP4A

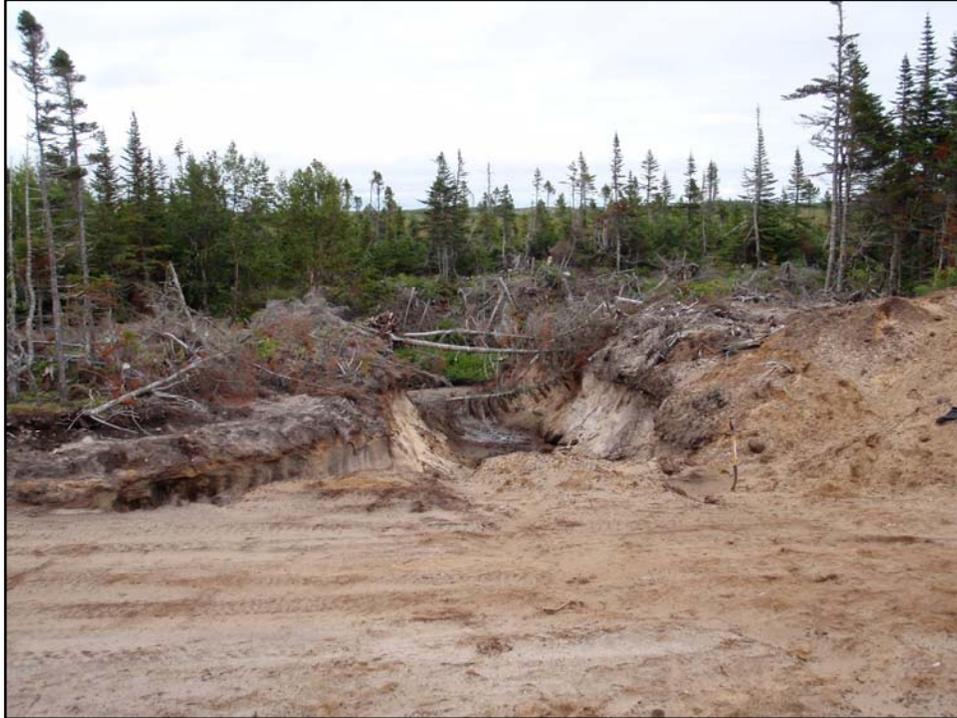
Photo 7 : Sols sablonneux excavés pour l'aménagement du chemin menant à la carrière, ruisseau en arrière-plan, secteur n° 1, km 39 + 740, direction est (154-95-0429-08-NUM2-41)

À l'ouest du ruisseau, dans l'axe de la ligne de centre, un fossé de près de 5 m de largeur avait déjà été excavé pour l'aménagement d'un chemin qui est présent entre les km 39 + 792 et 39 + 700 (figure 4). Ce chemin, orienté dans un axe nord-sud, relie la carrière de granit à la route actuelle. L'inspection visuelle des surfaces perturbées et d'un monticule contenant les déblais des sols de surface excavés (photo 6) a mené à la découverte d'un nouveau site archéologique préhistorique, EbCh-14. D'autres artefacts ont été identifiés dans la partie sud du chemin qui est constitué de sable provenant d'une immense dune située au sud du km 40 + 800

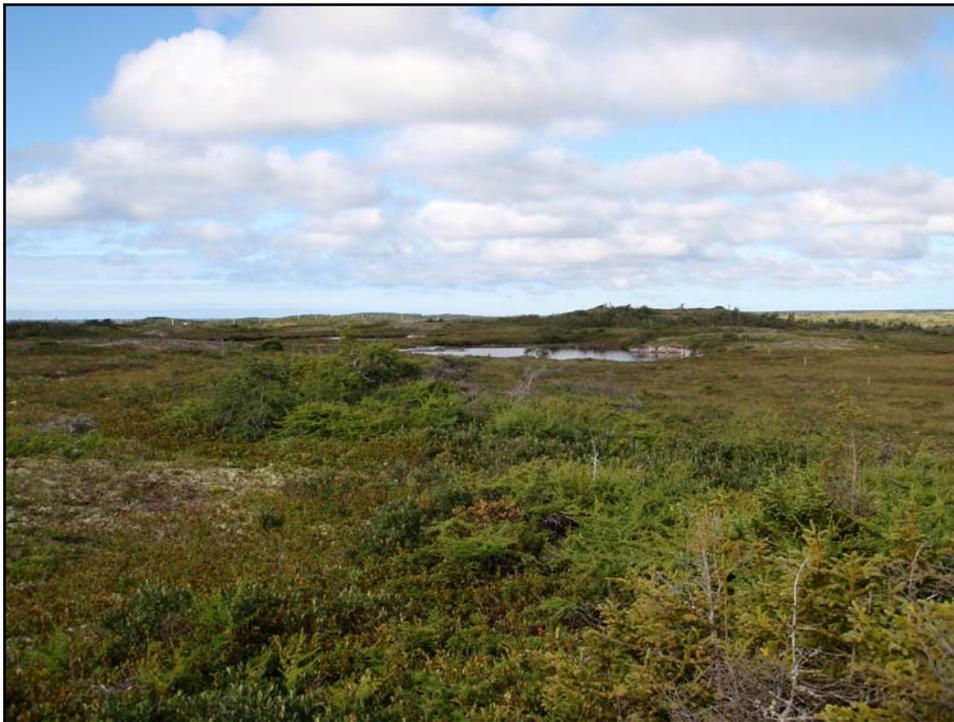
Photo 8 : Étang bordant la limite ouest du secteur n° 2, km 39 + 220, direction nord-ouest (154-95-0429-08-NUM2-46)

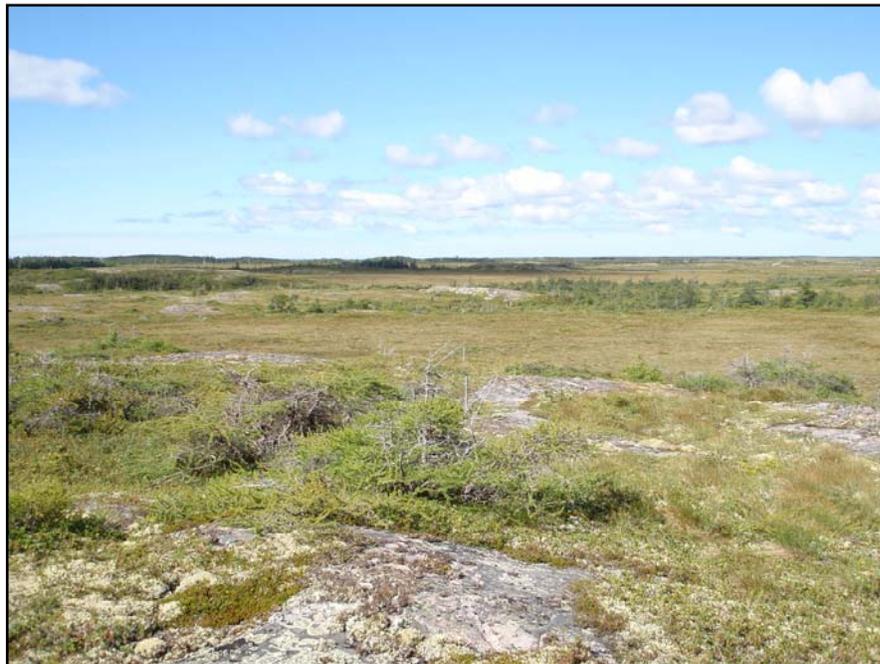
Photo 9 : Affleurement rocheux dominant les tourbières environnantes, limite ouest du secteur n° 3, km 38 + 860, direction ouest (154-95-0429-08- NUM2-51)

Le secteur n° 3 est localisé entre les km 38 + 950 et 38 + 800 (figure 3; tableau 3) et couvre une superficie de 5 250 m<sup>2</sup>. Il occupe un affleurement rocheux qui est à plus de 7 m au-dessus des tourbières environnantes (photo 9). L'emprise occupe le sommet de l'affleurement rocheux qui est partiellement couvert de cladonies, de thé du labrador, d'un peu d'herbes avec quelques rares aulnes et des petits mélèzes. La surface de l'affleurement est un peu bosselée et présente, le long de la limite sud de

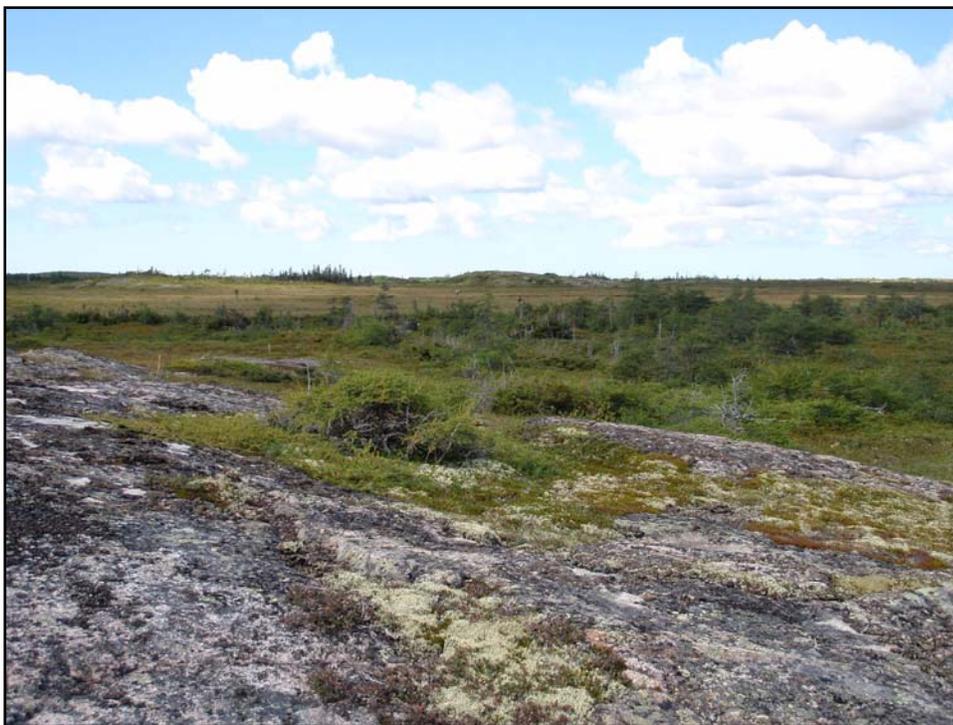
Photo 10 : Sommet d'un affleurement rocheux, vue vers le secteur n° 5 situé à l'ouest de la frange de conifères longeant un étroit ruisseau, secteur n° 4, km 38 + 580, direction ouest (154-95-0429-08-NUM2-55)

Les derniers 40 m du secteur no 4 sont occupés par quelques affleurements rocheux répartis le long de la ligne de centre et de la limite sud de l'emprise, alors que la tourbière prend place à la limite nord de l'emprise, non loin d'un autre étroit cours d'eau (photo 10). Malgré la présence d'espaces mal drainés, 37 sondages ont été excavés dans le secteur n° 4. Le profil stratigraphique observé dans ces sondages est typique d'un podzol. Aucun nouveau site archéologique n'a été découvert dans le secteur n° 4.

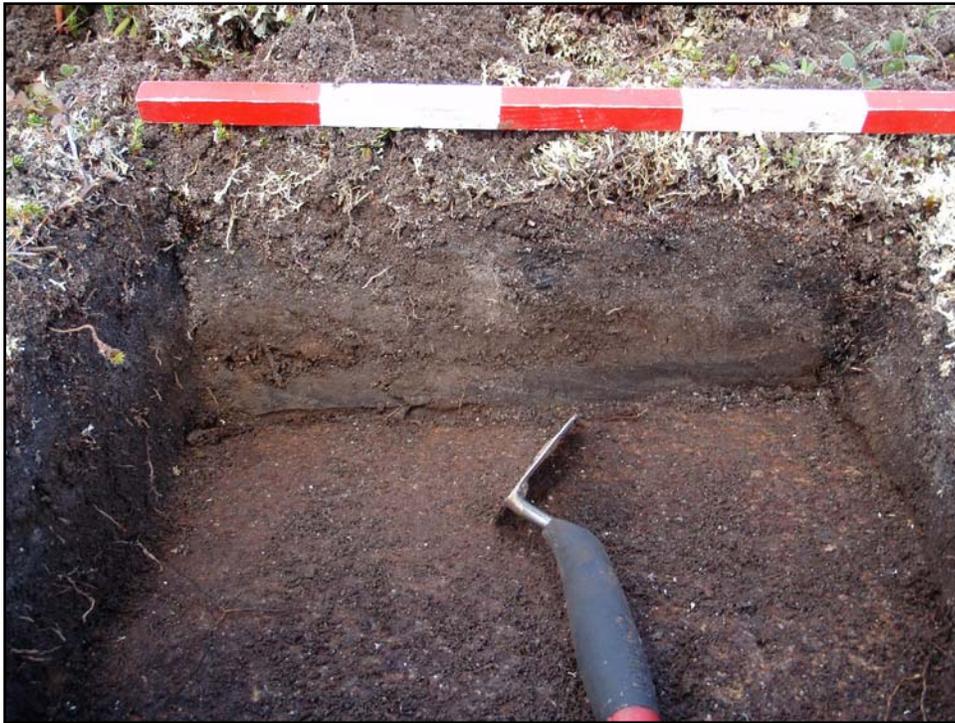
Photo 11 : Paroi nord d'un sondage négatif, versant nord d'un affleurement rocheux, limite nord de l'emprise, secteur n° 5, km 38 + 500, direction nord (154-95-0429-08-NUM2-57)

Les cinq sondages excavés dans ce secteur sont localisés sur les rares surfaces mieux drainées, au pied de l'affleurement rocheux de la limite nord. Ils ont permis d'observer une séquence podzolique peu développée reposant sur la roche en place. La séquence se compose, sous les cladonies, d'une litière végétale d'au plus 0,05 m d'épaisseur, suivie par un humus (Oh) noirâtre d'à peine 0,01 m d'épaisseur, dont la transition avec l'horizon sous-jacent est peu perceptible, puisque cet humus contient des grains de sable gris-beige de l'horizon constitué d'un sable éluvial (Ae). La transition avec l'horizon de sable orangé (B) subséquent est plutôt nette, malgré la base irrégulière du sable éluvial (Ae). La couche de sable (B) a une épaisseur de 0,03 m à 0,05 m et devient graduellement limoneuse sur ses 0,02 m inférieur, en prenant une couleur qui varie du gris brunâtre au brun orangé. Ce limon s'appuie sur la roche en place (photo 11). Aucun vestige archéologique n'a été mis au jour dans le secteur n° 5.

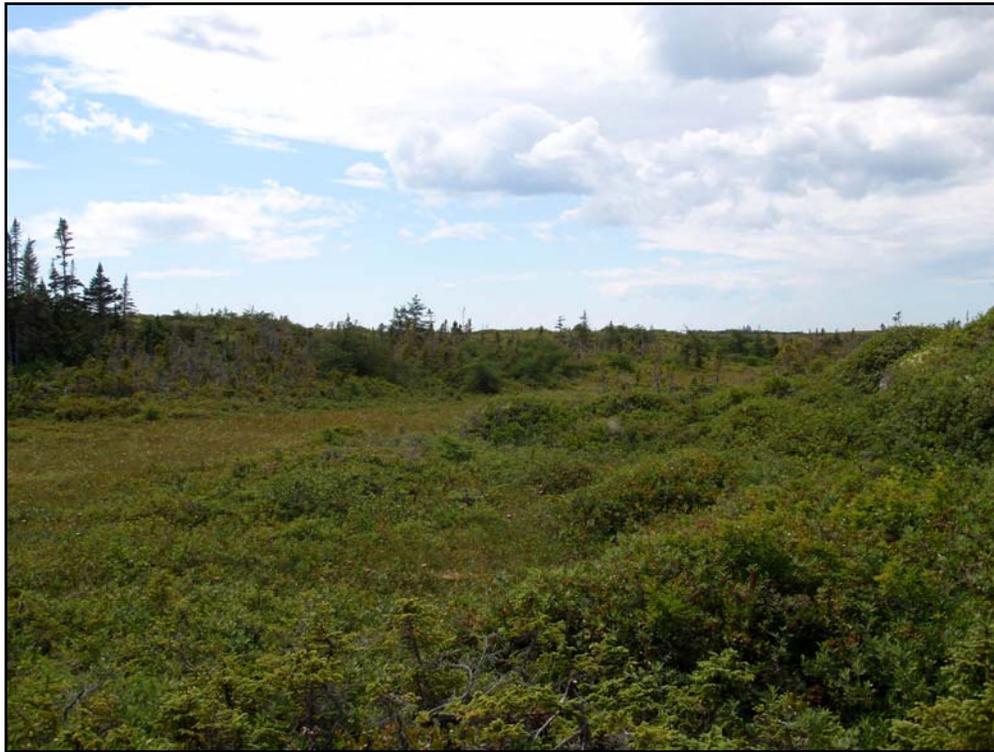
Photo 12 : Ruisseau en arrière-plan (km 38 + 040) situé le long de la ligne d'arbres matures, à partir de la ligne de centre de l'emprise, secteur n° 6, km 38 + 100, direction ouest (154-95-0429-08-NUM2-59)

Ce premier tronçon de 180 m est en partie occupé par un affleurement rocheux, situé entre les km 38 + 250 et km 38 + 120, qui s'élève à 6 m au-dessus de la tourbière environnante. Les 50 m restant vers l'ouest sont pour leur part occupés par la tourbière mal drainée qui longe un ruisseau sinueux localisé au km 38 + 000 (photo 12). Cette tourbière s'étend également le long de la limite sud de l'emprise.

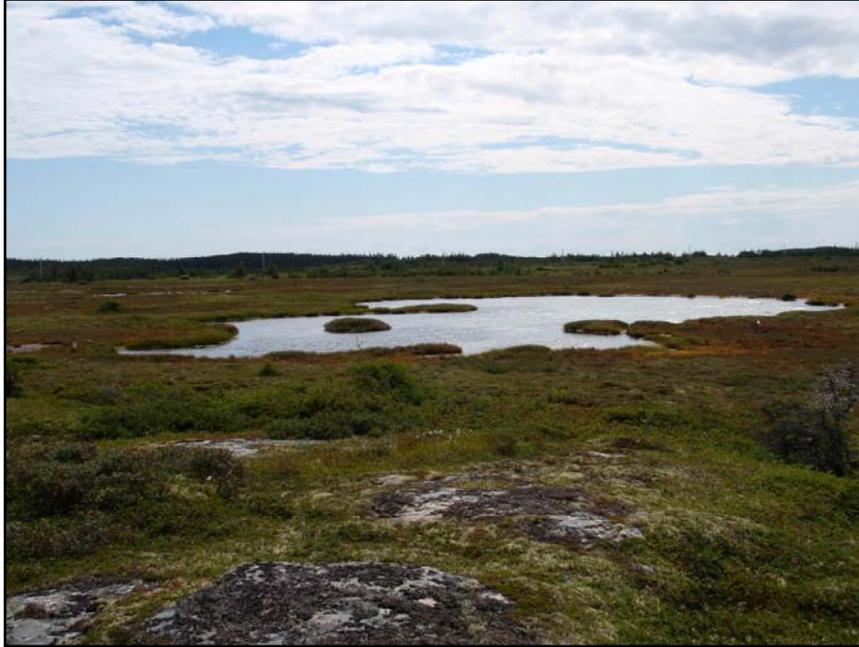
Photo 13 : Petit étang en milieu de tourbière, au sud de l'affleurement rocheux qui occupe l'emprise, secteur n° 7, km 37 + 670, direction sud (154-95-0429-08-NUM2-66)

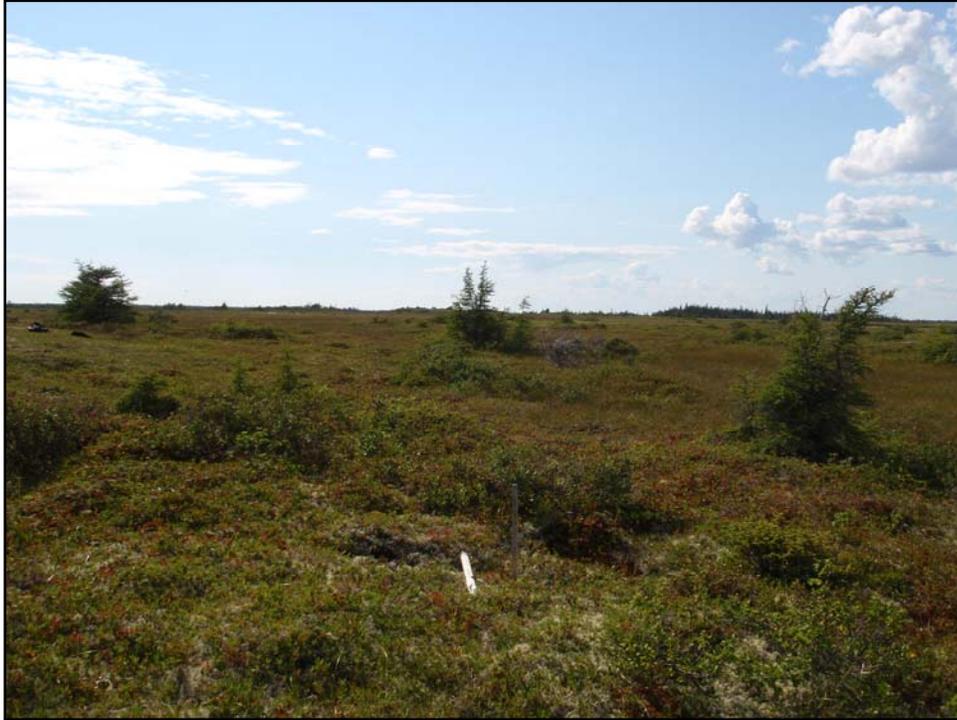
Photo 14 : Tourbière coincée entre des affleurements rocheux, secteur 8, km 37 + 100, ligne de centre de l'emprise, direction nord-ouest (154-95-0429-08- NUM2-68)

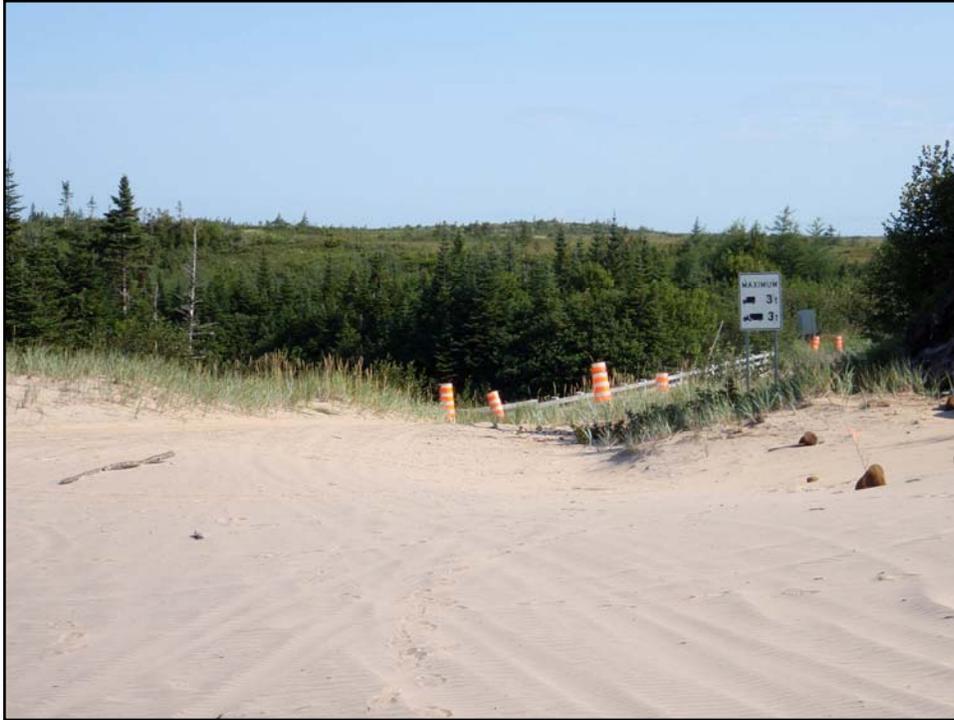
Photo 15 : Vue vers le pont qui permet de franchir la rivière Kegaska, dune de sable au premier plan, où se trouve le site EbCi-2, secteur n° 9, km 36 + 250, direction nord-est (154-95-0429-08-NUM2-72)

Ce premier tronçon de 350 m de longueur, situé à l'extrémité est du secteur n° 9, suit le tracé de la route 138 actuelle et est traversé par la rivière Kegaska, entre les km 36 + 300 et 36 + 280 (photo 15 et page couverture). À l'est de la rivière, l'inventaire a été réalisé en bordure d'un replat ayant une déclivité d'est en ouest. Ce dernier est délimité au nord par une tourbière, à l'est par un deuxième replat sous un couvert forestier clairsemé, au sud par une forêt d'épinettes noires en régénération et à l'ouest par la rivière Kegaska, où prend place un talus à moins de 10 m de la rivière.

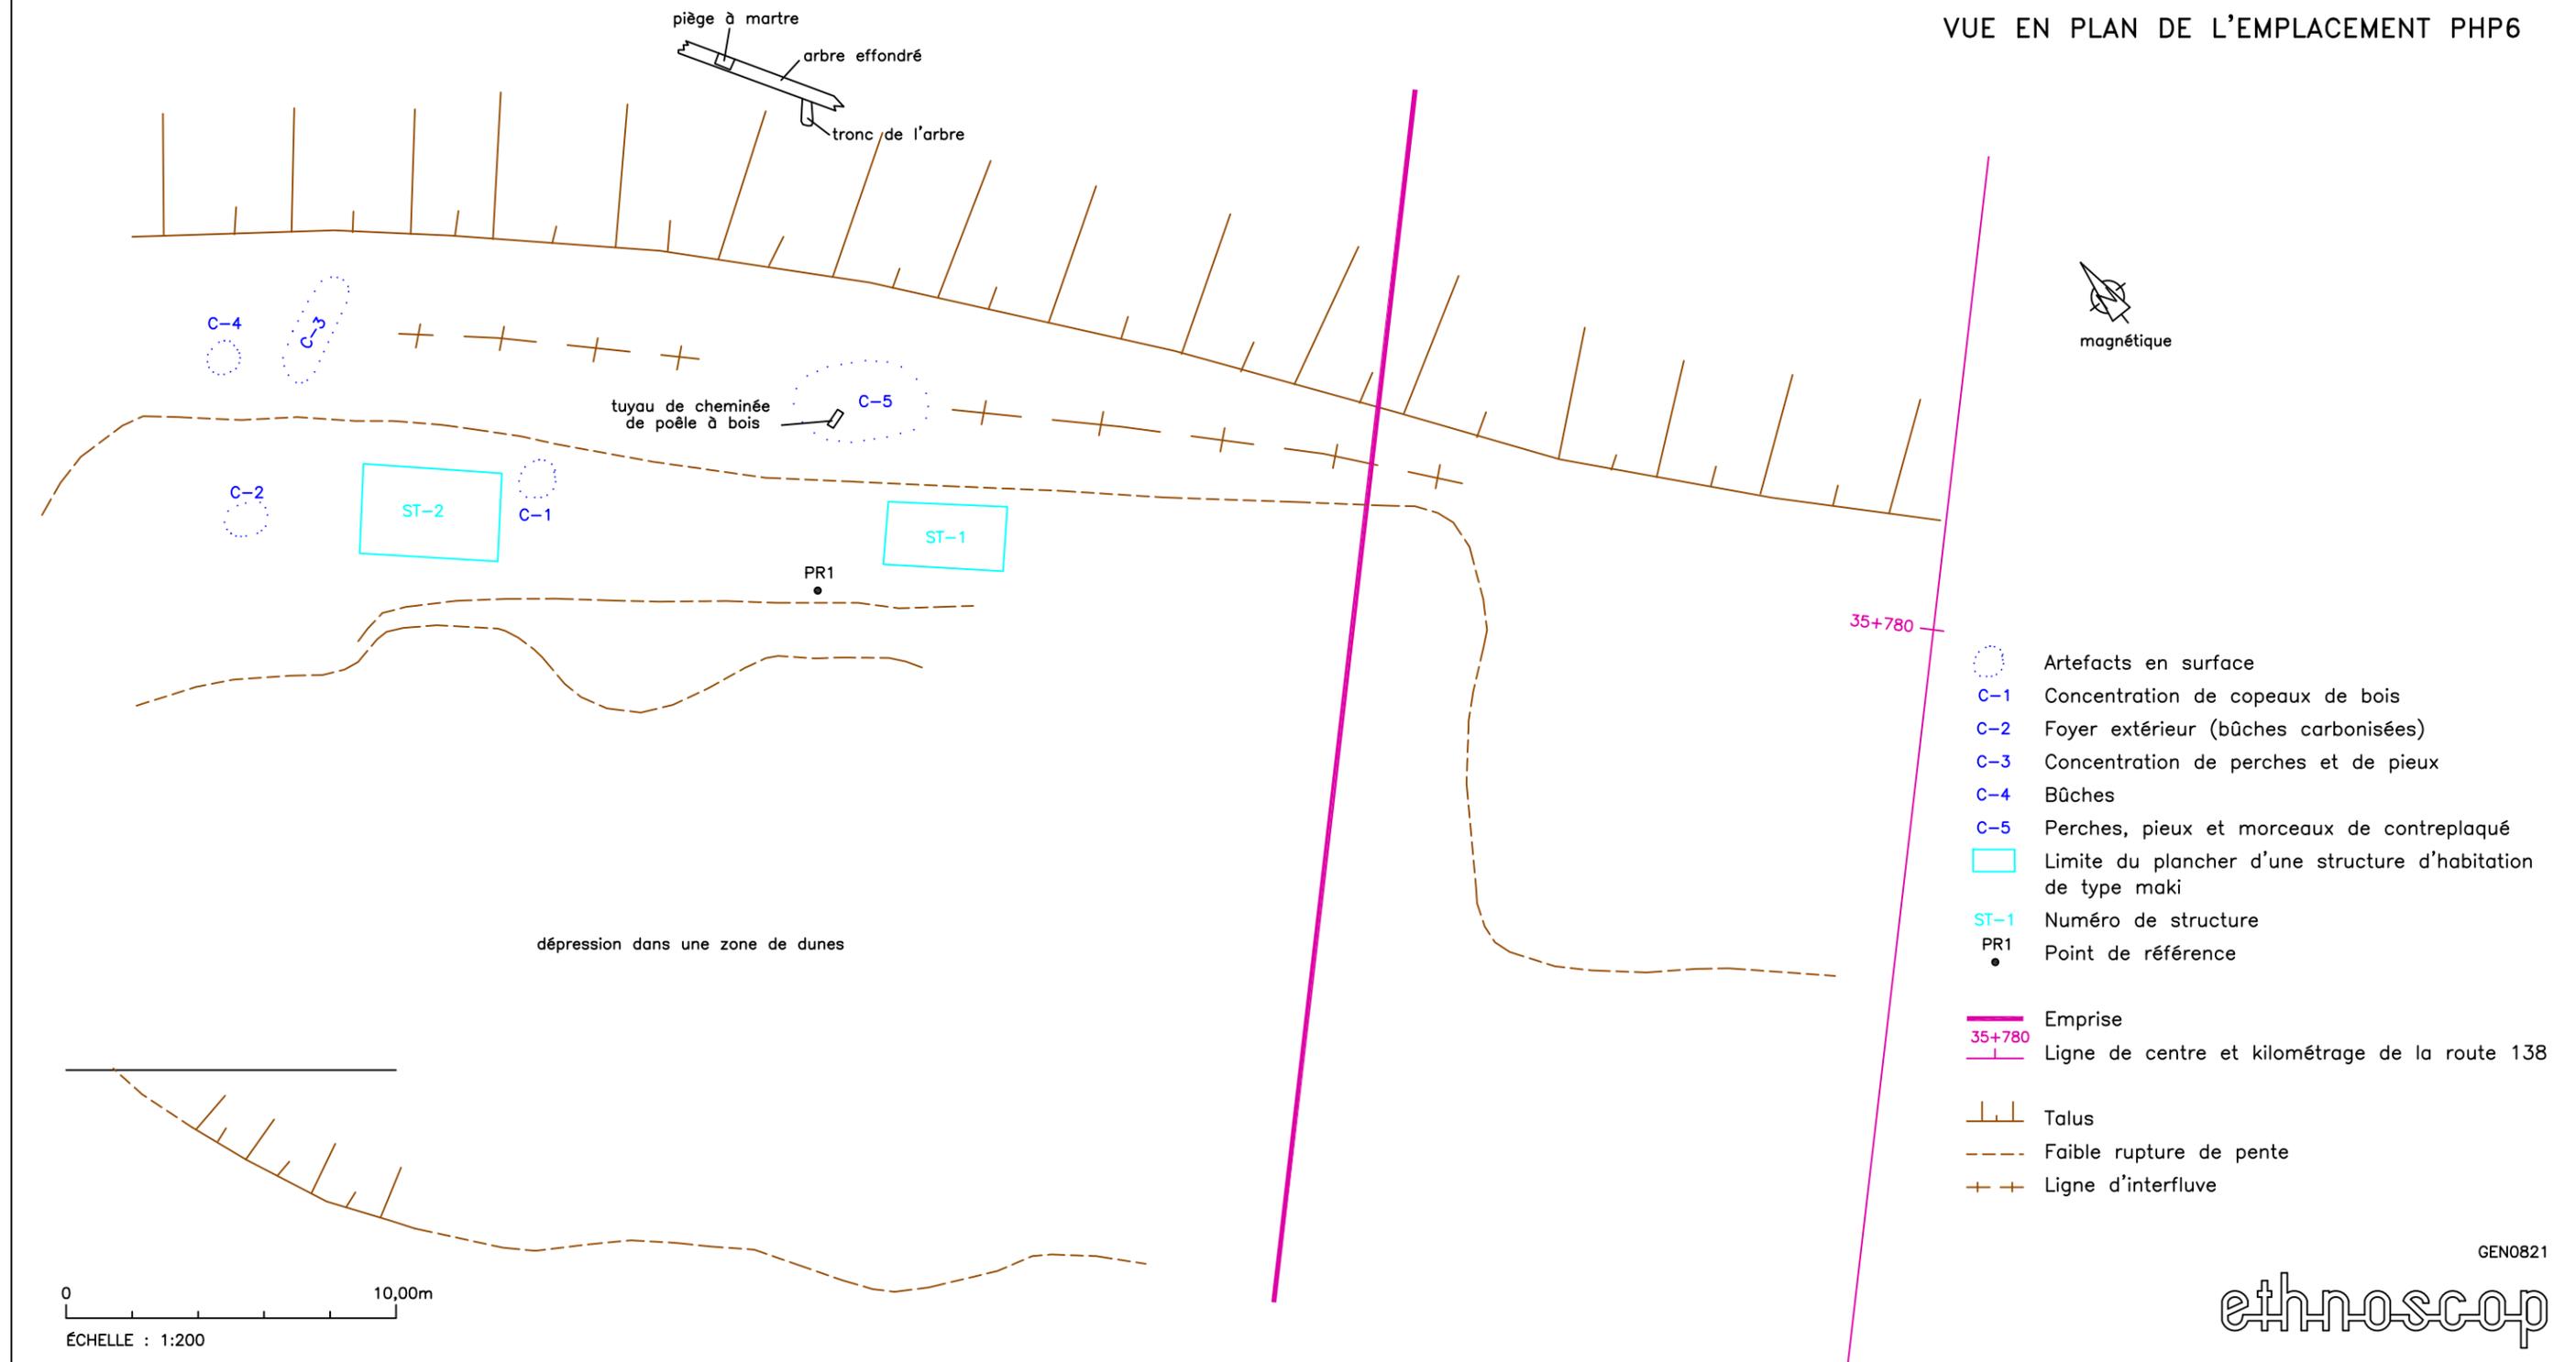
FIGURE 5

CONSTRUCTION DE LA ROUTE 138, NATASHQUAN À KEGASKA,  
 KM 31+150 À 43+600  
 PROJET N° 154-95-0429  
 VUE EN PLAN DE L'EMPLACEMENT PHP6

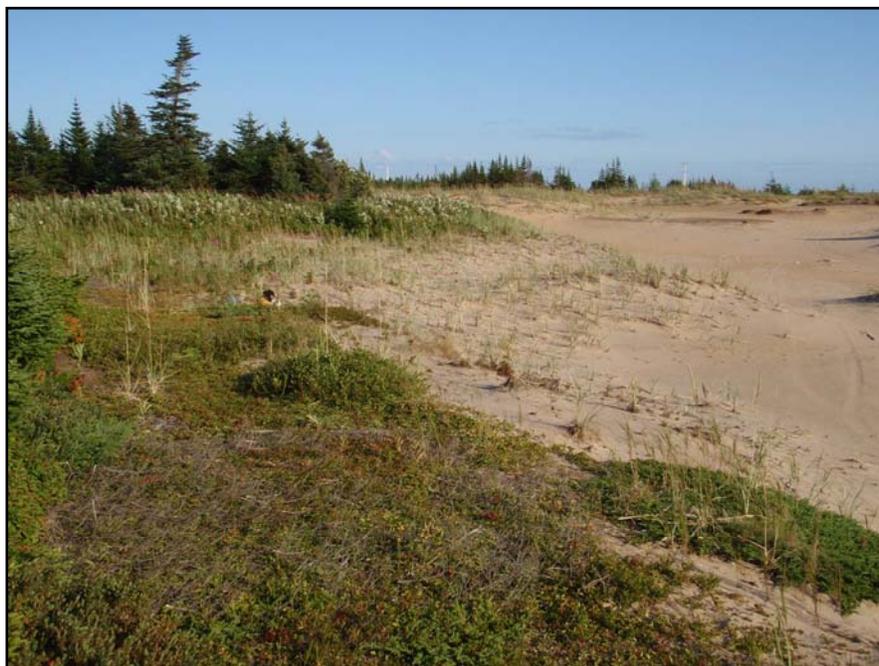
Photo 16 : Environnement de l'emplacement PHP6, structure 2 à l'extérieur de l'emprise (lit de sapinage) au premier plan, ligne de centre dans la zone boisée en arrière-plan, secteur n° 9, km 35 + 780, direction sud (154-95-0429-08-NUM2-104)

Ce campement saisonnier comprend deux structures d'habitation, dont il ne reste que les empreintes du plancher, constitué d'un lit de sapinage. D'après la forme rectangulaire du plancher et le type de perches utilisé pour ériger les structures, lesquelles ont été repérées à deux endroits différents, ces habitations devaient être des makis (tente de prospecteur). Les dimensions de la première structure (ST-1) ont été évaluées à 3,70 m de longueur sur 2 m de largeur, alors que celles de la deuxième (ST-2) sont de 3,90 m sur 2,70 m (figure 5). Outre ces structures et les deux aires d'entreposage pour les perches, les restes d'un tuyau de cheminée pour un poêle à bois y ont été trouvés, ainsi que des morceaux de contreplaqué, une concentration de copeaux de bois, une aire d'entreposage de bûches, et quelques bûches carbonisées associées à un petit foyer extérieur. Un petit piège à martre a aussi été observé au nord-ouest du campement.

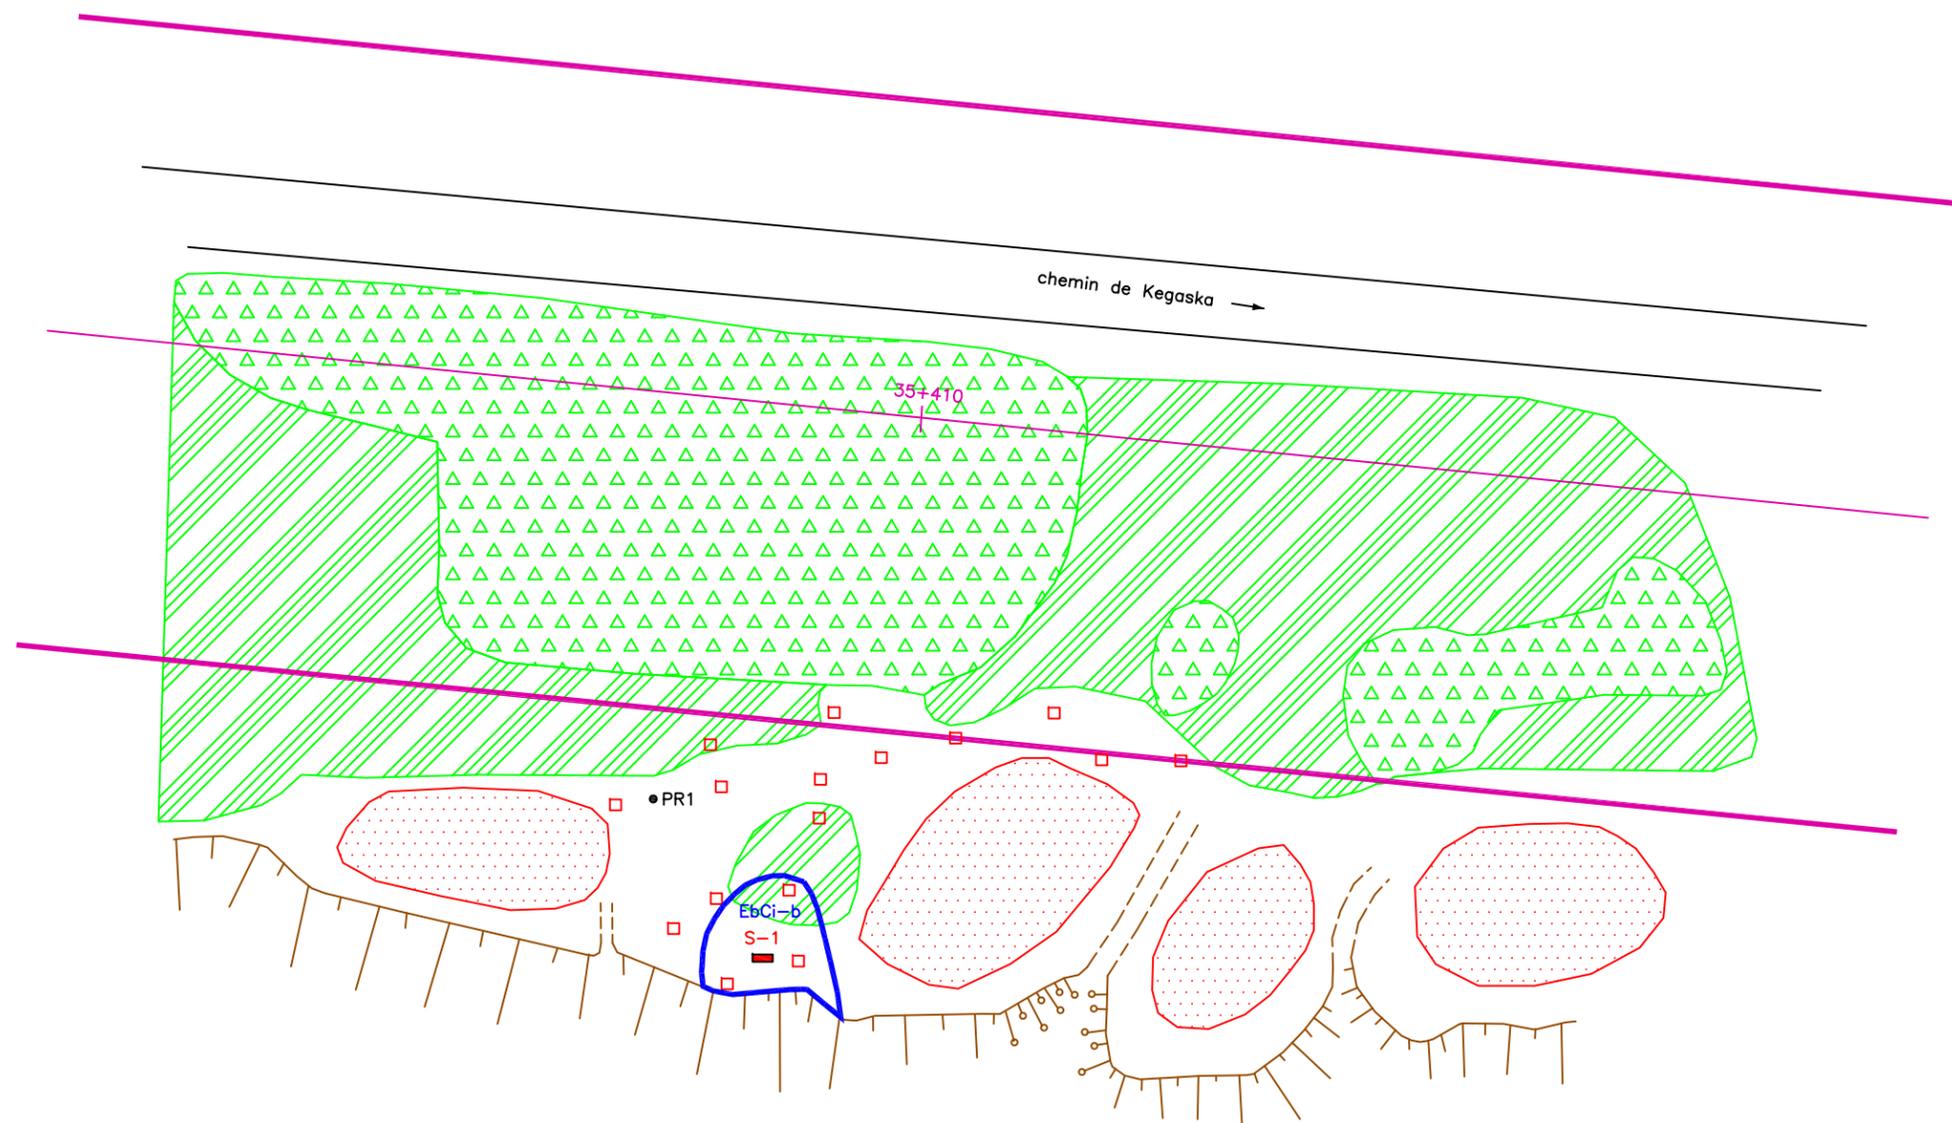
CONSTRUCTION DE LA ROUTE 138, NATASHQUAN À KEGASKA,  
 KM 31+150 À 43+600  
 PROJET N° 154-95-0429  
 VUE EN PLAN DU SITE ARCHÉOLOGIQUE EbCi-b

Le site EbCi-b a été découvert sur un replat de terrasse qui offre une excellente vue sur le golfe Saint-Laurent, à la hauteur du km 35 + 410 (figure 6). Le sondage S-1 qui avait mené à la mise au jour de la concentration de pierres granitiques fracturées (photo 17) est toutefois situé à environ 12 m à l'extérieur de la limite sud de l'emprise. En effet, compte tenu de l'absence dans ce secteur de piquets d'arpentage indiquant la position exacte de la ligne de centre de l'emprise, les alignements de sondages ont dévié. L'erreur a été constatée lors de la localisation du sondage à l'aide d'un appareil GPS. Étant donné l'obligation de déclarer toute découverte fortuite de site archéologique par le ministère de la Culture, des Communications et de la Condition féminine, ces données sont présentées dans le rapport. Le sondage S-1 avait aussi été agrandi pour atteindre 1 m sur 0,65 m (figure 7). Les sondages supplémentaires effectués en périphérie de S-1 n'ont mené à aucune autre découverte (figure 6).

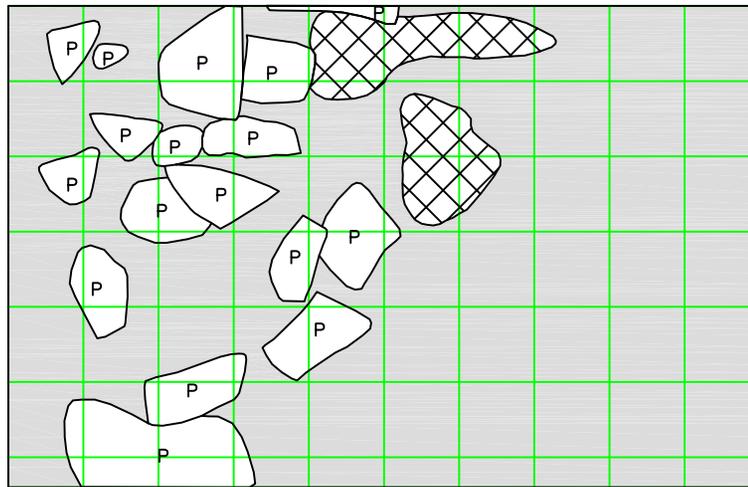
CONSTRUCTION DE LA ROUTE 138, NATASHQUAN À KEGASKA,  
KM 31+150 À 43+600  
PROJET N° 154-95-0429  
VUE EN PLAN DU SONDAGE S-1, SITE EbCi-b

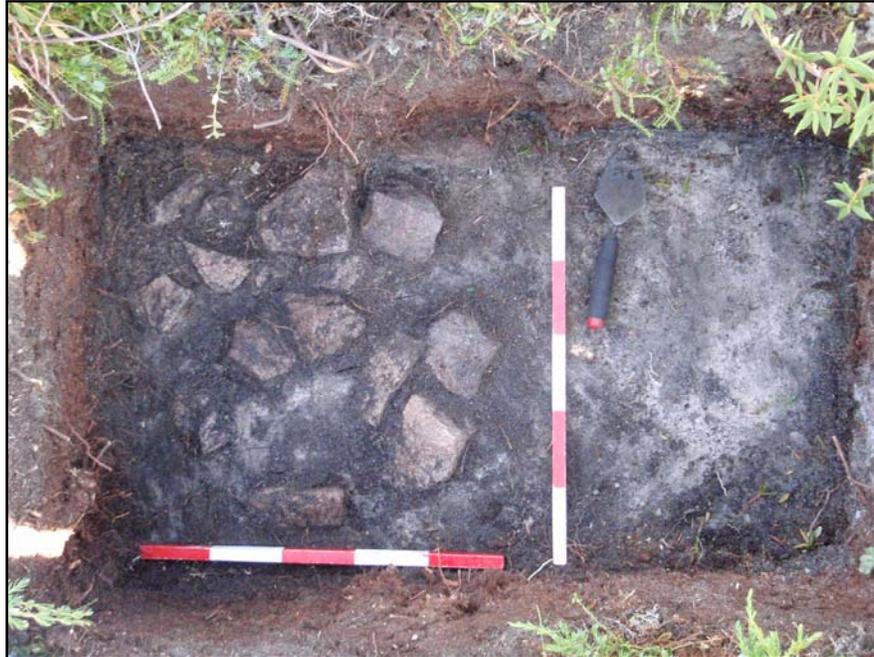
Photo 17 : Structure de combustion avec pierres éclatées en cours de fouille, site EbCi-b immédiatement à l'extérieur de l'emprise, sondage S-1, secteur n° 9, km 35 + 410, direction nord (EbCi-b-08-NUM1-1)

Les pierres de granit rosacé ne portent presque aucune trace de rubéfaction causée par la chaleur. De plus, la couche de sable sur laquelle reposent ces pierres, soit un horizon éluvial (Aeb), ne présente aucune coloration rosée qui survient lorsque le sable est exposé à une grande chaleur (figure 8). Aucun artefact, ni écofact, n'a été découvert dans le sondage S-1. Des traces de sable faiblement brunifié ont cependant pu y être observées (figure 8; couche 6).
