**INVENTAIRE ARCHÉOLOGIQUE (2008)**  
Projet de construction de la route 138  
Tronçon de la rivière Natashquan à Kegaska  
(km 31+150 à 43+600)

Projet MTQ n° 154-95-0429  
Direction de la Côte-Nord  
Direction générale de Québec et de l'Est

**Ethnoscop inc.**

Août 2011

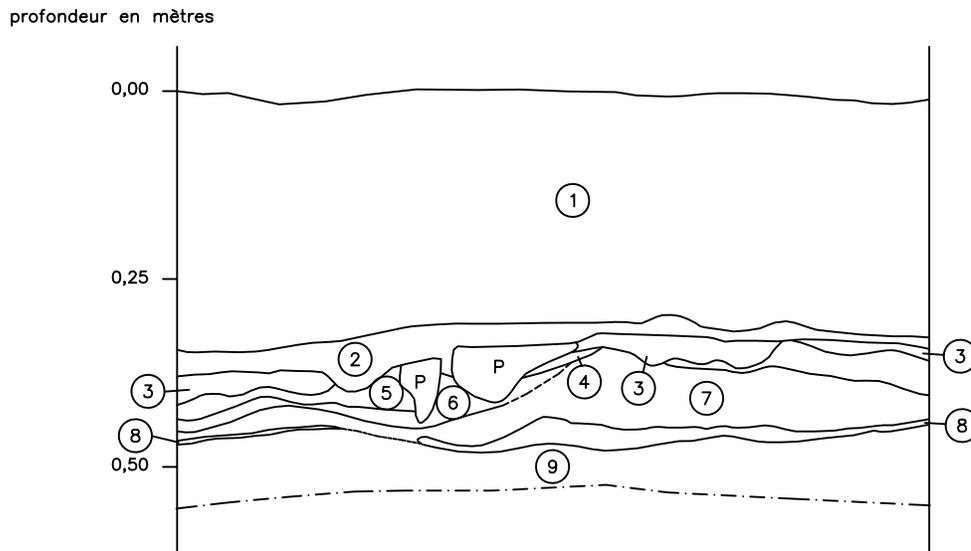
CONSTRUCTION DE LA ROUTE 138, NATASHQUAN À KEGASKA,  
 KM 31+150 À 43+600  
 PROJET N° 154-95-0429  
 SITE EbCi-b  
 COUPE STRATIGRAPHIQUE DU SONDAGE S-1, PAROI NORD

- ① Matière organique fibreuse brun orangé clair, peu compacte, contenant beaucoup de radicelles et de fibres de bois (Olf)
- ② Limon légèrement sableux, noir, organique, homogène et moyennement compact (Oh)
- ③ Sable fin à très fin gris brunâtre clair, moucheté de limon organique noir (Oh), homogène et moyennement compact
- ④ Sable fin gris pâle à beige, homogène et peu compact (Ae)
- ⑤ Sable fin gris pâle à beige (Ae), homogène et peu compact (M1)
- ⑥ Sable brun moyen à pâle, homogène et de texture grasse, peu compact (M2); sable brunifié?
- ⑦ Sable fin à moyen brun pâle à beige, homogène et peu compact (Aeb)
- ⑧ Sable moyen brun et gris, homogène et peu compact
- ⑨ Limon légèrement sableux brun très foncé, plutôt organique, homogène et moyennement compact, contenant de petits nodules de sol induré (Bh)

Les pierres de granit rosacé ne portent presque aucune trace de rubéfaction causée par la chaleur. De plus, la couche de sable sur laquelle reposent ces pierres, soit un horizon éluvial (Aeb), ne présente aucune coloration rosée qui survient lorsque le sable est exposé à une grande chaleur (figure 8). Aucun artefact, ni écofact, n'a été découvert dans le sondage S-1. Des traces de sable faiblement brunifié ont cependant pu y être observées (figure 8; couche 6).

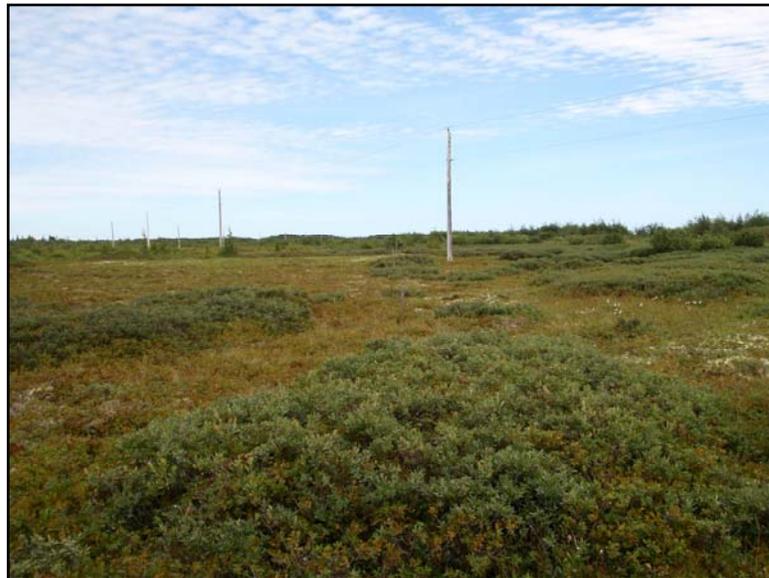
Photo 18 : Ligne de centre en milieu humide avec quelques sections couvertes de cladonies, secteur n° 9, km 34 + 700, direction sud-est (154-95-0429-08-NUM2-113)

Ce tronçon du secteur n° 9 est principalement occupé par une tourbière et des marais où poussent diverses plantes associées à ce type d'environnement : thé du Labrador, chicoutai, bleuet et plantes carnivores. Ces endroits sont également couverts de sphaigne et d'herbes. Le couvert forestier, très clairsemé, est composé de quelques petits sapins baumiers, des mélèzes et des aulnes (photo 18).

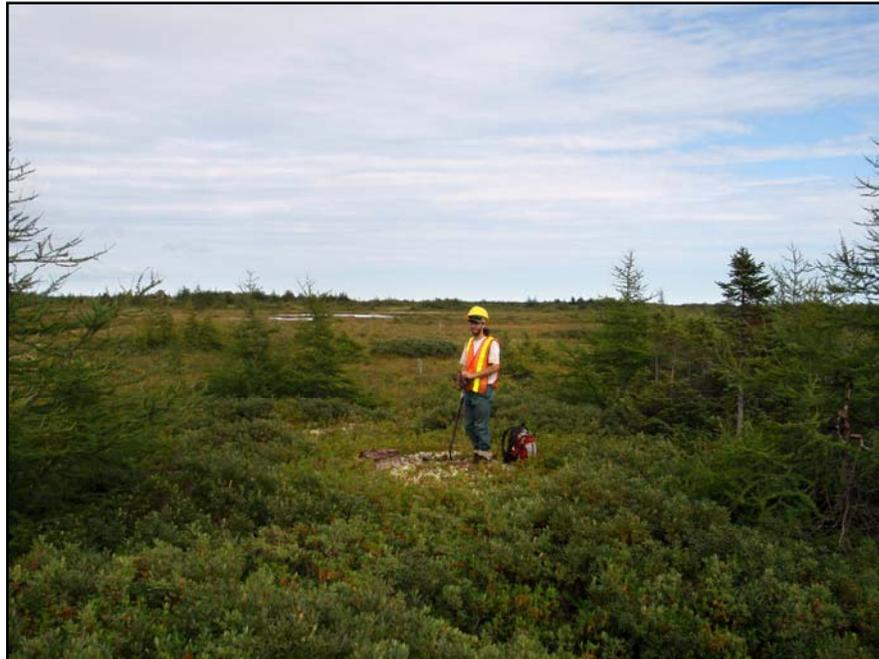
Photo 19 : Petit bombement au km 33 + 800, zone mal drainée à partir du km 33 + 820, petit étang en milieu de tourbière, secteur n° 10, km 33 + 780, direction est nord-est (154-95-0429-08-NUM2-120)

Ces petits bombements, couverts de cladonies et de thé du Labrador, sont bien drainés. Le profil stratigraphique observé dans ces sondages se présente comme un podzol bien défini, sous une litière végétale de surface. Il se compose d'un mince humus noirâtre de moins de 0,01 m d'épaisseur, suivi d'un sable éluvial (Ae) gris de granulométrie fine et moyenne dont la transition avec l'horizon suivant, soit un sable illuvial orangé (B), est nette. En général, les sondages ont été excavés jusqu'à une profondeur de 0,15 m. Aucun site archéologique n'a été mis au jour dans le secteur n° 10.

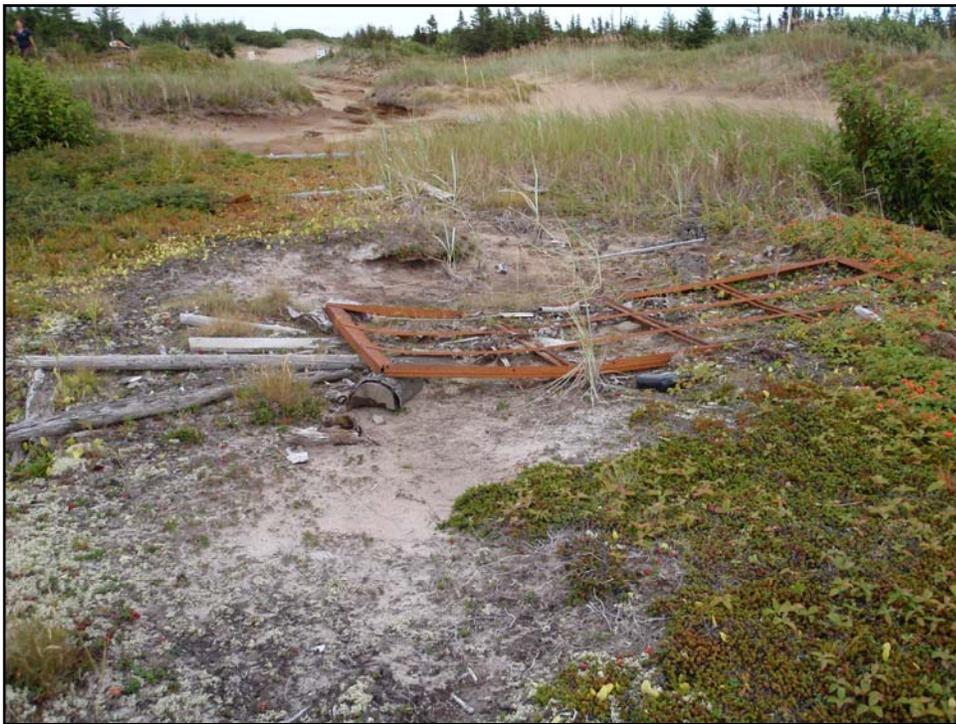
Photo 20 : Vestiges de deux structures en métal et en bois, chemin menant au pont de la rivière Sam, secteur n° 11, km 33 + 460, direction est (154-95-0429-08-NUM2-125)

L'inventaire archéologique de la deuxième partie de ce tronçon a permis la réalisation de 42 sondages et l'inspection visuelle des surfaces érodées. Aucun nouveau site archéologique n'y a été découvert. Seules deux structures en barres de métal et en billots de bois, abandonnées entre les km 33 + 480 et 33 + 450, y ont été observées. Ces plateformes, qui servaient à entreposer des billots avant leur transport, n'ont toutefois pas plus de 20 ans, selon leur propriétaire. Ces vestiges n'ont fait l'objet que d'un relevé photographique (photo 20). Aucune recommandation particulière n'est formulée à leur égard compte tenu qu'il s'agit de structures récentes non archéologiques.

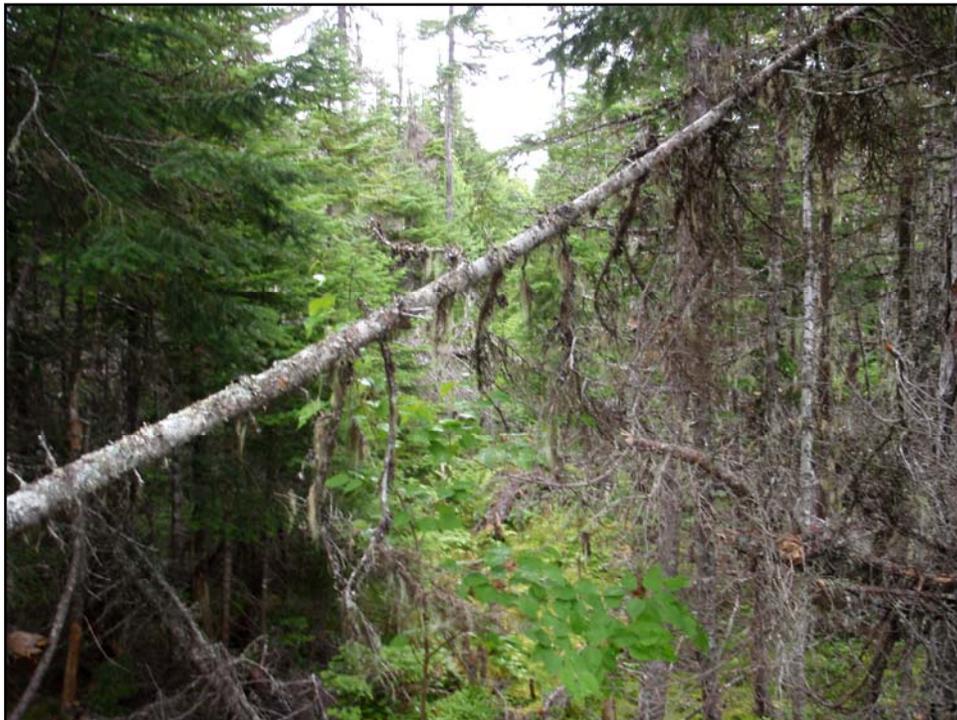
Photo 21 : Terrain humide, secteur 13, km 31 + 850, ligne de centre de l'emprise, direction ouest (154-95-0429-08-NUM2-159)

Ce dernier tronçon du secteur n° 13, complète l'inventaire archéologique de l'emprise. Il est relativement plat, mais ponctué de plusieurs faibles dépressions, dans un environnement végétal similaire à celui des surfaces planes du tronçon précédent (photo 21). Des sondages y ont été excavés de façon systématique à tous les 15 m, sur deux alignements parallèles, alors que, sur la limite nord de l'emprise, les sondages n'ont pu être effectués que sur 90 m des 210 m de ce tronçon.

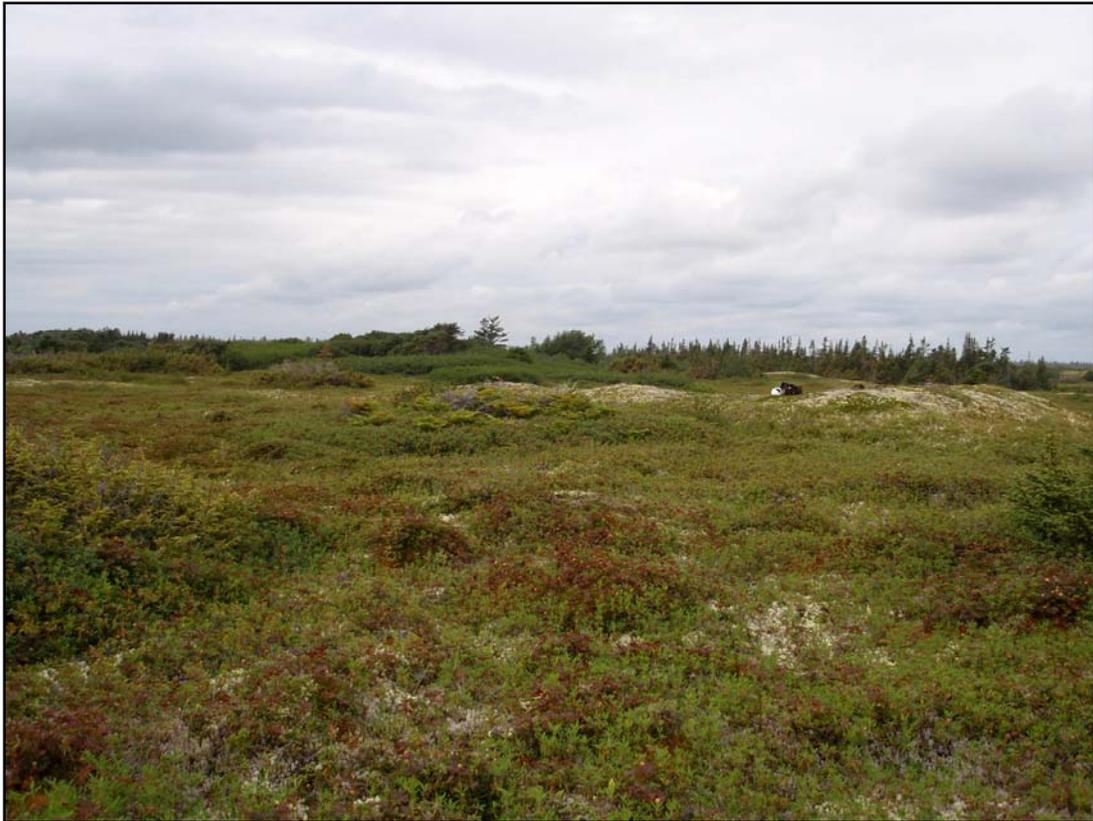
Photo 22 : Bombements dans la partie nord-est du banc d'emprunt n° 1, direction nord (154-95-0429-08-NUM2-134)

Le coin nord-ouest du banc est occupé par un haut replat de 45 m dans l'axe nord-sud sur 60 m dans l'axe est-ouest, qui domine d'environ 3,50 m la terrasse où se situe le banc n° 1. La surface de ce replat est constituée de petites dunes et de dépressions et est couverte de cladonies et de quelques éricacées, sous un couvert forestier dégarni, lequel est principalement colonisé par des pins gris. Au sud du haut replat, un glacis orienté d'ouest en est et du sud vers le nord domine les premiers 50 m avant de faire place à un deuxième glacis, orienté d'ouest en est, qui s'étend jusqu'à la rupture de pente de la terrasse dominant la rive nord du Saint-Laurent. Ce deuxième glacis fait partie de la pente est du monticule situé hors de la limite sud-ouest du banc. À l'est du haut replat, tout comme à l'est des deux glacis, la moitié est du banc est dominée par la surface de la terrasse qui devient relativement plane jusqu'au talus du cours d'eau qui délimite l'extrémité est du banc. Cette terrasse est uniforme et plane sur environ 20 m et longe toute la rupture de pente donnant sur le golfe Saint-Laurent. Ces premiers 20 m en bordure du talus font place sur presque toute la terrasse à une surface plane quelque peu ondulée. Seuls les derniers 40 m longeant le centre nord et la limite nord-est du banc diffèrent par la présence de petits bombements dunaires cernés de faibles dépressions plus ou moins bien drainées (photo 22).

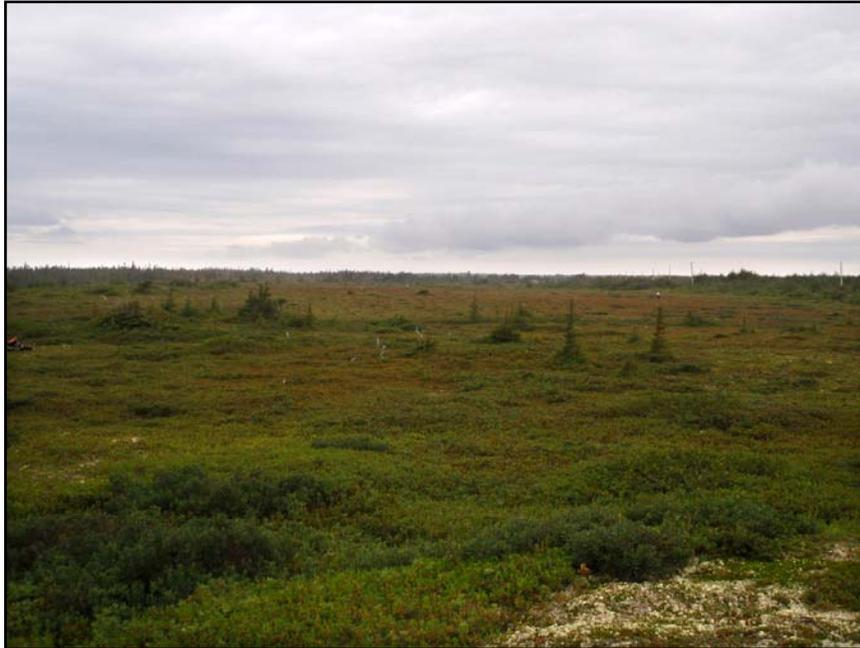
Photo 23 : Partie ouest du banc d'emprunt n° 2, tourbière, mauvais drainage, direction ouest (154-95-0429-08-NUM2-135)

Le banc d'emprunt n° 2 a une superficie approximative de 61 807,5 m<sup>2</sup>, occupée à plus de 80 % par une tourbière (photo 23). De forme longitudinale, il occupe une terrasse située à environ 5 m au-dessus de la rive nord du golfe Saint-Laurent qui est à moins de 150 m au sud (figure 3; tableau 4). Le banc n° 2 est orienté dans un axe est-ouest sur une longueur moyenne d'environ 540 m, alors que sa largeur moyenne est d'environ 130 m. Il est délimité au sud-ouest par le versant sud du
