### **3.5 ROUTES 391 ET 101, MUNICIPALITÉS DE ROLLET ET DE CLOUTIER, RECONSTRUCTION DE LA ROUTE 391 ET EVALUATION DES SOURCES DE MATÉRIAUX # 5872-0023 ET 5875-0001, PROJET 20-6872-8202.**

#### **3.5.2 Inventaire archéologique**

### **3.6 ROUTE 101, PETITE RIVIÈRE BLANCHE, MUNICIPALITÉ DE DUHAMEL-OUEST, RÉPARATION DES ÉLÉMENTS DE FONDATION DU PONT # P-007451, PROJET 20-6875-9208.**

### **3.7 ROUTE 117, MUNICIPALITÉ DE ARNTFIELD, CONSTRUCTION D'UNE BORNE D'ACCUEIL, PROJET 20-5872-0145**

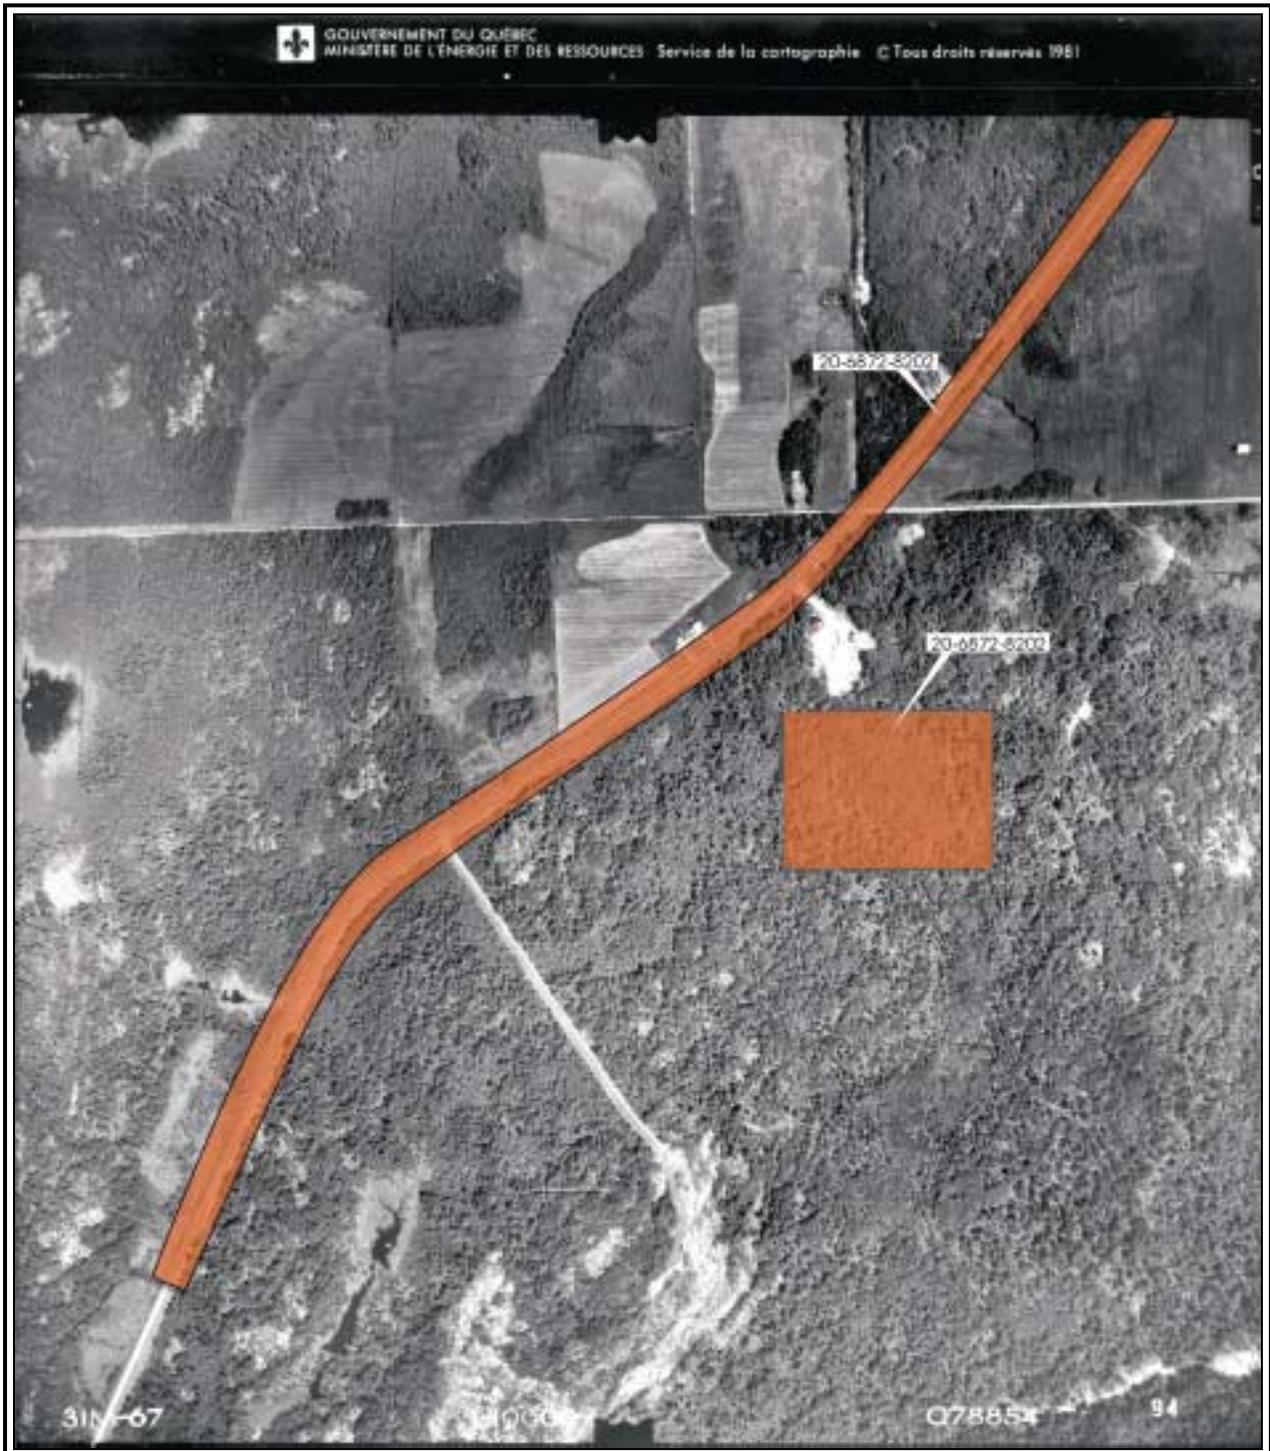
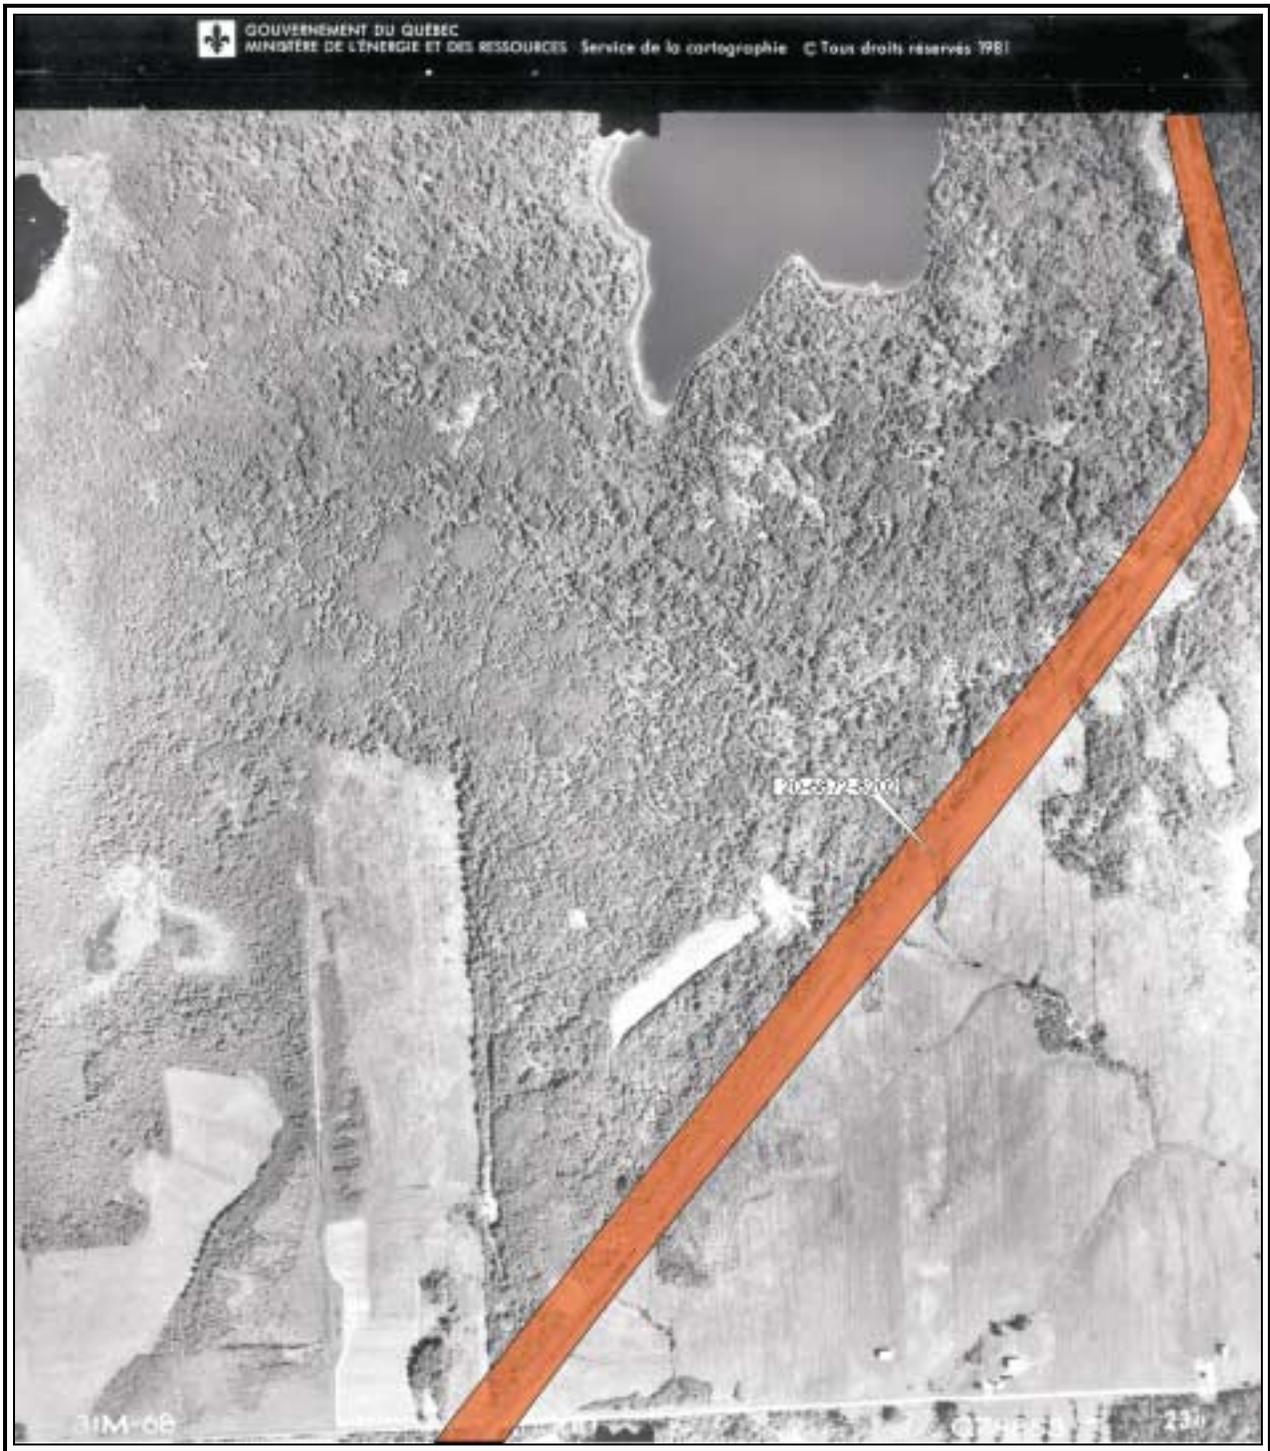
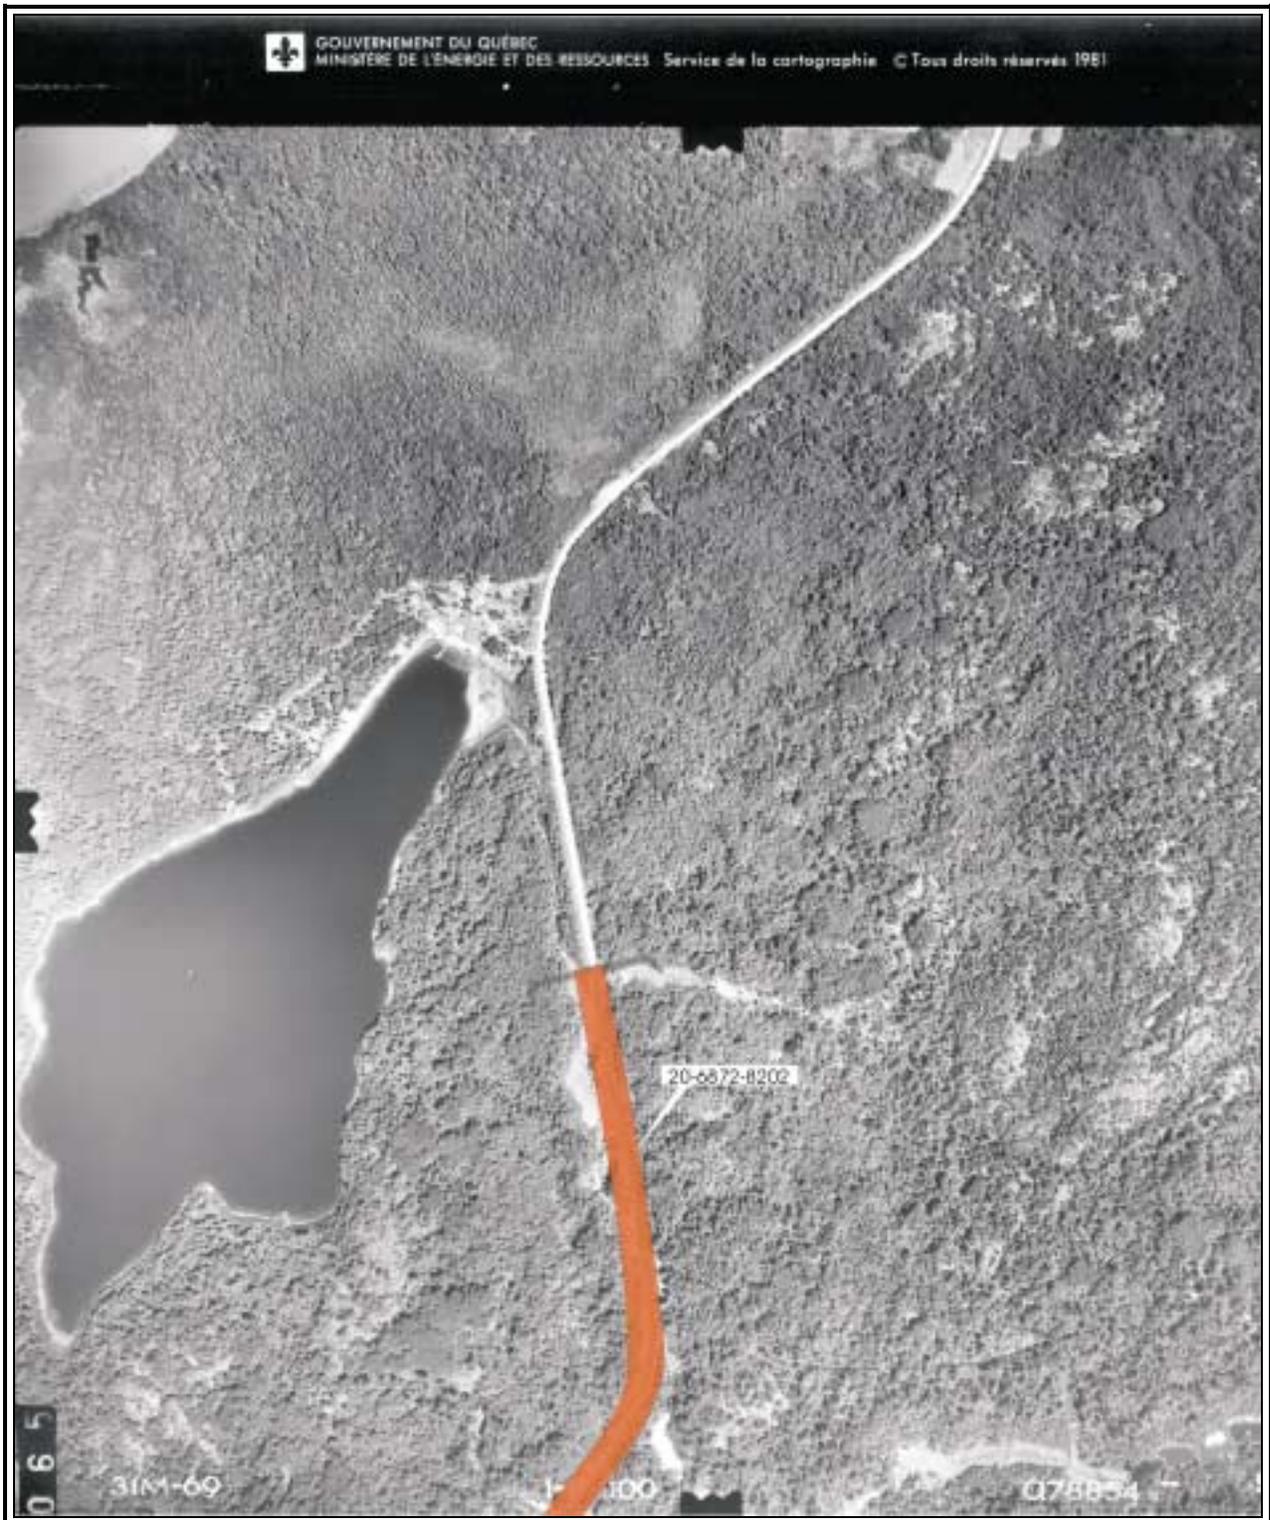
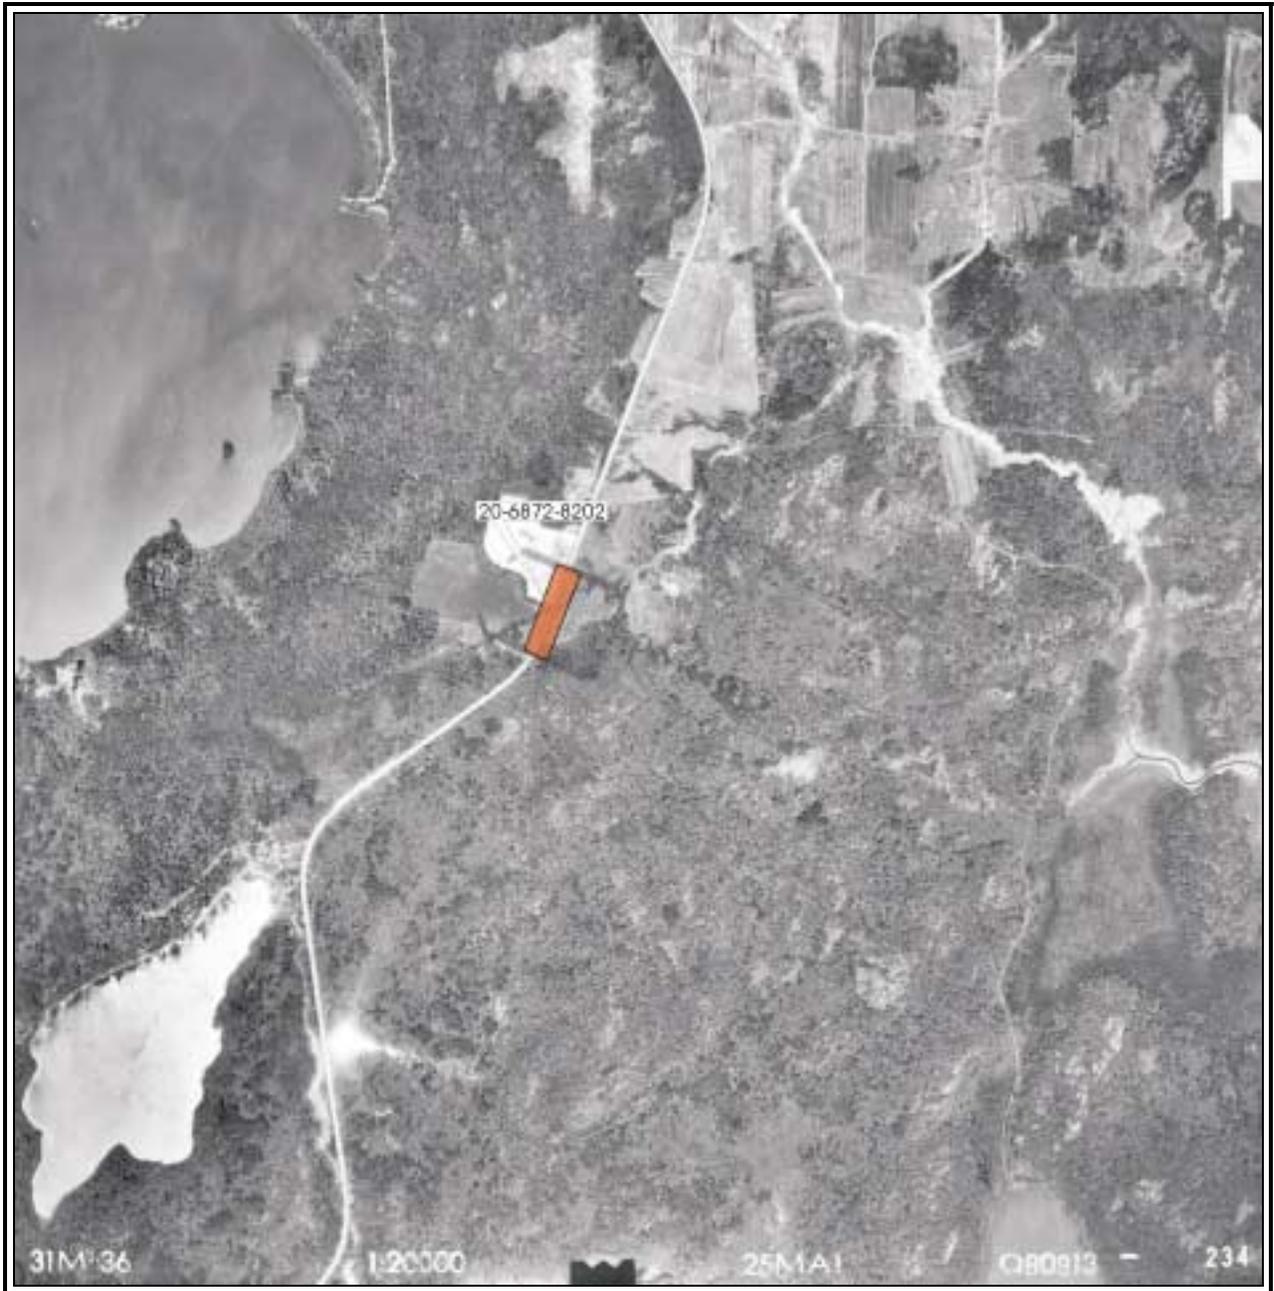
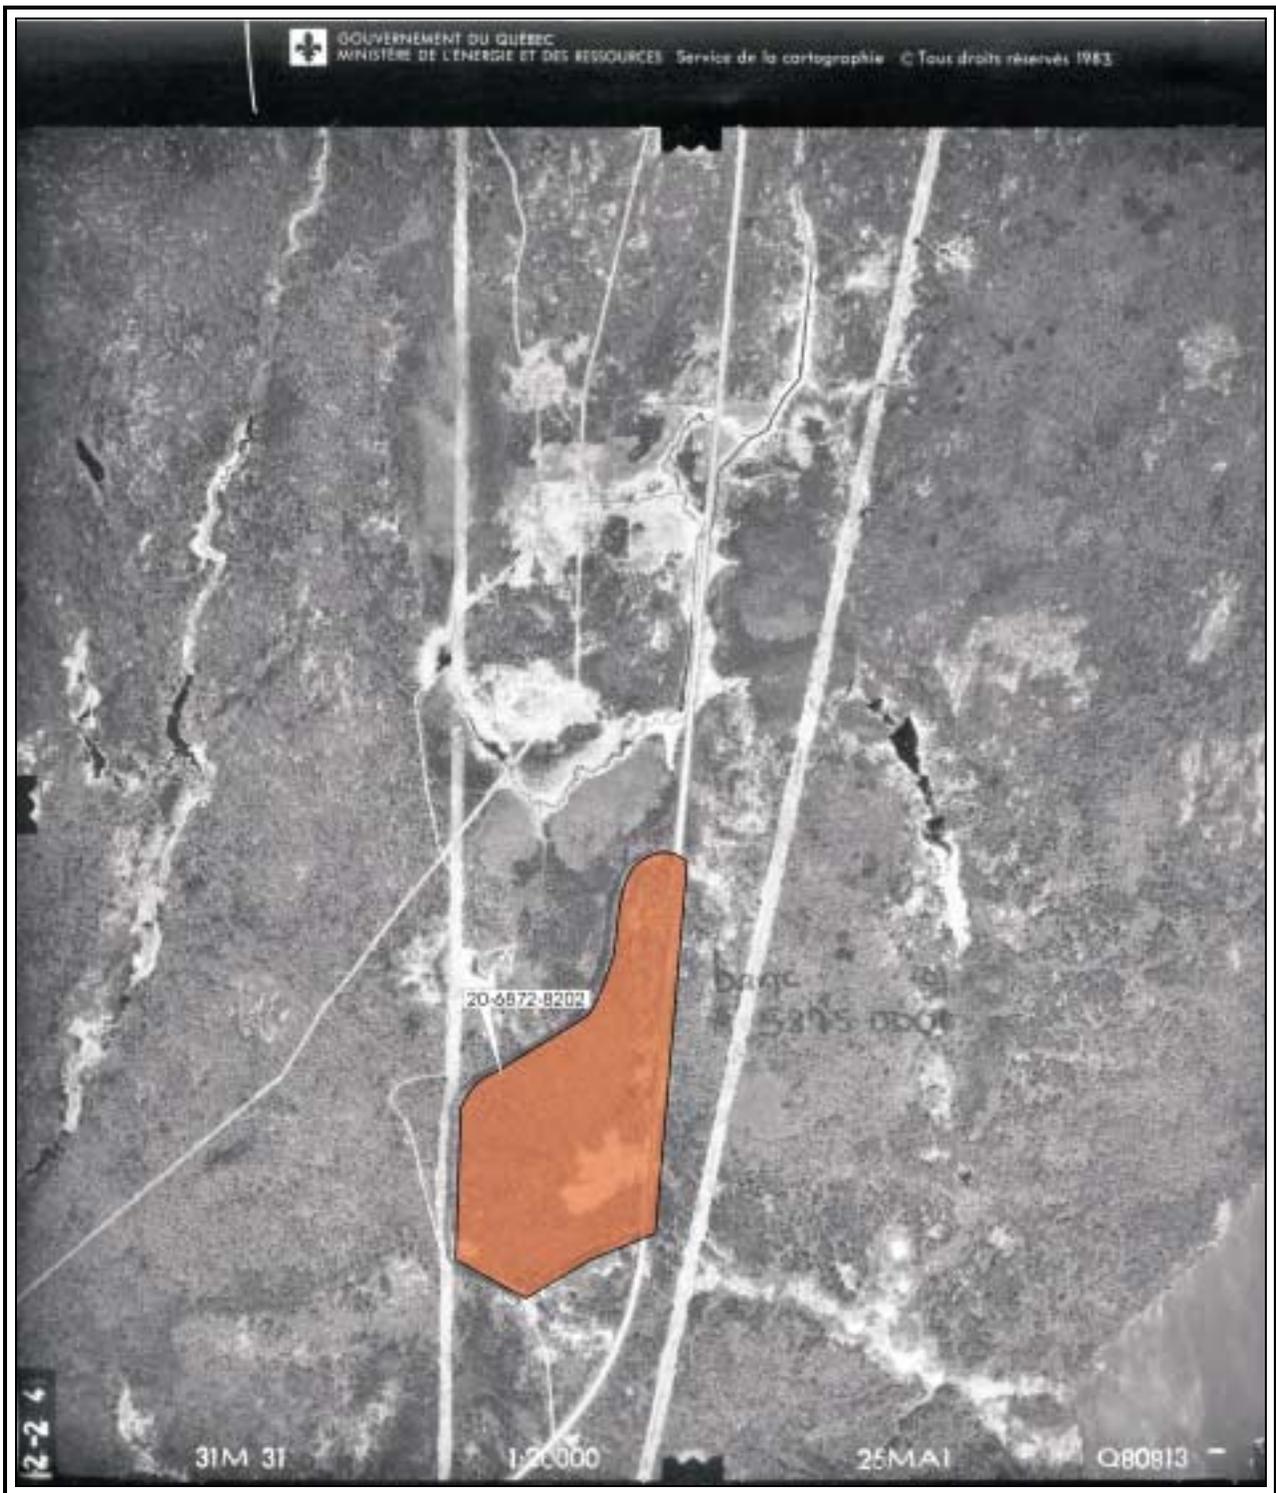
**Figure 17** Localisation sur photographie aérienne du projet 20-6872-8202, route 391 (1/4).

L'inventaire archéologique a été réalisé à l'intérieur d'une emprise de 5,12 km de longueur, entre les km 4 + 940 et 9 + 800 (figure 17). Cette emprise a été divisée en 9 secteurs d'inventaire (figure 18). À cela, nous devons ajouter la zone du ponceau qui se trouve, quant à elle, entre les km 11 + 058 et 11 + 322, ainsi que l'inventaire des deux bancs d'emprunts (figures 19 et 20).

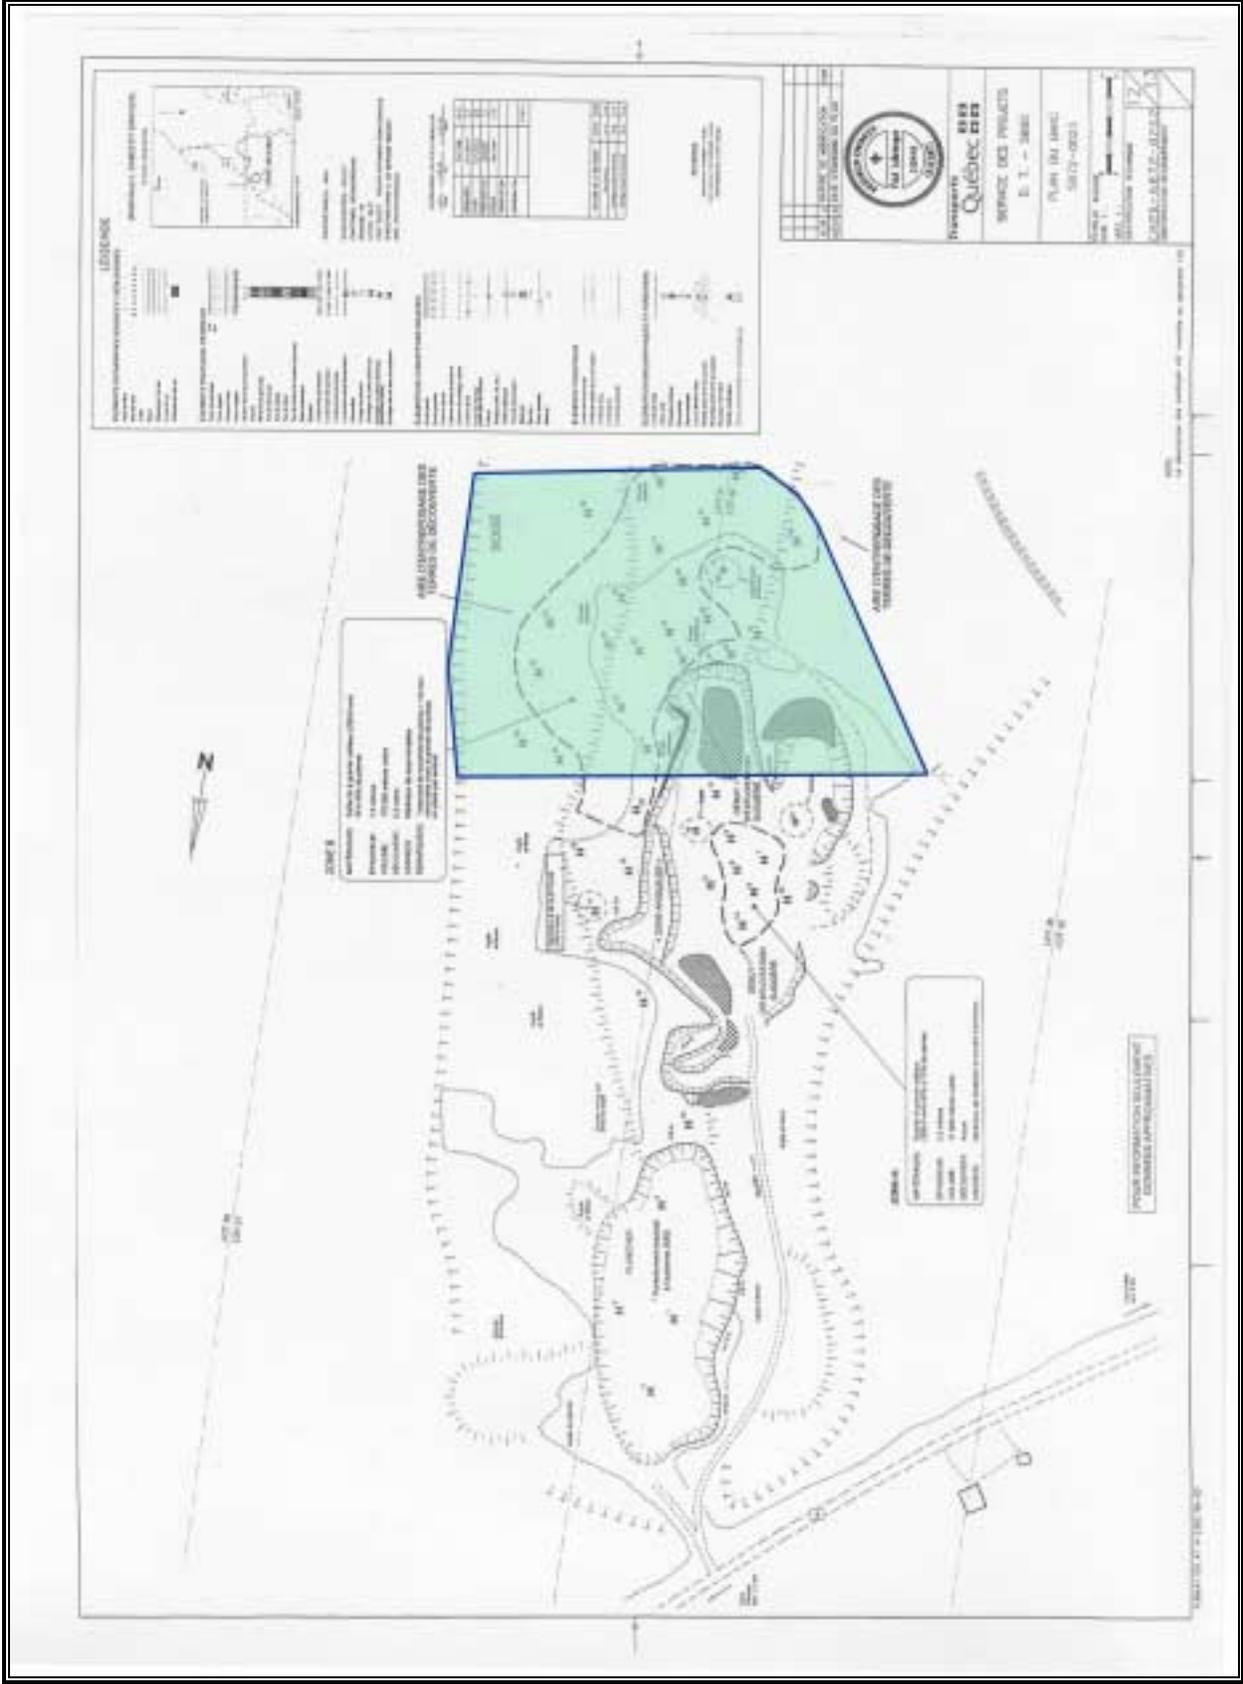
**Figure 19** Localisation des secteurs d'inventaire du projet 20-6872-8202, banc d'emprunt 5872-0023, route 391.

Le banc d'emprunt # 5872-0023 a également fait l'objet d'un inventaire archéologique. Une portion de celle-ci a déjà été exploitée à l'automne 2000 et semble encore en exploitation aujourd'hui (photos 23 et 24). Une inspection visuelle complète du secteur a été réalisée. Une seule zone fut sondée. Il s'agit de la portion située au sud de la ligne formée par les points de repères (sondages) n<sup>os</sup> 20, 11 et 12. Cette zone boisée mesure approximativement 160 m X 200 m et la végétation se compose principalement de pins, bouleaux, trembles et érables. Dix-sept lignes de sondages alternés ont été nécessaires afin de couvrir l'espace à sonder et 163 sondages ont été réalisés.

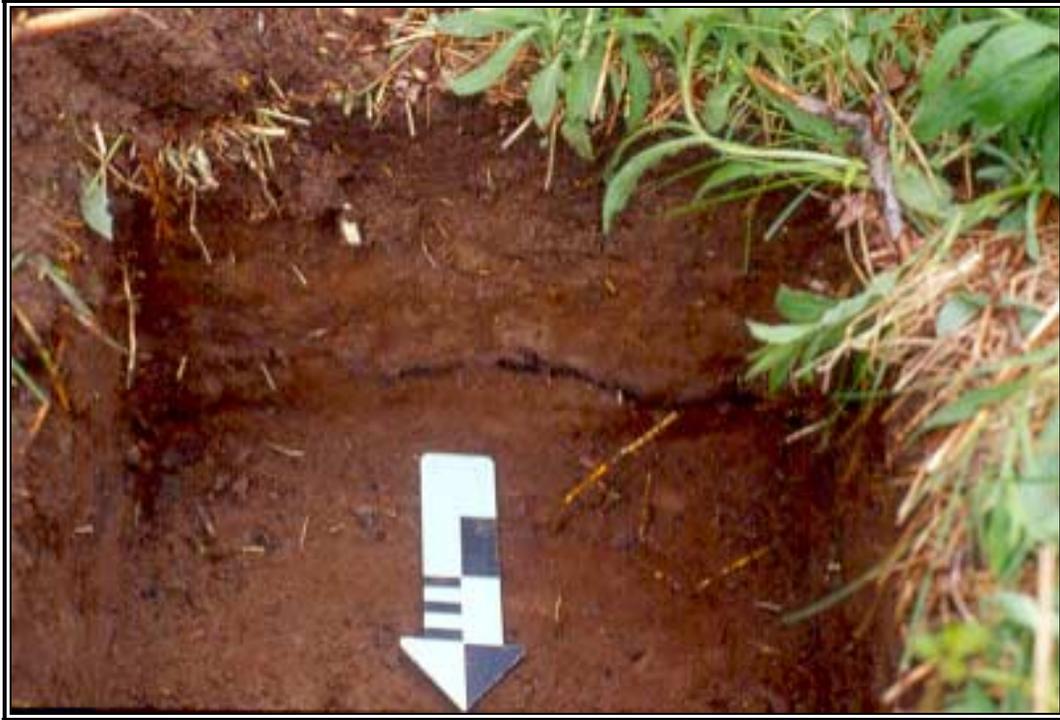
**Photo 21**      Projet 20-6872-8202, route 391, côté est, près du km 6 + 780, stratigraphie.

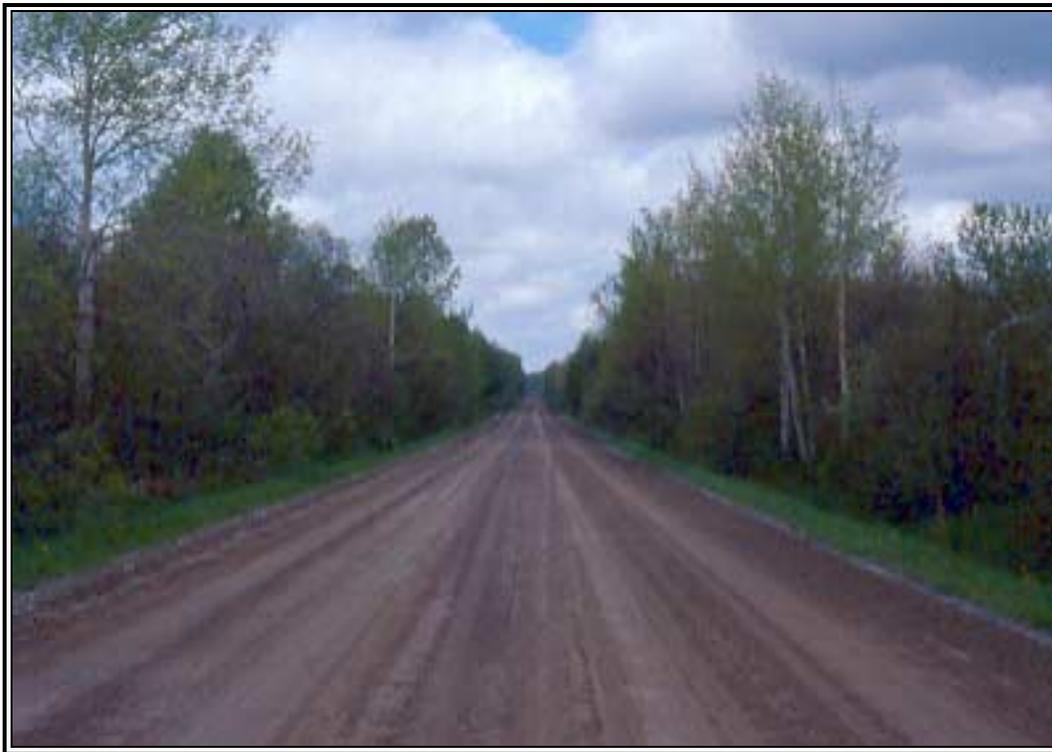
La majorité des terrains qui bordent l'emprise sont généralement plats et la végétation est composée de jeunes feuillus, aulnes, trembles ainsi que quelques conifères (photo 22). Les abords de la route et les fossés sont généralement recouverts de plantes herbacées. Au total, 639 sondages ont été réalisés le long de la route 391 entre les km 4 + 940 et 9 + 800. Vingt sondages supplémentaires ont été réalisés dans la zone du ponceau, située entre les km 11 + 058 et 11 + 322.

**Photo 22**      Projet 20-6872-8202, route 391, vue d'ensemble des secteurs à sonder, prise vers le nord à partir du km 7+ 300.

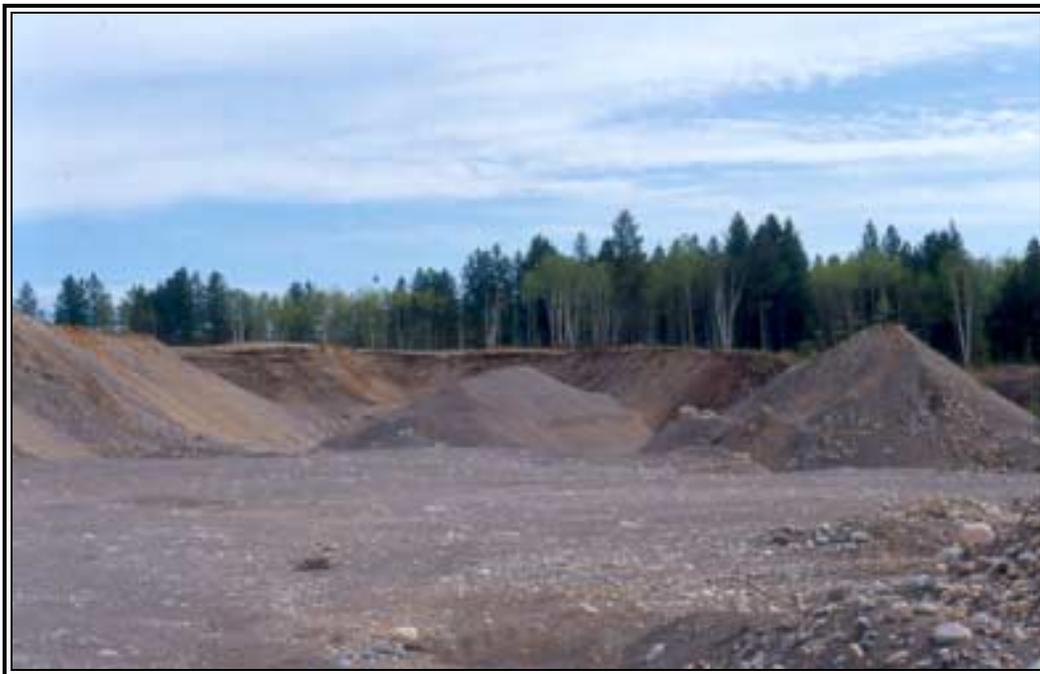
**Photo 23**      Projet 20-6872-8202, banc d'emprunt # 5872-0023, vue d'ensemble avec en arrière-plan la zone boisée qui a été sondée.

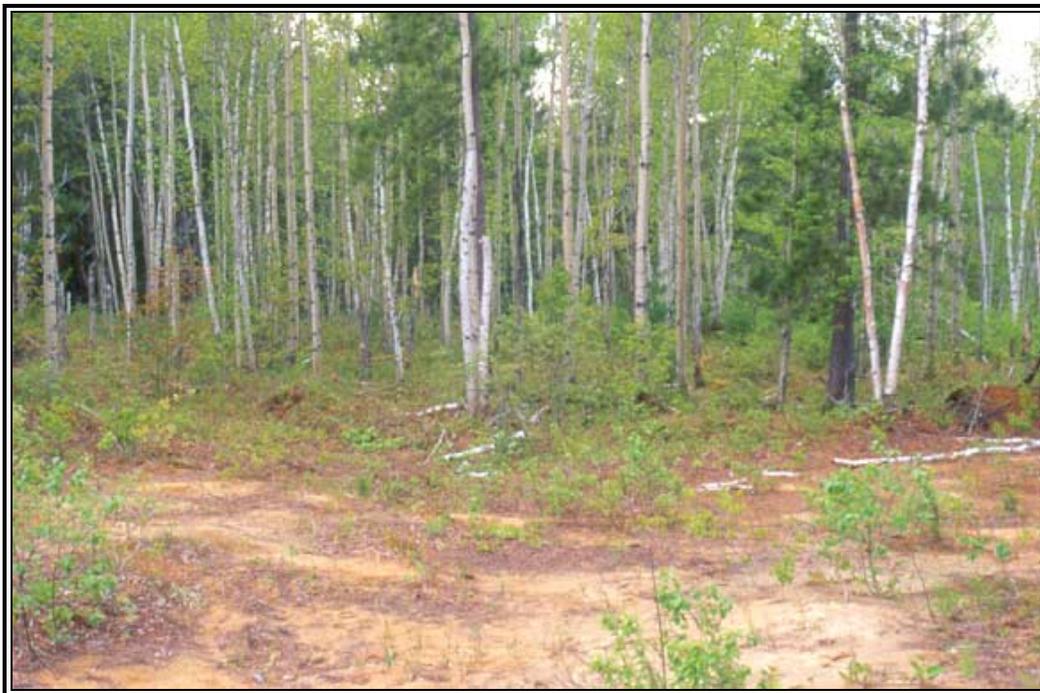
**Photo 24**      Projet 20-6872-8202, banc d'emprunt # 5872-0023, zone sondée, prise à partir du piquet 29 M, vers l'ouest.

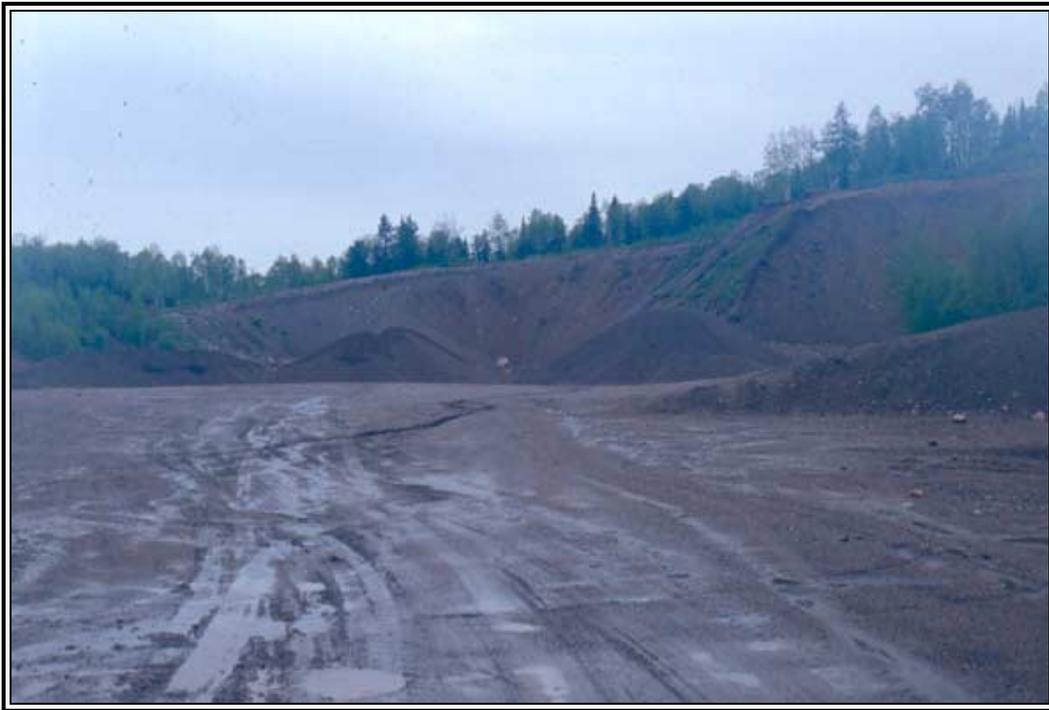
Le banc d'emprunt n<sup>o</sup> 5875-0001, situé à proximité de la route 101, sera exploité dès le début des travaux de construction de la route 391. Une inspection visuelle de l'ensemble de l'espace a été effectuée (photo 25). Quatre zones ont fait l'objet de sondages; elles sont toutes situées dans la portion ouest du banc d'emprunt. Elles sont boisées et on y retrouve des bouleaux, des érables, des épinettes et à l'occasion, des pins. La zone « A » (photo 26) est en partie remaniée et des roches affleurent à plusieurs endroits.

**Photo 25**      Projet 20-6872-8202, banc d'emprunt # 5875-0001, vue d'ensemble du plancher d'exploitation, vers l'ouest.

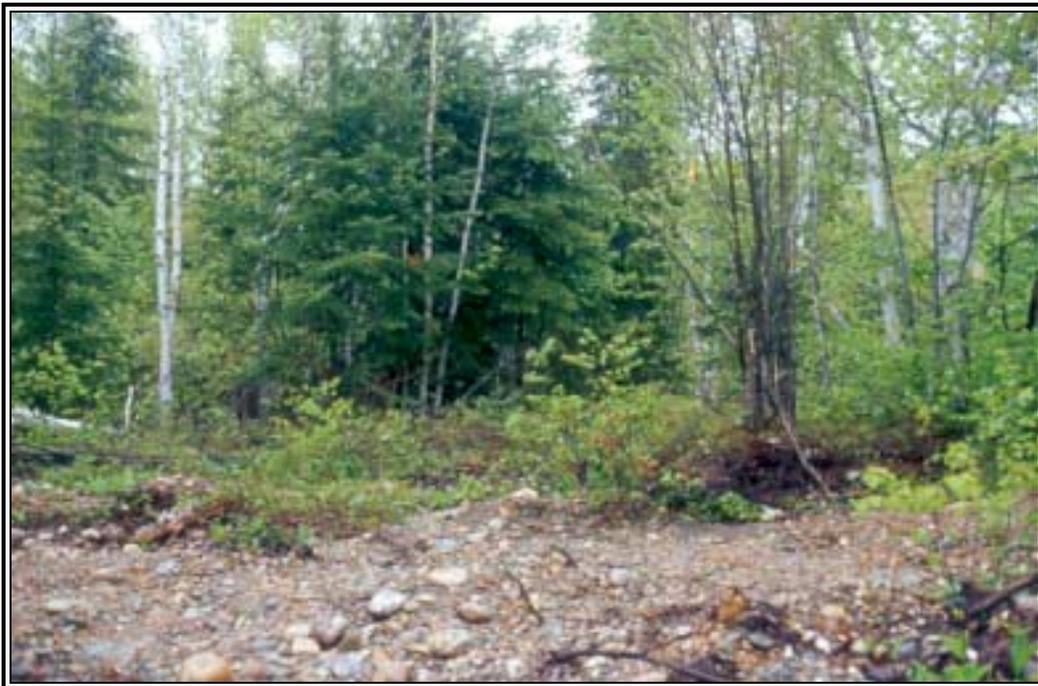
**Photo 26**      Projet 20-6872-8202, banc d'emprunt # 5875-0001, zone «A» vue d'ensemble, vers le nord.

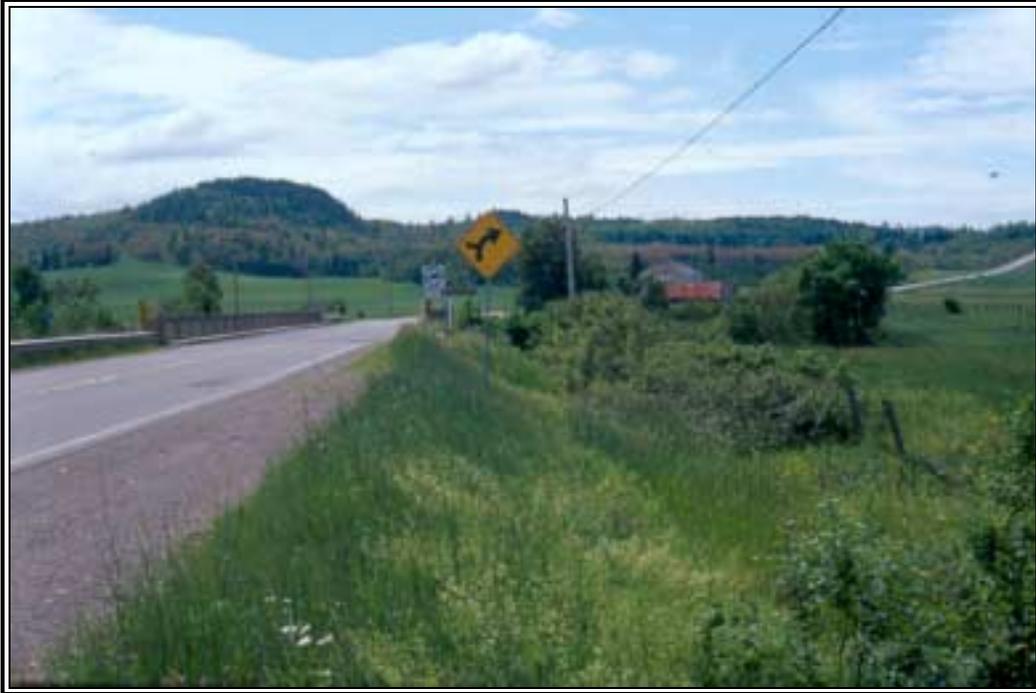
La zone d'intervention a été divisée en quatre secteurs (figure 23). Le secteur I est situé à l'ouest de la route 101 et au nord de la Petite rivière Blanche. Le talus et le fossé sont recouverts de plantes herbacées et de buissons (photo 27). La seule zone sondable est la petite terrasse située à proximité du dessous du pont. Quatre sondages ont été réalisés. Les deux premiers sondages ont permis d'observer un sol argileux et mal drainé (photo 28), tandis que plus près du pont, le sol semble remanié. Dans le secteur II, situé au nord de la rivière mais à l'est de la route 101, trois sondages ont été réalisés. Deux présentent un sol argileux, et l'autre, situé plus près de la rivière, se trouve en terrain remanié et remblayé.

**Photo 27**      Projet 20-6875-9208, Petite rivière Blanche, côté ouest route 101 et rive nord de la rivière, vue d'ensemble du secteur, vers le sud.

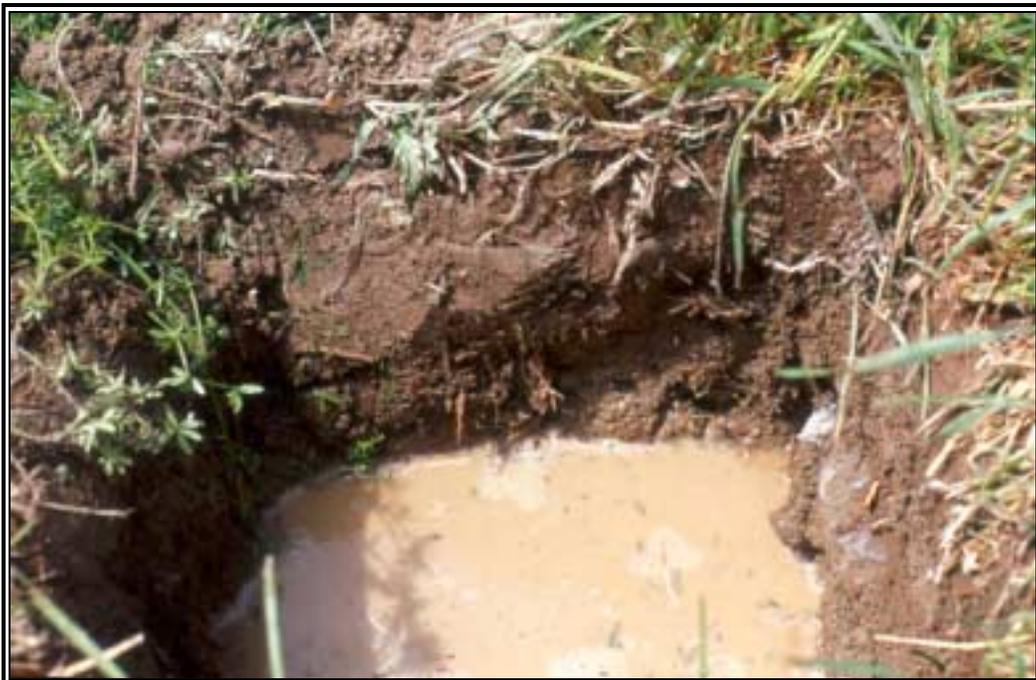
**Photo 28**      Projet 20-6875-9208, Petite rivière Blanche, côté ouest route 101 et rive nord de la rivière, stratigraphie.

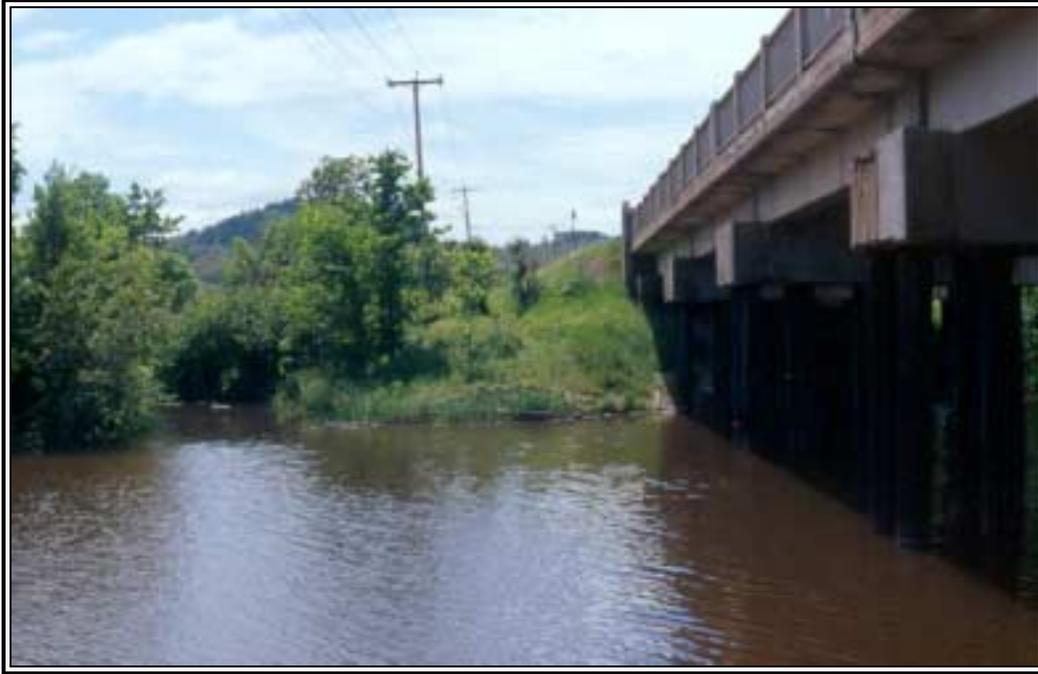
Le secteur III, situé au sud de la rivière mais à l'est de la route 101, est couvert de plantes herbacées et de quelques trembles. Cinq sondages ont été réalisés sur une étroite bande de terre bordant le talus (photo 29). Le sol paraît perturbé et des traces de remblai sont observées. Le sol consiste en un mélange d'argile et de cailloux. Le secteur IV, situé au sud de la rivière et à l'ouest de la route 101 n'a pas été sondé car la surface de la zone boisée est très inégale et ne permet pas d'y réaliser des sondages (photo 30). Au total, 12 sondages ont été réalisés.

**Photo 29**      Projet 20-6875-9208, Petite rivière Blanche, côté est route 101 et rive sud de la rivière, vue d'ensemble de la zone, prise de la rive opposée.

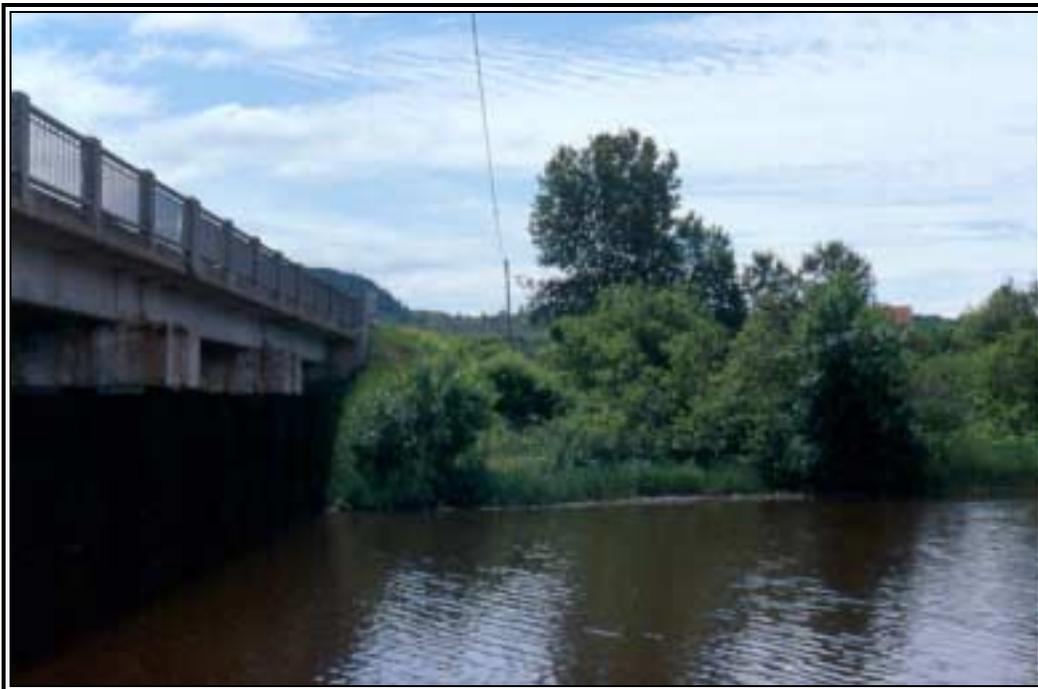
**Photo 30**      Projet 20-6875-9208, Petite rivière Blanche, côté ouest route 101 et rive sud de la rivière, vue d'ensemble de la zone, prise de la rive opposée.

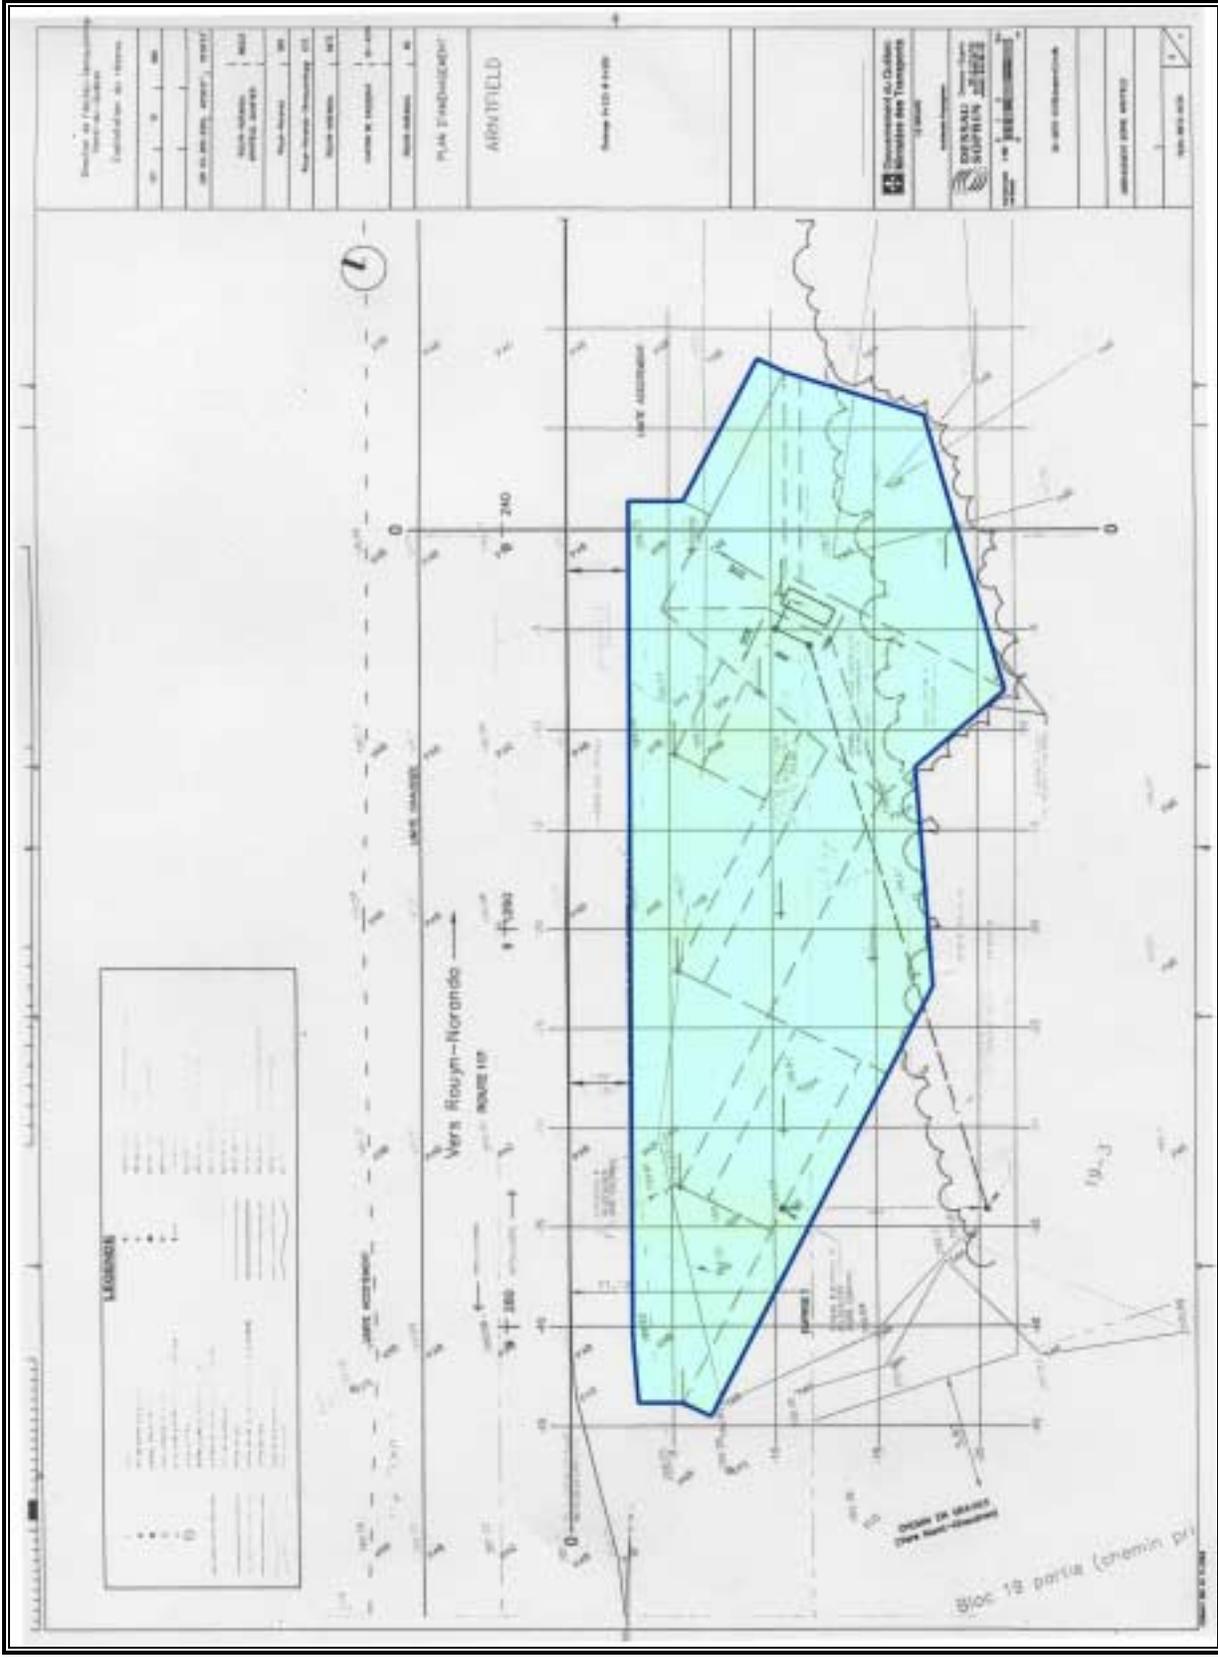
**Figure 26** Localisation du secteur d'inventaire du projet 20-5872-0145, route 117.

Les dimensions de la zone d'intervention mesurent environ 45 m X 20 m (figure 26). Le talus est recouvert de plantes herbacées et de jeunes feuillus (photo 31). Quatre sondages atteignant plus d'un mètre de profondeur ont été réalisés. Le sol est uniquement composé de sable rouille, ce qui confirme que la zone est une ancienne gravière remblayée.

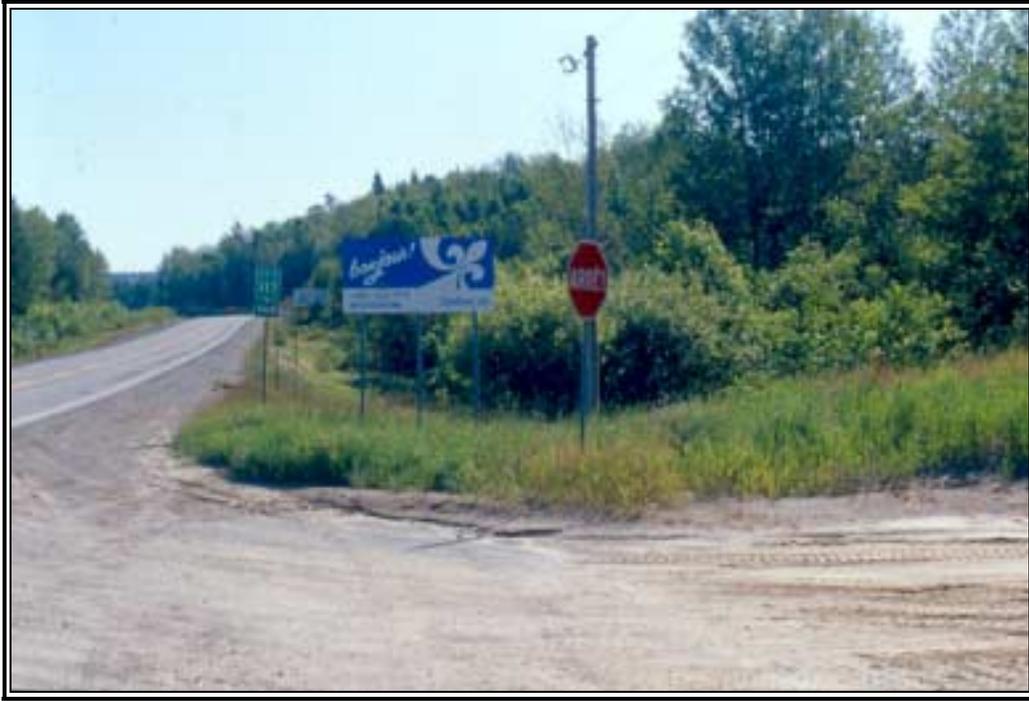
**Photo 31**      Projet 20-5872-0145, borne d'accueil, côté sud de la route 117, vue d'ensemble du secteur à sonder, prise du chemin de gravier menant au Mont-Chaudron.
