### **3.5 ROUTES 391 ET 101, MUNICIPALITÉS DE ROLLET ET DE CLOUTIER, RECONSTRUCTION DE LA ROUTE 391 ET EVALUATION DES SOURCES DE MATÉRIAUX # 5872-0023 ET 5875-0001, PROJET 20-6872-8202.**

#### **3.5.2 Inventaire archéologique**

### **3.6 ROUTE 101, PETITE RIVIÈRE BLANCHE, MUNICIPALITÉ DE DUHAMEL-OUEST, RÉPARATION DES ÉLÉMENTS DE FONDATION DU PONT # P-007451, PROJET 20-6875-9208.**

### **3.7 ROUTE 117, MUNICIPALITÉ DE ARNTFIELD, CONSTRUCTION D'UNE BORNE D'ACCUEIL, PROJET 20-5872-0145**

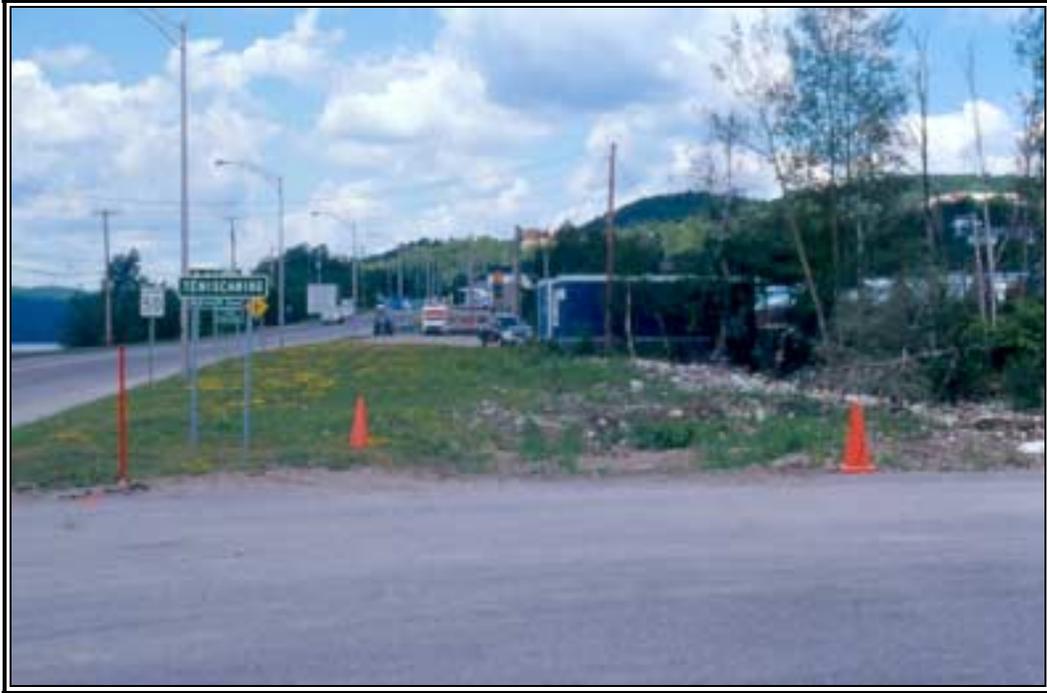
Les dimensions de la zone d'intervention mesurent approximativement 55 m X 20 m (figure 29). Elle est située entre deux stationnements dont celui de la compagnie Tembec (photo 32). Le secteur au nord-est de la zone est jonché de résidus de béton (photo 33). Le reste de la zone est recouvert de gazon. Cinq sondages ont été réalisés dans la partie sud-ouest. Le sol observé est remanié : il correspond à un sable extrêmement compact, contenant une bonne quantité de gravier ainsi que des morceaux d'asphalte et autres débris.

**Photo 32**      Projet 20-5875-0129, borne d'accueil, route 101, zone à sonder vers le nord.

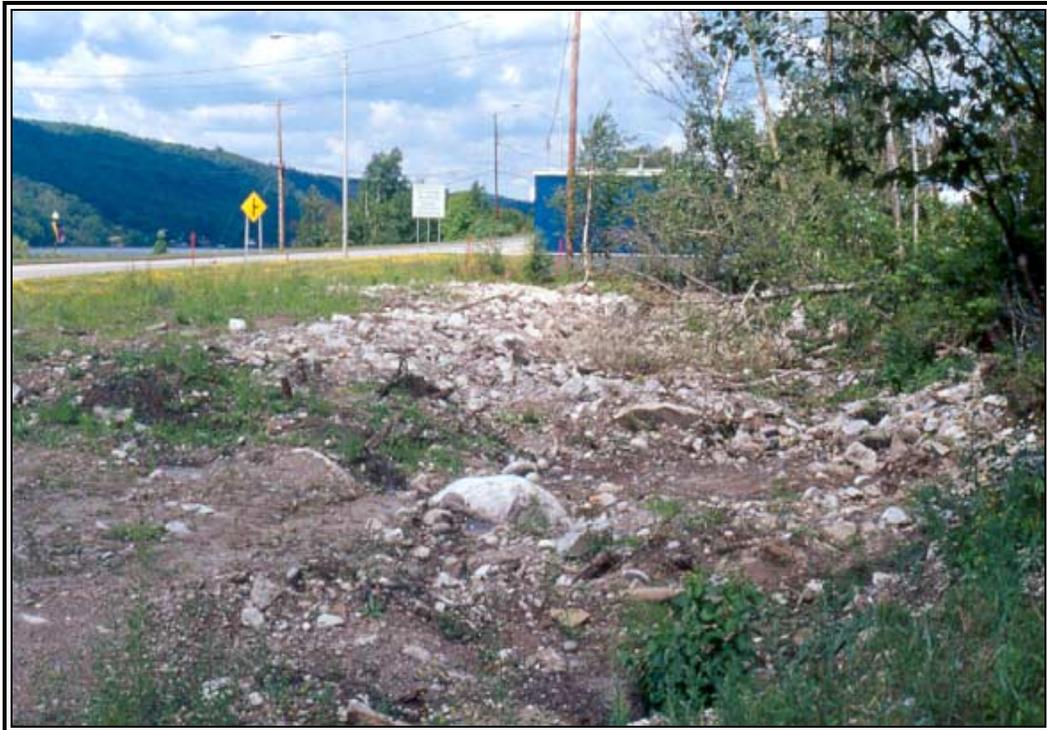
**Photo 33**      Projet 20-5875-0129, borne d'accueil, route 101, résidus de béton jonchant la surface du sol.
