INVENTAIRE ARCHÉOLOGIQUE (2009)
AUTOROUTE 5 – TRONÇON DU RUISSEAU MEECH
MUNICIPALITÉ DE CHELSEA
(Kilomètres 10+740 à 14+450)

MINISTÈRE DES TRANSPORTS DU QUÉBEC

(Permis de recherche archéologique au Québec : 09-LALM-01)

Octobre 2011

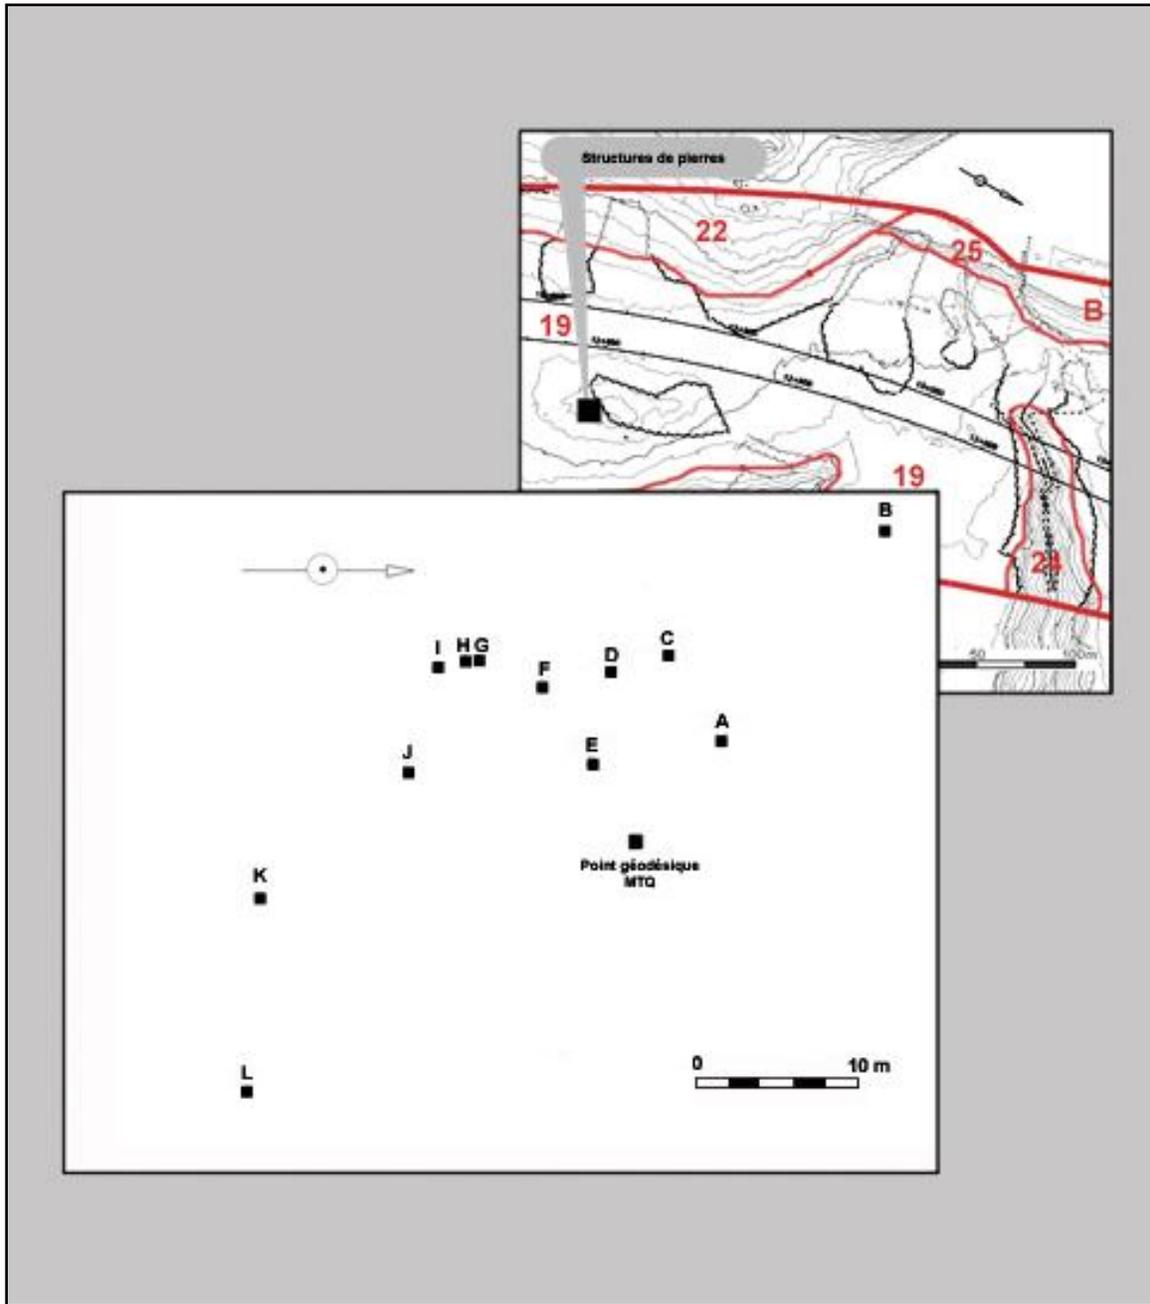
Figure 10 : Plan de localisation des structures de pierres du sous-secteur n°19, secteur B

Dans la partie nord du sous-secteur n° 19, les sondages ont été réalisés par suite de la découverte de 12 structures de pierres qui avaient l'apparence de constructions inuits appelées inukshuks (Photos 9 et 10). Ces structures ayant une stabilité précaire pour la plupart et étant localisées dans la partie sommitale ou sur le versant en pente douce d'un affleurement rocheux qui domine les terres agricoles environnantes, il apparaissait d'emblée qu'elles avaient été construites postérieurement au défrichage des terres agricoles et vraisemblablement après plusieurs années d'exploitation de ces terres. Des

Le témoignage d'un résident du chemin Cross Loop devait entretemps confirmer que la construction de ces structures remonte aux années 1970. Elle serait l'œuvre d'un résident de Farm Point qui voue une admiration particulière à cet élément de la culture inuit.

Les 25 sondages excavés n'ayant révélé aucun indice matériel de la présence autochtone et l'inspection visuelle ayant conduit à la découverte sur les lieux mêmes d'une armature de chaise de parterre en aluminium vraisemblablement utilisée par l'auteur de l'ouvrage, les investigations ont été interrompues. Devant l'ampleur et l'originalité du phénomène, et en considération des interrogations que pourraient susciter la présence de ces monuments de pierre lors de la construction de l'autoroute, une cartographie sommaire et un enregistrement photographique des structures de pierres ont été réalisés (Figure 16).

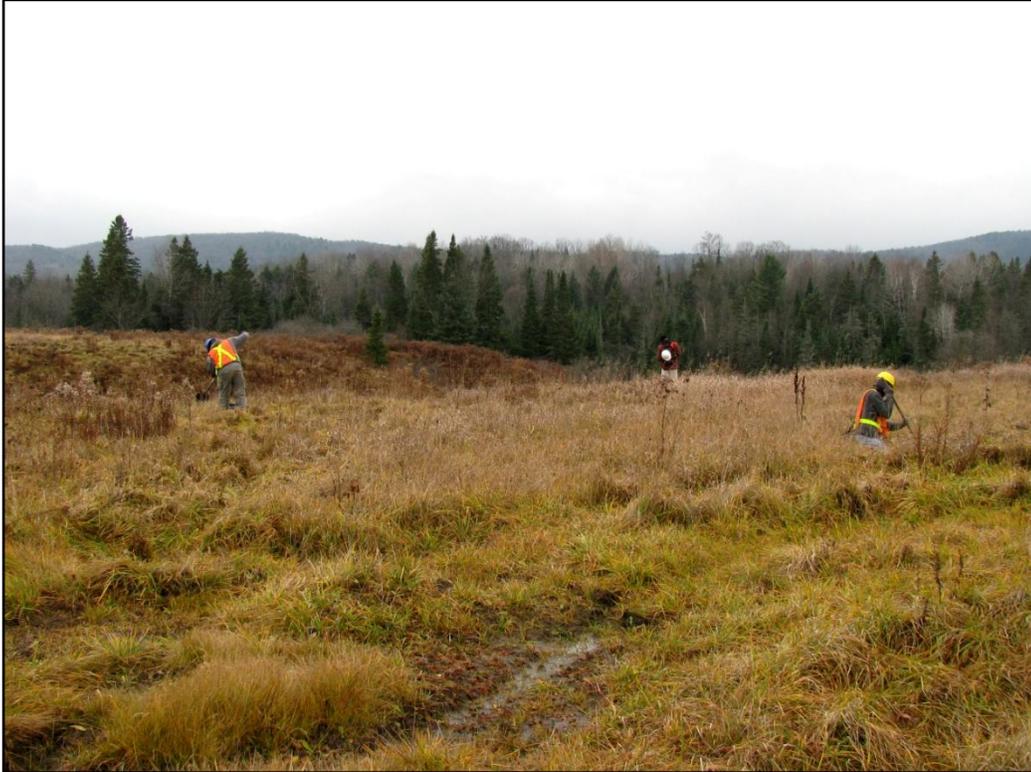
Photo 1 : Projet 154-84-0226, sous-secteur n° 7, vue de l'environnement et des archéologues à l'œuvre; sous-secteur n° 4 (ravine) en arrière-plan, direction sud-ouest (MTQ-09-CH.126)

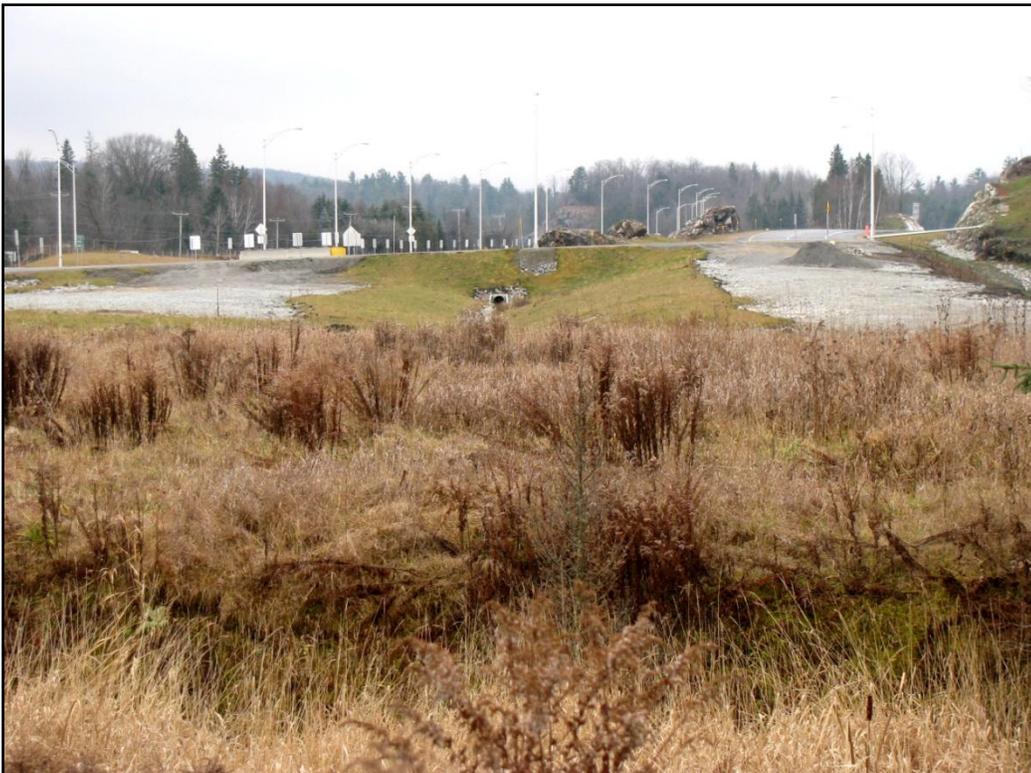
Photo 2 : Projet 154-84-0226, sous-secteur n° 3, vue de l'environnement; sous-secteur n° 1 et limite du projet en arrière-plan, direction est (MTQ-09-CH.130)

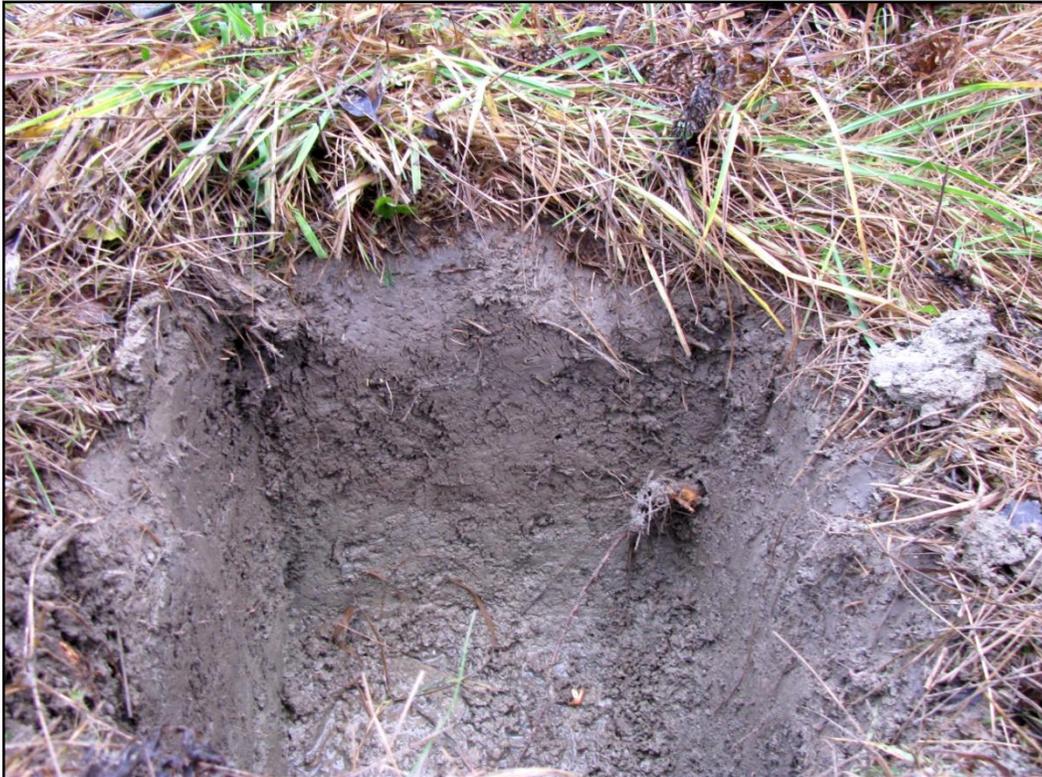
Photo 3 : Projet 154-84-0226, sous-secteur n° 9, stratigraphie type d'un labour en terrain argileux, direction nord (MTQ-09-CH.123)

Malgré ces conditions défavorables, les sondages ont été exécutés de manière à vérifier le contenu de 10 à 15 centimètres de sol argileux sous le labour, la couche de sol remaniée par l'activité agricole étant généralement d'une épaisseur d'environ 20 centimètres (Photo 3). Au total, 442 sondages ont été excavés dans les sous-secteurs 3, 5, 7, 9 et 16 (Tableau 2).

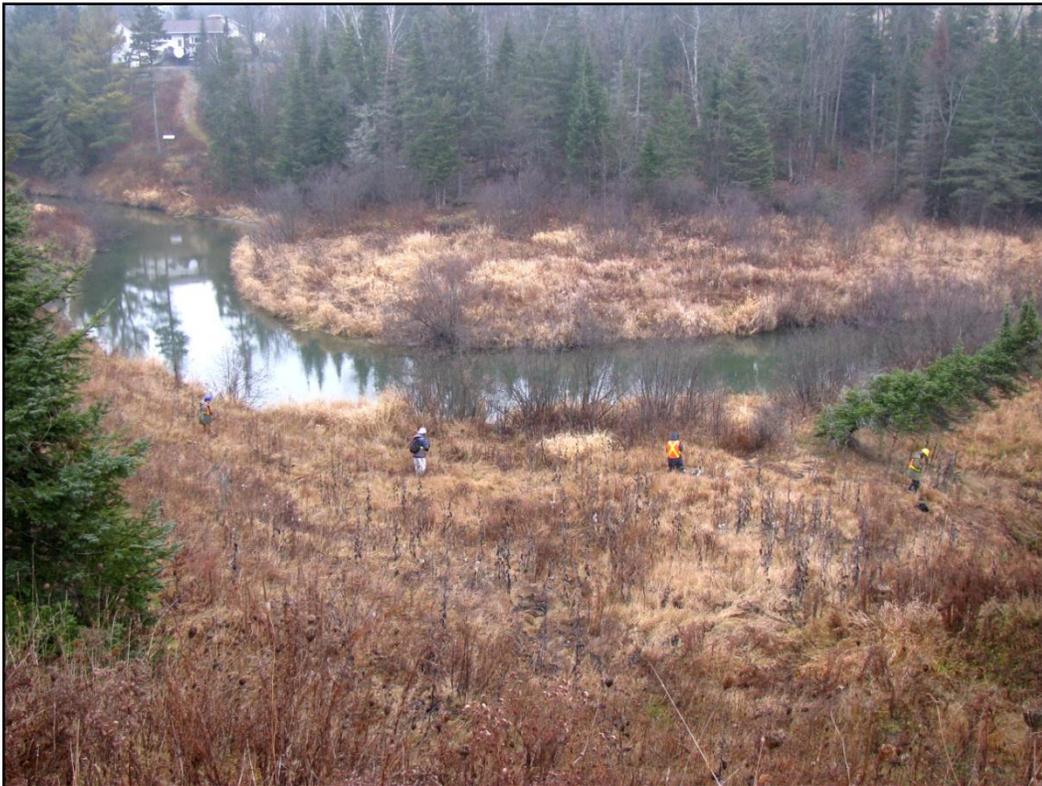
Photo 4 : Projet 154-84-0226, sous-secteur n° 12, vue de l'environnement; sous-secteur n° 10 (ruisseau Meech) et sous-secteur n° 11 en arrière-plan, direction est (MTQ-09-CH.116)

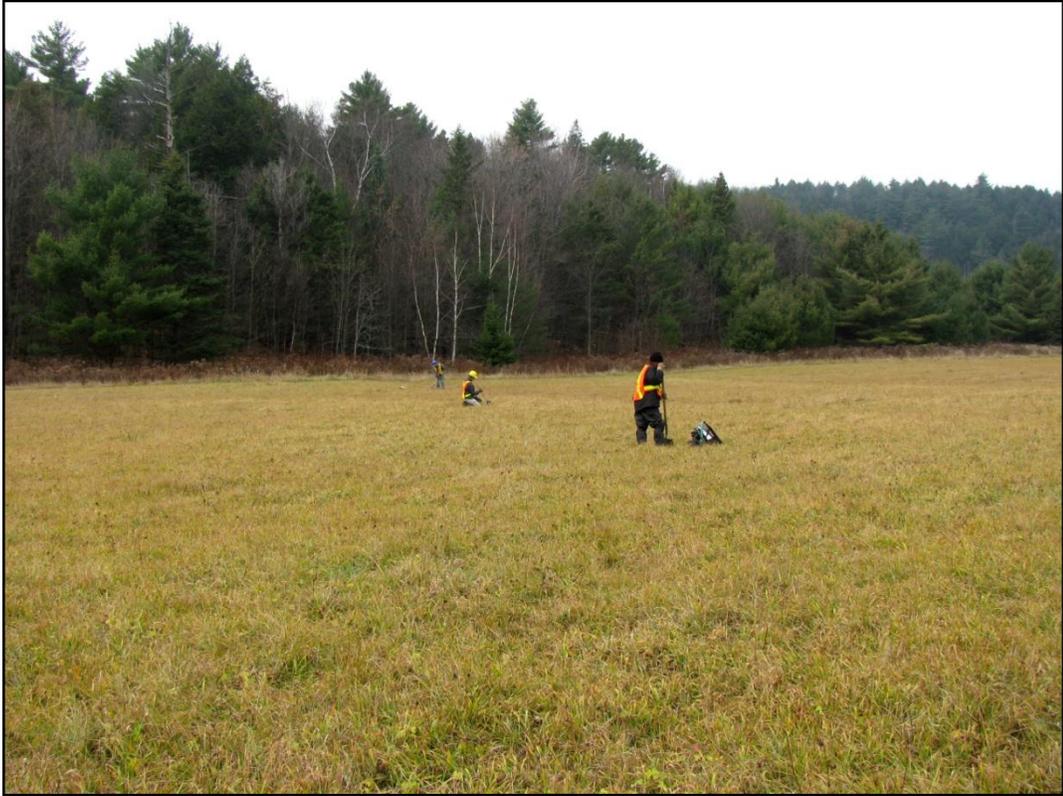
Photo 5 : Projet 154-84-0226, sous-secteur n° 19, vue de l'environnement, sondages en cours, direction nord-ouest (MTQ-09-CH.27)

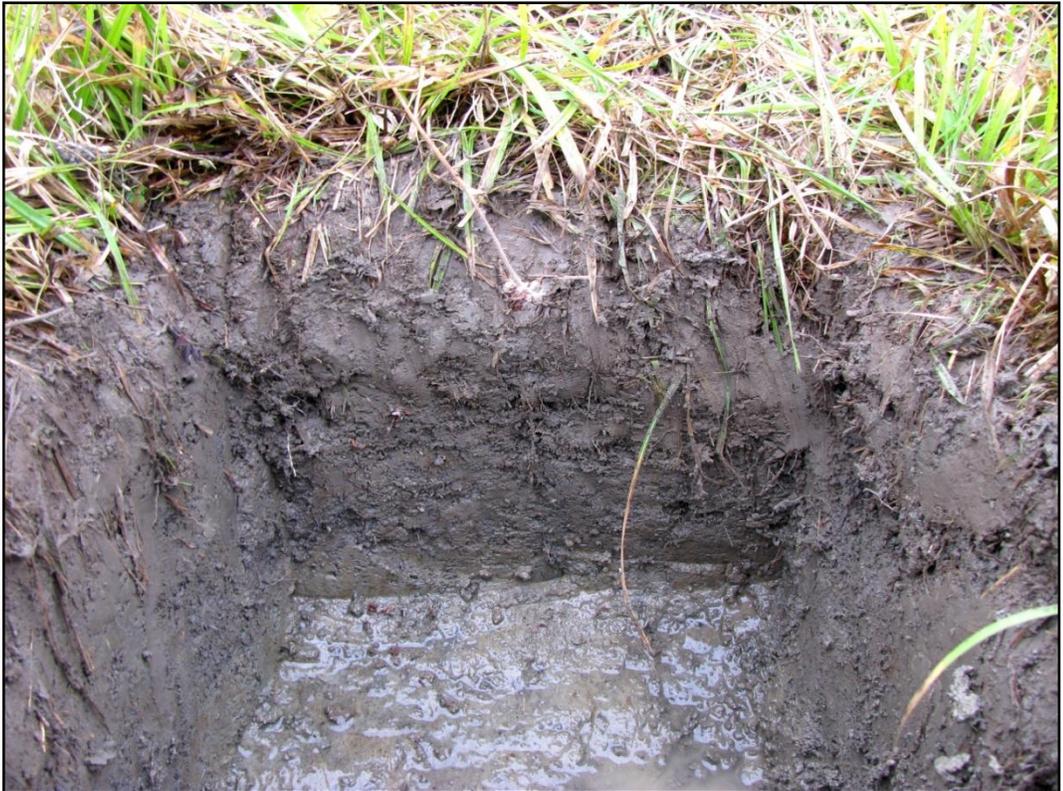
Photo 6 : Projet 154-84-0226, sous-secteur n° 19, profil stratigraphique type d'un labour en terrain argileux, direction nord (MTQ-09-CH.26)

Suite à l'inspection visuelle, des sondages ont été excavés dans les trois sous-secteurs. Comme dans le secteur A, les pluies abondantes et la composition argileuse du sol ont empêché l'investigation par sondages de plusieurs parcelles de terre cultivées particulièrement détrempées du sous-secteur n° 19. Environ 45 % de sa superficie a toutefois pu être sondée, de même que l'ensemble des sous-secteurs n°s 16 et 18. Deux cent soixante-dix sondages ont été excavés dans ces trois sous-secteurs. De ce nombre, 30 sondages étaient destinés à évaluer deux possibles sites archéologiques, localisés sur l'affleurement rocheux de la partie nord du sous-secteur n° 19 (Figure 11) et à l'extrémité sud du même sous-secteur (Figure 9).

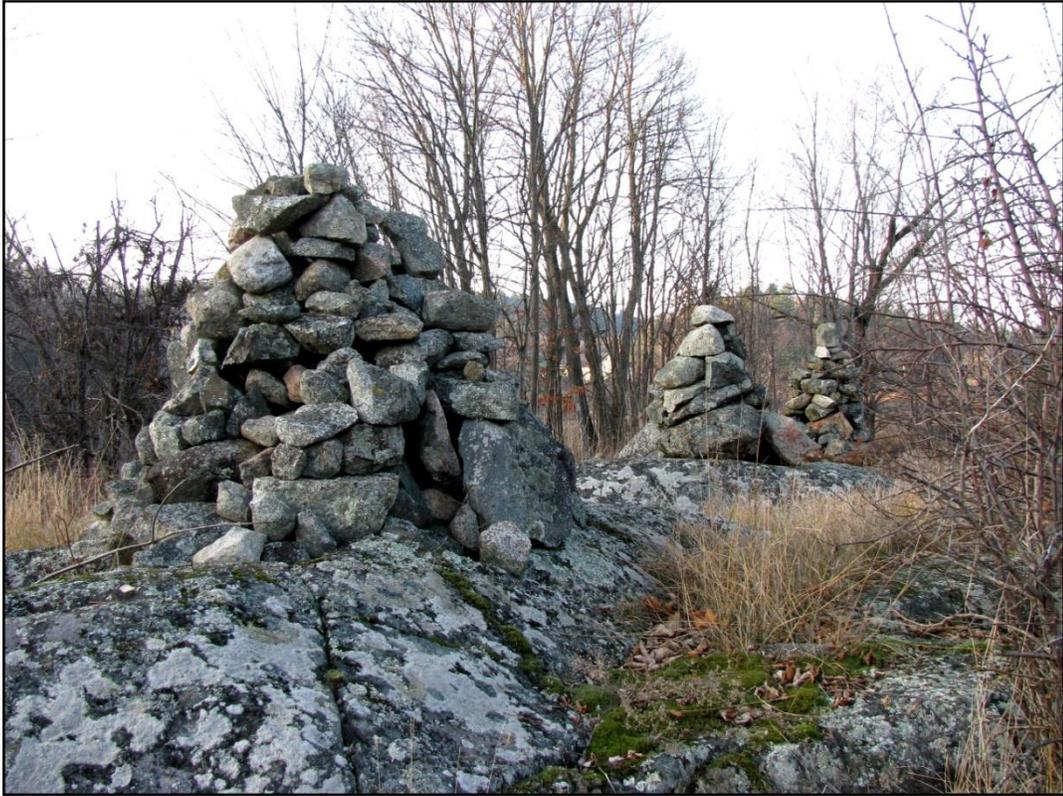
Photo 7 : Projet 154-84-0226, sous-secteur n° 19, vue rapprochée des amas F, D et C, direction nord-ouest (MTQ-09-CH.34)

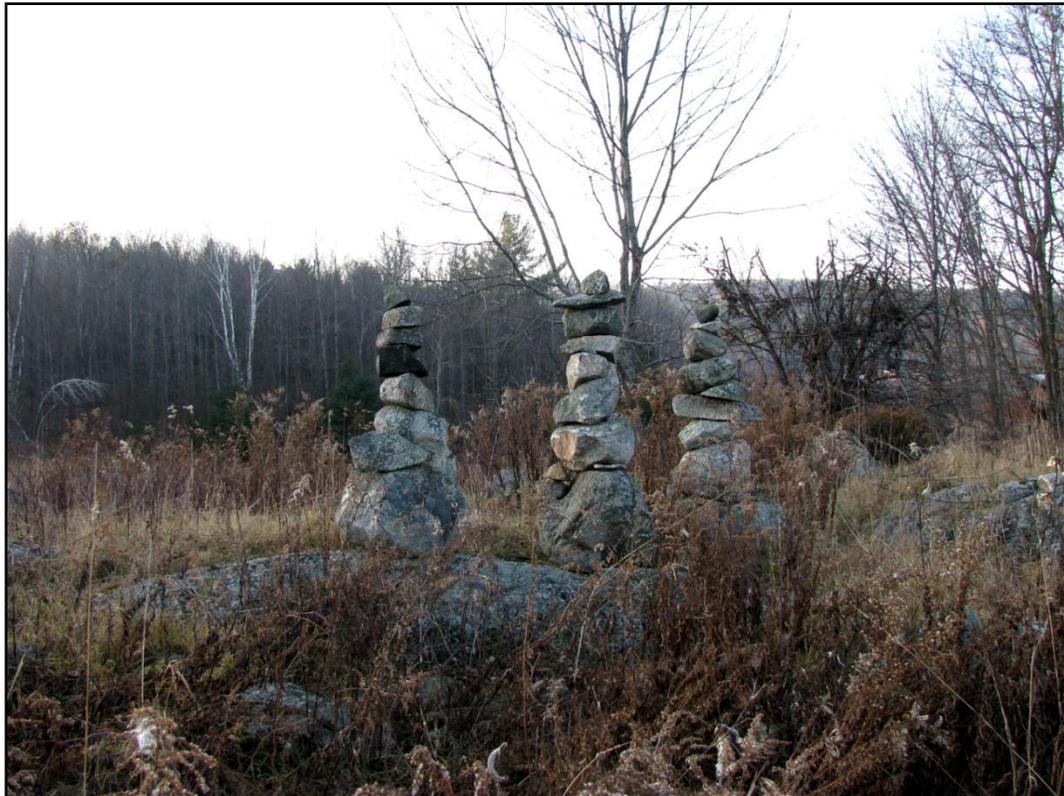
Photo 8 : Projet 154-84-0226, sous-secteur n° 19, vue rapprochée des amas I, H et G, direction ouest (MTQ-09-CH.41)

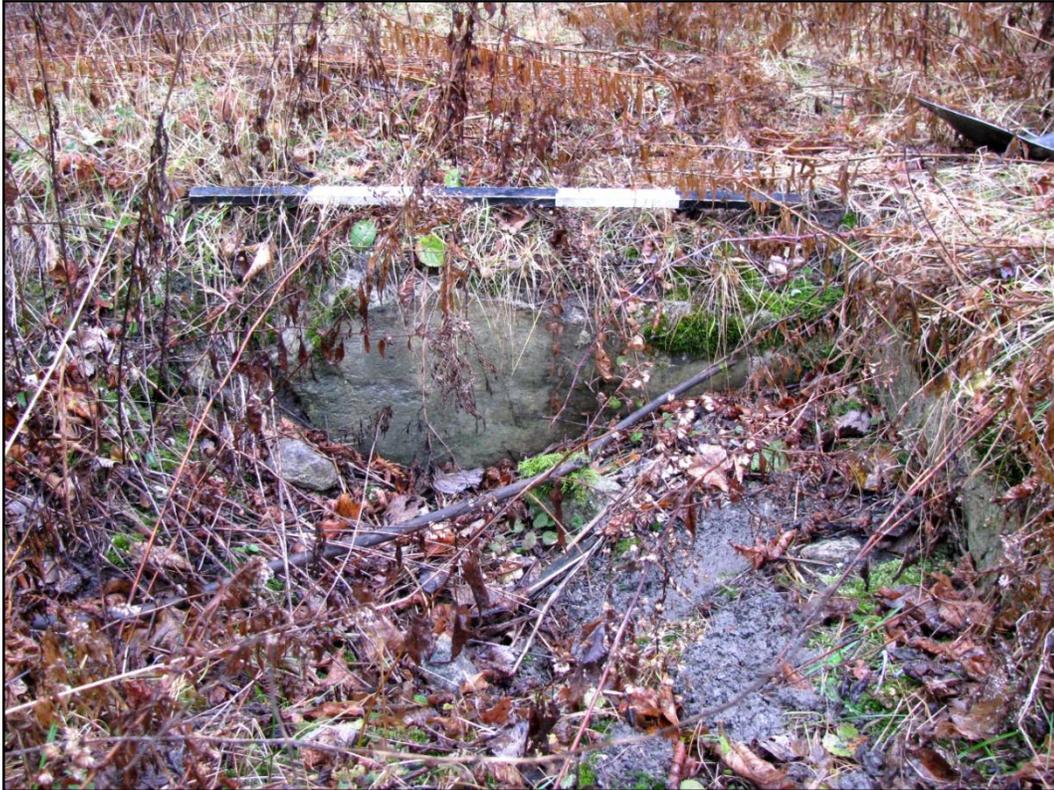
Photo 9 : Projet 154-84-0226, sous-secteur n° 19, fondations de bâtiment en ciment, direction est (MTQ-09-CH.106)

Le deuxième site archéologique possible a été repéré lors de l'inspection visuelle de la partie sud du sous-secteur n° 19. Des débris de démolition et des déchets domestiques ont été aperçus en surface du sol, à proximité des fondations en ciment d'un petit bâtiment jumelé à une cage en ciment de puits artésien (Photos 9 et 10). Cinq sondages excavés sur le pourtour des fondations ont révélé quelques objets de facture industrielle récente, dont une plaque d'immatriculation de la province de l'Ontario, datée de l'année 1989. Ces vestiges ne présentant pas d'intérêt culturel ou scientifique, l'évaluation n'a pas été poussée plus loin.

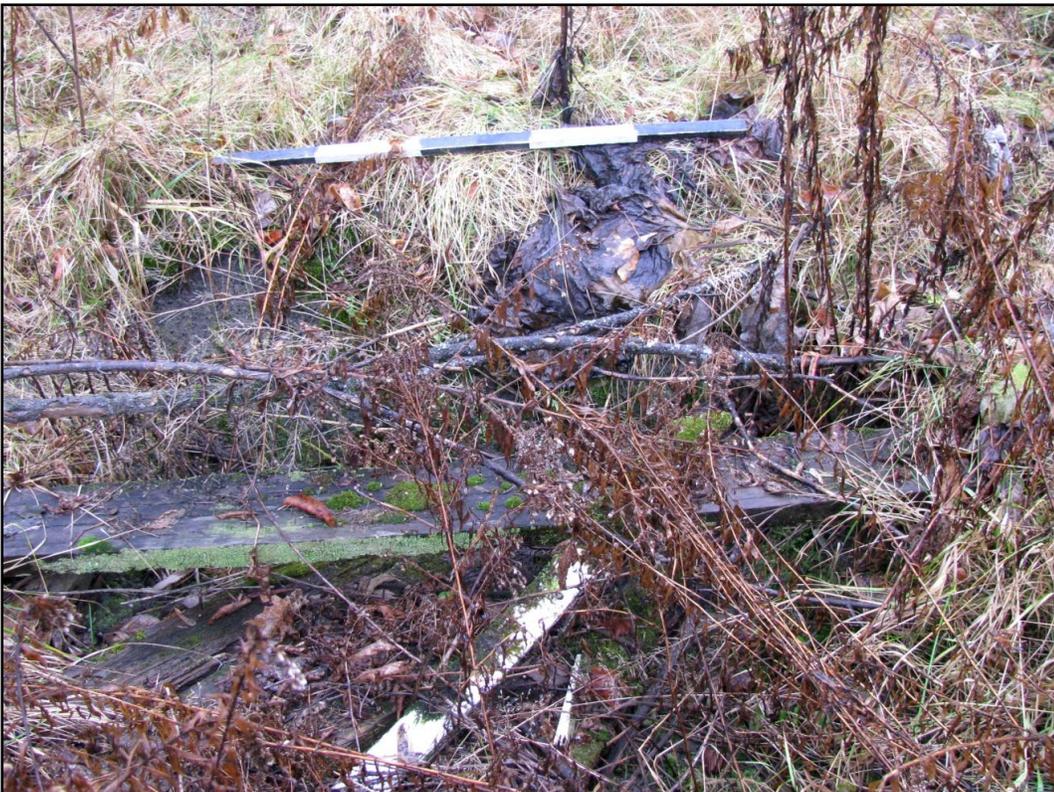
Photo 10 : Projet 154-84-0226, sous-secteur n° 19, planchettes de bois recouvrant un puits en ciment, direction est (MTQ-09-CH.105)

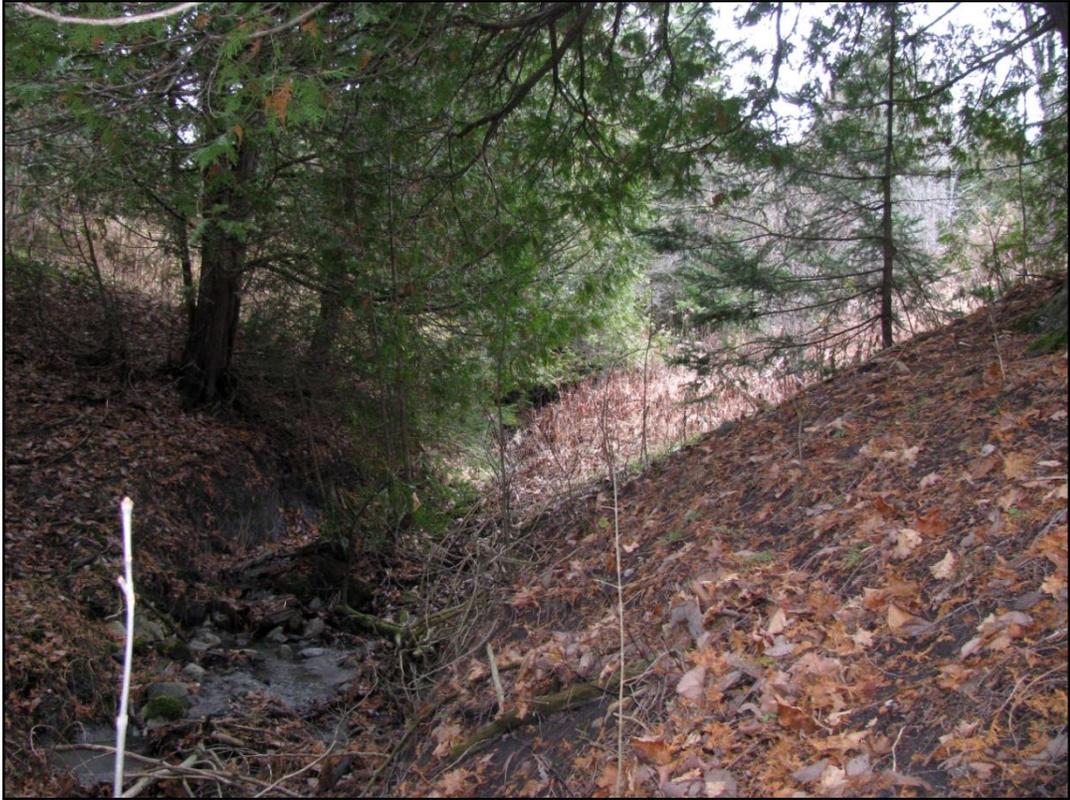
Photo 11 : Projet 154-84-0226, sous-secteur n° 21, vue de l'environnement, direction est (MTQ-09-CH.97)

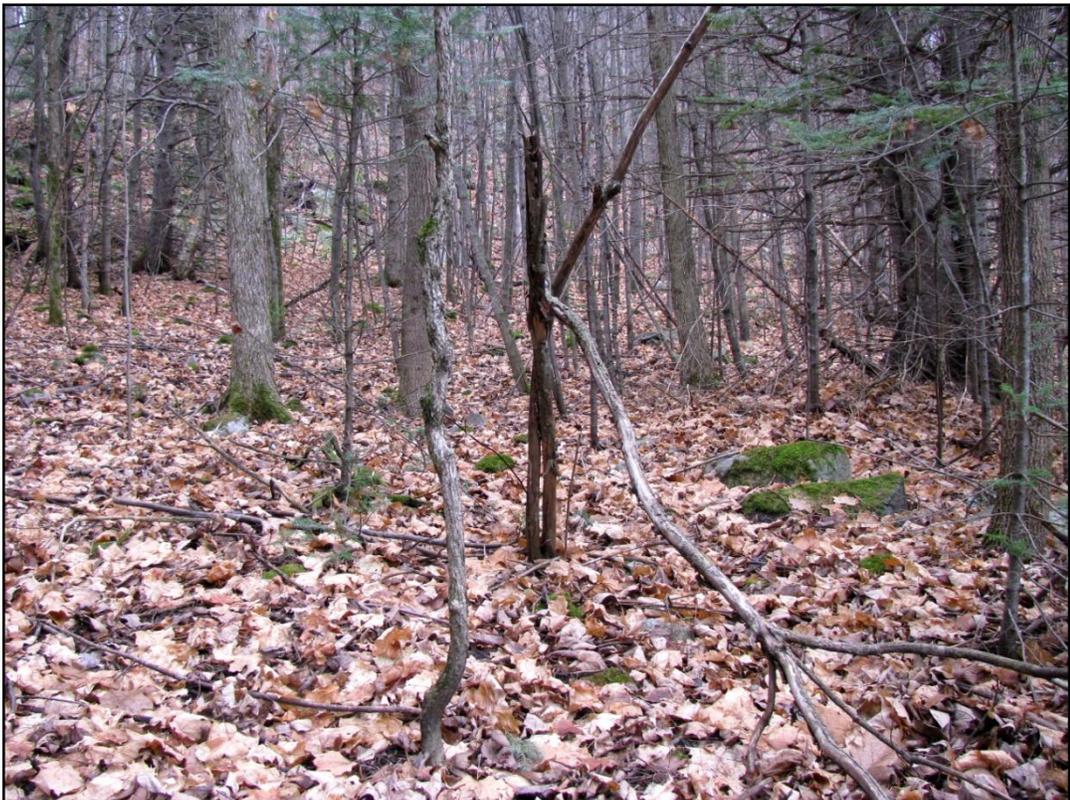
Photo 12 : Projet 154-84-0226, sous-secteur n° 22, vue de l'environnement, direction nord-ouest (MTQ-09-CH.101)

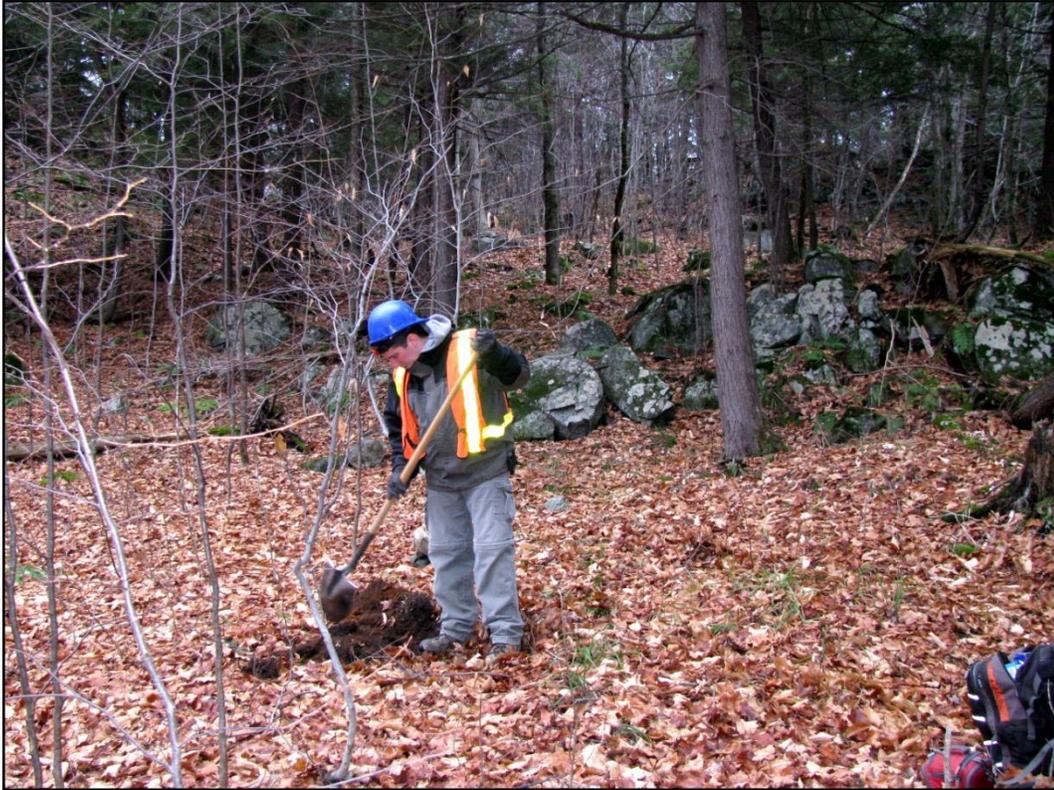
Le relief des sous-secteurs n^{os} 28 et 29 est irrégulier, des blocs et des affleurements rocheux percent en effet la surface des collines en maints endroits (Photo 13). Dans le sous-secteur n^o 28, les affleurements rocheux et les blocs accaparent tout le sommet de la colline alors que, dans le sous-secteur n^o 29, les aspérités du socle disparaissent pour la plupart sous un dépôt de gravier et de sable vraisemblablement mis en place à l'époque où les collines se trouvaient sur le littoral de la mer de Champlain.

Photo 13 : Projet 154-84-0226, sous-secteur n° 29, vue de l'environnement, excavation d'un sondage, direction nord-est (MTQ-09-CH.01)

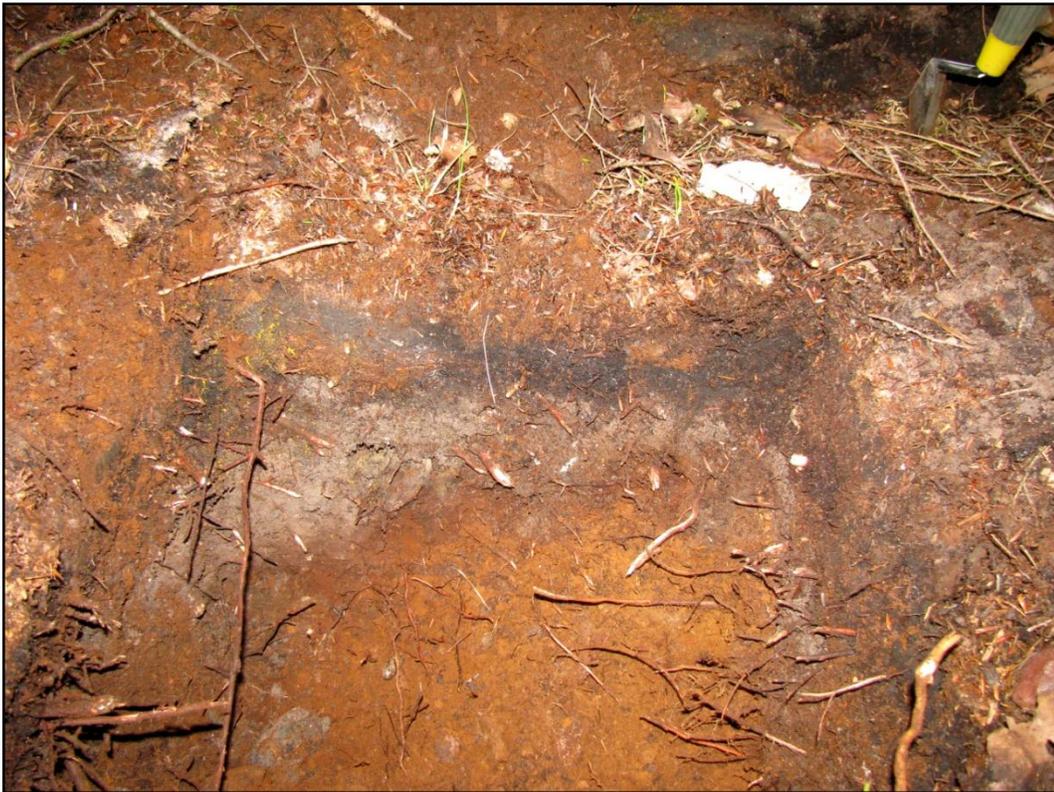
Une pédogenèse de type podzol s'est développée dans les dépôts meubles du sous-secteur n^o 28 (Photo 14). L'intégrité de la séquence podzolique indique que le sous-secteur n^o 29 – tout comme le sous-secteur n^o 28, sans doute –, n'a jamais été exploité à des fins agricoles et qu'il n'a pas été altéré de façon significative par la coupe forestière.

Photo 14 : Projet 154-84-0226, sous-secteur n° 29, profil stratigraphique type d'un podzol, direction nord-est (MTQ-09-CH.05)

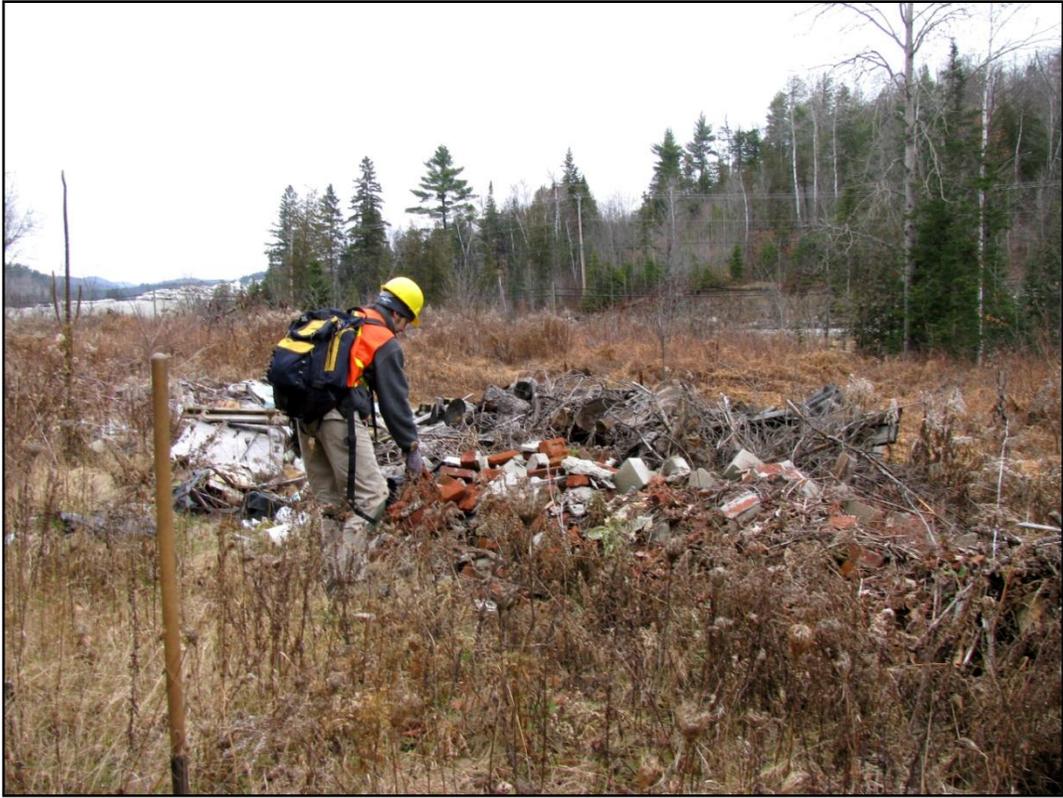
Les effets de l'activité humaine sont nettement plus prononcés dans les sous-secteurs n^{os} 30 et 31. L'inspection visuelle du sous-secteur n^o 31 a notamment révélé un sol gorgé d'eau, en dépit d'un pendage du terrain favorisant l'écoulement des eaux de

Photo 15 : Projet 154-84-0226, sous-secteur n° 30, vue du dépotoir, direction sud-est (MTQ-09-CH.06)
