INVENTAIRES ARCHÉOLOGIQUES (2009)

DIRECTION DE L'OUTAOUAIS

Novembre 2011

MINISTÈRE DES TRANSPORTS DU QUÉBEC

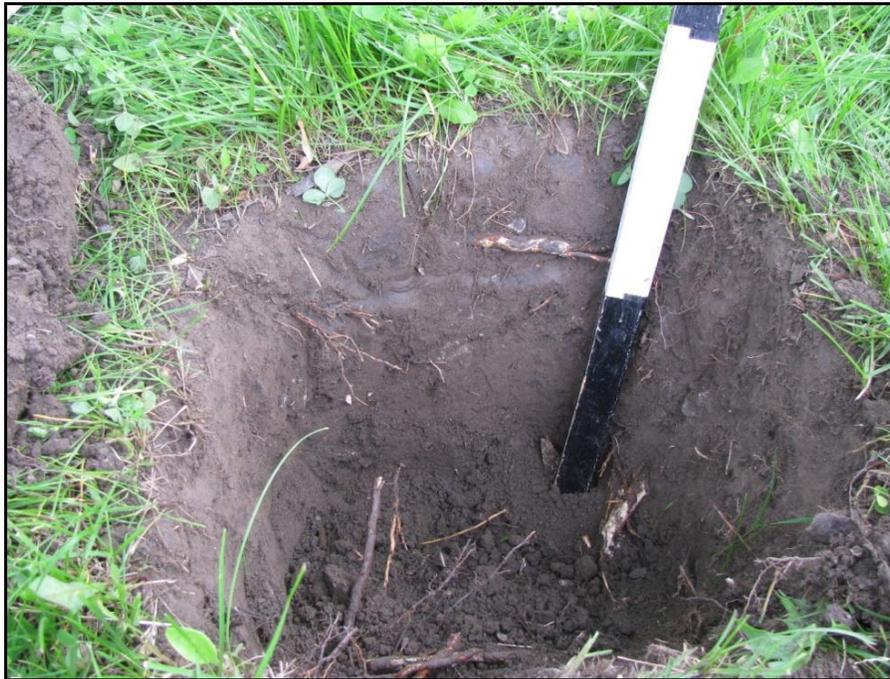
Photo 2 : Projet 154-07-1347, secteur A, stratigraphie du sondage n^o 1, remblai sur un sol argileux, direction nord (MTQ-09-GA.11)

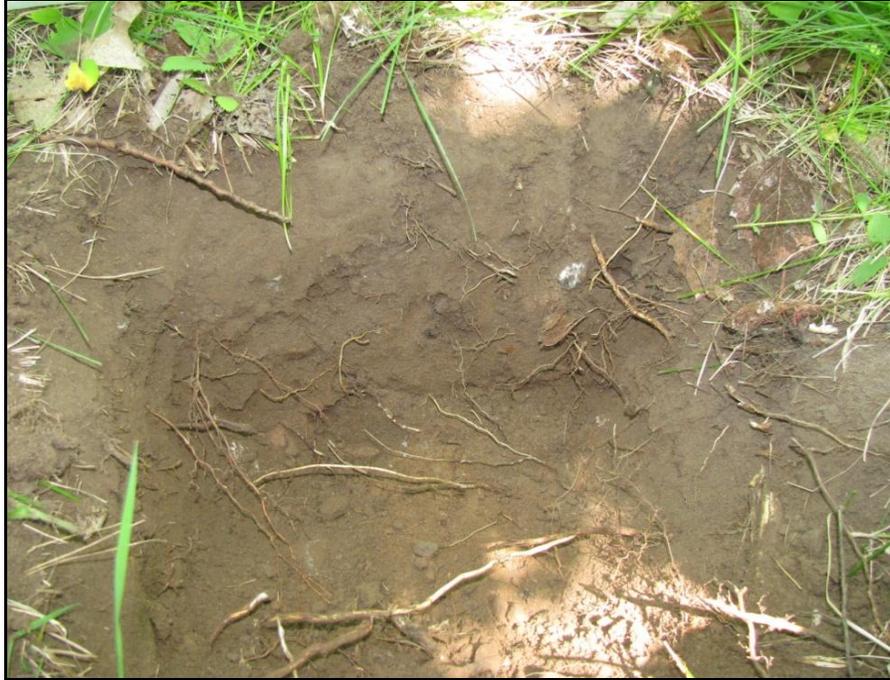
Photo 3 : Projet 154-07-1347, secteur A, stratigraphie du sondage n° 9, dépôt de sable alluvial partiellement nivelé, direction nord (MTQ-09- GA.15)

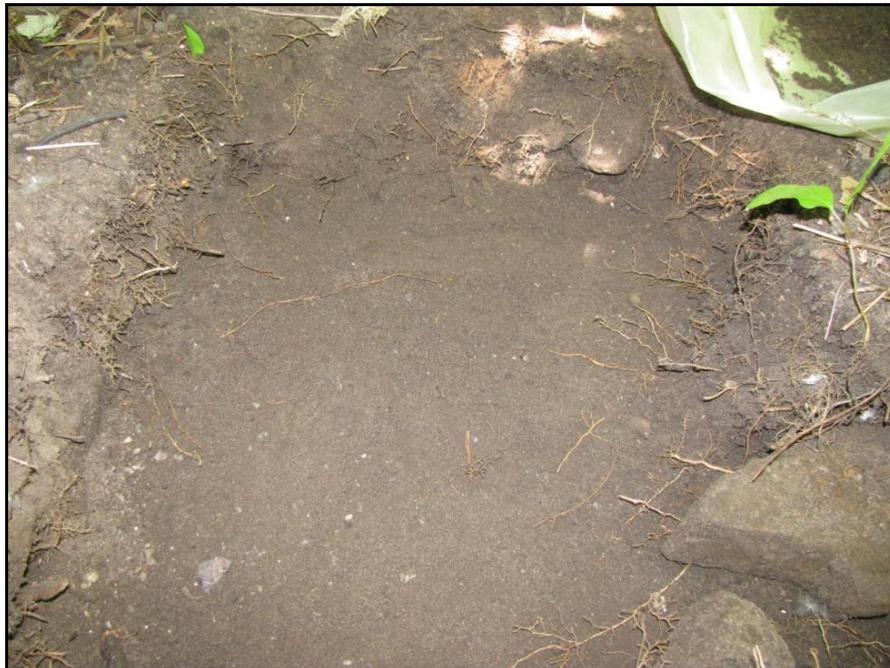
Photo 4 : Projet 154-07-1347, secteur A, stratigraphie du sondage n° 11, dépôt alluvial mince avec charbon sur le roc, direction nord (MTQ-09-GA.18)

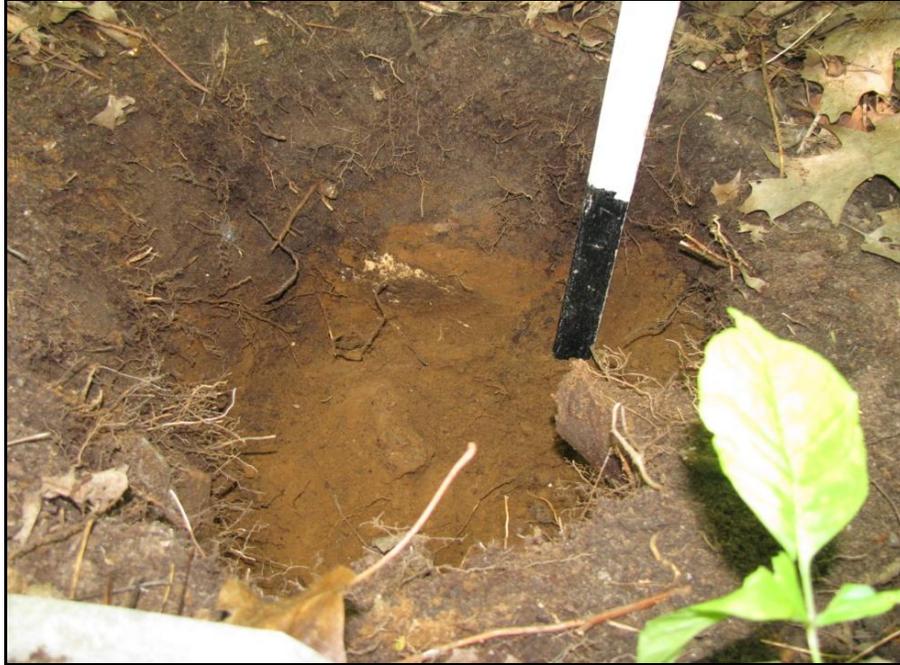
Photo 5 : Projet 154-07-1347, secteur A, stratigraphie du sondage n° 12, dépôt de matière organique détritique sur un sol alluvial perturbé, direction sud-est (MTQ-09-GA.20)

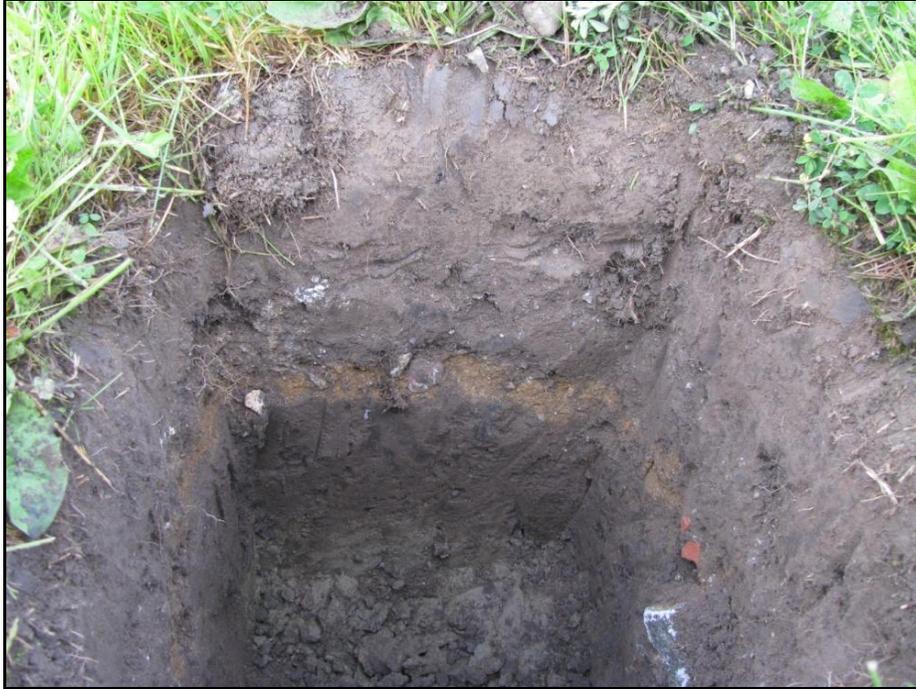
Photo 7 : Projet 154-07-1347, secteur B, stratigraphie du sondage n° 28, double niveau de remblai sur un sol labouré argileux, direction ouest (MTQ-09-GA.01)

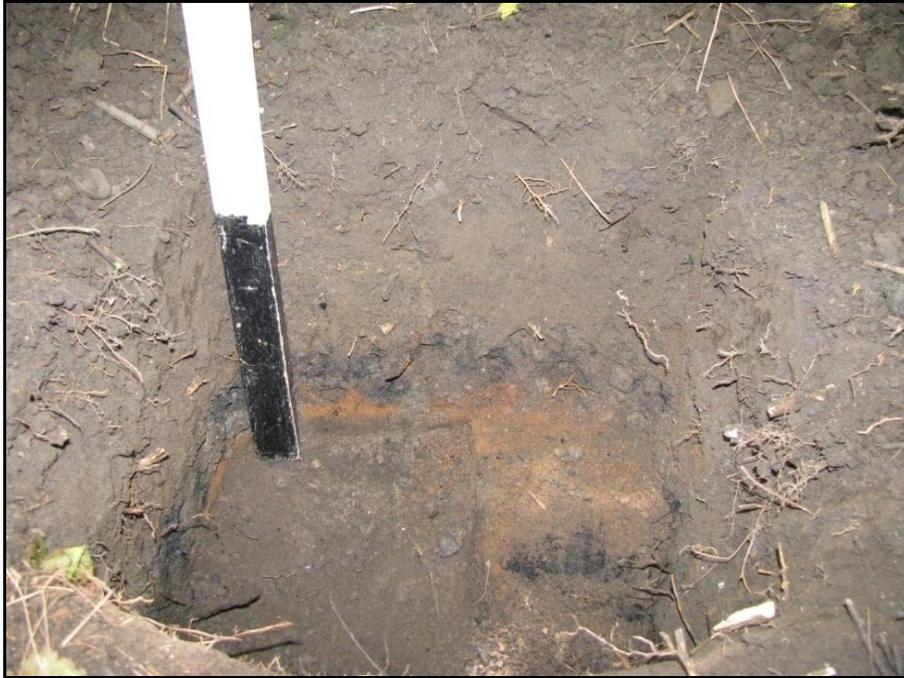
Photo 9 : Projet 154-07-1347, secteur B, stratigraphie du sondage n° 23, couche de charbon et un sol d'argile rubéfié sous un dépôt de sable, direction ouest (MTQ-09-GA.8)

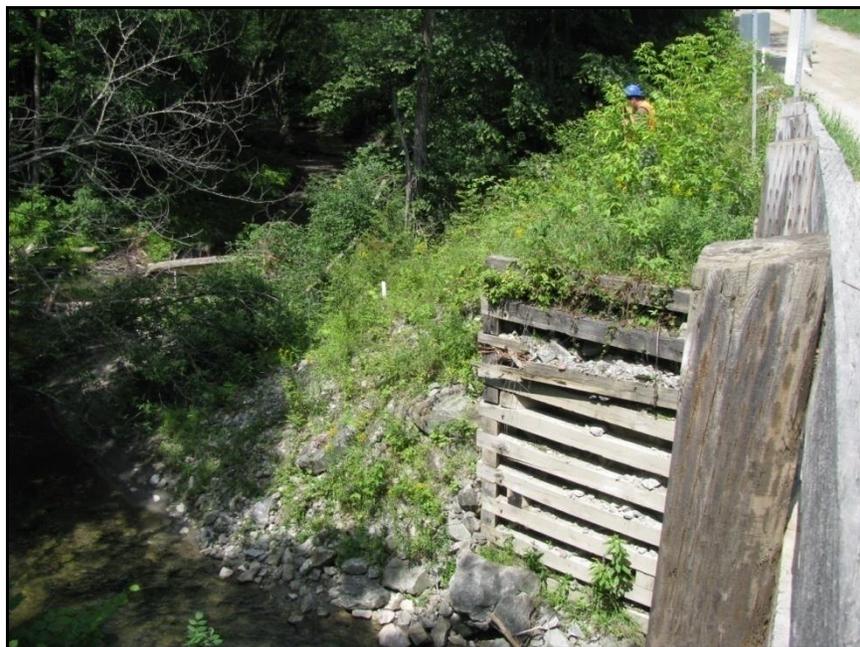
La reconstruction du pont nécessitant le détournement provisoire du cours du ruisseau, l'emprise du projet comprend une courte section de la vallée fluviale de chaque côté du pont. Du côté est comme du côté ouest, la limite de l'emprise excède de 10 à 15 mètres tout au plus le remblai ou le talus de l'accotement du chemin de la Rivière. Cette bande d'emprise couvre uniquement la partie basse et inondable de la vallée fluviale. Le terrain est très humide et le sol est dénudé ou couvert de plantes hydrophiles.

Photo 15 : Projet 154-07-1600, détail de l'emprise, rive nord, côté ouest, direction nord (MTQ-09-LP.03)

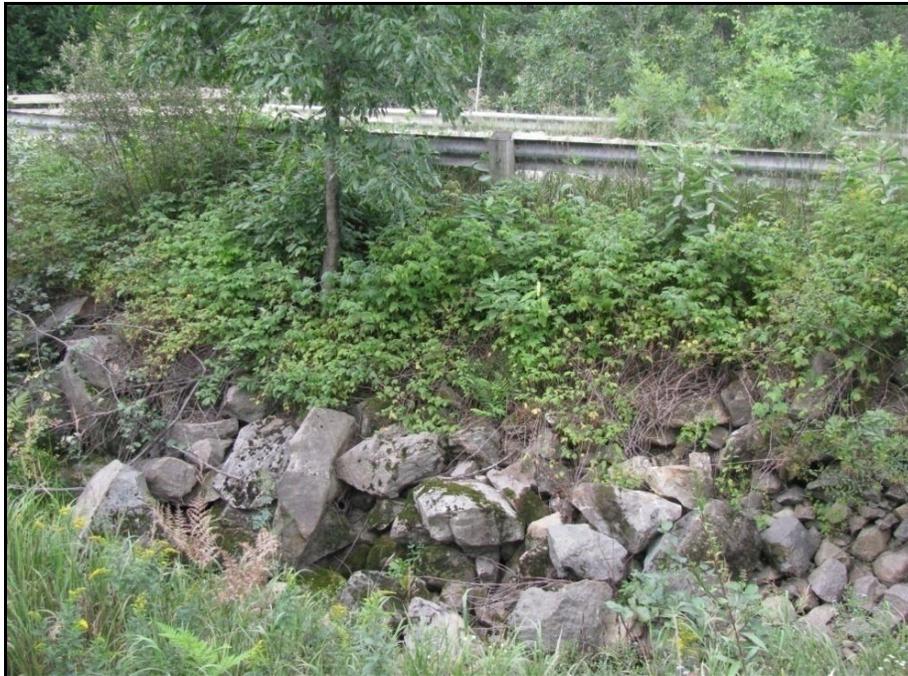
Photo 19 : Projet 154-07-0125, détail de l'empierrement sous la chaussée du chemin Maskinongé, rive nord, côté est du pont, direction ouest (MTQ-09-BO.07)

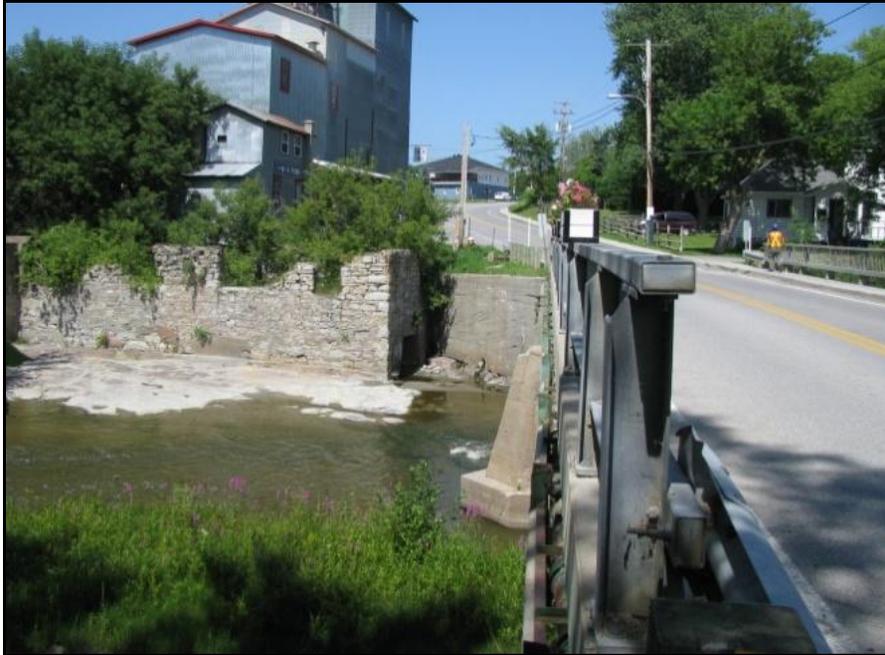
La surveillance archéologique des travaux de construction du pont a débuté le 18 novembre 2009 dans le secteur des vestiges du moulin Egan. La démolition d'un muret de ciment ainsi que l'excavation de la partie de l'emprise du secteur A attenante aux vestiges du moulin Egan ont été réalisées sans causer de dommage aux vestiges du moulin. Ces travaux n'ont pas révélé la présence d'artefact ou de vestiges architecturaux nouveaux.

Photo 20 : Projet 154-99-1261, secteur A, vestiges du Moulin Egan et emprise à l'ouest de la rue Egan, direction nord (MTQ-09-QN.10)

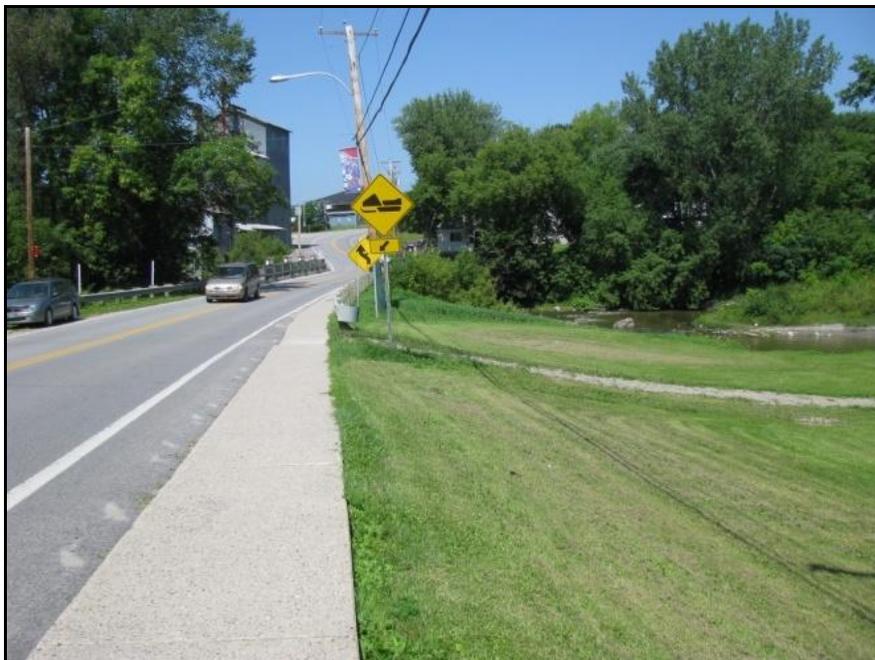
Sur la rive sud de la rivière, la berge est argileuse et présente une inclinaison relativement prononcée en direction de l'est et de la rivière des Outaouais (Photo 23). Dans l'emprise, une partie du cours de la rivière a été remblayée ainsi que la berge pour rehausser la chaussée de la rue Egan au niveau du pont. L'épaisseur du remblai atteint environ 2,0 mètres à l'entrée sud du pont et va en s'amenuisant jusqu'à 10 centimètres à la limite sud l'emprise. Sur le côté ouest de la rue Egan, le terrain a été aplani sur toute la largeur de l'emprise, qui est envahie d'arbustes et d'arbrisseaux (Photo 24). Du côté sud de la rue, le terrain est gazonné. L'emprise excède d'un à trois mètres tout au plus le trottoir qui longe la rue Egan, sans toutefois déborder le remblai de la chaussée (Photo 23).

Photo 23 : Projet 154-99-1261, secteur B, détail de l'emprise, à l'est de la rue Egan, direction nord (MTQ-09-QN.08)

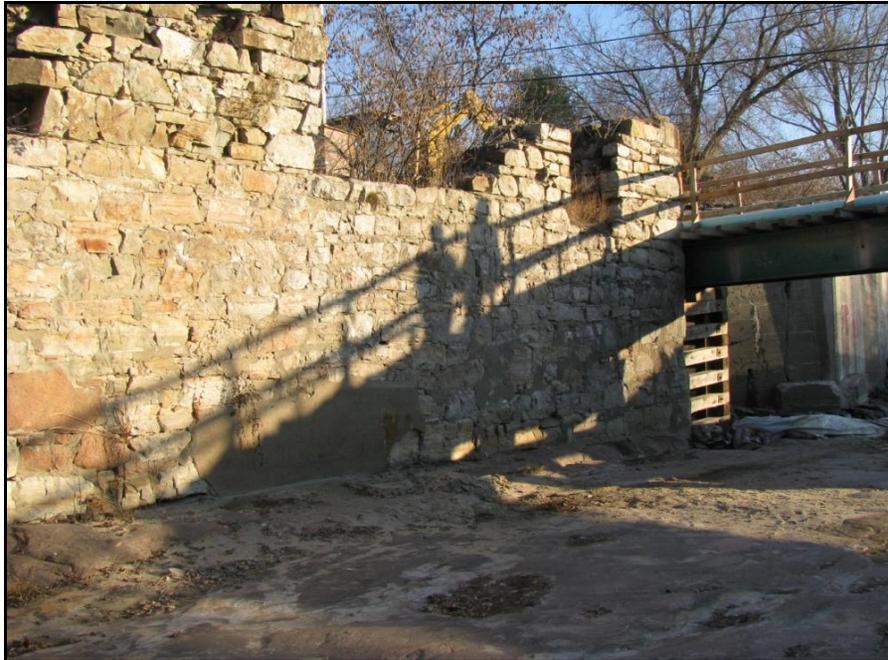
L'inspection des vestiges du moulin a permis de constater la présence de fissures dans les fondations du moulin, d'une altération significative des matériaux de liaison ainsi qu'une instabilité ou un effondrement partiel de la partie sommitale des murs (Photos 27 à 29). Considérant la fragilité de la structure, il est vraisemblable que la poursuite des travaux pourrait causer certains dommages aux vestiges.

Photo 27 : Projet 154-99-1261, secteur A, vestiges du moulin Egan, extérieur, côté sud, direction nord-est (MTQ-09-QN.25)

- Il est recommandé de procéder à l'étayage intérieur et extérieur des murs du moulin pour prévenir l'effondrement de sections du bâtiment fragilisées par la dégradation ou la dissolution complète des matériaux de liaison lors de la construction d'un nouveau mur de soutènement du pont compte tenu des effets prévisibles des vibrations causées par l'excavation du socle rocheux;
- Si ces mesures devaient s'avérer insuffisantes pour préserver l'intégrité des vestiges du moulin Egan, il est recommandé d'effectuer au préalable un relevé architectural du bâtiment;
- Relativement aux travaux de démolition des piliers de l'ancien barrage, il est recommandé d'effectuer des sondages archéologiques dans les superficies des berges de la rivière Quyon qui seront utilisées pour accéder au chantier.

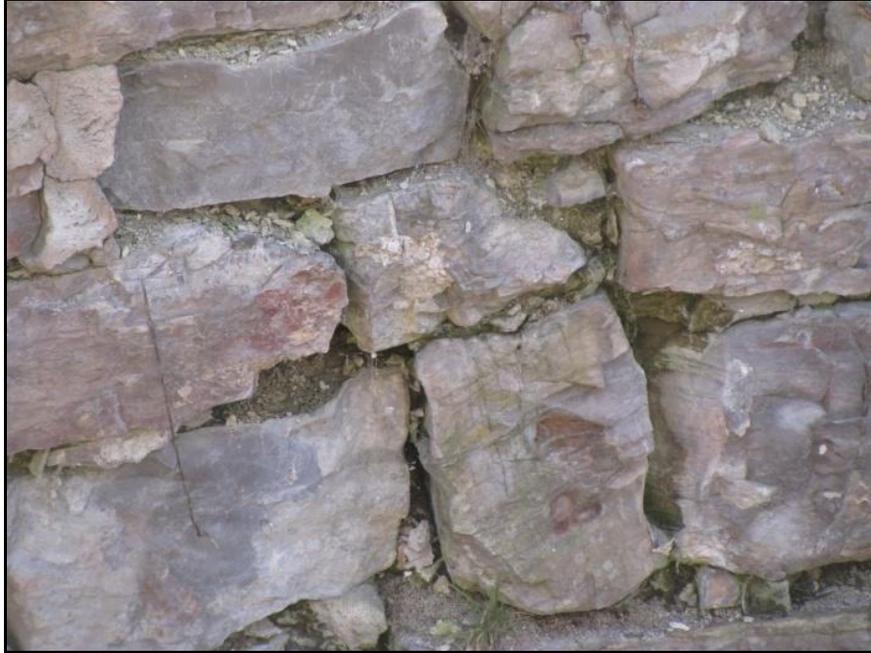
Photo 28 : Projet 154-99-1261, secteur A, vestiges du moulin Egan, détail du mur sud, état du mortier, direction nord (MTQ-09-QN.29)

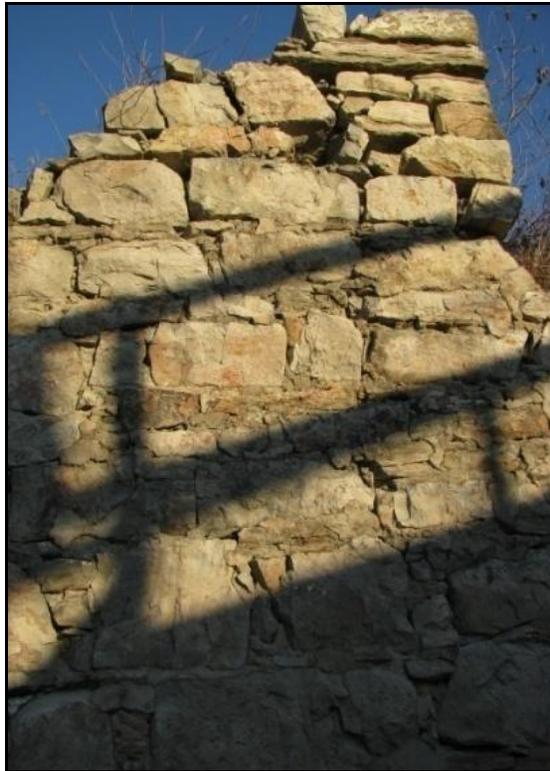
Photo 29 : Projet 154-99-1261, secteur A, vestiges du moulin Egan, extérieur, côté sud, détail du sommet du mur, direction nord (MTQ-09-QN.26)
