## Complexe Turcot

### Surveillance archéologique

# **SURVEILLANCE ARCHÉOLOGIQUE (2009)**

Réalisé pour le ministère des Transports du Québec

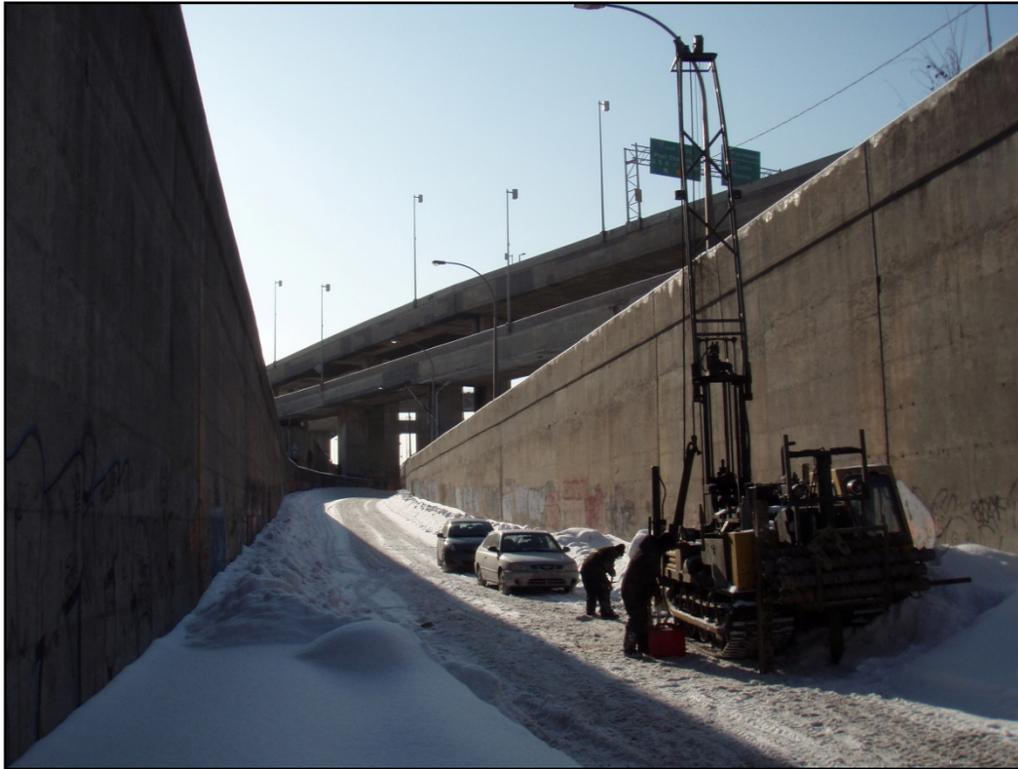
Photo 1 : Sous-opération MTL09-23-1-1B, direction sud-ouest (MTL09-23-1-NUM1-1)

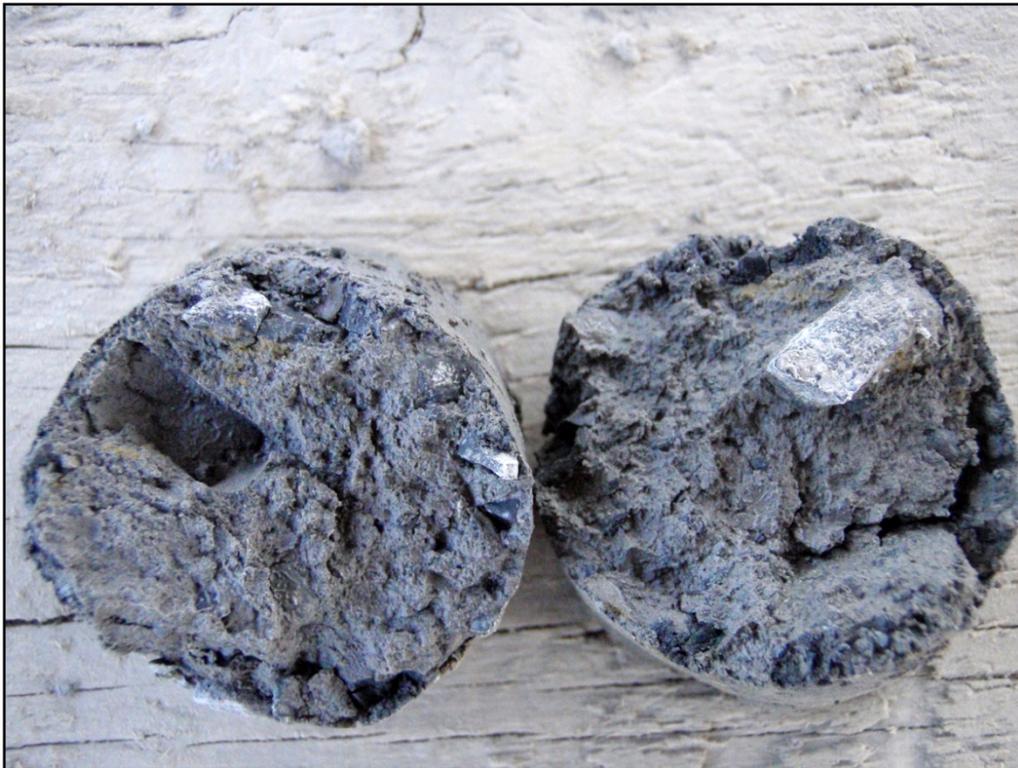
limon et de sable contenant plusieurs graviers anguleux à subanguleux de calcaire. Cette autre couche, très compacte, correspond au till de fond mis en place lors de l'épisode glaciaire du Wisconsinien (photo 2). Les niveaux stratigraphiques sus-jacents se rapportent quant à eux à une séquence chronologique couvrant environ les six derniers millénaires; aucune couche sédimentologique associée à l'invasion marine de la mer de Champlain (de 11 000 à 8000 ans AA) ou à la présence du lac Lampsilis (de 8000 à 6000 ans AA) n'a cependant été observée. Comme indiqué précédemment, les sous-opérations 1B et 1F, localisées respectivement dans la voie d'accès menant de l'avenue de Carillon à la cour de triage Turcot et dans l'emprise de l'avenue de Carillon, ne présentent aucune trace de sols naturels stériles.

Photo 2 : Exemple type d'un échantillon de till de fond provenant de la sous-opération 614G-09-5H (614G-09-NUM1-13)

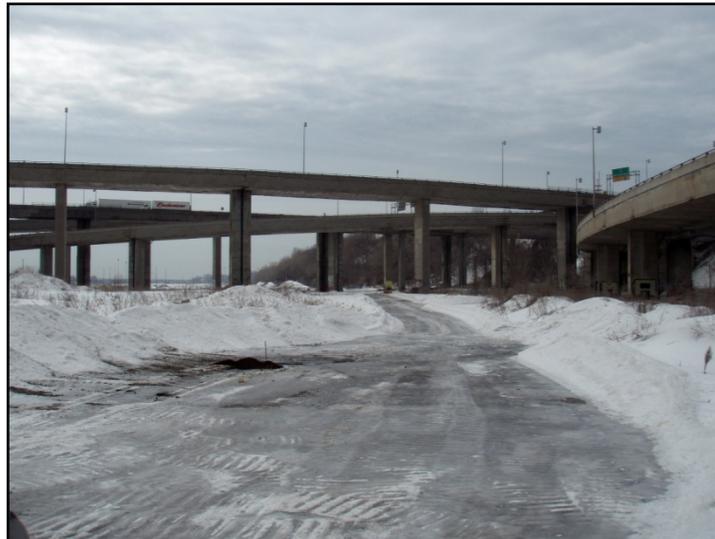
Photo 3 : Vue générale du secteur à potentiel historique H3, direction sud-ouest (MTL09-23-1-NUM1-8)

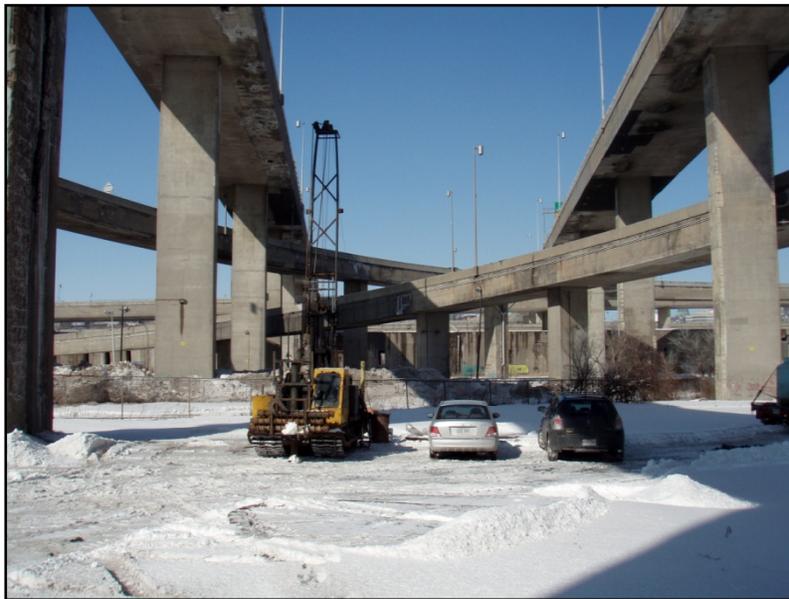
Photo 4 : Portion centrale du secteur à potentiel historique H4, direction nord-ouest (MTL09-23-1-NUM1-13)

Le secteur H4, localisé du côté nord du canal de Lachine (plan 5 et photo 4), directement sous l'échangeur Turcot, était occupé jusqu'au début du XIX<sup>e</sup> siècle par le lac Saint-Pierre. Le creusement du canal de Lachine, dans les années 1820, a drainé ce lac peu profond, qui est considéré comme étant « desséché » en 1834 (Ethnoscop, 2008a : figure 9). Malgré l'aménagement des chemins de fer Montreal & Lachine Railroad en 1847 et Grand Tronc en 1853 au nord du secteur H4, et malgré l'apparition des premières industries aux écluses de la Côte-Saint-Paul, la rive nord du canal de Lachine offre encore une image campagnarde vers 1870. Délimité au nord par les méandres de l'ancienne rivière Saint-Pierre, l'espace occupé par le secteur H4 est en effet découpé en bandes de formes variables, visiblement vouées à des activités agricoles (Ethnoscop, 2008a : tableau 4).

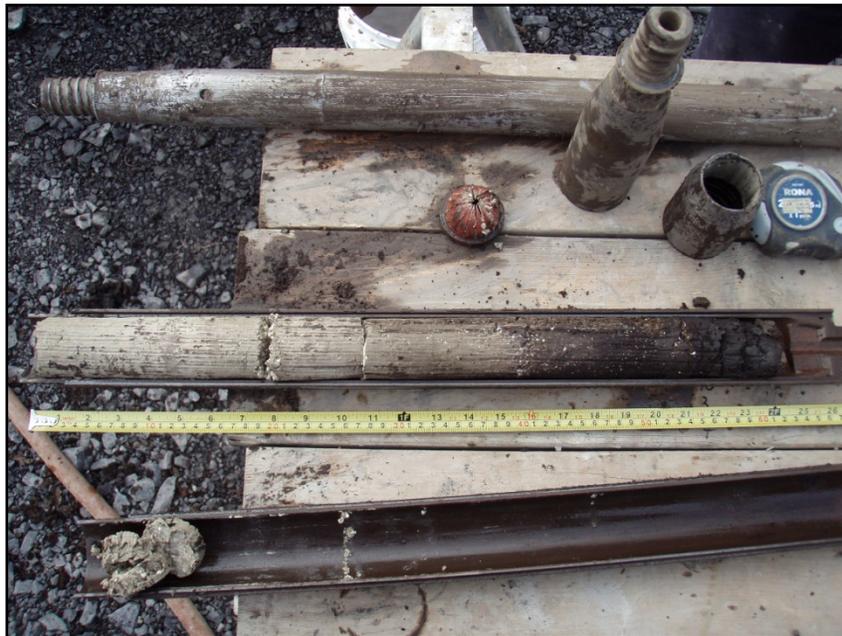
Photo 5 : Exemple type d'un échantillon de marne dans une cuillère fendue, sous-opération MTL09-23-1-2P (MTL09-23-1-NUM1-23)

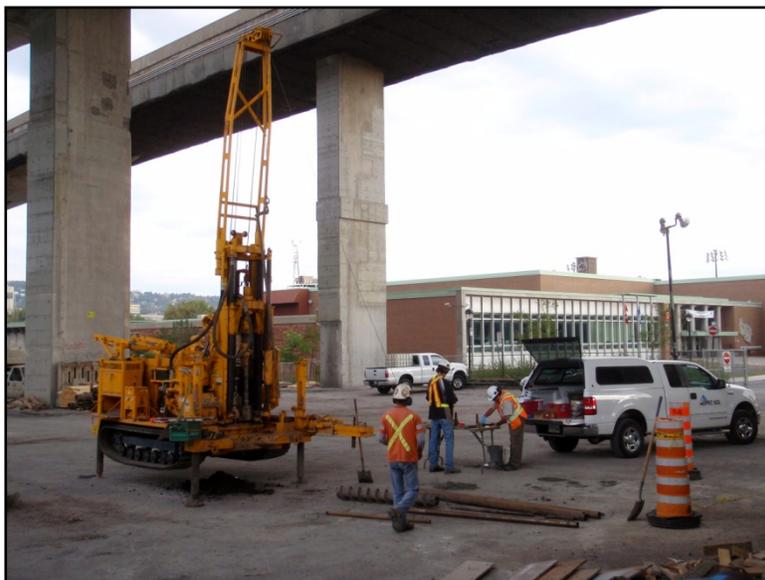
Photo 6 : Sous-opération MTL09-23-1-24F dans la zone à potentiel historique H4-1, direction nord (MTL09-23-1- NUM5-27)

Ces cinq sous-opérations sont associées aux forages effectués dans les limites de la zone à potentiel historique H4-1 entre le 3 et le 8 septembre 2009 (plan 5 et photo 6). Ils ont été réalisés dans la partie est de la zone à potentiel archéologique sous l'autoroute 15. Une sous-opération a été effectuée sur le terrain du complexe récréatif Gadbois.

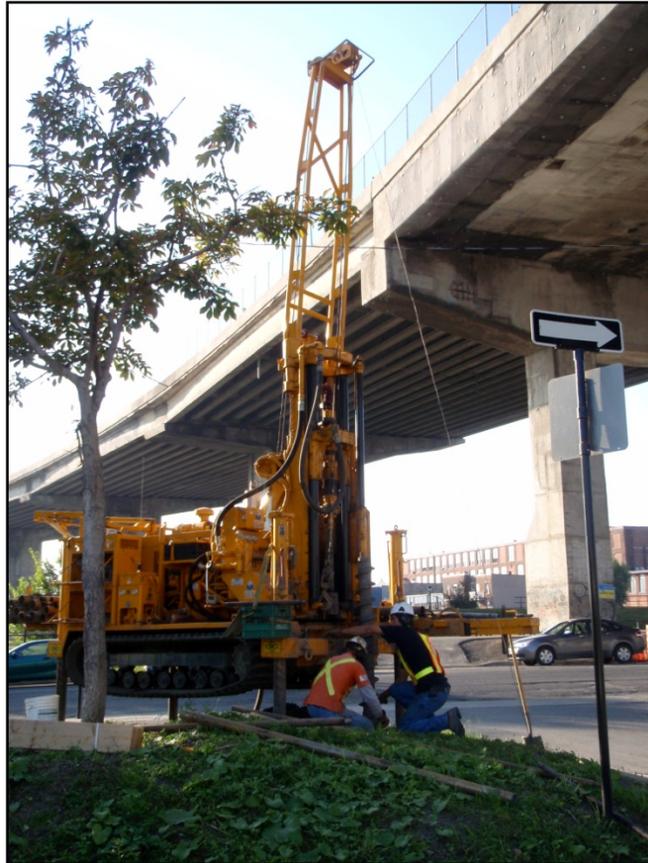
Dans la sous-opération 24E (photo 7), le profil stratigraphique se compose d'un remblai sablo-limoneux contenant des cailloux et du gravier ainsi que des morceaux d'asphalte.

Photo 7 : Sous-opération MTL09-23-1-24E dans la zone à potentiel historique H4-1, direction sud (MTL09-23-1-NUM5-24)

Cette couche repose sur un limon sableux, faiblement argileux brun, contenant quelques petits fragments de céramique en terre cuite fine blanche et des morceaux de plastique. Ce limon a été enregistré à des altitudes (NMM) variant de 19,14 m à 18,53 m. Ces élévations correspondent aux altitudes supérieures et inférieures entre lesquelles ce limon a été observé, mais elles ne permettent cependant pas de préciser son épaisseur exacte. Sa position stratigraphique semble toutefois associée à la surface sur laquelle les premières occupations humaines ont pu avoir lieu. Comme dans la sous-opération 24C, ce sol pourrait également avoir été labouré, puisque cet espace est voué à des activités agricoles à la fin du XIX<sup>e</sup> et au début du XX<sup>e</sup> siècle (Ethnoscop, 2008a).

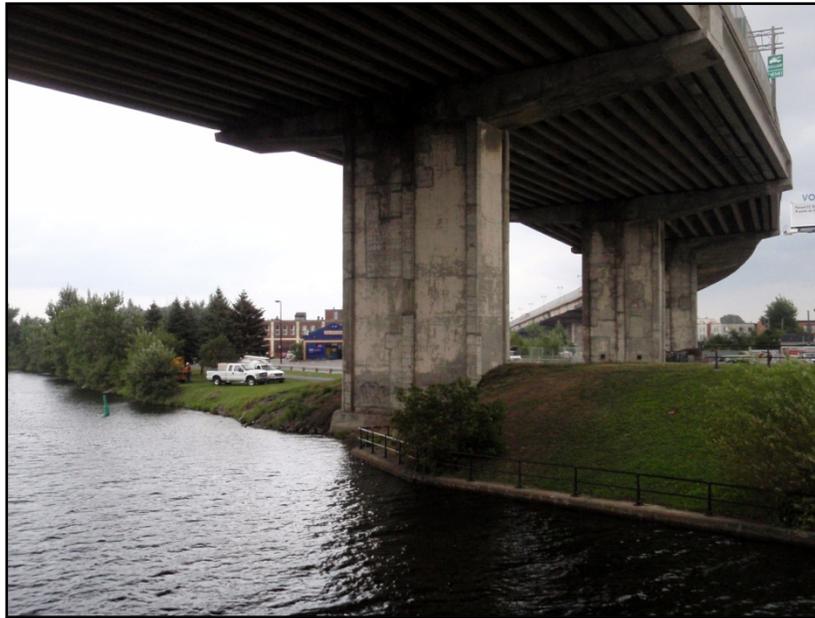
Photo 8 : Vue de la rive droite du canal de Lachine, dans le secteur de la zone à potentiel historique H5-1, direction est (614G-09-NUM1-1)

La sous-opération 614G-5D, réalisée du côté nord du canal de Lachine (plan 5), à proximité d'un pilier de l'autoroute 15, n'a toutefois pu être complétée (photo 10). À 5,50 m de profondeur sous le niveau actuel du terrain, la foreuse a en effet buté sur ce qui apparaît comme la semelle du pilier de béton. Ce forage a donc été annulé et remplacé par un nouveau (614G-5H), réalisé plus au nord dans l'emprise du chemin de la Côte-Saint-Paul. C'est dans cette dernière sous-opération que l'épaisseur des remblais est la moins importante, soit environ 2,00 m. Il faut cependant considérer que la surface de la chaussée du chemin de la Côte-Saint-Paul est à une altitude plus basse que celle du terrain longeant le canal de Lachine, où le premier forage (614G-5D) a été effectué (photo 11). L'épaisseur de remblais la plus importante est quant à elle située dans la sous-opération 614G-5C, localisée du côté sud du canal, sur un monticule entourant l'un des piliers de l'autoroute 15. À cet endroit, le niveau actuel du terrain se trouve à environ 2,50 m au-dessus du terrain environnant (photo 8).

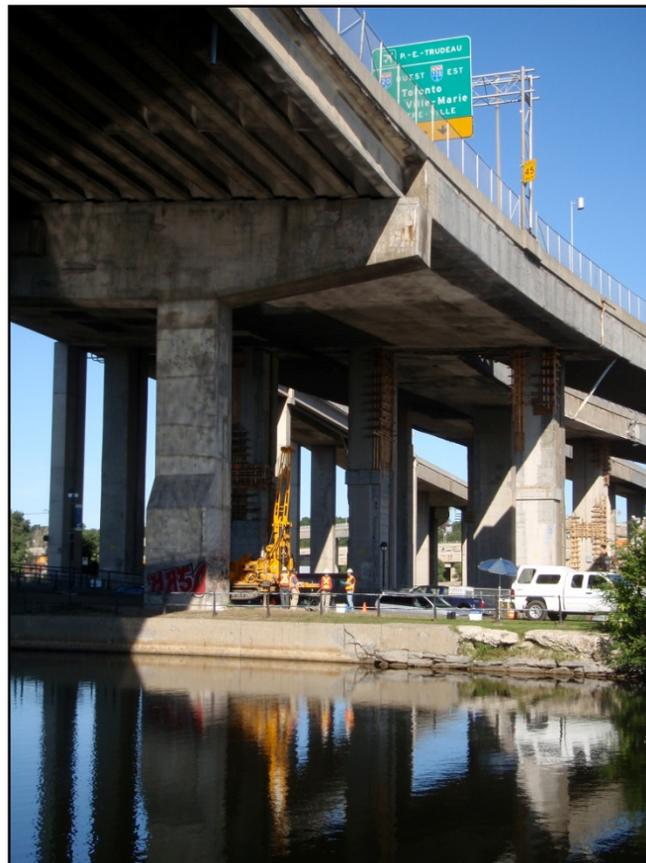
Photo 9 : Vue de la rive gauche du canal de Lachine, dans le secteur de la zone à potentiel historique H5-1, direction ouest (614G-09-NUM1-6)

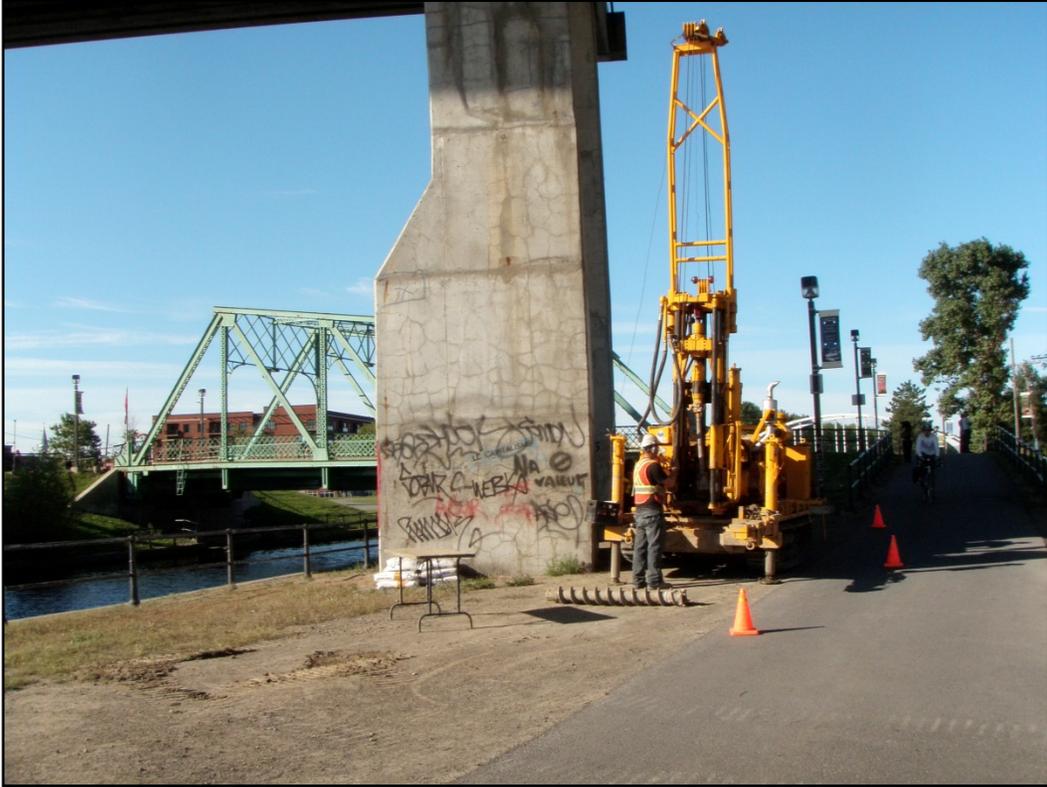
Photo 10 : Sous-opération 614G-5D à proximité d'un pilier de l'autoroute 15, direction sud-ouest (614G-09-NUM1-5)

Dans l'étude de potentiel, il a été recommandé de réaliser une surveillance archéologique lors des travaux d'excavation planifiés dans les limites du terrain de Parcs Canada. À partir des résultats de la surveillance archéologique des forages, il est dorénavant suggéré de procéder à un inventaire archéologique préalablement aux travaux de construction de l'échangeur. En effet, la présence de l'ancien lit du canal sous plusieurs mètres de remblais, entre le mur actuel du canal et le lieu de l'ancien mur sud, laisse présumer que ce dernier est toujours présent à son emplacement d'origine. Il est cependant possible qu'une partie du parement en pierre taillée ait été réutilisée pour la construction du nouveau mur. Cet inventaire vise de plus à documenter les autres activités s'étant déroulées aux abords du canal et présentant un intérêt patrimonial. Il est aussi recommandé, comme ce fut le cas dans l'étude de potentiel, d'associer les archéologues de l'Agence Parcs Canada à cette démarche.

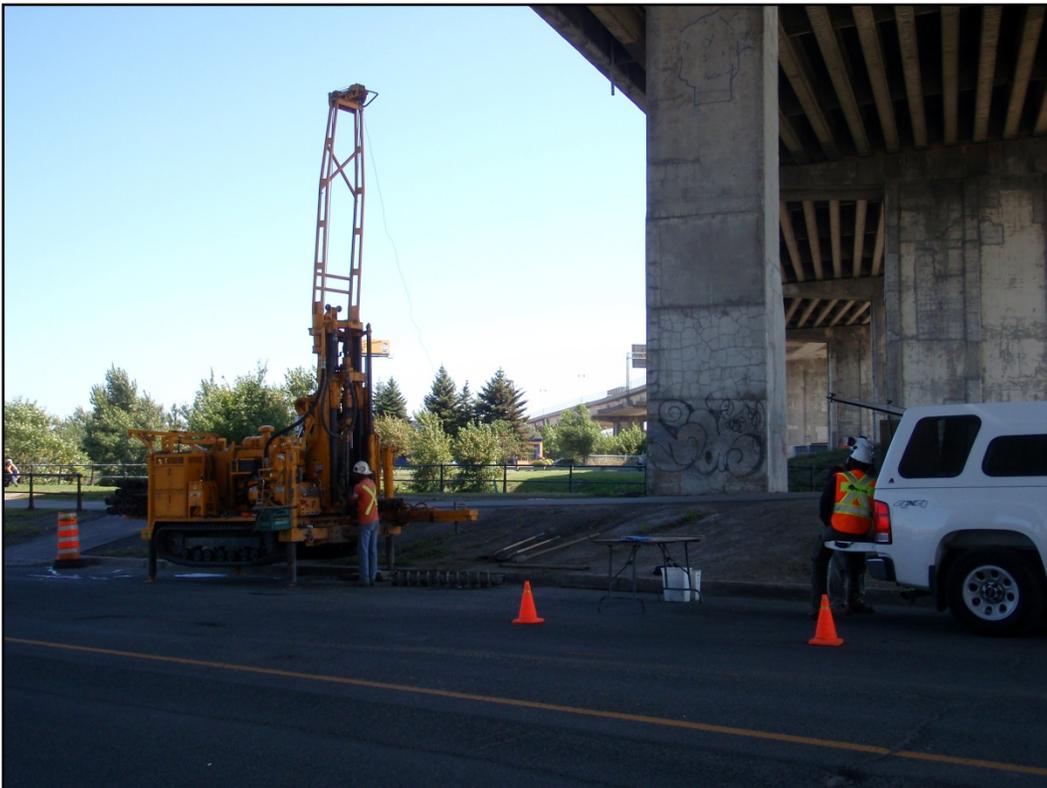
Photo 11 : Sous-opération 614G-5H dans l'emprise du chemin de la Côte-Saint-Paul, direction est (614G-09-NUM1-11)

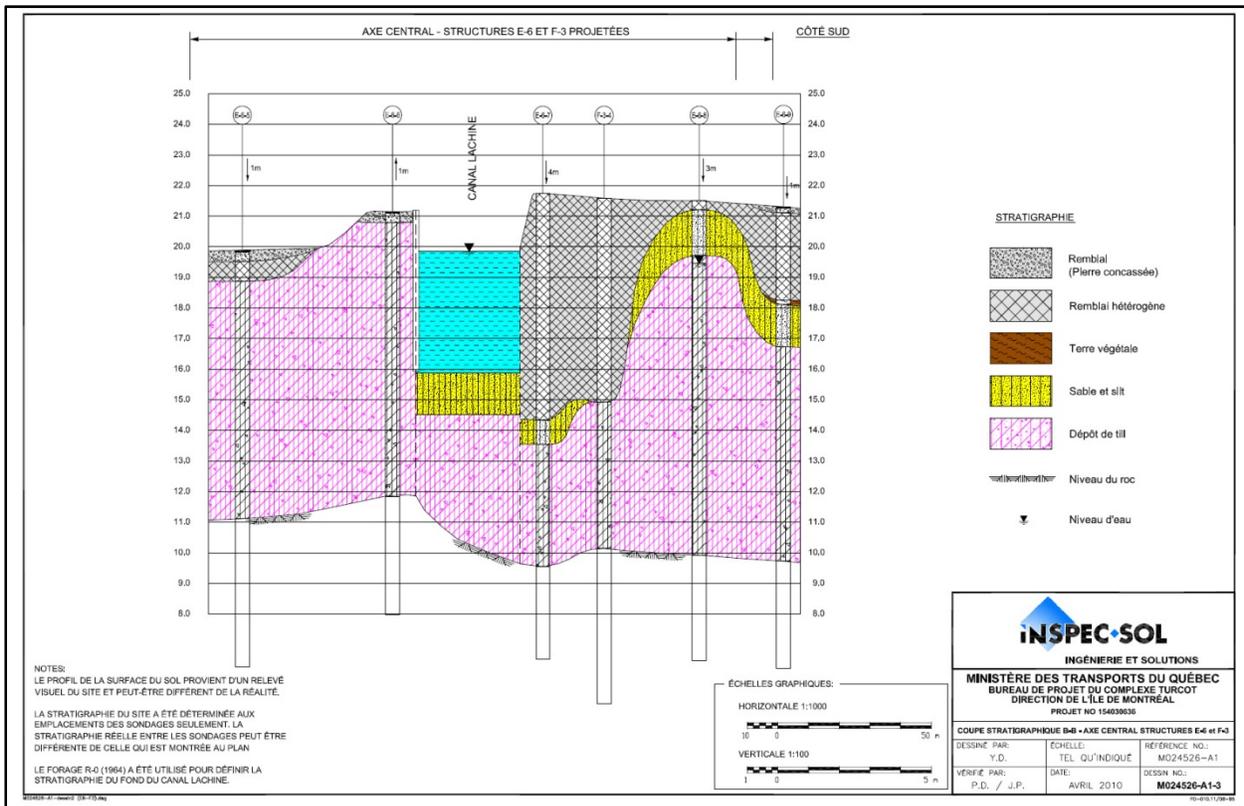
Figure 2 : Coupe stratigraphique B-B (tirée de INSPEC-SOL, p. 43)

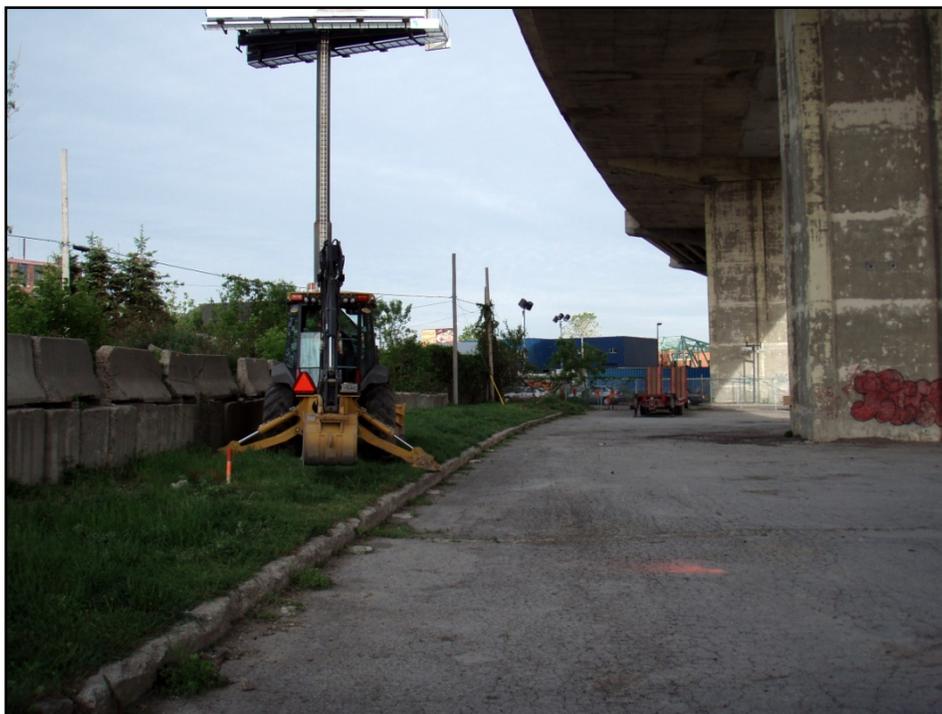
Photo 12 : Sous-opération MTL09-23-1-4A dans la zone à potentiel historique H6-1, direction ouest (MTL09-23-1-NUM3-1)

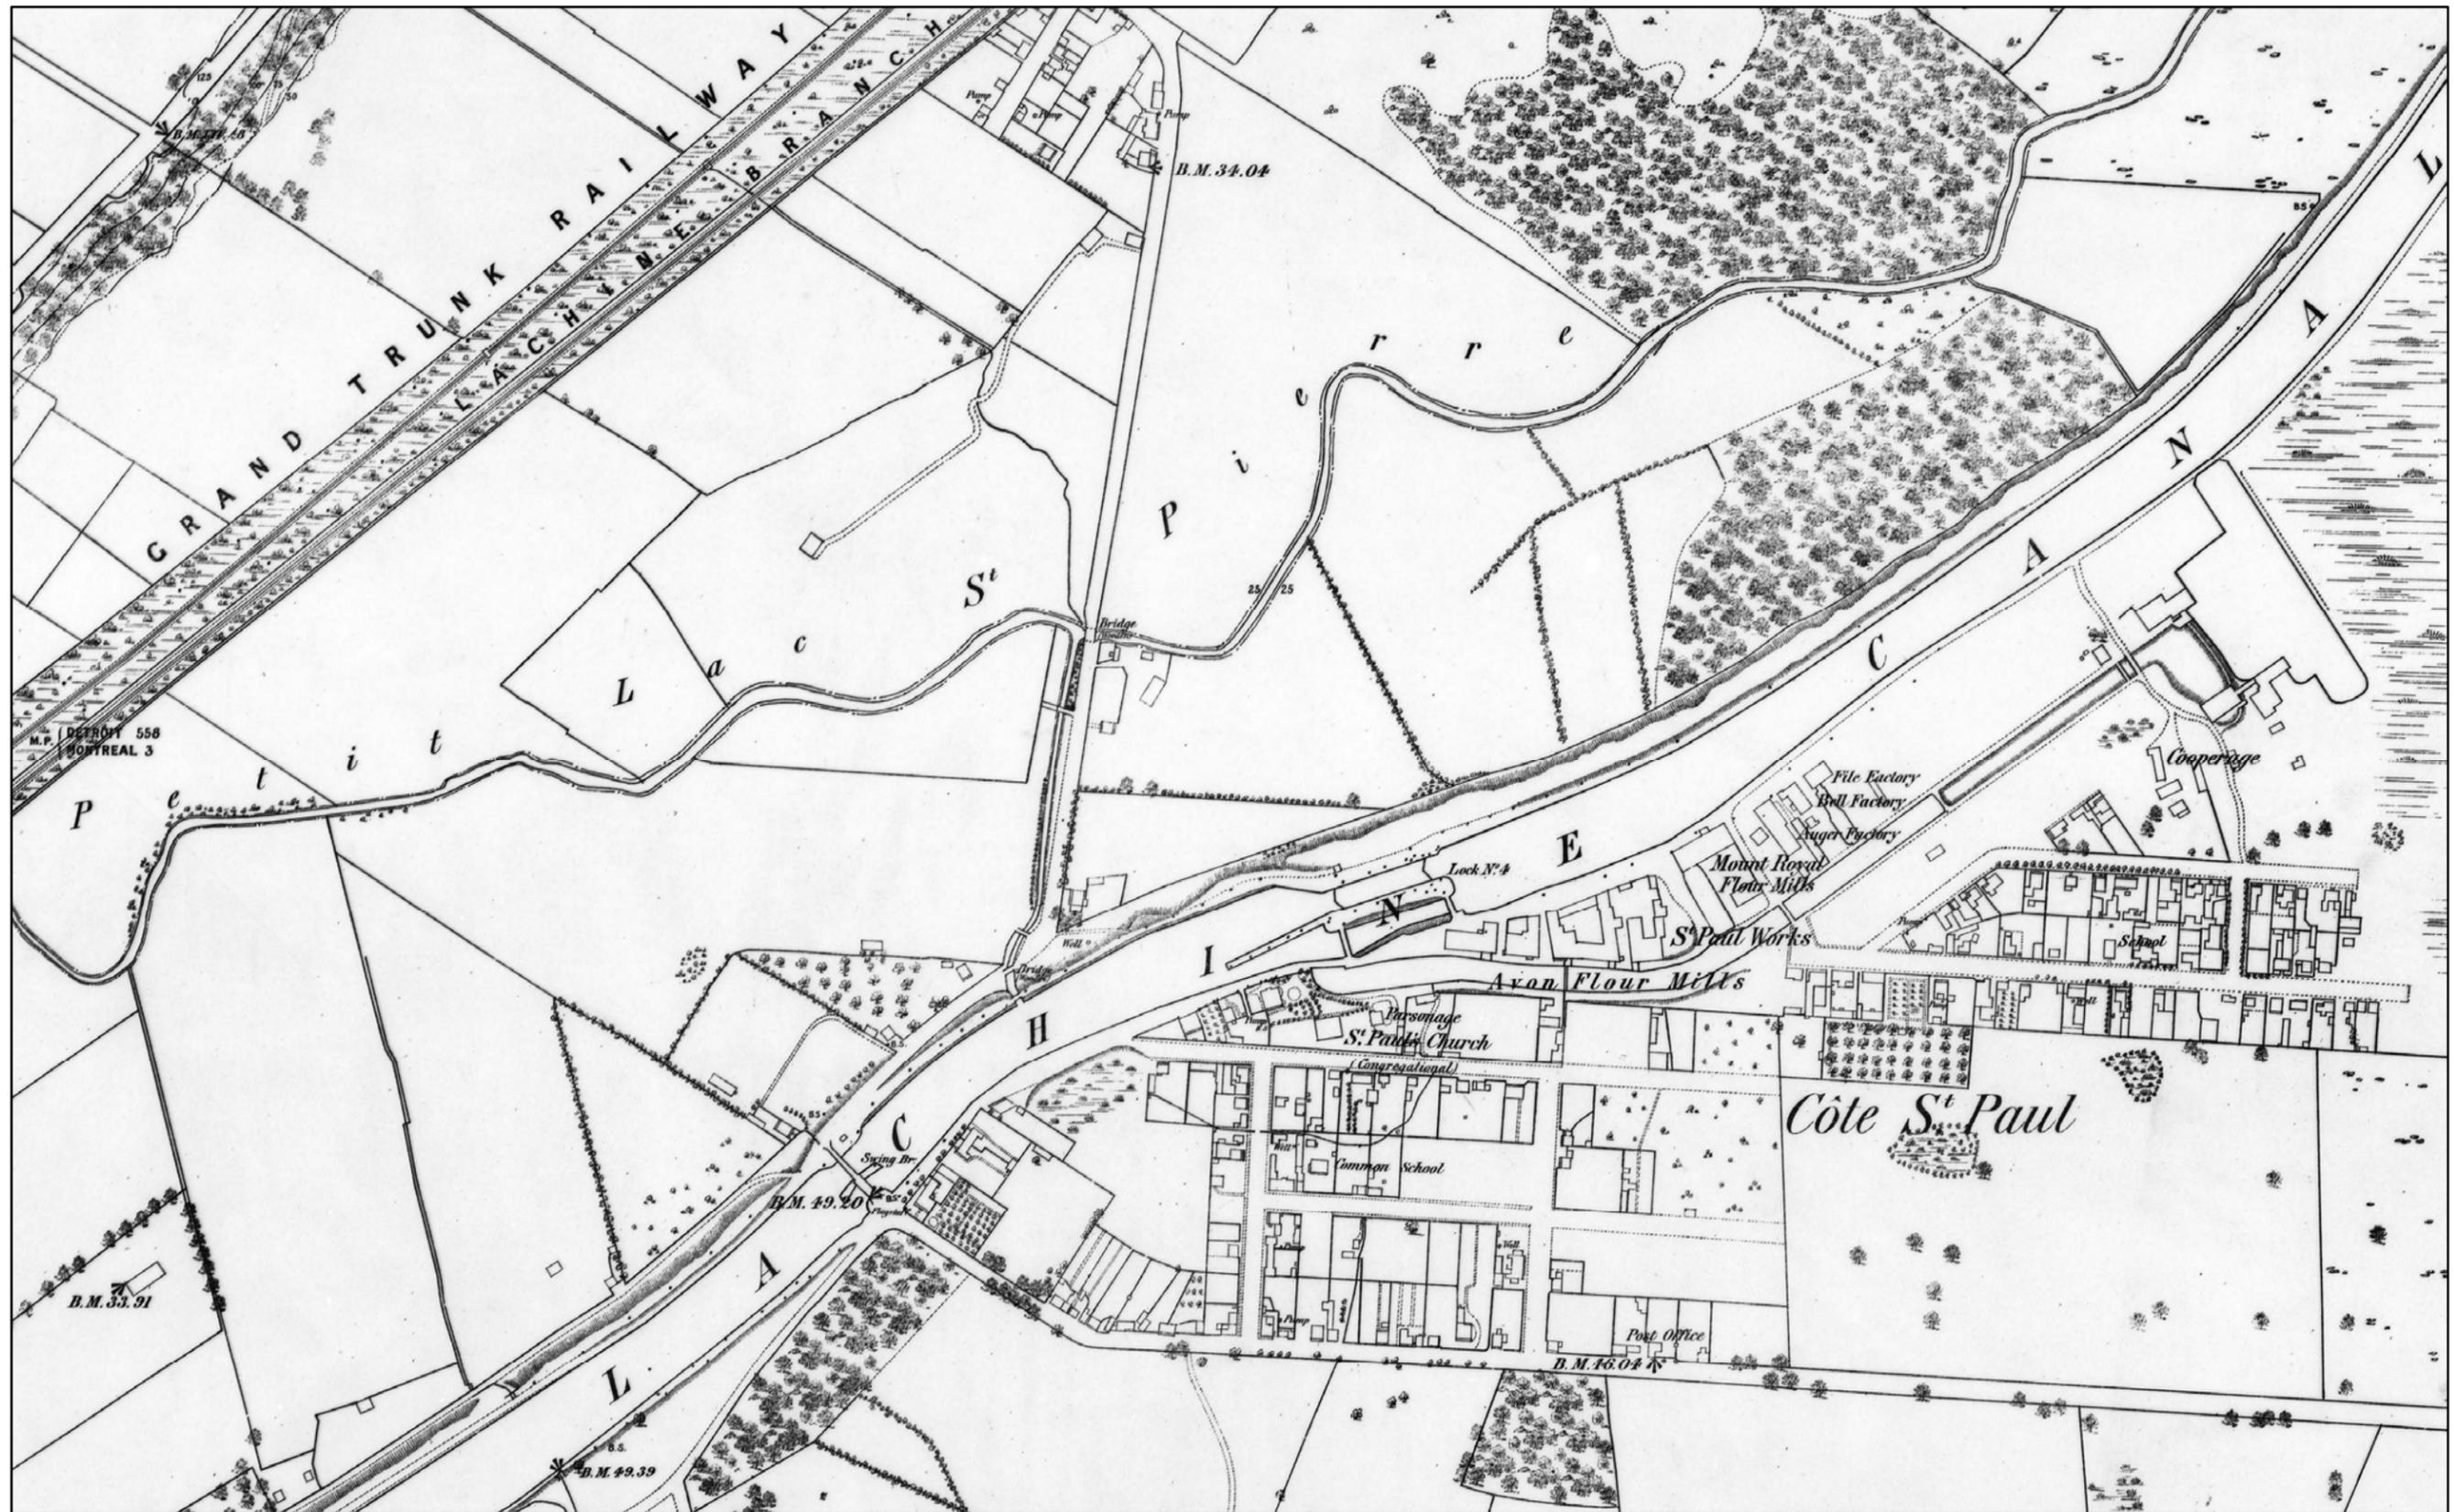
Figure 3 : Extrait du plan de H. S. Sitwell de 1865-1871 indiquant une partie du tracé de la rivière Saint-Pierre (Petit Lac St. Pierre)

La présence de la surface perturbée des sols naturels dans la majeure partie de la zone à potentiel archéologique H6-1 permet de confirmer le potentiel archéologique autant historique que préhistorique de cet endroit. La validation de l'emplacement de plusieurs des éléments du paysage ancien, illustrés sur le plan de Sitwell de 1865-1871 (plan 11), permet aussi d'évaluer de façon très précise la position des bâtiments représentés sur ce plan. Le profil A (plan 9), orienté selon un axe est-ouest, illustre la profondeur de la surface sur laquelle se sont probablement installés les premiers occupants humains, par rapport au niveau actuel du terrain dans la partie sud de la zone à potentiel archéologique H6-1. On peut noter que le profil de cette surface comporte une faible pente descendante vers l'est de 1 %. Le profil B, orienté selon un axe nord-est/sud-ouest (plan 9), permet quant à lui de confirmer la présence de la zone marécageuse illustrée sur le plan de Sitwell (figure 3).

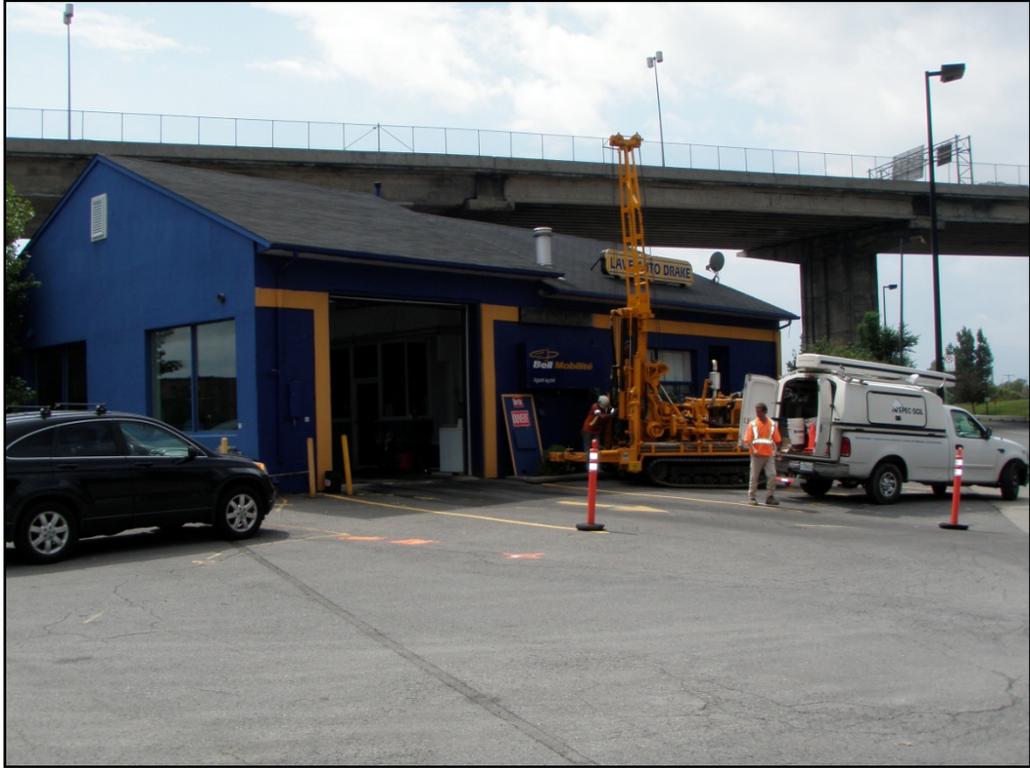
Photo 13 : Sous-opération MTL09-23-1-20C dans la zone à potentiel historique H6-1, direction sud-ouest (MTL09-23-1-NUM5-2)

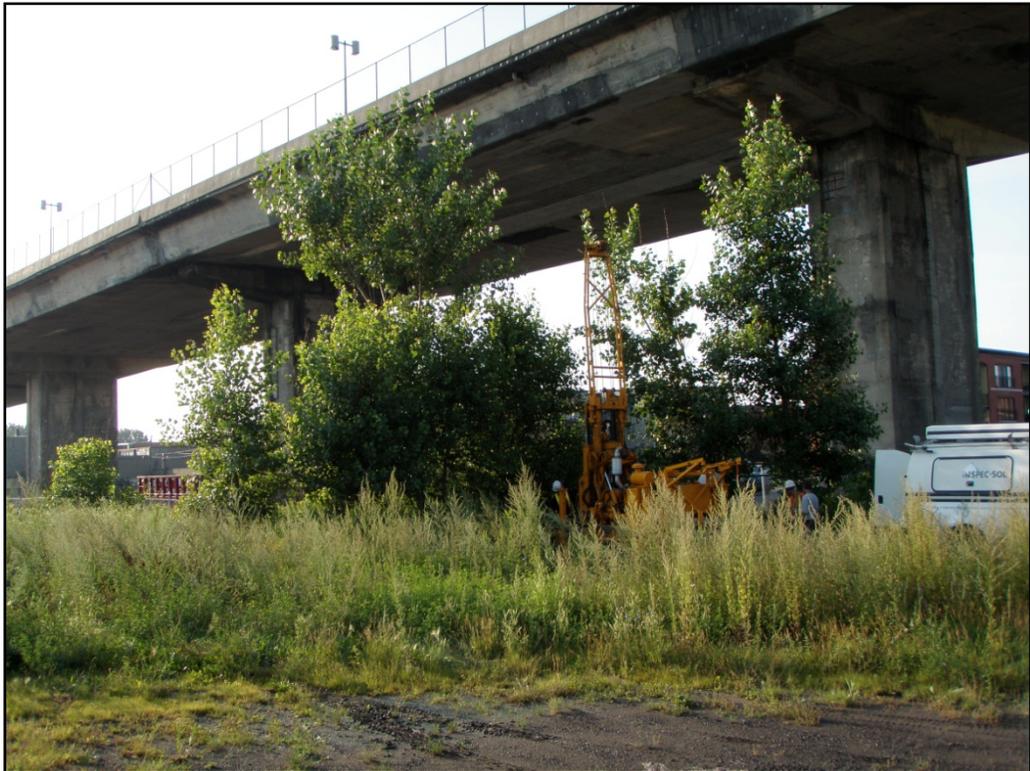
Dans la partie est de la zone à potentiel archéologique H6-1 (photo 14), les remblais présentent somme toute les mêmes caractéristiques que ceux de la partie ouest, bien qu'ils soient moins épais. Ils contiennent essentiellement les mêmes inclusions et semblent correspondre aux mêmes phases de rehaussement associées à l'implantation des voies ferrées entre la fin du XIX<sup>e</sup> et le milieu du XX<sup>e</sup> siècle ainsi qu'aux travaux de construction de l'autoroute 15. Malgré la présence des chemins de fer dans les deux tiers nord de la zone à potentiel archéologique H6-1, cette partie a certainement connu moins de bouleversements au cours du XX<sup>e</sup> siècle que le tiers sud, où a été aménagée l'autoroute 15 au cours des années 1970. Les remblais reposent en plusieurs endroits directement sur le sol naturel stérile, sauf dans les sous-opérations 20J, 20L, 20T, 22B, 22C et 22D, où une couche de limon argileux organique a été observée avant d'atteindre un sol naturel stérile. Cette couche correspond vraisemblablement à celle présente dans la partie ouest et associée à l'horizon organique du sol naturel pouvant avoir accueilli les premiers occupants humains. Sa surface a été atteinte à des altitudes variant de 18,85 m à 20,10 m (NMM).

Photo 14 : Sous-opération MTL09-23-1-20J dans la portion sud-est de la zone à potentiel historique H6-1, direction sud-est (MTL09-23-1-NUM5-8)

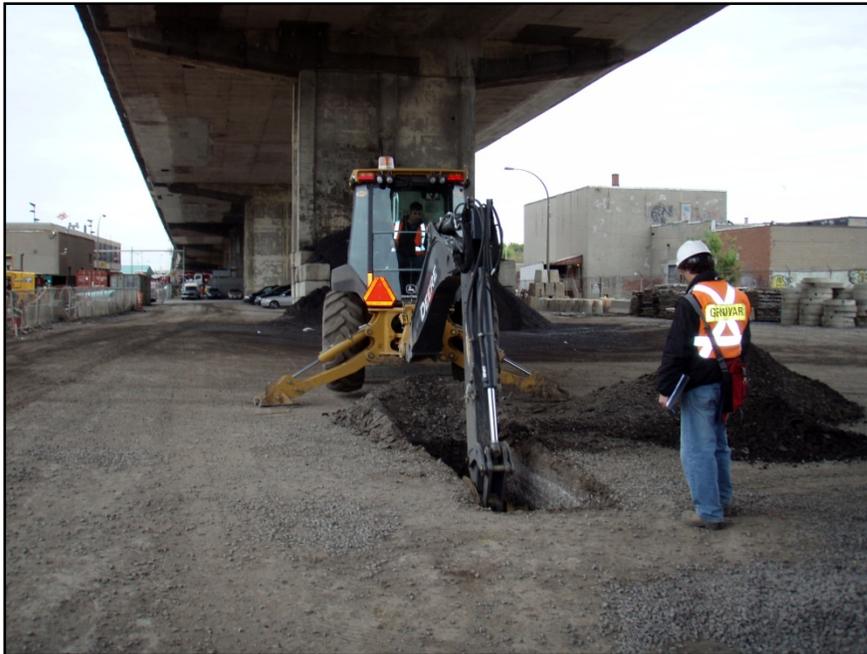
Photo 15 : Sous-opération MTL09-23-1-6G dans la zone à potentiel historique H6-2, direction est (MTL09-23-1-NUM3-19)

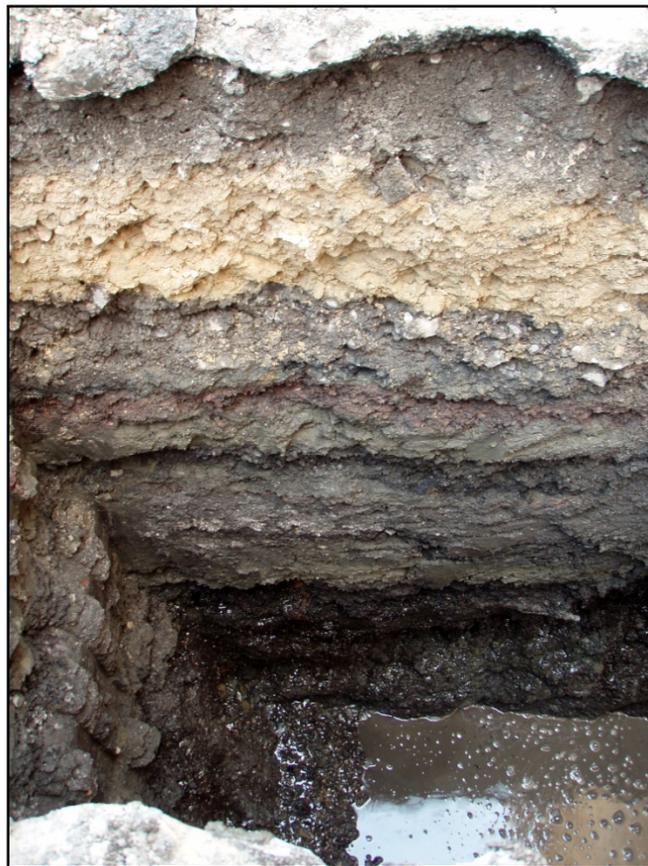
Photo 16 : Profil stratigraphique type de la sous-opération MTL09-23-1-6D, direction nord-est (MTL09-23-1-NUM3-12)

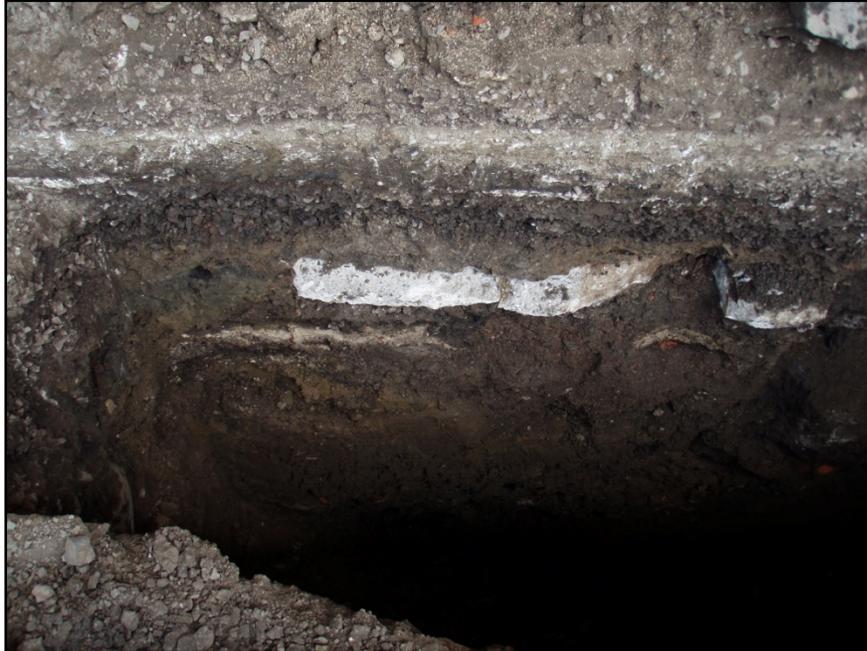
Photo 17 : Section d'un plancher en béton possiblement associé à un bâtiment de la St. Paul Laundry, sous-opération MTL09-23-1-6B, direction nord (MTL09-23-1-NUM3-7)

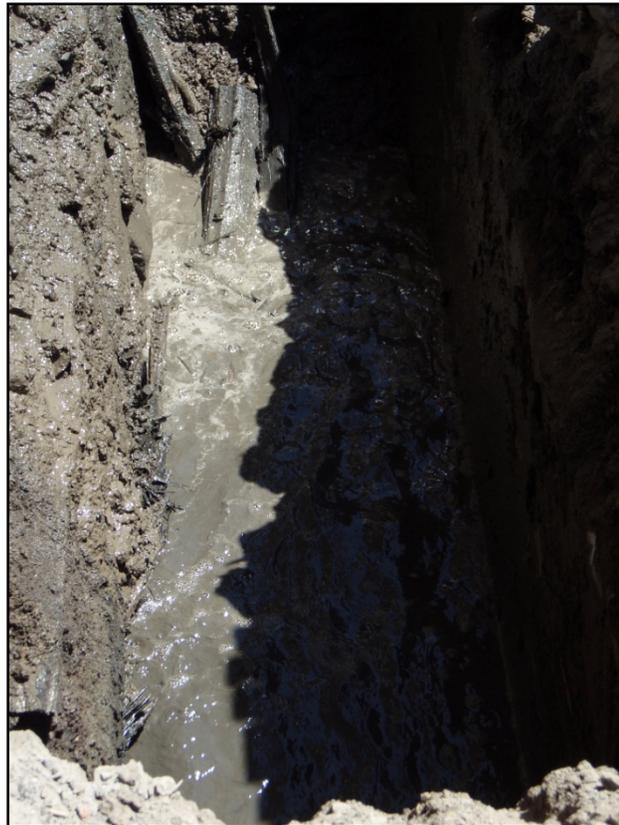
Photo 18 : Fond de la sous-opération MTL09-23-1-6C. L'eau occupe l'espace entre des murs et un plancher de cave en béton, direction est (MTL09-23-1-NUM3-11)

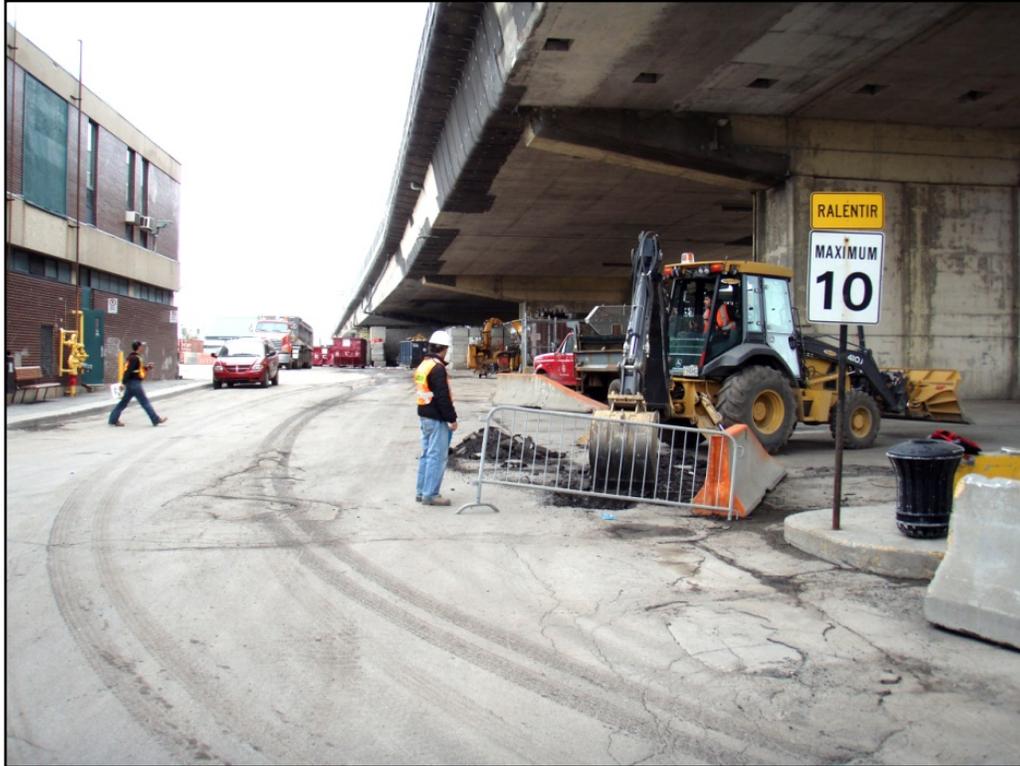
Photo 19 : Sous-opération MTL09-23-1-8A dans la zone à potentiel historique H6-3, direction est (MTL09-23-1-NUM3-20)

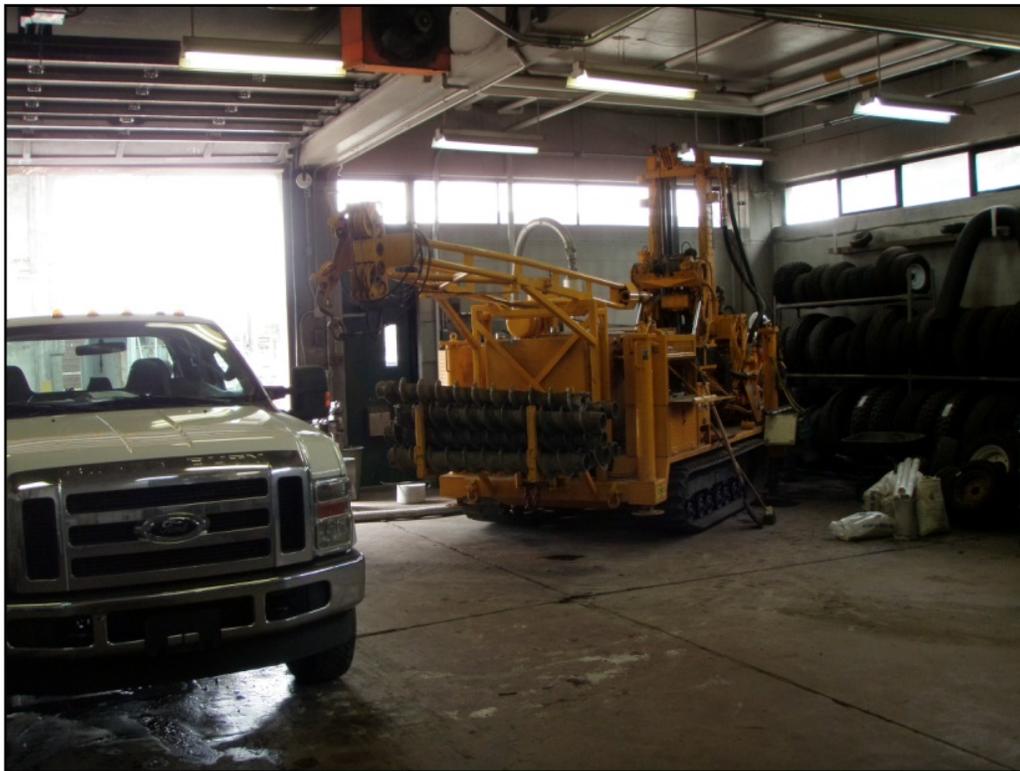
Photo 20 : Sous-opération BiFj-28-09-2C dans le garage de la Ville de Montréal, zone à potentiel H6-3, direction sud-ouest (BiFj-28-09-NUM1-2)

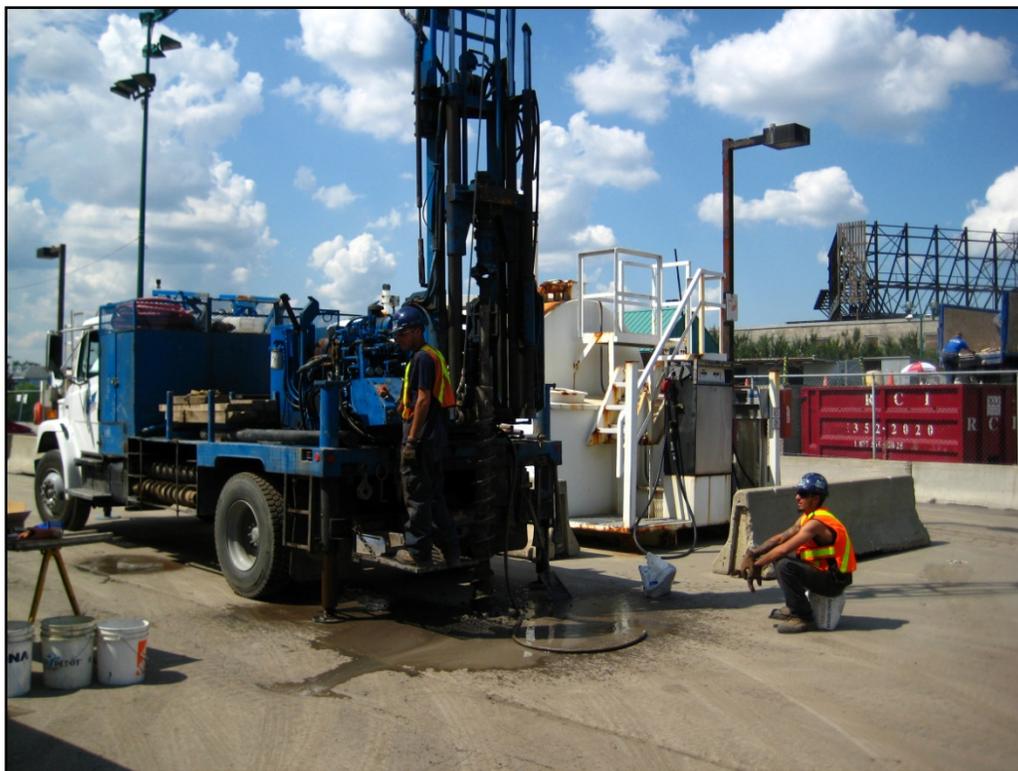
Photo 21 : Sous-opération MTL09-23-1-21C dans la zone à potentiel historique H6-3, direction nord-ouest (MTL09-23-1-NUM5-10)

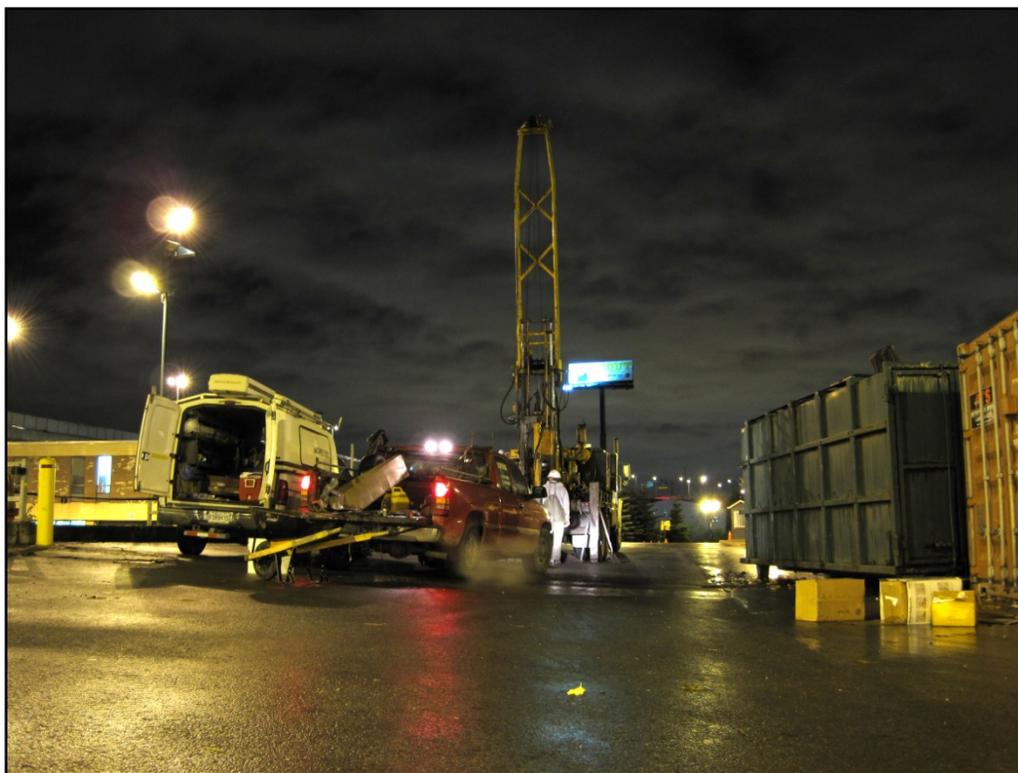
Photo 22 : Sous-opération MTL09-23-1-21Q sur la rampe d'accès de l'écocentre Eadie, zone à potentiel historique H6-3, direction ouest (MTL09-23-1- NUM5-33)

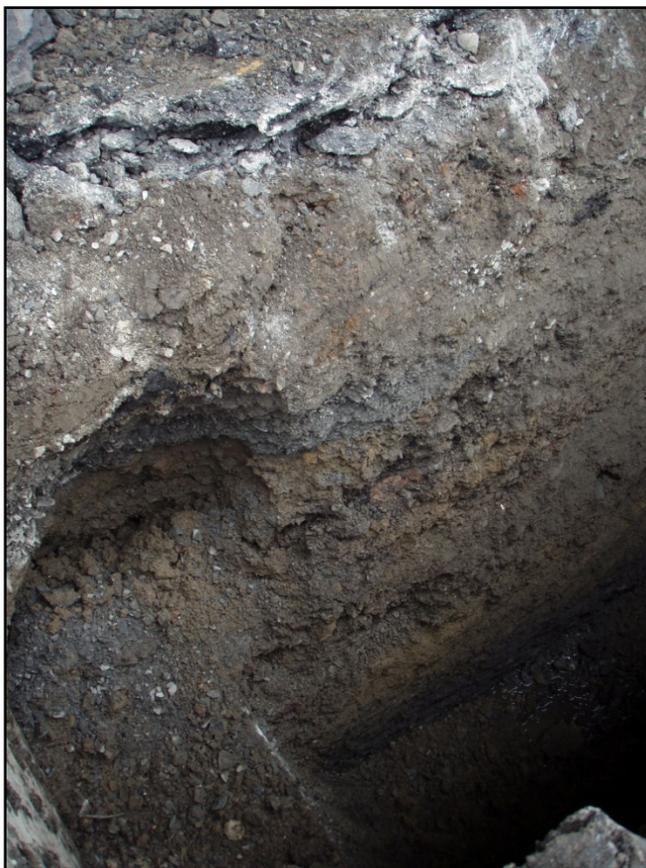
Photo 23 : Profil stratigraphique type de la zone à potentiel historique H6-3, direction nord-est (MTL09-23-1-NUM3-23)
