## Complexe Turcot

### Surveillance archéologique

# **SURVEILLANCE ARCHÉOLOGIQUE (2009)**

Réalisé pour le ministère des Transports du Québec

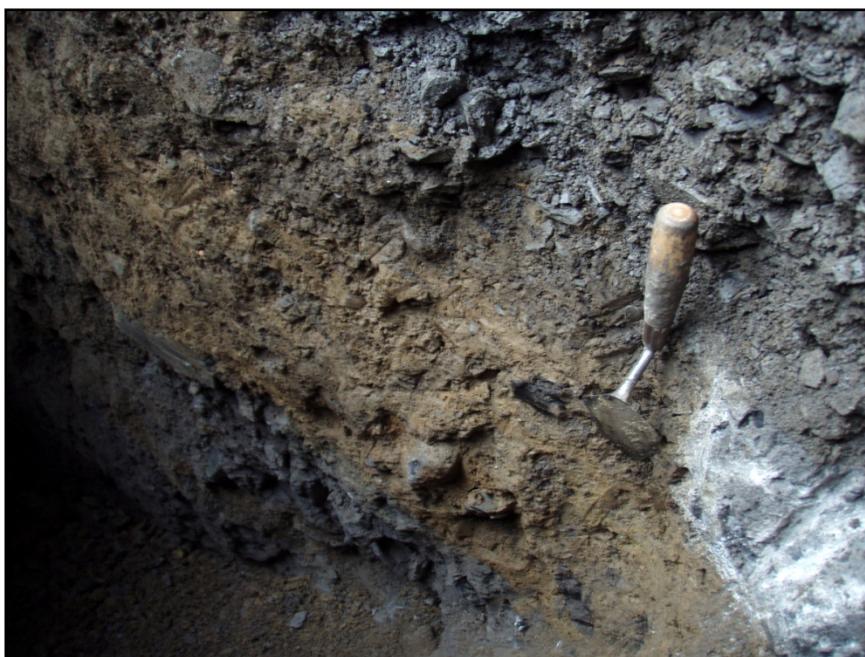
Photo 24 : Horizon organique remanié dans la sous-opération MTL09-23-1-8E (à la hauteur de la truelle), direction sud-est (MTL09-23-1-NUM3-29)

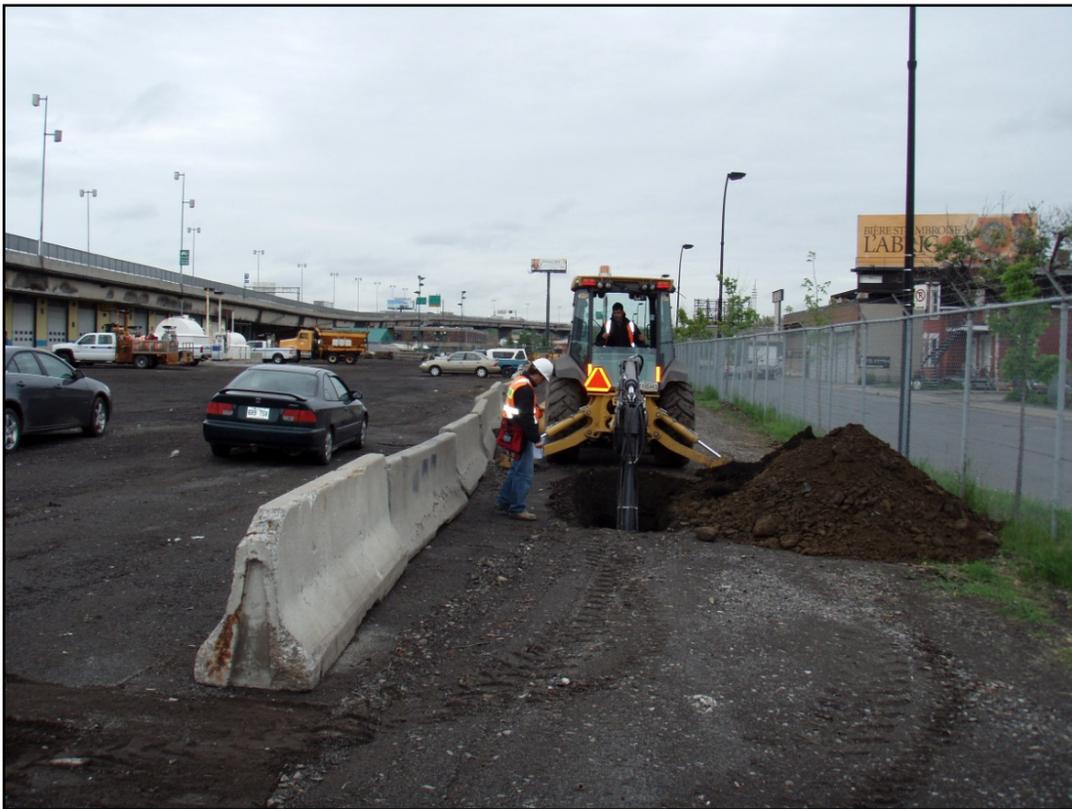
Les emplacements de ces 17 sous-opérations correspondent à ceux de forages réalisés du 28 mai au 1<sup>er</sup> juin 2009, sur la grande majorité de la superficie de la zone à potentiel archéologique H6-4 (photo 25). Cet espace correspond à l'aire de circulation située au nord de l'autoroute 15 et à une aire de stationnement située sous cette autoroute (plan 12).

Photo 25 : Sous-opération MTL09-23-1-10B dans la zone à potentiel historique H6-4, direction ouest (MTL09-23-1-NUM3-36)

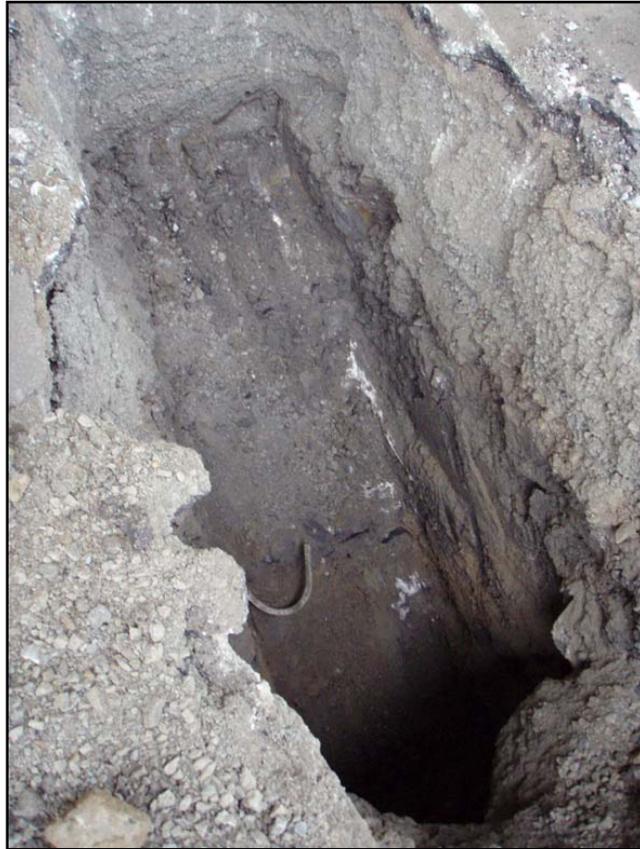
Les résultats des sondages effectués le long de la façade nord du garage du MTQ ont permis de confirmer la présence de profils stratigraphiques semblables aux précédents (photo 26). La partie sud de la zone à potentiel archéologique H6-4 a donc subi des perturbations en profondeur qui ont éradiqué la totalité des niveaux anciens d'occupation. Cela est particulièrement flagrant dans la sous-opération 10M, où une structure en béton a été mise au jour à environ 2,80 m sous le niveau actuel du terrain. Cette structure est apparemment liée à l'un des piliers qui supportent le tablier de l'autoroute 15.

Photo 26 : Sous-opération MTL09-23-1-10M réalisée en bordure nord du centre Turcot, direction sud-est (MTL09-23-1-NUM3-63)

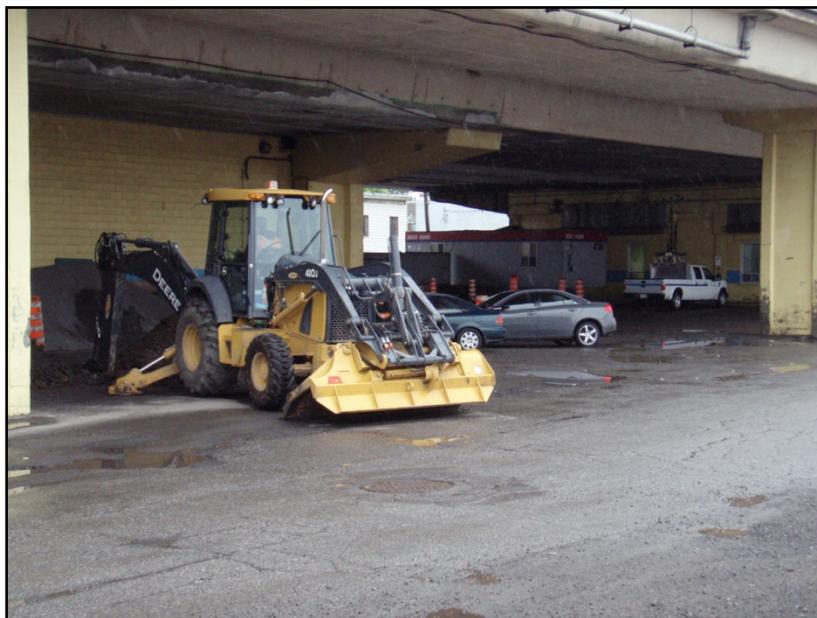
Photo 27 : Sous-opération MTL09-23-1-10P dans la portion sud-est de la zone à potentiel historique H6-4, direction sud-ouest (MTL09-23-1-NUM3-66)

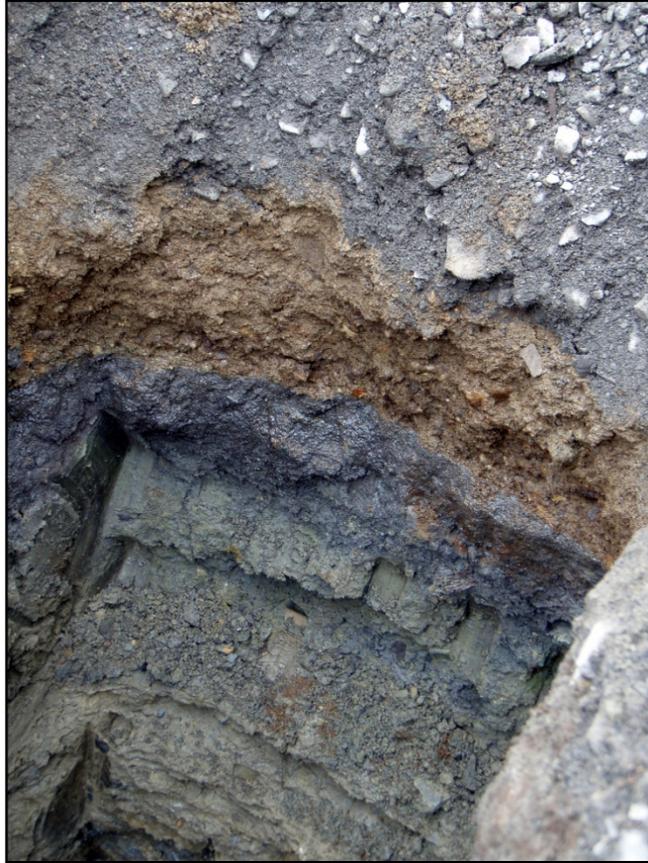
Photo 28 : Profil stratigraphique montrant les différents remblais de la portion nord de la zone à potentiel H6-4, direction sud-est (MTL09-23-1-NUM3-47)

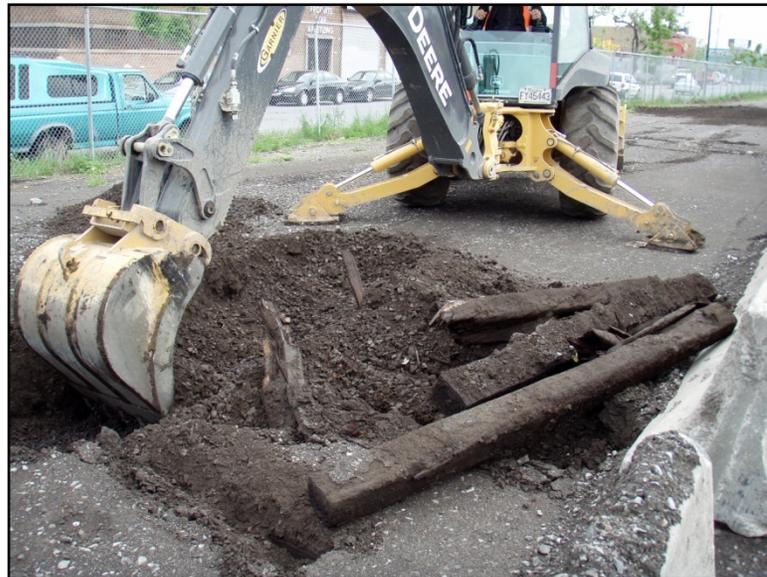
Photo 29 : Nombreuses traverses retirées dans la sous-opération MTL09-23-1-10E, direction est (MTL09-23-1-NUM3-44)

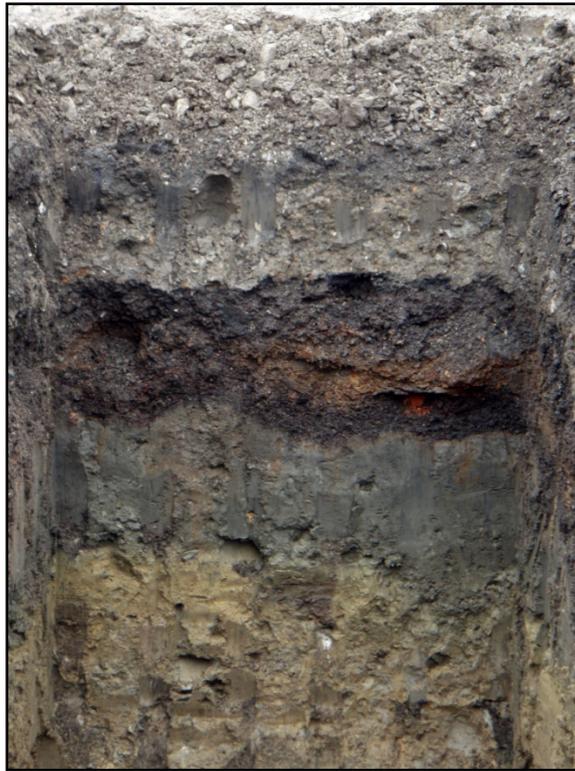
Photo 30 : Sous-opération MTL09-23-1-10B, détail de l'horizon organique associé au sol naturel, direction est (MTL09-23-1-NUM3-38)

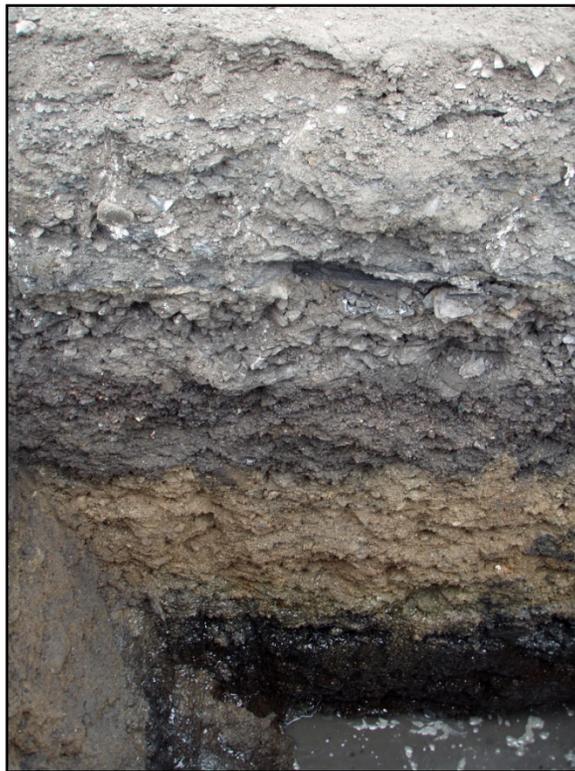
Photo 31 : Profil stratigraphique de la sous-opération MTL09-23-1-10F montrant la couche de tourbe à la base, direction sud (MTL09-23-1-NUM3-49)

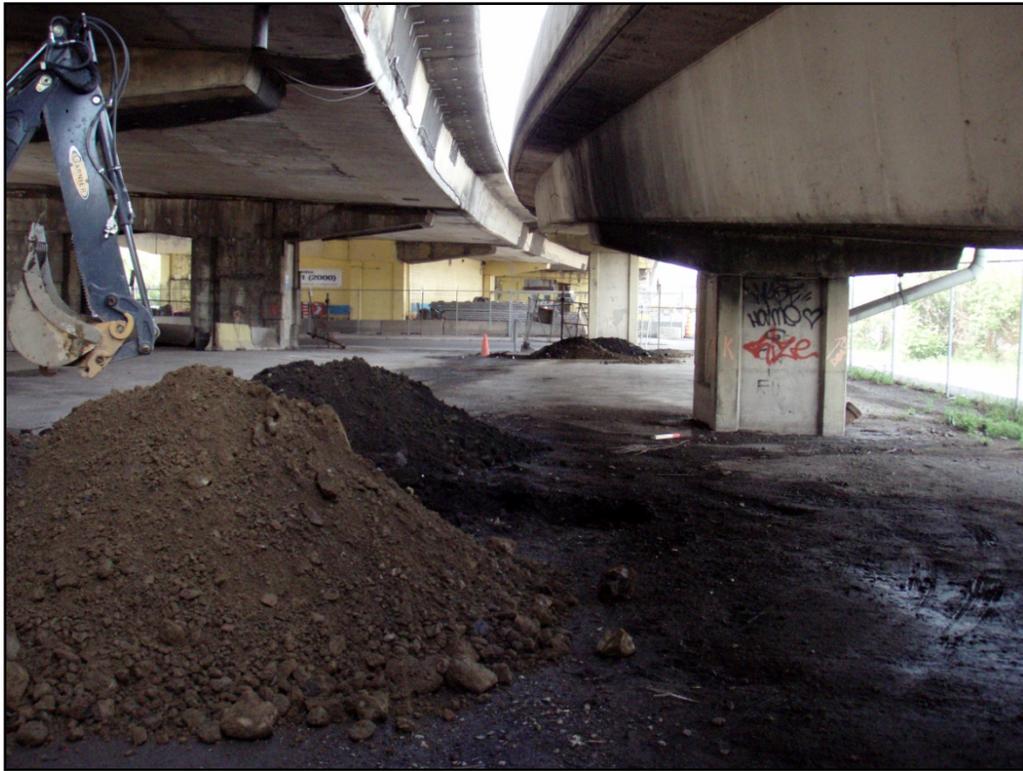
Photo 32 : Portion centrale de la zone à potentiel historique H6-5, la sous-opération MTL09-23-1-12B est au premier plan, direction ouest (MTL09-23-1-NUM3-79)

Les emplacements de ces huit sous-opérations correspondent à des sondages exploratoires effectués les 1<sup>er</sup> et 2 juin 2009 et couvrant les deux tiers sud de la zone à potentiel archéologique H6-5 (plan 12 et photo 32).

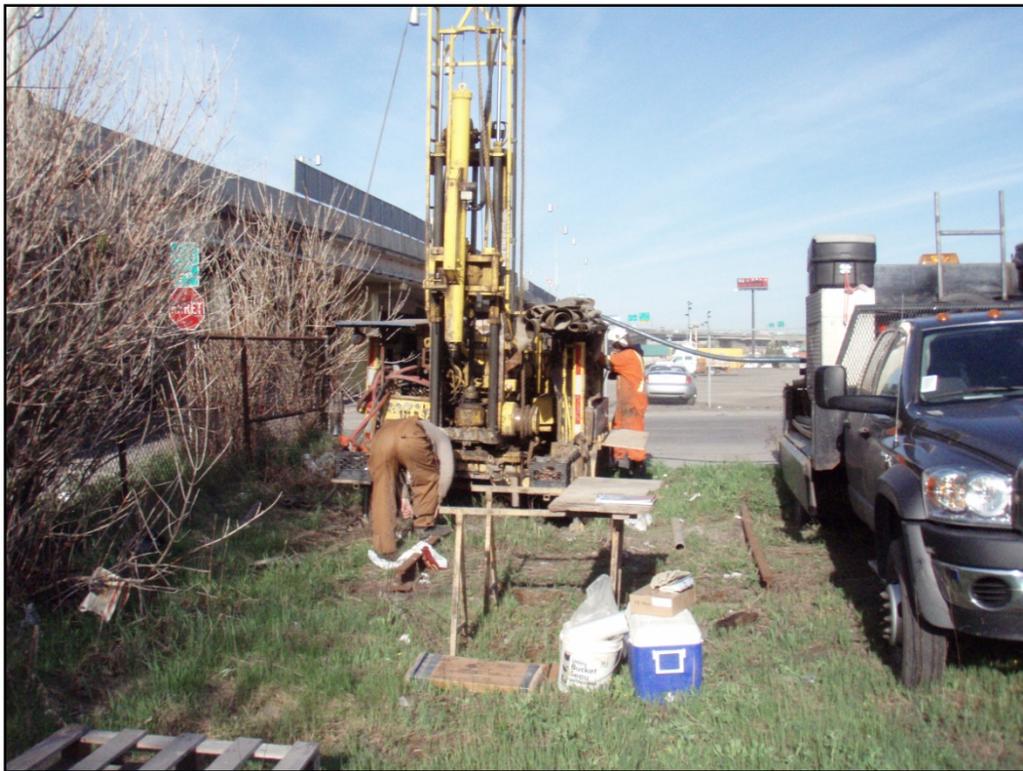
Photo 33 : Sous-opération MTL09-23-1-3C dans la zone à potentiel historique H6-5, direction ouest (MTL09-23-1-NUM2-3)

Cette sous-opération correspond à l'emplacement d'un forage réalisé le 5 mai 2009, à la limite ouest de la zone à potentiel archéologique H6-5 (plan 12).

L'emplacement de la sous-opération 13A correspond à celui d'un forage réalisé le 9 juin 2009 dans la partie centrale de la zone à potentiel archéologique H6-5 (plan 12 et photo 33).

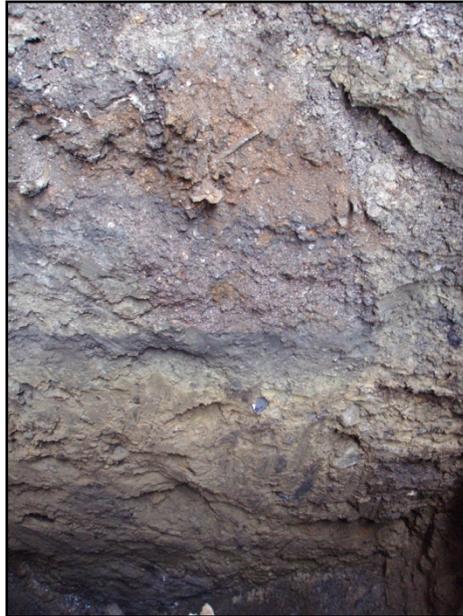
MTL09-23-1-12B	417	21,70	20,70	20,50	18,40	Le profil stratigraphique de cette tranchée se compose, à partir de la surface, d'une couche d'asphalte déposée sur un remblai de limon sableux contenant des graviers et des pierres. Ce remblai comble également une tranchée associée à une structure bétonnée relative à un pilier de l'autoroute 15. Il repose sur un sable limoneux qui contient des fragments de charbon minéral, des scories ainsi que divers déchets (isolateur, fils métalliques, béton et pièces de caoutchouc) et qui atteint une profondeur d'environ 0,70 m sous le niveau actuel du terrain. Ce sable repose à son tour sur un sable limoneux et graveleux. La surface des sols naturels, constituée d'un limon argileux brun grisâtre et faiblement organique, a été atteinte à environ 1,00 m de profondeur sous le niveau actuel du terrain. D'une épaisseur de 0,20 m, elle repose sur un sol naturel stérile composé d'un limon faiblement sableux beigeâtre.	La présence d'un limon argileux en surface des sols naturels laisse entrevoir la probabilité de mettre au jour des vestiges d'une occupation historique remontant à la deuxième moitié du XIX <sup>e</sup> siècle, et même d'une occupation préhistorique associée à la présence de la zone à potentiel préhistorique P3.	Il est recommandé d'effectuer un inventaire archéologique au moyen de tranchées excavées mécaniquement, comme proposé dans le plan d'intervention. L'emplacement de ces tranchées sera établi en fonction des autres sous-opérations de la zone H6-5 qui ont donné des résultats semblables.

Photo 34 : Profil stratigraphique de la sous-opération MTL09-23-1-12B, direction ouest (MTL09-23-1-NUM3-78)

La surface de l'horizon organique du sol naturel, constituée d'un limon argileux brun contenant un peu de matière organique et parfois quelques graviers anguleux à subanguleux, se trouve à des altitudes variant de 20,36 m à 20,81 m (NMM). Elle a été mise au jour sous des remblais sableux à limoneux contenant différents types d'inclusions : fragments de charbon minéral, de pierre de calcaire, de béton et de brique ainsi que des scories et des pièces de métal. Dans les sous-opérations 12A, 12B, 12G et 12H, une couche composée principalement de fragments de charbon minéral et de scories, parfois mélangés à du sable limoneux, s'ajoute à ces remblais (photo 34). Dans les sous-

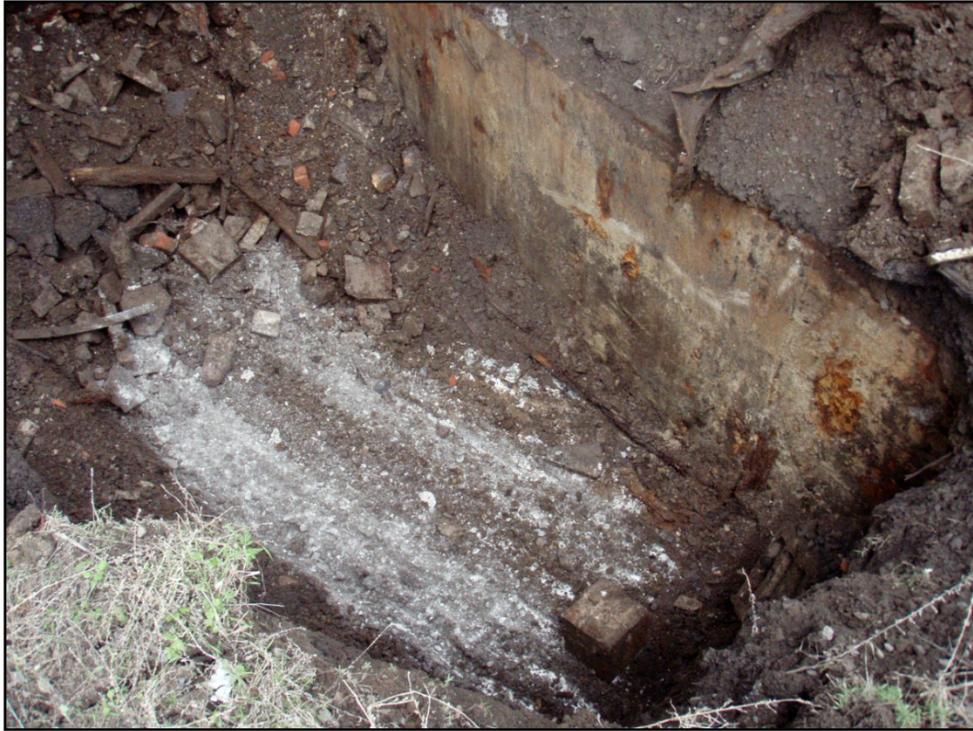
Photo 35 : Sous-opération MTL09-23-1-12E, plancher et mur en béton associés à un bâtiment résidentiel du XX<sup>e</sup> siècle, direction nord-est (MTL09-23-1- NUM3-84)

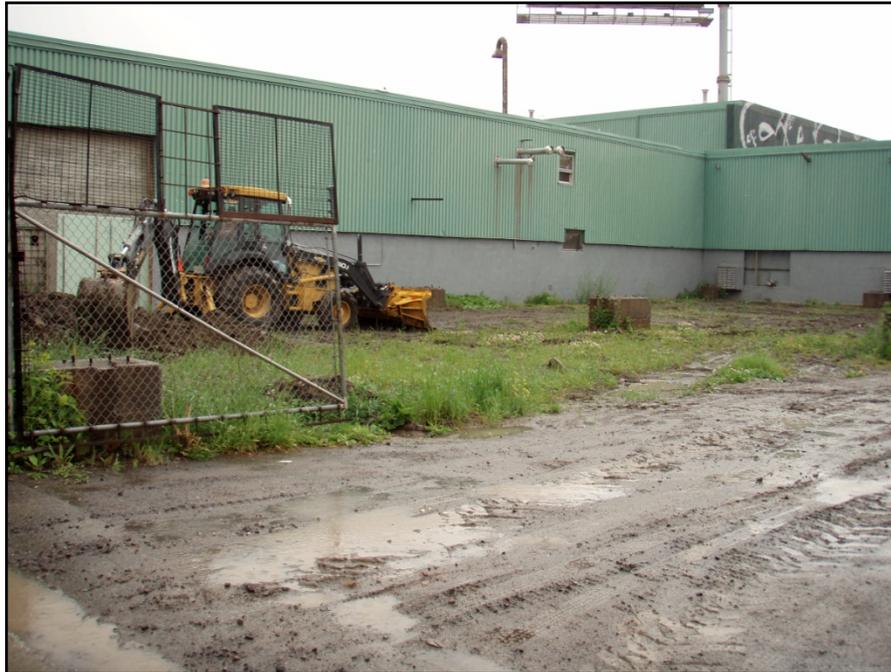
Photo 36 : Partie ouest de la zone à potentiel historique H6-6 occupée par des entrepôts, direction nord-est (MTL09-23-1-NUM3-154)

Les emplacements de ces trois sous-opérations correspondent à ceux de sondages exploratoires effectués le 9 juin 2009, dans la partie sud-ouest de la zone à potentiel archéologique H6-6 (plan 12 et photo 36).

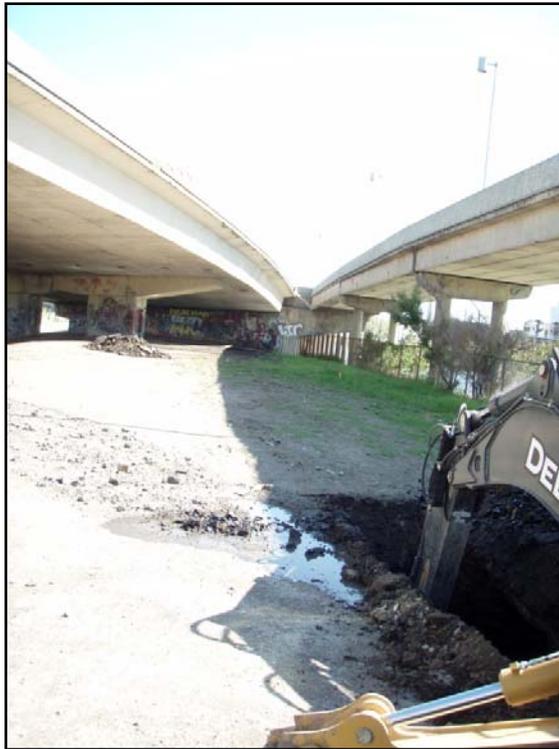
Photo 37 : Sous-opération MTL09-24-1-16E dans la zone à potentiel historique H6-7, direction nord (MTL09-24-1- NUM1-6)

Ces cinq sous-opérations correspondent à l'emplacement de sondages exploratoires effectués le 5 et le 8 juin 2009, dans la zone à potentiel archéologique H6-7 (photo 37). Ces sous-opérations sont toutes localisées à moins de 20,00 m du canal de l'Aqueduc (plan 12).

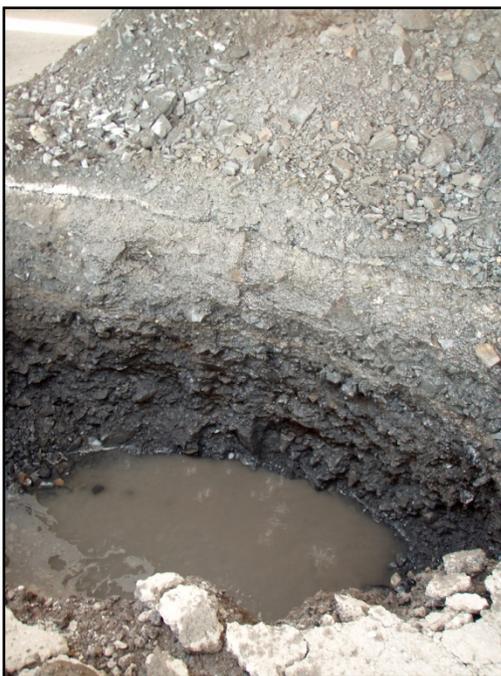
Photo 39 : Profil stratigraphique type montrant les remblais de calcaire broyé associés à l'aménagement du canal de l'Aqueduc, direction ouest (MTL09-24-1-NUM1-4)

Les interventions archéologiques réalisées à proximité du canal de l'Aqueduc, dans la zone à potentiel archéologique H6-7, ont permis d'enregistrer un profil stratigraphique homogène qui se répète dans chacune des sous-opérations (tableau 12). Celui-ci se compose d'importantes couches de remblai dont la matrice est principalement constituée de sable et de limon contenant de nombreux fragments de pierre de calcaire (photo 39). Certaines de ces couches sont même presque exclusivement composées de fragments de pierre de calcaire de dimensions variables (de fines particules jusqu'à des éléments de 0,30 m de diamètre). Ces matériaux de remblai proviennent probablement du creusement du canal de l'Aqueduc et des tranchées d'implantation de ses deux murs, la plupart des sous-opérations étant localisées immédiatement à l'ouest du mur ouest du canal. Dans les sous-opérations 16A et 16C, réalisées à environ 20,00 m à l'ouest du canal, la limite des excavations pour la construction du canal semble avoir été atteinte. Dans les sous-opérations situées à environ 30 m, le profil stratigraphique présente des remblais de moindre épaisseur. Il est aussi important de noter que seules deux sous-opérations ont permis d'atteindre la surface des sols naturels stériles.

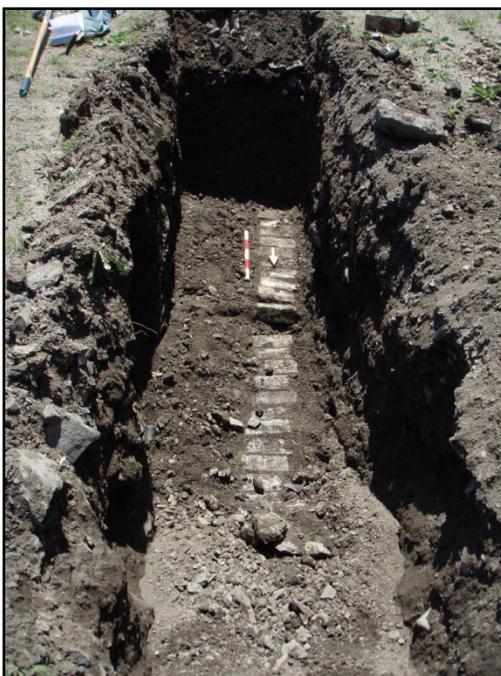
Dans la sous-opération 16B, un ancien dallage constitué d'un rang de briques de laitier déposées à plat et disposées selon un axe nord-sud sur une longueur d'environ 2,50 m a été observé à une profondeur d'environ 1,30 m (photo 40). Il pourrait s'agir d'une aire de circulation rudimentaire, associée aux maisons en rangée qui occupaient cette partie de la zone H6-7 au cours de la deuxième moitié du XX<sup>e</sup> siècle. La surface dérasée des sols naturels stériles, constituée d'un till d'ablation, a été atteinte dans ce sondage à une profondeur d'environ 2,60 m sous le niveau actuel du terrain. Cette surface a aussi été atteinte dans la sous-opération 17C, à une profondeur d'environ 3,60 m.

Photo 40 : Assemblage de briques de laitier disposées à plat possiblement associé à une surface de circulation rudimentaire, sous-opération MTL09-24-1-16B, direction sud (MTL09-24-1-NUM1-2)

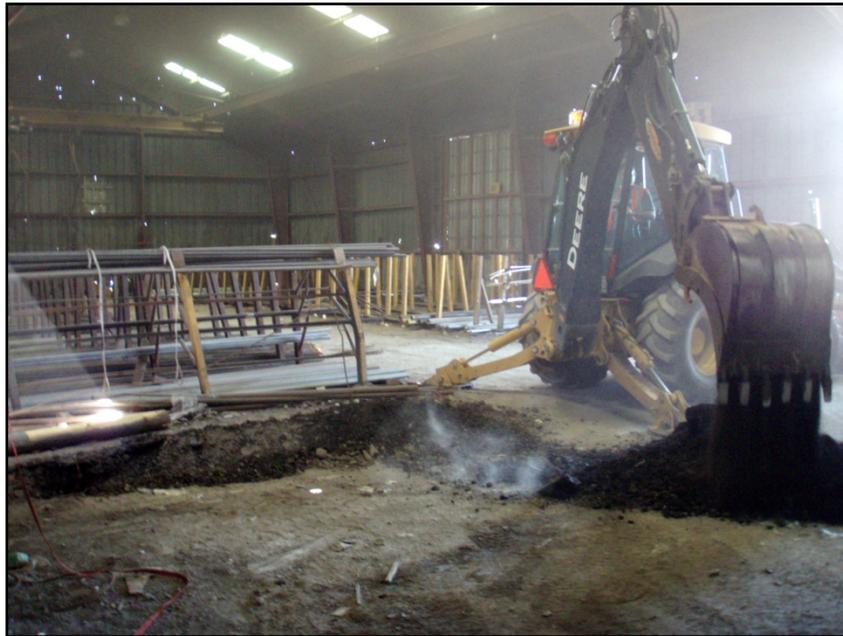
Photo 41 : Sous-opération MTL09-23-1-14F dans le hangar en tôle situé sur le terrain de la compagnie Crane, direction nord-est (MTL09-23-1-NUM3-121)

Les emplacements de ces sous-opérations correspondent à ceux de sondages exploratoires effectués entre le 3 et le 5 juin 2009, dans la partie nord-est du secteur à potentiel archéologique H6 (plan 12). Ces tranchées, réalisées dans une vaste aire de circulation de la compagnie Crane, visaient la caractérisation environnementale des sols. Un seul sondage a été réalisé dans un hangar situé au centre de cette même aire de circulation (photo 41).

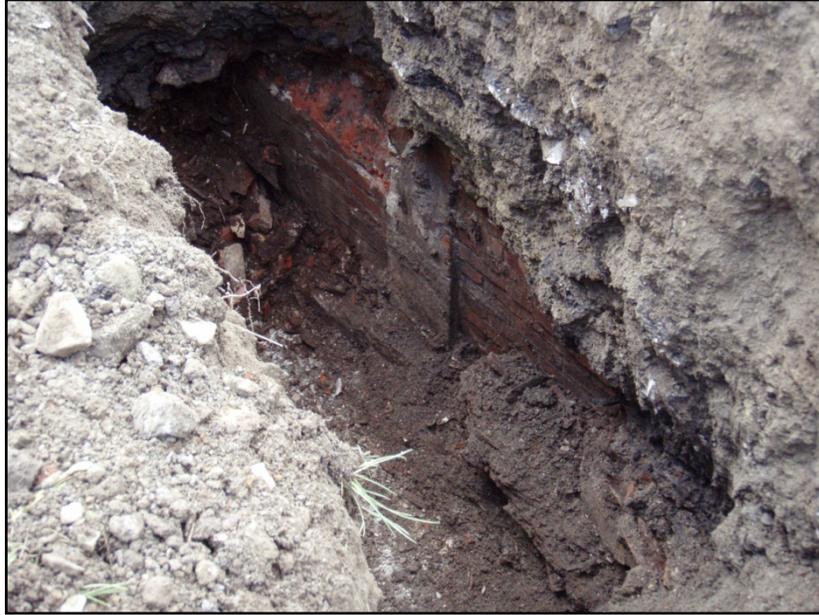
Photo 42 : Sous-opération MTL09-23-1-12J, mur en brique et plancher en béton possiblement associés à des maisons en rangée du XX<sup>e</sup> siècle, direction sud-est (MTL09-23-1- NUM3-92)

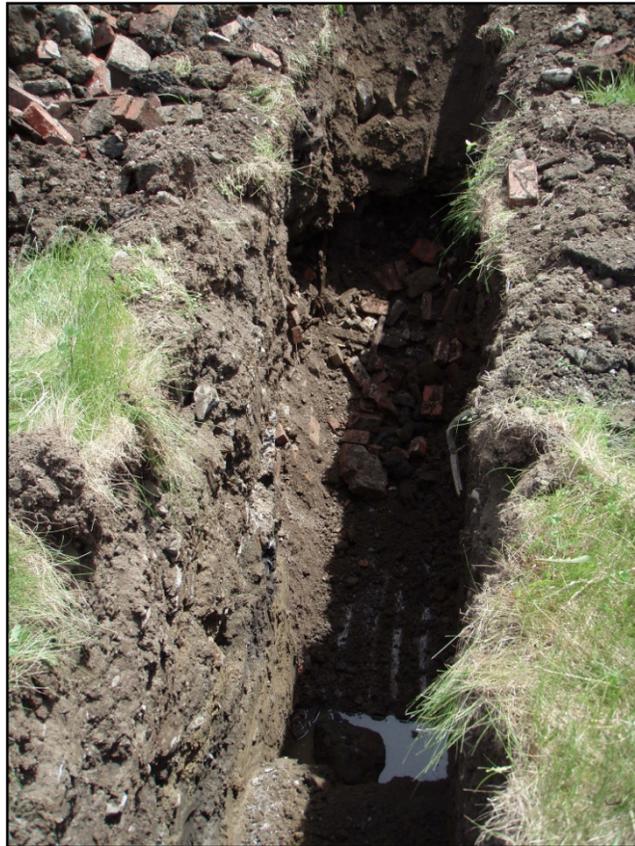
Photo 43 : Sous-opération MTL09-23-1-12Z, plancher en béton possiblement associé à un bâtiment industriel du XX<sup>e</sup> siècle, direction sud (MTL09-23-1- NUM3-149)

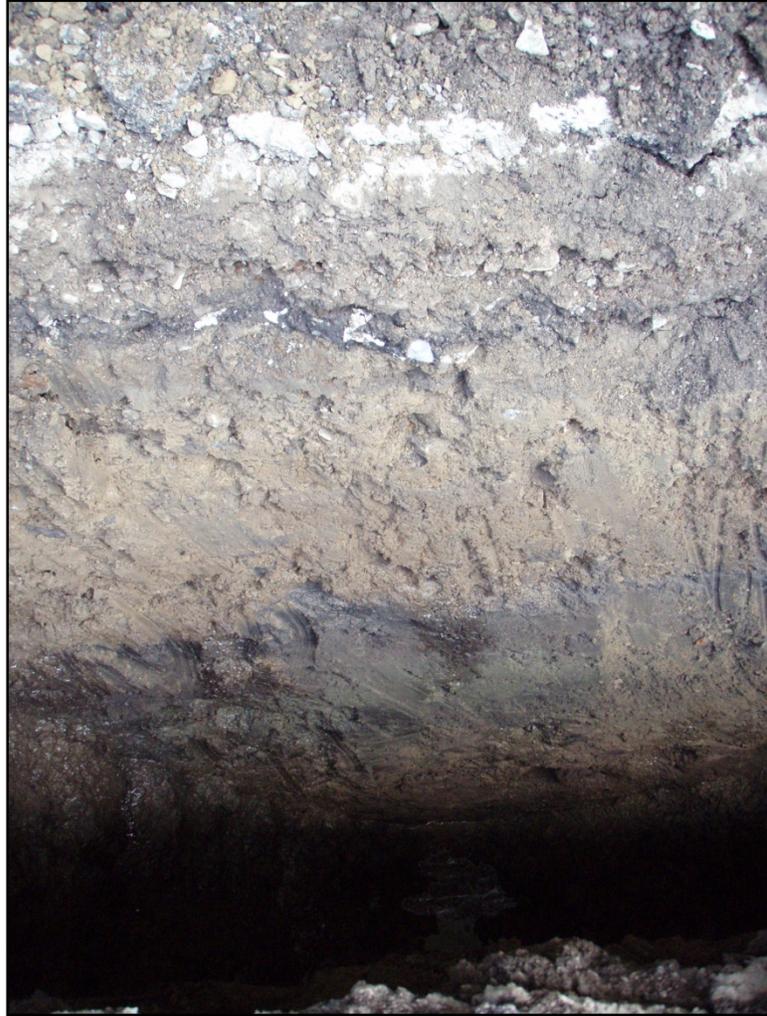
Photo 44 : Profil stratigraphique type montrant l'horizon organique du sol naturel, sous-opération MTL09-23-1-12Q, direction sud-est (MTL09-23-1-NUM3-104)

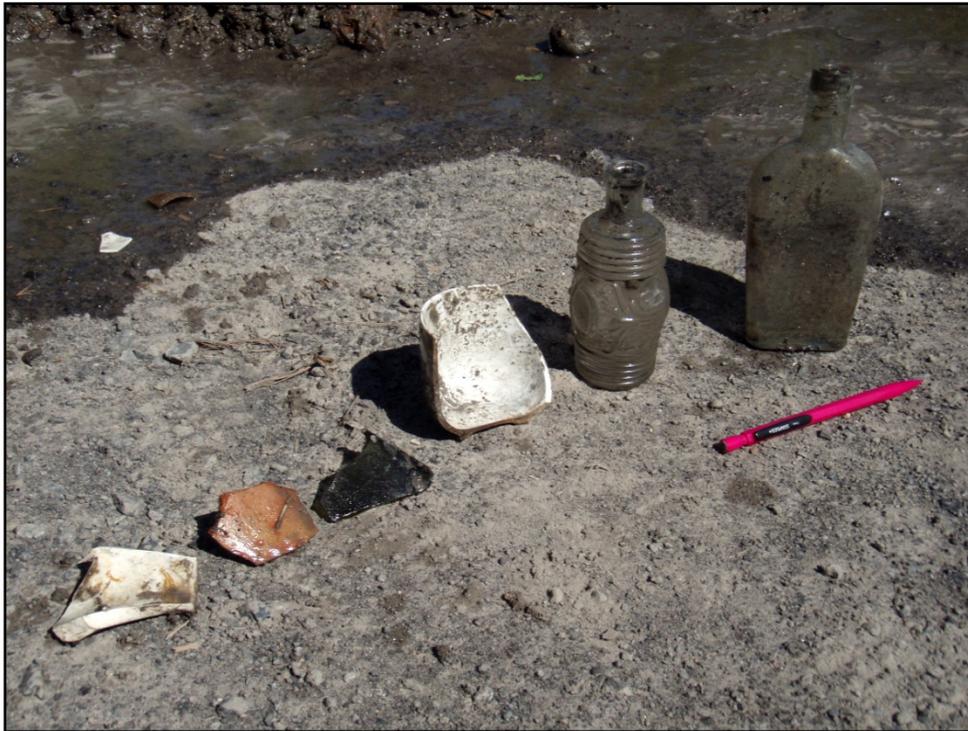
Photo 45 : Exemple d'éléments de culture matérielle mis au jour dans les remblais présents sur le terrain de la compagnie Crane, portion nord du secteur historique H6 (MTL09-23-1-NUM3-127)

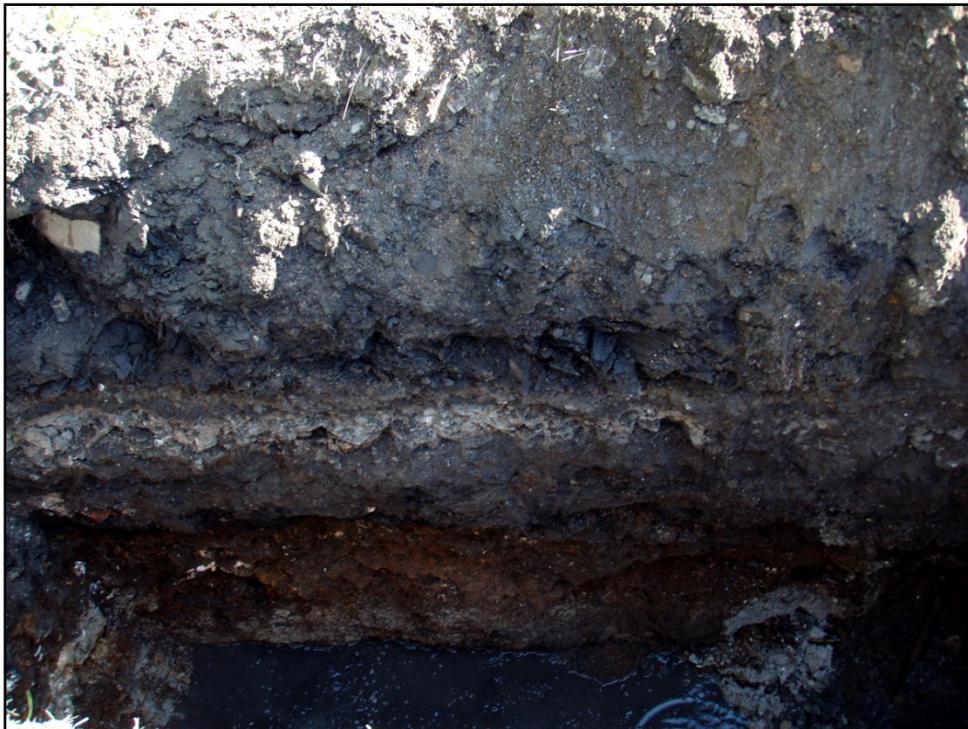
Photo 46 : Profil stratigraphique type des sous-opérations réalisées sur le terrain de la compagnie Crane, secteur historique H6, direction nord (MTL09-23-1-NUM3-124)

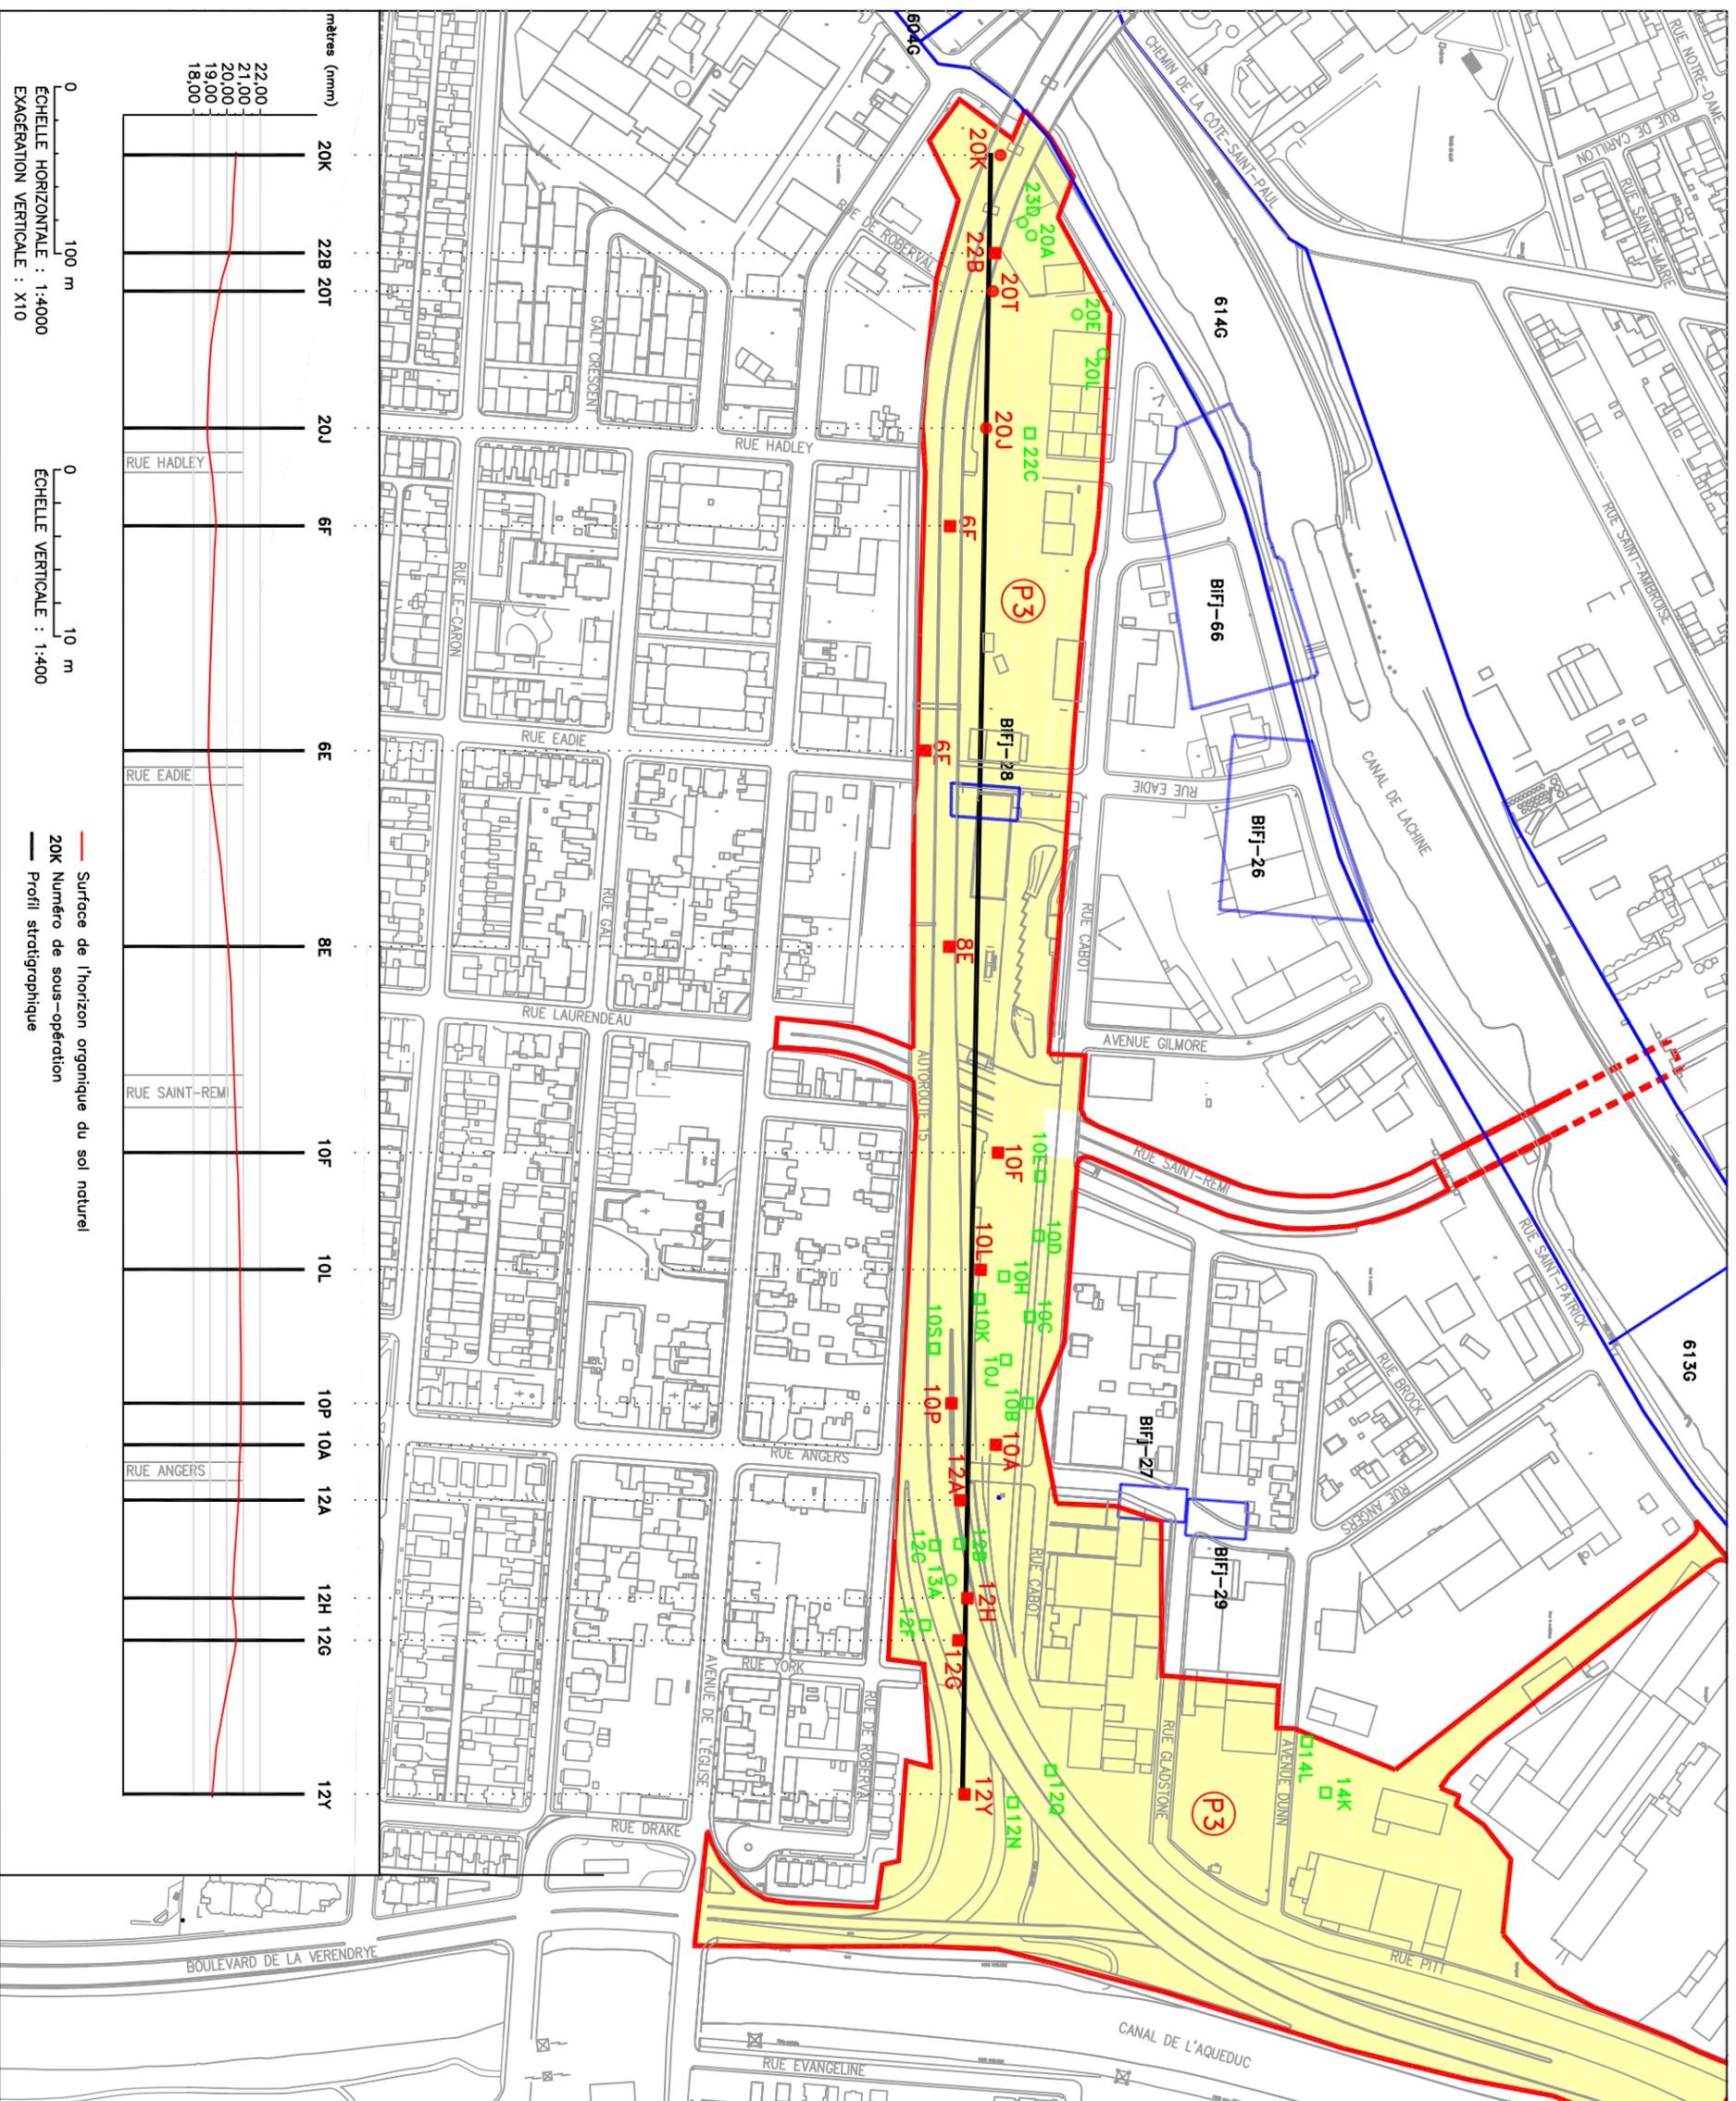
COMPLEXE TURCOT  
 SURVEILLANCE ARCHÉOLOGIQUE  
 MTL09-23-1, MTL09-24-1 ET Bifj-28  
 PROFIL STRATIGRAPHIQUE ILLUSTRANT  
 LA SURFACE DE L'HORIZON ORGANIQUE  
 DU SOL NATUREL  
 ZONE À POTENTIEL ARCHÉOLOGIQUE  
 PRÉHISTORIQUE P3  
 PLAN 18

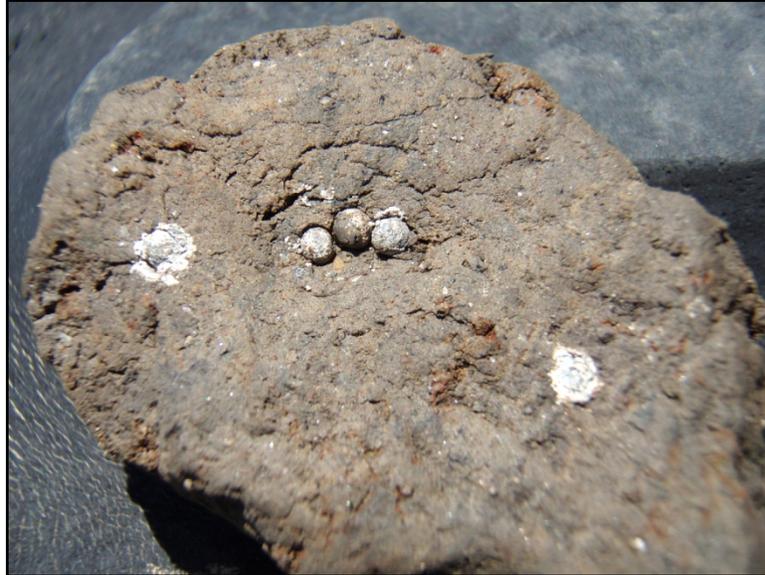
Photo 47 : Plombs de fusil retrouvés dans la couche de tourbe de la sous-opération MTL09-23-1-14A (MTL09-23-1-  
NUM3-112)

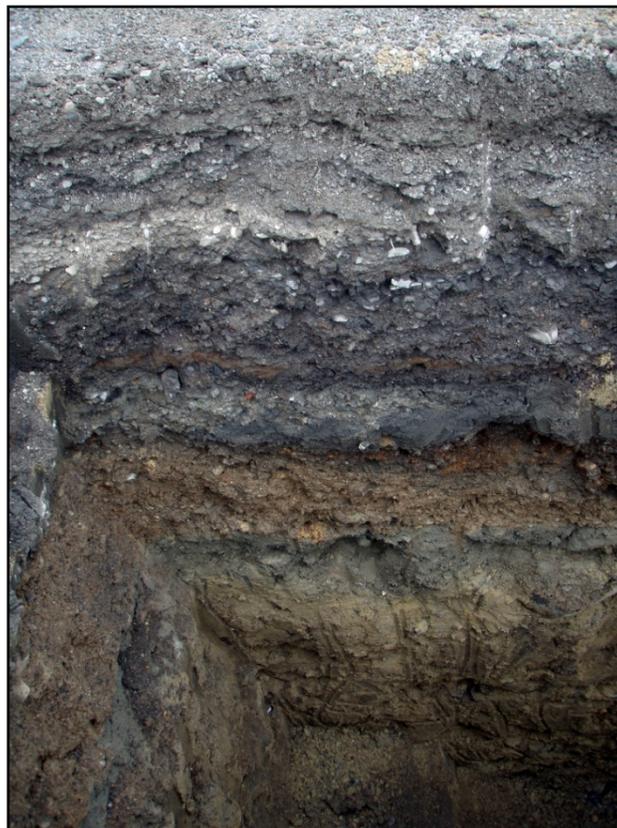
Photo 48 : Profil stratigraphique type des sous-opérations localisées dans l'aire de circulation actuelle du centre Turcot, l'horizon organique du sol naturel est visible sous les remblais, direction ouest (MTL09-23-1-  
NUM3-32)
