INVENTAIRE ARCHÉOLOGIQUE (2009)

Direction de la Capitale-Nationale

Permis de recherche archéologique au Québec :
09-ETHN-07

4.1 Projet n° 154-93-0996, échangeur des autoroutes Robert-Bourassa et Charest, ville de Québec, reconstruction de l'échangeur

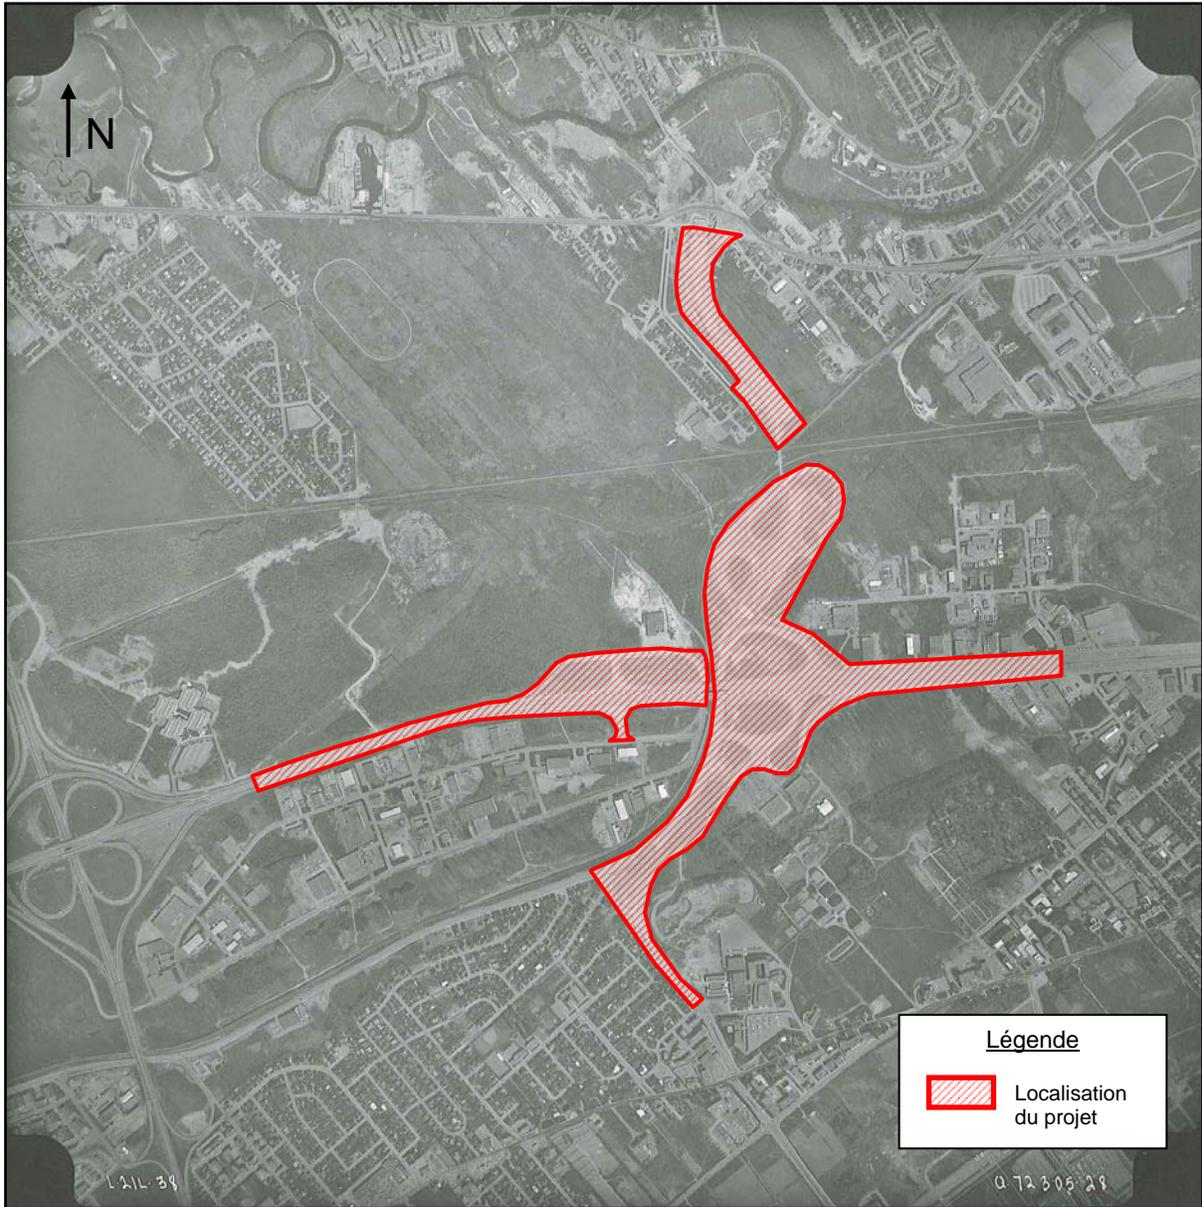
Figure 3 : Localisation sur photographie aérienne du projet n° 154-93-0996 (source : Q72305-28, échelle 1 : 15 000, Photocartotheque provinciale, 1972)

L'inventaire archéologique a été réalisé entre les 21 et 24 juillet 2009 dans le cadre du projet de reconstruction de l'échangeur Charest (440) / Robert-Bourassa (740), de l'élargissement de l'autoroute Robert-Bourassa, qui passera de quatre à six voies, et du réaménagement de l'autoroute Charest, dans la ville de Québec. L'inspection visuelle des lieux a permis de subdiviser la zone d'étude en 16 secteurs à inventorier, correspondant à autant d'espaces gazonnés ou boisés circonscrits à l'intérieur des nombreuses bretelles qui composent cet échangeur routier (figures 3 et 4).

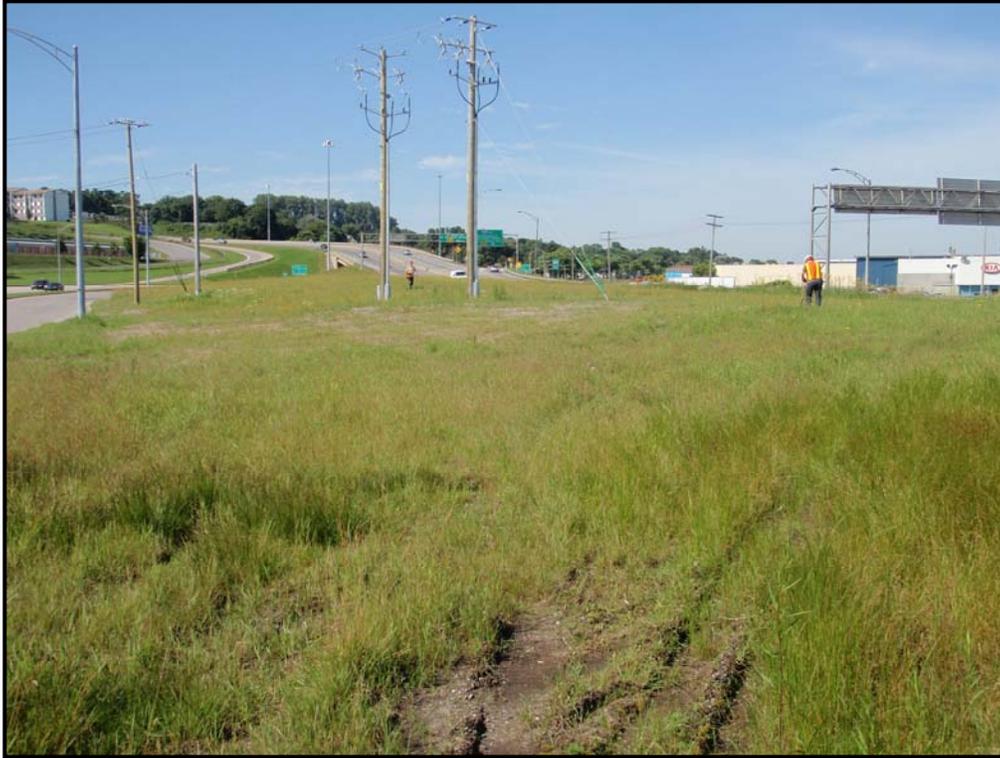
Photo 1 : Secteur 1, entre le boulevard du Versant-Nord à gauche et l'autoroute Robert-Bourassa à droite, direction ouest (154-93-0996-09-NUM1-18)

Le secteur 1 a été situé entre le boulevard du Versant-Nord, l'autoroute Robert-Bourassa et la rue Frank-Carrel (figure 4; tableau 2). Il s'agissait d'un espace gazonné d'une superficie d'environ 7 120 m², ceinturé de fossés à l'est et au nord (photo 1). Dix sondages alternés y ont été effectués, dans lesquels un profil stratigraphique composé du lit de pose de la surface gazonnée, d'une épaisseur de 0,15 m, et d'un sable limoneux brun-gris foncé très compact contenant des inclusions de gravier (5 %), d'asphalte (1 %) et de béton (1 %) fut relevé. Ce sable a été observé jusqu'à une profondeur moyenne de 0,50 m et est apparu comme la partie supérieure d'un important remblai mis en place lors des travaux de construction de l'échangeur actuel.

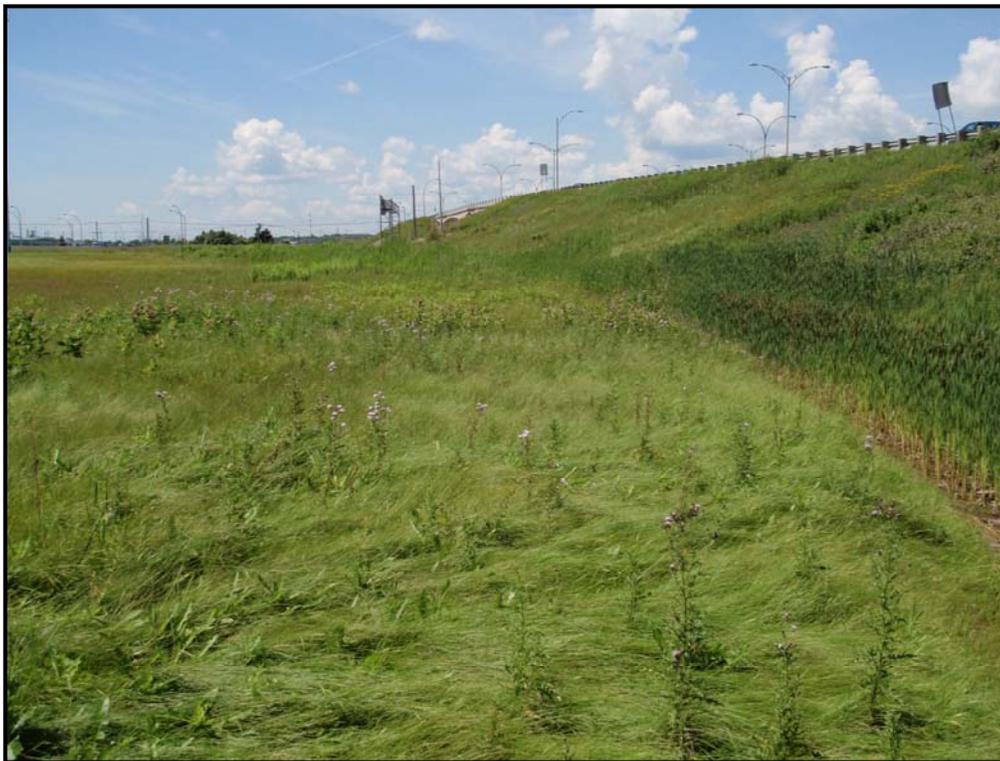
Photo 2 : Talus et fossé au nord du secteur 3, direction ouest (154-93-0996-09-NUM1-36)

Le secteur 3 était circonscrit à l'intérieur de la bretelle menant de l'autoroute Charest est à l'autoroute Robert-Bourassa nord (figure 4; tableau 2). Ce secteur totalisait une superficie d'environ 22 320 m², et 15 sondages alternés y ont été effectués. La partie nord de ce secteur était toutefois occupée par un imposant talus où aucun sondage n'a pu être réalisé compte tenu de la pente abrupte (photo 2). Le profil stratigraphique observé dans ces sondages se composait d'une surface gazonnée et de son lit de pose d'une épaisseur de 0,20 m, sous laquelle se trouvait un sable compact gris foncé d'une épaisseur de 0,30 m contenant 15 % de petites pierres rondes. Sous ce sable est apparu un sable limoneux friable, brun-beige, tacheté de rouille. Ce dernier, qui semblait constituer un sol stérile, a été sondé sur environ 0,20 m de profondeur. Il est à noter qu'à une profondeur moyenne de 0,60 m, l'eau est apparue dans plusieurs sondages.

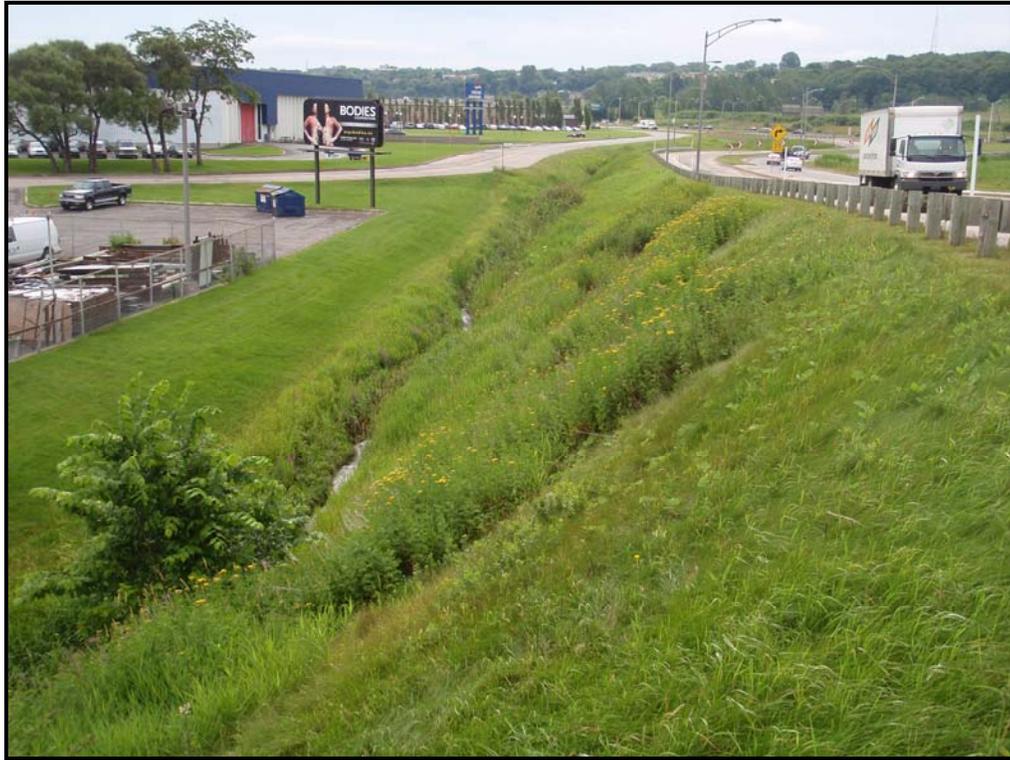
Photo 3 : Talus et fossé occupant la partie est du secteur 5, direction nord-ouest (154-93-0996-09-NUM1-63)

Le secteur 5 couvrait un espace linéaire longeant le côté nord de la bretelle reliant l'autoroute Charest ouest à la rue Jacquard et le côté est de la bretelle donnant accès à la rue Adrien-Pouliot par l'autoroute Robert-Bourassa nord (figure 4; tableau 2). D'une superficie d'environ 6 500 m², il n'a cependant fait l'objet que d'un seul sondage, puisqu'il a été perturbé par l'érection d'un talus et le creusement d'un large fossé (photo 3). L'unique sondage présentait un profil stratigraphique constitué d'une surface gazonnée et de son lit de pose d'une épaisseur totale de 0,20 m d'épaisseur, sous laquelle se trouvait un sable limoneux compact brun-gris foncé, contenant 10 % de petites pierres et d'une épaisseur de 0,30 m. La couche sous-jacente se composait d'un sable grossier brun rouille, contenant environ 15 % de petits graviers arrondis et excavé sur une profondeur de 0,50 m. Ces différentes couches semblaient constituer des remblais mis en place lors de la construction de l'autoroute Charest.

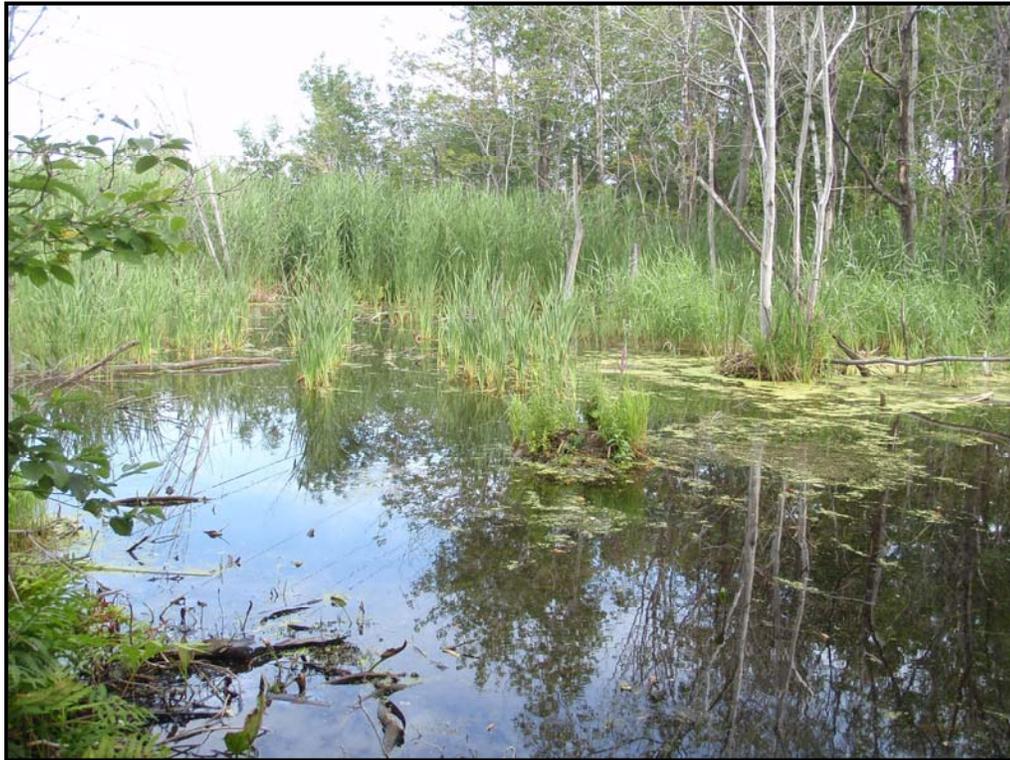
Photo 4 : Zone marécageuse dans la partie sud du secteur 11, direction nord (154-93-0996-09-NUM1-113)

Le secteur 11 longeait le côté nord-ouest de la rue Jacquard et une partie du côté ouest de l'autoroute Robert-Bourassa nord à l'est des voies ferrées (figure 4; tableau 2). Il s'étendait sur une longueur d'environ 630 m, une largeur maximale de 72 m et une largeur minimale de 18 m. Cet espace boisé était en partie occupé par de grandes zones marécageuses où aucun sondage n'a pu être effectué (photo 4). Des fossés occupaient aussi la partie située à l'ouest de la rue Jacquard, et un imposant talus prenait place à la pointe sud du secteur, entre l'autoroute Robert-Bourassa à l'est et les voies ferrées à l'ouest. Six sondages ponctuels ont été réalisés aux endroits où le terrain semblait avoir subi le moins de perturbations. Trois de ces sondages, localisés dans la pointe nord du secteur, ont révélé la présence d'un seul remblai moderne. Les trois autres, situés plus au sud, présentaient un profil stratigraphique similaire à celui des secteurs 8, 9 et 10.
