INVENTAIRES ARCHÉOLOGIQUES (2009)

DIRECTION DU BAS-SAINT-LAURENT-GASPÉSIE-ÎLES-DE-LA-MADELEINE

(Numéro de contrat, ministère des Transports du Québec : 6203-09-AD04)

Octobre 2011

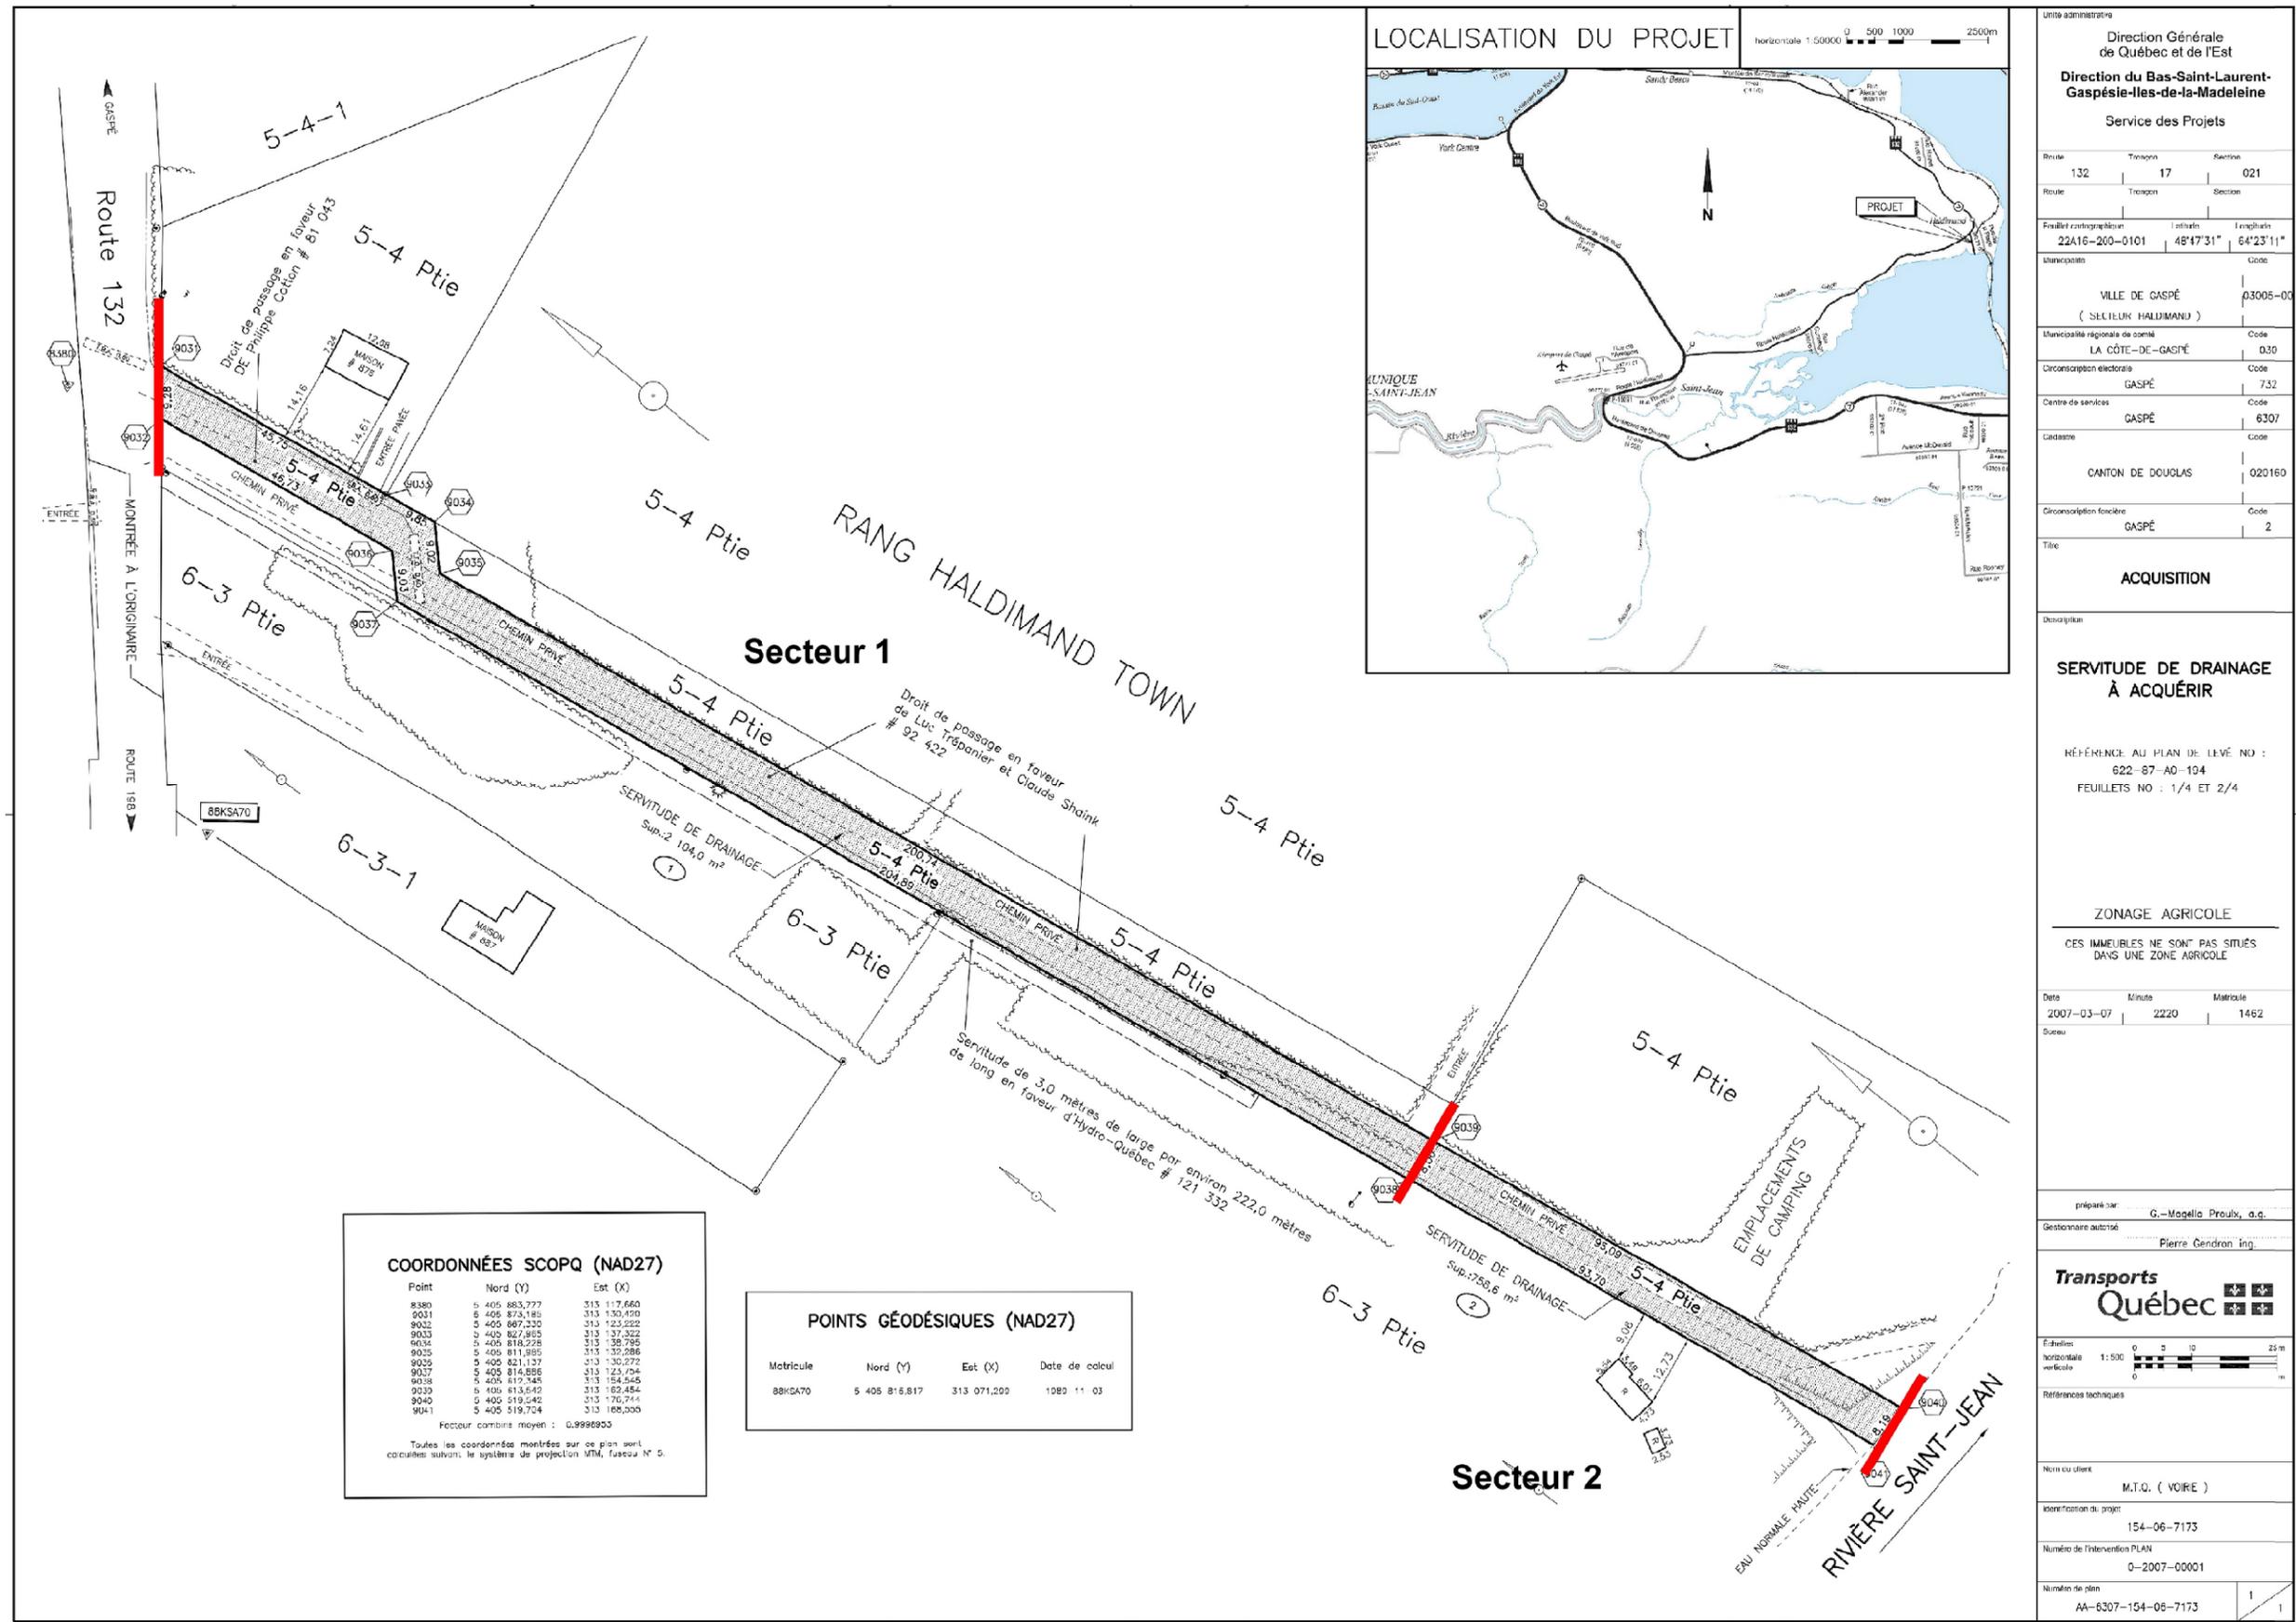
Figure 4 Projet n° 154-06-7173, localisation des secteurs d'inventaire nos 1 et 2 (MTQ 2009)

L'emprise a été divisée en deux secteurs d'inventaire (figure 4, tableau I). Le premier secteur couvre la partie de l'emprise qui est située entre le km 0+000 (limite nord, route des Pionniers) et le km 0+260. Dans ce secteur, l'emprise est occupée par un chemin constitué de sable graveleux bordé, à l'ouest, par le fossé de drainage (photos 1 et 2). En friche et couvert d'arbustes, ce fossé a une largeur d'environ 1 m. Ses talus sont d'une hauteur de 0,75 m et sont abrupts (60°). Une inspection visuelle et 18 sondages y ont été réalisés. Les sondages ont révélé la présence de deux contextes stratigraphiques distincts. Dans un cas, l'horizon de surface, qui a une épaisseur approximative de 15 cm, correspond à un sable limoneux brun beige hétérogène qui contient un peu de matière organique et du gravier. Cet horizon supérieur recouvre un sable limoneux beige homogène qui contient des galets de plage. Dans l'autre cas, l'horizon de surface est composé d'un remblai de 15 cm de sable beige brun hétérogène et graveleux qui repose sur un sable limoneux brun beige assez homogène contenant des galets de plage. Aucun vestige archéologique n'a été mis au jour dans ce secteur.

Le second secteur couvre la partie de l'emprise qui se situe entre le km 0+260 et le km 0+354 (rivière Saint-Jean). À cet endroit, l'emprise est occupée par un chemin de sable graveleux bordé, à l'ouest, par le fossé de drainage (photo 3). Celui-ci, en friche, est couvert d'arbustes et sa largeur varie de 1 m à 3 m. Ses talus sont d'une hauteur de 2 m et sont abrupts (60°). Les rebords du fossé sont particulièrement érodés entre le km 0+325 et le km 0+345 (photo 4). Outre l'inspection visuelle, 15 sondages ont été excavés à tous les 10 m et parfois aux 5 m, compte tenu des informations locales (madame Martha Patterson), à l'effet que c'est dans ce secteur que devait se trouver le cimetière McRae.

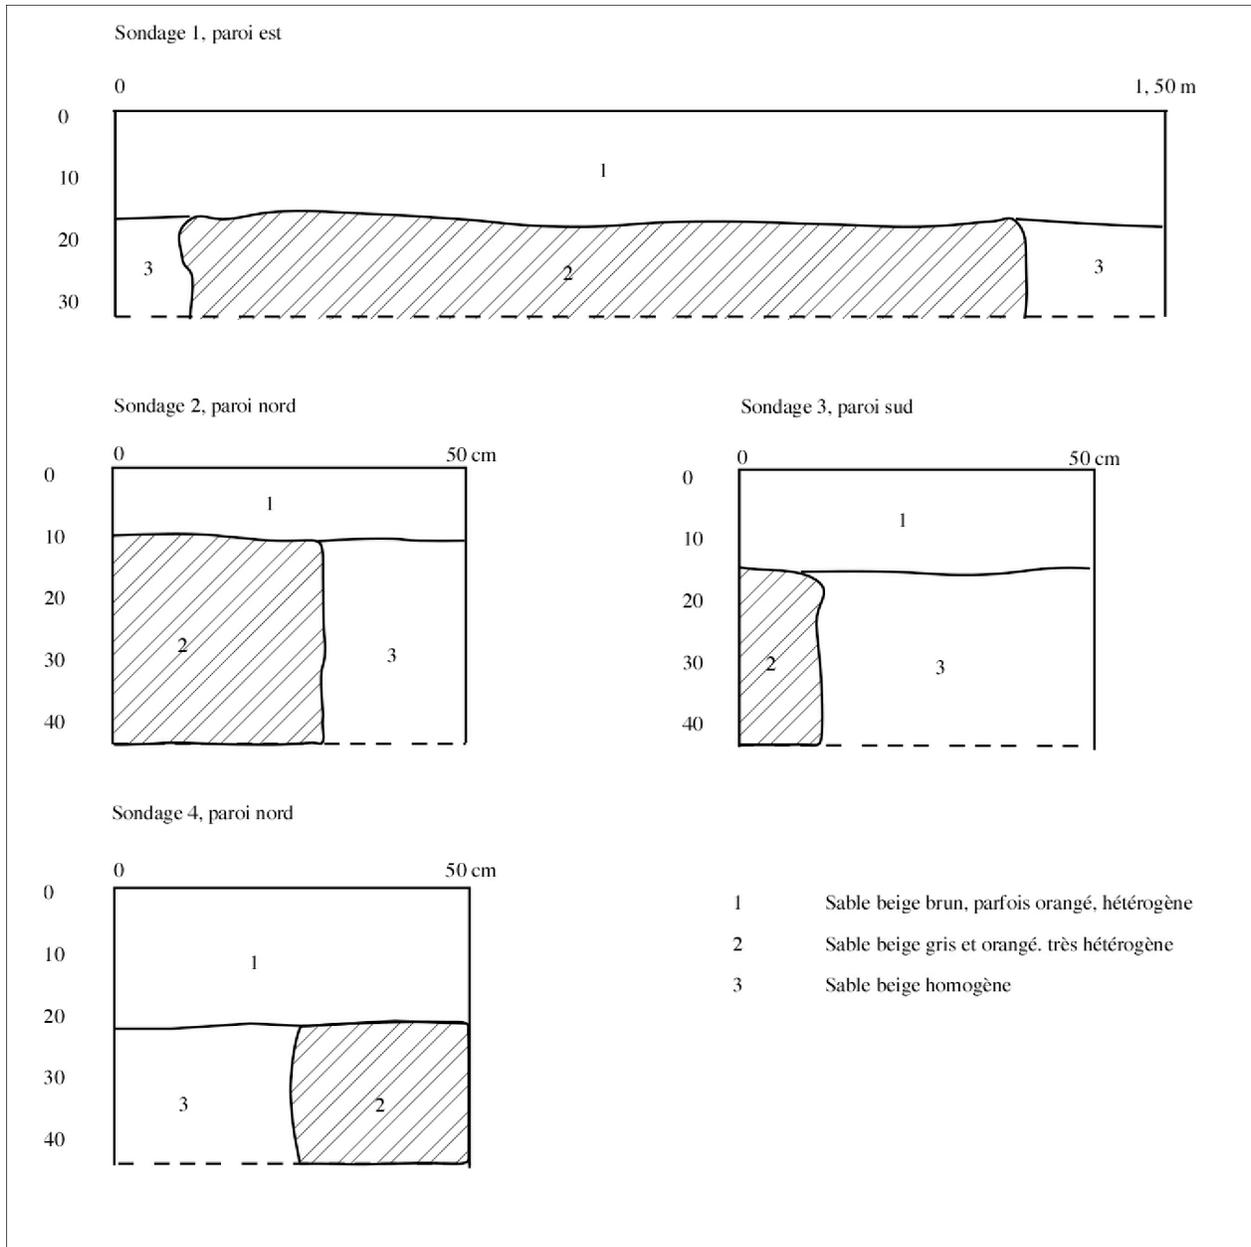
Figure 5 Projet n° 154-06-7173, relevés en coupe des sondages positifs

Dans ces quatre sondages positifs, les fosses sont évidentes à partir de 10 à 20 cm sous la surface. L'objectif de l'inventaire n'étant pas d'exhumer les squelettes, mais plutôt de vérifier la présence de fosses funéraires, les sondages ont été fouillés sur une profondeur n'excédant pas 30 cm (figure 5).

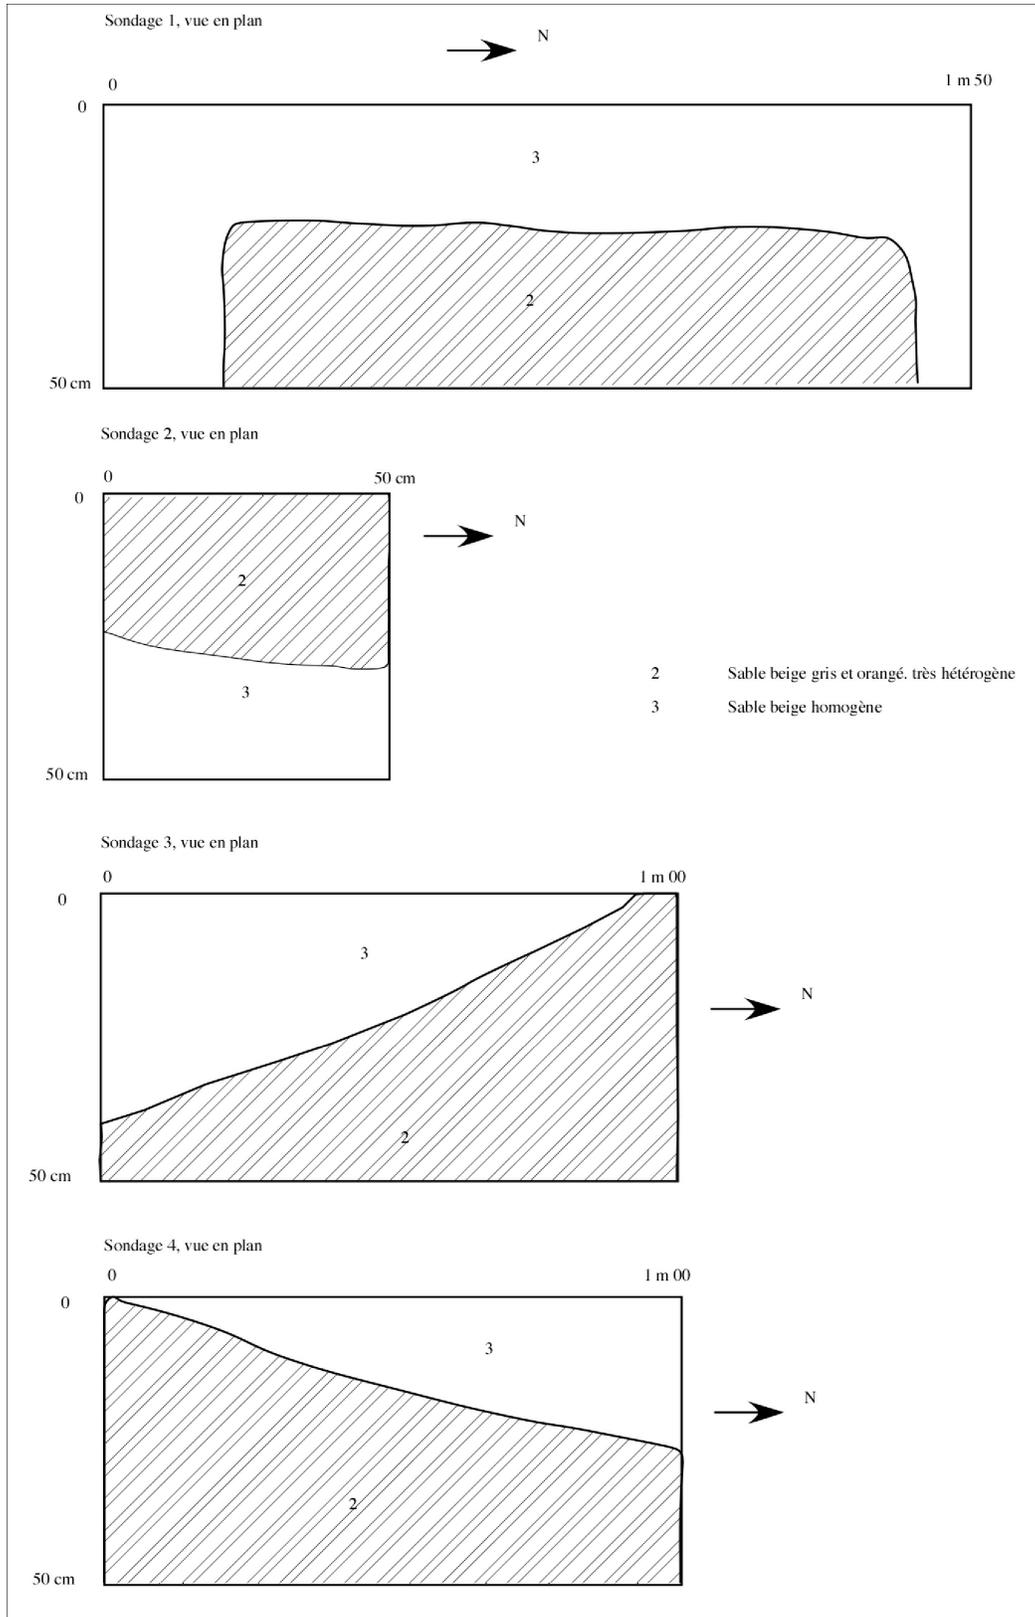
Figure 6 Projet n° 154-06-7173, relevés en plan des sondages positifs

Afin de confirmer que les traces d'excavations observées dans le sol correspondaient bien à des fosses funéraires, trois sondages ont été agrandis. Ainsi, le sondage 1 a été agrandi à 1,50 m sur 0,50 m. Cet agrandissement a démontré qu'une fosse rectangulaire d'une largeur d'environ 70 cm avait été excavée. Les sondages 3 et 4 ont aussi été agrandis pour couvrir une surface de 1 m de long sur 50 cm de large. Dans ces cas, il n'a pas été possible de déterminer la largeur des fosses, mais les bords de deux d'entre elles ont pu être observés. Aucun artefact n'a été mis au jour dans les trois sondages.

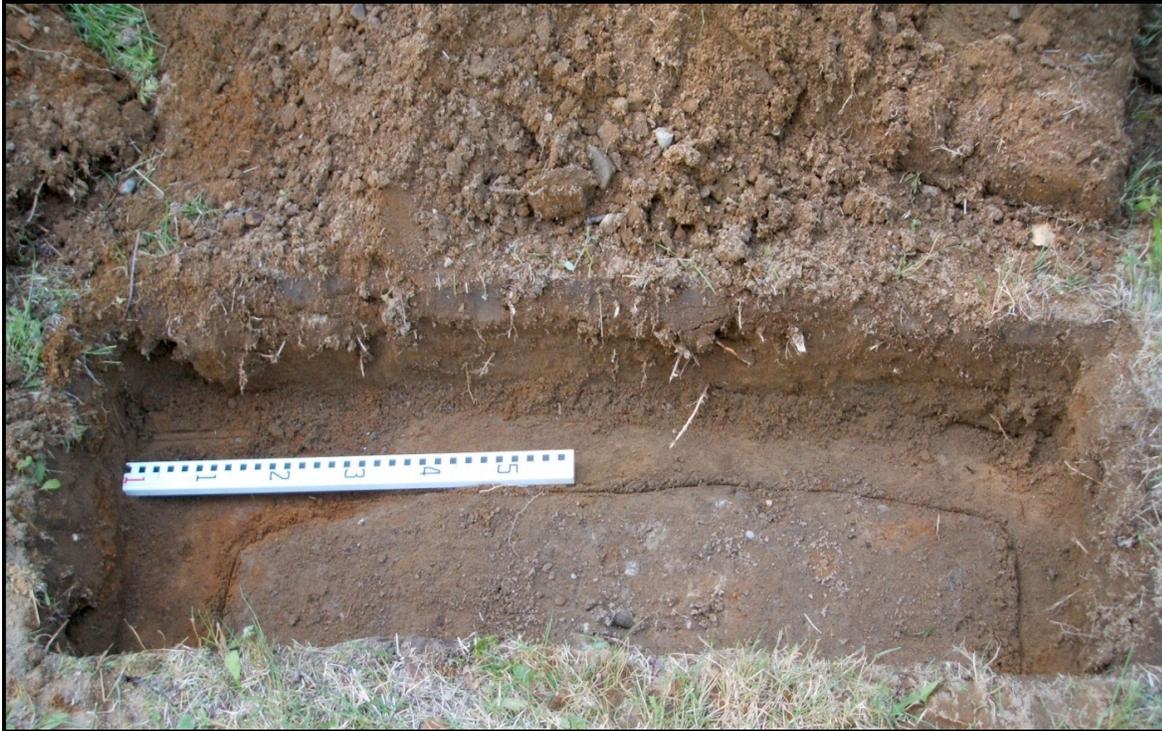
Photo 5 Projet n° 154-06-7173, secteur 2, km 3+318, sondage 1, vue vers l'est

Dans chacun de ces sondages, il a été observé que l'horizon de surface se composait d'un sable beige brun, parfois un peu orangé, dont l'épaisseur variait de 10 cm à 20 cm. Sous cette première strate, les relevés, tant en coupe qu'en plan, indiquaient qu'une partie du sable de plage beige homogène sous-jacent avait été excavée et que ces ouvertures avaient été remblayées avec un sable limoneux beige, gris et orangé très hétérogène. Les limites entre les deux dernières strates étant très nettes et rectilignes, celle-ci résultent nécessairement d'une activité anthropique (photos 5 et 6).

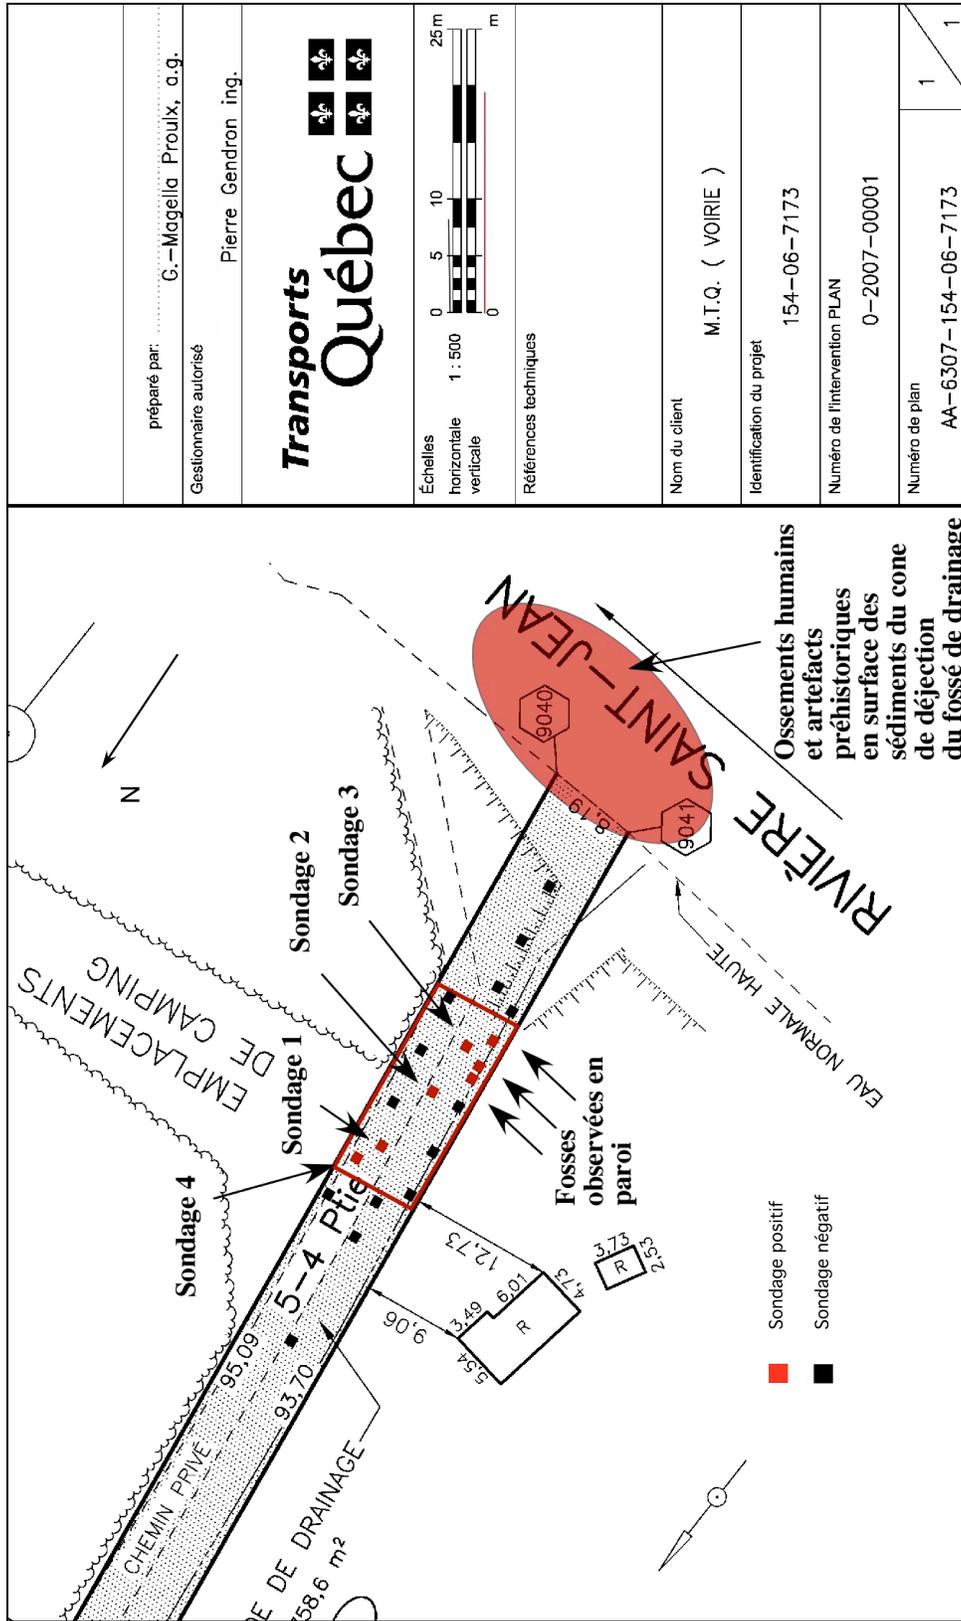
Figure 7 Projet n° 154-06-7173, plan de l'inventaire archéologique (MTQ 2009)

La répartition spatiale des sondages négatifs, des sondages positifs et des fosses observées en paroi, permet d'évaluer que ce cimetière s'étend sur une vingtaine de mètres, dans l'axe nord-sud, et qu'il mesure environ 8 m de large. Compte tenu du nombre de fosses observées, cet ancien cimetière pourrait compter de 10 à 15 fosses funéraires.

Par ailleurs, l'inspection visuelle de la berge et du fossé de drainage a mené à la découverte, sur la plage, de cinq débris de matière lithique provenant d'activités de la taille de la pierre et de trois outils en pierre taillée. Ces débris ont été produits dans cinq matériaux distincts : chert vert schisteux, chert gris lité, chert beige gris, quartzite beige, quartz blanc. Parmi les trois outils qui ont été découverts, deux correspondent à des racloirs sur éclat. Un racloir est en chert gris lité et l'autre, en quartzite de Ramah. Quant au troisième, il s'agit d'un fragment de pièce bifaciale en quartzite de Ramah (photo 8). La distribution des artefacts couvre une aire similaire à celle qui a été décrite pour l'emplacement des os et du clou découverts (photos 9 et 10, figure 7).

L'inspection visuelle de l'emprise du projet n° 154-06-7173 et la réalisation de 33 sondages ont permis de découvrir un nouveau site archéologique auquel le code Borden DaDc-005 a été attribuée. Ce site comprend une occupation amérindienne préhistorique et les vestiges d'un cimetière eurocanadien datant du XIX^e siècle. En ce qui concerne l'occupation préhistorique, les débris provenant d'activités de la taille de la pierre et les outils en pierre taillée ont été recueillis en surface sur la plage. Cet emplacement est totalement perturbé et aucune intervention archéologique supplémentaire n'est recommandée. Pour ce qui est du cimetière, bien que l'érosion d'un fossé de drainage et de la côte en ait détruit une partie, les sondages ont révélé la présence de fosses encore intactes. Il est recommandé de procéder à une fouille archéologique exhaustive de cet emplacement funéraires.

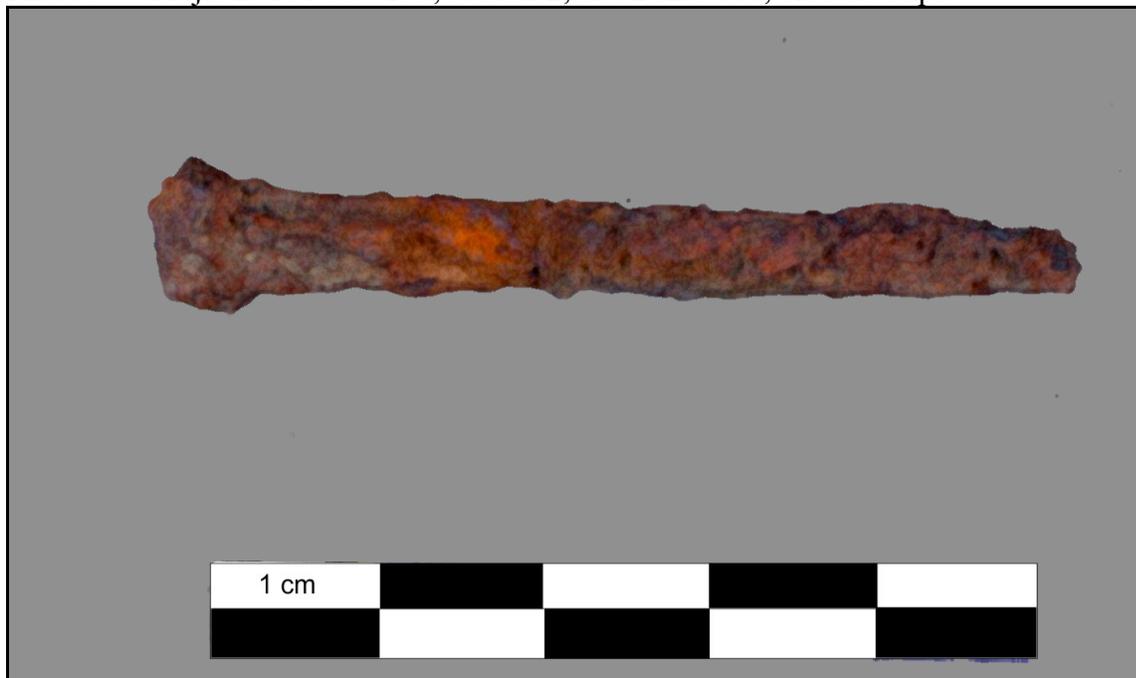
Photo 7 Projet n° 154-06-7173, secteur 2, site DeDc-005, clou découpé

L'inspection visuelle de la surface du fossé et de la berge attenante a cependant permis de découvrir une dizaine d'ossements humains et un clou (de cercueil?) (photo 7). La présence de ces os couvrait une distance d'environ 30 m, dans l'axe nord-ouest-sud-est, sur 15 m de large (figure 7). Par ailleurs, l'inspection visuelle des parois érodées du fossé de drainage a permis de localiser quatre fosses funéraires sur une distance d'environ 7 m le long de la paroi est. Elles prennent la forme de rectangles de sable brunâtre hétérogène qui mesurent de 1 à 1,25 m de large sur une profondeur approximative de 2 m. Le contraste est net entre les fosses de sable brunâtre hétérogène et le sable de plage beige environnant. La base de deux de ces fosses est érodée vers l'intérieur laissant apparaître un vide d'où proviennent vraisemblablement au moins une partie des ossements recueillis sur la plage. Aucune fosse funéraire n'est présente du côté ouest du fossé (limite ouest d'emprise) où le contexte stratigraphique, un podzol, est intact.

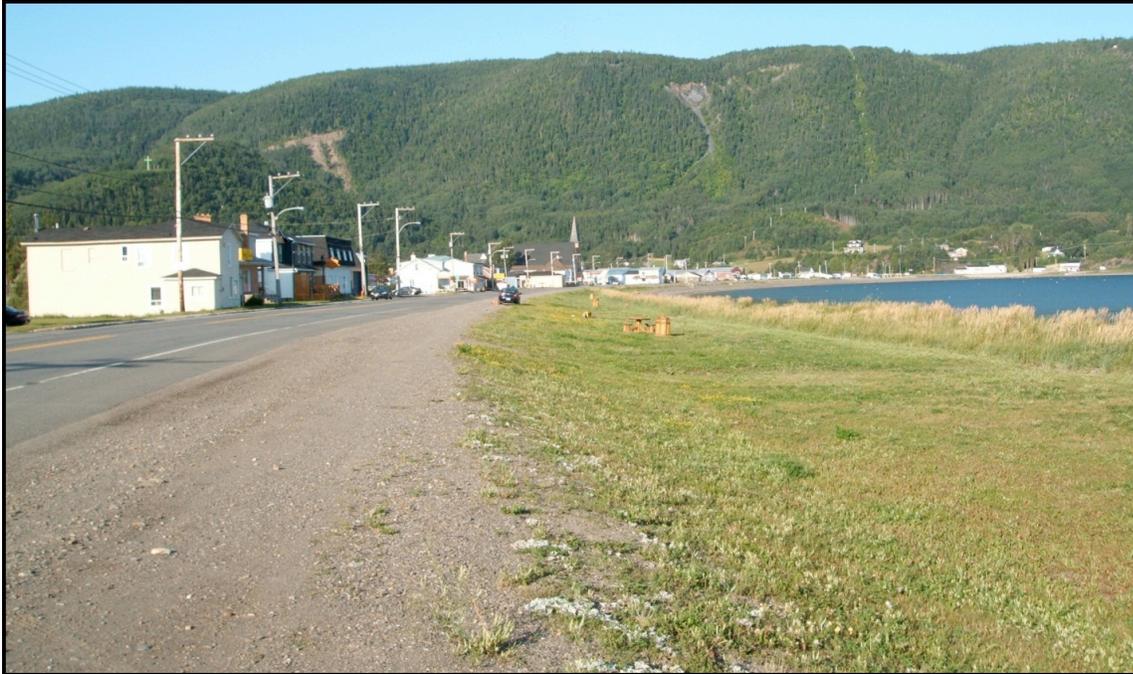
Photo 11 Projet n° 154-07-2246, côté nord de la zone d'inventaire, vue vers l'ouest

Par ailleurs, du côté nord de la route 132, l'emprise est constituée de l'accotement gravelé qui a l'apparence d'un talus peu élevé (1 m) et dont la pente est faible (30°). La berge du Saint-Laurent se trouve à environ 20 m au nord de la base des remblais de la route et de l'emprise (photo 11). Outre l'inspection visuelle des surfaces érodées, 22 sondages ont été excavés en bordure d'un alignement situé le long de la limite nord de l'emprise.

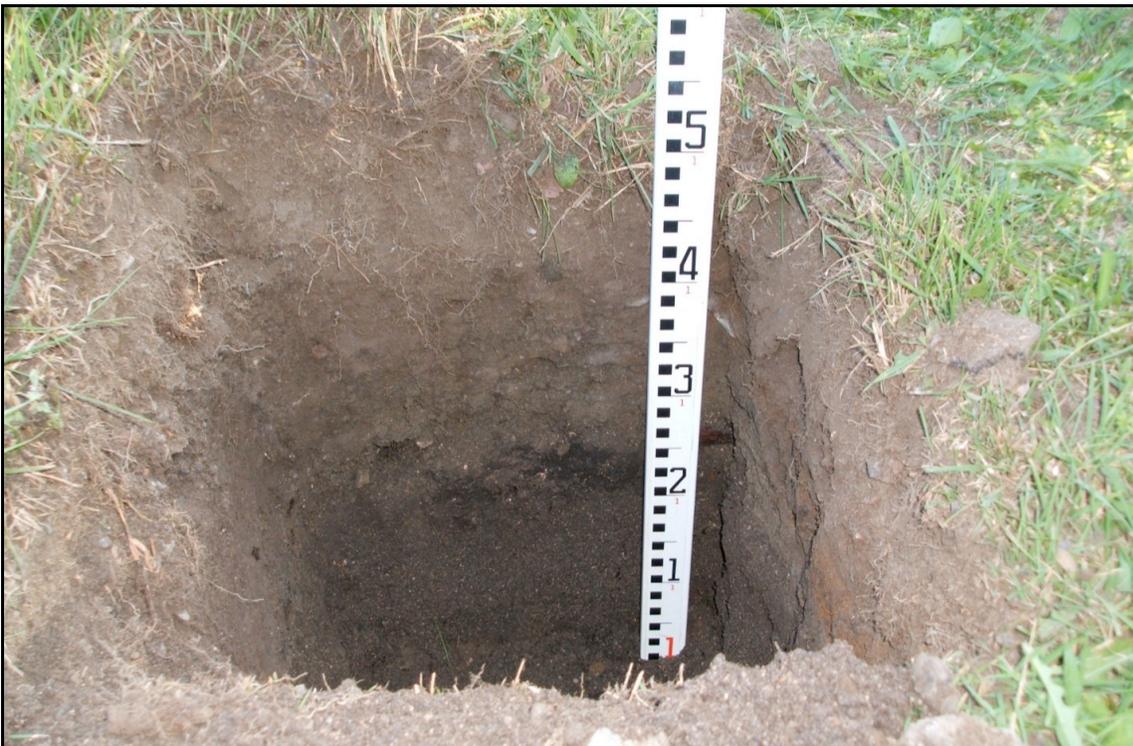
Photo 12 Projet n° 154-07-2246, profil stratigraphique type du côté nord de la zone d'inventaire

Les contextes stratigraphiques observés du côté nord de la route se composent généralement de deux niveaux (photo 12). Le premier niveau correspond à un sable beige hétérogène qui atteint une épaisseur de 5 à 40 cm et qui contient des galets et des objets anthropiques récents de même nature que ceux qui ont été mis au jour du côté sud de la route. Cette strate est superposée à un horizon de sable grossier grisâtre homogène qui contient des fragments de coquillages blancs. Cet horizon a été excavé jusqu'à 60 cm de profondeur et est tout à fait uniforme. Parfois, de minces lambeaux d'humus ont été observés en surface de ce sable de plage. Dans certains des sondages, un niveau de remblais a été observé entre les deux horizons décrits précédemment; il correspond à un sable gris très compact qui contient de nombreux fragments de pierre anguleuse. Outre les objets anthropiques récents présents dans le remblai, aucun vestige archéologique n'a été mis au jour.

L'inspection visuelle de l'emprise du projet n° 154-07-2246 et la réalisation de 26 sondages excavés manuellement n'ont pas permis de découvrir de nouveaux sites archéologiques. Le MTQ peut procéder aux travaux prévus sans qu'il y ait de restriction du point de vue de l'archéologie.
