SURVEILLANCE ARCHÉOLOGIQUE (2011)

Direction de l'Est-de-la-Montérégie

Réalisé pour le ministère des Transports du Québec
Numéro de contrat : 850764819 (Numéro de dossier : 8201-09-AD06)

4.1 Projet n° 154-01-0872, intersection des rues Principale (route 116), Lanoie et Saint-Éphrem, municipalité d'Upton, réaménagement de l'intersection

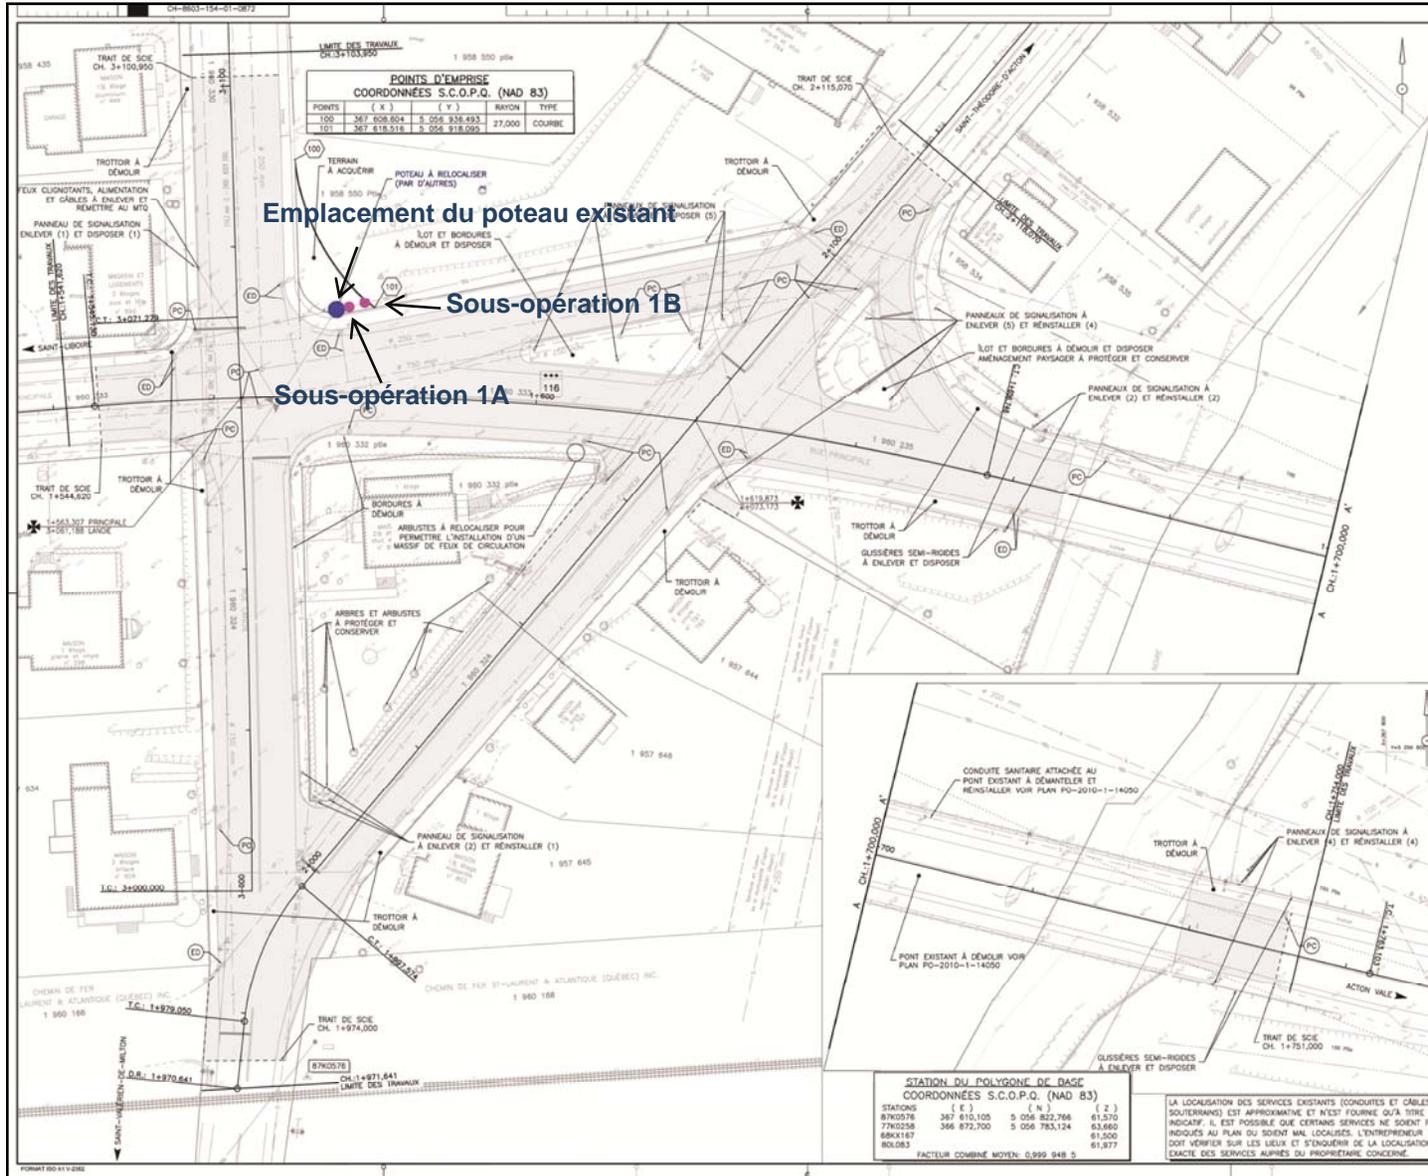
Figure 4 : Localisation des sous-opérations 1A et 1B, projet n° 154-01-0872 (source : Ministère des Transports, État des lieux et démolition, CH-8603-154-01-0872, 12 décembre 2010)

Afin de réaliser les travaux de relocalisation, deux puits de 0,55 m de diamètre ont été forés par l'entreprise chargée des travaux, à l'aide d'une tarière mécanique (figure 4). Le premier puits, enregistré comme étant la sous-opération 1A, a été excavé immédiatement à l'est du poteau existant afin de permettre de le libérer des sols gelés (photo 2). Le deuxième puits (sous-opération 1B), a été excavé à l'endroit prévu pour la relocalisation du poteau, soit à 3 m environ à l'est de son emplacement d'origine (photo 3).

La sous-opération 1A a été excavée jusqu'à une profondeur variant entre 0,50 m et 0,60 m sous le niveau actuel du terrain (figure 4; photo 2). Les sols ont été compactés et remaniés par la tarière mais n'ont pas été extraits du forage. Il n'a donc été possible d'observer que la couche supérieure, composée d'un sable argileux brun-beige, relativement hétérogène. L'examen de la paroi circulaire de l'excavation du poteau existant a par ailleurs permis de constater que, soit son excavation avait été effectuée dans un remblai de pierres concassées, soit un remblai de pierres concassées y avait été déposé lors de son installation. De plus, une plaque métallique reposait à la base du poteau à une profondeur d'environ 3 m sous le niveau actuel du terrain. Selon les ouvriers de l'entrepreneur, ce poteau avait été mis en place en 2009.

La sous-opération 1B, dont la position correspond au nouvel emplacement du poteau, a été excavée jusqu'à une profondeur d'environ 3,10 m (figure 4; photo 3). Les sols excavés par la tarière ont pu y être observés et décrits (photo 4). Ces sols ont par la suite servi au remblayage du forage de l'emplacement initial du poteau et à celui de la sous-opération 1A. La séquence des sols se présente comme suit : surface gazonnée; sable légèrement argileux ou limoneux brun-beige, hétérogène, d'une épaisseur d'environ 0,60 m et contenant quelques cailloutis; mélange de

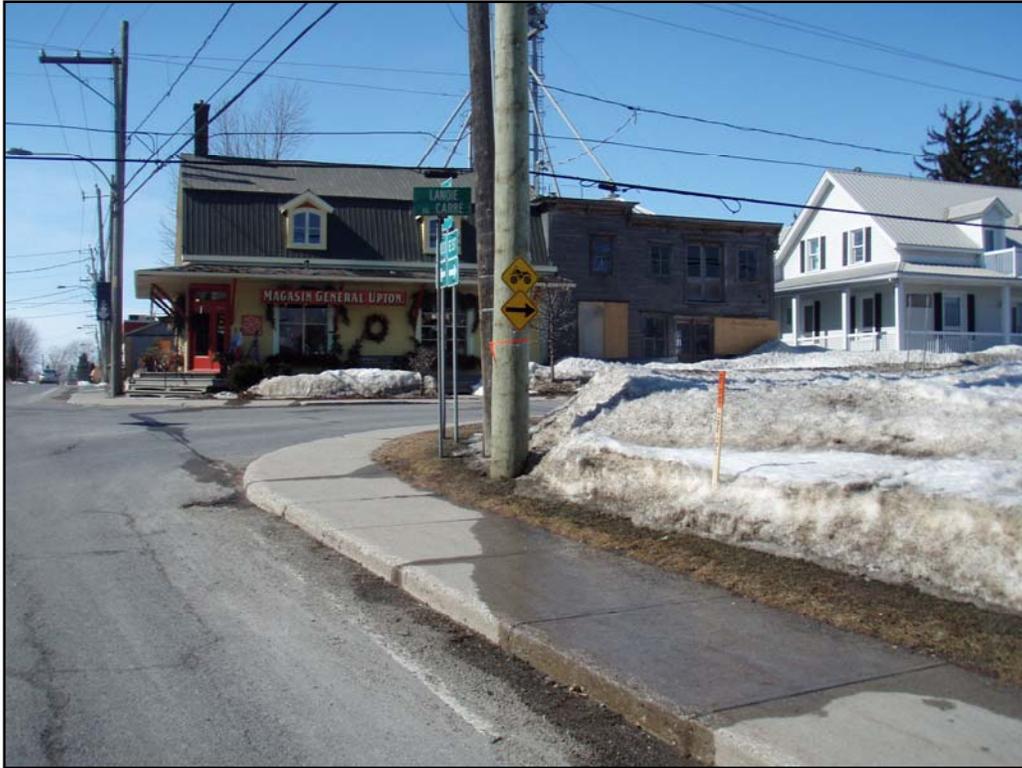
La surveillance archéologique a été réalisée dans le cadre de la relocalisation d'un poteau électrique effectuée préalablement à la réalisation des travaux de réaménagement de l'intersection des rues Principale (route 116), Lanoie et Saint-Ephrem, dans la municipalité d'Upton (figures 2 et 3). Les travaux étaient réalisés par la firme Thiro Ltée, de Victoriaville. Le poteau à déplacer se trouvait sur le coin nord-est de l'intersection des rues Principale et Lanoie, devant le Magasin Général d'Upton, sis au 305, rue Principale. Cet emplacement est situé sur le bord d'une ancienne terrasse alluviale se trouvant à environ 10 m au-dessus du niveau de la rivière Noire, elle-même localisée à une distance d'environ 100 m à l'est du poteau à déplacer. Le poteau à relocaliser se trouvait à 0,50 m derrière le trottoir nord de la rue Principale (route 116), dans un espace gazonné, partiellement couvert de neige au moment de la surveillance des travaux (photo 1).

Photo 1 : Emplacement initial du poteau à déplacer, direction ouest
(154-01-0872-11-NUM1-2)

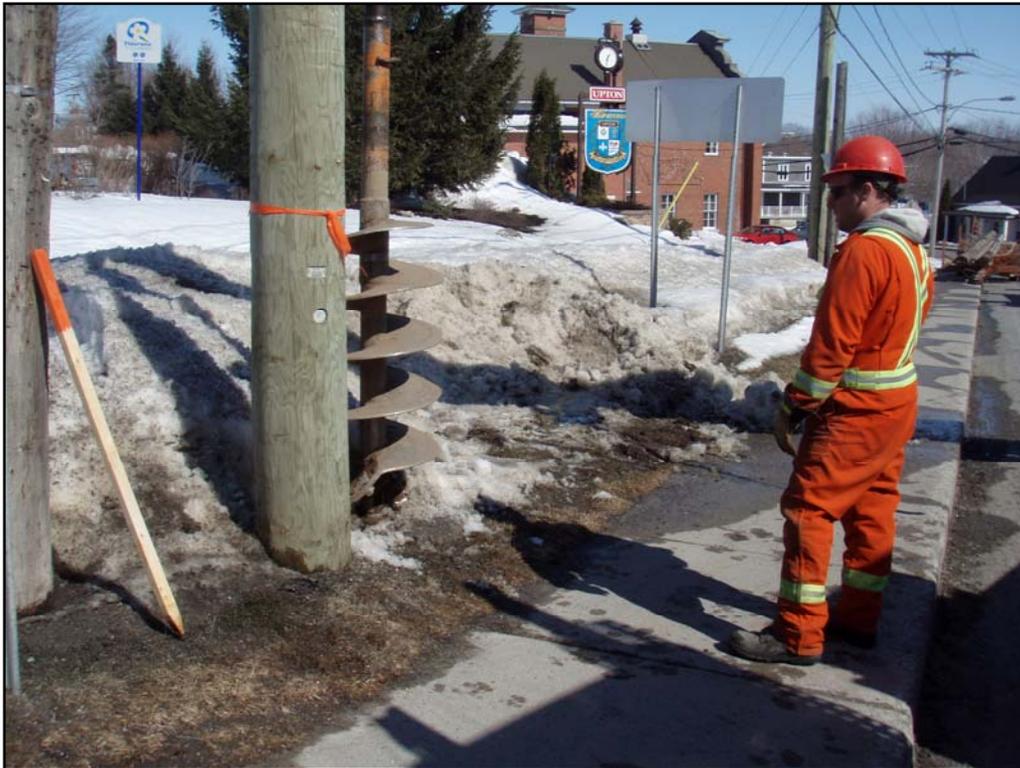
Photo 2 : Emplacement de la sous-opération 1A, direction est
(154-01-0872-11-NUM1-6)

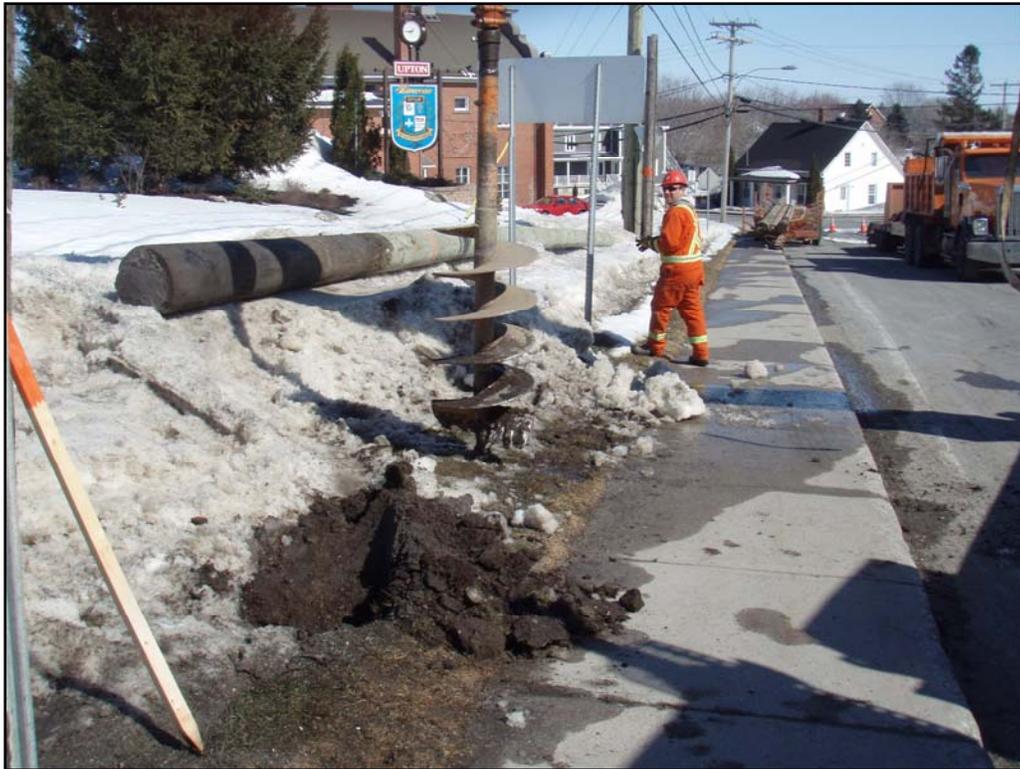
Photo 3 : Emplacement de la sous-opération 1B, direction est
(154-01-0872-11-NUM1-11)

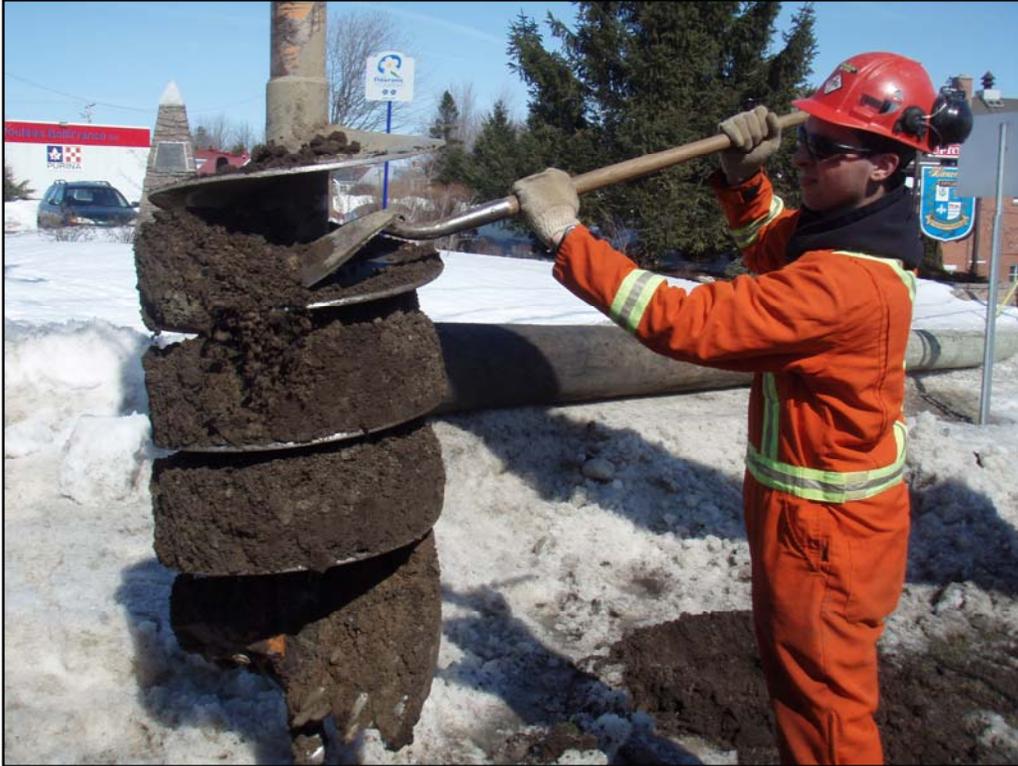
Photo 4 : Observation des sols provenant du forage, sous-opération 1B, direction nord (154-01-0872-11-NUM1-12)

cailloutis et de cailloux grisâtre subanguleux et subarrondis, hétérogène, d'une épaisseur d'environ 0,80 m et contenant quelques blocs rocheux; un limon argileux et faiblement sableux gris-beige moucheté d'orange, homogène et compact, d'environ 1,70 m d'épaisseur, qui apparaît de plus en plus argileux et grisâtre en profondeur. Cette dernière couche, dont la surface se trouve à environ 1,40 m sous le niveau actuel du terrain, a été identifiée comme un sol naturel stérile. Aucun indice ni artefact témoignant d'une occupation ancienne ou de la présence de sépultures n'ont été mis au jour au cours de cette surveillance archéologique.

La surveillance archéologique des travaux réalisée dans le cadre de ce projet d'aménagement routier n'a pas mené à la découverte de nouveaux sites archéologiques. Le ministère des Transports du Québec peut donc procéder aux travaux prévus sans qu'il y ait de restriction du point de vue de l'archéologie.
