## SURVEILLANCE ARCHÉOLOGIQUE (2009)

Réfection routière et assainissement des eaux  
Rue taché

VILLE DE SAINT-PASCAL  
MRC de Kamouraska

Mars 2012

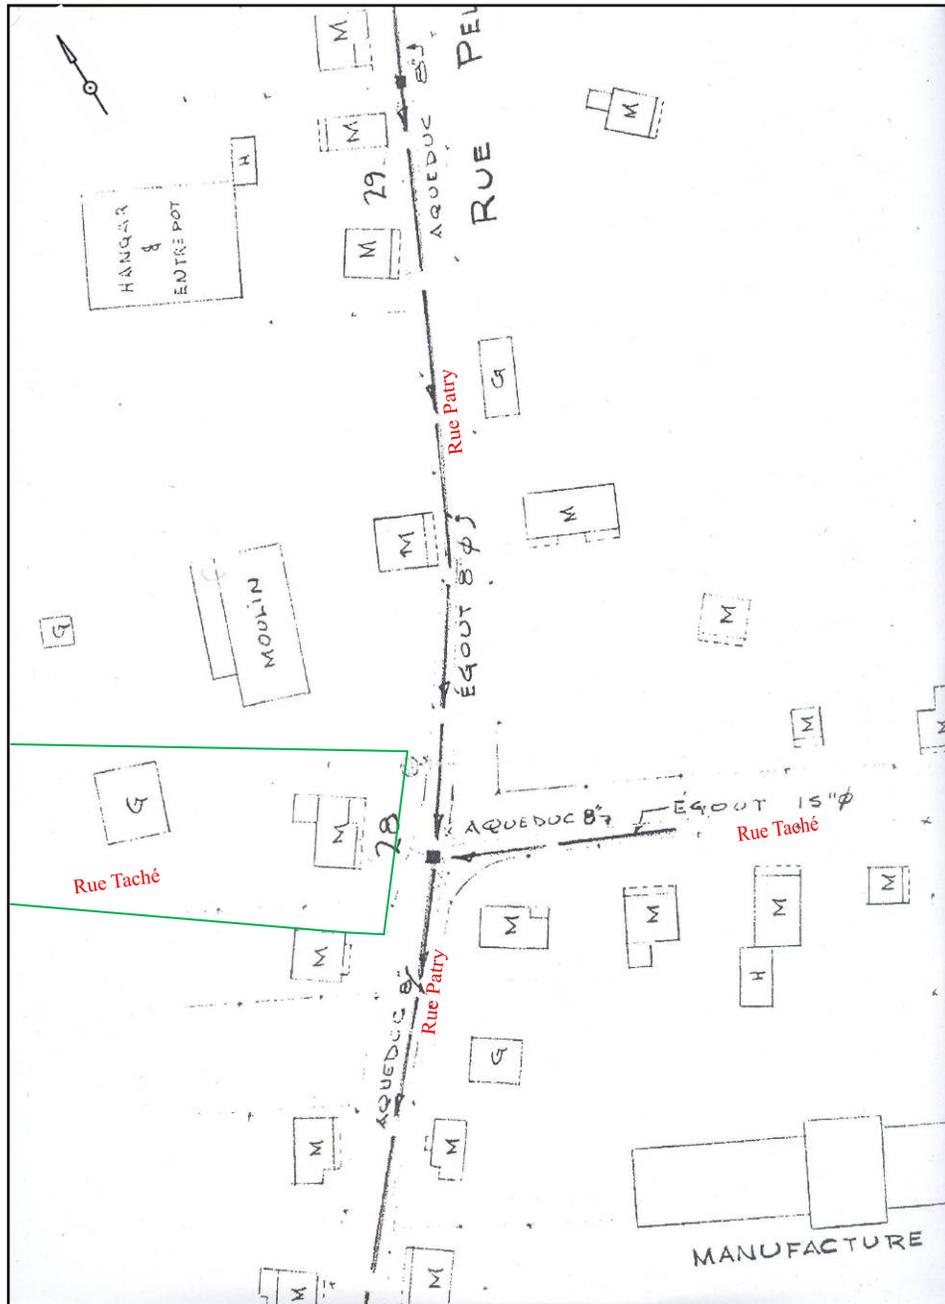
Figure 1 : Extrait du plan du projet d'aqueduc du village de Saint-Pascal en 1957 (Ville de Saint-Pascal, 1957)

Les vestiges d'un moulin et d'une grange ou d'un garage, localisés selon toute vraisemblance sous l'actuel magasin Provigo, ainsi que ceux d'une maison et d'une grange pourraient se trouver dans la zone à potentiel H5 et dans l'emprise de la rue Taché (figure 1). En effet, les travaux de prolongement de la rue Taché vers le nord-ouest, réalisés après 1957, comme l'indique le plan du projet d'aqueduc et d'égout du village de Saint-Pascal (figure 1), ont nécessité la démolition ou le déplacement d'une maison et d'une grange dont les vestiges pourraient être présents dans l'emprise.

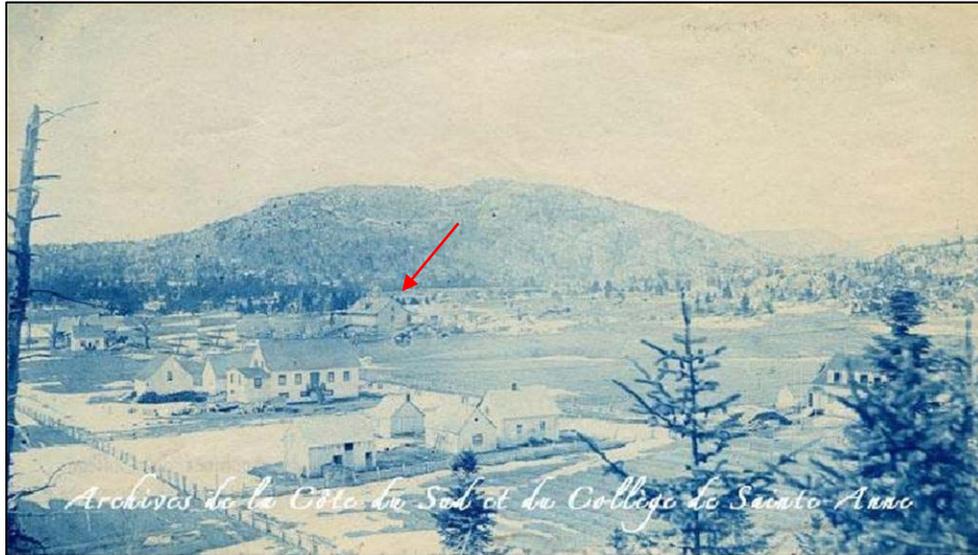
Figure 2 : Maison O'Leary vers 1900, direction nord (SHCDS, Fonds Société historique, n° 418)

La zone d'étude est localisée dans l'emprise du tronçon de la rue Taché situé entre les chaînages 2 + 210, au sud-est de l'avenue de l'Amitié, et 2 + 320, au nord-ouest de l'avenue Patry et coïncide avec la zone à potentiel archéologique historique H5 (plan 2), définie dans l'étude de potentiel archéologique (Ethnoscop, 2012). L'emplacement de la zone H5 correspond à une partie de l'ancienne propriété de la famille O'Leary qui pourrait révéler des traces d'occupation anciennes associées à la présence d'une maison et d'une grange (figure 1). Par ailleurs, l'ancienne demeure de James O'Leary, médecin d'origine irlandaise venu s'établir à Saint-Pascal dès 1830, a été détruite et reconstruite en briques importées de France, entre 1850 et 1854. Il s'agit de l'actuelle maison située au 305 de la rue Taché, sur un cran rocheux à l'est de l'intersection avec l'avenue Patry (figures 2 et 3).

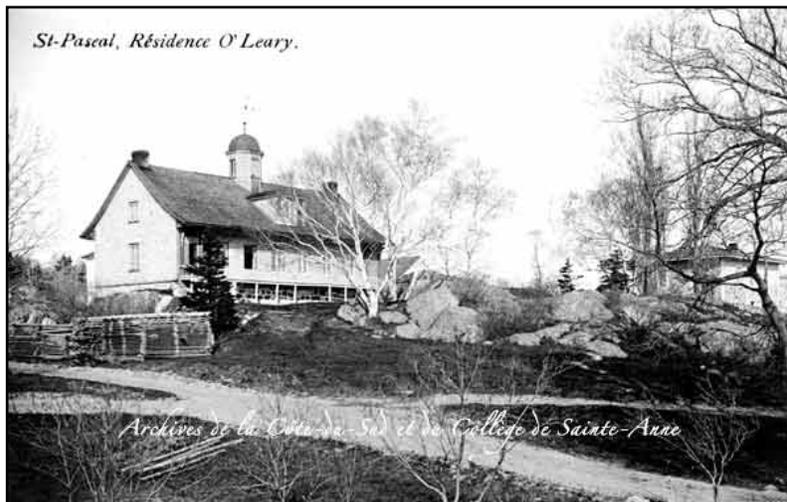
Figure 3 : La maison O'Leary, au 305, rue Taché, vers 1920 (SHCDS, Fonds Société historique, n° 5359)

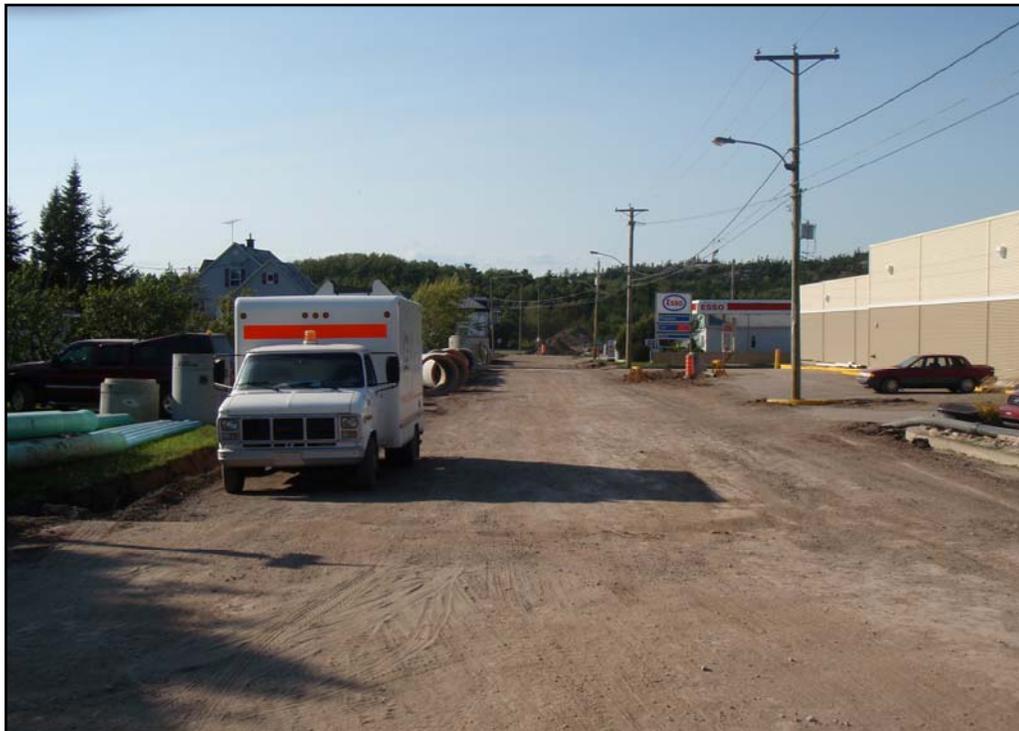
Photo 1 : Zone d'étude correspondant au tronçon de la rue Taché situé au nord-ouest de l'avenue Patry, chaînage 2 + 320, direction nord-ouest (VSP0925-09-NUM1-1)

La surveillance archéologique effectuée dans le cadre de ce mandat (photo 1), a été réalisée entre le 21 et le 23 septembre 2009 par une équipe composée d'un archéologue, chargé de projet et d'un technicien archéologue. Cette surveillance archéologique a mené à l'identification de pièces de bois (photo 2) qui pourraient être associées à la présence d'un bâtiment à cet endroit jusqu'en 1957, avant le prolongement de la rue Taché vers le nord-ouest (figure 1; plan 2). De plus, la surface du sol naturel stérile, constitué d'une argile brun rougeâtre très compacte, trouvée à environ un mètre de profondeur sous la surface actuelle, apparaît comme ayant été dérasée. L'emprise de la rue Taché aurait donc été complètement perturbée lors de son prolongement vers le nord-ouest après 1957. Ces observations ont donné lieu au relevé de trois profils stratigraphiques (sous-opérations 1A, 1B et 1C) et à l'interprétation sommaire du mode de dépôt des sols (tableaux 1, 2 et 3), ce qui a permis de qualifier le potentiel archéologique de la zone H5.

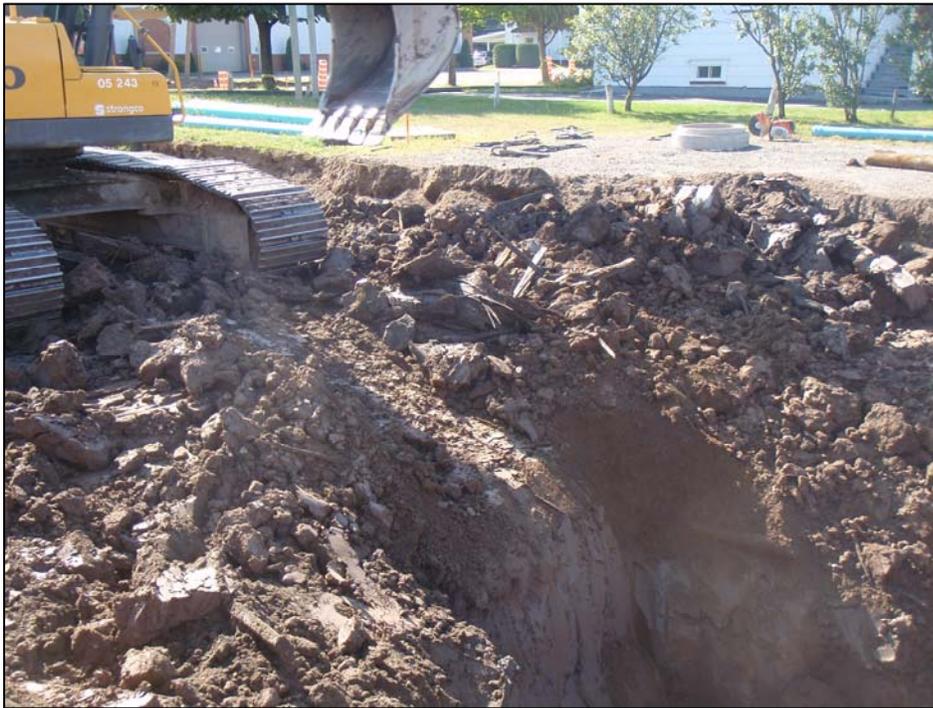
Photo 2 : Pièces de bois, rue Taché, chaînage 2 + 305, direction sud-ouest (VSP0925-09-NUM1-4)

La surveillance archéologique réalisée dans l'emprise du tronçon de la rue Taché, situé au nord-ouest de l'avenue Patry, entre les chaînages 2 + 210 et 2 + 320, n'a pas mené à l'identification de vestiges archéologiques, malgré la présence à cet endroit de la zone à potentiel archéologique H5. Seules quelques pièces de bois, observées au cours des travaux d'excavation de la tranchée principale, pourraient être considérées comme des vestiges archéologiques, tout particulièrement l'une d'entre elles, qui semblait associée à l'emplacement d'un ancien bâtiment identifié sur un plan de 1957 (figure 1; plan 2). Toutefois, aucun contexte archéologique, ni aucun artefact n'a été découvert en relation avec cette pièce de bois. De plus, la surface du sol naturel stérile, constitué d'une argile brun rougeâtre très compacte, trouvée à environ un mètre de profondeur sous la surface actuelle, apparaît comme ayant été dérasée. Cette observation laisse supposer que l'emprise de la rue Taché a été complètement perturbée au moment des travaux de prolongement de cette même rue réalisés après 1957. Les résultats de la surveillance archéologique permettent donc d'affirmer que le potentiel archéologique de la zone H5 est à toute fin utile inexistant.

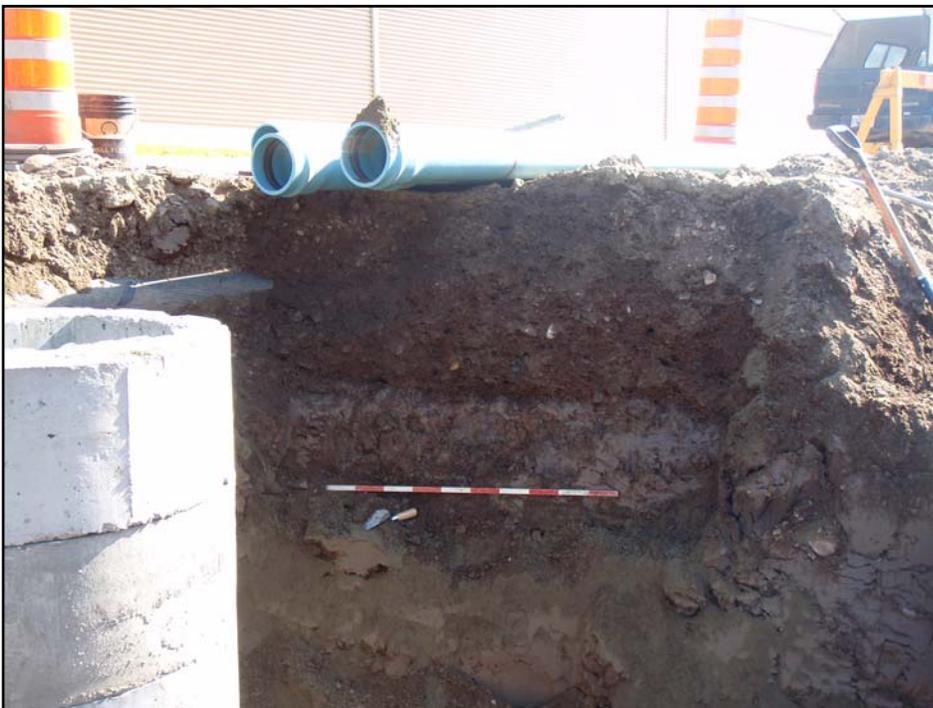
Photo 3 : Profil stratigraphique de la paroi est, sous-opération VSP0925-1A, chaînage 2 + 268, direction est (VSP0925-09-NUM1-2)

La sous-opération VSP0925-1A correspond à la tranchée réalisée par une excavatrice afin de raccorder un puisard situé en face de l'épicerie Provigo, vis-à-vis du chaînage 2 + 268 (plan 2). Cette tranchée se trouve également à l'emplacement présumé d'une grange ou d'un garage présent avant le prolongement de la rue Taché vers le nord-ouest (figure 1; plan 2). Aucun vestige mobilier, ni immobilier, n'a toutefois été observé au cours de la surveillance archéologique de cette excavation. Le relevé du profil stratigraphique de la paroi est de la sous-opération 1A (tableau 1), illustre l'importance des bouleversements causés par les travaux d'aménagement de la rue Taché et par la construction de l'épicerie Provigo (photo 3). Le profil stratigraphique se compose de deux couches de sols distincts dont la surface supérieure se trouve à l'altitude de 43,82 m. La couche 1 est un remblai probablement mis en place pendant les travaux d'aménagement de la rue Taché ou la construction de l'épicerie. La couche 2 est quant à elle constituée par un sol naturel stérile dont la surface a sans doute été dérasée au cours de ces mêmes travaux.

Couche	Profondeur (m)	Description	Interprétation
1	0 – 0,85	Sable brun clair compact, contenant des cailloux (15%) et des galets (10%).	Remblai
2	0,85 – 1,35	Argile brune rougeâtre très compacte	Sol naturel stérile

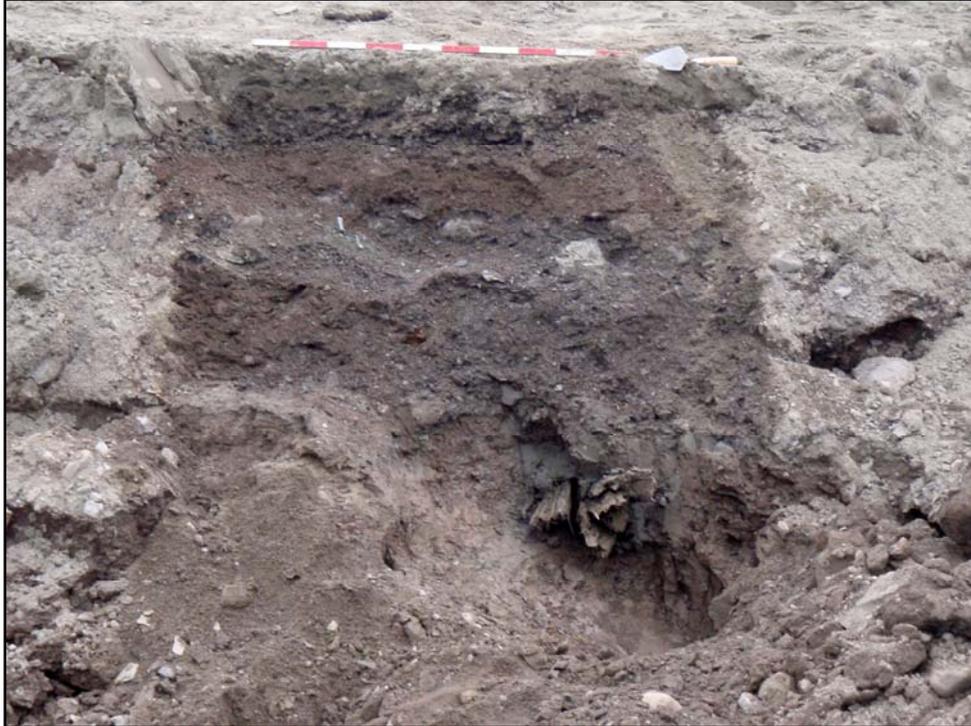
Photo 4 : Profil stratigraphique de la paroi nord-est, sous-opération VSP0925-1B, chaînage 2 + 308, direction est (VSP0925-09-NUM1-20)

La sous-opération VSP0925-1B est localisée au chaînage 2 + 308, du côté nord-est de la rue Taché, à l'endroit où une pièce de bois a été observée pendant la surveillance archéologique des travaux d'excavation de la tranchée principale (plan 2). Cette pièce de bois pourrait être associée à la présence d'une maison qui occupait l'emprise de la rue Taché avant son prolongement vers le nord-ouest à partir de l'avenue Patry (figure 1; plan 2). Le relevé du profil stratigraphique de la paroi nord-est de la sous-opération 1B (tableau 2), permet de positionner exactement la pièce de bois par rapport au niveau de la surface actuelle de la rue qui est situé à l'altitude de 44,32 m (photo 4). Orientée selon un axe est-ouest, seules sa largeur de 0,26 m et sa hauteur de 0,20 m ont pu être mesurées. Son niveau supérieur se trouve à l'altitude de 43,45 m. Elle semble avoir été déposée au fond d'une petite dépression excavée à même le sol (tableau 2; couche 3).

Couche	Profondeur (m)	Description	Interprétation
1	0 – 0,10	Sable fin jaunâtre, meuble et homogène	Remblai
2	0,10 – 0,90	Sable grossier de couleur brun jaunâtre et brun rougeâtre en alternance, friable et homogène	Remblai
3	0,90 – 1,10	Argile grise verdâtre, compacte et hétérogène, enrobant la pièce de bois	Remblai
4	1,10 – 1,40	Argile brune rougeâtre, compacte et homogène.	Sol naturel stérile

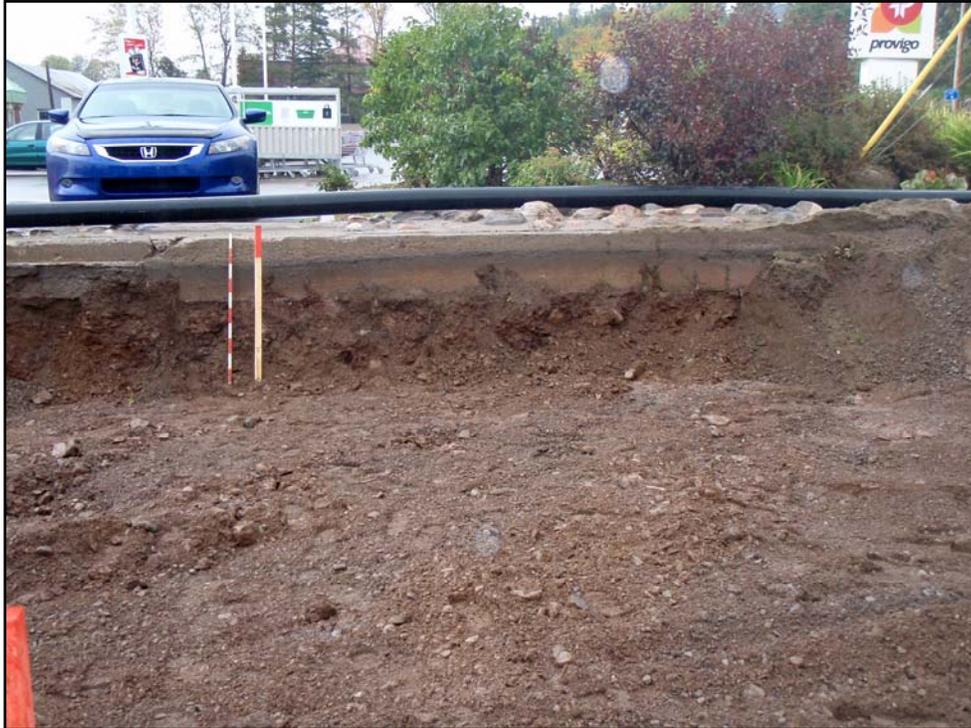
Photo 5 : Profil stratigraphique de la paroi nord-est, sous-opération VSP0925-1C, chaînage 2 + 308, direction est (VSP0925-09-NUM1-23)

La sous-opération VSP0925-1C est située à environ 0,75 m à l'est de la sous-opération 1B, vis-à-vis du chaînage 2 + 308 (plan 2). Aucun autre indice de la présence d'un bâtiment dans ce secteur n'a toutefois pu y être observé. Le profil stratigraphique de la paroi nord-est de la tranchée principale excavée mécaniquement sur la rue Taché illustre une séquence de dépôt des sols assez semblable à celle observée dans la sous-opération 1A (tableaux 1 et 3). Sous la bordure de béton du terrain de stationnement de l'épicerie Provigo, se trouve un remblai, probablement mis en place lors de l'aménagement de la rue Taché ou du terrain de stationnement, dont la surface se trouve à l'altitude de 44,44 m (photo 5).

Couche	Profondeur (m)	Description	Interprétation
1	0 – 0,37	Béton	Bordure de béton du terrain de stationnement
2	0,37 – 0,94	Sable brun compact contenant des cailloux (10%)	Remblai
3	0,94 – 1,54	Argile brune rougeâtre très compacte	Sol naturel stérile

Compte tenu des résultats de la surveillance archéologique réalisée dans l'emprise du tronçon de la rue Taché qui est situé au nord-ouest de l'avenue Patry, la municipalité de Saint-Pascal peut réaliser le projet de réfection de la rue Taché et des infrastructures pour l'assainissement des eaux, sans qu'il y ait de restrictions du point de vue de l'archéologie.
