INVENTAIRE ARCHÉOLOGIQUE (2009)

Direction de l'Île-de-Montréal

Réalisé pour le ministère des Transports du Québec
Numéro de contrat : 850764819 (Numéro de dossier : 8201-09-AD06)

Mars 2012

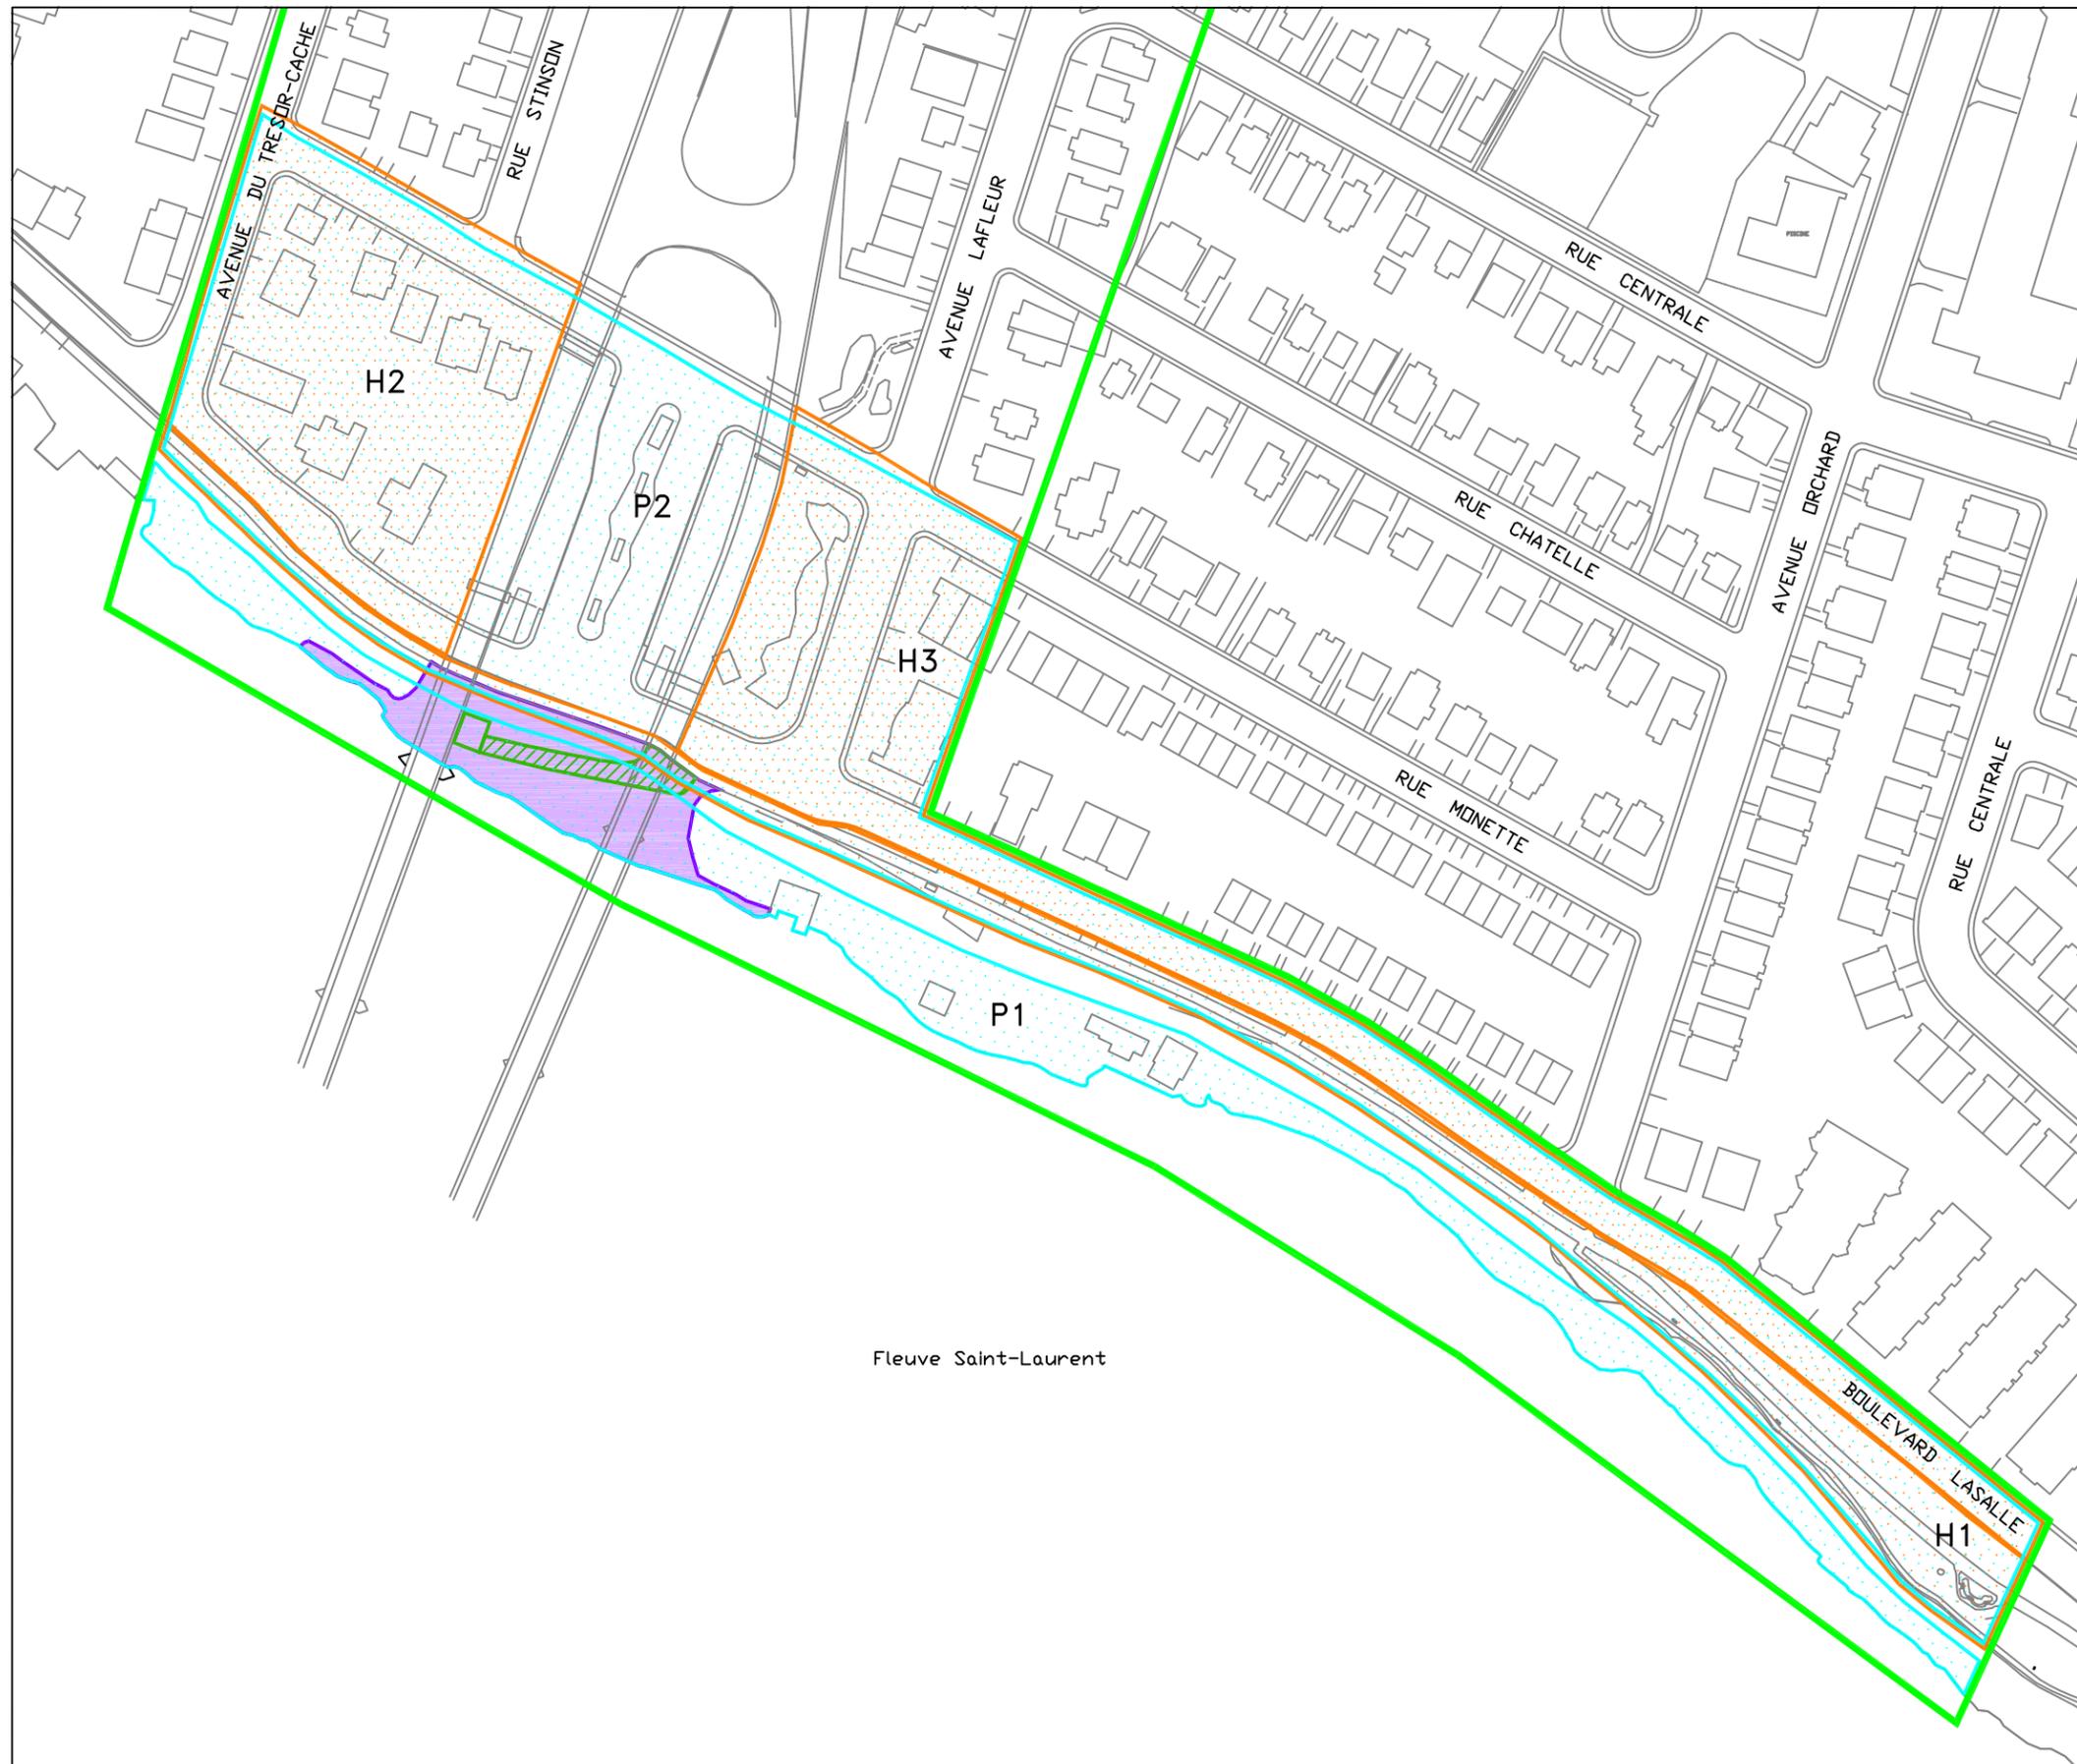
FIGURE 4

SECTEUR INVENTORIÉ

Aux abords du pont Honoré-Mercier, la rive du fleuve est constituée d'un replat légèrement en pente, d'une largeur variant entre 2 m et 5 m. L'emplacement de la future pile temporaire est situé sur cette surface humide et érodée qui présente peu d'intérêt archéologique (figure 4; photo 5). De plus, de nombreux débris partiellement enfouis jonchent le sol (photo 6). Aucun sondage n'a été excavé sur ce replat compte tenu de l'état des lieux.

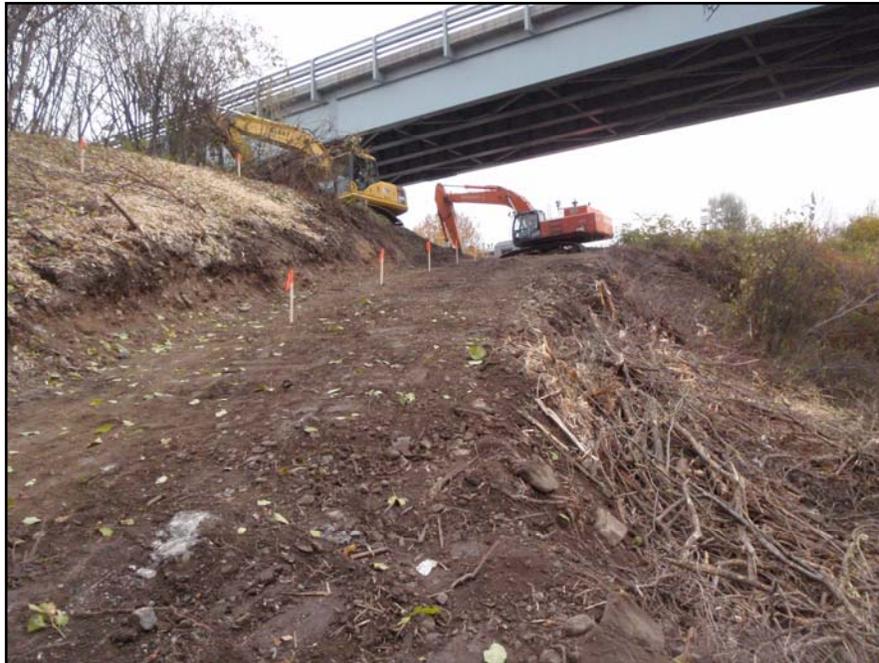
Photo 1 : Tablier aval du pont Honoré-Mercier, talus abrupt, chemin d'accès, direction est (154-02-1114-09-NUM1-51)

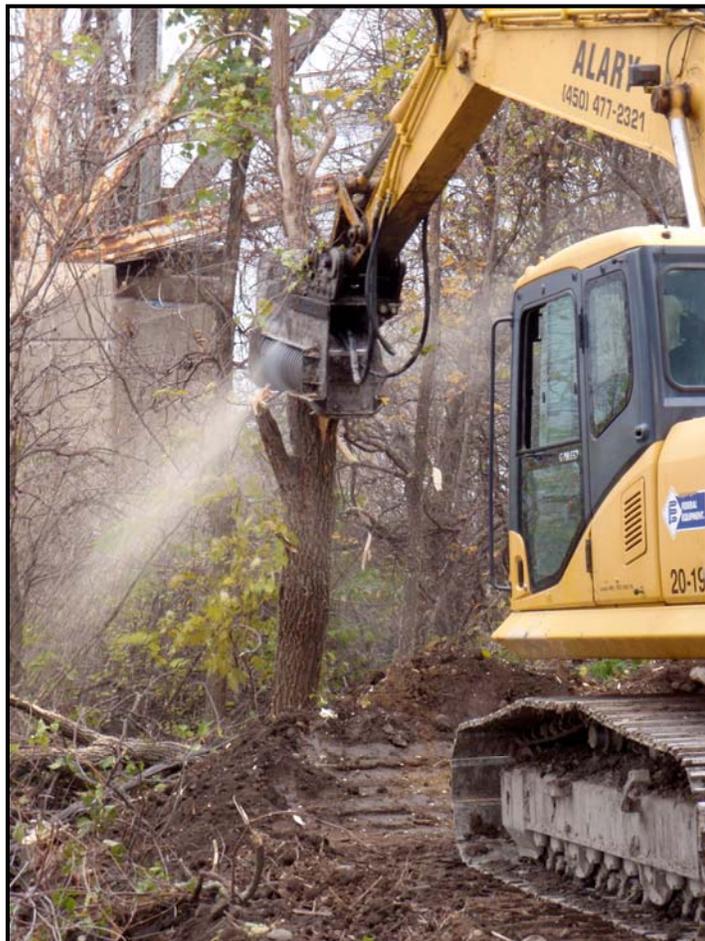
Photo 2 : Travaux de déboisement, chemin d'accès, direction ouest (154-02-1114-09-NUM1-41)

Lors de l'inventaire archéologique, le 27 octobre 2009, les travaux de construction du chemin d'accès étaient déjà amorcés sous le tablier aval (direction nord) du pont Honoré-Mercier, à son intersection avec le boulevard LaSalle. De plus, le déboisement d'une partie du chemin était en cours (photo 2) ainsi que son excavation (photo 3). La technique de construction pour ce chemin consistait à excaver une partie du talus et à utiliser les déblais de façon à aménager une rampe d'une largeur suffisante pour permettre la circulation de la machinerie jusqu'à l'emplacement de la pile à construire (photo 1). Compte tenu des travaux réalisés (déboisement et excavation), l'inventaire archéologique n'a pu être effectué conformément aux objectifs du mandat.

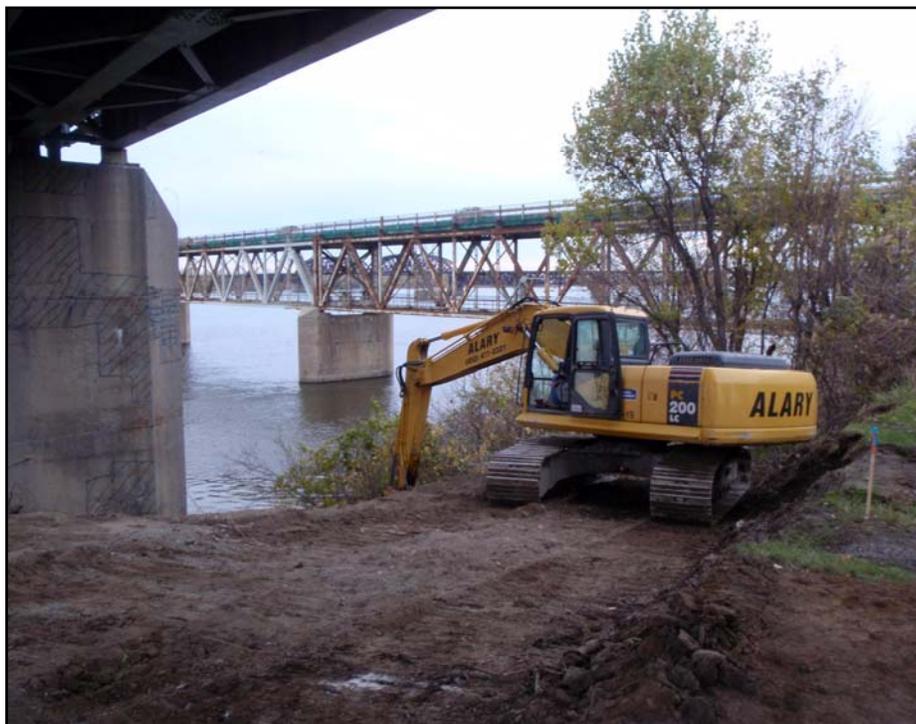
Photo 3 : Travaux d'excavation, chemin d'accès, direction ouest
(154-02-1114-09-NUM1-8)

Suite à ces travaux d'excavation, une inspection visuelle des lieux a mené à l'identification d'un seul secteur d'inventaire archéologique (figure 2). En bordure du boulevard LaSalle, le secteur mesure environ 90 m de longueur et s'étend jusqu'à environ 3 m à l'ouest du tablier amont et 15 m à l'est du tablier aval du pont Honoré-Mercier. Il a une largeur totale, entre le boulevard LaSalle et le fleuve, d'environ 28 m. En bordure du fleuve, l'inspection visuelle a été réalisée sur une distance d'environ 150 m, sur un replat dont la largeur varie entre 2 m et 5 m. La superficie totale du secteur inventorié est d'approximativement 2 687 m².

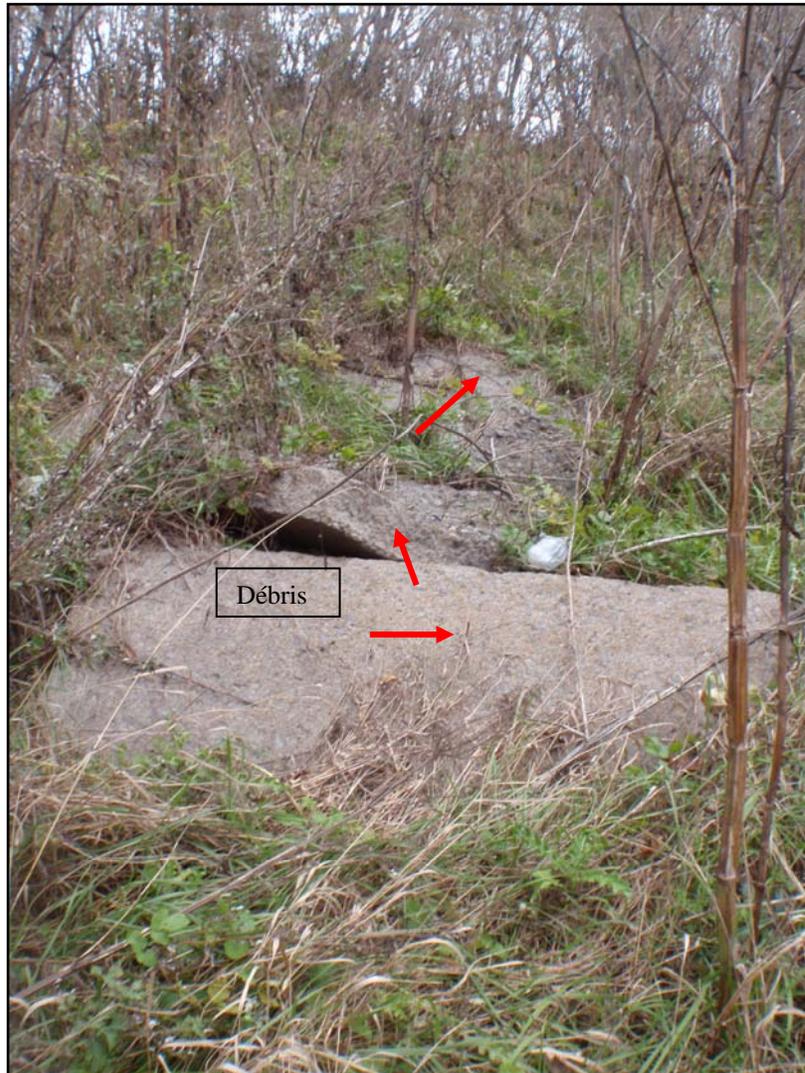
L'inspection visuelle a permis d'observer la présence, dans le talus surplombant le chemin d'accès, de matériaux de remblai divers : sols variés, blocs de béton, briques, morceaux d'asphalte et débris de démolition de bâtiments (photo 4). Il a également été possible de constater que la pente du talus naturel, sous ces remblais, accuse la même pente abrupte qu'en surface, soit environ 35 à 40 degrés. Il apparaît donc que la surface de l'ancien talus ait servi de dépotoir au moins au cours du XX^e siècle. Il est possible que ce talus ait également servi de dépotoir au cours du XIX^e siècle. Toutefois, la construction du boulevard Lasalle, près de la rupture de la pente et la présence d'épais remblais dans le talus, ne permettent pas de vérifier cette hypothèse. L'inspection visuelle du talus, à l'est et à l'ouest du pont Honoré-Mercier, a permis de confirmer la présence de matériaux de remblai de

même nature. Aucun sondage n'a été excavé dans le talus compte tenu de sa forte pente et de la présence de nombreux débris.

Photo 4 : Débris, talus surplombant le nouveau chemin, direction nord (154-02-1114-09-NUM1-29)

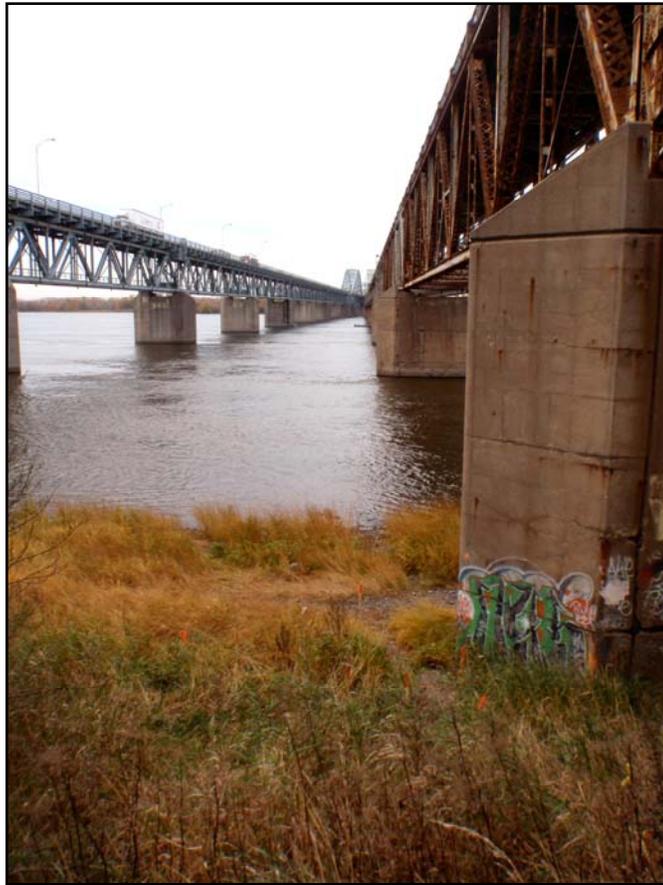
Photo 5 : Emplacement de la pile temporaire, replat, bas du talus, direction sud (154-02-1114-09-NUM1-28)

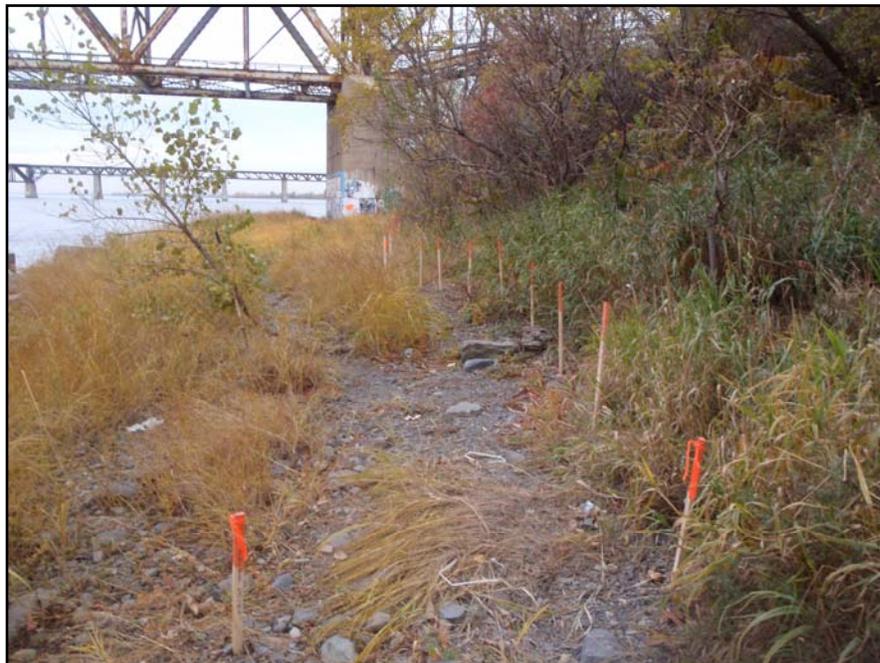
Photo 6 : Replat, rive du fleuve Saint-Laurent, direction ouest (154-02-1114-09-NUM1-15)
